U N I D A D  
H A B I T A C I O N A L  
**EL ROSARIO**  
S E C T O R I - C

APROPIACIÓN ESPACIAL EN  
LA VIVIENDA MULTIFAMILIAR

Tesis teórica que para obtener el título de Arquitecta presenta:

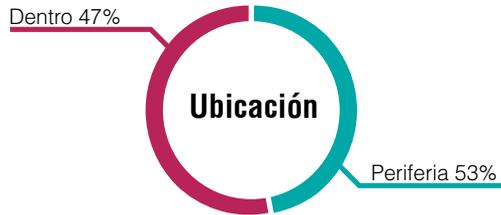
Gráfica 1.5. Porcentaje de UH según su ubicación  
Elaboración propia con información del Laboratorio de Vivienda 2017

+Delegación de ubicación  
+Año de construcción  
+Número de viviendas  
+Ubicación. (Gráfica 1.5) Localización en la ciudad en el momento de construcción.

-Dentro. Dentro de los límites de la mancha urbana

-Periferia. A las orillas de la mancha urbana.

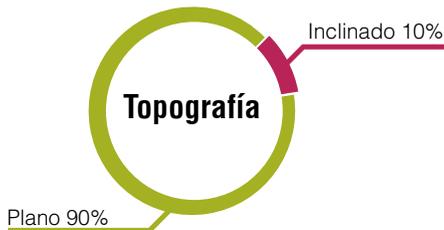
Gráfica 1.6. Porcentaje de UH según su topografía  
Elaboración propia con información del Laboratorio de Vivienda 2017

+Topografía. (Gráfica 1.6) Condición del predio en el que se ubica la Unidad Habitacional.

-Plano

-Inclinado

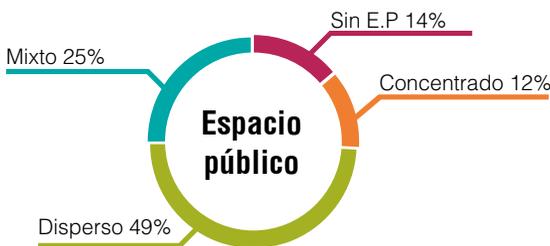
Gráfica 1.8. Porcentaje de UH según su espacio público  
Elaboración propia con información del Laboratorio de Vivienda 2017

+Espacio público: Indica la forma en que se agrupan los espacios públicos de la UH. (Gráfica 1.8)

-Concentrado. El área de espacio público está concentrado en una sola masa.

-Disperso. Encontramos zonas de espacio público esparcido por toda la Unidad.

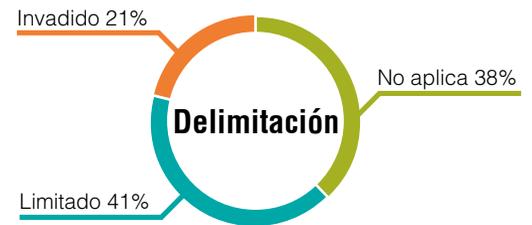
Gráfica 1.10. Porcentaje de UH según su delimitación  
Elaboración propia con información del Laboratorio de Vivienda 2017

+Delimitación (Gráfica 1.10)

-Limitado. El espacio público está delimitado por la distribución de los edificios.

-Invadido. Invasión de espacios residuales dentro de la Unidad.

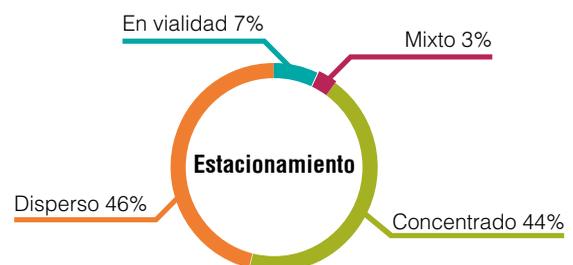
Gráfica 1.12. Porcentaje de UH según su estacionamiento  
Elaboración propia con información del Laboratorio de Vivienda 2017

+Estacionamiento (Gráfica 1.12)

-Concentrado. La zona de estacionamiento de autos es una sola.

-Disperso. Los cajones de estacionamiento están distribuidos en toda la Unidad.

-En vialidad. Los cajones se ubican sobre la vialidad externa a la Unidad Habitacional.

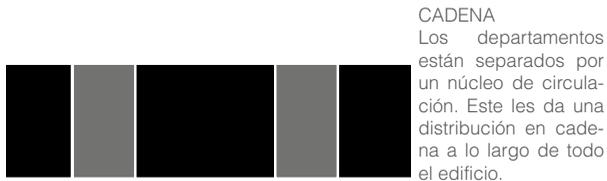
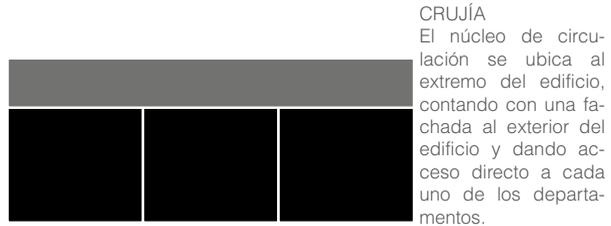
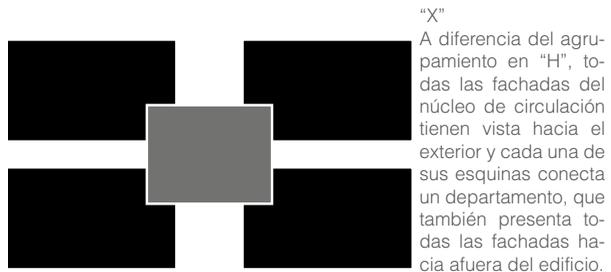
Imagen 1.4 Clasificación de agrupamiento en vivienda multifamiliar  
Elaboración propia

Se clasifican los edificios que componen la Unidad Habitacional según el modo en que los departamentos están distribuidos en función al núcleo de circulaciones verticales del edificio. Ya que la vivienda unifamiliar, dúplex y triplex presentan características propias de agrupamiento, sólo se analizarán los edificios de vivienda multifamiliar.

Para identificar a qué categoría corresponde cada tipo de edificio se toma como base una guía (Imagen 1.4) que servirá como apoyo al resto de los participantes en este programa.

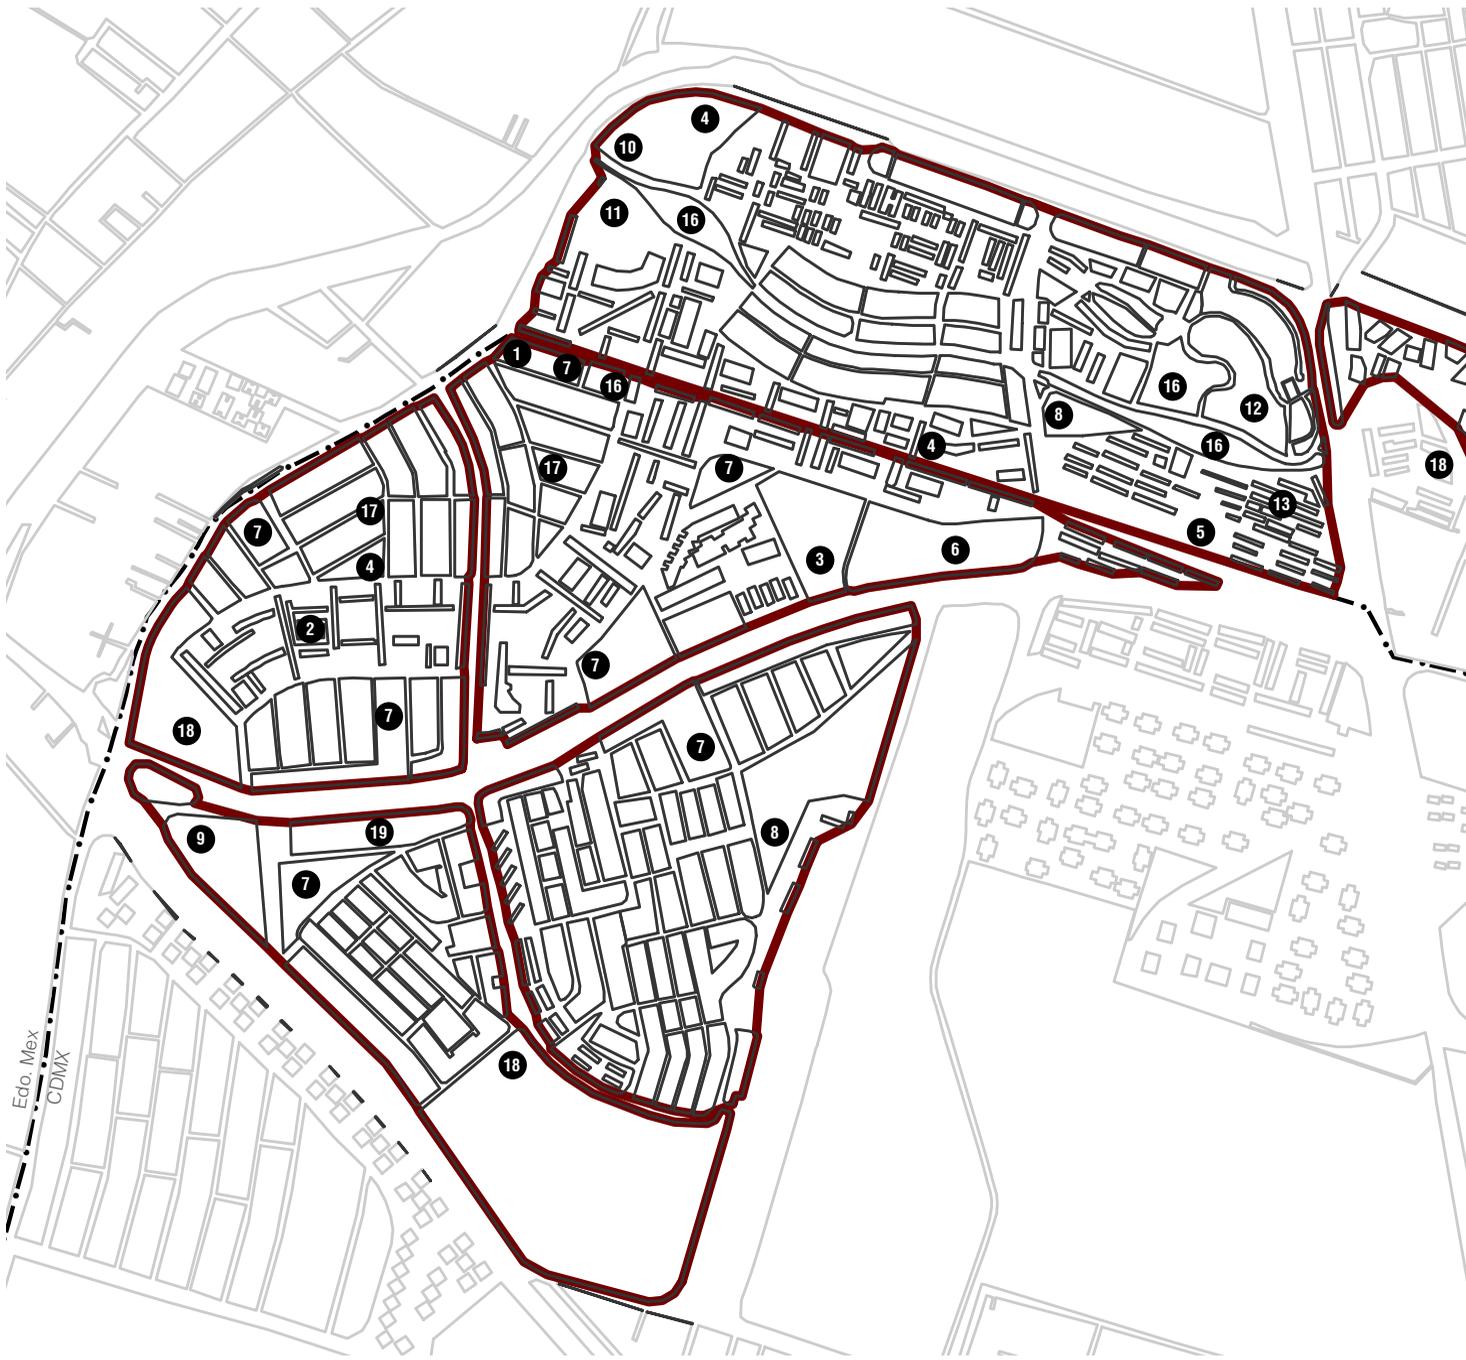
Imagen 2.2 Supermanzanas y equipamiento original en El Rosario  
 Elaboración propia

En cuanto a equipamiento, el programa del plan maestro original contemplaba lo siguiente (Imagen 2.2):

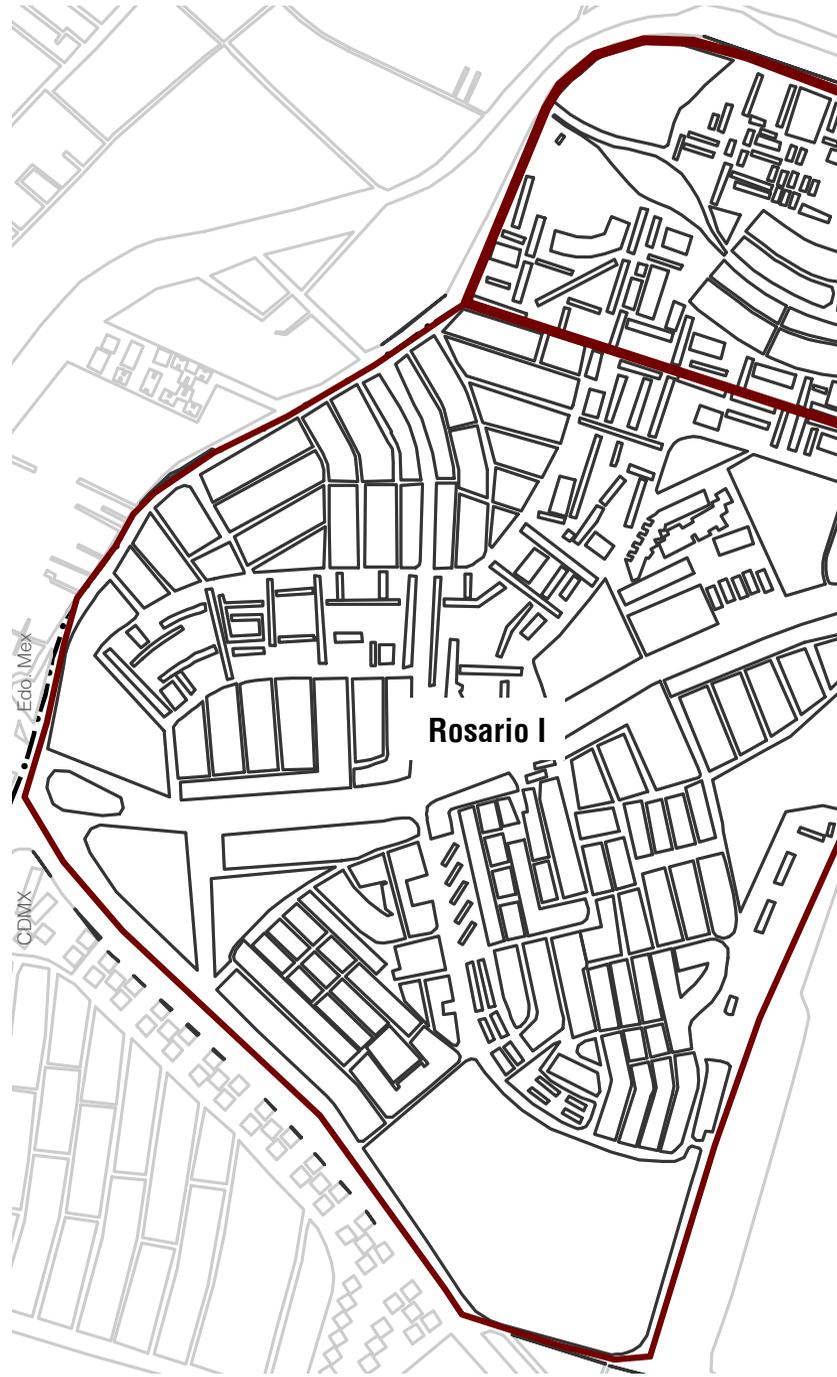
Imagen 2.3 Secciones generales El Rosario  
Elaboración propia

La UH El Rosario se divide en tres secciones generales (Imagen 2.3): Ceylán (10 hectáreas), Rosario I (190 hectáreas) y Rosario II (26 hectáreas), dando un total de 226 hectáreas. Ceylán y Rosario II están ubicadas en el municipio de Tlalnepantla, Estado de México, mientras que Rosario I pertenece a la delegación Azcapotzalco. Ésta última es considerada la sección principal por ser la de mayor tamaño tanto en superficie como en edificios.

Cada sección de la unidad está dividida en sectores. A su vez, cada sector está compuesto por regímenes o manzanas, las cuales agrupan un cierto número de viviendas.

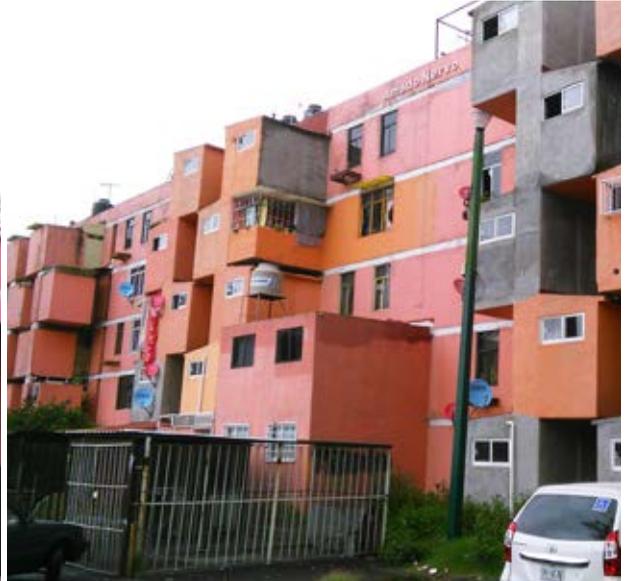
Imagen 2.7 Vivienda multifamiliar  
Fotografía propia 2017

La vivienda dúplex y triplex se distribuye en edificios de dos y tres niveles (según el caso), mientras la vivienda multifamiliar (Imagen 2.7) se presenta en edificios de 5 niveles.

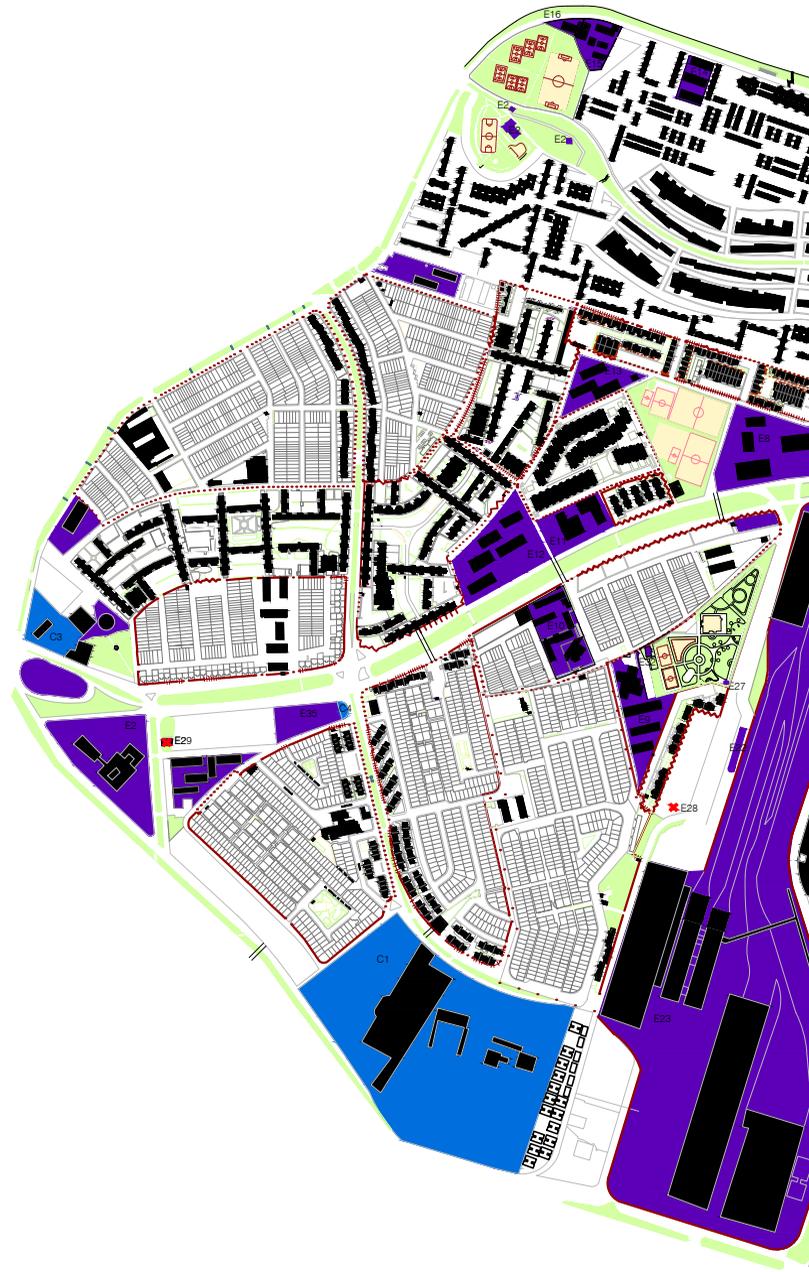
Imagen 2.8 Zonificación y equipamiento en El Rosario I  
Fuente: Diagnóstico de 400 UH. Laboratorio de Vivienda 2014

La imagen 2.8 indica edificaciones de vivienda, equipamiento, comercios y servicios, área vehicular, área peatonal, área verde y área recreativa que hay en El Rosario. Este presenta buen equipamiento, comercio y servicios en su contexto urbano.

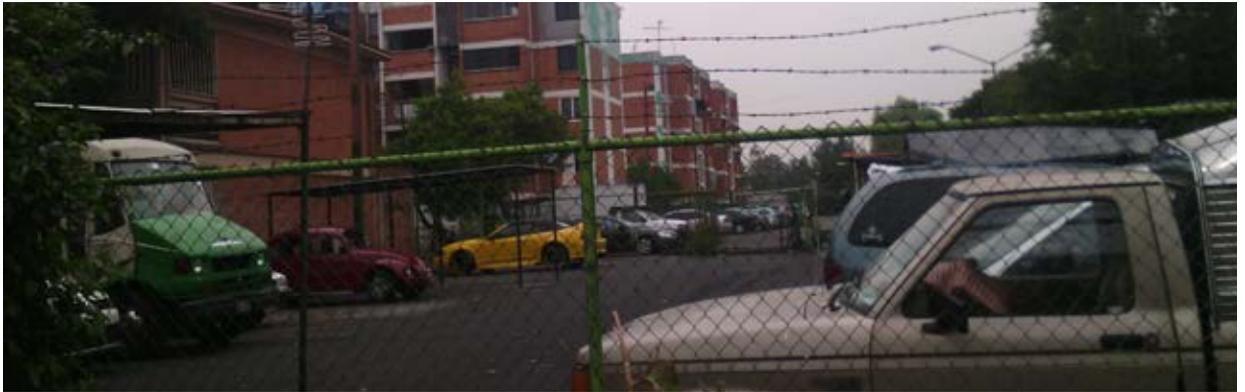
Imagen 2.13 Fotografía de estacionamiento. Fuente: Diagnóstico de 400 UH. Laboratorio de Vivienda 2014

En las áreas vehiculares se observa deterioro en los pavimentos e invasiones por barreras físicas (Imagen 2.13), pues en múltiples ocasiones los cajones de estacionamiento cuentan con jaulas o rejas para acceder a ellos, esto como resultado de la delincuencia existente. Los cruces peatonales en las distintas vialidades presentan diferentes características, desde camellones con grietas, vegetación invasiva y pavimento en mal estado hasta juegos infantiles y algunos arbustos en buen estado.

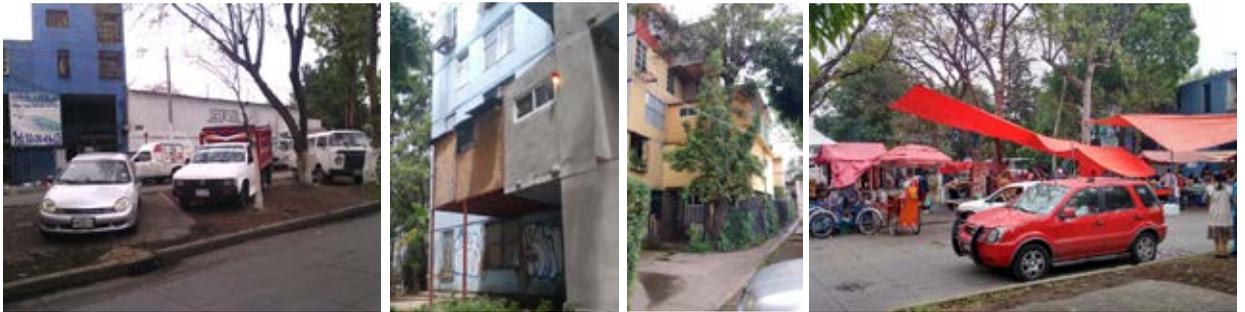
Imagen 2.14 Superficies invadidas. Fuente: Diagnóstico de 400 UH. Laboratorio de Vivienda 2014

La Unidad presenta superficies de invasiones en el espacio público (Imagen 2.14) por estacionamiento, comercio por uso temporal, por barrera física o por construcción. Esto genera conflictos al interior del conjunto, pues se llevan a cabo actividades en espacios que no están destinados para ello, ocasionando caos visual y funcional de distintos elementos.

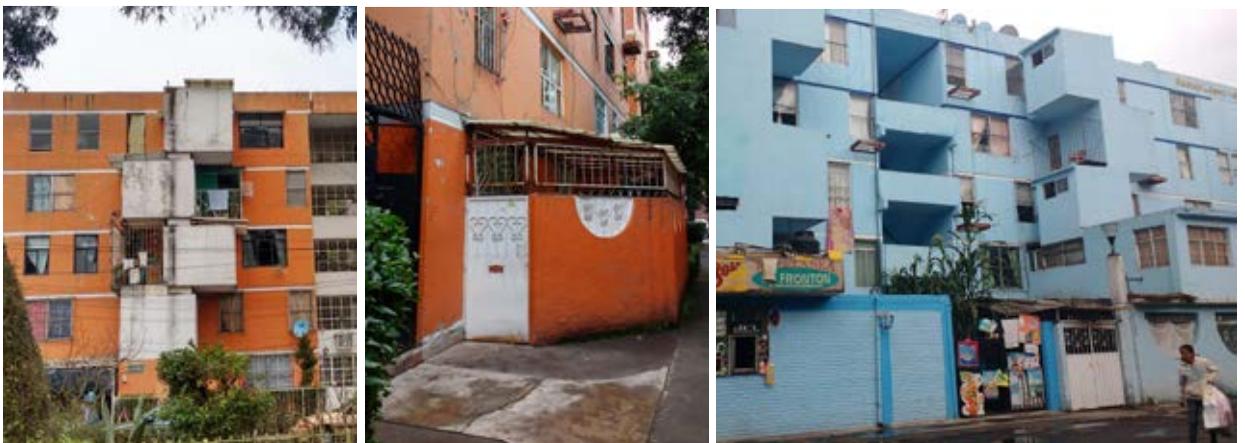
Imagen 2.15 Invasión por construcción de vivienda. Fuente: Diagnóstico de 400 UH. Laboratorio de Vivienda 2014

La invasión del espacio público por vivienda es muy común, sobre todo por construcción y por barrera física (Imagen 2.15).

Este tema es de suma importancia para la tesis en cuestión, pues en la mayoría de las veces estas zonas indican el desplante de un nuevo cuerpo adherido al edificio original. Se trata de invasiones al espacio público realizadas con el fin de ampliar y/o mejorar el espacio interior. Por lo anterior, más adelante se analizará con más profundidad el sector I-C, que será donde se presenten los casos de estudio.

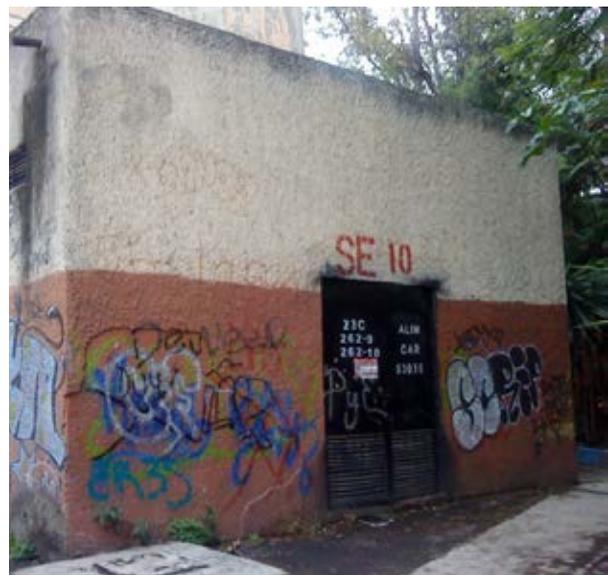
Imagen 3.5 Infraestructura en el sector I-C  
Fuente: Diagnóstico de 400 UH. Laboratorio de Vivienda 2014

+ Infraestructura: subestaciones eléctricas, cisternas, cuartos de máquinas y registros de telefonía (Imagen 3.5).

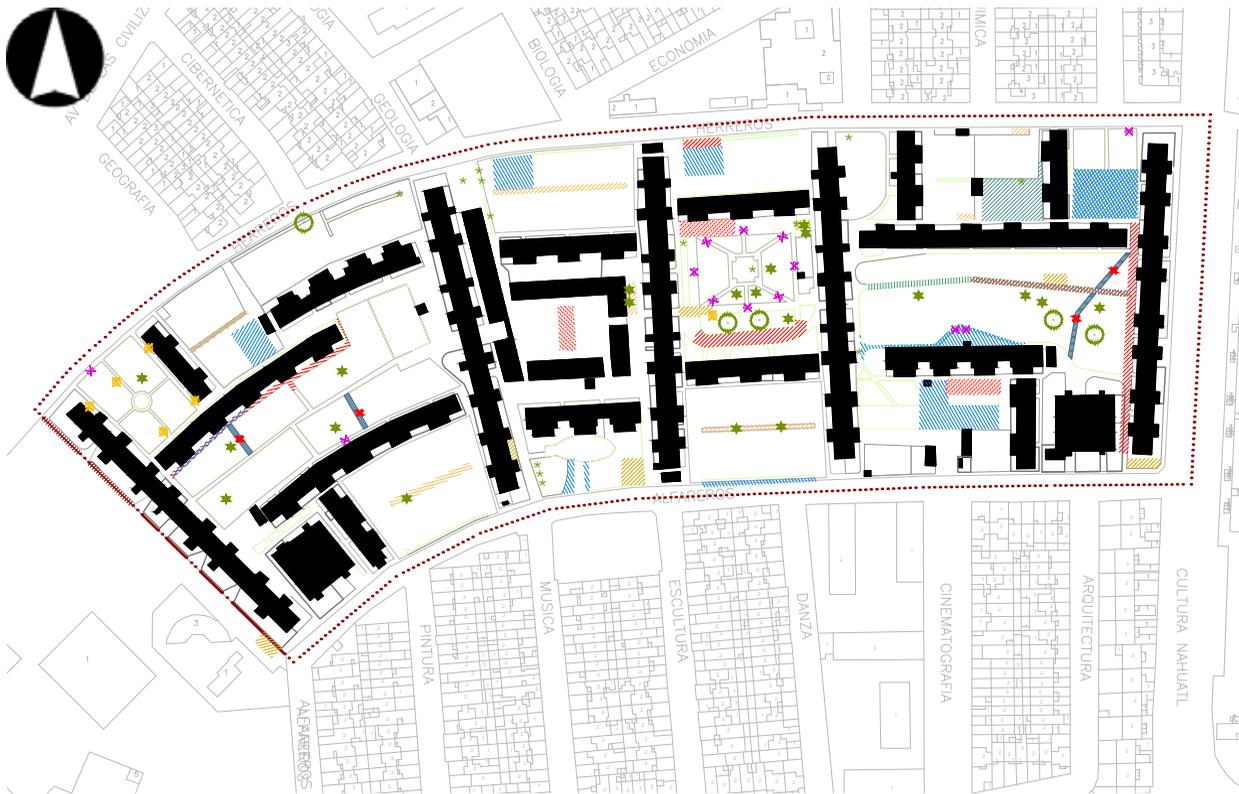
Imagen 3.6 Zonas conflictivas. Fuente: Diagnóstico de 400 UH. Laboratorio de Vivienda 2014

Se distingue entre superficies dañadas, zonas con inundaciones, tiraderos clandestinos de basura, actos delictivos recurrentes, etc. Se observa que existe un número considerable de metros cuadrados de superficies dañadas

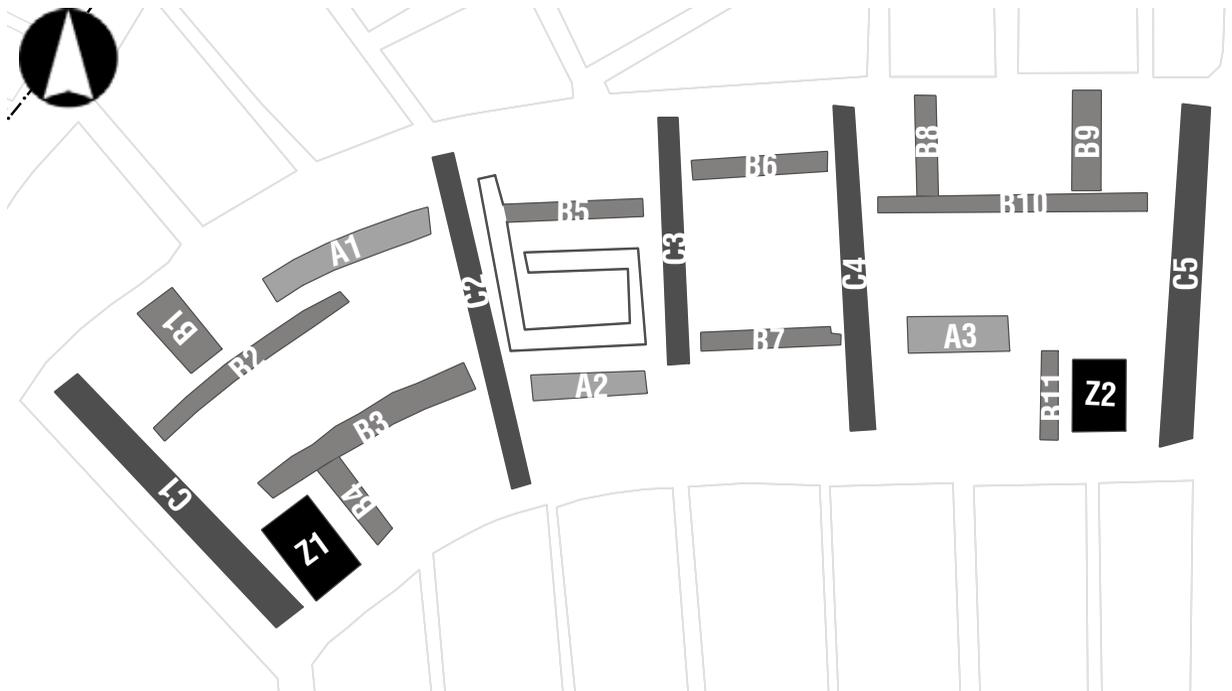
Imagen 3.7 Tipos de edificios en el Sector I-C. Elaboración propia

Solo son 2 los edificios tipo Z, ubicados en la parte Sur del Sector y con orientación de sus fachadas principales Norte-Sur.

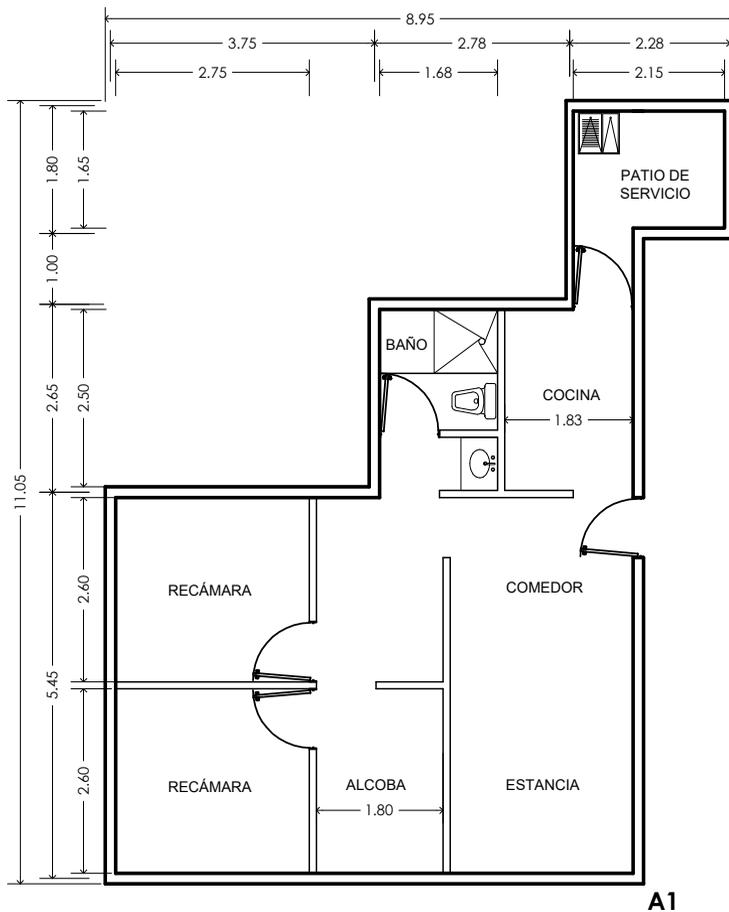
Imagen 3.22 Planta departamento tipo A1  
Elaboración propia

Su área total es de 58.80m<sup>2</sup>.

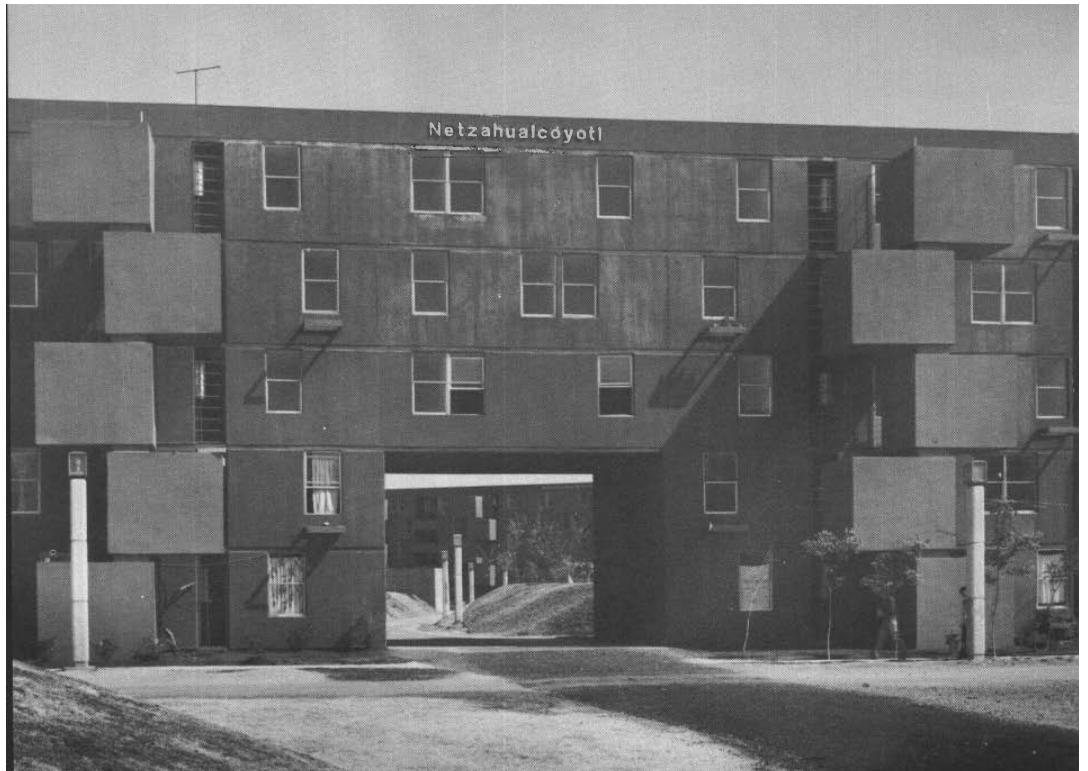
Imagen 3.28 Fachada de edificio con departamentos tipo C  
Fuente: La Ciudad en la Ciudad. Unidad habitacional El Rosario.

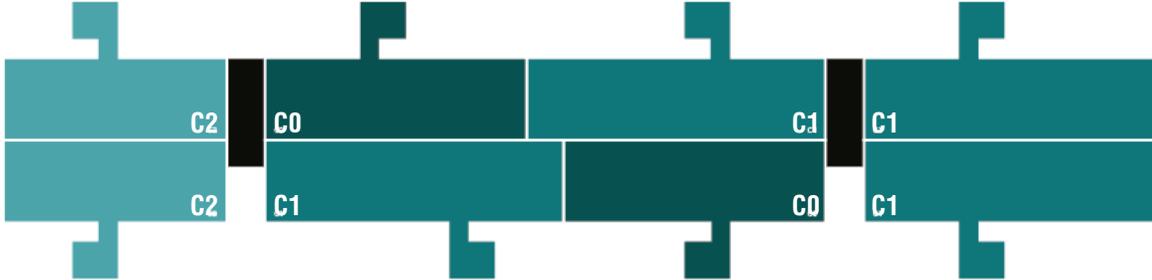
El agrupamiento de estos departamentos es en modo “cadena” (Imagen 3.29); un edificio tipo C está compuesto por departamentos tipo C0, C1 y C2. Los 5 edificios tipo C en el

sector, a diferencia de los otros tipos, tienen las mismas dimensiones, pues todos agrupan 80 departamentos (de distintos prototipos C) en 5 niveles.

Imagen 3.29 Agrupamiento de departamentos tipo C  
Elaboración propia

Su agrupamiento es en cadena (Imagen 3.29), contando con cuatro departamentos por nivel en cada núcleo (20 en total de los 5 niveles) separados por el módulo de escaleras.

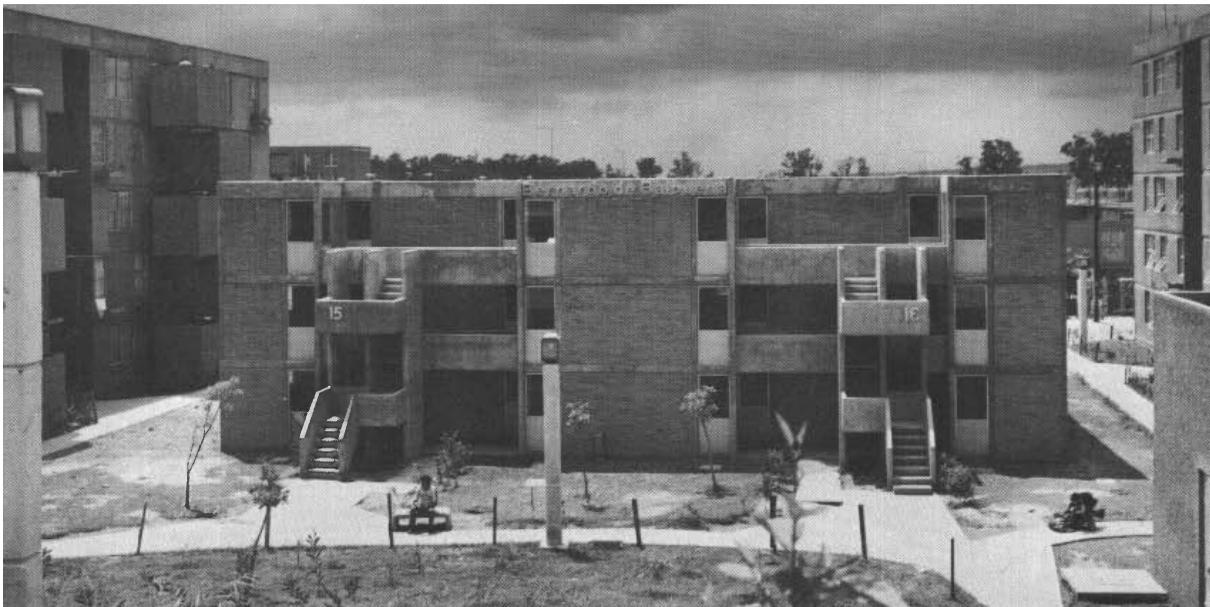
Imagen 3.34 Fachada de edificio con departamentos tipo Z  
Fuente: La Ciudad en la Ciudad. Unidad habitacional El Rosario, pag32

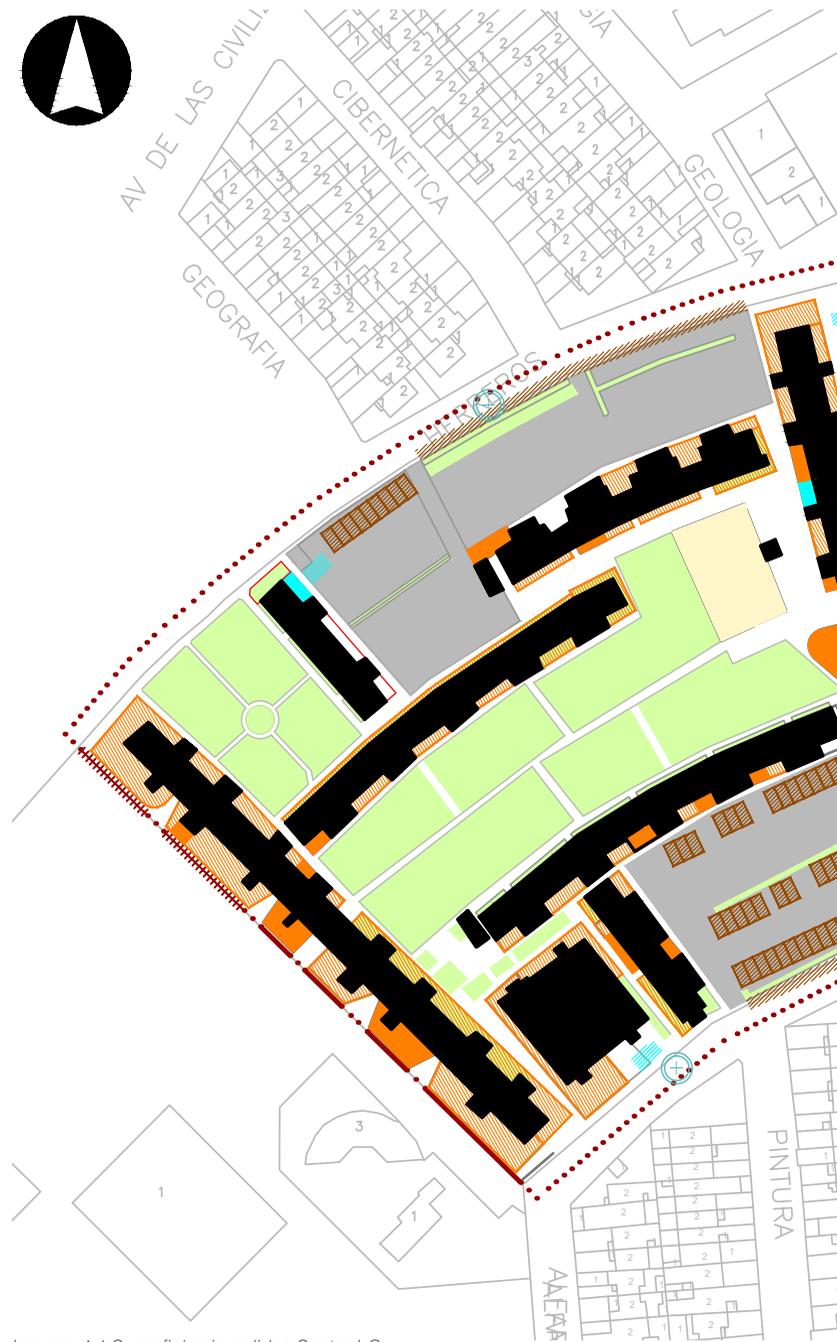
Imagen 4.1 Superficies invadidas Sector I-C.

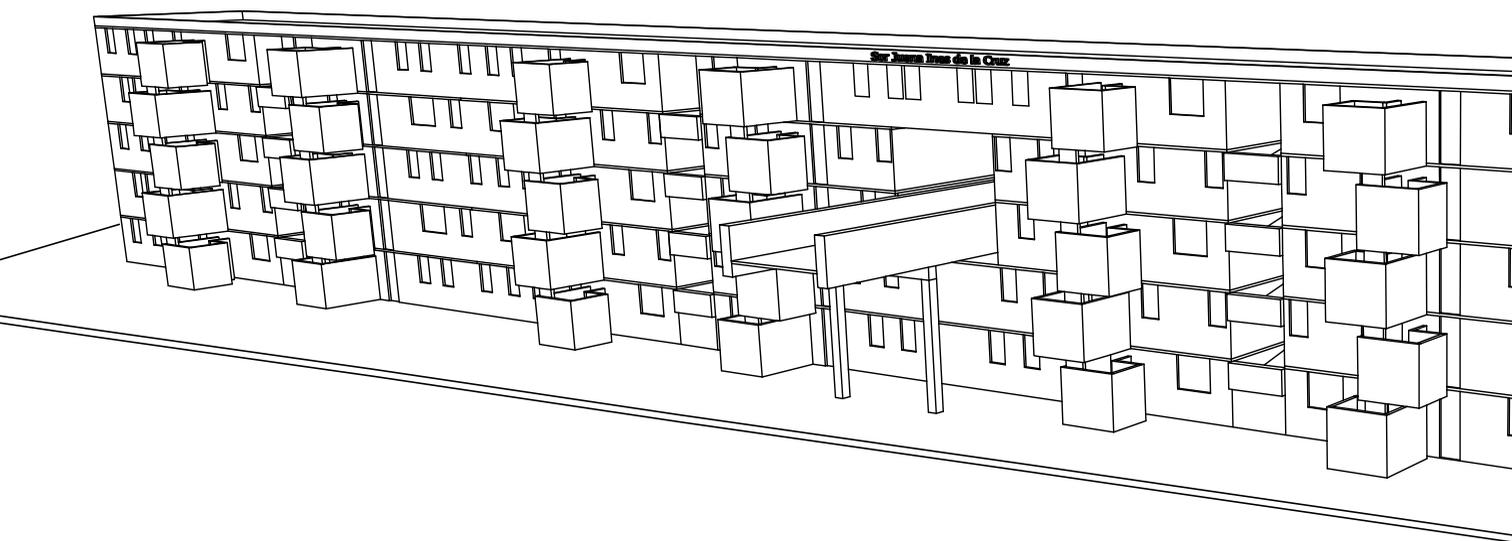
Imagen 4.2 Edificio C5, modelo original  
Elaboración propia

**ESTE TIPO DE EDIFICIO SE COMPONE  
DE 80 DEPARTAMENTOS**

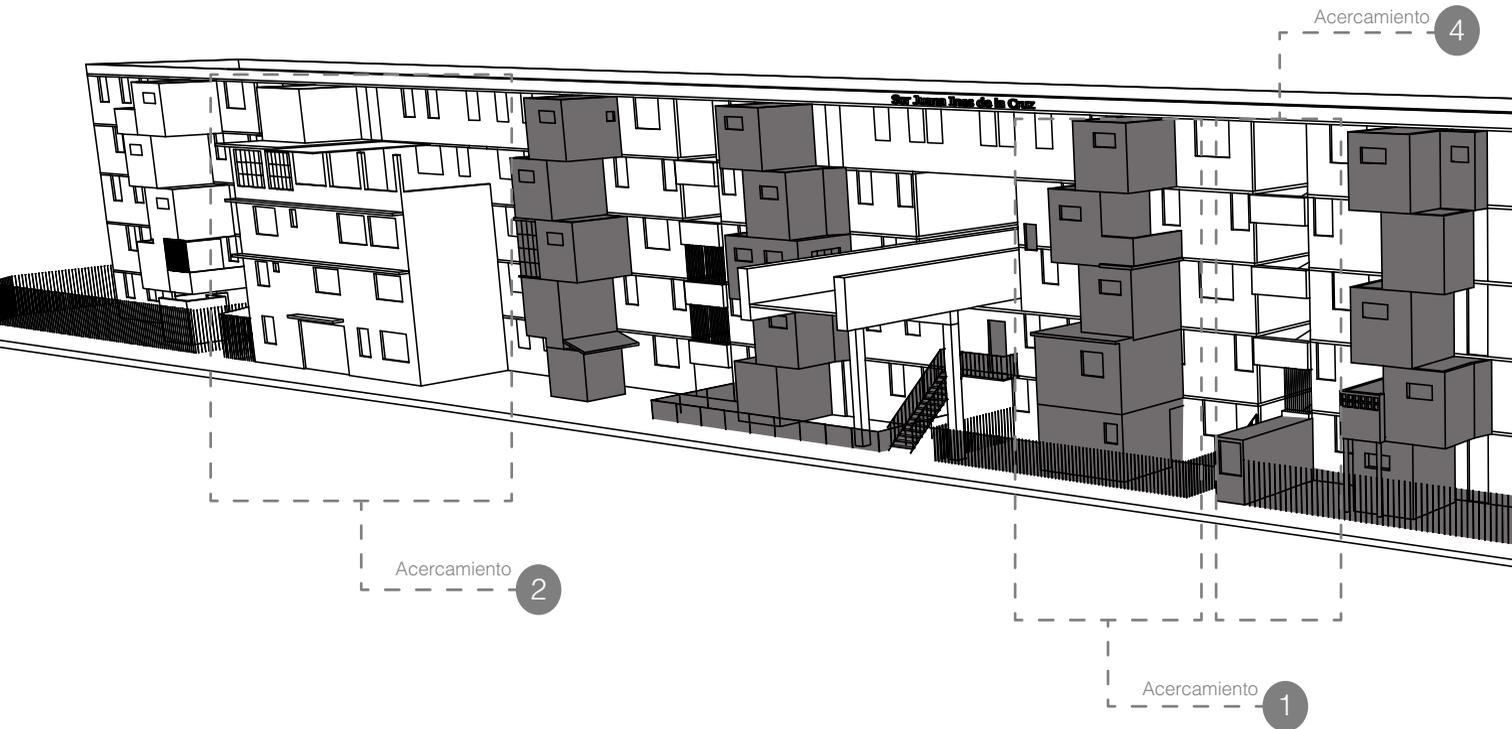
Imagen 4.3 Edificio C5, modelo estado actual  
Elaboración propia

## ...CON EL OBJETIVO DE GANAR METROS CUADRADOS ADICIONALES PARA LA VIVIENDA

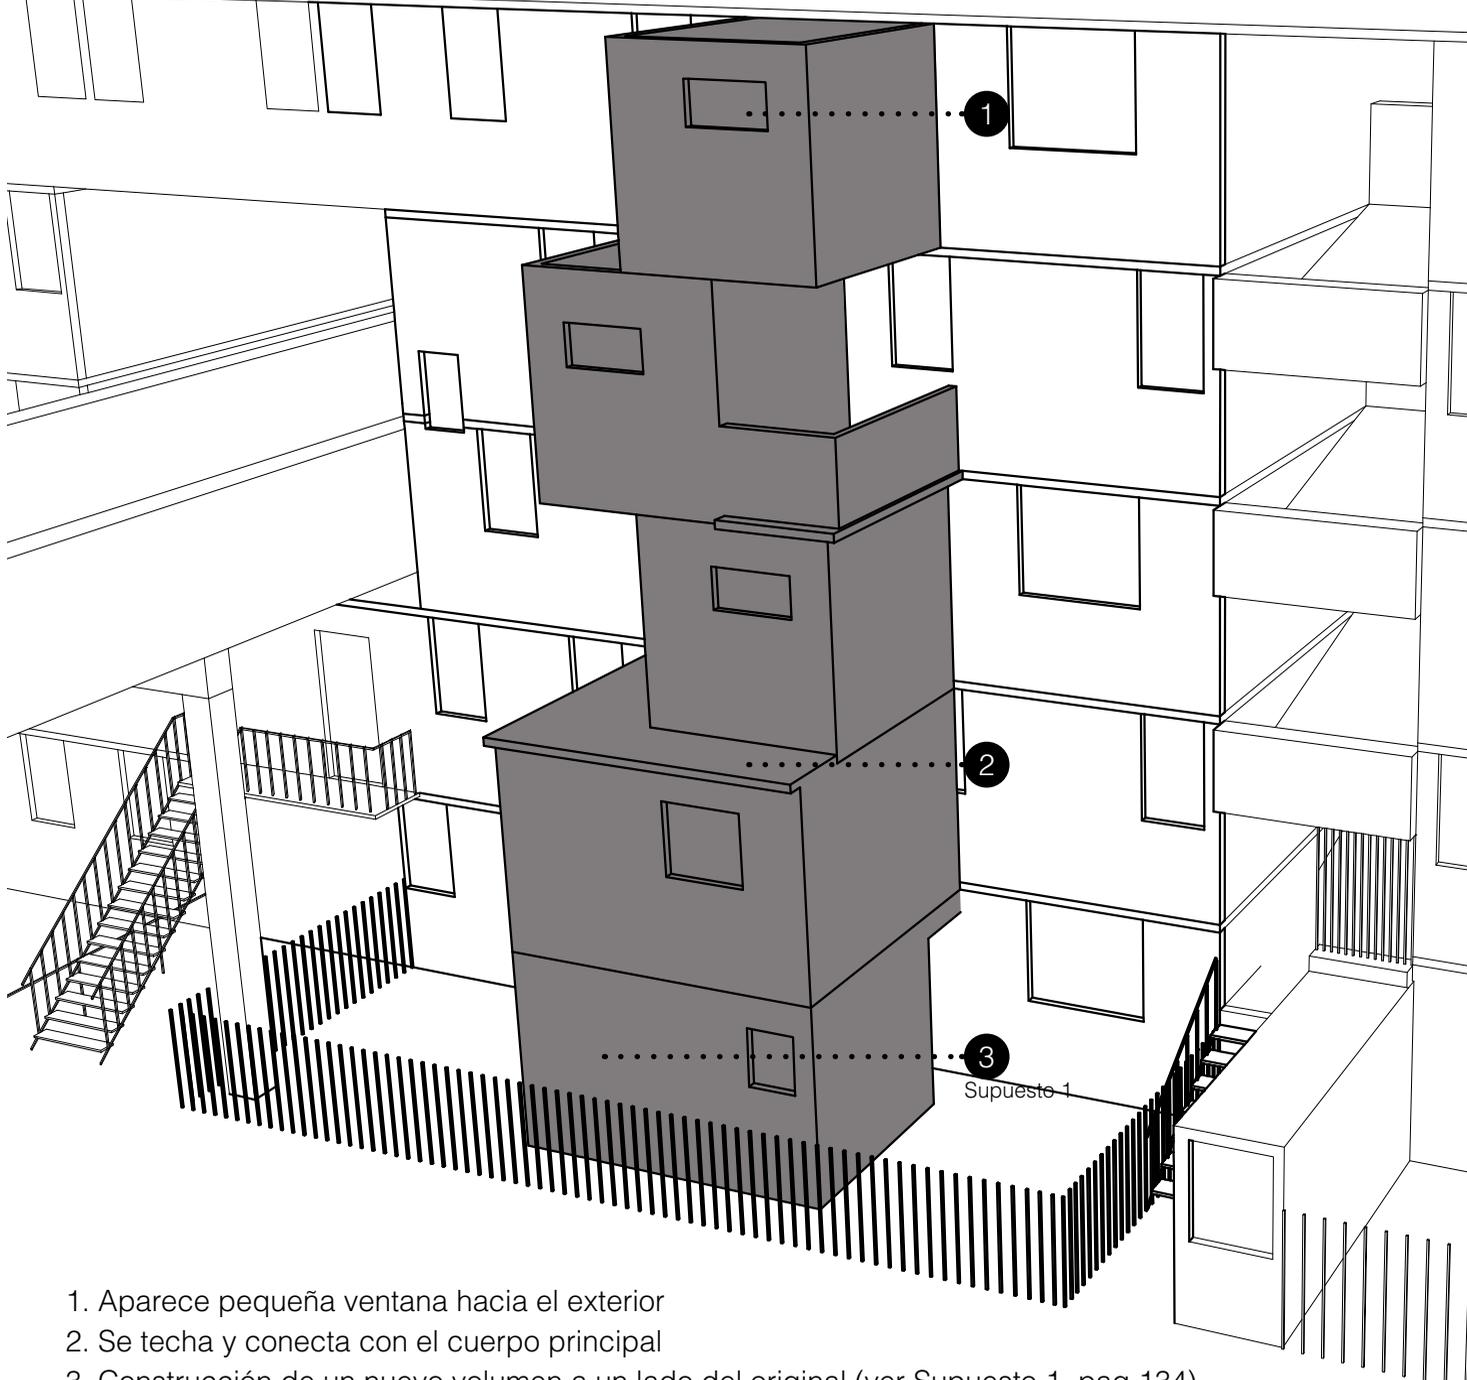
1. Aparece pequeña ventana hacia el exterior
2. Se techa y conecta con el cuerpo principal
3. Construcción de un nuevo volumen a un lado del original (ver Supuesto 1, pag 134)

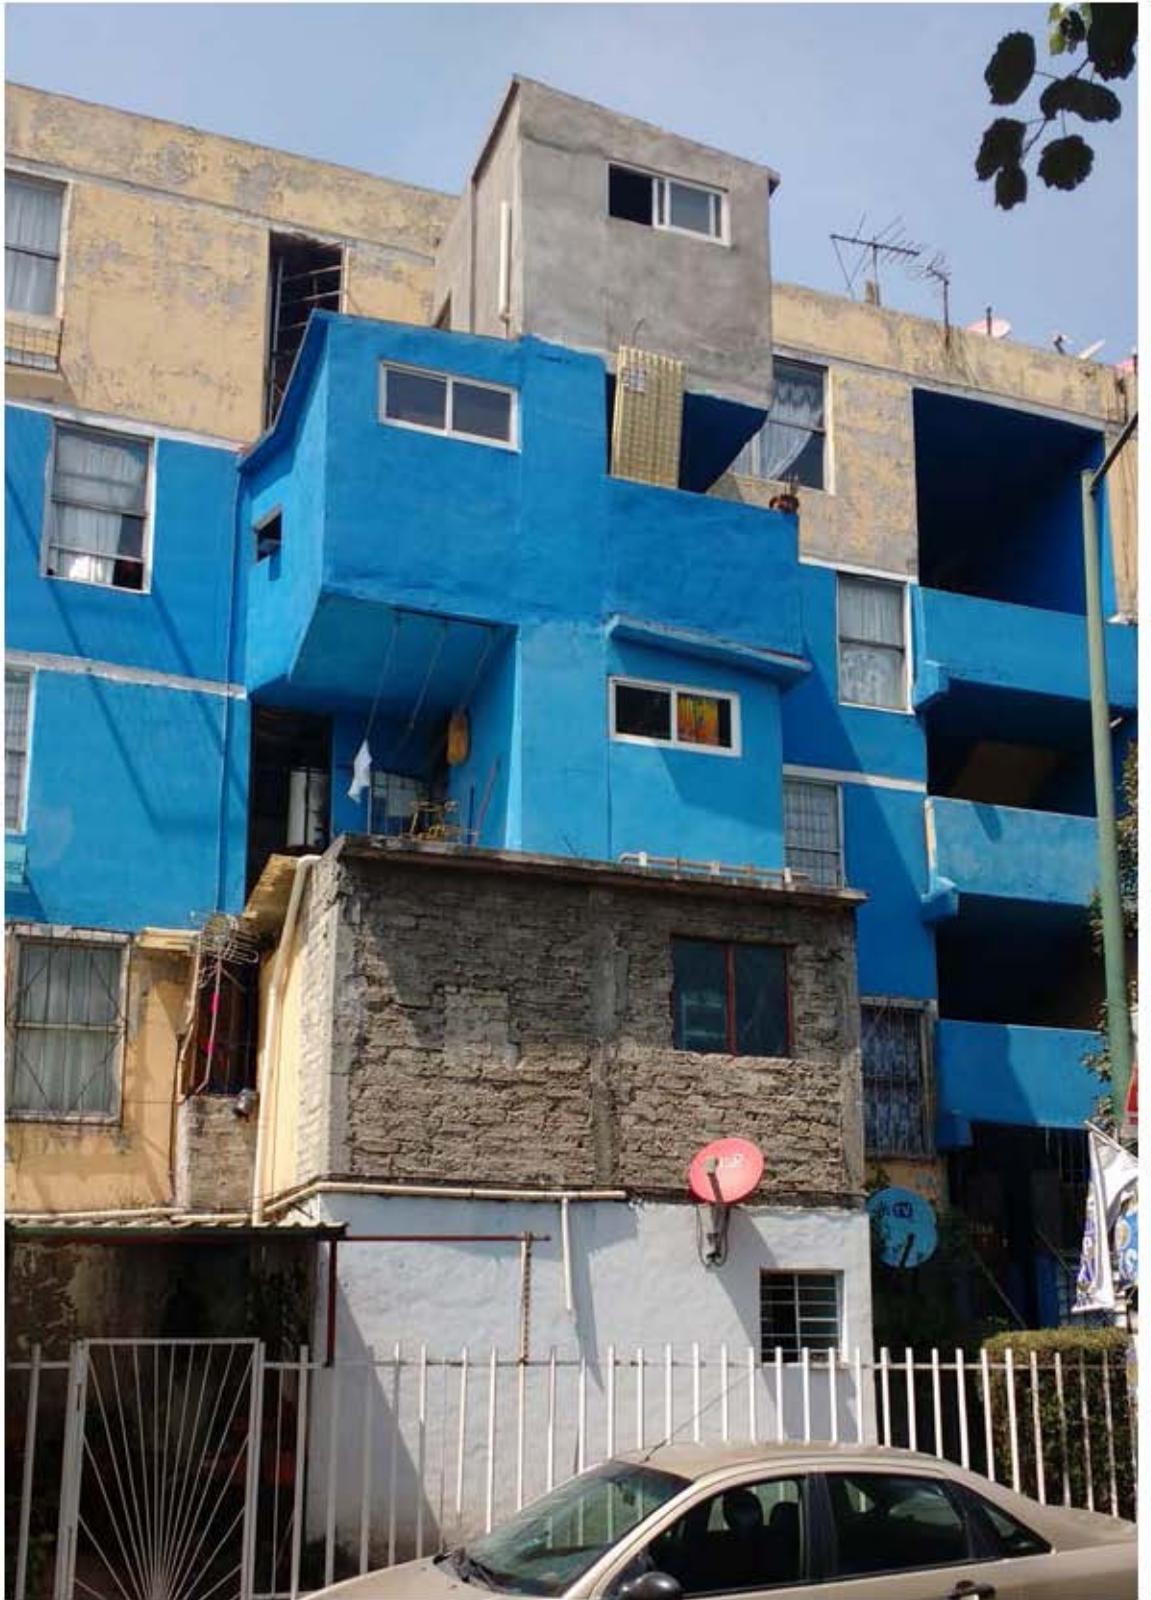
Imagen 4.5 Fotografía de Acercamiento 1 al estado actual de Edificio C5  
Fotografía de visita a campo

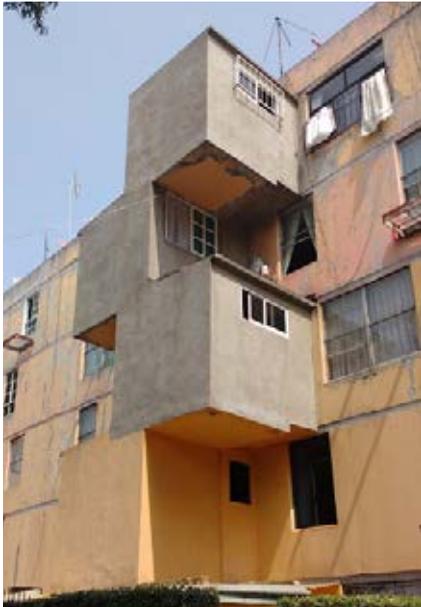
Imagen 4.6 Fotografía de visita de campo

- + Desaparece la columna remetida en los patios de servicio, dejando todos los cubos en el mismo plano.
- + Aparecen pequeñas ventanas y/o puertas en los patios de servicio.; cambio en el diseño de la cancelería y tamaño de las ventanas. (Imagen 4.6)
- + Se añade un cubo junto al patio servicio del mismo tamaño y forma.
- + La zona que originalmente era vacío es modificada techándola
- + Conexión del edificio principal a través de una puerta, ventana o pasillo; conexión del patio de servicio con el cubo de instalaciones. (Imagen 4.7)

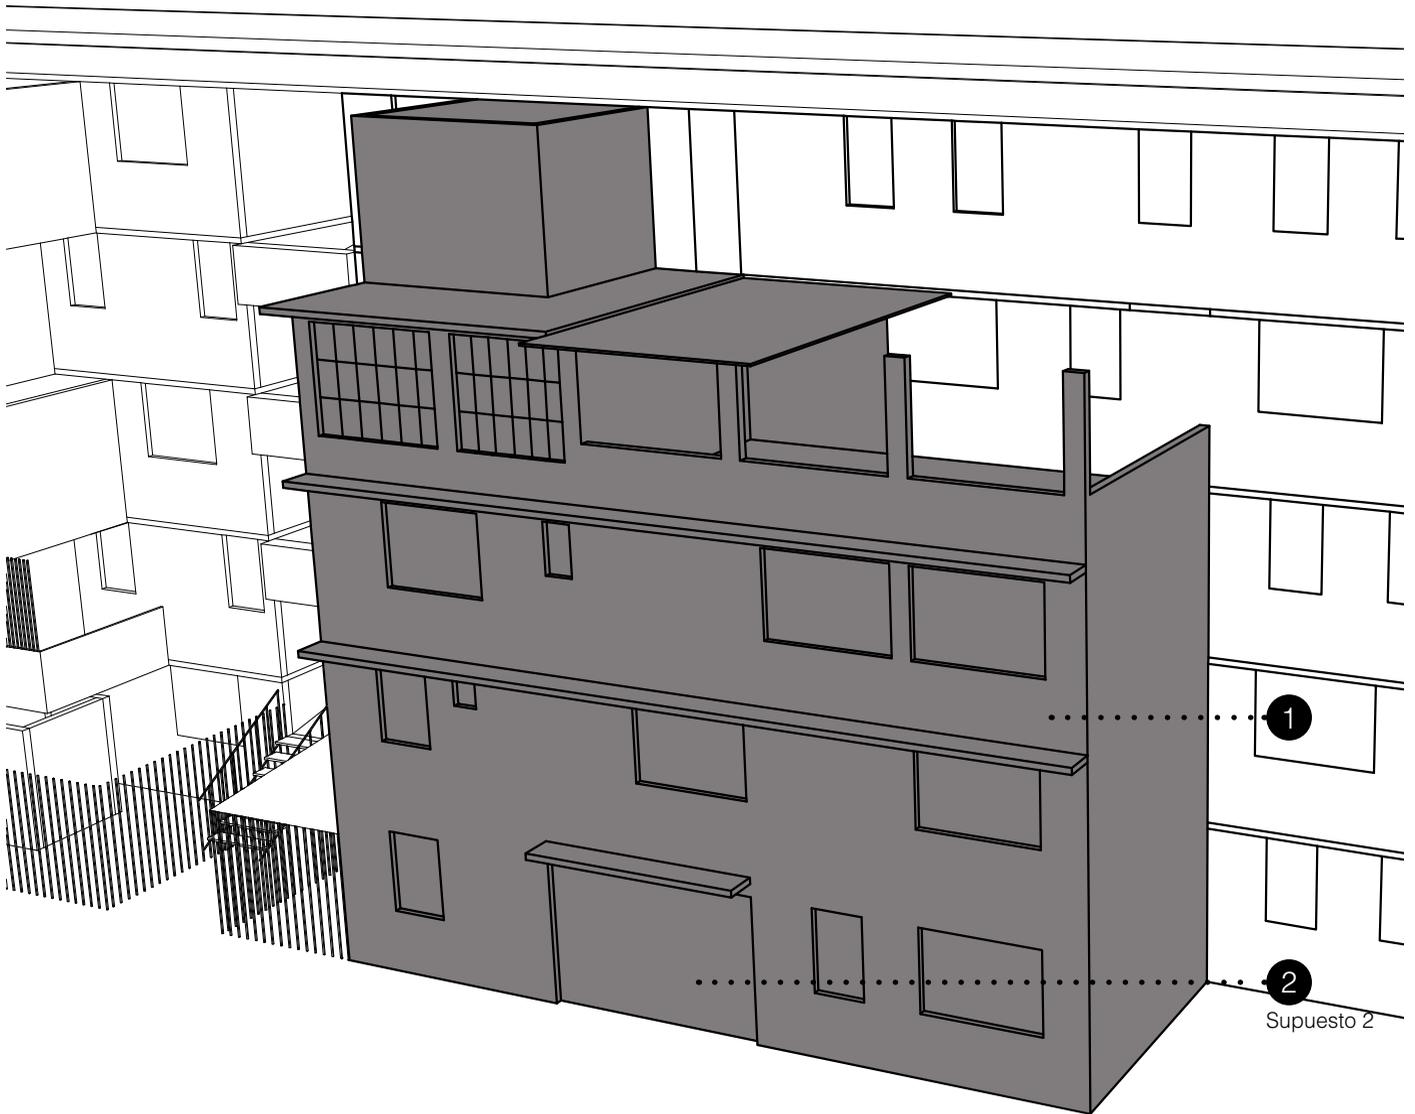
1. Construcción de un nuevo cuerpo con dimensiones y niveles similares al edificio original
2. Aparición de nuevos accesos para estos nuevos cuerpos (ver supuesto 2, pag 136)

Imagen 4.10 Acercamiento 2 al estado actual de Edificio C5  
Elaboración propia

Por lo general estos nuevos cuerpos comienzan a partir de la ubicación del patio de servicio, pudiendo también considerarse como una categoría de la modificación a estos elementos, mencionados en el Acercamiento 1 (Imagen 4.14)
