U N I D A D  
H A B I T A C I O N A L  
**EL ROSARIO**  
S E C T O R I - C

APROPIACIÓN ESPACIAL EN  
LA VIVIENDA MULTIFAMILIAR

Tesis teórica que para obtener el título de Arquitecta presenta:

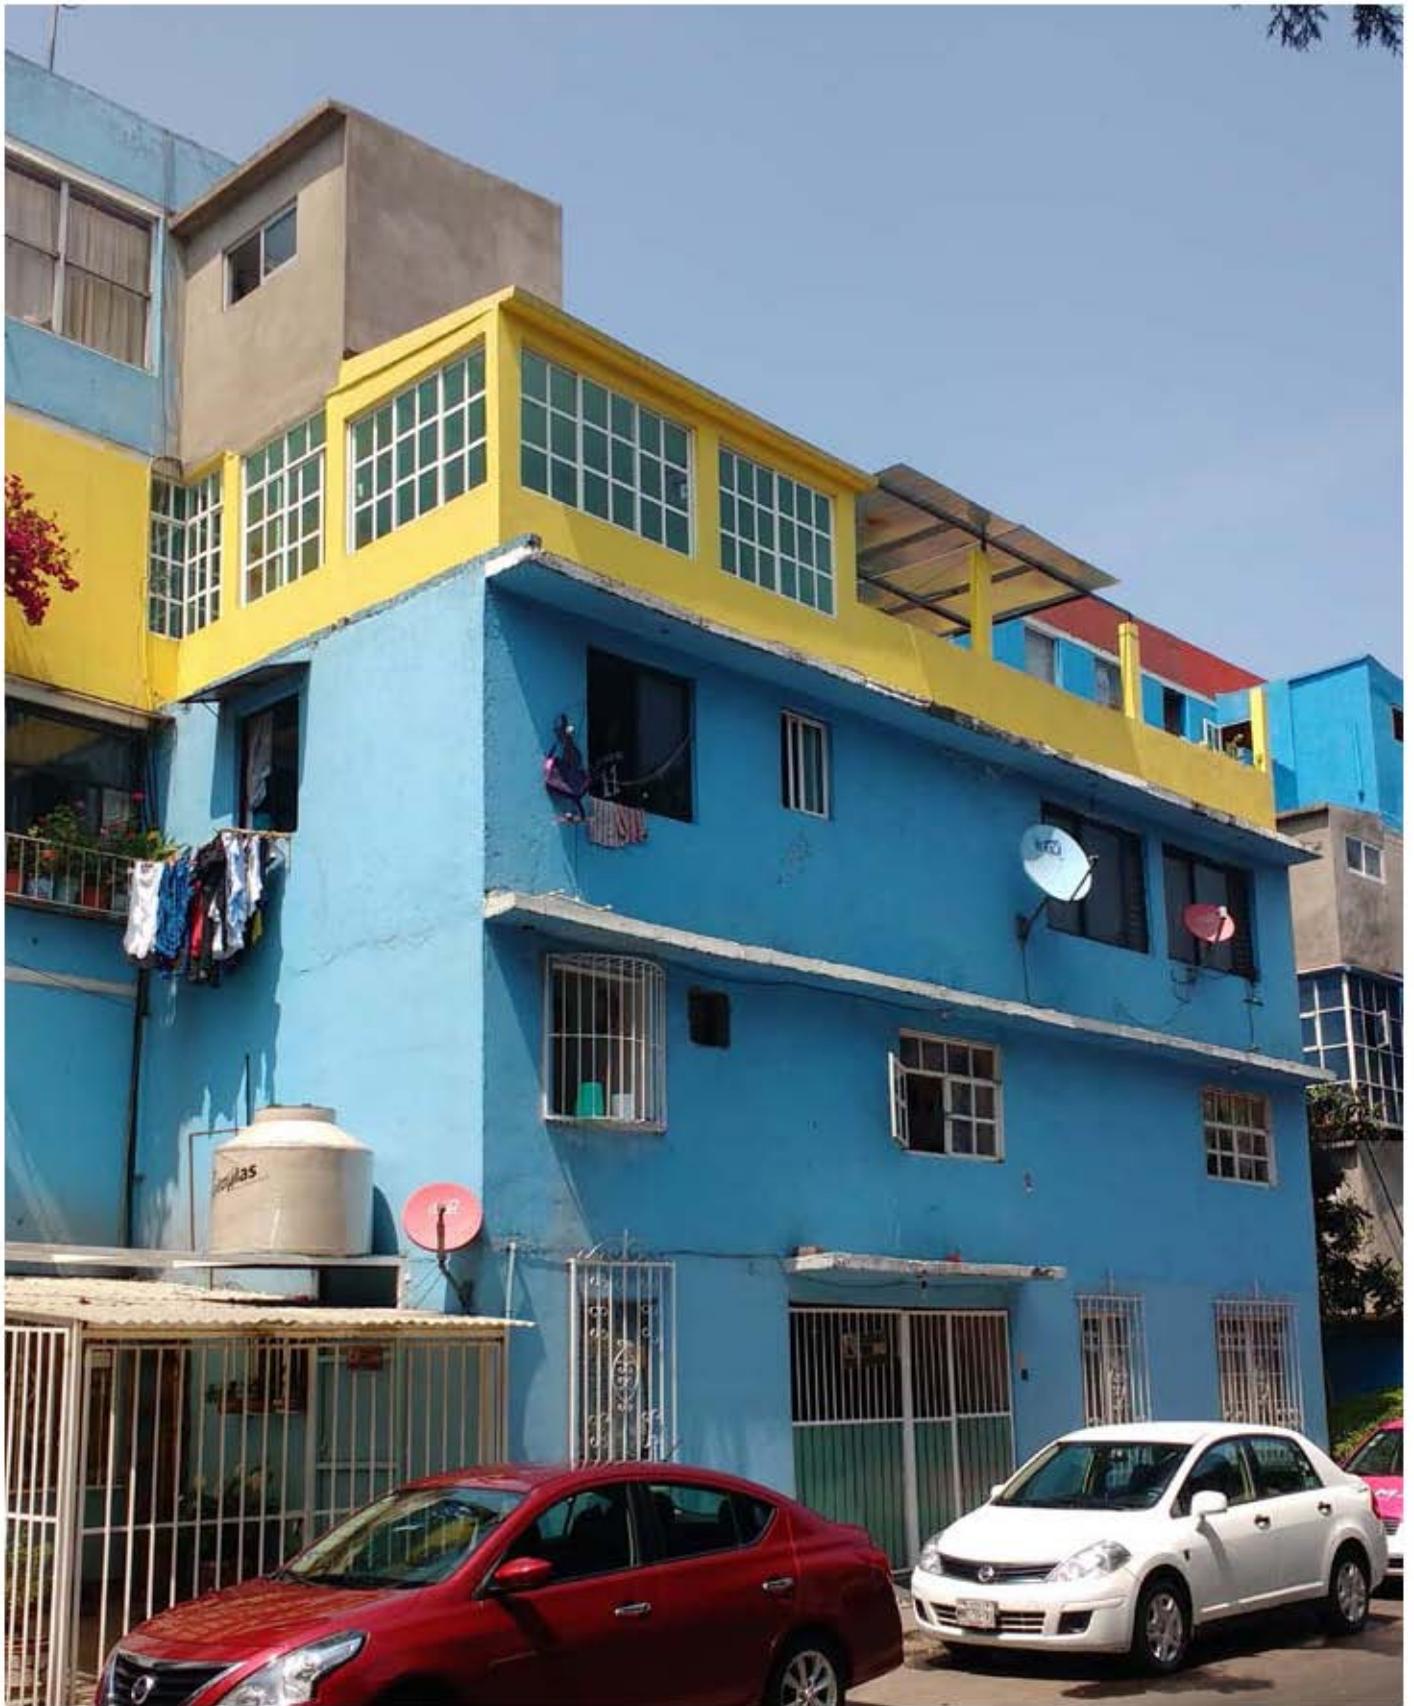
Imagen 4.11 Fotografía de Acercamiento 2 al estado actual de Edificio C5  
Fotografía de visita a campo

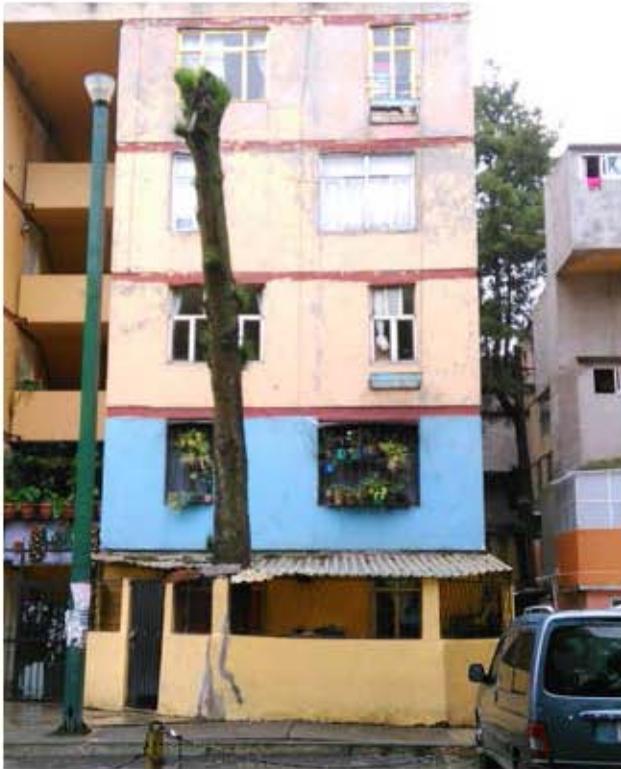
Imagen 4.13 Fotografía de visita de campo.

Este tipo de modificación se logra apropiándose de los espacios residuales en el perímetro del edificio original, considerado parte del espacio común del conjunto, con el fin de ampliar la vivienda y lograr una mejora en el espacio interior. (Imagen 4.13)

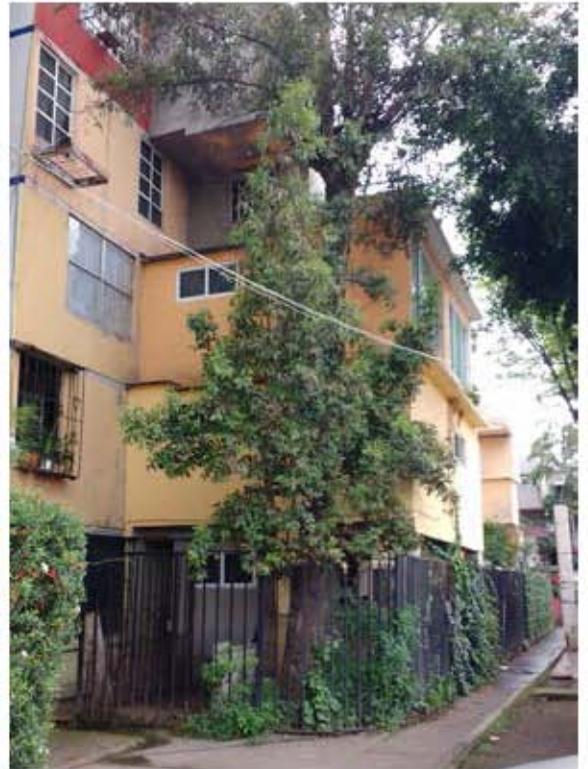
Imagen 4.14 Fotografía de visita de campo.

Por lo general estos nuevos cuerpos comienzan a partir de la ubicación del patio de servicio, pudiendo también considerarse como una categoría de la modificación a estos elementos, mencionados en el Acercamiento 1 (Imagen 4.14)

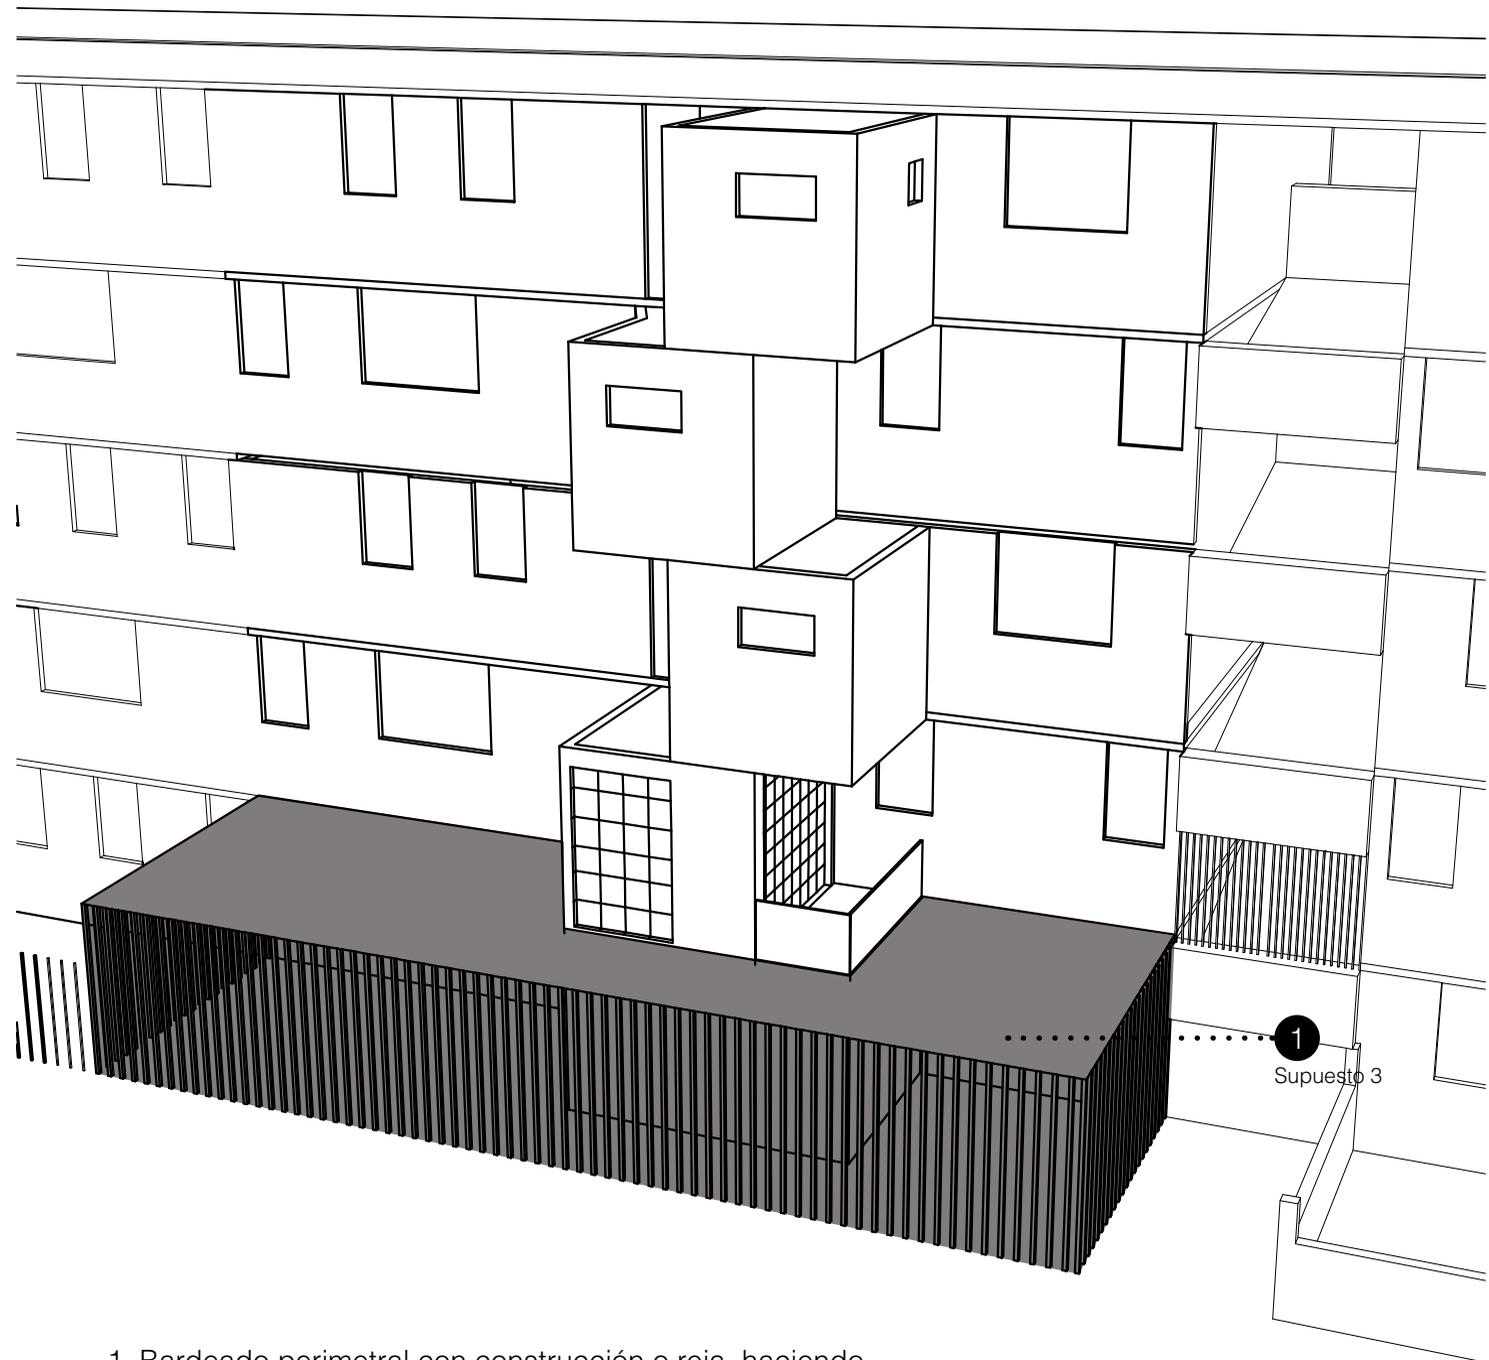
1. Bardeado perimetral con construcción o reja, haciendo garajes y/o privatizando parte del espacio común (ver supuesto 3, pag 138)

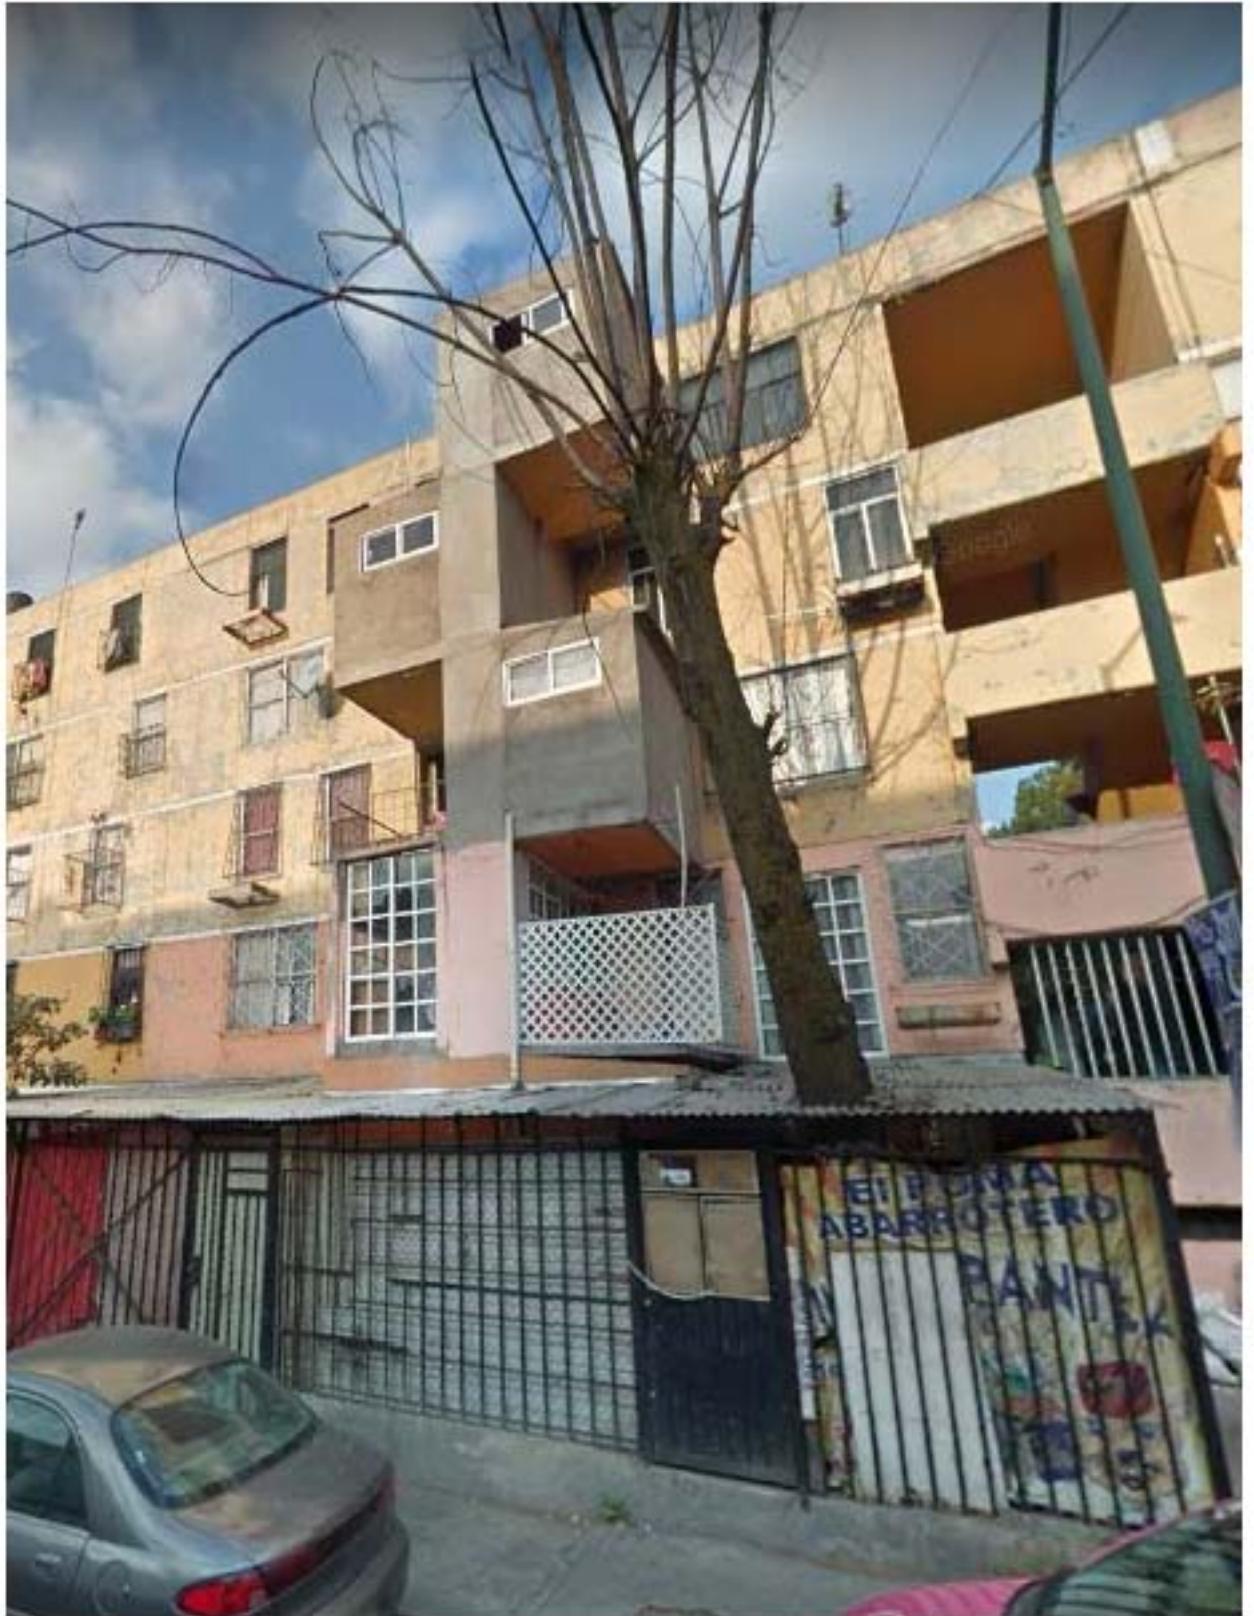
Imagen 4.18 Fotografía de Acercamiento 3 al estado actual de Edificio C5  
Fotografía de visita a campo

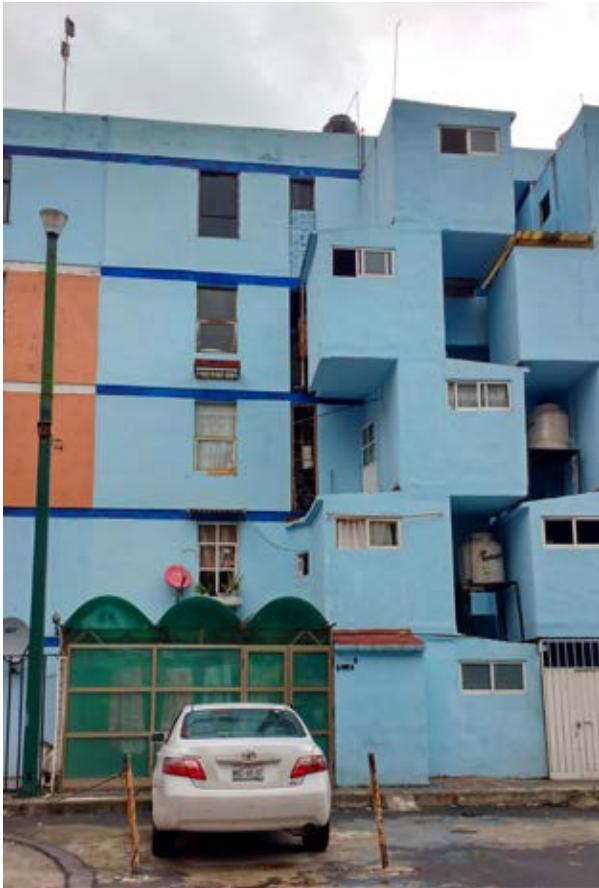
Imagen 4.19 Fotografía de visita de campo.

Esta modificación se presenta únicamente en la planta baja, pues consiste en cercar y/o bardear los espacios residuales del perímetro del edificio. Este caso se diferencia del acercamiento 2 porque en éste no existe construcción de muros o espacios cerrados, sino que solo se pone una barrera física para delimitar el espacio que se apropia.

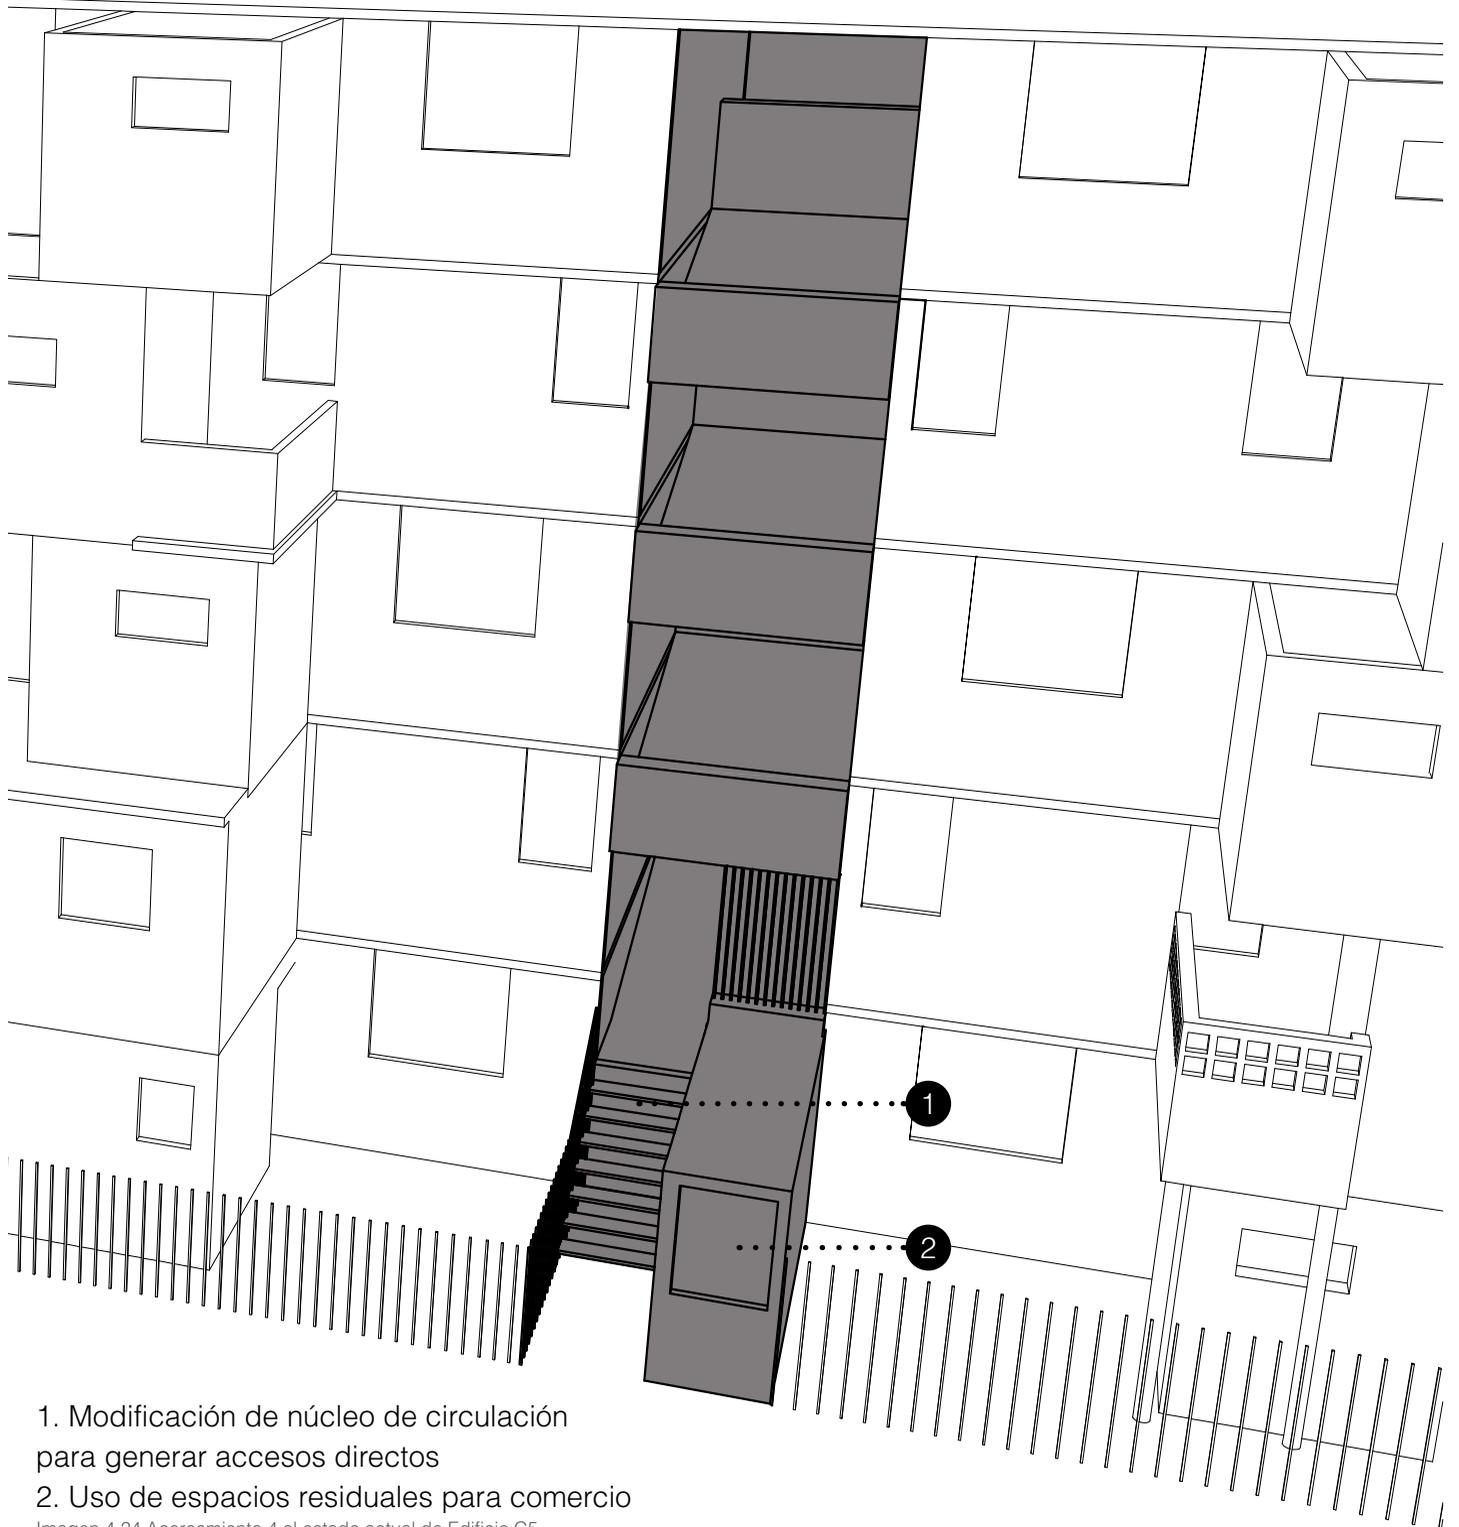
1. Modificación de núcleo de circulación para generar accesos directos
2. Uso de espacios residuales para comercio

Imagen 4.24 Acercamiento 4 al estado actual de Edificio C5  
Elaboración propia

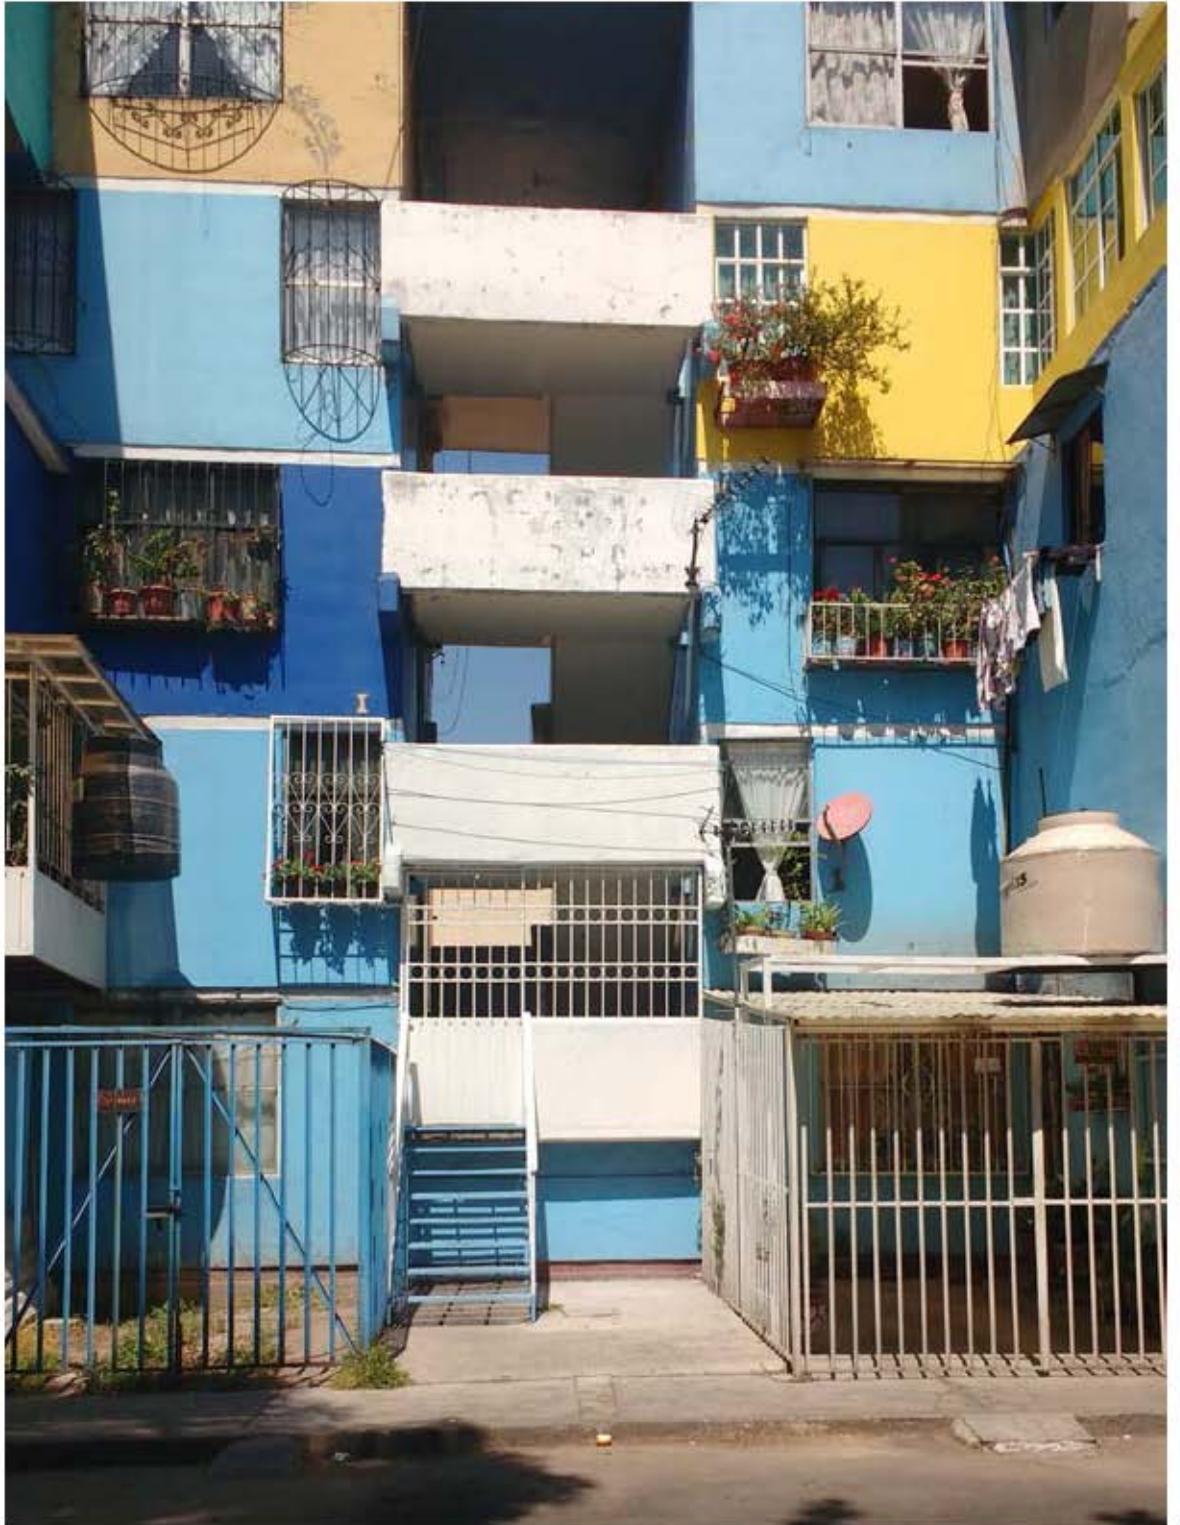
Imagen 4.25 Fotografía de Acercamiento 4 al estado actual de Edificio C5  
Fotografía de visita a campo

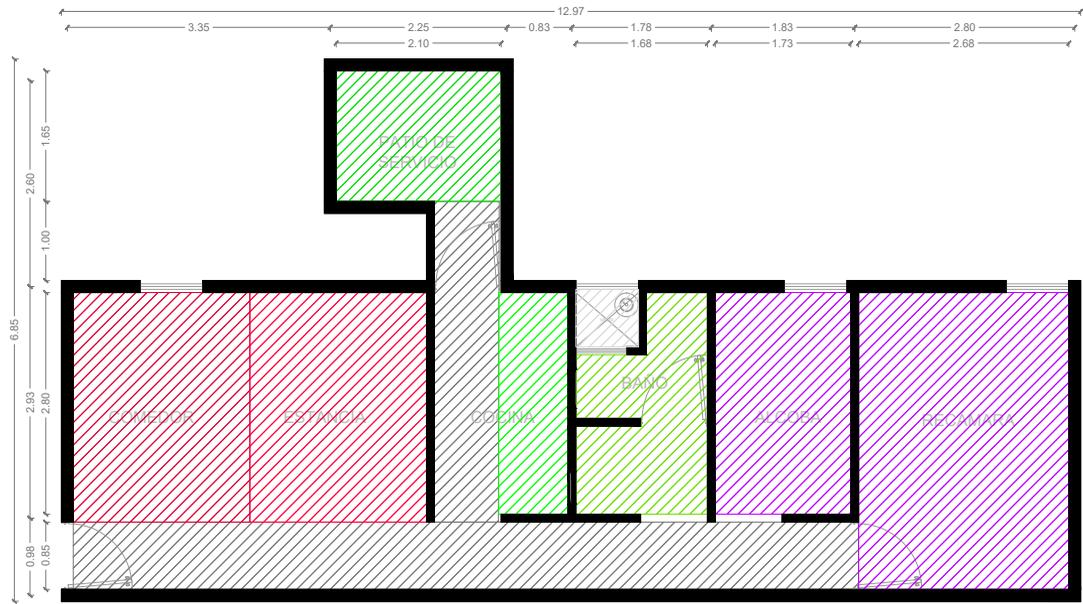
Planta tipo C0  
Proyecto original

Con estos porcentajes se observa que las 4 grandes áreas de la vivienda (pública, privada, de servicios y circulación) presentan valores muy parecidos, acercándose al 20%. De aquí podría concluirse que existe un problema en la distribución de los m<sup>2</sup> en los espacios, pues el porcentaje entre ellos debería ser notablemente diferente, dando prioridad al área privada.

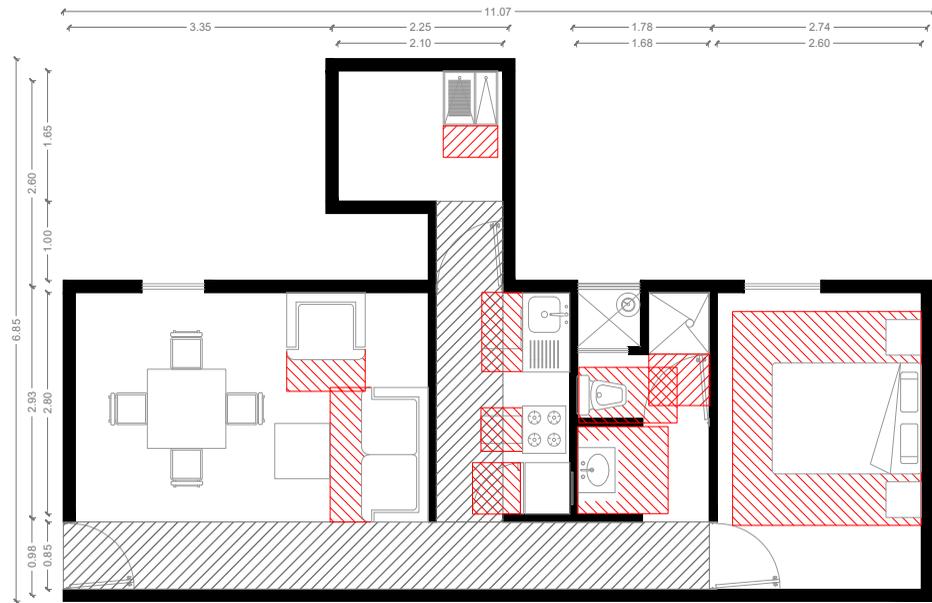
Planta tipo C2  
Proyecto original

Imagen 4.31 Análisis de mobiliario en departamento original tipo C2  
Elaboración propia para el Laboratorio de Vivienda

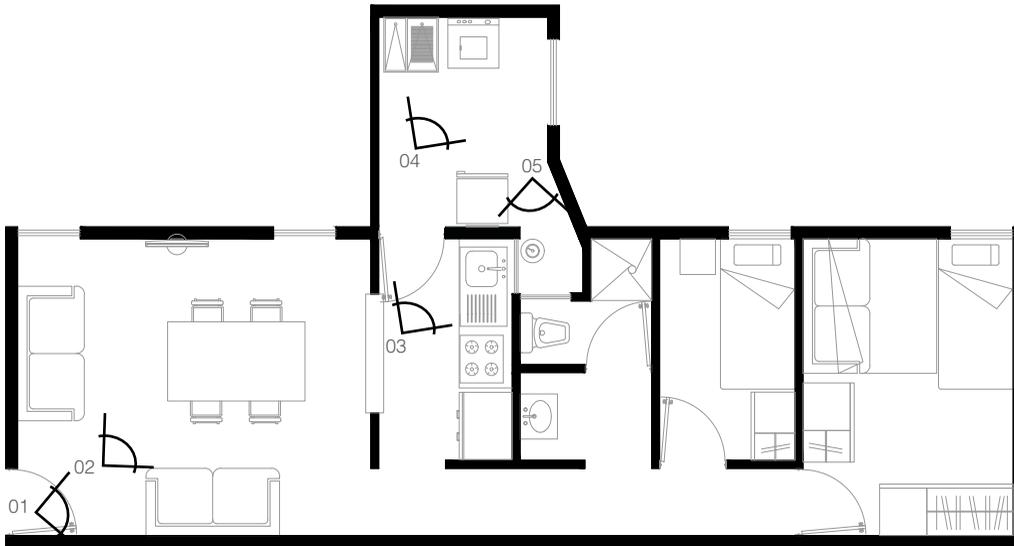
Planta tipo C0  
Estado actual de departamento

De nuevo, las principales transformaciones son para comunicar el comedor y la cocina y en el patio de servicio. Además, recientemente pusieron loseta en todo el departamento.

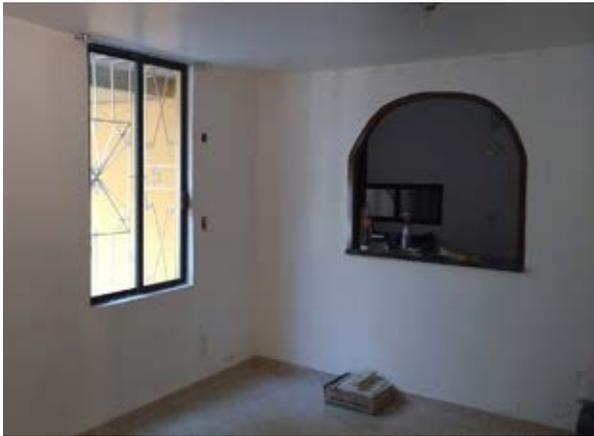
Imagen 4.46 Fotografía 02: Modificación a muro de cocina. Al fondo se aprecia parte del fregadero y una ventana añadida.  
Fotografías propias

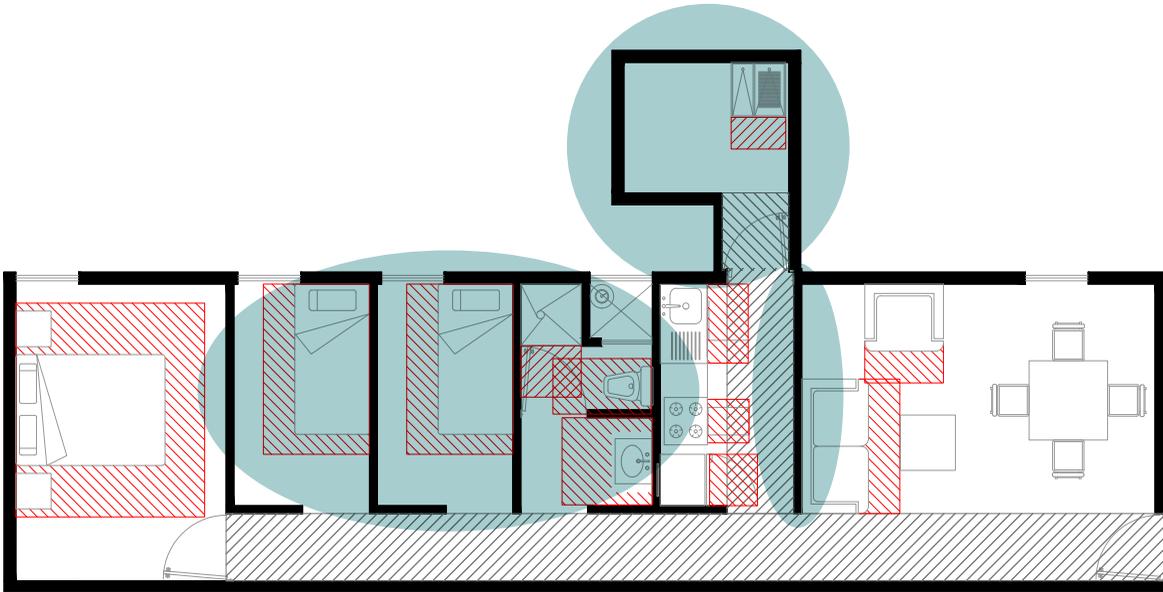
Planta tipo C1  
Proyecto original

Imagen 4.30 Análisis de mobiliario en departamento original tipo C1  
Elaboración propia para el Laboratorio de Vivienda

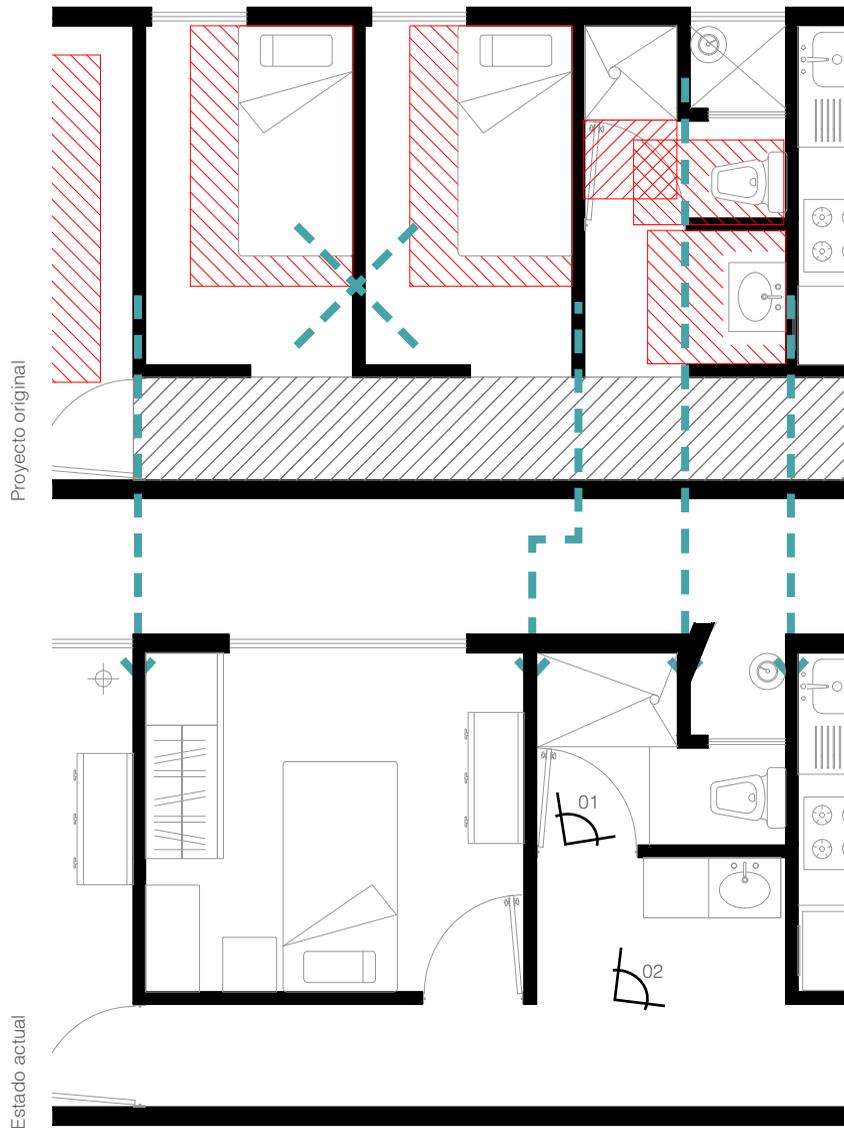
Imagen 4.49 Acercamiento a modificación en Caso 4  
Elaboración propia

Como se observa, el baño queda con un tamaño mayor, ampliando la regadera y la zona del wc; en esta última se hizo un desnivel debido a algunas fallas en la instalación que se presentaron años atrás.

El lavabo se decide voltearlo, logrando que también esta área se perciba más grande y funcional.

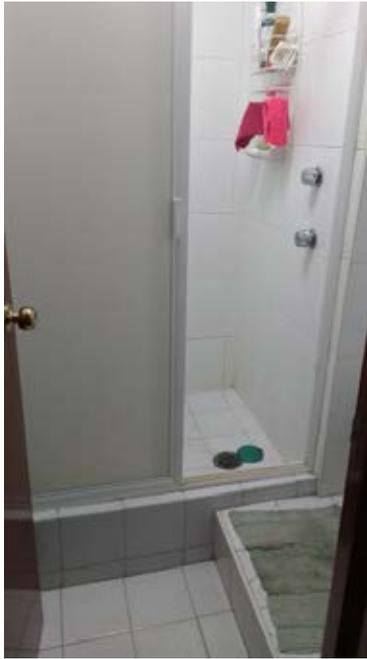
01. Detalles de ampliación en regadera y desnivel en wc.

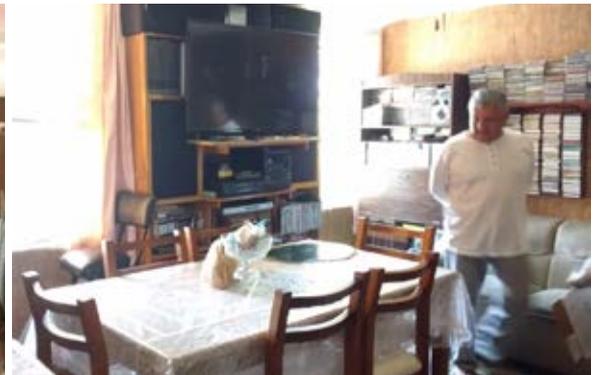
03. Estancia-comedor. Se observa el modo en que los usuarios personalizaron el lugar.

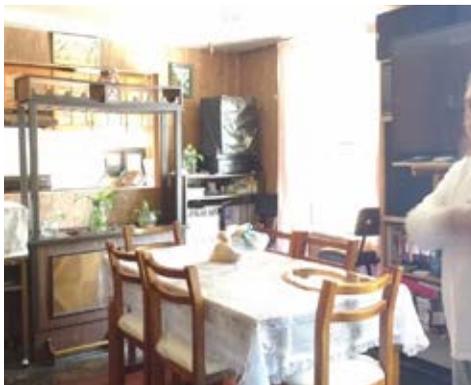
05. Cantina, comedor y muro de cocina modificado.

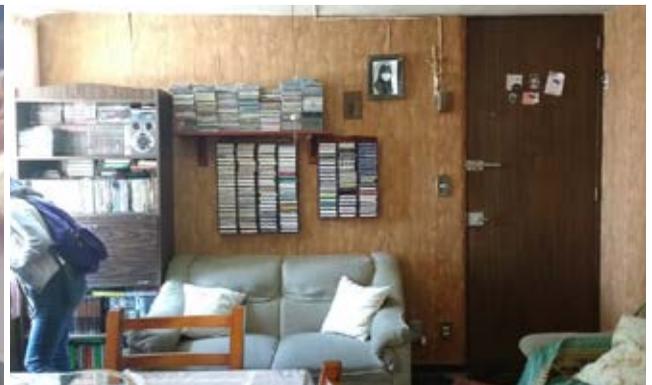
06. Muro de acceso de la vivienda. Se puede observar la apropiación del espacio.
