T E S I S

ARQUITECTO

**CENTRO DE PROTECCIÓN Y CONTROL ANIMAL
 PARA EL CUIDADO DEL MEDIO AMBIENTE
 EN LA DELEGACIÓN VENUSTIANO CARRANZA DE LA CIUDAD DE MÉXICO**

CIUDAD UNIVERSITARIA, CD. MX. 2018

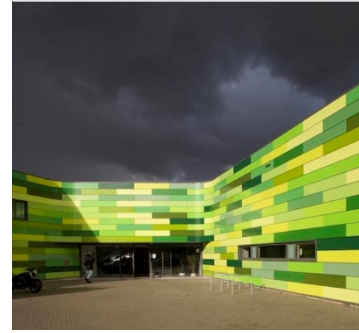
La posición central del vestíbulo de entrada determina la forma final, un objeto fluido. Su piel es una versión de píxel de la hierba en el antiguo dique junto a la ubicación.

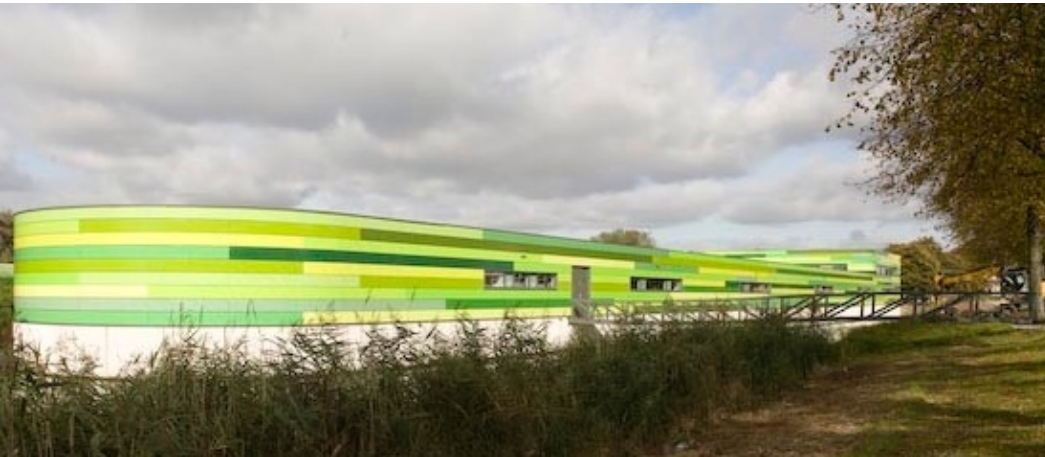
El edificio mira hacia adentro para reducir niveles de ruido excesivos (ladridos!) Para los vecinos. En la parte alta del edificio, el alojamiento del gato está situado sobre las perreras como un amortiguador de sonido extra para el mundo exterior.

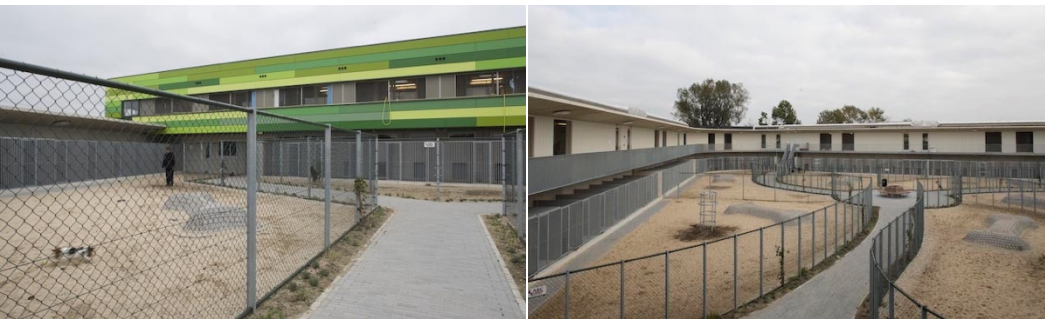
El modelo consiste en un corredor de servicio largo, con una repetición de perreras en ángulo recto a la misma, separados por pequeños espacios exteriores.

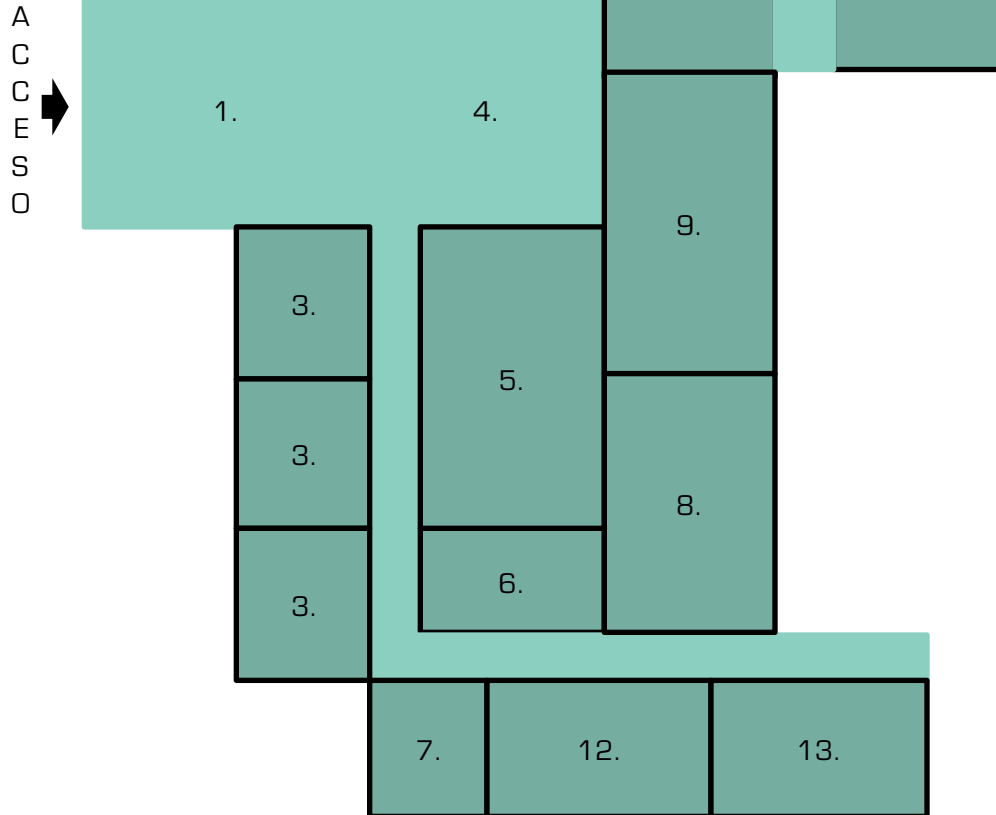
ÁREA MÉDICA /
EUTANASIA

- 1 Vestíbulo
- 2 Farmacia
- 3 Consultorios
- 4 Guardería / Estética
- 5 Laboratorio
- 6 Limpieza / Bodega
- 7 Instalaciones
- 8 Hospitalización
- 9 Sala de Recuperaciones
- 10 Preparación
- 11 Quirófano
- 12 Zona de Cuarentena
- 13 Zona de Eutanasia

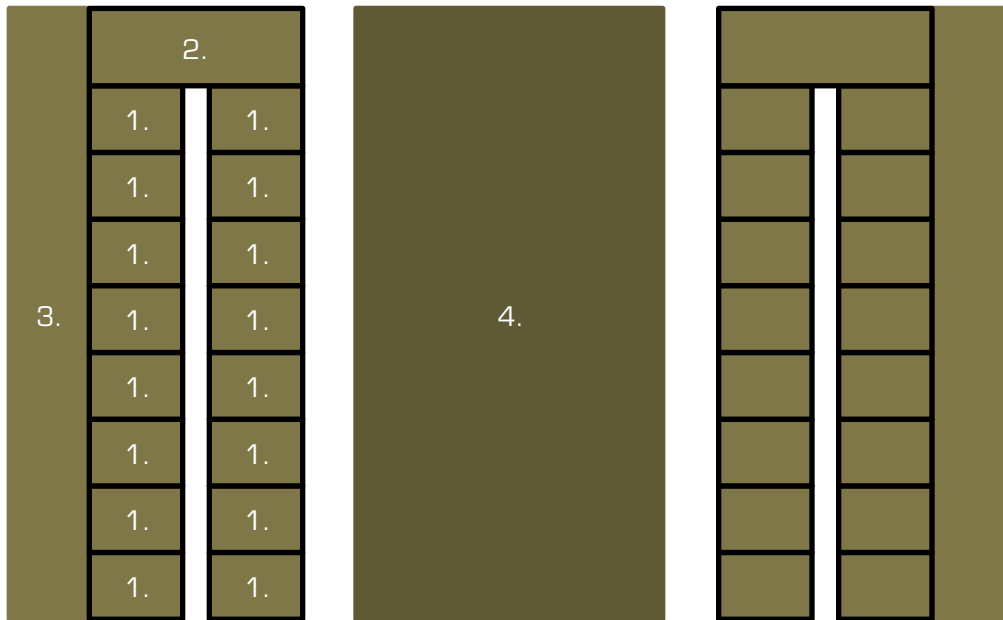
ÁREA DE ESTANCIA

- 1 Estancias
- 2 Animal Especial
- 3 Corredor de Servicio
- 4 Patio de Socialización
