UNIVERSIDAD NACIONAL AUTONOMA DE MEXICO
FACULTAD DE ARQUITECTURA
LABORATORIO DE VIVIENDA

Diagnóstico de las unidades habitacionales de la zona
metropolitana de la Ciudad de México,
**La transformación de la vivienda en
CTM Culhuacán: Sección Piloto**

Tesis teórica que para obtener el título de Arquitecta presenta:
Paola Itzel Sánchez Delgado

Ciudad de México,
Mayo 2018

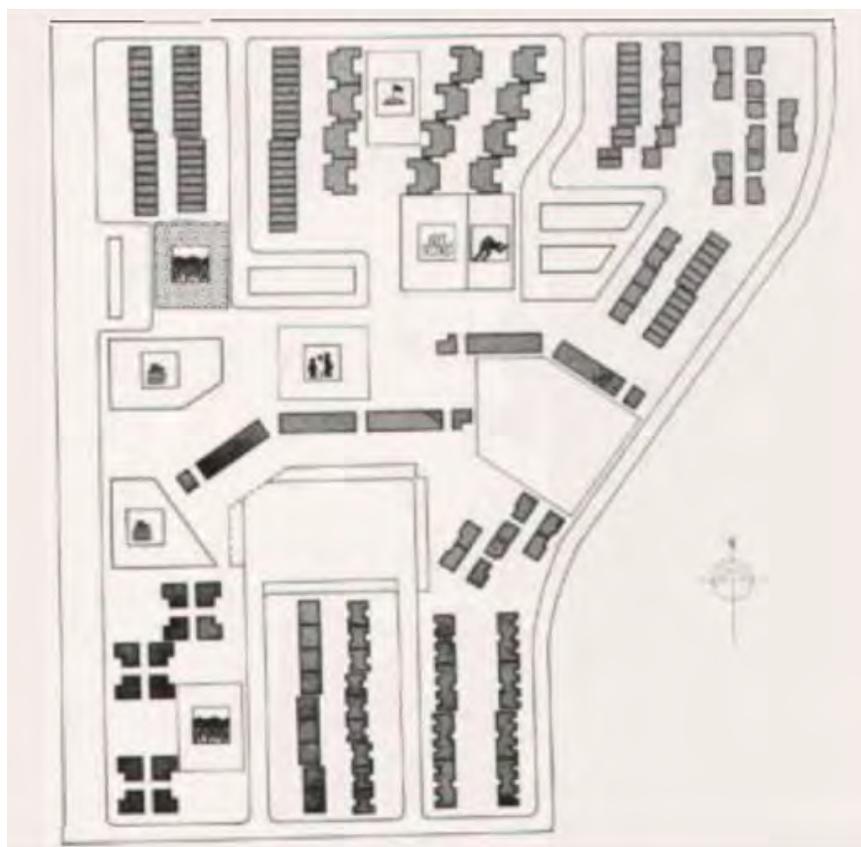
Imagen 1.7. "Planta de conjunto y sembrado de edificios de una super manzana: zona1 - agrupamiento".

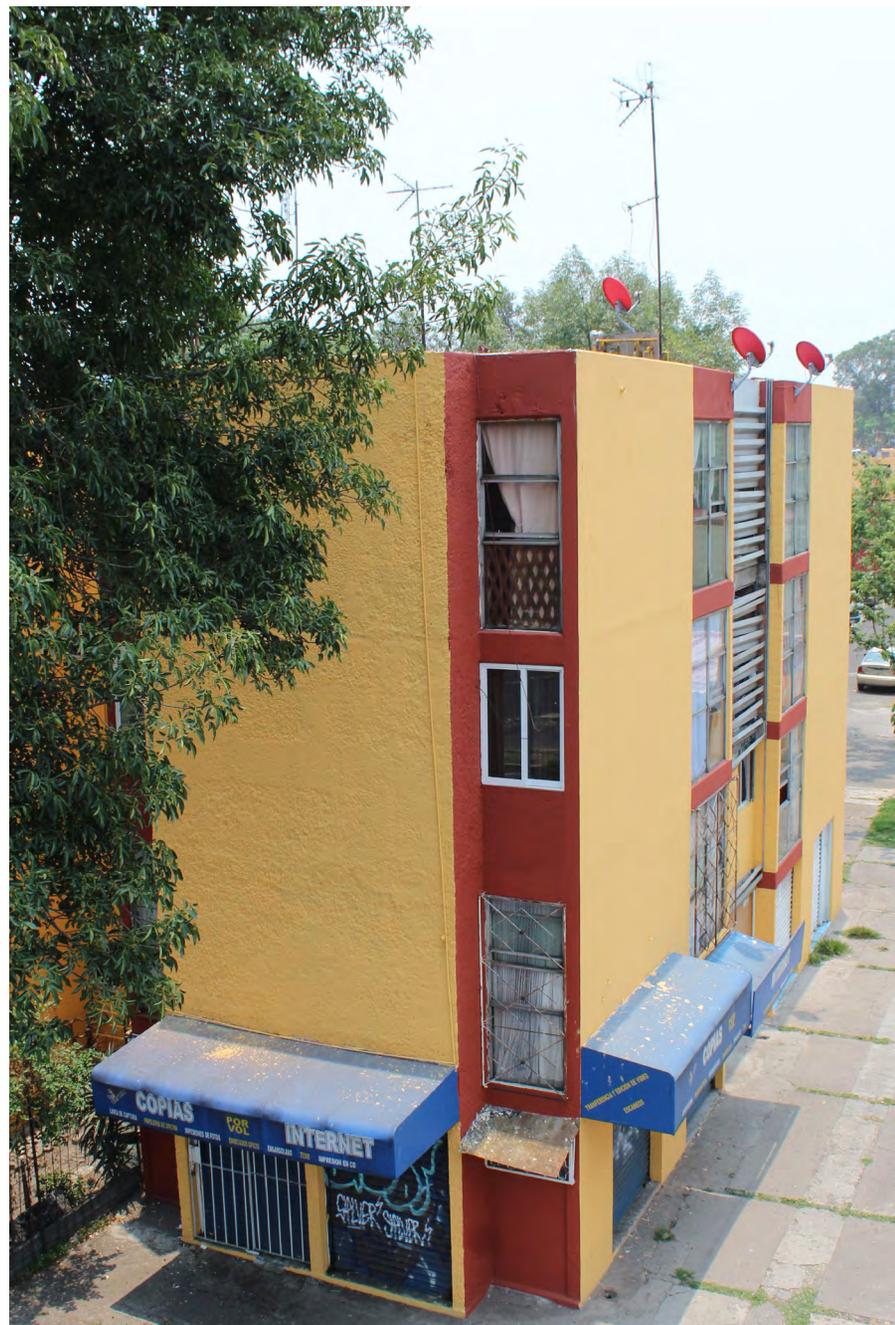
Imagen 1.32.
Vivienda
multifamiliar de 4
niveles.
Fuente: Propia
2017

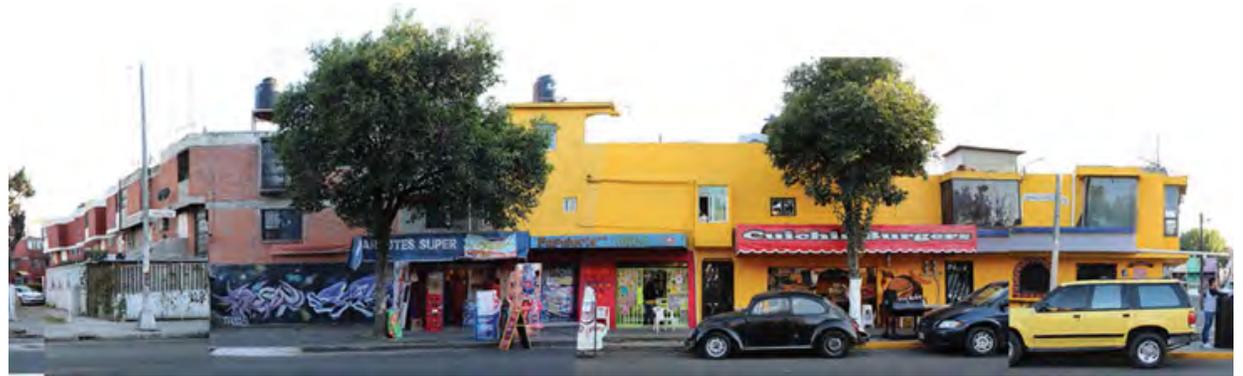
Imagen 1.33. Viviendas Triplex de la sección Piloto con modificaciones por comercios en planta baja.
Fuente: Propia 2017

Las viviendas que comúnmente presentan este tipo de modificación son las unifamiliares ya que la gran mayoría se encuentran colindando a las vialidades principales en donde el flujo peatonal y vehicular con el paso del tiempo fue mayor. Tal es el caso de las viviendas ubicadas sobre la avenida principal Eje 3 en la sección Piloto (ver Imagen 34), las cuales tienen comercios en planta baja y algunas en dos niveles

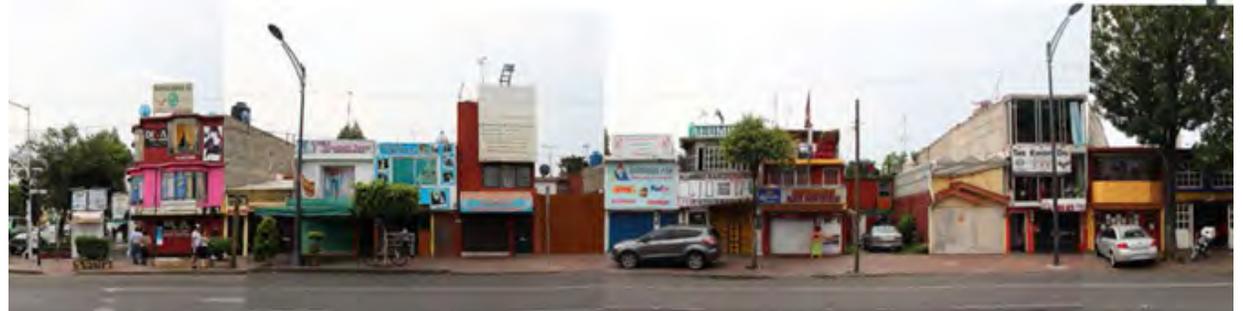
Imagen 1.34. Viviendas Unifamiliares de la sección Piloto con modificaciones por comercios en planta baja Fuente: Propia 2017

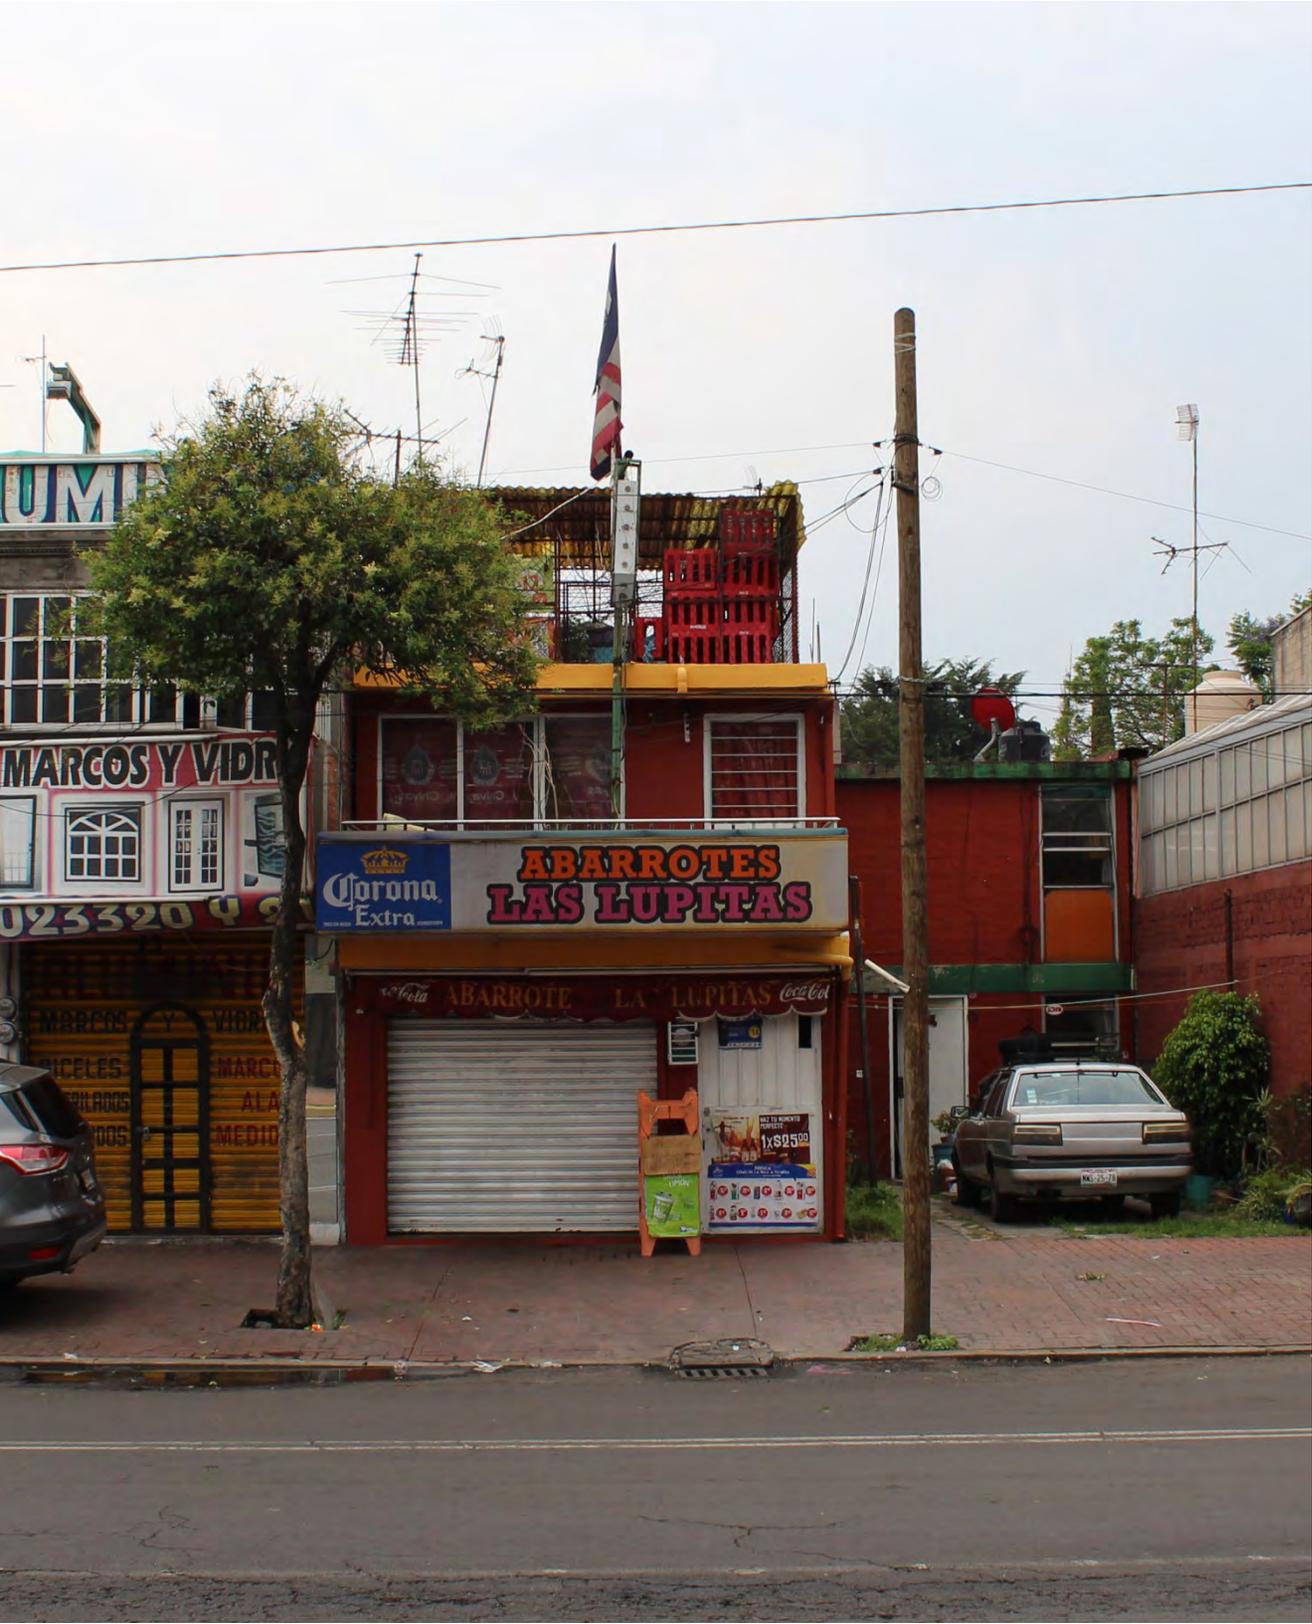
Imagen I.35. Viviendas Unifamiliares de la sección Piloto con modificaciones por comercios en planta baja Fuente: Propia 2017

Otro aspecto importante de las viviendas unifamiliares actualmente es que debido a su tipología, los usuarios pudieron hacer modificaciones por medio de la construcción de nuevos espacios dentro de su terreno. Un claro ejemplo de esto se puede apreciar en la Imagen 35 y 36; en la primera, la vivienda de la derecha es una de las pocas que aún conserva su estructura original, mientras que en la vivienda de la izquierda se puede ver que ocuparon el patio frontal para construir un espacio comercial y arriba de este se usa como espacio privado. Mientras tanto, en la segunda imagen se observa la construcción de más espacio para vivienda.

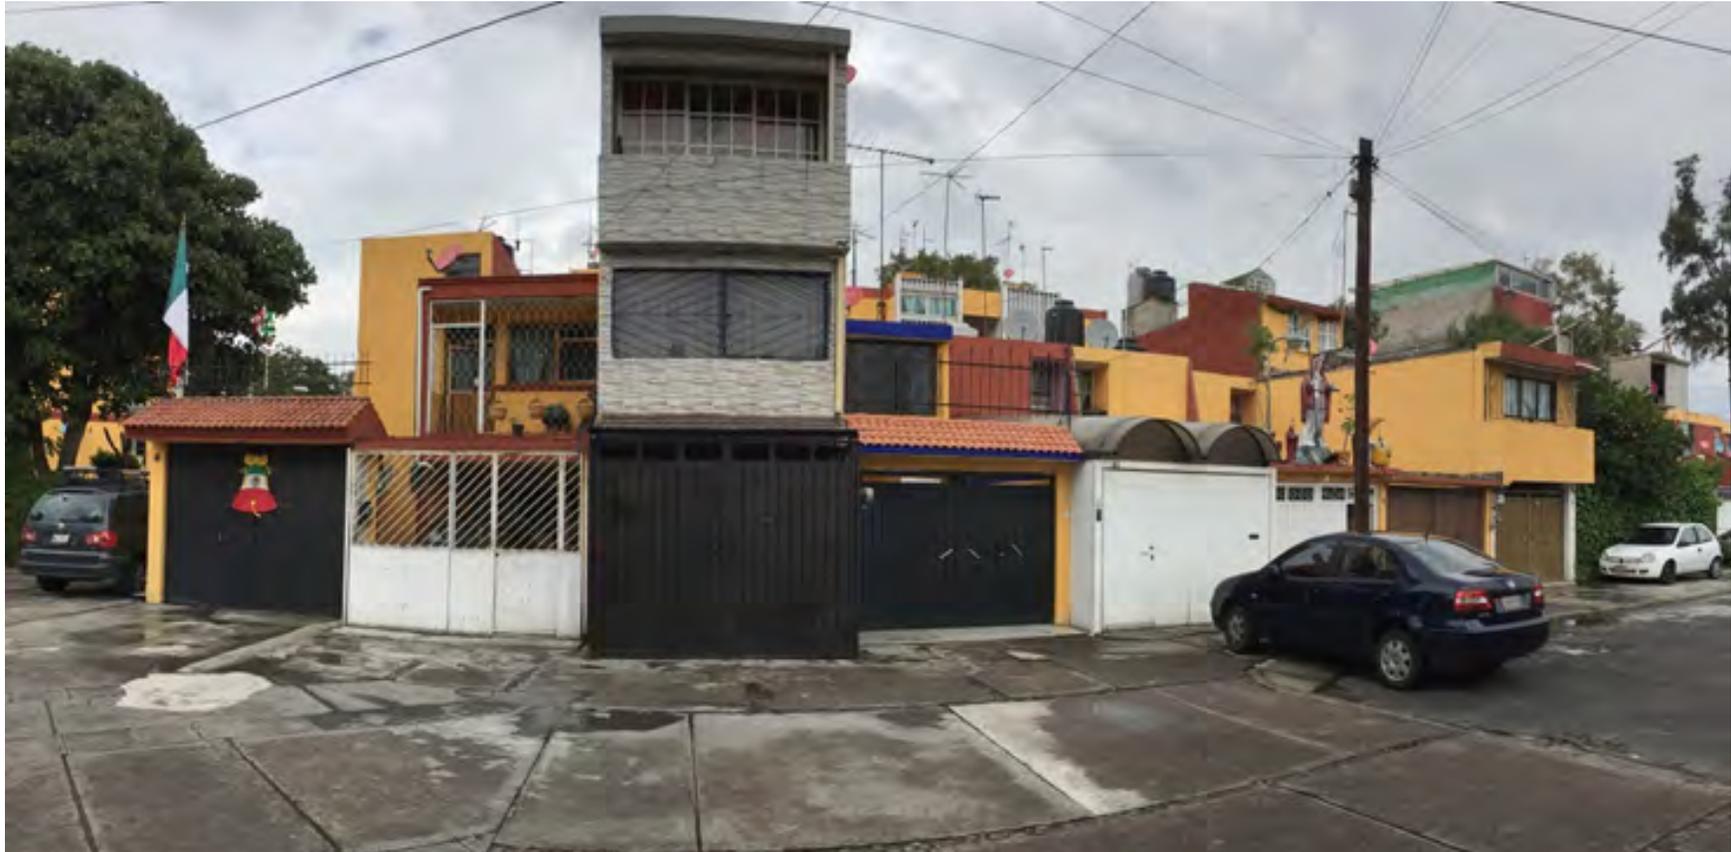
Imagen 1.36. Viviendas Unifamiliares de la sección Piloto con modificaciones por construcción.
Fuente: Propia 2017

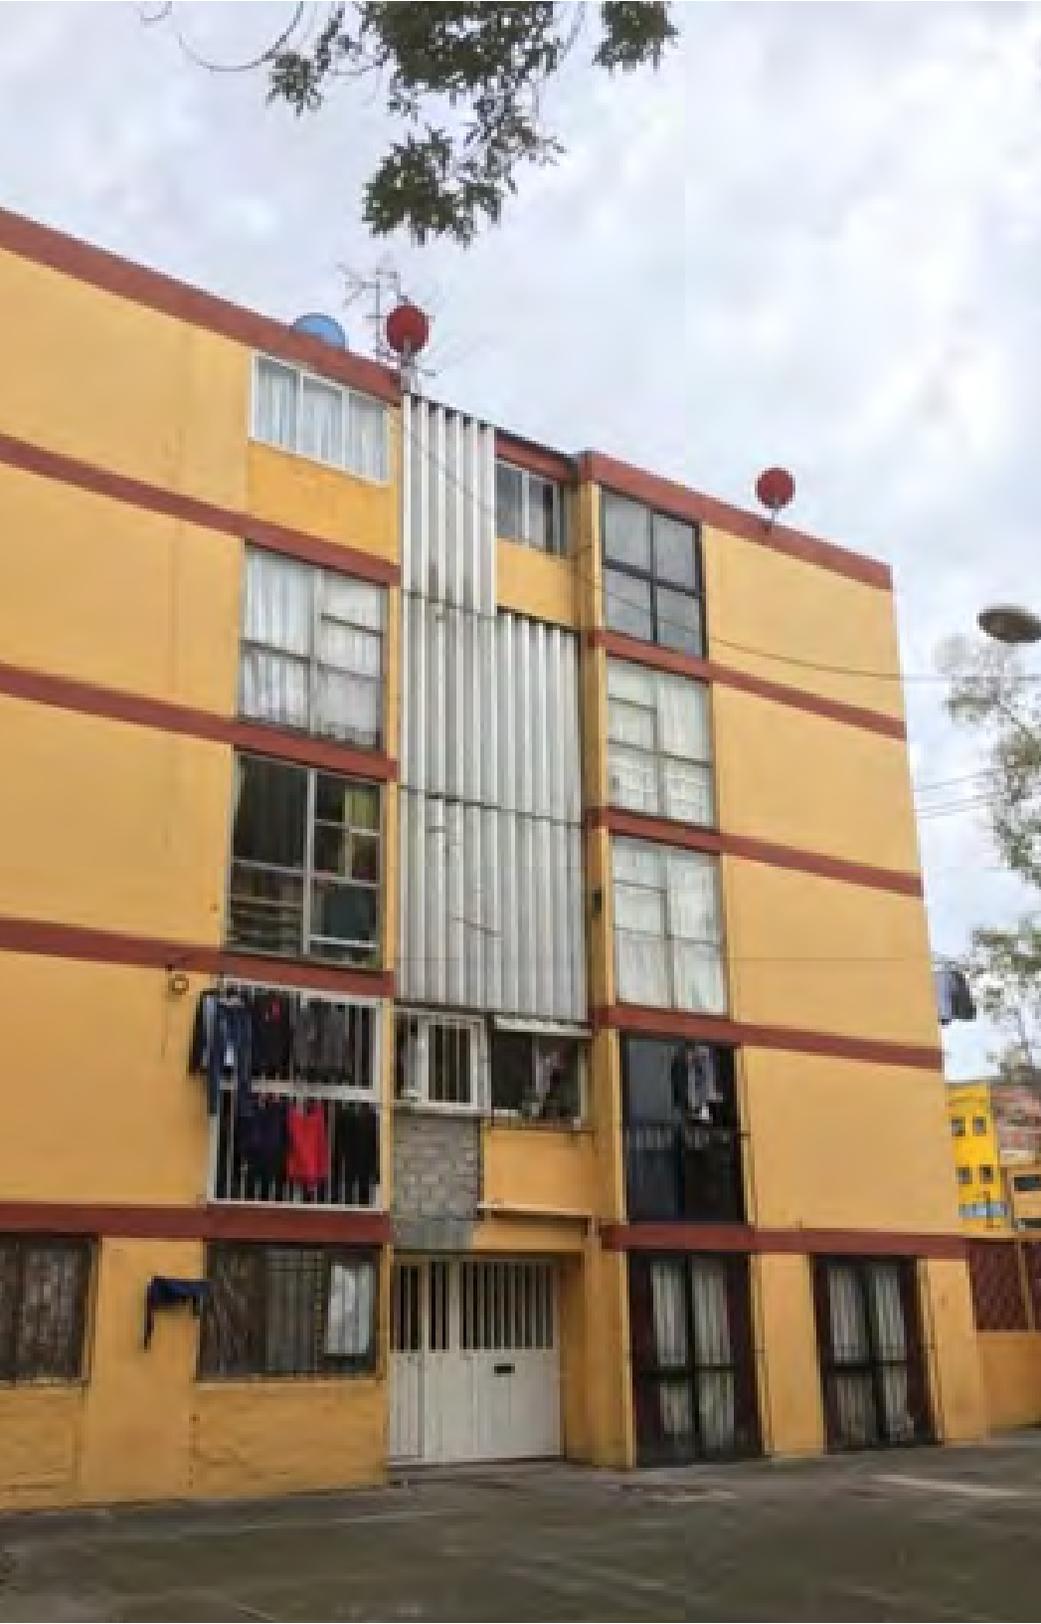
En la imagen 37. Puede observarse que algunas ventanas fueron clausuradas o modificadas, además de que algunos departamentos quitaron la celosía para levantar muros o añadir ventanas.

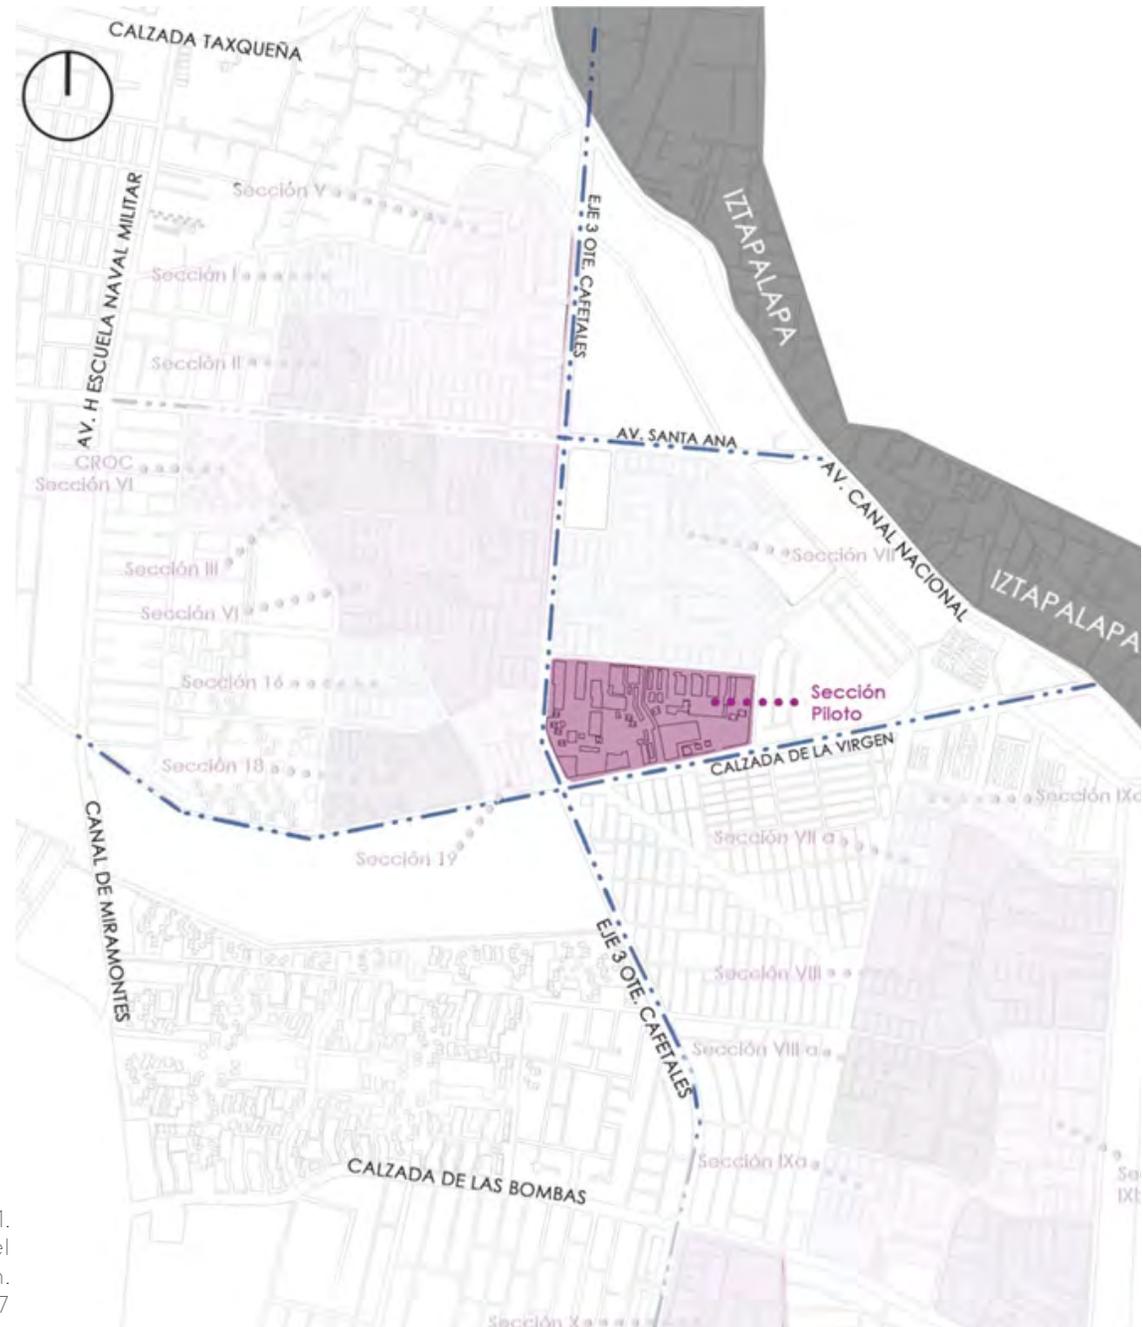
Imagen 3.1.
Ubicación de la Sección Piloto dentro del conjunto habitacional CTM Culhuacán.
Fuente: Propia 2017

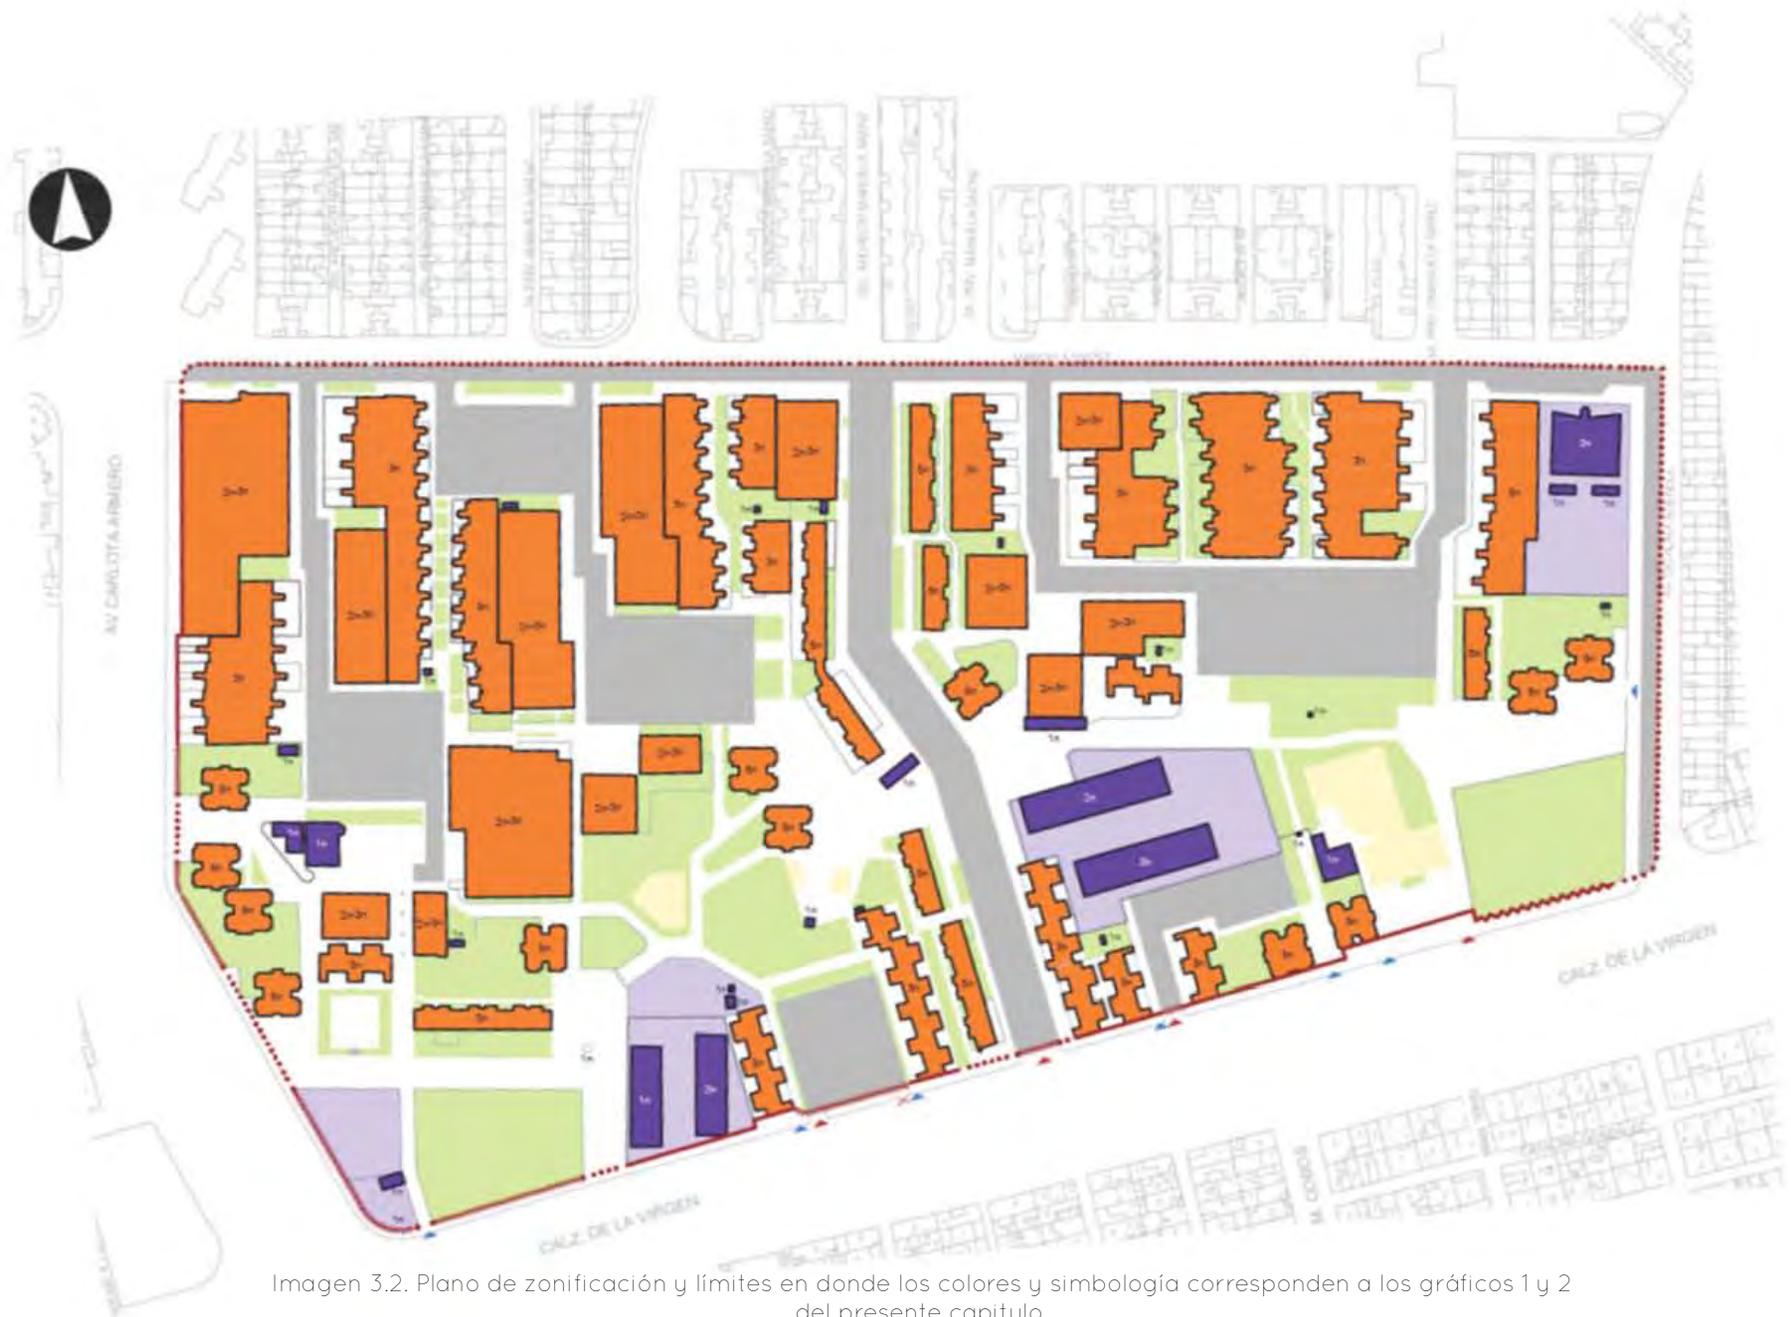
Imagen 3.2. Plano de zonificación y límites en donde los colores y simbología corresponden a los gráficos 1 y 2 del presente capítulo.

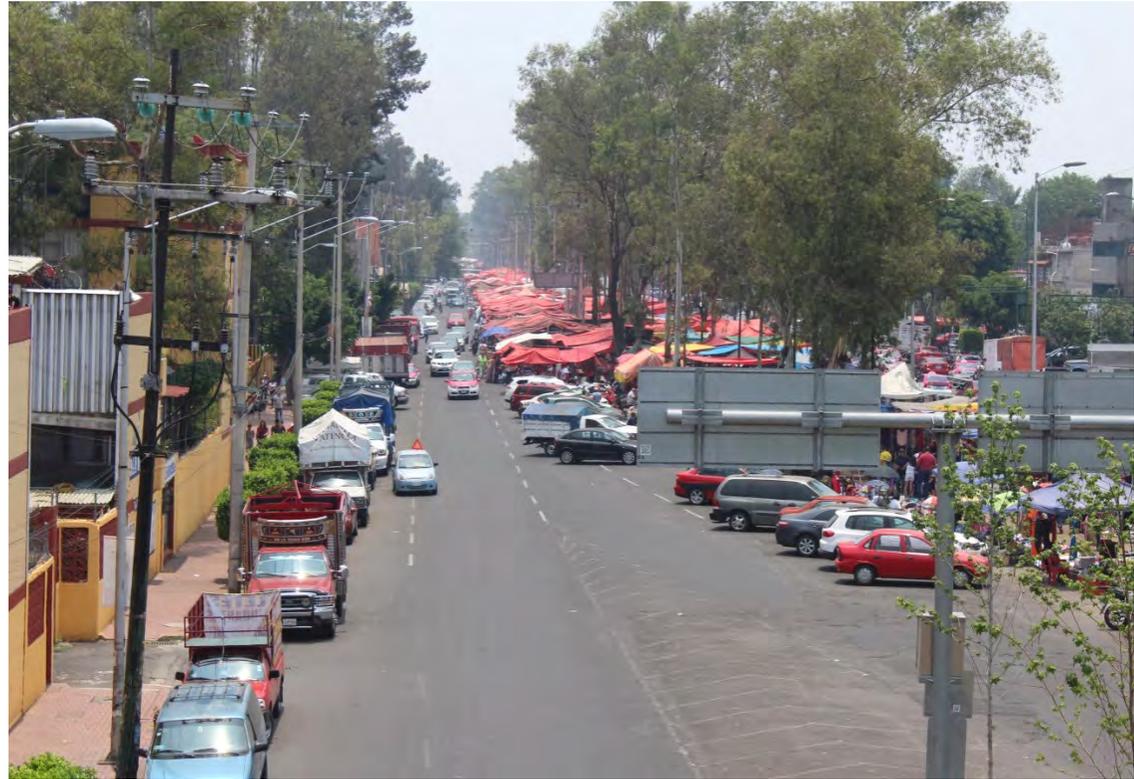
Imagen 3.4
Mercado instalado sobre Calzada de La Virgen.
Fuente: propia 2017

Una de las actividades importantes que también han influido en el cambio de esta fachada, es que sobre la avenida se instala un tianguis cuatro días a la semana (Imagen 3.4), lo que provocó que algunas viviendas abrieran negocios en la planta baja de sus viviendas.

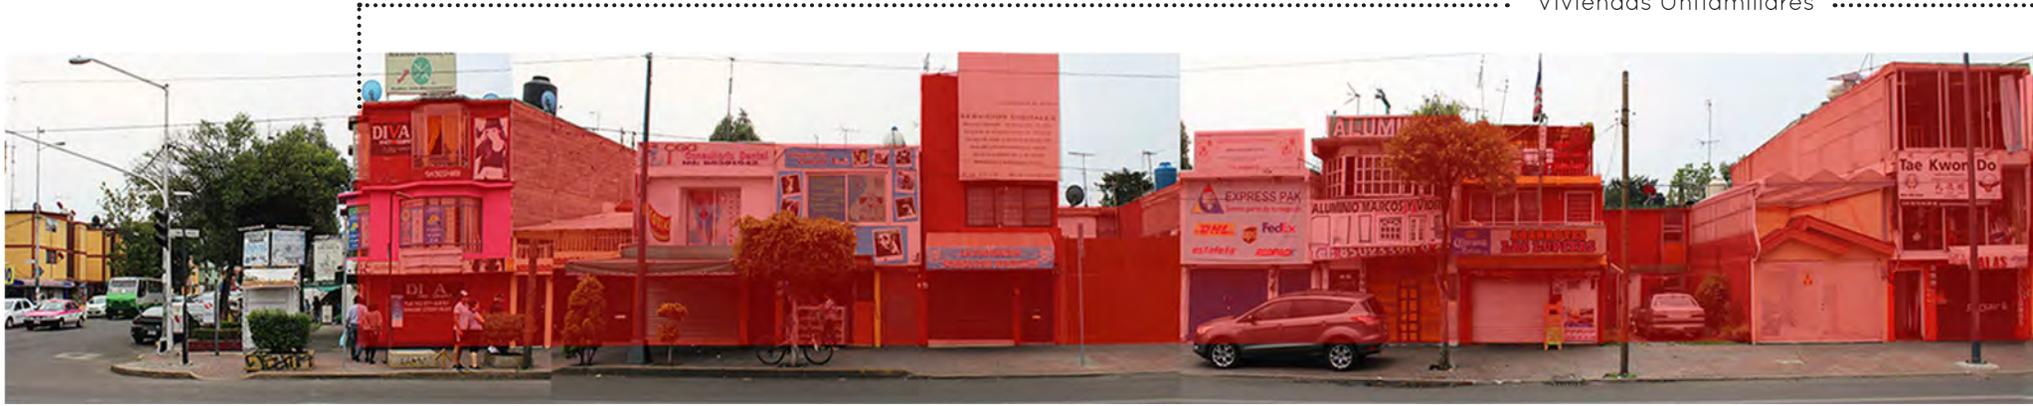
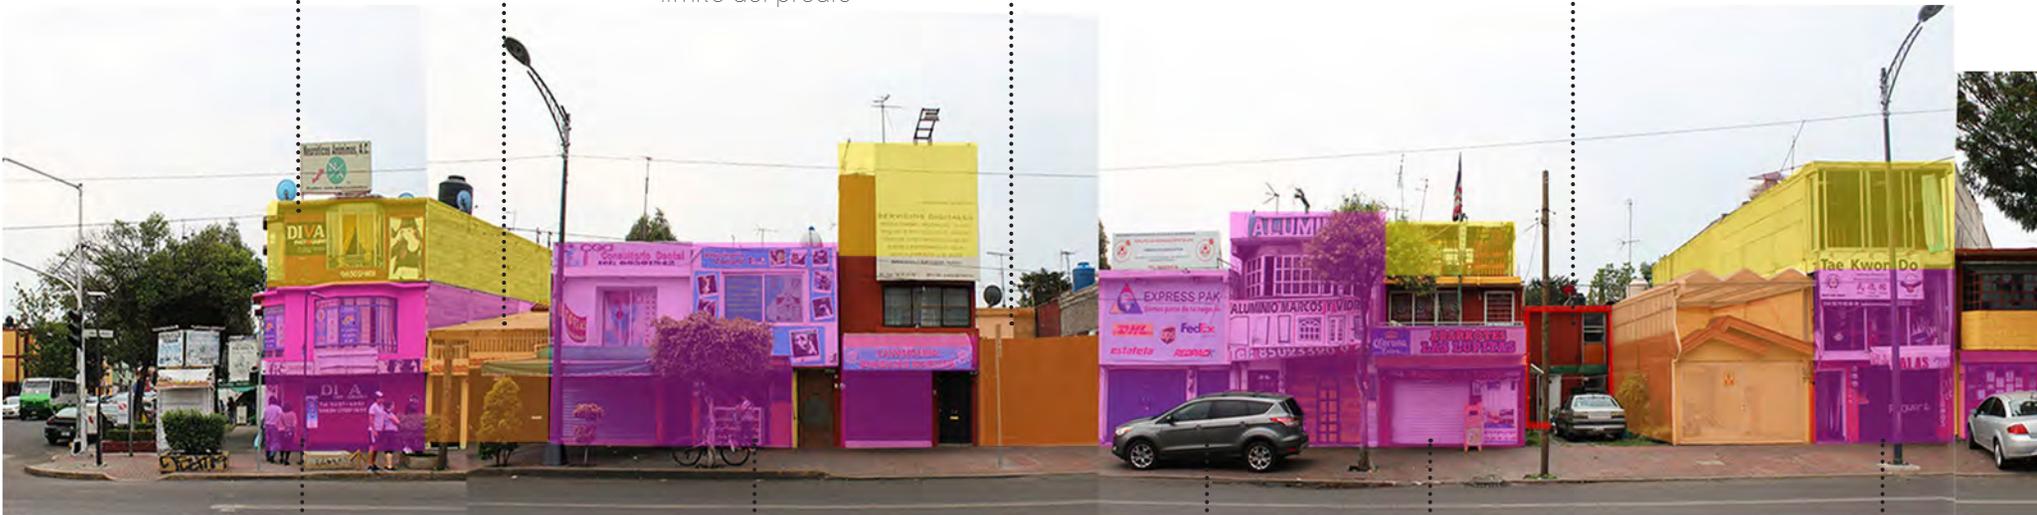
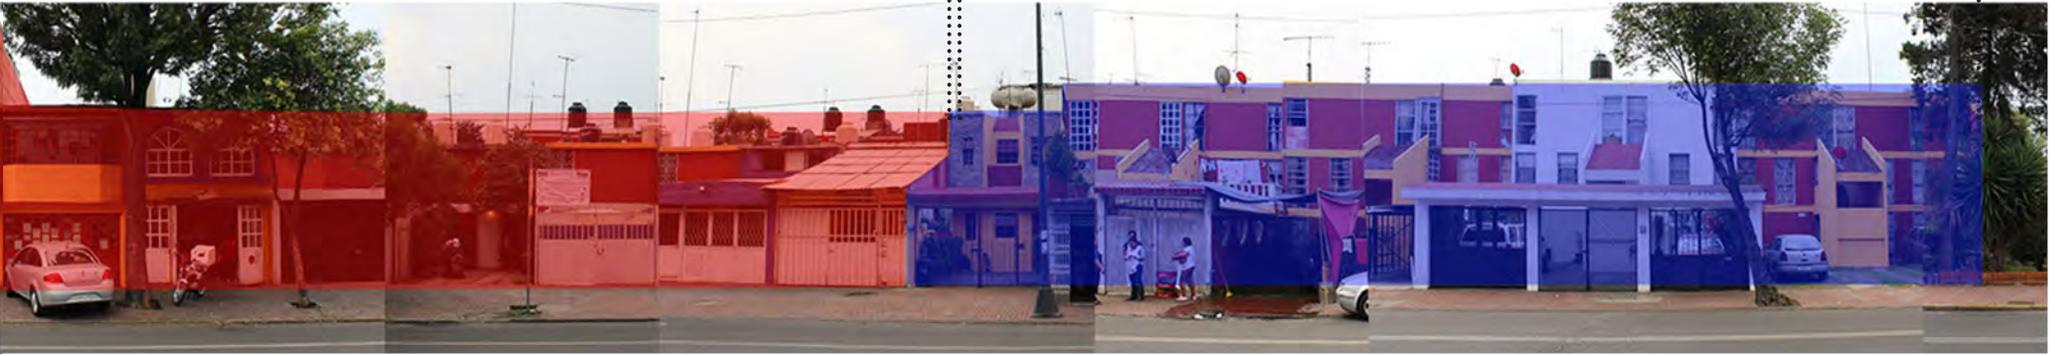
Construcción de un siguiente nivel

Viviendas que presentan confinamiento del área vehicular por medio de un nuevo acceso al limite del predio

Vivienda que aun conserva su tipología original, donde se puede ver el área libre del cajón asignado para el vehículo

Cambio de uso de suelo. Construcción de comercios en la planta baja y primer nivel de las viviendas

Obstrucción de banqueta por medio de invasión vehicular

Viviendas Triplex

Imagen 3.5
Estado Actual, larguillo de las viviendas unifamiliares ubicadas en el Eje 3 OTE Carlota Romero.
Fuente: propia 2017

Conforme fueron pasando los años, los habitantes adaptaron sus viviendas como consecuencia a sus formas de vida. En el caso de la sección Piloto, es constante el cambio de uso de suelo y las modificaciones por construcción. Una muestra de esto se puede ver en los larguillos de la página siguiente, donde por medio de un código de colores se pueden apreciar los cambios que detecté según la fachada y tipología que encontré de algunas viviendas que aún mantienen su estructura original.

Conforme fueron pasando los años, los habitantes adaptaron sus viviendas como consecuencia a sus formas de vida. En el caso de la sección Piloto, es constante el cambio de uso de suelo y las modificaciones por construcción. Una muestra de esto se puede ver en los larguillos correspondientes a las imágenes 3.5 y 3.6, donde por medio de un código de colores se pueden apreciar los cambios que detecté según la fachada y tipología que encontré de algunas viviendas que aún mantienen su estructura original.

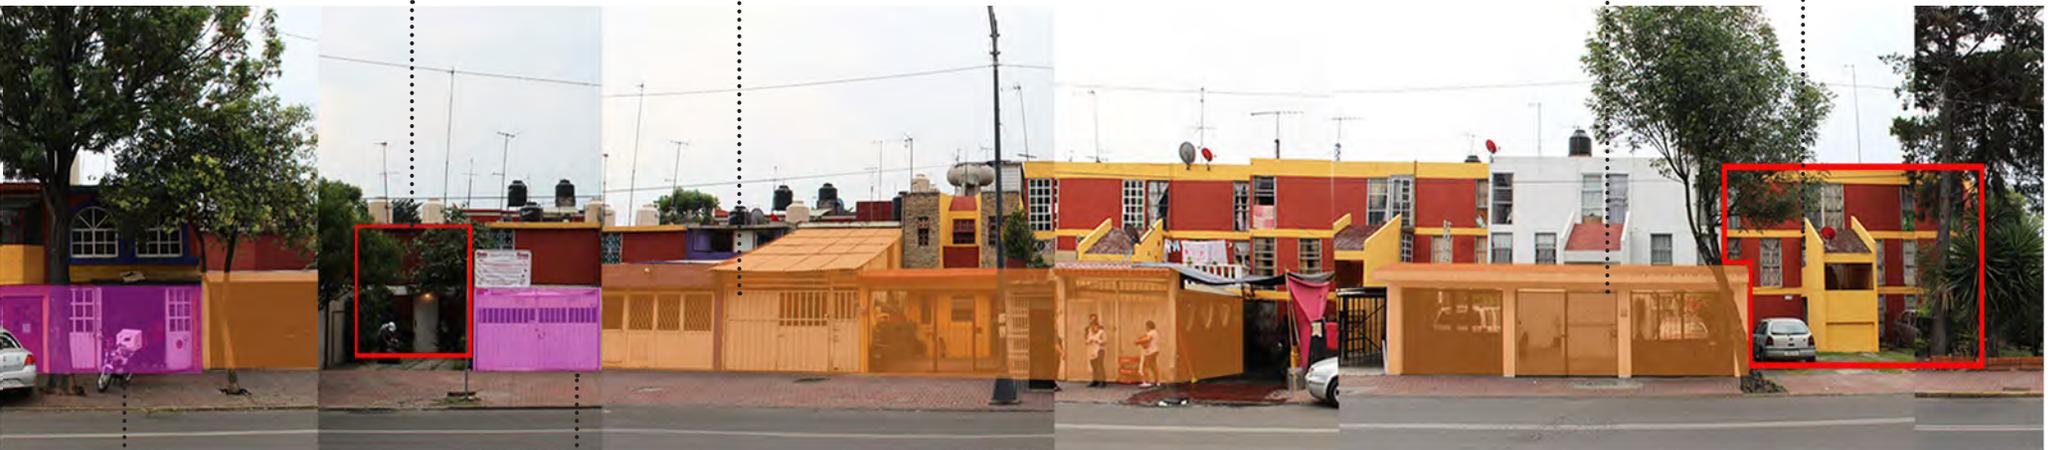
Vivienda que aun conserva su tipología original, donde se puede ver el área libre del cajón asignado para el vehículo

Generación de garajes privados techados y sin techos que formaron como consecuencia, un nuevo acceso a las viviendas tanto unifamiliares como triplex

Vivienda triplex que aun conserva su tipología original

Cambio de uso de suelo. Construcción de comercios en la planta baja y primer nivel de las viviendas

Imagen 3.6
Estado Actual, larguillo de las viviendas unifamiliares y triplex ubicadas en el Eje 3 OTE Carlota Romero.
Fuente: propia 2017

Una de las cosas que pude percatar, fue que en las viviendas de tipo triplex la mayoría actualmente cuenta con un acceso por edificio desde la calle, que llevó como consecuencia a cerrar los cajones de estacionamiento, con esto se confinó el espacio que era público y por lo tanto quedó limitando el uso únicamente a los habitantes de cada departamento; esto lo pude indicar en color naranja en la Imagen 3.6.

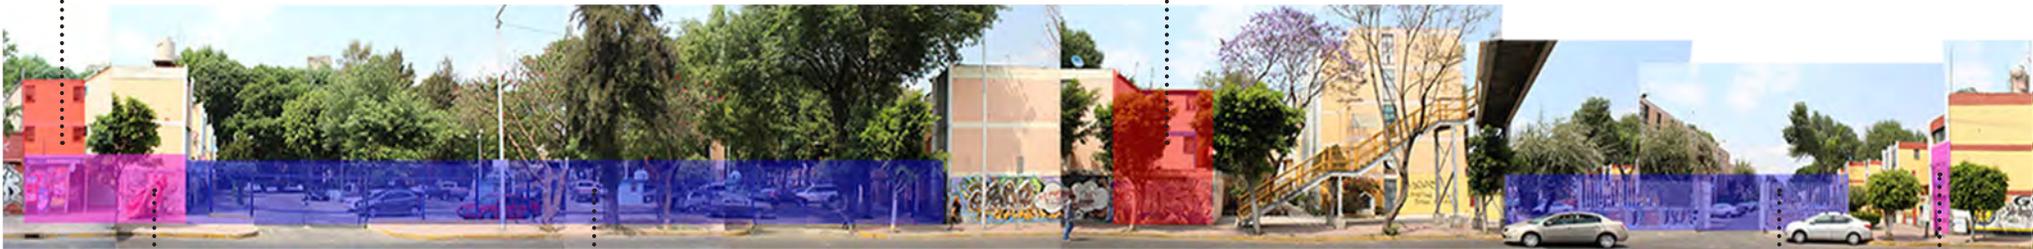
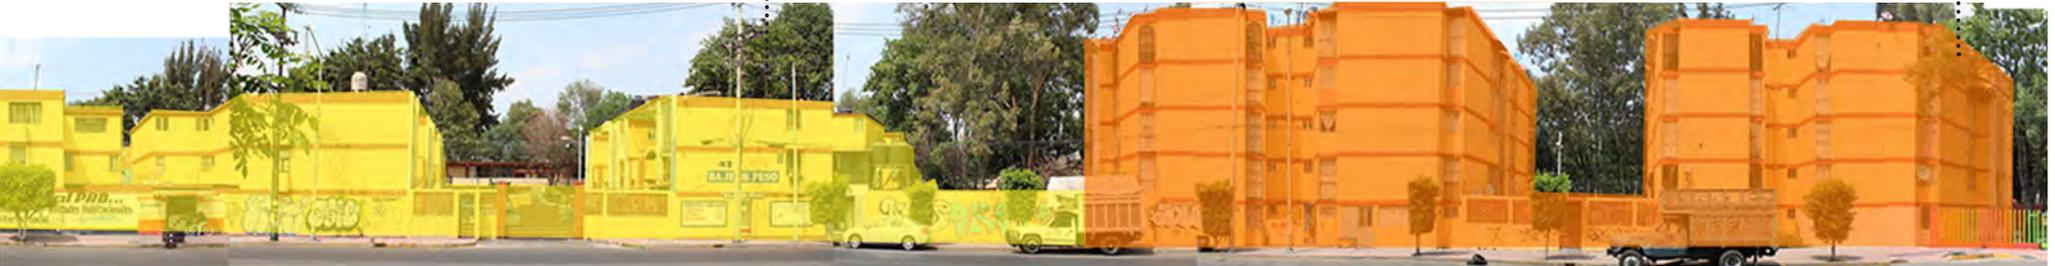
Construcción de ampliaciones a la vivienda
en donde se encontraba el patio trasero
correspondiente a la planta baja y que se repite en
los siguientes niveles

Cambio de uso de suelo.
Comercios adaptados en la
planta baja de las viviendas

Colocación de rejas para delimitar el área de
estacionamiento del conjunto habitacional, además
limitan el libre acceso peatonal como medida de
seguridad debido a la cercanía con la colonia Carmen
Serdan

Viviendas Multifamiliares
de cinco niveles

Imagen 3.7
Estado Actual, larguillo de las viviendas multifamiliares ubicadas en
Av. Calzada de la Virgen.
Fuente: propia 2017

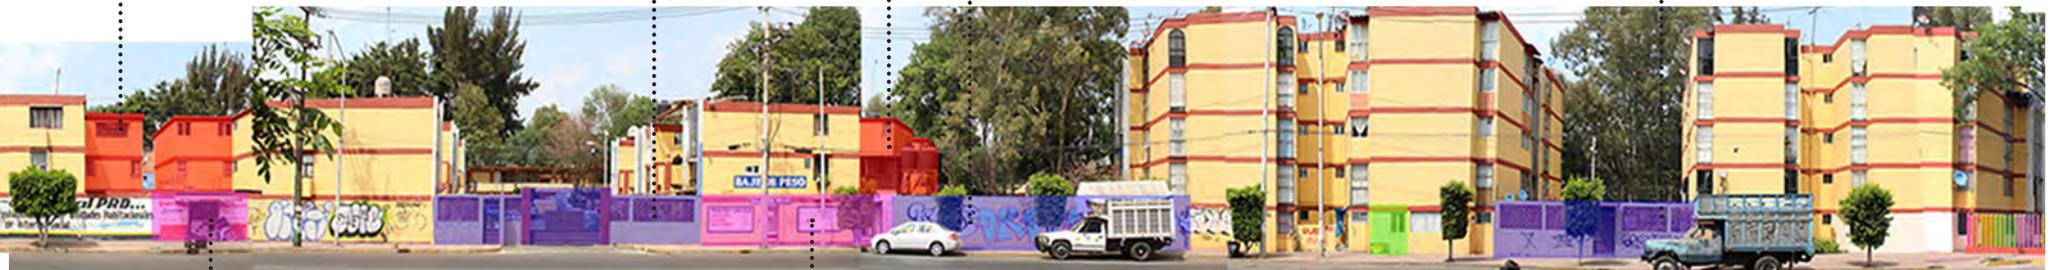
Construcción de ampliaciones a la vivienda
en donde se encontraba el patio trasero
correspondiente a la planta baja y que se
repite en los siguientes niveles

Colocación de rejas para delimitar el
área de estacionamiento del conjunto
habitacional, además limitan el libre
acceso peatonal como medida de
seguridad debido a la cercanía con la
colonia Carmen Serdan

Cambio de uso de suelo.
Construcción de comercios en
la planta baja y primer nivel de
las viviendas

Imagen 3.8
Análisis del estado actual de las viviendas multifamiliares
correspondientes a la fachada sur del conjunto habitacional ubicadas
en Av. Calzada de la Virgen.
Fuente: propia 2017

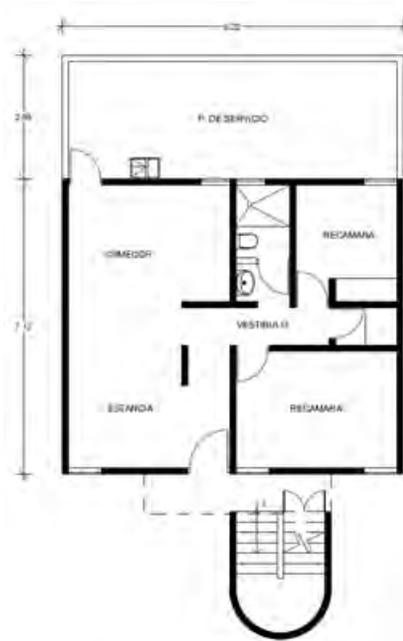
Imagen 3.19. Planta Baja Tipo D original.
Fuente: propia 2017

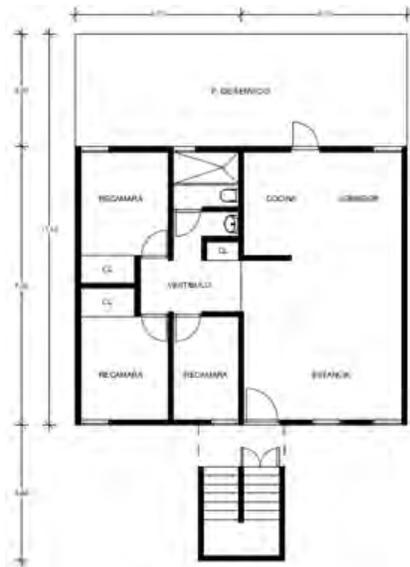
Imagen 3.23. Planta Baja Tipo E original.
 Fuente: propia 2017

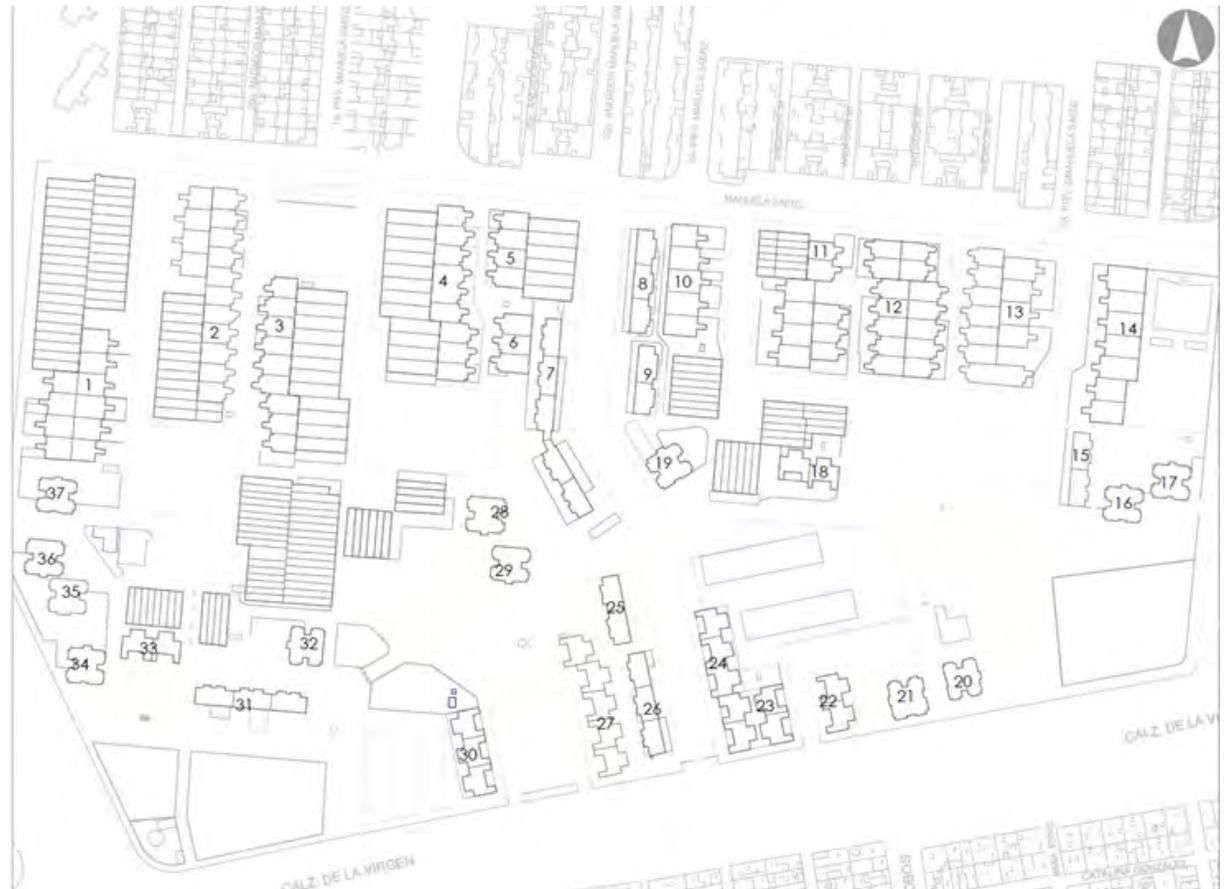
Imagen 3.27. Plano llave donde se encuentran ubicadas las viviendas por bloques del 1-37.
Fuente: Brigadas de Laboratorio de Vivienda 2017

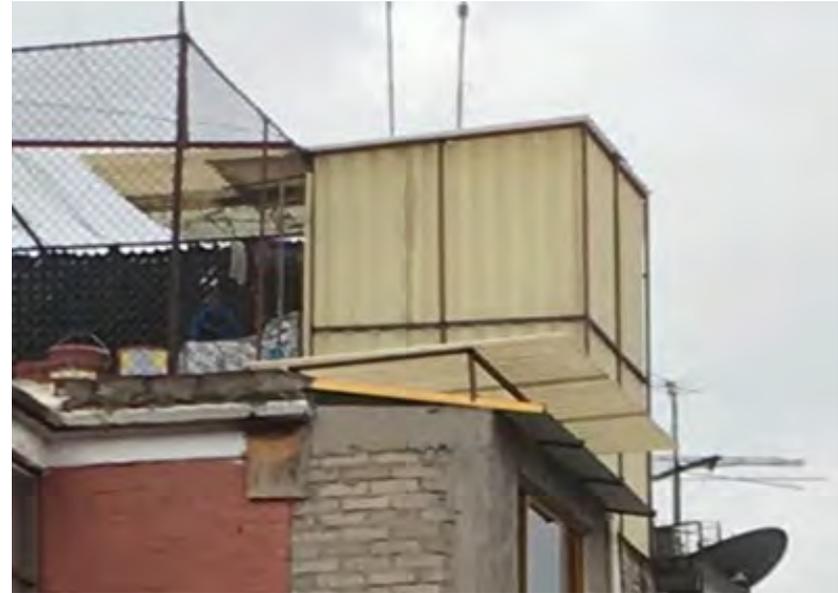
Imagen 3.28. Vivienda con modificación temporal en la azotea, ubicada en el bloque 13.
Fuente: propia 2017

En la imagen 3.28 podemos ver que se utilizó malla ciclónica para hacer una zona de lavaderos y tendedores en la azotea, mientras que en la imagen 3.29 se usa este mismo elemento, sin embargo se usa para poder delimitar la entrada a las viviendas del espacio común. En la imagen 3.30, también se hizo una zona de lavaderos y en la imagen 3.31, la adición consiste en un pequeño cuarto de madera el que parecía servir como bodega.

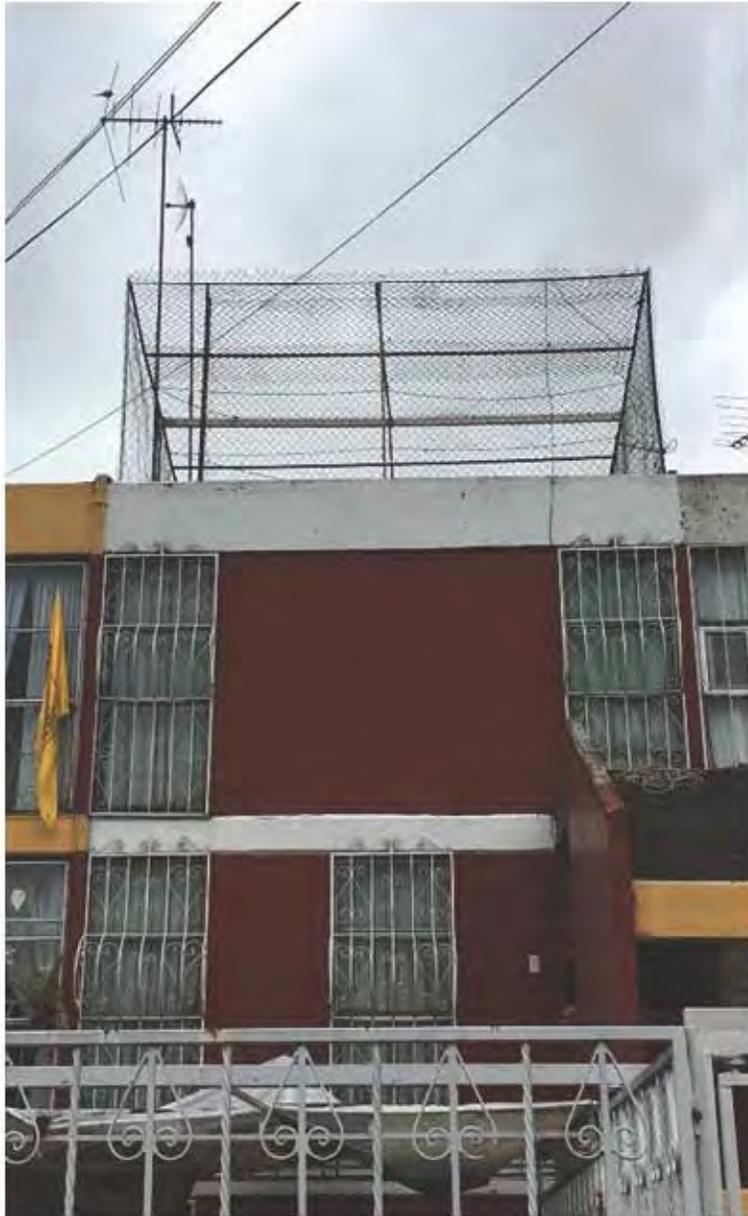
Imagen 3.30 Vivienda con modificación temporal en azotea, ubicada en el bloque 14. Fuente: propia 2017
