UNIVERSIDAD NACIONAL AUTONOMA DE MEXICO
FACULTAD DE ARQUITECTURA
LABORATORIO DE VIVIENDA

Diagnóstico de las unidades habitacionales de la zona
metropolitana de la Ciudad de México,
**La transformación de la vivienda en
CTM Culhuacán: Sección Piloto**

Tesis teórica que para obtener el título de Arquitecta presenta:
Paola Itzel Sánchez Delgado

Ciudad de México,
Mayo 2018

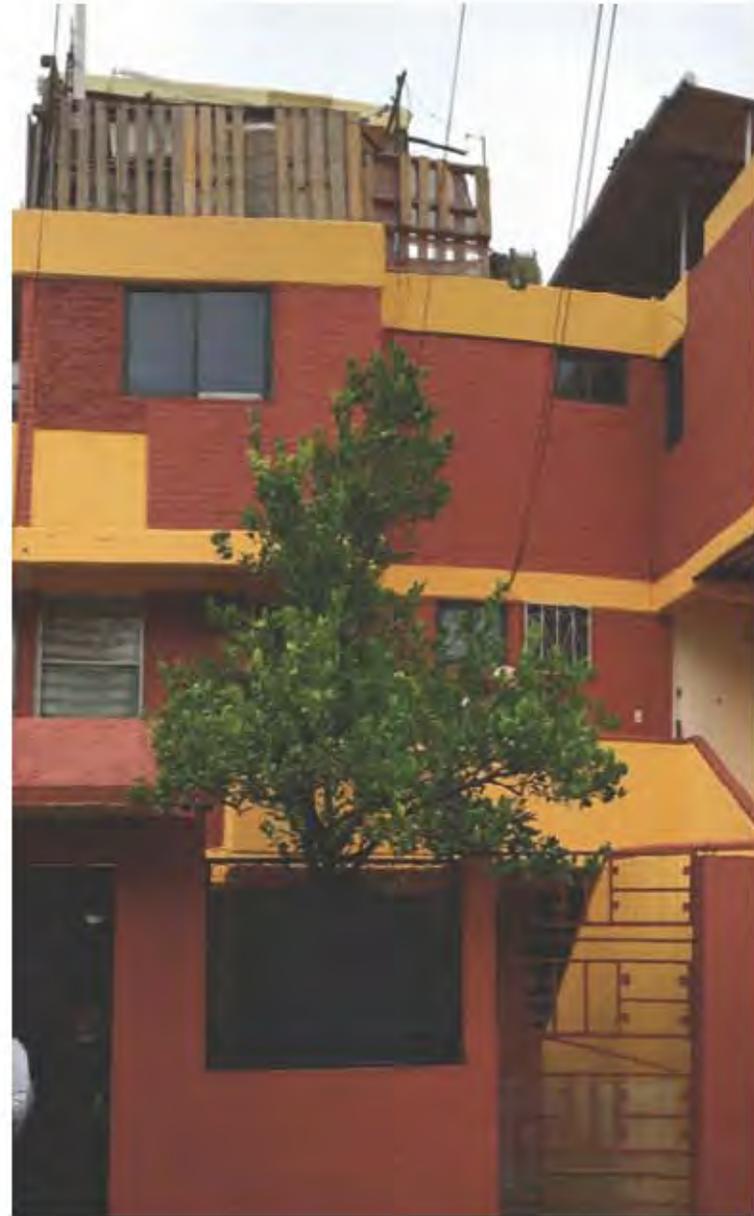
Imagen 3.31. Vivienda con modificación temporal en azotea, ubicada en el bloque 13. Fuente: propia 2017

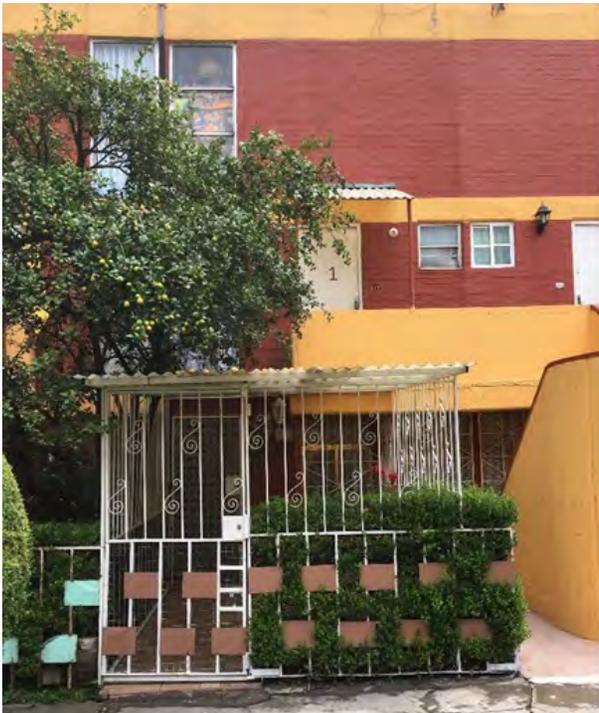
Imagen 3.33. Vivienda triplex ubicada en el bloque 3 con modificación por barrera física PB.
Fuente: propia 2017

Este tipo de cambios en la vivienda se refiere a los elementos que delimitan e impiden el libre paso al usuario, que está hecho con material que no es tan sencillo de mover y su tiempo va más allá del temporal. Tal es el caso de las imágenes 3.32 a 3.35 en donde la barrera física que utilizan los usuarios son las rejas para generar nuevos espacios. En la imagen 3.32, la modificación se hizo de manera vertical dando como consecuencia un tercer nivel en la azotea de la vivienda, mientras que en las imágenes 3.33 y 3.34, se invadió el espacio común para poder ocupar ese espacio como entrada privada a las viviendas en planta baja. En el caso de la imagen 3.35, la barrera impide el acceso a las áreas comunes y delimita cada una de las entradas de los edificios.

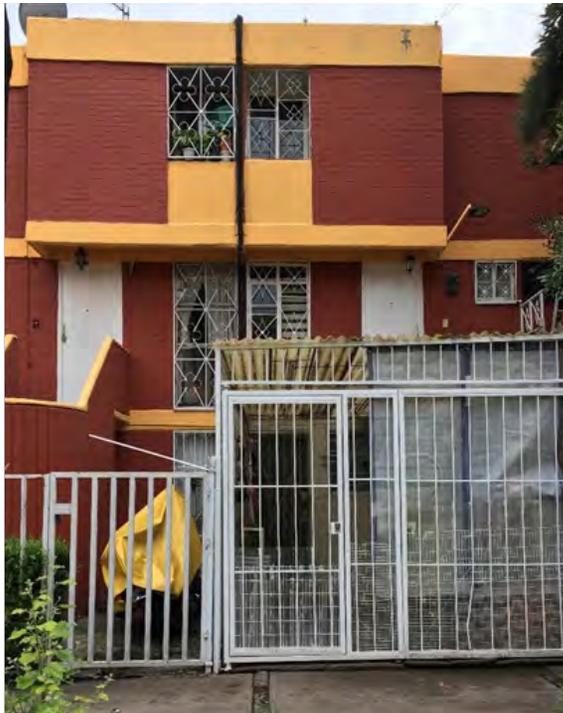
Imagen 3.34. Vivienda triplex ubicada en el bloque 13, cuya barrera delimita la entrada principal en PB.
Fuente: propia 2017

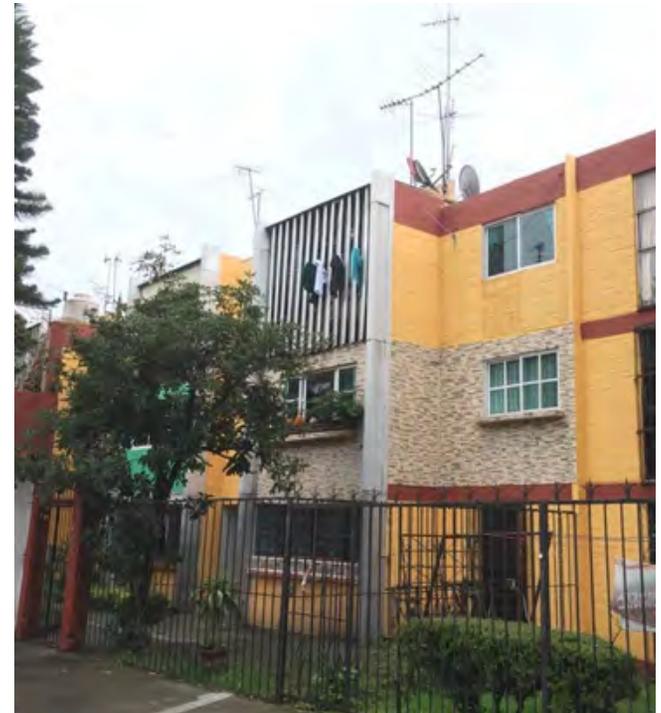
Imagen 3.35. Vivienda multifamiliar ubicada en el bloque 7, cuya barrera delimita la entrada principal y el área verde en PB.
Fuente: propia 2017

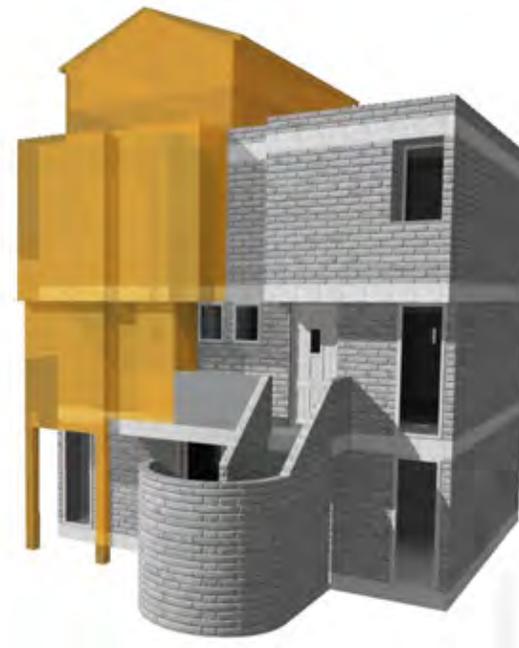
Imagen 3.37. Modelo en 3D del Edificio D indicando con color la modificación por construcción que presenta la vivienda. Fuente: propia 2018

Esta vivienda es de tipo D, cuya modificación se encuentra en el primer y segundo piso, además del incremento de un tercer nivel. En el plano correspondiente a la Imagen 3.36, identifiqué con color rojo el área que se añadió a la vivienda; mientras que la Imagen 3.37 corresponde a la modificación en modelo, en blanco y negro se aprecia el modelo original y con color amarillo la construcción adicional a la vivienda.

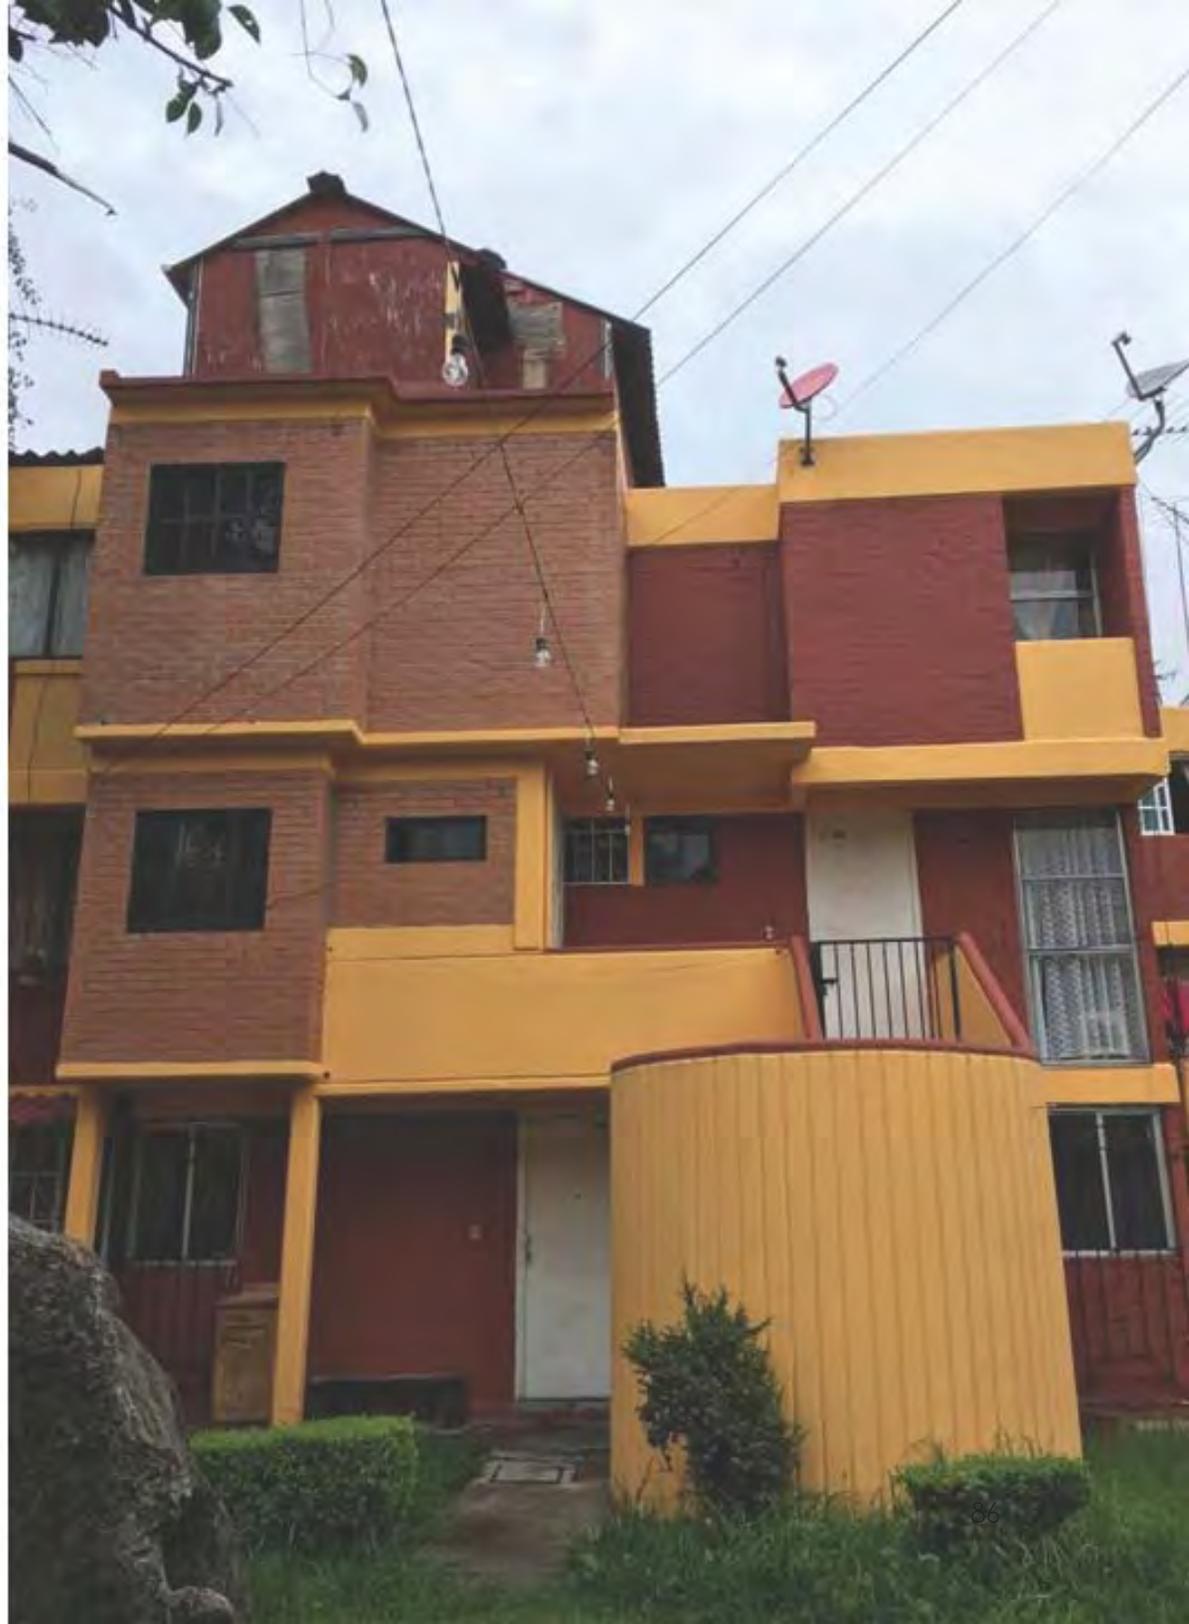
Imagen 3.38.
Vivienda con modificación por
construcción ubicada en el Bloque 12.
Fuente: propia 2017

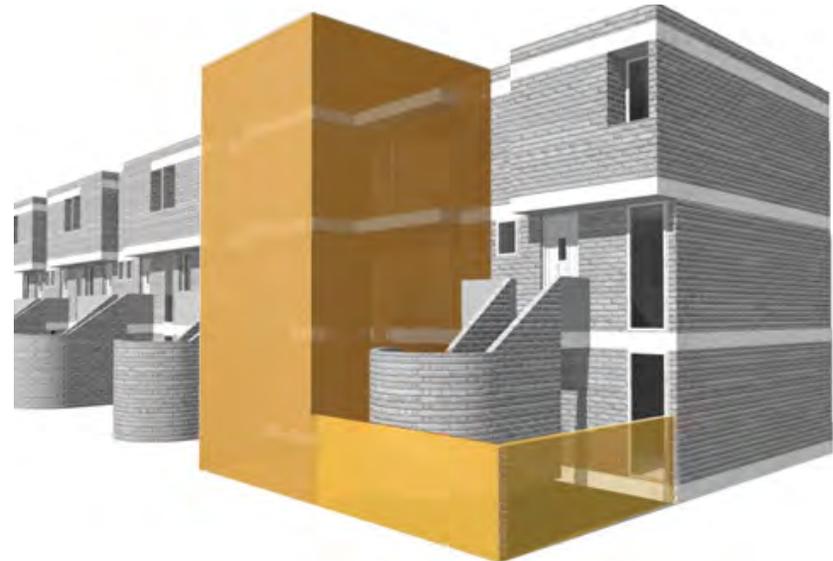
Imagen 3.40. Modelo en 3D del Edificio D indicando con color la modificación por construcción que presenta la vivienda.
Fuente: propia 2018

Otra de las modificaciones, fue que levantaron una barda la cual delimita el acceso libre a cualquier persona que no corresponda a alguna de las viviendas de este edificio, creando como consecuencia un acceso exterior controlado; en el modelo de la imagen 3.40 se aprecia de manera más clara el volumen y la barda añadida en color amarillo.

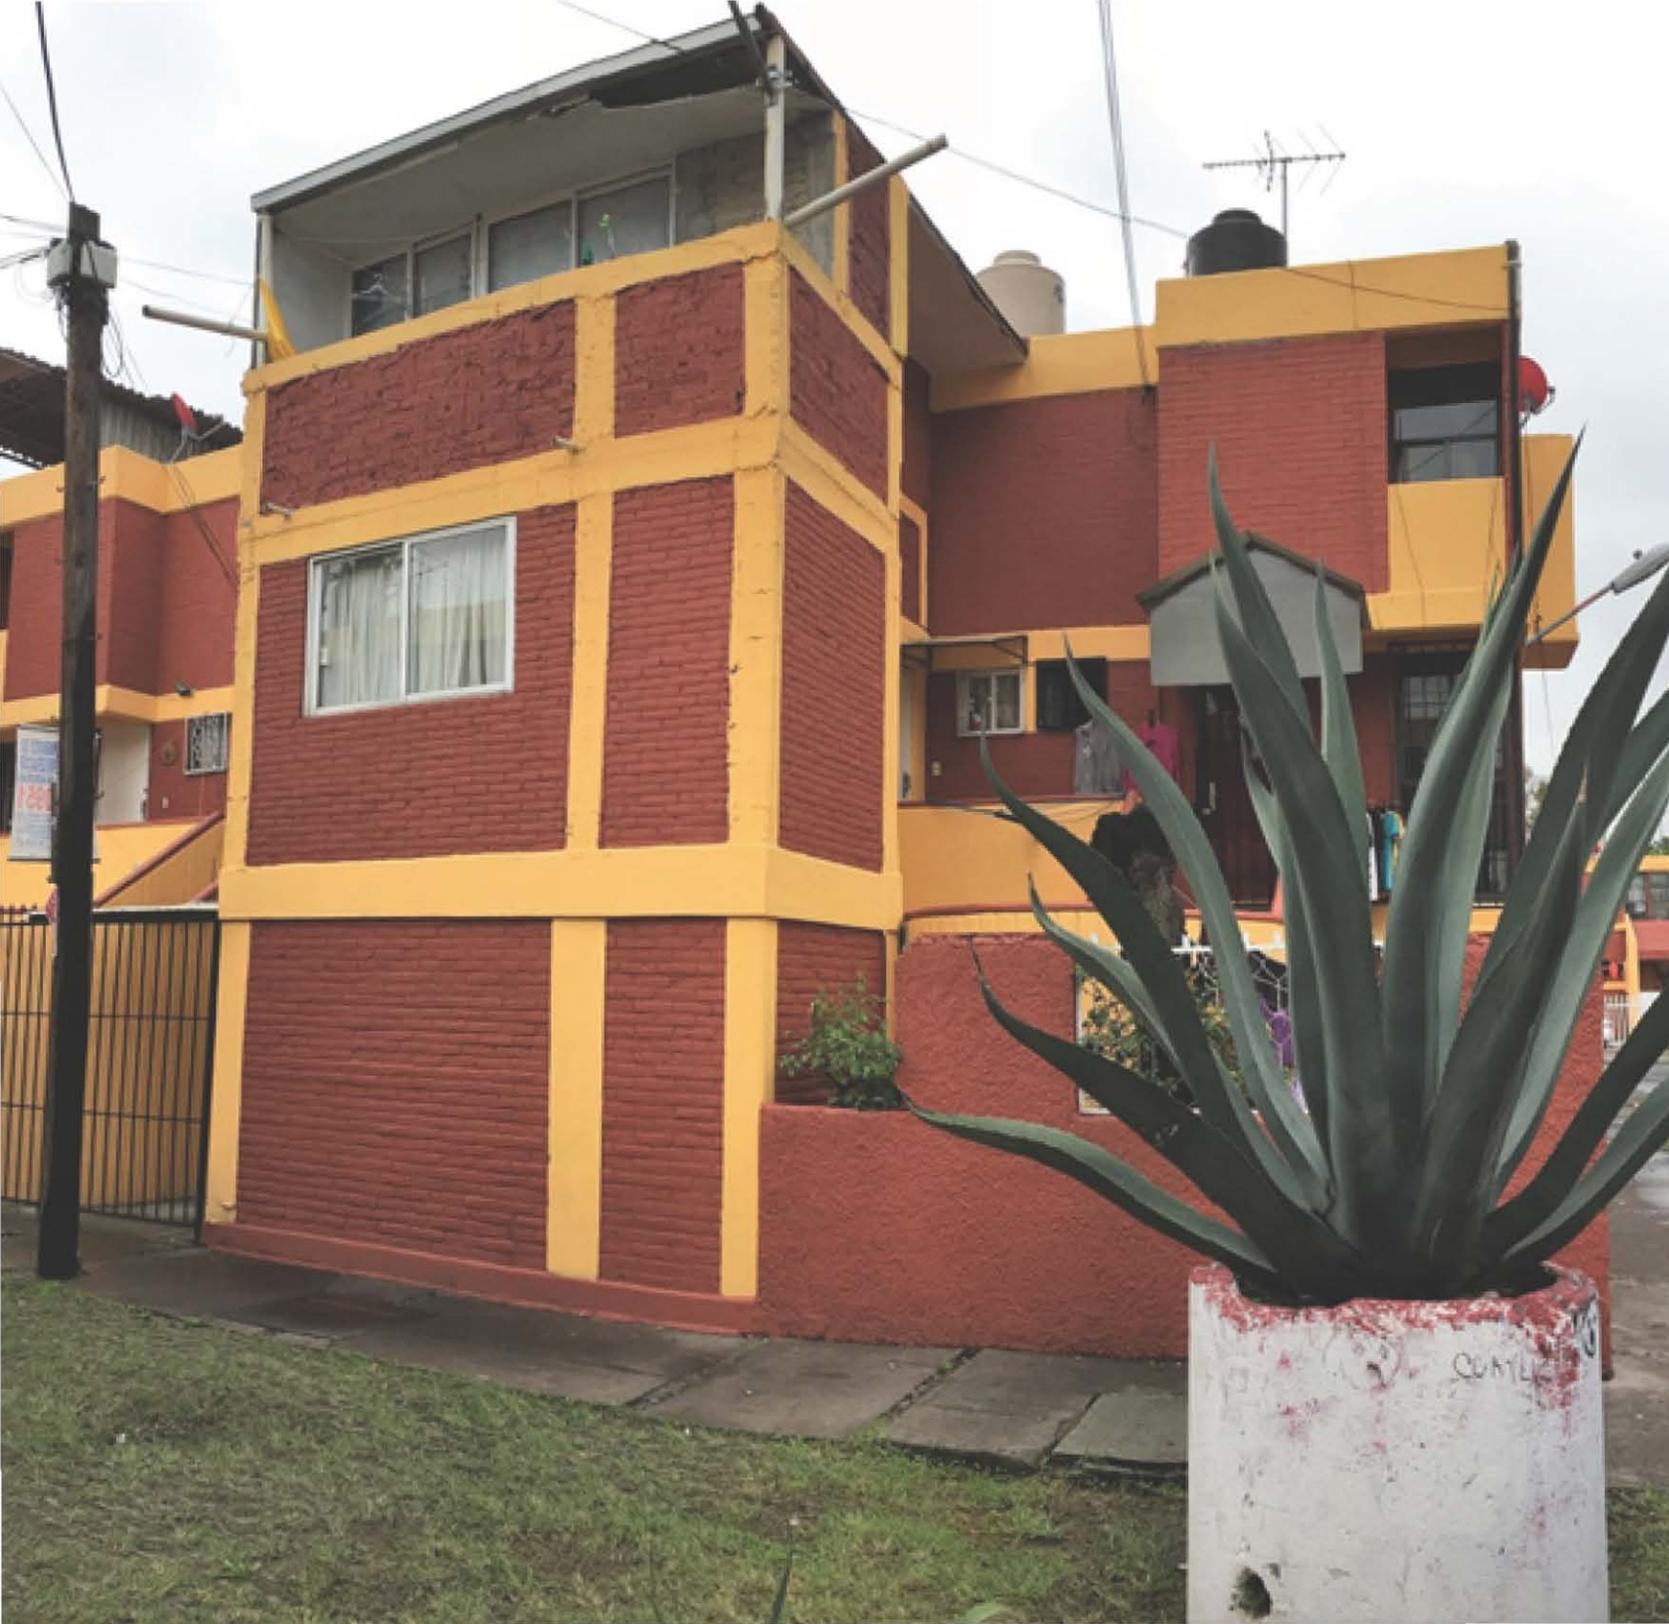
Imagen 3.41.
Vivienda con
modificación
por construcción
ubicada en el
Bloque 13.
Fuente: propia
2017

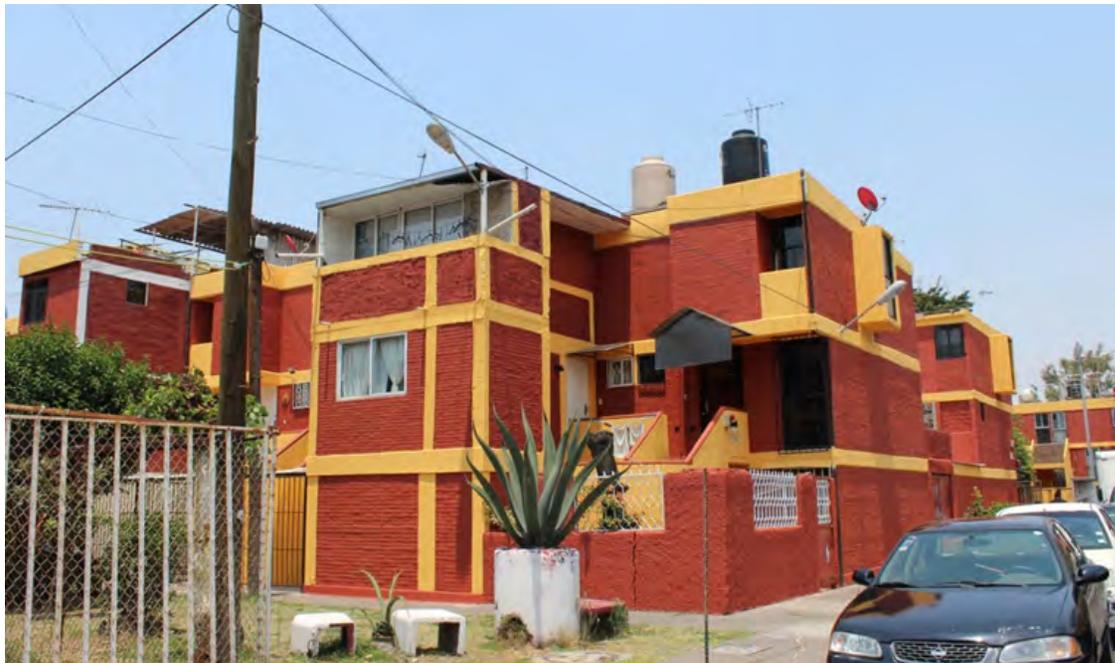
Imagen 3.43.
Estado actual de la vivienda Tipo D correspondiente al Ejemplo 2 con modificaciones por construcción
Fuente: propia 2018

Este ejemplo, es uno de los más representativos que pude observar a lo largo de las visitas a campo que realicé en la sección, por lo tanto el dibujo de la imagen 3.42 representa el estado original previo a las modificaciones que vemos en la perspectiva actual de la imagen 3.43. Además, aparte de las modificaciones anteriormente mencionadas, en estas imágenes se puede apreciar la colocación de tinacos que originalmente no estaban pensados y también que el acceso a la vivienda del primer nivel de la izquierda, cambió quedando de manera lateral tal como se presentó en el Ejemplo 1.

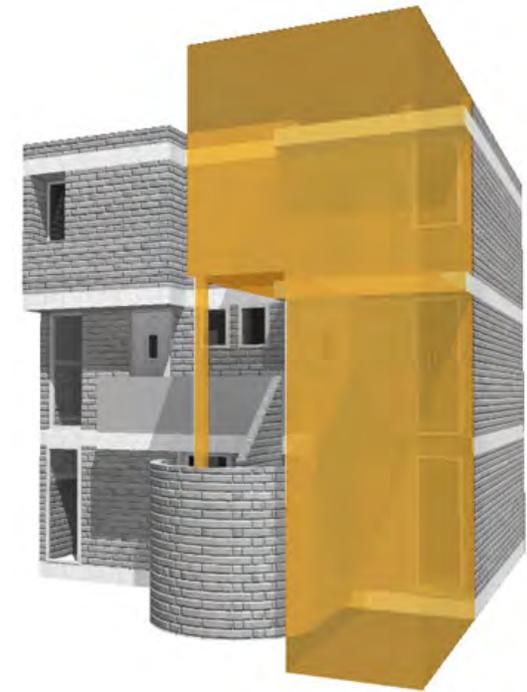
Imagen 3.45.
Modelo en 3D del Edificio D indicando con color la modificación por construcción que presenta la vivienda.
Fuente: propia 2018

La intervención consiste en la generación de un nuevo volumen que abarca cada uno de los niveles del edificio el cual está ubicado al frente de la fachada principal donde originalmente era espacio público. En el plano correspondiente a la imagen 3.44 se indica con rojo el área que fue construida. Además, en la imagen 3.46 y 3.47 se puede observar a mejor detalle que la ampliación correspondiente al tercer nivel es más grande y por lo tanto tiene una columna como apoyo adicional.

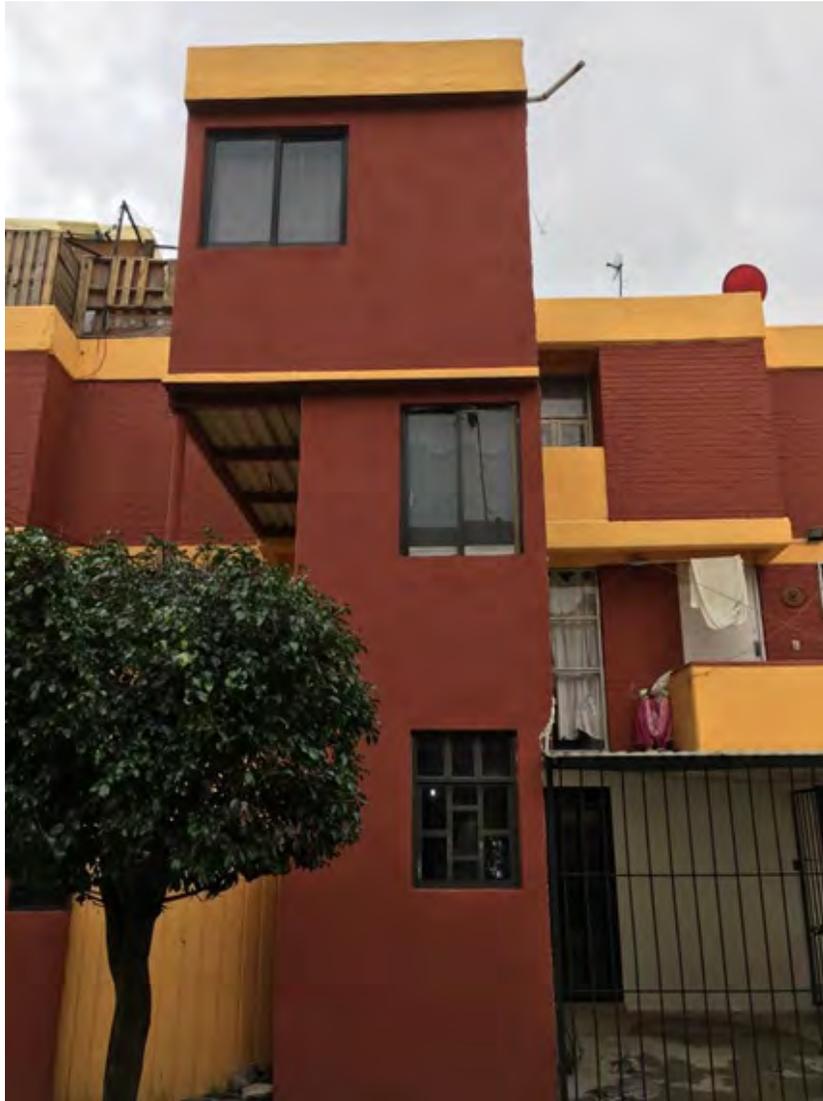
Imagen 3.46.
Fachada principal de la vivienda modificada por construcción, ubicada
en el Bloque 13
Fuente: propia 2017

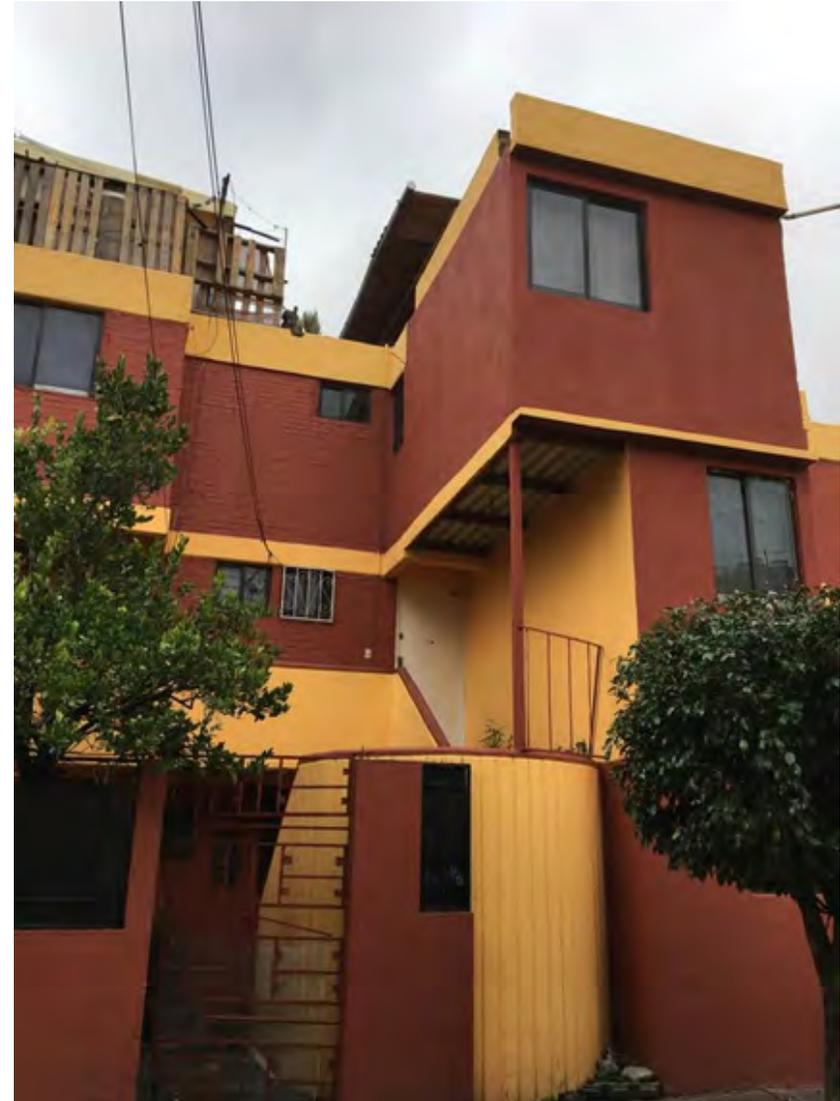
Imagen 3.47.
Fotografía en la cual se muestra la ampliación que le hicieron a la
vivienda y la columna que se colocó como forma de apoyo.
Fuente: propia 2017

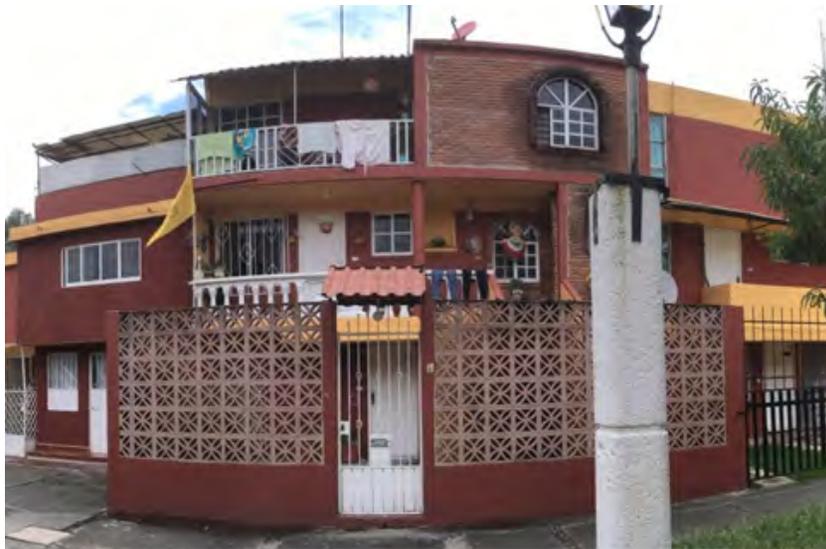
Imagen 3.51. Vivienda ubicada en el Bloque 2 en donde con una flecha se indica el nuevo acceso a una de las viviendas producto de las modificaciones que le hicieron. Fuente: propia 2017

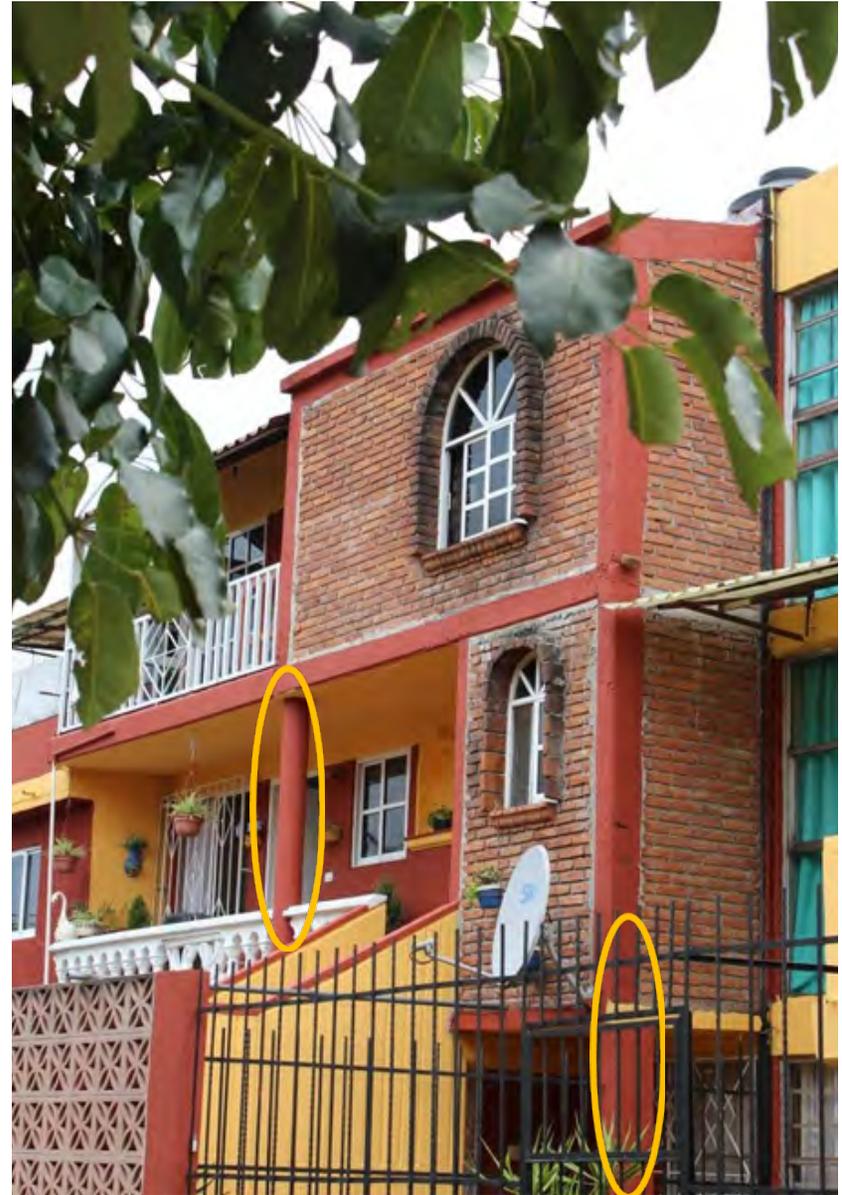
Imagen 3.52. Fotografía del edificio correspondiente al Ejemplo 4 en la cual se marcan las columnas que soportan la ampliación que le hicieron a la vivienda. Fuente: propia 2017

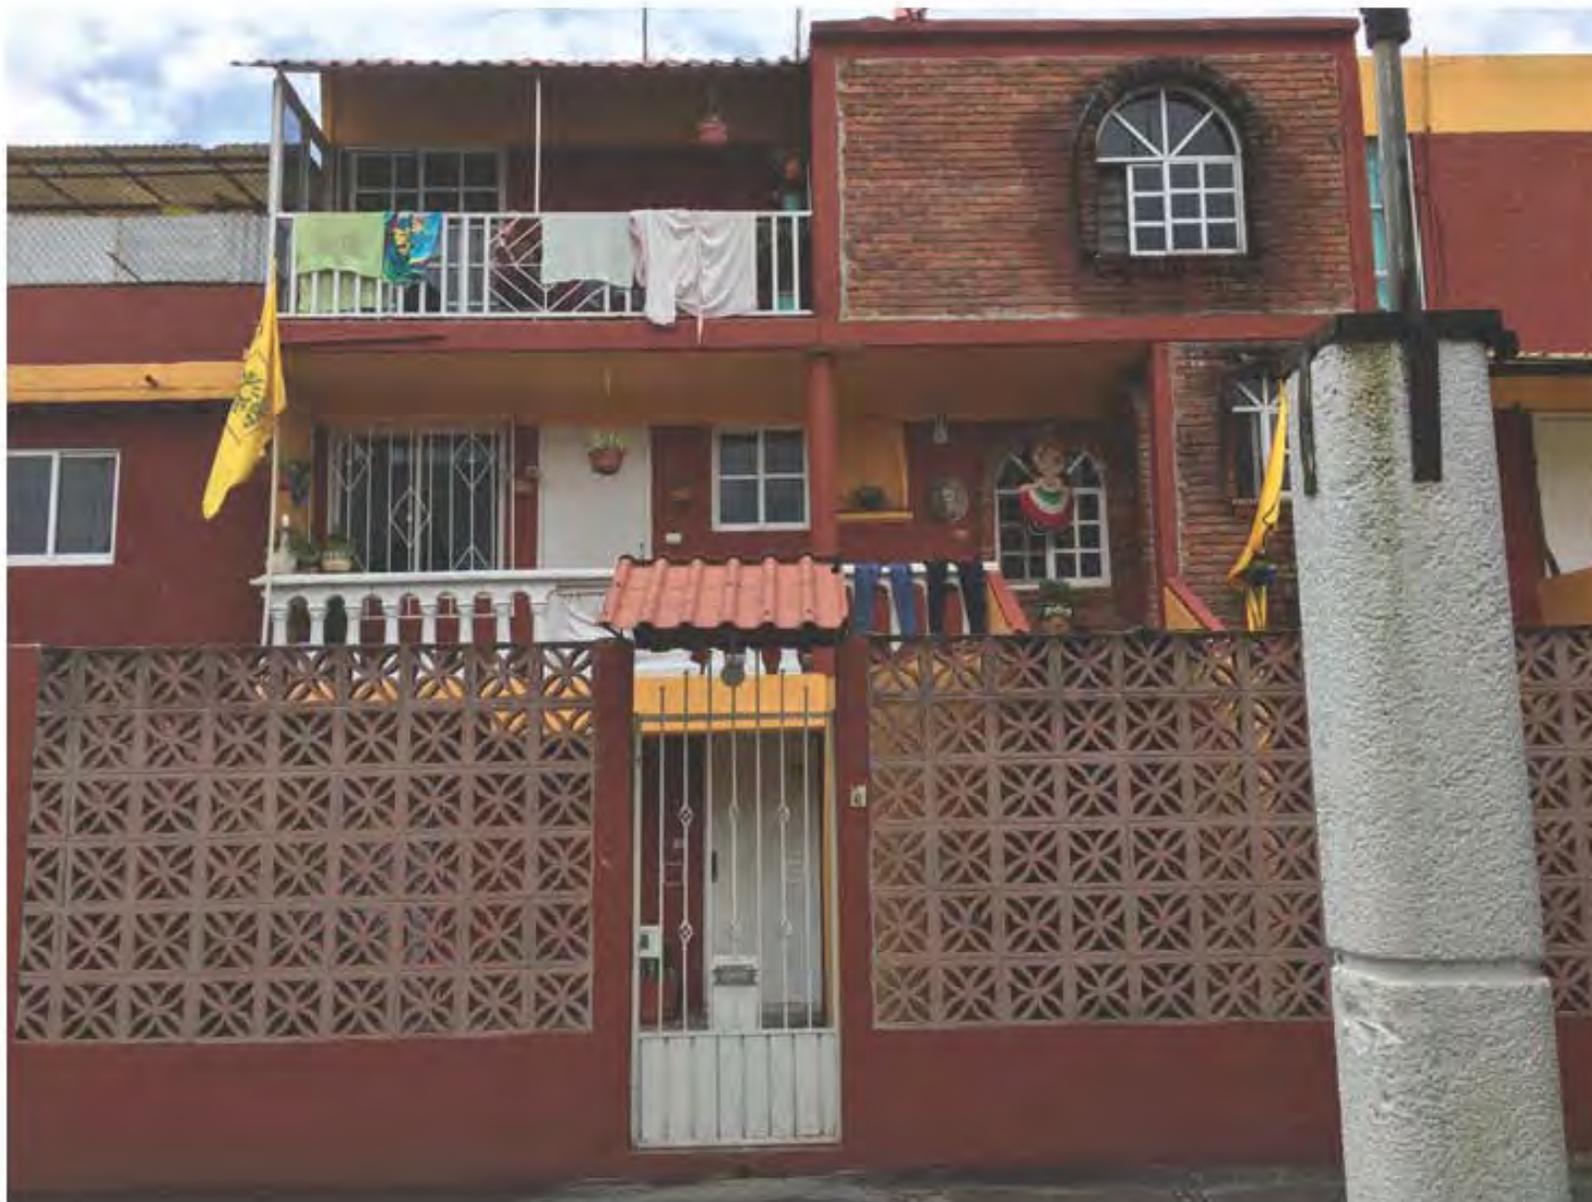
Imagen 3.53. Fachada actual de uno de los edificios de Tipo D ubicada en el Bloque 2.
Fuente: propia 2017

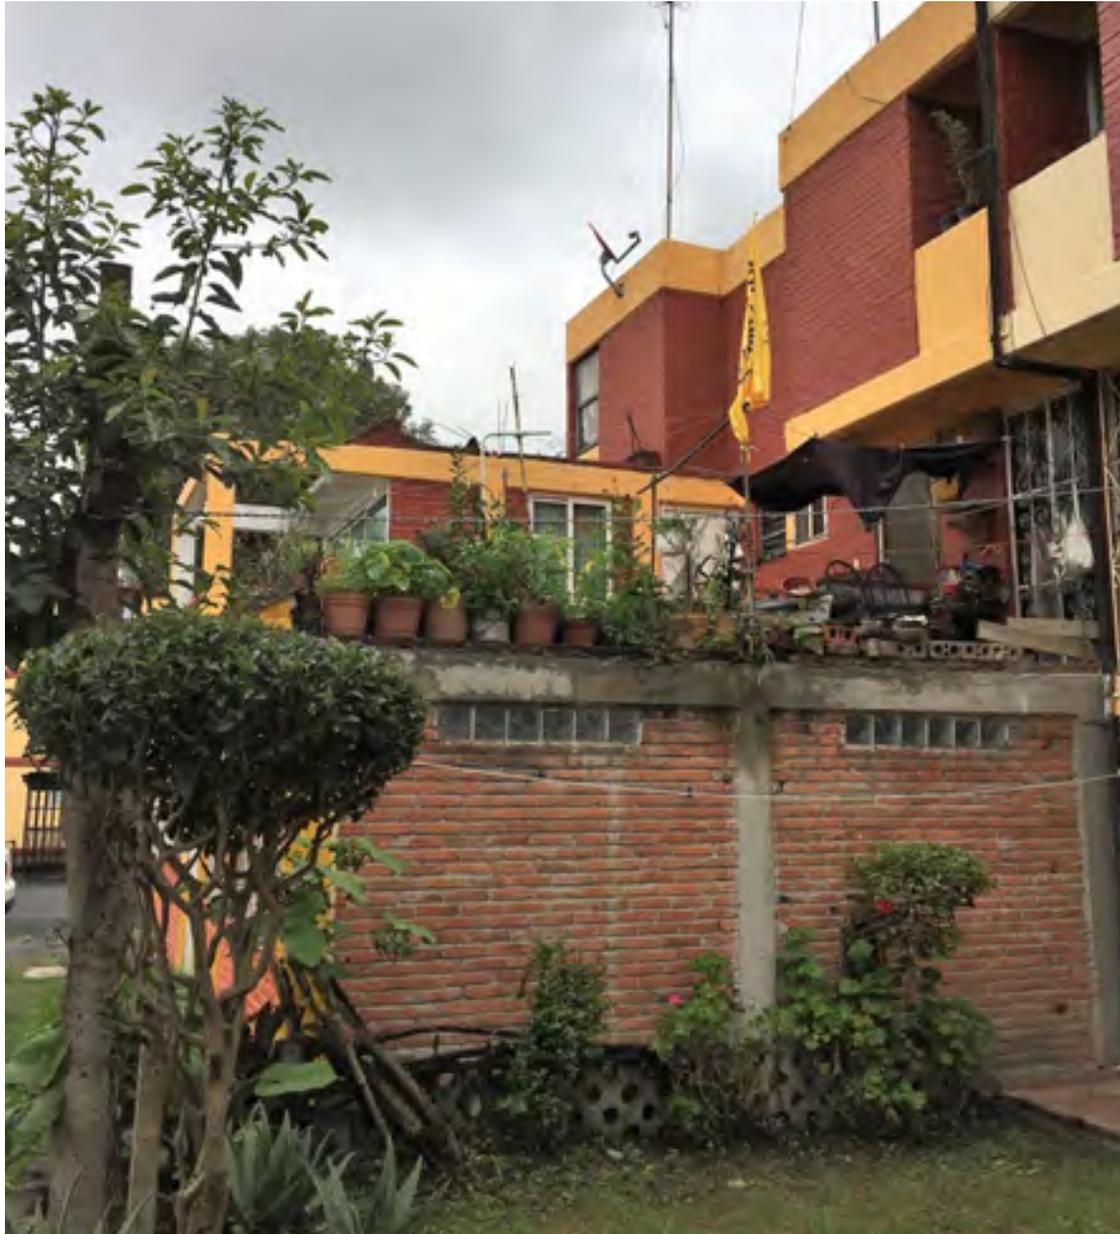
Imagen 3.56.
Fachada principal actual de las modificaciones
por construcción del Ejemplo 5.
Fuente: propia 2018

Principalmente, la intervención corrió a cargo de la vivienda de la planta baja ya que al hacer la visita en campo, pude darme cuenta que a los espacios construidos solo se puede ingresar por este departamento. Sin embargo, las azoteas de estos volúmenes (indicados en color amarillo en la Imagen 3.55), son usadas por las viviendas del primer nivel. En la vivienda de la izquierda, se construyó un cuarto y una terraza (Imagen 3.56), mientras que en la vivienda de la derecha, la azotea se usa como terraza. (Imagen 3.57)

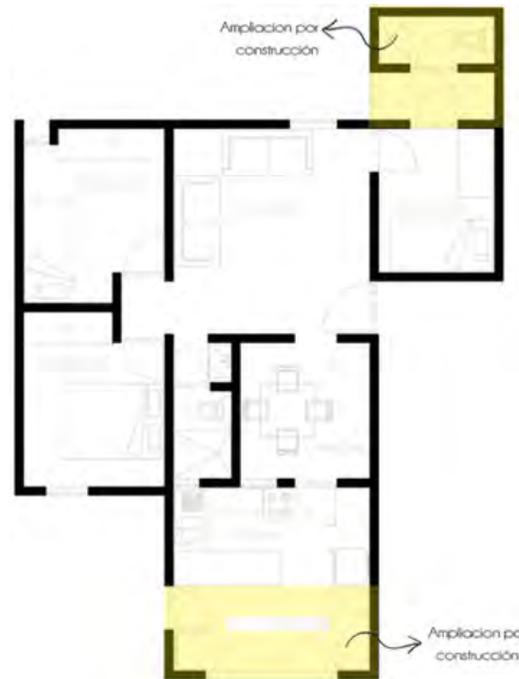
Imagen 4.1. Plano con indicaciones de ampliación por construcción.
Fuente: Propia 2018

En este caso, el número de habitantes que residen en la vivienda son tres. El dueño me platicó que vive ahí desde que a sus padres les dieron la vivienda en el año de 1976 y con el paso de los años se convirtió en el propietario. Precisamente, por el paso del tiempo, me comentó que tuvieron que hacerle algunos cambios a su casa; algunos consistieron en la ampliación del patio de servicio, la construcción de un baño completo, la adaptación de una nueva recámara y la reubicación de la cocina, los cuales indiqué con color en los planos correspondientes a la Imagen 4.1 y 4.2.

Una de las ampliaciones consistió en extenderse cerca de dos metros hacia el frente del espacio público (áreas verdes) para que el patio de servicio fuera más grande. Esta modificación involucró a los vecinos de las plantas de arriba del edificio, por lo tanto los tres dueños se pusieron de acuerdo para que la construcción fuera una sola estructura y por lo tanto todas las viviendas pudieran ganar espacio. En las Imágenes 4.3 y 4.4 se puede ver cómo fue el cambio de la fachada con respecto a la

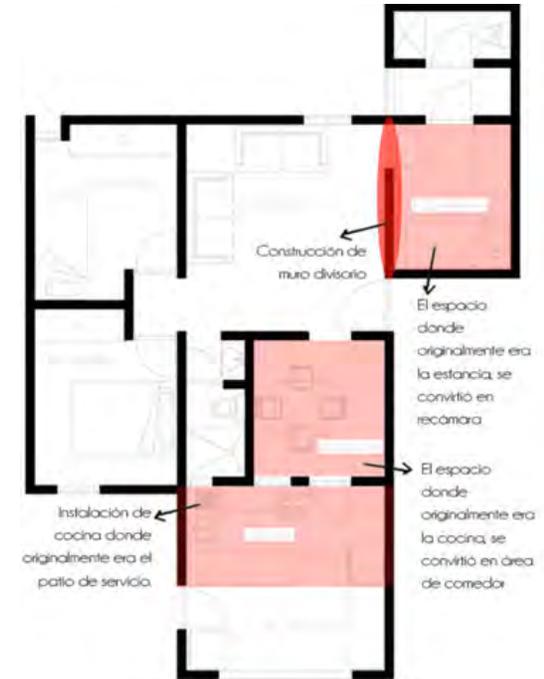
Imagen 4.2. Plano de la vivienda en donde con color rojo se indican los espacios que fueron afectados debido a la ampliación.
Fuente: Propia 2018

original, debido a la intervención que le hicieron. Como consecuencia a la ampliación mencionada en el párrafo anterior, el área del patio de servicio incrementó, por lo tanto este espacio se convirtió en la cocina y centro de lavado, mientras que el espacio donde

se encontraba originalmente la cocina, se convirtió en el área del comedor. En el análisis de la Imagen 4.5, se indican a mayor detalle las modificaciones que tuvieron como consecuencia los espacios, mientras que en la imagen 4.6 se puede ver la modificación en fotografía

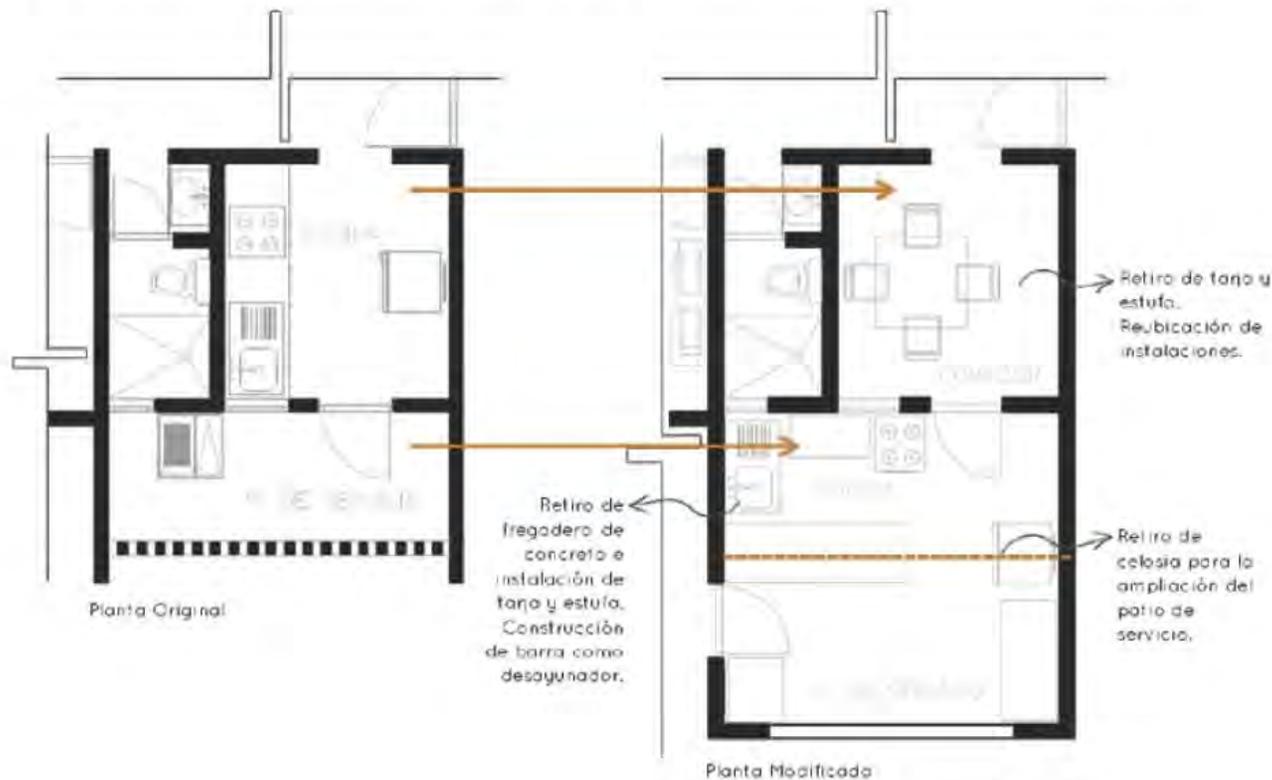
Imagen 4.5.
 Análisis de las
 modificaciones
 que se le hicieron
 al departamento
 del Caso 1,
 comparándolas
 con la planta
 original.
 Fuente: Propia
 2017

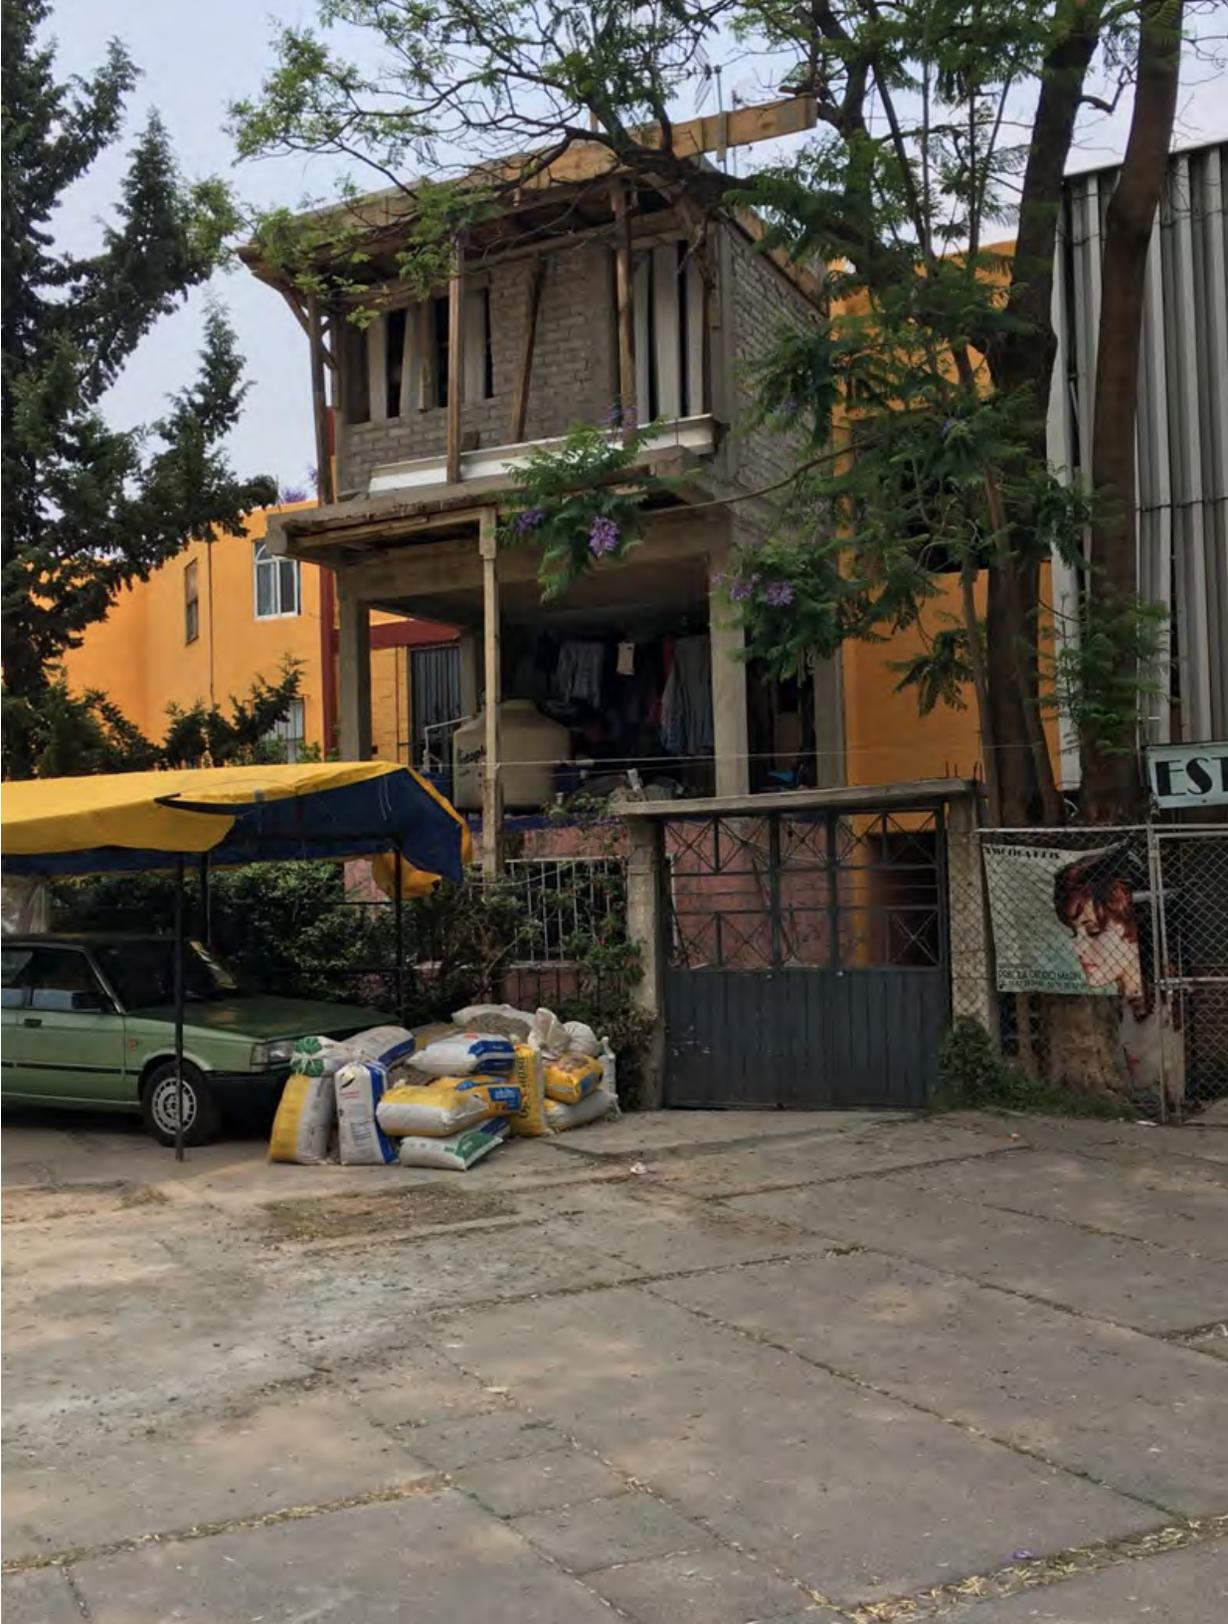
Imagen 4.6.

Fotografía de la vivienda correspondiente al Caso 1 en donde se puede ver la ampliación que se construyó abarcando cada uno de los niveles del edificio, además se puede ver que agregaron un acceso controlado (zaguán) y que añadieron un tinaco en el primer nivel para el abastecimiento de agua.

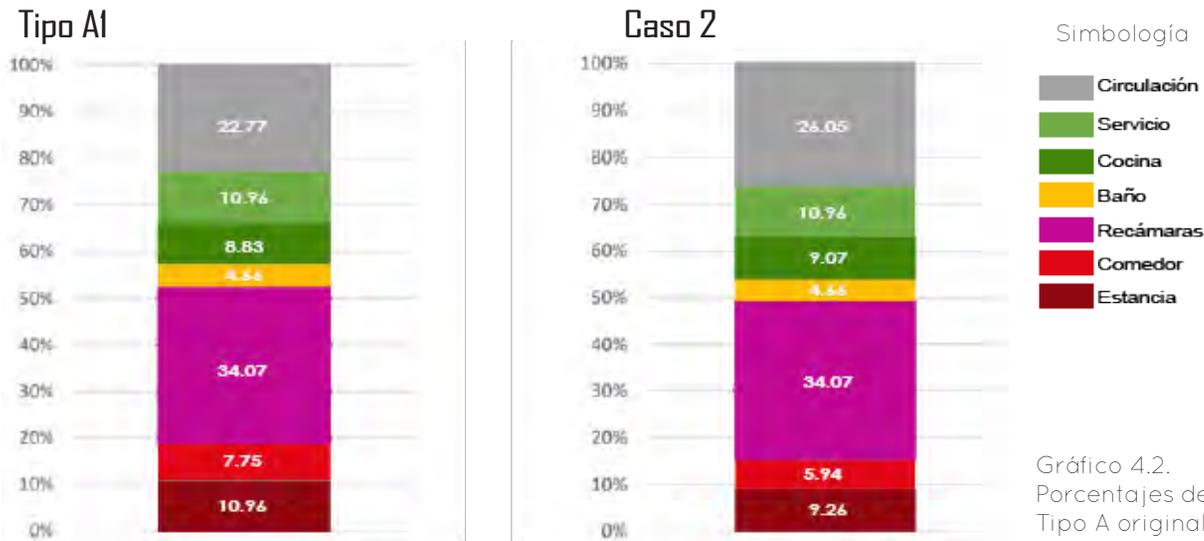
Gráfico 4.2. Porcentajes de áreas en los espacios de la vivienda Tipo A original y de la vivienda modificada.
Fuente: Propia 2018

Ver Gráfico 4.2.
