UNIVERSIDAD NACIONAL AUTONOMA DE MEXICO
FACULTAD DE ARQUITECTURA
LABORATORIO DE VIVIENDA

Diagnóstico de las unidades habitacionales de la zona
metropolitana de la Ciudad de México,
**La transformación de la vivienda en
CTM Culhuacán: Sección Piloto**

Tesis teórica que para obtener el título de Arquitecta presenta:
Paola Itzel Sánchez Delgado

Ciudad de México,
Mayo 2018

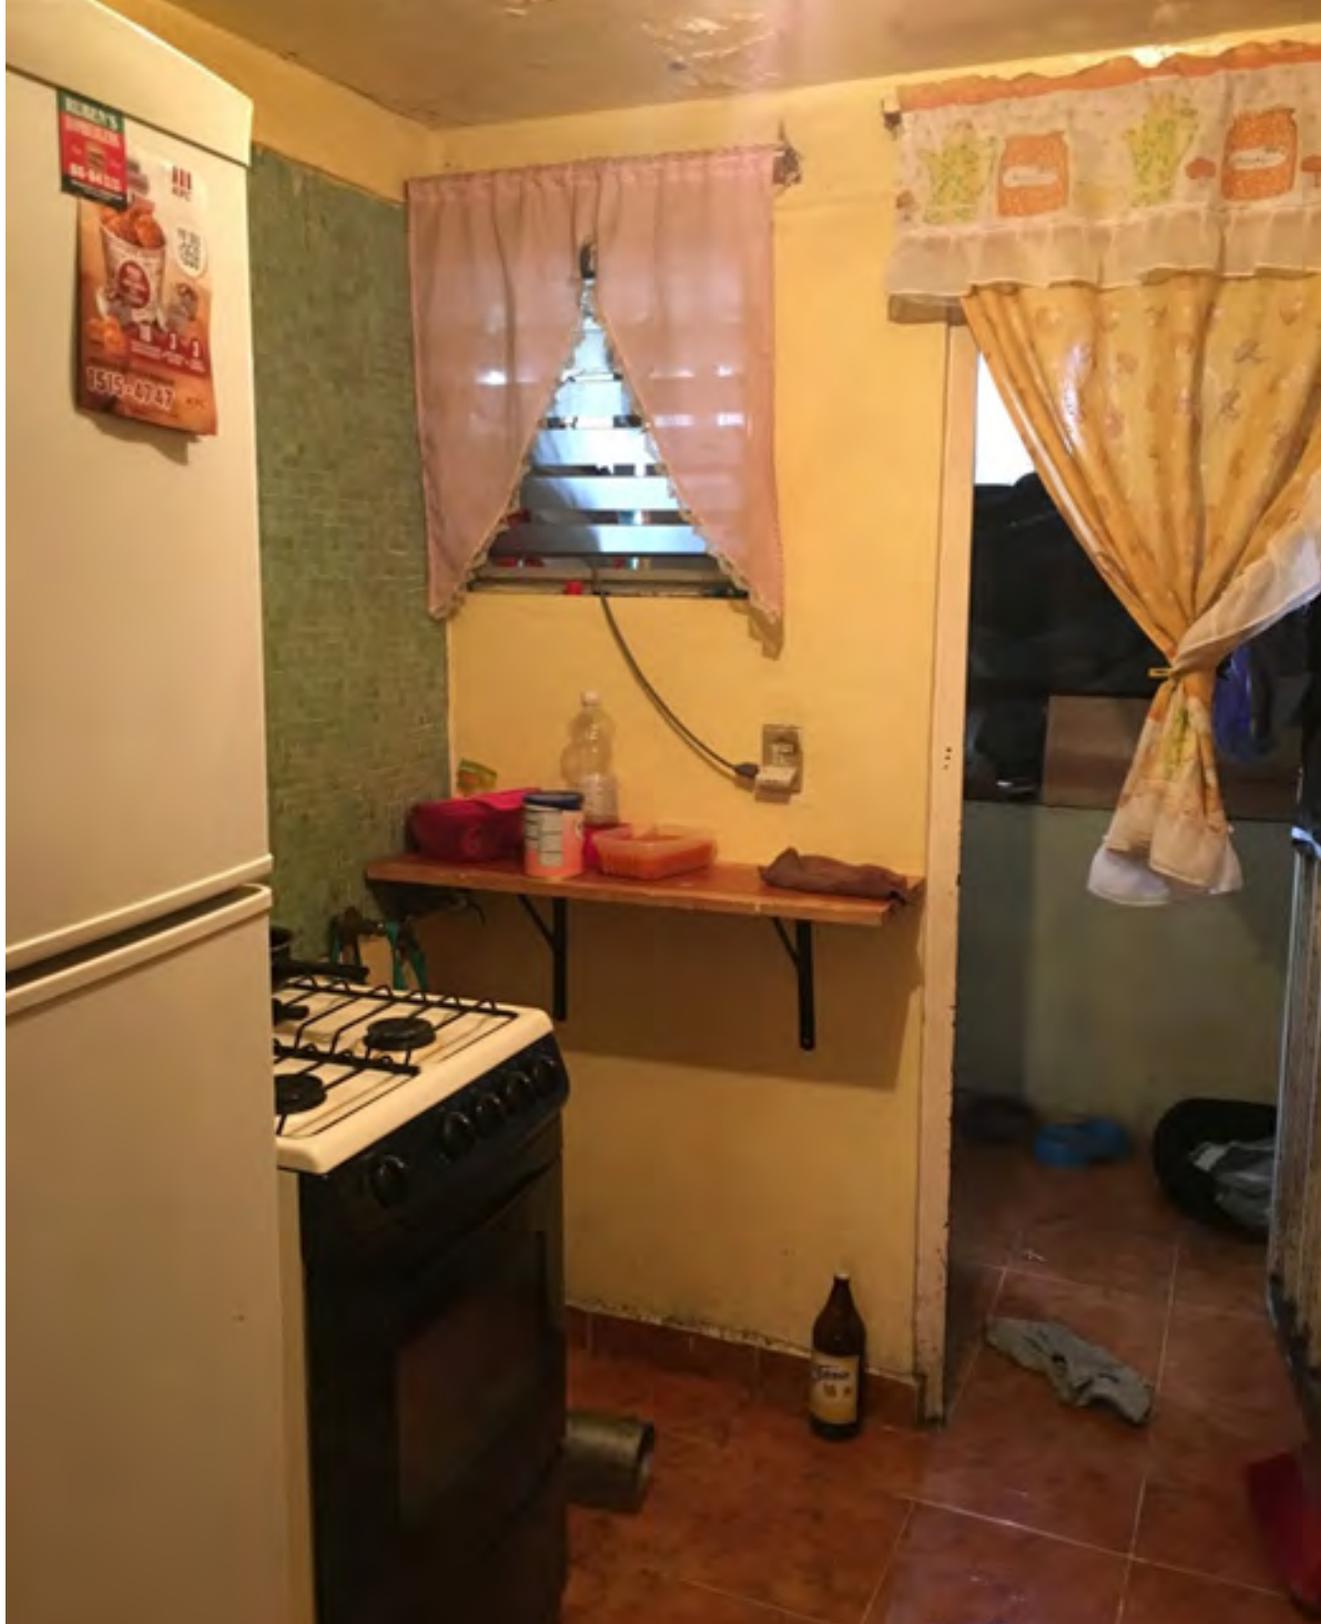
Imagen 4.11.
Fotografía del interior de la cocina donde
se puede observar el lugar vacío donde
originalmente estaría la tarja y en su lugar existe
una repisa
Fuente: Propia 2017

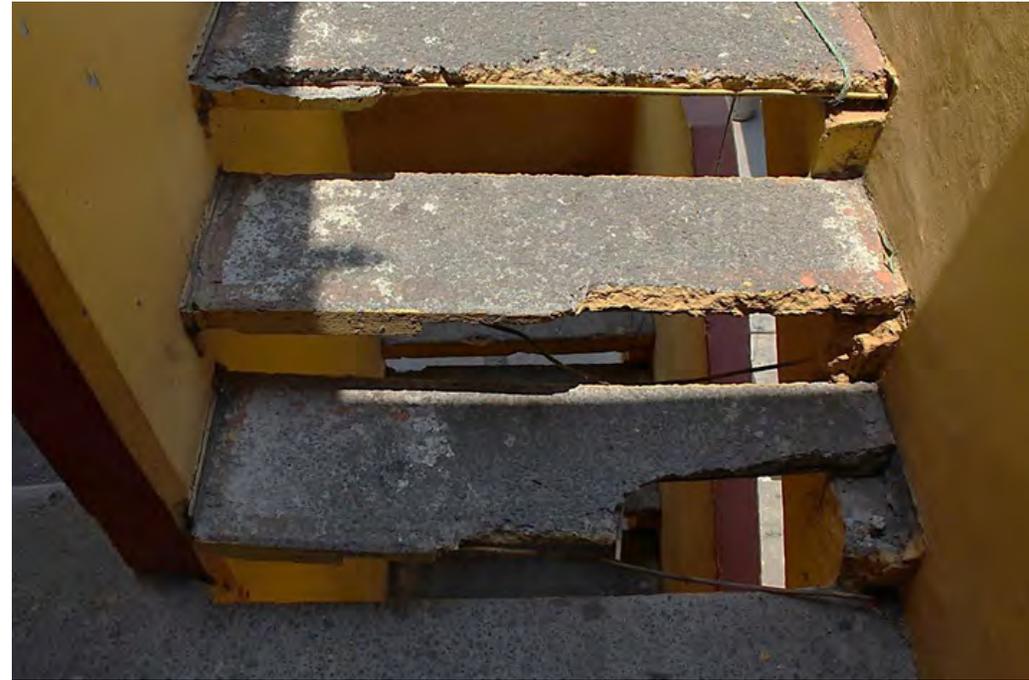
Imagen 4.12. Escalera de acceso a las viviendas del tercer nivel en estado de deterioro.

Debido a que no existe una administración o algún encargado del edificio, me pude dar cuenta que no le dan mantenimiento a las fachadas ni a las circulaciones de acceso, por ejemplo, las escaleras para subir a las viviendas del primer y segundo nivel se encuentran en un estado de deterioro alarmante. Se puede ver que el concreto se partió, la estructura que soporta a los escalones se estaba cayendo e incluso las varillas que se encontraban colocadas en los escalones ahora quedaron completamente expuestas. Este problema es una de las cuestiones que les preocupaban a las personas de esta vivienda, ya que me decían que “en cualquier momento se van a caer y, ¿después cómo subo a mi casa?” (Ver imagen 4.12)

Debido a que no existe una administración ni un encargado del edificio, me pude dar cuenta que no le dan mantenimiento a las fachadas ni a las circulaciones de acceso; con esto me refiero a que las escaleras para subir a las viviendas del primer y segundo nivel se encuentran en un estado de deterioro alarmante. Se puede ver que el concreto se partió, la estructura que soporta a los escalones se está cayendo e incluso las varillas que se encontraban coladas en los escalones ahora quedaron completamente expuestas. Este problema es una de las cuestiones que les

preocupaban a las personas de esta vivienda, ya que me decían que: "en cualquier momento se van a caer y, ¿cómo subo a mi casa?"; además de que el señor Antonio nos dijo que debido al terremoto del 85, los edificios quedaron afectados y que probablemente por eso la estructura del edificio se viera actualmente tan deteriorada.

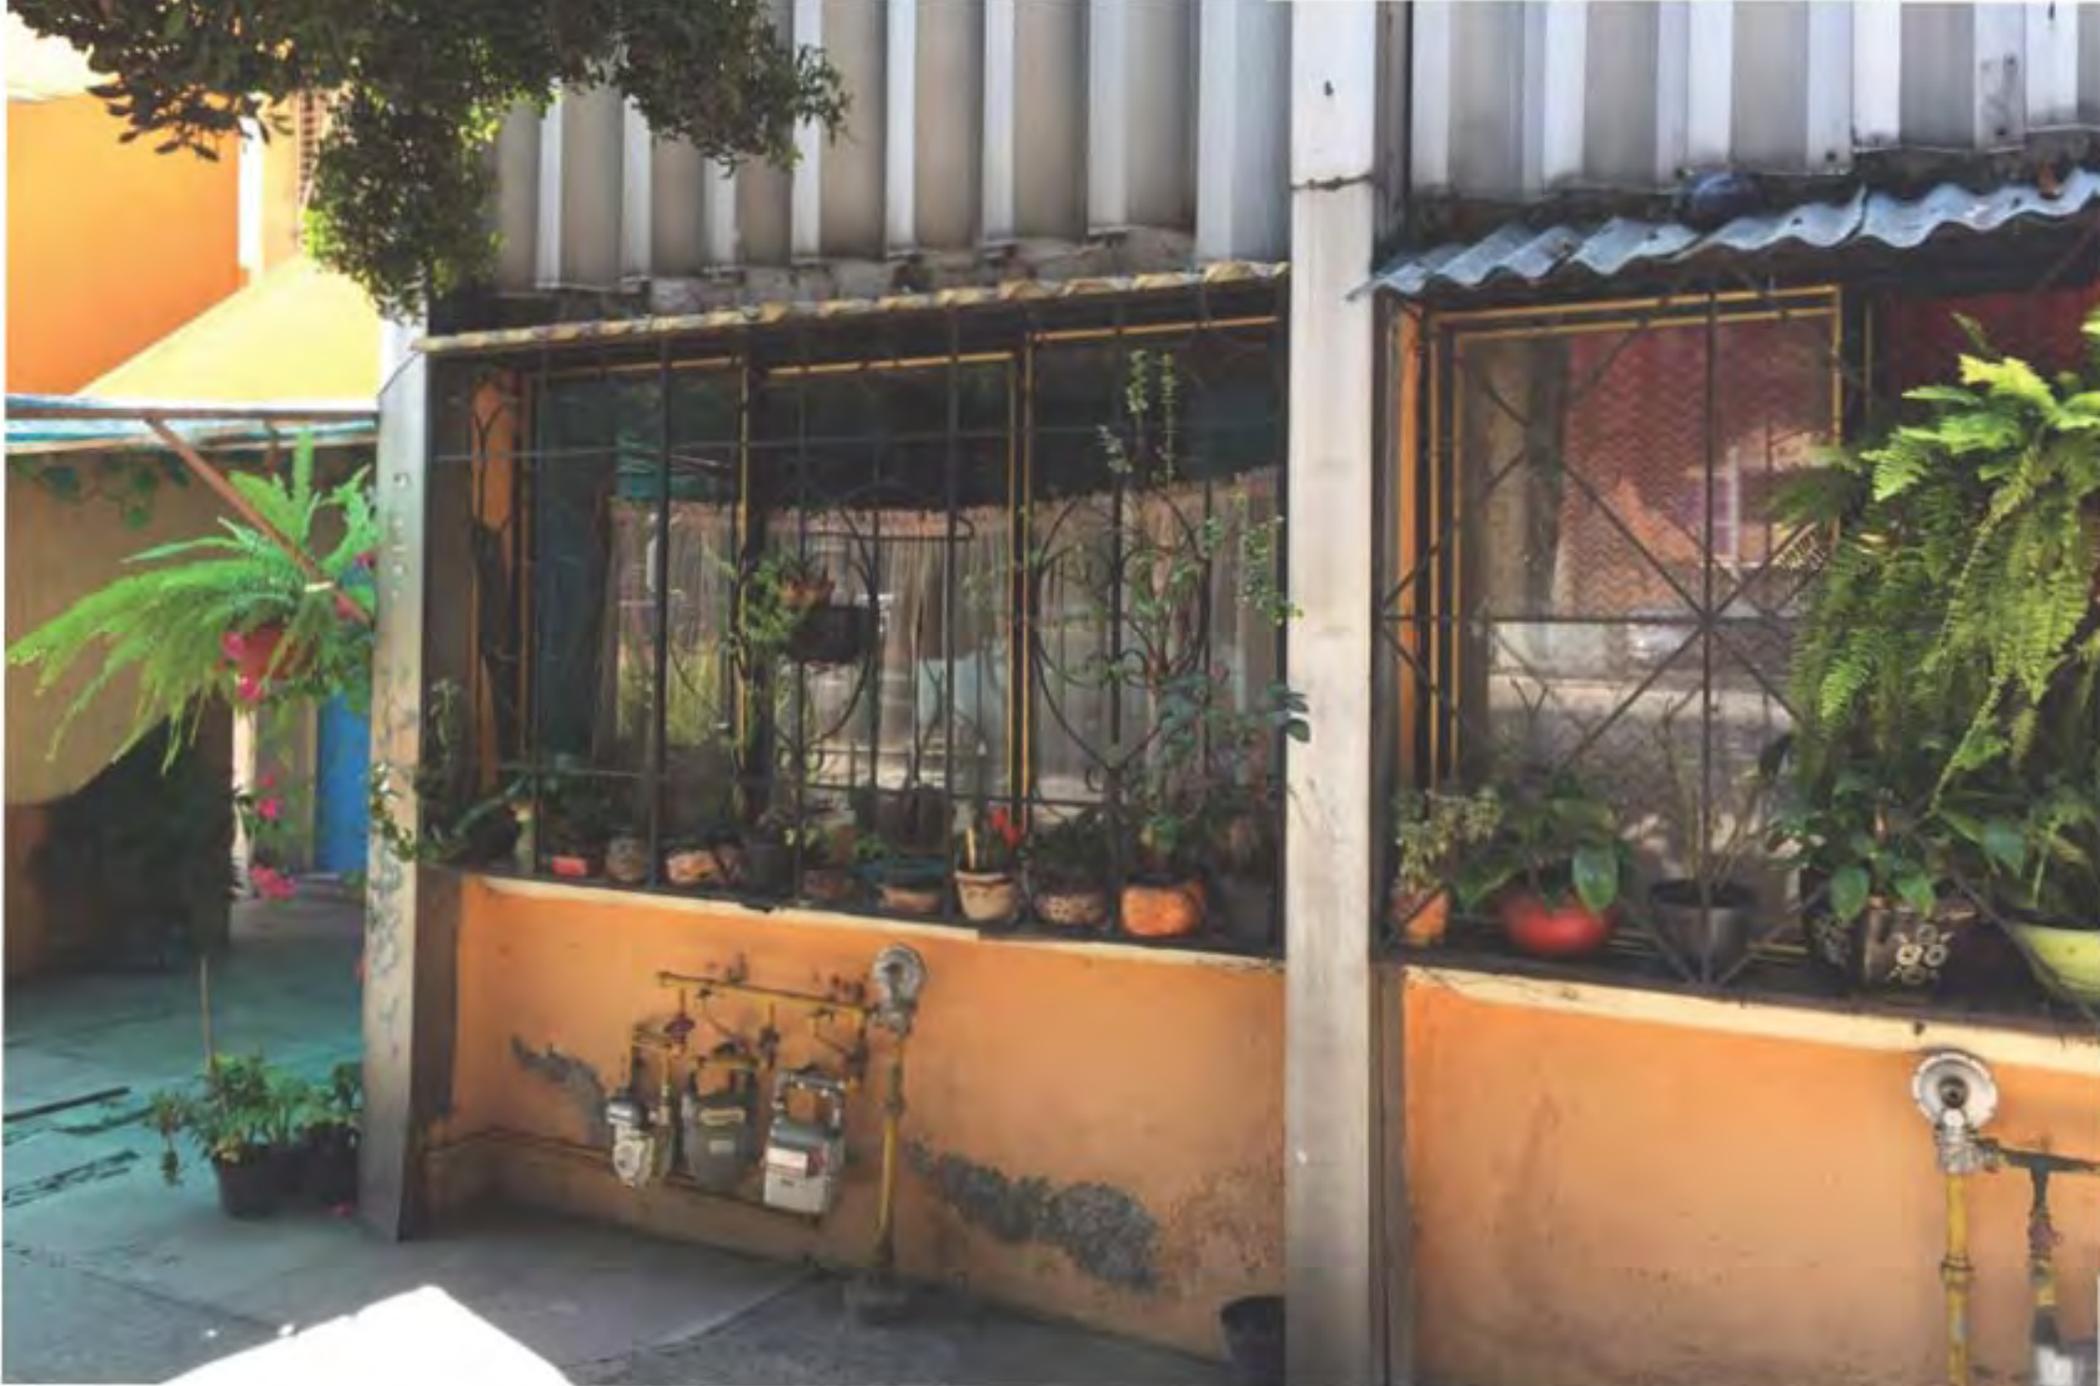
Imagen 4.15. Fachada principal de la vivienda. Fotografía de la ventana que añadieron al quitar la celosía del patio de servicio
Fuente: Propia 2017

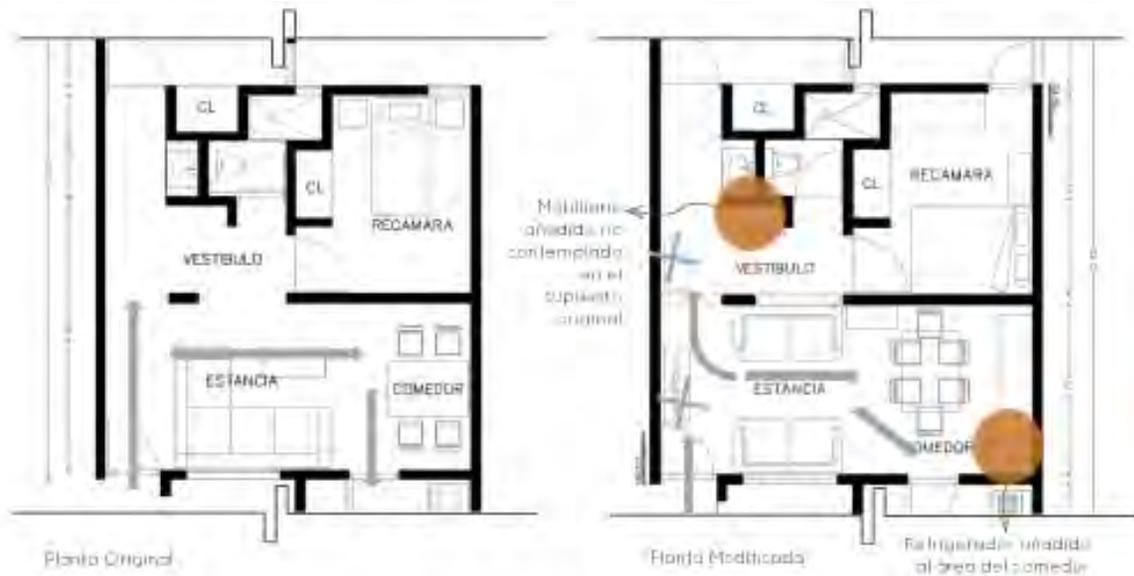
Imagen 4.17. Comparativa del funcionamiento de la circulación original con la actual, así como también la ubicación de algunos muebles añadidos.
Fuente: Propia 2018

En cuanto a las áreas públicas dentro de la vivienda, la circulación se vió afectada en la estancia, el comedor y en el vestíbulo debido al uso del mobiliario tal como se ve en la Imagen 4.17. Al acceder a la vivienda, la primer barrera en la circulación es el mueble de la televisión, seguido de esto para poder llegar al comedor se tiene que a travesar justo la mitad de la estancia, lo que provoca que el área se divida; y en cuanto al vestíbulo, existe un librero que reduce la circulación del pasillo hacia las recámaras.

Además, otra de las cosas que pude observar es que este caso tambien presenta mobiliario adicional en el área del comedor, uno de ellos es una vitrina y al igual que en el caso anterior, el refrigerador.

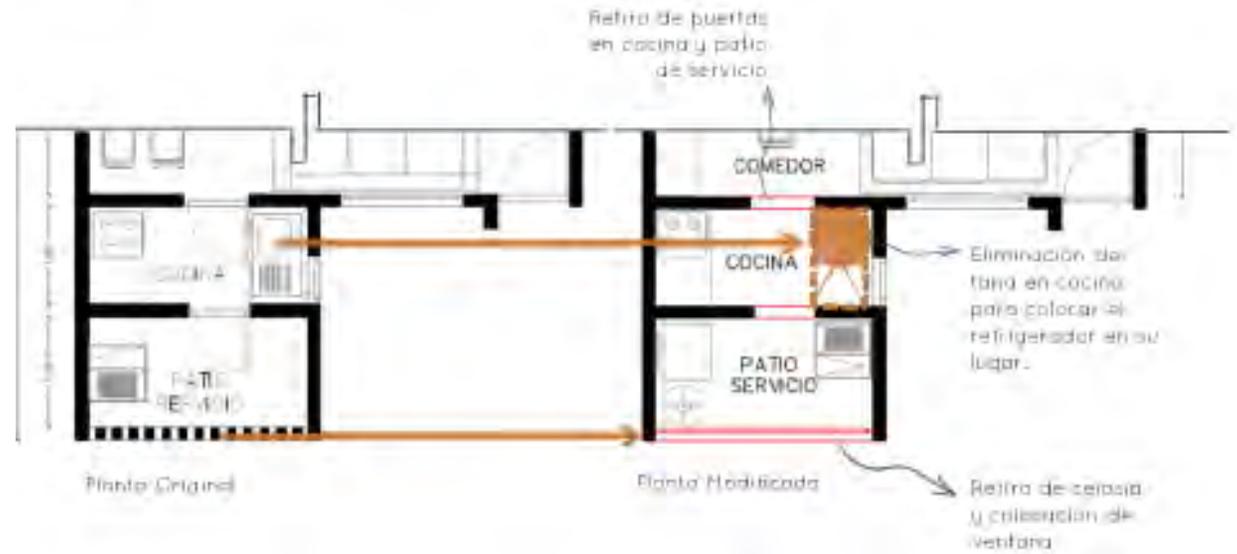
Imagen 4.18. Comparativa del estado actual con el original en la zona de servicios correspondientes a la cocina y el patio de servicio.

espacio, quitaron la tarja y en su lugar colocaron el refrigerador y un mueble para guardar trastes; por lo tanto, cuando necesitan lavar trastes, lo hacen en el fregadero del patio de servicio donde además, también lavan ropa. Por último, en el patio de servicio al igual que en el caso anterior, quitaron la celosía y colocaron una ventana que les ayudó a mejorar la iluminación y ventilación de este espacio. (Imagen 4.18.).

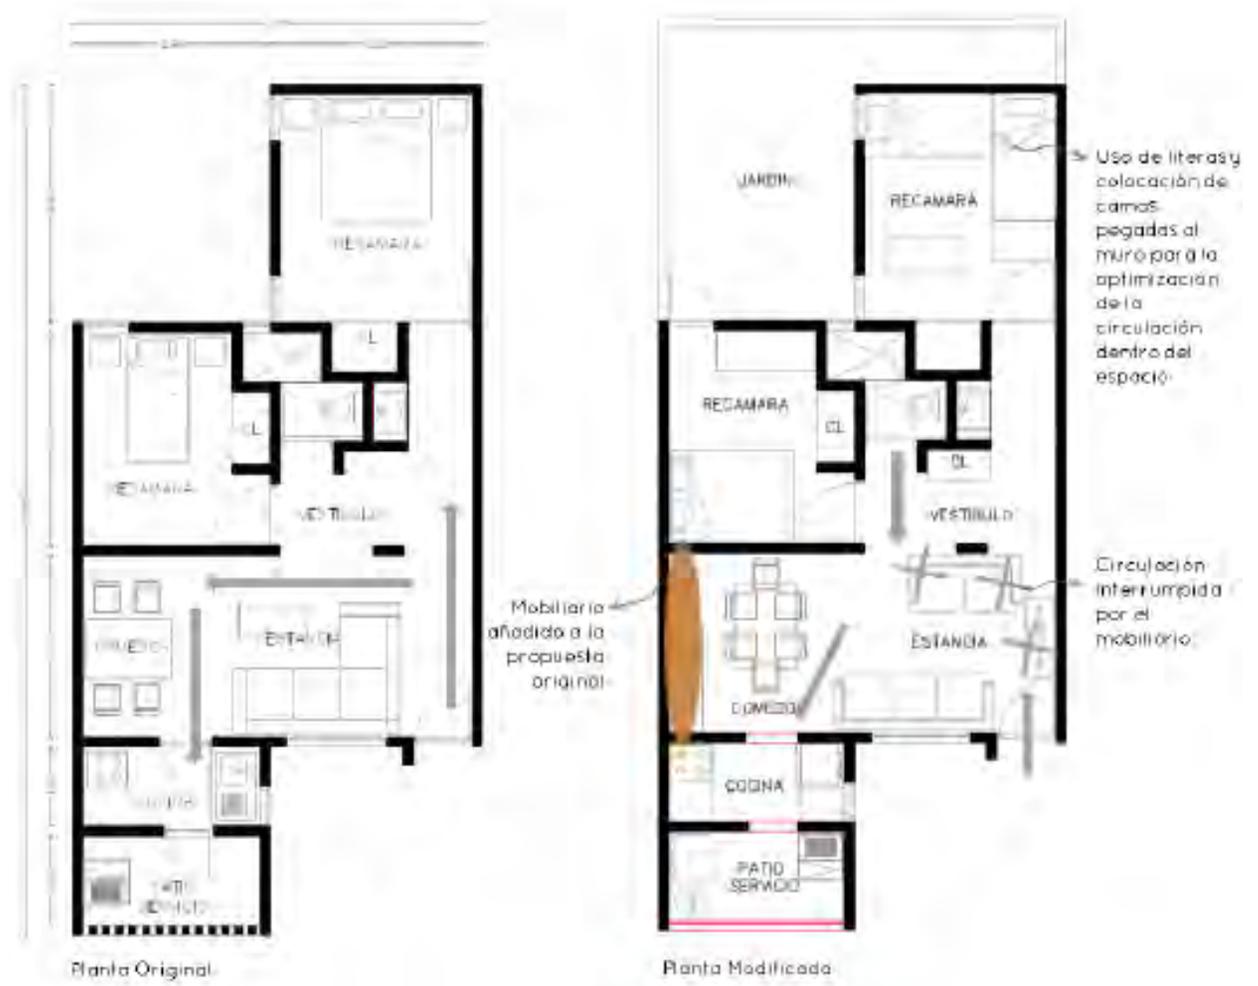
Imagen 4.19. Comparativa del estado actual con el original de toda la vivienda correspondiente al caso 5 en donde se marca cómo se modificó la circulación y el mobiliario que usaron para las adaptaciones del espacio.

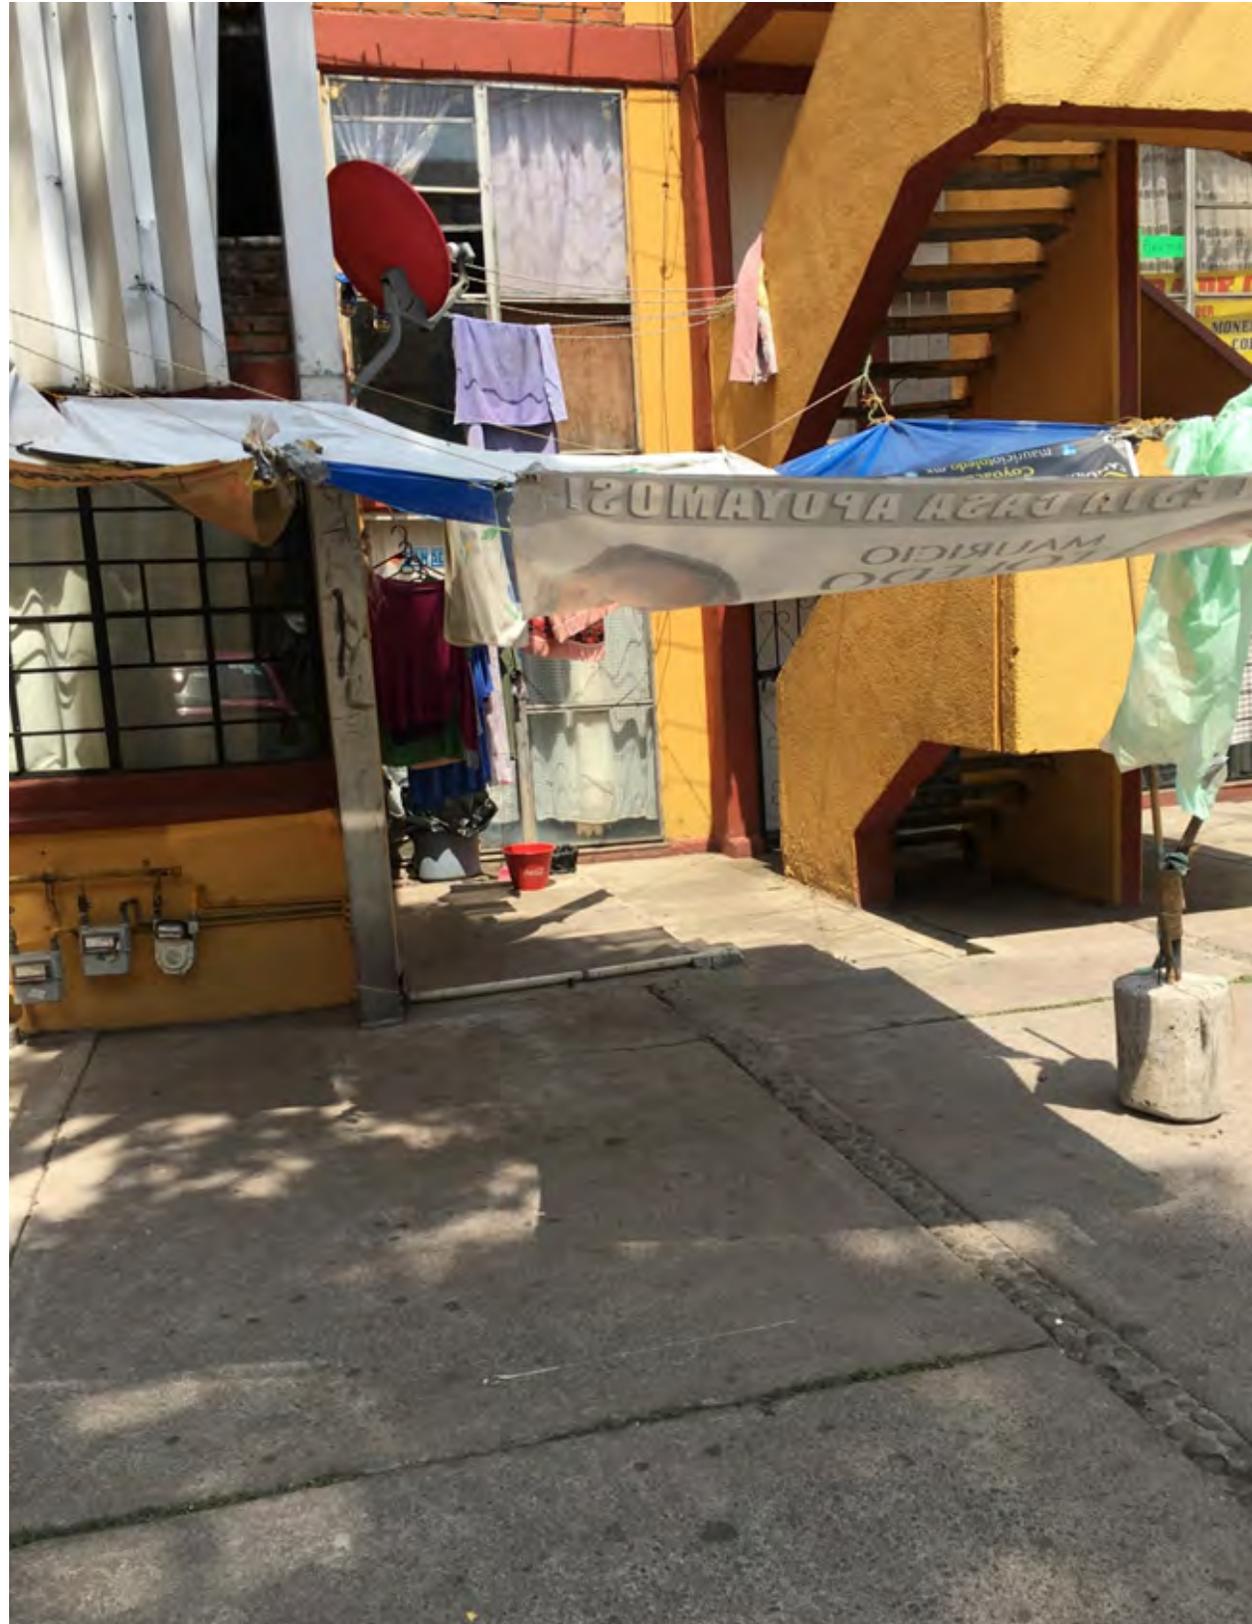
Imagen 4.20.
Fachada principal de la vivienda. Fotografía donde se puede ver cómo usan el espacio público como tendederos y además se alcanza a ver la ventana que abrieron en el lugar donde iba la celosía en el patio de servicio.
Fuente: Propia 2017

Al finalizar la entrevista, me comentó la entrevistada que el único problema que tienen al hacer sus actividades, es que para tender ropa no lo pueden hacer en el patio de servicio ya que es muy pequeño, por lo tanto colgaron unos tendederos en la entrada común del edificio que da a la fachada principal, como se puede ver en la fotografía correspondiente a la imagen 4.20.

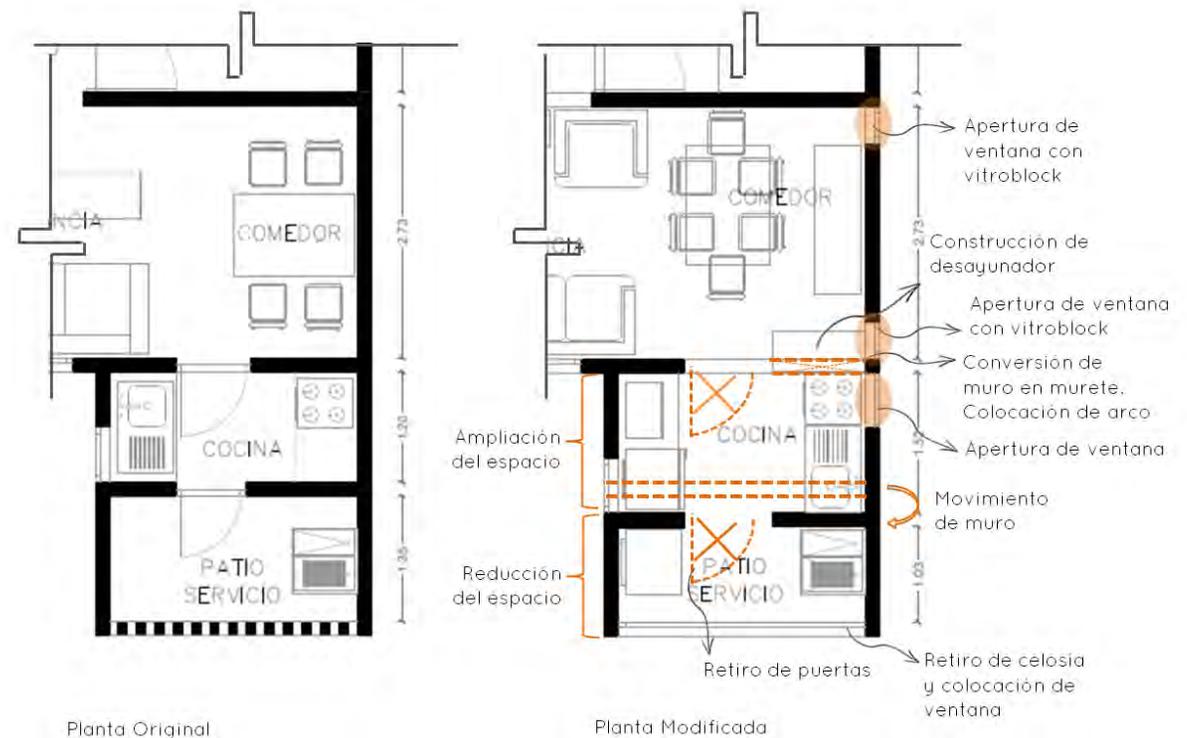
Imagen 4.21. Análisis de las modificaciones que se le hicieron a la vivienda tomando como referencia la planta original a la izquierda
Fuente: Propia 2017

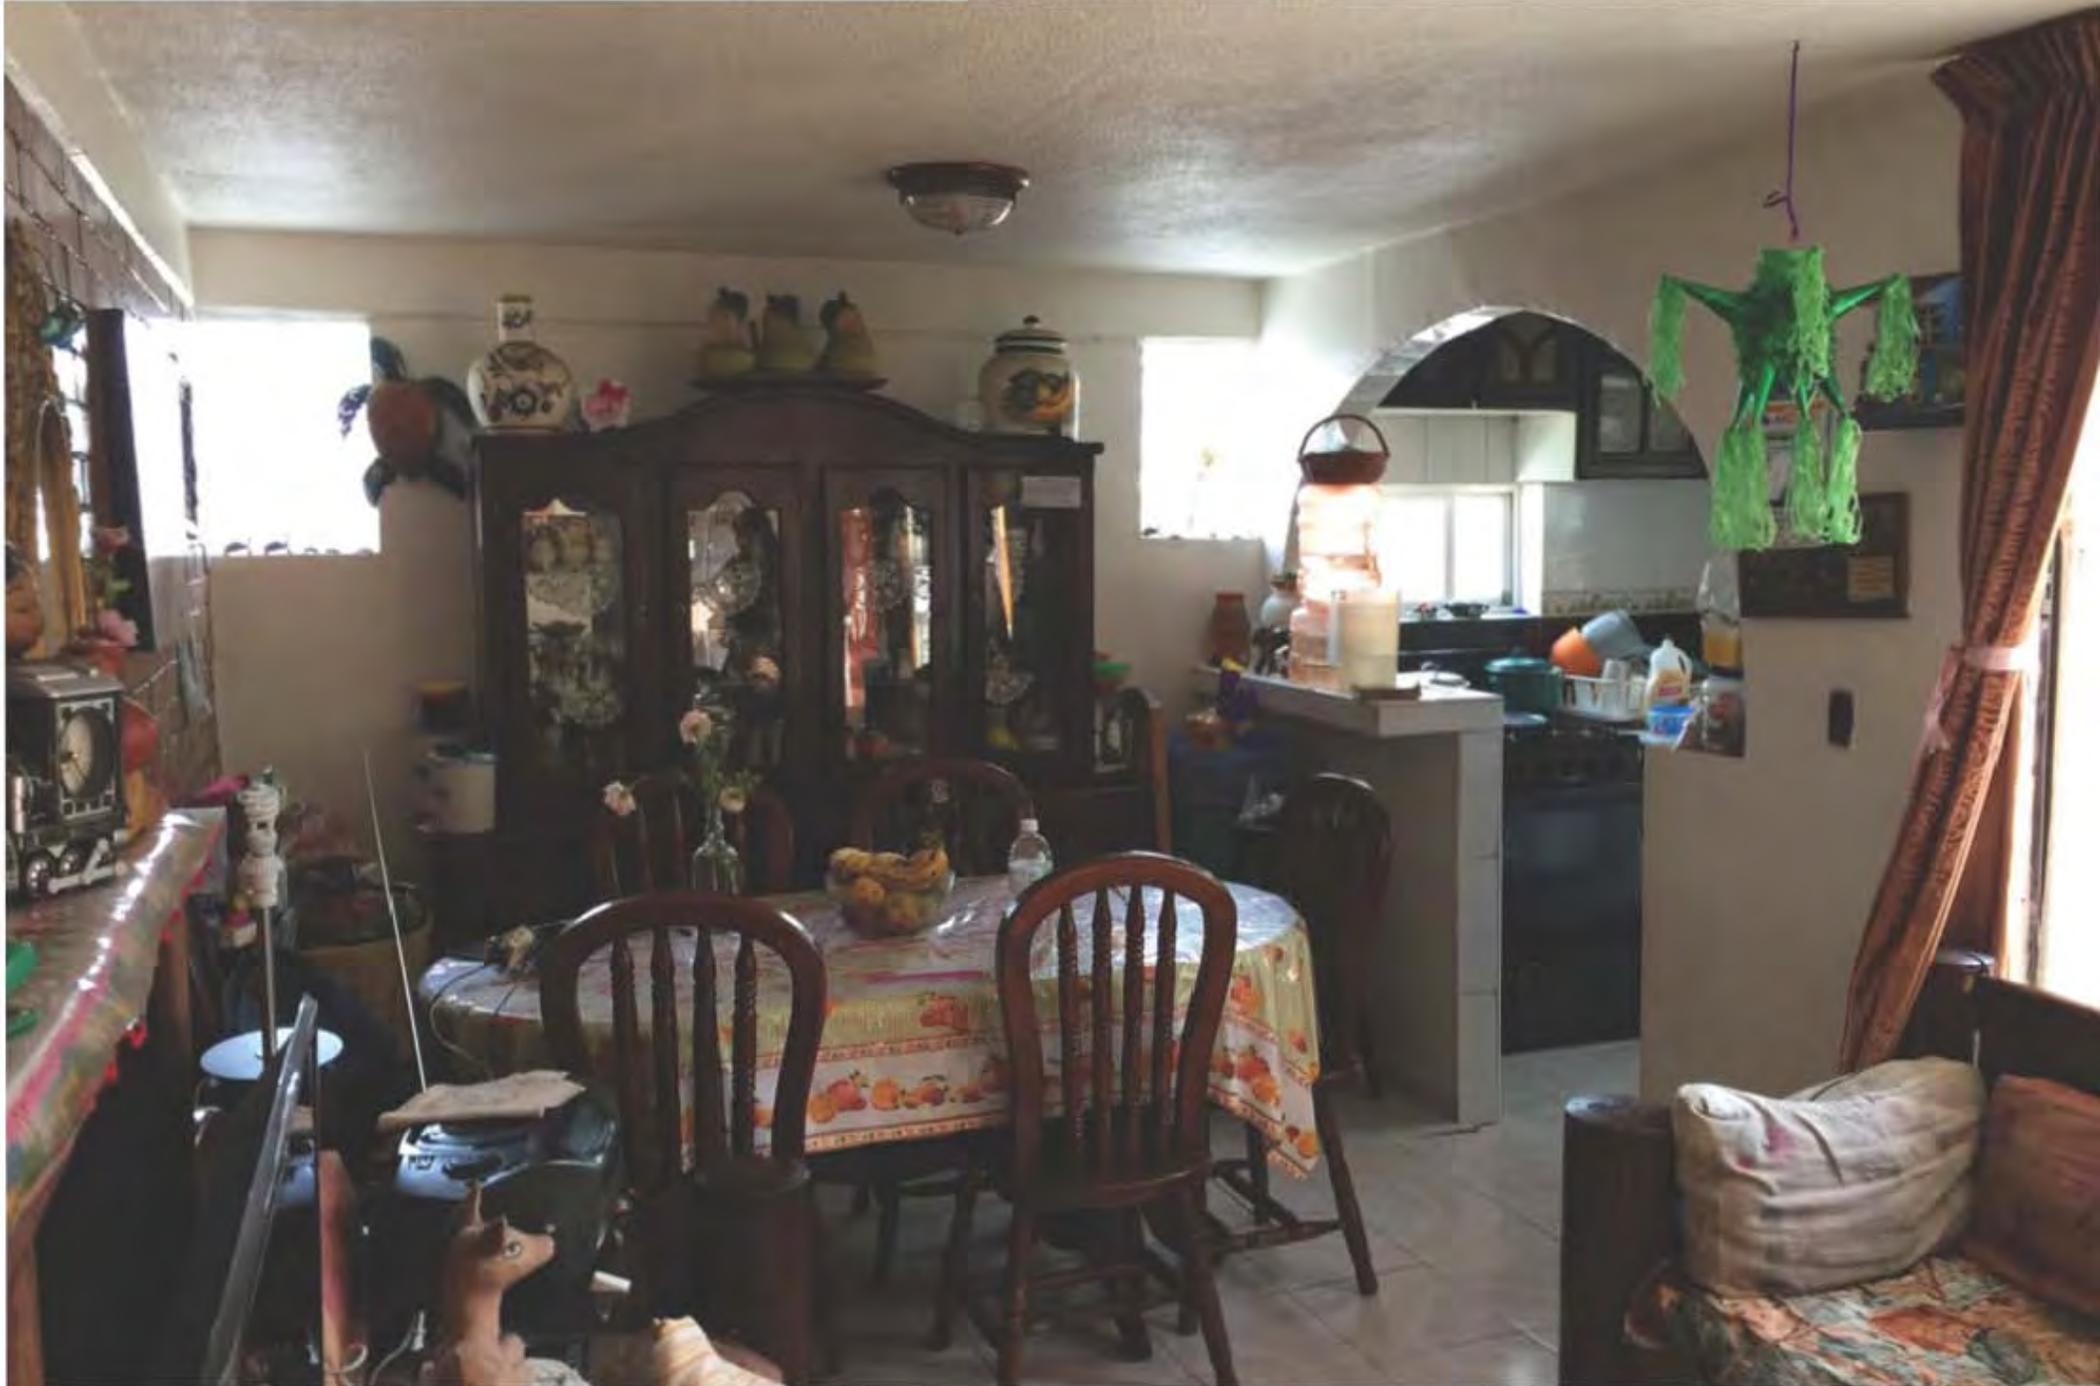
Imagen 4.22 Fotografía del interior de la vivienda en donde se puede ver las ventanas que le abrieron al área del comedor, el arco de la cocina, el desayunoador y la ventana extra que abrieron en la cocina.

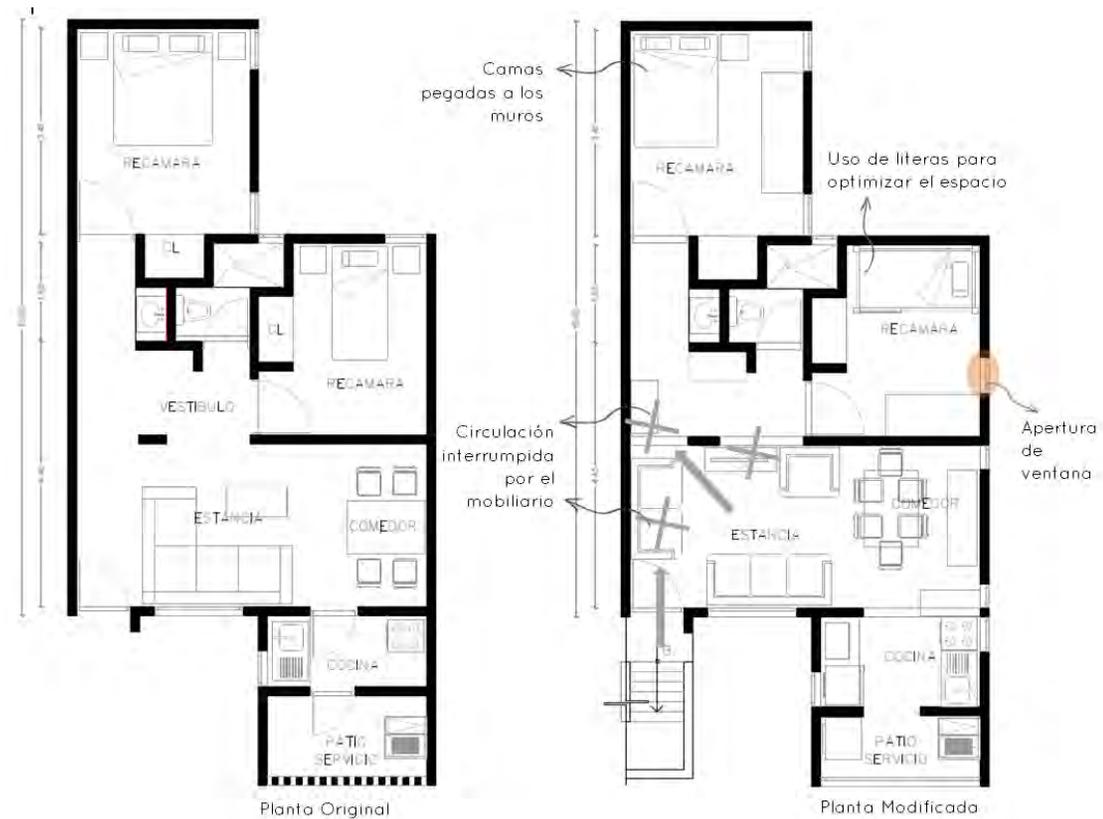
Imagen 4.23. Comparativa del estado actual con el original de toda la vivienda correspondiente al caso 6 en donde se marca cómo se modificó la circulación y el mobiliario que usaron para las adaptaciones del espacio.

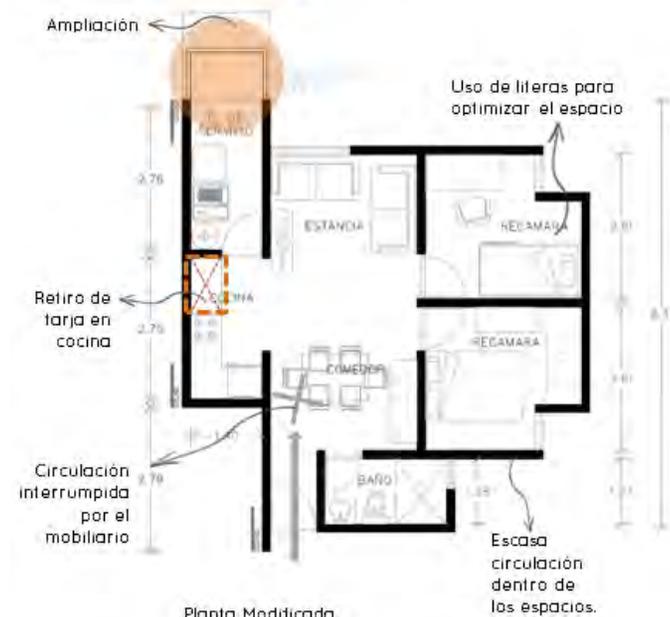
Planta Modificada

Imagen 4.23. Comparativa del estado actual con el original de toda la vivienda correspondiente al caso 7 en donde se indican las modificaciones y adaptaciones que presenta la vivienda

Para esta modificación, contrataron a un herrero que les hizo un volado de herrería en la parte trasera del edificio; sin embargo, me comentaban que tuvieron problemas con los vecinos porque decían que les iban a tapar luz, que era mucho peso para la losa y que para empotrarlo iban a tener que ocupar la pared del vecino. A pesar de eso, el trabajo se llevó a cabo. (Imagen 4.23 y 4.24)

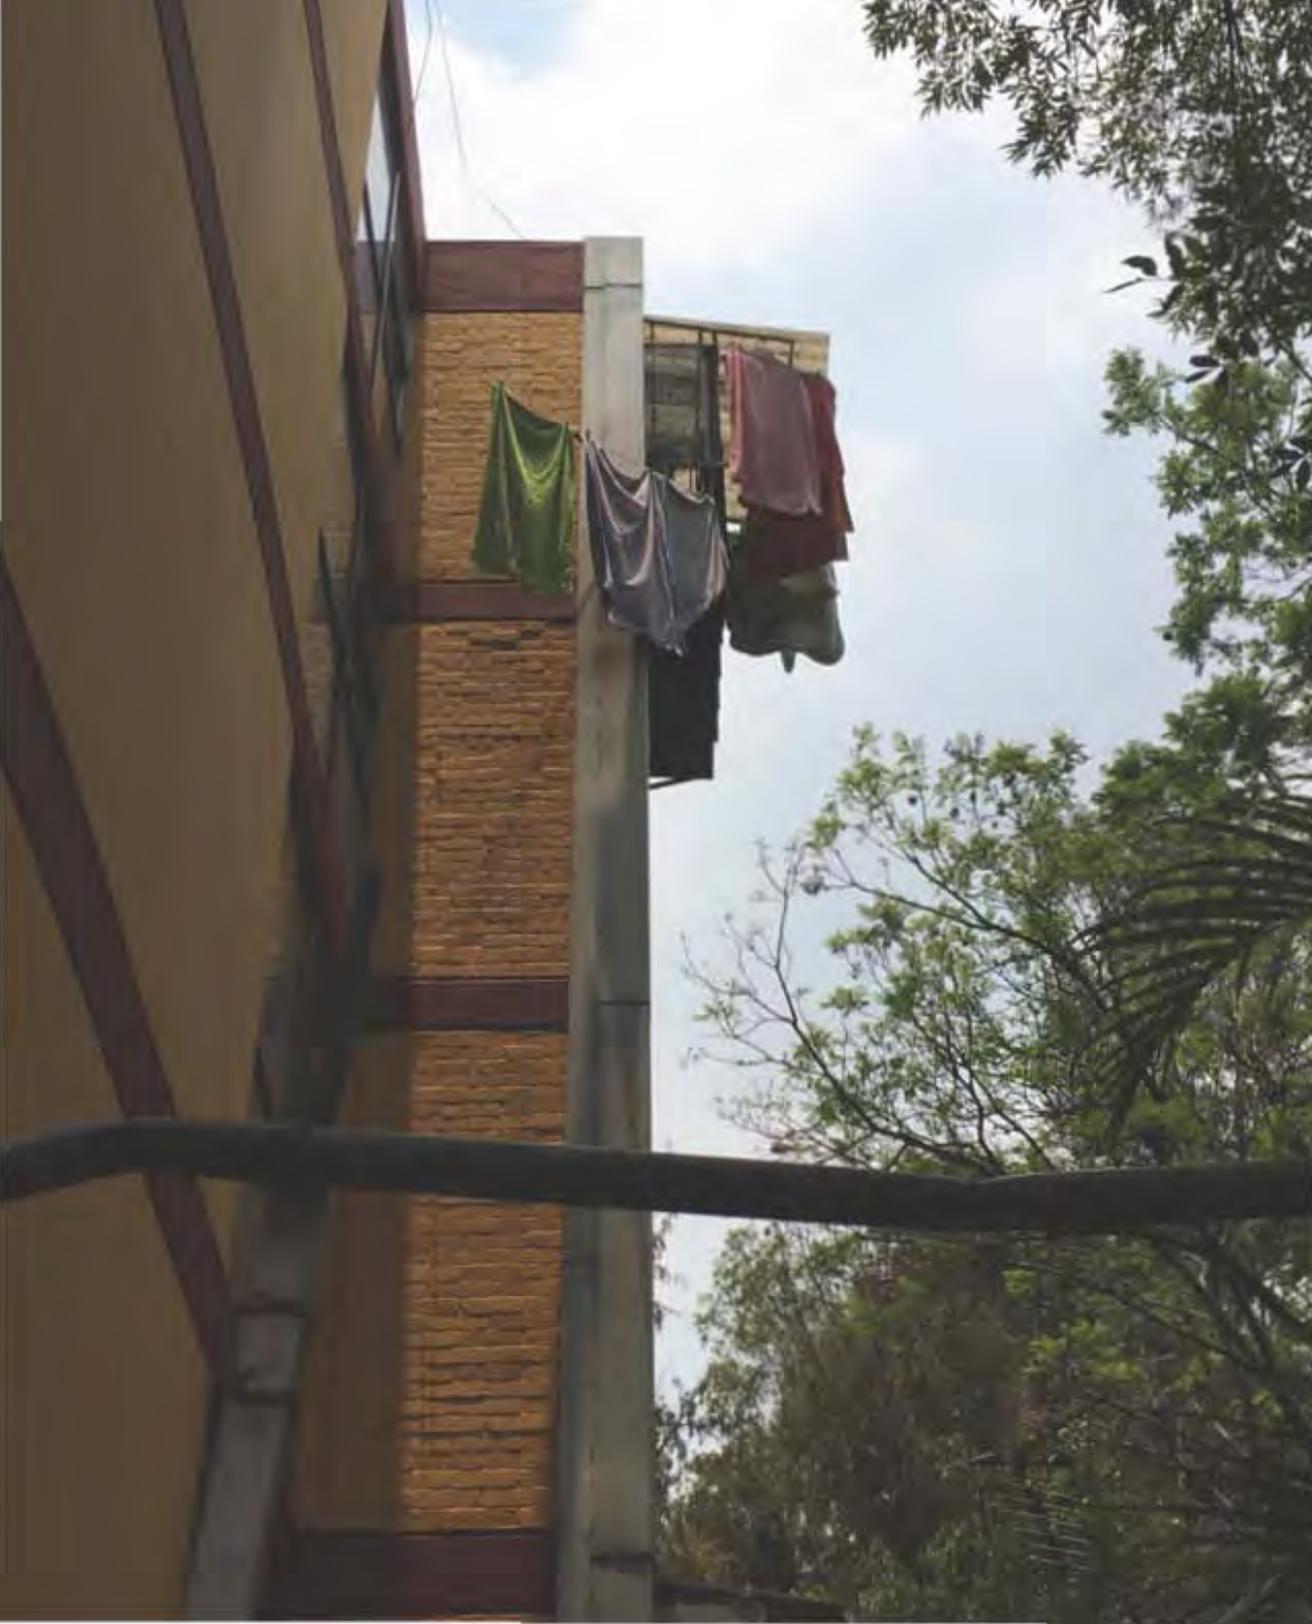
Imagen 4.24. Fotografía donde se puede apreciar la ampliación de la vivienda, además del uso que le dan.

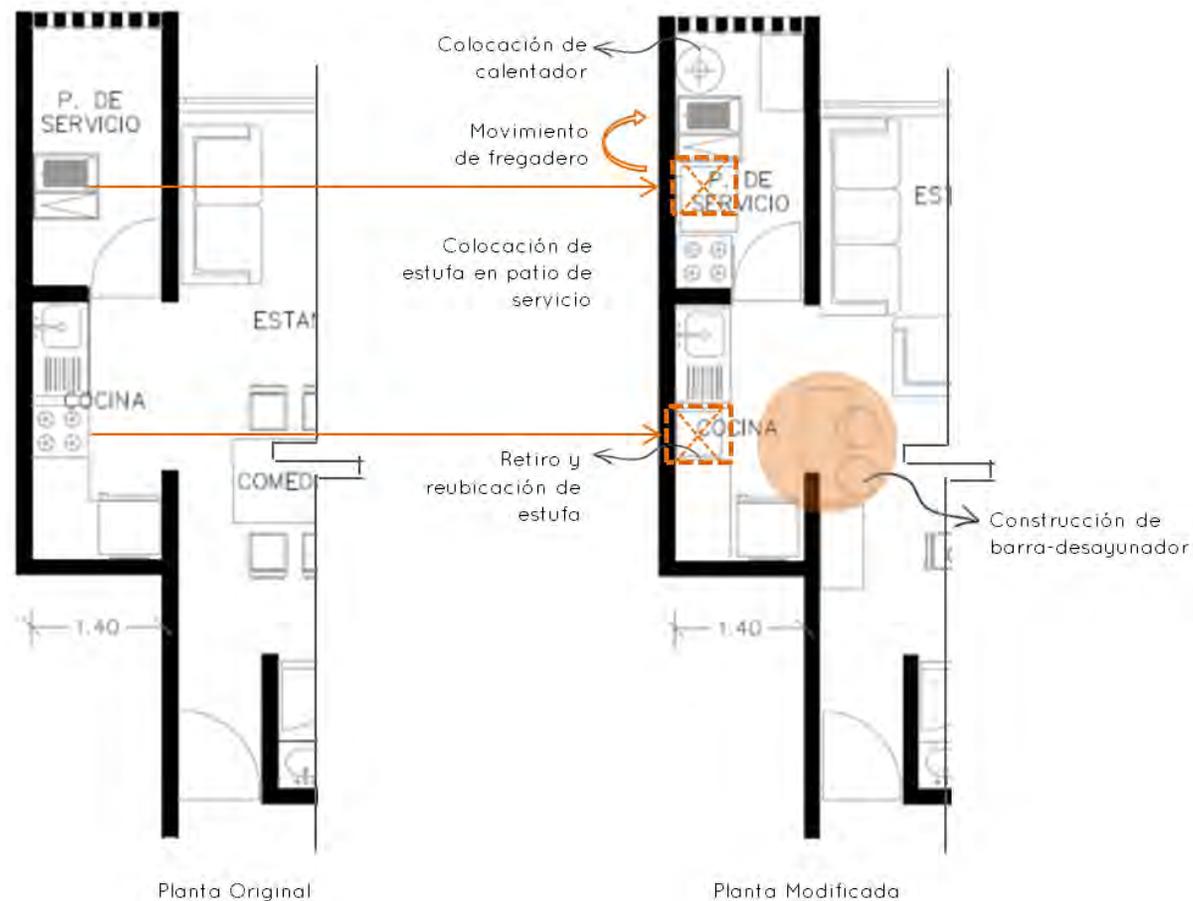
Imagen 4.25. Comparativa de la planta original con las modificaciones que se le hicieron al interior de la vivienda en el Caso 8 correspondientes al área de cocina y patio de servicio

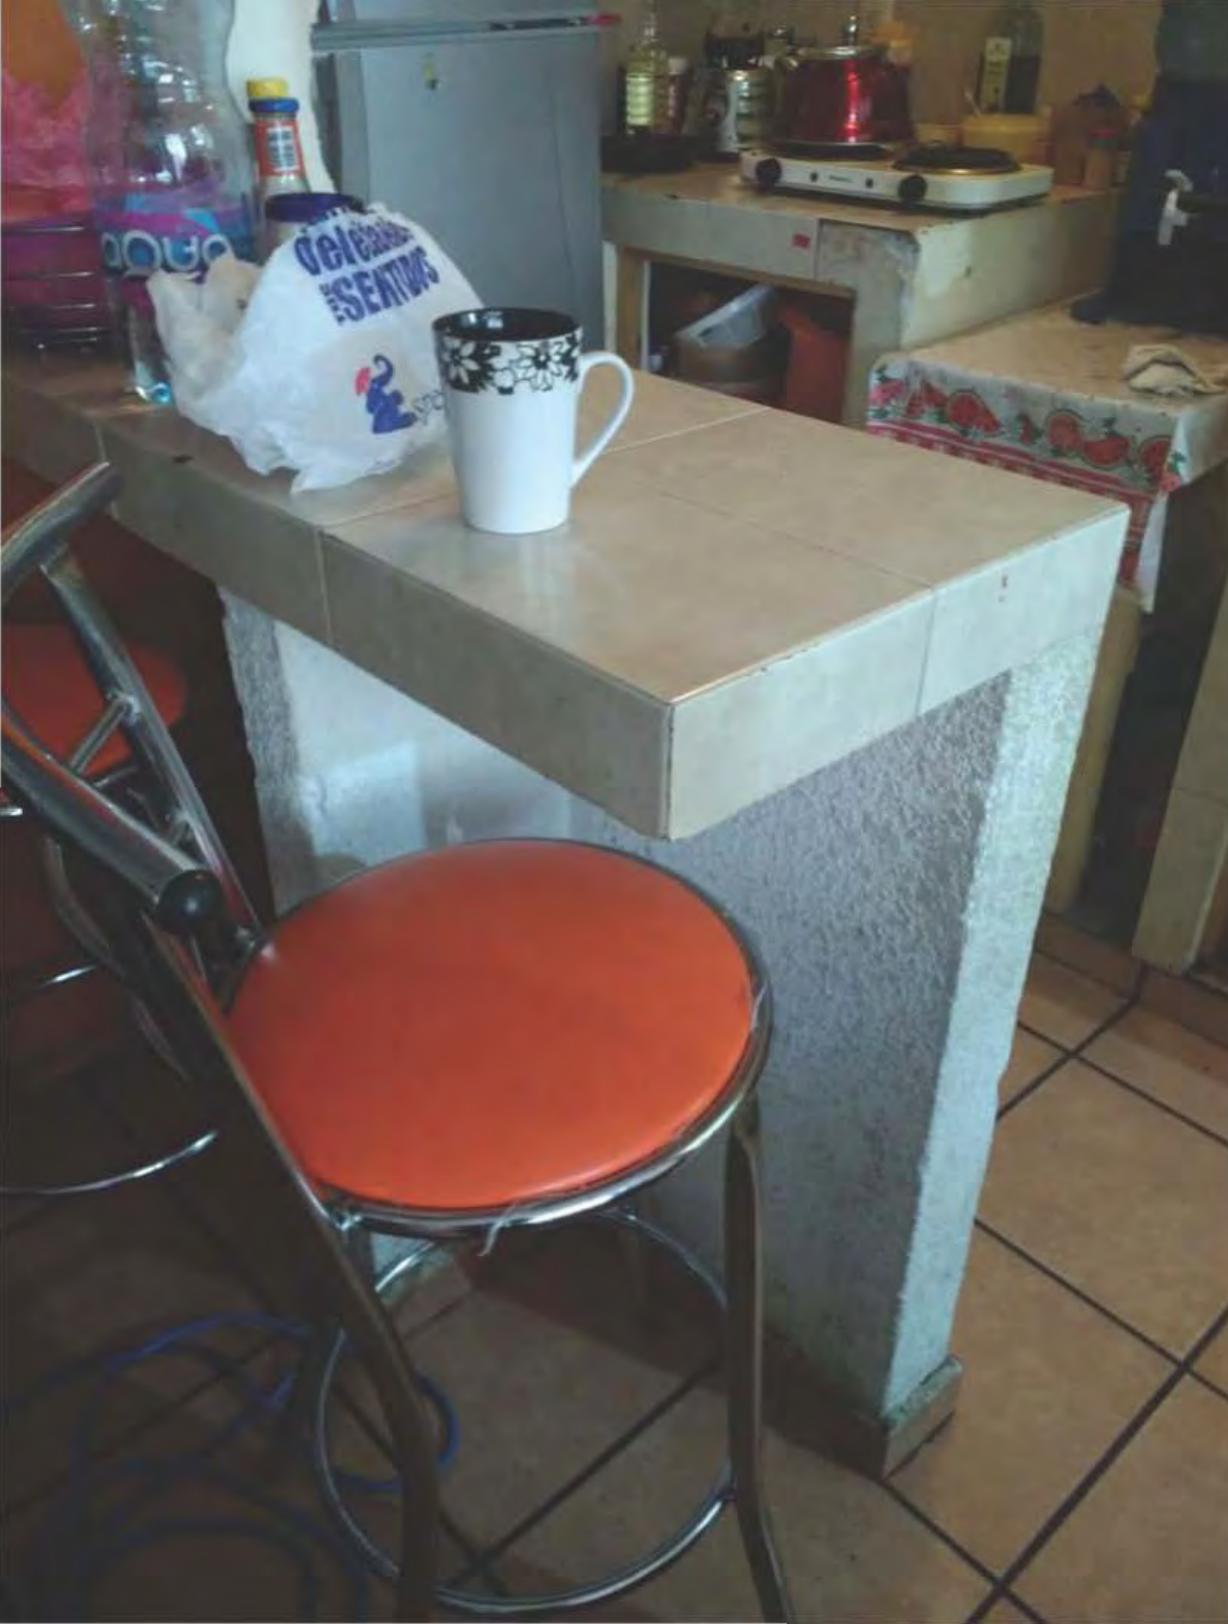
Imagen 4.26. Fotografía del desayunador que construyeron en la cocina del departamento, donde además se puede ver al fondo, el mueble para el garrafón de agua donde originalmente se encontraba la estufa.
Fuente: Propia 2017

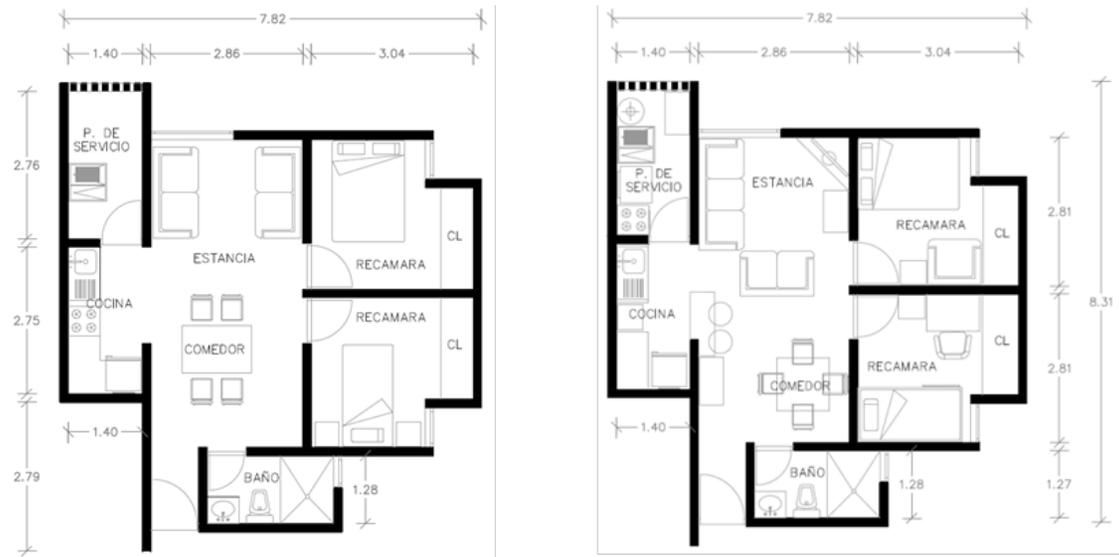
Imagen 4.27. Planta original y planta modificada correspondiente al Caso 9, donde se pueden ver las disposiciones del mobiliario en la actualidad.
