UNIVERSIDAD NACIONAL AUTONOMA DE MEXICO
FACULTAD DE ARQUITECTURA
LABORATORIO DE VIVIENDA

Diagnóstico de las unidades habitacionales de la zona
metropolitana de la Ciudad de México,
**La transformación de la vivienda en
CTM Culhuacán: Sección Piloto**

Tesis teórica que para obtener el título de Arquitecta presenta:
Paola Itzel Sánchez Delgado

Ciudad de México,
Mayo 2018

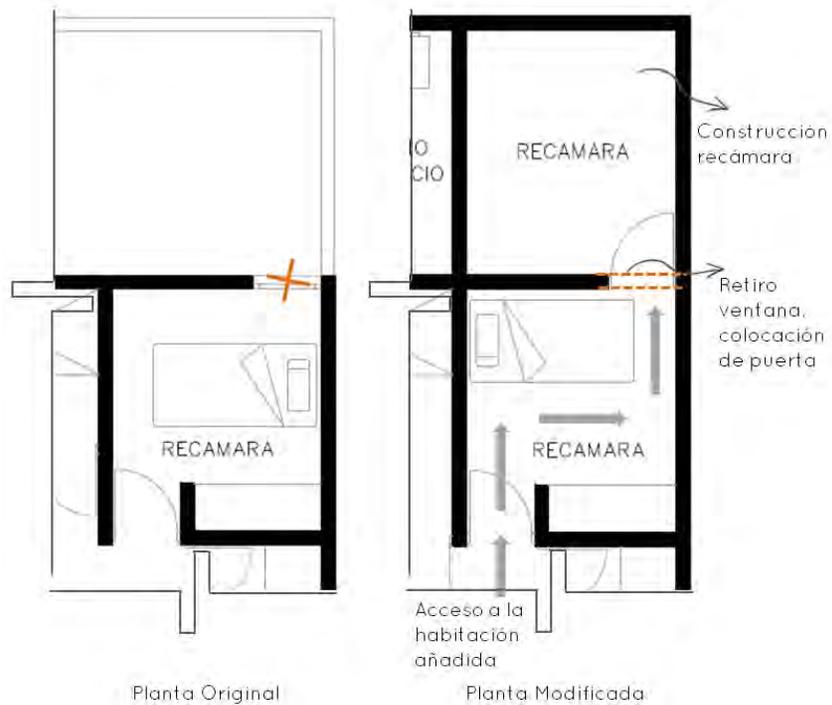
Imagen 4.29. Planta actual comparada con la original, indicando las modificaciones que presentan los espacios
Fuente: Propia 2018

La primera modificación consistió en la construcción de una recámara en lo que originalmente era parte de su jardín. Sin embargo, para el acceso a este nuevo espacio se tuvo que atravesar la habitación original y tuvieron que convertir la ventana que iluminaba este espacio en la puerta de acceso de la nueva recámara (Ver imagen 4.29). Debido a esto, ninguna de las dos habitaciones tiene ventilación ni iluminación natural.

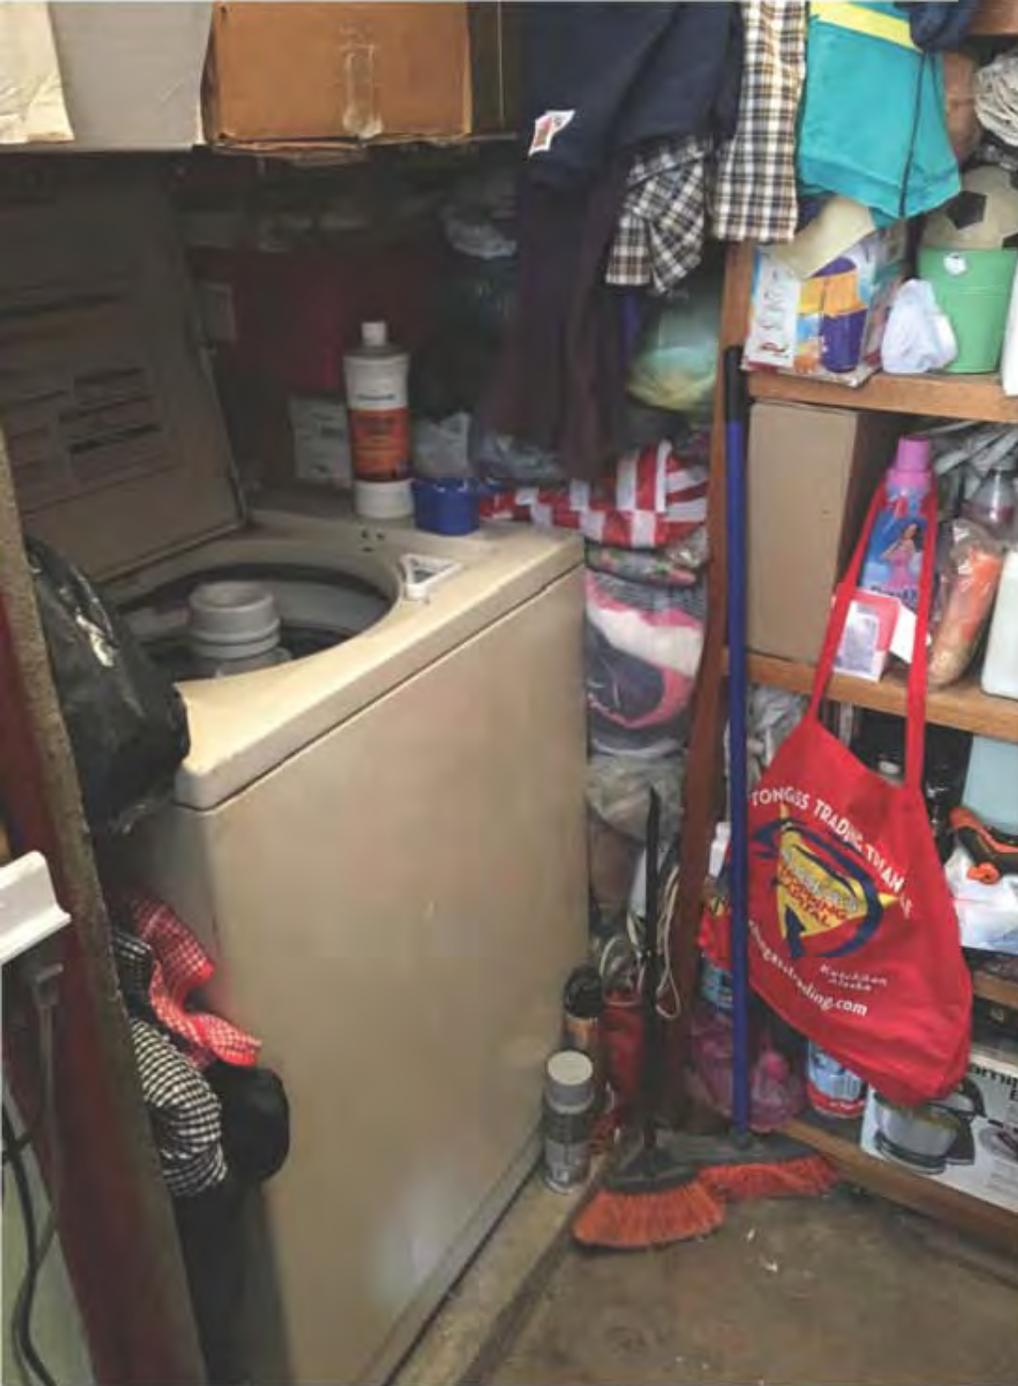
Imagen 4.31. Fotografía del patio de servicio en donde se encuentra la lavadora y se puede apreciar como usan el área también de bodega.

A un costado de la nueva habitación, construyeron un nuevo patio de servicio (imagen 4.30); este cuenta con lavadora y fregadero, sin embargo también lo ocupan como bodega (Imagen 4.31), además el área está techada con un domo para evitar que se les moje la ropa cuando esta tendida (imagen 4.32). Para esta modificación tuvieron que involucrar

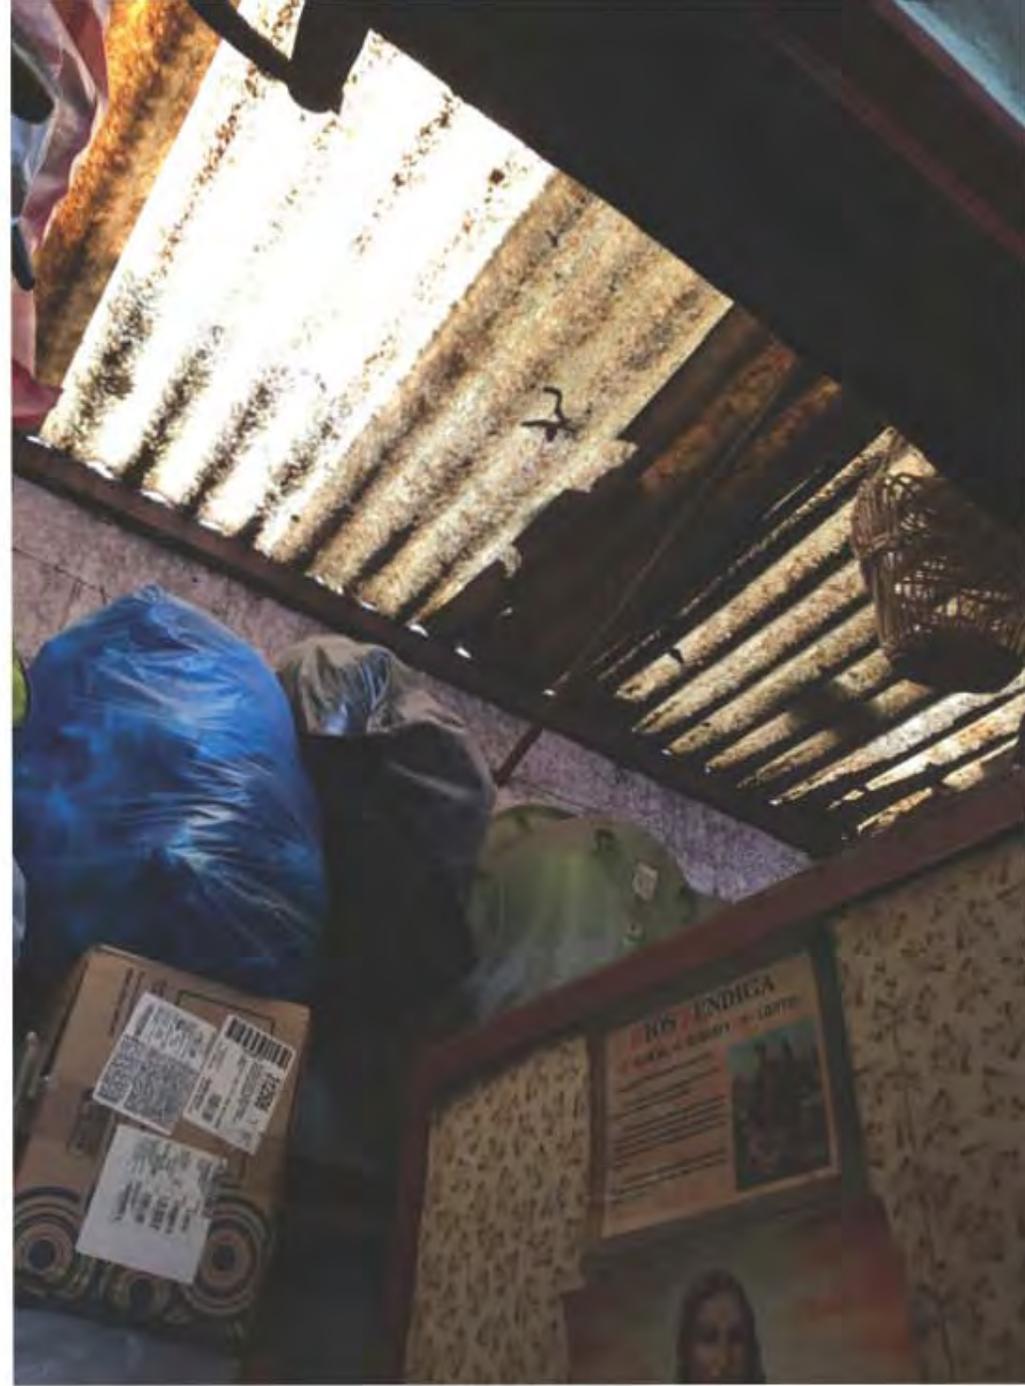
Imagen 4.32. Fotografía del patio de servicio donde se aprecia el domo mediante el cual esta techado.

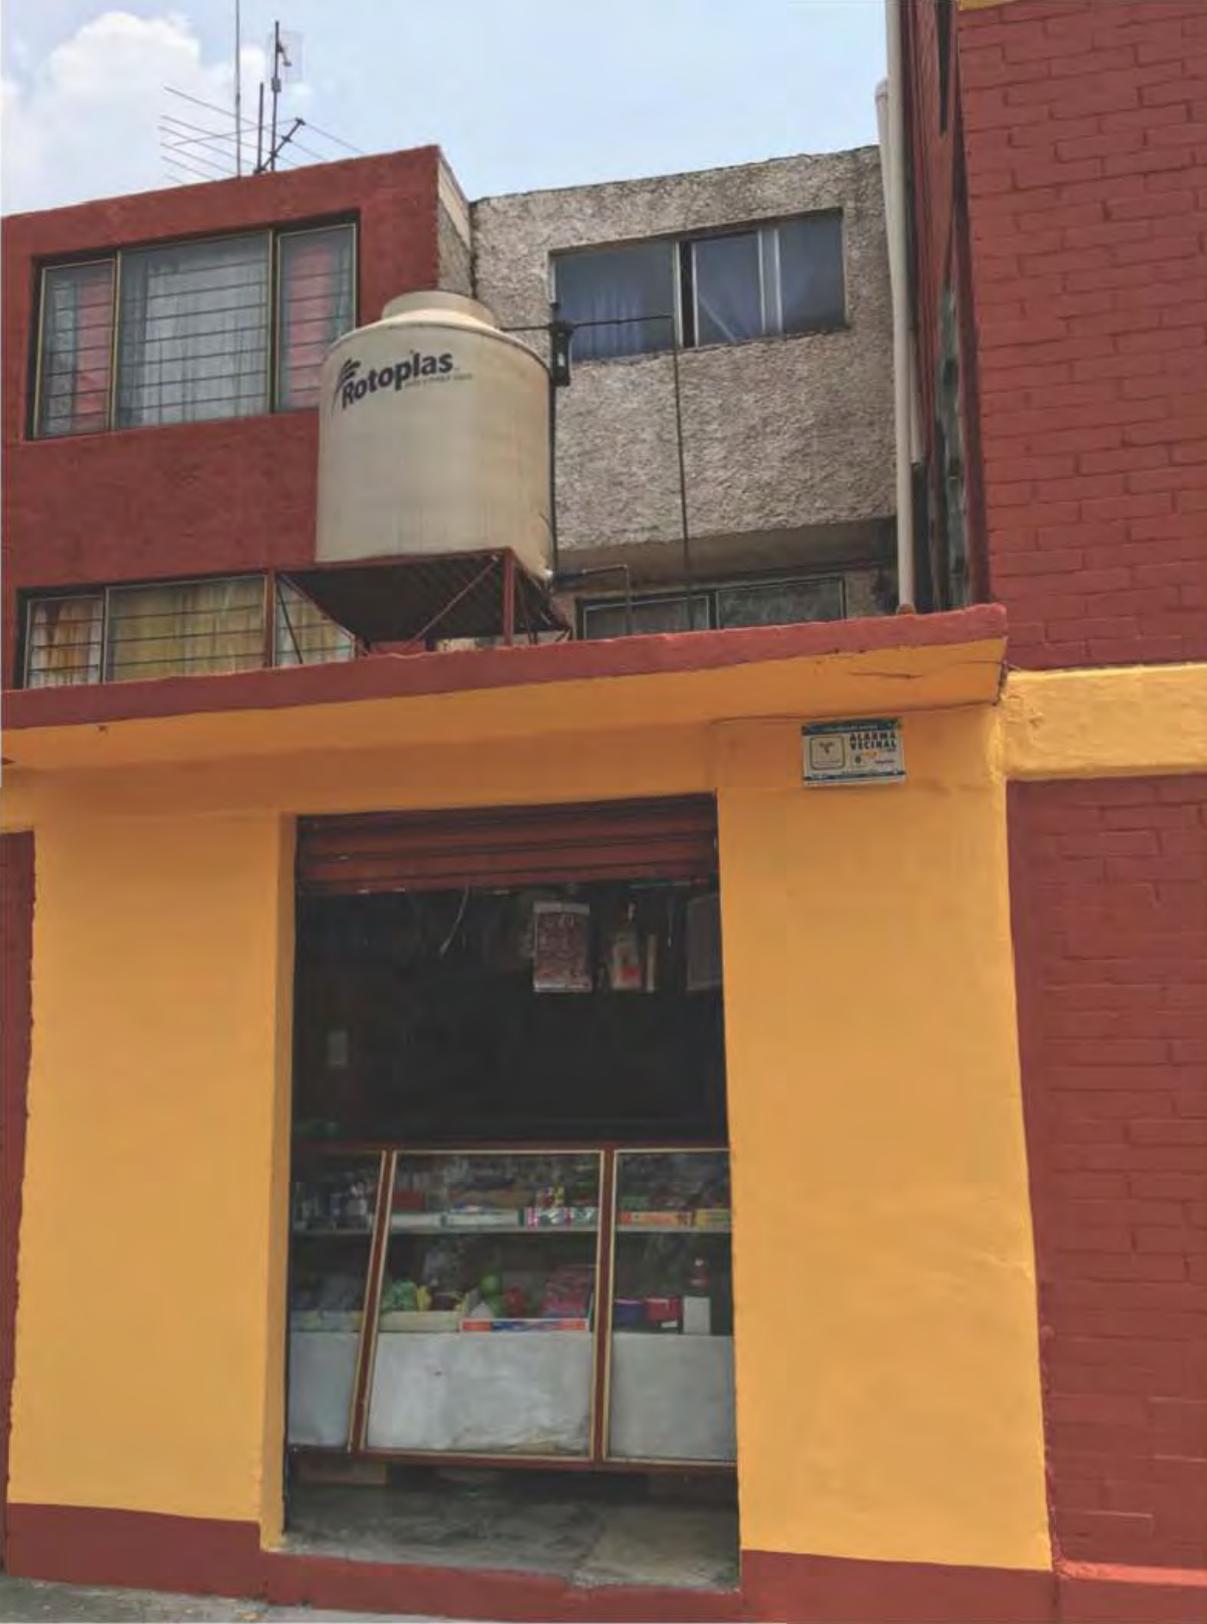
Imagen 4.35. F
Fotografía del local comercial que construyeron los habitantes en lo que originalmente era su jardín, además al fondo de la imagen se puede ver la ampliación constructiva de todos los niveles.
Fuente: Propia 2017

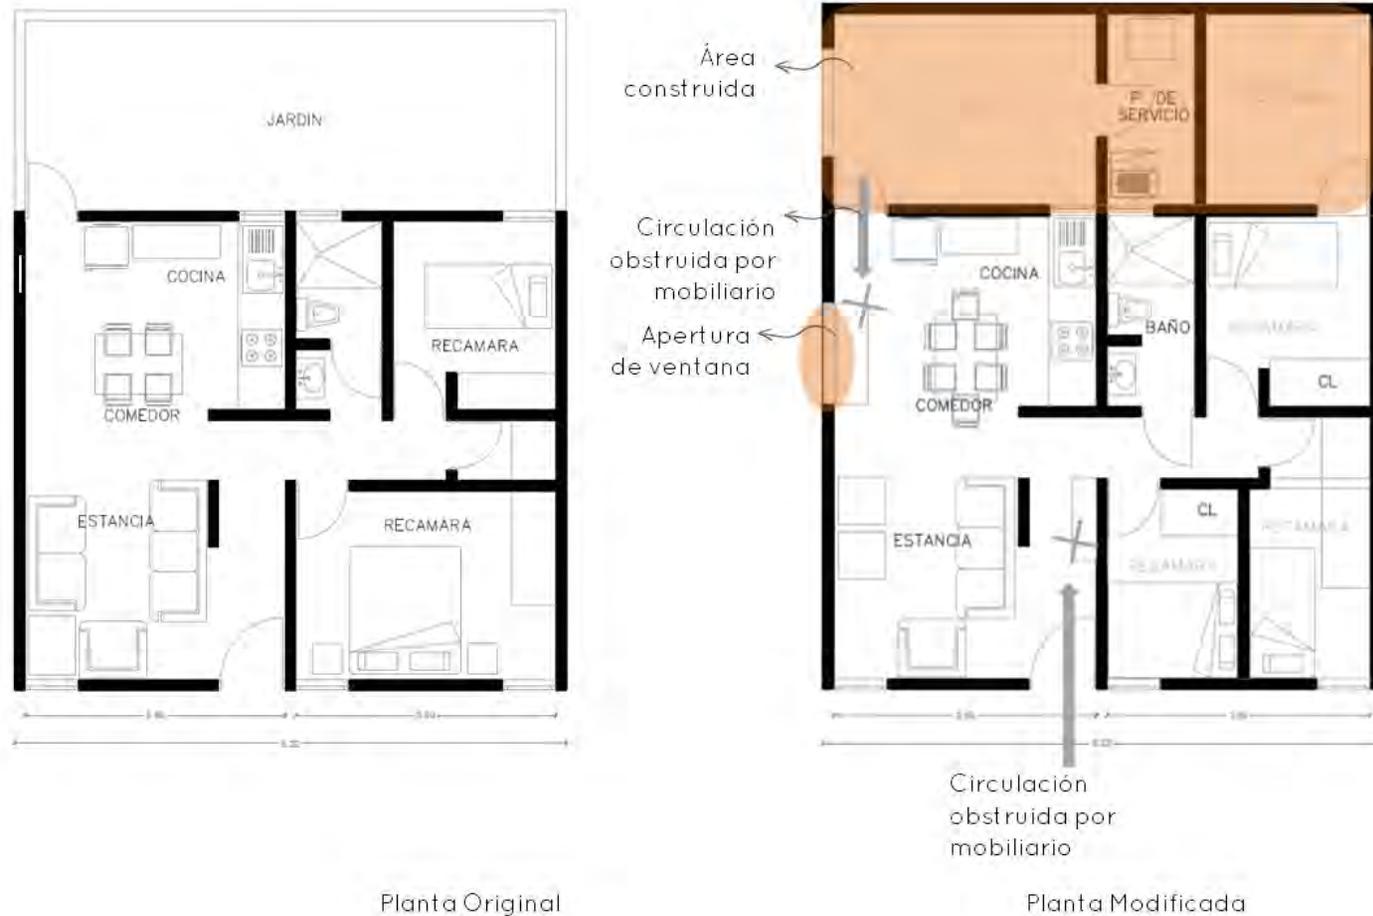
Imagen 4.36. Planta actual comparada con la original, indicando los elementos que afectan y modifican al espacio.
Fuente: Propia 2018

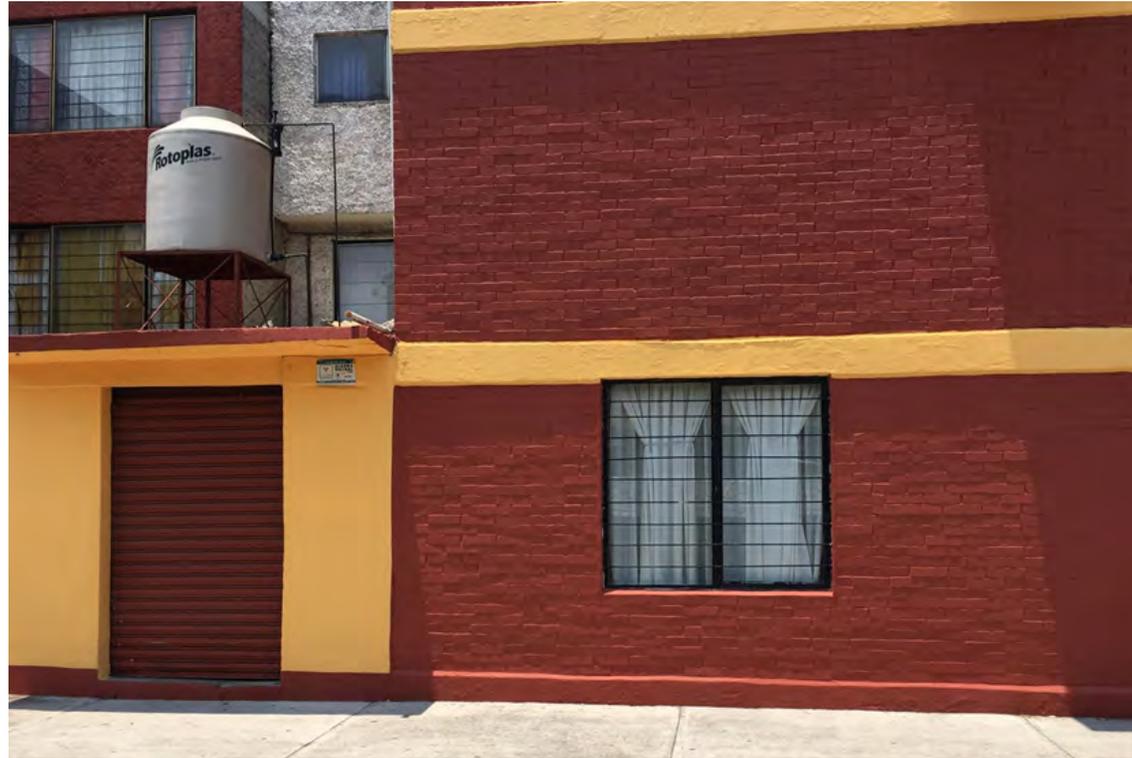
Imagen 4.37. Fotografía de la fachada en donde se abrió la ventana que da al comedor tal como se indicó en la imagen anterior.
Fuente: Propia 2017

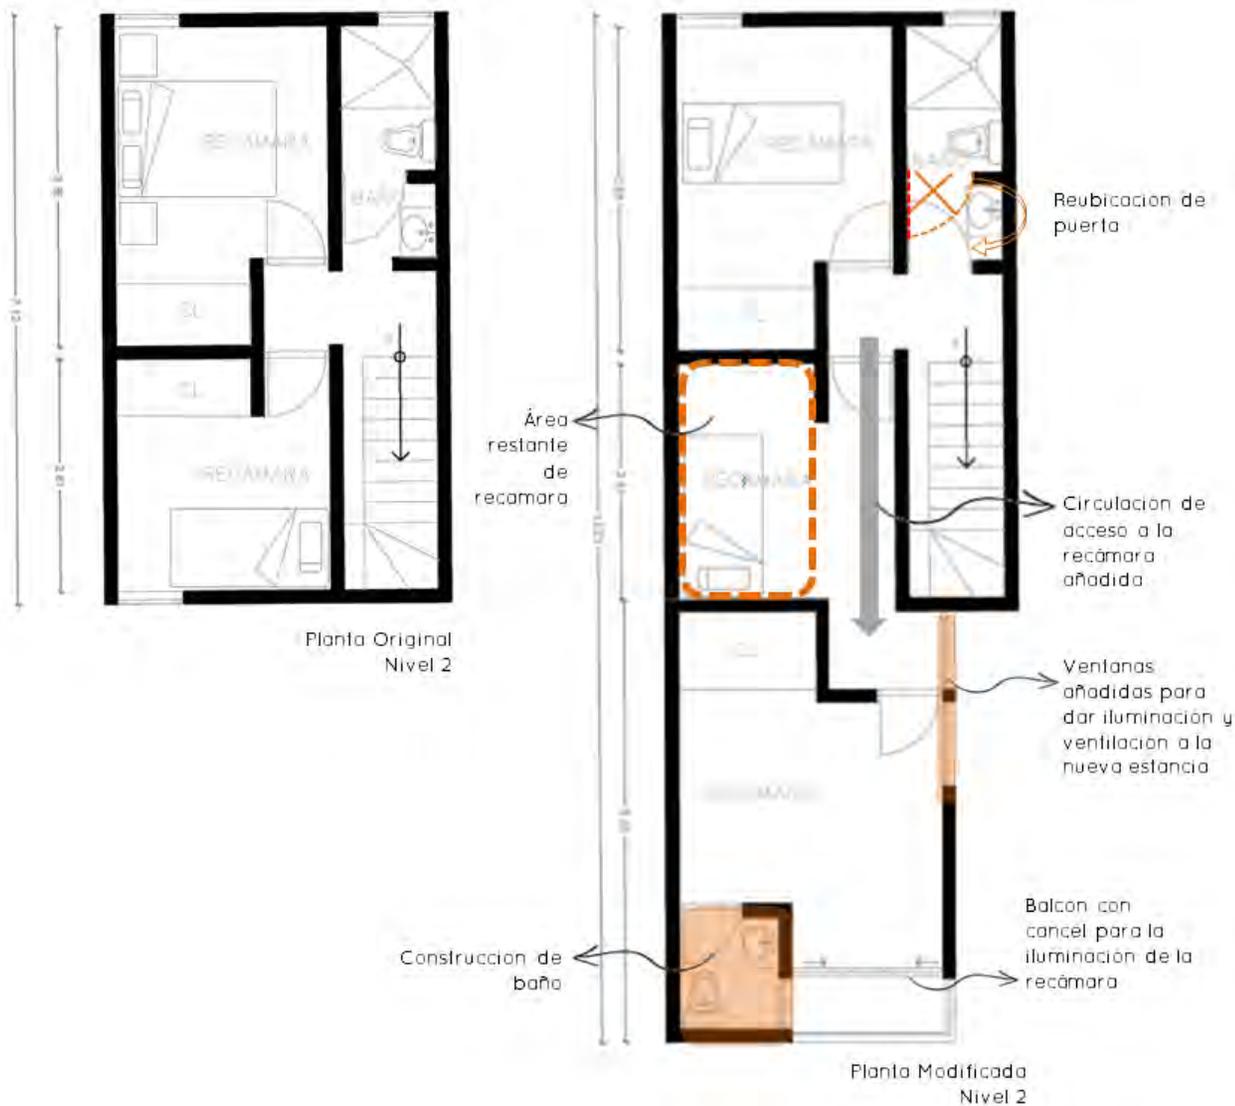
Imagen 4.42. Planta actual comparada con la original, indicando con color las modificaciones y elementos que agregaron en el área de las recámaras.
Fuente: Propia 2018

otra recámara ya que originalmente la vivienda contaba con dos recámaras. Para poder acceder a esta, en una de las recámaras originales, tuvieron que usar área como circulación para poder entrar al nuevo espacio, tal como lo indica la imagen 4.42. Además, en esta nueva área también construyeron un medio baño, crearon nuevas ventanas para iluminar el espacio y repitieron el uso del balcón como ya lo habían hecho en el nivel inferior. Este último aspecto provocó que la fachada del edificio cambiara totalmente tal como se pueden ver en los alzados correspondientes a las imágenes 4.43 y 4.44. Además en las fotografías de las imágenes 4.45 a 4.47 se puede ver de forma más clara la intervención que le hicieron a la vivienda.

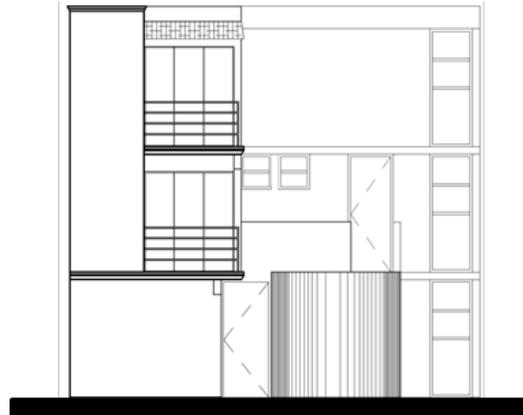
Imagen 4.44. Fachada actual con la modificación ya hecha.
Fuente: Propia 2018

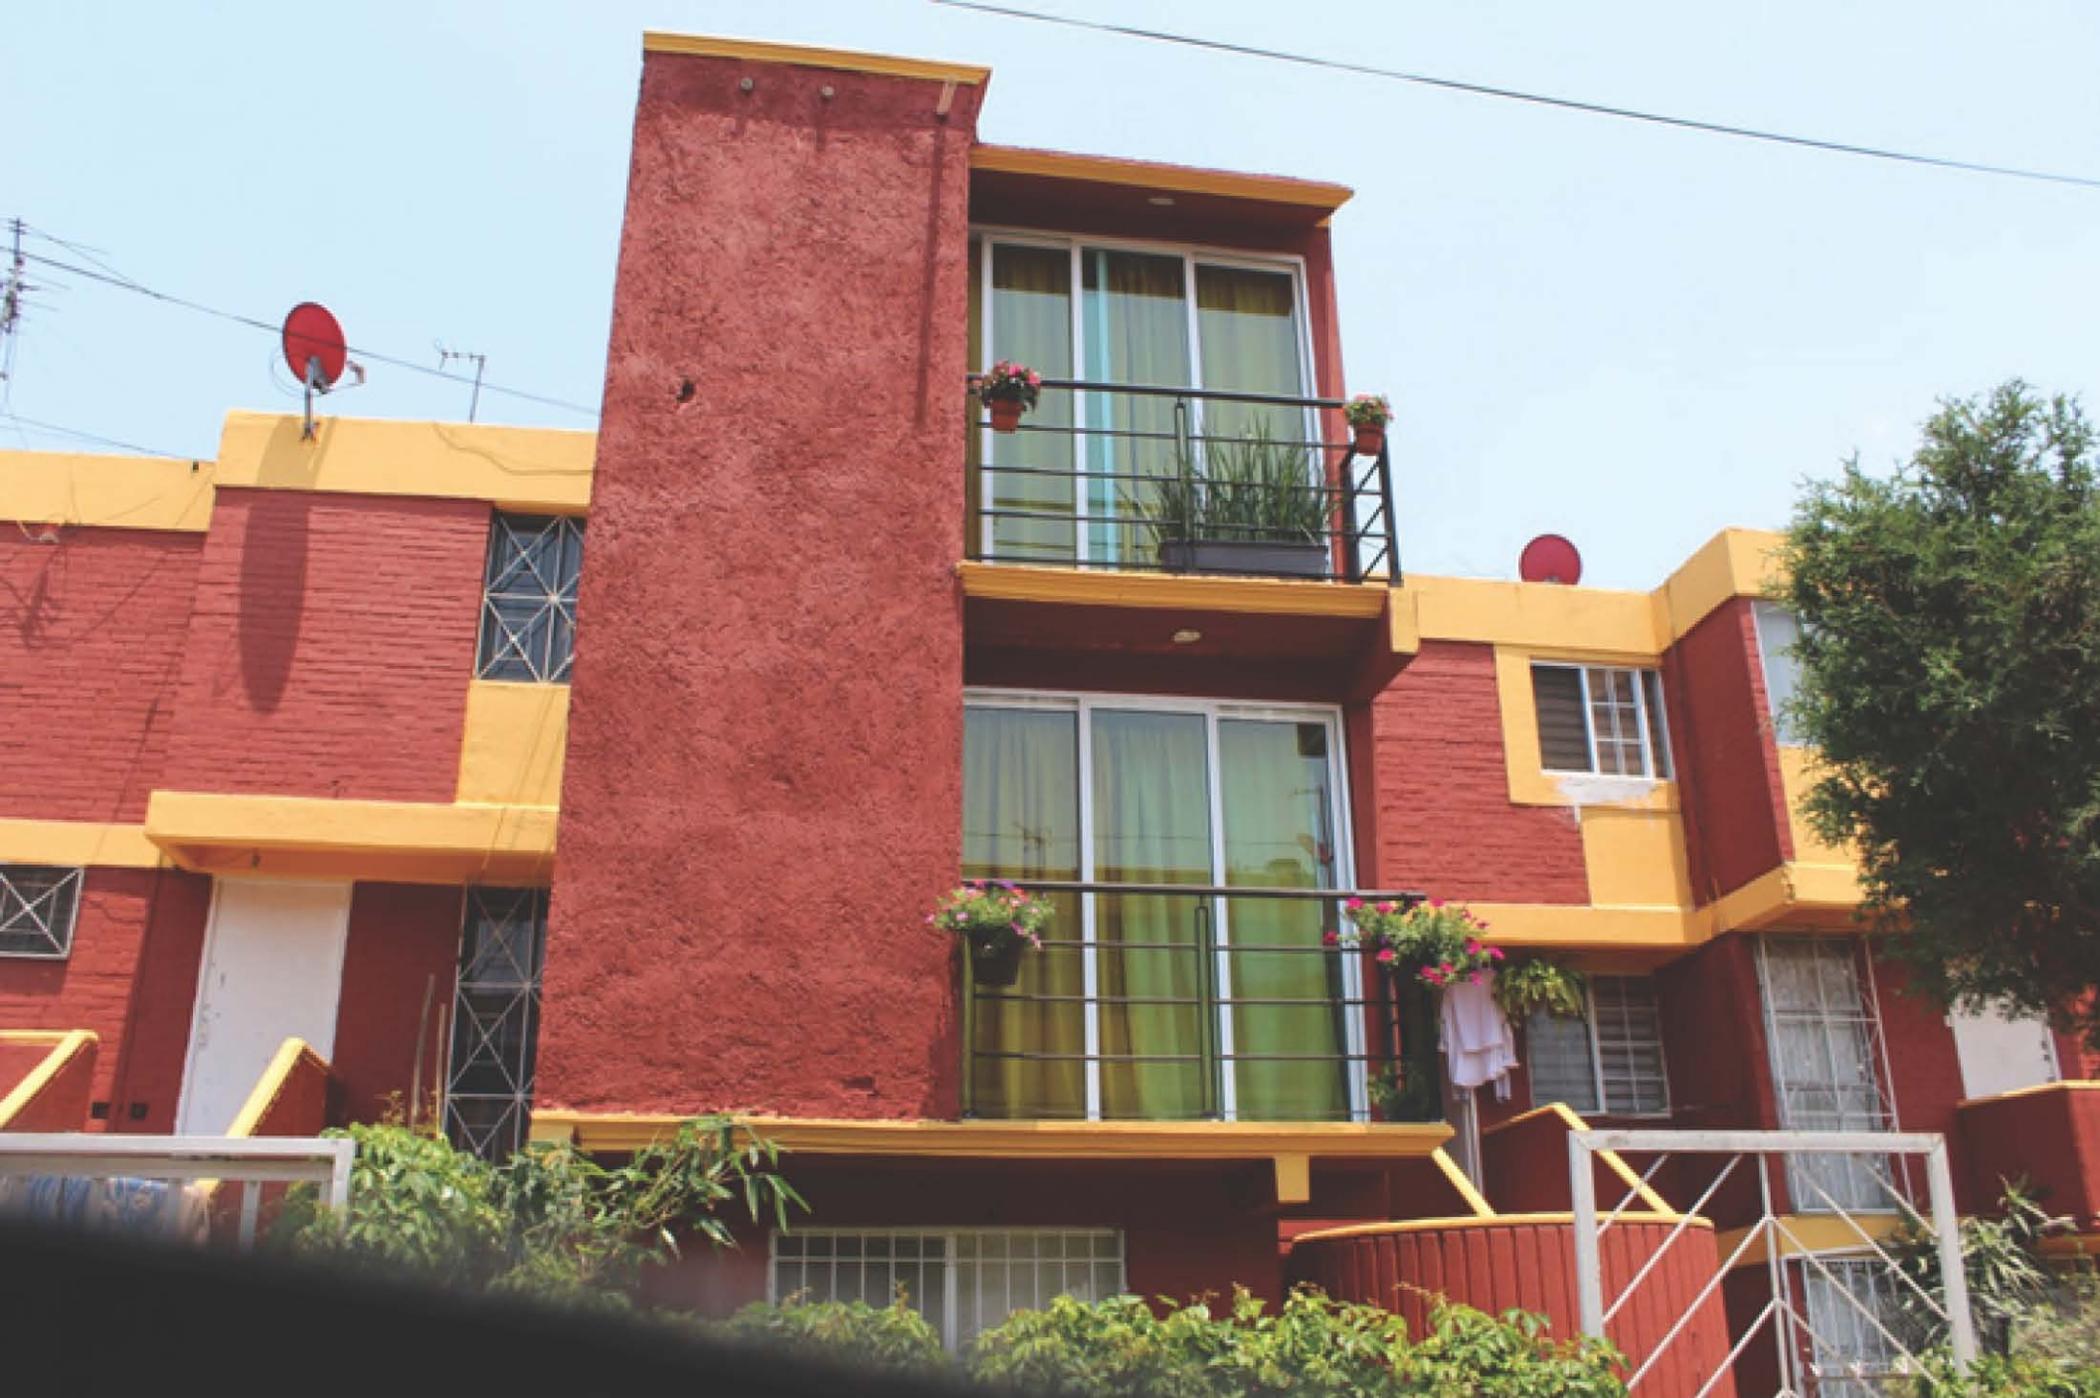
Imagen 4.46. Fotografía de la fachada de la vivienda modificada.
Fuente: Propia 2017

En este caso, debido a las ampliaciones que le hicieron a la vivienda, el resultado del análisis de áreas cambió considerablemente. Como primer aspecto, la vivienda contaba con un área total de 62.60 m² construidos; sin embargo, actualmente la vivienda cuenta con un área total de 94.61 m², es decir, se le agregaron a la vivienda 32 m².

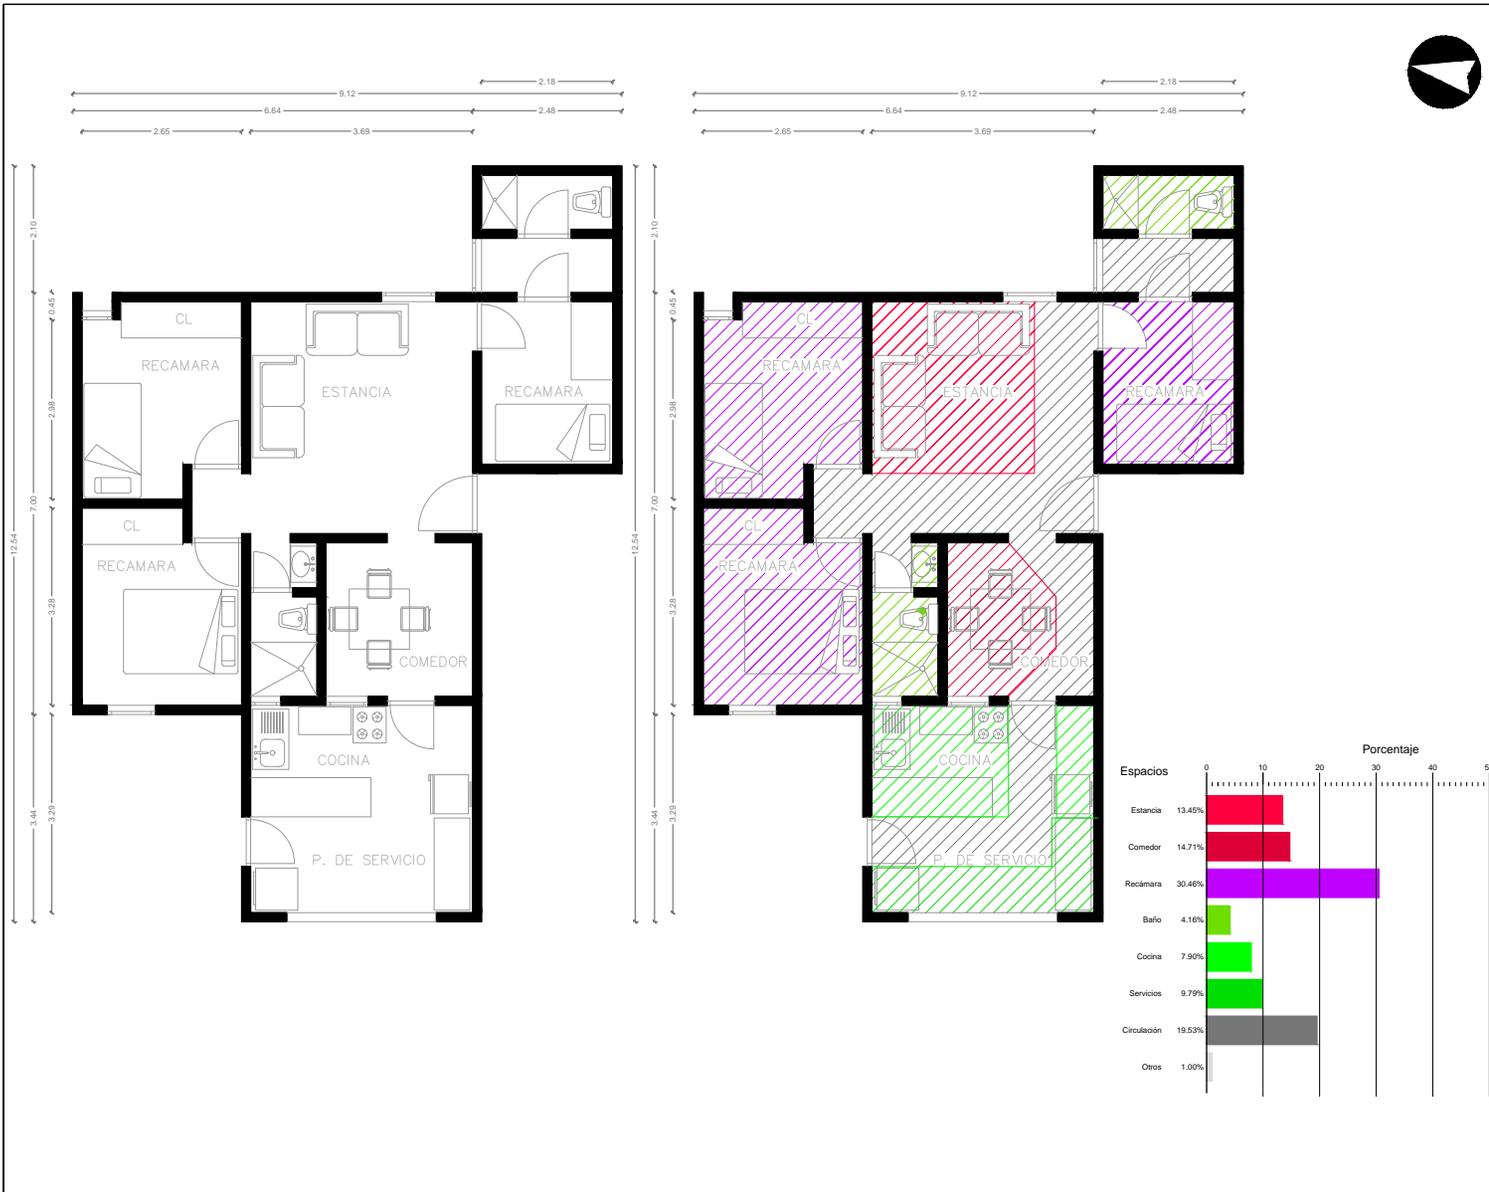
Anexo 13

Plano: **Análisis de áreas Caso 1**
