**LA ARQUITECTURA DOMÉSTICA DE REPÚBLICA DE CUBA #32,
CENTRO HISTÓRICO.**

Arqueología de la arquitectura. Vivienda plurifamiliar siglo XIX.

T E S I S

QUE PARA OPTAR POR EL GRADO
MAESTRA EN ARQUITECTURA

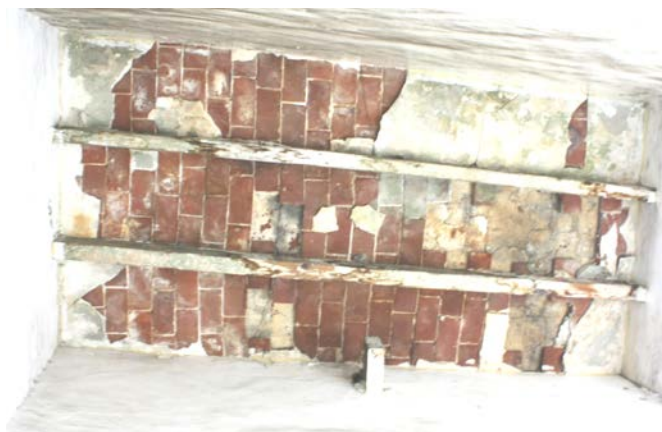
Foto 1. Detalle de la bóveda catalana.
Autora, 2017.

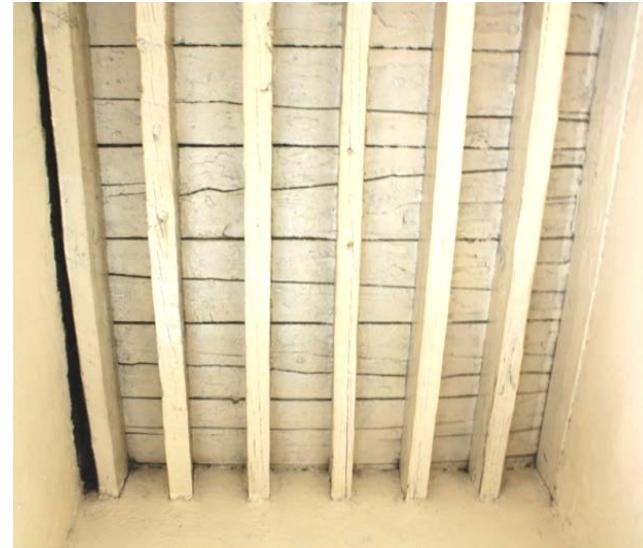
Para estructurar los pisos intermedios del edificio se utilizó el sistema conocido como techo franciscano. Consiste en vigas de madera apoyadas en los muros de mampostería, sobre ellas se apoyan tablones paralelos para formar la superficie plana sobre la que se colocaba el revestimiento final del piso. Frecuentemente se utilizaba un relleno de tezontle debido a su poco peso, sobre el relleno se colocaban tablones de madera para colocar un piso de mosaicos de barro o en este caso de duela de madera (Meli, 1998).

Foto 2. Detalle del techo al interior de un departamento.

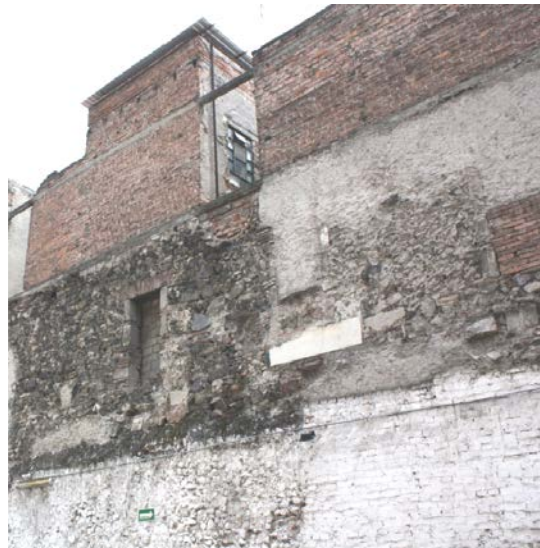
En el edificio existen dos tipos de muros. Muros de mampostería de piedras irregulares de tezontle, los cuales son parte de lo que antes fuera el edificio del siglo XVIII y conforman la estructura soportante del inmueble.

Y muros construidos únicamente con ladrillo, utilizados para la totalidad del segundo nivel, así como la división de espacios en el primer piso y planta baja.

Foto 3. Fachada oeste con la convivencia de muros de mampostería irregular y de ladrillo en el segundo nivel.

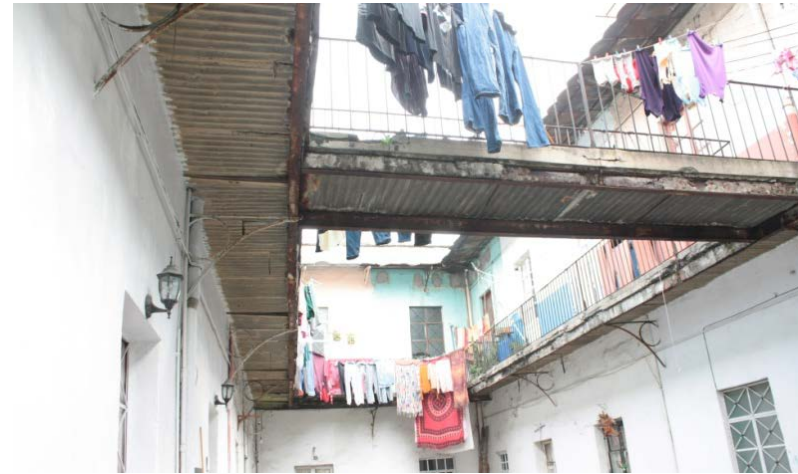
Para permitir la conexión entre los diferentes departamentos del primer y segundo nivel, se idearon pasillos y andadores sostenidos por un sistema de vigueta y lámina de acero, con un entortado final de cemento. Dicha estructura resulta muy práctica al no restarle espacio a los departamentos.

El sistema se completa con unas ménsulas de hierro que dan apoyo a las viguetas. Destacan, en el segundo nivel, las marquesinas de acero para dar cubierta a los andadores y guarecer de la lluvia a sus usuarios.

Foto 4. Andadores del segundo nivel
Autora 2017

Quizás los elementos que requieren de mayor atención, son los andadores que sirven para comunicar los departamentos en el primer y segundo nivel. Su estructura de viguetas y lámina de acero se encuentra muy deteriorada por la corrosión, por lo que representan un problema de inseguridad muy fuerte al poder colapsar secciones enteras. En cuanto a las puertas y herrería, se pretende dar una limpieza y protección apropiada, para conservar los materiales y alargarles la vida útil.

Las estructuras de viguetas y lámina de acero se encuentran muy dañadas por la corrosión, por lo que se consideran los elementos que requieren de mayor atención, al ser también, el paso diario entre los departamentos del primer y segundo nivel.

Se buscará recuperar su estabilidad, realizando su limpieza, protección y sustitución de elementos con alto grado de daño. Es importante hacer la reintegración de dicho elementos, pues afectan al sistema estructural de los andadores.

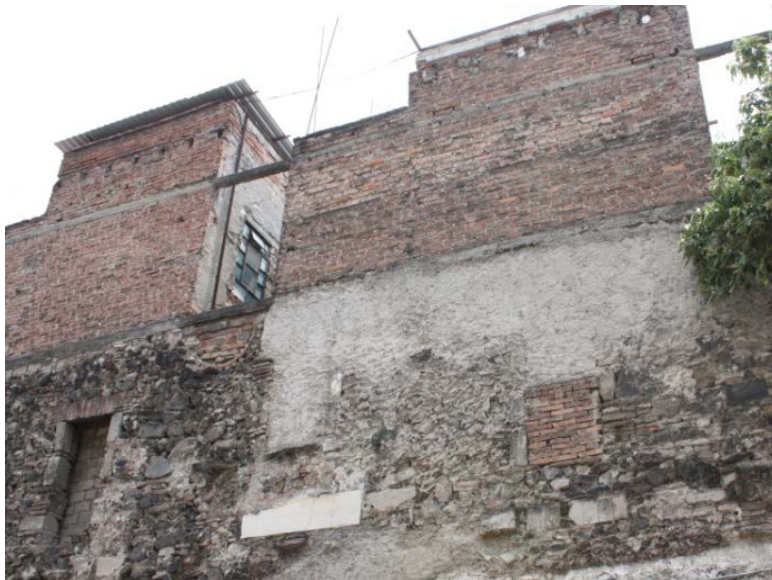
En el objeto de estudio es notable en su fachada oeste, descubierta por colindar con un estacionamiento, que la planta baja y el primer nivel son parte de un edificio del siglo XVIII, construido con muros de mampostería de tezontle y ladrillo, mientras que el segundo nivel está conformado por tabiques. En la fachada principal, debido al desprendimiento de aplanados, también es posible constatar los muros de mampostería en el primer piso y planta baja.

Foto 5. Muros limosneros en primer nivel y muros de tabique en el segundo nivel. Fachada oeste.

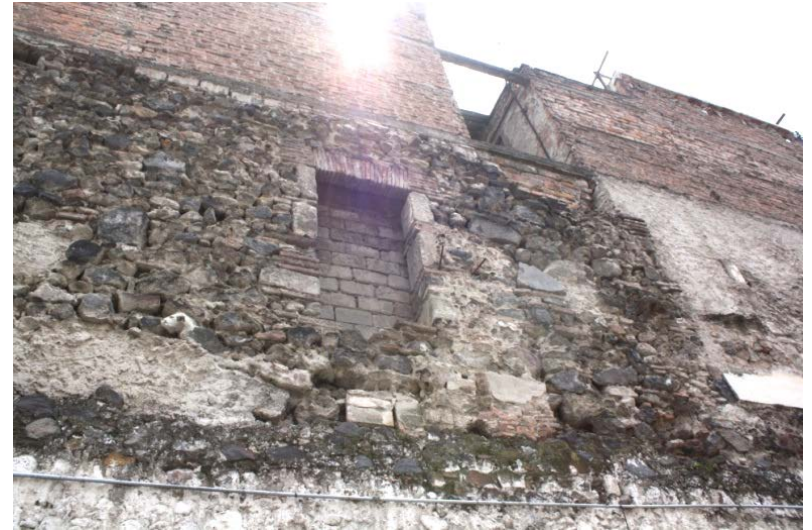
Foto 6. Los dos tipos de muros en la fachada lateral oeste. Se observan ventanas del S. XVIII tapiadas.

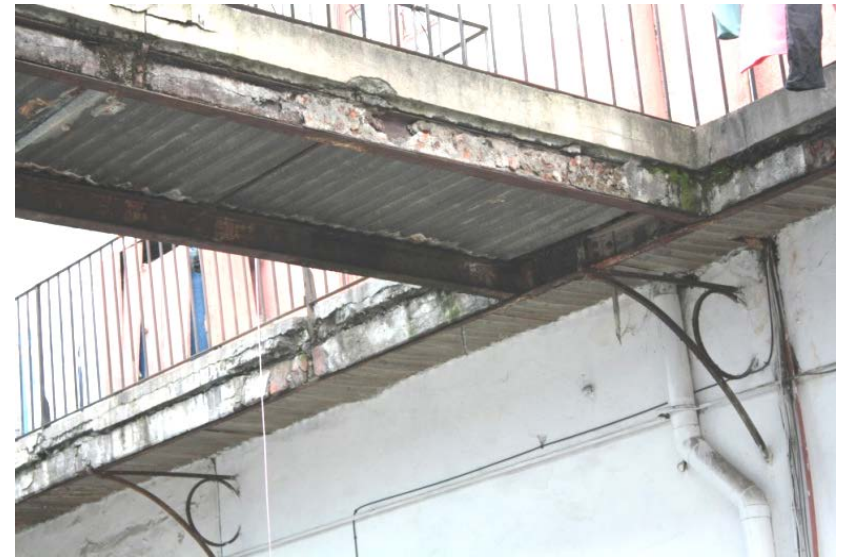
República de Cuba #32 implementa la utilización de materiales novedosos en la construcción. El interior y el segundo piso, ejemplifican el uso y aplicación de los materiales derivados de la revolución industrial. Por ejemplo, los corredores y andadores que conectan los departamentos en el primer y segundo nivel se realizaron con el sistema de vigueta y lámina acanalada. Igualmente, se utilizó este novedoso material para la marquesina de los andadores.

Foto 12. Sistema de vigueta y lámina de acero en andadores
Autora, 2017.

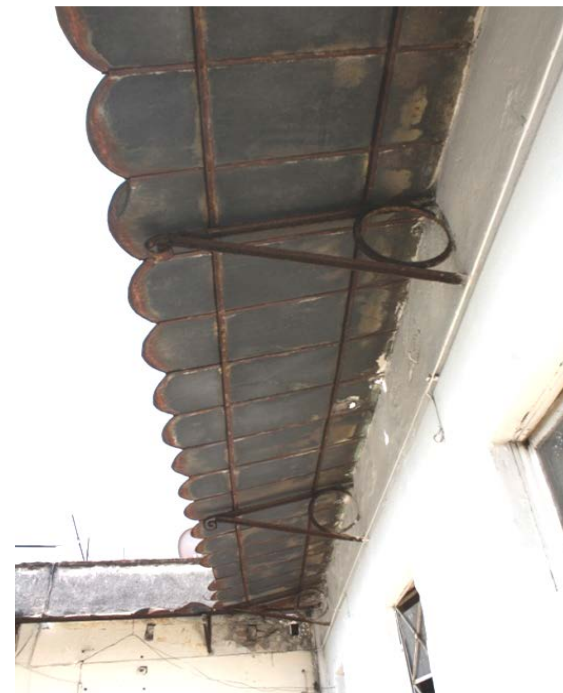
Foto 13.
Marquesina de
acero y
ménsulas.
Segundo nivel.

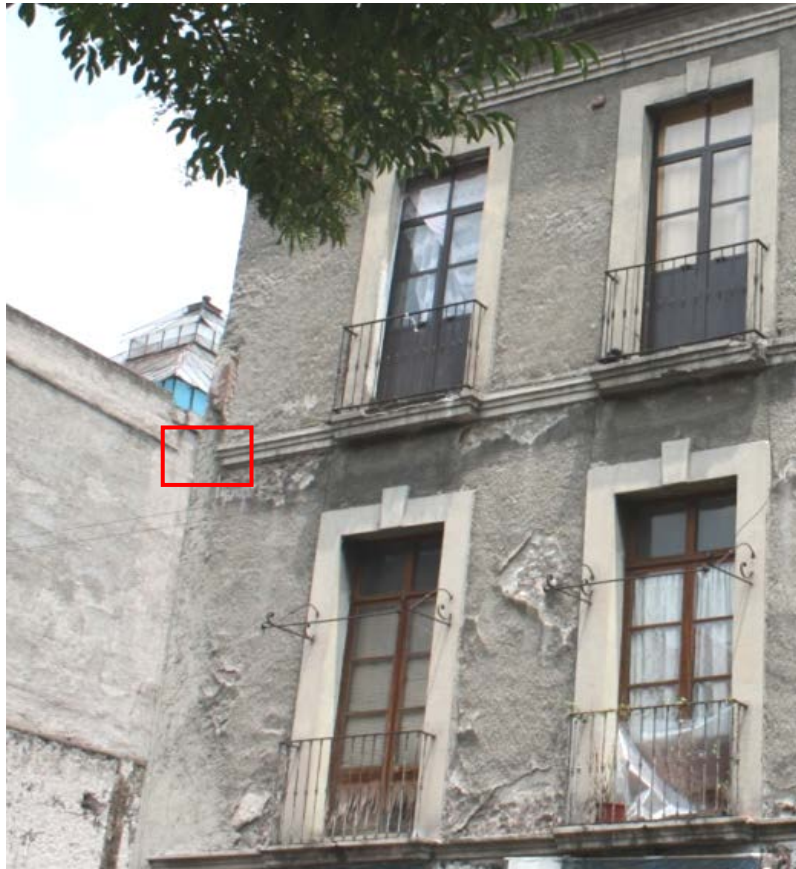
También de esta época, data un agregado con tabiques y castillos de concreto en la sección este de la fachada principal, mismos que se observan en fachada oeste, y en el corte del friso de cantera de la fachada sur.

Foto 14. A la izquierda de la foto se puede ver el agregado y la falta del friso en primer y segundo nivel.

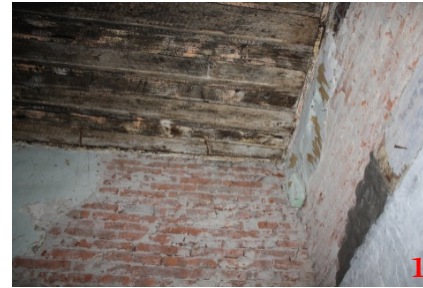
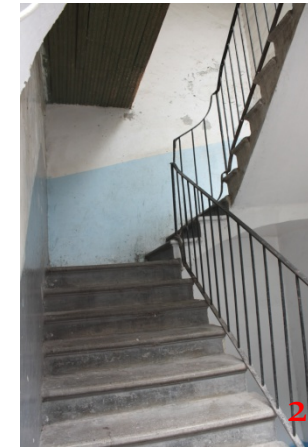
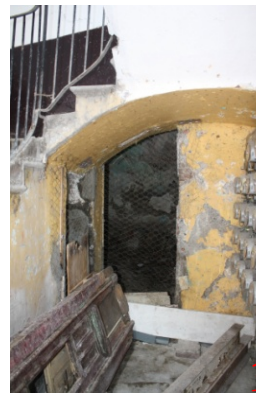
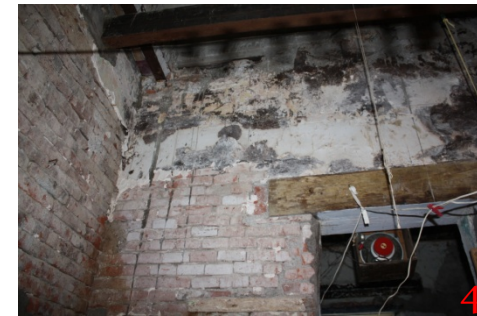
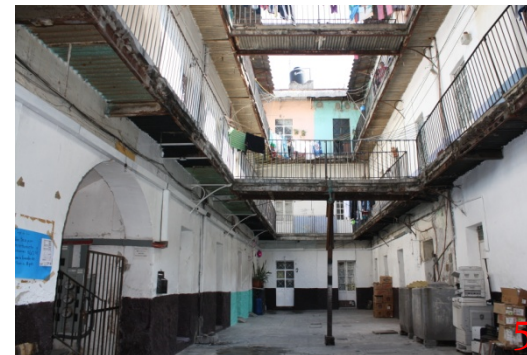
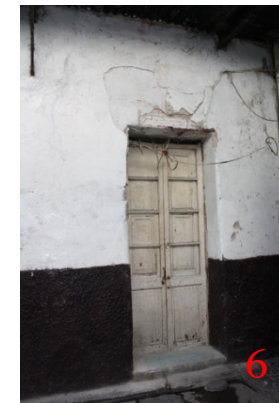
FICHA 1. Planta Baja				
MATERIALES	BASE	ACABADO 1	ACABADO 2	ACABADO 3
MUROS	Piedra, tezontle y mortero	Aplanado cal y arena	Pintura a la cal	Pintura vinílica
PISOS	Loseta de barro	Cemento		
ESTRUCTURA				
ENTREPISOS	Viguería franciscana			
CANTERÍA				
CARPINTERÍA	Puertas			
HERRERÍA	Ménsulas			
ANDADORES				
INSTALACIÓN HIDRÁULICA	Tubería de metal sin uso	Tubería PVC		
INSTALACIÓN SANITARIA				
INSTALACIÓN ELÉCTRICA	Incompleta, cables sueltos			
Estado de conservación general				
1	2	3	4	5
Tipo de daño o lesión				
<p>El deterioro más grave en la planta baja es la humedad, la cual se acumula principalmente por la existencia de dos tinacos en el patio, y a través de filtraciones de la tubería.</p> <p>Asimismo, los departamentos y accesorias abandonadas son fuente de humedad y deterioro que afecta al edificio. Del mismo modo, la pintura vinílica de baja calidad no permite respirar a los muros, los cuales presentan en algunas secciones eflorescencias y exfoliaciones.</p>

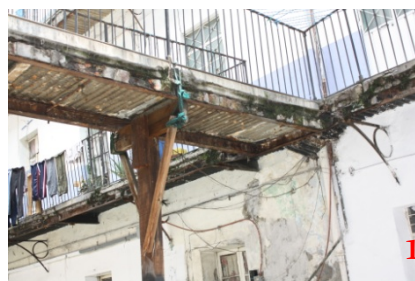
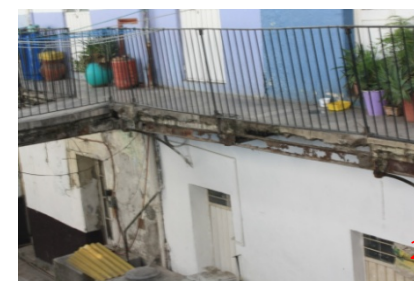
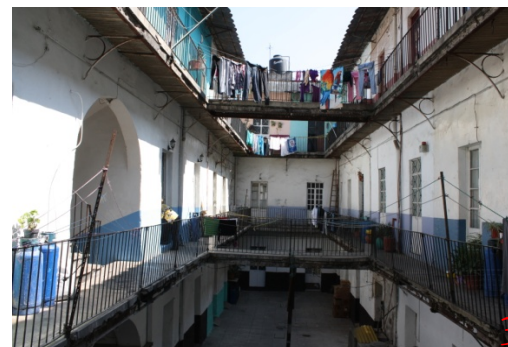
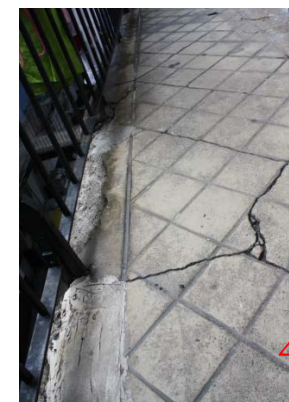
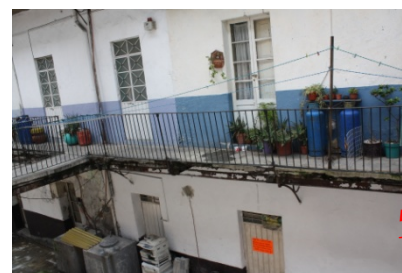
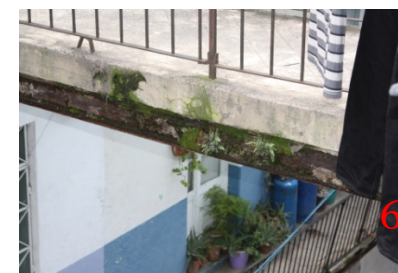
FICHA 02. Primer nivel				
MATERIALES	BASE	ACABADO 1	ACABADO 2	ACABADO 3
MUROS	Piedra, tezontle y mortero Tabique y mortero	Aplanado cal y arena	Pintura a la cal	Pintura vinílica
PISOS	Madera	Loseta barro	Aplanado Cemento	Loseta moderna
ESTRUCTURA				
ENTREPISOS	Viguería franciscana	Falso techo		
CANTERÍA				
CARPINTERÍA	Puertas Ventanas			
HERRERÍA	Ménsulas Barandales			
ANDADORES	Viguetas y lámina de acero	Aplanado Cemento		
INSTALACIÓN HIDRÁULICA	Tubería de metal sin uso	Tubería PVC		
SANITARIA				
INSTALACIÓN ELÉCTRICA	Cables sueltos			
Estado de conservación general				
1	2	3	4	5
Tipo de daño o lesión				
<p>El deterioro más grave se encuentra en los andadores que conectan los departamentos, estos corredores sufren de humedad causada principalmente por los tendederos de ropa improvisados por los vecinos en los barandales. Se hará una re nivelación de los andadores para evitar así la acumulación de agua, la cual propicia la alta corrosión y la presencia de flora parasitaria.</p> <p>En general el estado es bueno, ya que al encontrarse habitados los departamentos en este piso, cada habitante da constantemente mantenimiento a sus respectivas habitaciones.</p>

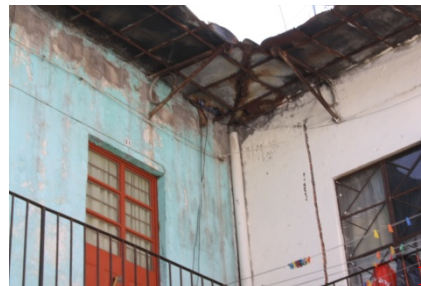
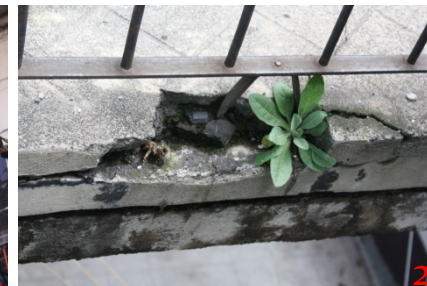
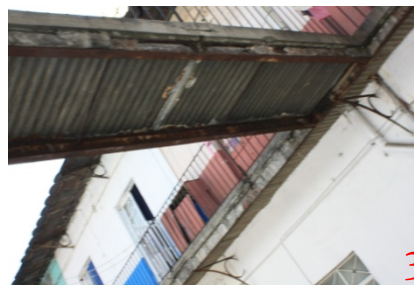
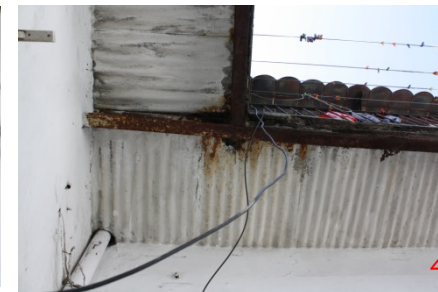
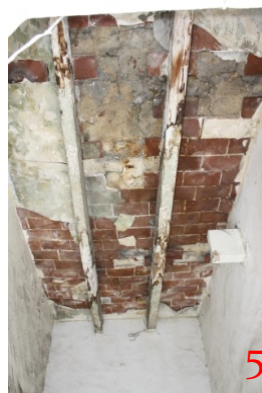
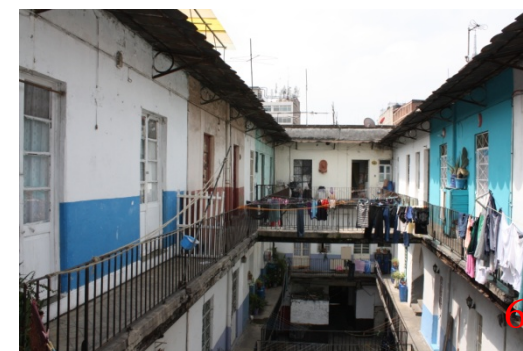
FICHA 03. Segundo nivel				
MATERIALES	BASE	ACABADO 1	ACABADO 2	ACABADO 3
MUROS	Piedra, tezontle y mortero Tabique y mortero	Aplanado cal y arena	Pintura a la cal	Pintura vinílica
PISOS	Madera	Loseta barro	Aplanado Cemento	Loseta moderna
ESTRUCTURA				
ENTREPISOS	Viguería franciscana	Falso techo		
CANTERÍA				
CARPINTERÍA	Puertas Ventanas			
HERRERÍA	Ménsulas Barandales			
ANDADORES	Viguetas y lámina de acero	Aplanado Cemento		
INSTALACIÓN HIDRÁULICA	Tubería de metal sin uso	Tubería PVC		
INSTALACIÓN SANITARIA				
INSTALACIÓN ELÉCTRICA	Cables sueltos			
Estado de conservación general				
1	2	3	4	5
Tipo de daño o lesión				
<p>Al igual que en el primer piso, el daño principal se encuentra en los andadores, los cuales se encuentran en precarias condiciones debido a la corrosión.</p> <p>La falta de caídas adecuadas para el agua de lluvia propicia la acumulación de agua en el edificio, lo que causa humedad, eflorescencias y exfoliaciones en los muros, así como corrosión en los andadores y en las marquesinas que los cubren.</p> <p>También existe flora parasitaria en los andadores.</p> <p>Además de los tendederos de ropa improvisados en los barandales, los cuales también son un factor importante de deterioro.</p> <p>Existen departamentos desocupados que propician el deterioro del inmueble.</p>

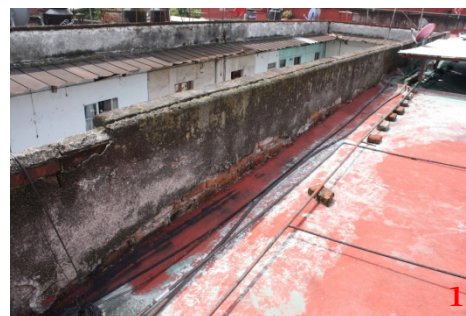
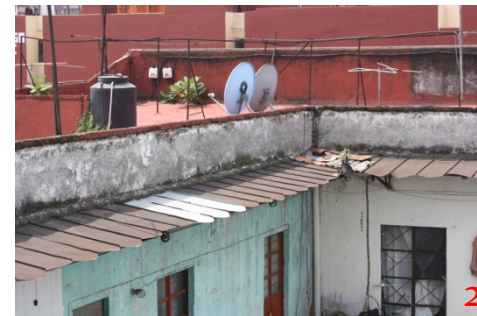
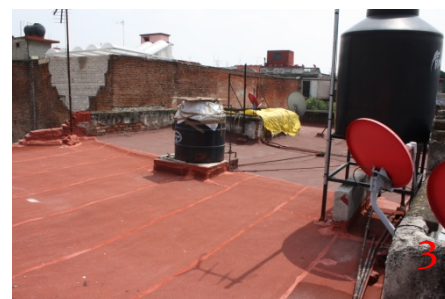
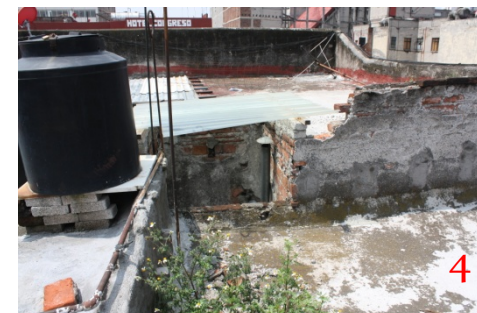
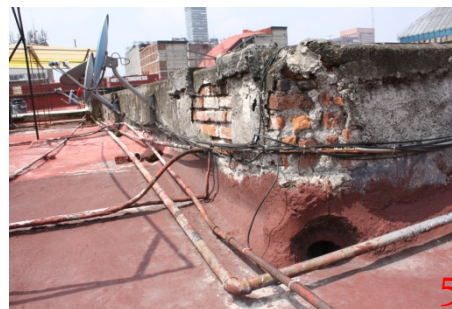
FICHA 04. Azotea				
MATERIALES	BASE	ACABADO 1	ACABADO 2	ACABADO 3
MUROS	Tabique y mortero	Aplanado cal y arena	Pintura a la cal	Aplanado de cemento
PISOS	Loseta de barro	Cal y arena	Cemento	Impermeabilizante
ESTRUCTURA				
ENTREPISOS	Bóveda catalana	Loseta de barro		
CANTERÍA				
CARPINTERÍA				
HERRERÍA	Sistema de marquesinas			
ANDADORES				
INSTALACIÓN HIDRÁULICA	Tinacos de 750 y 1100 litros			
INSTALACIÓN SANITARIA				
INSTALACIÓN ELÉCTRICA	Antenas de sistemas de televisión por cable			
Estado de conservación general				
1	2	3	4	5
Tipo de daño o lesión				
<p>Los principales factores de deterioro es la falta de mantenimiento y la humedad acumulada en el piso de la azotea.</p> <p>Se requiere renivelar y generar las pendientes necesarias para el desalojo del agua de lluvia. Además de modificar las instalaciones de los tinacos, evitando sean focos de humedad y exista una adecuada instalación hidráulica. Se propone la reintegración total del sistema de la cubierta. Y se adecuará la instalación de las antenas de televisión.</p> <p>Presenta desprendimientos, exfoliaciones y eflorescencias.</p> <p>Asimismo, el sistema de marquesinas se someterá a limpieza, restauración y reintegración de piezas faltantes.</p>

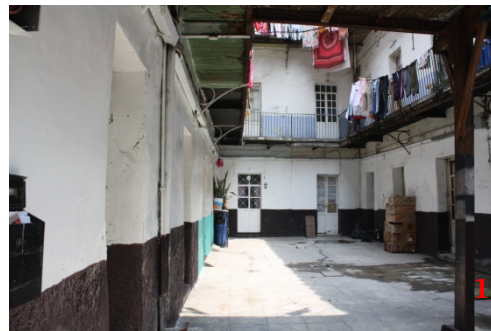
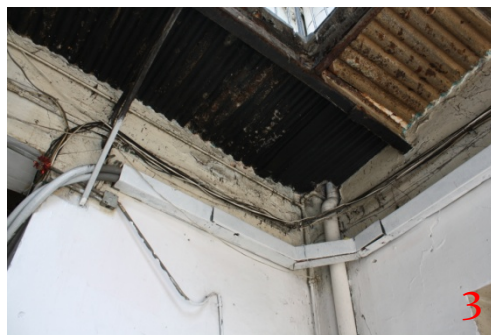
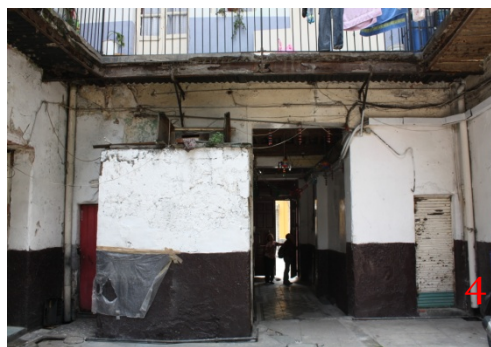
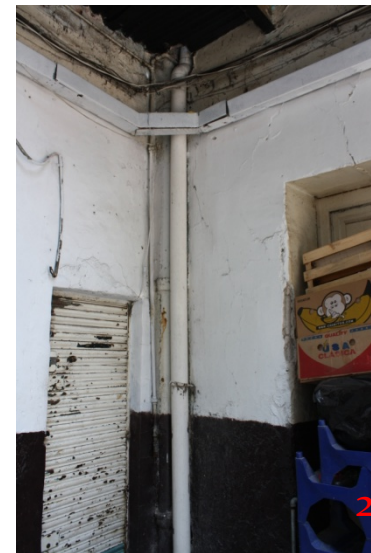
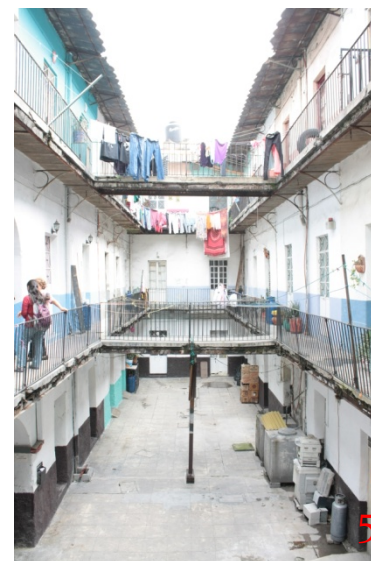
FICHA 05. Patio Interior				
MATERIALES	BASE	ACABADO 1	ACABADO 2	ACABADO 3
MUROS	Piedra, tezontle y mortero	Aplanado cal y arena	Pintura a la cal	Pintura vinílica
PISOS	Loseta de barro	Cemento		
ESTRUCTURA				
ENTREPISOS	Viguería franciscana			
CANTERÍA				
CARPINTERÍA	Puertas			
HERRERÍA	Ménsulas			
ANDADORES				
INSTALACIÓN HIDRÁULICA	Tubería de metal sin uso	Tubería PVC		
INSTALACIÓN SANITARIA	Tubería muy expuesta			
INSTALACIÓN ELÉCTRICA	Incompleta, cables sueltos			
Estado de conservación general				
1	2	3	4	5
Tipo de daño o lesión				
<p>El deterioro más grave en la planta baja es la humedad, la cual se acumula principalmente por la existencia de dos tinacos en el patio, y a través de filtraciones de la tubería.</p> <p>La pintura vinílica de baja calidad no permite respirar a los muros, los cuales presente en algunas secciones eflorescencias y exfoliaciones.</p> <p>Se requiere modificar la instalación hidráulica, sanitaria y eléctrica para hacerlas más eficientes y menos visibles.</p> <p>Asimismo existen unos baños-bodega que deberán retirarse.</p>

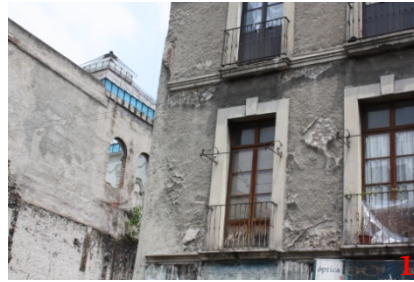
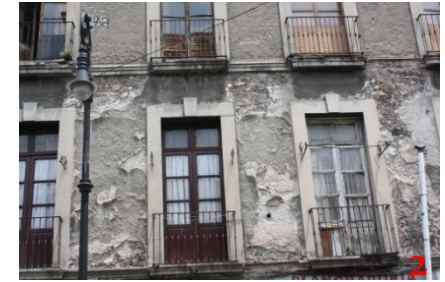
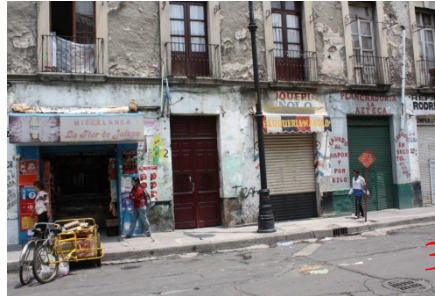
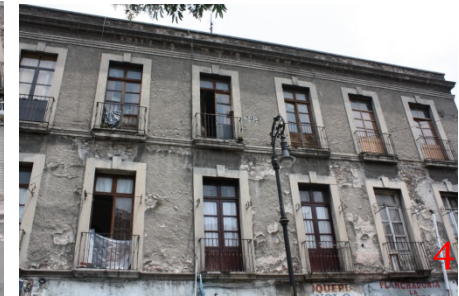
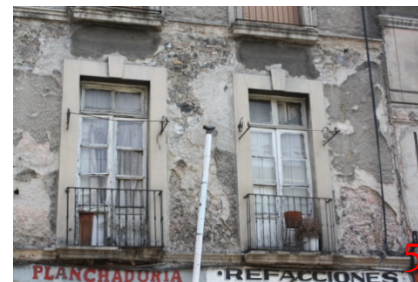
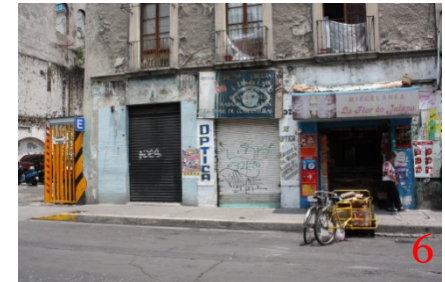
FICHA 06. Fachada				
MATERIALES	BASE	ACABADO 1	ACABADO 2	ACABADO 3
MUROS	Piedra, tezontle y mortero Tabique y mortero	Aplanado cal y arena	Pintura a la cal	Aplanado de cemento
PISOS				
ESTRUCTURA				
ENTREPISOS	Viguería franciscana	Falso techo		
CANTERÍA	Enmarcamiento Cornisas Listel			
CARPINTERÍA	Puertas			
HERRERÍA	Ménsulas Barandales			
ANDADORES				
INSTALACIÓN HIDRÁULICA				
INSTALACIÓN SANITARIA				
INSTALACIÓN ELÉCTRICA	Cables sueltos	Antenas de tv de paga		
Estado de conservación general				
1	2	3	4	5
Tipo de daño o lesión				
De nuevo los principales factores de deterioro son, la falta de mantenimiento y la humedad acumulada en las paredes del edificio. Presencia de desprendimientos, exfoliaciones y eflorescencias. Del mismo modo, hay daños por grafitis y presencia de flora parasitaria.

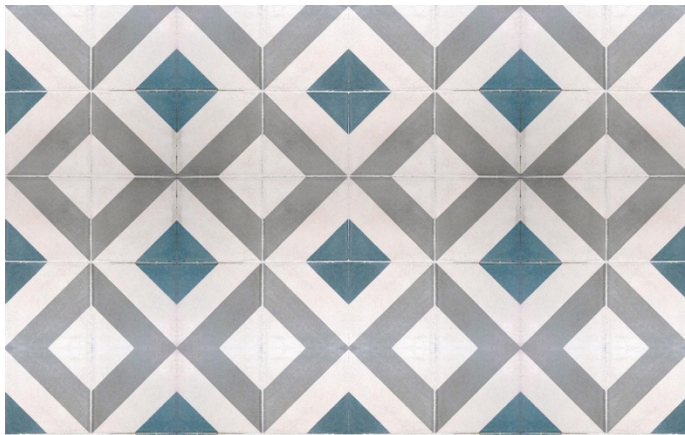
Para el patio, que actualmente presenta un acabado de cemento, se proponen losetas de cerámica o baldosas hidráulicas con diseños geométricos que recuerden a los usados en el siglo XIX, que aporten memoria histórica y evoquen la nostalgia de otra época.

Ilustración 25. Sugerencia de diseño de piso.
