Universidad Nacional
Autónoma de México

3.1.2 <i>Estado actual del conjunto</i>	60
3.1.3 <i>Análisis de plantas arquitectónicas de los prototipos</i>	71
3.1.4 <i>Casos de modificación</i>	76
3.2 Canal Nacional	100

En el tercer y último capítulo se abordan dos casos de estudio de producción social para mostrar sus transformaciones al interior de los espacios. Cada uno se describe históricamente, se muestran plantas, fachadas y fotografías del estado original así como láminas y gráficos que describen el estado actual, se analizan las plantas arquitectónicas de cada prototipo y se presentan casos de modificación obtenidos de levantamientos en campo realizados en mayo de 2017.

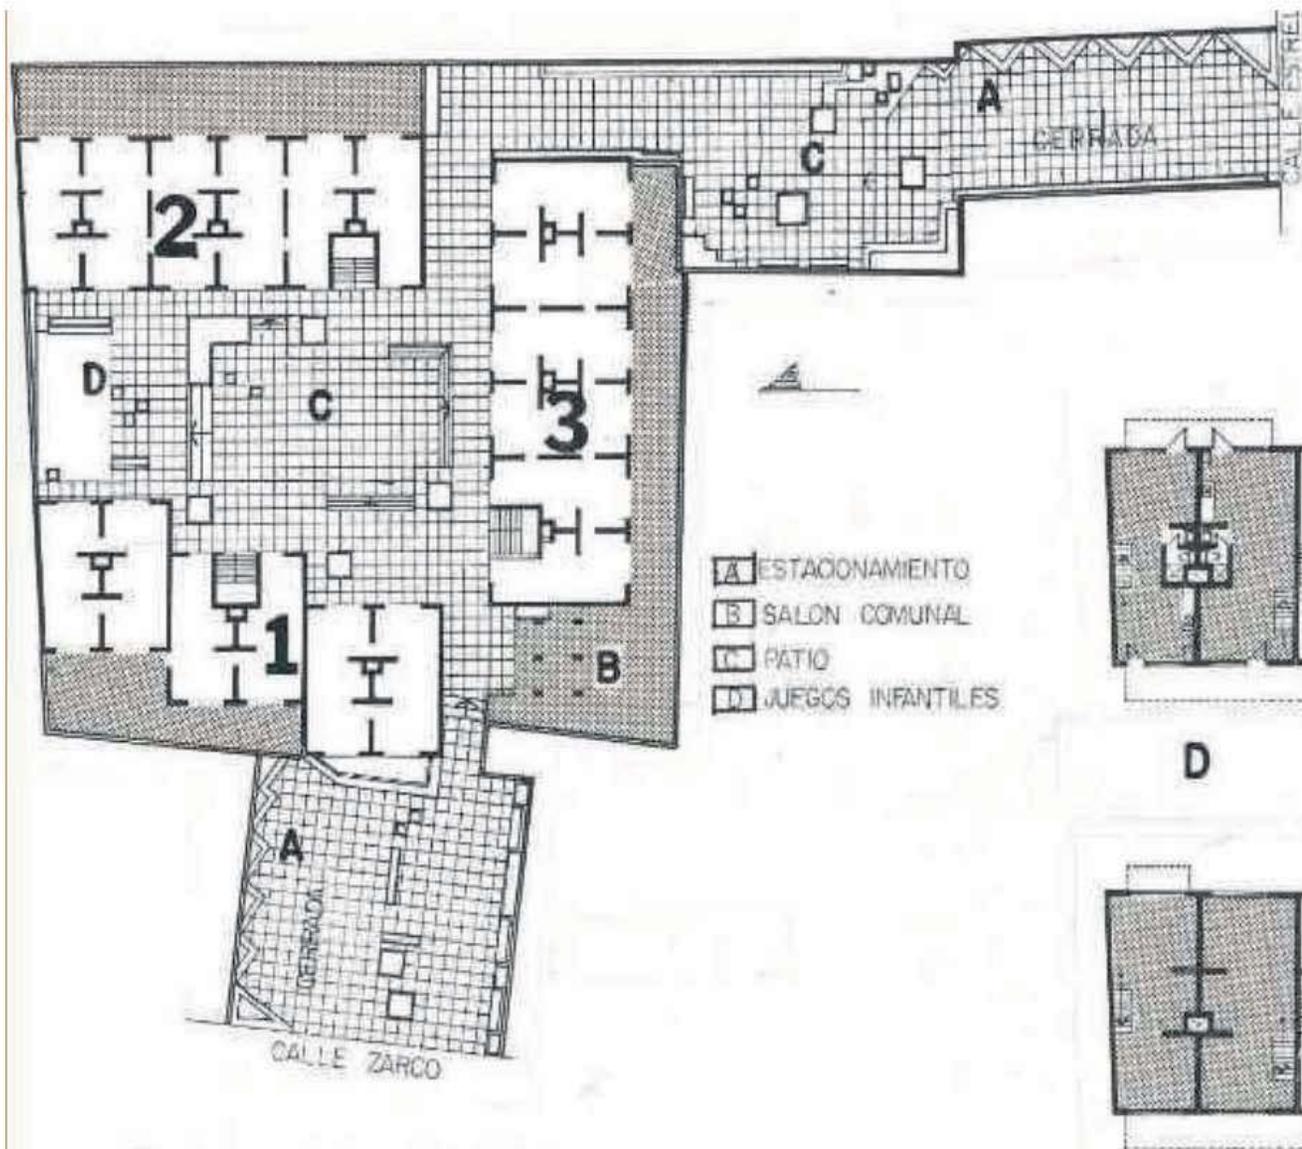
3.1.3 Plano histórico de conjunto de Coahuatlán
 Archivo de Jorge Andrade

También en el proyecto urbano participó el grupo, que tras discutir ventajas y desventajas de distintas opciones se decidió por tres edificios que delimitaran un patio con tres de sus caras y se dejaba el lado norte libre. El edificio sur es de cuatro niveles y los otros dos son de seis, todos conectados en planta baja por el patio central y a cada dos pisos por corredores de acceso a los departamentos. Este patio central era importante para la organización pues era el espacio colectivo para convivencia y se vió amenazado durante el proceso por cuestiones de reglamento para dar

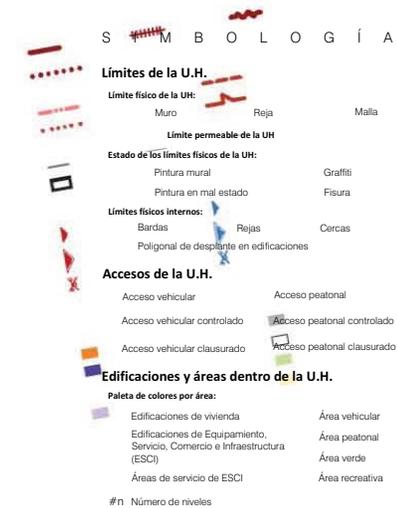
3.1.5 Zonificación del conjunto
 Archivo del Laboratorio de Vivienda

El conjunto tiene acceso peatonal y vehicular desde la calle de zarco y la calle de estrella. Consiste de 3 edificios de vivienda, 2 de 6 niveles y uno de 4, con un total de 38 viviendas. El área total del predio es de 2,120m², de los cuales la vivienda representa casi el 40%, el equipamiento y servicios el 5%, las áreas vehiculares (estacionamiento) el 20%, el área peatonal un 33% y entre las áreas verdes y recreativas suman el 3% restante. La uni-

dad está delimitada por un muro perimetral a los predios colindantes, reja en su acceso desde la calle Estrella y límite permeable desde la calle Zarco.

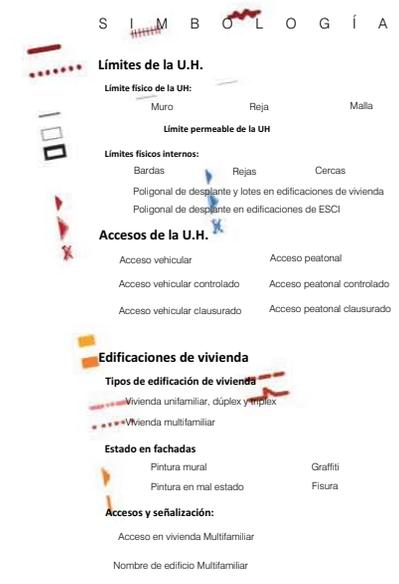
5.1.6 Edificaciones de vivienda del conjunto
 Archivo del Laboratorio de Vivienda

En la mayoría de las fachadas de las edificaciones de vivienda la pintura se encuentra en mal estado con algunas fisuras. Los edificios tienen acceso a los demás niveles desde planta baja por una escalera ubicada, en dos de los casos, en la parte media del edificio y en uno en la parte derecha. El nombre de los edificios está ubicado en la parte superior del marco de las escaleras.

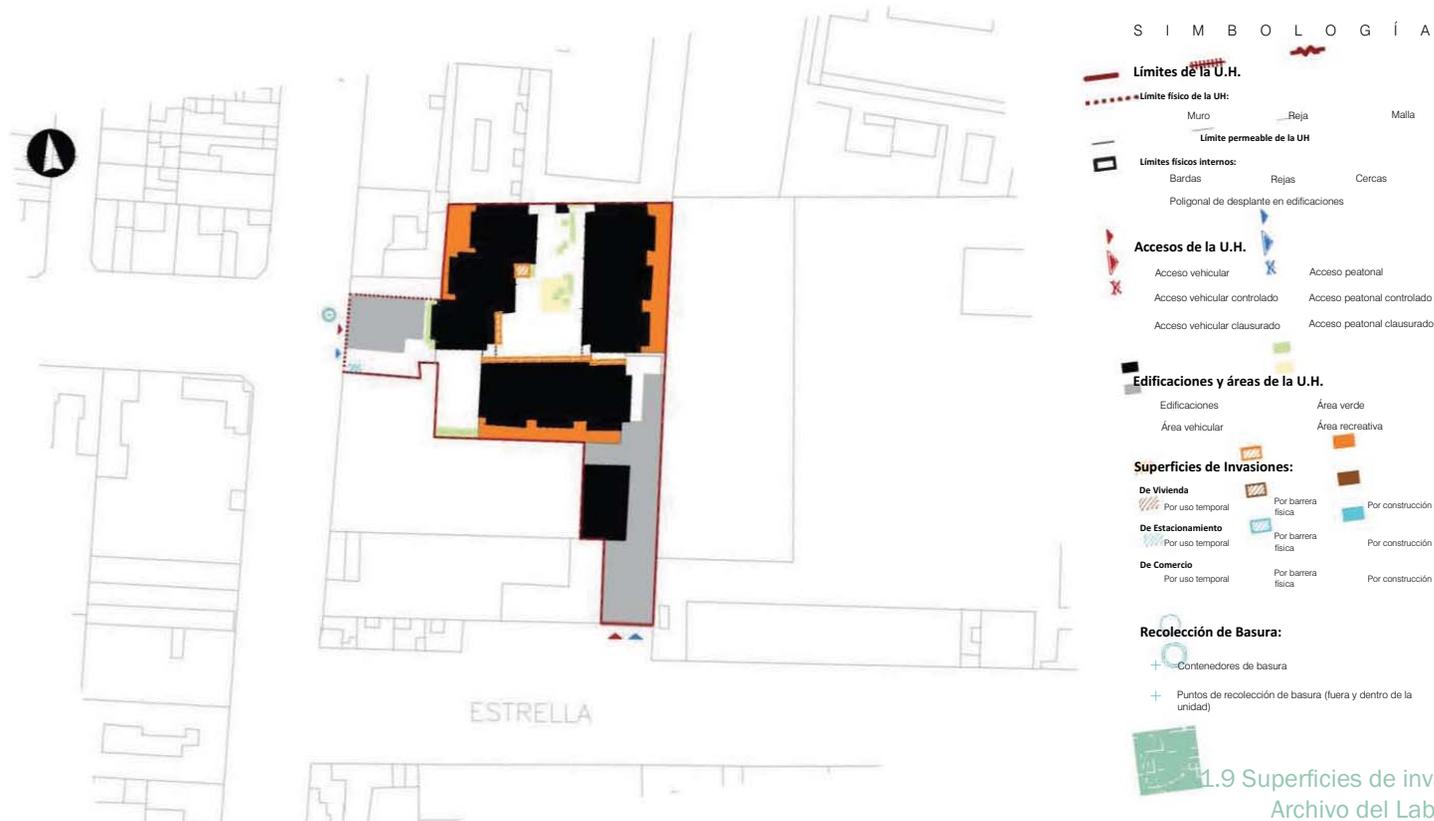
1.9 Superficies de invasión en el conjunto
 Archivo del Laboratorio de Vivienda

Los edificios son de tipo crujía, pero debido a los diferentes niveles en los departamentos, no todos los pasillos tienen el mismo largo, lo que ha provocado en algunos casos, la colocación de rejas como apropiación del espacio exterior al departamento como una ampliación del espacio privado o una respuesta a la inseguridad percibida en la colonia. En uno de los edificios esta delimitación se encuentra en todos los departamentos de plan-

ta baja, en el mismo, el acceso a las escaleras que comunican con los otros niveles son también de acceso controlado. A estas delimitaciones se les llama invasiones por barrera física, en este caso, en la vivienda. Existe invasión por uso temporal de comercio en la entrada a la unidad desde la calle Zarco. El punto de recolección de basura se encuentra en este mismo acceso.

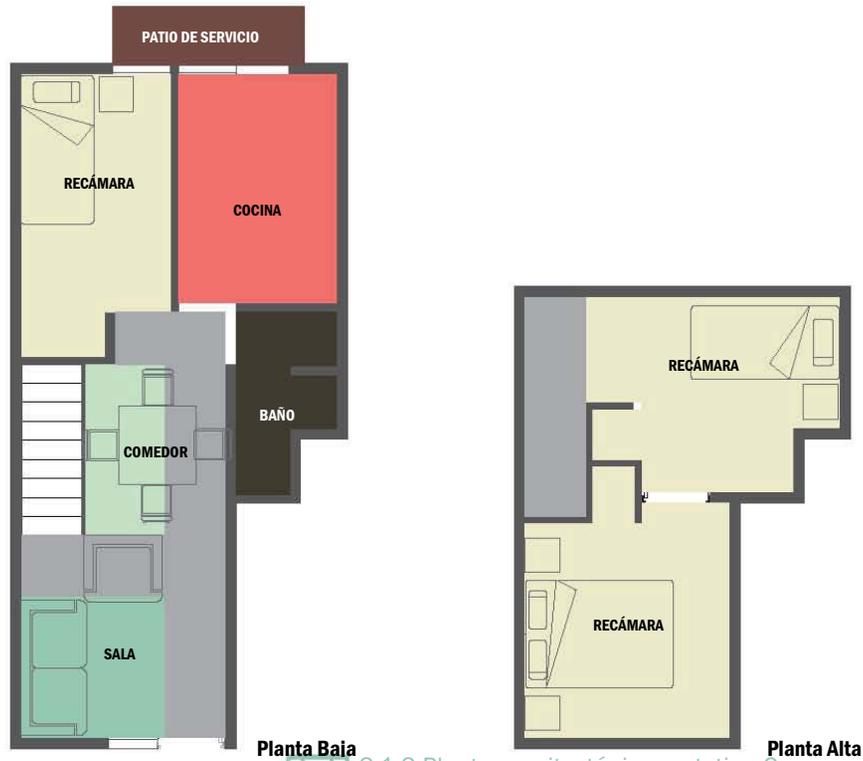
3.1.2 Planta arquitectónica prototipo C
Elaboración propia

Tipo C. Tiene un área útil de casi 50m², el área pública representa sólo el 11.4%, el área privada el 47.06%, los servicios el 22.45% y la circulación es de 19.09%. En este caso la circulación atraviesa por completo el área pública reduciendo notablemente su porcentaje respecto a los demás espacios y, de acuerdo con el mobiliario propuesto, es poco funcional en planta baja.

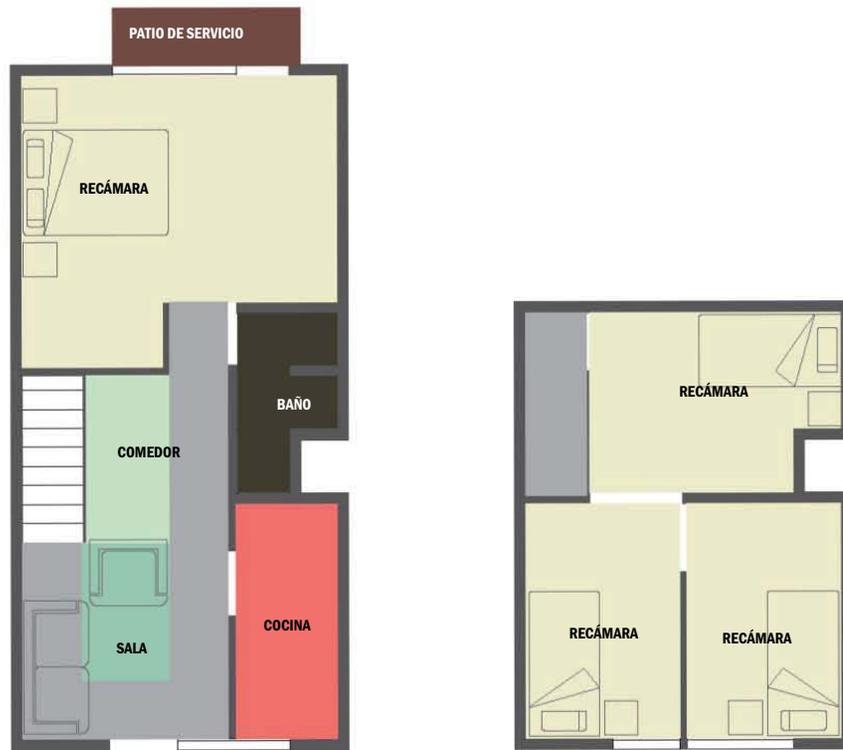
3.1.3 Planta arquitectónica prototipo C1
Elaboración propia

Tipo C1. El área útil total es de 57m² donde el área pública representa el 7.63%, el área privada, más de la mitad, con 53.87%, los servicios el 15% y la circulación de 23.47%. En este caso el alto porcentaje de circulación se debe a la ubicación de las escaleras, pues la puerta de acceso se encuentra a la mitad del área de sala-comedor, las escaleras en el extremo izquierdo de éstas y los accesos a la cocina, baño y recámara en planta baja están

del lado derecho, lo que hace que exista una doble circulación que reduce significativamente el espacio de sala comedor. Cabe mencionar que, según el análisis hecho en gabinete, resulta imposible el recorrido de la puerta de acceso a las escaleras sin atravesar por completo la estancia y chocar con los muebles de la misma, así como con los del comedor en el recorrido al baño o a la recámara.

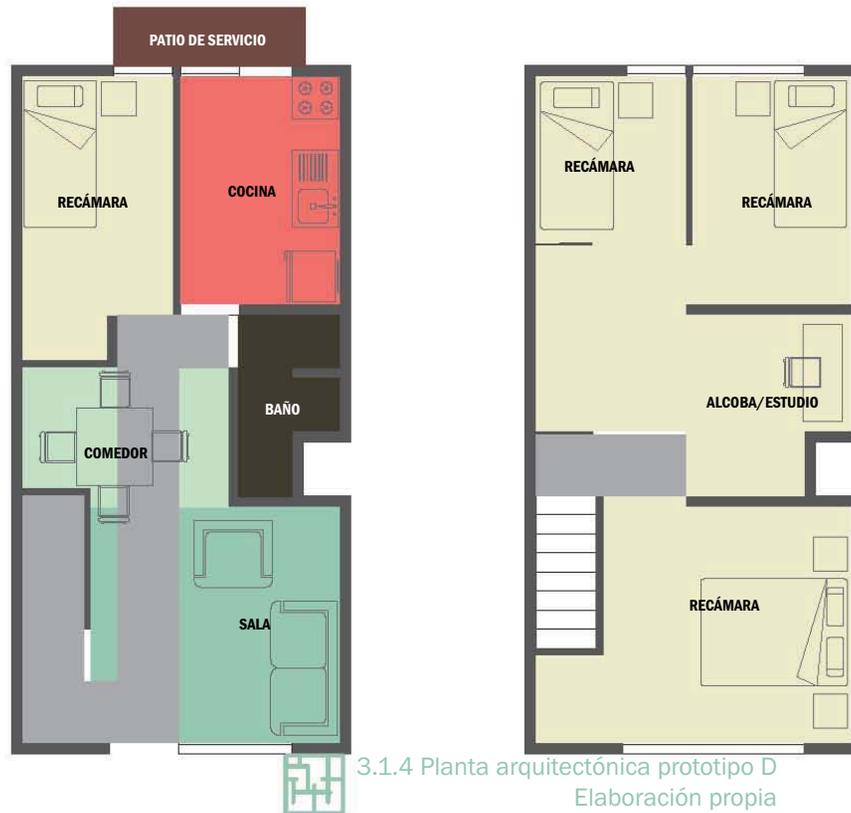
Tipo D. Tiene un área útil de casi 70m², el área pública y de servicios representan un 15% cada una, el área privada 54.95% y la circulación un 14.11%. A pesar de tener el menor porcentaje de circulación de los prototipos estudiados, de acuerdo al análisis, ésta interrumpe por completo al área de comedor interfiriendo por completo con el mobiliario, aunque a diferencia del prototipo anterior, en este caso sí sería posible una circulación

que interfiriera menos con el mobiliario. Todo el espacio de planta alta está destinado a recámaras, y al tener la misma área que la planta baja, éstas representan más de la mitad del espacio habitable.

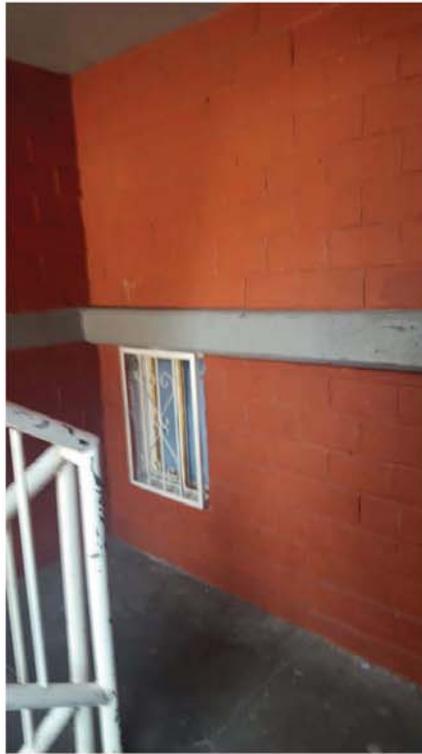
3.1.6 Fotografía de modificación en descanso de escalera del edificio
Elaboración propia

En cuanto al confort, todas las personas entrevistadas consideran que el área de baño necesita más iluminación y ventilación natural, en la mayoría de los casos no había modificación a este espacio para solucionar esa situación, pero en las fachadas se podía observar que, en algunos casos, habían abierto ventanas hacia la escalera del edificio como se muestra en la imagen 3.1.6 tomada en las escaleras de uno de los edificios.

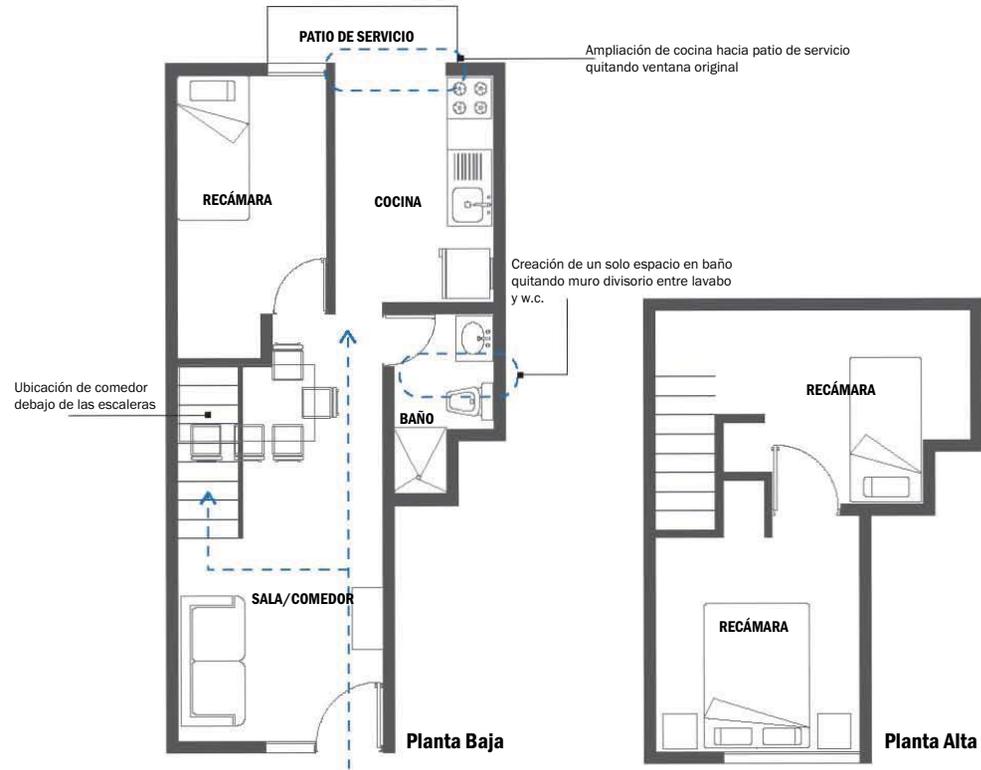
3.1.6 Planta arquitectónica prototipo C modificado
Elaboración propia

En el acomodo de los muebles, se puede ver que solucionaron el problema de circulación pegando la mesa del comedor a la pared, debajo de las escaleras, por lo que no resulta raro que en la entrevista expresara su inconformidad con este espacio tanto para comer como para trabajar, para la primera, dice falta espacio, comprensible cuando es una familia conformada por 5 personas y la

mesa apenas cabe en el espacio y para la segunda, siente que la persona que esté ahí, estorba a las demás. En la estancia, solo tienen un sofá contra la pared. El departamento consta de 3 recámaras, y en él vive la entrevistada con su esposo y tres hijas, por lo que 2 de ellas (las más jóvenes) tienen que compartir habitación, lo que la entrevistada no considera que debe ser cómodo.

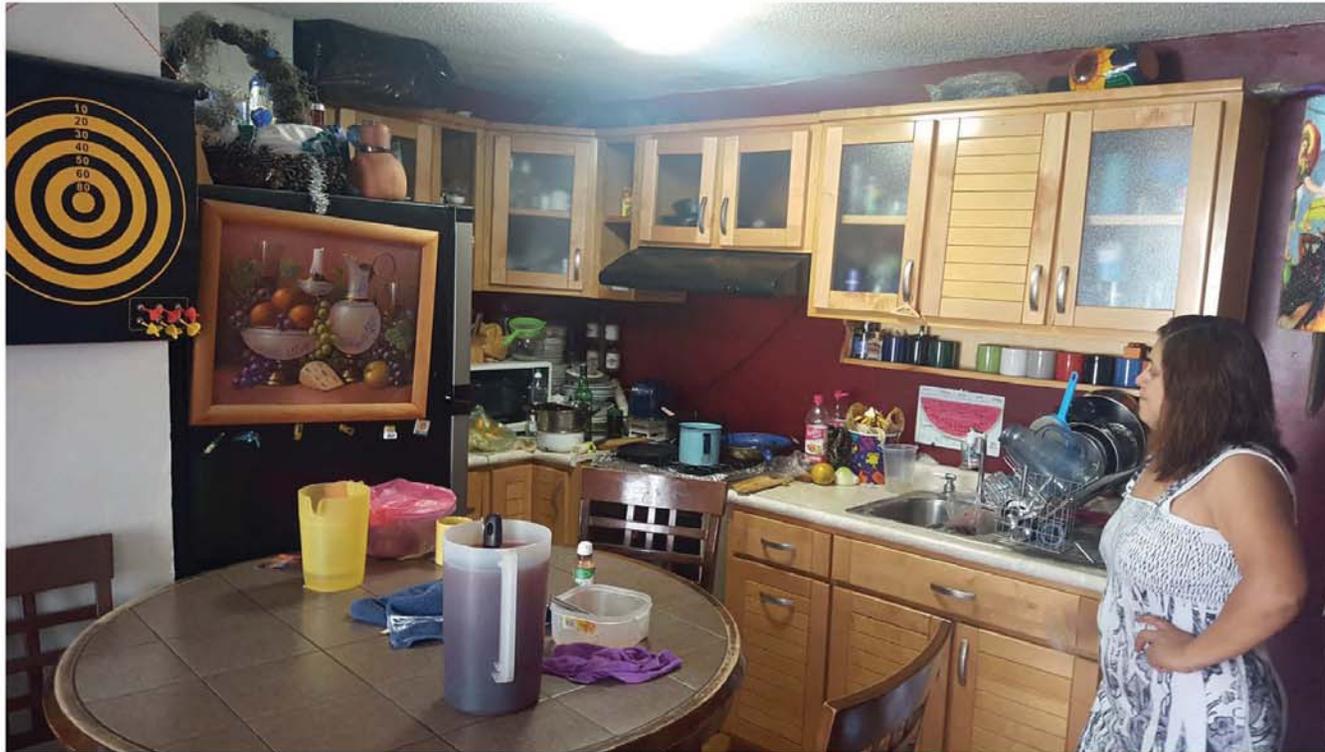
3.1.7 Fotografía de modificación en cocina de prototipo C1
Elaboración propia

En otros casos, la cocina se reubica por completo, como en el caso de un departamento tipo C1, que originalmente tenía la cocina en la planta alta, y la planta baja era una habitación; esto se cambió e hizo la cocina en la planta baja junto con su sala comedor, al estar la cocina en planta baja, perdió iluminación y ventilación natural directa. La cocina original es ahora el área de closets para las

recámaras. Cabe señalar que ella fue la única entrevistada que contrató un arquitecto para realizar la modificación (imagen 3.1.7).

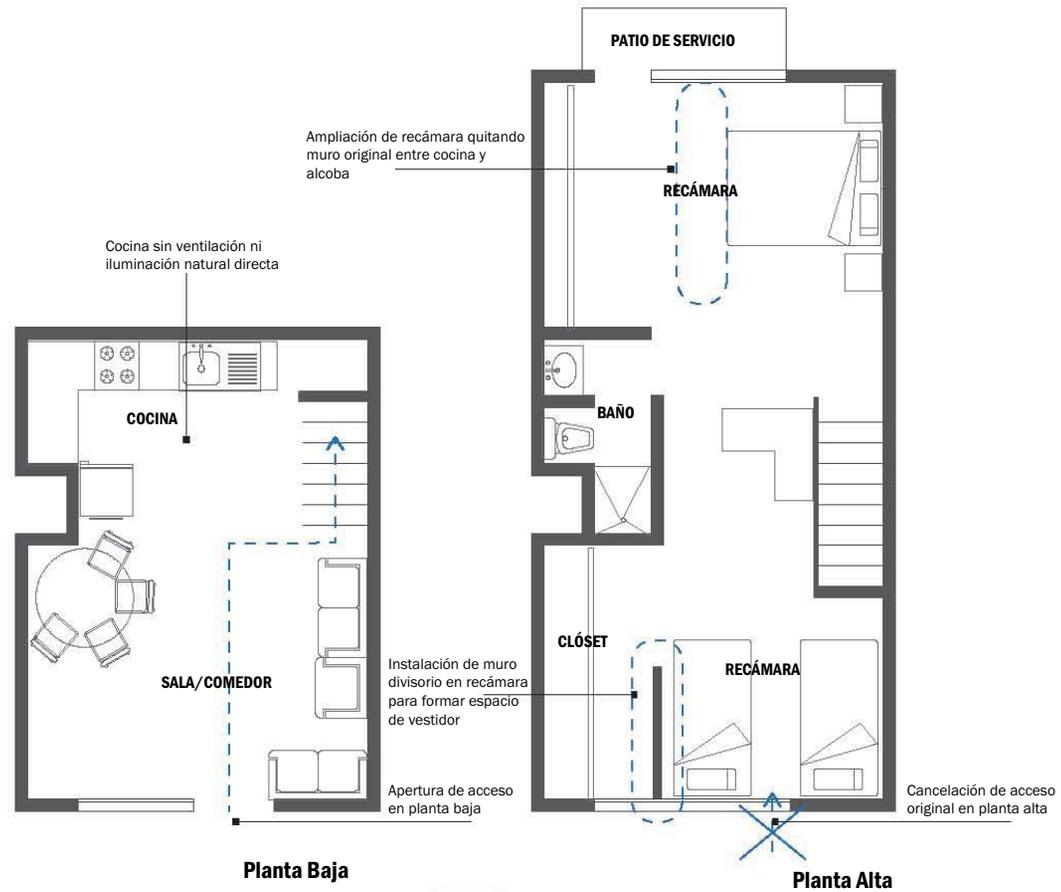
3.1.8 Planta arquitectónica prototipo C1 modificado
Elaboración propia

ba. Comenta que lo único que no le gusta de su vivienda es el comedor (recientemente adquirido), pues “el espacio le quedó chico” en palabras de la entrevistada. Ella vive con su esposo y dos hijos adolescentes, quienes comparten habitación. En donde originalmente se ubicaba el comedor, tienen ahora un área para ver televisión y jugar videojuegos.

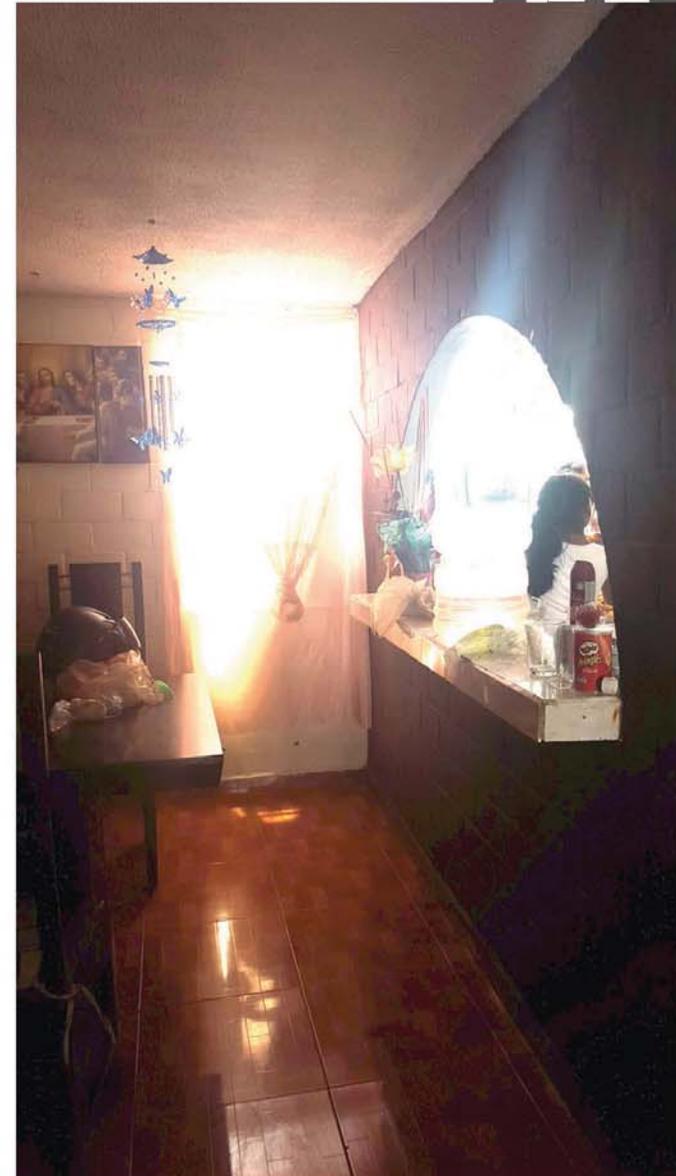
La imagen 3.1.8 es de un caso donde se quitó parte del muro de la cocina que la dividía del comedor, haciendo un arco y una barra, permitiendo así la relación visual entre estos espacios, aunque dijo que el comedor no le parecía un área cómoda para la principal actividad allí realizada debido a las dimensiones. Como comentario en la entrevista, dijo que le gustaría tener una cocina integral y lo que no le gusta de su vivienda es el área de servicio, pues la considera muy pequeña y con área insuficiente para lavar y tender ropa, ésto también fue una constante en las entrevistas realizadas. Otro comentario fue que el espacio de almacenado tanto para ropa como para trastes y comida no era suficiente.

3.1.8 Fotografía de modificación en cocina de prototipo D
Elaboración propia

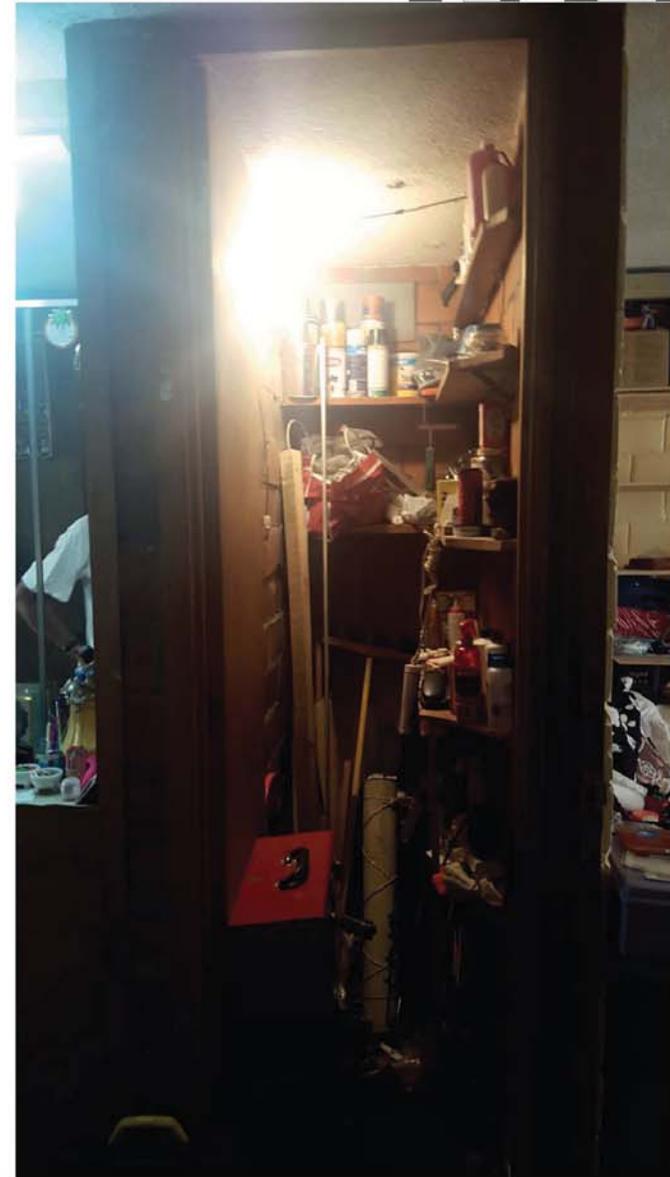
3.1.9 Fotografía de adaptación de baño en planta alta de prototipo D
Elaboración propia

Algo relevante dentro de la realización de entrevistas, es que las personas de edad avanzada manifestaban su deseo de tener todos los espacios en un solo nivel. Tal es el caso del entrevistado 04, hombre de 68 años, quien vive en un departamento tipo D y se encuentra en el proceso de adaptar una de las alcobas (que ya no usa debido a que actualmente solo vive él con su esposa) en un medio baño en la planta alta (imagen 3.1.9), pues dice que no le gusta tener que bajar al baño por las noches.

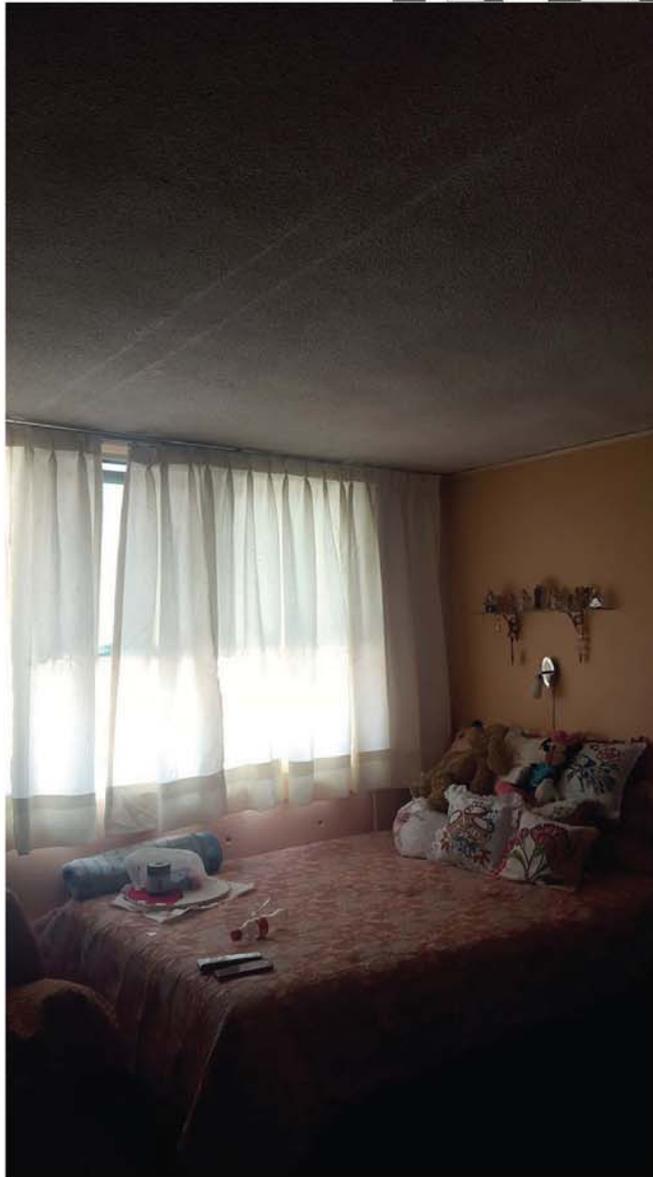
3.1.10 Fotografía de ampliación de recámara de prototipo D
Elaboración propia

sino a un lado del comedor. Hasta hace algunos años, sus dos hijos vivían con ellos, desde que se cambiaron de domicilio, quitó el muro que dividía dos alcobas en planta alta para hacer una recámara más grande donde tienen una cama matrimonial, un sillón de una plaza y una mecedora (imagen 3.1.10). Además se amplió aproximadamente 50cm el espacio de closet hacia las escaleras de la original recámara principal (imagen 3.1.11).

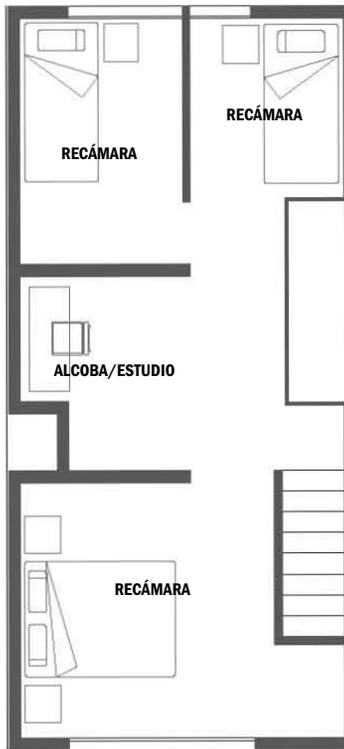
3.1.9 Planta arquitectónica prototipo D
Elaboración propia

Tiene un pequeño comedor debajo de las escaleras con solo dos sillas, de este modo, no se interrumpe la circulación entre los espacios; como sala tiene un sofá contra la ventana y la televisión en un mueble alto junto a las escaleras. En la alcoba de planta baja tiene una cama matrimonial en esquina y una mesa de noche, en la alcoba de arriba la cama es individual, también en esquina y tiene un mueble de tocador frente a la ventana,

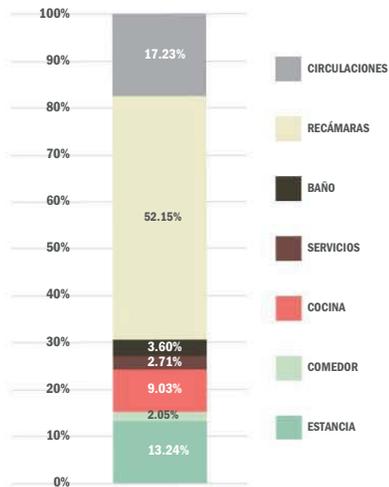
3.1.11 Porcentaje de espacios de prototipo D modificado
Elaboración propia

En las cifras promedio, la estancia presenta el mayor crecimiento, de ser el 10.54% al 16.47%, después está el comedor; del 4.6% al 7.49%. En el caso de la cocina, pierde área y ahora representa el 8.57%, en dos de los tres casos que se están contando, la cocina perdió área para juntarse con el comedor. Las recámaras disminuyen un 10%, perdiendo alrededor de 8m², normalmente porque uno de los espacios destinados a recámara o alcoba, tiene ahora otro uso.

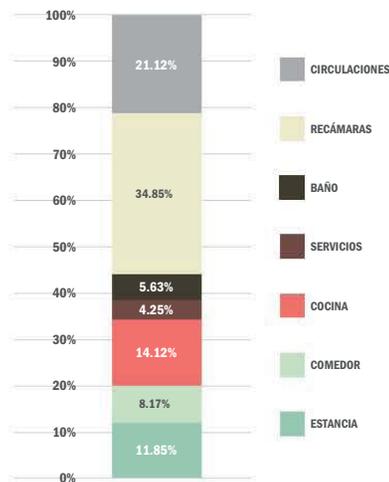
3.1.12 Porcentaje de espacios de prototipo B1 modificado
Elaboración propia

La estancia crece 1.43%, representando ahora el 11.85% del total del área útil, mientras que el comedor es ahora el 8.17% cuando en el original era el 10.42%. Las recámaras son el 34.85%.

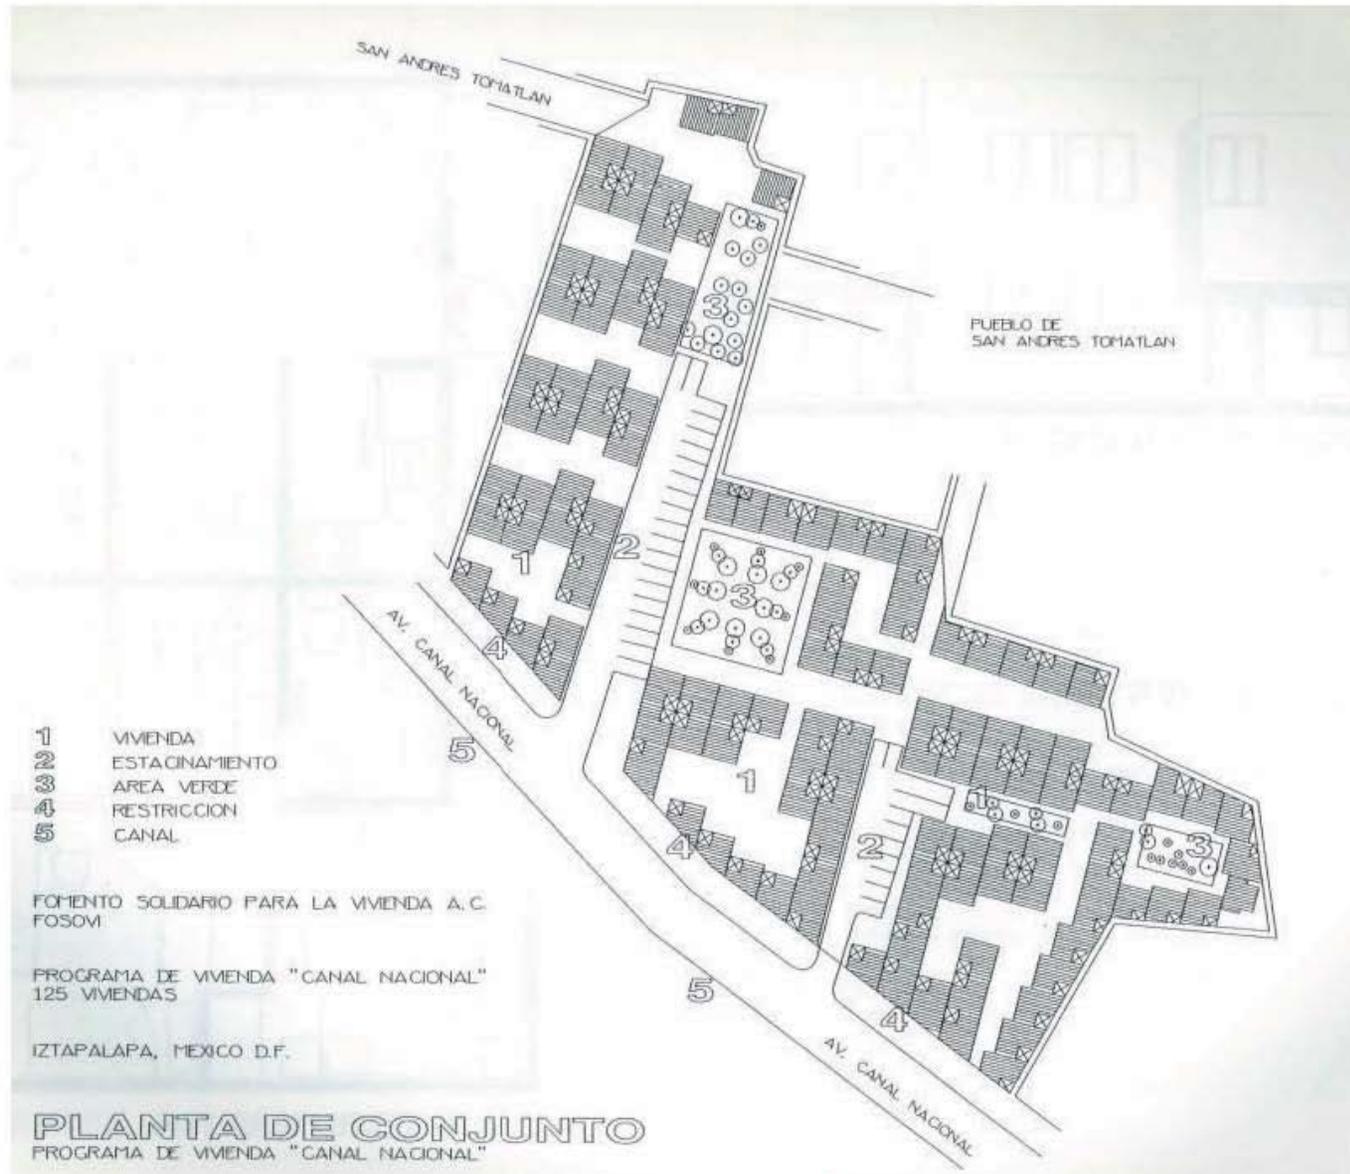
Imagen 3.2.7 Plano histórico del conjunto
 Fuente: Autogestión en la producción habitacional de la zona metropolitana de la Cd.de Mexico (1997)

El conjunto se compone de 125 viviendas unifamiliares de 60m² apareadas y agrupadas en patios para lograr una densidad alta, similar a la que se obtendría de una solución departamental, como la que proponía FIVIDESU en la que los prototipos eran rígidos.

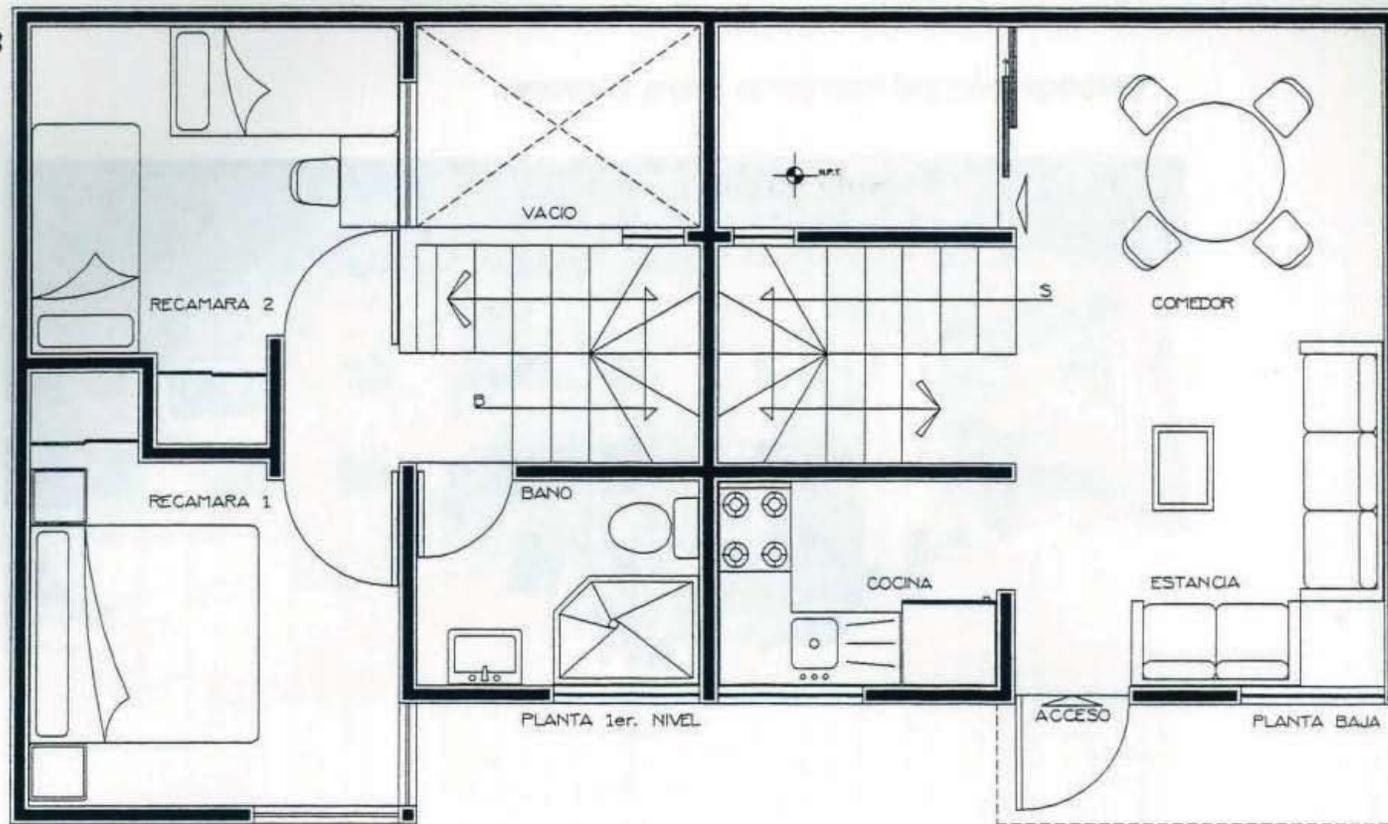
Imagen 3.2.8 Planta de prototipo A
Fuente: Autogestión en la producción habitacional de la zona metropolitana de la Cd. de México (1997)

El prototipo de vivienda es de dos niveles con frente de aproximadamente 5 metros, en planta baja están la sala-comedor, cocina y patio de servicio; en planta alta, dos recámaras con clóset y el baño; desde el principio se contempló un crecimiento de otro nivel para dos recámaras y un baño.

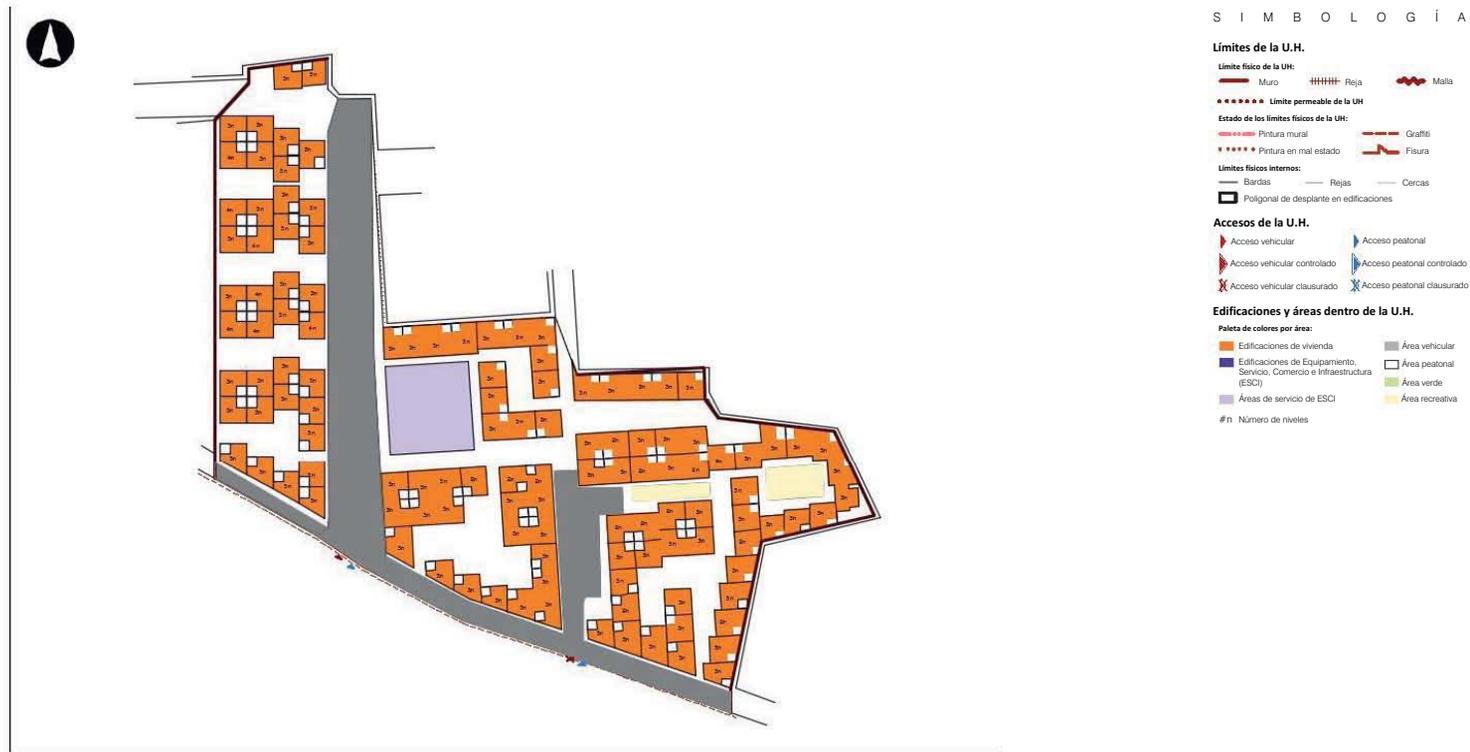
3.2.5 Zonificación del conjunto

El conjunto tiene 2 accesos peatonales y vehiculares desde Av. Canal Nacional. Consiste de 125 casas unifamiliares. El área total del predio es de 12,888m², de los cuales la vivienda representa casi el 44.67%, el equipamiento y servicios el 3.79%, las áreas vehiculares (estacionamiento) el 19.03%, el área peatonal un 30.03% y entre las áreas verdes y recreativas suman el 1.48% restante. La unidad está delimitada por una barda en el frente hacia

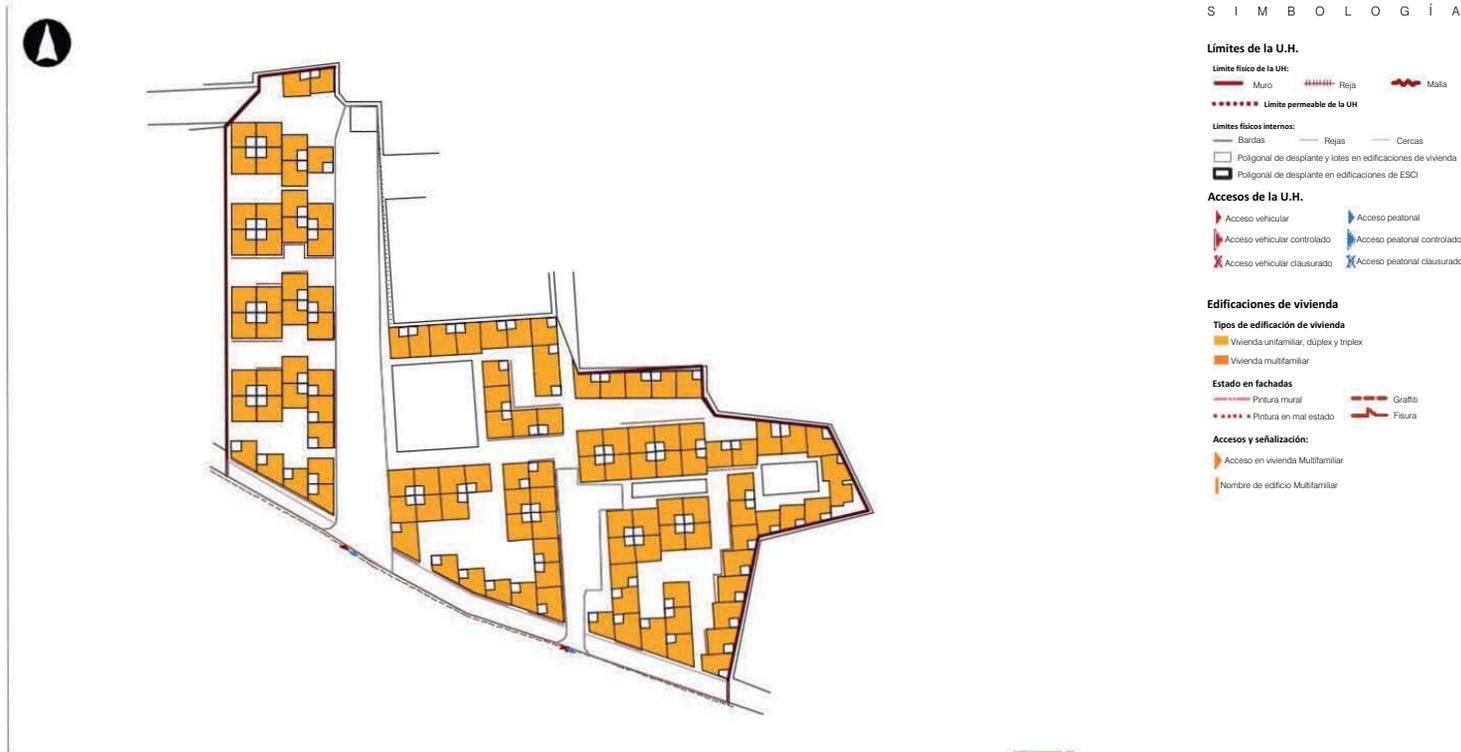
En muchas de las fachadas de las casas la pintura se encuentra en mal estado, en algunas incluso se pueden ver los acabados originales. En algunas zonas del conjunto, se pintaron del mismo color las fachadas, aunque en todos los casos hay viviendas que pintaron solo la suya posteriormente de otro color.

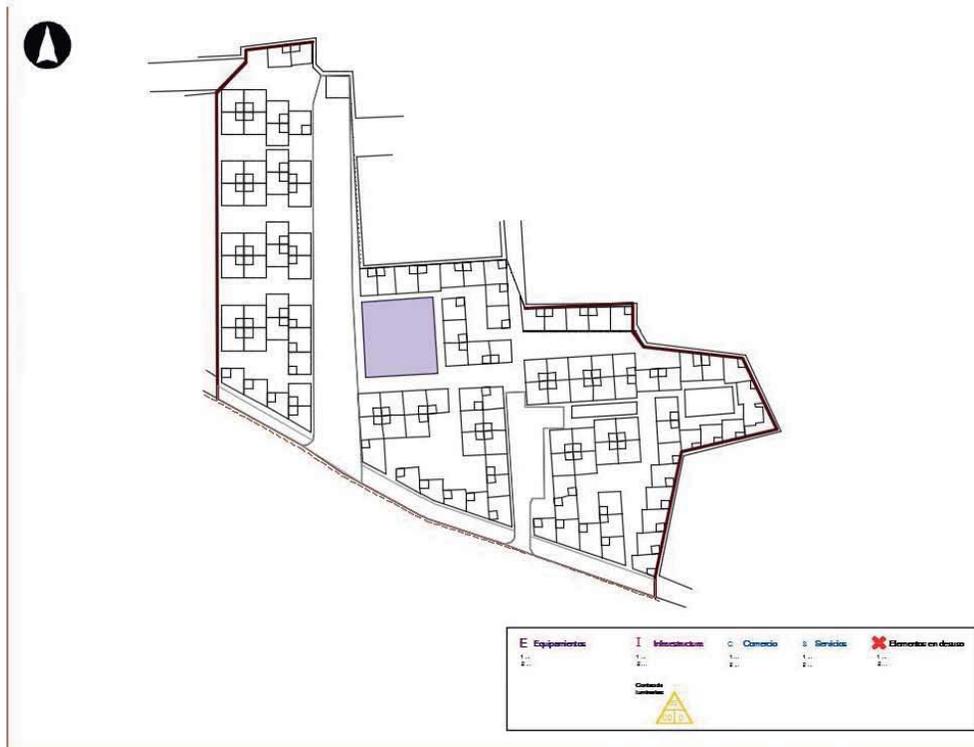
3.2.7 Equipamiento dentro del conjunto Elaboración propia

Como equipamiento, la unidad cuenta con un tanque de agua en la zona central del conjunto

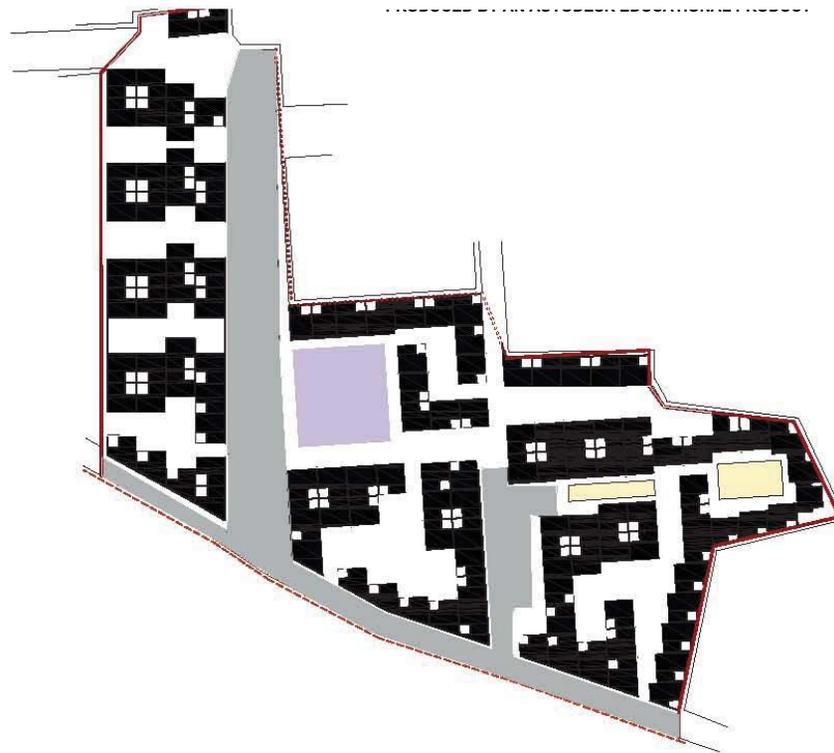
3..2.8 Mobiliario urbano del conjunto Elaboración propia

Como cajones de estacionamiento se contaron 45 lugares en la parte sur del conjunto, pero debido al diseño de la unidad, existen otros lugares donde está permitido estacionar los automóviles a pesar de no estar marcados cajones en el pavimento. Debido al tamaño, no cuenta con mobiliario urbano. Del total del área común, 4521m², el 36.92% es área vehicular, 60.21% es peatonal, no cuenta con áreas verdes y 2.87% es recreativa.

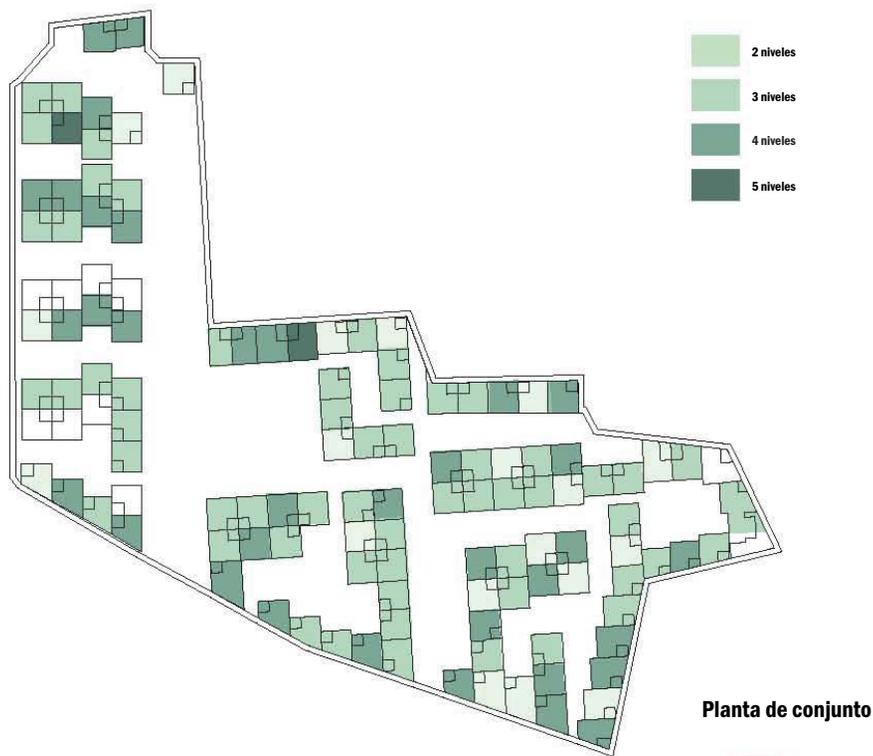
3.2.11 Plano de conjunto por niveles de construcción de Canal Nacional
Elaboración propia

Mediante un levantamiento de la unidad completa (con excepción de áreas con acceso controlado) para identificar los cambios en el conjunto, se generó un plano que indica las modificaciones que se han hecho a las viviendas desde el exterior ya sea por construcción, barrera física o uso temporal y también indicado si es de vivienda o de comercio y en qué niveles se encuentra. Lo anterior con el fin de reconocer los casos de modificacio-

Las casas localizadas en los predios más cercanos a la av. Canal Nacional, como se puede ver en el plano de conjunto (mapa 3.2.11) tienen una geometría diferente a la mayoría, en forma de trapecio en lugar de rectángulo, estos prototipos son diferentes del obtenido de los planos históricos y es posible verlo en algunas fachadas que aún no han sido modificadas. Muchos de las viviendas de este tipo abrieron un nuevo acceso en la fachada
