Universidad Nacional
Autónoma de México

3.1.2 <i>Estado actual del conjunto</i>	60
3.1.3 <i>Análisis de plantas arquitectónicas de los prototipos</i>	71
3.1.4 <i>Casos de modificación</i>	76
3.2 Canal Nacional	100

En el tercer y último capítulo se abordan dos casos de estudio de producción social para mostrar sus transformaciones al interior de los espacios. Cada uno se describe históricamente, se muestran plantas, fachadas y fotografías del estado original así como láminas y gráficos que describen el estado actual, se analizan las plantas arquitectónicas de cada prototipo y se presentan casos de modificación obtenidos de levantamientos en campo realizados en mayo de 2017.

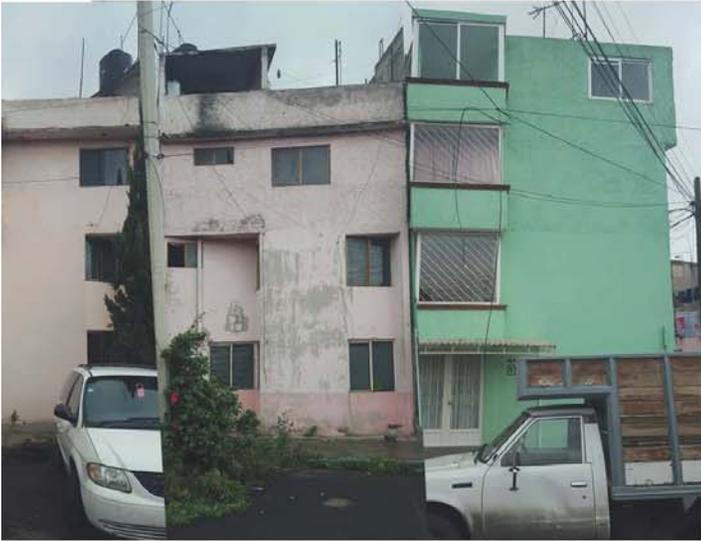
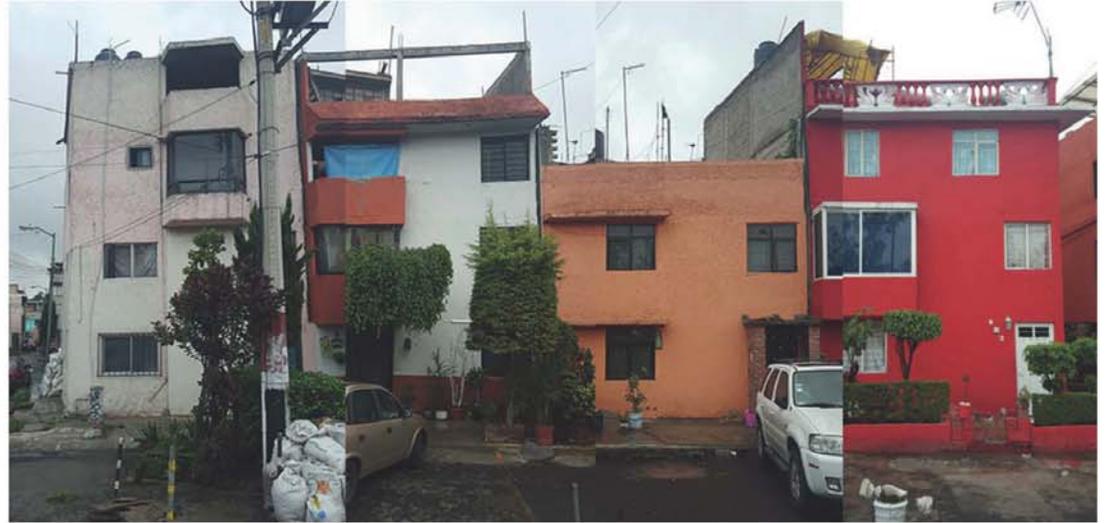
3.2.10 Larguillo fotográfico de fachada sur del conjunto
Elaboración propia

Las casas localizadas en los predios más cercanos a la av. Canal Nacional, como se puede ver en el plano de conjunto (mapa 3.2.11) tienen una geometría diferente a la mayoría, en forma de trapecio en lugar de rectángulo, estos prototipos son diferentes del obtenido de los planos históricos y es posible verlo en algunas fachadas que aún no han sido modificadas. Muchos de las viviendas de este tipo abrieron un nuevo acceso en la fachada

sur, ya sea con un nuevo vano o modificando una de las ventanas.

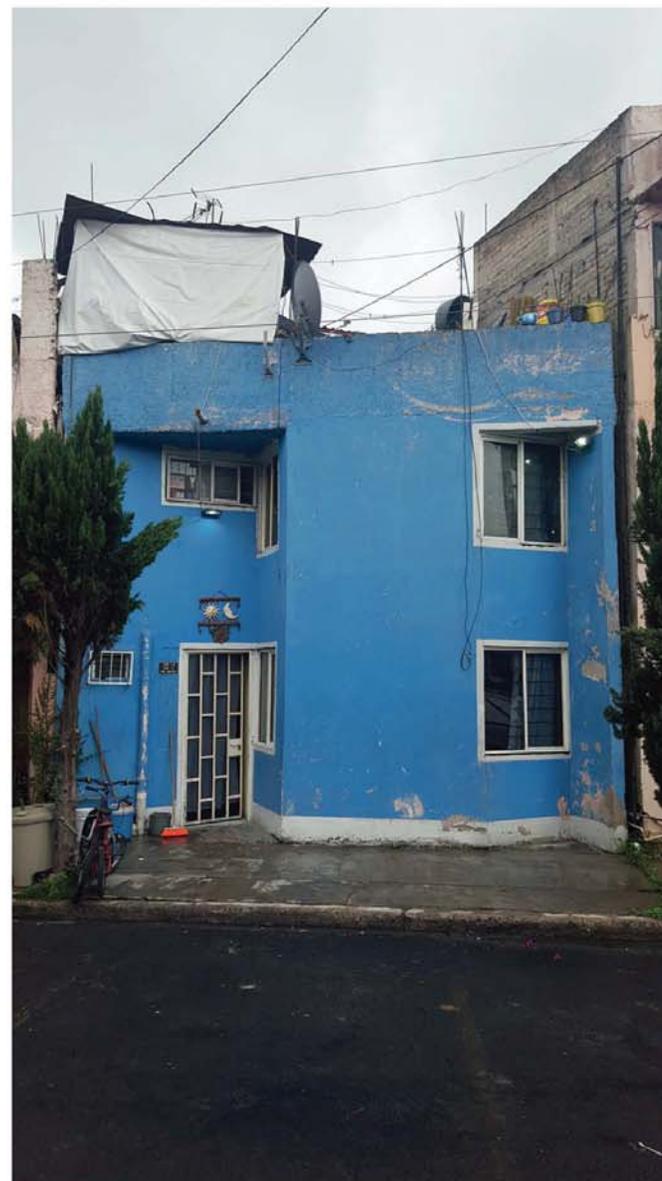
3.2.11 Fotografía de fachada de vivienda unifamiliar tipo B, modificada
Elaboración propia

En este caso se puede ver el ejemplo de apertura de acceso en la fachada y una pequeña construcción por barrera física en la azotea, que probablemente sirve como área de lavado (imagen 3.2.11).

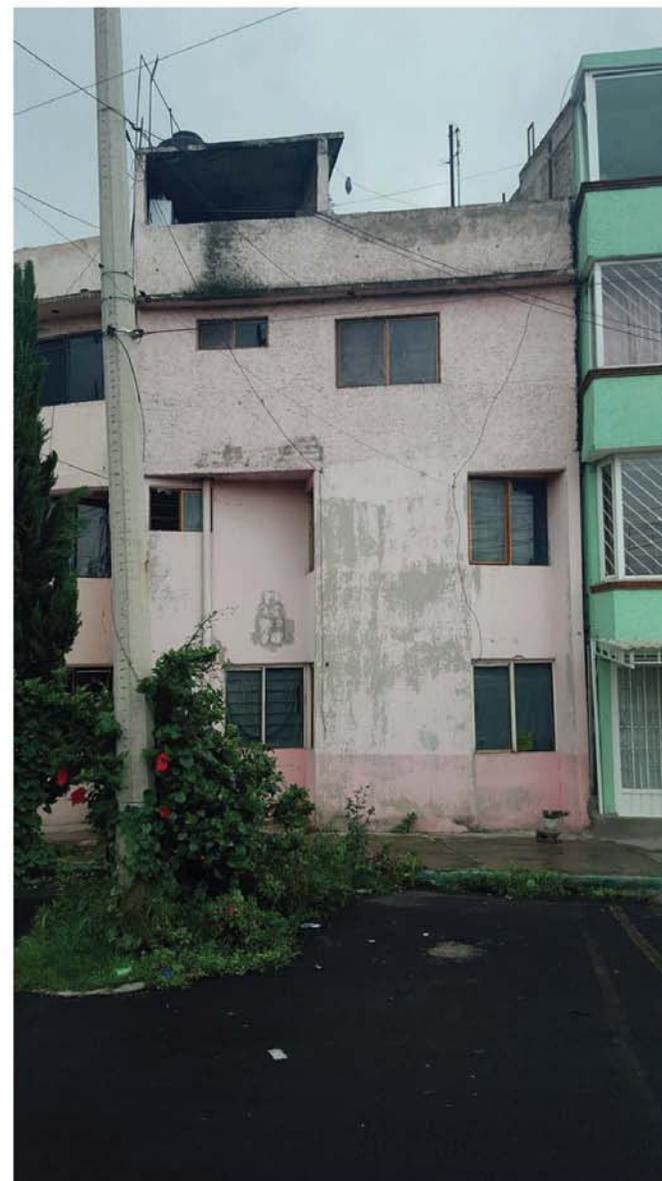
3.2.12 Fotografía de fachada de vivienda unifamiliar tipo B modificada
Elaboración propia

En esta vivienda no se abrieron accesos nuevos, pero sí se hizo una adición completa de nivel y también construcción en la azotea, además, por el tubo que sale en fachada y la dimensión de la ventana en el último nivel, sería posible suponer que se hizo un baño en esa planta (imagen 3.2.12).

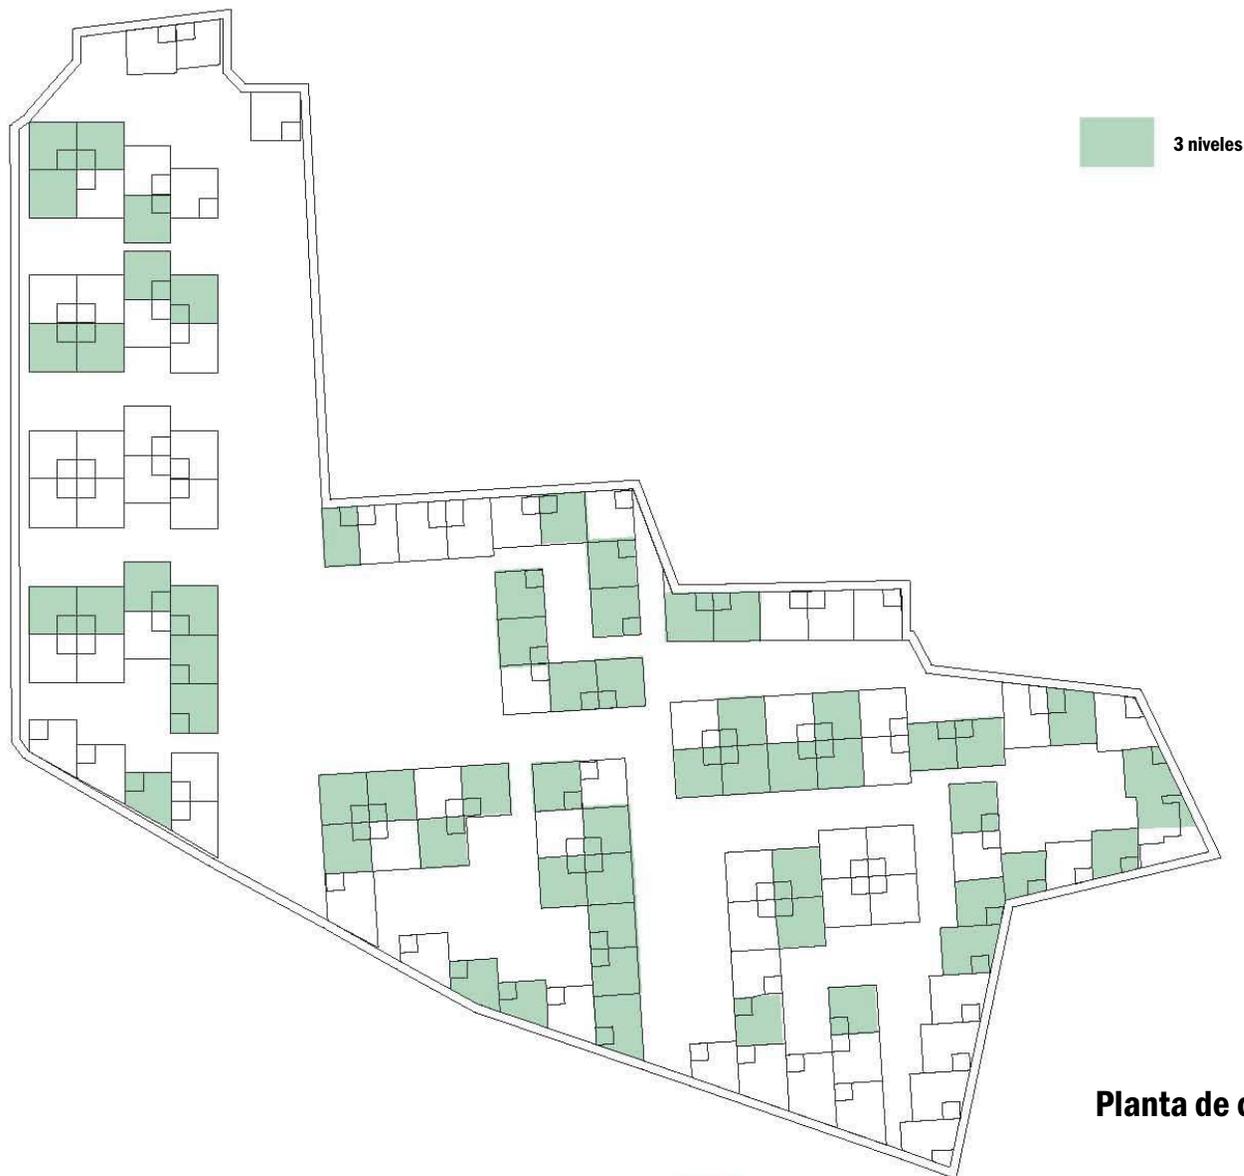
3.2.13 Plano de conjunto de viviendas de 3 niveles de construcción de Canal Nacional
Elaboración propia

Debido al carácter unifamiliar de este conjunto, en la mayoría de los casos se agregaron uno o dos niveles de construcción, ya sea manteniendo los remetimientos de la fachada original o dejando todo en el mismo paño, o en algunos casos, intercalándolos.

Se encontraron 59 casos de viviendas de 3 niveles en el conjunto, representando casi el 50% del total.

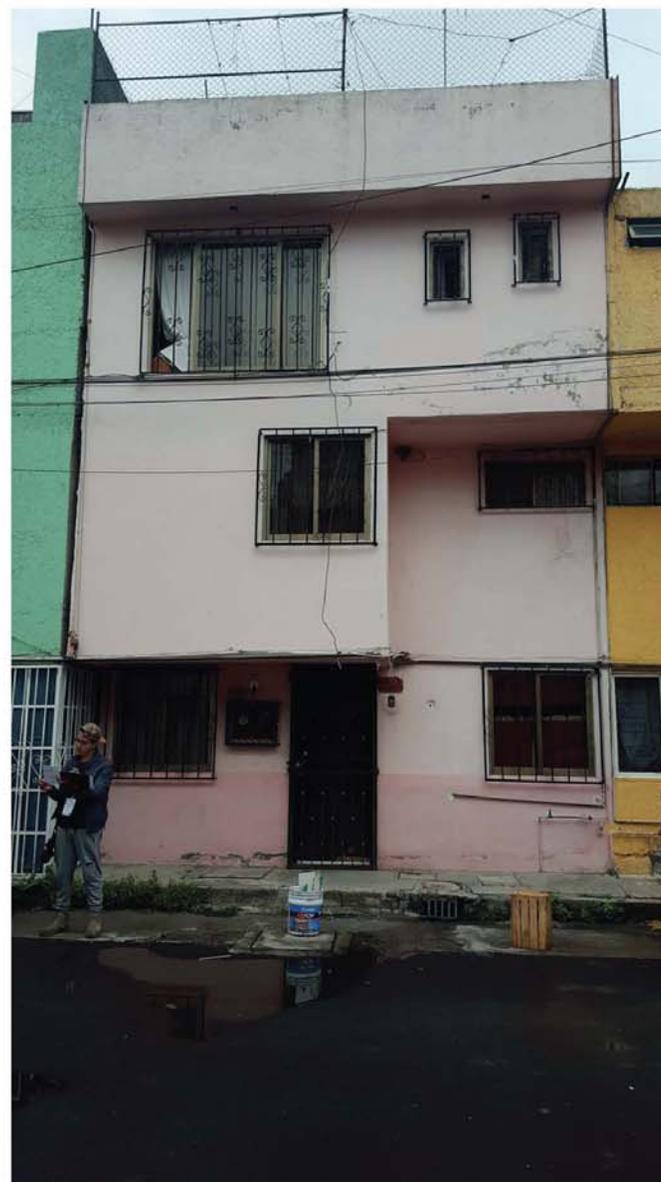
3.2.13 Fotografía de fachada de vivienda unifamiliar tipo A modificada
Elaboración propia

En este caso la fachada original está sin modificaciones, en el tercer nivel, por el tamaño de la ventana del lado izquierdo, se puede suponer que hay una recámara y que se hizo un baño en donde están las ventanas más pequeñas del lado derecho, pero éste se hizo desfasado del baño del 2º nivel, pues está al mismo paño de la recámara. Aquí además, el pretil de la azotea está más adelante en la fachada, rodeado de malla para protección, por lo que probablemente se use como área de guardado y haya alguna construcción en la parte de atrás que no se ve en la fotografía.

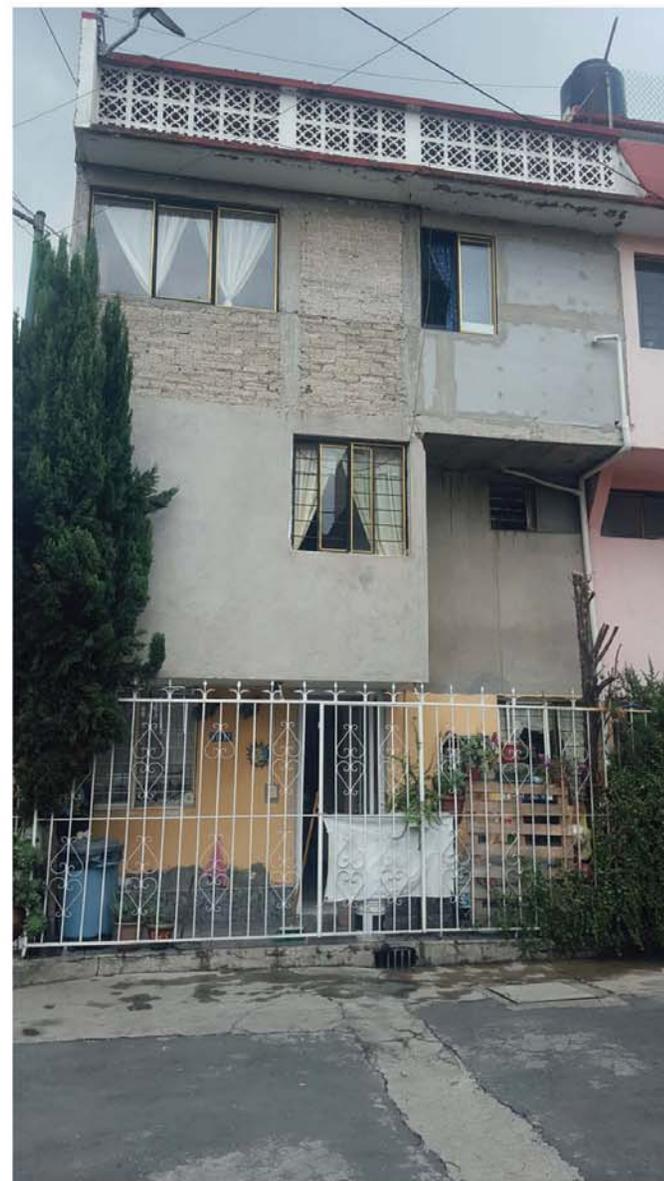
3.2.14 Fotografía de fachada de vivienda unifamiliar tipo A modificada
Elaboración propia

En el nivel agregado de esta vivienda es posible ver la estructura que usaron, siguiendo los castillos de la ventana del nivel de abajo, pero ubicando la ventana de la nueva recámara del otro lado, para hacerla más grande, y aunque es posible suponer la existencia de un baño en el lado derecho por los tubos de instalación, el tamaño de la ventana es grande para este tipo de espacio. En este caso, además, se ve la apropiación del espacio antes de la entrada en planta baja, mediante la instalación de una reja a paño de la banqueta.

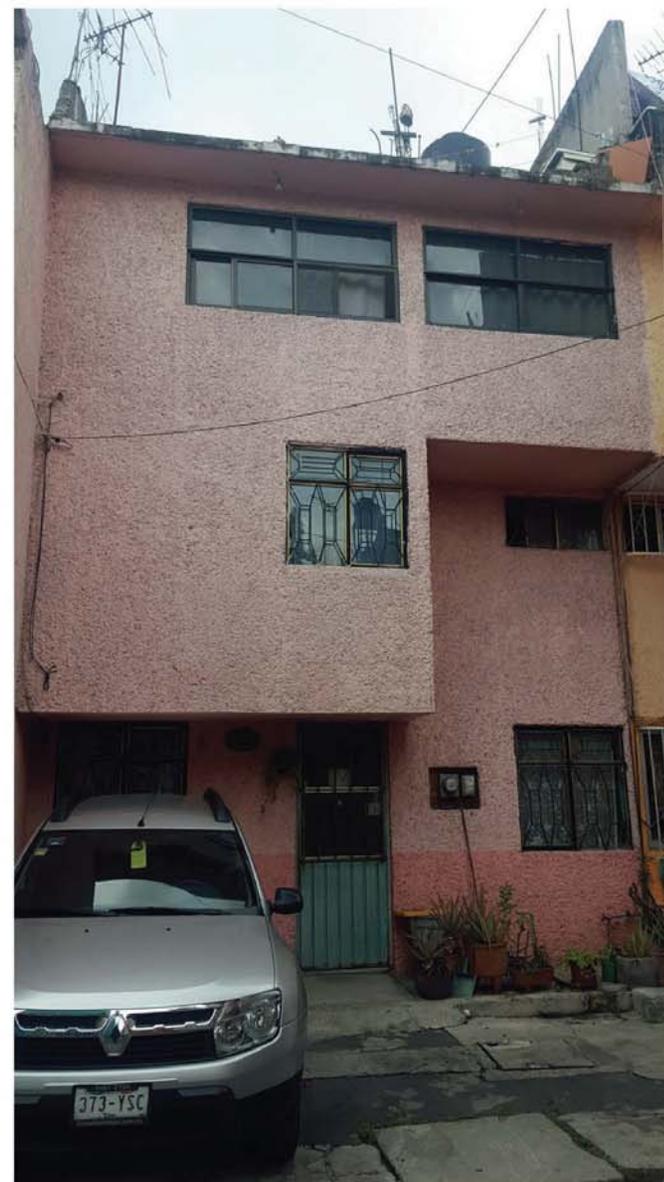
3.2.16 Fotografía de fachada de vivienda unifamiliar tipo A modificada
Elaboración propia

En este caso, como en la mayoría de los anteriores, el nuevo nivel siguió con el mismo paño de fachada de la recámara, y por la dimensión de las ventanas en el nuevo nivel, se puede asumir que hay dos espacios de habitación. En este caso es poco probable que la azotea tenga uso debido a la ausencia de pretil.

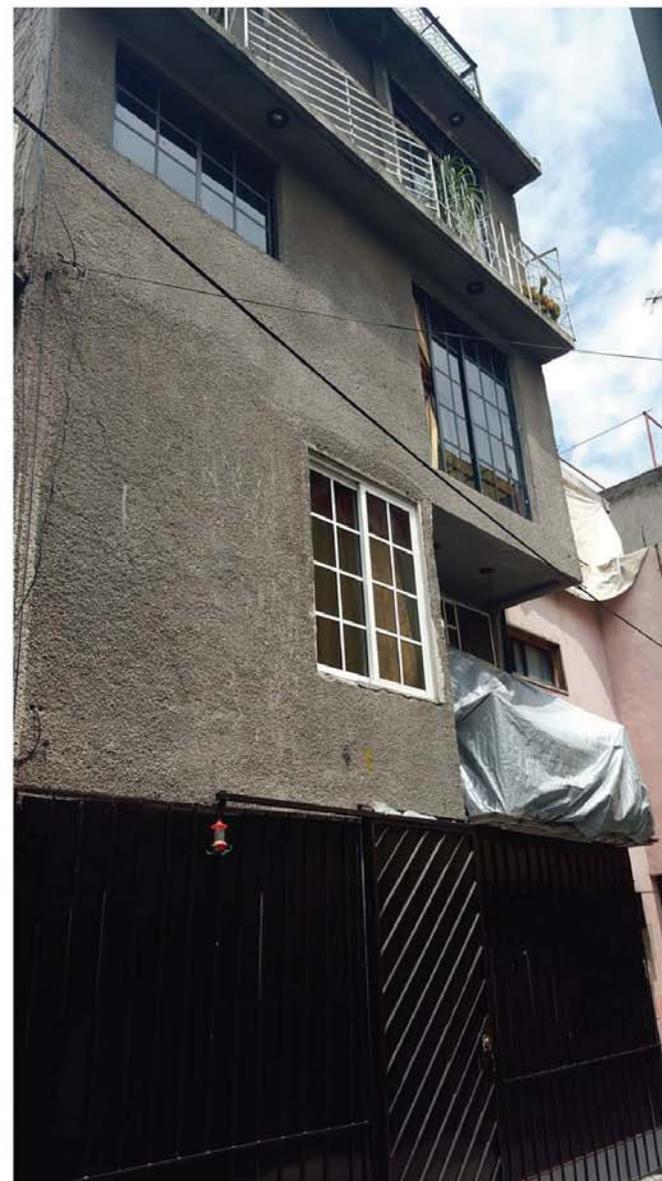
3.2.18 Fotografía de fachada de vivienda unifamiliar tipo A modificada
Elaboración propia

En esta vivienda, a la fachada original se le agregó un portón en toda la planta baja que imposibilita ver si se hicieron modificaciones en ese nivel, aunque si es posible ver la construcción de una cubierta del lado derecho de la fachada, donde se apoya un objeto cubierto con una lona. En el siguiente nivel, al parecer, se cambió el uso de los espacios respecto a la planta anterior, pues del lado izquierdo hay una ventana alta y pequeña, característica de los baños, mientras que la ventana de la derecha es grande y de piso a techo, por lo que ahí debe encontrarse la recámara (en el nivel anterior el baño está del lado derecho y la recámara en el izquierdo), este nivel remata con una cornisa a modo de balcón para el cuarto y último nivel, ya que tiene barandal y se puede ver el uso de vegetación en la misma, se aprecia además, que la ventana del último nivel es de piso a techo, por lo que probablemente funciona como salida a este balconcillo.

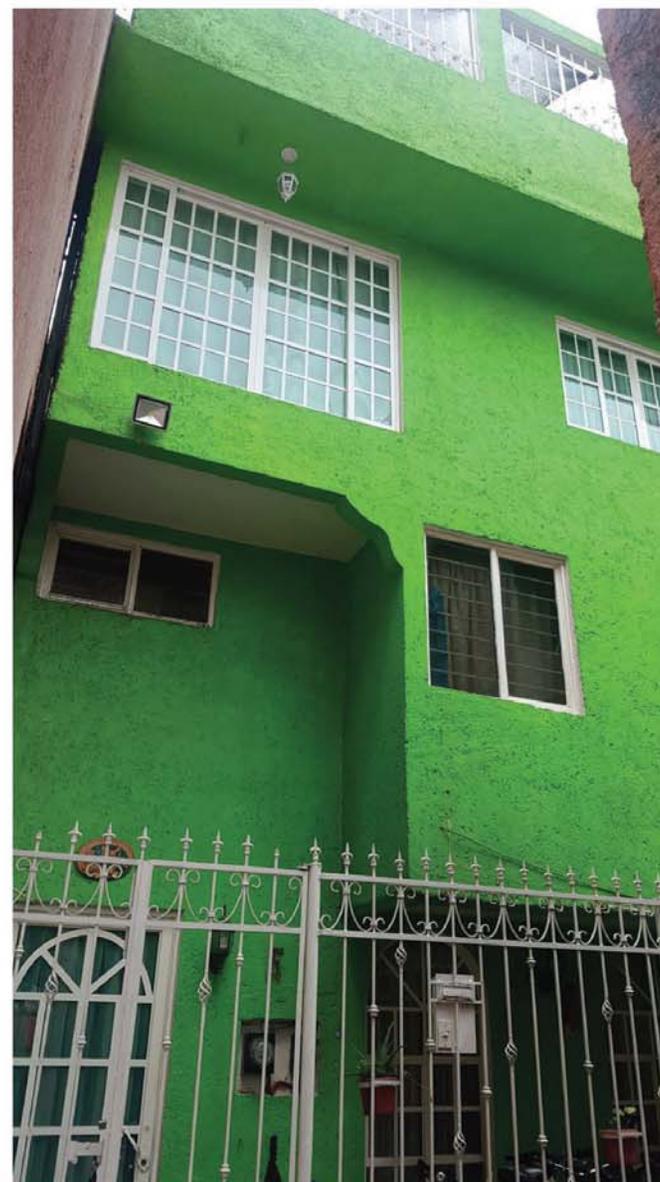
3.2.19 Fotografía de fachada de vivienda unifamiliar tipo A modificada
Elaboración propia

A esta vivienda se le hizo modificación desde planta baja, moviendo la puerta de acceso a donde se encontraba un vano de ventana, y la ventana de la parte derecha fue también modificada, aumentando su dimensión en altura, en el segundo nivel no hay modificaciones aparentes además del ornamento en la esquina del voladizo. El tercer nivel se construyó a paño del voladizo, en él se aprecian 2 ventanas, una de piso a techo, por lo que probablemente exista una recámara en ese espacio, y del lado derecho, una ventana más pequeña pero que no indica ser de servicio, por lo que podría haber otra recámara o área habitable. El cuarto y último nivel se sale aproximadamente 50 cm del nivel anterior, creando un voladizo que se aprovechó para instalar luminarias, en este nivel se observan dos ventanas de grandes dimensiones, pero también es posible notar en la fotografía que la cubierta de este nivel no está consolidada aún, sino que es de lona o un material parecido, por lo que probablemente ese espacio se utilice solo de forma recreativa, como servicio o que sigue en construcción.

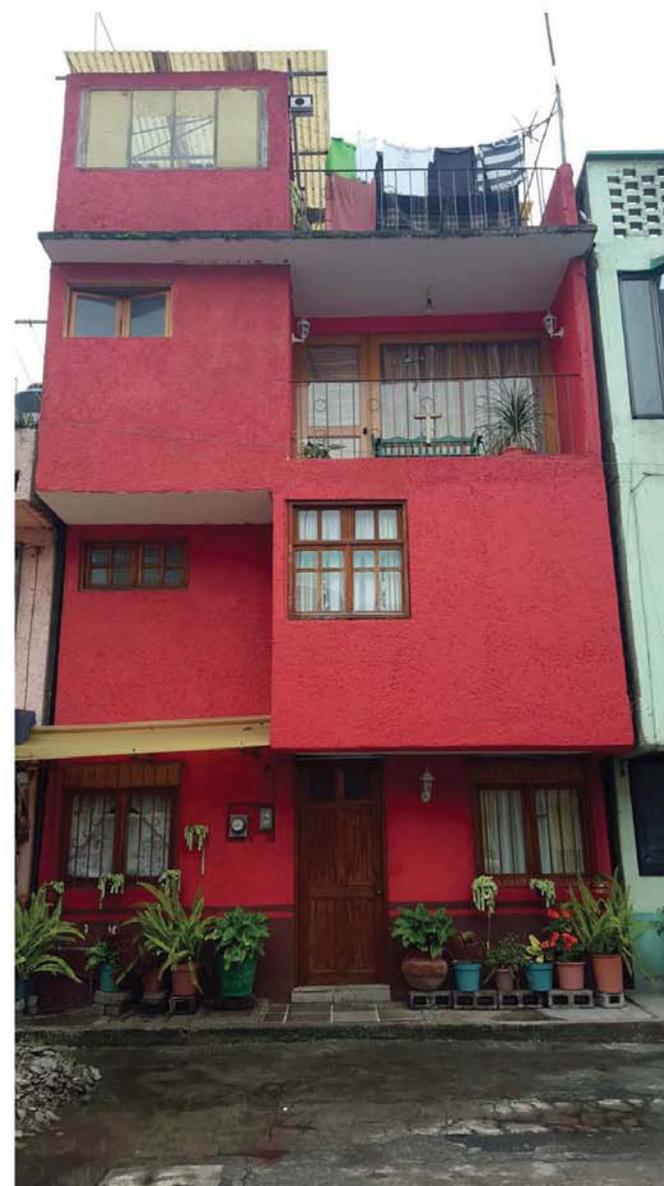
3.2.20 Fotografía de fachada de vivienda unifamiliar tipo A modificada
Elaboración propia

En este caso los dos primeros niveles permanecen iguales al original, presentando como único cambio la cancelería de las ventanas por marcos de madera y la instalación de un toldo amarillo que cubre la ventana izquierda. A pesar de no haber modificaciones sí existe apropiación por uso temporal del espacio exterior en planta baja mediante la colocación de macetas. Las proporciones de la adición del tercer nivel son las opuestas al nivel inferior, en la fotografía se aprecia que el voladizo (que por las dimensiones de la ventana probablemente sea un baño) se hace a paño de la recámara pero sobre el baño y la parte que queda remetida, aproximadamente al paño del baño del nivel inferior, es un vano completo donde hay ventana y puerta que permite la salida a la terraza que queda sobre la recámara del segundo nivel. El cuarto y último nivel, como se ve en la imagen, se usa como área de servicio para lavado y tendido de ropa, teniendo una parte techada con lámina del lado izquierdo y en la parte de atrás por lo que se logra ver en la imagen 3.2.20.

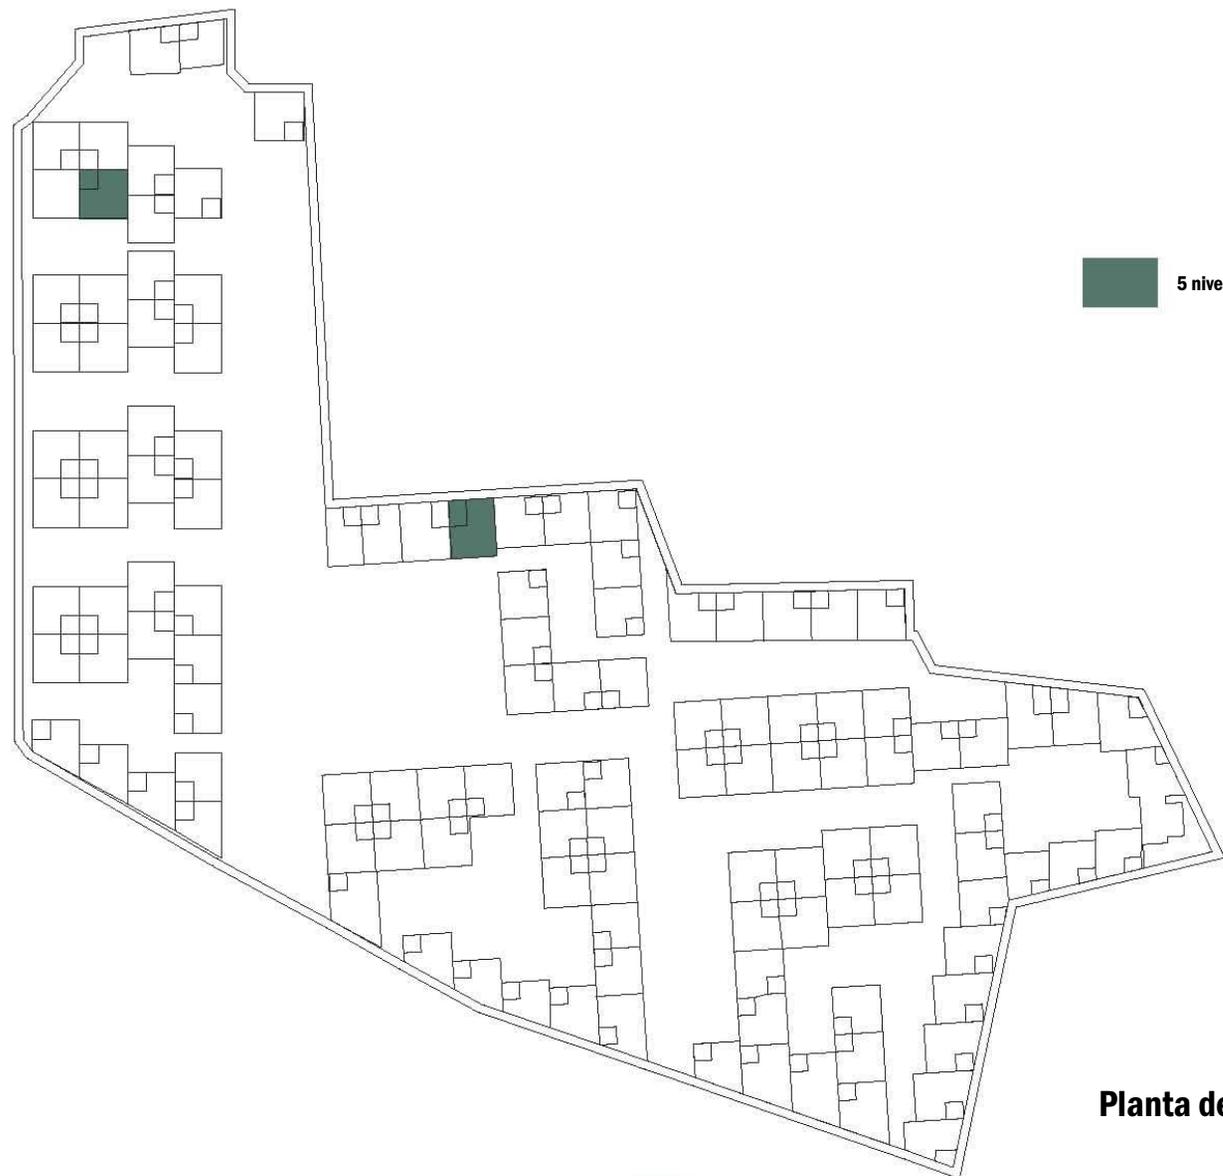
3.2.15 Plano de conjunto de viviendas de 5 niveles de construcción de Canal Nacional
Elaboración propia

La adición de un 5to nivel se presenta en solo dos casos en el conjunto, éstos representan un riesgo estructural ya que la cimentación de las viviendas del conjunto fue calculada para un máximo de 4.

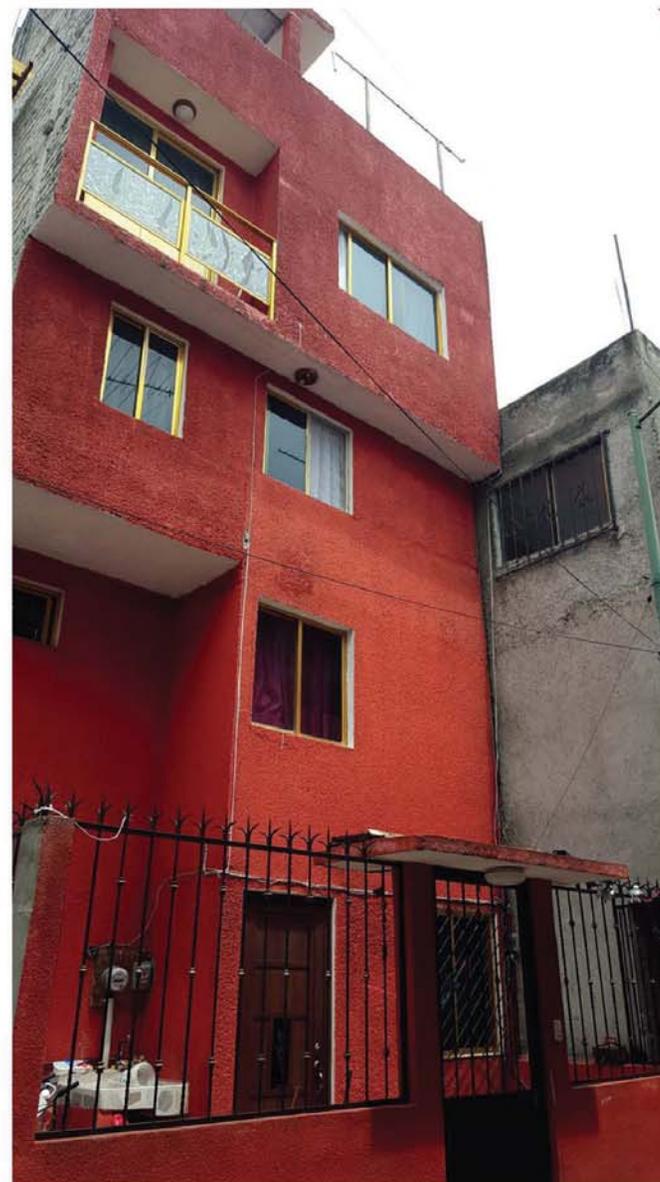
3.2.21 Fotografía de fachada de vivienda unifamiliar tipo A modificada
Elaboración propia

En este caso se aprovechó el desfase con la vivienda vecina para la instalación de una reja en planta baja para controlar el acceso y tener un pequeño patio en el frente de la casa, también en planta baja se puede ver como se amplió la parte que queda debajo del voladizo hasta el paño de arriba, conservando la misma proporción y posición de los vanos originales. El tercer nivel se hizo completo a paño del original voladizo. El cuarto nivel sale aproximadamente 25 cm del paño inferior, aunque la ventana del lado izquierdo parece estar al mismo paño o ligeramente más atrás del tercer nivel para general un pequeño balcón, lo que indica que ahí probablemente se encuentre la recámara principal. El quinto nivel, si bien no parece estar cerrado por muros, los castillos y la losa sí son de concreto.

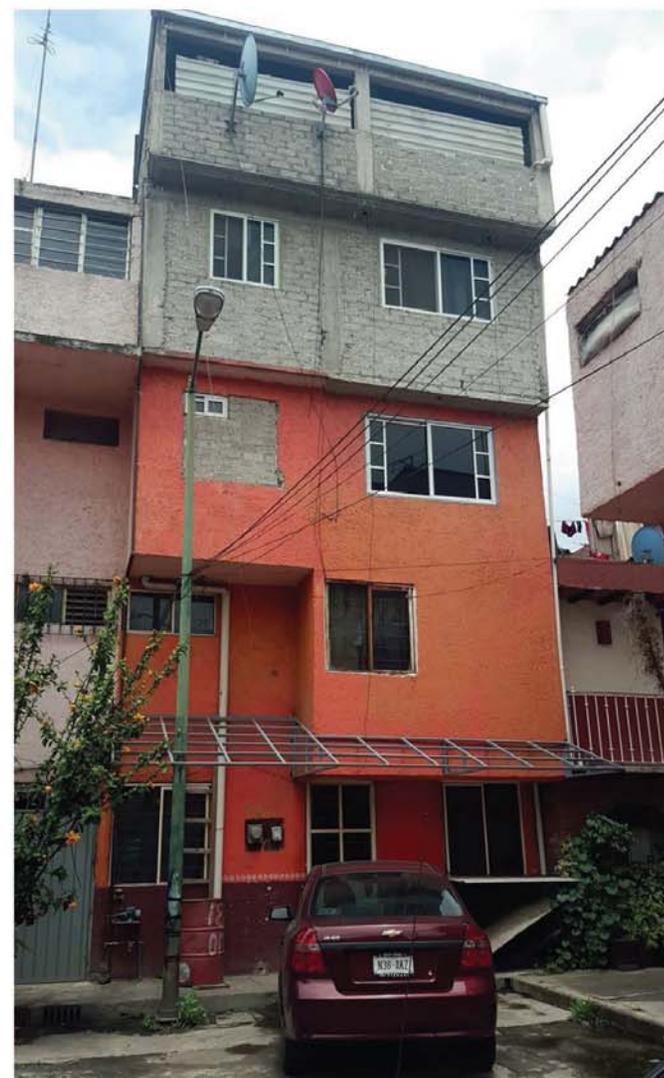
3.2.22 Fotografía de fachada de vivienda unifamiliar tipo A modificada
Elaboración propia

En esta vivienda, los dos primeros niveles en fachada no presentan modificación en la estructura, pero si se observa la instalación de una estructura metálica para un toldo o algún tipo de sombra. El tercer nivel se encuentra a paño de la recámara del nivel inferior, aquí la ventana del lado derecho tiene dimensiones para iluminar un área habitable, mientras que la del lado izquierdo, como se encuentra actualmente es probablemente para un baño, aunque debido a los blocks sin pintar, es posible que originalmente hubiera una ventana más grande para otro espacio como una recámara y posteriormente se cambió el uso de esa área, además, debido al tubo que sale por la fachada en los primeros dos niveles, se puede confirmar que es un área de servicio. El cuarto nivel está entre 20 y 25cm más adelante del paño de fachada del tercer nivel, a pesar de esta discontinuidad en la estructura, se puede ver que los castillos se encuentran en el mismo eje que los niveles inferiores; ambas ventanas, a pesar de ser una más chica que la otra, denotan el carácter que deben tener los espacios al interior, probablemente de recámaras. El quinto y último nivel, está aproximadamente 40cm más

adelante del paño inferior, lo que suma una diferencia de alrededor de 60cm respecto al segundo y tercer nivel, los vanos de este nivel no tienen cristal ni algún tipo de protección, por lo que es probable que este nivel no esté habitado aún o sea utilizado solo para servicios, en el castillo del lado derecho se distingue tubería que probablemente se conecta con la que se ve más abajo del mismo lado que sale desde el segundo nivel, por lo que es probable que haya un área de lavado.

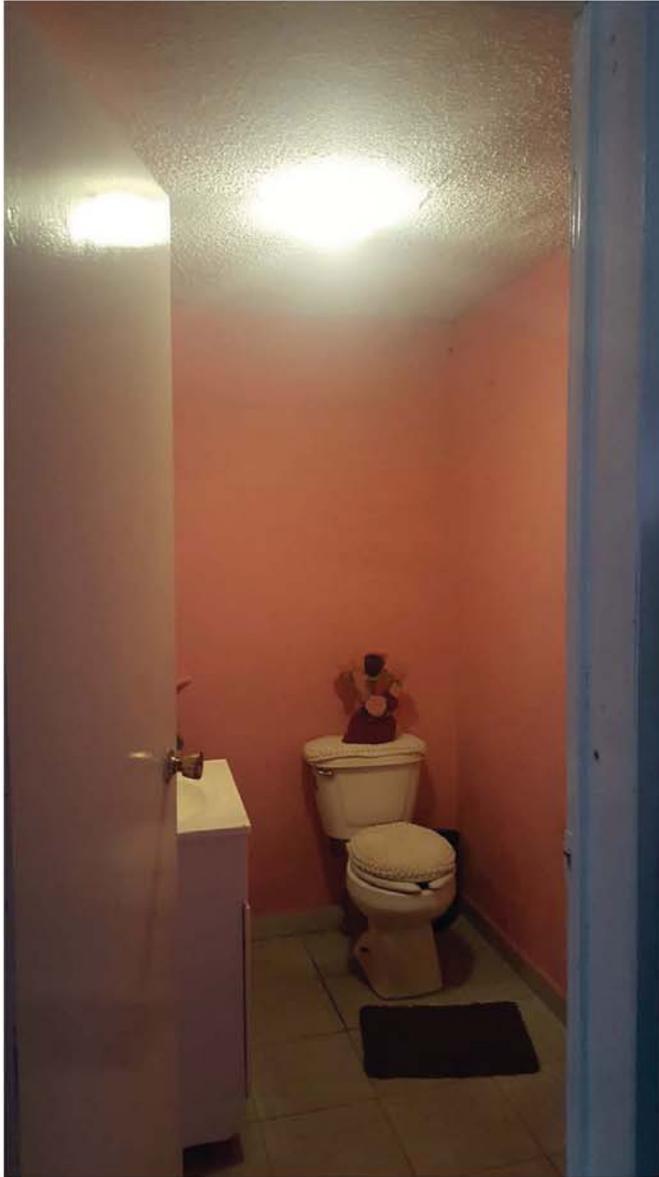
3.2.28 Fotografía de medio baño en vivienda unifamiliar tipo B modificada
Elaboración propia

Ella a los pocos años de haber obtenido su casa, comenzó a hacerle modificaciones, entre las que se encuentran la adaptación del área de servicio a medio baño (imagen 3.2.28), adición de 2 recámaras en otro nivel y cambio de acabados en la mayoría de las áreas.

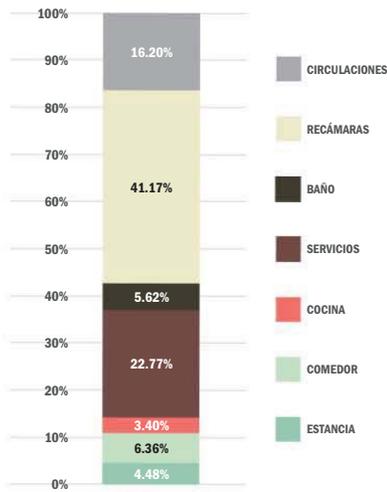
3.2.6 Porcentaje de áreas del prototipo B modificado
Elaboración propia

En promedio para ambas viviendas, el área útil total aumentó casi 2.5 veces. Al tener el área de lavado en la azotea, ésta representa ahora el 20%, mientras que en el prototipo es el 7%. El área pública (estancia y comedor) disminuye, y la cocina aumenta en metros cuadrados al igual que el baño.

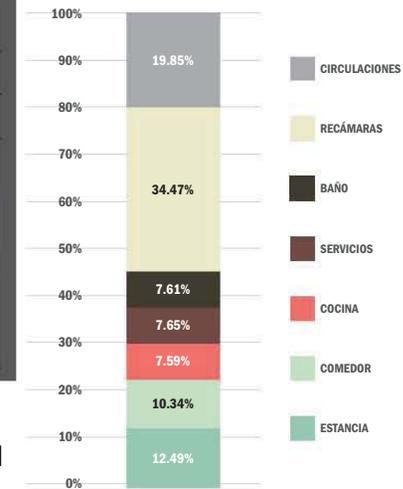
Debido a que en esta vivienda no hubo adición de niveles, los porcentajes por espacio son muy similares a los del prototipo, los cambios han sido marcados por el mobiliario. El área útil total de la vivienda, es menor a la del prototipo debido a la instalación de muros en planta alta para la división de espacios de recámaras. El área de comedor presenta un crecimiento de 3%, mientras que la estancia es 2% más chica, lo que indica que

se usó parte del área original destinada a estancia para obtener más espacio en el comedor. El resto de las áreas presenta porcentajes casi iguales al prototipo.

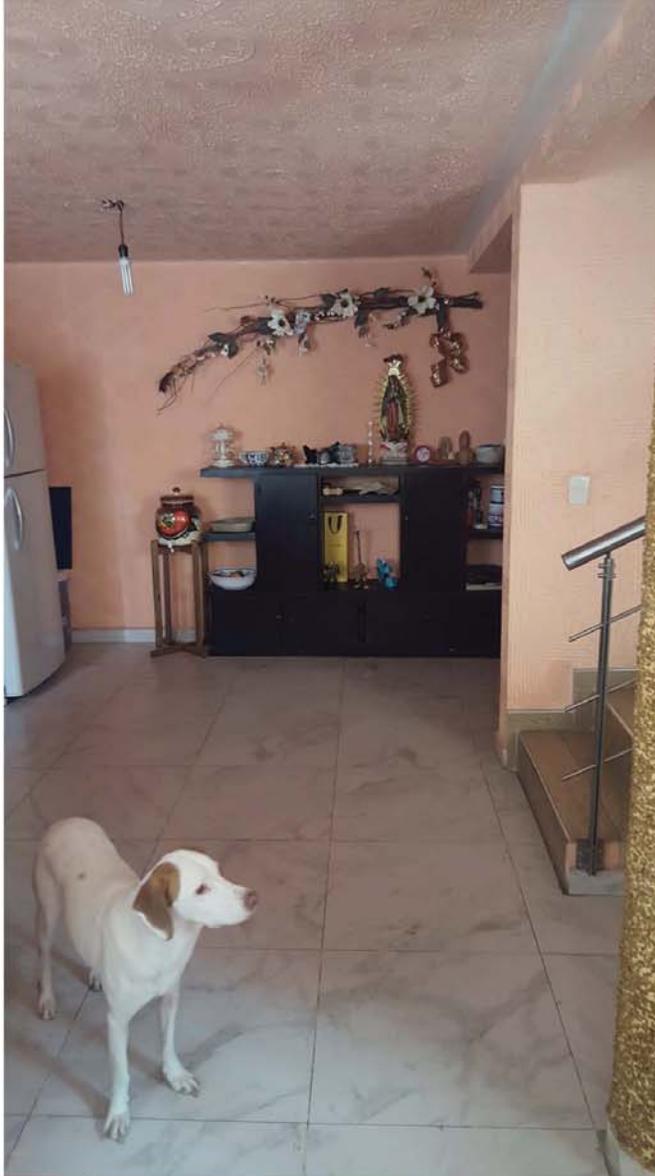
3.2.32 Fotografía de área de estancia en vivienda unifamiliar tipo A modificada
Elaboración propia

Como se ve tanto en la planta como en las fotografías 3.2.32 y 3.2.34, es que no tienen muebles de sala, solo de comedor en donde en el diseño está la sala quedando un espacio sobrante en la parte posterior, donde ubicaron el refrigerador, pues dice que tenerlo en la cocina implicaba una fuerte reducción del área útil de ésta, en la cocina se quitó el muro que la separaba de las escaleras como se ve en la imagen 3.2.35, ampliando su área de uso, teniendo también área de guardo bajo las escaleras, lo que se ilustra en la imagen 3.2.36, pero, por motivos estructurales, se tenía que dejar una columna que parte la circulación directa con los demás espacios.

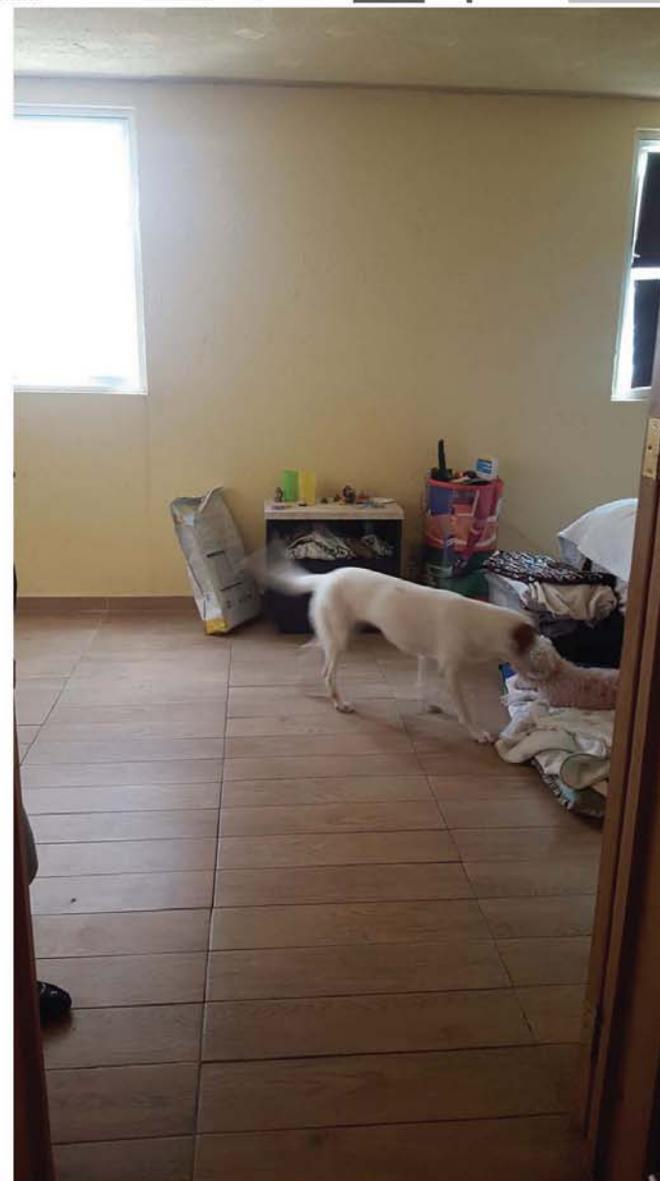
3.2.37 Fotografía de recámara principal en vivienda unifamiliar tipo A modificada
Elaboración propia

La entrevistada señala que lo que más le gusta de su casa es su cuarto, que como se puede ver en la planta y en las fotografías 3.2.37 y 3.2.38, es mucho más grande que la original ya que quitó los muros destinados a closet y que dividían las habitaciones del primer nivel, haciendo así un solo espacio donde puede acomodar una cama tamaño queen con un sillón al pie de ésta, espacio generoso de guardado con muebles (arriba de lo que antes era el área de servicio), área de TV y espacio inclusive para aparatos de ejercicio.

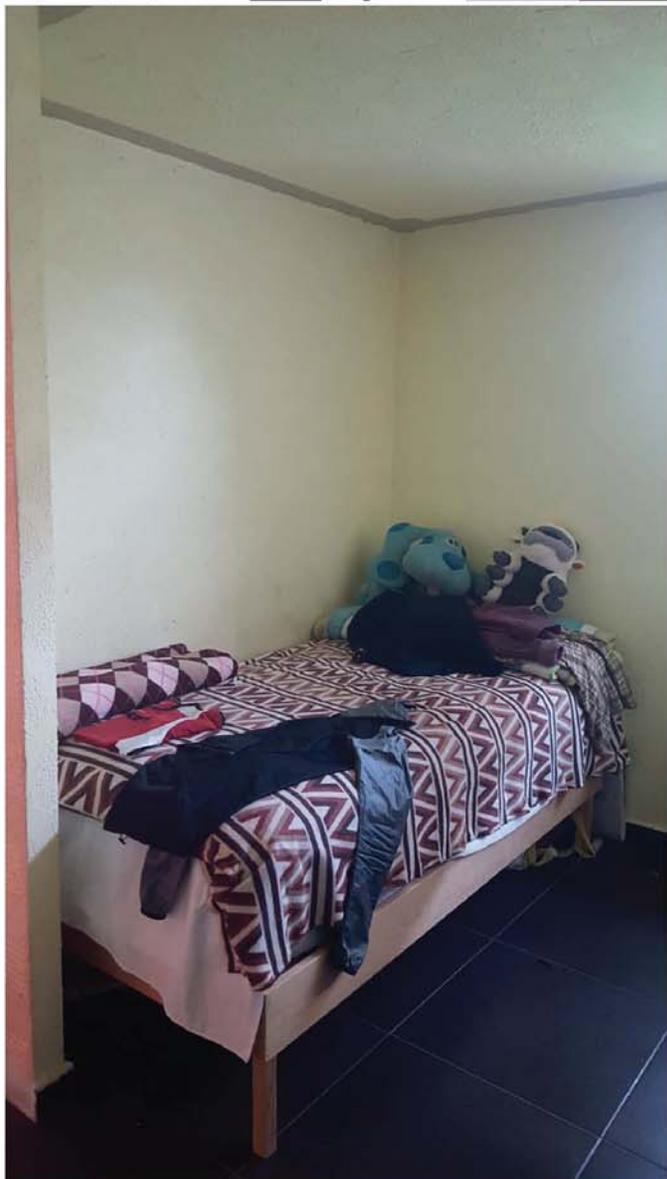
3.2.43 Fotografía de recámara secundaria en vivienda unifamiliar tipo A modificada
Elaboración propia

Las demás recámaras tienen camas individuales, 2 en una de ellas, la de la imagen 3.2.41 (que comparten sus hijos), y la otra con una cama, imagen 3.2.43 (donde está su mamá) y área de guardado (imagen 3.2.44).

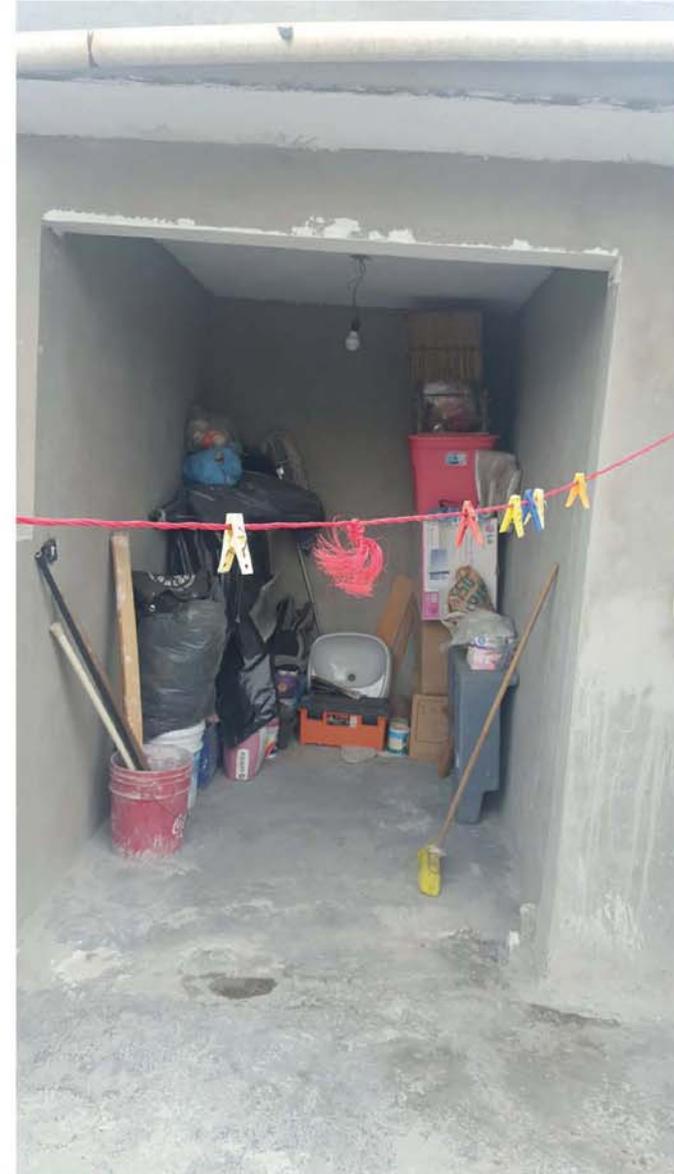
3.2.46 Fotografía de área de guardado en azotea de vivienda unifamiliar tipo A modificada
Elaboración propia

Este fue el caso (de los que se pudo visitar el interior de la vivienda) donde se ve mejor adaptada la azotea como área de servicio, tanto por la construcción de los espacios propios para lavado, tendido (imagen 3.2.45) y una pequeña área de guardado (imagen 3.2.46), como por los acabados, que dejan el área restante como una pequeña terraza.

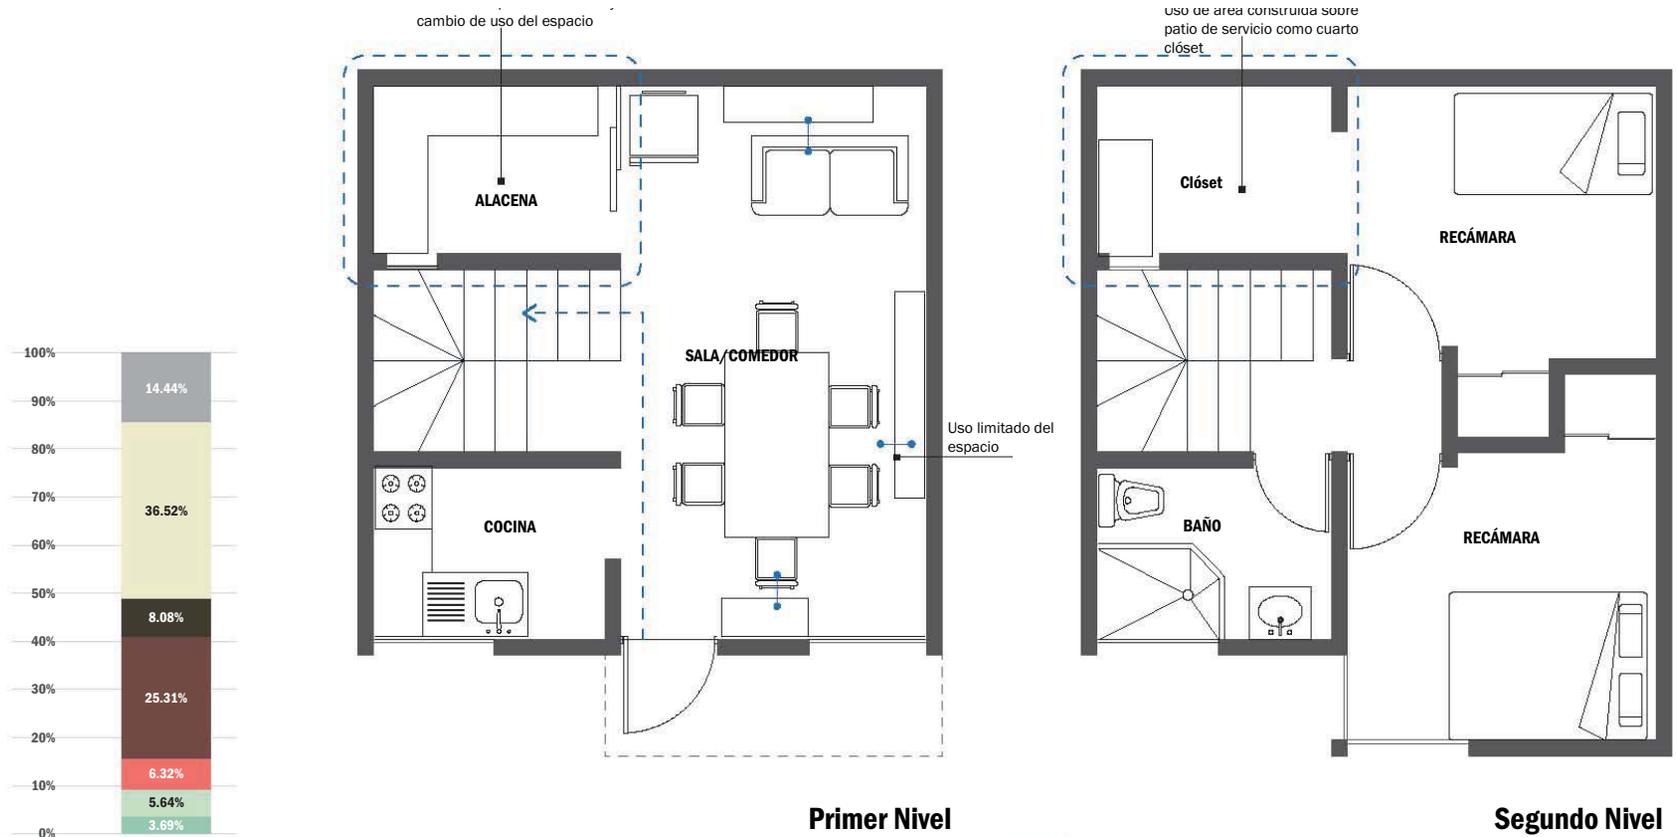
En planta alta se conserva la estructura de dos habitaciones y baño, y arriba del antiguo patio de servicio, un área de clósets. En el tercer nivel está una tercera recámara que ocupa casi el nivel completo, se construyó un baño arriba del original pero a paño con la recámara del segundo nivel y se aprovechó ese espacio en la recámara para que funcionase como una pequeña terraza.

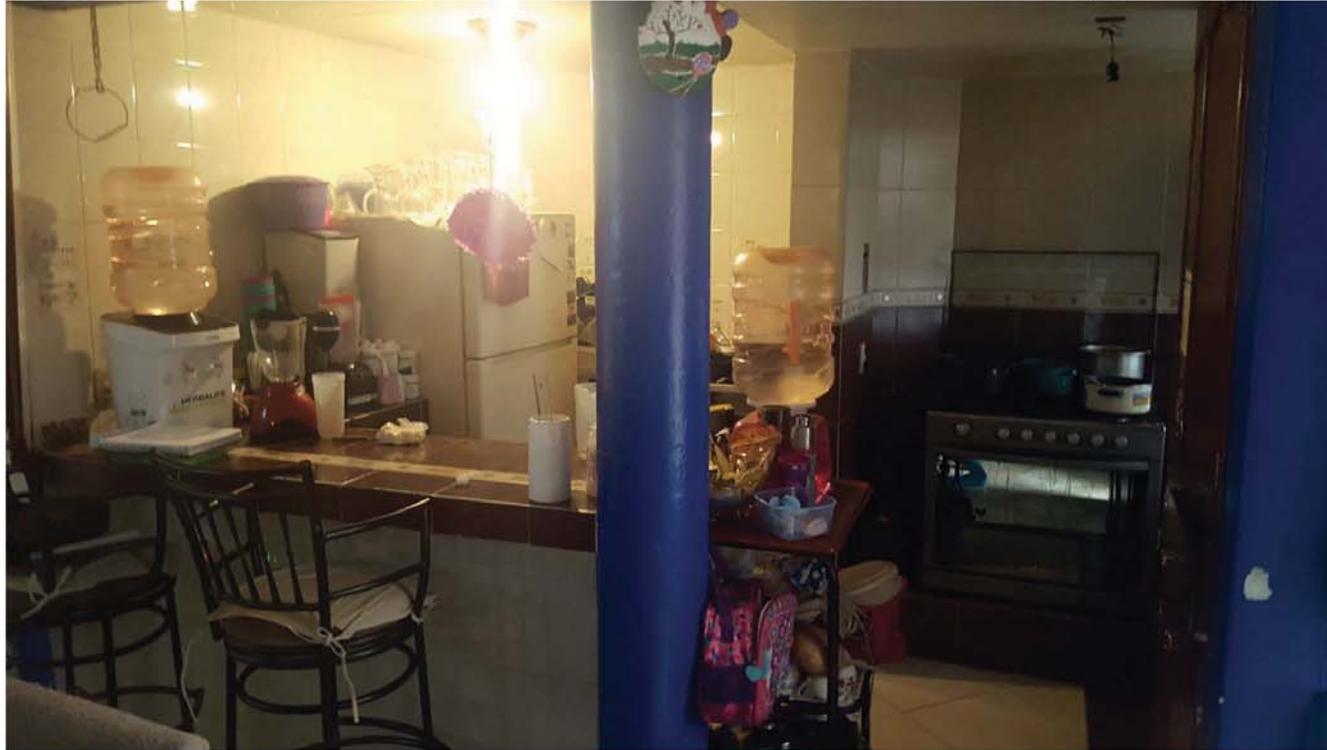
3.2.50 Fotografía de cocina de vivienda unifamiliar tipo A modificada
Elaboración propia

En este caso, la joven de 23 años que vive con sus padres, hermana, cuñado, dos sobrinas, esposo e hija, se hizo una importante modificación a las escaleras, cambiándolas de lugar, a donde antes estaba el área de servicio, ampliando así la cocina casi al doble de su tamaño original (imagen 3.2.50), se modificó también la disposición de la tarja y la estufa, que ahora están a un lado de la ventana, y frente a éstas, una barra de trabajo; la parte am-

pliada (donde originalmente estaban las escaleras) tiene una barra y ahí es donde está el refrigerador. Una anotación importante sobre esta casa, es que no tiene una vivienda colindante en la parte posterior, sino que hay un patio común a varias casas, y al que solo se tiene acceso desde éstas, teniendo así ventanas tanto en fachada principal como en la posterior para iluminar y ventilar la sala-comedor, éstas se pueden ver en la imagen 3.2.51.
