Universidad Nacional
Autónoma de México

3.1.2 <i>Estado actual del conjunto</i>	60
3.1.3 <i>Análisis de plantas arquitectónicas de los prototipos</i>	71
3.1.4 <i>Casos de modificación</i>	76
3.2 Canal Nacional	100

En el tercer y último capítulo se abordan dos casos de estudio de producción social para mostrar sus transformaciones al interior de los espacios. Cada uno se describe históricamente, se muestran plantas, fachadas y fotografías del estado original así como láminas y gráficos que describen el estado actual, se analizan las plantas arquitectónicas de cada prototipo y se presentan casos de modificación obtenidos de levantamientos en campo realizados en mayo de 2017.

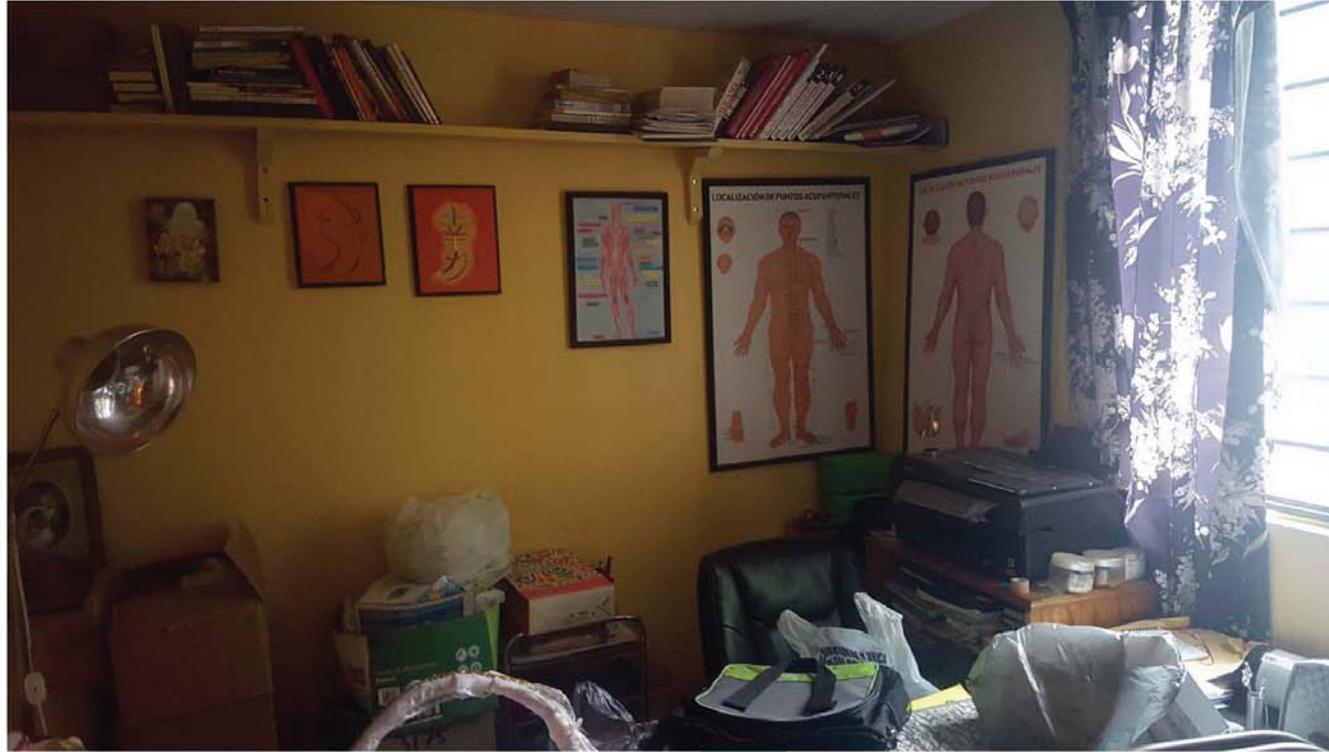
3.2.53 Fotografía de consultorio en vivienda unifamiliar tipo A modificada
Elaboración propia

En planta alta una de las habitaciones ahora se usa como consultorio con una mesa al centro y distintas repisas y libreros en las paredes (imagen 3.2.53), la otra es su habitación que comparte con su esposo de 24 años y su hijo de menos de un

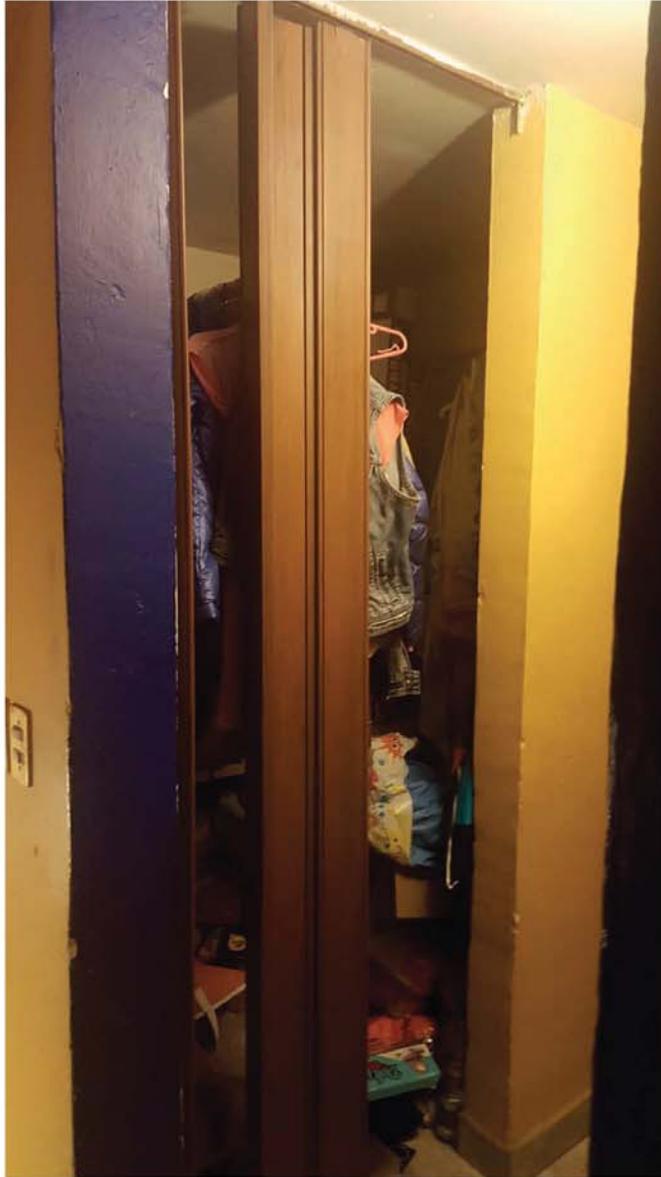
3.2.54 Fotografía de adaptación de clóset en vivienda unifamiliar tipo A modificada
Elaboración propia

año, tienen una cama matrimonial y otra individual (imagen 3.2.55) una a lado de la otra, en la cabecera de la cama individual hay un librero y a un lado, una cómoda. El área donde antes estaban las escaleras se adaptó para ser un clóset (imagen 3.2.54).

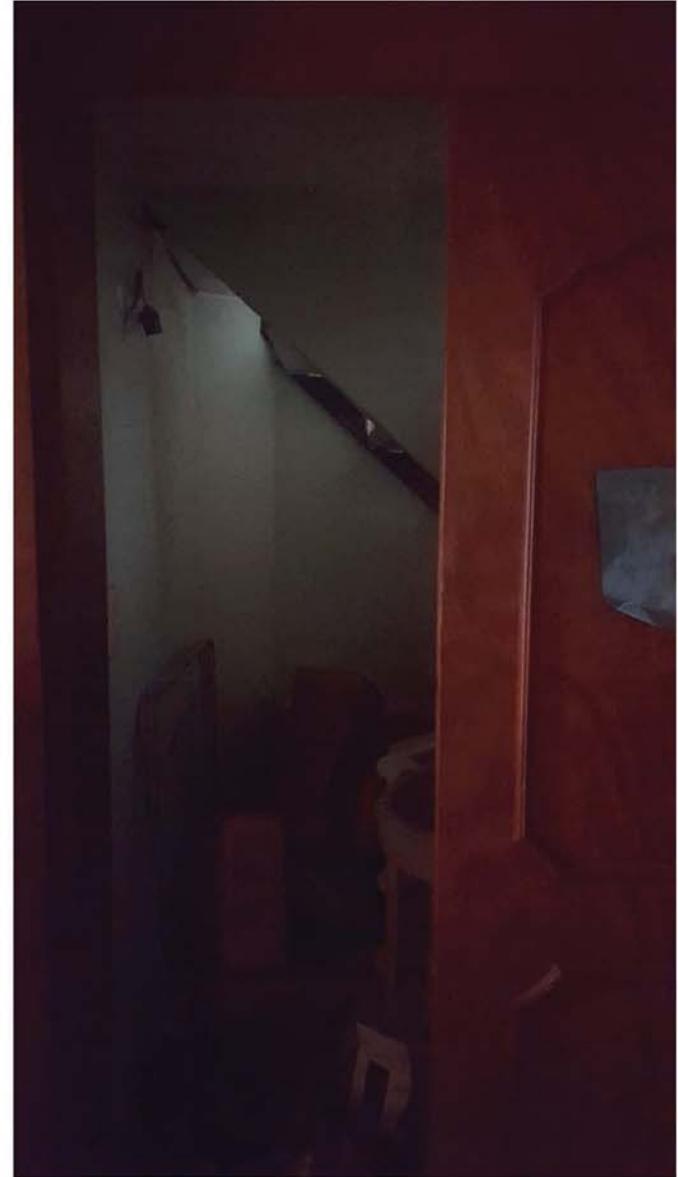
3.2.58 Fotografía de adaptación de baño en vivienda unifamiliar tipo A modificada
Elaboración propia

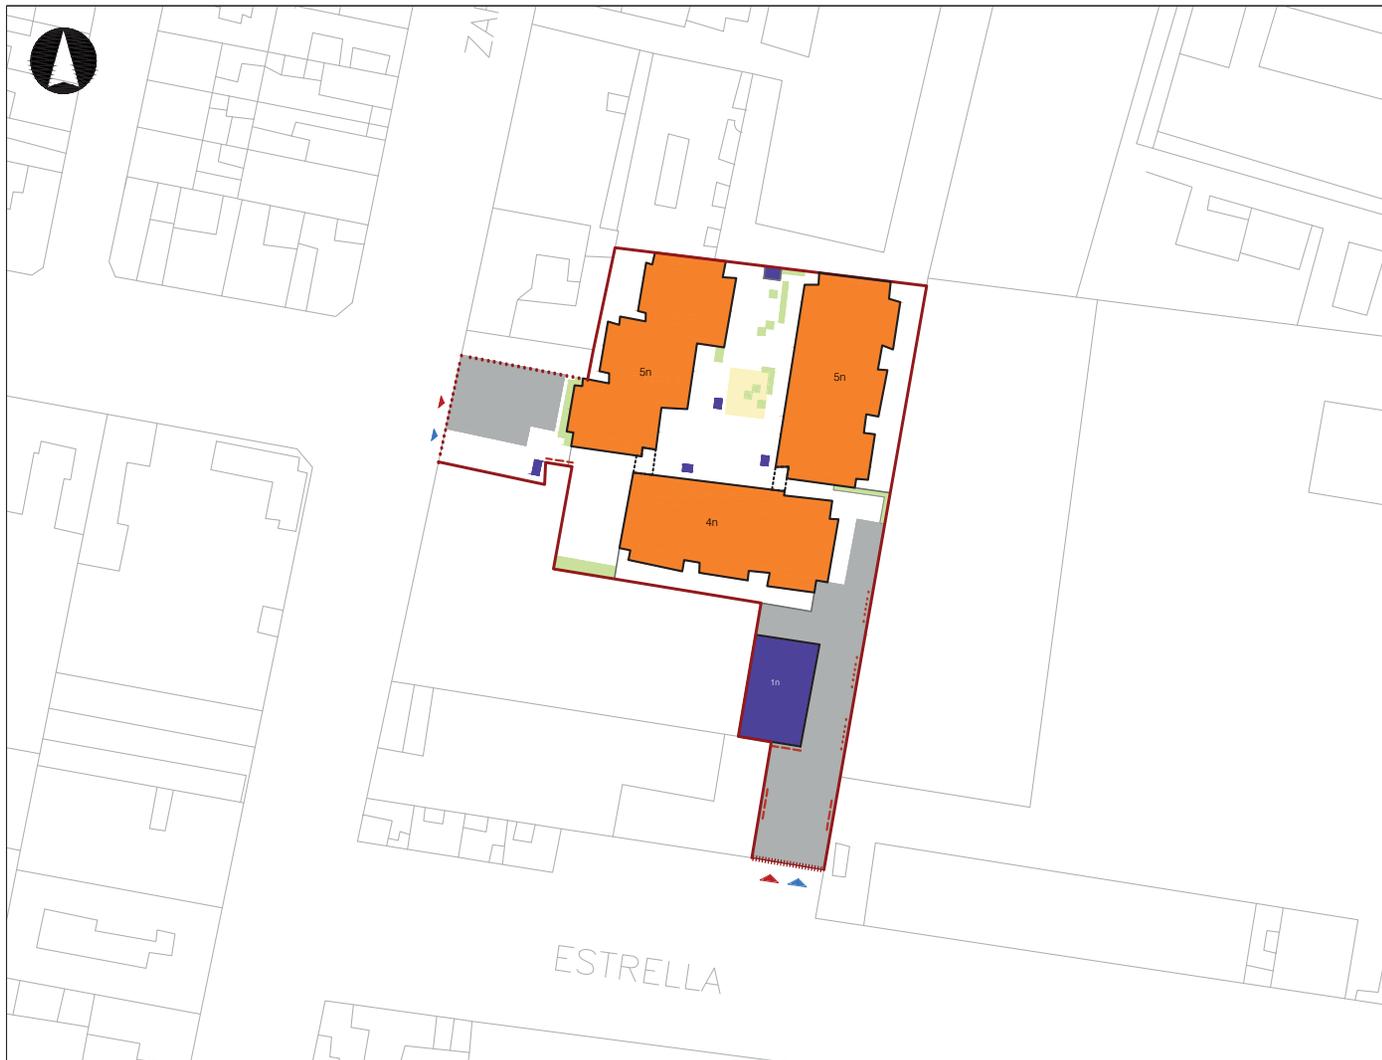
Plano: **ZONIFICACIÓN Y LÍMITES L4**

Unidad Habitacional: **Cohuatlán (Cooperativa Guerrero)** Clave: **UH15_291**

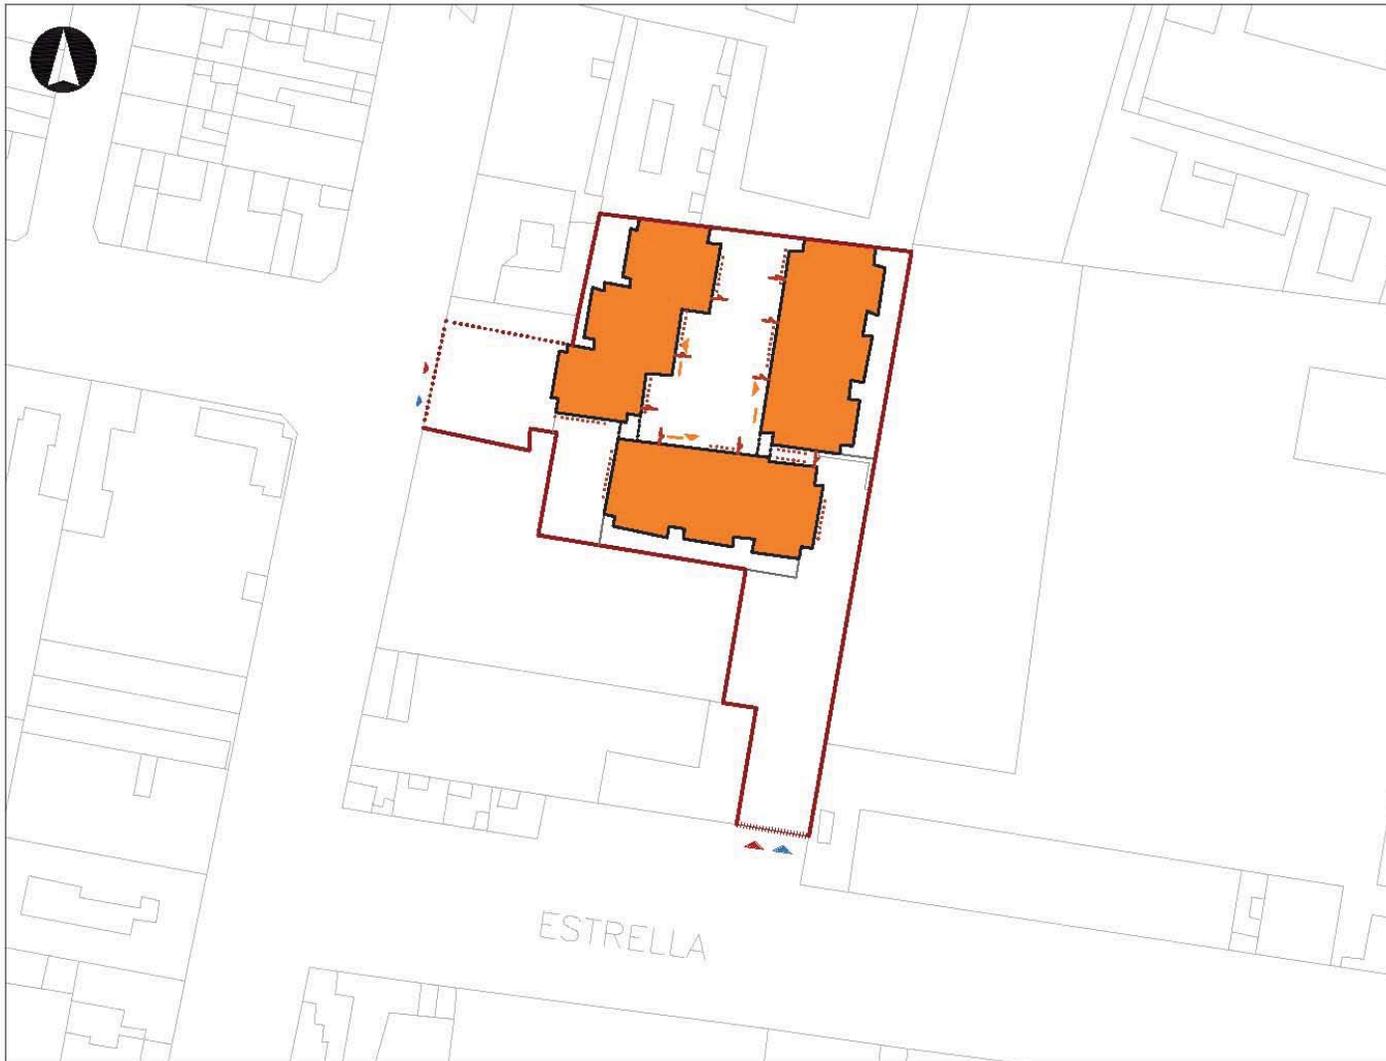
Plano:
EDIFICACIONES DE VIVIENDA L5

Unidad Habitacional:
Cohuatlán (Cooperativa Guerrero) Clave:
UH15_291

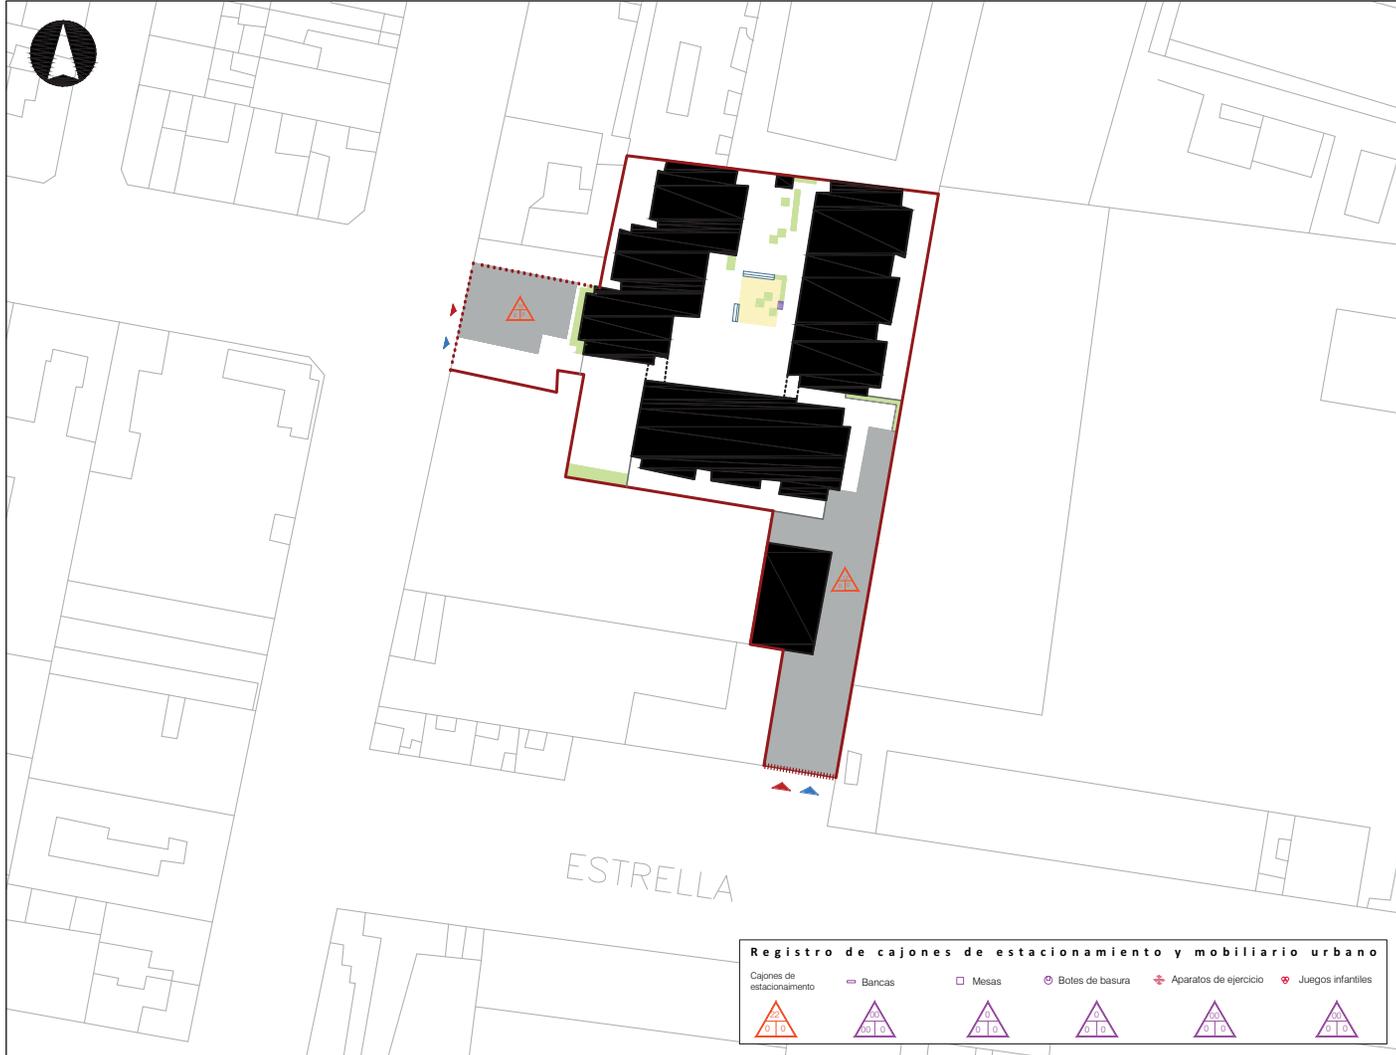
Plano: **ÁREAS COMUNES L7**

Unidad Habitacional: **Cohuatlán (Cooperativa Guerrero)** Clave: **UH15_291**

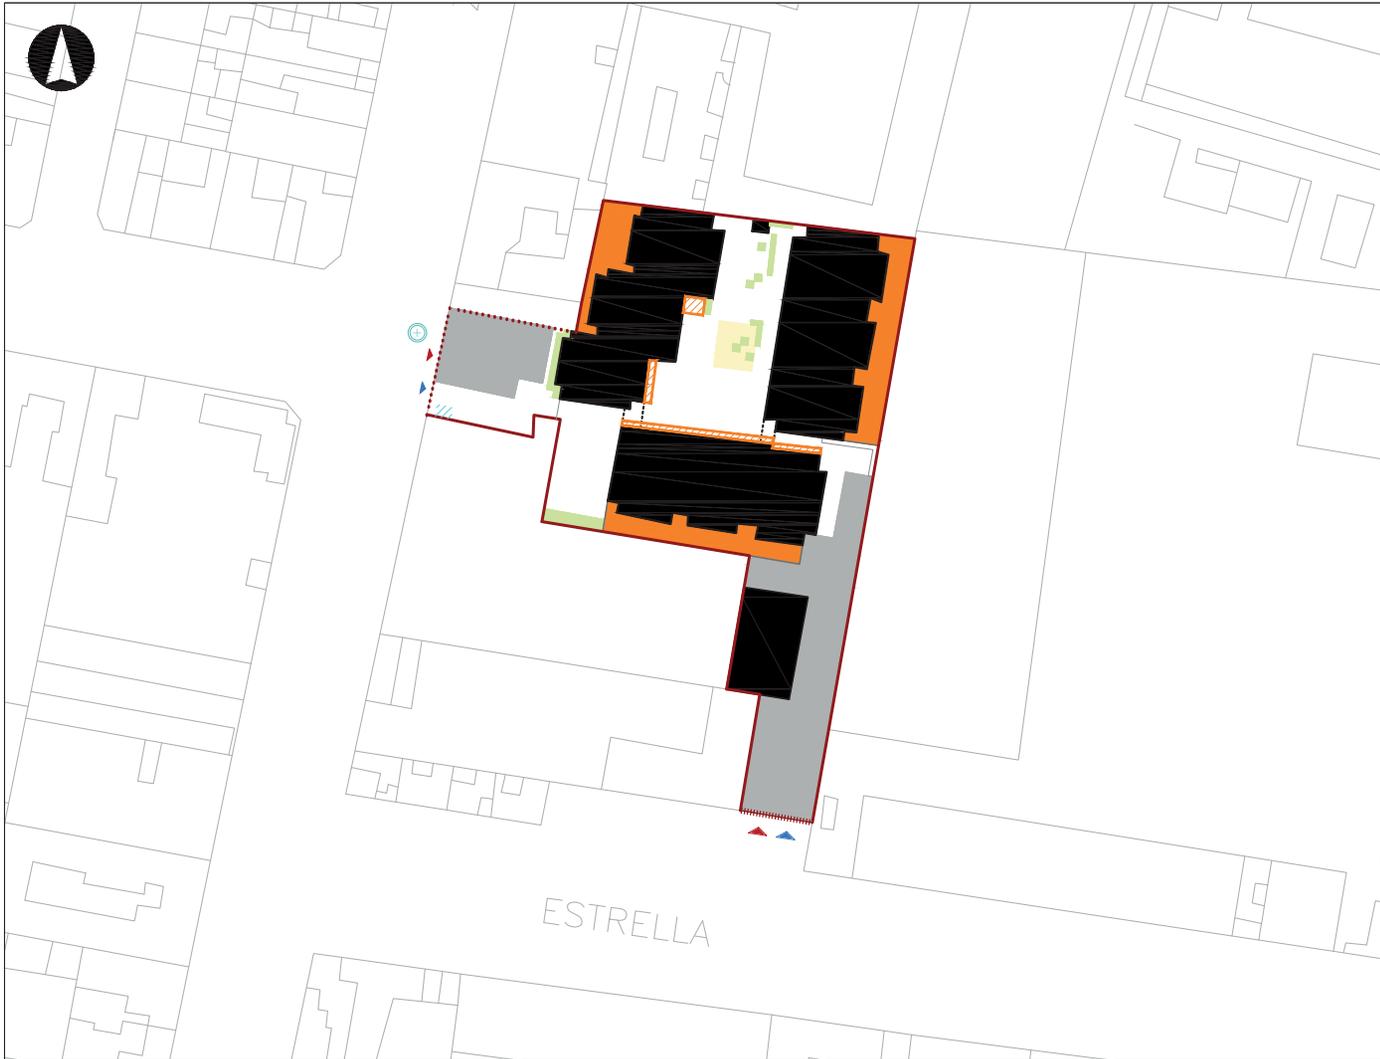
Plano: **SUPERFICIES INVADIDAS Y RESIDUOS SÓLIDOS** L8

Unidad Habitacional: **Cohuatlán (Cooperativa Guerrero)** Clave: **UH15_291**

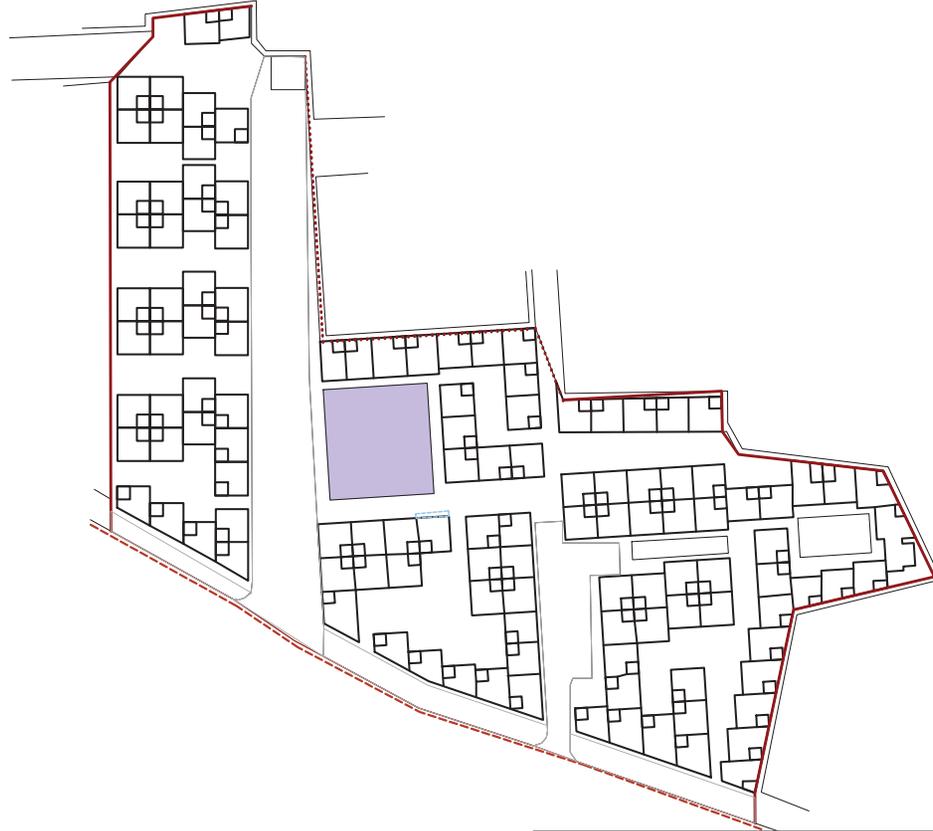
Plano:		EQUIPAMIENTOS E INFRAESTRUCTURA L6						
Unidad Habitacional:	Clave:							
Canal Nacional		UH07_1350						
S I M B O L O G Í A								
Límites de la U.H.								
Límite físico de la U.H.: Muro Reja Malla								
Límite permeable de la U.H.								
Límites físicos internos:								
Bardas Rejas Cercas								
Poligonal de desplante en edificaciones de ESCI								
Poligonal de desplante en edificaciones de vivienda								
Accesos de la U.H.								
Acceso vehicular Acceso peatonal								
Acceso vehicular controlado Acceso peatonal controlado								
Acceso vehicular clausurado Acceso peatonal clausurado								
Edificaciones y áreas de Equipamiento, Servicio, Comercio e Infraestructura (ESCI)								
Paleta de colores por área:								
Edificaciones de Equipamiento	Edificaciones de Comercio y Servicios							
Área de servicio de Equipamiento	Área Comercial y de Servicios							
Edificaciones de Infraestructura	Área Comercial y de Servicios Esporádicas							
Área de servicio de Infraestructura								
Equipamientos	Servicios							
Infraestructura	Comercio	Elementos en desuso						
Comercio								
Edificaciones de Equipamiento								
Estados en fallas de equipamiento:								
Pintura mural Graffiti								
Pintura en mal estado Fisura								
Acceso en Equipamiento								
Iluminación en espacio público								
Luminarias								
Luminarias que no funcionan
