**IMPACTO DE ESPIGONES PERMEABLES EN LA COSTA NORTE
DE YUCATÁN**

TESIS
QUE PARA OPTAR POR EL GRADO DE:
MAESTRO EN INGENIERÍA

PRESENTA:
JOSE CLEMENTE TUZ PECH

SISAL, YUCATÁN. DICIEMBRE DE 2018

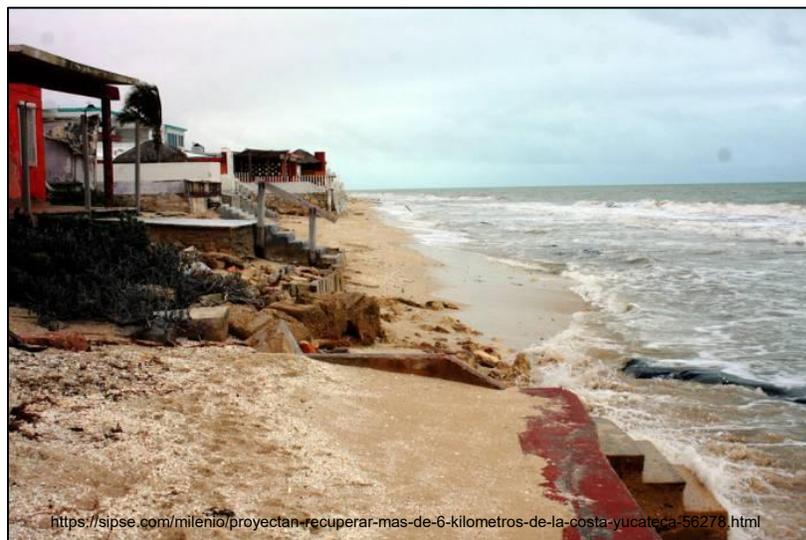
Figura 1. Problemas de erosión en la costa de Yucatán (Yucalpetén y Chuburná Puerto), fotografía tomada de Sipse noticias 14/10/2013.

La erosión natural de playas es causada por eventos extremos (huracanes, tsunamis, etc.) o por gradientes naturales del transporte de sedimento (figura 1). Sin embargo, también existen acciones realizadas por el hombre que contribuyen a este problema como lo son las construcciones en la orilla de la playa, deforestación de la duna, y estructuras portuarias como escolleras o espigones, las cuales generan un obstáculo en el transporte de sedimento y disminuyen las fuentes naturales del mismo. La evaluación de la erosión requiere monitoreo en el tiempo y el espacio que permita determinar la existencia de una tendencia para saber si la costa se está erosionando.

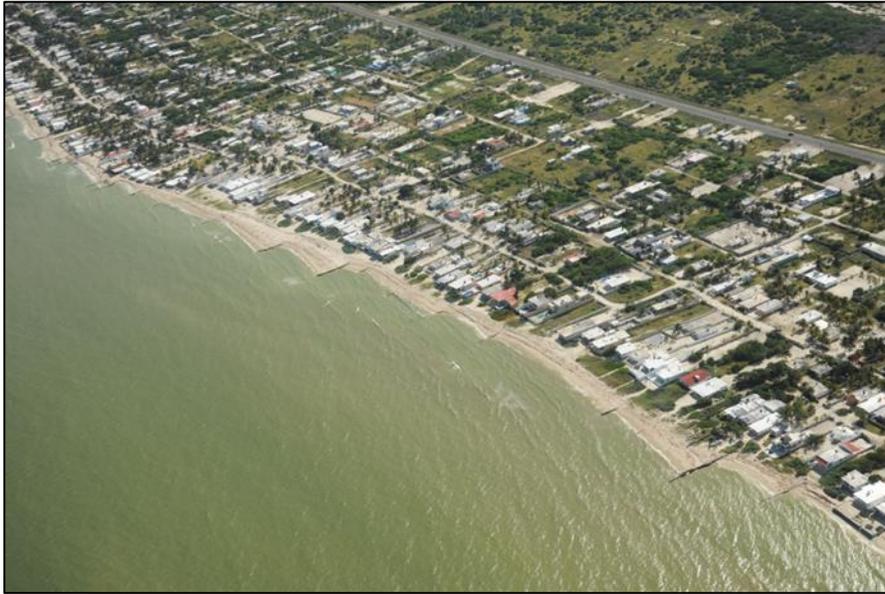
Figura 2. Campo de espigones (espolones) en la costa de Yucatán (Chelem). Fotografía proporcionada por Aerozoom.

El uso de espigones permeables es ampliamente utilizado como medida de mitigación al problema de erosión en la costa norte de Yucatán (Figura 2). Sin embargo, existen pocos trabajos enfocados a determinar el impacto que generan estas estructuras en el mediano plazo en las zonas aledañas y en identificar criterios de diseño específicos para las condiciones en esta zona.

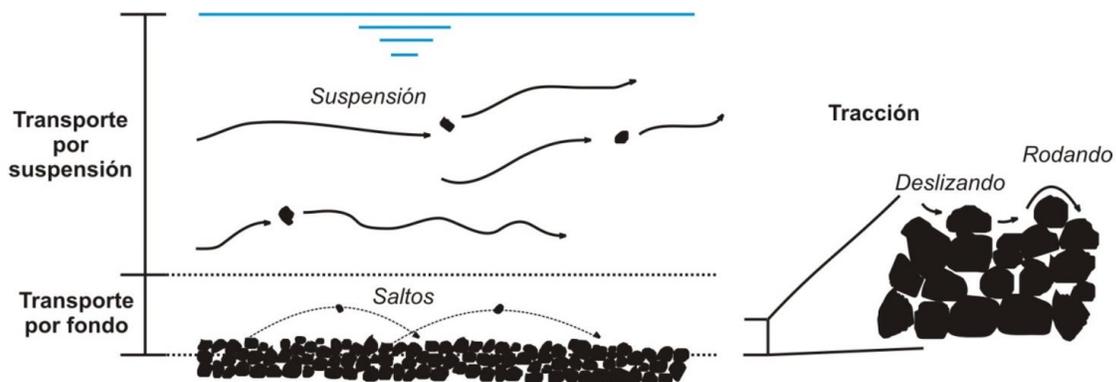
Figura 3. Representación gráfica de los modos de transporte de sedimento. Tomado de Pedrozo-Acuña (2011).

Los sedimentos tienen diferentes modos de transporte, los cuales se pueden agrupar en transporte por fondo o por suspensión (Figura 3).

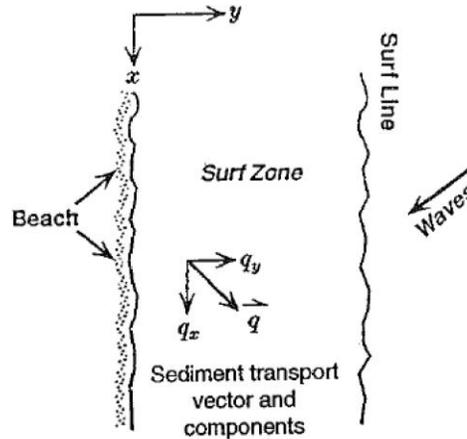
Figura 4. Componentes longitudinales (q_x) y transversal (q_y) del transporte litoral. Tomada de Dean (1995).

El transporte litoral se divide en dos componentes principales, una paralela a la línea de costa, llamada transporte longitudinal (*long-shore*) y otra perpendicular a la misma llamada transporte transversal (*cross-shore*).

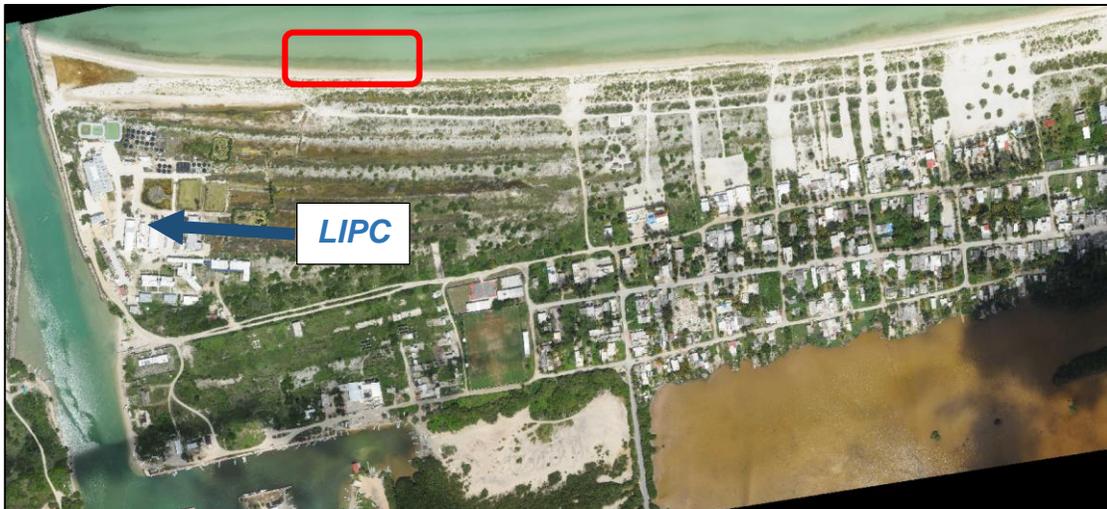
Figura 6. Ubicación de la Zona de los Experimentos, marcada con el recuadro en rojo.

El área donde se realizaron los experimentos se encuentra en una sección de playa localizada 360 m al este del puerto de Abrigo de Sisal (cuadro rojo en figura 6). La zona experimental comprende 150 m de línea de costa en las coordenadas las siguientes coordenadas: UTM X(806740.8), UTM Y(2343334.4) a UTM X(806886.8), UTM Y(2343329.4).

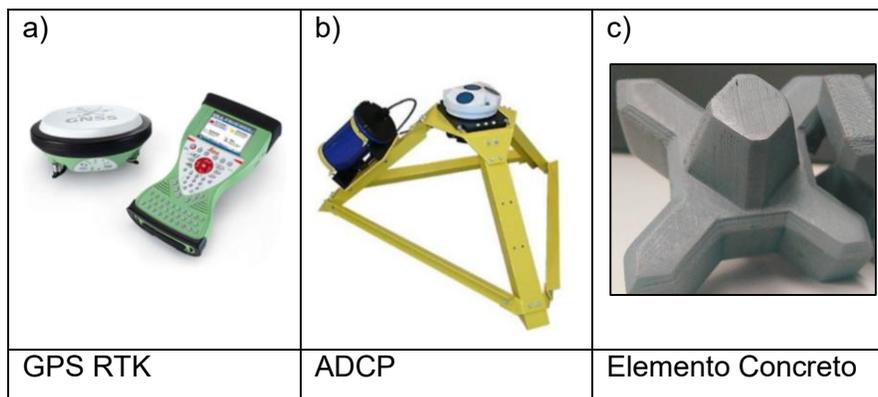
Figura 8. Equipo e instrumentos utilizados (a, b) para evaluar y (c) construir los espigones permeables.

Para las mediciones topo-batimétricas se utilizó un Sistema de Posicionamiento Global por Satélite (GPS) diferencial en su modo de corrección en tiempo real (RTK). El sistema cuenta con una base y un dispositivo móvil "rover" (figura 8a) para la medición de posición y elevación con precisión milimétrica. La base, con coordenadas conocidas, se encuentra en la parte superior del edificio del LIPC (figura 10). La antena de radio también está instalada en una torre de 10 m localizada en el edificio para enviar correcciones en tiempo real. Por otro lado, se definió un punto de control encima de una placa de acero colocada de manera temporal frente a la zona del experimento, la cual se utilizó para determinar la altura de la antena previo y posterior a cada levantamiento.

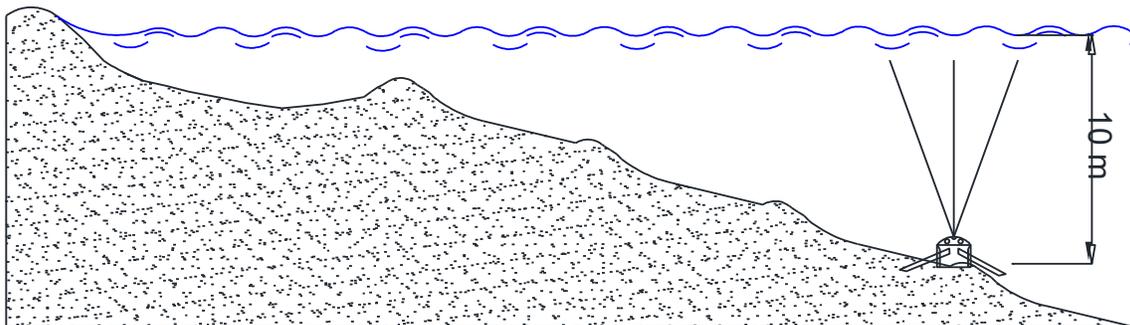
Figura 9. Representación de la ubicación del ADCP en el lecho marino.

Para las mediciones de oleaje y corriente costa afuera se utilizó un Acoustic Doppler Current Profiler (ADCP) (figura 8b y figura 9). Este aparato permite obtener perfiles de corriente, así como mediciones de altura de ola, periodo pico, y su dirección. El funcionamiento del equipo se basa en el efecto que generan las ondas de sonido al dispersarse a lo cual se le conoce como efecto Doppler. Para este trabajo se utilizaron los datos obtenidos a 10 m de profundidad en el periodo de medición que comprende del 02 de Mayo al 27 de Junio de 2017. Por otro lado, un mareógrafo perteneciente al Sistema Mareográfico Nacional, ubicado en el puerto de Sisal, registró mediciones del nivel del mar cada minuto. La ubicación de los instrumentos se muestra en la figura 10.

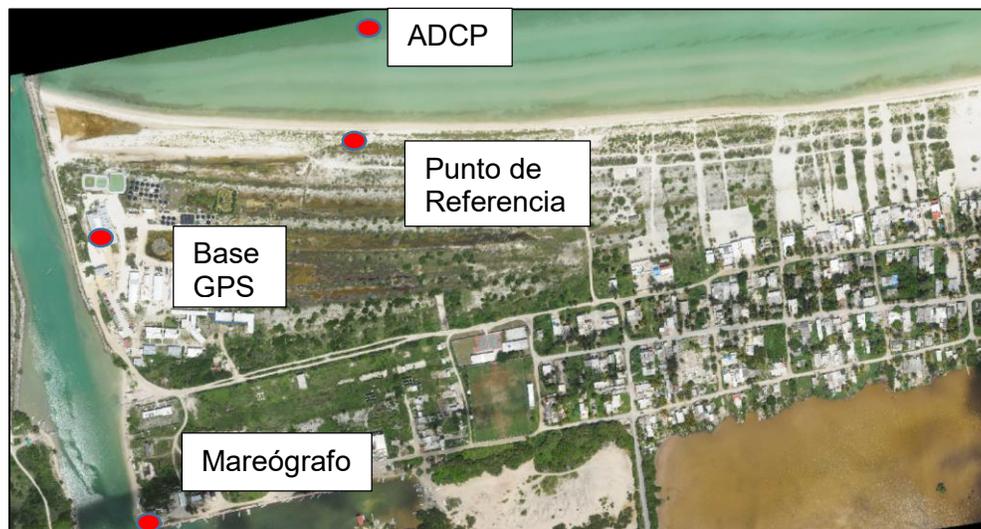
Figura 10. Ubicación de los equipos utilizados para medir las condiciones mareográficas y puntos de referencias usados durante los levantamientos topográficos.

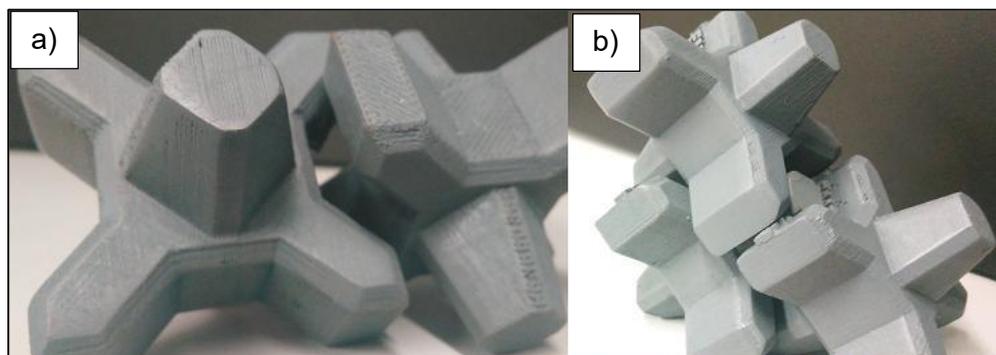
Figura 11. Hexápodos de concreto y su colocación: a)ensamble de elementos para construir la estructura permeable; b)forma de la parte del morro o parte final de la estructura, tomado de Hofman, (2016).

- Se señaló el inicio y el fin de la estructura utilizando el GPS, con el fin de tener las referencias principales para mantener la estructura perpendicular a la playa.
- Se procedió a colocar los elementos, comenzando por la parte seca de la playa hasta llegar al agua. La estructura tuvo una longitud aproximada de 15 m, teniendo 5 m aproximadamente dentro del agua y el resto en la zona intermareal y playa seca.
- Los elementos fueron colocados de tal forma que se acoplaran unos con otros en forma de cadena (ver figura 11), siendo un arreglo para el inicio de la estructura en la parte emergida e intermareal de la playa (figura 11a) y una colocación distinta en la zona que se encuentra dentro del agua. Esta configuración está basada en el trabajo realizado por Hofman (2016).

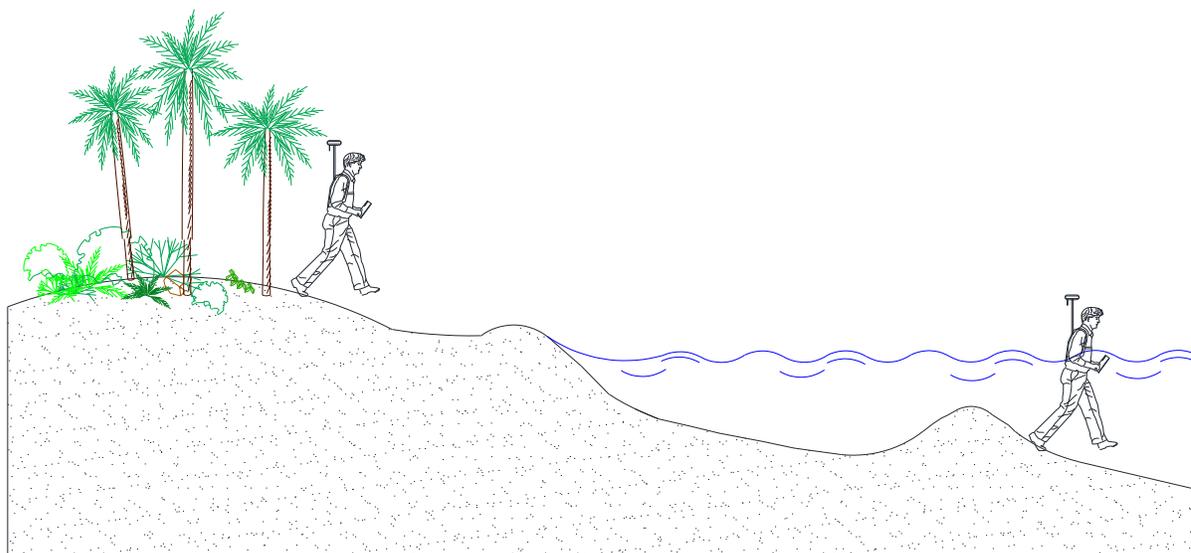
Figura 12. Representación de levantamientos de perfiles de playa.

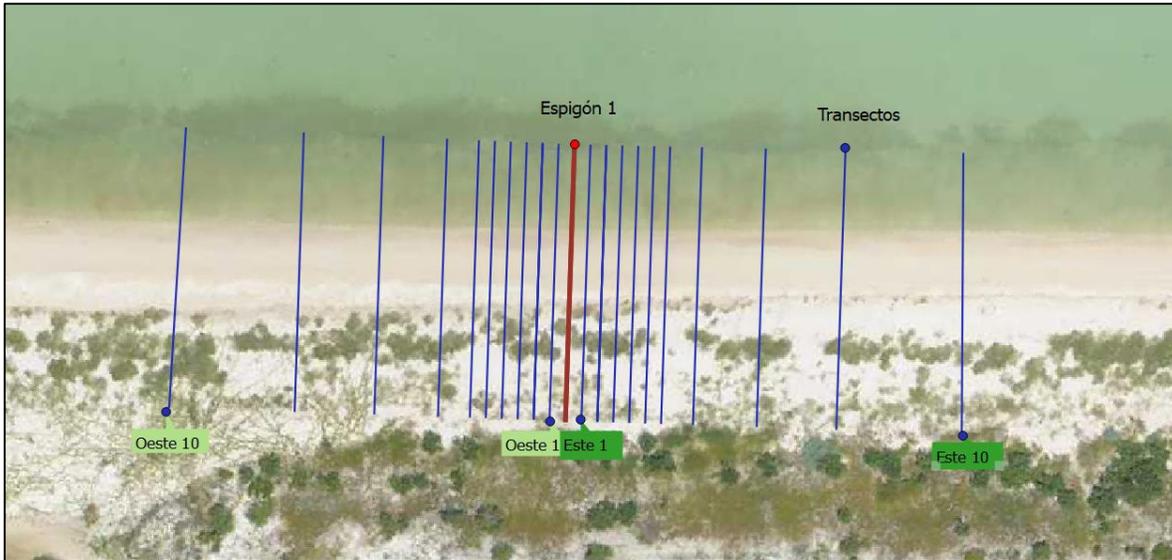
Figura 13. Transectos a realizar en experimento 1, la línea roja indica la ubicación de la estructura.

- Se repite el procedimiento para cada uno de los transectos (figura 13 y 14).

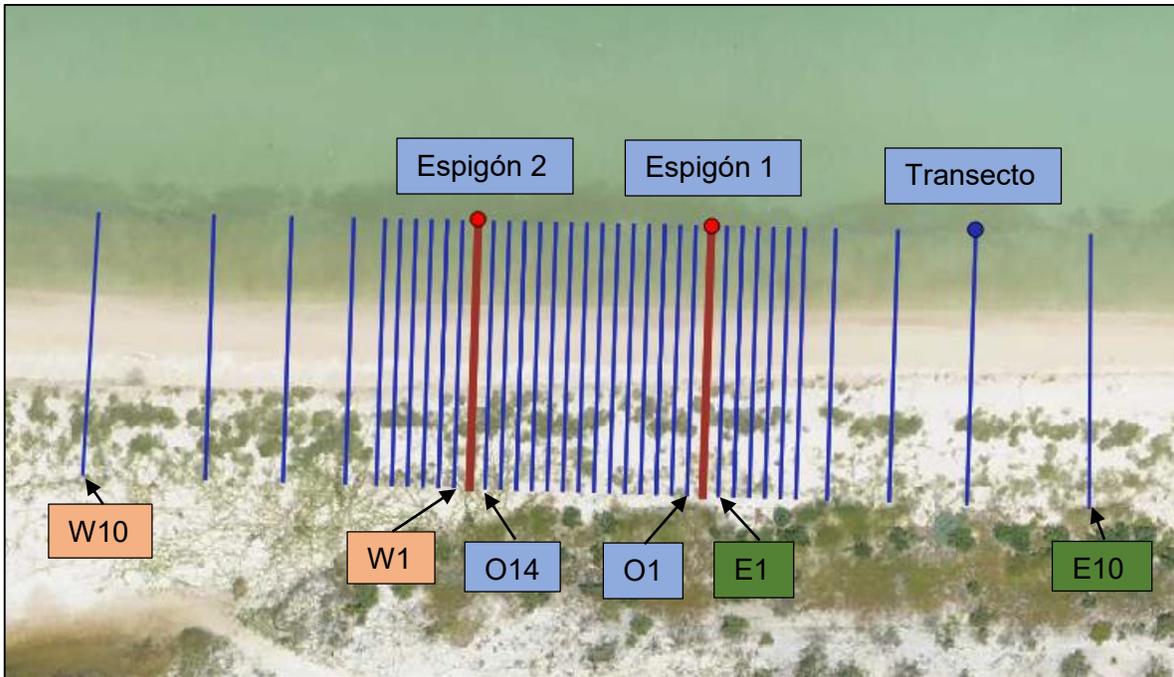
Figura 14. Transectos a realizar en experimento 2, las líneas rojas indican la ubicación de la estructura y las azules los transectos.

Con el objetivo de evaluar la funcionalidad de un campo de espigones, el 14 de junio de 2017 se construyó un segundo espigón a 30 m al oeste del primer espigón, tomando como criterio una separación de dos veces la longitud del espigón. Se monitoreó el impacto en la playa incrementando el número de transectos al Oeste (tabla 8 y figura 14). Se llevaron a cabo 5 campañas de campo durante el periodo del 14 al 30 de junio de 2017.

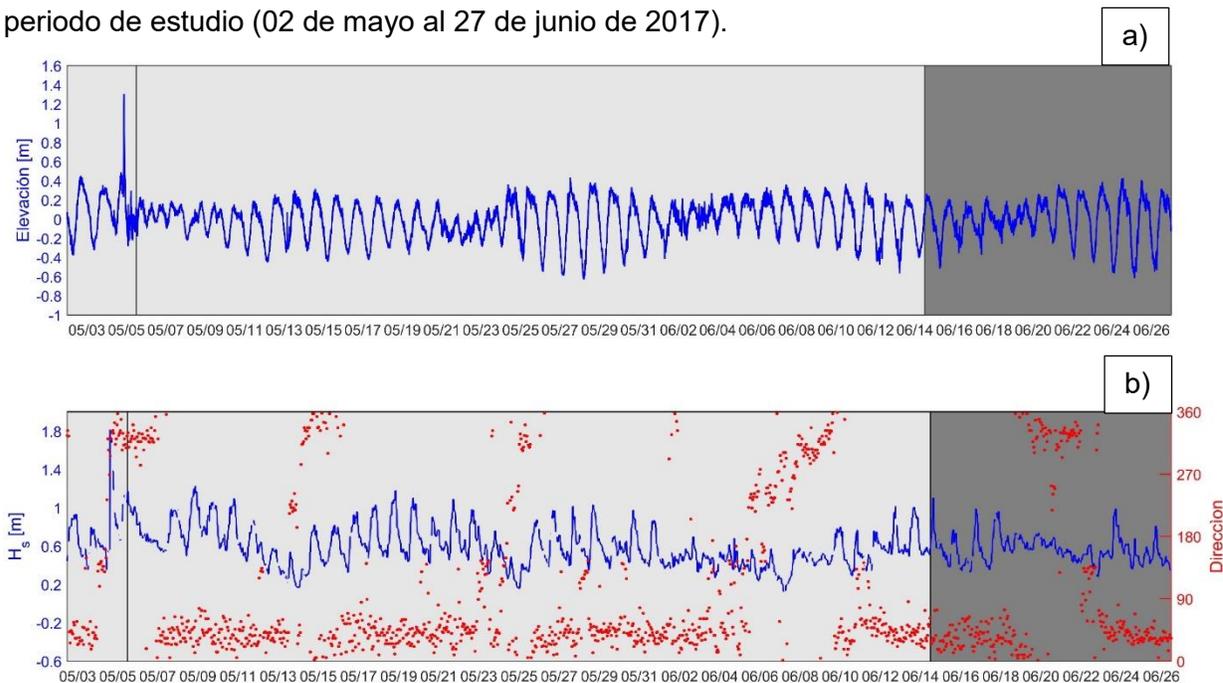
Figura 15. Serie temporal de (a) mareas y (b) altura y dirección de oleaje del 02/Mayo/2017 al 27/Junio/2017 dividido en dos secciones: experimento con espigón simple (fondo gris claro) y campo de espigones (fondo gris oscuro).

Para caracterizar las condiciones de forzamiento para la zona de estudio se obtuvieron mediciones de nivel del mar y oleaje (altura de ola significativa, período, y dirección) a 10 m de profundidad. La figura 15 muestra la variación del nivel del mar y del oleaje durante el periodo de estudio (02 de mayo al 27 de junio de 2017).

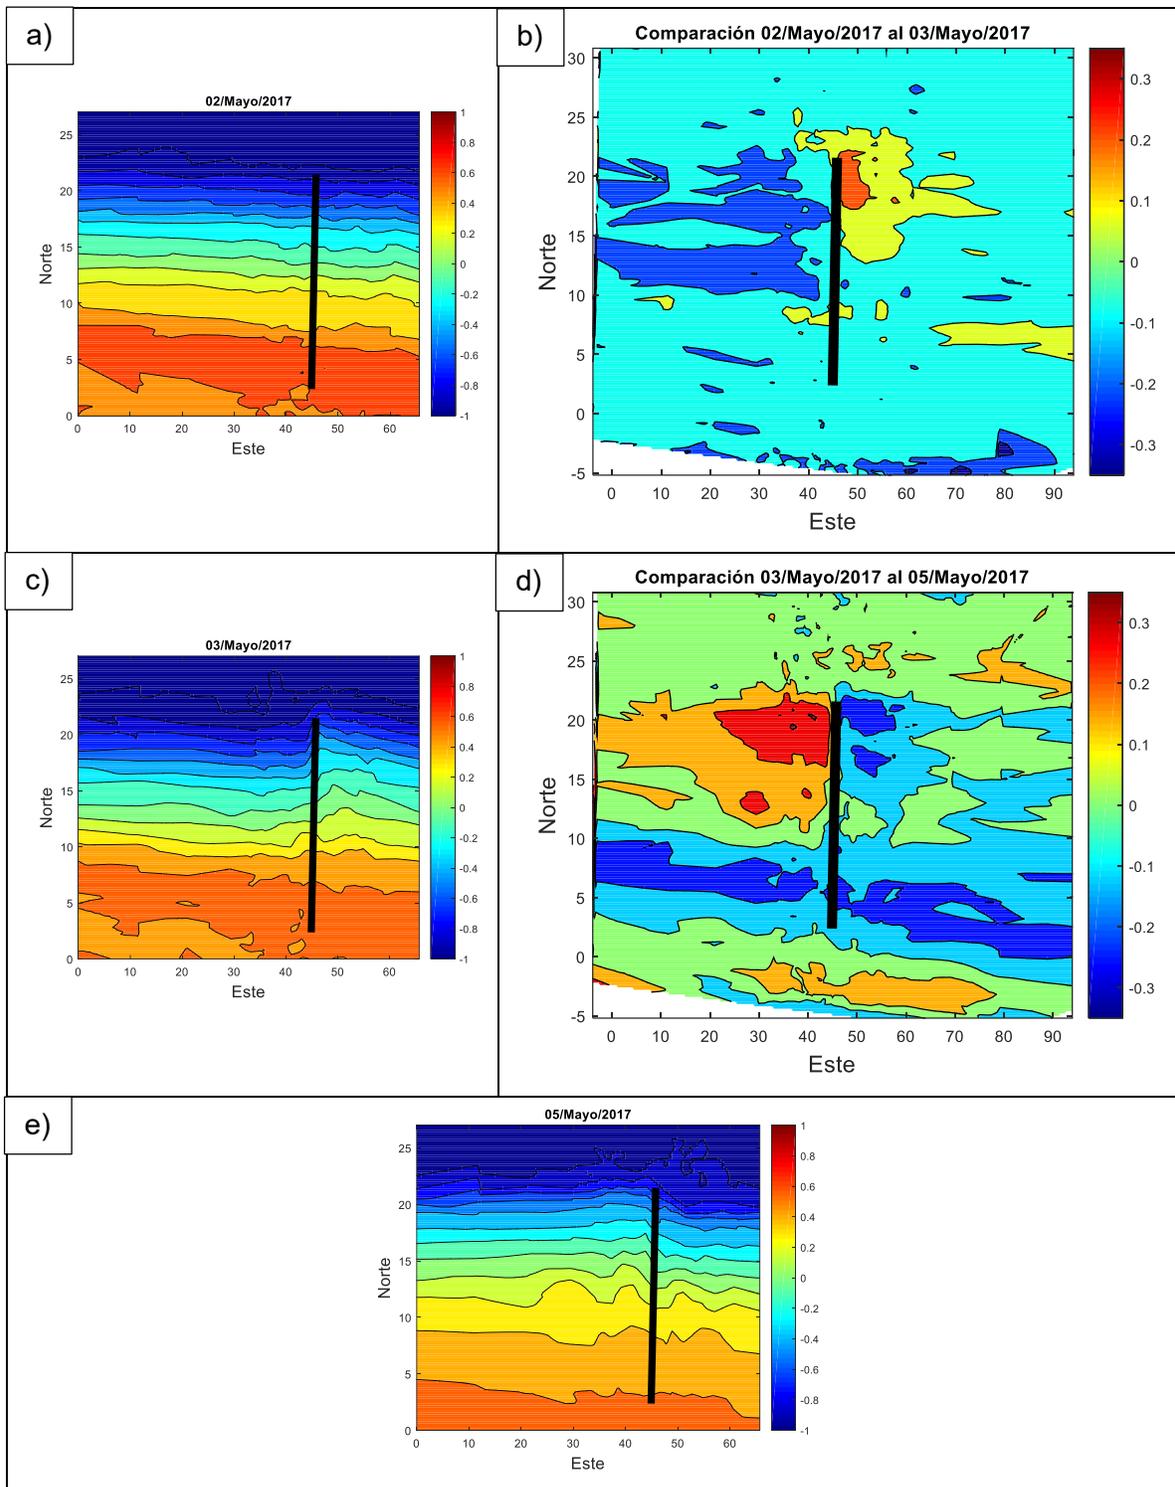
Figura 16. Curvas de nivel [m] a) 02/Mayo/2017; b) Comparación 02/Mayo/2017 con 03/Mayo/2017; c) 03/Mayo/2017; d) Comparación 03/Mayo/2017 con 05/Mayo/2017; e) 05/Mayo/2017.

La tormenta (*turbonada*) registrada el 04 de Mayo de 2017 generó un cambio en el patrón de erosión/acreción (figura 16d) debido al oleaje extremo proveniente del noroeste. Esto ocasionó acreción en la Zona B y erosión en la Zona A (figura 16e). La tormenta ocasionó un aumento de la elevación de la playa de 0.27 m en la zona B cercana al espigón y una erosión frente a la duna. Durante el oleaje y sobrelevación de tormenta los elementos que conforman la estructura no presentaron un desplazamiento significativo, manteniendo su ubicación.

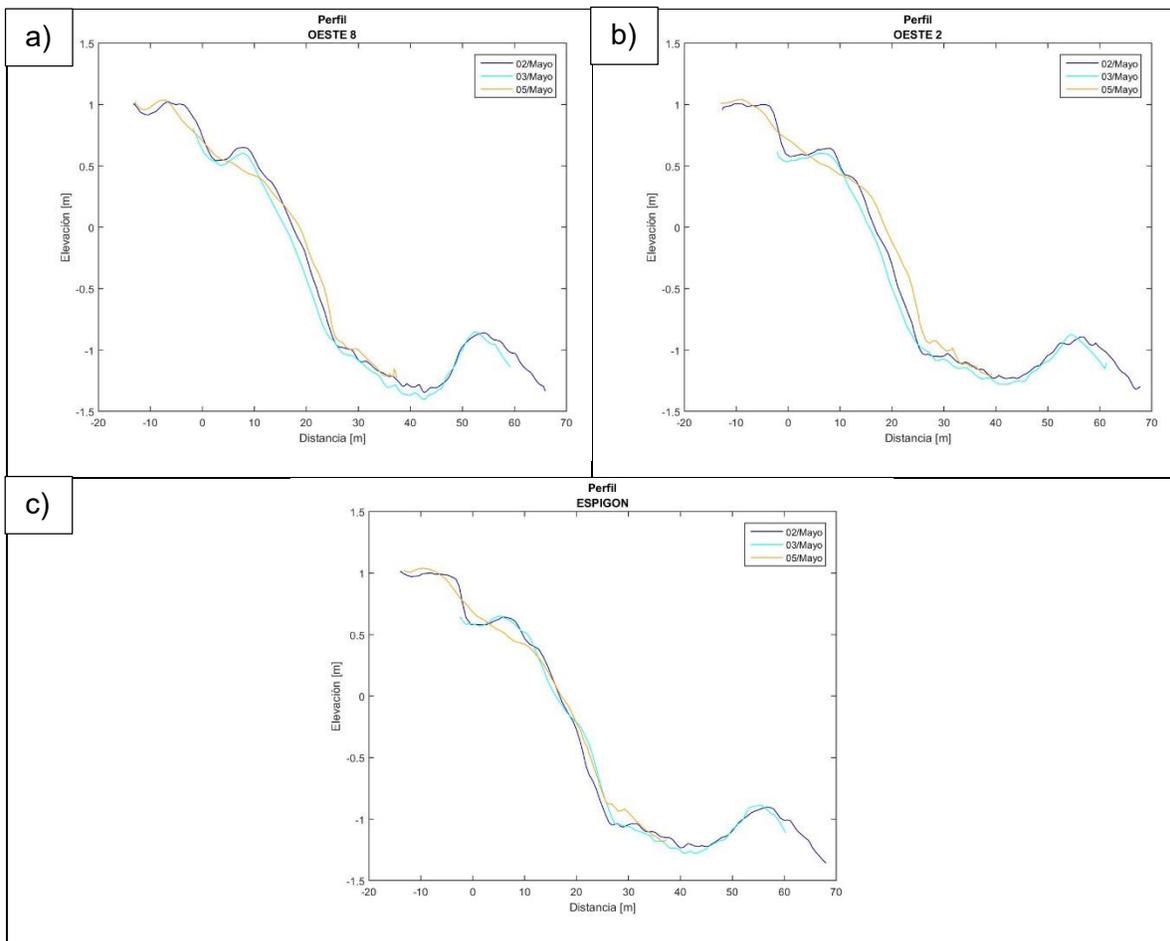
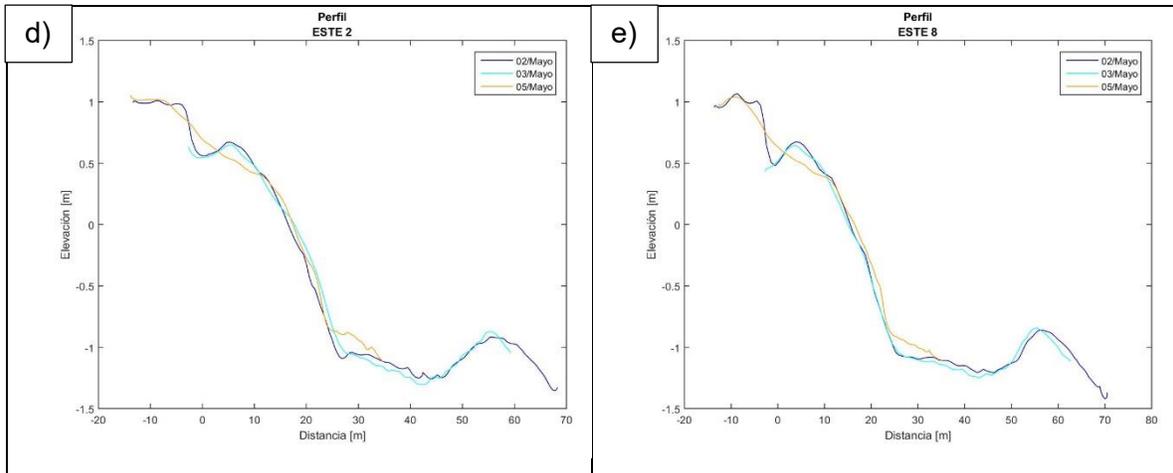
Figura 17. Perfiles del 02-05 de mayo de 2017, donde se observa la erosión de la duna de arena y la acreción en la parte sumergida del perfil tras la turbonada: a) Oeste 8(O8); b) Oeste 2(O2); c) Espigón; d) Este 2 (E2); e) Este 8(E8).

Comparando los perfiles *updrift*, E8 y E2, se puede apreciar de igual forma el cambio generado en la duna y berma debido a la fuerte tormenta, en la cual el nivel medio del mar aumentó sobrepasando la estructura y la duna.

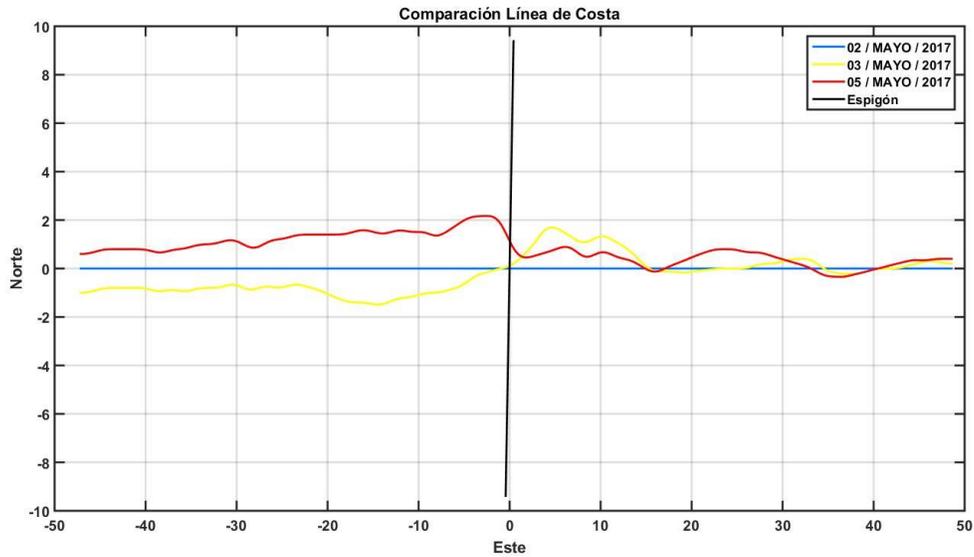
Figura 18. Evolución de la línea de costa (cota nivel 0m) del 02 de mayo al 05 de mayo, respecto a la línea de costa del 02 de mayo, tomando de la malla.

Para observar el cambio en la morfología de la línea de costa se presentan en la figura 18 las comparaciones de las cotas de nivel 0, las cuales representan la línea de costa para los levantamientos realizados el 02 de mayo, 03 de mayo y el 05 de mayo.

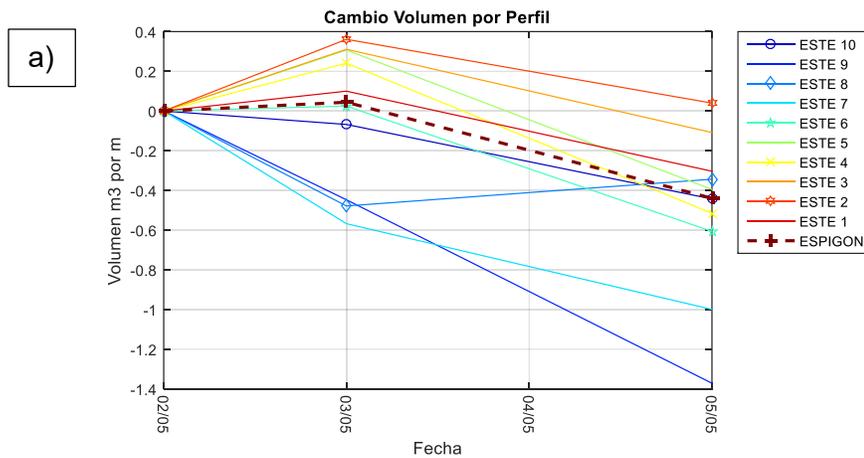
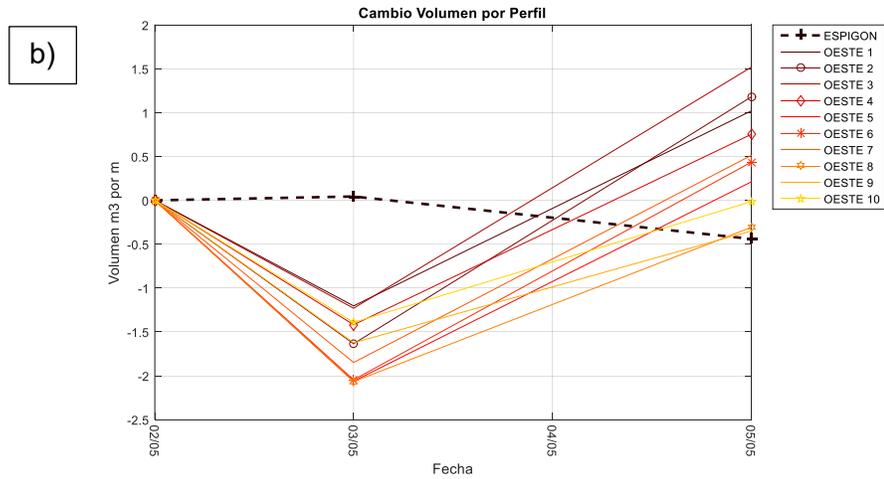
Figura 19. Comparación de volumen emergido del 02 de mayo al 05 de mayo, tomando como volumen inicial el 02 de mayo de 2017, a) lado Este del espigón; b) lado Oeste del espigón.

Los resultados presentados a continuación están divididos por las zonas al Este y al Oeste del espigón, en las cuales se puede apreciar el cambio del volumen que se genera en cada uno de los perfiles medidos durante el 03 y el 05 de mayo con respecto a la medición tomada el día 02 de mayo. Se considera que el volumen con base de nivel de cota a 0 m representa la parte emergida.

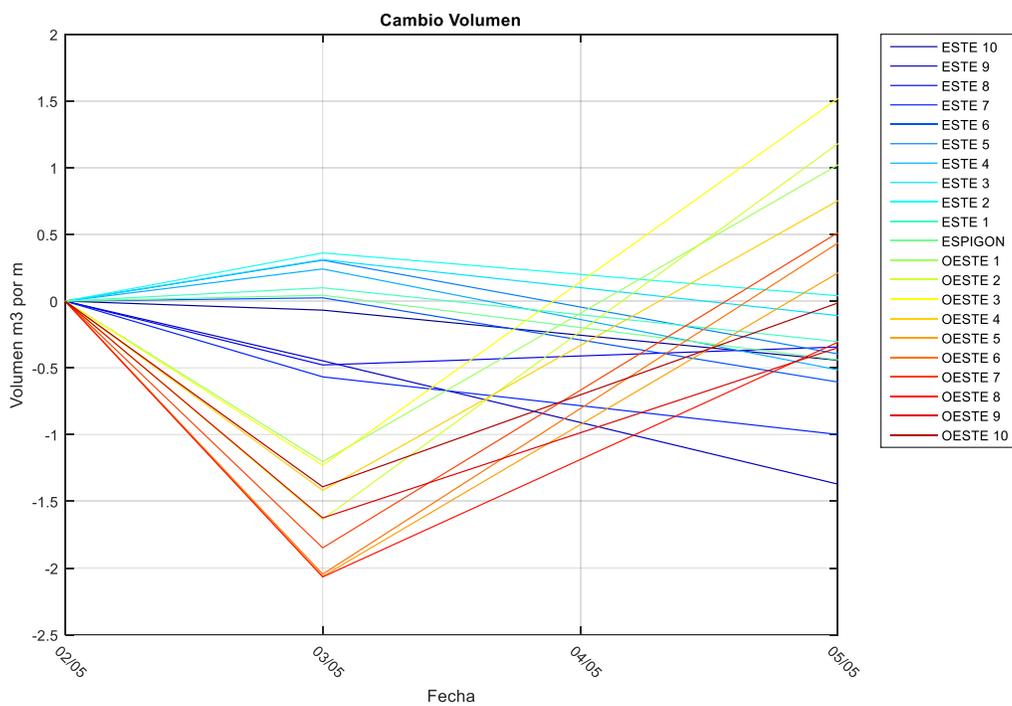
Figura 20. Comparación del volumen emergido del 02 de mayo al 05 de mayo, en la cual se observa el impacto generado por la turbonada como un cambio en la zona de acreción/erosión.

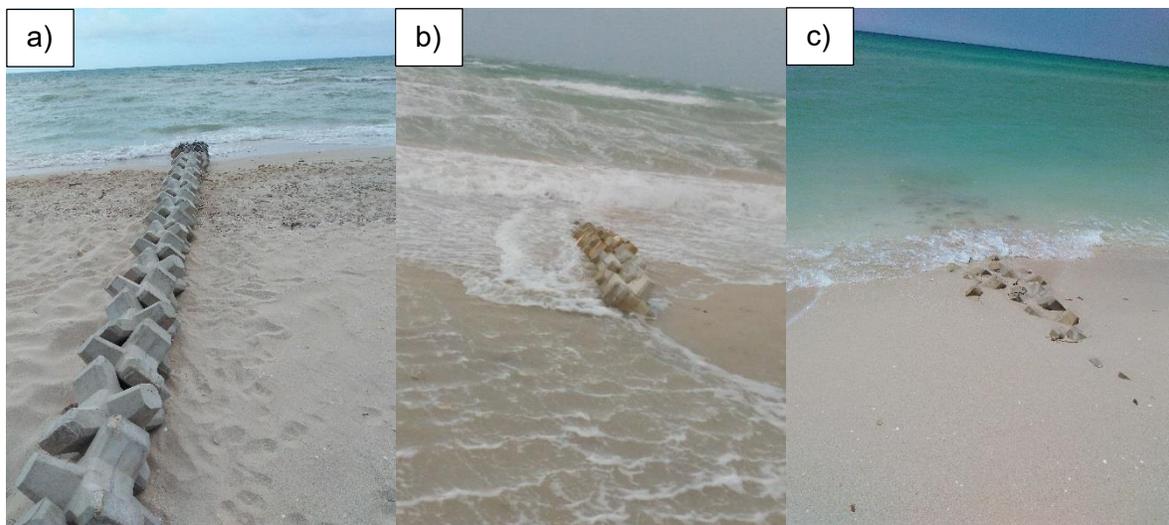
Figura 21. Espigón permeable a) fotografía antes de la tormenta; b) fotografía durante la tormenta 04 de mayo; c) fotografía después de la tormenta del 04 de mayo.

Para evaluar la estabilidad se determinó el grado de afectación que sufrió la estructura debido a la tormenta del 04 de mayo de 2017. La tormenta ocasionó una sobreelevación de 1.4 m del nivel medio del mar ocasionando el rebase de la estructura y oleaje extremo.

La figura 21 muestra la estructura previa, durante y posterior a la tormenta. Durante la tormenta la estructura fue completamente rebasada (figura 21b). Posterior a la tormenta la estructura presentó saturación (figura 21c). Resultado del análisis la estructura no presentó desplazamiento, permaneciendo en la misma posición y sin presentar fallas o desperfectos en sus elementos. Por lo tanto, continuó funcionando durante el resto de la campaña.

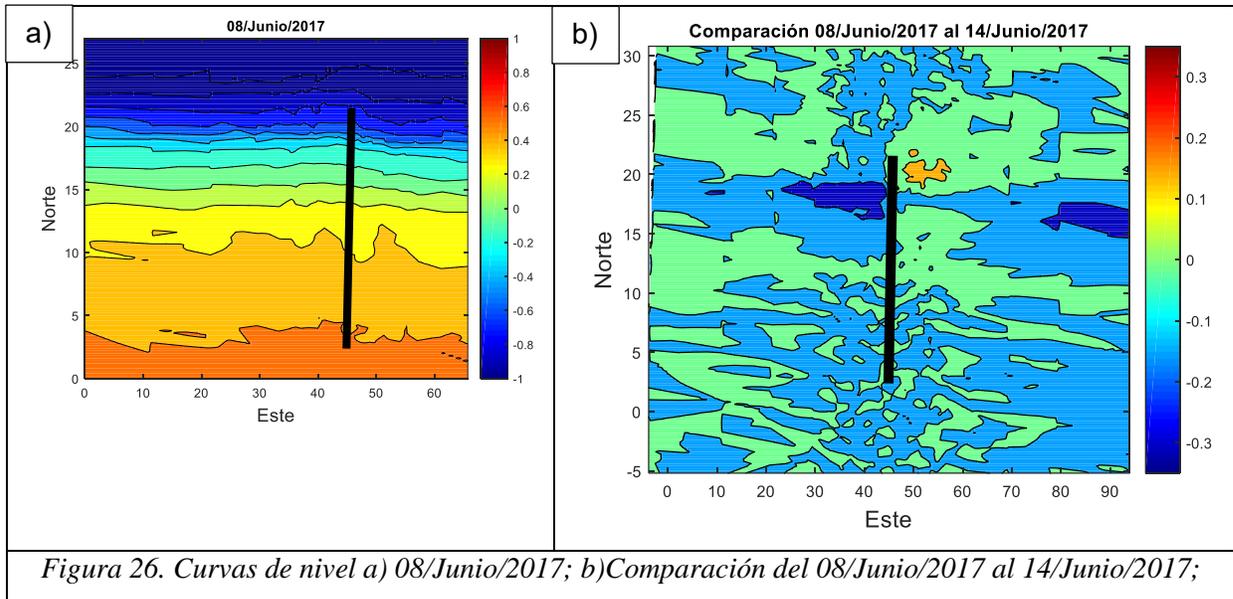
Figura 26. Curvas de nivel a) 08/Junio/2017; b) Comparación del 08/Junio/2017 al 14/Junio/2017;

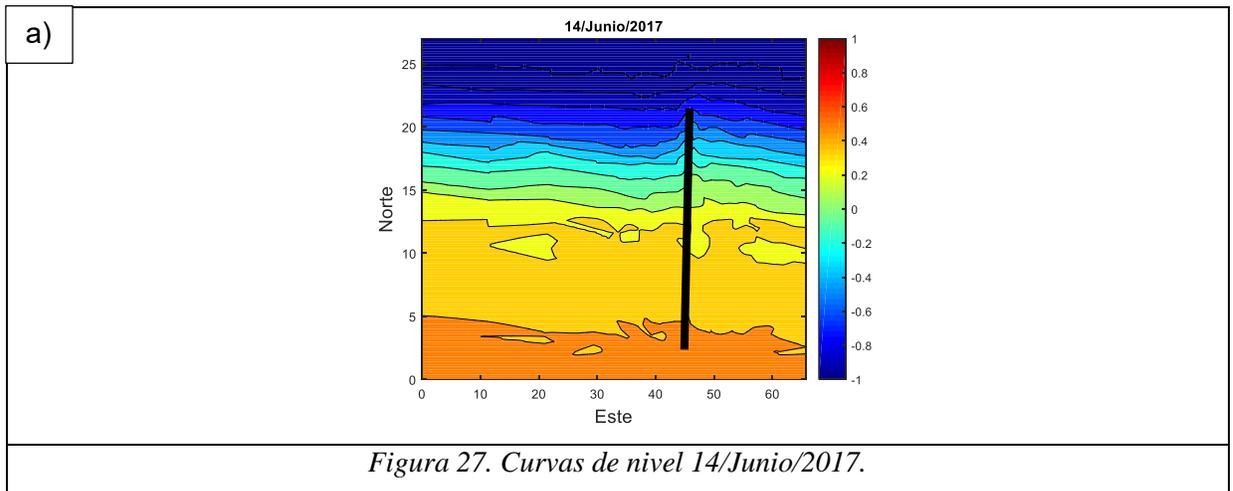
Figura 27. Curvas de nivel 14/Junio/2017.

La evolución se comienza a considerar estable, cuando la acumulación de sedimento debido a la estructura no presenta grandes variaciones, como se observa para el 12 y 16 de mayo, teniendo progreso considerable en las zonas cercanas de la estructura generando un claro efecto del espigón y siendo constante durante estos últimos. Para el periodo del 16 de mayo al 8 de junio se presentaron Nortes con dirección del Noroeste, el cual satura la zona B alcanzando un equilibrio en ambas zonas (Figura 25). Del 08 de junio al 14 de junio se presenta un periodo de transición de norte a brisa, el cual generó un ligero cambio final en la morfología cercana al espigón. La última medición del experimento con un espigón fue el día 14 de junio (figura 27), mismo que da inicio el segundo experimento.

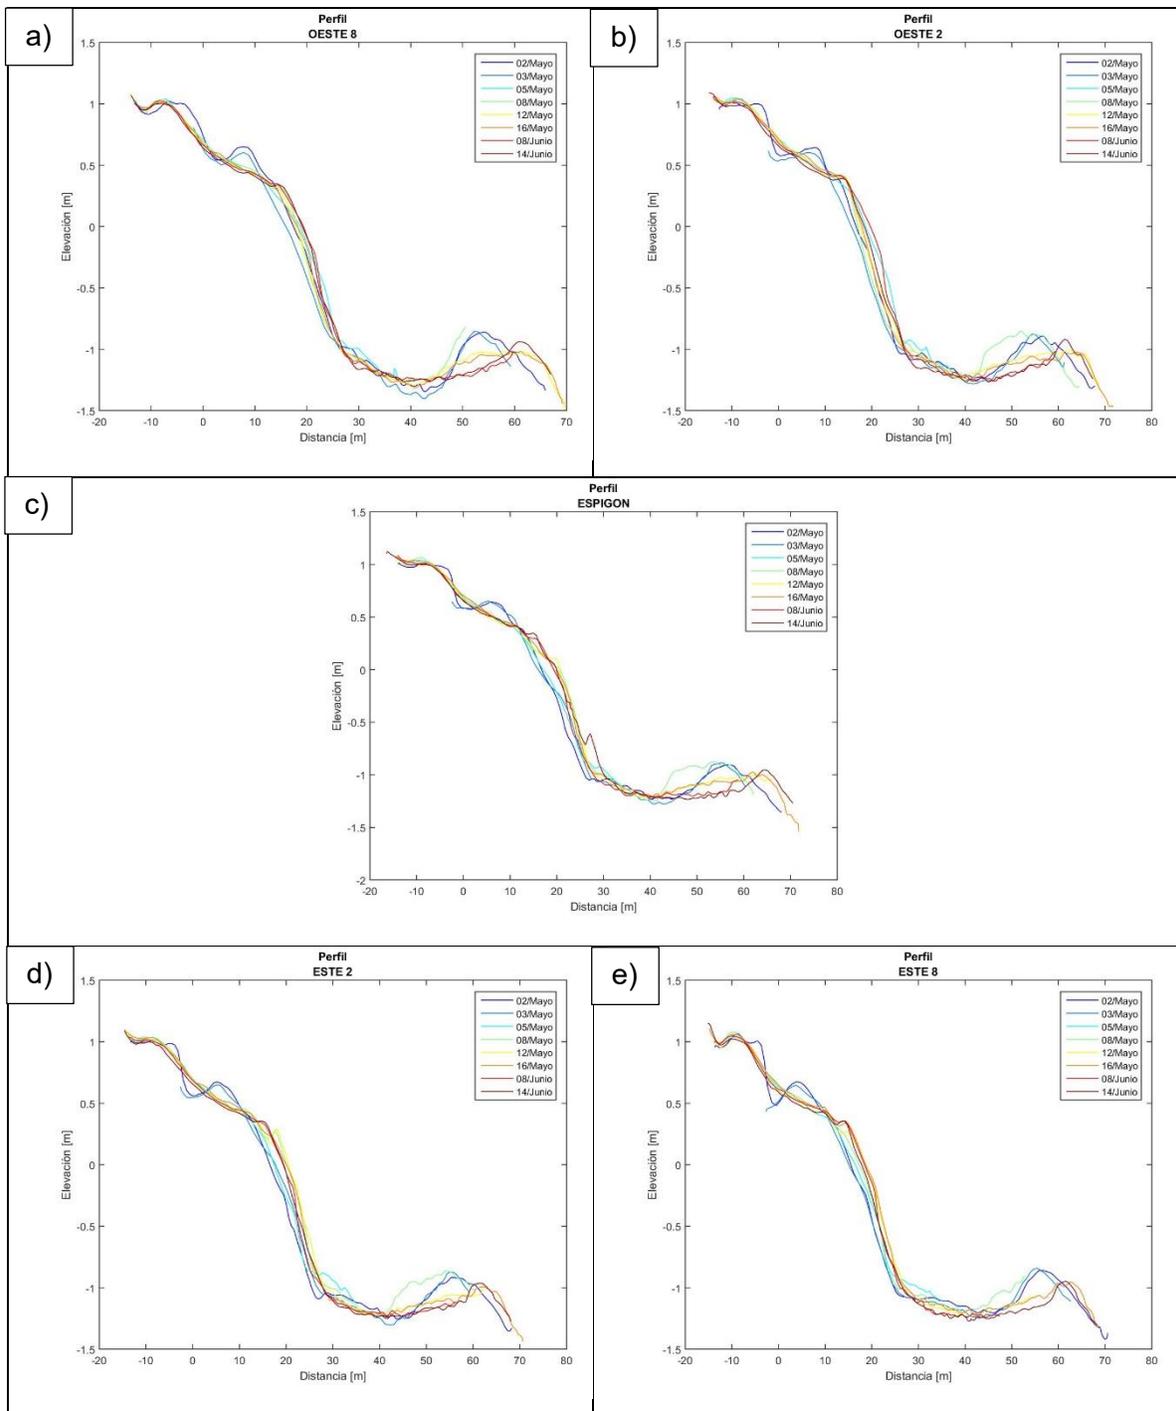
Figura 28. Perfiles del 02 de mayo al 14 de junio de 2017, donde se observa el movimiento de la duna de arena y el aumento en la parte sumergida tras la turbonada: a) Oeste 8(O8); b) Oeste 2(O2); c) Espigón; d) Este 2 (E2); e) Este 8(E8).

En los perfiles tomados se puede observar que la barra de arena se comienza a desplazar hacia mar adentro volviéndose más pequeña y más uniforme hasta el 14 de junio, la cual se tiene desplazado 10 m la cresta de la barra.

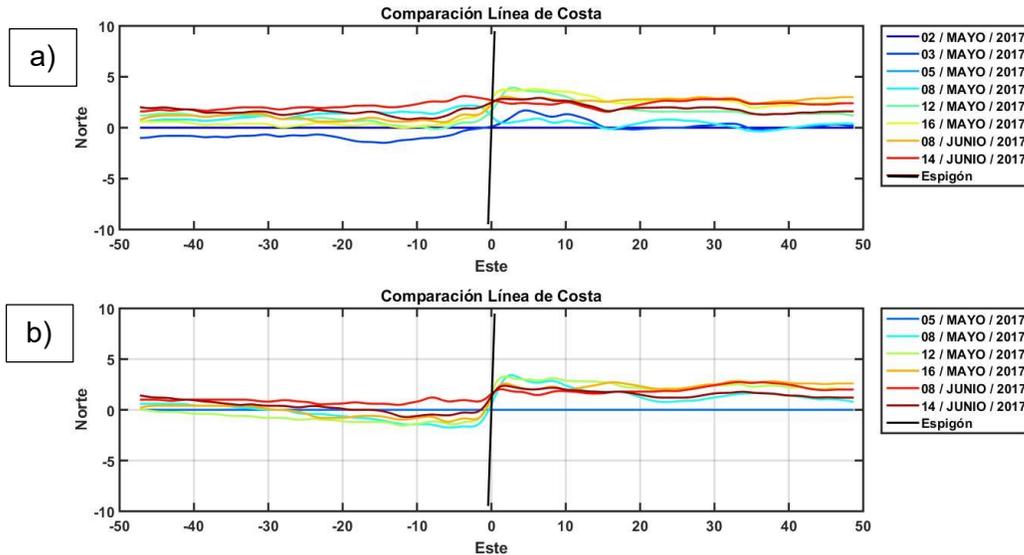
Figura 29. Comparación cota nivel 0 del 02 de mayo al 14 de junio: a) Comparación tomando como base el 02 de mayo de 2017; b) Comparación tomando como base la línea de costa del 05 de mayo de 2017.

Para los perfiles que se encuentran al Este, en estos se puede apreciar un desplazamiento o ganancia de ancho de playa. En cambio, para la sección Oeste se tiene que una pérdida de ancho de playa a la zona cercana al espigón, la cual desaparece debido a la saturación de la estructura que facilite el trasvase de arena y elimina el impacto negativo corriente abajo, generando ganancia en todos los perfiles.

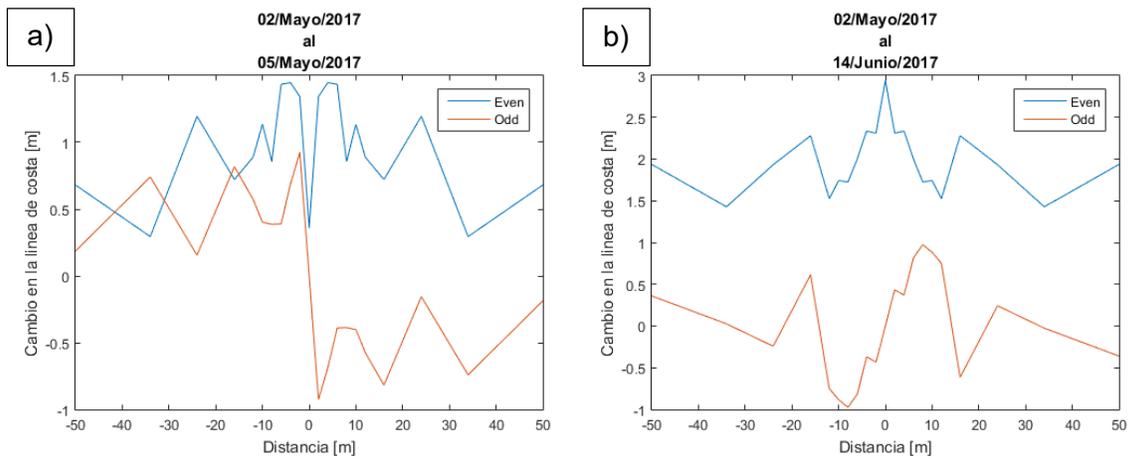
Figura 30. Análisis Even/Odd para línea de costa a 0 m a) De 02 de mayo al 05 de mayo, efectos de la turbonada; b) De 02 de mayo al 14 de junio, impacto durante todo el experimento 1.

Observando la figura 30b que el radio de influencia de la estructura en el grafico Odd es de 35 m, tomando en cuenta el periodo completo de 44 días.

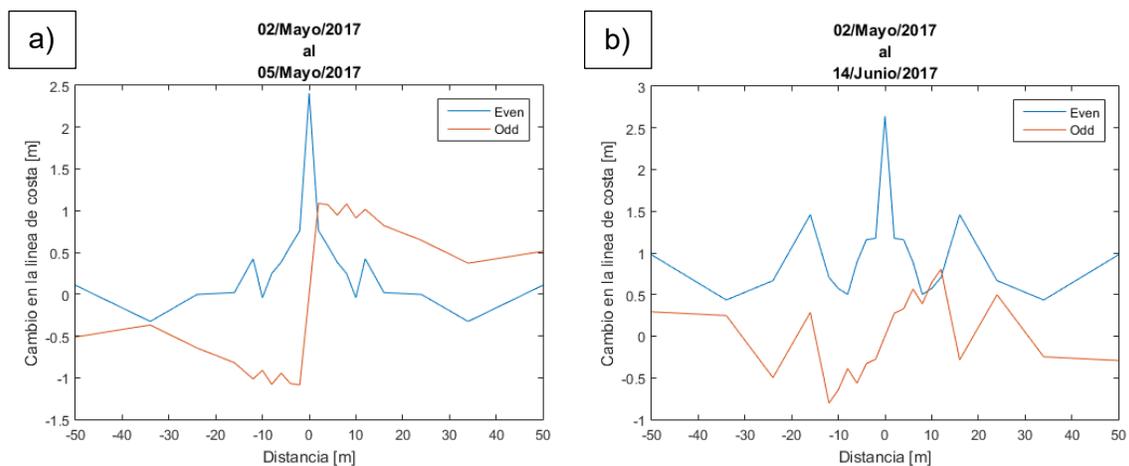
Figura 31. Análisis Even/Odd para línea de costa a -0.50 m a) De 02 de mayo al 05 de mayo, efectos de la turbonada; b) De 02 de mayo al 14 de junio, impacto durante todo el experimento 1.

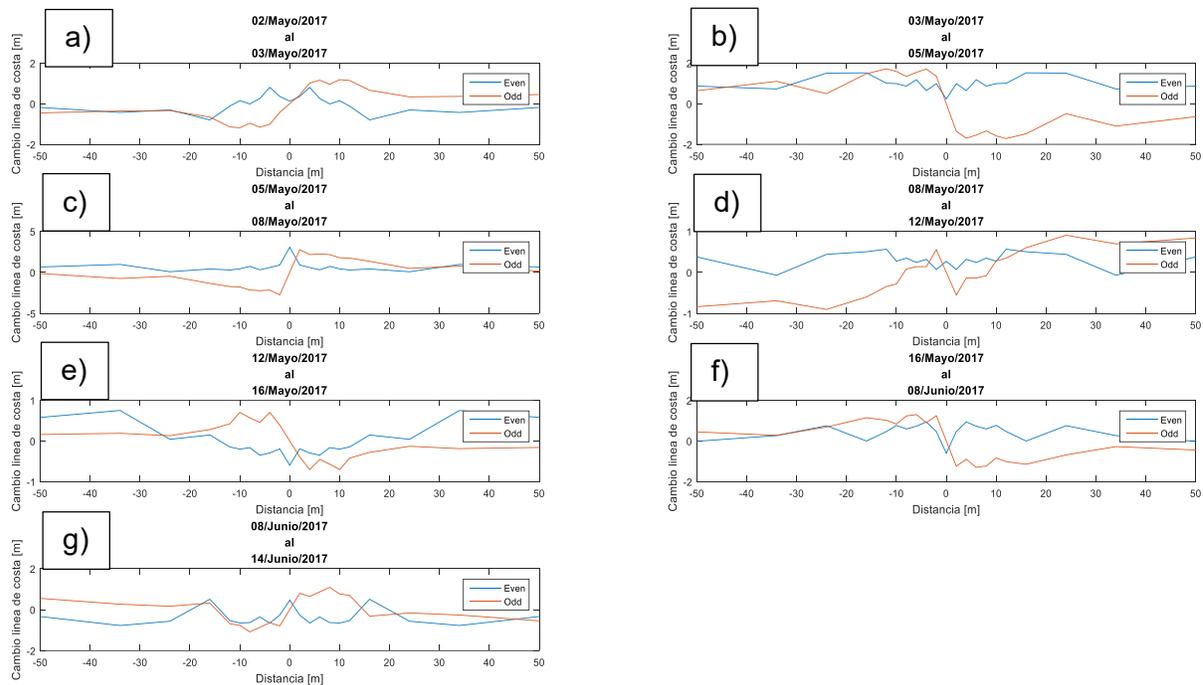
Figura 32. Análisis Even/Odd para línea de costa a 0 m a) De 02 al 03 de mayo; b) De 03 al 05 de mayo; c) De 05 al 08 de mayo; d) De 08 al 12 de mayo; e) De 12 al 16 de mayo; f) De 16 de mayo al 08 de junio; g) De 08 de junio al 14 de junio.

Los gráficos Odd de las figuras 32b, 32e y 32f muestran el cambio de la influencia de la estructura debido a los nortes, teniendo avance al Oeste de la estructura y en las figuras 32a, 32c y 32g se observa claramente los efectos de las brisas.

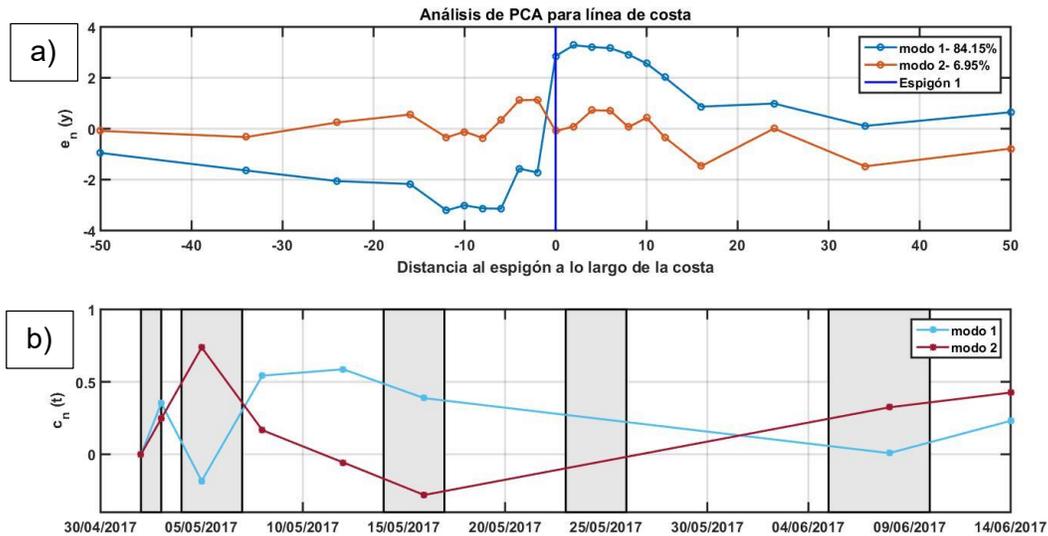
Figura 33. Análisis PCA para línea de costa dividido por secciones, en la cual lo gris representan los nortes; a) componente espacial; b) componente temporal.

La figura 33a muestra que el modo 1 representa el efecto del espigón en la línea de costa, mientras que el modo 2 los efectos naturales (nortes y tormentas) que la afectan. Teniendo mayor importancia en las zonas cercanas a la estructura. Mientras que la figura 33b se observa que el modo 1 y el modo 2 se comportan de manera inversa y depende de las condiciones de oleaje en la zona de estudio. En las condiciones de nortes y turbonada el modo 2 tiende a aumentar, y el modo 1 a disminuir, contrariamente lo que sucede en el periodo más largo de brisas observado del 8 al 16 de mayo.
