**IMPACTO DE ESPIGONES PERMEABLES EN LA COSTA NORTE
DE YUCATÁN**

TESIS
QUE PARA OPTAR POR EL GRADO DE:
MAESTRO EN INGENIERÍA

PRESENTA:
JOSE CLEMENTE TUZ PECH

SISAL, YUCATÁN. DICIEMBRE DE 2018

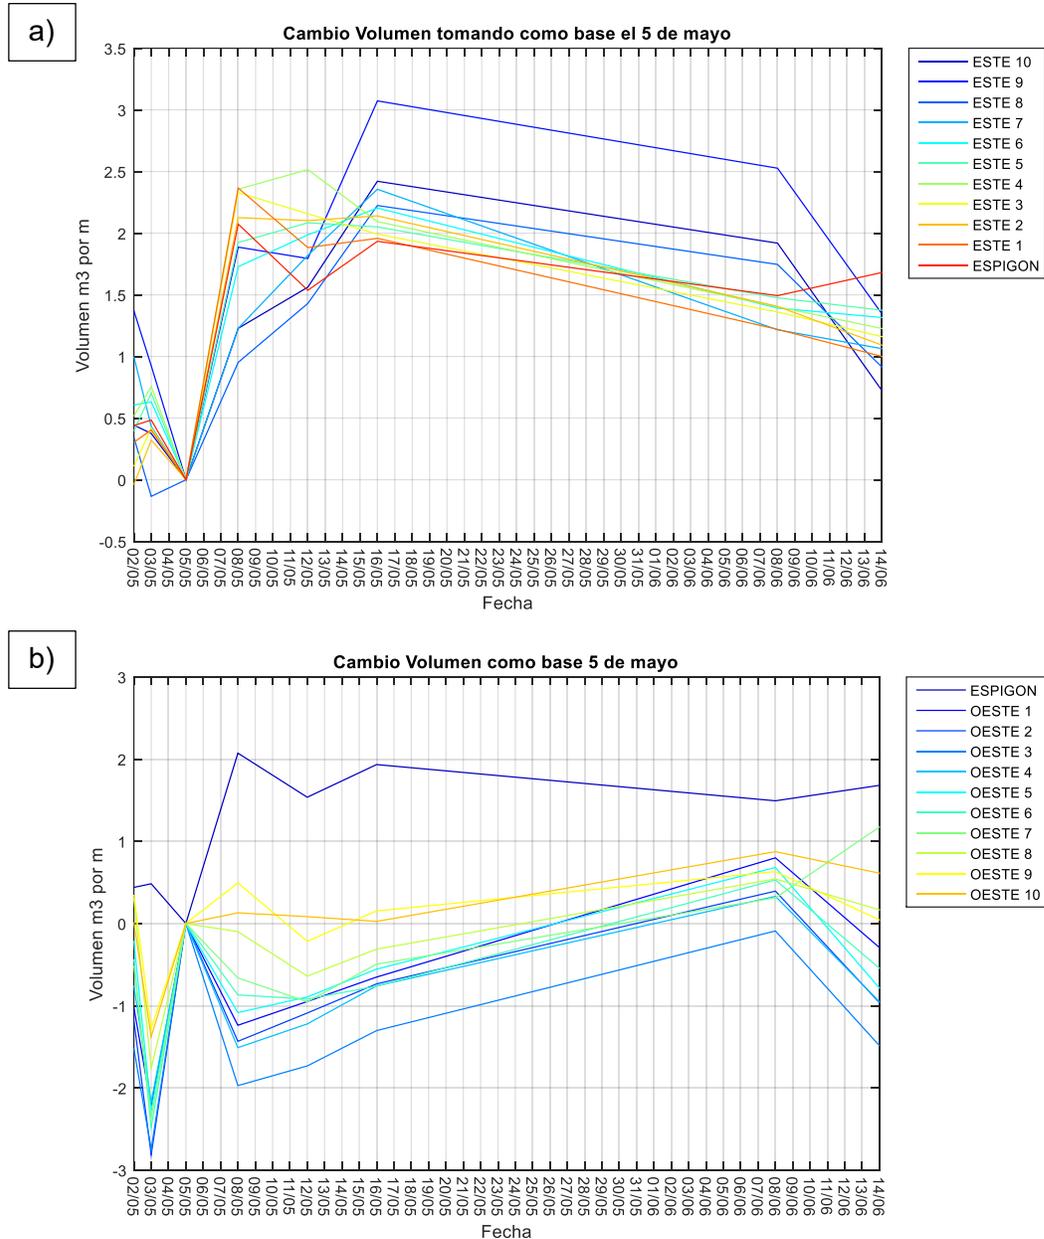
Figura 34. Comparación de volumen a cota nivel 0m del 02 de mayo al 14 de junio, tomando como volumen inicial el 05 de mayo de 2017, a) lado Este del espigón; b) lado Oeste del espigón.

Los cambios volumétricos presentados a continuación se encuentran divididos en las dos secciones anteriormente mencionadas (Este y Oeste de la estructura). Las figuras 34a y 34b toman como base del cambio el 05 de mayo de 2017, en las que se puede observar el incremento en la sección Este para el 08 de mayo, durante este periodo ocurrieron nortes provenientes del NNO los cuales generaron incremento en la zona Este.

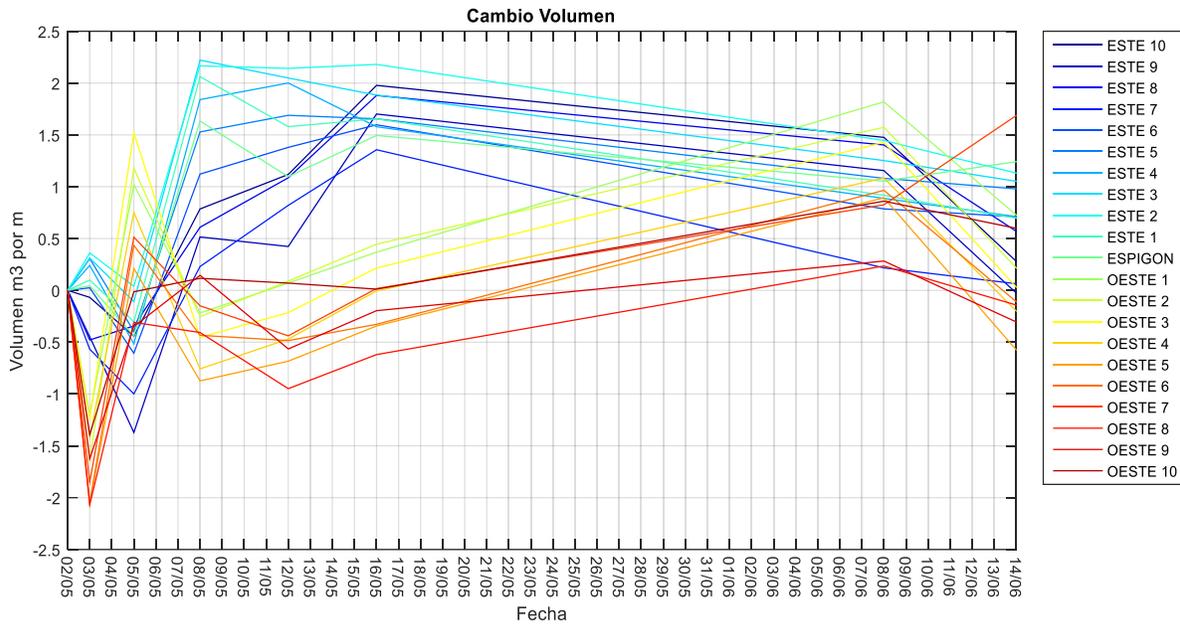
Figura 35. Comparación de volumen sumergido del 02 de mayo al 14 de junio.

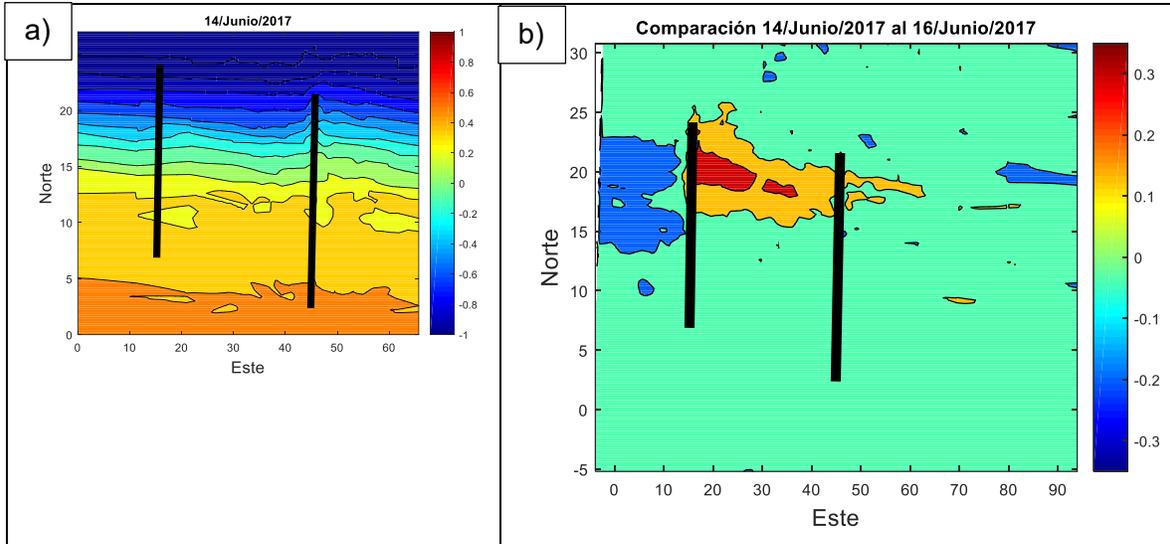
Figura 36. Curvas de nivel a) 14/Junio/2017; b)Comparación del 14/Junio/2017 al 16/Junio/2017;

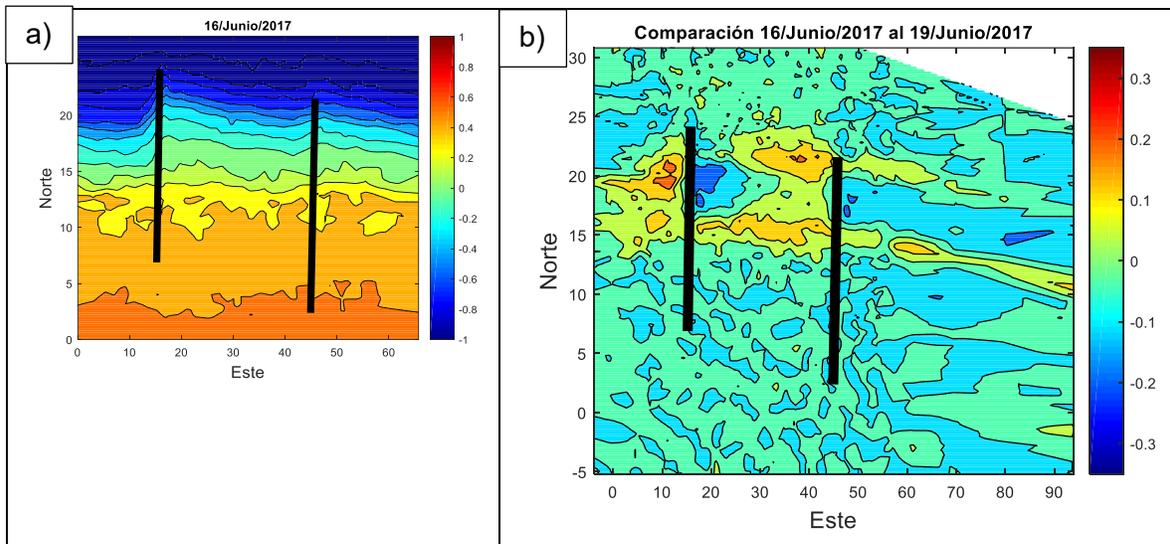
Figura 37. Curvas de nivel a) 16/Junio/2017; b)Comparación del 16/Junio/2017 al 19/Junio/2017;

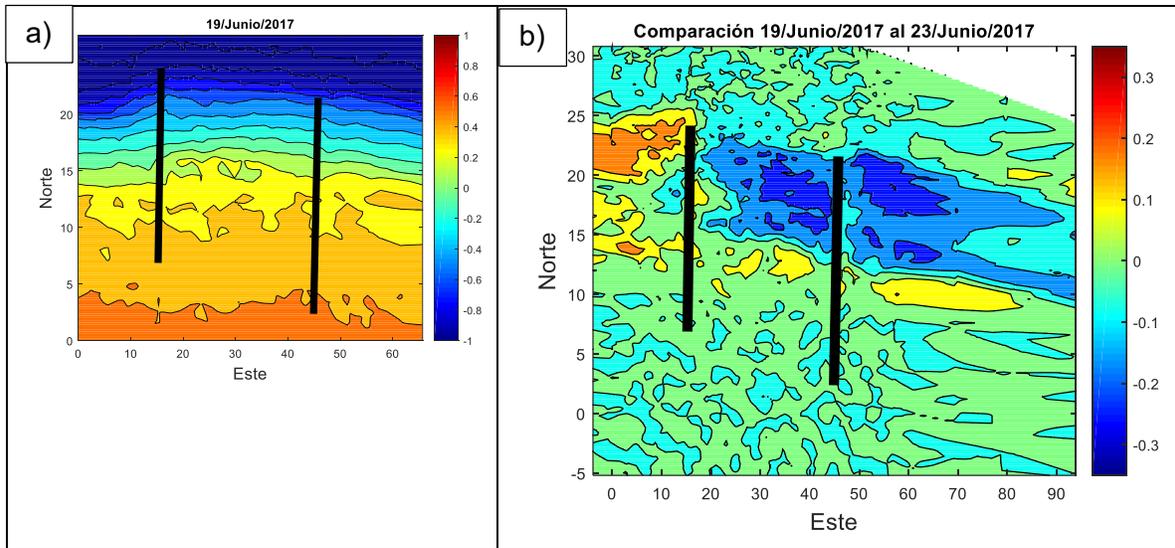
Figura 38. Curvas de nivel a) 19/Junio/2017; b) Comparación del 19 al 23/Junio/2017;

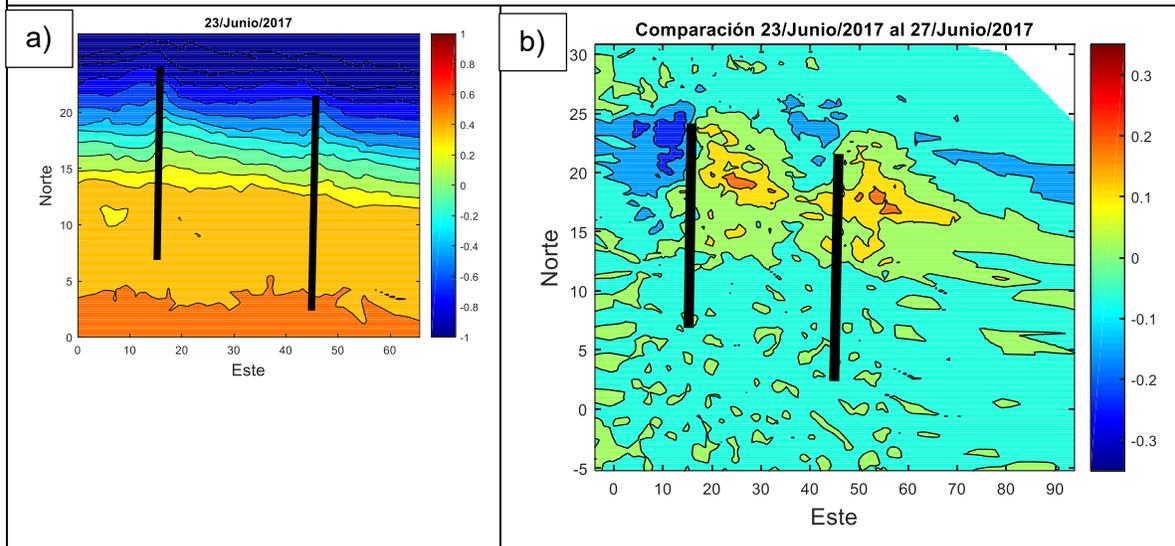
Figura 39. Curvas de nivel a) 23/Junio/2017; b) Comparación del 23 al 27/Junio/2017;

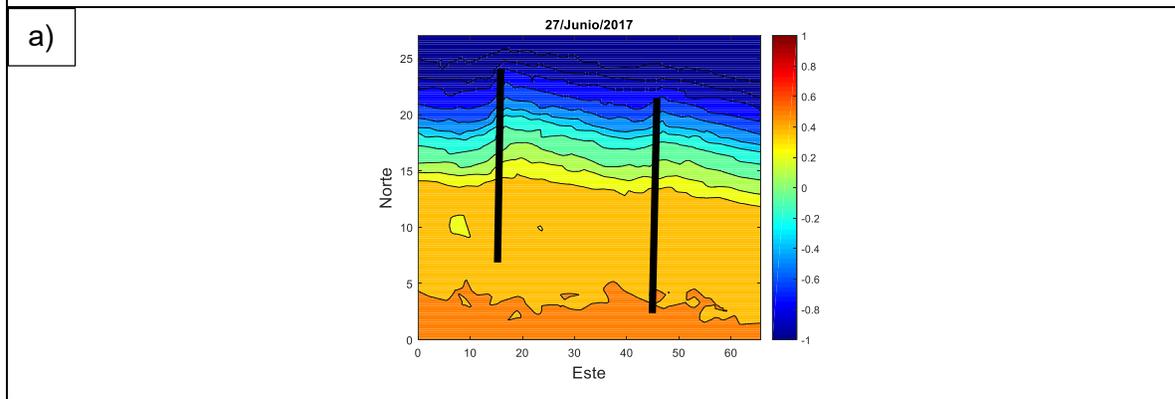
Figura 40. Curvas de nivel a) 27/Junio/2017.

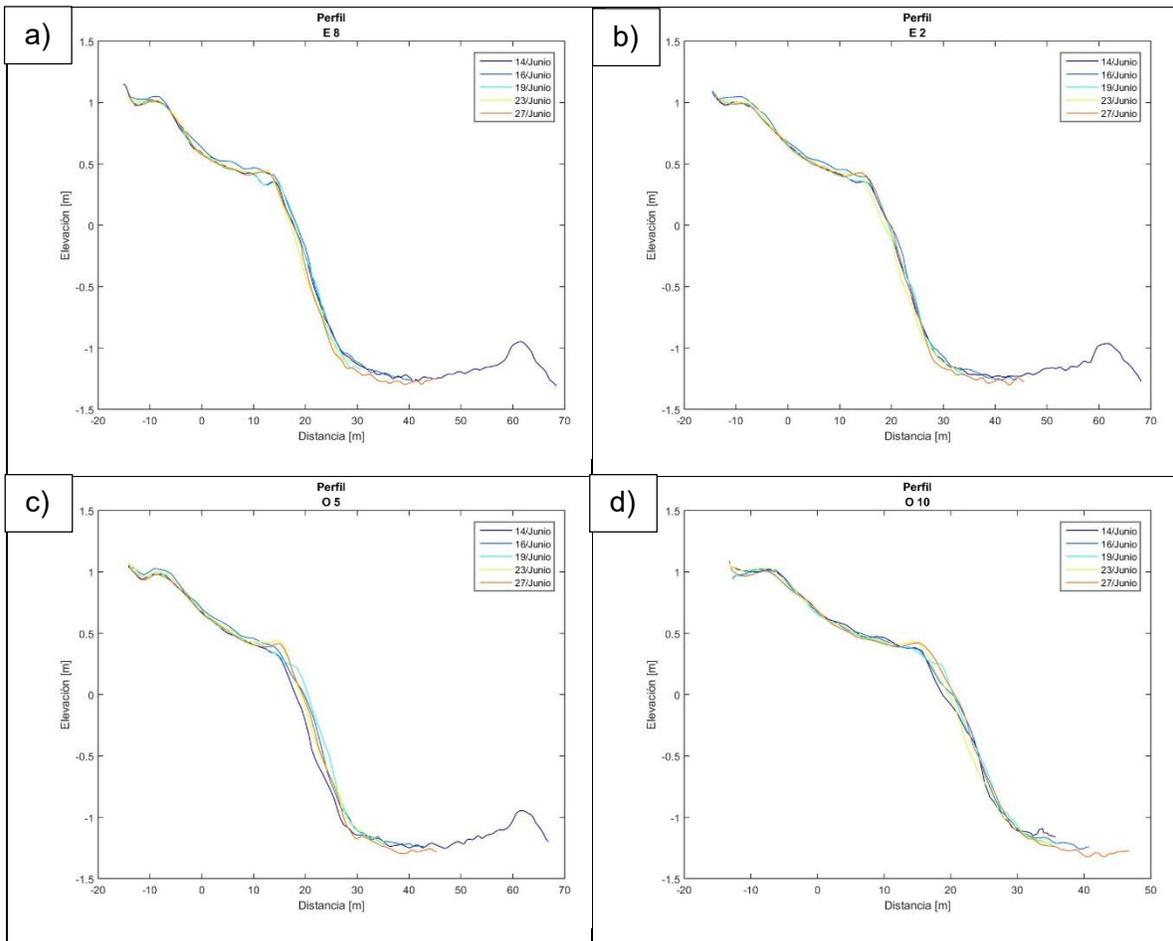
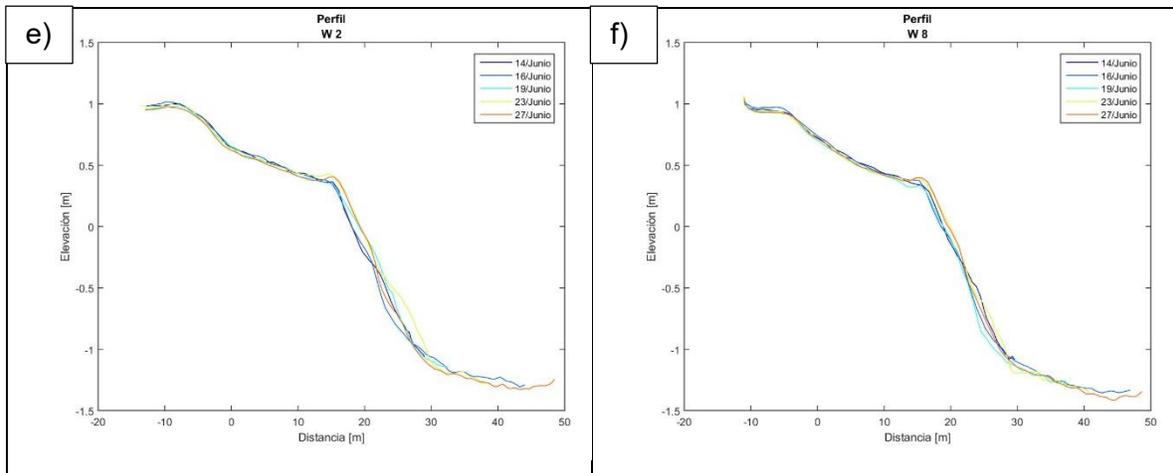
Figura 41. Perfiles del 14 de junio al 27 de junio de 2017, donde se observa el movimiento de la duna de arena: a) Oeste 8(O8); b) Oeste 2(O2); c) Este 5 (E5); d) Este 10(E10); e) W2; f) W8.

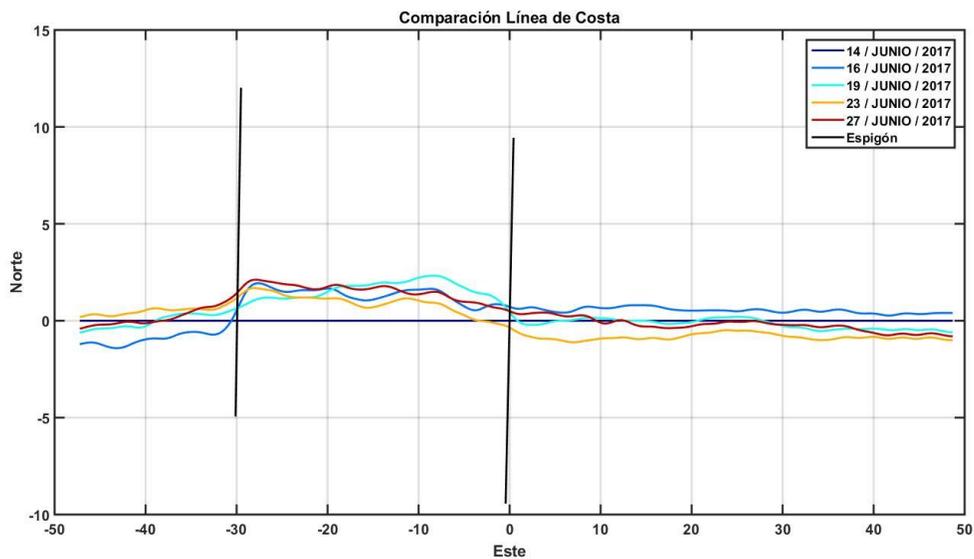
Figura 42. Comparación de línea de costa a cota nivel 0m del 14 de junio al 27 de junio.

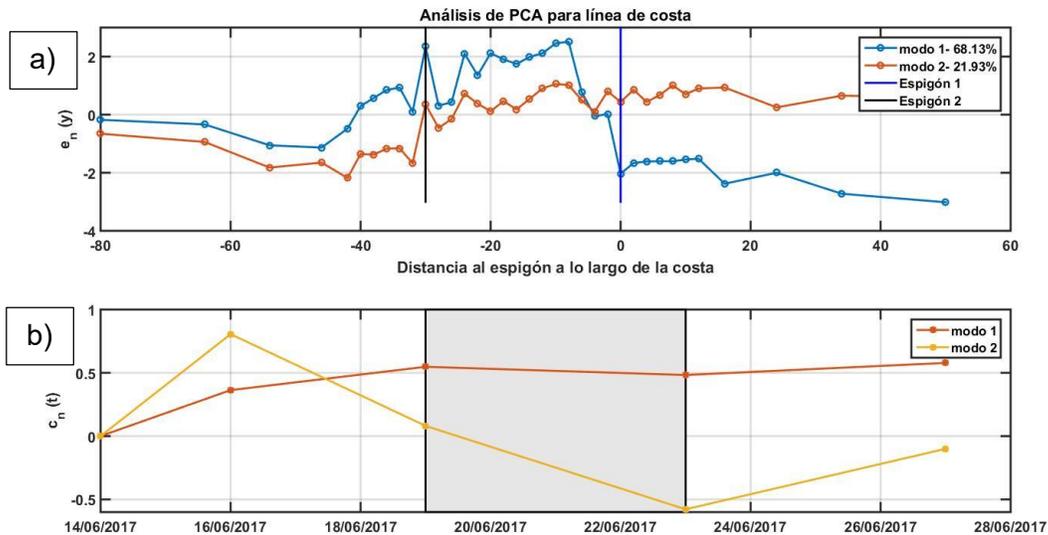
Figura 43. Componentes de PCA para línea de costa dividido por secciones, en la cual lo gris representan los nortes, para cota nivel 0m del 14 de junio al 27 de junio a) Componentes espaciales; b) Componentes Temporales.

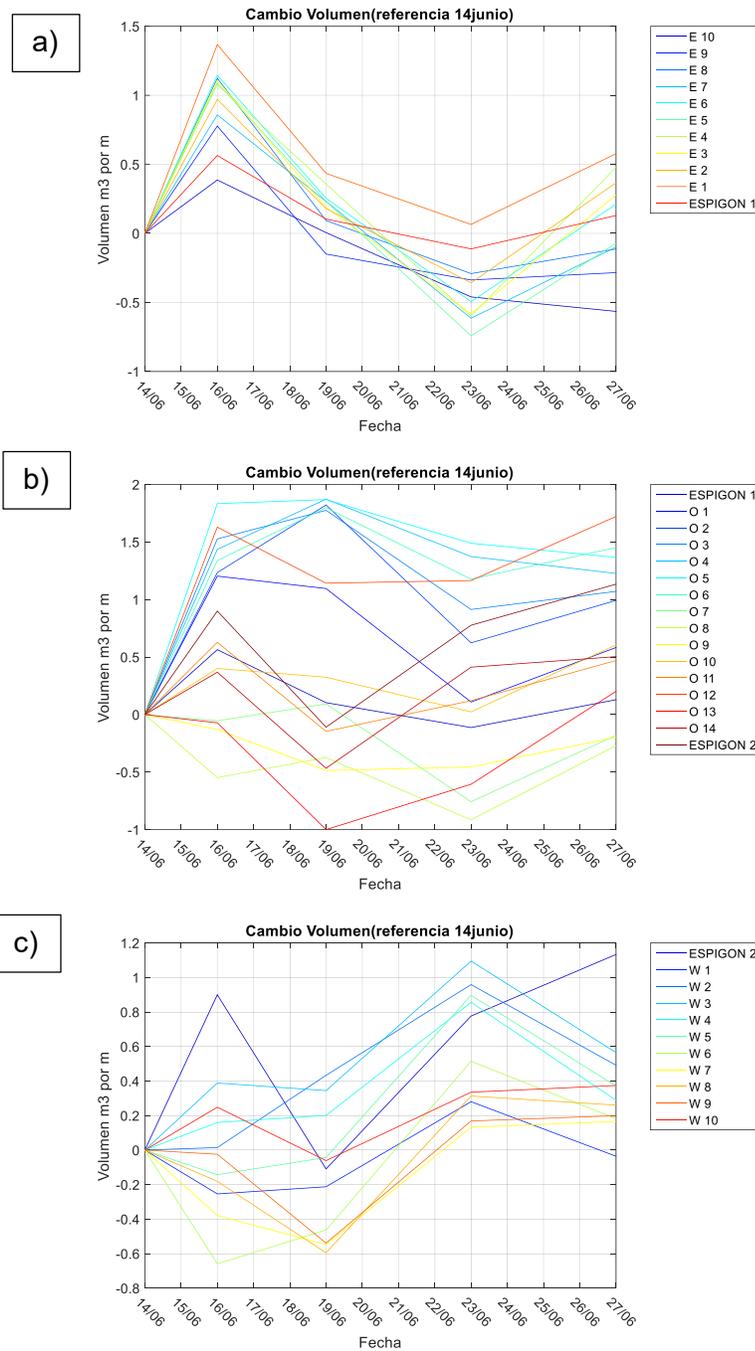
Figura 44. Comparación de volumen a cota nivel 0m del 14 de junio al 27 de junio, tomando como volumen inicial el 14 de junio de 2017, a) lado Este del espigón (E); b) lado Oeste del primer espigón (O) o central de campo de espigones; c) lado Oeste del segundo espigón (W).
