PROPUESTA CRONOLÓGICA DE LAS ETAPAS CONSTRUCTIVAS DEL  
CONJUNTO PLAZA DE LA PIRÁMIDE DEL SOL, TEOTIHUACAN, MEDIANTE  
ARQUEOMAGNETISMO Y LA CARACTERIZACIÓN DE MATERIALES  
CONSTRUCTIVOS.

TESIS  
QUE PARA OPTAR POR EL GRADO DE:  
MAESTRO EN ESTUDIOS MESOAMERICANOS

PRESENTA:  
HILDA LOZANO BRAVO

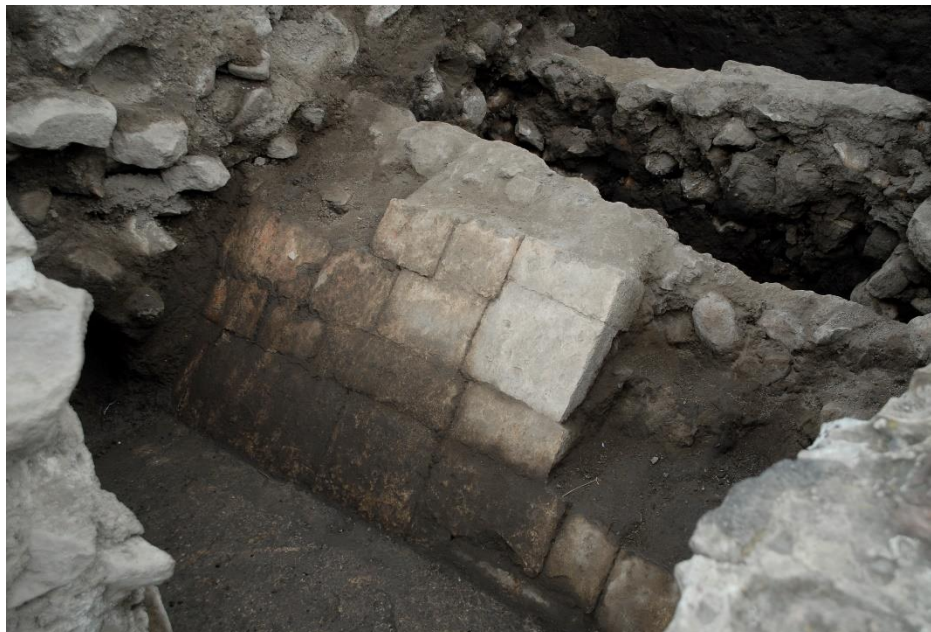
**FOTOGRAFÍA 5** Talud tipo mosaico localizado al interior de la escalinata del edificio 9.n3e1, en contacto con el Piso Planco.

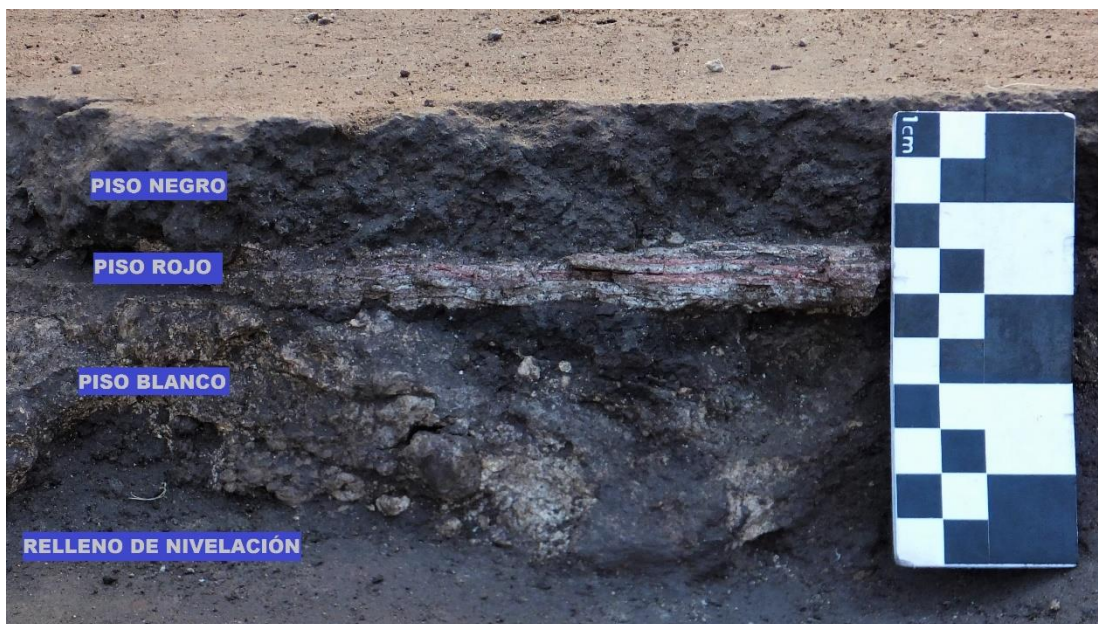
**FOTOGRAFÍA 6** Estratigrafía de los tres niveles de piso localizados en el sector sur de la plaza, pozo 6.

Como se ha mencionado, se encontraron diversos indicadores arqueológicos que ayudaron a identificar estas tres etapas constructivas, uno de ellos fue: los tres niveles de piso localizados en el sector sur de la plaza. Cada piso se relaciona directamente con una etapa constructiva o modificación en la plaza. Estos pisos fueron muestreados para realizarles distintos análisis con la finalidad de conocer su composición física, los materiales geológicos que fueron empleados, si tienen algún enriquecimiento químico y la orientación magnética para datarlos. A continuación se describen los tres niveles de piso y los indicadores arqueológicos que pertenecen a cada etapa constructiva presente en la Plaza de la Pirámide del Sol, dentro del sector sur.

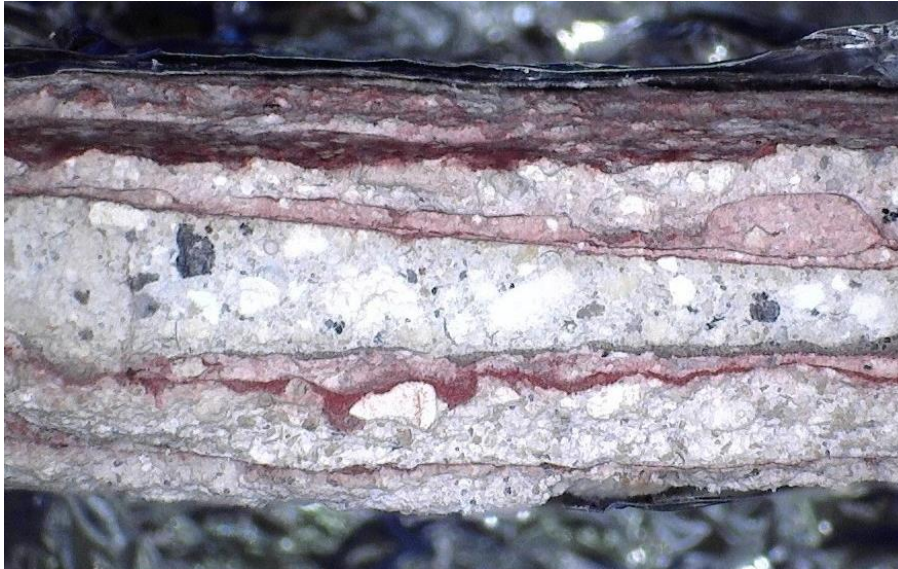
**FOTOGRAFÍA 8** Muestra PR00, perfil estratigráfico. Se pueden observar diferencias entre los materiales de las capas.

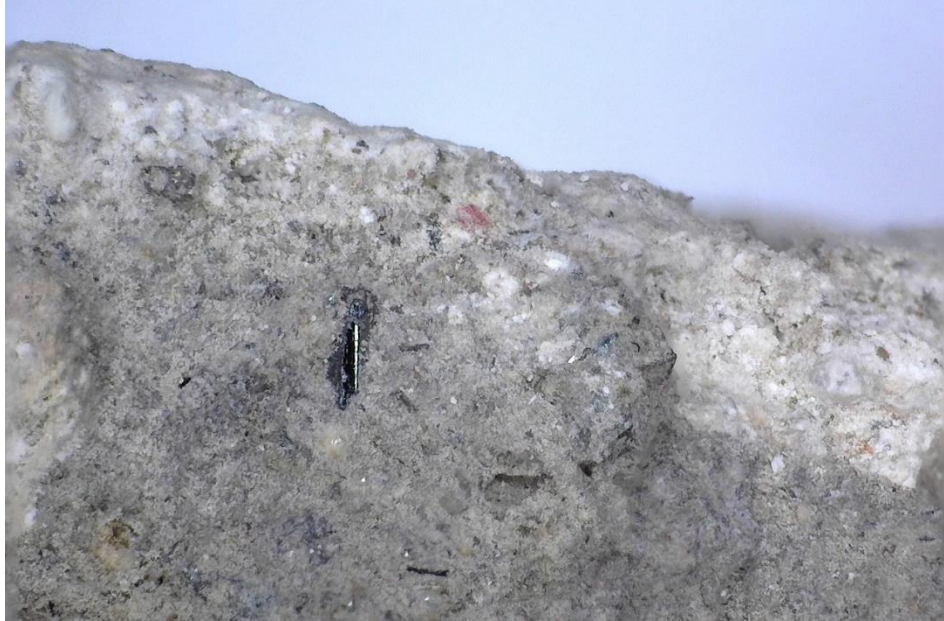
**FOTOGRAFÍA 9** Muestra PN03. Detalle de la unión entre el firme y el enlucido. Se observa un posible fragmento de vidrio volcánico o cristal de hornblenda.

Se hizo el registro fotográfico del Piso Negro, de las muestras: PN01, PN02 y PN03. Se tomaron fotografías del perfil y el alisado de la superficie, en algunos casos la superficie mostró parte del enlucido, aunque muy deteriorado. Una de las principales características que se aprecian desde los análisis microscópicos, es la clara diferencia de materiales utilizados para elaborar el firme de este piso comparado con los pisos blanco y rojo, que fueron elaborados con la misma matriz de cal. En el caso del Piso Negro la matriz está compuesta por un sedimento oscuro y arcilloso; mezclado con una carga de rocas volcánicas, vidrio volcánico y otros minerales (algunos de ellos presentes de manera natural en el sedimento).

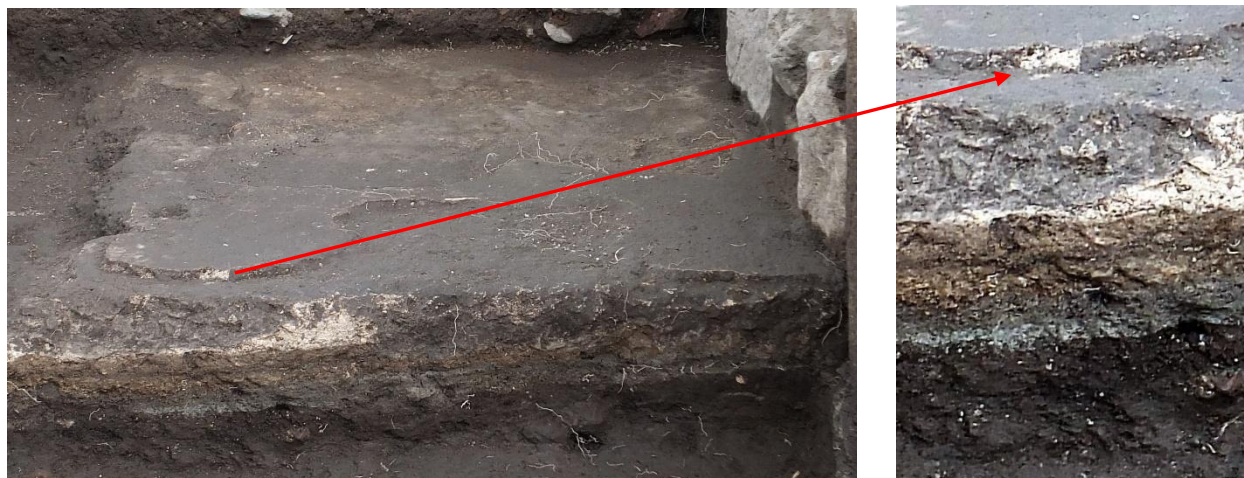
**FOTOGRAFÍA 10** Piso Blanco localizado al frente de la escalinata del edificio 9. N3E1, interior pozo1. Y detalle de la estratigrafía del firme y el enlucido del piso.

En la estratigrafía del relleno de nivelación podemos observar distintas coloraciones y texturas, que indican distintos materiales, la primera parece una tierra arcillosa de coloración oscura similar a la encontrada en el relleno de la plataforma y el edificio 9. Sobre esta se encuentra un estrato verdoso, el arqueólogo Alejandro Sarabia considera que este estrato era del material que se tiene del desecho de la talla de las rocas que se ocupaban para la construcción arquitectónica y para la elaboración de esculturas<sup>4</sup>. El siguiente estrato es de coloración amarillenta y tiene trozos más grandes de ese mismo material, también tenía una textura arcillosa pero menor a la de la primera capa. Estas capas parece que fueron parte del relleno para nivelar la superficie, por este motivo no son estratos que se encuentran de forma regular en todas las áreas excavadas pero si vemos capas parecidas que tienen el mismo objetivo. Por último tenemos el firme del piso y su enlucido, aunque ambos parecen ser del mismo material el acabado y la textura muestran diferencias. Los detalles fueron vistos en el microscopio y se describen con mayor profundidad en el apartado de resultados e interpretaciones.

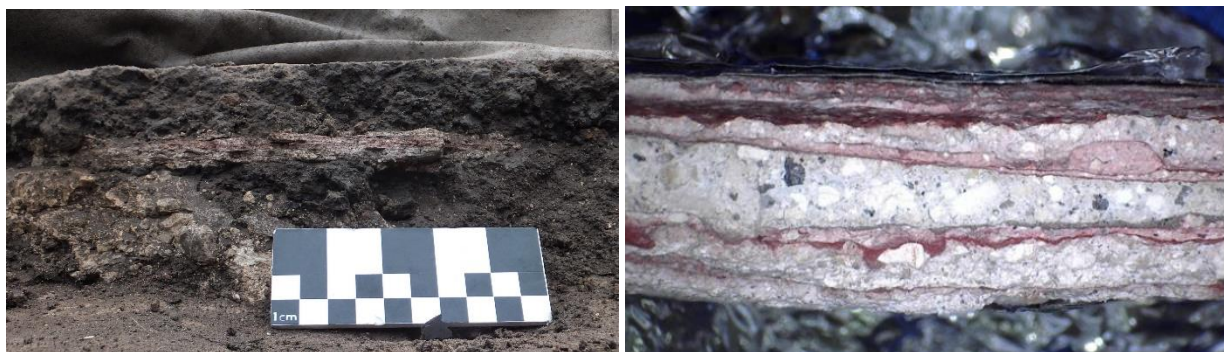
**FOTOGRAFÍA 12** Perfil estratigráfico donde se aprecian los tres pisos, intrmedio se encuentra el Piso Rojo. Muestra de PR00.

A diferencia del Piso Blanco; el cual también tenía pigmento rojo en algunas áreas de la superficie, esta coloración parecía estar pintada sobre el enlucido; el Piso Rojo muestra unas capas de color rojo, es un estrato colocado sobre el enlucido para dar el acabado final. En este piso el firme es en realidad el primer piso y conforme se van colocando nuevos estratos, la capa anterior se vuelve parte del firme. Nuestra hipótesis es que, la serie de capas es resultado del mantenimiento que se le daba a la superficie de la plaza, debido al uso del espacio, aunque para hablar del desgaste del piso por uso del espacio es necesario conocer el periodo de tiempo que esta superficie estuvo en uso.

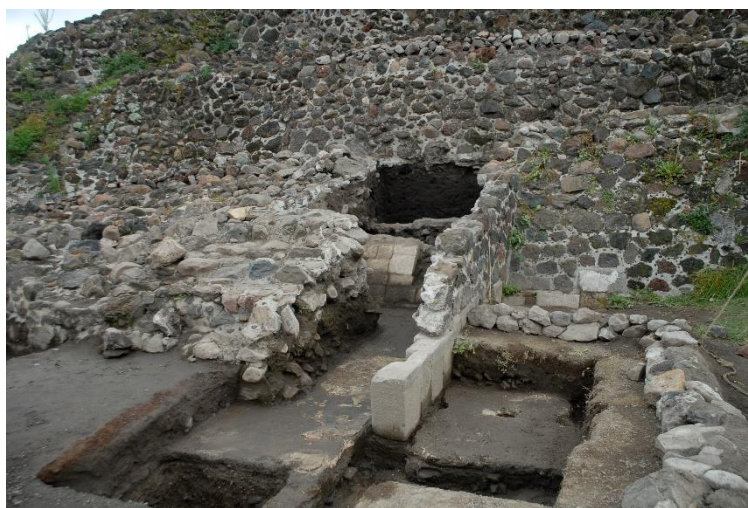
**FOTOGRAFÍA 13** Vista general del pozo 1 junto con las calas 1 y 2. Se observan indicadores de las tres etapas constructivas como el talud tipo mosaico, el piso blanco y los cortes de la tercera etapa, los bloques de la alfarda de la escalinata de la segunda etapa.

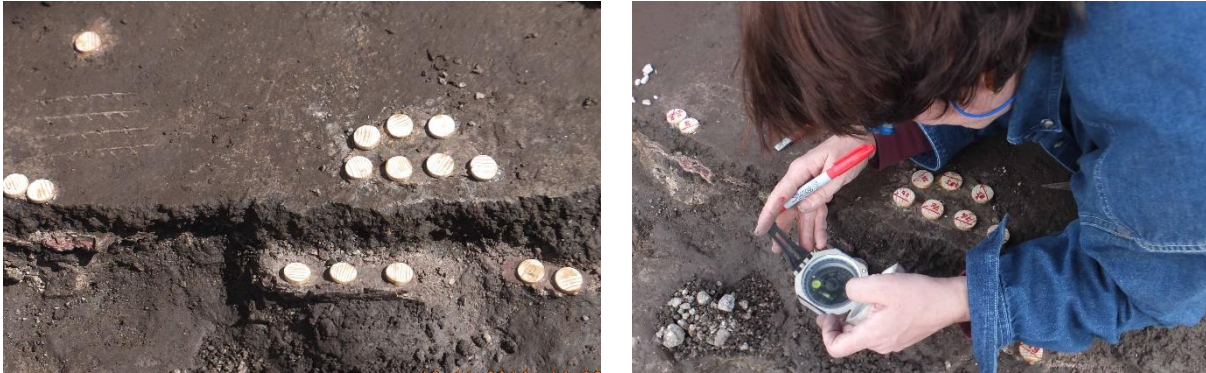
FOTOGRAFÍA 14 Izq. Colocación de soportes para la toma de muestras. Dcha. Lectura del azimut y la inclinación.

meticulosamente las indicaciones del muestreo; la toma de las lecturas del Azimut y la Inclinación, la recopilación de los datos y el registro fotográfico, son necesarios para realizar adecuadamente el análisis en el laboratorio y posteriormente interpretar los resultados obtenidos.

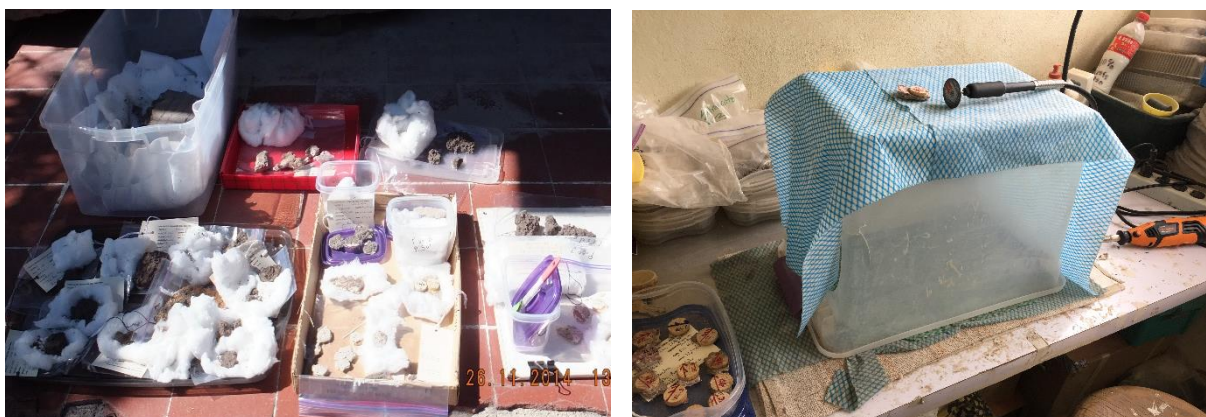
FOTOGRAFÍA 15 Izq. Secado de ejemplares. Dcha. Área de trabajo para corte y pulido.

Los ejemplares se llevaron a las bodegas del Proyecto Pirámide del Sol, para ser resguardados mientras se trasladaban al laboratorio. El primer paso para el análisis de los ejemplares es consolidarlos, este proceso duró alrededor de tres semanas, entre colocarles el consolidante (pegamento blanco, diluido en agua) con una brocha y dejar secar, este paso tiene que repetirse en varias ocasiones para asegurarse de que el material está lo suficientemente sólido para ser procesado posteriormente y darle la forma requerida para ser colocado en el magnetómetro.

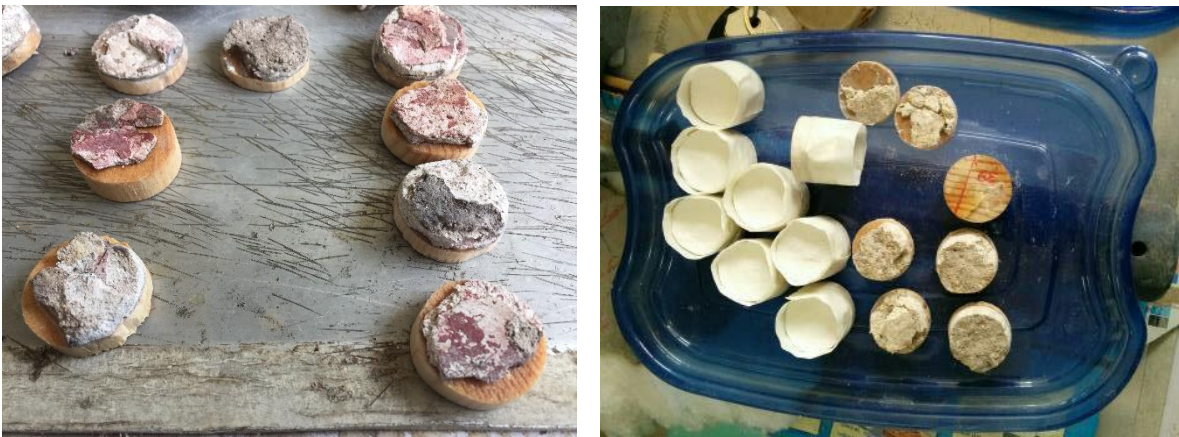
FOTOGRAFÍA 16 Izq. Ejemplares cortados del Piso Rojo. Dcha. Ejemplares pulidos y ejemplares con plastilina.

Las muestras se llevaron al Laboratorio de Paleomagnetismo, I. Geofísica, UNAM. Una vez ahí, se continuó con la consolidación los ejemplares de los pisos. Se tuvieron las muestras en este proceso por alrededor de otras dos semanas para asegurarnos que la muestras estuvieran sólidas y secas. El siguiente paso fue cortar y pulir los ejemplares para que tengan el diámetro requerido por el equipo. A cada ejemplar se le da forma cilíndrica para ello es necesario llenar con una plastilina epoxica libre de carga magnética, todo el espacios vacíos del cilindro, se tienen que dejar secar por al menos 48 horas. La forma cilíndrica y la dimensión del ejemplar, son específicas para entrar en el porta muestras giratorio del magnetómetro. (Soler, 2009:2)

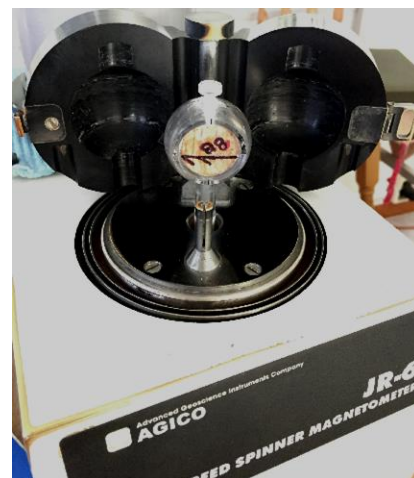
FOTOGRAFÍA 17 Izq. Equipo JR-6 (Magnetómetro), Laboratorio de Paleointensidades Magnéticas, I. Geofísica, UNAM. Dcha. Cabina donde se coloca el ejemplar.

La medición de los ejemplares se hizo en un magnetómetro de giro, modelo JR-6 Dual speed spinner magnetometer AGICO Advanced Geoscience Instruments Company, con una resolución de ( $10^{-10}$  Am<sup>2</sup>). Este tipo de equipo mide “la oscilación del campo magnético producida por la rotación del momento magnético de las muestras originado por la rotación de la muestra. [...] Estos datos normalmente alimentan un programa de computadora y se obtiene la declinación, inclinación de la magnitud de la magnetización remanente. [...] también calculan las correcciones geográficas y de rumbo y echado.” (Soler, 2006:22) El primer paso para obtener las lecturas de la magnetización de los pisos es hacer la medición de la Magnetización Natural Remanente (NRM, por sus siglas en inglés), con la cual obtenemos la magnetización primaria o característica del espécimen. Para ello, el ejemplar es colocado en cuatro posiciones distintas y se toma la lectura por triplicado. El programa que se utilizó para el procesamiento de las muestras fue el Rema6w; el cual va indicando por medio de una imagen, la colocación en la que debe ir el espécimen. Este proceso ayuda a descartar ejemplares que no contengan suficiente intensidad magnética y seleccionar aquellos ejemplares, de cada muestra, que servirán como pilotos para realizar el siguiente paso. Es muy importante que durante el proceso de medición de los ejemplares se haga la anotación del promedio (de las tres lecturas) que da de la Declinación, la Inclinación, la Intensidad y el porcentaje de Error; que son los elementos que nos permiten seleccionar los pilotos de la muestra.

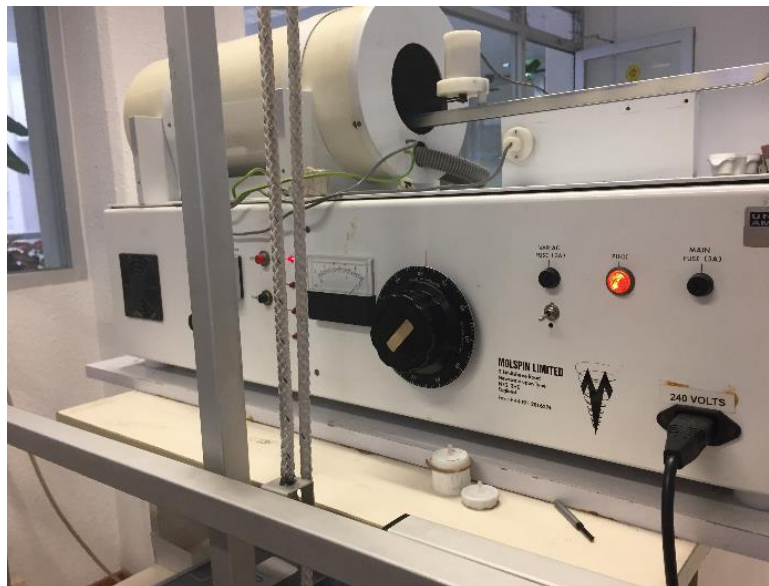
FOTOGRAFÍA 18 Instrumento de desmagnetización, Laboratorio de Paleomagnetismo, I. Geofísica, UNAM.

Una vez medida la NRM de todos los ejemplares de las 8 muestras, el siguiente paso consiste en tomar la NRM de todos los ejemplares y después se hace el lavado magnético<sup>1</sup>, donde se utilizó un equipo desmagnetizador Molspin AF. Al finalizar cada desmagnetización por campos alternos (AF) se vuelven a tomar las medidas en las cuatro posturas, por triplicado, y se registra el promedio, este paso se repite con cada campo magnético. Para este estudio se aplicaron 10 campos a cada ejemplar, aunque en algunos casos la señal era tan baja que no se pudo terminar el lavado magnético.

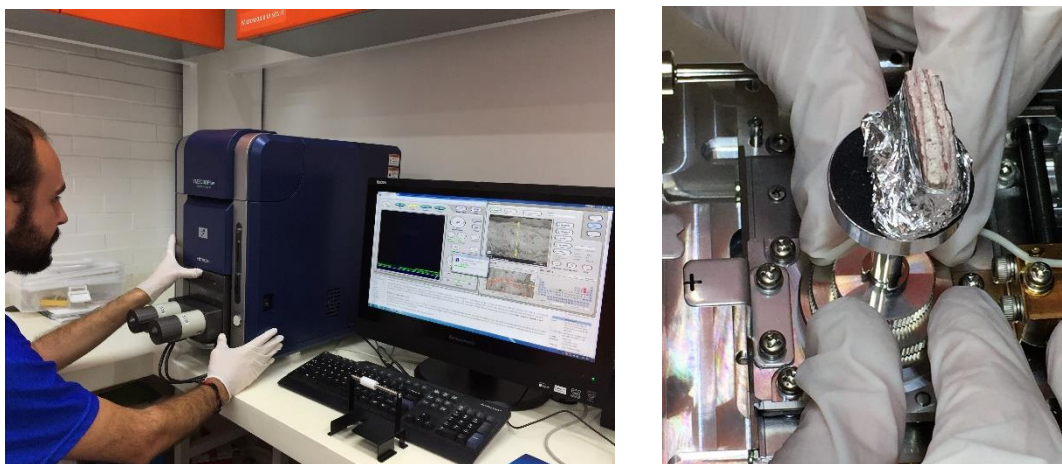
FOTOGRAFÍA 22 Izq. Microscopio Electrónico portátil del LANCIC, Instituto de Física, UNAM. Dcha.

Colocación de la muestra en el porta objetos en la cámara de alto vacío.

Los estudios se hicieron con Microscopio Electrónico de Barrido modelo TM3030 Plus Tabletop Microscope Hitachi, con SDD para EDS. Con condiciones de análisis de 15 a 18 keV de energía y un tiempo de 600s a 1000s y un límite de detección de 0.01%. Es importante mencionar que los estudios se realizaron buscando elementos principales y minoritarios, y no se pueden observar los elementos traza por lo que no se puede hacer estudios de procedencia ya que no distingue entre materiales que tienen una composición similar.

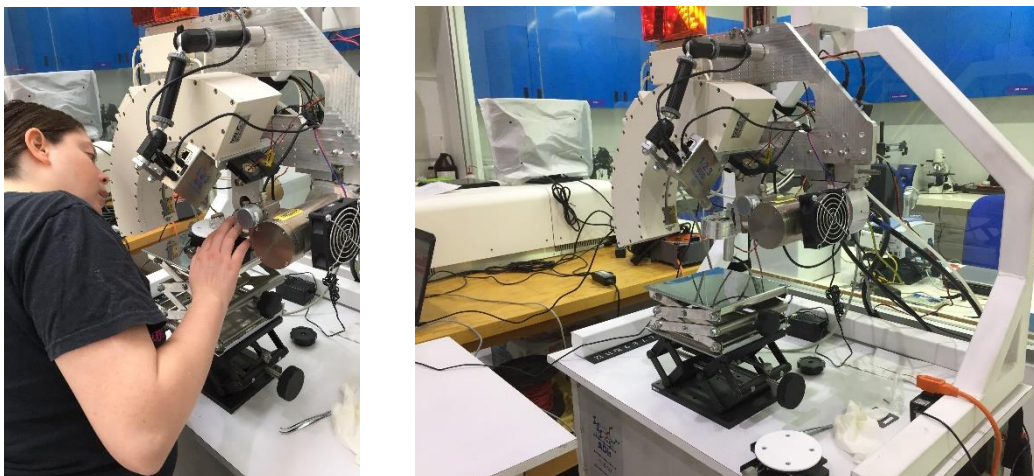
FOTOGRAFÍA 23 Equipo ADIS, LANCIC, Instituto de Física, UNAM.

Los análisis se hicieron con el equipo ADis (Análisis por Difracción de rayos X in situ) que es un equipo portátil, desarrollado en el LANCIC del Instituto de Física de la UNAM. Las condiciones de lectura fueron de 36kv, 0.8mA, el tamaño del haz es de 0.7mm X 3mm, se usó una referencia de estándar de Si 640c del Nis; el tiempo de lectura fue de 30 min para las muestras en polvo y de 1 hora para las adquisiciones directas en el bloque. Una de las desventajas de esta técnica es que no percibe ningún material que se encuentre en menos del 2% del total de la muestra (que puede ser una desventaja para el análisis de los agregados), tampoco detecta materiales orgánicos a menos que estos se cristalicen de forma natural y no estén deteriorados o alterados, como algunas resinas o la miel.

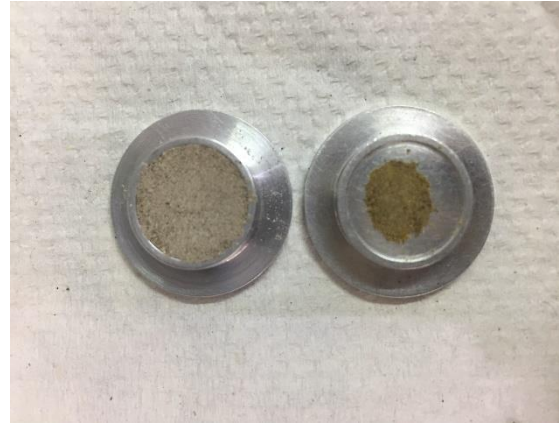
FOTOGRAFÍA 24 Izq. Ejemplo de difractograma. Dcha. Soportes circulares para análisis de muestras en polvo para el equipo el ADIS.

Se analizaron 9 muestras, tres correspondientes a cada nivel de piso. En el caso del Piso Rojo, se hicieron análisis de más de un estrato, en algunas muestras fue posible desprender los estratos y esto permitió tener lecturas de las varias capas que conforman el Piso Rojo. En todos los casos se hicieron análisis del firme, el enlucido (si lo presentaba) o el alisado (superficie). Para las muestras que no eran molidas se les fabricaba una base con papel aluminio para mantener la muestra de forma horizontal. En el caso de las muestras que se molieron se utilizó un mortero de ágata, y el polvo se colocaba en un soporte circular que embona en la platina giratoria del equipo.

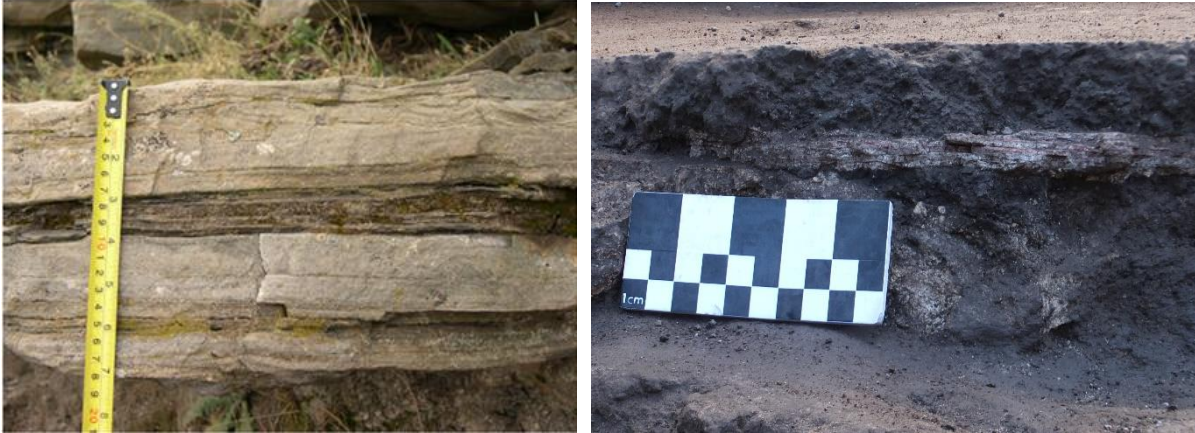
FOTOGRAFÍA 28 Izq. Ejemplo de estratigrafía de suelos.<sup>3</sup> Dcha. Estratigrafía de tres pisos superpuestos. Pisos de este estudio.

En el caso de esta investigación, la metodología fue utilizada para caracterizar la composición mineral e identificar cambios tecnológicos o métodos de elaboración de tres pisos. El principal objetivo era conocer los materiales que los componen y, de ser posible, conocer la estructura interna y la forma en la que fueron construidos los pisos. Este análisis se basa en la analogía que se puede hacer acerca de la construcción de los pisos, con los procesos edáficos que tienen los suelos. Y, con respecto a conocer los materiales que conforman los pisos, podemos utilizar la micromorfología debido a que estos están compuestos por materiales geológicos, por lo tanto podemos utilizar el mismo análisis con la diferencia de que la construcción de los pisos es un proceso meramente antrópico, aunque los procesos que ocurren al interior de estos son naturales en la mayoría de los casos.

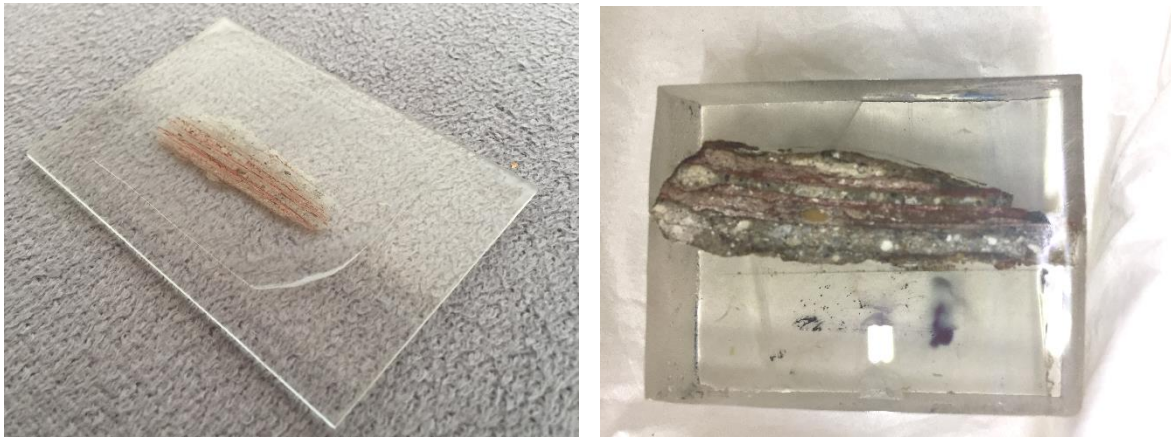
FOTOGRAFÍA 29 Izq. Lámina delgada del Piso Rojo. Dcha. Bloque pulido del Piso Rojo. Ambos se obtuvieron de la misma muestra.

Las muestras fueron enviadas al laboratorio Petroanálisis Ingeniería S. de R.L. de C.V., para realizar tres láminas delgadas. También se mandaron elaborar, con el restante de la muestra consolidada, tres bloques con una cara pulida a espejo, con las dimensiones requeridas para ser analizados en el Microscopio Electrónico de Barrido modelo TM3030 Plus Tabletop Microscope Hitachi, como ya vimos anteriormente.

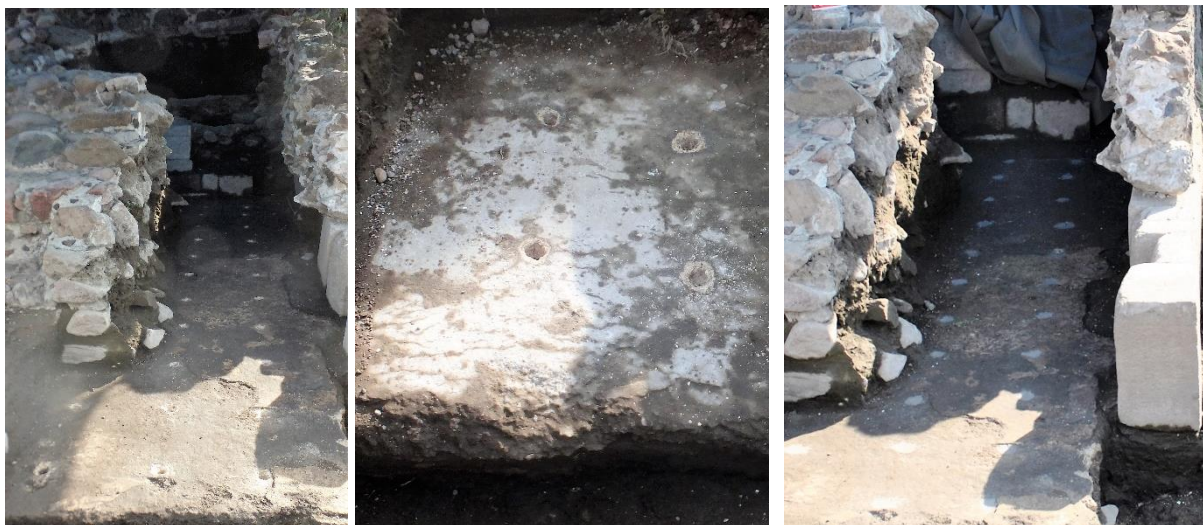
FOTOGRAFÍA 31 Ejemplo de áreas donde se tomaron las muestras, y el mismo lugar durante el proceso de restauración.

Se muestrearon los pisos que se encontraban en mejor estado de conservación. La estrategia de muestreo se planteó dependiendo el tamaño del área excavada, al tener pozos de sondeo de distintas dimensiones no se pudo hacer una retícula que permitiera un muestreo sistemático para realizar mapas de distribución de residuos. Sólo el área excavada conformada por las calas 1 y 2, y el pozo 1, pudo ser muestreada para este fin. La toma de las muestras se realizó cada 30 cm<sup>2</sup> a lo largo del área excavada, obteniendo un total de 30 muestras del Piso Blanco. Sólo se hicieron dos muestreos extensivos, uno en un espacio con piso blanco que corresponde al pozo 1 en conjunto con las calas 1 y 2, toda esta sección era del mismo nivel de piso y fue posible hacer un muestreo “extensivo” sistemático. La otra sección muestreada extensivamente fue en las excavaciones realizadas en la parte central de la Plaza, en este caso el espacio muestreado corresponde a un piso y un apisonado de tepetate, que parece parte de la misma superficie de ocupación. Esta área fue excavada por otro grupo de investigación y por ello no se cuenta con todos los datos necesarios para realizar una interpretación completa de esta sección, aun así se analizaron todas la muestras.

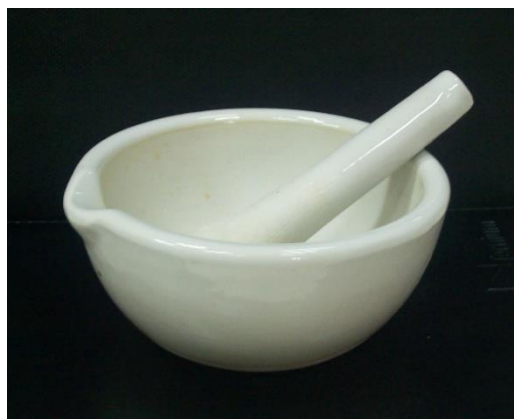
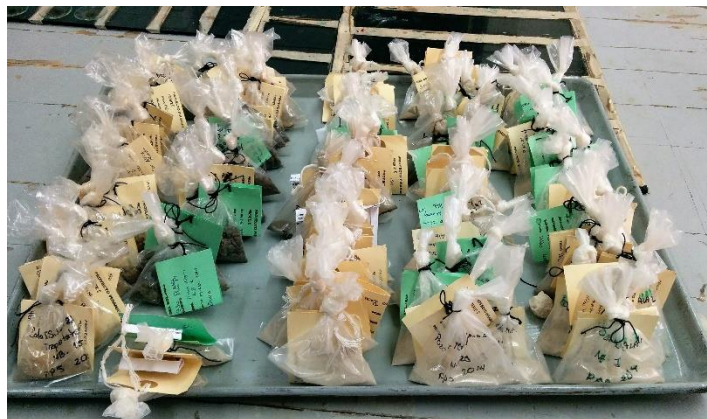
FOTOGRAFÍA 32 Izq. Argamasa de porcelana. Dcha. Muestras de pisos de Teotihuacan para análisis químicos.

Las muestras fueron trasladadas de Plaza Gamio, en Teotihuacan, al Laboratorio de Prospección Arqueológica del Instituto de Investigaciones Antropológicas (IIA) de la UNAM, a cargo Dr. Luis Barba. En este lugar, el primer paso para el procesamiento fue moler las muestras, en un argamasa de para tener un tamaño homogéneo en las partículas, evitando que esto sea un factor de alteración de los resultados. Después, las muestras fueron sometidas a seis prueba químicas: Fosfatos, Carbonatos, Carbohidratos, pH, Residuos proteicos, Ácidos grasos, y se les tomó el color con una tabla Munsell. Es importante considerar que estos resultados son **cualitativos** debido al proceso de medición.

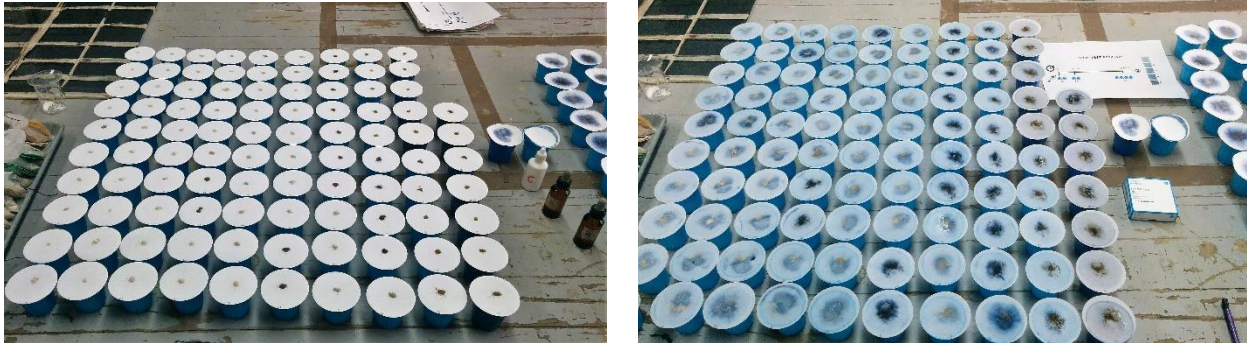
FOTOGRAFÍA 33 Izq. Muestras al inicio del procesamiento. Dcha. Muestras después de la colocación de reactivos.

Fosfatos. Es un elemento que es producido por las excreciones y desechos de humanos y animales. Es un componente fácil de asimilar que enriquece las superficies con fósforo (Barba, 1979). La prueba consiste en extraer el fosfato contenido en la muestra. Se preparan 3 reactivos: el primero es un ácido que provoca la reacción; el cual al mezclarse con molibdato, que da el color y, por último, se detiene la reacción con ácido ascórbico. El resultado es una pigmentación azul en el papel filtro. La cantidad de fosfatos es proporcional a la intensidad y concentración del color, cuyos valores van del 0 al 6; los valores se asignan dependiendo de la gama de azules que se obtienen de todas las muestras analizadas en un mismo momento. (Barba, 1979; Ortiz, 1990; Pecci,

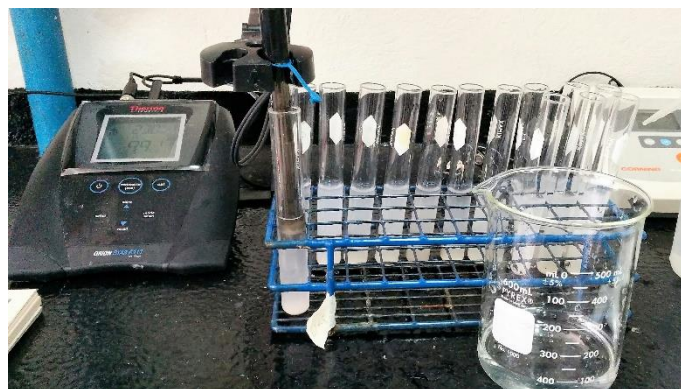
FOTOGRAFIA 36 Equipo para la lectura de pH.

pH (Potencial de hidrógeno). Para la realización de esta prueba se utilizó un medidor de pH de electrodo combinado. A las muestras se les agrega agua destilada y se deja reposar por varios minutos, después se toma la medida. El pH nos indica elevaciones de temperatura, las cuales relacionamos con lugares donde intervino fuego como: zonas de preparación de alimentos y acumulación de cenizas, incendios, o materiales quemados. La acidez o alcalinidad de los suelos interviene directamente en la conservación de los materiales que están en contacto con ellos. (Barba, 1979; Ortiz, 1990; Pecci, 2000)

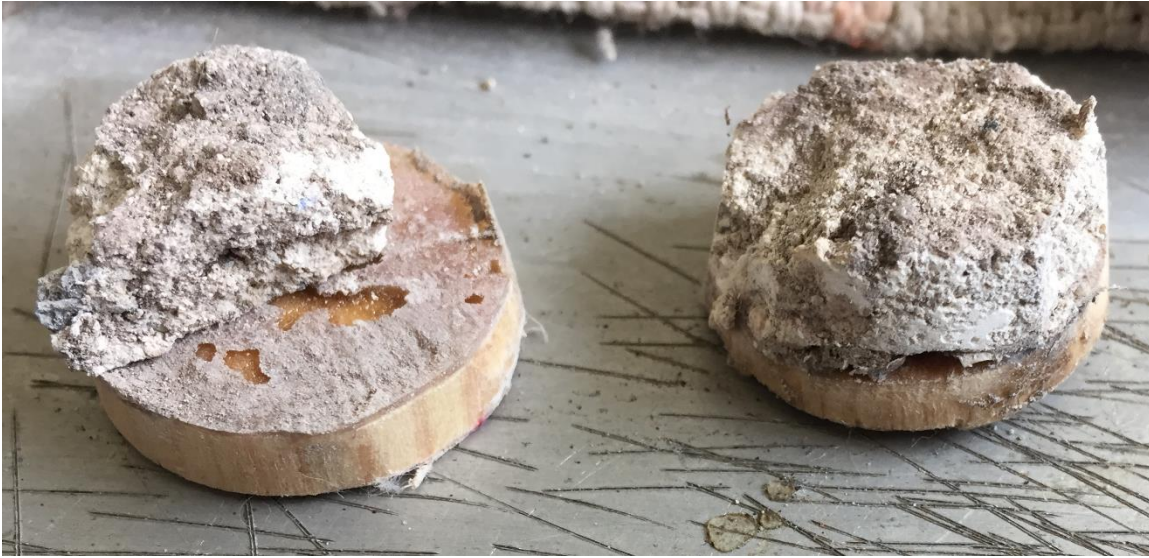
FOTOGRAFÍA 38 Especímenes de Piso blanco, muestra Piso 6, proceso de preparación de la muestra.

Del Piso 6 se utilizaron 9 especímenes de los cuales el 6E, 6D1 y 6E1, fueron empleados como pilotos para el lavado magnético. Los resultados obtenidos son: DEC=350.3, INC=42.0, R=5.79, K=23.31, con un  $\alpha_{95}=11.1$ . La calibración arroja cinco posibles intervalos de tiempo. Debido a la ubicación estratigráfica del piso y al contexto de este, ya que se trata del primer estrato de piso construido en la plaza, se seleccionó el intervalo que va del 79 al 182 d.C. como el más probable. Estos datos se insertan dentro del Formativo Terminal y la fase Miccaotli (Manzanilla, 2014). Pocos datos se tienen al respecto de este periodo de tiempo, algunas dataciones obtenidas de material recuperado del túnel norte de la Pirámide del Sol, de la Cueva de la Basura, y el templo de Quetzalcoatl, arrojan resultados dentro de un lapso de tiempo que va entre el año 70 y 80 d. C. Es en este periodo cuando se da inicio a la intensiva labor constructiva de los grandes proyectos arquitectónicos de Teotihuacan. (Manzanilla, 2009:22-23) Claramente uno de estos grandes proyectos fue la construcción de la Pirámide del Sol, gracias a los resultados obtenidos en esta investigación, se puede suponer que la construcción de la primera etapa constructiva de la Plaza de la Pirámide del Sol tuvo lugar entre el intervalo de tiempo que va del 79 al 182 d. C.

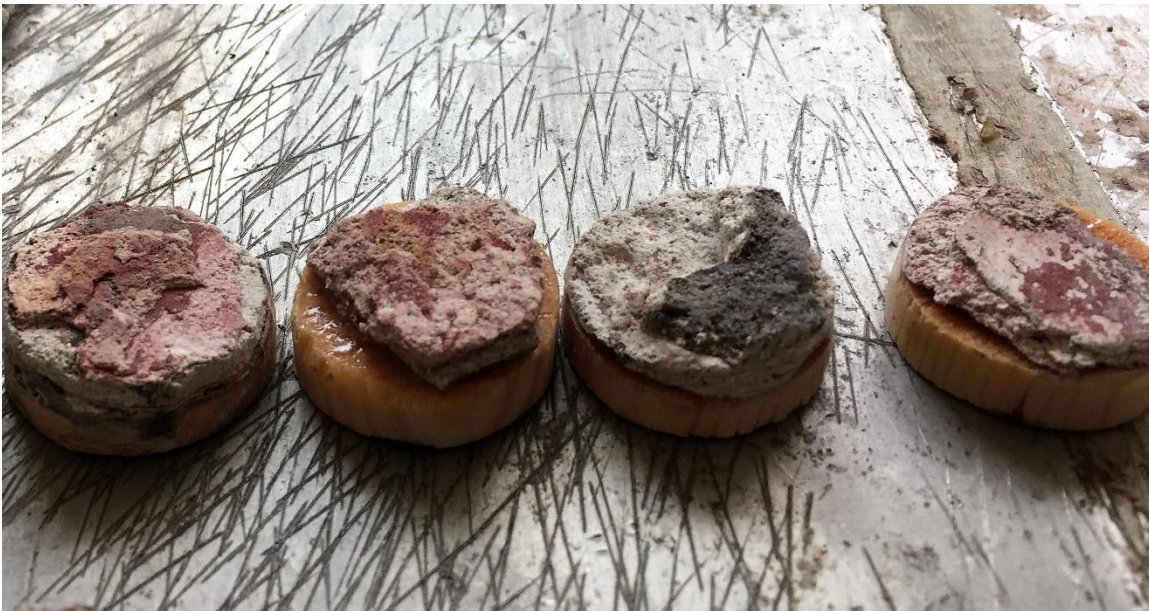
FOTOGRAFÍA 39 Ejemplares de la muestra Piso 8 (Piso Rojo), en proceso de preparación.

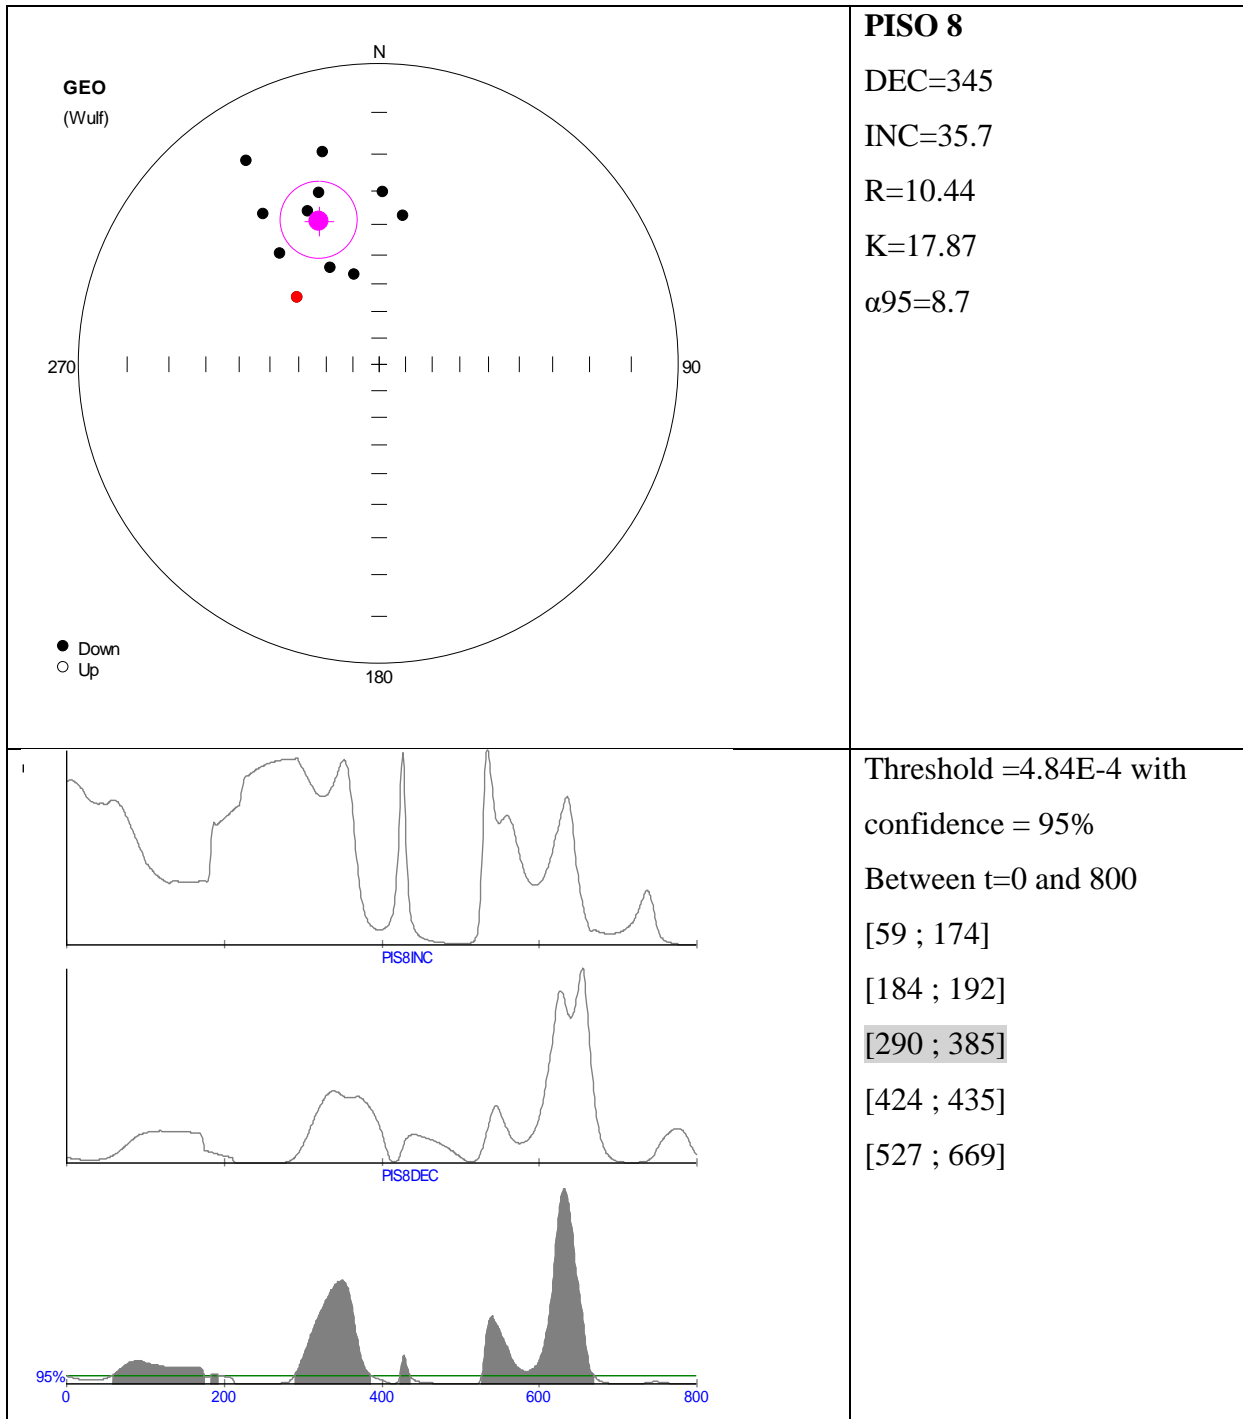
GRÁFICA 3 Direcciones medias de la muestra Piso 8 (PISO ROJO) y calibración de los resultados, junto con las probables fechas. En gris tenemos la fecha elegida para esta muestra.

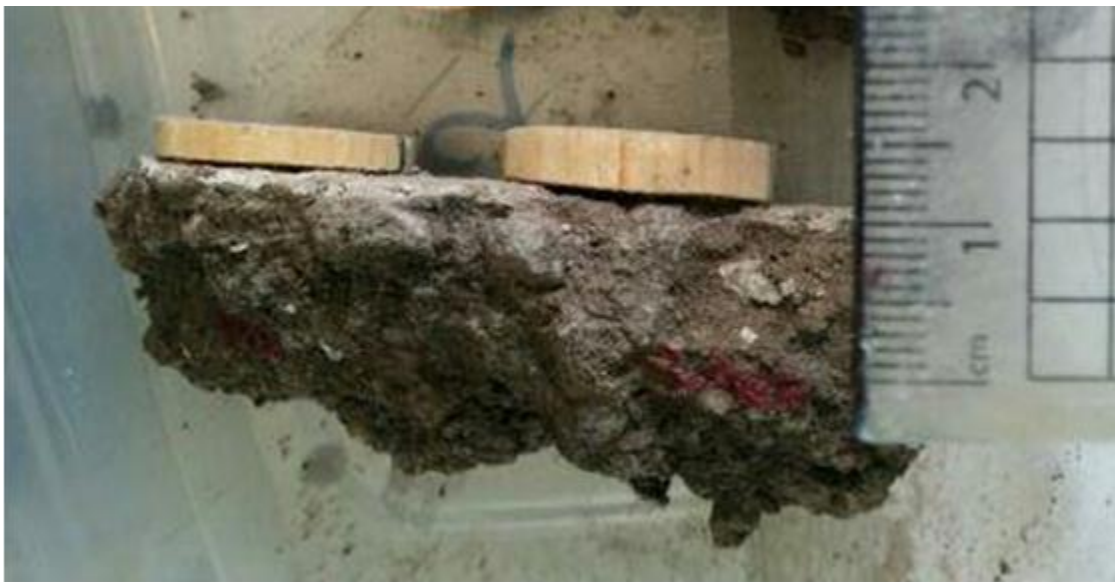
FOTOGRAFÍA 40 Ejemplares de la muestra 3 del Piso Negro. Proceso de preparación de las muestras.

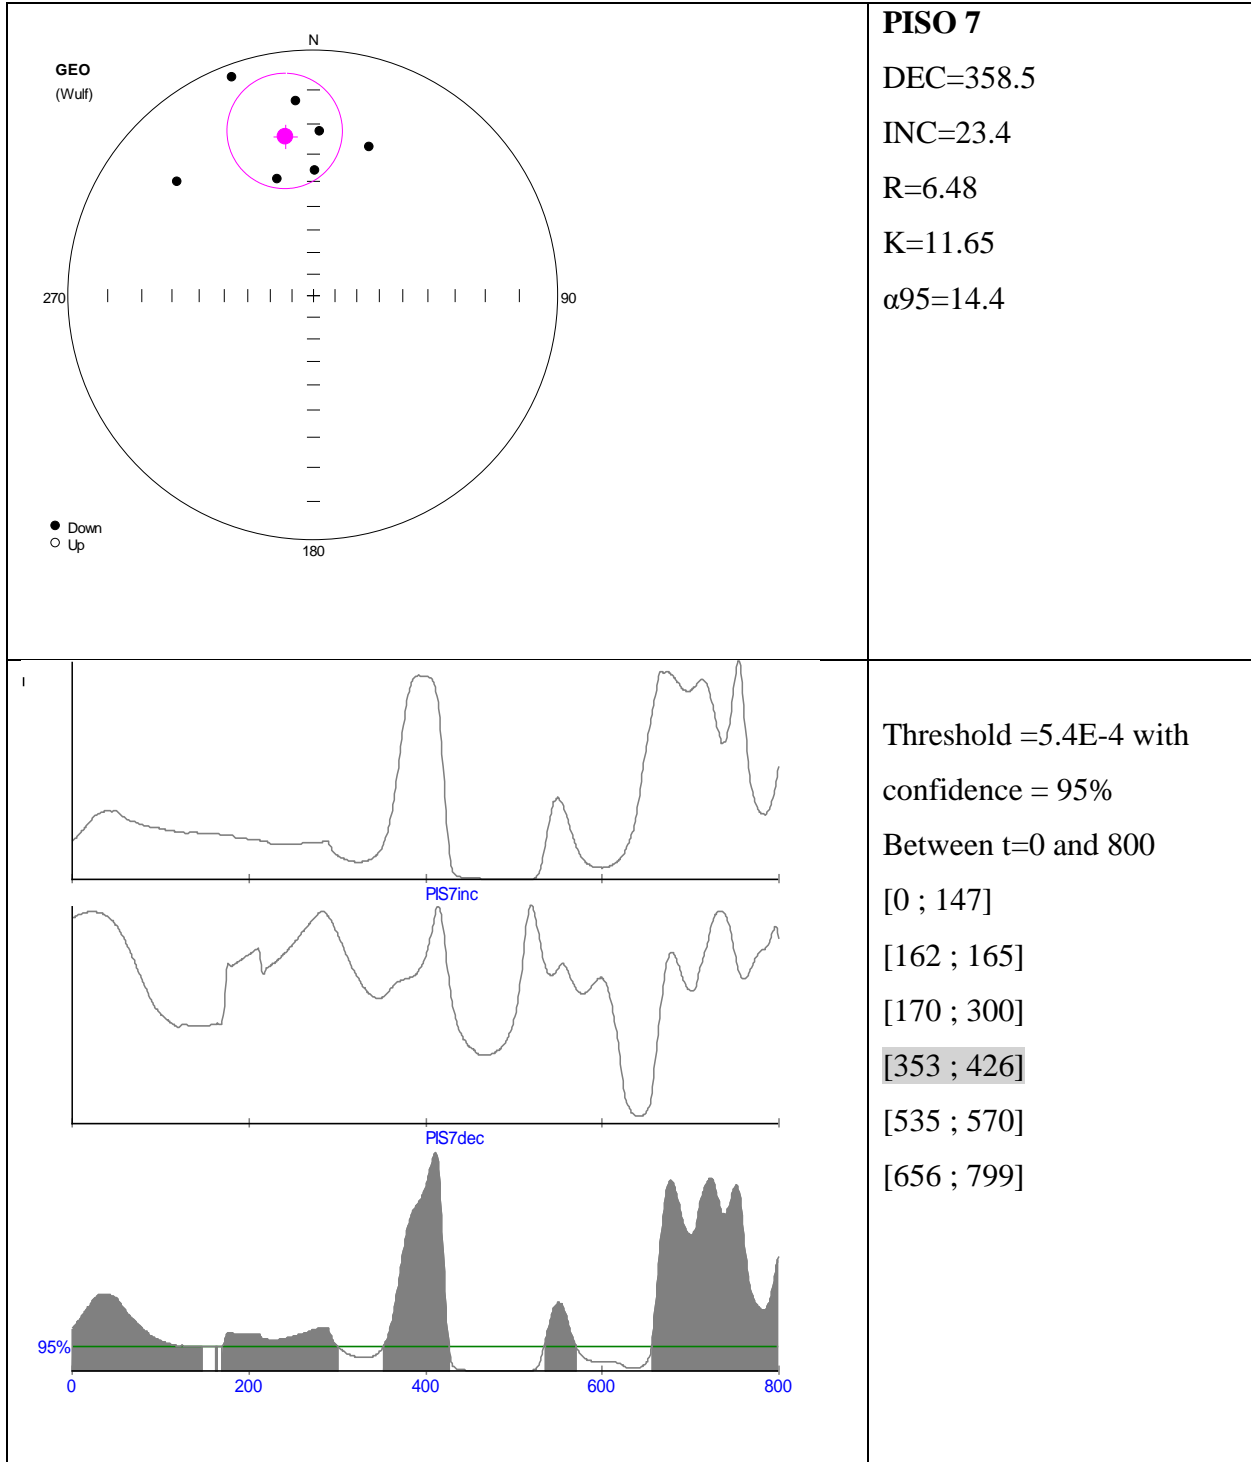
GRÁFICA 5 Direcciones medias de la muestra Piso 7, y calibración de los resultados junto con las probables fechas.

En gris se muestra la fecha elegida.

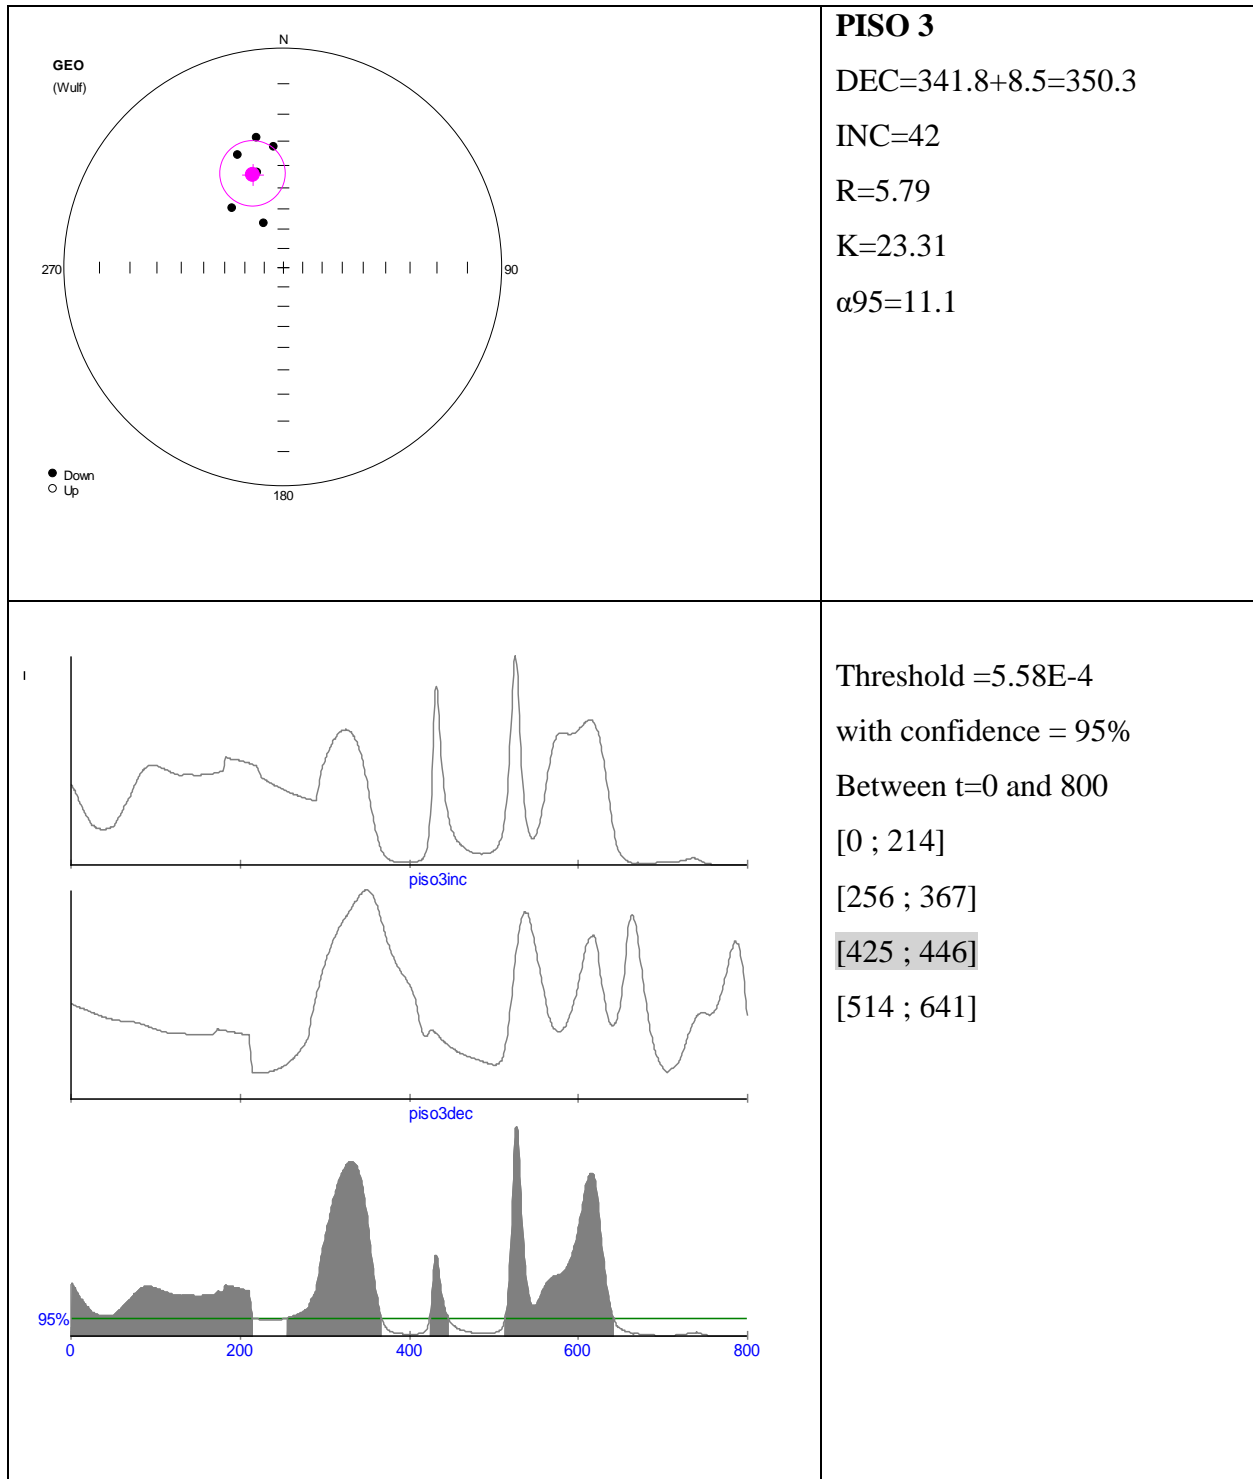
GRÁFICA 6 Direcciones medias de la muestra Piso 3 y calibración de los resultados junto con las probables fechas.
