PROPUESTA CRONOLÓGICA DE LAS ETAPAS CONSTRUCTIVAS DEL  
CONJUNTO PLAZA DE LA PIRÁMIDE DEL SOL, TEOTIHUACAN, MEDIANTE  
ARQUEOMAGNETISMO Y LA CARACTERIZACIÓN DE MATERIALES  
CONSTRUCTIVOS.

TESIS  
QUE PARA OPTAR POR EL GRADO DE:  
MAESTRO EN ESTUDIOS MESOAMERICANOS

PRESENTA:  
HILDA LOZANO BRAVO

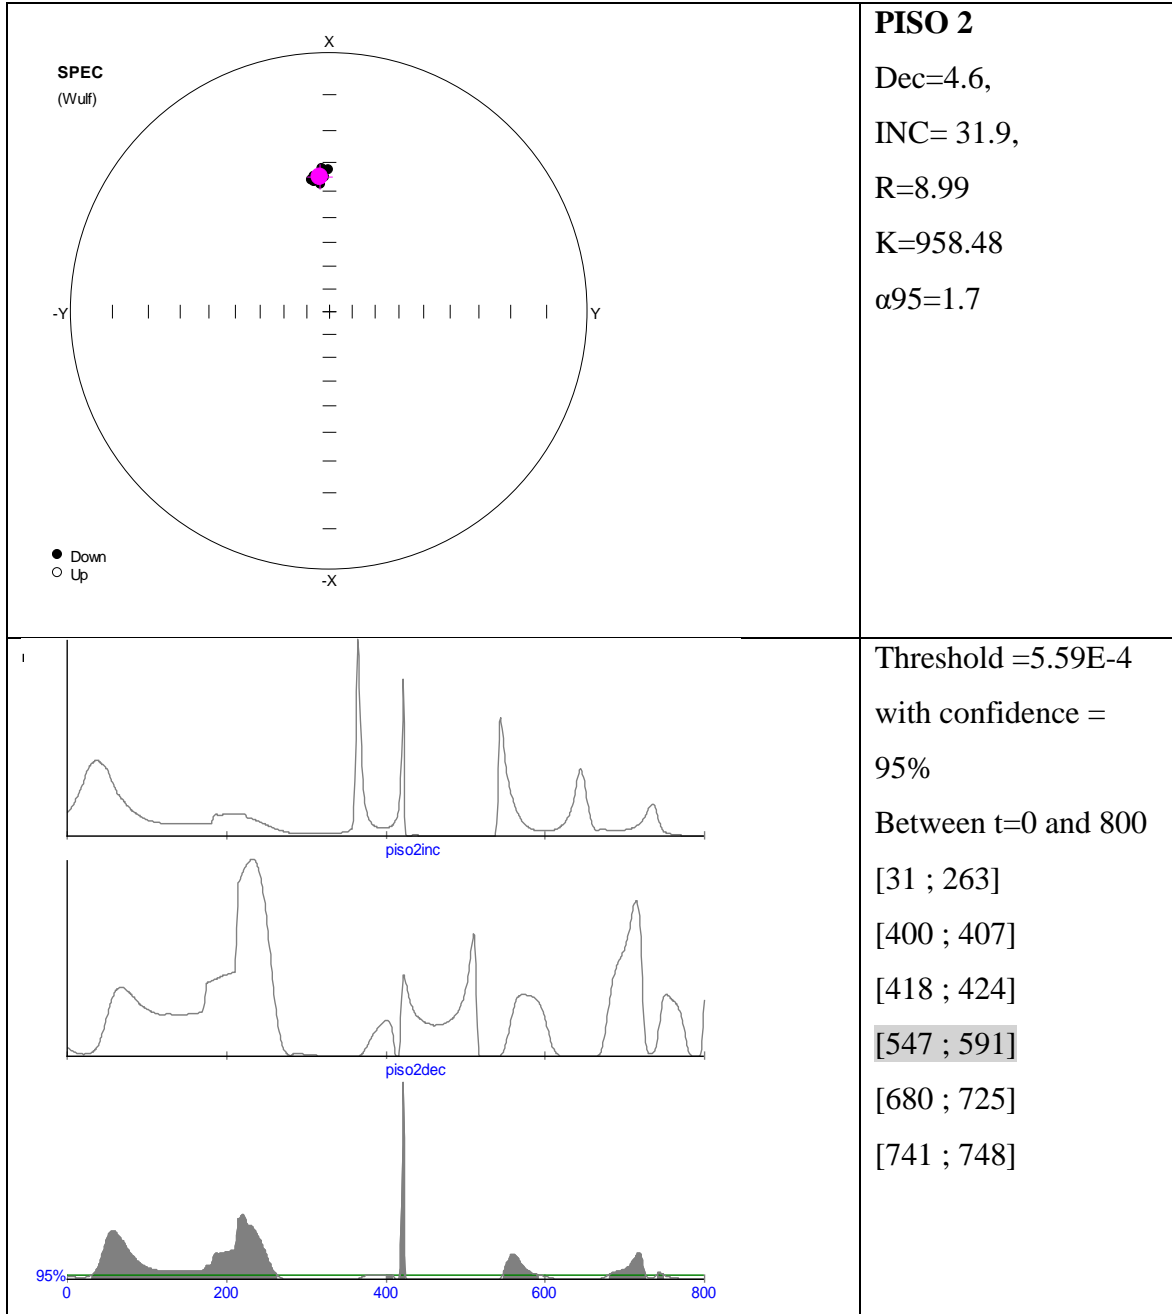
GRÁFICA 7 Direcciones medias de la muestra Piso 2 y calibración de los resultados, con la cronología elegida en gris.

El Piso 2 era un fragmento que fue dividido en 9 especímenes y sólo fue necesario hacer el lavado magnético de un espécimen, el 2E. Los resultados obtenidos son: DEC=4.6, INC=31.9, R=8.99, K=958.48, con un  $\alpha_{95}=1.7$ . En la calibración se obtuvieron seis posibles intervalos de tiempo, de los cuales se seleccionó: 547 a 591 d.C. Este periodo corresponde al momento del Gran Incendio en Teotihuacan que ha sido datado para el 525-575 d.C. (Soler-Arechalde, 2006:6). Gracias a estos resultados inferimos que la construcción del Piso Negro tuvo que realizarse anterior al Gran Incendio, y que la última fase de construcción registrada también es anterior a este gran suceso que marca el ocaso de la sociedad teotihuacana.

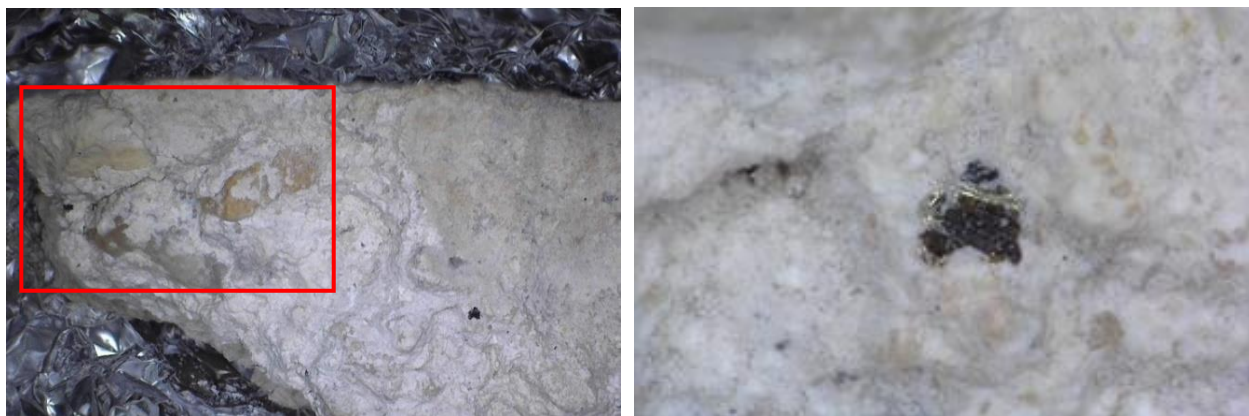
FOTOGRAFÍA 42 Izda. (PB01) Perfil del firme/20x/luz polarizada/ agregados geológicos de gran tamaño. Dcha. (PB01) Perfil del firme/200x/luz polarizada/posible fragmento de mica.

Algunos materiales pueden ser externos, tal es el caso de pequeños fragmentos de mica como el que muestro en la imagen a continuación, en cuyo caso quizá sean agregados no intencionales de otras actividades realizadas cerca de la zona de preparación del argamasa del Piso Blanco; pero no están presentes en cantidades representativas, de hecho el firme muestra homogeneidad en la matriz y la coloración de la misma.

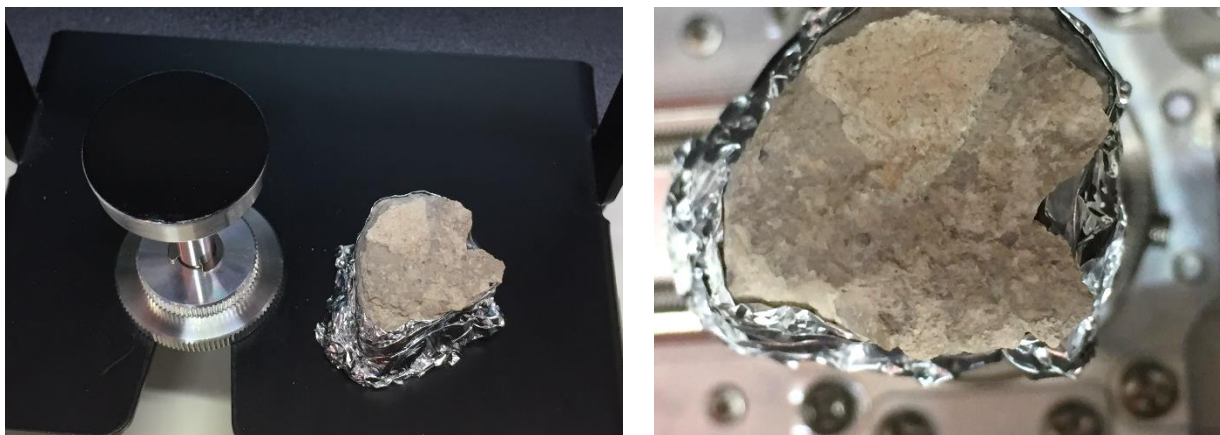
FOTOGRAFÍA 44 Izq. Fragmento del Piso blanco, comparándolo con el porta objetos del equipo de SEM- EDS.

Dcha. Muestra PB06.

Este fragmento del Piso Blanco que aun cuenta con parte del enlucido, fue analizada, primero en el enlucido pudiéndose observar que presentaba residuos escasos de pigmento rojo. Los análisis se realizaron en la superficie del piso debido a su regularidad. En ella se pudo observar un fragmento de enlucido y también descubierto, el firme del piso, de aspecto alisado.

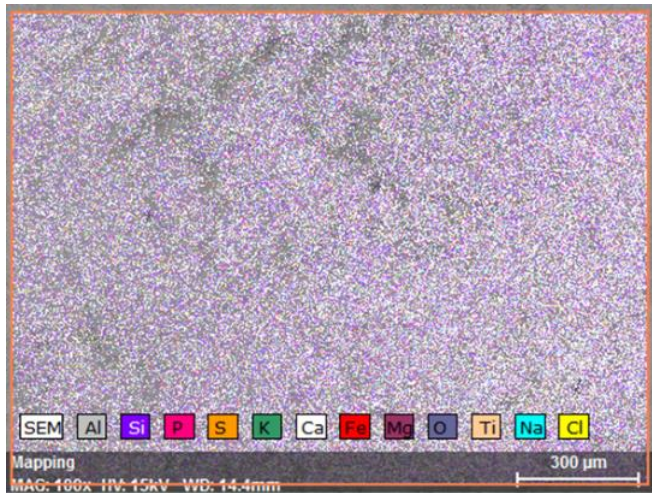
MAPA 7 Conjunto de Mapas SEM- EDS<sup>3</sup> del firme PB06/100x, mostrando los mapas por elementos más significativos.

<sup>3</sup> Al ser estos los primeros análisis que hicimos, los colores elegidos para cada elemento son distintos a los que se seleccionaron más adelante. Por ello es un poco complicado hacer comparaciones visuales con los otros mapas.

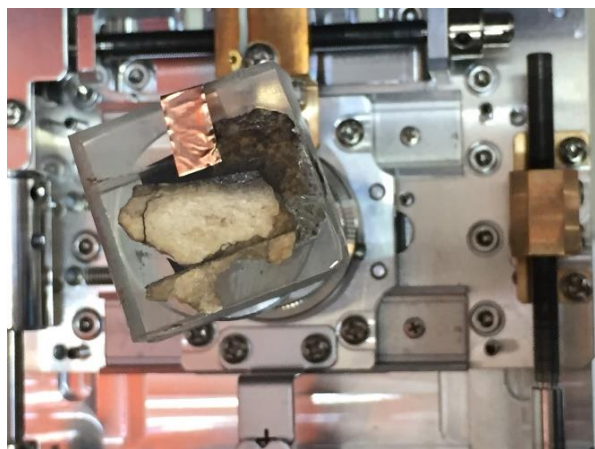
FOTOGRAFÍA 45 Izq. Bloque Piso Blanco montado en el porta objetos al interior de la cámara de vacío. Dcha. Muestra Piso Blanco, se aprecia la cara pulida con los dos fragmentos con corte transversal.

La muestra del Piso Blanco, como podemos apreciar en la imagen abajo, en realidad es un bloque que contiene tres fragmentos del mismo piso<sup>4</sup>, en la cara que tiene pulido de espejo se aprecian dos fragmentos. Durante el estudio se tomaron imágenes de alta resolución de ambos fragmentos, así como análisis puntuales de distintas áreas.

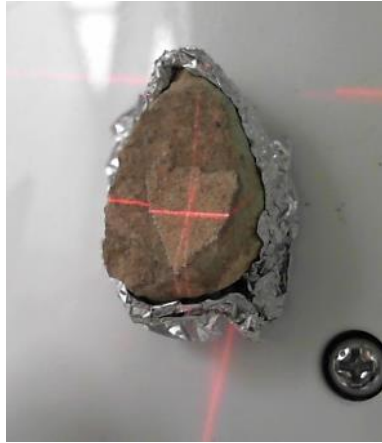
#### Muestra PB06e (enlucido) PDF4

GRÁFICA 8 Difractograma muestra PB06 enlucido, PDF4.

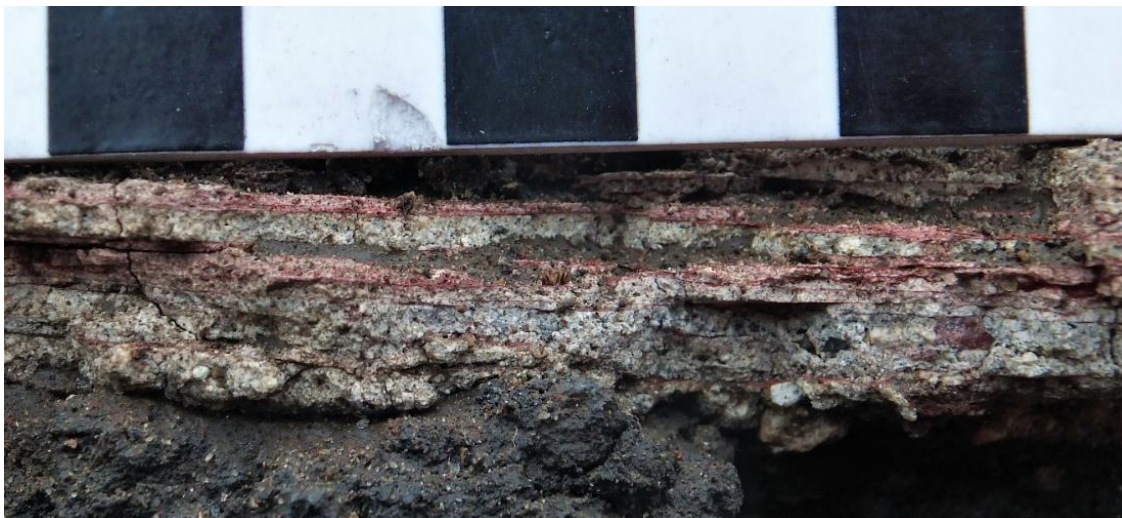
FOTOGRAFÍA 50 Registro fotográfico del Piso Rojo *in situ* durante las excavaciones (2014). La escala está en cm.

El Piso Rojo está formado por una serie de estratos laminares, donde se alternan una capa de enlucido y una de pigmento rojo, sucesivamente. Se contaron más de catorce capas de enlucido y pigmento, aunque en algunos casos la capa de pigmento se repetía más de una vez. Para la construcción de este piso se tomó el piso anterior, Piso Blanco, como firme. Aunque este fue modificado, ya que en algunas áreas se veía que la superficie había sido trabajada para dejarla corrugada, así que se había retirado o destruido el enlucido; sobre esta superficie preparada se colocó el Piso Rojo. Como este piso se encuentra intermedio entre el Piso Blanco y el Piso Negro, eran muy pocos los perfiles de donde se lograron recuperar algunos fragmentos. Las muestras se tomaron de los pozos 1 y 6.

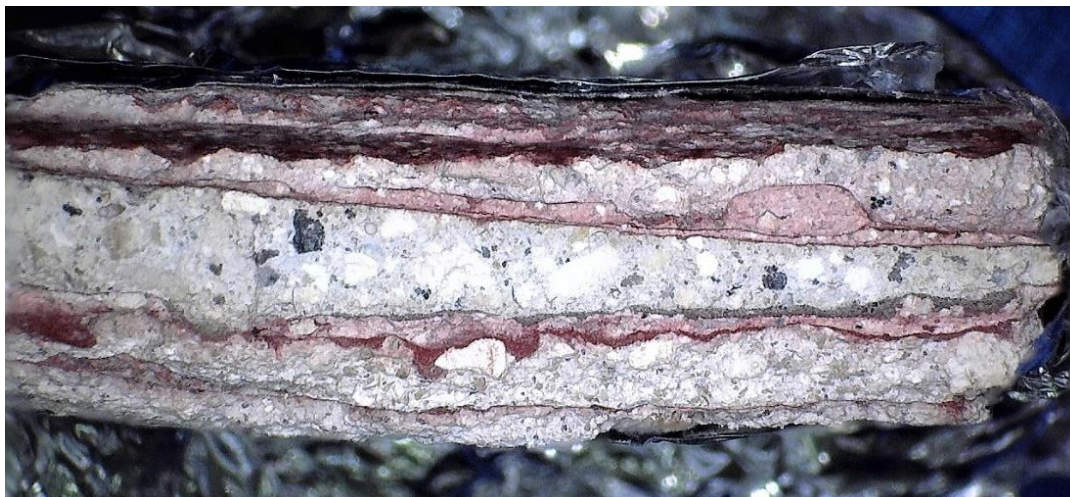
FOTOGRAFÍA 51 Muestra PR00, General perfil/ 20x / con Luz Polarizada

Se tomaron más de 50 fotografías con diferentes dioptrías. Con ellas se pueden apreciar algunos elementos dentro de la matriz de cada capa, estos agregados son el esqueleto del argamasa, se pueden ver materiales como: fragmentos de material orgánico quemado, posibles fragmentos de hematita especular, vidrio volcánico, fragmentos de minerales y rocas. Esta observación fue preliminar, debido al alcance de la metodología, los resultados siempre tienen que ser contrastados con otras metodologías que ayuden a corroborar lo observado en el microscopio óptico. Aun así, este primer acercamiento nos permite conocer el material y hacer un plan de análisis con otras técnicas complementarias.

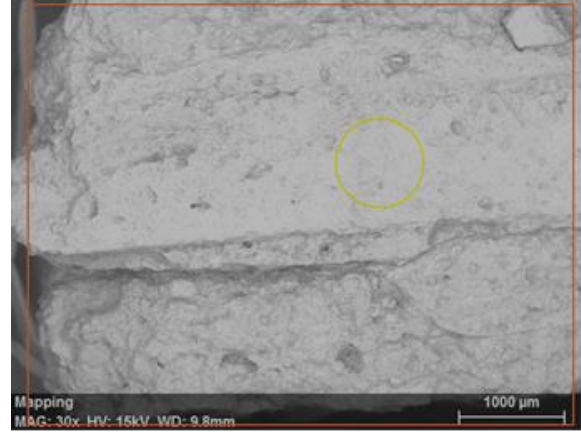
Por último se presenta el análisis puntual de un mineral presente dentro de la matriz. Este fragmento es lo suficientemente grande como para ser observado con facilidad en la imagen general (30x). Los resultados muestran que es un mineral con alto contenido de hierro, sílice, calcio y aluminio. Estos resultados pueden indicar que este fragmento mineral es de hematita especular (con defernita), el cual es un material que ha sido identificado con anterioridad por diversos investigadores, como Magaloni (1996) y Gazzola (2009), como componente principal del pigmento rojo teotihuacano. Aunque sus estudios están basados en pintura mural y los análisis de algunos objetos y esculturas, es posible considerar que estos mismos minerales son los que se están empleando para elaborar el pigmento utilizado en el Piso Rojo.

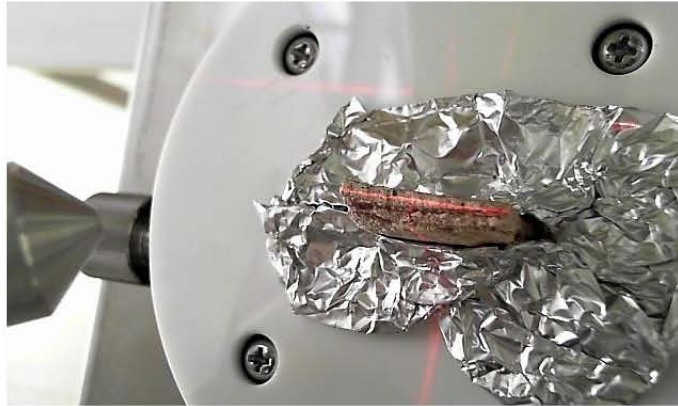
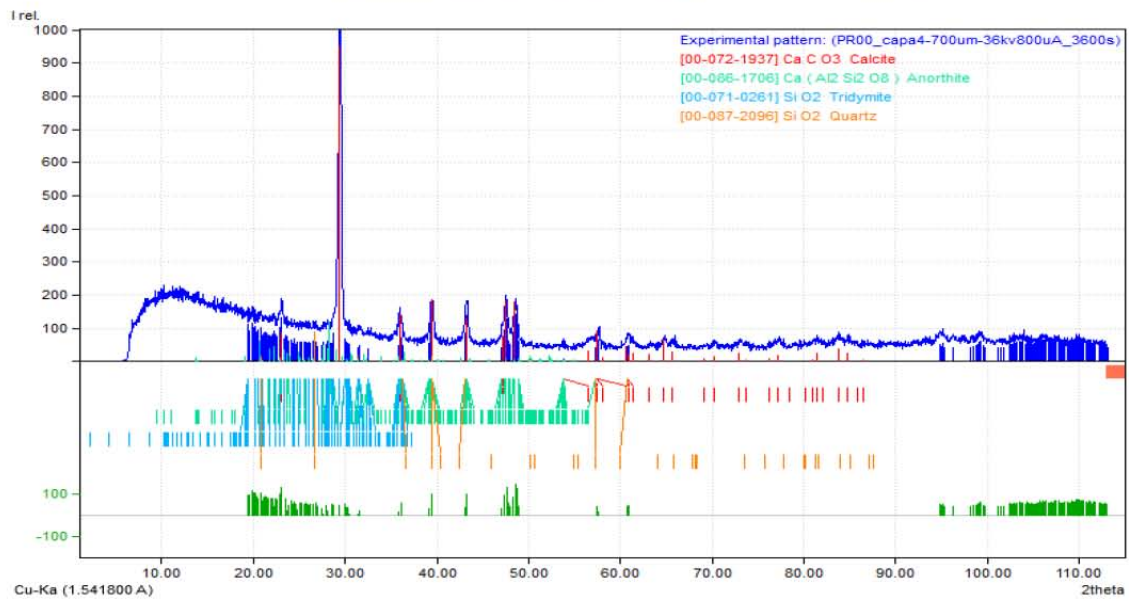
Muestra PR00\_ capa 4/ Estrato Blanco/ Calcita Magnésica

GRÁFICA 18 Difractograma PDF2 y PDF4, muestra PR00\_Capa 4.

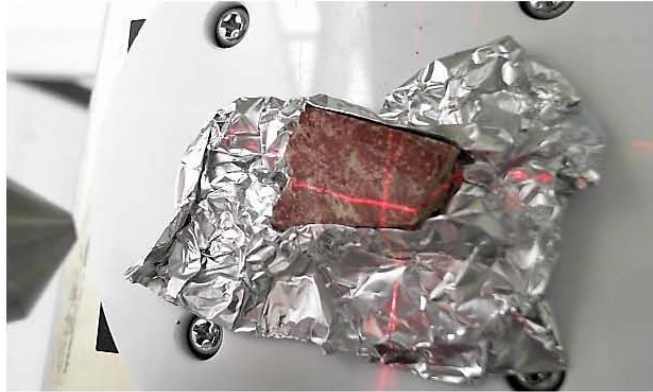
Muestra PR00\_ capa1. Capa Roja/ hematita.

GRÁFICA 19 Difractograma PDF2 y PDF4, muestra PR00\_capa1.

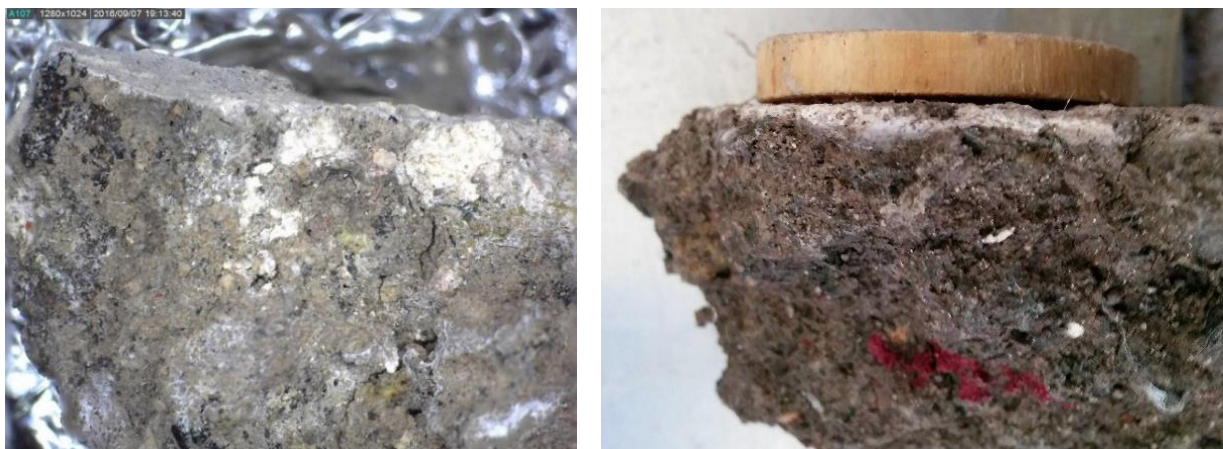
FOTOGRAFÍA 57 Imágenes del Perfil del Piso Negro.

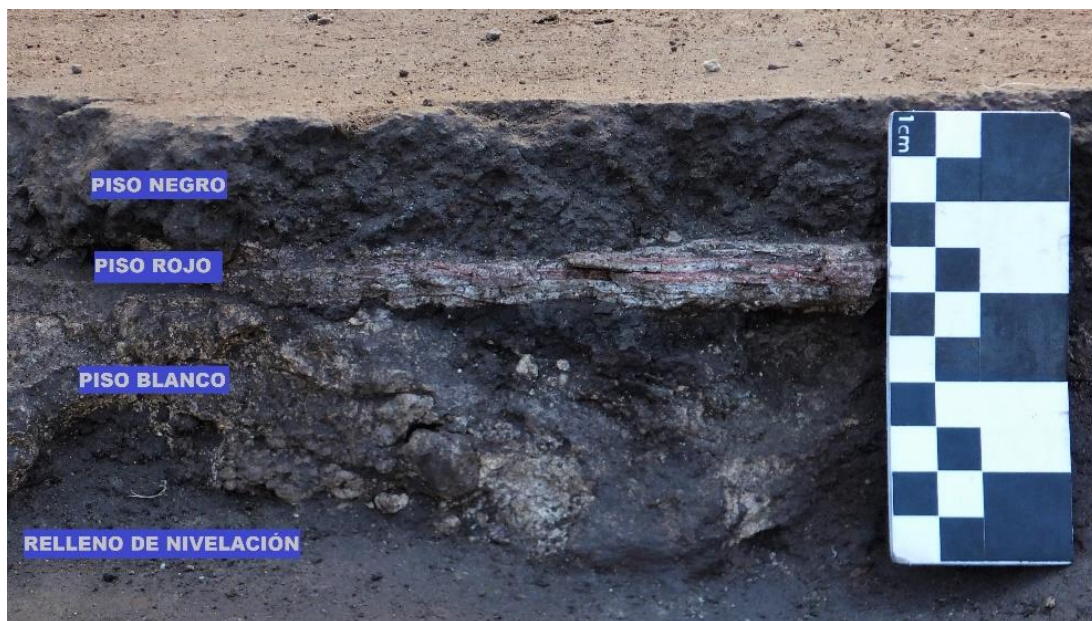
FOTOGRAFÍA 78 Estratigrafía de los tres pisos identificados en el sector sur de la plaza.
