Universidad Nacional Autónoma de México

Optimización del consumo de energía eléctrica en un restaurante
PYME en la Ciudad de México

*Tesina para obtener el grado de especialidad en Ahorro y Uso
Eficiente de la energía*

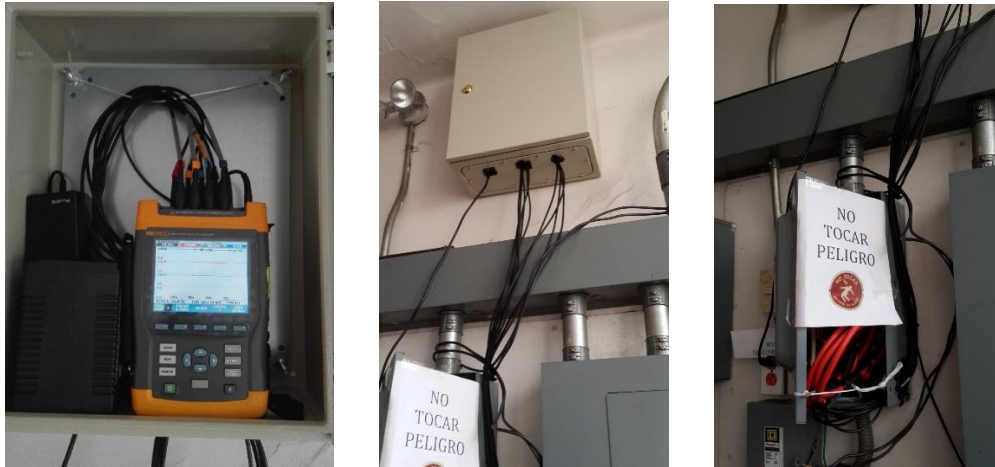
Para la medición se utilizó un analizador de redes de la marca Fluke 435.

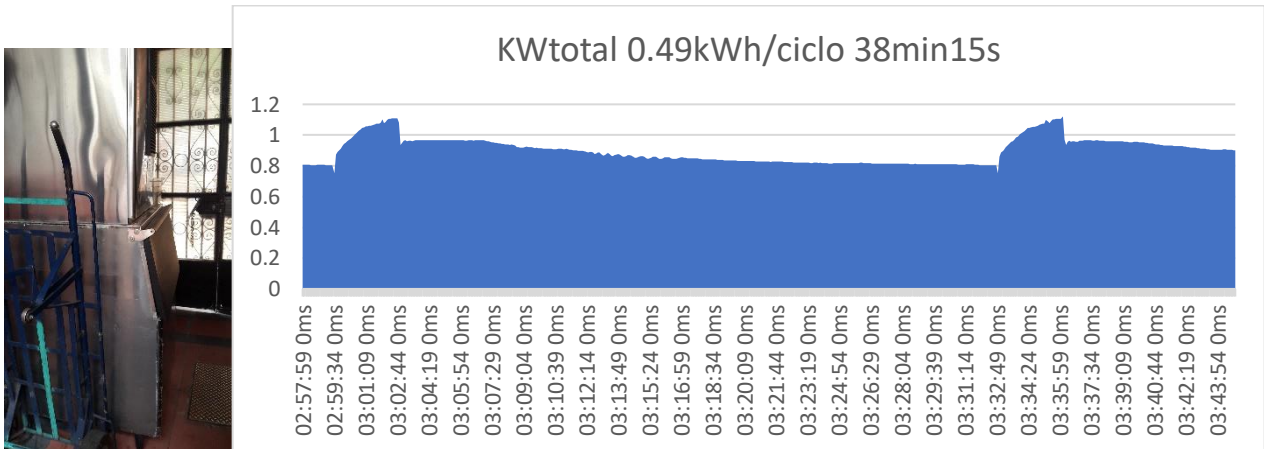
Máquina de Hielos

La máquina de hielos está en continua operación durante el horario de servicio a comensales.

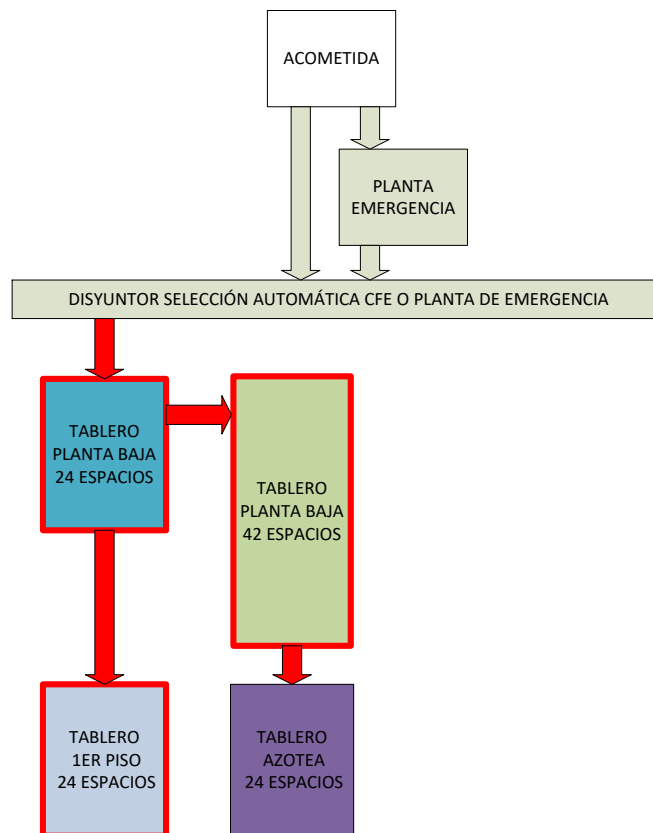
Durante la identificación notamos exceso de calor en algunos interruptores, los cuales estaban soportando tableros en cascada. La imagen siguiente muestra la distribución de los tableros.

En este proceso se identificó la razón por la cual los equipos de cocina reflejaban fallas constantes, la línea de contactos de los equipos que fallaban era la misma, tenía sobre carga y el calibre no soportaba la demanda de los equipos funcionando al mismo tiempo.

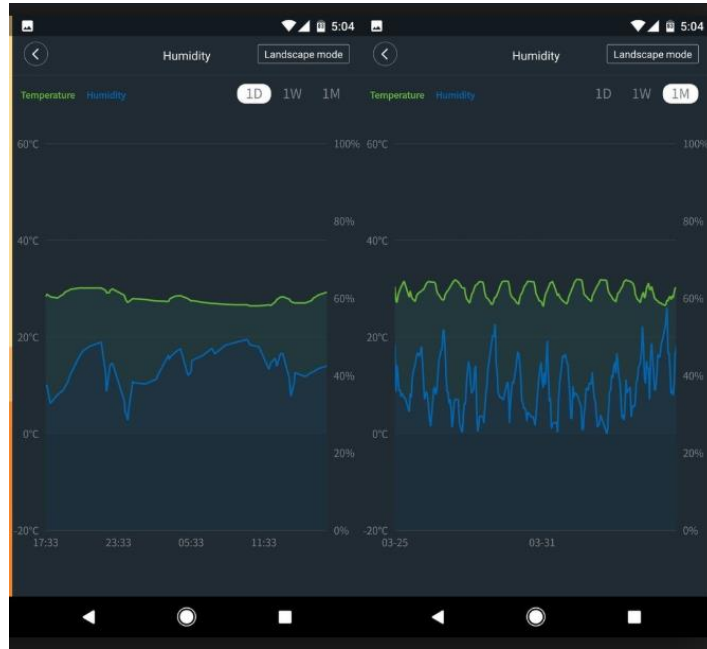
Monitoreo inalámbrico con comunicación Zigbee para reporte de sistema. Con tiempo de apertura de puertas y comportamiento del refrigerador humedad y temperatura.

Como dato conservador y para análisis financiero se estima ahorrar un 4% del total de consumo de energía (2330kWh en cada año) por el rubro de refrigeración al realizar estas acciones, durante las visitas de levantamiento se identificaron refrigeradores que no estaban bien cerrados en la noche, sin considerar esta incidencia el numero total de horas de operación diaria de los 19 refrigeradores sería de (16 horasx19refrigeradores=304hrs), al dejar 3 refrigeradores mal cerrados se incrementarían 4 horas de operación diaria por cada refrigerador, esto representa el 4% de la operación total de los refrigeradores.

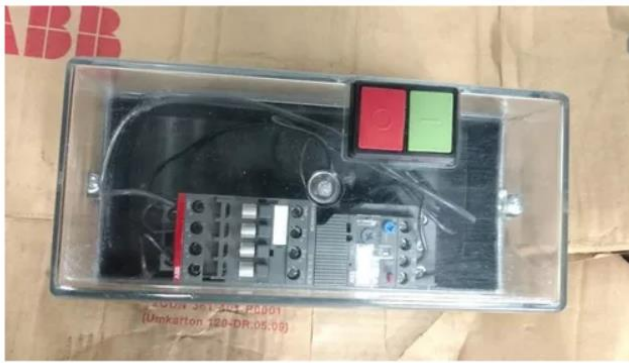
Temporizador y contactor trifásico para motor 3.5 HP

Instalación de un temporizador para limitar uso de campana de extracción durante las horas de mantenimiento, en este caso se configuraría para su funcionamiento en las horas de preparación de comida y 4 horas para el lavado de parrillas con químicos. Esta acción logrará una reducción en el uso de la campana de 41 hrs por semana (2137 horas al año) es decir 5580kWh al año, actualmente el interruptor de la campana es el del centro de cargas y no hay un responsable para ese fin.

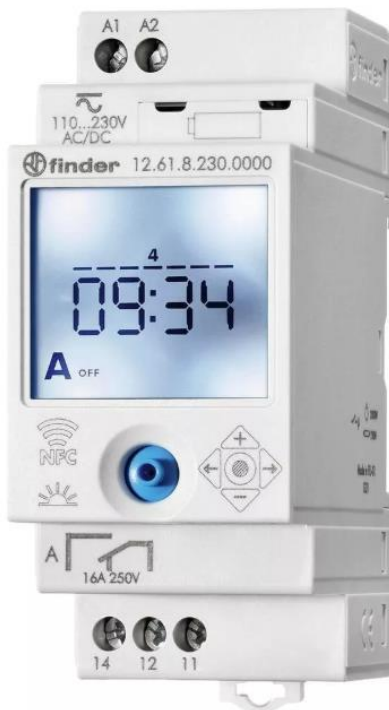
**Interruptor De Horario
Digital 12.62.8.230.0000
Mca Finder**

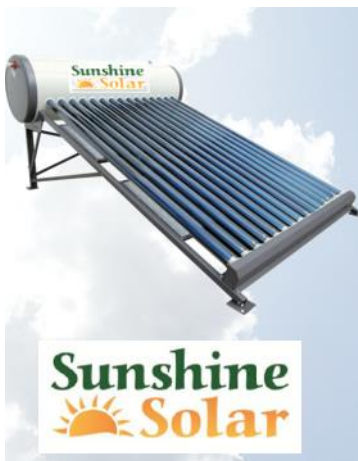
El sistema solar tiene una capacidad promedio de 500L de agua a 50°C al día manteniendo la temperatura del agua almacenada durante la noche por el termotanque. (información de proveedor considerando consumo diario de 450L de agua), de acuerdo con la hoja técnica de lavalozas el sistema consume 3 litros de agua por ciclo, se consideran 158 ciclos de lavado al día, el ahorro estimado es de 21kWh por día. (7665kWh al año).

Consumo de bomba por ciclo ($0.200\text{kW} \cdot 0.03\text{hrs} = 0.006\text{kWh}$). + Consumo de resistencia con precalentamiento ($1.7\text{kW} \cdot 0.03 = 0.051\text{kWh}$) = 0.057kWh (70% de ahorro)
