Patrimonio arquitectónico del siglo XX. Vivienda en la zona San Ildefonso-Loreto del Centro Histórico de la Ciudad de México, conservación y lineamientos

TESIS

**QUE PARA OPTAR POR EL GRADO DE
DOCTORA EN ARQUITECTURA**

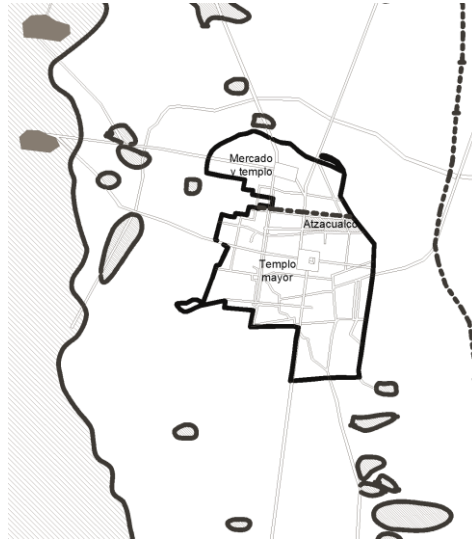
Plano 1.2 Calzadas en México Tenochtitlan y localización de Atzacualco. Elaborado por la autora el 22 de septiembre de 2018. Basado en la reconstitución de Hanns J. Prem, 25 de julio de 2008.

En el plano 1.2, se aprecia la reconstrucción que Hanns J. Prem⁵ realizará de la traza de las primeras calzadas de México Tenochtitlan, donde se observa la localización de Atzacualco. En los siglos XVII y XVIII las funciones de la zona denominada San Ildefonso-Loreto siguen cumpliendo como objetivo principal la evangelización y la enseñanza a través de los Colegios de San Bernardo, San Miguel y, posteriormente, en el Colegio Máximo de San Pedro y San Pablo, que en el año de 1806 se unificó con el de San Ildefonso formando el Colegio de San Gregorio, cuando el director don Antonio Velázquez reconoce la construcción de los jesuitas como parte del Colegio de San Ildefonso.⁶

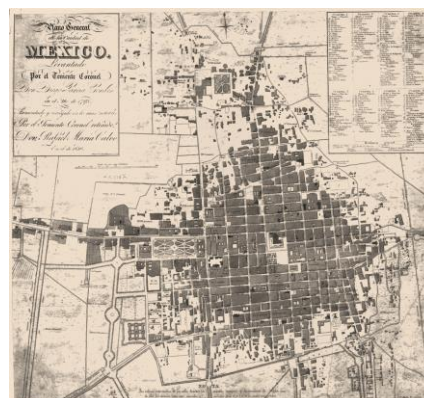
Plano 1.5 Plano General de la Ciudad de México, 1830. Disponible en: <https://mapoteca.siap.gob.mx/index.php/ch-exp-m12-v1-0009/> Consultado el 24 de septiembre de 2018.

La ciudad de principios del siglo XIX se encontraba en condiciones de deterioro y demandaba algunos remedios para regular los barrios que crecían en las periferias de la ciudad (plano 1.5). Con la guerra de Independencia, hubo una migración que demandó nuevos espacios y en los ya construidos, exigía modificaciones en su estructura interna.

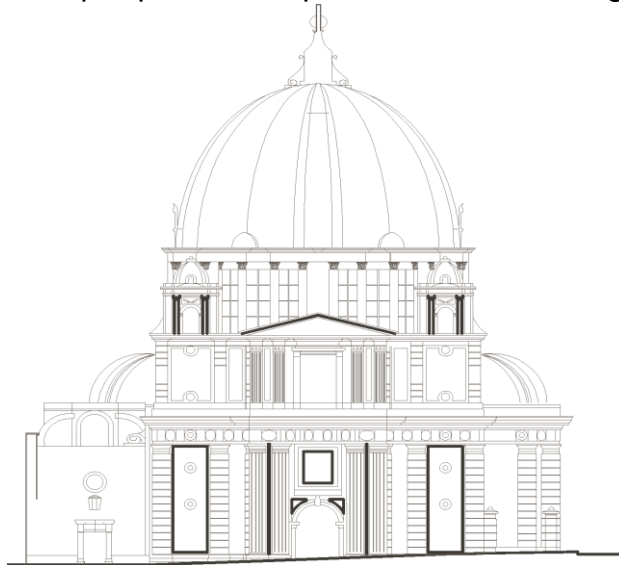
Figura 1.5 Fachada principal Templo de Loreto. Elaborada por la autora el 28 de septiembre de 2018, basada en <http://www.revistas.unam.mx> Consultada el 25 de septiembre de 2018.

A nivel arquitectónico, el Colegio Máximo no mostró alteraciones espaciales, más que el templo de Loreto (figura 1.5), pues, al ser expulsados los jesuitas y, posteriormente, al ser restituida su congregación en el año de 1817, regresan al

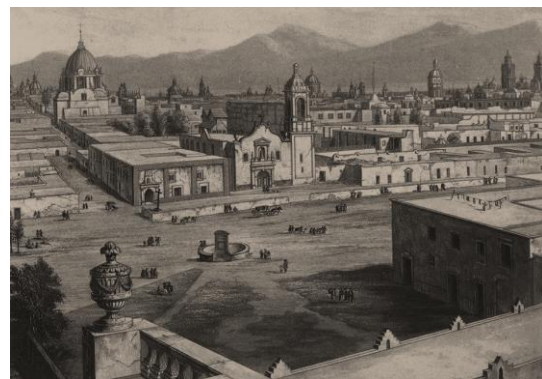
Figura 1.6 Litografía cercana a 1870. Georg Ackermann, en "Guía retrospectiva de la Ciudad de México" de José L. Cossío. Disponible en <https://www.facebook.com/laciudaddemexico>

La construcción que corresponde al colegio siguió teniendo la mismas funciones ya que en el año de 1857 se destinó a colegio de niñas, que tuvo una permanecía breve; posteriormente, entre 1858 y 1860 fue Colegio Militar, cuartel y almacenamiento de forrajes, ello trajo un cambio radical en el huerto ya que se convirtió en caballerizas. (Figura 1.6)

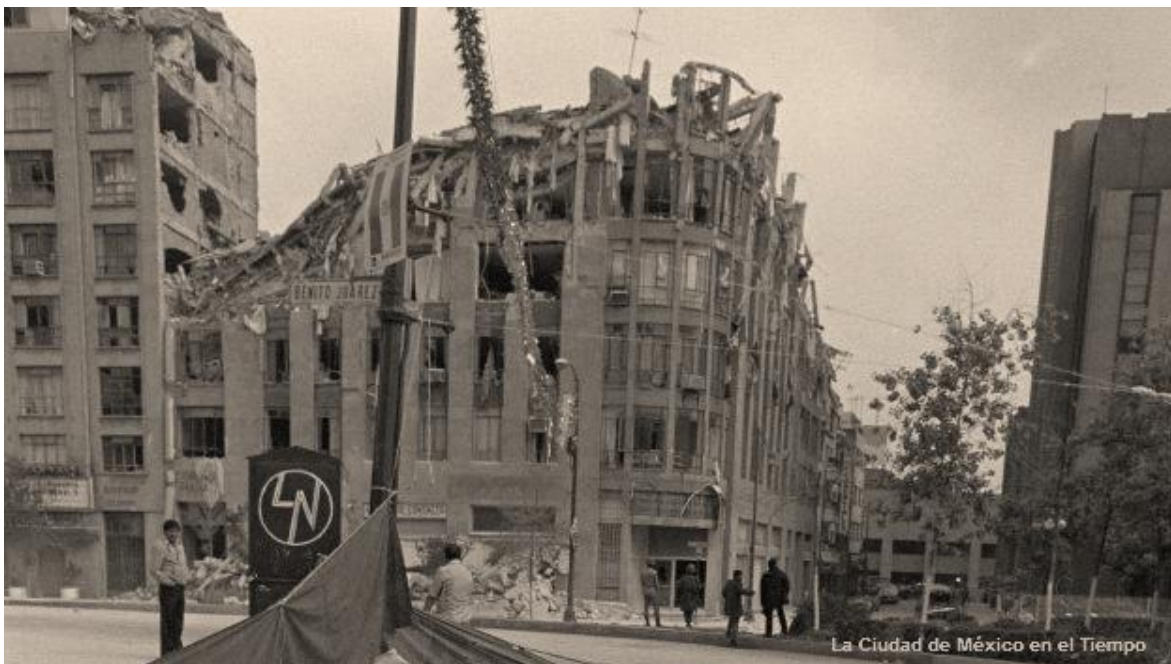
Figura 1.14 Edificio que colapsa en 1985, cerca de Plaza de la República. A. Nájjar (2017) BBC Mundo, Ciudad de México. Disponible en <https://www.bbc.com> Consultado el 11 de octubre de 2018.

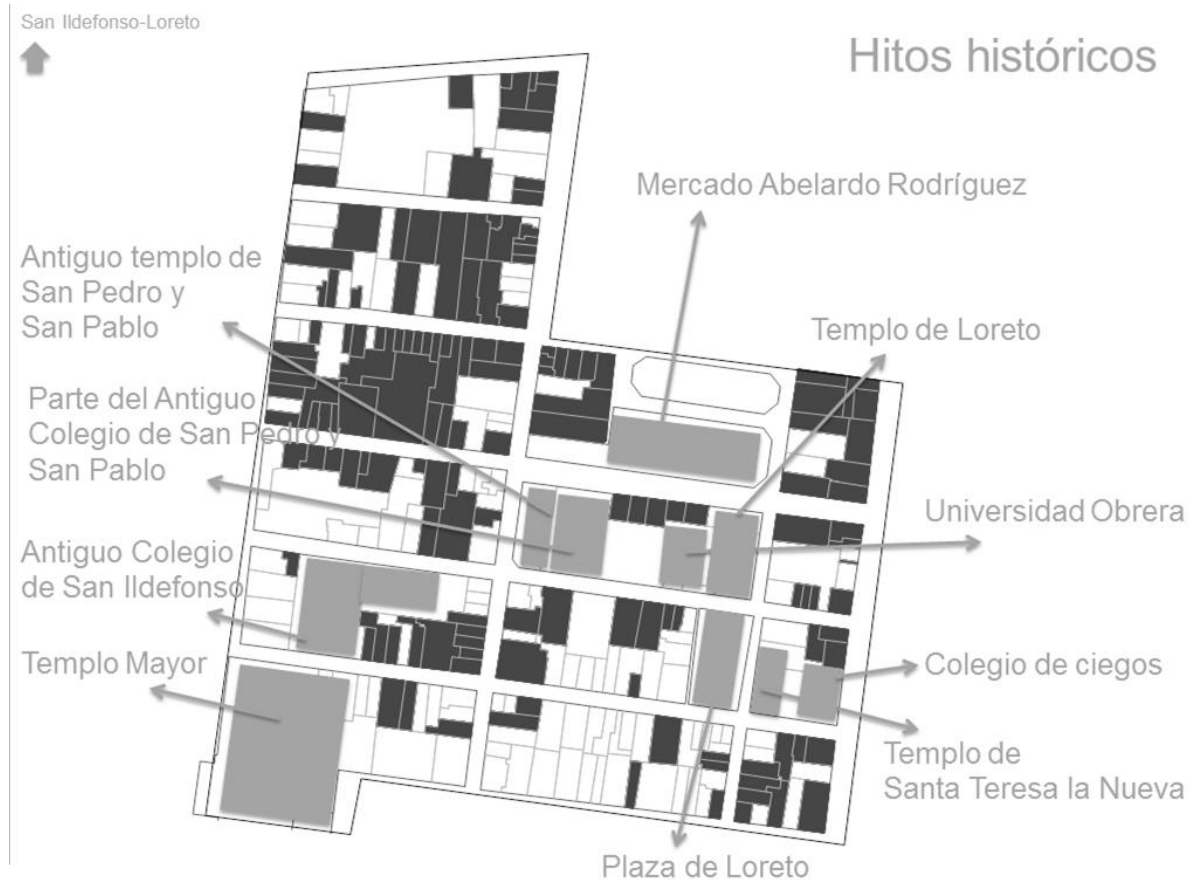
Plano 1.18 Se muestran los hitos históricos de la zona y en negro los inmuebles catalogados como vivienda del siglo XX. Elaborado por la autora, 2018.

En esta zona hay una alta densidad de área edificada, donde existe diversidad en cuanto al tamaño y proporción de los lotes. Por ejemplo, a simple vista destaca el Mercado Abelardo L. Rodríguez, como un lote atípico fácil de identificar; ese inmueble, que al inicio marcó un legado en la arquitectura revolucionaria, hoy en día ha perdido la importancia antes adquirida y, por otra parte, muestra una ocupación casi nula en cuanto al comercio tradicional del mercado típico. A diferencia del Antiguo Colegio de San Ildefonso y el Templo Mayor, hitos arquitectónicos que aunque a través de los años han modificado su uso inicial, su integridad y autenticidad permanece. (Plano 1.18)

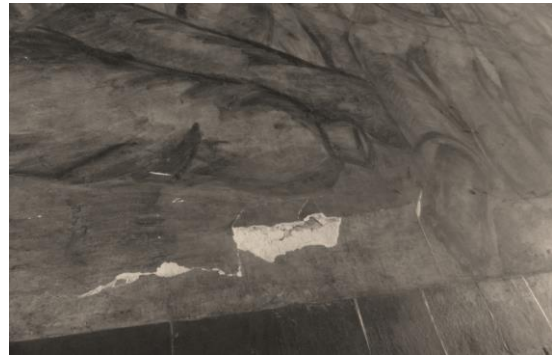
Figura 1.23 Deterioro de los murales en el Mercado Abelardo Rodríguez. Fotografía tomada por la autora, 2015.

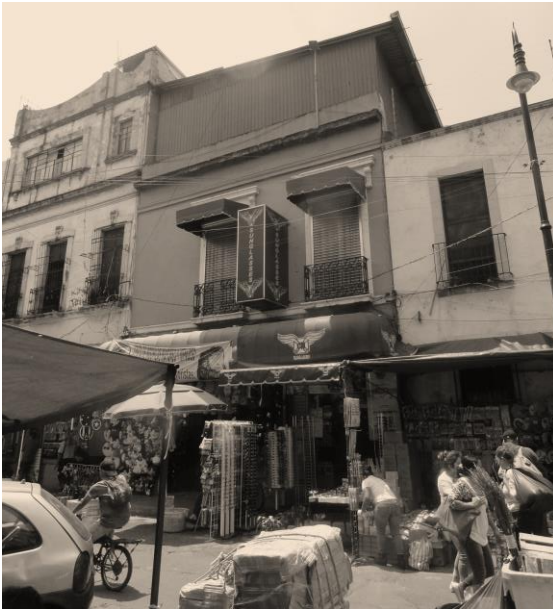
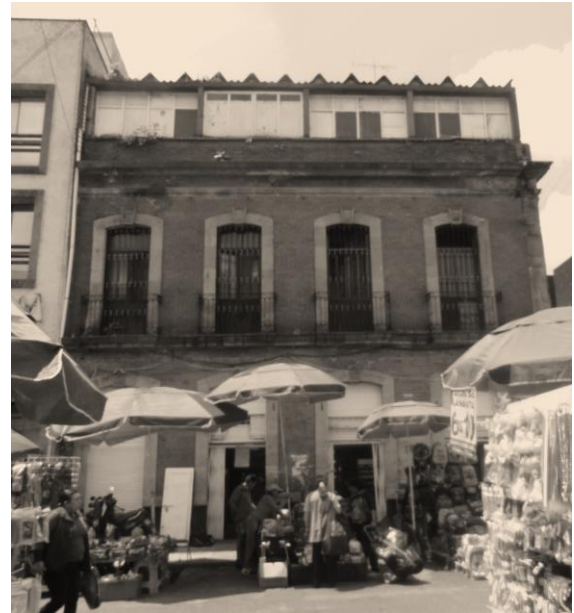
Figuras 1.25 y 1.26 Niveles superiores agregados. Fotografías tomadas por la autora ,2015.

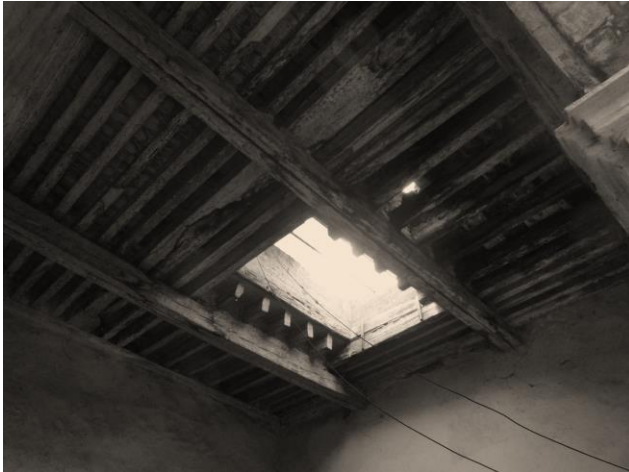
Figura 1.27 Entablillado sin mantenimiento. Fotografía tomada por la autora, 2015.

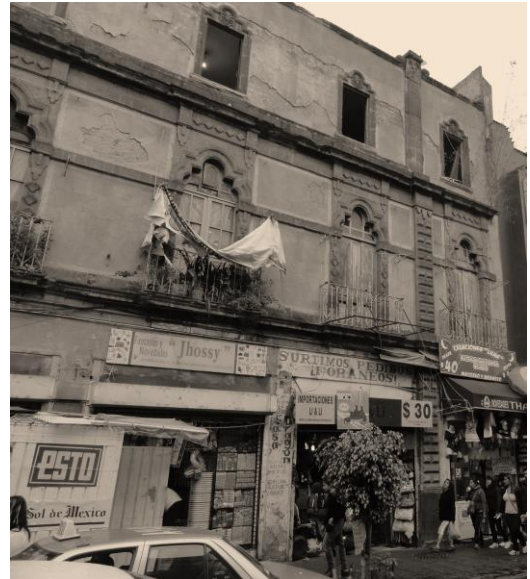
Figura 1.28 Edificio con deterioro. Calle Justo Sierra. Fotografía tomada por la autora, 2015.

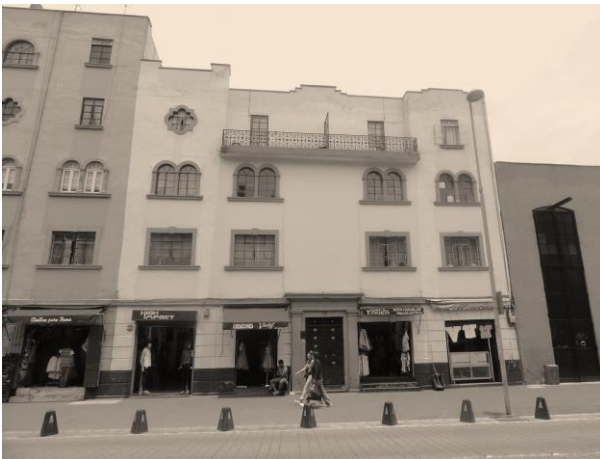
Figura 1.29 República de Venezuela. Edificio de vivienda. Fotografía tomada por la autora, 2016,

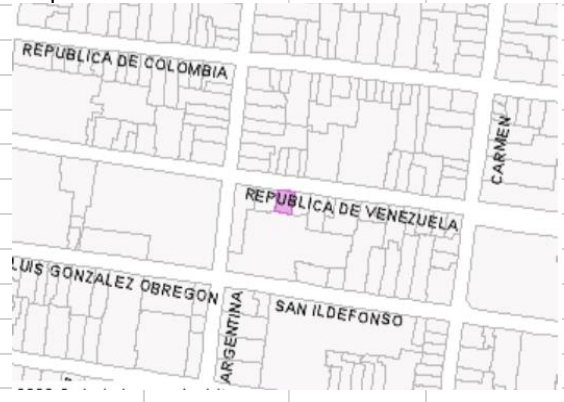
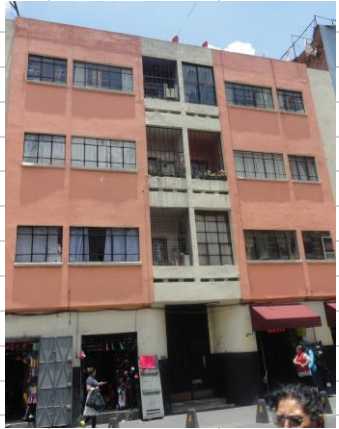
Clave:	RV_27
		No. De ficha:	
UNIVERSIDAD NACIONAL AUTÓNOMA DE MÉXICO			
Posgrado de Arquitectura			
CÉDULA PARA LEVANTAMIENTO DE INMUEBLES EN EL CHCM			
Nombre del responsable: ALV		Fecha:	12-jun-16

3.- CARACTERÍSTICAS:			
	MATERIALES PREDOMINANTES	ESTADO DE CONSERVACIÓN	
Fachada principal	Concreto	Sin deterioro	
Muros	Tabique	Deterioro medio	
Entrepisos	Concreto	Deterioro severo	
Cubierta	Concreto	Reciente intervención	
Forma entrepisos	Plana	En proceso de restauración	
Forma cubierta	Plana	Publicidad en el inmueble	
Vanos	Rectangulares		
Número de niveles:	4

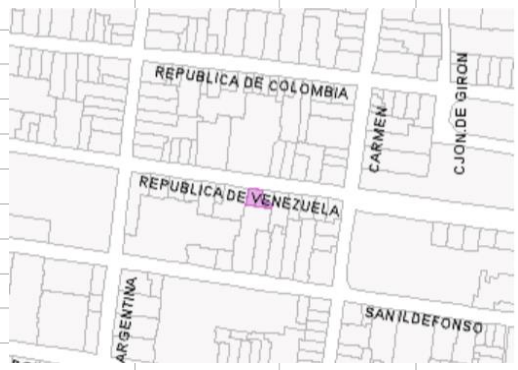
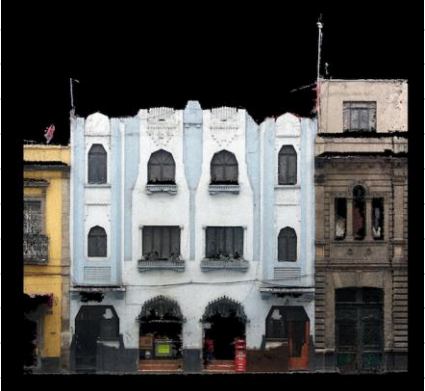
2.- IDENTIFICACIÓN			
Nombre del edificio:	NA	Época de construcción:	XIX XX
Uso original:	Habitación		
Uso actual:	Comercio y bodega en PA.		
Inmueble catalogado:	INAH	INBA	SEDUVI
Número de ficha:		005_128_17	Con intervenciones en el S. XX

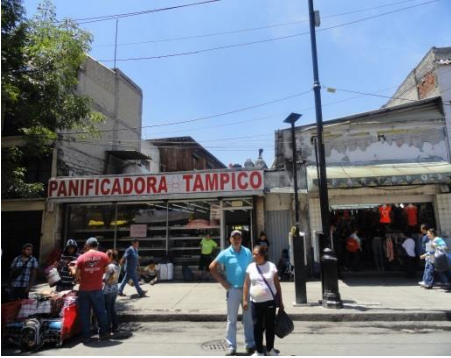
Imagen de fachada		Croquis de localización		Clave A-35

Dirección Apartado N° 35	
Estatus de catalogación		Descripción del inmueble		Número de niveles	
INAH	INBA	Seduvi (Cuenta catastral)	El inmueble cuenta con dos cuerpos destinado a distintos giros, venta de ropa y panificadora. El anuncio de la panificadora no cumple con los requerimientos delegacionales.	1 2 3 4 +	
Nivel		005_105_22		Régimen de propiedad	
				Público	Privado
				Intestado	Abandono

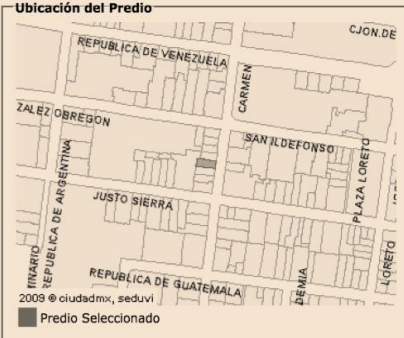
Imagen de fachada		Croquis de localización		Clave DC-18

Dirección Del Carmen N° 18	
Estatus de catalogación		Descripción del inmueble		Número de niveles	
INAH	INBA	Seduvi (Cuenta catastral)	Los toldos son de dos diferentes tipos y con colores no permitidos en la norma. Los anuncios que tiene no están dentro del reglamento. La PB posee comercio que satura la vista frontal del inmueble. La fachada está deteriorada a causa de humedades y reparaciones posteriores; además de tener una serie de vanos en su parte superior, lo cual no corresponde al original del inmueble y que se utilizan como bodega.	1 2 3 4 +	
Nivel		005_129_05		Régimen de propiedad	
				Público	Privado
				Intestado	Abandono

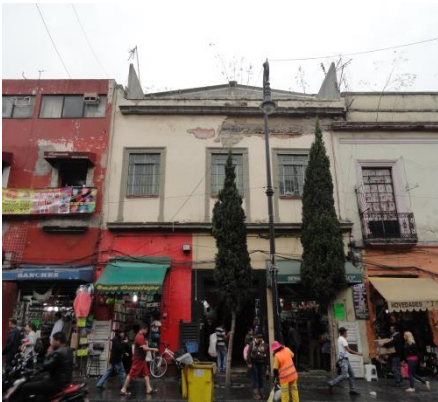
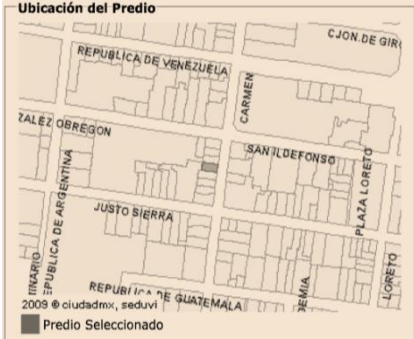
Imagen de fachada		Croquis de localización		Clave DC-20

Dirección Del Carmen N° 20	
				Número de niveles 1 2 3 4 +	
				Régimen de propiedad Público Privado Intestado Abandono	
Estatus de catalogación			Descripción del inmueble		
INAH	INBA	Seduvi (Cuenta catastral)	El inmueble alberga comercio en la PB, la cual ha deteriorado la fachada al agregarle otro color y al colocar toldos no permitidos. En el segundo nivel, la fachada tiene un daño en el recubrimiento lo que dejó a la vista la estructura del edificio. Los vanos poseen un marco de cantera y cancelería original de herrería; el remate de la fachada tiene un anexo que simula un frontón. Las colindancias laterales del edificio no están claramente delimitadas, ya que el edificio contiguo se empalma sobre el inmueble y no deja claro el límite de cada uno de éstos.		
Nivel		005_129_04

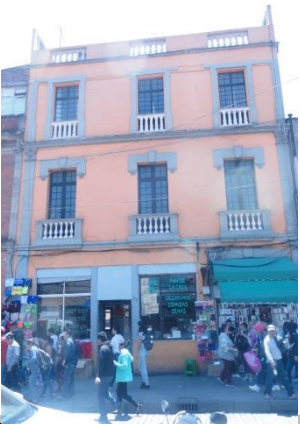
Imagen de fachada			Croquis de localización		Clave DC-47

Dirección	
					Del Carmen N° 47	
					Número de niveles	
					1	2 3 4 +
					Régimen de propiedad	
					Público	Privado Intestado Abandono
Estatus de catalogación			Descripción del inmueble			
	INAH	INBA	Edificio de tres niveles con el tercer nivel agregado en el cual trataron de repetir la tipología de las demás plantas. Los vanos tienen un remate a manera de arco con clave de cantera gris y un balcón con balastradas blancas. La fachada es anaranjada y en su PB tiene un restaurante de comida china en la cual hay un toldo que entra dentro de los lineamientos de la zona. La cancelería es de madera pintada en negro.			
Nivel	237	Seduvi (Cuenta catastral) 005_125_06

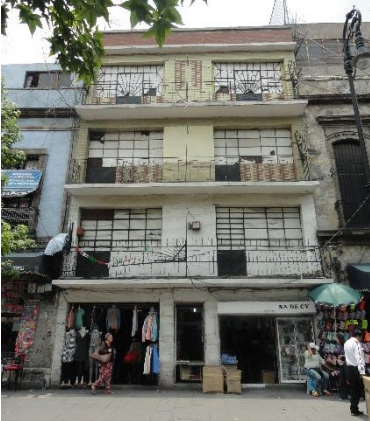
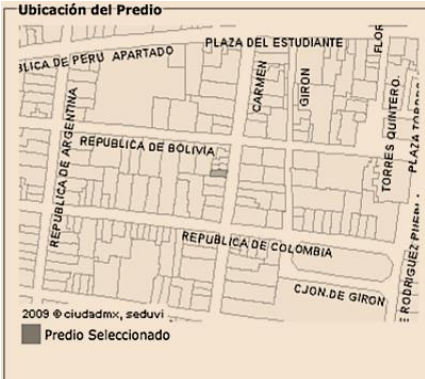
Imagen de fachada		Croquis de localización		Clave DC-58

Dirección Del Carmen N° 58	
				Número de niveles 1 2 3 4 +	
				Régimen de propiedad Público Privado Intestado Abandono	
Estatus de catalogación		Descripción del inmueble			
INAH	INBA	La fachada está cubierta con tabique vidriado azul y rojo, creando formas. En el primero y el segundo nivel pintaron los tabiques y ya no se aprecia la forma. La ventana y la puerta hacia el corredor son un mismo elemento. En el tercer nivel la morfología de la cancelería se modifica. Es de los pocos inmuebles en la zona que poseen un balcón corrido hacia la calle. En la planta baja hay comercio de ropa y las demás son ocupadas como bodega.			
Nivel		Seduvi (Cuenta catastral) 005_106_05

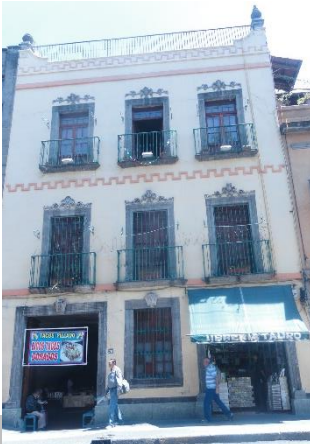
Imagen de fachada		Croquis de localización		Clave JS-28

Dirección Justo Sierra N° 28	
				Número de niveles 1 2 3 4 5	
				Régimen de propiedad Público Privado Intestado Abandono	
Es				Descripción del inmueble	
INAH INBA		Seduvi (Cuenta catastral)		Inmueble con tipología ecléctica; los vanos están recubiertos con cantera gris y poseen como remate un mascarón, también de cantera. La cancelería de los vanos es de madera, la cual es la original; sin embargo, a algunas ventanas les han colocado una reja de acero color verde. En el remate del segundo y del tercer nivel, hay grecas de color anaranjado y el remate final es un enrejado de fierro. La PB funge como comercio y las otras plantas como bodega. El toldo verde está dentro del lineamiento de la zona, pero hay otro anuncio de lona, que no.	
Nivel		744 005_129_13 Nivel de protección 1

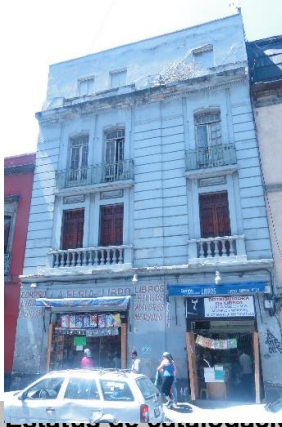
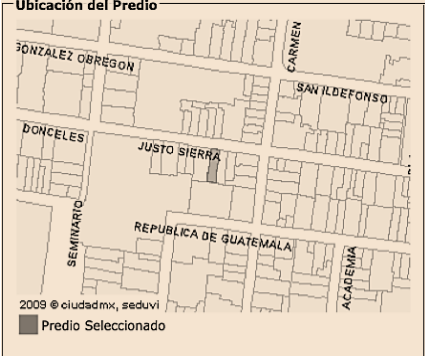
Imagen de fachada		Croquis de localización		Clave JS-29

Dirección Justo Sierra N° 29	
				Número de niveles 1 2 3 4 +	
				Régimen de propiedad Público Privado Intestado Abandono	
Estados de catalogación		Descripción del inmueble			
INAH	INBA	El inmueble posee tipologías neoclásicas. La fachada está conformada por cantera gris colocada a manera de almohadillado. Los vanos en el primer nivel tienen cancel de madera y un barandal con balastrada; su proporción es rectangular, y en el segundo nivel, la cancelería es de madera y el barandal, de herrería, el remate es de arco. El remate original de la fachada es un antepecho, el cual sufre de deterioro severo. El cuarto nivel es un anexo hecho con material prefabricado, posee vanos alineados a las plantas precedentes, pero con una proporción cuadrada y con cancel de aluminio; este nivel sufre daños de humedad. La PB está dedicada a venta de libros.

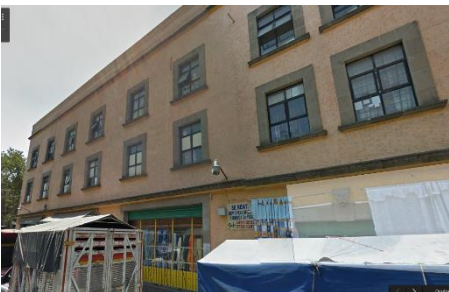
Imagen de fachada		Croquis de localización		Clave LV-24

Dirección Leona Vicario N° 24	
				Número de niveles	
				1 2 3 4 +	
				Régimen de propiedad	
				Público Privado Intestado Abandono	
Estatus de catalogación			Descripción del inmueble		
INAH	INBA	Seduvi (Cuenta catastral)	Inmueble de creación reciente dedicado al comercio en PB y a las bodegas en las demás plantas, en donde también hay oficinas. Su tipología trató de eludir a la tipología Neoclásica al rodear los vanos con cantera gris y colocar una antepecho.		
Nivel		005_132_02

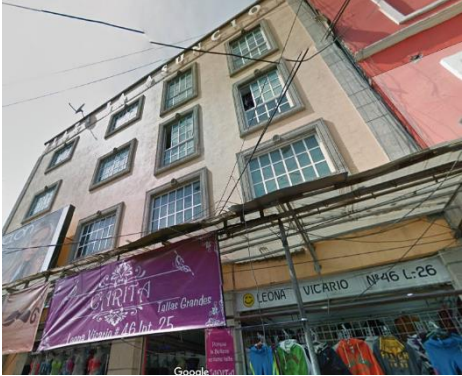
Imagen de fachada		Croquis de localización		Clave LV-46

Dirección Leona Vicario N° 46	
				Número de niveles 1 2 3 4 +	
				Régimen de propiedad Público Privado Intestado Abandono	
Estatus de catalogación			Descripción del inmueble		
INAH	INBA	Seduvi (Cuenta catastral)	Plaza comercial para la venta de ropa. Tipología que trata de eludir al estilo Neoclásico; los vanos, con proporciones diferentes, tienen cancelería de aluminio blanco. Los anuncios no están dentro de la normativa de la zona.		
Nivel		005_146_05 Nivel de protección 1

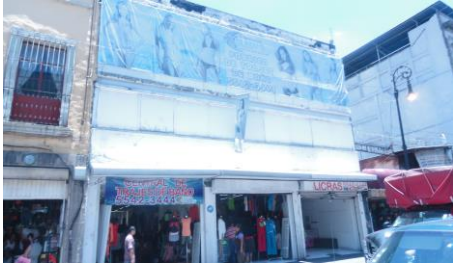
Imagen de fachada		Croquis de localización		Clave Lo-9

Dirección	
				Loreto N° 9	
<p>Estatus de catalogación</p> <p>INAH INBA</p> <p>Seduvi (Cuenta catastral)</p> <p>Nivel</p>		<p>Descripción del inmueble</p> <p>La construcción fue hecha para la venta de ropa en el primer nivel y, el de los dos siguientes, para almacén. Al parecer, poseía ventanas corridas, pero actualmente están canceladas. En el tercer nivel hay una lona publicitaria que está prohibida por la normativa.</p>		Número de niveles	
				1 2 3 4 +	
<p>Nivel</p> <p>005_143_12</p>		<p>Régimen de propiedad</p> <p>Público</p> <p>Privado</p> <p>Intestado</p> <p>Abandono</p>		Régimen de propiedad

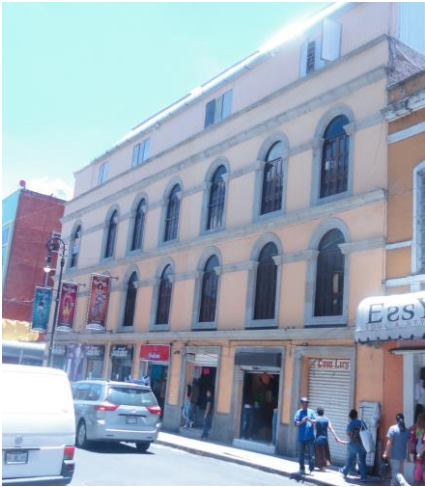
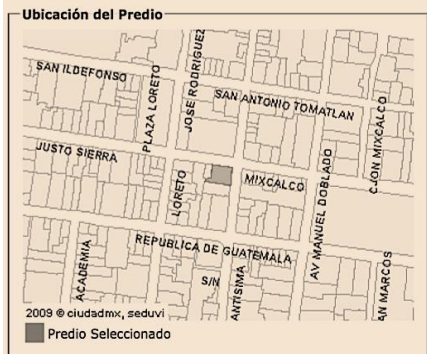
Imagen de fachada		Croquis de localización		Clave M-27

Dirección Mixcalco N° 10	
Estatus de catalogación		Descripción del inmueble		Número de niveles	
INAH	INBA	Edificio con cuatro niveles; la PB es para comercio y las demás plantas son bodegas. El cuarto nivel es un agregado reciente. Los vanos poseen tipología Neoclásica, están enmarcados con cantera gris y tienen cancelería de madera.		1	2
Seduvi (Cuenta catastral) 005_143_01				3	4
				Régimen de propiedad	
				Público	Privado
				Intestado	Abandono

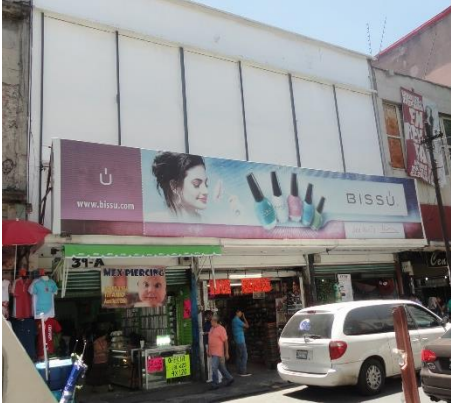
Imagen de fachada			Croquis de localización			Clave RA-39

Dirección Rep. de Argentina N° 39				
						Número de niveles				
						1	2	3	4	+
						Régimen de propiedad				
						Público	Privado	Intestado	Abandono	
Estatus de catalogación			Descripción del inmueble							
INAH	INBA	Seduvi (Cuenta catastral)	Fachada blanca con lámina blanca cubriendo la mayor parte del frente. En medio de la fachada existe un anuncio que está prohibido por el reglamento de la zona. No se logra visualizar si existen más niveles por dentro. La PB está dedicada al comercio y tres cortinas de metal verde cubren su frente.							
Nivel		005_127_23

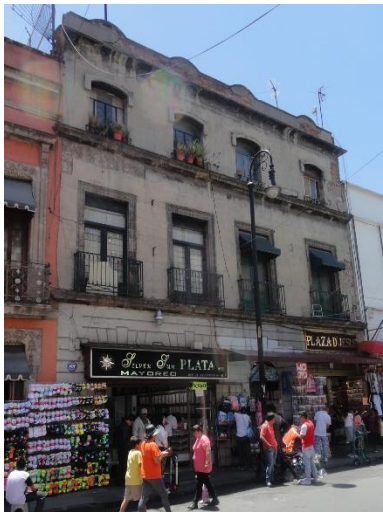
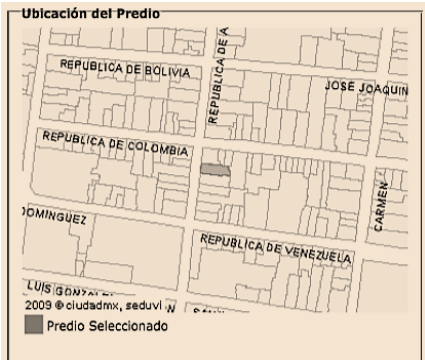
Imagen de fachada			Croquis de localización			Clave RA-41

Dirección Rep. de Argentina N° 41				
						Número de niveles				
						1	2	3	4	+
						Régimen de propiedad				
						Público	Privado	Intestado	Abandono	
Estatus de catalogación			Descripción del inmueble							
INAH	INBA	Seduvi (Cuenta catastral)	El inmueble posee dos tipos de ventanas, una con remate de arco y otra con proporción rectangular. Las ventanas del segundo nivel cuentan con un balcón con herrería y cancelería original. En el tercer nivel, las ventanas tienen herrería original; sin embargo, están con deterioro severo. El tercer nivel es un agregado reciente. La fachada, forrada con cantera gris, sufre graves deterioros en su tercer nivel. La PB tiene toldos fuera de la normativa.							
Nivel	72	005_127_24

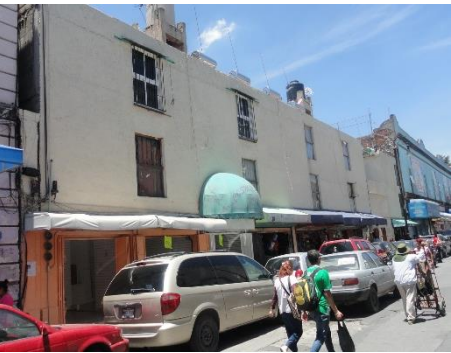
Imagen de fachada		Croquis de localización		Clave RB-37

Dirección Rep. de Bolivia N° 37	
				Número de niveles	
				1 2 3 4 +	
				Régimen de propiedad	
				Público Privado Intestado Abandono	
Estatus de catalogación			Descripción del inmueble		
INAH INBA Nivel			Seduvi (Cuenta catastral) 005_106_26 Nivel de protección 2		
			El inmueble es un conjunto de viviendas edificadas en 1989 como parte de un programa para dotar de vivienda a grupos de comerciantes de la zona. La fachada en PB es propia del comercio que se lleva a cabo y en las demás plantas hay vanos rectangulares con cancelería de diferentes tipos. Los toldos no están bajo los lineamientos de la zona. Desde la calle se aprecian los tinacos y calentadores solares.

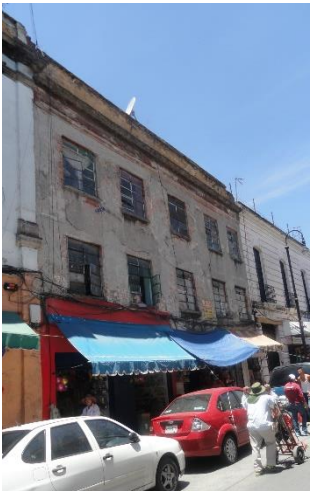
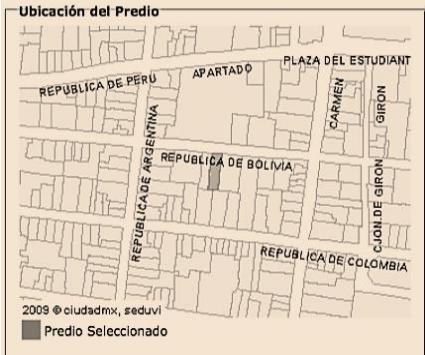
Imagen de fachada		Croquis de localización		Clave RB-43

Dirección Rep. de Bolivia N° 43	
				Número de niveles	
				1 2 3 4 +	
				Régimen de propiedad	
				Público Privado Intestado Abandono	
Estatus de catalogación		Descripción del inmueble			
INAH	INBA	El inmueble tiene comercio en PB y vivienda/bodegas en PA. Aunque conserva la herrería original, está muy deteriorada, así como la fachada.			
		Los toldos de la PB no están de acuerdo a la normativa de la zona.			
Nivel		Se observa una antena de TV en la fachada.			
		Seduvi (Cuenta catastral) 005_106_29

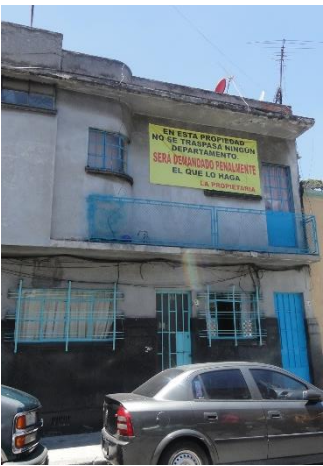
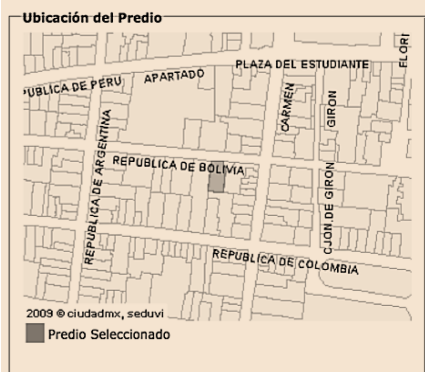
Imagen de fachada		Croquis de localización		Clave RB-51

Dirección Rep. de Bolivia N° 51	
				Número de niveles	
				1 2 3 4 +	
				Régimen de propiedad	
				Público Privado Intestado Abandono	
Estatus de catalogación		Descripción del inmueble			
INAH	INBA	El inmueble tiene características de la arquitectura funcionalista; sin embargo, la herrería muestra características del Art Deco. Una característica importante de mencionar es que no existe ningún tipo de comercio en el inmueble. Se observan diversas antenas de TV en la azotea.			
		Su herrería es original, algunos de los vidrios están dañados.			
Nivel		Seduvi (Cuenta catastral) 005_106_31 Nivel de protección 1

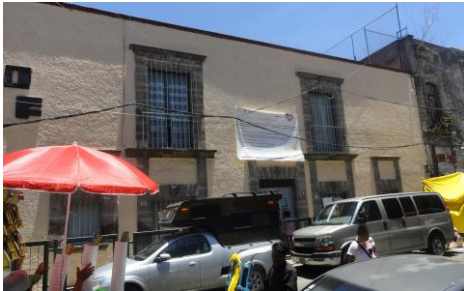
Imagen de fachada			Croquis de localización		Clave RB-56

Dirección	
					Rep. de Bolivia N° 56	
					Número de niveles	
					1	2
					Régimen de propiedad	
					Público	Privado
Estatus de catalogación			Descripción del inmueble			
INAH	INBA	Seduvi (Cuenta catastral)	Inmueble con vanos recubiertos por cantera gris; sin embargo, se deduce que ha sido intervenida ya que la fachada muestra un repellido rugoso a manera de tirol, esto con pintura amarillo claro. En la fachada aparece el logotipo del desaparecido DDF; no obstante, en la actualidad, en sus dos niveles alberga oficinas de la SEP.			
Nivel		005_105_09 Nivel de protección 1

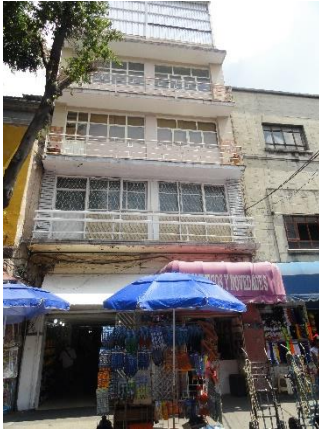
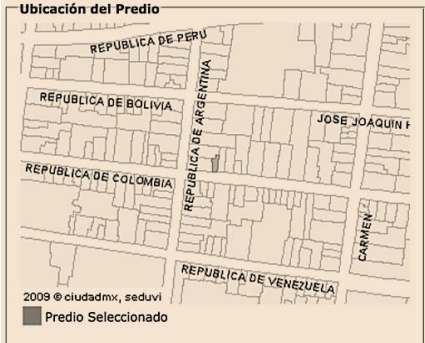
Imagen de fachada		Croquis de localización		Clave RC-38

Dirección Rep. de Colombia N° 38	
				Número de niveles	
				1	2
				3	4
				5	
				Régimen de propiedad	
				Público	Privado
				Intestado	Abandono
Estatus de catalogación			Descripción del inmueble		
INAH	INBA	Seduvi (Cuenta catastral)	Inmueble con cinco niveles; en la PB, hay comercio y en las demás, hay oficinas y bodegas. En el primer nivel, los vanos están resguardados con reja; en los niveles consecuentes, el uso es de oficina y el quinto nivel está realizado con lámina, tanto la fachada como la cubierta. Su tipología no obedece a las demás vistas en la zona. Se considera un inmueble edificado en el siglo XX para un uso habitacional con comercio, pero que cambió su utilización a oficinas.		
Nivel		005_106_20

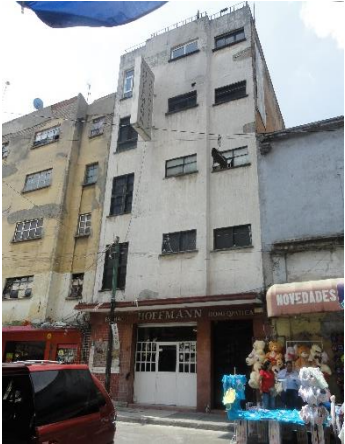
Imagen de fachada		Croquis de localización		Clave RC-43

Dirección Rep. de Colombia N° 43	
				Número de niveles 1 2 3 4 5	
				Régimen de propiedad Público Privado Intestado Abandono	
Estatus de catalogación			Descripción del inmueble		
INAH	INBA	Seduvi (Cuenta catastral)	Inmueble con cinco niveles. La PB es utilizada como comercio con el giro de farmacia. En la fachada hay un anuncio permitido por la normativa del CH. La cancelería difiere en cada nivel.		
Nivel		005_127_28

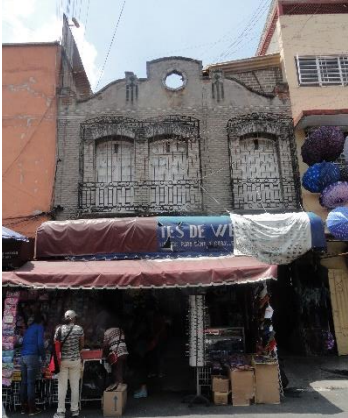
Imagen de fachada		Croquis de localización		Clave RC-65

Dirección Rep. de Colombia N° 65	
				Número de niveles 1 2 3 4 +	
				Régimen de propiedad Público Privado Intestado Abandono	
Estatus de catalogación			Descripción del inmueble		
INAH INBA Seduvi (Cuenta catastral) Nivel 005_127_39 Nivel de protección 2			Su fachada está acabada con una fachaleta color gris; los vanos del segundo nivel están protegidos con una cancelería que sale del vano y que daña la imagen de la fachada. Las puertas son las originales. En la PB se desarrolla comercio; los toldos no entran en la normativa de la zona.

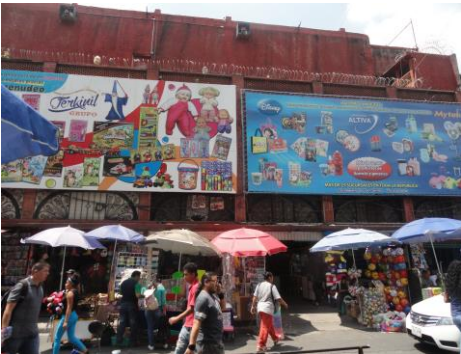
Imagen de fachada		Croquis de localización		Clave RC-69

Dirección Rep. de Colombia N° 69	
				Número de niveles 1 2 3 4 +	
				Régimen de propiedad Público Privado Intestado Abandono	
Estatus de catalogación			Descripción del inmueble		
INAH INBA Seduvi (Cuenta catastral) Nivel 005_127_42			Su fachada está cubierta por lonas que anuncian el giro del sitio, las cuales están prohibidas en la normativa de la zona. En el segundo nivel se visualiza la mitad de los vanos los cuales cuentan con cancelería de fierro con ornamentos. En el remate que se encuentra en el alineamiento, hay malla con púas, a manera de seguridad; hay otro volumen posterior, el cual eleva el edificio a tres niveles. En su interior hay locales comerciales varios.

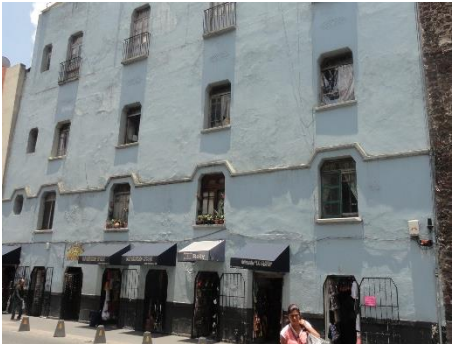
Imagen de fachada		Croquis de localización		Clave RV-25

Dirección	
				Rep. de Venezuela N° 25	
				Número de niveles	
				1 2 3 4 +	
				Régimen de propiedad	
				Público Privado Intestado Abandono	
Estatus de catalogación			Descripción del inmueble		
INAH INBA Seduvi (Cuenta catastral) 005_128_14 Nivel de protección 1			Edificio con cuatro niveles; la PB es usada para comercio, sin que éste afecte la morfología de los vanos. Los toldos que tienen respetan las especificaciones del INAH y se acoplan al color del edificio. Los demás niveles son usados para vivienda. En la entrada principal hay un letrero con la nomenclatura del inmueble. El segundo nivel cuenta con una moldura que se adapta a los vanos de las ventanas, la cual en los niveles y contiguos desaparece, lo que puede sugerir que fueron hechos con posterioridad, ya que el vano de lado izquierdo, en el cual están las escaleras, también cambió de forma.

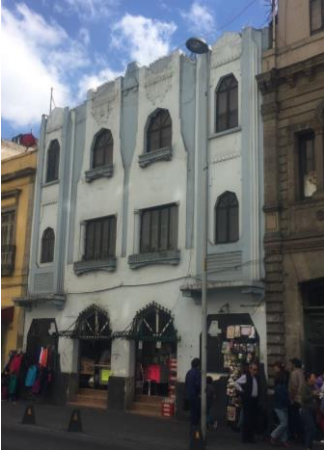
Imagen de fachada		Croquis de localización		Clave RV-30

Dirección	
				Rep. de Venezuela N° 30	
				Número de niveles	
				1 2 3 4 +	
				Régimen de propiedad	
				Público Privado Intestado Abandono	
Estatus de catalogación		Descripción del inmueble			
INAH	INBA	<p>Seduvi (Cuenta catastral)</p> <p>005_128_23</p> <p>Nivel de protección 2</p>			
Nivel		<p>Edificio con comercio en la PB. En los niveles contiguos posee vivienda. Su tipología es Art Déco; la fachada es simétrica y cuenta un diseño de herrería (que aún conserva en su mayoría). El estilo Déco que tiene, se encuentra mezclado con tipologías prehispánicas.</p> <p>En su acceso hay comercio, el cual se extiende al interior de la PB.</p> <p>Posee color mixto, blanco y azul.</p>

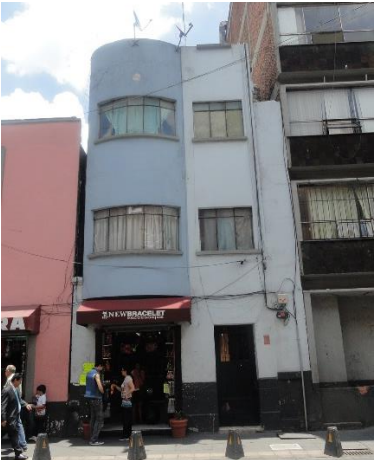
Imagen de fachada		Croquis de localización		Clave RV-34

Dirección	
				Rep. de Venezuela N° 34	
				Número de niveles	
				1 2 3 4 +	
				Régimen de propiedad	
				Público Privado Intestado Abandono	
Estatus de catalogación		Descripción del inmueble			
INAH	INBA	<p>Seduvi (Cuenta catastral)</p> <p>005_127_14</p> <p>Nivel de protección 2</p>			
Nivel		<p>El inmueble posee tres niveles, la PB está destinada al comercio. Su toldo entra en los lineamientos del INAH. Su morfología también es peculiar, ya que la fachada está conformada por una recta y un semicírculo a partir del segundo nivel. Conserva su cancelería original.</p>

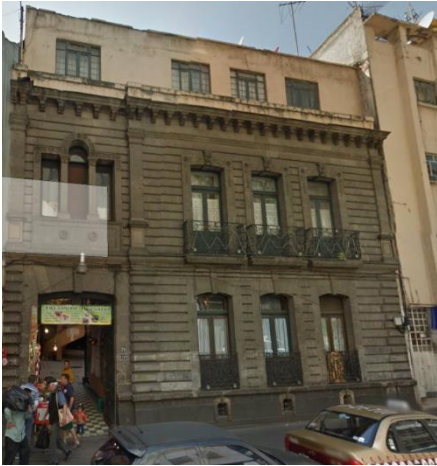
Imagen de fachada:		Croquis de localización:		Clave RV-37

Dirección	
				Rep. de Venezuela N° 37	
				Número de niveles	
				1 2 3 4 5	
				Régimen de propiedad	
				Público Privado Intestado Abandono	
Estatus de catalogación			Descripción del inmueble		
Nivel	INAH	INBA	Seduvi (Cuenta catastral) 005_128_17 Nivel de protección 2	El inmueble luce conservado; sin embargo, el anexo del tercer nivel no corresponde a las características y morfología propias de la arquitectura original. Se cree que está catalogado como inmueble del siglo XX por el anexo del tercer piso; no obstante, éste es utilizado como bodega de ropa del comercio que se lleva a cabo en otro edificio, ya que aquí sólo venden alimentos y bebidas.

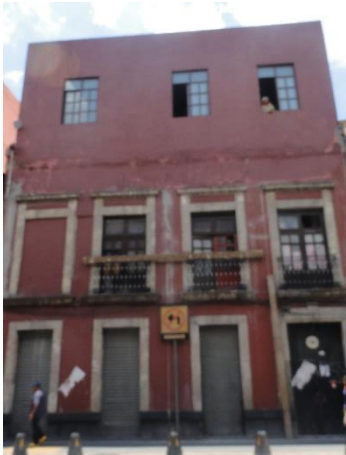
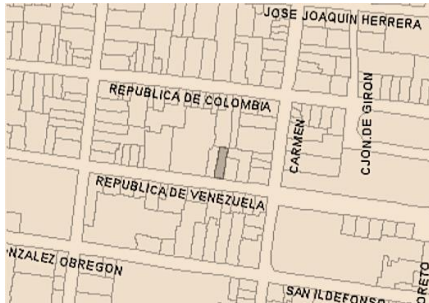
Dirección	
				Rep. de Venezuela N° 48	
				Número de niveles:	
				1 2 3 4 5	
				Régimen de propiedad:	
				Público Privado Intestado Abandono	
Estatus de catalogación			Descripción del inmueble		
Nivel	INAH	INBA	Seduvi (Cuenta catastral) 005_127_09 Nivel de protección 1	El edificio muestra condiciones de deterioro graves. Tiene dos niveles originales y un anexo realizado sin la mínima consideración con respecto al conjunto. De acuerdo a los vanos en PB, se asume que ésta funciona como comercio; sin embargo, actualmente parece estar en abandono parcial. Un vano del segundo nivel está clausurado y los dos contiguos tienen una viga de madera que muestra el semiabandono supuesto. Parece que el sitio no está habitado en la actualidad, pero se muestra actividad dentro de él, probablemente sirva como bodega. La fachada original muestra humedad.

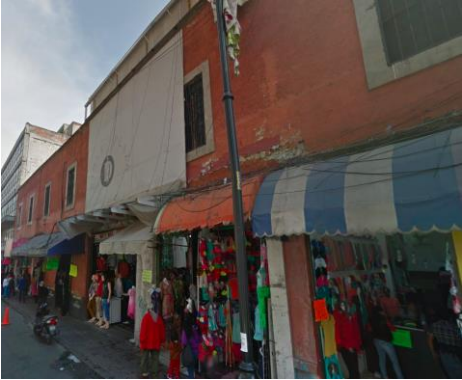
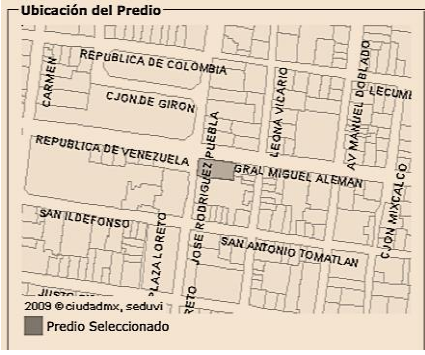
Dirección Rodríguez Puebla N° 11-17	
				Número de niveles	
				1	2
				3	4
				5	
				Régimen de propiedad	
				Público	Privado
				Intestad	Abandon
Estatus de catalogación			Descripción del inmueble		
INAH	INBA	Seduvi (Cuenta catastral)	Inmueble intervenido para realizar comercio en él. Se visualiza desde ventana que hicieron un agregado de medio nivel en la azotea. La fachada está deteriorada. Posee toldos y anuncios fuera del reglamento. Una lona que anuncia el nombre de la plaza, tapa parte de la fachada. Los vanos están enmarcados por cantera gris y tienen herrería que no es la original.		
Nivel		005_123_11

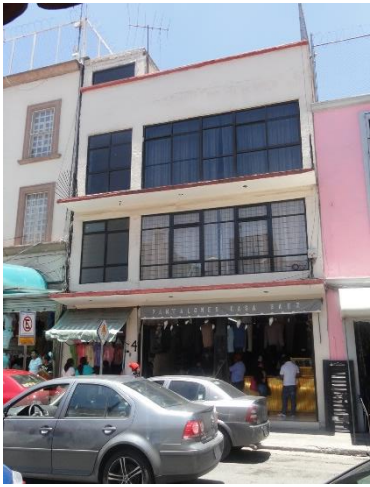
Calle San Antonio Tomatlán					
Imagen de fachada		Croquis de localización		Clave SAT-4

Dirección San Antonio Tomatlán N° 4	
				Número de niveles	
				1	2
				3	4
				+	
				Régimen de propiedad	
				Público	Privado
				Intestado	Abandono
Estatus de catalogación			Descripción del inmueble		
INAH	INBA	Seduvi (Cuenta catastral)	Inmueble de tres niveles con características propias de una vivienda. En PB hay comercio y en los niveles subsecuentes, vivienda. La fachada posee ventanales corridos y una ventana individual. La cancelería es de hierro en segundo nivel y en el tercero, de aluminio. Hay un agregado en la azotea, que crea un cuarto nivel. Se deduce que levantaron el pretil de la azotea por seguridad y así evitar colocar alambrado.		
Nivel		005_143_07

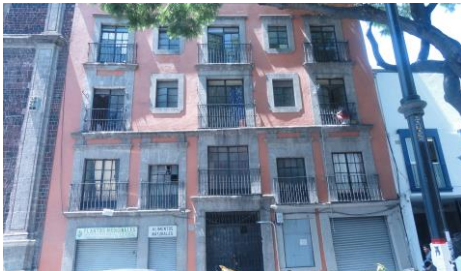
Imagen de fachada		Croquis de localización		Clave SI-31

Dirección: San Ildefonso N° 31	
				Número de niveles	
				1 2 3 4 5	
				Régimen de propiedad	
				Público Privado Intestado Abandono	
Estatus de catalogación		Descripción del inmueble			
INAH	INBA	El inmueble posee tipología Neoclásica. Su grado de conservación es bueno; su uso es mixto: vivienda y comercio; en su fachada, sus cuatro niveles están aplanados y terminados con pintura. En planta baja, el acceso posee azulejos amarillos con el nombre de "Edificio San Ildefonso"; los locales comerciales tienen un toldo verde que respeta los lineamientos de la zona; los vanos son rectangulares y están enmarcados por cantera gris. Los vanos de la fachada poseen la cancelería de herrería original y sólo el primer nivel tiene balcones.			
Nivel		Seduvi (Cuenta catastral) 005_129_21 Nivel de protección 2

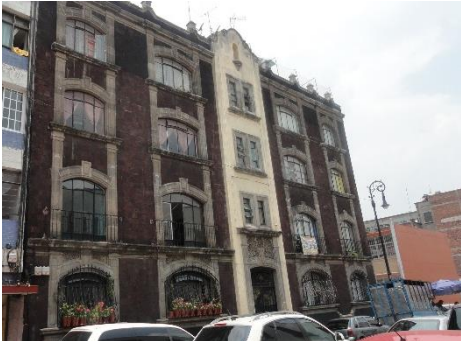
Imagen de fachada		Croquis de localización		Clave SI-65

Dirección: San Ildefonso N° 65	
				Número de niveles	
				1 2 3 4 5	
				Régimen de propiedad	
				Público Privado Intestado Abandono	
Estatus de catalogación		Descripción del inmueble			
INAH	INBA	El inmueble posee tipología Neoclásica. Tiene un buen grado de conservación y su uso es exclusivo de vivienda. Sus cuatro niveles están revestidos de tezontle en su fachada; el cuerpo central del edificio está aplanado y terminado con pintura. La fachada remata en su eje central con un arco y troneras. Los vanos laterales son arcos y los centrales, rectangulares.			
Nivel		Seduvi (Cuenta catastral) Nivel de protección 3

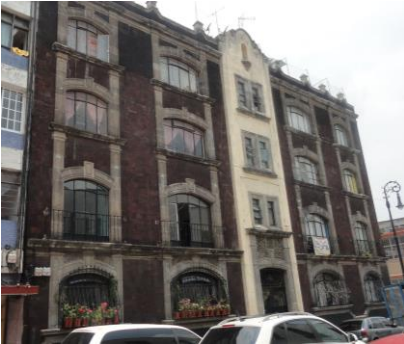
San Ildefonso 65

En el inmueble se distinguen características neocoloniales. La fachada se desplanta con un rodapié de recinto con moldura mixtilínea de cantería, los vanos en su fachada simétrica tienen marco de cantera y jambas que se prolongan hasta la cornisa superior. Los vanos laterales son arcos y los centrales, rectangulares; ambos están enmarcados por cantera gris. Los vanos de la fachada cuentan con cancelería de herrería original y sólo el primer nivel tiene balcones.

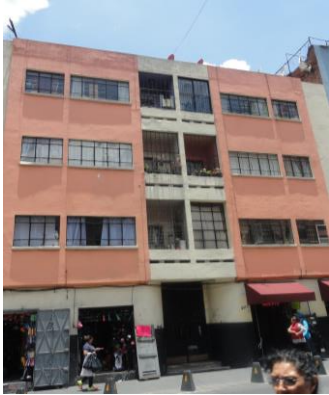
República de Venezuela 27

El inmueble es simétrico con acceso abocinado, remite a características del Art-Déco. Su grado de conservación es bueno; su uso es mixto: vivienda y comercio. En su fachada, sus cuatro niveles están aplanados y terminados con pintura. En la planta baja, el acceso abocinado enmarca una puerta de herrería. Los locales comerciales tienen un toldo rojo que respeta los lineamientos de la zona; los vanos son rectangulares y poseen la cancelería de herrería original. El cuerpo central del edificio tiene balcones que permanecen dentro del alineamiento del inmueble, algunos de éstos han sido intervenidos con cancelería.

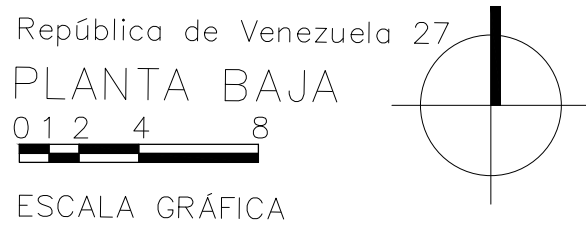
En la planta baja frontal del inmueble hay dos accesorias, las cuales actualmente siguen cumpliendo un uso comercial. El inmueble tiene un partido simétrico en su totalidad. En la parte central derecha se encuentran las escaleras hacia los pisos consecuentes; parece que el edificio posee un elevador, o sólo existe la preparación para éste. Hay cuatro cubos de ventilación que, se considera, están rodeados por la zona habitacional del edificio, los cuales parecen ser dos en PB.

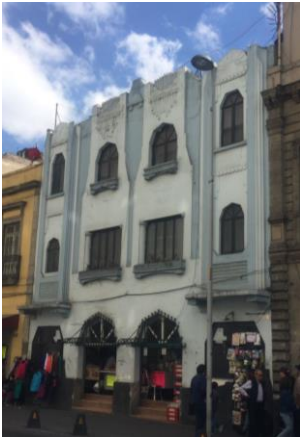
República de Venezuela 36

El edificio cuenta con tres niveles; la PB es usada para comercio, sin que éste afecte la morfología de los vanos; los demás niveles son utilizados para vivienda. El inmueble tiene un en su desplante recinto negro.

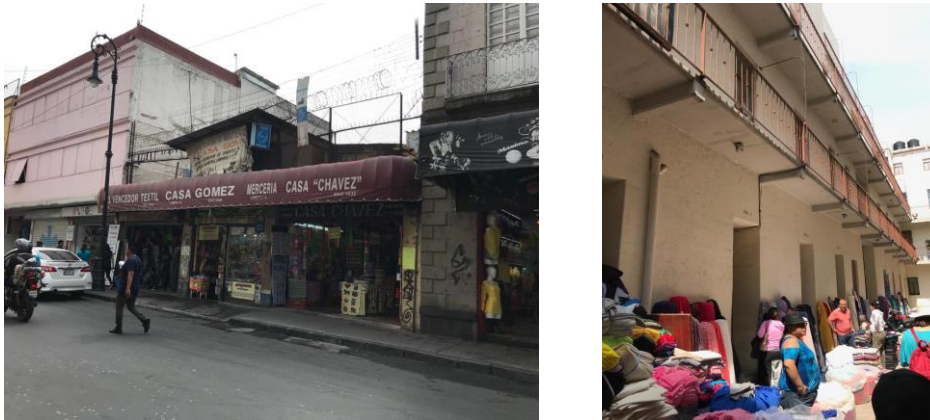
Figura 3.3 Antigua vecindad de la comunidad judía en Loreto. Imagen de la autora.

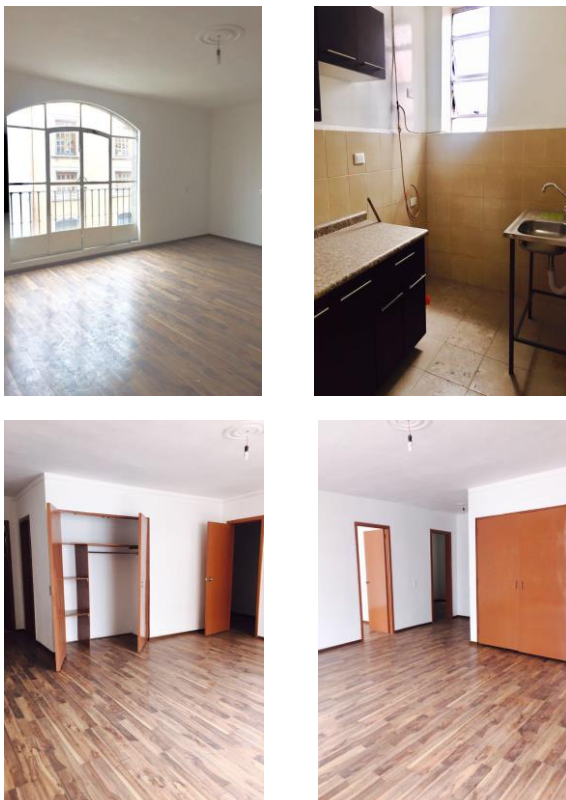
Asimismo, es importante mencionar que encontramos edificios de departamentos con una disposición arquitectónica más compacta con un solo cubo de circulación vertical que conecta los cinco niveles en promedio que existen en la zona. No obstante, sus espacios interiores poseen una superficie aproximada de 110-120 m² en los cuales se distribuyen con prioridad el área común, sala y comedor y las recamaras; el cuarto de baño y la cocina tienen un área restringida.

Figura 3.4 Edificio de departamentos en San Ildefonso 65. Imágenes de la autora.

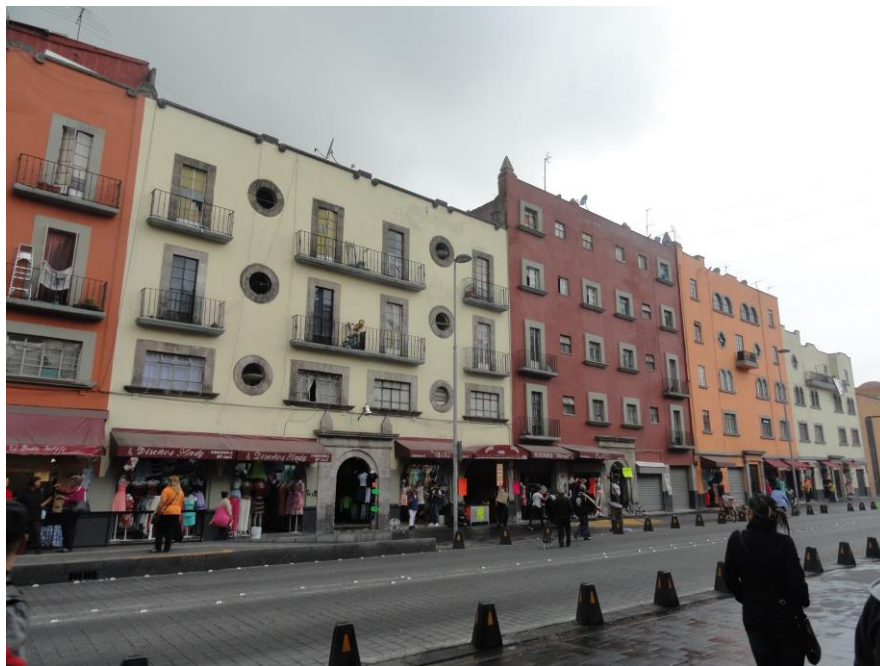
Vivienda en República de Venezuela en donde se observa en función el uso mixto de un inmueble, así como su correcto diálogo con el contexto. Fotografía tomada por la autora en 2017.
