## **Rehabitar el territorio**

**Plan estratégico para la reocupación de zonas  
vulnerables causados por los agrietamientos.**

**Tláhuac, CDMX**

**Tesis que para obtener  
el título de Arquitectos**

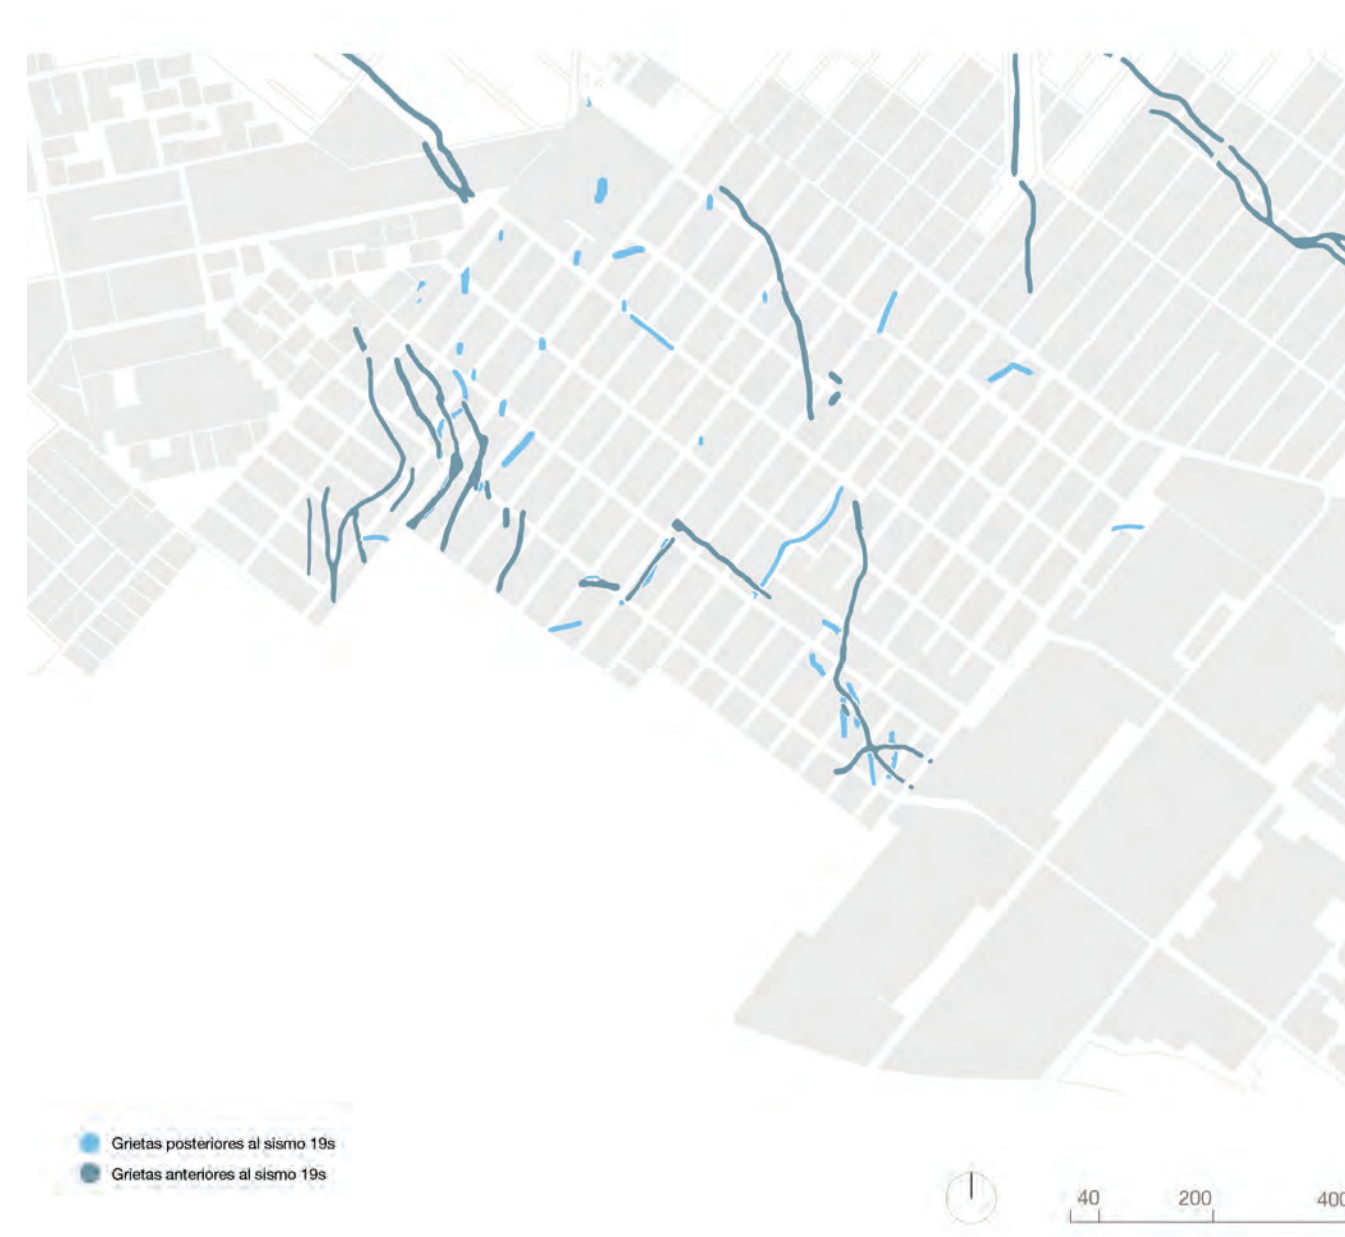
Fig 9. Grietas en la Colonia del Mar

Al realizar una localización y mapeo de las grietas existentes en la Colonia del Mar, se contabilizaron cerca de 33 agrietamientos en toda la zona, de las cuales 23 son visibles y las 10 restantes han sido ocultas por labores de bacheo o reencarpetado. De igual forma, del total de agrietamientos contabilizados se consideran 20 de ellos originados posterior al sismo de 1985, los cuales se caracterizan por tener una mayor longitud a comparación con los 13 agrietamientos que se han originado posterior al sismo del año 2017.

Aunque cada agrietamiento es totalmente distinto, la mayoría de ellos tienen una longitud varía entre 5 - 90m y gran parte de ellos están orientados de manera contraria a la traza de la colonia, lo cual provocó que gran parte de las grietas atravesarán manzanas completas.

El mayor número de grietas se encuentran en el lado poniente de la colonia, cercanas al límite con la alcaldía Iztapalapa y al extremo sur, con el límite de la Universidad Marista (1). Otra concentración importante se ubica del lado oriente de la colonia, al límite con la unidad villa Centroamericana (2).

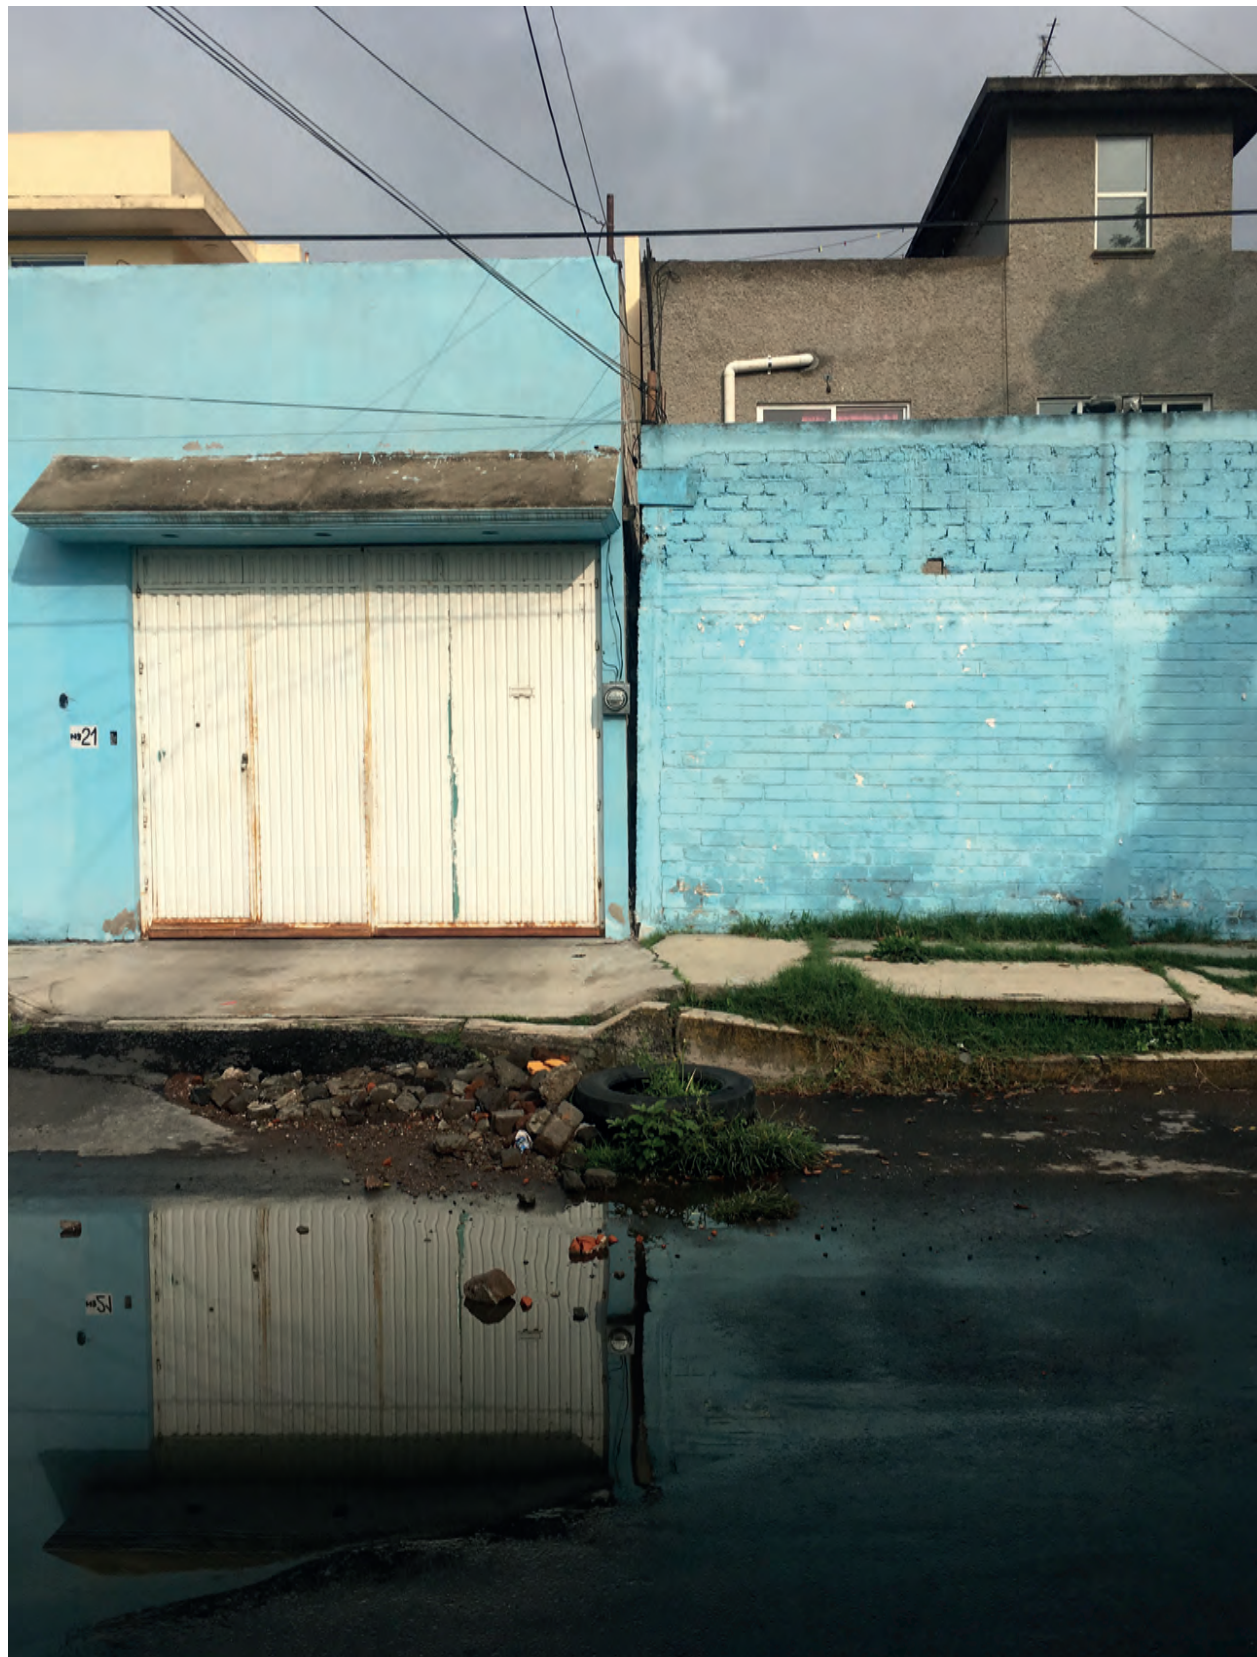
Fig 12. Vivienda con afectación mínima

## Código VERDE \_Reparación

- Fig 12. Afectaciones mínimas en vivienda, vialidades y banquetas clasificadas en código verde. Material fotográfico propio.
- Fig 13. Dictamen con información general de las afectaciones sufridas en Gitana 447. Recurso obtenido del sitio digital Plataforma CDMX. Julio, 2019.

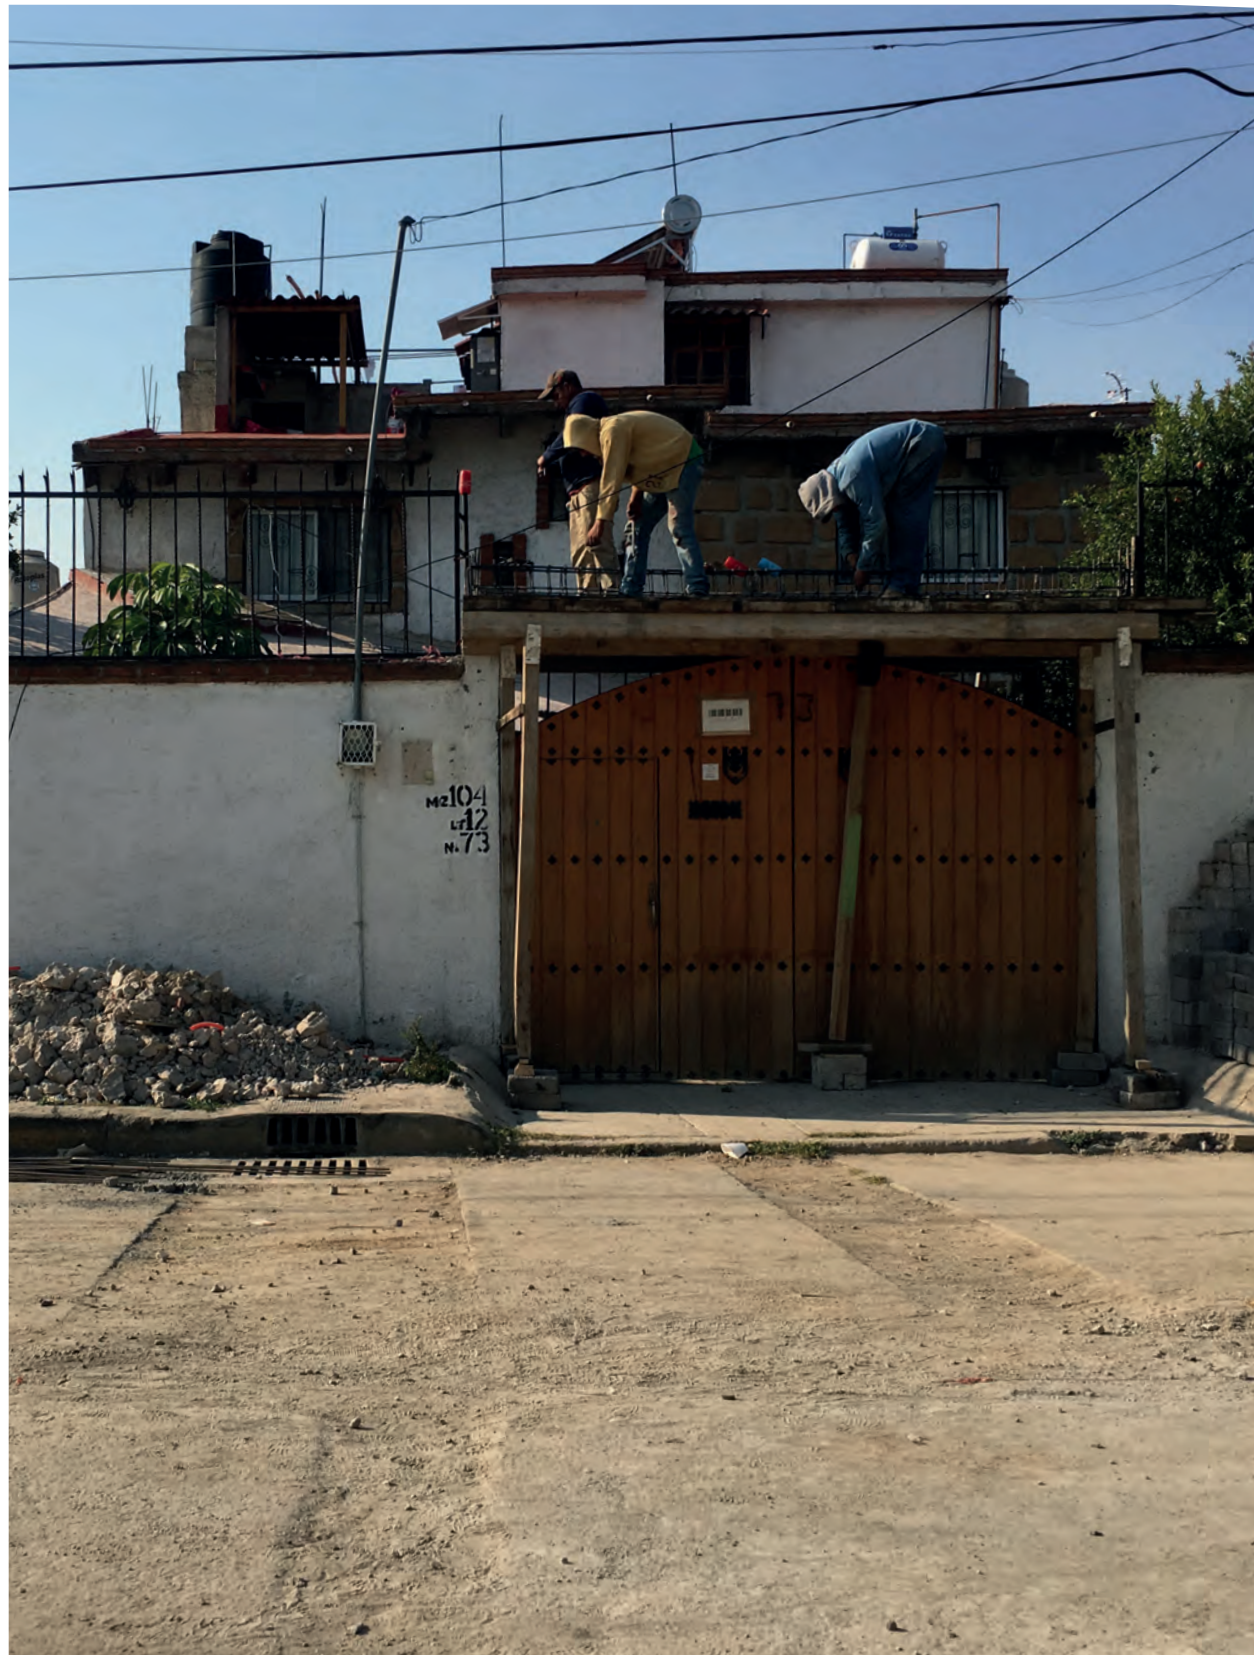
Fig 15. Vivienda con afectación media

## Código AMARILLO \_Reestructuración

- Fig 15. Vivienda con afectaciones que requiere restrucción y apuntalamientos en estructura. Material fotográfico propio.
- Fig 16. Dictamen con información general de las afectaciones sufridas en Caracol 16. Recurso obtenido del sitio digital Plataforma CDMX. Julio, 2019.

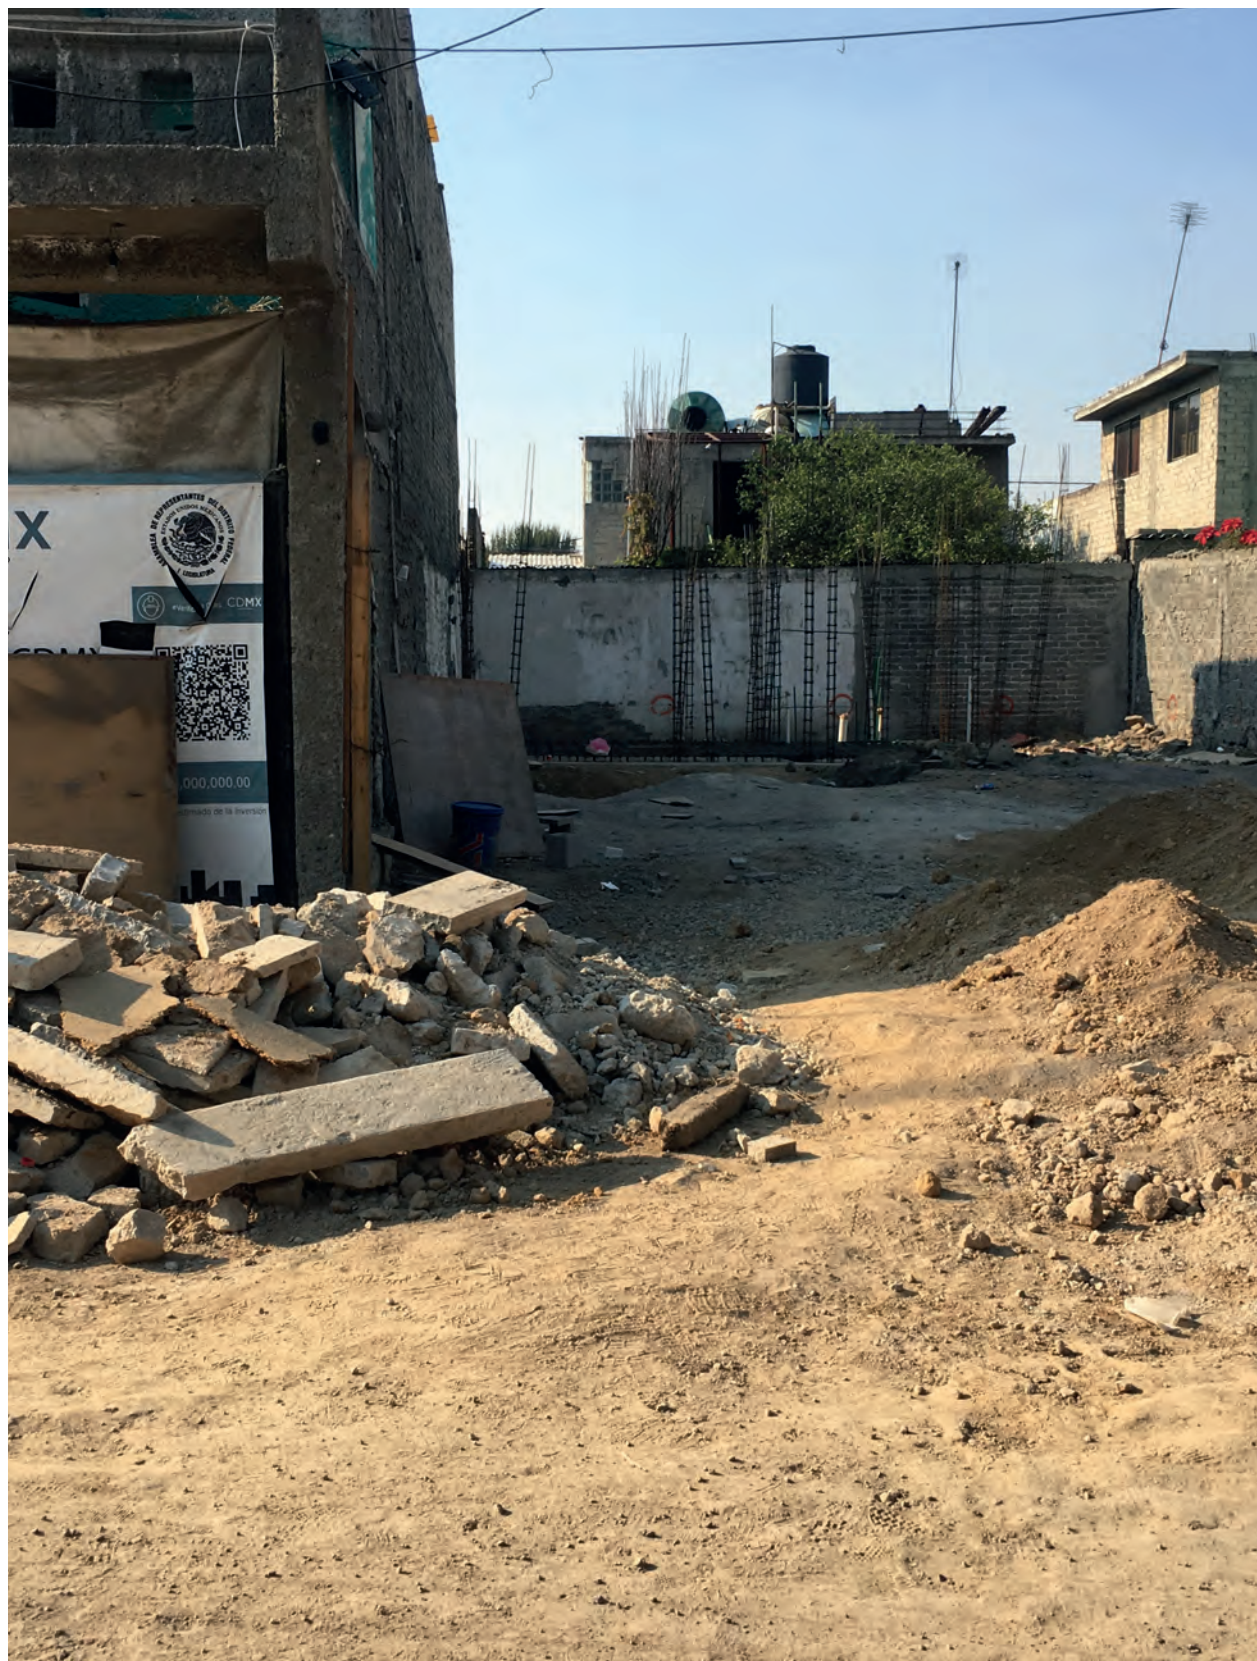
Fig 18. Vivienda con afectación grave

## Código ROJO \_Demolición

- Fig 18. Vivienda con afectaciones graves que requiere demolición. Material fotográfico propio.
- Fig 19. Dictamen con información general de las afectaciones sufridas en Pingüino 7. Recurso obtenido del sitio digital Plataforma CDMX. Julio, 2019.

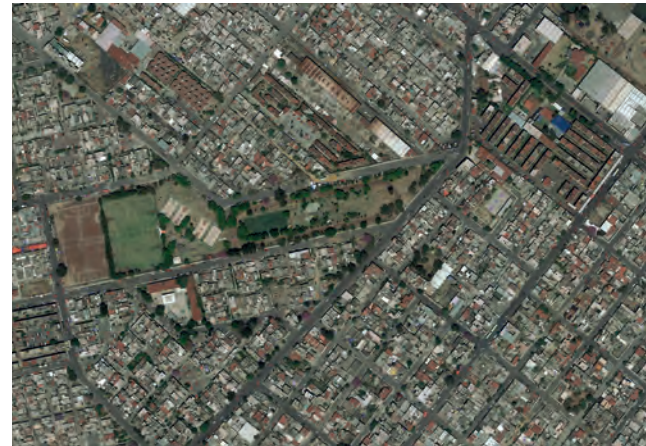
Fig 25. Parque La Cananea

La primera zona (foto1) corresponde al sector norte de la colonia, que junto a la Alcaldía Iztapalapa reúnen un gran número de afectaciones provocados por las grietas en la colonia Cananea. Uno de los espacios con mayor daño es el parque La Cananea.

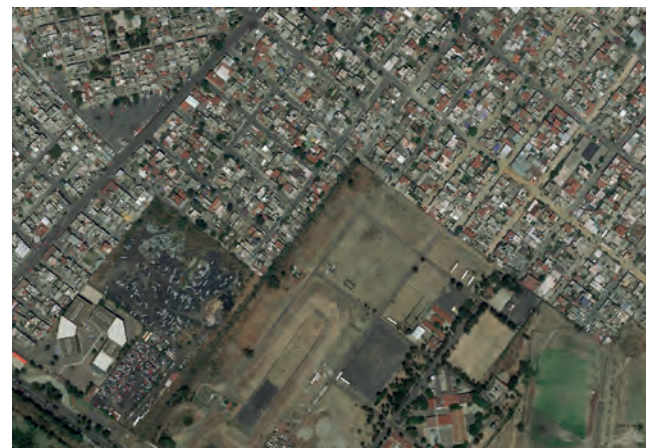
Fig 26. Unidad Los Zorros

La segunda zona (foto2) corresponde al sector con mayor número de agrietamientos en la colonia del mar. La zona se encuentra localizada en un sector cuyo índice de vulnerabilidad es muy alto. Aunque el registro de los agrietamientos no ha sido actualizado en los predios de la Universidad Marista, el campo policial Zorros y el corralon Tlahuác, debido a ser propiedades privadas, también se han reportado la existencia de fracturas en su territorio.

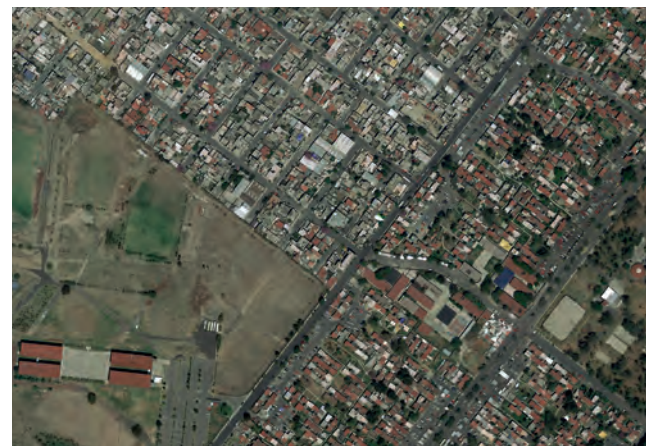
Fig 27. Villa Centroamericana

La tercer zona (foto3) al oriente de la colonia, no corresponde con el estudio de vulnerabilidad realizado por las autoridades, cabe destacar que es una de las zonas con mayor daño en la Colonia del Mar. Sumado a ello, la Villa Centroamericana también registra daños en espacios públicos, estacionamientos y algunas unidades de vivienda.

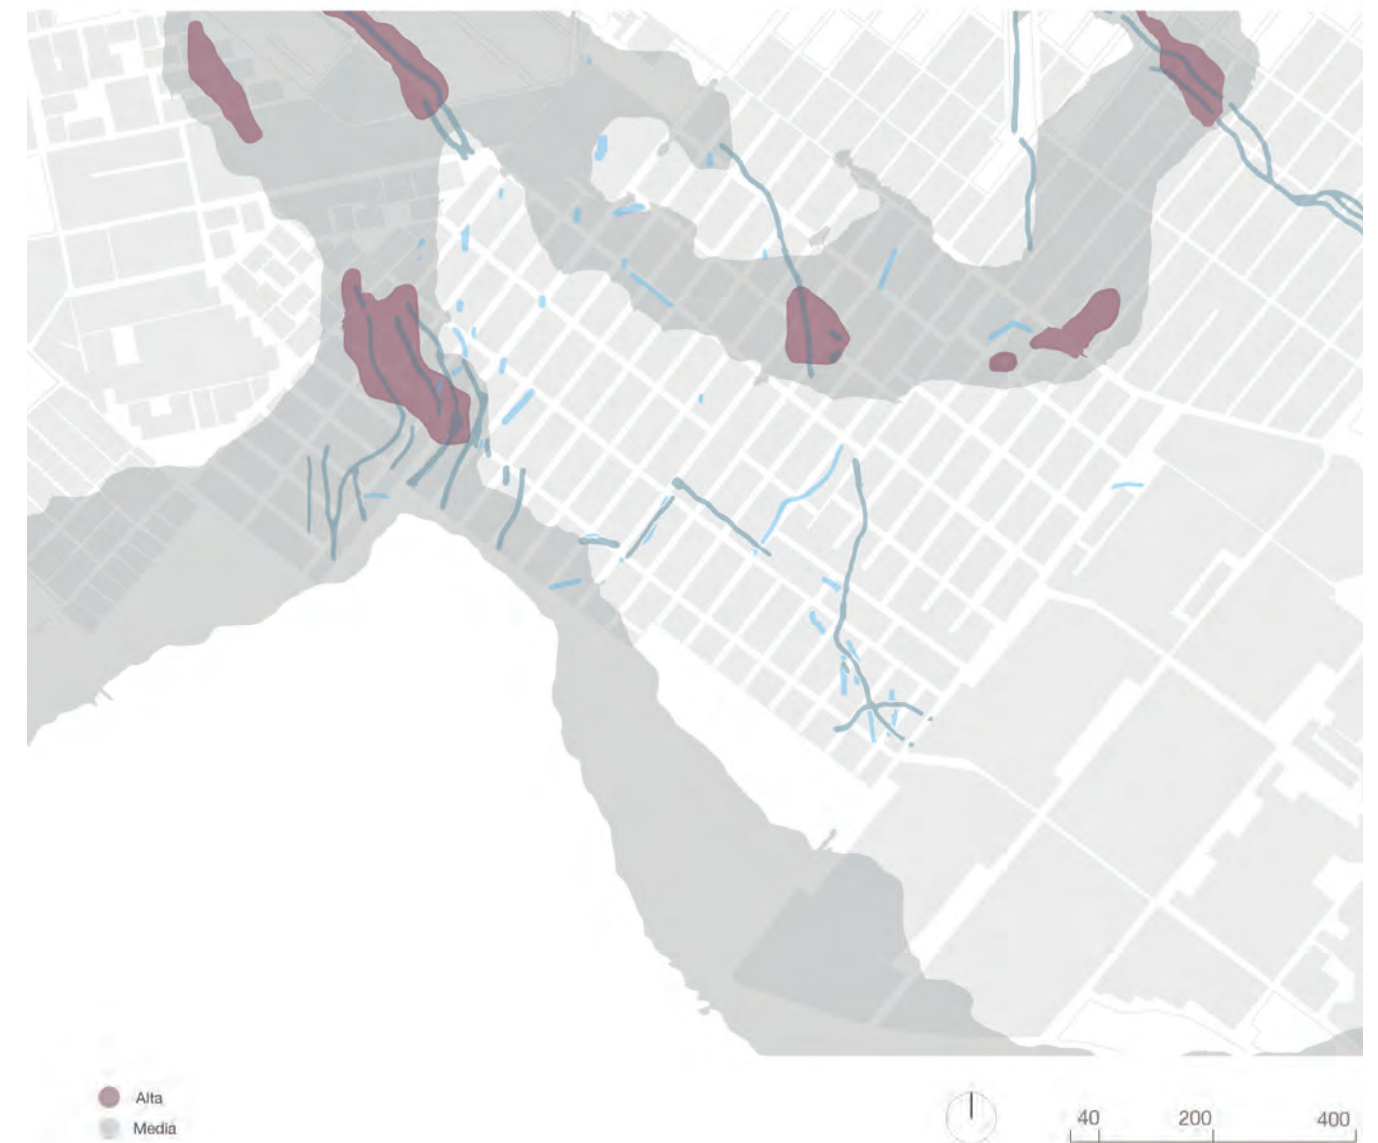
Fig 28. Mapa de vulnerabilidad y fracturamiento

3. Es necesario hacer una actualización del mapa que presenta la vulnerabilidad al fracturamiento. Es probable, que al igual que la tercer zona, no exista una correspondencia de las zonas afectadas.

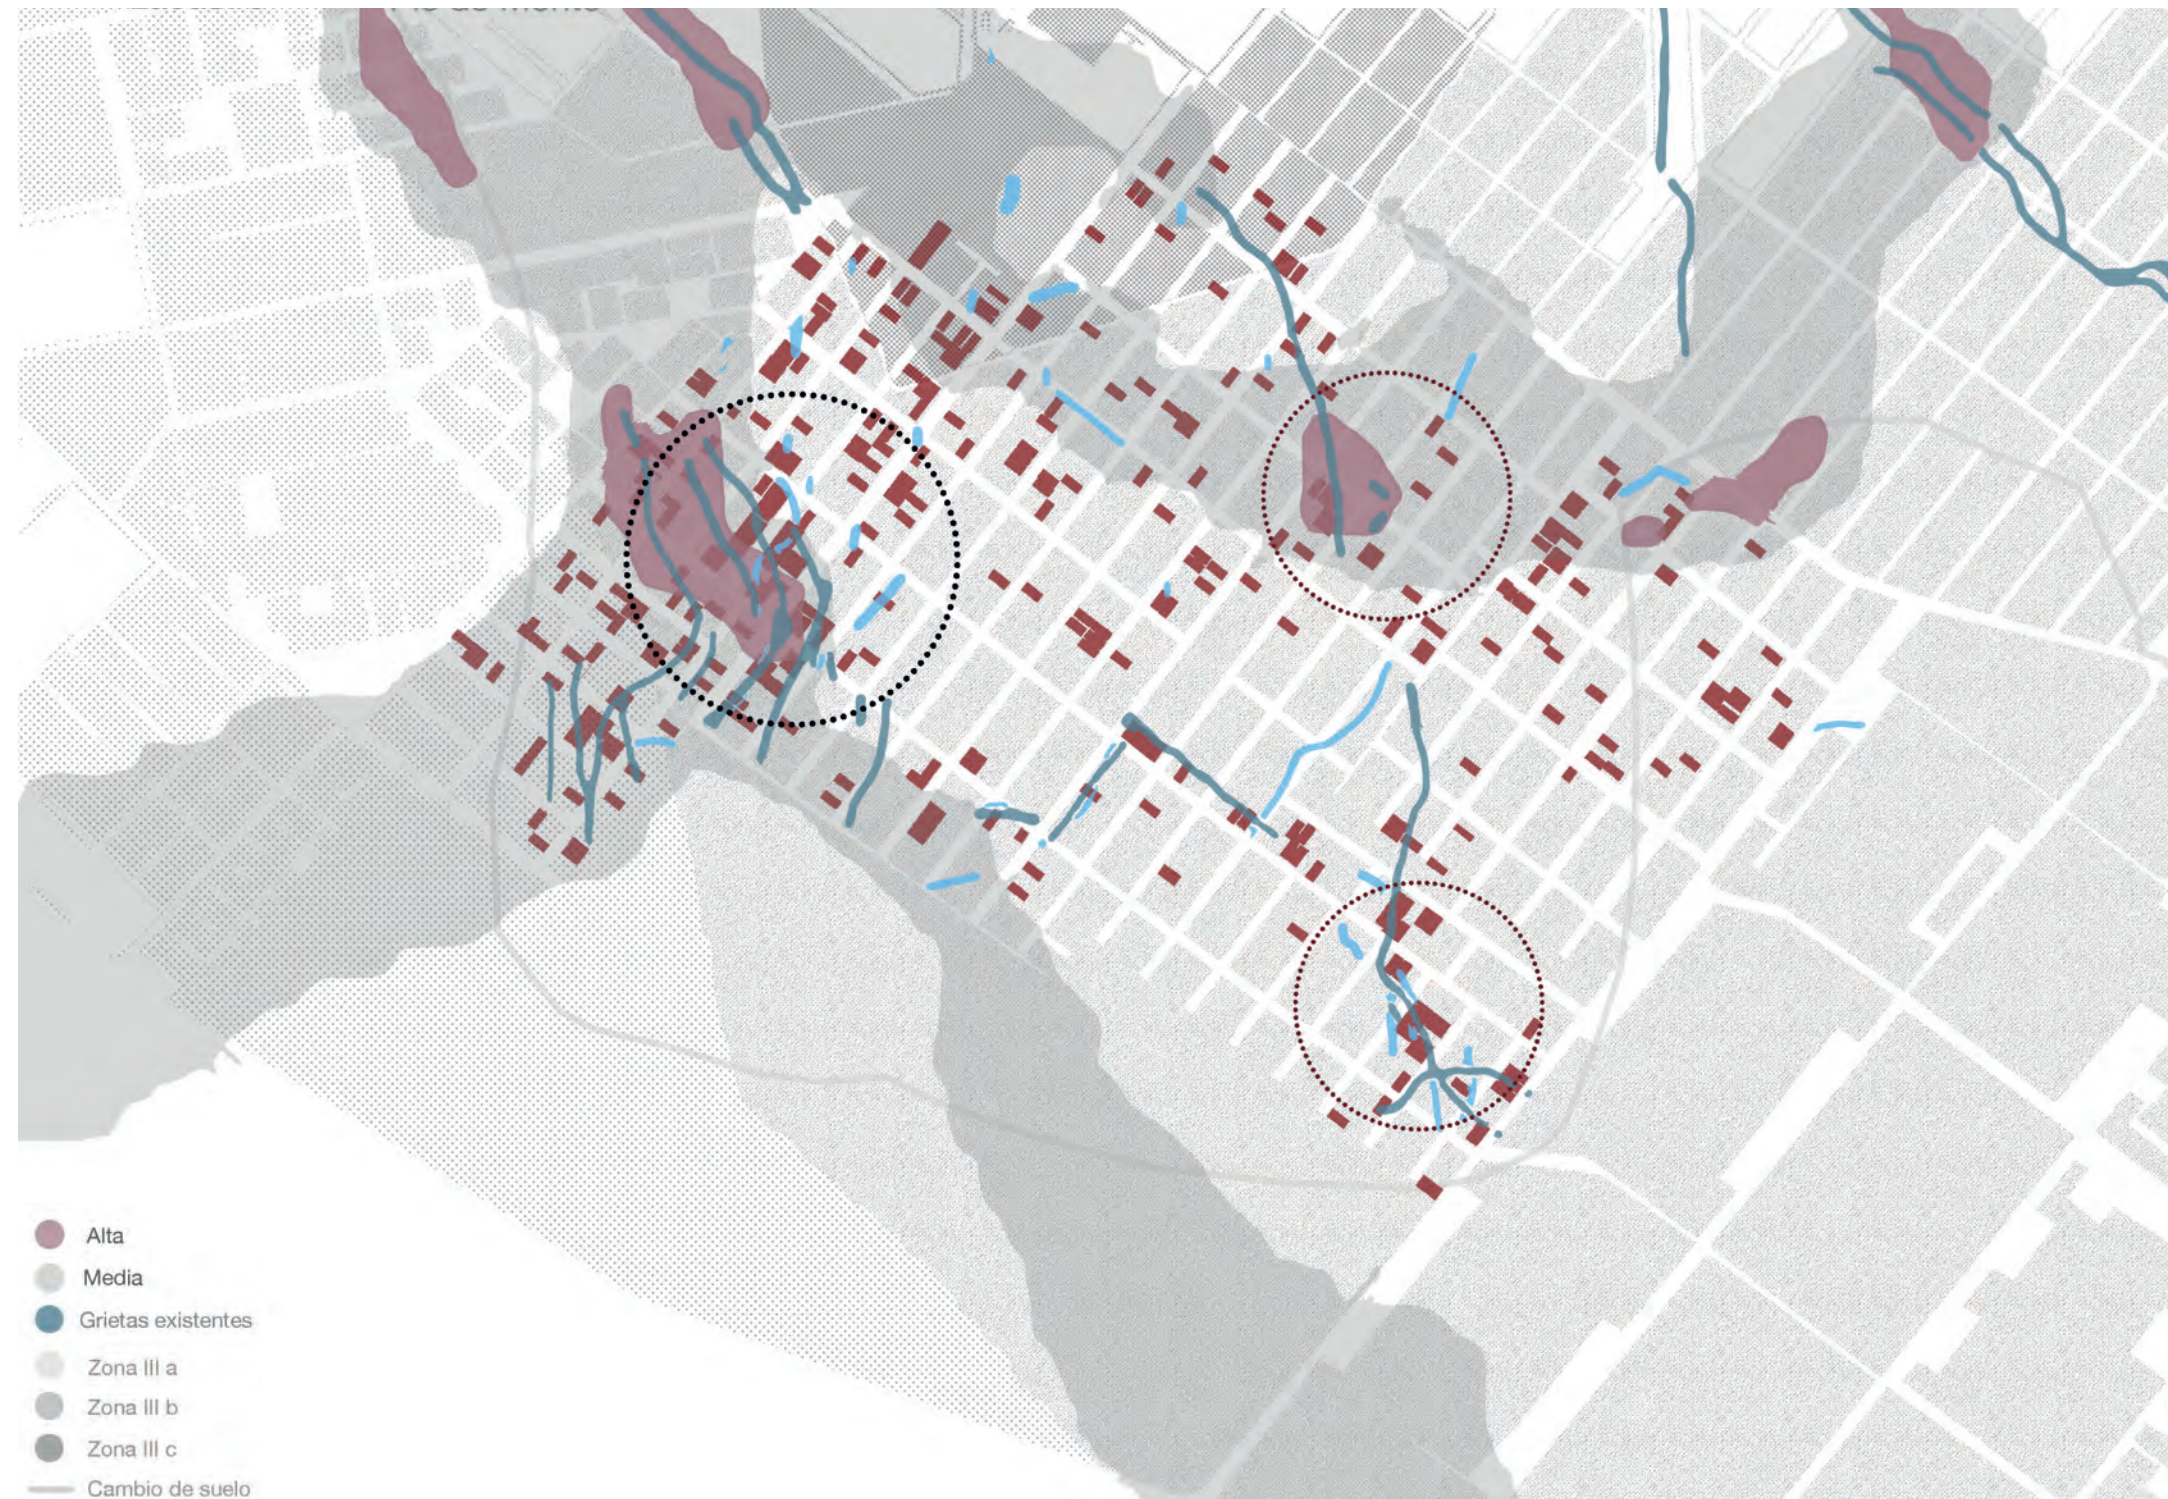
El cruce de la información analizada sobre las causas que generan los fracturamientos, así como la localización de los afectados tras el sismo del 19 de Septiembre del 2017 y las grietas registrados, evidencian una grave problemática en tres zonas de la Colonia del Mar, las cuales, comparten una serie de condiciones que potencializan la generación de grietas causando los mayores daños dentro de la colonia.

Por un lado, la zona 1 presenta una fuerte afectación por el paso de grietas, esta zona de riesgo no está clasificada como vulnerable al fracturamiento.

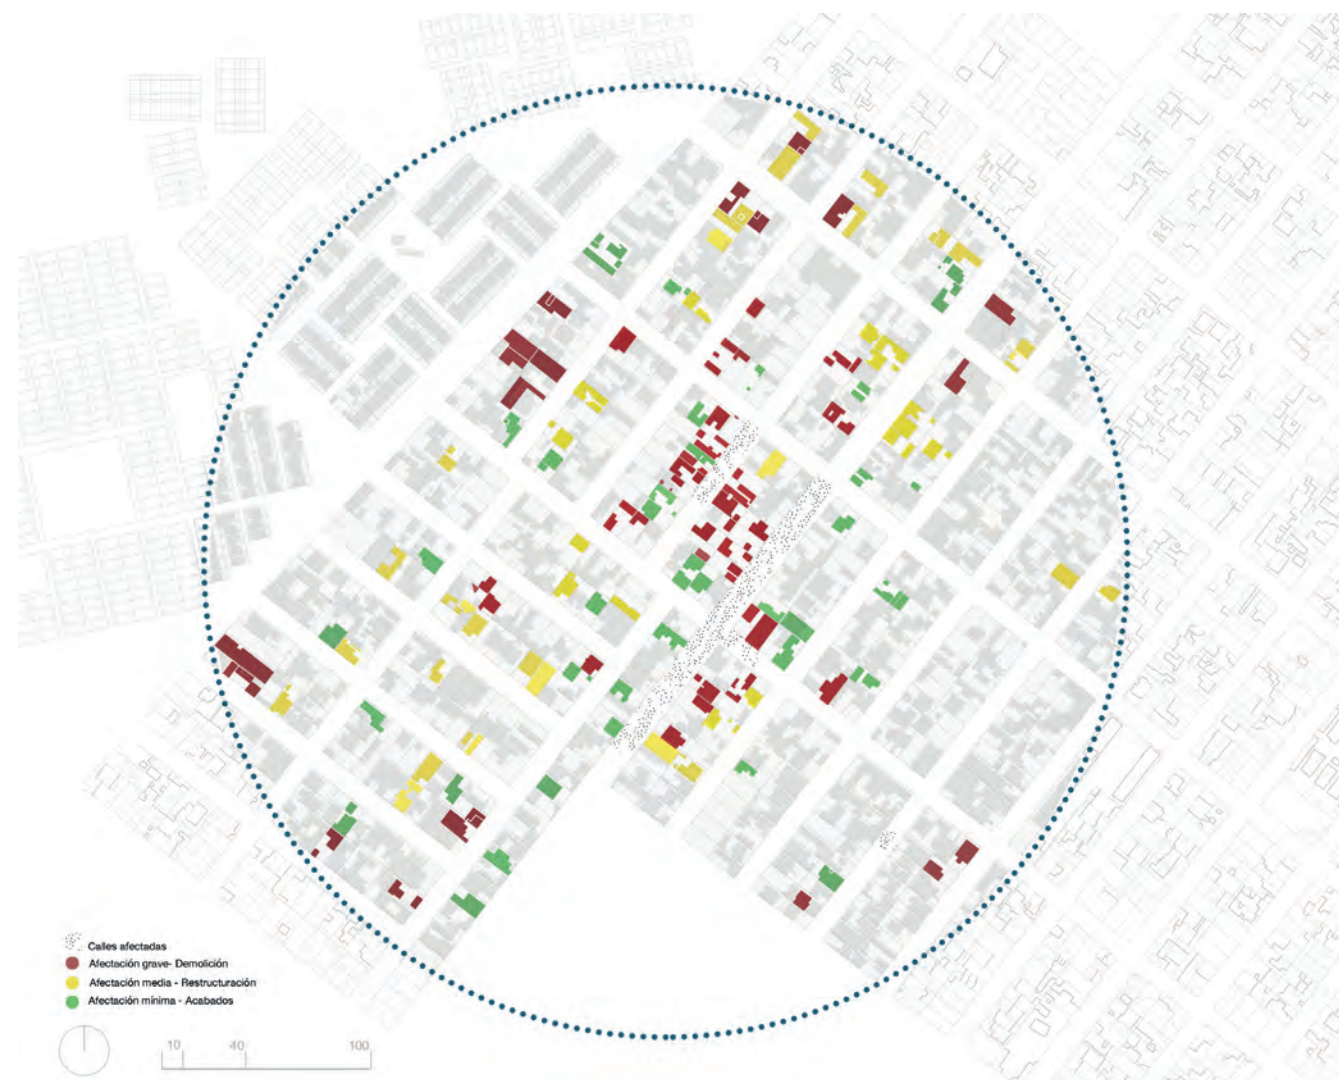
En la zona cero se registró el mayor número de afectados en toda la zona oriente de la ciudad. Tras evaluaciones postsísmicas en cada uno de los predios, se determinaron los códigos de afectación para cada uno de ellos. Posteriormente, se realizaron evaluaciones estructurales para determinar si las edificaciones presentaban riesgos y ponían en peligro la vida de sus habitantes. Al mismo tiempo se realizaron levantamientos completos de cada casa ubicando sus fracturas y elementos dañados.

Es importante destacar que en esta zona se contabilizaron alrededor de 99 predios afectados por los agrietamientos, 44 rojos, 35 amarillos, 20 verdes, de los cuales la mayoría presentaron problemas graves que implicaban la demolición de las edificaciones.

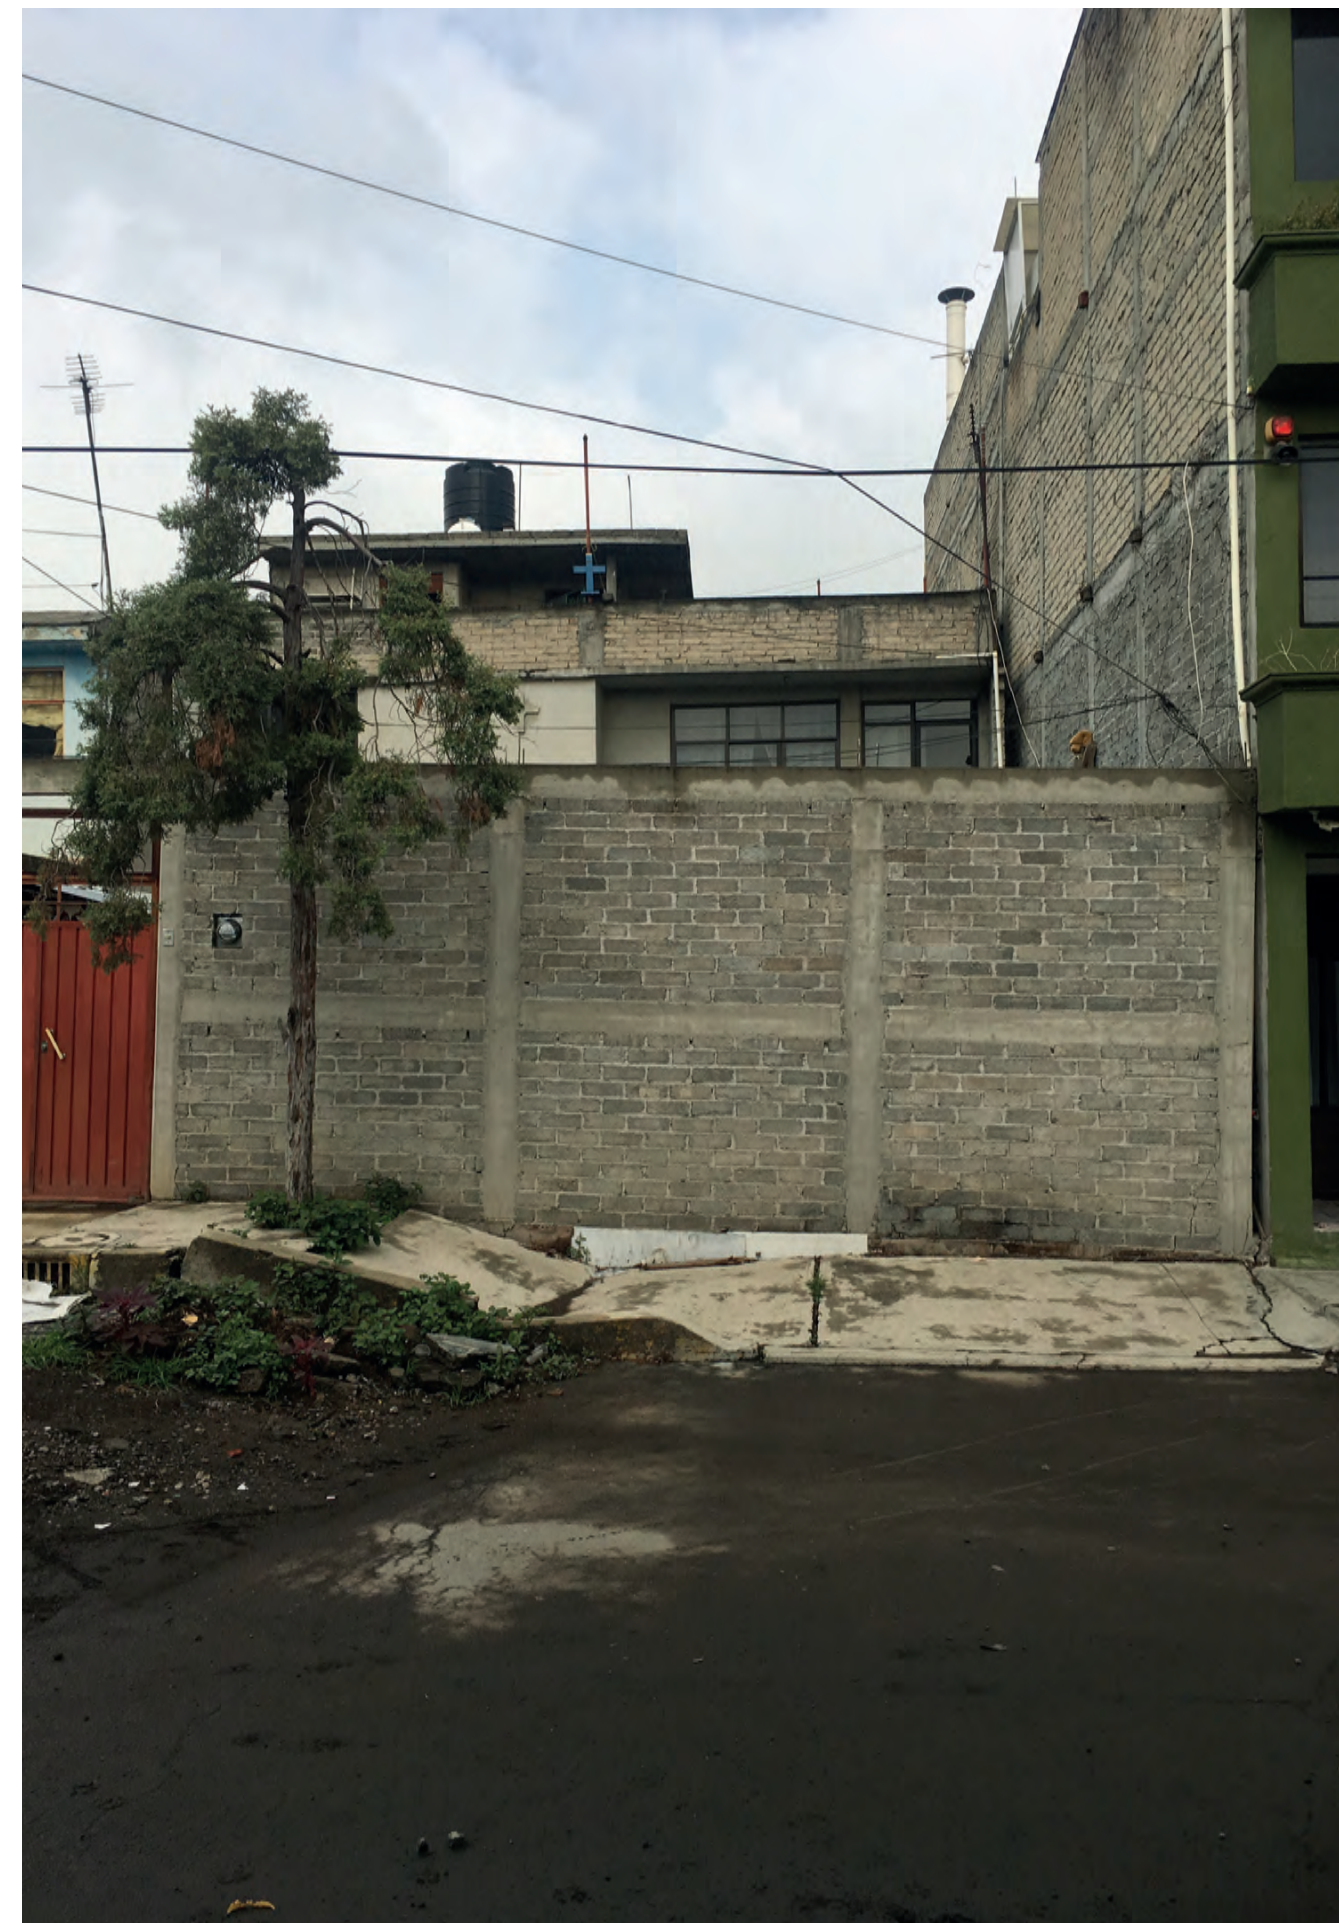
Fig 41. Viviendas afectadas en Zona Cero  
Fig 42. Afectaciones en calle Salmón

Las afectaciones con código verde solo sufrieron daños en los acabados de las viviendas, mínimas fracturas en elementos estructurales o daños en las bardas exteriores. Aquellas con esta clasificación se encuentran a mayor distancia de las grietas y el año de su construcción es más reciente.

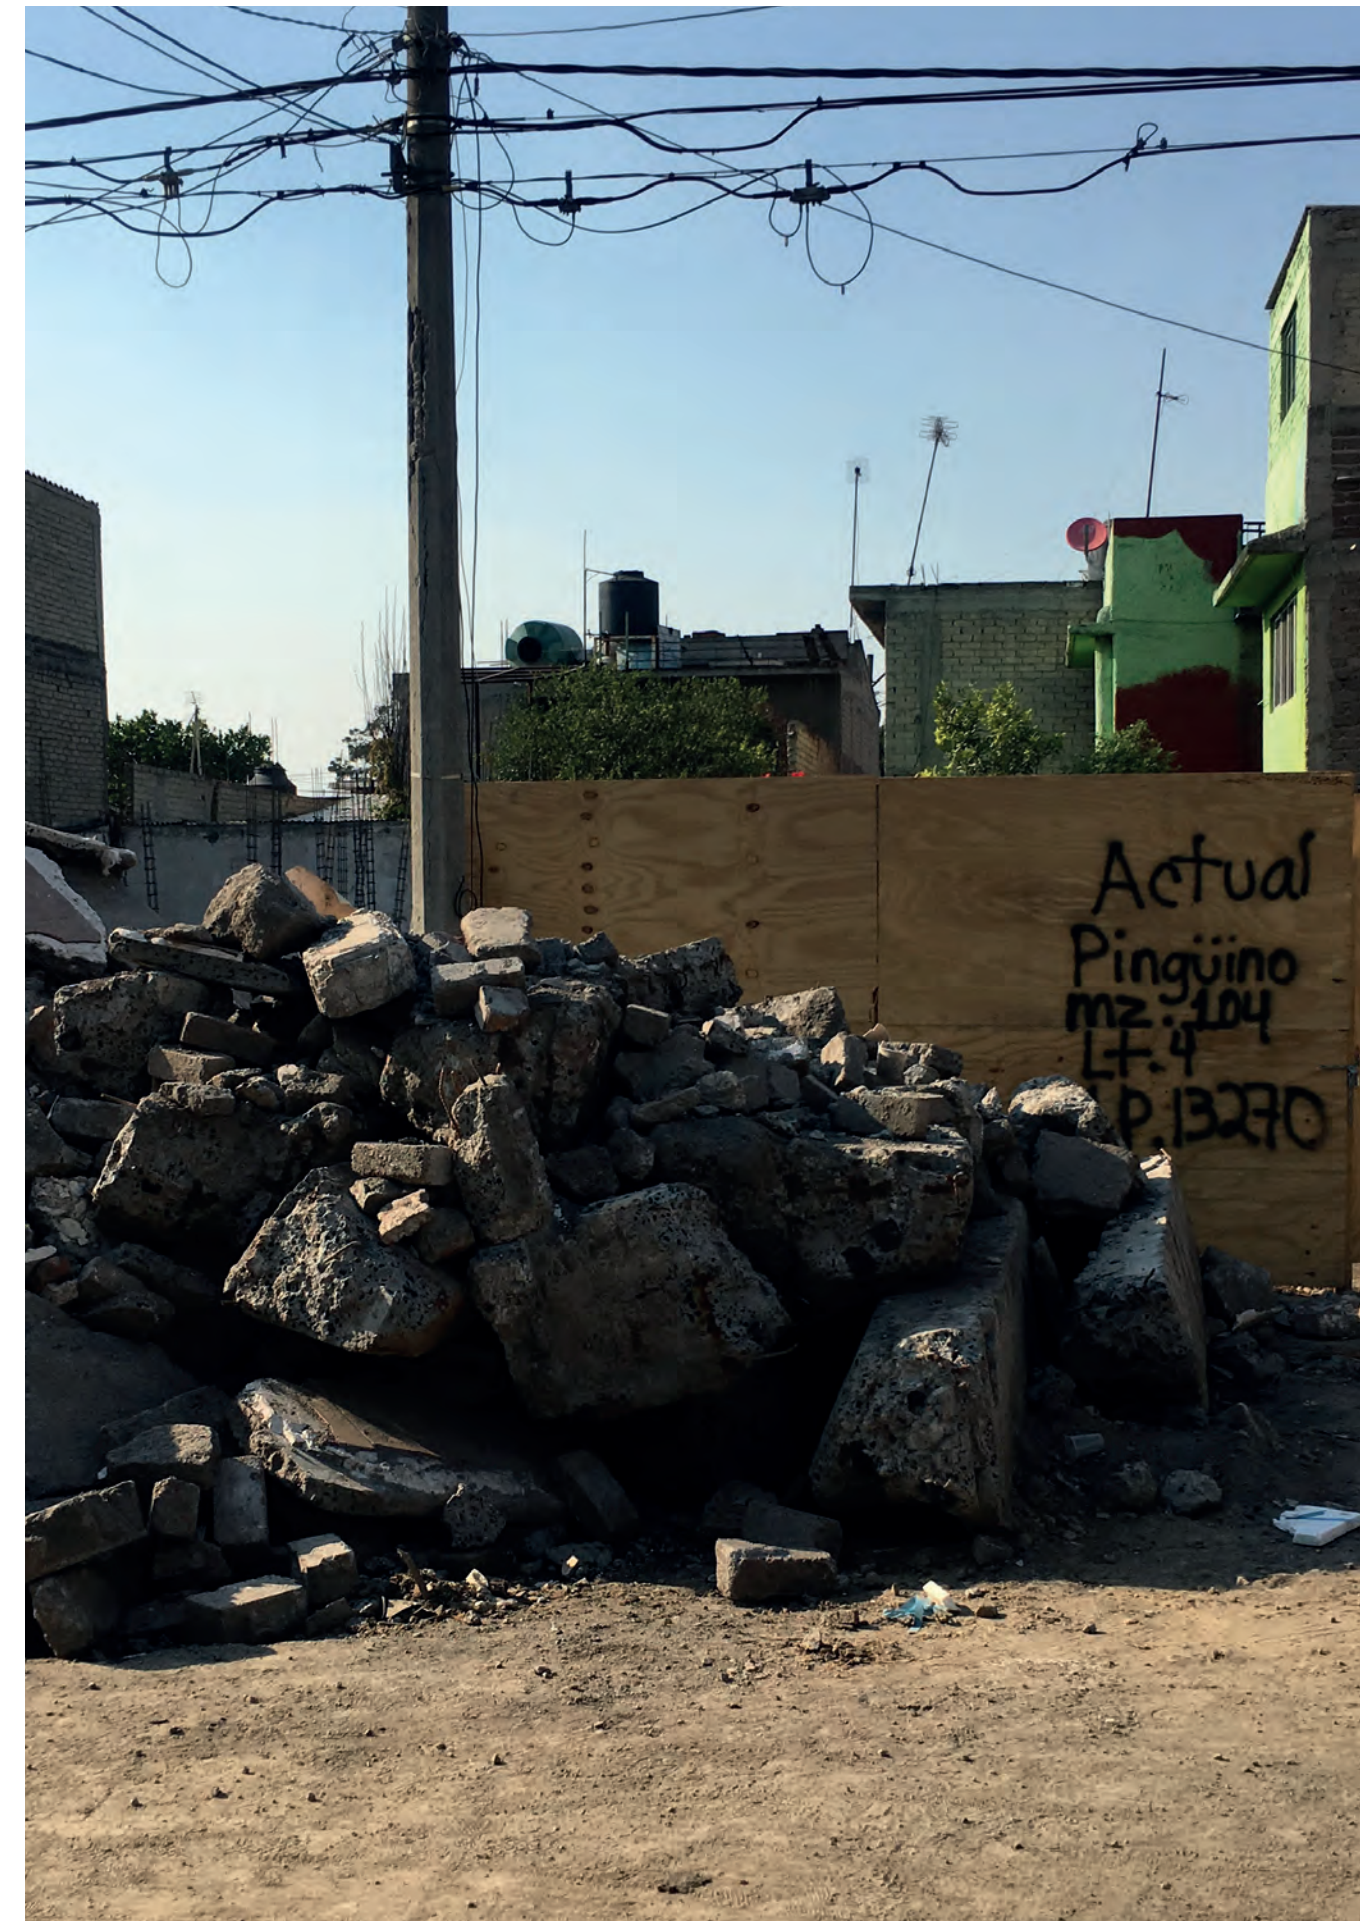
Fig 44. Viviendas en proceso de demolición  
Fig 45. Demolición en Pingüino

Tras la evaluación y la denominación de los predios debido a sus afectaciones, una gran mayoría de edificaciones se encuentran en un proceso de demolición. Todas estas viviendas registraron su situación para poder ser beneficiarias de un apoyo que consistía en la demolición parcial o total de la edificación, así como el servicio del camión de volteo que levantaría y movería todo el material de cascajo producido por la demolición.

Al realizar el conteo del número de viviendas a ser demolidas, esas constituyen poco más de la mitad del total de afectados. En total, serán alrededor de 60 predios que se encuentran bajo un proceso de demolición.

gran número de agrietamientos existentes, que la calle de Pingüino es el área que sufrirá un cambio total debido a que todas las viviendas en esa calle se encuentran afectadas y serán demolidas, esta situación también se empieza a ver reflejado en otras calles cercanas como es el caso de Gitana, que cuenta con un gran número de afectados, o la calle Salmón, cercana al límite de la colonia al ponente, que probablemente tendrá un problema similar a pingüino en un futuro.

- Fig 44. Viviendas en proceso de Demolición en Zona Cero. Mapa de elaboración propia que identifica los predios dañados por los agrietamientos y se encuentran actualmente en un proceso de demolición, registro a partir de visitas al sitio. Enero, 2019.

- Fig 45. Demolición en Pingüino. Fotografía que muestra los vacíos y el cascajo generado por las demoliciones efectuadas en la calle Pingüino. Material fotográfico propio. Enero, 2019
