## **Rehabitar el territorio**

**Plan estratégico para la reocupación de zonas  
vulnerables causados por los agrietamientos.**

**Tláhuac, CDMX**

**Tesis que para obtener  
el título de Arquitectos**

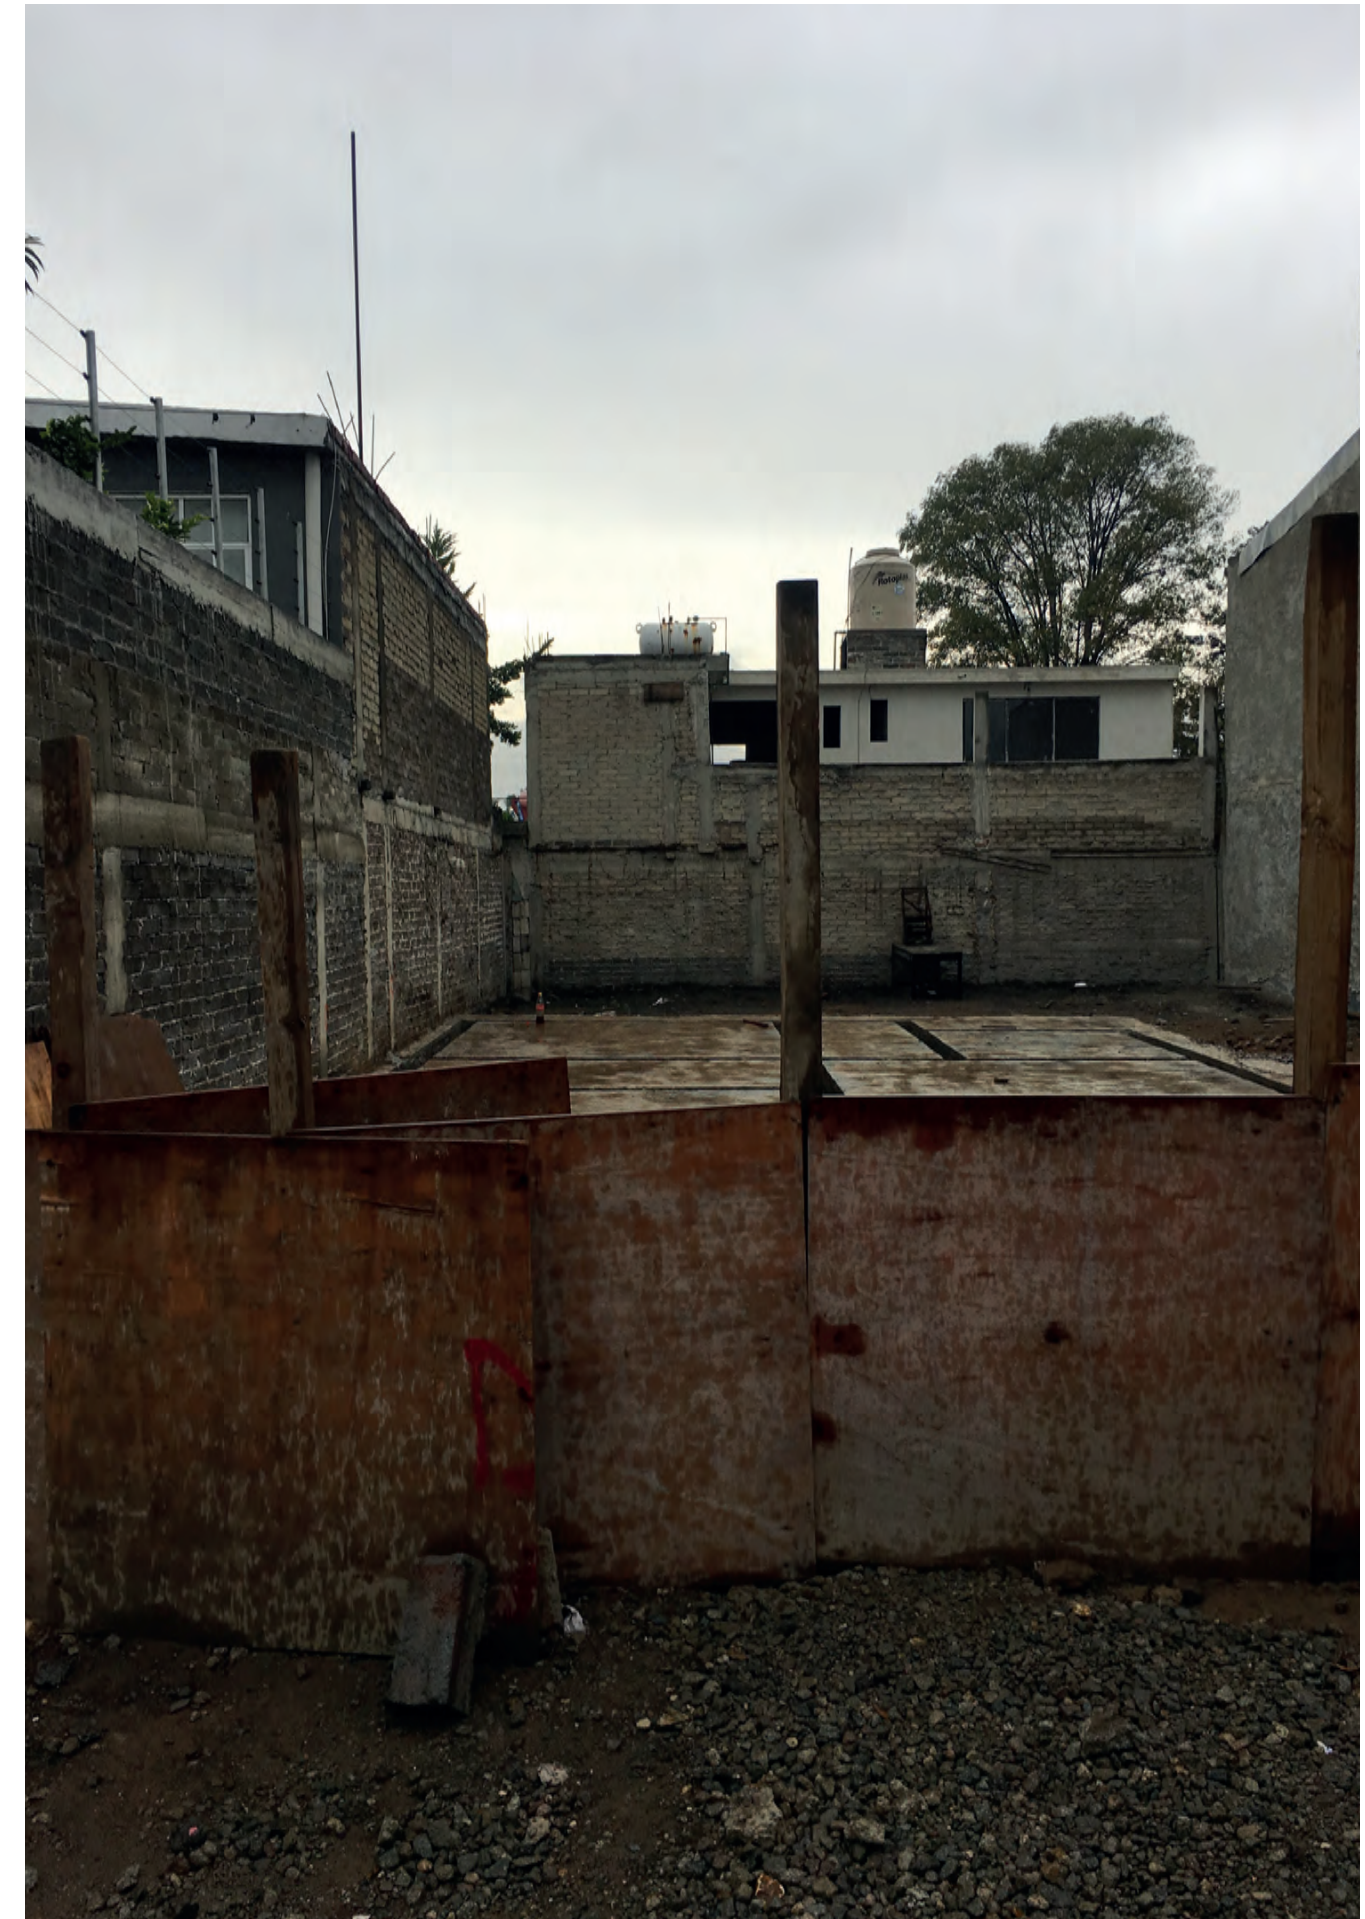
Fig 46. Viviendas en reconstrucción  
Fig 47. Reconstrucción en calle Pingüino

Existe una situación que resulta interesante en la zona cero, la calle de pingüino se encuentra en un proceso acelerado de reconstrucción que plantea el mismo modelo de vivienda que ha sufrido graves afectaciones durante el sismo y por el paso de grietas. Este proceso de reconstrucción forma parte de una iniciativa privada en la Colonia del Mar.

- Fig 46. Viviendas en reconstrucción. Mapa de elaboración propia con registro de los predios que se encuentran actualmente en un proceso de reconstrucción en calle Pingüino a partir de visita al sitio y levantamiento fotografico.

- Fig 47. Reconstrucción en calle Pingüino. Fotografía que muestra los procesos de reconstrucción en calle Pingüino ubicada en la Zona Cero. Material fotográfico propio. Enero, 2019

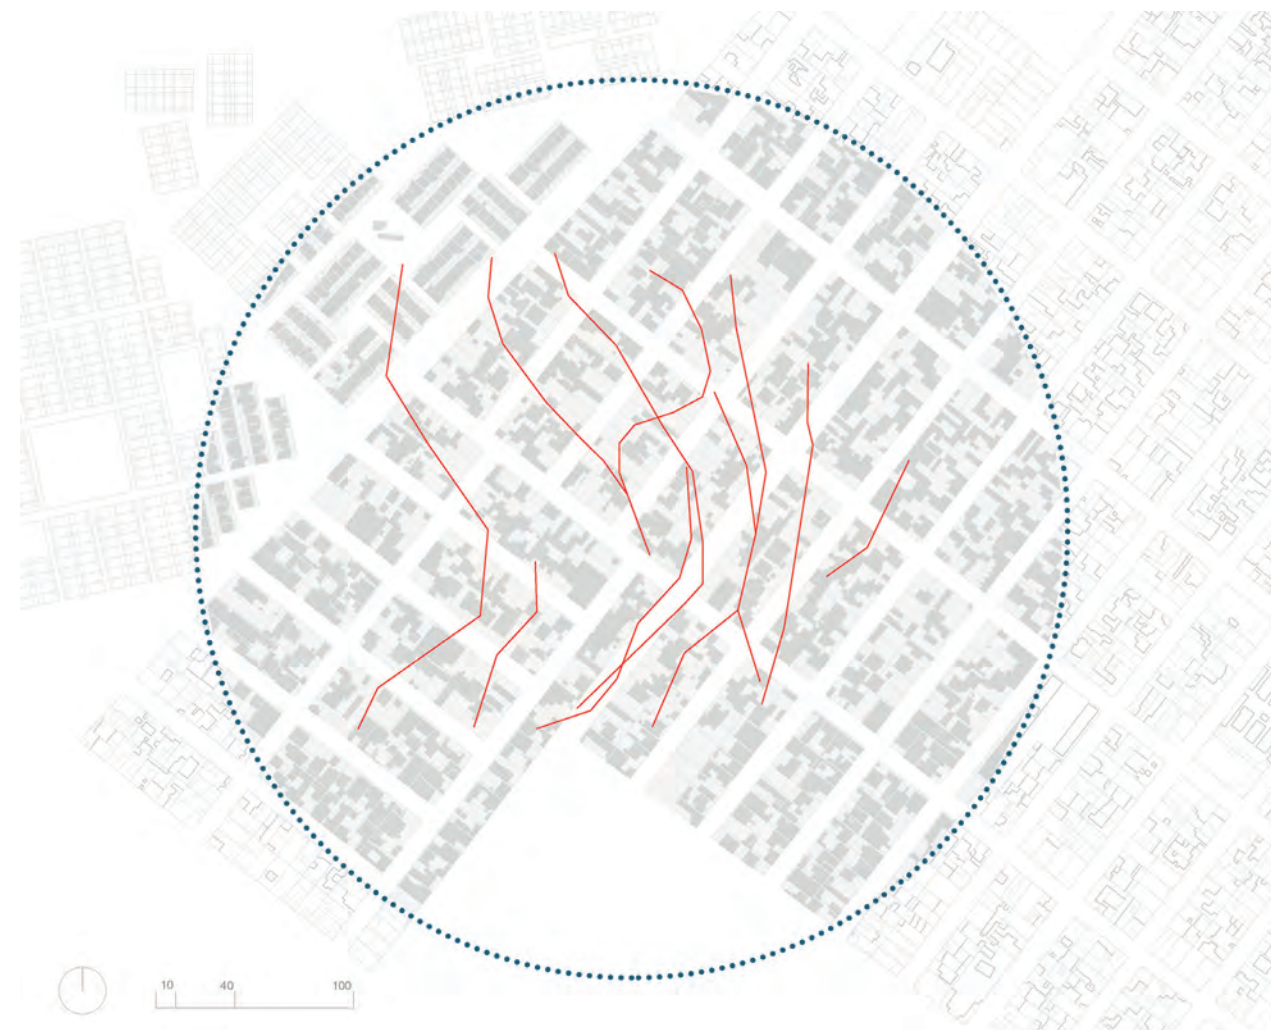
Aunque las causas han sido analizadas anteriormente, es importante mencionar que el comportamiento de los agrietamientos es variable, impredecible y evolutivo al paso de los años, esto resulta de gran interés al poder hacer una comparativa entre los agrietamientos posteriores al sismo de 1985 y las grietas que han surgido después al sismo del 2017.

En la zona cero se localizaron 10 agrietamientos que corresponden a 1985, los cuales constituyen a la mayoría de las grietas registradas en la zona. Estas fracturas cuentan con desplazamientos verticales pronunciados, en algunos casos mayores a 50cm. De igual forma estos agrietamientos suelen tener bifurcaciones al paso de los años, lo cual genera más grietas. Por otro lado, se registran 7 agrietamientos generados posterior al sismo del 2017. Estos fracturamientos no resultan demasiado evidentes a simple vista, ya que cuentan con una longitud no mayor a 10m

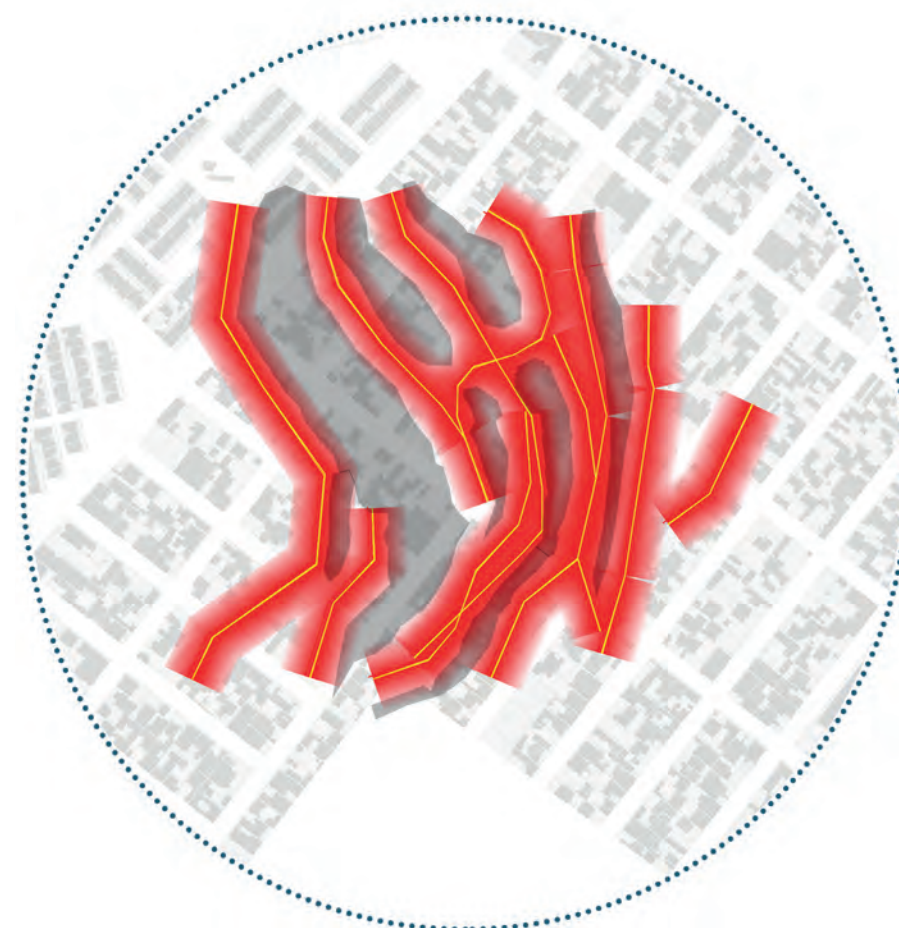
Fig 52. Zonas seguras y zonas de riesgo

## GRIETAS + OFFSET 10 METROS

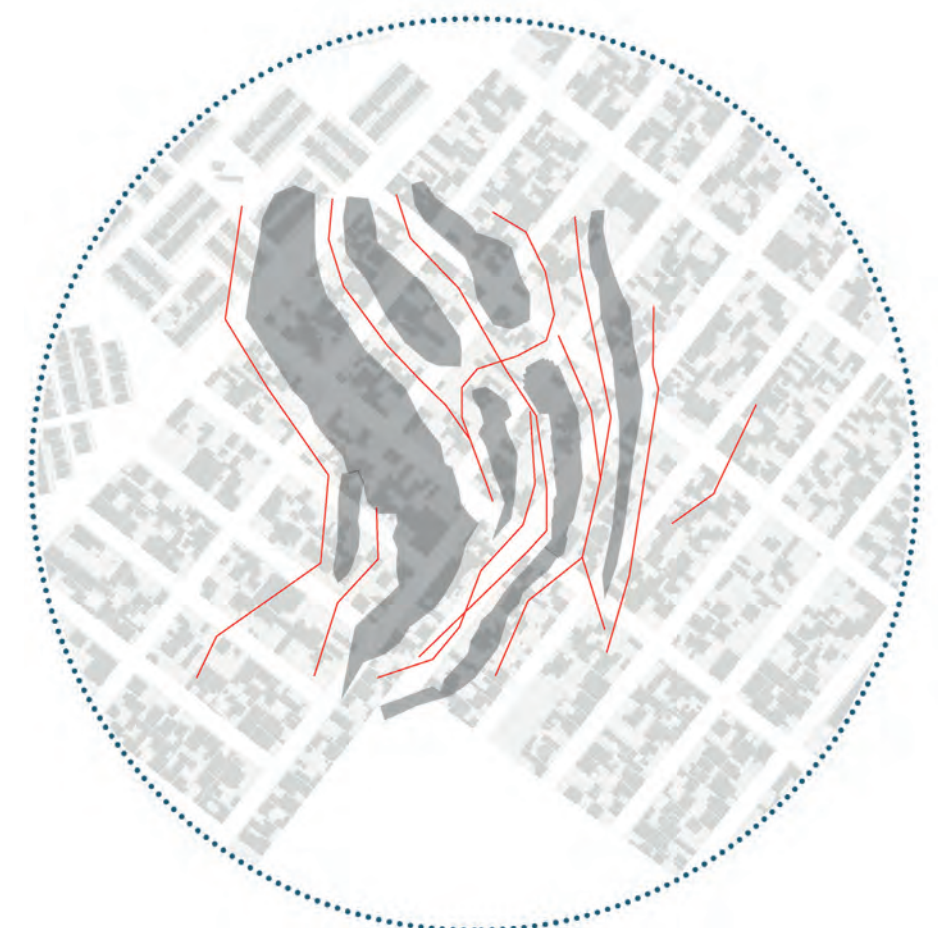
Fig 53. Zonas seguras entre grietas

## ZONA INSEGURA + ZONA SEGURA

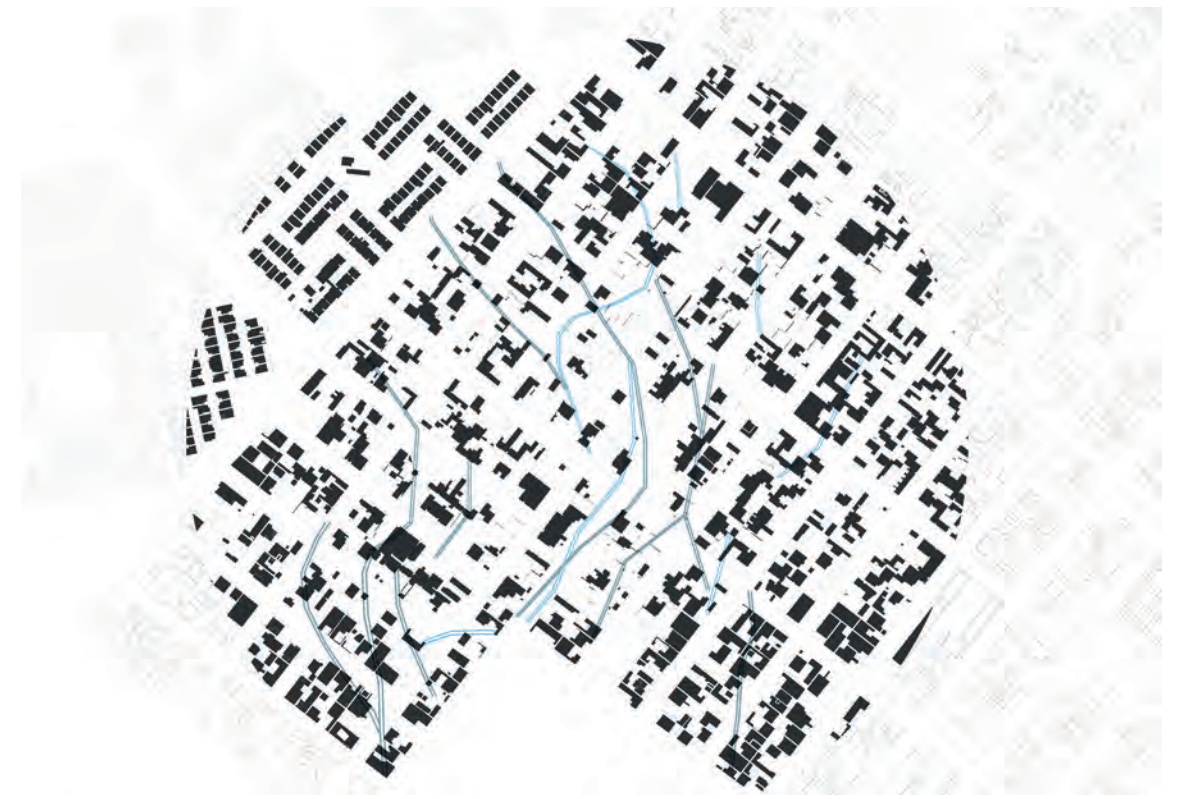
Fig 65. Llenos y vacíos

A partir de las afectaciones y clasificaciones de los predios dañados por los agrietamientos a causa del sismo del 19 de Septiembre del 2017 y sumado al número de viviendas en zonas de riesgo que tendrán que ser reubicadas a zonas seguras, se generaran nuevos vacíos en la zona cero, estos vacíos contarán con características diversas, algunos espacios se ubicarán en zonas seguras, otros en el paso de un grieta, algunos más en zonas inseguras, muchos otros estarán cercanos a las viviendas que se ubican en zona segura, las cuales serán el contexto inmediato en el proyecto, etc.

- Fig 64. Problemática real en zona cero. Diagrama de elaboración propia que muestra el área afectada por los agrietamientos.
- Fig 65. Llenos y vacíos. Diagrama de elaboración propia que muestra los nuevos vacíos generados por las viviendas demolidas en zona cero y lo cual representa una oportunidad de reocupación

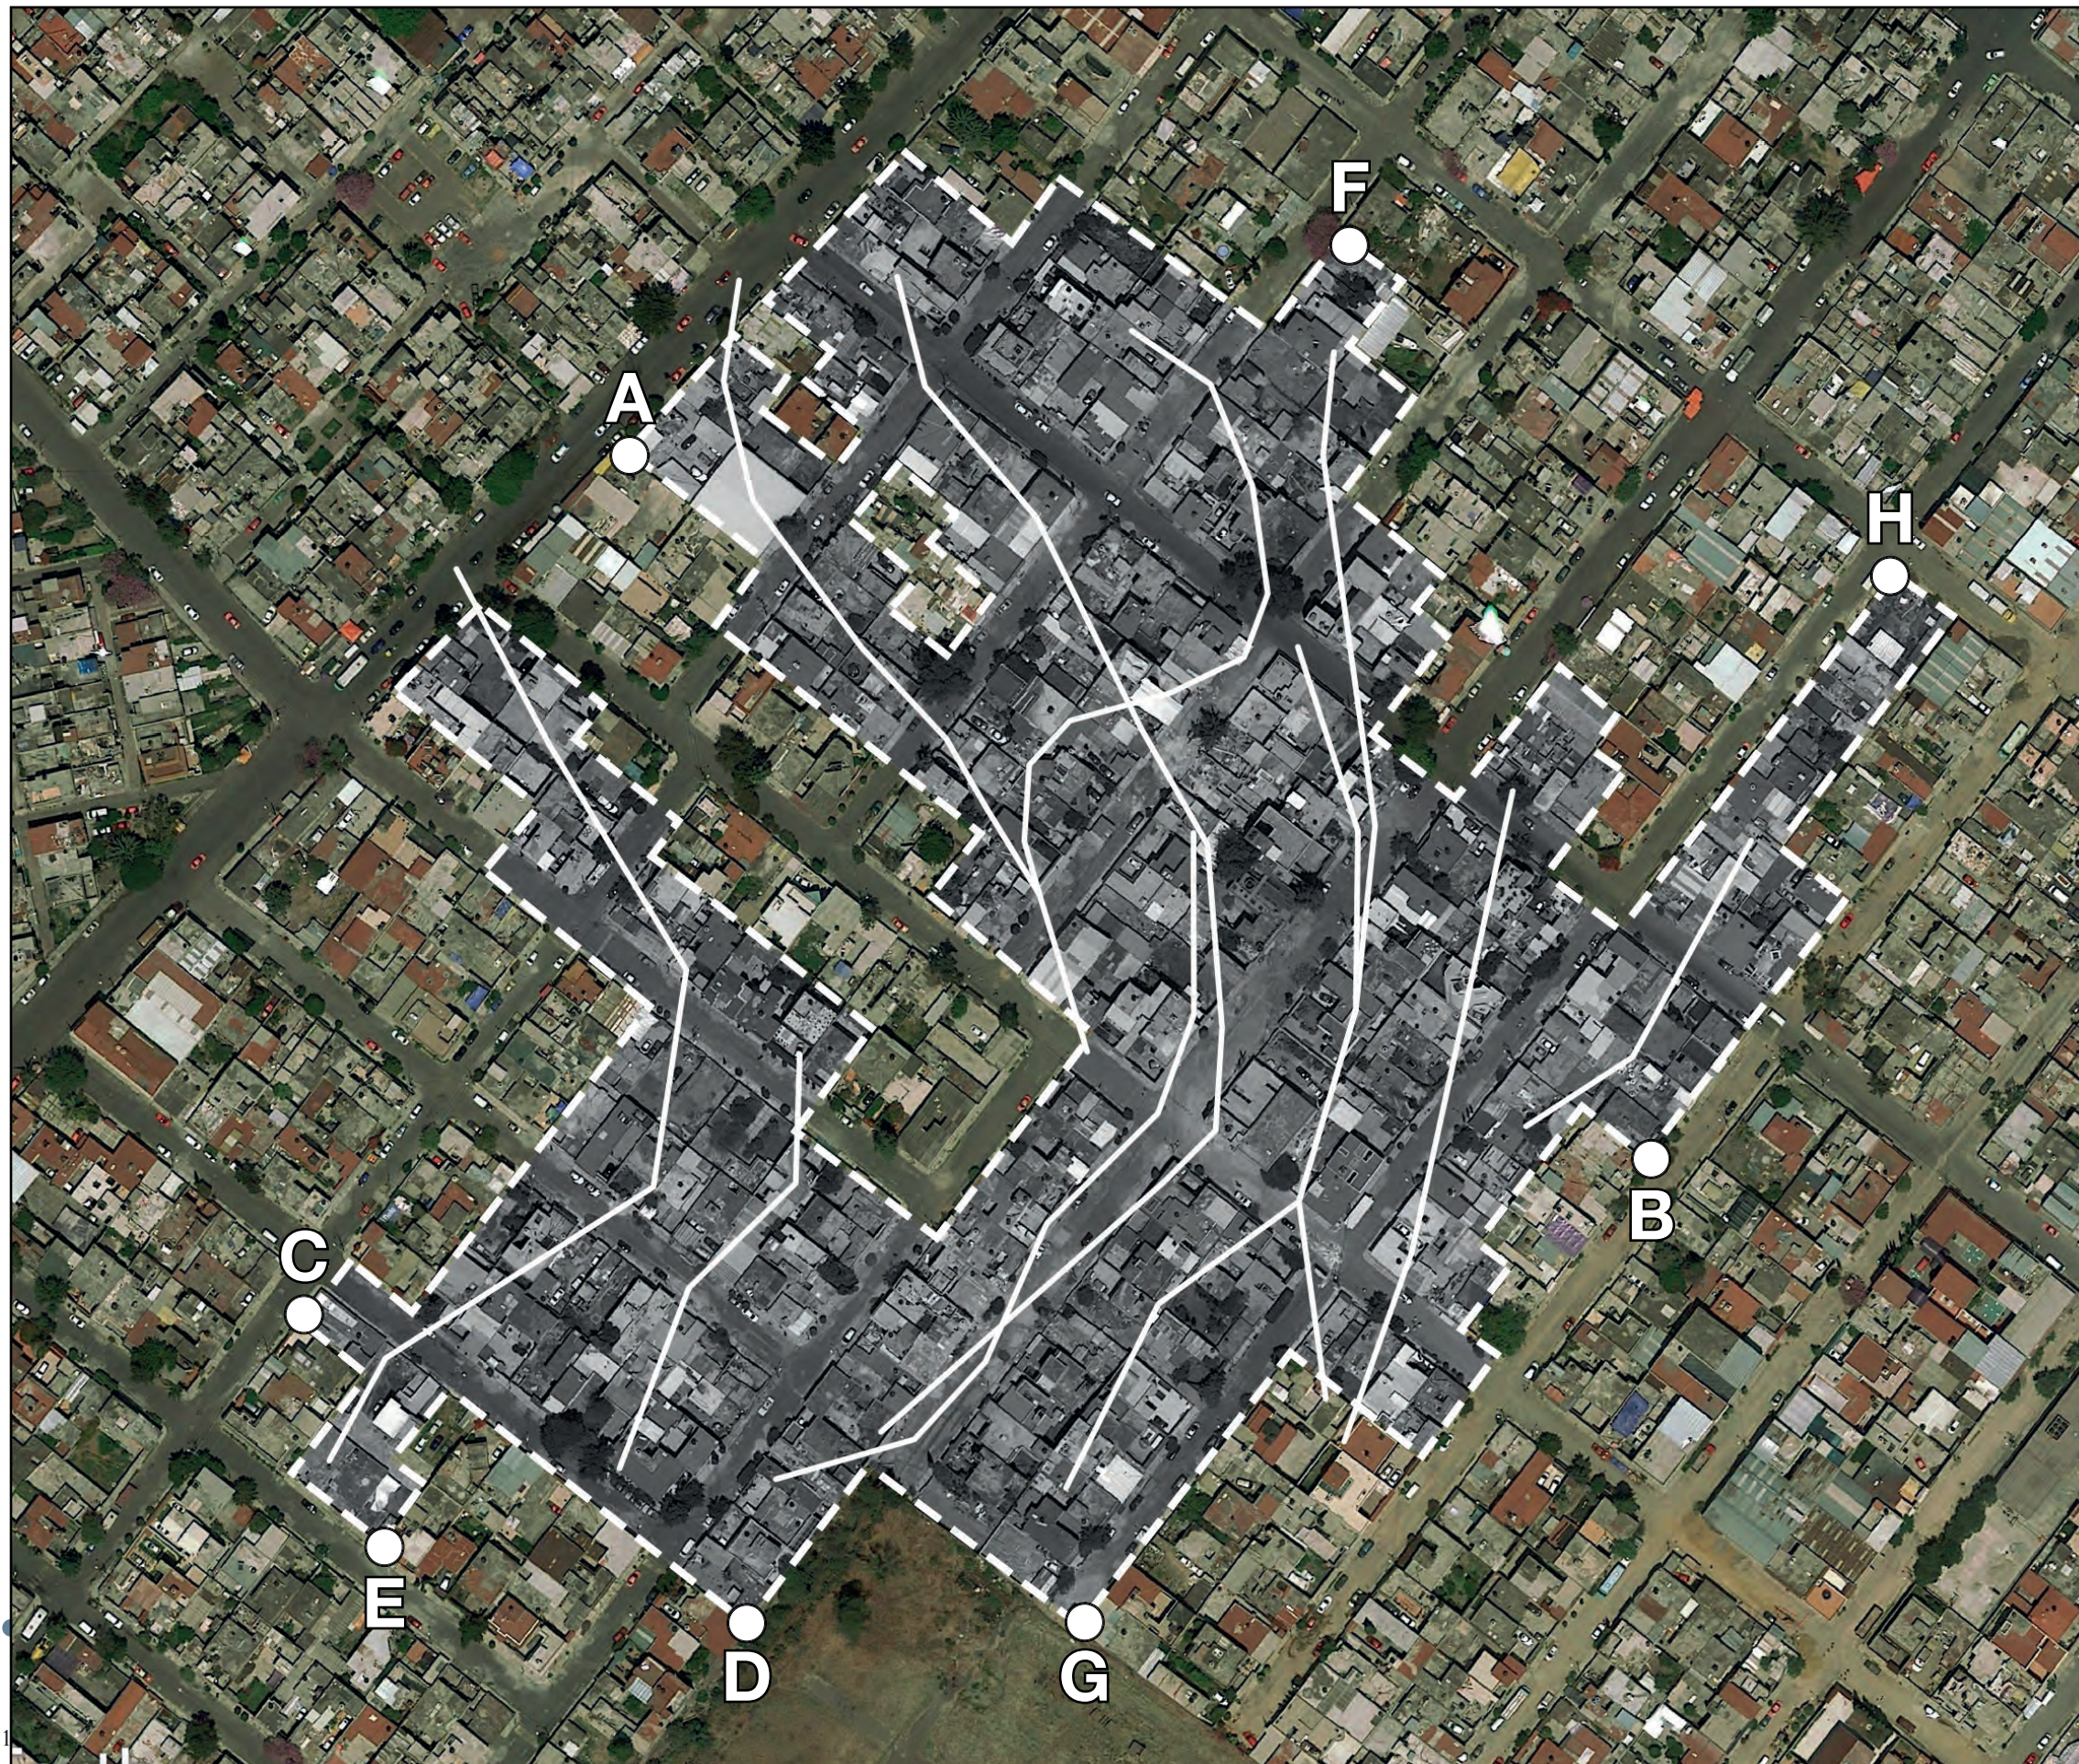
Fig 73. Área de intervención

# Área de intervención

6.1 Ha  
60,142 m<sup>2</sup>

- Fig 73. Área de intervención. Fotografía aérea de la zona cero intervenida con el polígono de actuación. Recursos obtenidos de Google Earth. Septiembre, 2019.

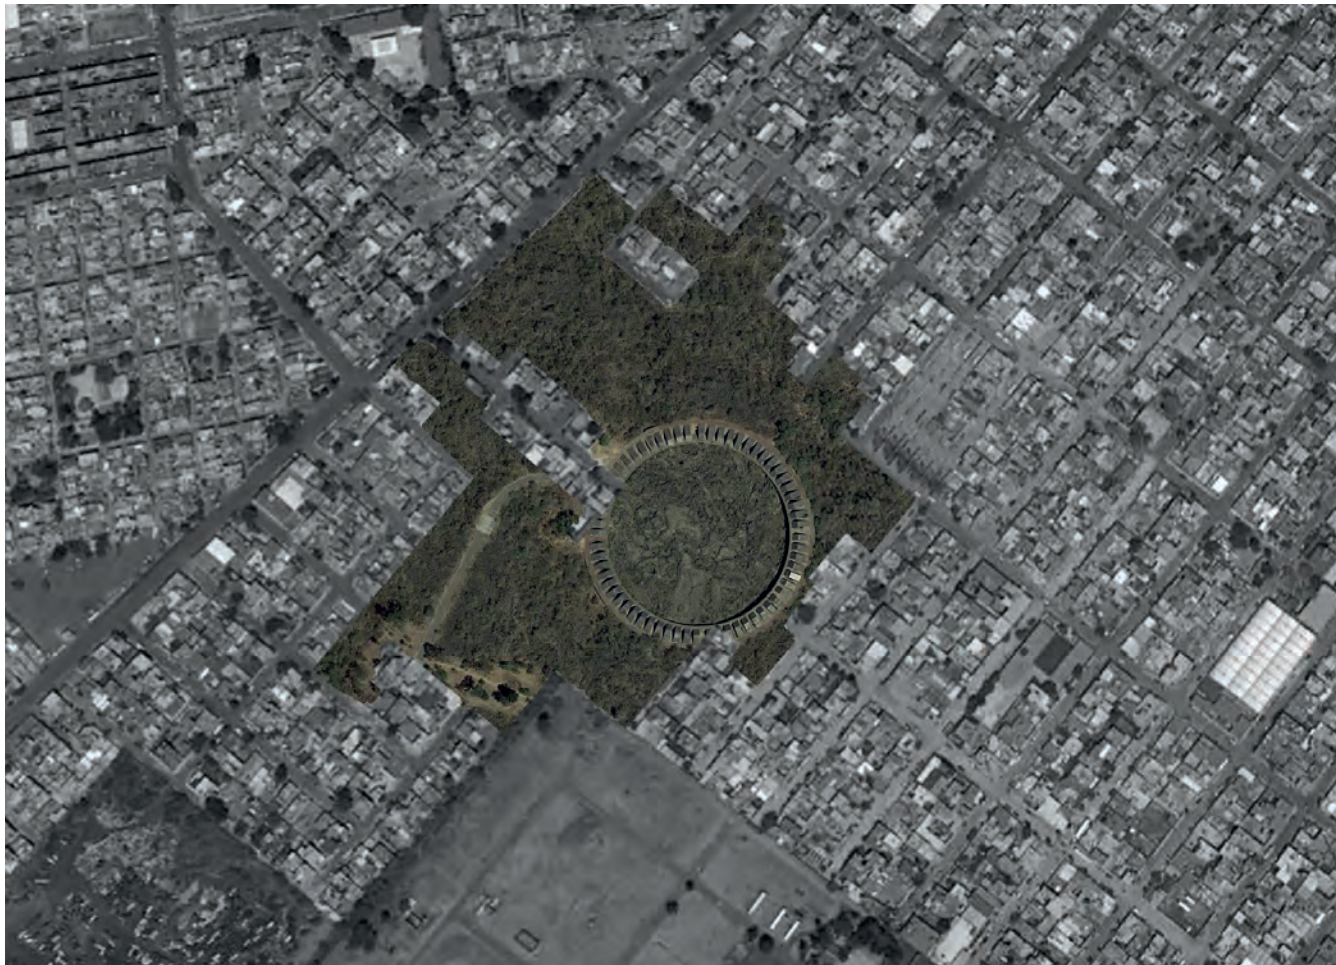
Fig 74. Espacio escultórico en la Del Mar

El área de intervención solo es una porción de territorio que contiene un gran número de agrietamientos de un trazo particular, esta morfología de la grieta a causado el trazo irregular que bordea a la zona cero y también, de las afectaciones que actualmente liberan espacio entre la gran ocupación y densidad de la colonia.

- Fig 74. Espacio escultórico en la Del Mar. Fotografía aérea intervenida con el espacio escultórico ubicado en Ciudad Universitaria. Recursos obtenidos de Google Earth. Septiembre, 2019.

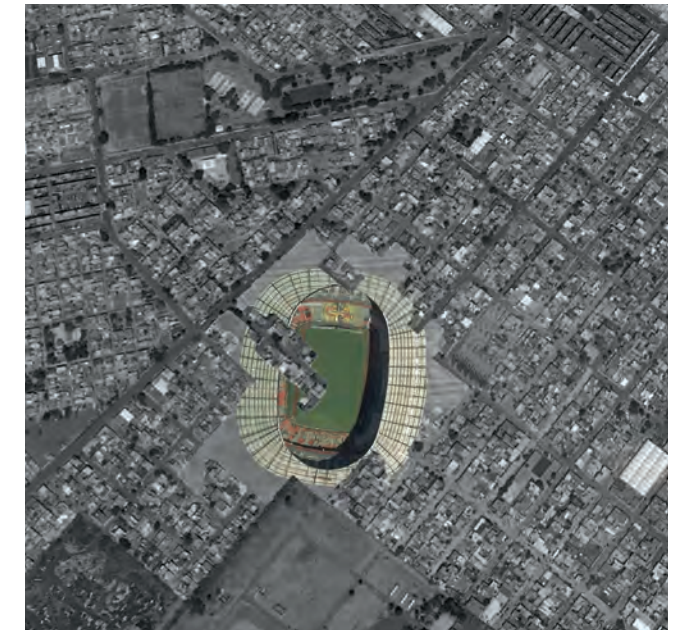
Fig 76. Estadio Azteca en la Del Mar

- Fig 76. Estadio Azteca en la Del Mar. Fotografía aérea intervenida con el estadio Azteca en la colonia Del Mar. Recursos obtenidos de Google Earth. Septiembre, 2019.

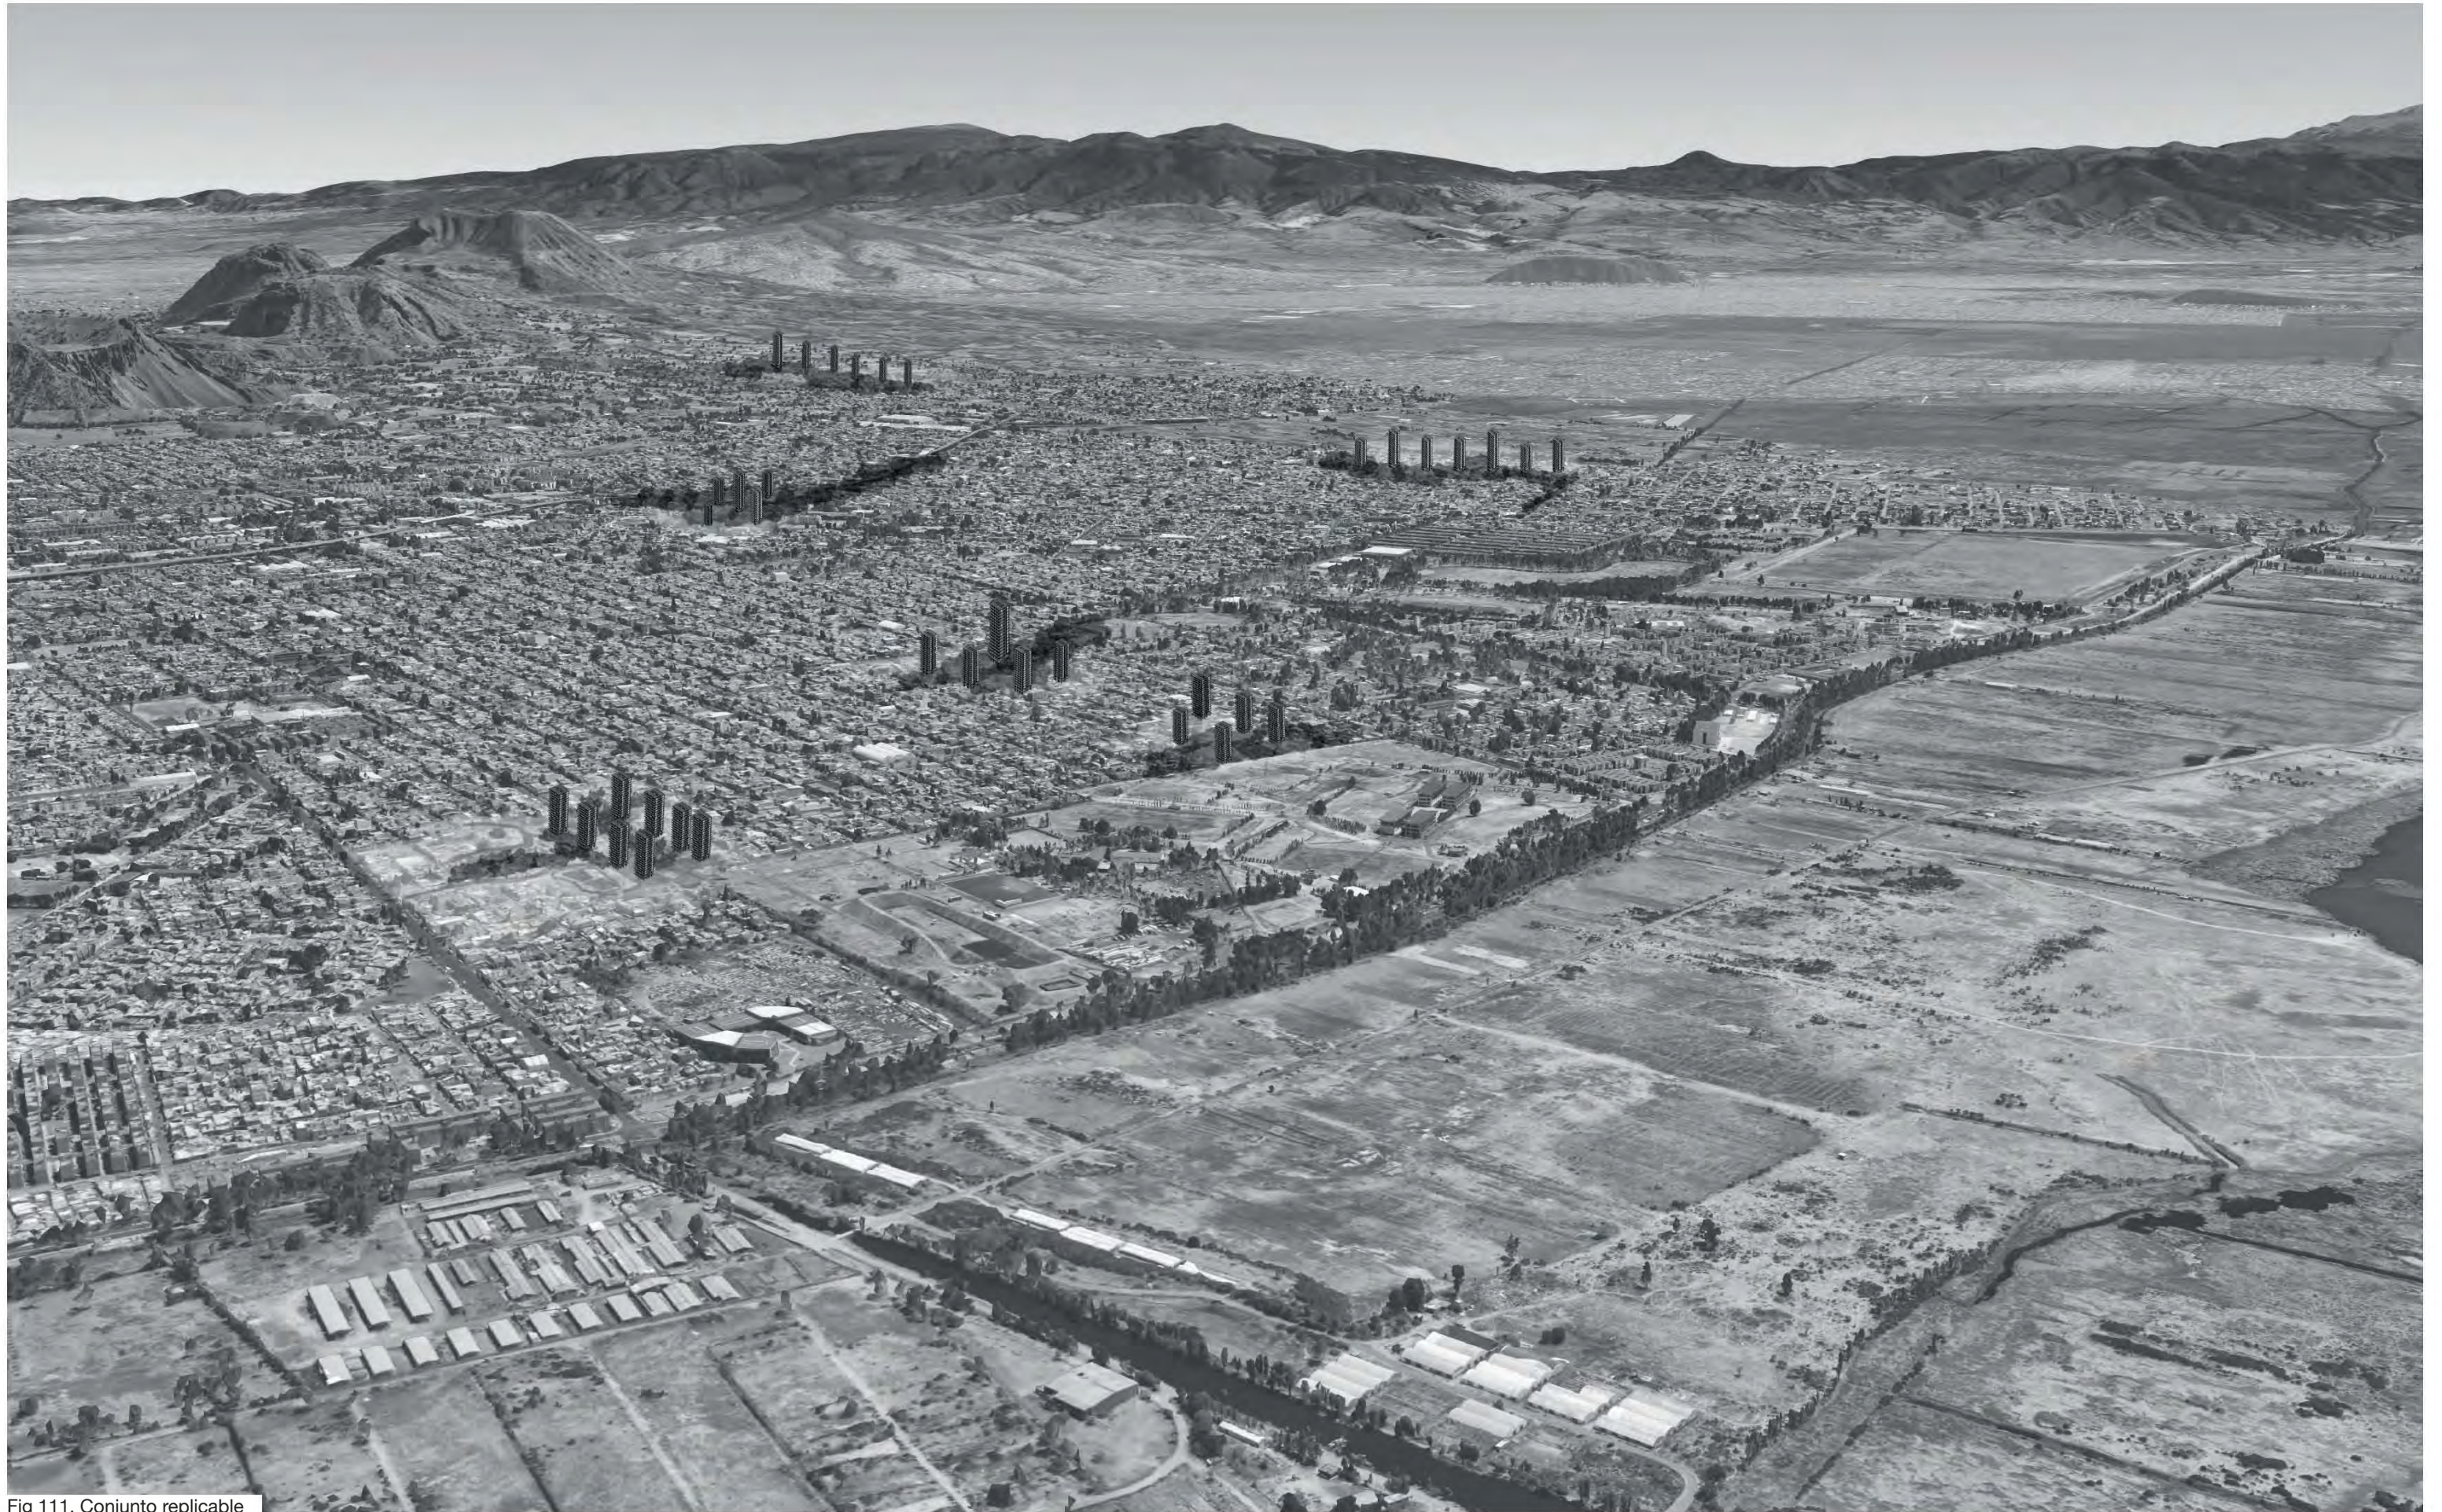
Fig 111. Conjunto replicable

Fig. 110. Conjunto replicable. Fotografía intervenida de elaboración propia que presenta la posible replicabilidad de la propuesta en otros puntos en la colonia Del Mar. Recursos obtenidos de Google Earth, Julio 2019  
 Fig. 111 Rehabitar el territorio. Imagen objetivo de la replicabilidad del proyecto en otras zonas que presenten condiciones similares a la zona cero.
