**ESTUDIO DE PROCESOS EROSIVOS POR
LAHARES POST- ERUPTIVOS: BARRANCA
MONTEGRANDE, VOLCÁN DE COLIMA 2015-
2017.**

TESIS QUE PARA OPTAR POR EL GRADO DE:
MAESTRA EN CIENCIAS DE LA TIERRA:

JURIQUILLA, QRO 2019

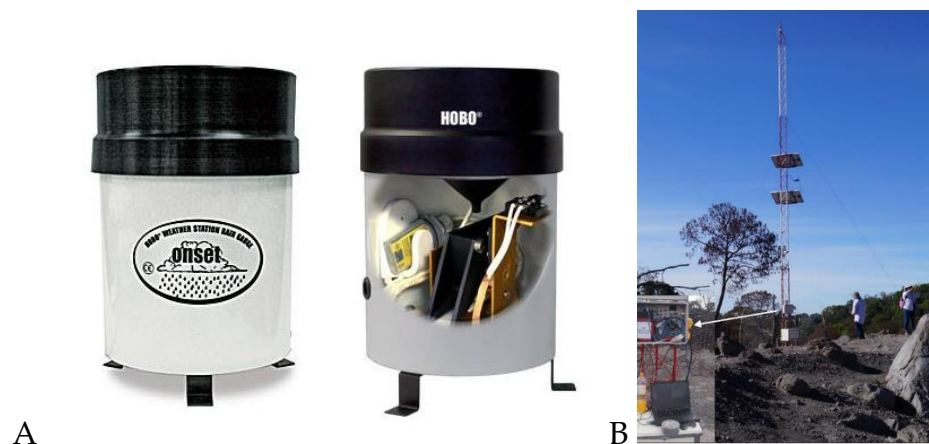
Figura 2.1. a) Estación HOBO que registra la precipitación en la barranca Montegrande. b) Estación de monitoreo ubicada en la sección media de la barranca Montegrande.

Los datos de precipitación de los años 2016 y 2017 se obtuvieron de la nueva estación de monitoreo de la barranca Montegrande, ubicada en la porción media de la barranca a 6 km de distancia del cráter del Volcán de Colima, y cuenta con un sensor de lluvia HOBO RG3, acoplado con un sensor de humedad HOBO EC instalado en el subsuelo. La estación de lluvia es de balancín, cada movimiento corresponde a 0.2 mm de lluvia. Dependiendo del *data logger*, los datos son registrados cada que se mueve el balancín, o en un intervalo de tiempo definido por el usuario (para el presente trabajo cada 5 min.). (Figs. 2.1, 2.2 y 2.3).

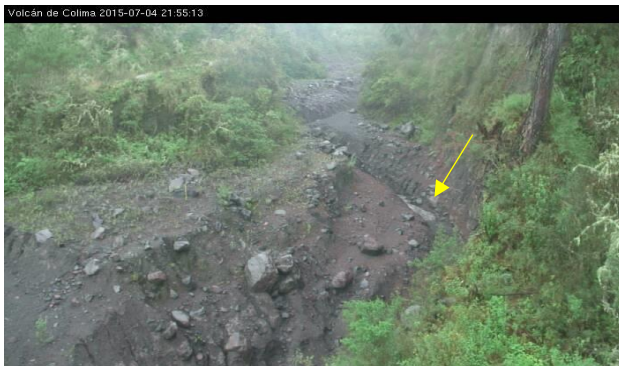
A. Primer flujo de corriente previo al frente principal del lahar.

Figura 4.8. Imagen tomada por la cámara de la estación de monitoreo en donde se aprecia el comportamiento del lahar del 4 de julio de 2015

agua comenzó a acumularse y esto dio lugar a que el flujo se desbordara y formara otro camino alternativo al canal principal (Figs. 4.8 y 4.9).

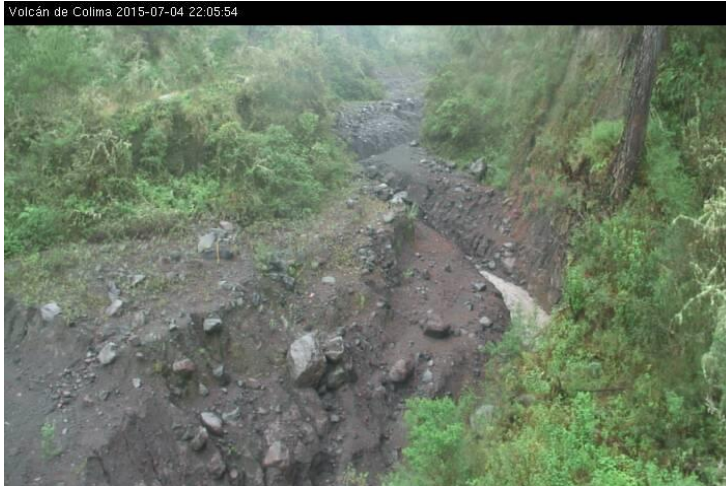
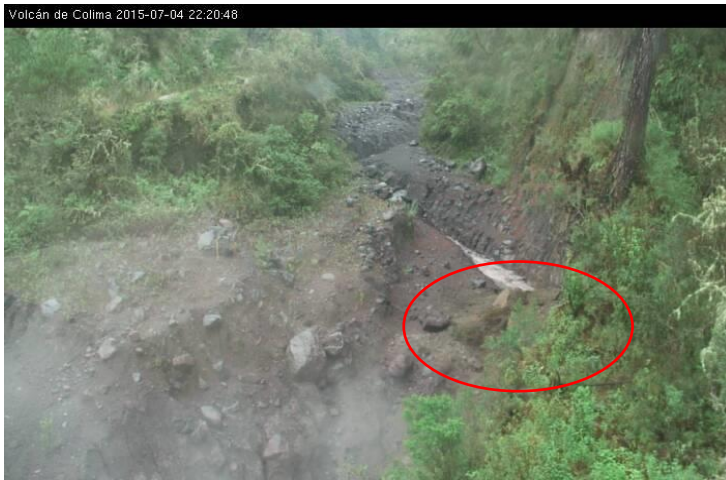
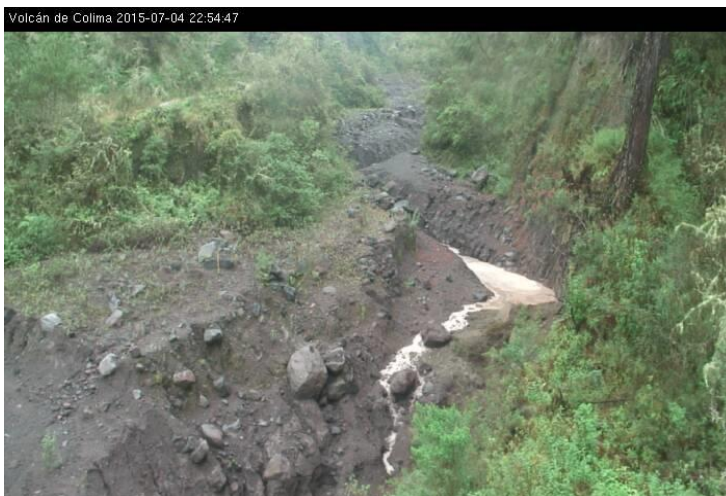
B. Incremento del flujo de corriente previo al frente principal del lahar.

C. Paso del frente principal y bloqueo del canal principal por bloques de gran tamaño.

D. Formación de un canal alternativo debido al bloqueo del canal principal por bloques.

Figura 4.9. Imágenes tomadas por la cámara de la estación de monitoreo en donde se aprecia el comportamiento del lahar del 4 de julio de 2015

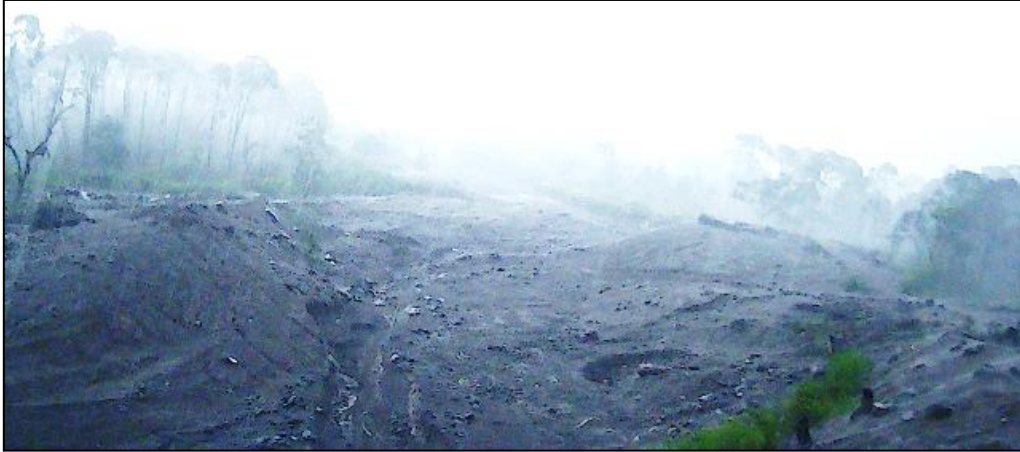
Figura 4.30. Presencia de lluvia en la barranca al momento en que el lahar fue registrado por los sensores de la estación de monitoreo.

Es importante hacer notar que el registro de precipitación acumulada en la estación de monitoreo fue de 22 mm y en el momento en que el flujo fue registrado por los sensores, estaba lloviendo. A su vez, se pudo observar en las imágenes que en algunas zonas de la barranca en donde se ensancha el canal, se forman pequeñas escorrentías secundarias las cuales aportan material y agua al canal principal (Figs. 4.30 a 4.32).

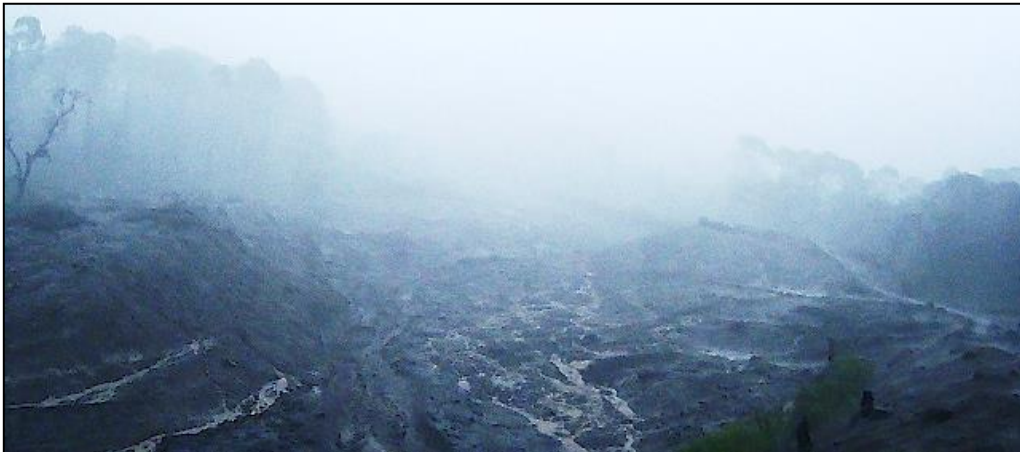
Figura 4.31. Formación de canales secundarios en las zonas en donde se amplía el ancho del canal, y sobre los depósitos de las terrazas más antiguas.

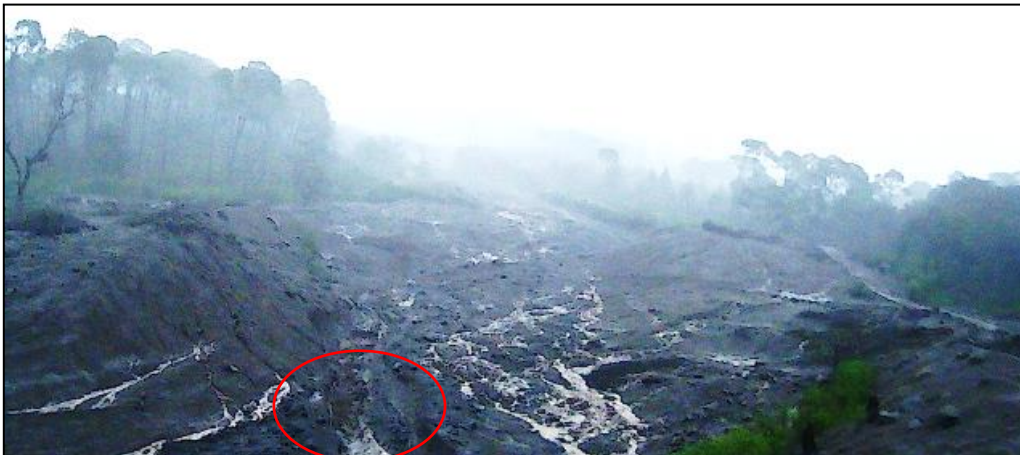
Figura 4.32. Frente principal del flujo, enriquecido en bloques.

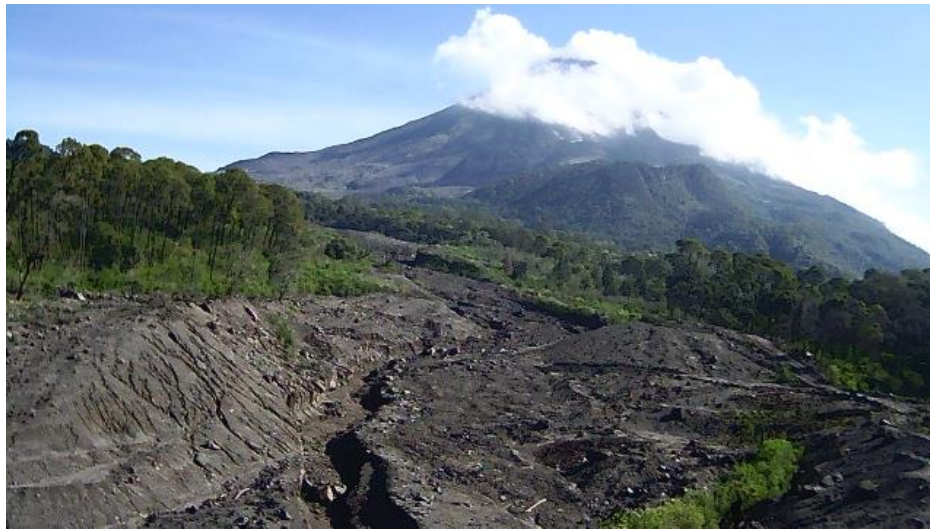
Figura 4.35. Barranca Montegrande antes del paso del lahar.

Al observar las imágenes tomadas por la cámara de la estación de monitoreo del antes y después del paso del lahar, se puede interpretar que el flujo fue principalmente erosivo favoreciendo el arrastre de material del depósito de relleno en algunas porciones del canal principal (Figs. 4.35 y 4.36).

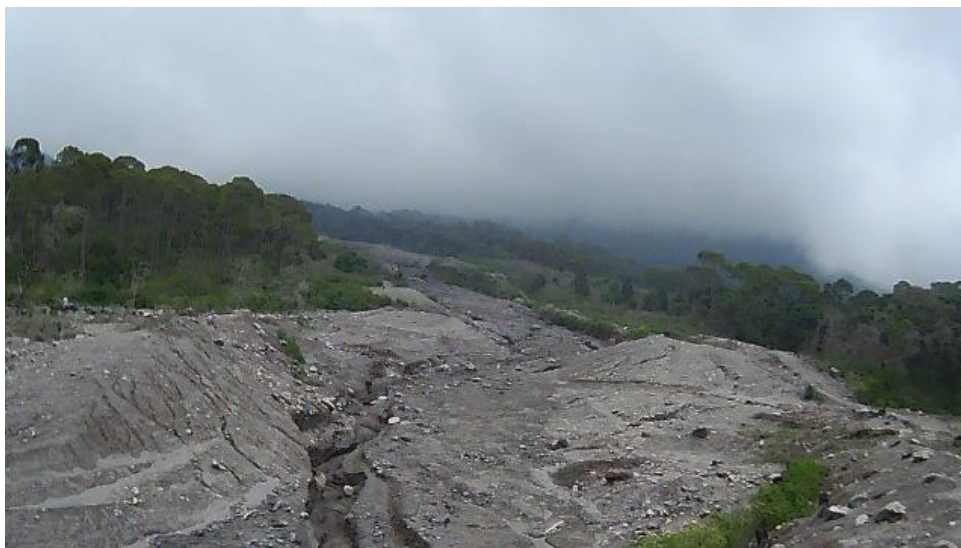
Figura 4.36. Depósitos del lahar del 23 de julio del 2017.

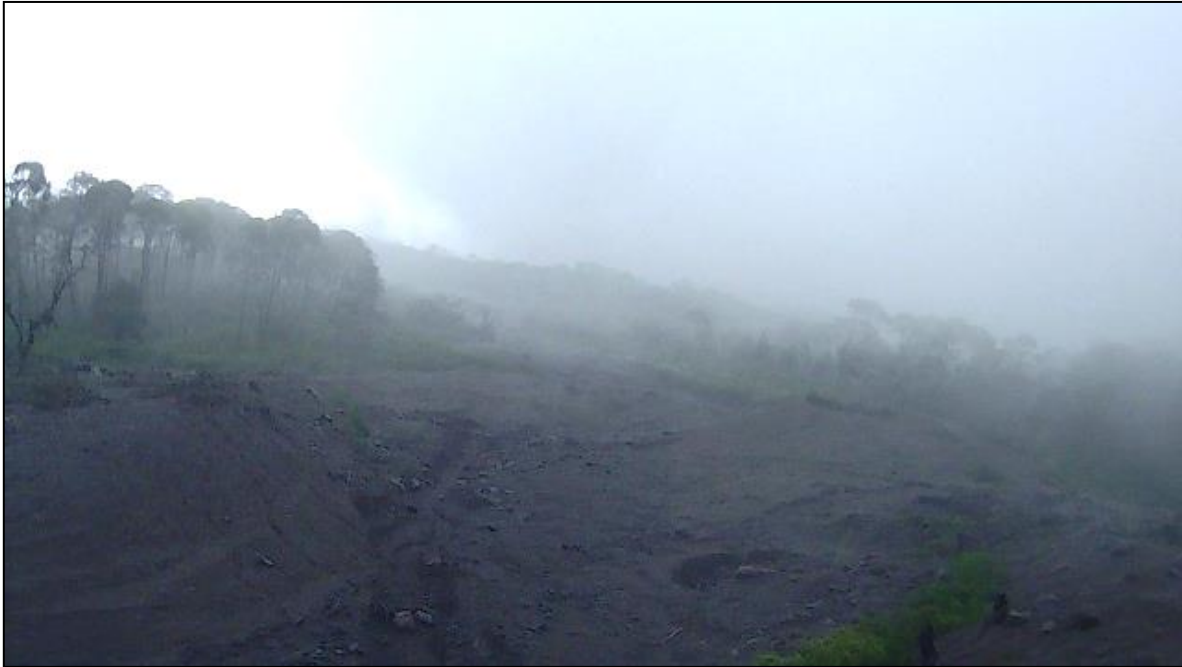
Figura 4.39. Barranca Montegrande antes de la lluvia que provocó el lahar del 28 de julio del 2017.

Durante aproximadamente 40 min el flujo tuvo espesor casi constante y presentó fluctuaciones en la descarga, las cuales se podían apreciar como pulsos menores cargados de bloques y seguidos de un flujo más diluido. Estas fluctuaciones, presentaron amplitudes de hasta $< 1 \times 10^{-2}$ cm/s y valores de frecuencia de hasta 45 Hz. A las 00:49 hrs GMT, dejó de llover en el sitio de la estación de monitoreo, pero el lahar seguía fluyendo. Gradualmente fue comportándose como un flujo hiperconcentrado ($< 4 \times 10^{-3}$ cm/s) hasta convertirse en un flujo de corriente fluvial (Figs. 4.39 a 4.46).

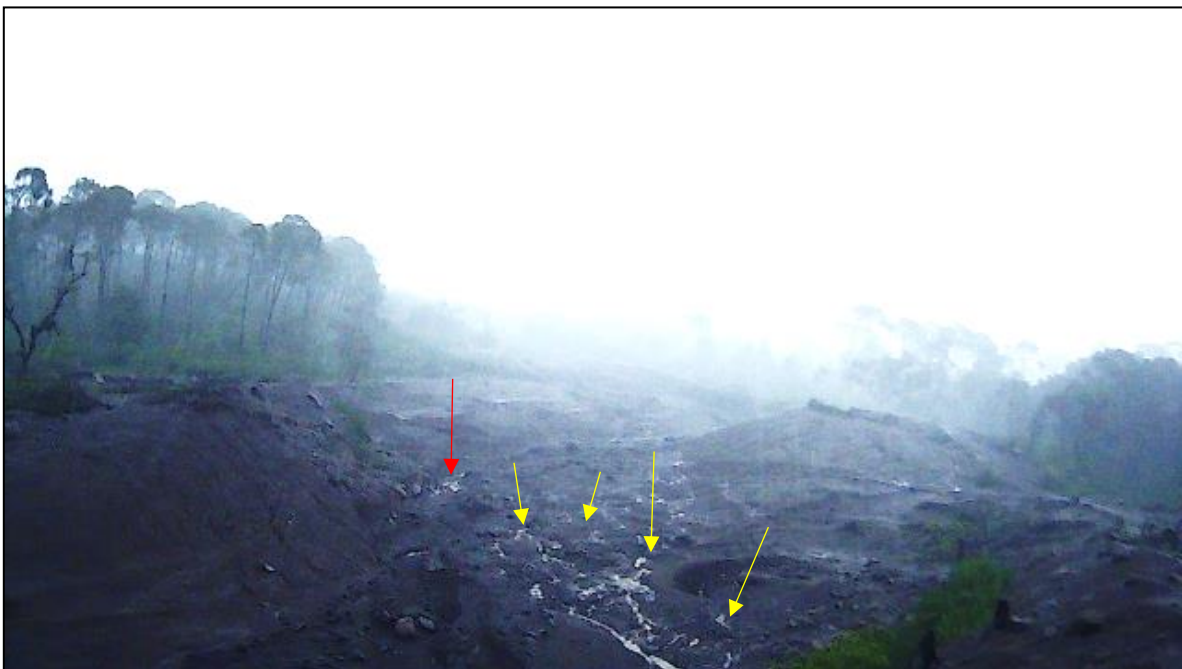
Figura 4.40. Formación de escorrentías secundarias al canal principal. La flecha roja indica el canal principal y las flechas amarillas indican las escorrentías secundarias.

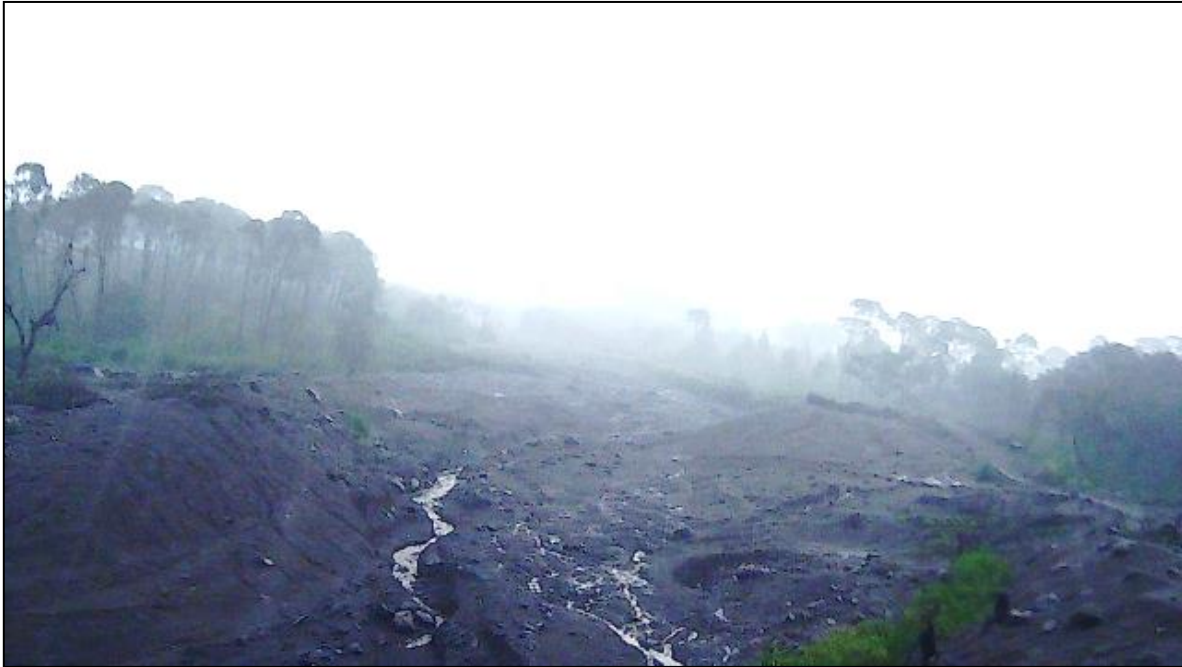
Figura 4.41. Corriente diluida previa al frente principal del lahar.

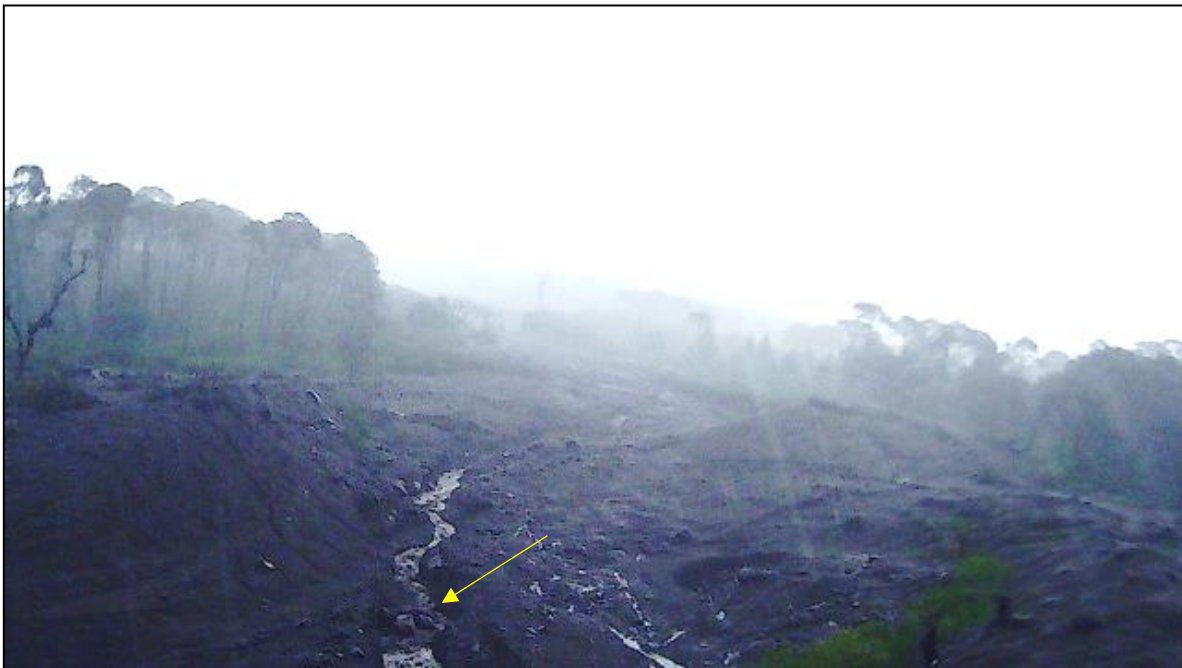
Figura 4.42. Primer pulso registrado a las 00:20 hrs GMT. Se puede observar la presencia de bloques de gran tamaño en el frente del pulso.

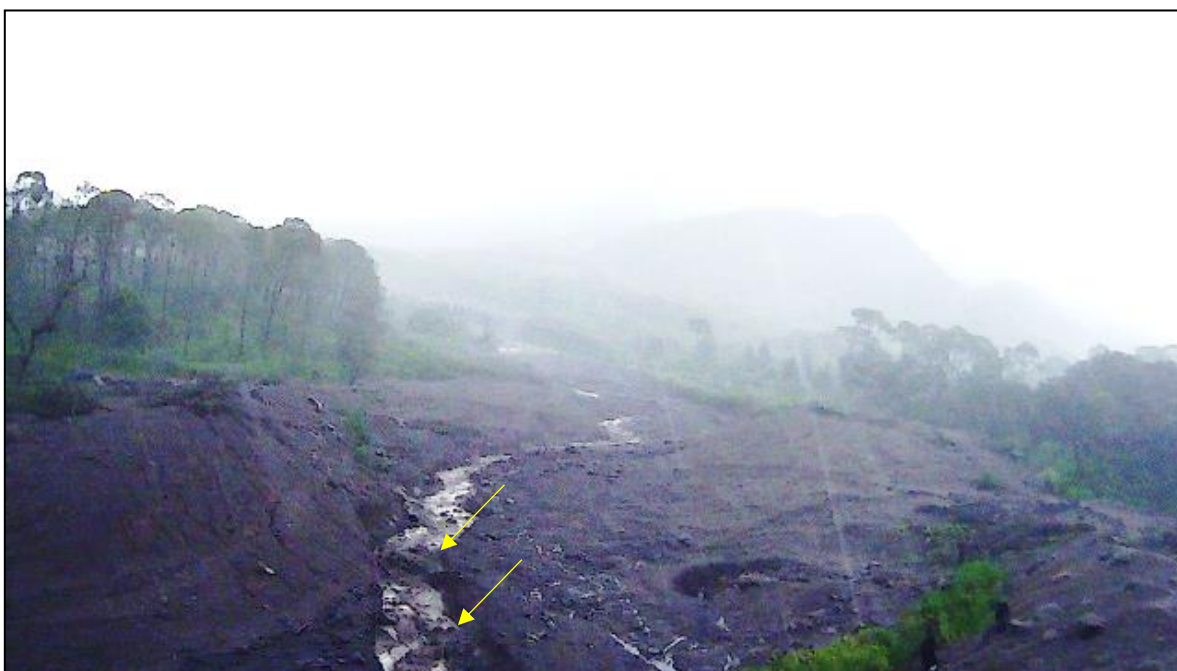
Figura 4.44. Frente principal identificado a las 00:36:15 hrs GMT. Se puede observar que el frente estaba enriquecido en bloques de gran tamaño (Flechas amarillas).

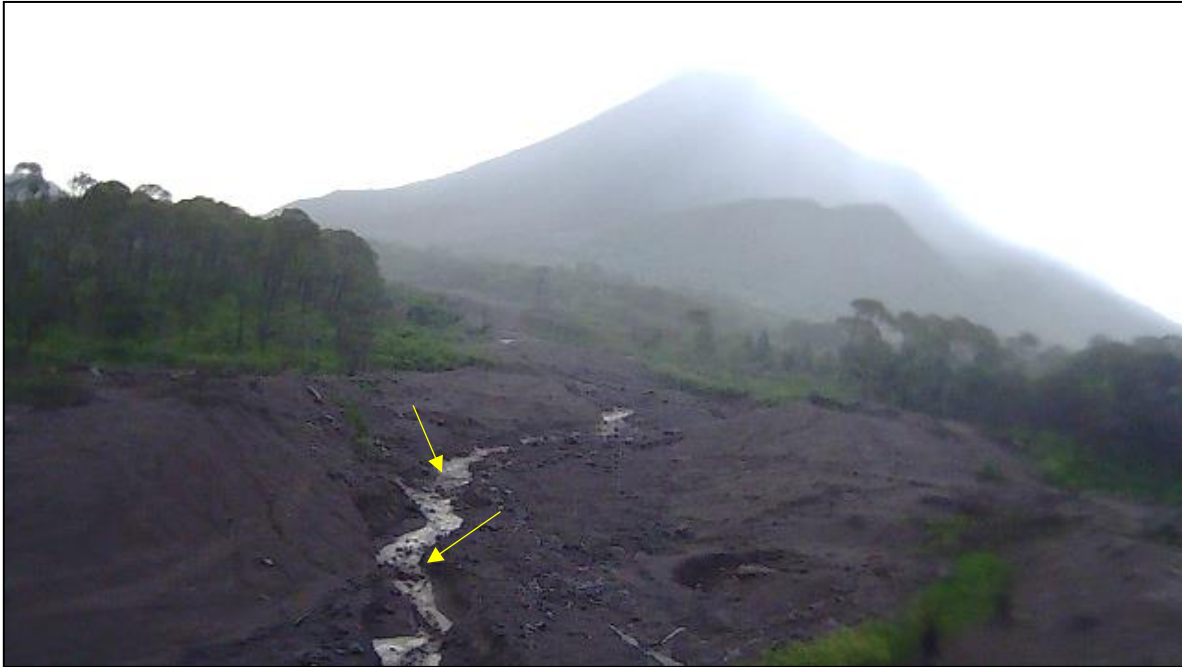
Figura 4.45. Varios pulsos con carga de bloques de gran tamaño (Flechas amarillas).

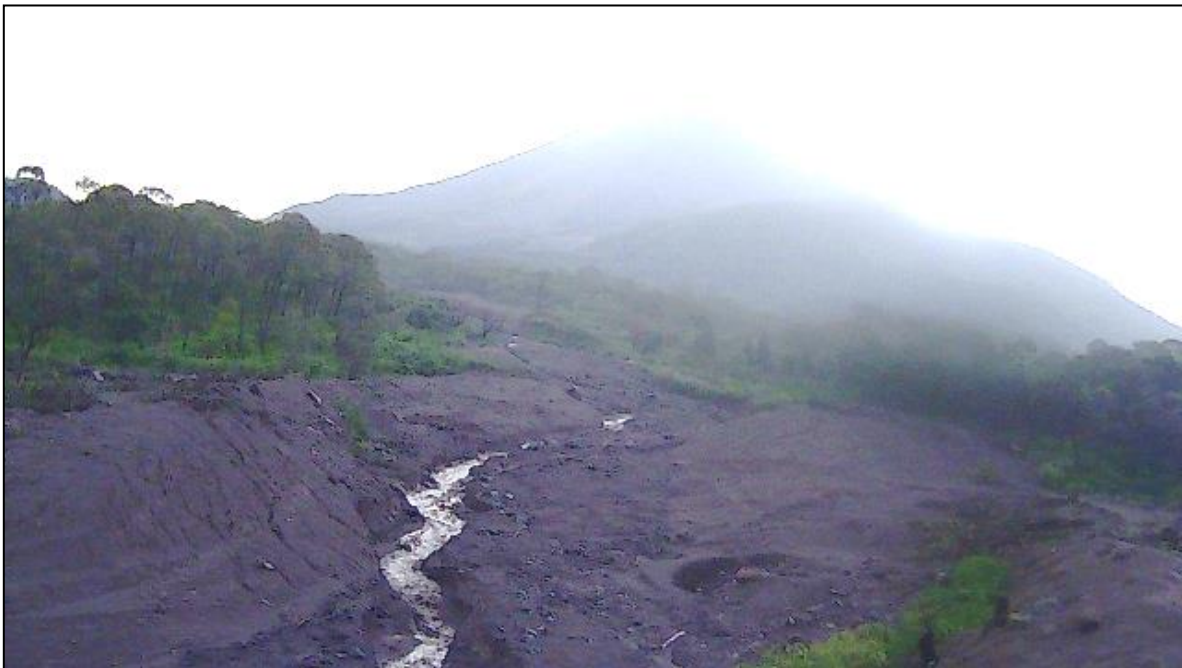
Figura 4.46. A las 00:59 hrs GMT dejo de llover y el flujo aún seguía.

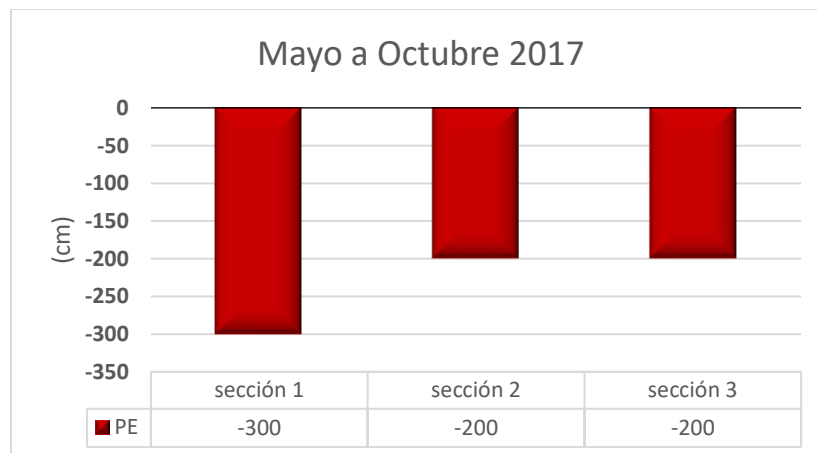
Figura 5.34. Secciones 1 a 3: Se puede observar que en el año 2017 predominaron los procesos erosivos y hubo mayor cantidad de lahares.

- Figura 5.34. Secciones 1 a 3:** Se puede observar que en el año 2017 predominaron los procesos erosivos y hubo mayor cantidad de lahares. _____156
- Figura 5.35. Sección 1 y sección 2:** Se puede observar que en el año 2015 y 2017 predominaron los procesos erosivos. _____157
