LOS HORNOS DE CAL: UNA HACIENDA CALERA DE APAXCO, S. XVII Y XIX, ESTADO DE MÉXICO

TESIS PROFESIONAL
QUE PARA OPTAR POR EL GRADO DE:
MAESTRO EN ARQUITECTURA

PRESENTA:
ARQ. JONATHAN DOMÍNGUEZ PACHECO

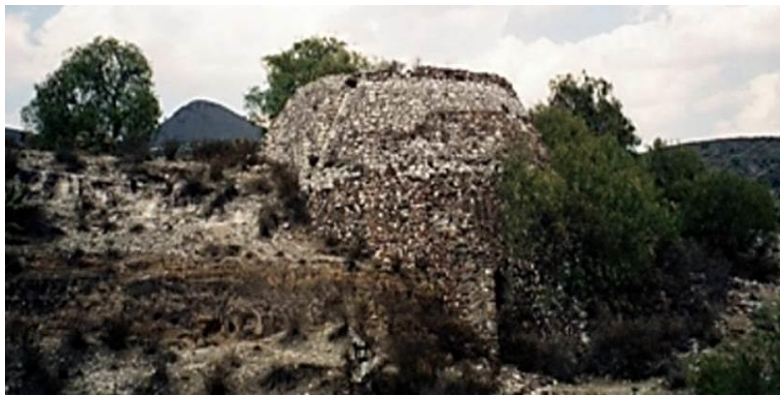
Imagen 13. Horno antiguo de cal, es probable que haya sido construido a finales de la época colonial. Se localiza en un lugar conocido como Las Palomas. Al fondo se ve la cima del cerro Picacho. Tomado de FIFOMI Hueycoxtila, 2007, p. 11.

Las haciendas de San Juan Bautista Casa Blanca, Temoaya y Jilotzingo, fueron propiedad del Colegio de San Francisco Javier de Tepetzotlán, por lo que los jesuitas llegaron a ejercer un dominio sobre la zona.⁵⁷ Otras haciendas con convenios entre los indios fueron las de Santa María Ajoloapan y la Hacienda de Temoaya, la cual se encontraba localizada cerca de las canteras y contaba con hornos de cal (Imagen 13 y 14).

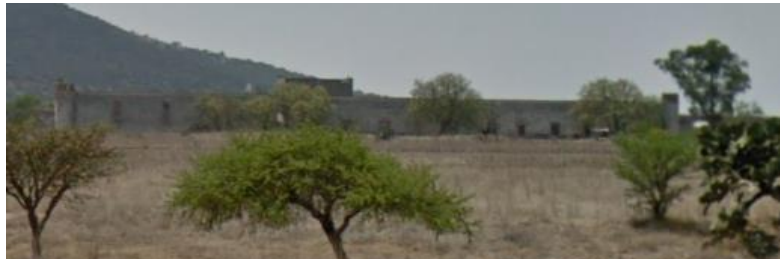
Imagen 20. Vista aérea de la Hacienda de Montero y vista frontal de su casco antiguo, sus esquinas se encuentran protegidas por torreones, todas las ventanas que dan al exterior están protegidos por rejas de fierro forjado Véase en hidalguía.com.mx/Atotonilco.htm. Tomadas de Google Earth Street View.

Rodeada de tierras áridas, su arribo se realiza mediante vialidades de terracería, a un costado cruza las vías del ferrocarril y un camino que lleva al pueblo de Sta. María Apaxco. Su ubicación ha provocado su abandono, la pérdida de cubiertas su deterioro, quedando prácticamente en ruinas (Imagen 20 e Imagen 21).

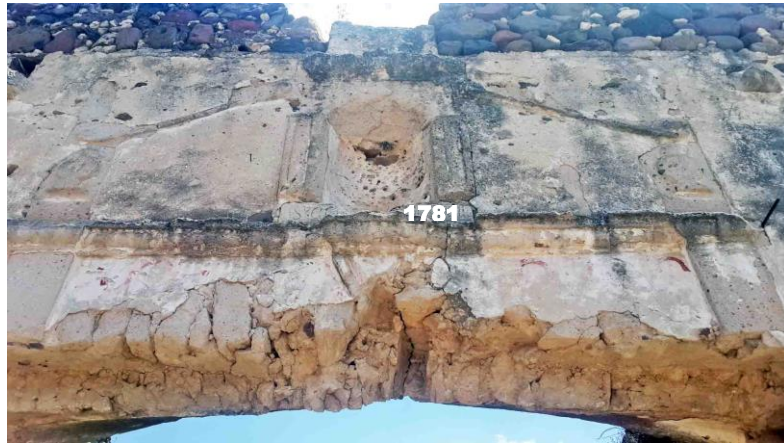
Imagen 25. Portada del casco principal de la Hacienda Calera. Sobre posición de la fecha inscrita con el supuesto año de fundación. 2017.

Actualmente En la Hacienda Calera existe una inscripción en la portada del casco principal, debajo del nicho con el año de “1781” (Imagen 25); de acuerdo a la Dra. Menegus, durante el Porfiriato la mayoría de haciendas fueron intervenidas, se remodelaron y embellecieron modificando instalaciones, accesos y portadas de casonas y cascos principales, por lo que pudo ser el caso en la Hacienda Calera y la fecha inscrita no necesariamente corresponda a su fundación sino a alguna intervención arquitectónica. Conociendo los antecedentes, desde la transformación territorial de Apaxco junto con la producción calera de la región, hasta el inicio de las primeras empresas caleras durante la colonia, podemos establecer la hipótesis de que la fundación de nuestro objeto de estudio se dio en el siglo XVI y sino hasta el siglo XVIII como se lee en la portada, indicando la posibilidad de que en una intervención posterior se haya inscrito esta fecha. Este cuestionamiento continuará hasta su comprobación mediante documentos que lo sostengan.

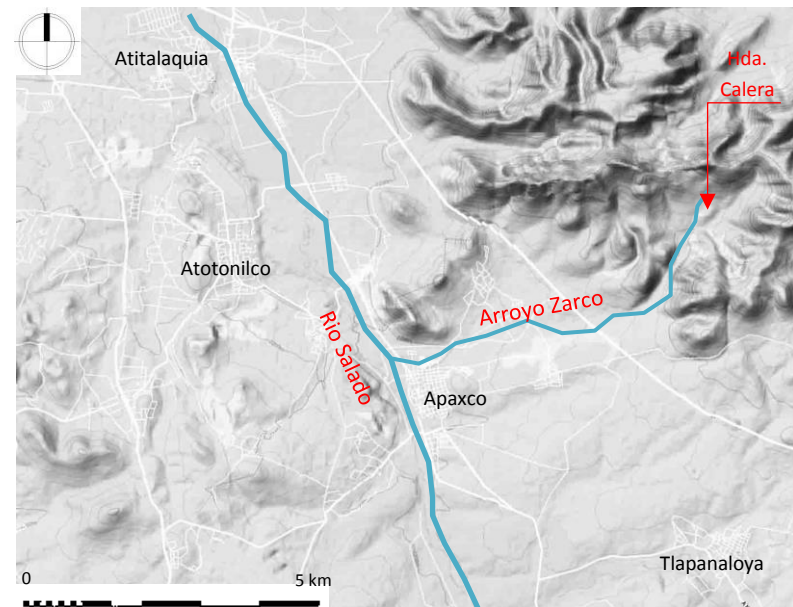
Imagen 38. Sistema hidrológico. (2005). La Hacienda Calera construyó su infraestructura hidráulica dentro de las formaciones orográficas y a un costado de un arroyo intermitente. Carta Topográfica Zumpango, INEGI. Tomado de Google Maps

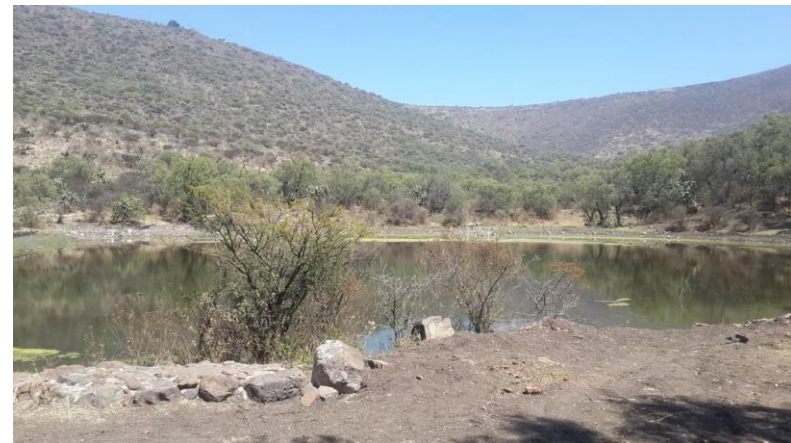
Imagen 39. Vista hacia el noreste de la Presa I. 2018.

La Presa I se encuentra localizada a un kilómetro al noreste de la Hacienda y a faldas de los Cerros Jagüey Seco y Cerro Alto, es el cuerpo de agua más extenso de la zona. En el lado sur oriente un pequeño muro de contención de piedra brasa se desplanta, es su origen pudo haber existido un ojo de agua o jagüey en ese punto, al que posteriormente se le adaptó la presa con compuerta de control (Imagen 37).

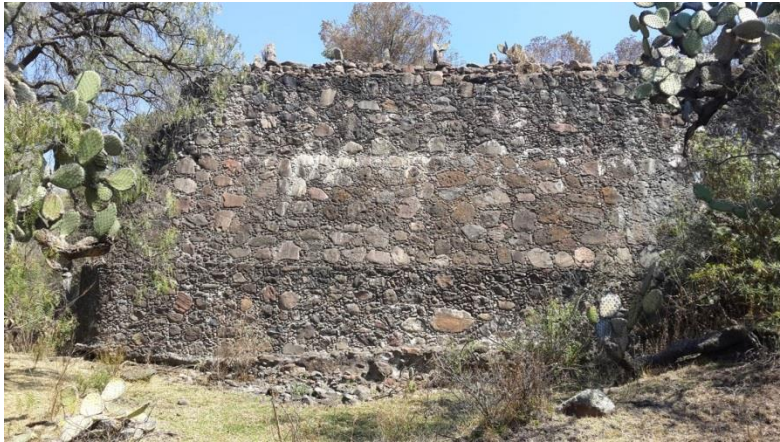
Imagen 41. Cortina de la Presa II. Vista de la fachada poniente. 2018.

A 600 m de la Hacienda en dirección hacia la Presa I, se localiza la Presa II, un cuerpo de menor superficie; en ella un monumental muro de piedra basáltica se levanta con 10 m de altura aproximadamente (Imagen 39), ésta presa presenta mayor trabajo de ingeniería y arquitectura, su gran cortina con talud y quiebres verticales contiene el cuerpo de agua, en su fachada norte aún conserva una parte de su aplanado de cal. En su coronamiento se desplantan una serie de piedras en forma de adarajas, en el lado nororiente se encuentra un canal con una compuerta por la que se conectaba al arroyo El Zarco (Imagen 38).

La Presa II, se encuentra en un alto grado de deterioro, con pérdidas de sillares en su cortina y elementos anexos. Al lado norte presenta fugas que han provocado humedad y crecimiento de vegetación invasiva, otro fuerte daño es un levantamiento y separación de su paramento de aproximadamente 30 cm sobre el nivel de terreno.

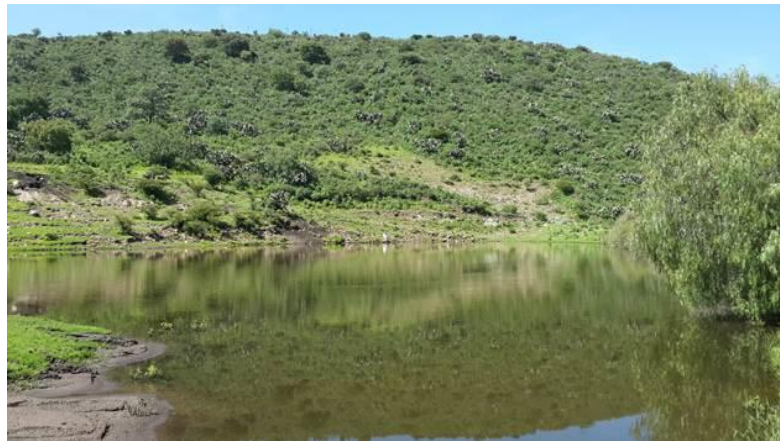
Imagen 43. Vista hacia el sur de la Presa III, de fondo se ve la cúspide del Cerro Alto. 2018.

A escasos metros de la cúspide del Cerro Alto, la Presa III (Imagen 41) es el cuerpo de agua más elevado de la zona, se ubica a un kilómetro al sureste de la Hacienda, al igual que la Presa I. Un muro de contención de altura de 1.50 m se desplanta al lado noroeste de la misma. El agua se conducía hasta la hacienda por medio de gravedad y acequias.

El agua obtenida de ésta presa, además de abastecer a la Hacienda, también se usaba en la producción de cal, donde era conducida mediante atarjeas hasta llegar a las artesas para el apagado de la cal.

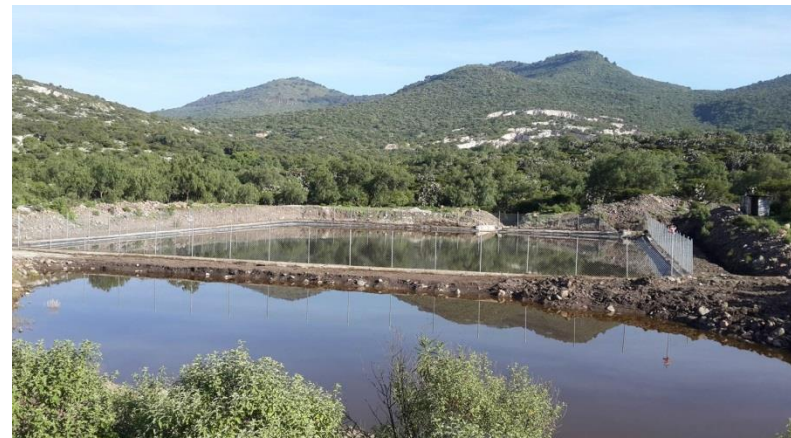
Imagen 42. Jagüey. Vista hacia el poniente, al fondo se ven las tolvas de extracción de piedra caliza. 2018.

La forma convexa del relieve terrestre sirve de almacenamiento natural, ubicado a un costado del arroyo El Zarco y a un kilómetro al suroeste de la hacienda, se han encontrado vestigios de muros bajos de contención del lado norte. Este cuerpo de agua también fue modificado para aumentar tres veces su capacidad de almacenamiento. El agua localizada en el jagüey sirvió para el riego de los llanos que se encuentran al poniente, donde existen vestigios de compuertas entre los campos de sembradíos y el arroyo. Este cuerpo ha sido modificado y su función actual es de estanque (Imagen 40).

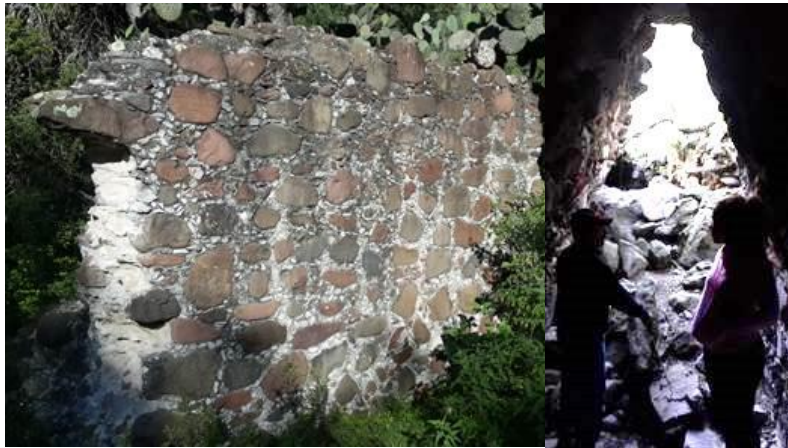
Imagen 44. Lado izquierdo, sección de muro del acueducto en ruinas. Lado derecho, estructura de arco falso del acueducto. 2018.

Existen vestigios de un acueducto del cual se conservan algunas secciones en ruinas. Su red se trazó y levantó al sur y oriente de la hacienda. Actualmente pueden apreciarse vestigios característicos de la tecnología hidráulica como el reconocimiento particular de una estructura con un arco falso, así como elementos de captación y distribución, se puede acceder a su interior mediante peldaños (Imagen 42).

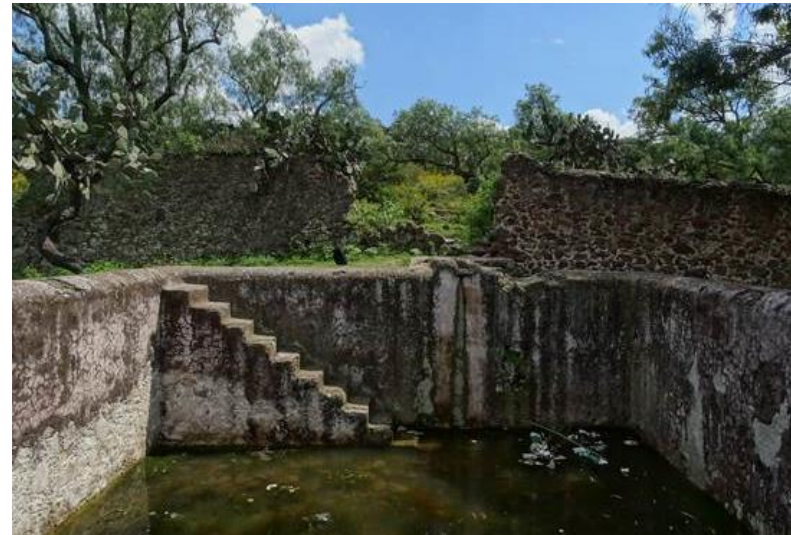
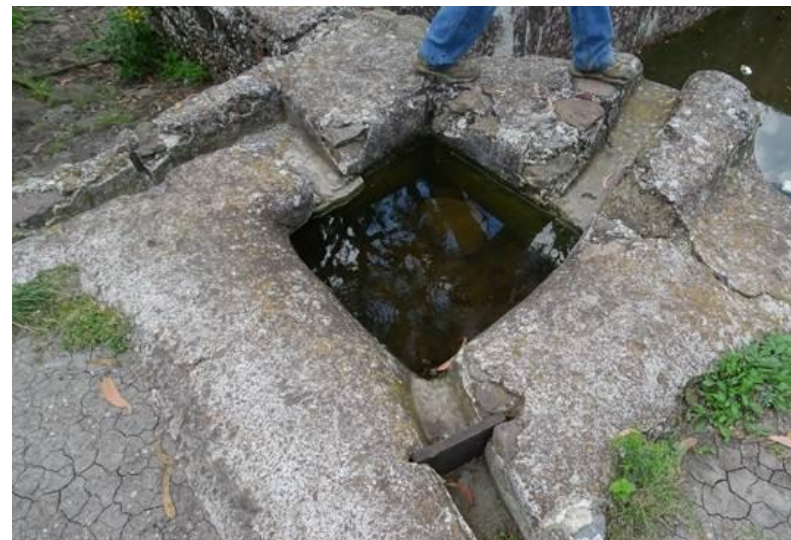
Imagen 45. Arriba 43a, estado actual, vista general al sur del aljibe. Abajo 43b, filtro y atarjeas con enlucidos, y esclusas. 2018.

De forma cuadrangular y con capacidad para 300,000 litros (Imagen 43a), el aljibe se ubicaba intramuros de la Hacienda a 150 m del lado oriente, el nivel de terreno y su ubicación estratégica permitían su almacenamiento por medio de acequias desde la Presa II. A nivel del terreno en el lado sur, entre el muro colindante y el aljibe, se encontraba un filtro o desalinizador (Imagen 43b) que se conectaba a tres atarjeas con pequeñas esclusas las cuales controlaban su llenado y distribución hacia los abrevaderos y el casco principal. En los muros coronados por un boleado de este y oeste se contraponían una serie de contrafuertes, con una escalinata en su interior y a nivel superior sobre cada muro se encontraban rebosaderos para controlar su llenado. Durante la investigación actual se realizó un levantamiento arquitectónico y de daños sobre el aljibe (Imagen 44), del que cabe resaltar el estado del filtro en su conjunto con sus atarjeas, los cuales aún conservan sus enlucidos así como su interior con pintura color rojo.

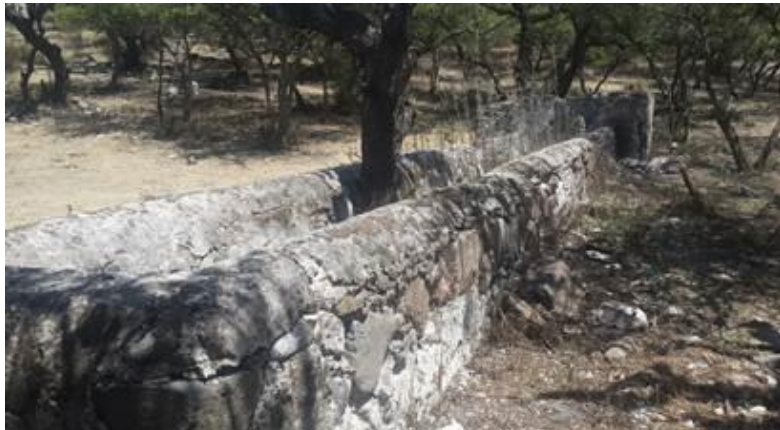
Imagen 48. Vista general de un abrevadero ubicado a 50m al sur del casco principal. Los muros bajos están coronados con un boledo enfoscado. 2017.

Los abrevaderos se encuentran dentro y fuera de la Hacienda, su ubicación es significativa para determinar las actividades que se realizaban en ella. Los localizados dentro, se usaron para el ganado, los de fuera, ubicados en los alrededores sirvieron para los animales de carga, principalmente burros usados para transportar la piedra caliza; a un kilómetro al sur de la hacienda aún se encuentran vestigios de estos abrevaderos, lo que indica las zonas de descanso de los animales mientras se realizaba la extracción o calcinado de piedra caliza (Imagen 46).

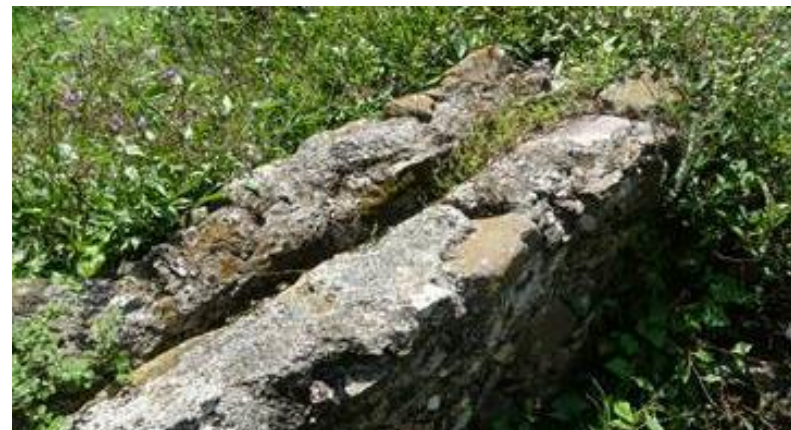
Imagen 47. Vista de la atarjea por donde corría el agua para llenar la artesa, 2017.

Relacionado y usado principalmente para la producción y quemado de la cal, fue parte del sistema de distribución y fungió como punto de destino del agua traída desde la Presa III, al cruzar una acequia, se desviaba con atarjeas para ser alimentado con agua (Imagen 45), llenarlo para sumergir la cal y proceder con su apagado. Únicamente existe una artesa en la Hacienda Calera, sus vestigios aguardan entre la maleza, dejando algunos muros bajos de su conformación estructural. Más adelante se analizará y se comentará a detalle su funcionamiento relacionado al horno de cal.

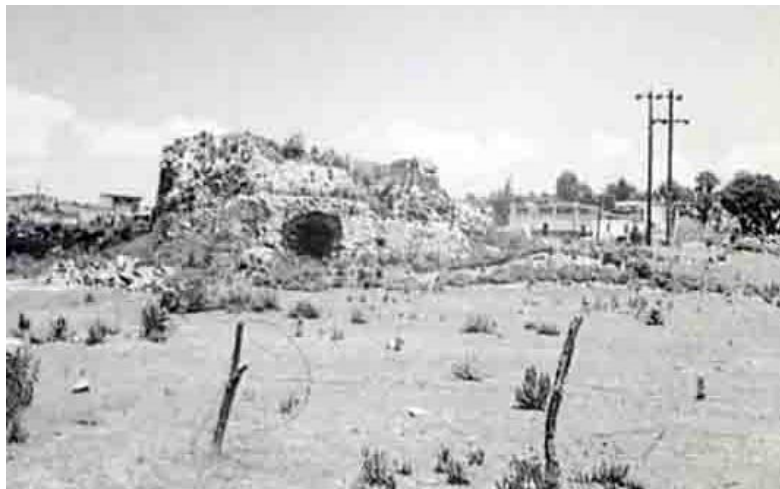
Imagen 51. Horno de cal del siglo XIX, Hacienda Calera de Nanacamilpa, Tlaxcala. Tomado de Carlos Chanfón Olmos, (1997), p. 430.

siglo XVI y se dice que fue una de las principales fuentes de cal para edificar la Nueva España,¹⁰⁸ se conoce poco sobre esta hacienda y sus hornos se encuentran en estado ruinoso (Imagen 49), el horno tenía un volumen paralelepípedo, contaba con varias cámaras de calcinación en su interior y un espacio para almacenar material. Dadas sus características, este horno data del siglo XIX y sustituía a los primeros hornos rudimentarios.¹⁰⁹

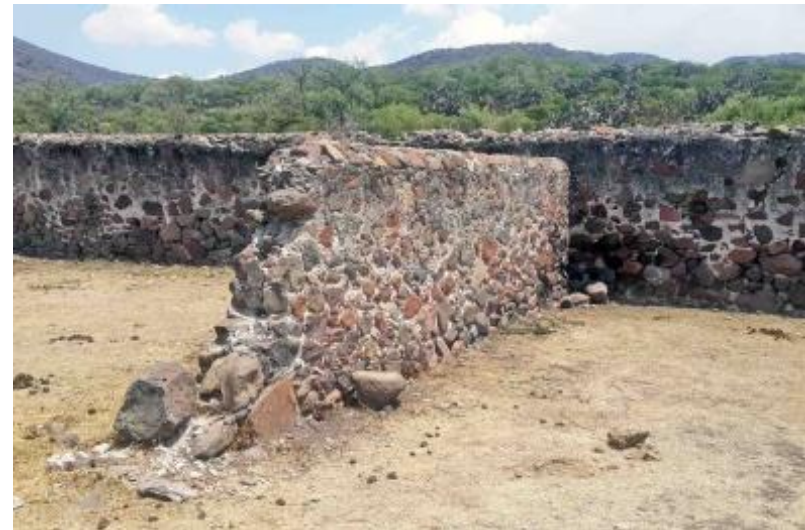
Imagen 57. Detalle de muro de corral, construido con mampostería de mayor tamaño decreciendo en la parte superior y coronado con un boleado. 2017.

Los corrales se localizaban del lado norte junto al arroyo, alejados de la zona administrativa y de culto, el huerto servía de aislamiento para los malos olores, actualmente estos espacios se encuentran al aire libre sin ninguna techumbre y no se hallaron vestigios de algún tipo de cubierta que haya ayudado a resguardar el ganado de la intemperie. Con muros perimetrales de más de 2 m de alto se bardean estos espacios, cada uno de sus accesos se flanquean por ambos costados con gruesos cuerpos de forma cilíndrica su función: dotar de estabilidad a los esbeltos muros, así como jerarquizar sus accesos y sobreponer los portones (Imagen 55 y 56).

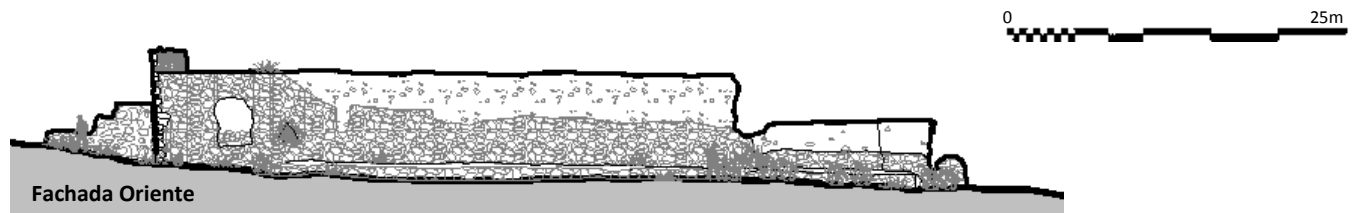
Imagen 63. Dibujos arquitectónicos, alzados del casco principal. Ver anexo de planos EA_006. 2017.

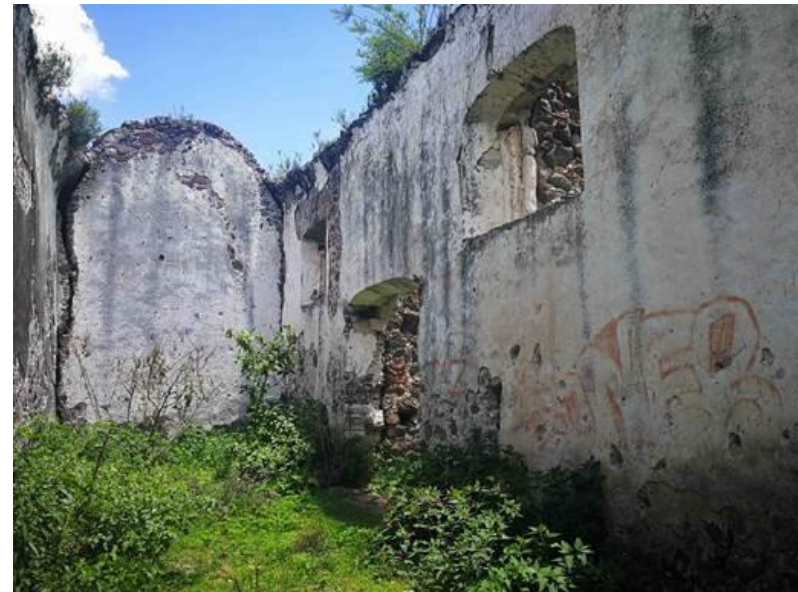
Imagen 65. ②. Vista del interior del almacén, pérdida total de cubierta abovedada. 2018.

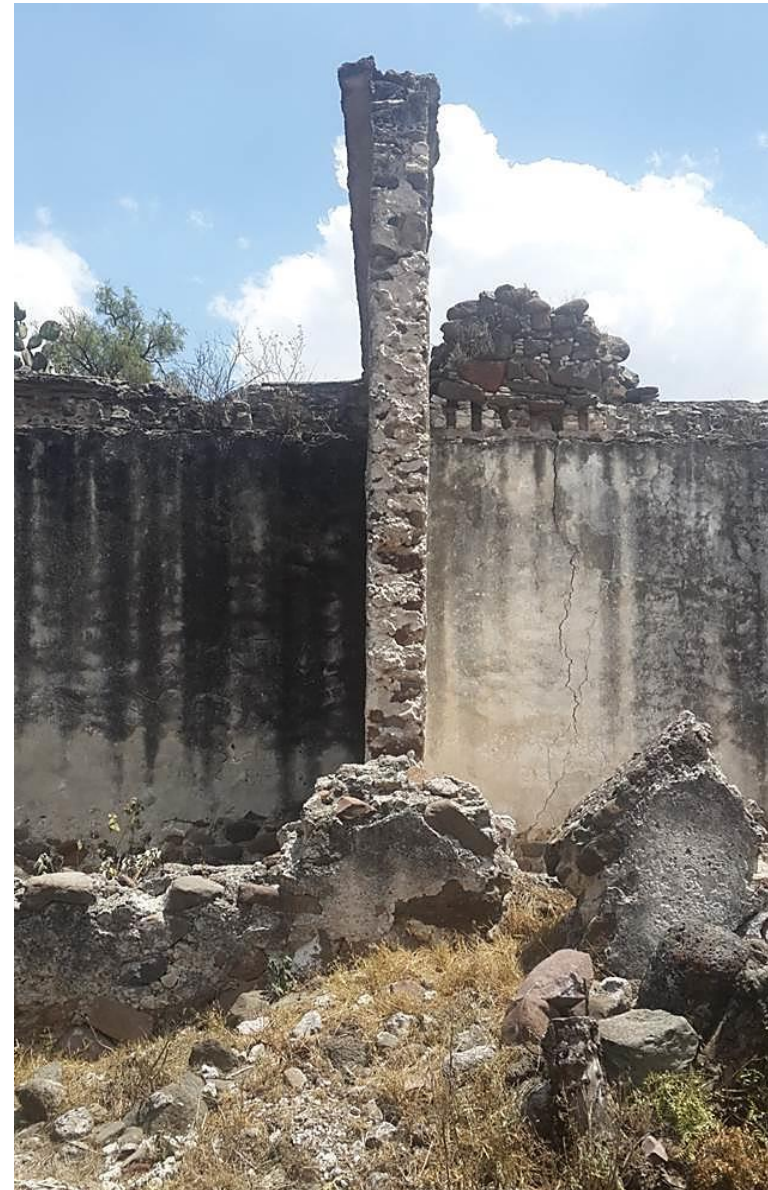
Imagen 70. ⑨. Detalle de muro agregado en dormitorios, espesor 25 cm. 2017.

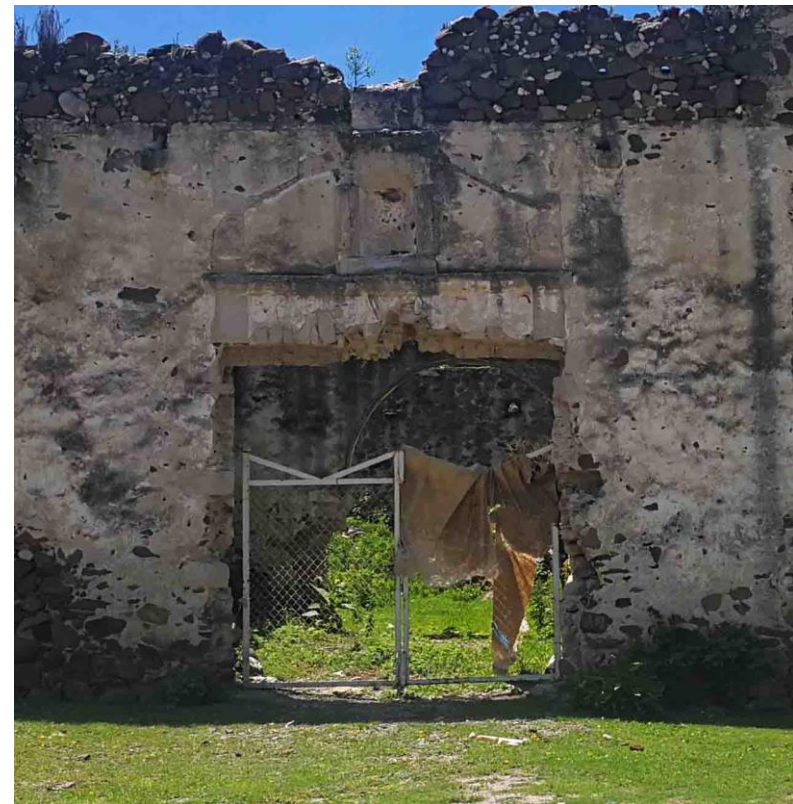
Imagen 74. Estado actual, vista de la portada del acceso al casco. 2018.

Entre estas intervenciones destaca la portada del acceso, de la cual únicamente quedan la hornacina, secciones del cornisamento, trazos de estilo clásico del dintel y fustes adosados a la fachada. Su trazo queda definido por el claro de un cuadrado rexpidiéndose la misma proporción en la parte superior y en cuartas partes horizontalmente para cada elemento secundario de la portada (Imagen 71 y 72).

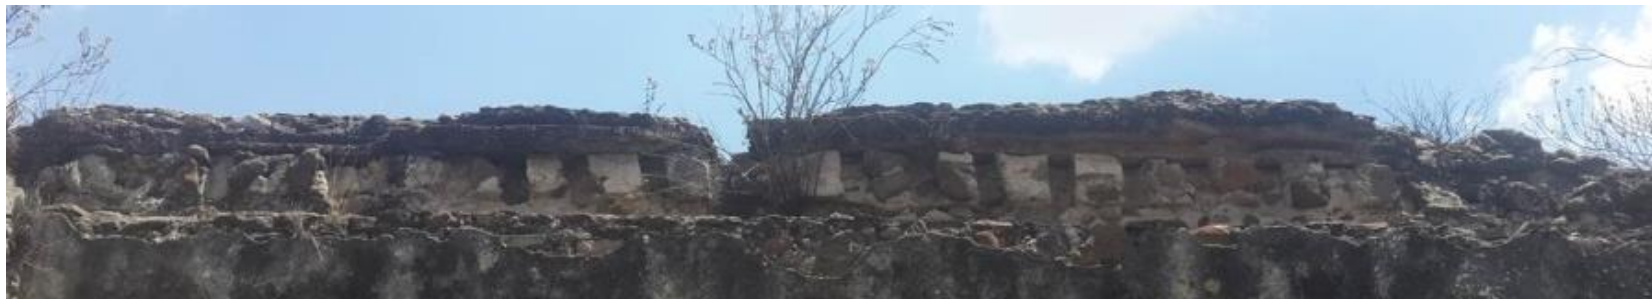
Imagen 80. Detalle de mechinales en el muro colindante sur del casco principal. 2017.

Como se ha mencionado anteriormente, algunos muros han colapsado o se han desplomado debido a la pérdida de sus cubiertas, los muros que dividían los espacios abiertos, eran coronados con un boleado (Imagen 77), en el interior los muros se remataban con mechinales del sistema de cubierta de viguería usado en su estado original. El pretil se homogenizaba con el muro, usando pequeños mampuestos para el empotre de la viguería portante de la cubierta (Imagen 78). Este sistema de cubierta se usó en algunos espacios, en ellos el pretil es evidencia del tipo de estructura para techar. En los espacios donde no existen mechinales podemos determinar la ausencia de la misma u otro tipo de cubierta utilizada.

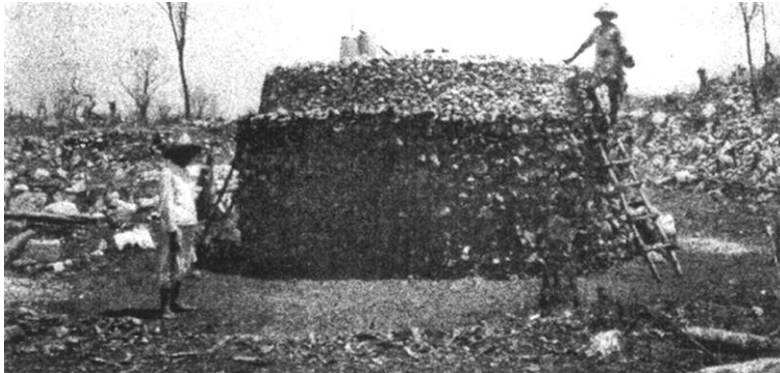
Imagen 84. Morris, Earl. 1931. Horno maya, consiste en piras densamente comprimidas de madera recién cortada. La piedra caliza era colocada radialmente. Tomada de Luis Barba Pingarrón. (2013).

estructuras construidas con combustible húmedo, generalmente leña fresca, densamente apilada (Imagen 84 Imagen 85).

Dichas caleras funcionan como hornos capaces de alcanzar y mantener 900 °C (temperatura necesaria para convertir la caliza en cal viva). La combustión se daba al centro de la calera, donde se concentraba el calor. La, pérdida de calor se evitaba mediante el aislamiento que producía la humedad de la capa externa de madera.¹¹⁹ Los hornos con madera húmeda eran los más eficientes, la madera seca no es eficiente porque se quema rápidamente y de manera no controlada, produciendo gases de combustión que se elevan tan rápido a través de la carga de roca

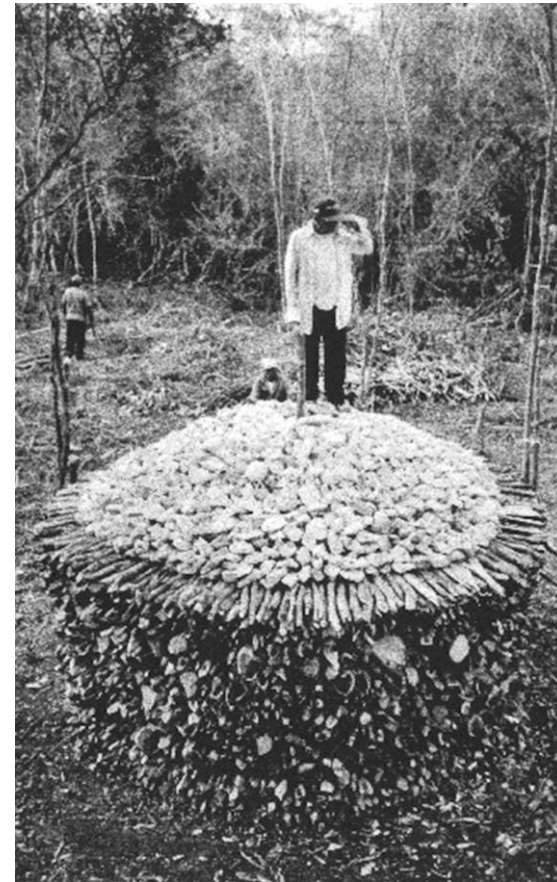
Imagen 85. Schreiner, 2002. Calera maya para el quemado de cal. Tomada de Luis Barba Pingarrón. (2013).

Las caleras documentadas en el estudio práctico experimental de Schreiner (Imagen 84) recabaron datos técnicos y descriptivos sobre la producción en cada una, en las cuales podía quemarse a nivel de la superficie o excavando a medio nivel del terreno.¹²¹ A pesar de ser menos eficientes, las caleras prehispánicas tenían la ventaja de poder montarse en donde está la leña, de tal forma que sólo debía transportarse la piedra caliza para su operación (Imagen 87).¹²²

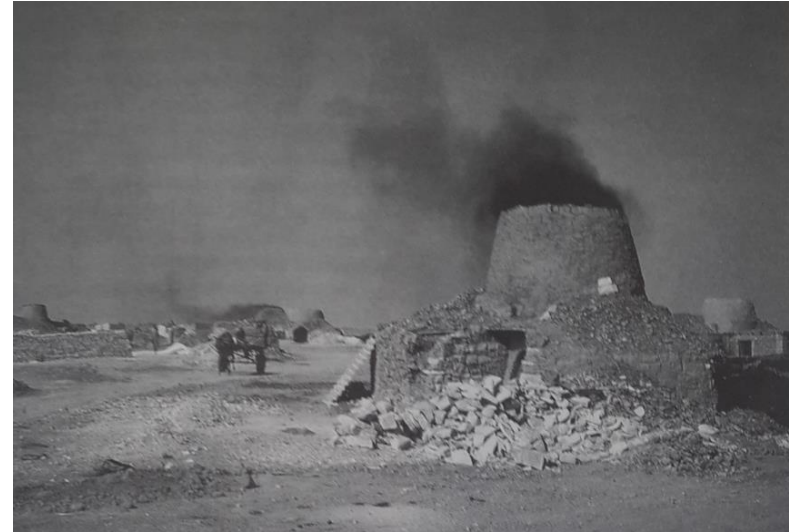
Imagen 91. Horno construido en una planicie con ladrillo y arcilla, la cámara de calcinación se encuentra enterrada. Tomado de Pierre-Adam, Jean. 2002.

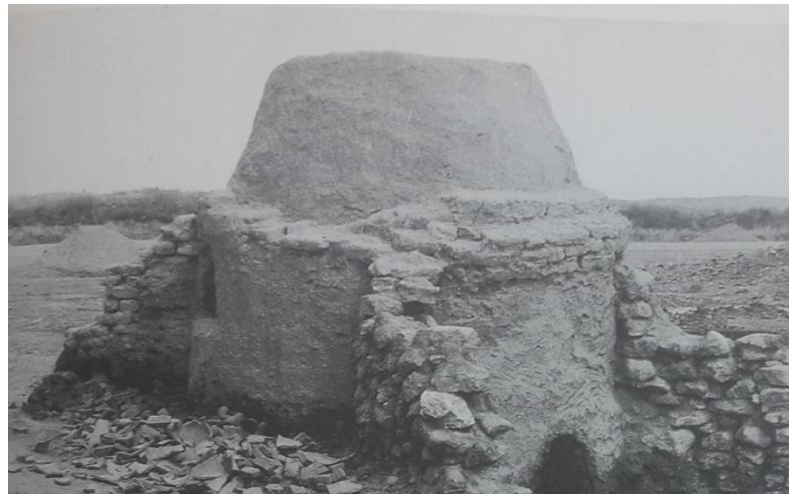
Imagen 92. Horno de piedra y arcilla, del lado derecho se encuentra el acceso a la cámara de calcinación, el segundo vano es la cámara de alimentación. Tomado de Pierre-Adam, Jean. 2002.

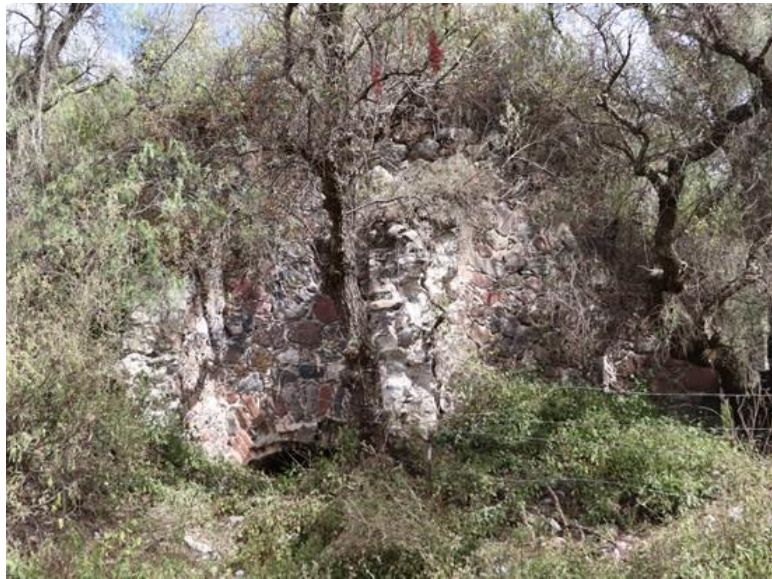
Imagen 96. Estado actual, vista general lado poniente del Horno Tradicional. Pérdida de mamposteo en los contrafuertes, en la parte baja se aprecia la boca de alimentación. 2019.

A pesar de encontrarse abandonado durante décadas, el H-1 conserva la estructura en su totalidad, los tres contrafuertes adosados en la fachada continúan ejerciendo de estructura para evitar el colapso, únicamente algunos sillares se han separado de su paramento perdiendo el marco en algunos vanos principalmente el que da acceso al interior; otra causa de daños, es el crecimiento de la vegetación invasiva y espontánea alrededor del horno, deterioros crónicos provocados por la naturaleza y que deberán ser atendidos para su conservación y evitar el posible enraizamiento que pudiera de provocar un futuro colapso (Imagen 94-97).

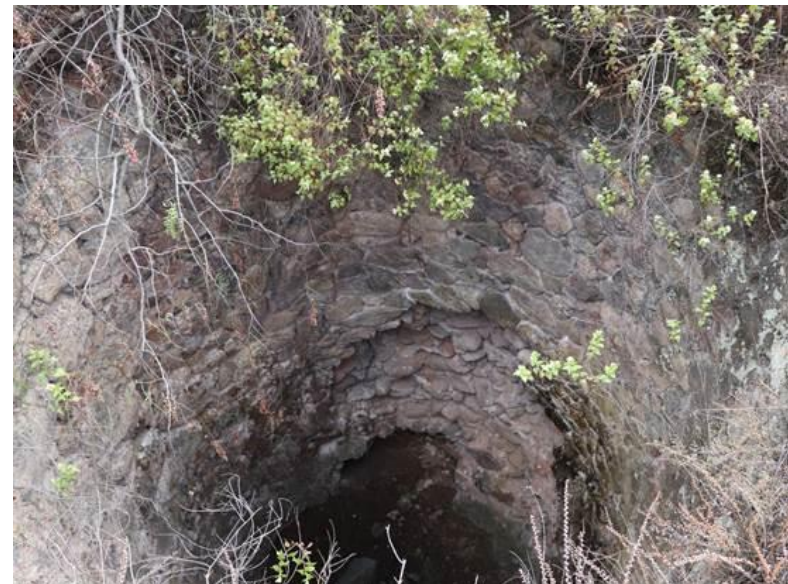
Imagen 97. Vista de la cámara del H-1 a pie de tiro. 2019.

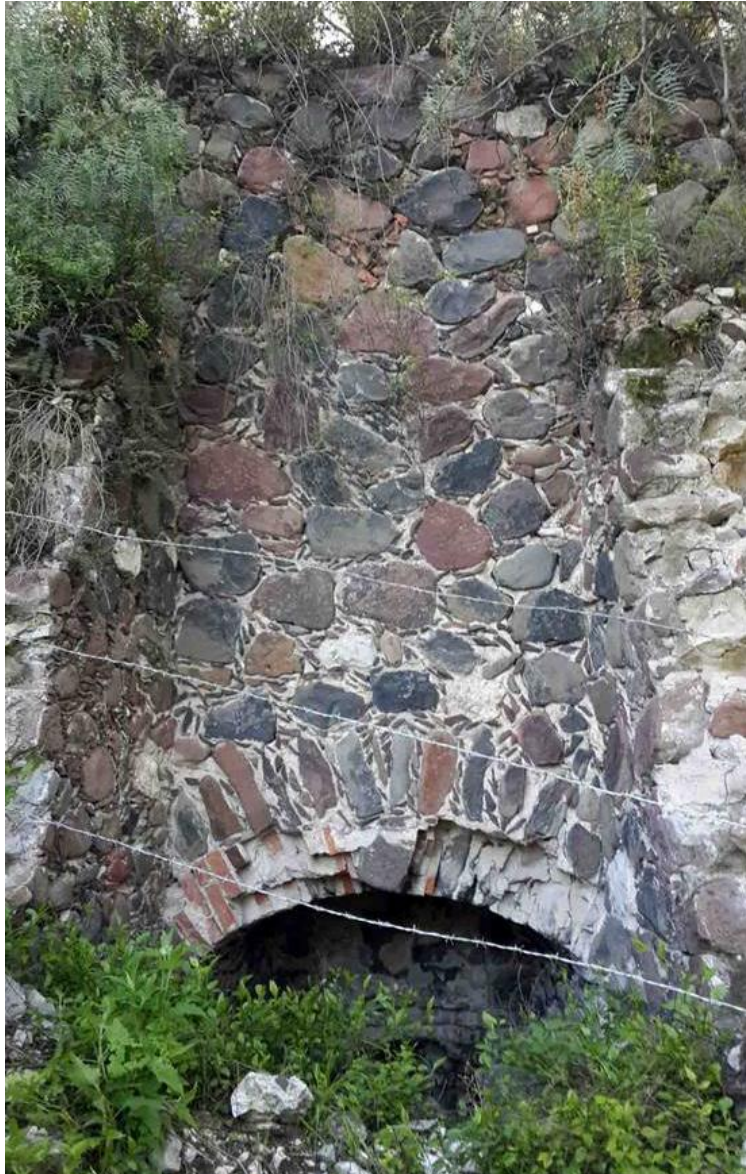
Imagen 98. Vista frontal de la boca de alimentación, entre dos contrafuertes. 2018.

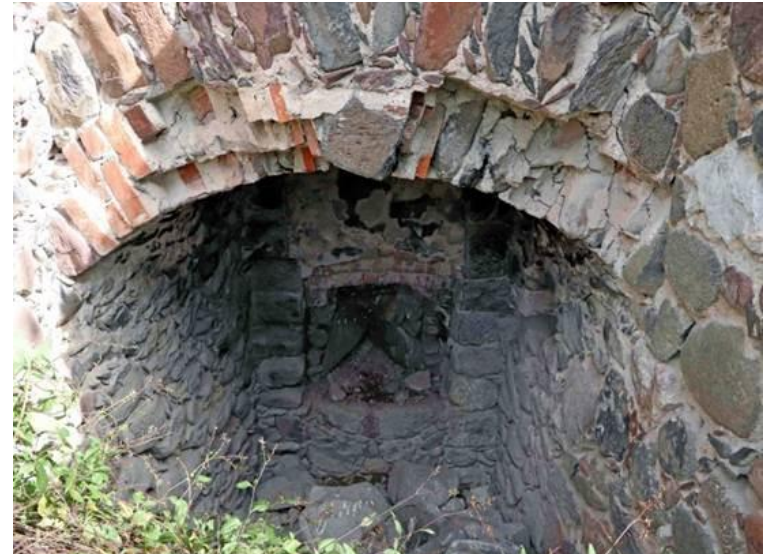
Imagen 100. Detalle, boca de alimentación, 2019.

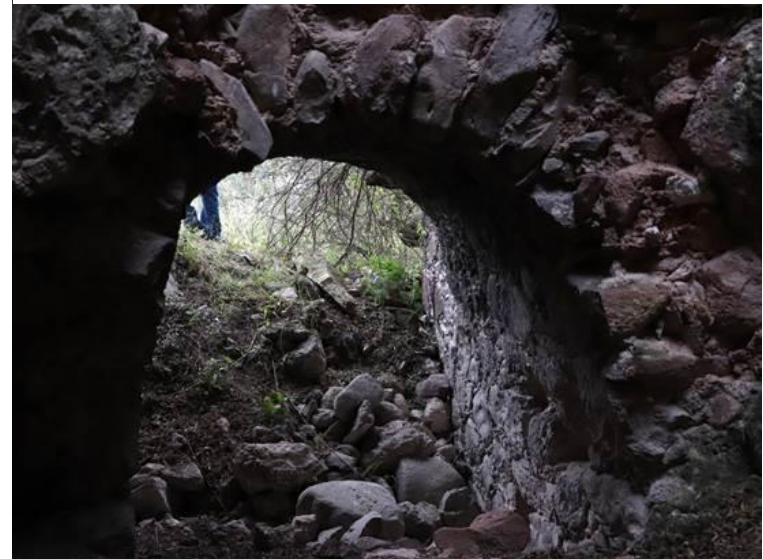
Imagen 99. Detalle boca de extracción, vista desde el interior del horno. 2019.

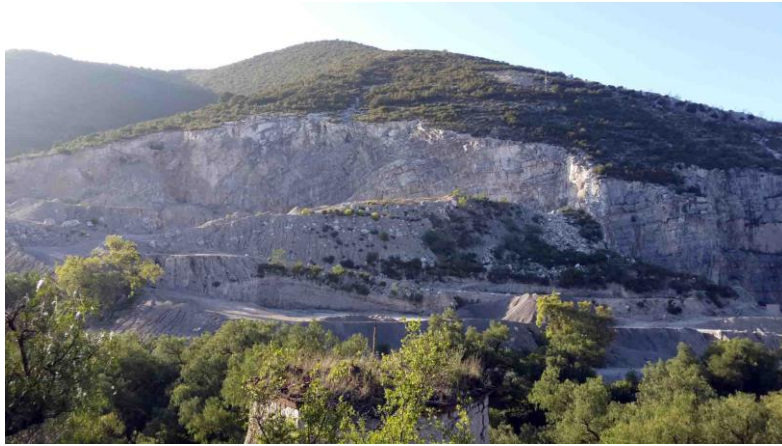
Imagen 102. Cerro el Continuo II, el corte en el cerro debido a la explotación desmedida por siglos, permite observar la riqueza de roca sedimentaria. En la parte inferior de la foto se aprecia el tiro, la parte superior del Horno Rumford. 2018.

Hacia el lado sur, frente al cerro el Continuo I, se encuentra otra formación orográfica de roca sedimentaria rica en piedra caliza llamada el Continuo II (Imagen 102).¹³⁹ A faldas de este cerro se encuentra el H-2 a una distancia de 200 m aproximadamente del H-1. Un antiguo camino empedrado sube la ligera colina y a escasos metros se llega al horno, es

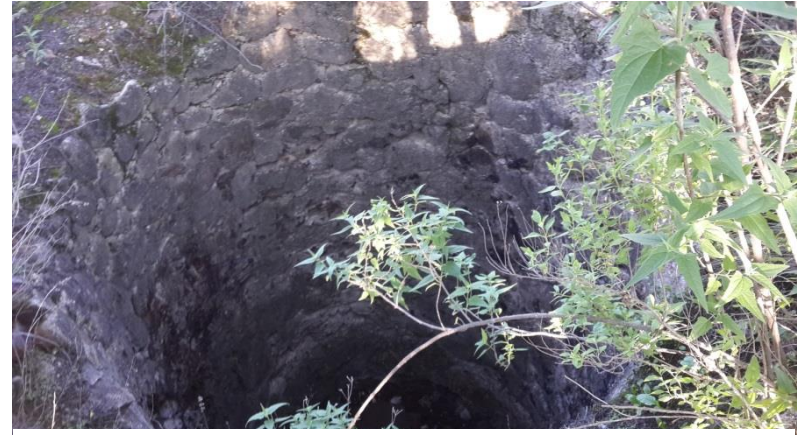
Imagen 101. Vista de la cámara del H-2 a pie de tiro. 2018.

Este segundo horno tiene las mismas características del H-1, la dimensión de su interior es de 2 m de diámetro y 4 m de altura, esta última debe ser mayor pero actualmente se encuentra con restos de material rocoso y arbustos, lo que complica el registro y la obtención de datos precisos en su levantamiento arquitectónico. Su forma troncocónica se apoya en tres grandes contrafuertes de 1.2 m de ancho que enmarcan dos pórticos con arcos de medio punto. En el primero está la boca de evacuación y por el otro se encuentra la boca de alimentación y acceso a su interior. Uno de los elementos arquitectónicos que conforman este horno es un muro lateral de

contención, el cual tiene la función de contener el terreno de la ladera en el que se adosa su estructura construida en su mayoría con piedra basáltica; los mezquites crecen y se enraízan en sus muros provocando graves daños como la pérdida de sillares, lo que puede significar colapsos futuros que lleven a la pérdida del objeto arquitectónico. Frente al horno, se encuentra un pequeño declive en el que se haya un importante banco de material calcáreo. Este horno al igual que el anterior tiene las mismas características constructivas, lo que indica que fueron construidos durante el mismo periodo y se puede asumir que funcionaban paralelamente para obtener una mayor productividad (Imagen 99, 101 y 102).

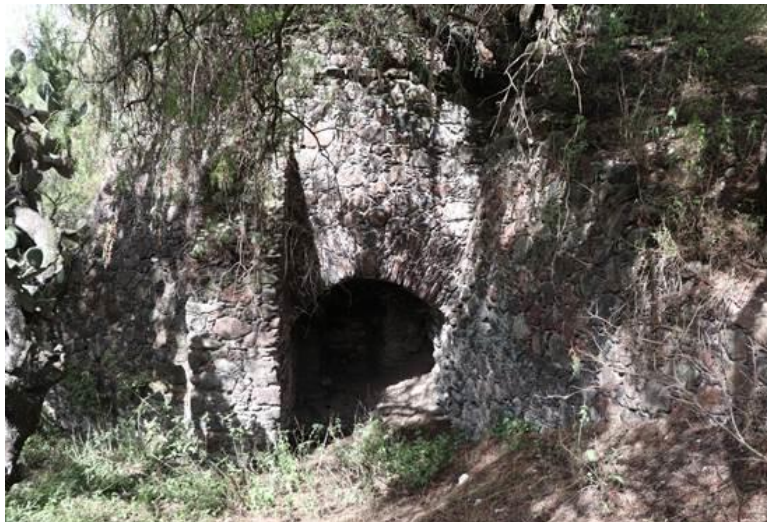
Imagen 104. Vista general del la camara de extraccion. 2019.

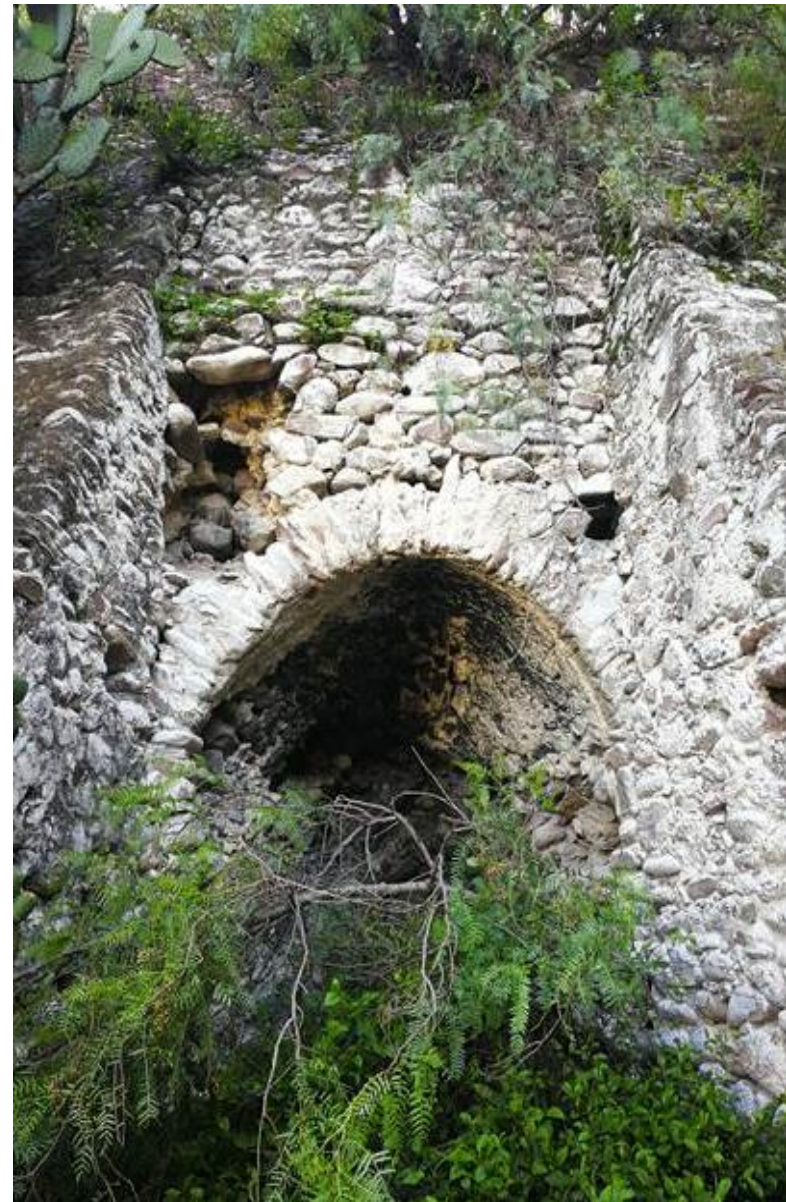
Imagen 103. Vista frontal de la camara de extraccion. 2018.

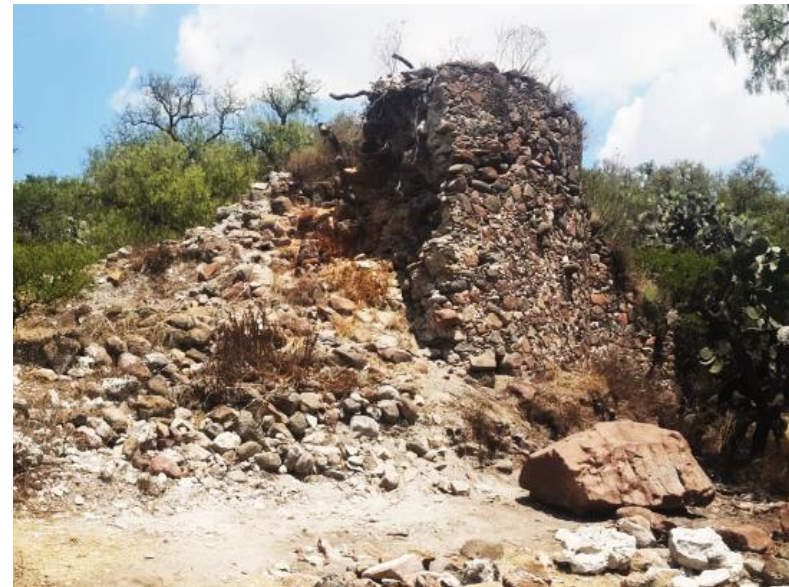
Imagen 107. Vista general del horno H-3. 2017.

Por debajo de los escombros de su colapso; su fachada se caracteriza por la homogeneidad de la piedra aparente color rojiza y el aparejo de sillares irregulares de riolita a cal y canto, un detalle en la fachada del lado poniente resalta unas piezas de sillares a modo de adarajas de los que se desconoce su función (Imagen 106 y 107).

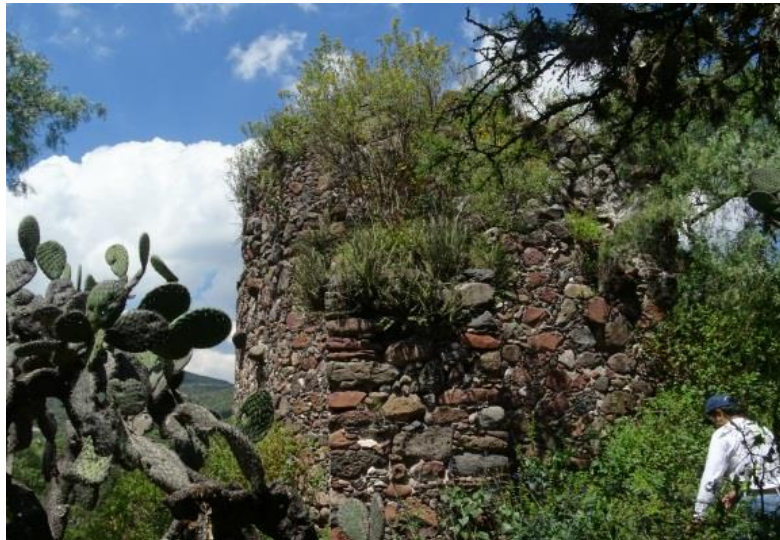
Imagen 109. Vista general del lado sur del horno H-3. 2018.

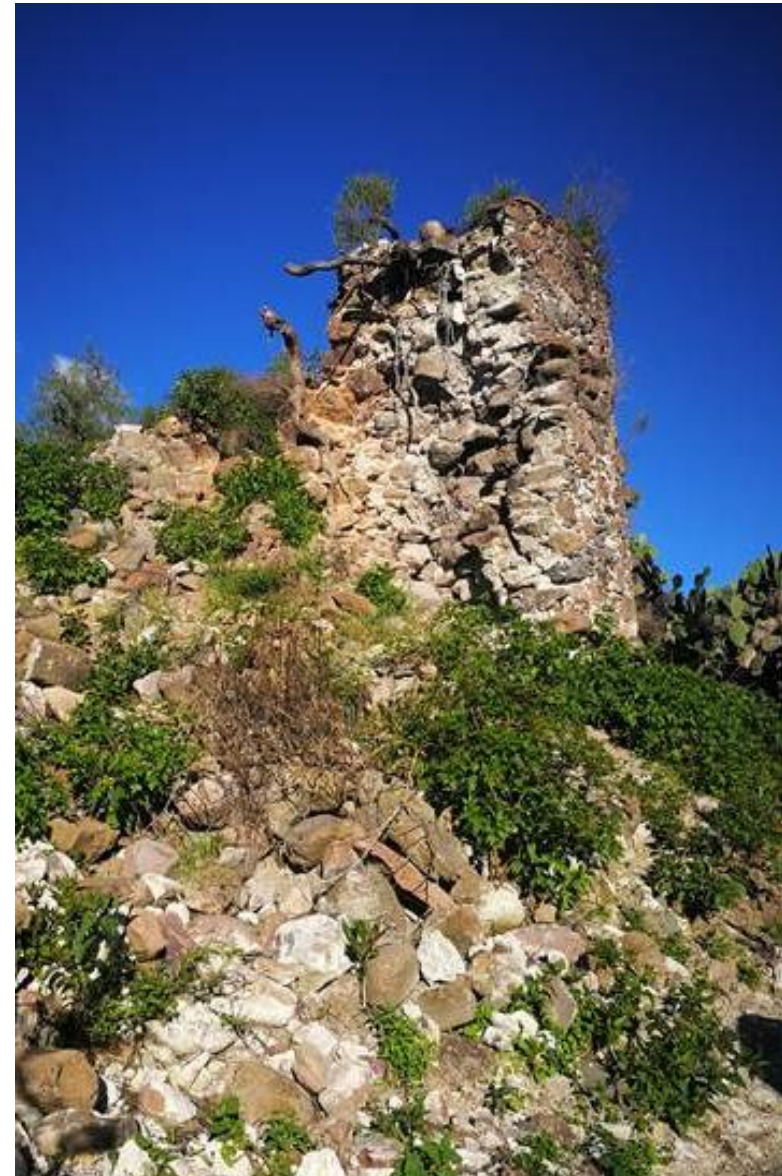
Imagen 110. Detalle de muros del H-3. Fábrica expuesta después de colapsar parte de sus muros. 2018.

Éste horno se encuentra actualmente muy deteriorado, el daño más importante es el colapso de parte de su estructura, lo que ha dejado expuesta la fábrica de sus muros (Imagen 106). Entre los escombros se mantiene parte de su cuerpo; sin embargo la facilidad de acceso al entorno que lo rodea permitió recabar información para la realización de un levantamiento arquitectónico y la comprensión de su conformación estructural (Imagen 103 y 105).

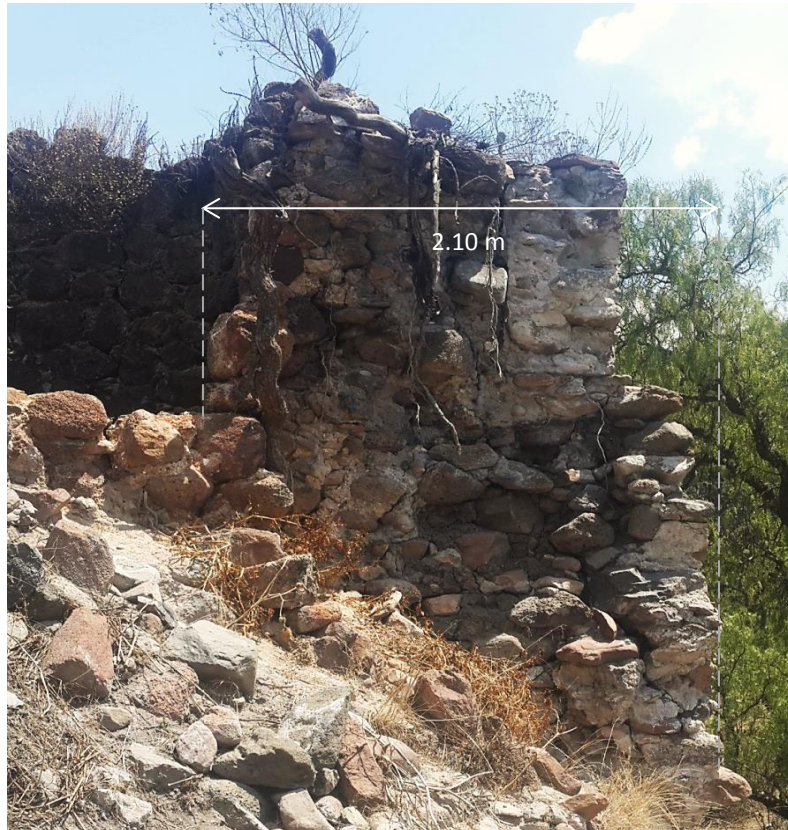
Imagen 114. Detalle de muro en el H-3. La ruina permite conocer y estudiar los procesos constructivos, las distintas capas de piedra determinan las etapas de los muros iniciando con la cámara y engrosándolo hasta llegar al talud y escalonamiento en su etapa final. 2017.

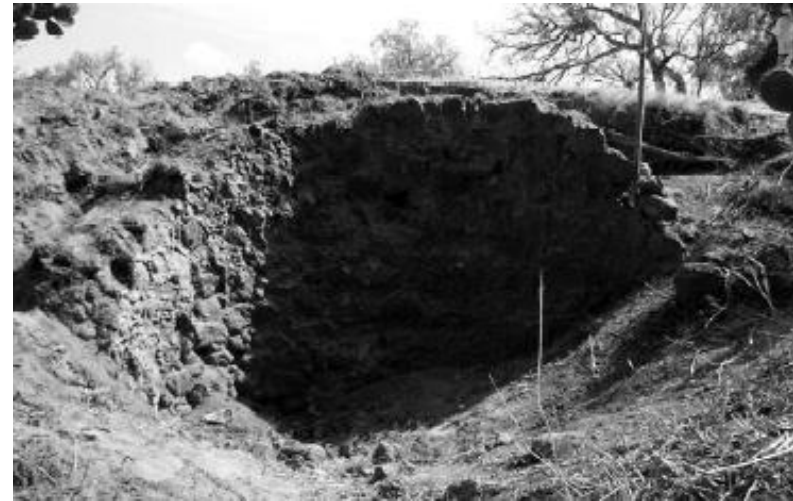
Imagen 116. Cámara de horno de la hacienda de Tepetates, municipio de Hueypohtla, Edo. de México. Tomado de Vladimira Palma, (2017).

Cuando se construía un horno pegado a una ladera, su fisionomía quedaba expuesta a la intemperie, pero en caso de que su único fin fuera abastecer alguna obra de cal por un periodo determinado de tiempo, se enterraban. Al no existir declives donde se pudieran adosar, la excavación del tiro era desde 1.5 m hasta los 4 m de altura, ejemplo de esto, son los hornos utilizados para la construcción del Convento de Santo Domingo, Oaxaca; los hornos de cal en el Convento de Calderón,¹⁴⁹ Morelos (Imagen 113) y otros más localizados en la región de las caleras al norte de la Ciudad de México México, en los que la cámara quedaba enterrada y únicamente era recubierta con piedra refractaria.
