LOS HORNOS DE CAL: UNA HACIENDA CALERA DE APAXCO, S. XVII Y XIX, ESTADO DE MÉXICO

TESIS PROFESIONAL
QUE PARA OPTAR POR EL GRADO DE:
MAESTRO EN ARQUITECTURA

PRESENTA:
ARQ. JONATHAN DOMÍNGUEZ PACHECO

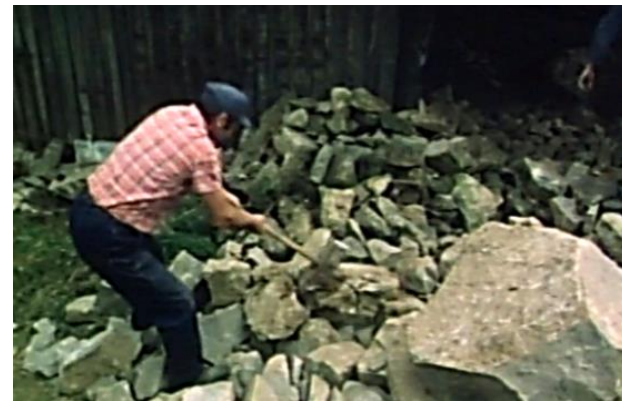
Imagen 118. Calero partiendo las piedras después de haber sido extraídas. S debía de buscar el tamaño indicado para trabajarlas dentro de la cámara. Tomado de Gransdorf & Eifel, (1979).

trozo de mecha se encendía para hacer explotar la roca;¹⁵² el material explosivo era almacenado en una bodega dentro del casco principal de la hacienda por lo que solo gente calificada y autorizada tenía acceso a él. Tras la explosión se desprendía un gran bloque, a la materia en bruto se le comenzaba a hacer cortes golpeándola con marro para partirla, con el fin de reducir su tamaño y facilitar su transporte a lomo de burro o carretilla. Toda la piedra caliza extraída era recolectada en las inmediaciones del horno, una vez allí la piedra volvía a ser partida con mazo y cincel obteniendo sillares entre 30 y 50 cm de ancho, medida que permitían el trabajo manual dentro de la cámara del horno.¹⁵³

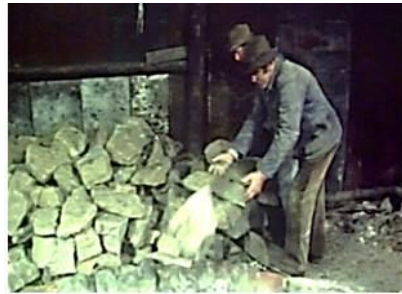
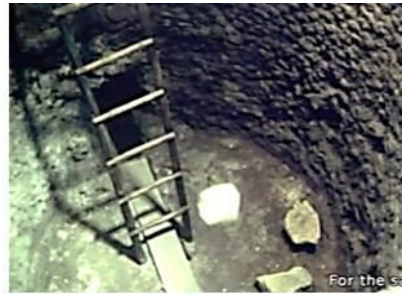
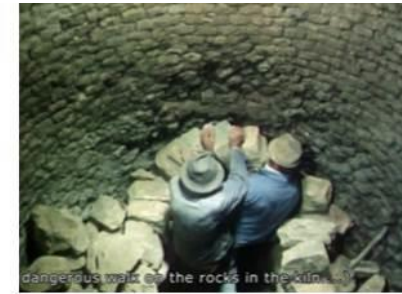
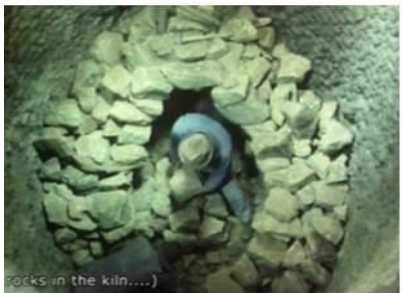
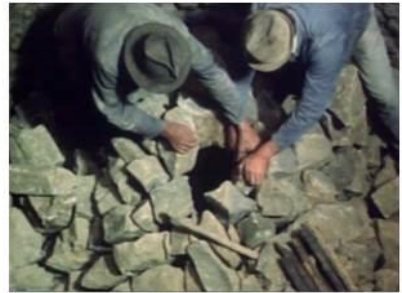
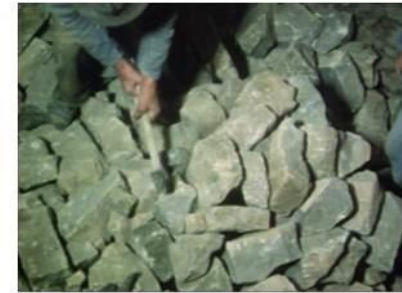
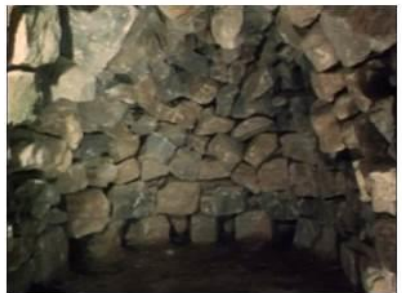
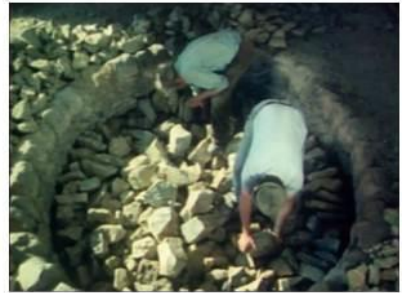
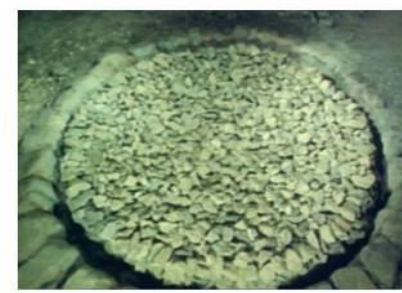
Imagen 119. Secuencia de preparación de piedra caliza en la cámara del horno, sin aglutinantes iniciaba la formación de la falsa bóveda perfectamente armada para recibir todo el peso de la demás piedra y dejar el espacio donde se prepararía el fogón para iniciar el calcinado. Tomado de Gransdorf & Eifel, (1979).

medianas y grandes respectivamente (Imagen 116). La carga del horno continua ascendente hasta llegar a la parte superior del tiro, dejando los menos espacios posibles entre piedras para

optimizar la carga; una última capa de piedras pequeñas, las mas alejadas al fuego, completan la carga del horno. Esta operación se podría llegar hacer hasta en dos días.

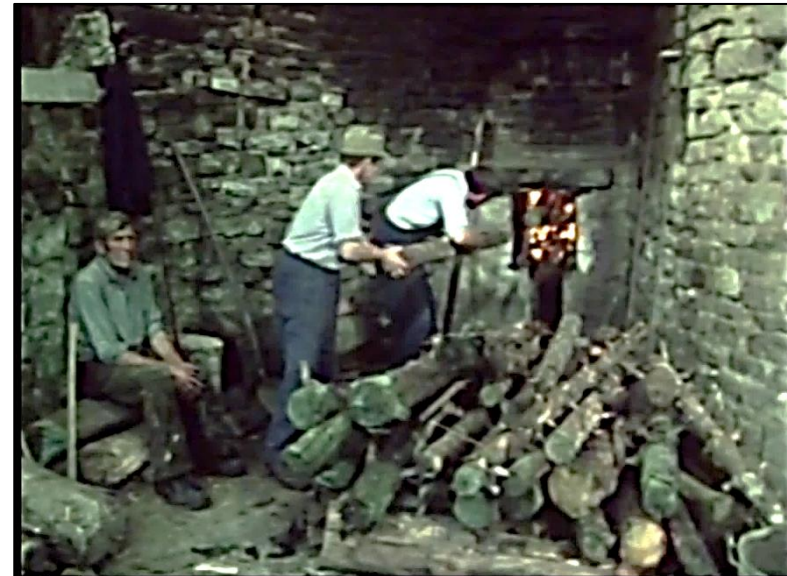
Imagen 120. Alimentación con carbón vegetal, la presencia de la cuadrilla de caleros para controlar el fogón y mantener siempre encendido. Tomado de Gransdorf & Eifel, (1979).

Durante esta etapa, la piedra caliza pierde la tercera parte de su peso y se transforma en cal viva. El tiempo de calcinación promedio es de 72 horas y la cuadrilla debía permanecer cerca del horno (Imagen 120) , el tiempo varía dependiendo de la calidad de la piedra y de la leña. Una vez ya cargado el horno con toneladas de piedra es momento de encenderlo; la boca de alimentación comunica directamente al espacio vacío creado por la falsa bóveda, este es el espacio donde se introduce todo el combustible, y en el que primero se introducen trozos pequeños de leña con hierbas secas del matorral de la zona. Una vez encendido el horno, las llamas alcanzan rápidamente todas las zonas del interior, provocando emisión de humos producidos por la evaporación de la humedad de la piedra. Conforme más intensa la flama, se introduce carbón vegetal para avivarla aun más.

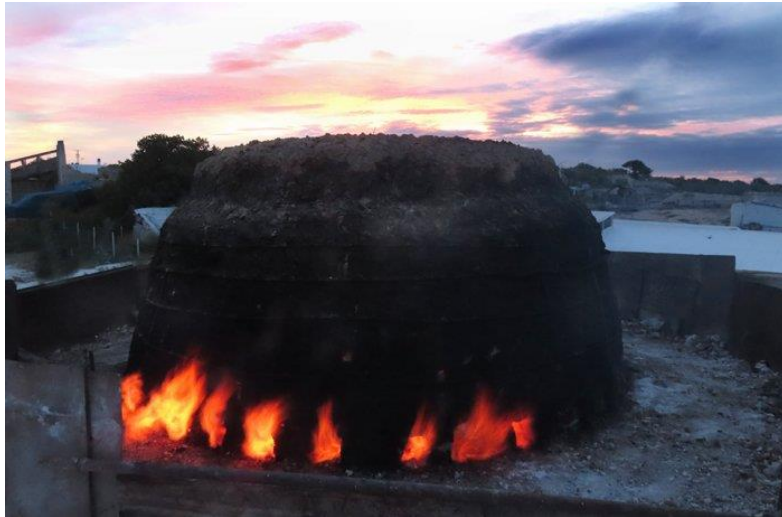
Imagen 122. Horno Calero en Morón de la Frontera, Sevilla. La llama respirando por la parte superior y la piedra al rojo vivo, indicador que se encuentra a 1200°C. Tomado de Manuel Gilortiz, (2011).

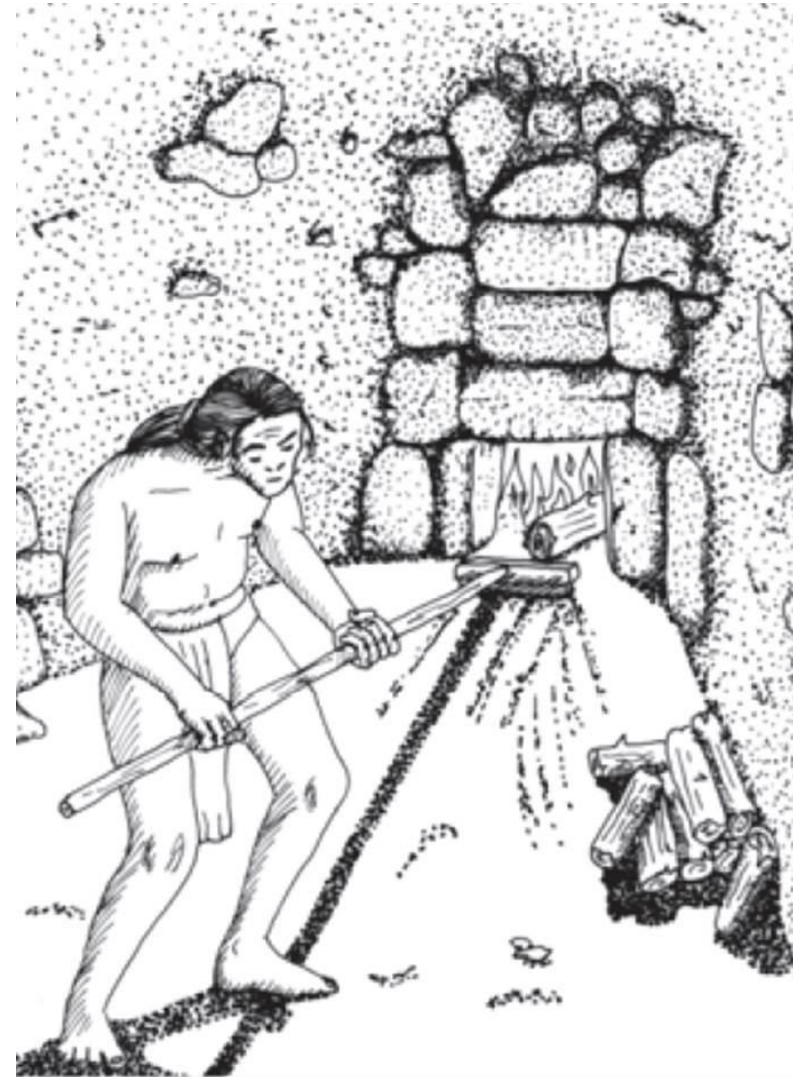
Imagen 125. Alimentación de combustible vegetal por la boca de alimentación. Tomado de Enrique Nalda, (2008).

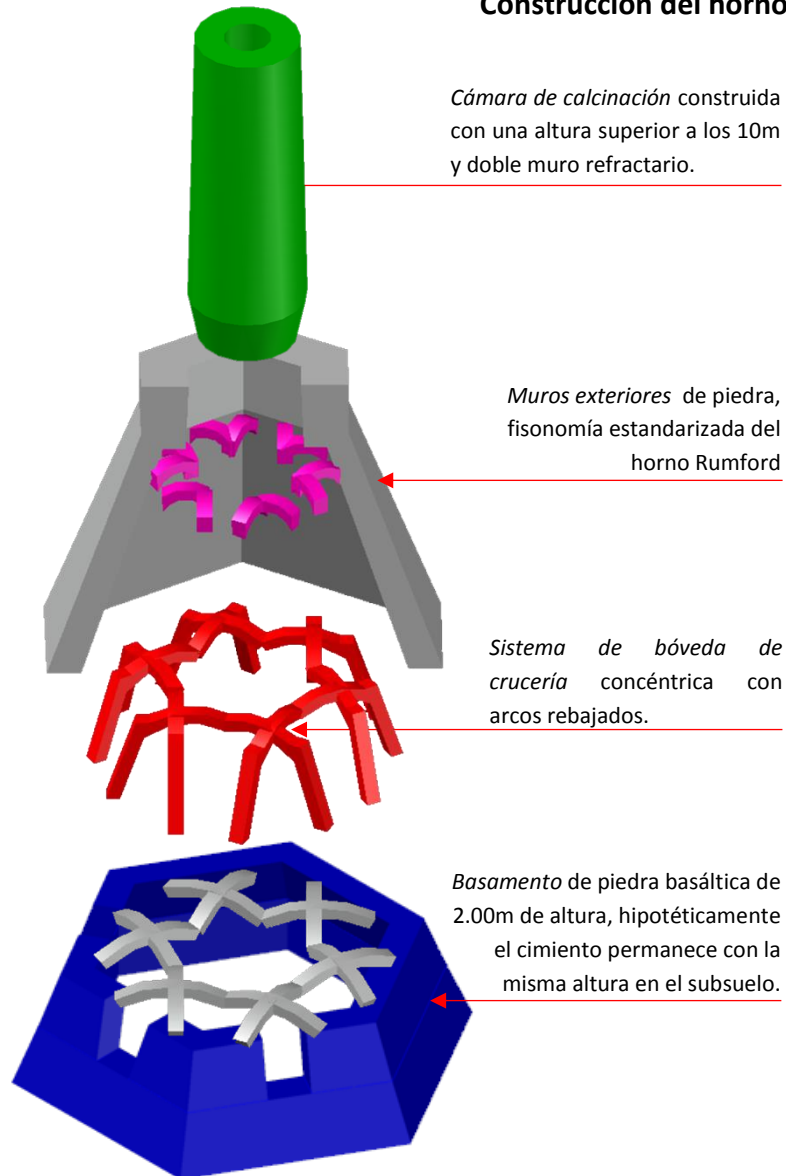
Imagen 147. Esquema de los sistemas constructivos. Hipotética reconstrucción del horno Rumford de la Hacienda Calera. 2019.

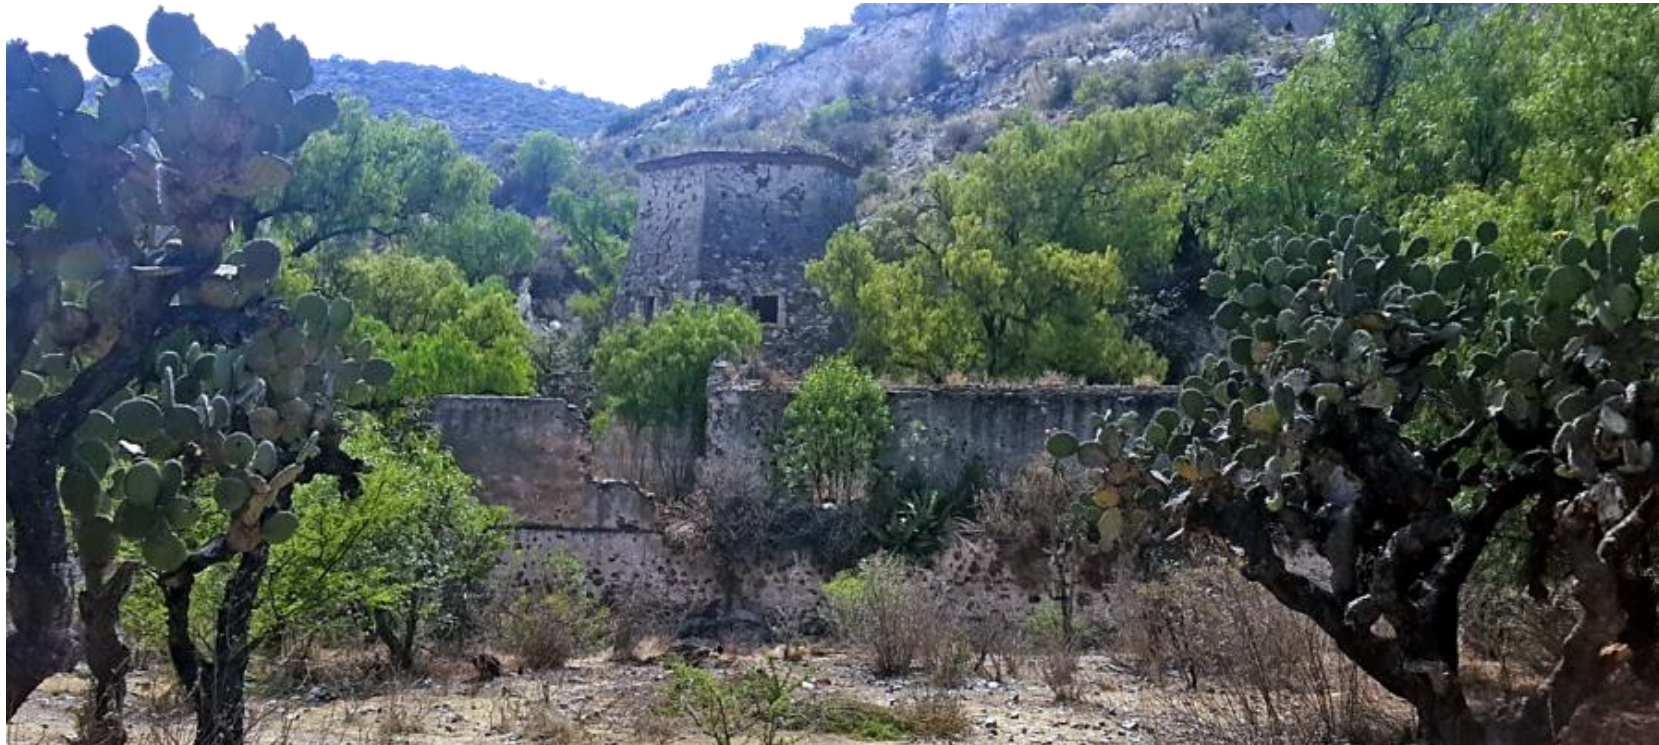
Imagen 151. Vista general del Horno Rumford de la Hacienda Calera de Apaxco desde la vialidad vehicular principal. La vegetación envuelve la construcción y en segundo plano se observa el muro en ruinas del cuarto de raya y/o almacén, en tercer plano resalta la monumentalidad del horno Rumford. Al fondo el banco de material del cerro "El Continuo I". 2017.

Adyacente al cerro El Continuo I, el horno de cal Rumford de la Hacienda Calera se localiza a 8 km de la cabecera municipal de Apaxco (Imagen 147). Es la primera estructura de piedra que sobresale entre la flora endémica (Imagen 148). Cruzando el camino hacia la Hacienda; en el lado norte, entre el horno y el antiguo caudal, se levantan las ruinas de lo que fue el cuarto de raya y almacén. Hacia el lado sur se encuentra el antiguo horno

tradicional H-1, analizado en capítulos anteriores; por último, a pie de cuesta, se desplanta un cuerpo de forma similar a un paralelepípedo, construido de piedra a 6 m de distancia y con la misma altura del horno Rumford, la función de ésta construcción, fue de apoyo para el puente de conexión entre el banco de material y el horno.

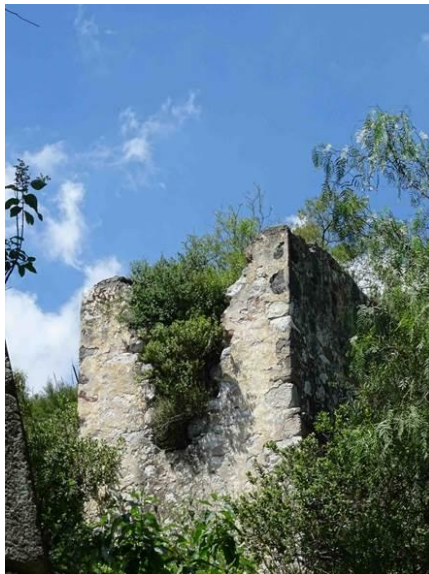
Imagen 154. Estado actual del apoyo para el puente, conexión entre el banco de material y el horno.

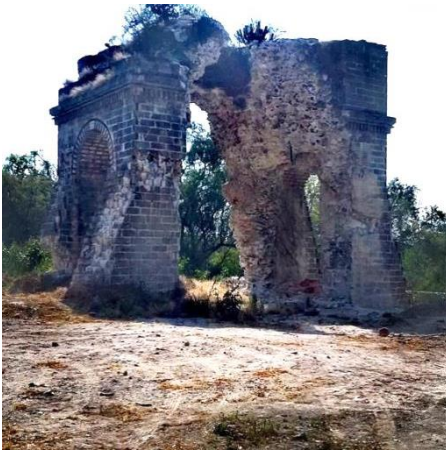
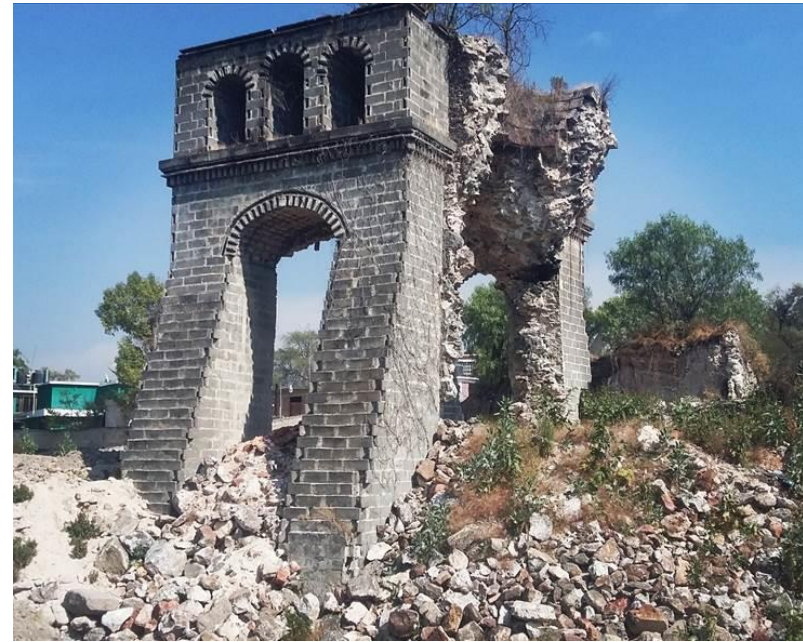
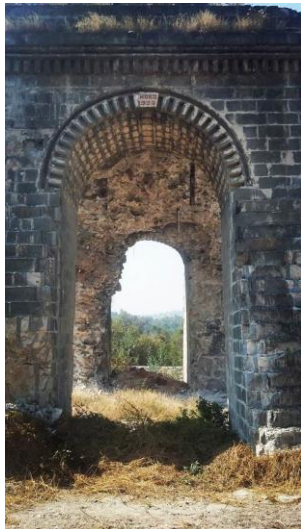
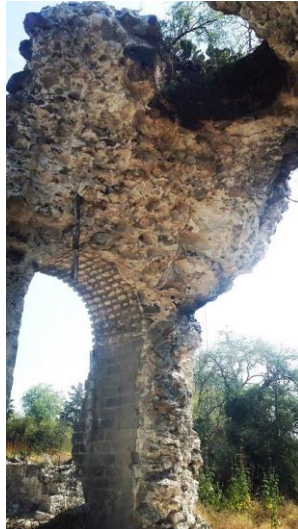
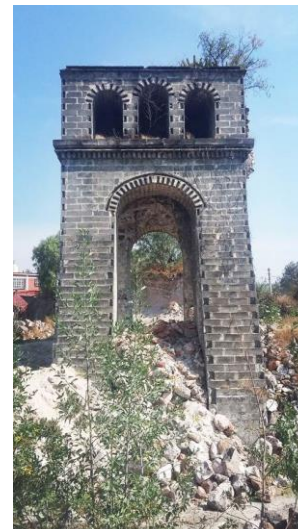
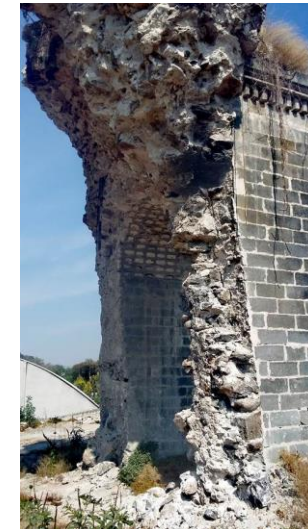
Imagen 177. Levantamiento fotográfico del Horno de Cal de doble cámara localizado en las zonas aledañas al poblado Ciudad Cooperativa Cruz Azul, Hidalgo. 2018.

Año: 1925. Uso: Horno de Cal.

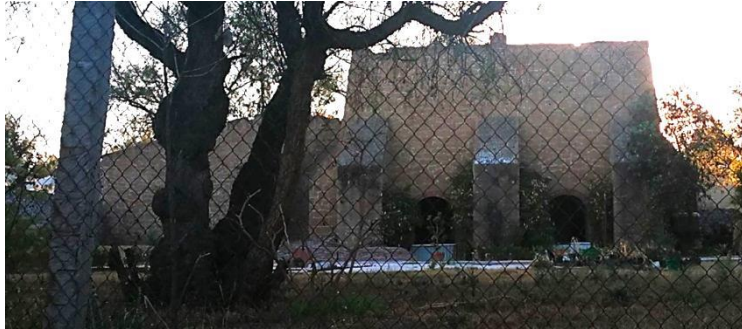
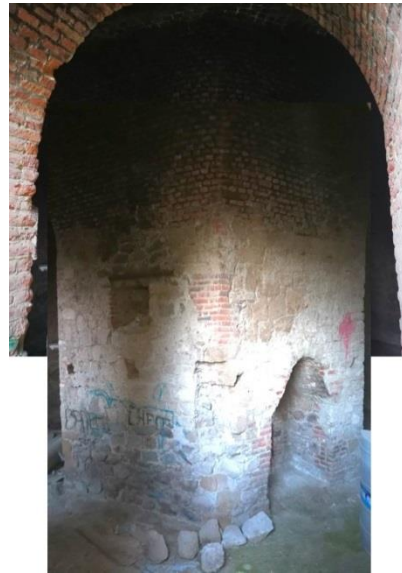
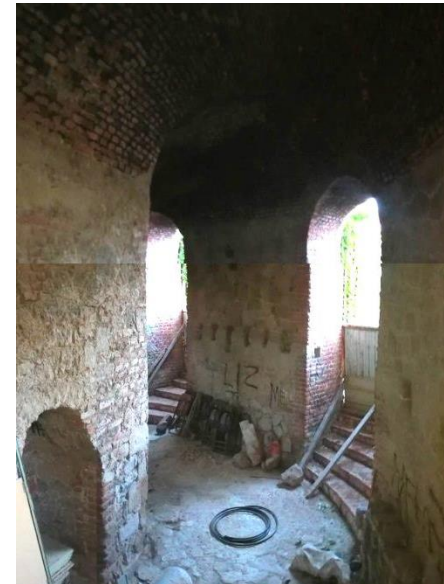
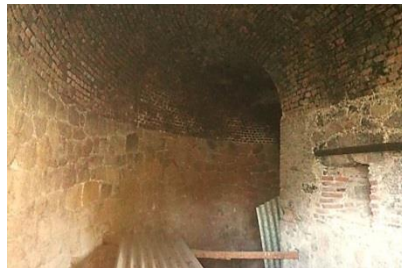
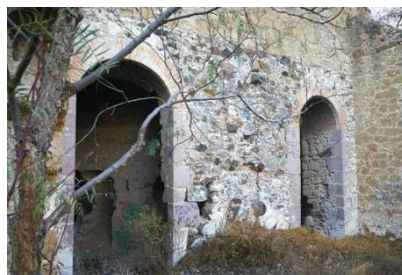
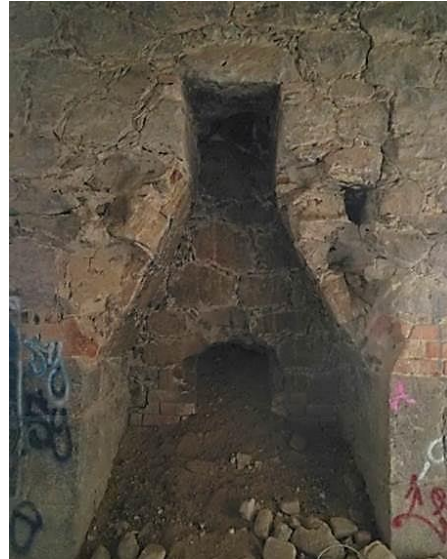
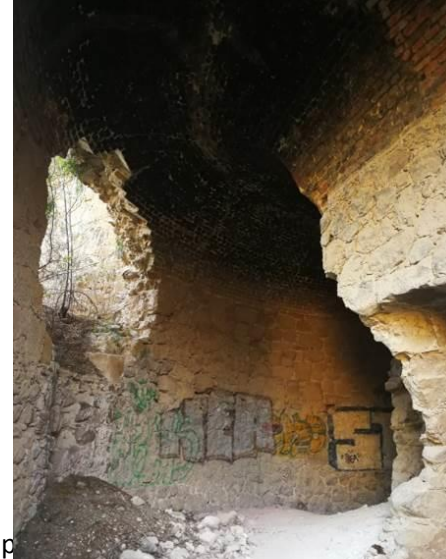
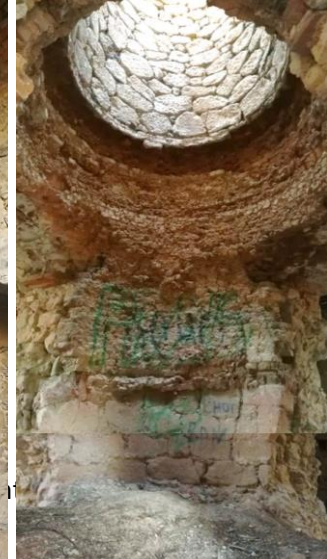
Imagen 180. Levantamiento fotográfico de los Hornos de Cal localizados en el Tajo, Tequixquiac, Estado de México. 2018.

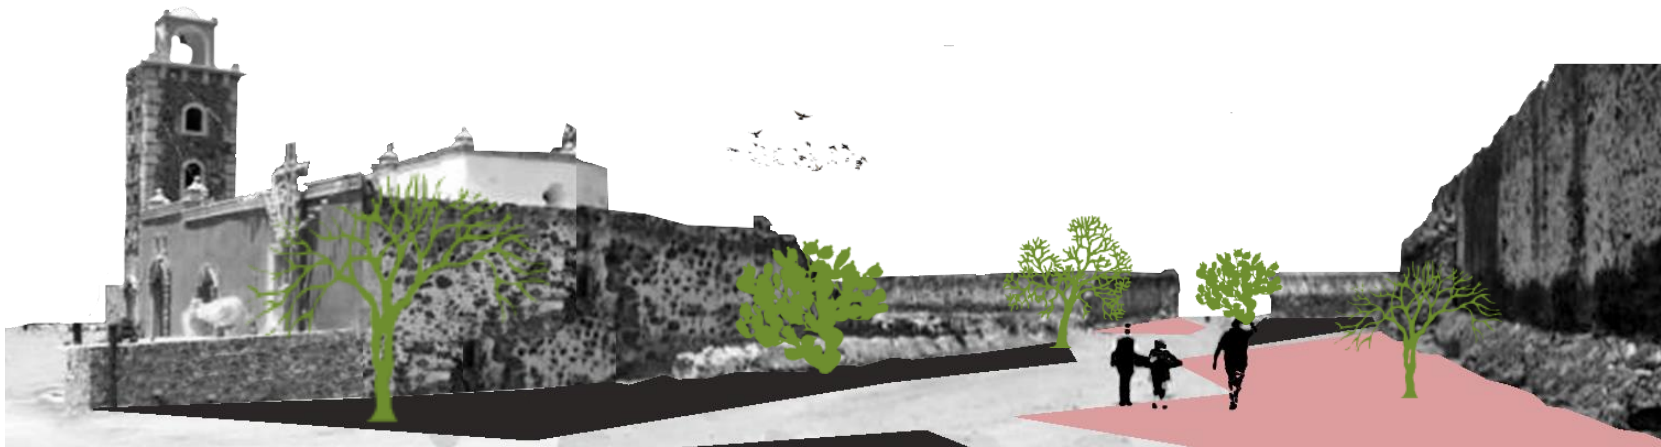
Imagen 186. Diseño de plaza de acceso a la Hacienda Calera. 2019.

endémica creara un ambiente en espacios de esparcimiento, recibimiento y descanso para los visitantes (Imagen 186).

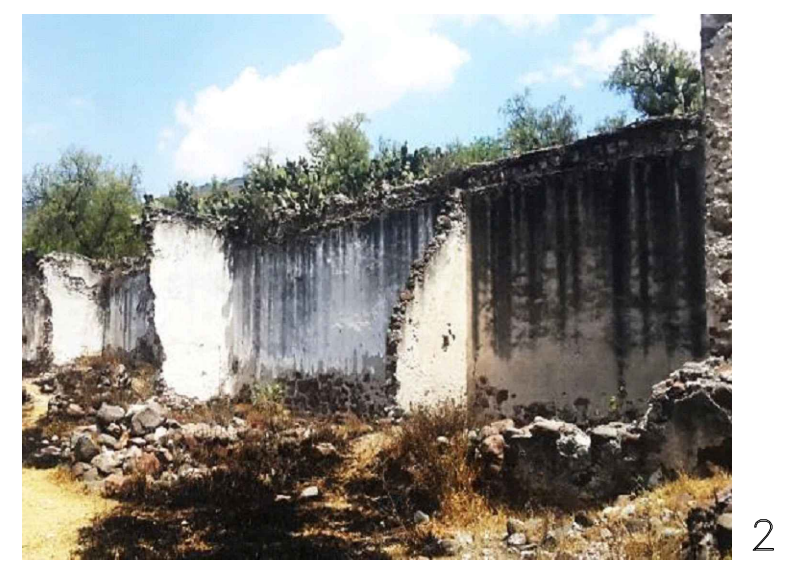
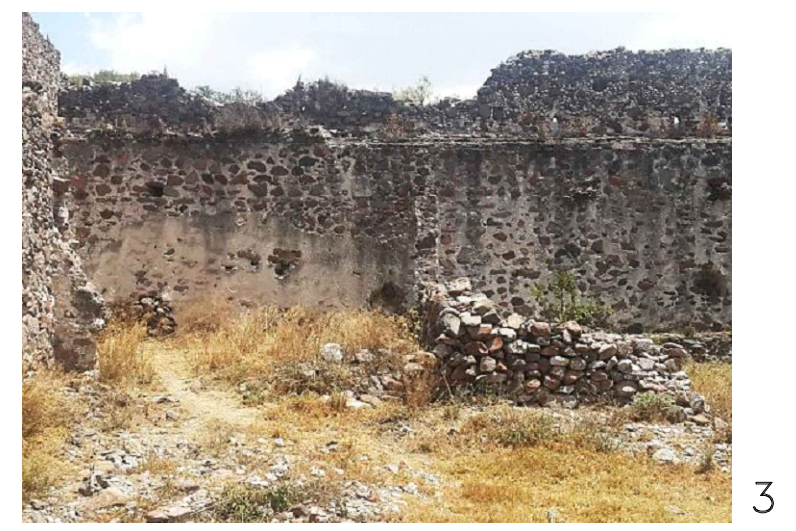
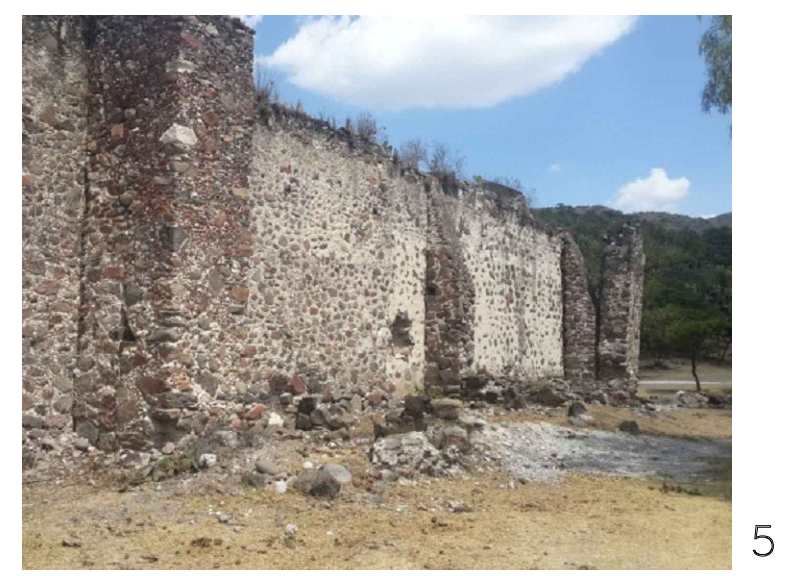
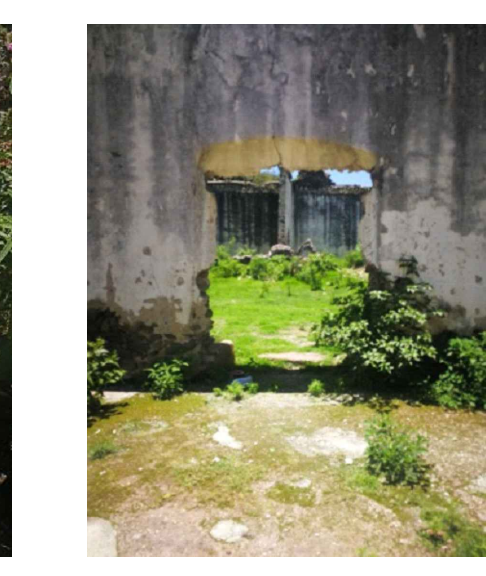
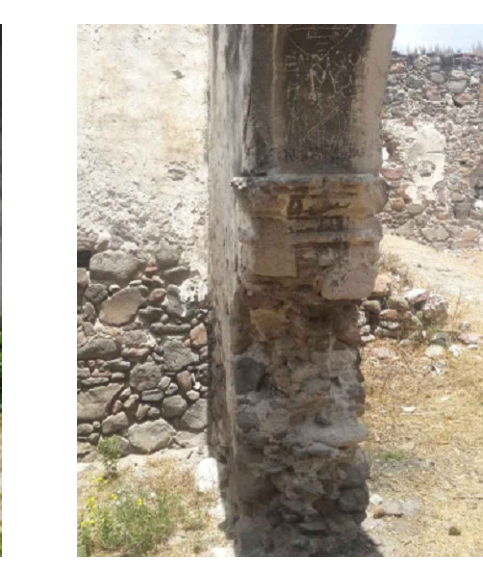
FÁBRICAS	
	Muro de 60cm. de espesor, mampostado con sillar de piedra riolita juntado con mortero cal y arena, aplanado a base de cal de 3-5cm de espesor. (Ver foto 7).
	Muro de 80cm. de espesor, mampostado con sillar de piedra riolita juntado con mortero cal y arena, aplanado a base de cal de 3-5cm de espesor. (Ver foto 1).
	Muro de 20-25cm. de espesor, mampostado con sillar de piedra riolita juntado con mortero cal y arena, aplanado a base de cal de 3-5cm de espesor. (Ver foto 2).
	Restos de Muro Colapsado de 60cm. de espesor, mampostado con sillar de piedra riolita juntado con mortero cal y arena. (Ver foto 3).
	Antepecho de 60cm. de espesor, mampostado con sillar de piedra riolita juntado con mortero cal y arena, aplanado a base de cal de 3-5cm de espesor. (Ver foto 4).
	Contrafuerte mampostado con sillar de piedra riolita juntado con mortero cal y arena. (Ver foto 5).
	Muro bajo, h=1m, de 60cm. de espesor, mampostado con sillar de piedra riolita juntado con mortero cal y arena. (Ver foto 6).

Nivel de piso original, pavimentado con laja de riolita y firme a base de cal. (Ver foto 8).
	Poyo mampostado con sillar de piedra riolita y juntado con mortero cal y arena, aplanado a base de cal de 3-5cm de espesor, y acabado final de pintura color rojo. (Ver foto 9).
	Tapial a base de block gris ligero, juntado con mortero cemento y arena. (Ver foto 4).
	Pintura mural sobre muro, color rojo y amarillo. (Ver foto 10).
	Reja de herreria a base de angulos y PTR's y malla ciclónica acabado final, pintura vinilica blanca.
	Hornos y lavaderos a una altura maxima de 1m. sobre nivel de sulo, mampostados de piedra riolita, juntado con mortero cal y arena.

FÁBRICAS	
	Muro de 60 cm de espesor, mampostado con sillares de piedra riolita juntoado con mortero cal y arena, aplanado a base de cal de 3-5 cm de espesor. (Ver foto 7).
	Muro de 80 cm de espesor, mampostado con sillar de piedra riolita juntoado con mortero cal y arena, aplanado a base de cal de 3-5 cm de espesor. (Ver foto 1).
	Muro de 20-25 cm de espesor, mampostado con sillar de piedra riolita juntoado con mortero cal y arena, aplanado a base de cal de 3-5 cm de espesor. (Ver foto 1).
	Restos de Muro Colapsado de 60 cm de espesor, mampostado con sillar de piedra riolita juntoado con mortero cal y arena. (Ver foto 3).
	Antepecho de 60 cm. de espesor, mampostado con sillar de piedra riolita juntoado con mortero cal y arena, aplanado a base de cal de 3-5 cm de espesor. (Ver foto 4).
	Contrafuerte mampostado con sillar de piedra riolita juntoado con mortero cal y arena. (Ver foto 5).
	Muro bajo, h=1 m, 60 cm de espesor, mampostado con sillar de piedra riolita juntoado con mortero cal y arena. (Ver foto 6).

Nivel de piso original, pavimentado con laja de riolita y firme a base de cal. (Ver foto 8).
	Poyo mampostado con sillar de piedra riolita y juntoado con mortero cal y arena, aplanado a base de cal de 3-5cm de espesor, acabado final de pintura a la cal color rojo. (Ver foto 9).
	Tapial a base de block gris ligero, juntoado con mortero cemento y arena. (Ver foto 4).
	Pintura mural a la cal, colores rojo y amarillo. (Ver foto 10).
	Reja de herrería a base de angulos y PTR's y malla ciclónica galvanizada, acabado final pintura vinílica blanca.
	Lavaderos con una altura maxima de 1m. sobre nivel de sulo, mampostados de piedra riolita, juntoado con mortero cal y arena.
