**DIAGNÓSTICO ENERGÉTICO EN UN RESTAURANTE
GOURMET**

TESINA

Especialista en ahorro y uso eficiente de energía

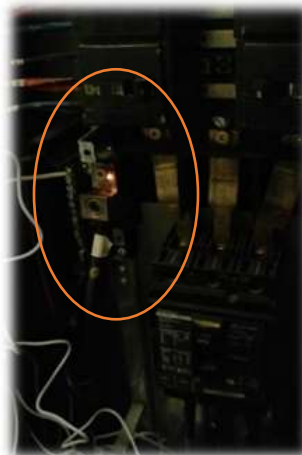
Ilustración 2. Falso contacto en la zapata a la barra del neutro

Durante esta medición, se identificó en el tablero principal (Tablero B), el 21 de agosto de 2019, un punto caliente en una conexión de la zapata a la barra del neutro, lo que estaba provocando un pequeño arco eléctrico, la situación es considerada de alto peligro porque de zafarse el cable puede ocasionar un arco eléctrico de mayores dimensiones que pondría en riesgo a las personas de mantenimiento, así como provocar una falla que dañe los equipos; el punto caliente se puede observar en la siguiente imagen:

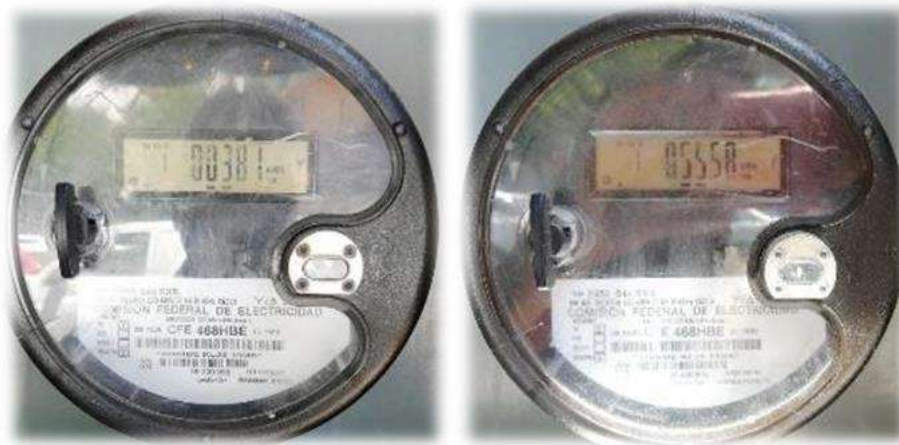
Ilustración 3. Medidor eléctrico del inmueble

Para descartar una fuga de energía y de cierta manera corroborar que el medidor esté operando con normalidad, se pretendió realizar una prueba de vacío, que consiste en desconectar o eliminar cualquier equipo que este consumiendo energía eléctrica y verificar que el medidor no registre ningún consumo, lo cual no fue posible ya que el restaurante está siempre en operación.

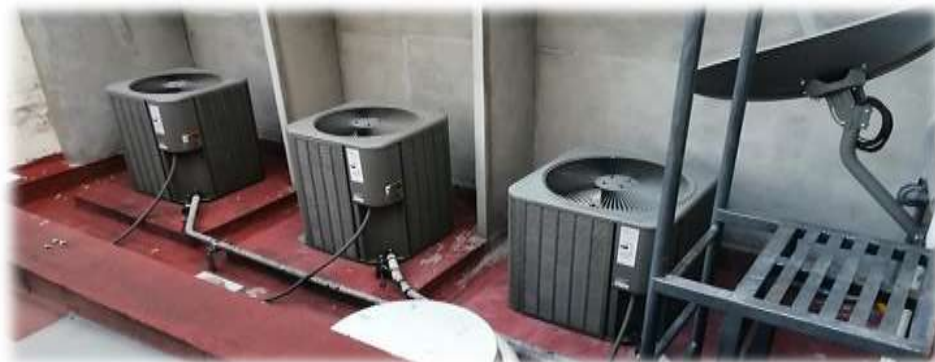
Ilustración 4. Equipos de Aire Acondicionado

La habitación cuenta con puertas automáticas, que fueron diseñadas para ayudar a que los equipos de aire acondicionado tuvieran la menor cantidad de fugas y por lo tanto trabajaran menos tiempo, pero, no las utilizan debido a que, cuando fueron instaladas, según el administrador, retrasan el servicio de los meseros.

- Volver a utilizar las puertas automáticas de la habitación en donde se encuentran la cava de vinos o, en su defecto, instalar cortinas de aire de alta eficiencia, se tiene documentado²¹ que este tipo de equipos pueden lograr ahorros de energía hasta un 30% en el uso de equipos de aire acondicionado.

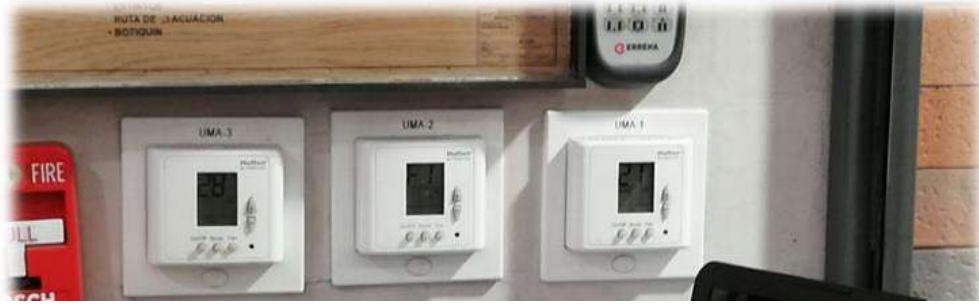
Ilustración 5. Termostatos

Durante un día de operación normal, el restaurante mantiene abiertas las puertas de acceso principal y la puerta que da a la parte trasera del restaurante, donde se encuentra un patio con un domo. Dada ésta situación los equipos de aire acondicionado requieren trabajar de manera constante para mantener la temperatura programada, debido a que, como se dijo con anterioridad, la temperatura ambiente sobrepasa la programada, además se detectó que los equipos también trabajan por la noche, ya que en ocasiones los empleados encienden los equipos de forma manual y olvidan apagarlos al salir, quedándose prendidos toda la noche (Gráfica 8).

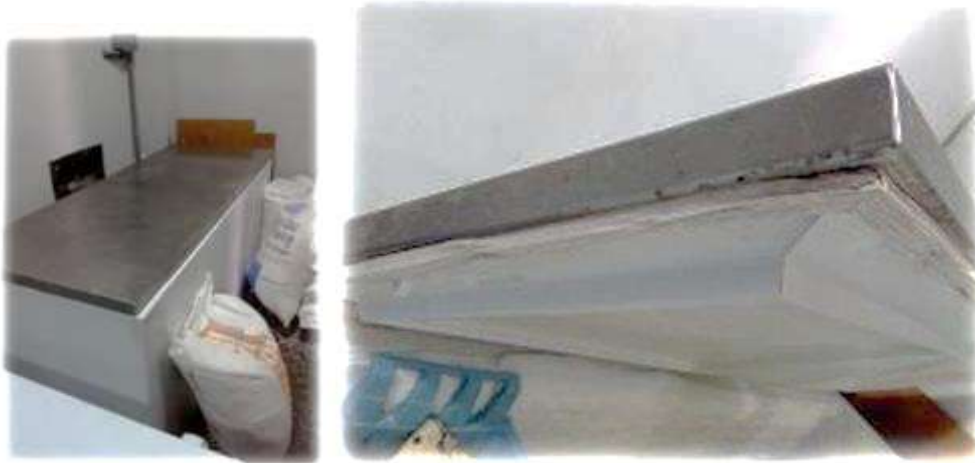
Diagnóstico Energético en un Restaurante Gourmet
Ilustración 7. Congelador horizontal Electrolux Frigidaire

En segundo lugar, se encontró el congelador horizontal Electrolux Frigidaire, adquirido en 2011, que tiene un consumo de 312.93kWh por mes y causa un costo por energía eléctrica de \$1,455.00 pesos; dada su antigüedad, se pudo observar que los empaques están deteriorados, por lo que éste equipo se vislumbra con alto potencial de reemplazo (Ilustración 7).

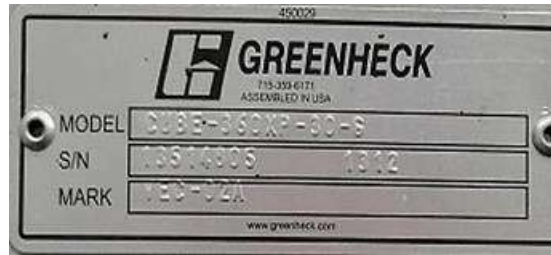
Ilustración 9. Datos de placa de la campana de extracción

La campana de extracción de la parrilla (Ilustración 10) del área de cocina se utiliza aproximadamente 16 horas al día, se midió por alrededor de una semana dando como resultado un consumo de 258.06kWh, tuvo un consumo promedio diario de 32.31kWh y tiene una demanda a potencia nominal de 45.6W. El 18 de agosto a las 13:50hrs presentó un pico de demanda de 54.7W y el 19 de agosto a las 10:36hrs observó la demanda máxima de 73.5 W (Gráfica 15).

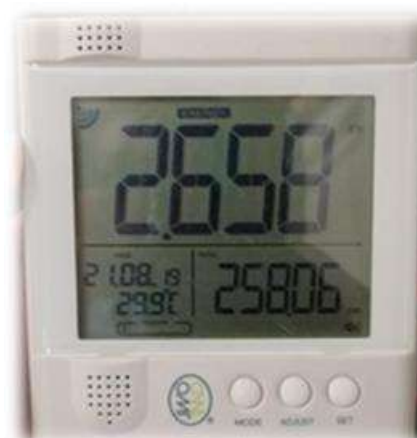
Ilustración 11. Monitor de energía de la medición de la campana de extracción de la parrilla

El registro del consumo de energía fue de 258.06kWh, como lo muestra el monitor de energía, también presenta la potencia instantánea que fue de 2.658kW (Ilustración 11).

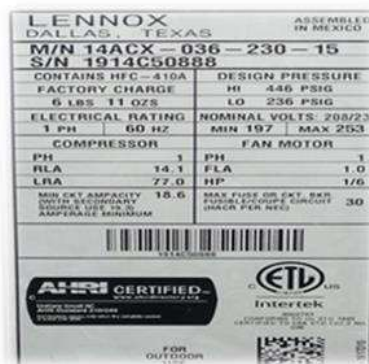
Ilustración 12. Datos de placa del equipo de aire acondicionado número 1

El equipo de aire acondicionado número 1 es una unidad tipo paquete de la marca Lennox, el modelo es 14ACX-036-230-15, el equipo tiene una capacidad de refrigeración de 3 toneladas, se puede verificar en los datos de placa (Ilustración 12).

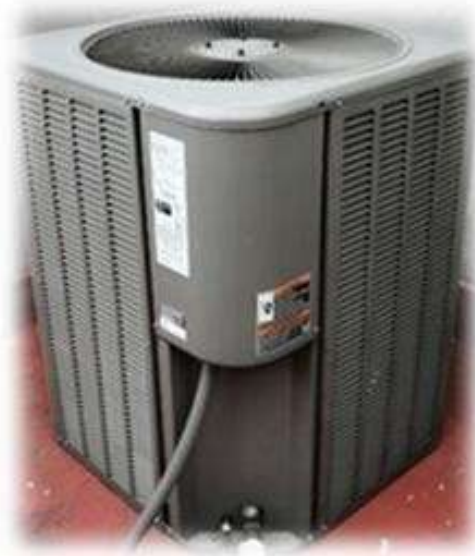
Ilustración 13. Equipo de aire acondicionado número 1

El equipo de aire acondicionado número 1 (Ilustración 13) generalmente se utiliza todo el día en modo automático, se tiene un set point de 24°C y la principal función

es la de mantener una temperatura adecuada para la conservación de los vinos, el Gerente argumenta que la temperatura se debe mantener en una ventana de 14 a 24°C, sin tener cambios bruscos de temperatura, ya que de lo contrario puede causar que los vinos pierdan sus características.

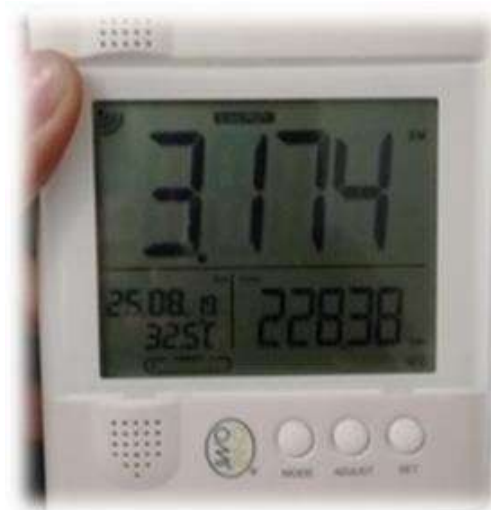
Ilustración 14. Monitor de energía, medición de equipo de aire acondicionado número 1

El registro del consumo observado en el monitor de energía fue de 228.38 kWh, así como, la potencia instantánea de 3.174 kW (Ilustración 14).

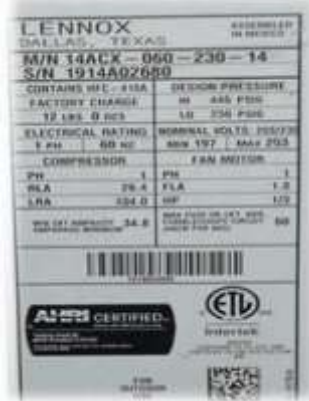
Ilustración 15. Datos de placa del equipo de aire acondicionado número 2

El equipo de aire acondicionado número 2, es una unidad tipo paquete de la marca Lennox, el modelo es 14ACX-060-230-14, el equipo tiene una capacidad de refrigeración de 5 toneladas, se puede verificar en los datos de placa (Ilustración 15).

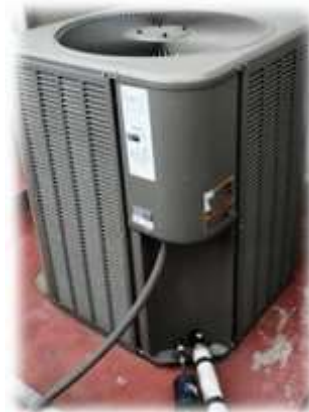
Ilustración 16. Equipo de aire acondicionado número 2

El equipo de aire acondicionado 2 (Ilustración 16) se utiliza todo el día en modo automático, se tiene un set point de 24°C y la principal función, al igual que el equipo de aire acondicionado número 1, es la de mantener una temperatura adecuada para la conservación de los vinos, el Gerente argumenta que la temperatura se debe mantener en una ventana de 14 a 24 °C sin tener cambios bruscos de temperatura, ya que de lo contrario puede causar que los vinos pierdan sus características.

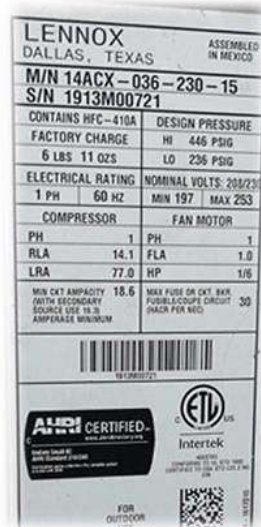
Ilustración 18. Datos de placa del Equipo de Aire Acondicionado número 3

El equipo de aire acondicionado número 3, es una unidad tipo paquete de la marca Lennox, el modelo es 14ACX-036-230-15, el equipo tiene una capacidad de refrigeración de 3 toneladas, se puede verificar en los datos de placa (Ilustración 18).

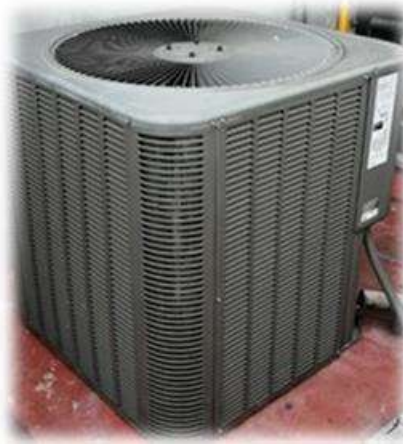
Ilustración 19. Equipo de Aire Acondicionado número 3

El equipo de aire acondicionado número 3 (Ilustración 19), casi siempre se utiliza todo el día en modo automático, se tiene un set point de 24°C y la principal función, al igual que los demás equipos de aire acondicionado, es la de mantener una temperatura adecuada para la conservación de los vinos, el Gerente argumenta que la temperatura se debe mantener en una ventana de 14 a 24°C sin tener cambios bruscos de temperatura, ya que de lo contrario puede causar que los vinos pierdan sus características.

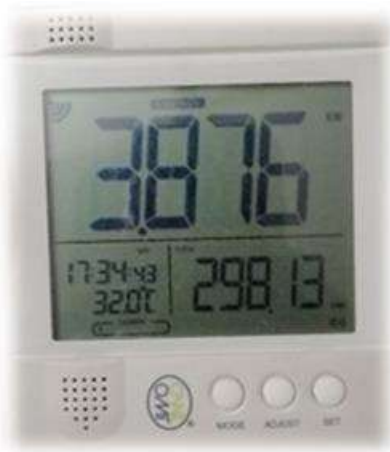
Ilustración 20. Monitor de energía, medición de equipo de aire acondicionado número 3

El registro del consumo de energía según la medición fue de 298.13kWh, con una potencia instantánea de 3.876kW (Ilustración 20).

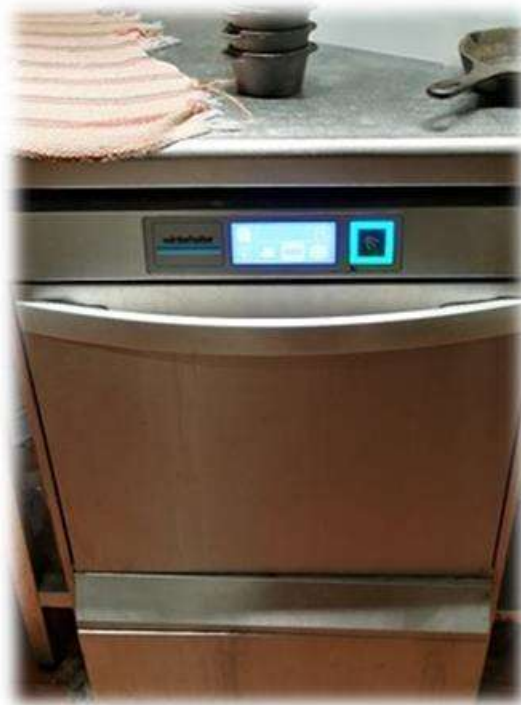
Ilustración 21. Máquina lavatrastos

La máquina lavatrastos es del tipo bajo mostrador de la marca Winterhalter, serie UC, el personal de cocina comenta que se utiliza constantemente durante el tiempo que el restaurante se encuentra abierto (Ilustración 21).

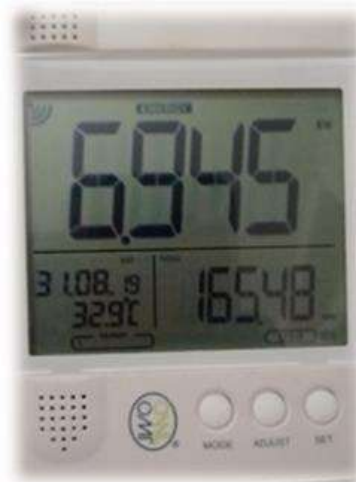
Ilustración 22. Monitor de energía, medición de la máquina lavatrastos

El registro del consumo de energía mostrado en el monitor de energía fue de 165.48kWh, así como la potencia instantánea de 6.945kW (Ilustración 22).

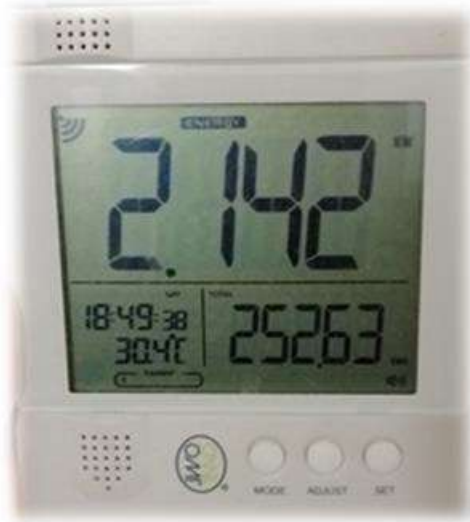
Ilustración 24. Monitor de energía, medición Horno Gourmet

El registro del consumo de energía en el monitor fue de 252.63kWh y mostró una potencia instantánea de 2.142kW (Ilustración 24).

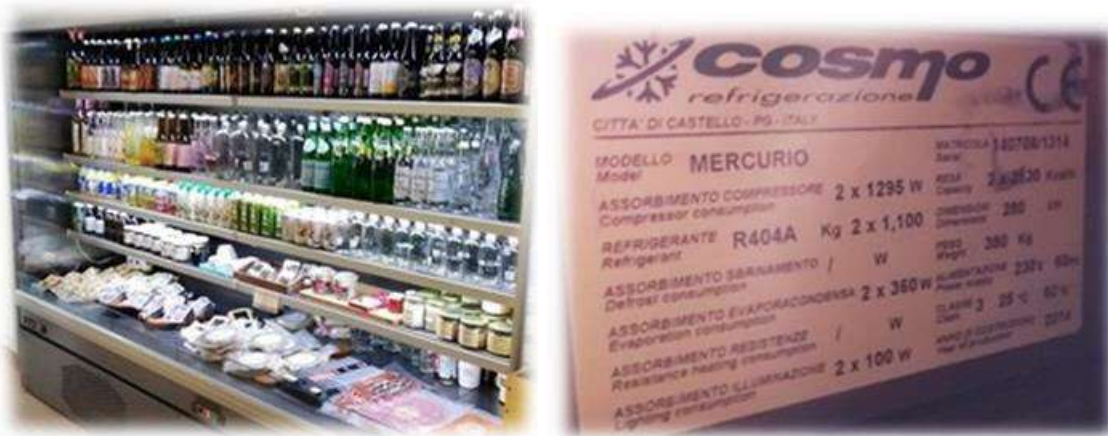
Ilustración 25. Placa de datos de Vitrina de refrigeración horizontal

La vitrina de refrigeración es de la marca Cosmo, Modelo Mercurio, fue fabricado en Italia en el año 2014, tiene una potencia del compresor de 2 X 1 de 295W, en cuanto al evaporador la potencia es de 2 x 360W y finalmente maneja una potencia de 2 x 100 W en iluminación según los datos de placa del equipo (Ilustración 25).

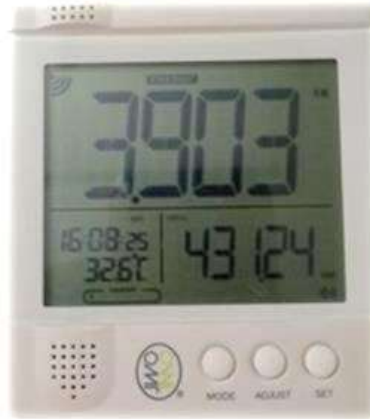
Ilustración 26. Monitor de energía, medición Vitrina de Refrigeración Grande

El registro del consumo del monitor de energía fue de 431.24kWh y mostró una potencia instantánea de 3.903KW (Ilustración 26).

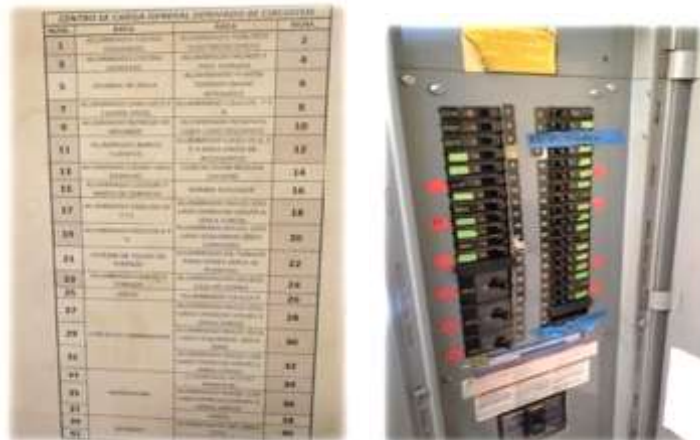
Ilustración 27. Tablero de Iluminación

Dado lo anterior, se decidió medir el tablero de iluminación, para obtener el dato del consumo mensual por este concepto y así poder para identificar posibilidades de ahorro de energía (Ilustración 27).

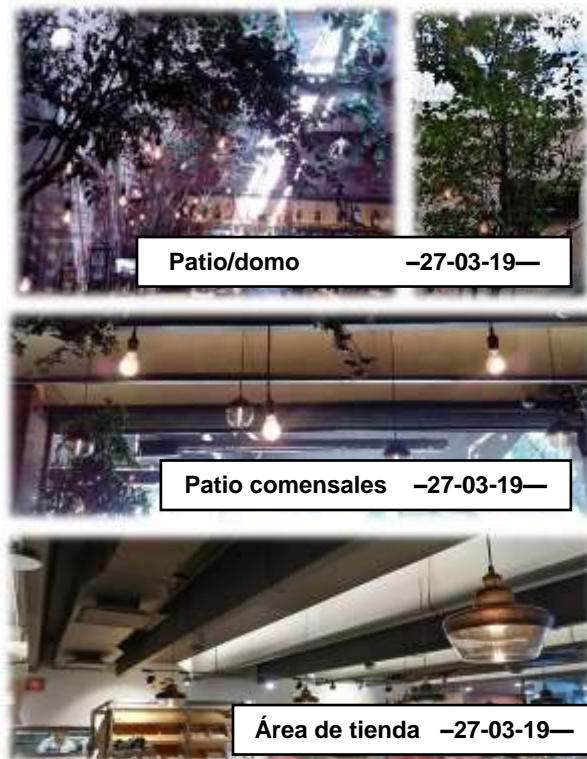
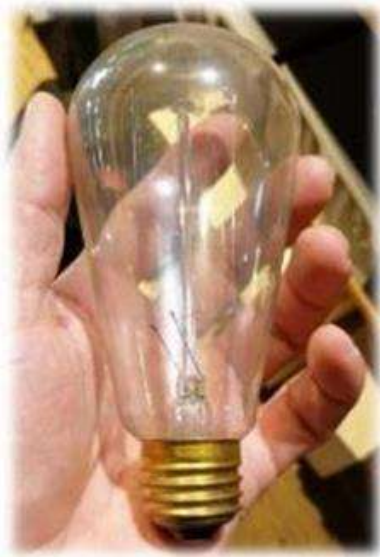
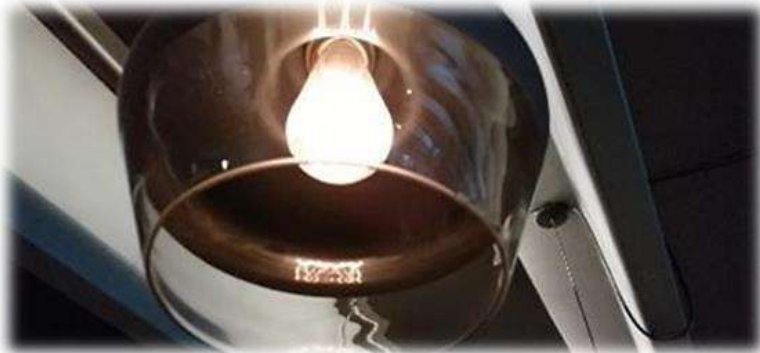
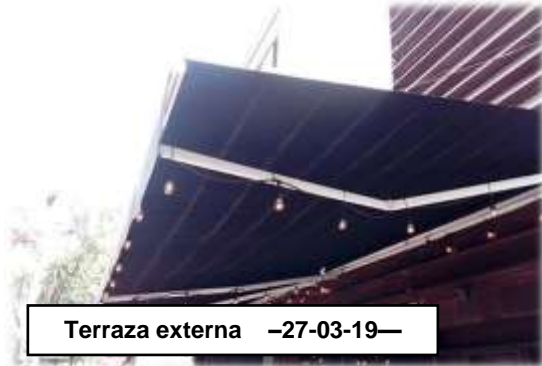
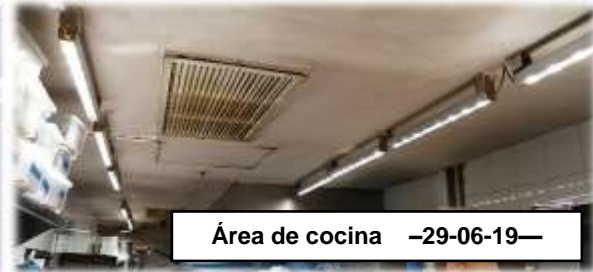
Ilustración 28. Luces encendidas, focos, en el restaurante

La iluminación, entonces, representa casi el 37% del consumo de energía eléctrica total en el restaurante. Durante la medición se observó que durante la madrugada se mantienen encendidas algunas lámparas, aunque el restaurante cierra a la 01:00 de la mañana algunos días, el Gerente argumenta que, podría ser que el día que se vio la situación (06 de septiembre), se haya quedado a trabajar panadería, y por eso las luces encendidas.

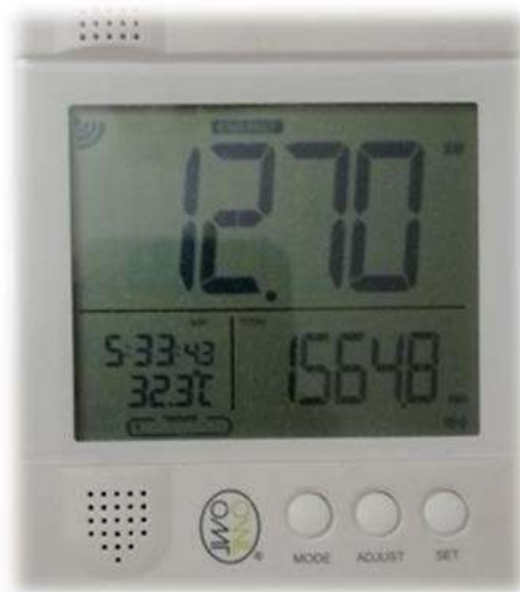
Ilustración 29. Monitor de energía, medición iluminación (Tablero C)

El registro del consumo de energía mostrado por el monitor de energía fue de 1564.8kWh, y la potencia instantánea de 12.70KW (Ilustración 29).
