**TESINA PARA OBTENER EL GRADO DE:
ESPECIALISTA EN VALUACIÓN INMOBILIARIA**

VALOR COMERCIAL DE LA CASA CATALOGADA TONALÁ 52 QUE FORMA PARTE INTEGRAL DEL CONTEXTO URBANO ARQUITECTÓNICO ORIGINAL DE LA COLONIA ROMA.

ARQ. OSCAR GIOVANNI ABARCA GUTIERREZ

CIUDAD UNIVERSITARIA, CIUDAD DE MÉXICO 2021

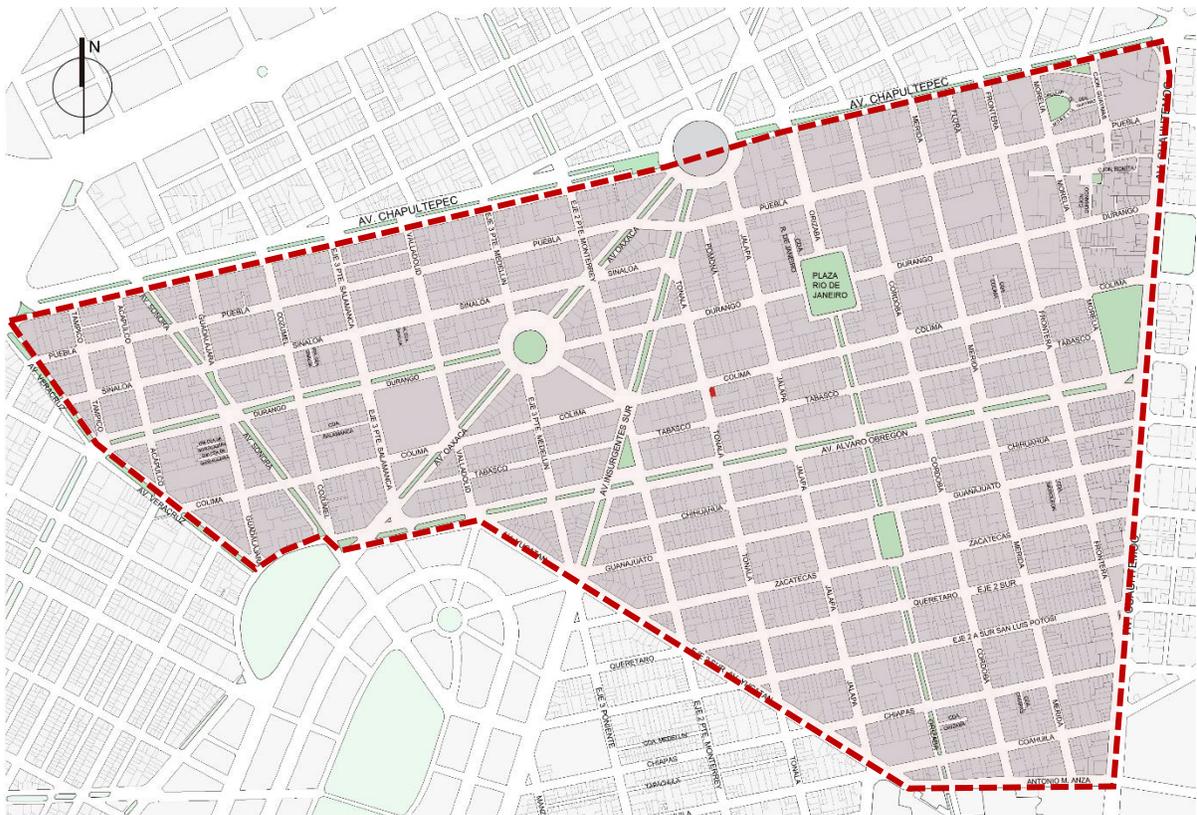
Figura 31 Mapa de la Colonia Roma Norte

Insurgente Sur, Calle Yucatán, Avenida Álvaro Obregón y la Avenida Veracruz colindando con la Colonia Hipódromo y Condesa, formando junto con estas colonias el corredor cultural denominado Roma-Condesa. Cuenta con una superficie territorial de 2.38 km².²¹

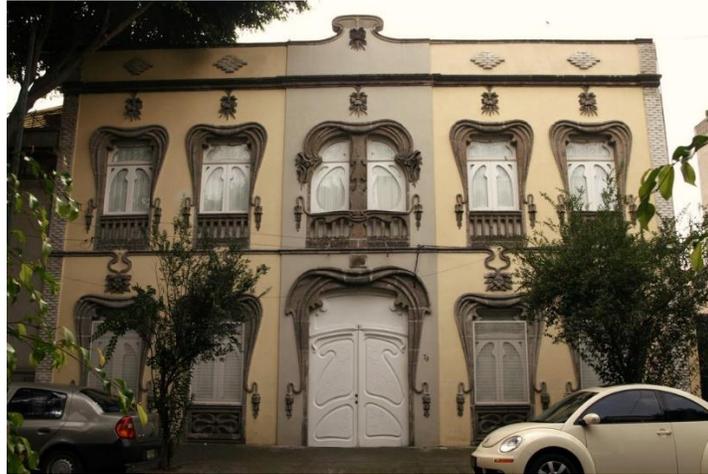
Figura 39 Casa Prunes, Estilo Art Nouveau

La manifestación del Art Nouveau en la Colonia Roma es tardía, no obstante, los arquitectos nos dejaron admirables fachadas que responde al contorno de la naturaleza vegetal, la curva y el desliz oblicuo del crecimiento y la vida en oposición a la estética de la línea recta que solo se da como accidente en la naturaleza; un vano, puerta o ventana es una ráfaga, una ondulación similar al de una rama, los vidrios no se aprisionan en cuadros sino en figuras movidas por el tiempo, por lo que es un estilo alegre, comunicativo, sorpresivo y lírico.

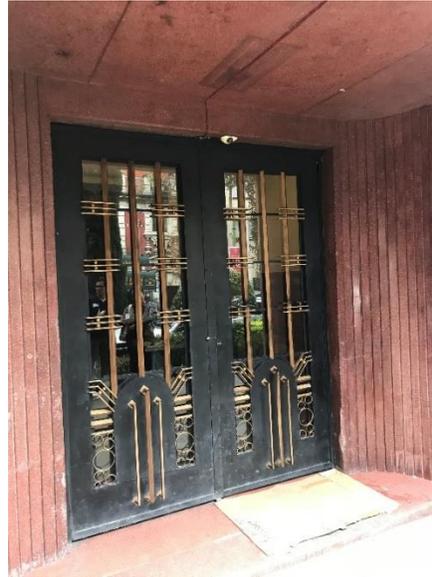
A diferencia de las formas orgánicas en el Art Decó sobresalieron formas geométricas como círculos, triángulos, líneas, rectángulos y símbolos que representan la prosperidad, como las cornucopias o rayos solares (representados con líneas).

Figura 40 Puerta estilo Art Déco

En este estilo también había representaciones de la naturaleza, pero representadas de una manera más estilizada con formas y patrones simétricos, no curvos.

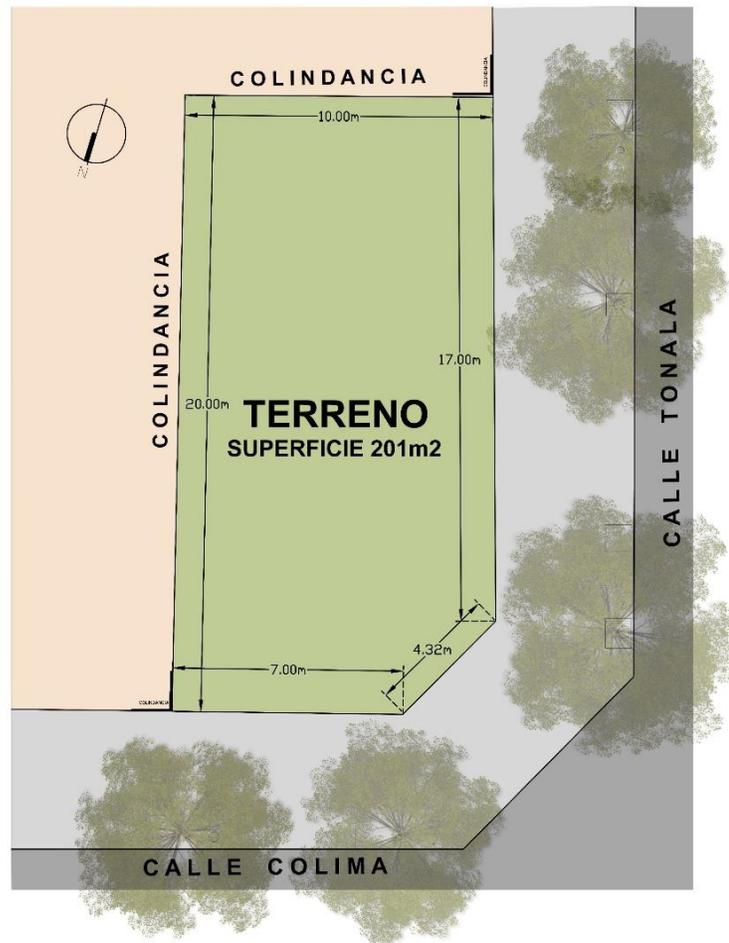
Figura 51 Medidas del terreno

El terreno en su topografía es totalmente plano, pero se encuentra un desnivel en su totalidad de 1.00 metro, a partir del alineamiento del predio, ósea 1.00 metro. Abajo del nivel de banquetta.

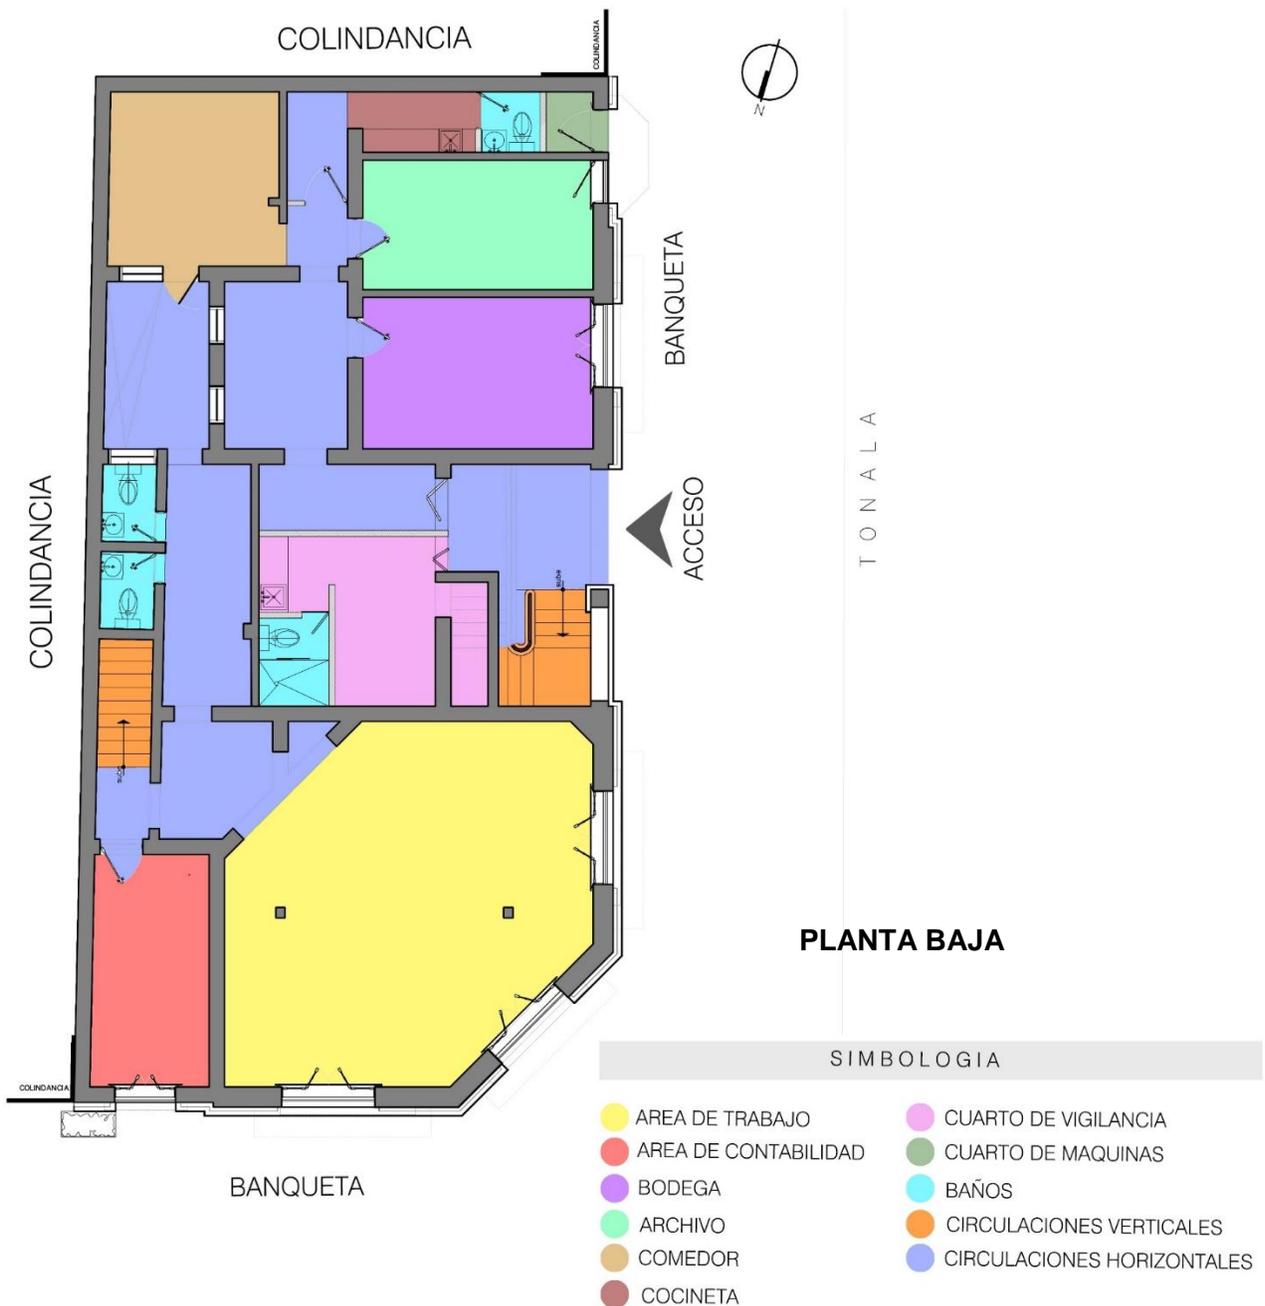
la oficina de contabilidad, y del lado Noroeste llegas al Área de trabajo del Estudio de Arquitectura, el cual se ocupa para diferentes actividades relacionadas con el estudio. Tambien en esta planta se encuentra otra escalera que nos conecta con la Planta del Primer Nivel.

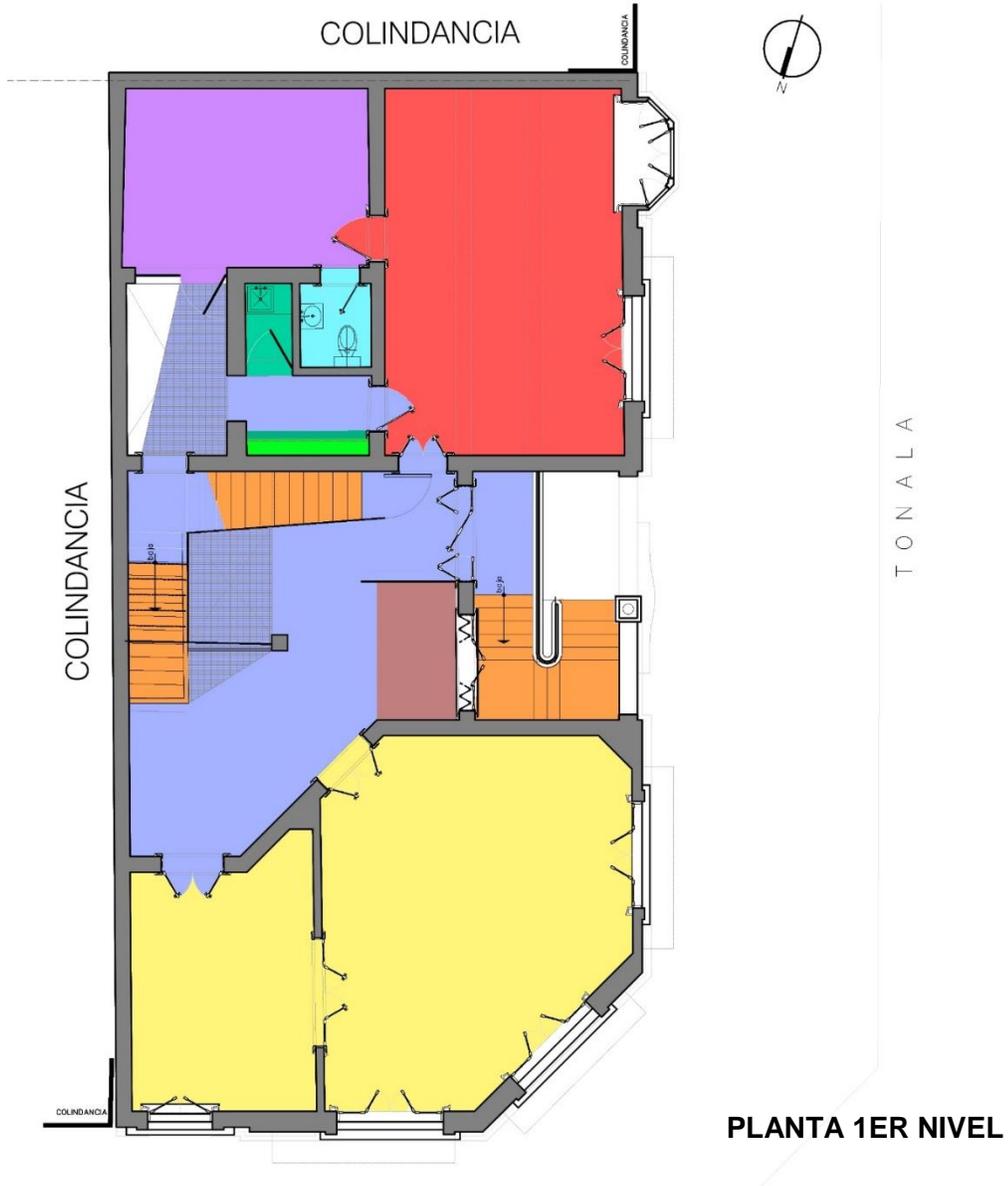
PLANTA 1ER NIVEL

Al subir a esta planta por la escalera que se encuentra en el acceso al inmueble con orientación Oeste, nos encontramos una puerta de acceso de madera, la cual al acceder por ella nos topamos con dos accesos, uno que te transfiere hacia el área del estudio, y la otra hacia una escalera metálica que asciende hacia la Planta 2 nivel; pero en este caso describiremos el acceso al estudio, por lo que cuando accedemos por la primera puerta, nos encontramos un vestíbulo, el cual da la pauta para dirigirte hacia el norte o sur del inmueble o para dirigirte hacia las escaleras que descienden a la Planta Baja. Al mirar hacia el oeste ubicamos la recepción de la asistente del Arquitecto, al noroeste se encuentra el taller de trabajo del estudio Moyao Arquitectos, el cual tiene una interconexión con el área de papelería hacia el Noreste; el vestíbulo anteriormente expuesto también nos podría dirigir hacia el sur del inmueble, por el cual atravesamos por un puente de cristal que nos transporta hacia el suroeste a una pequeña cafetería, un site de cómputo y al espacio de sala de juntas y oficina del director del estudio, este espacio se encuentra ligado por una puerta hacia el Sureste con una recámara, la cual cuenta con su medio baño y tiene salida hacia el puente de cristal.

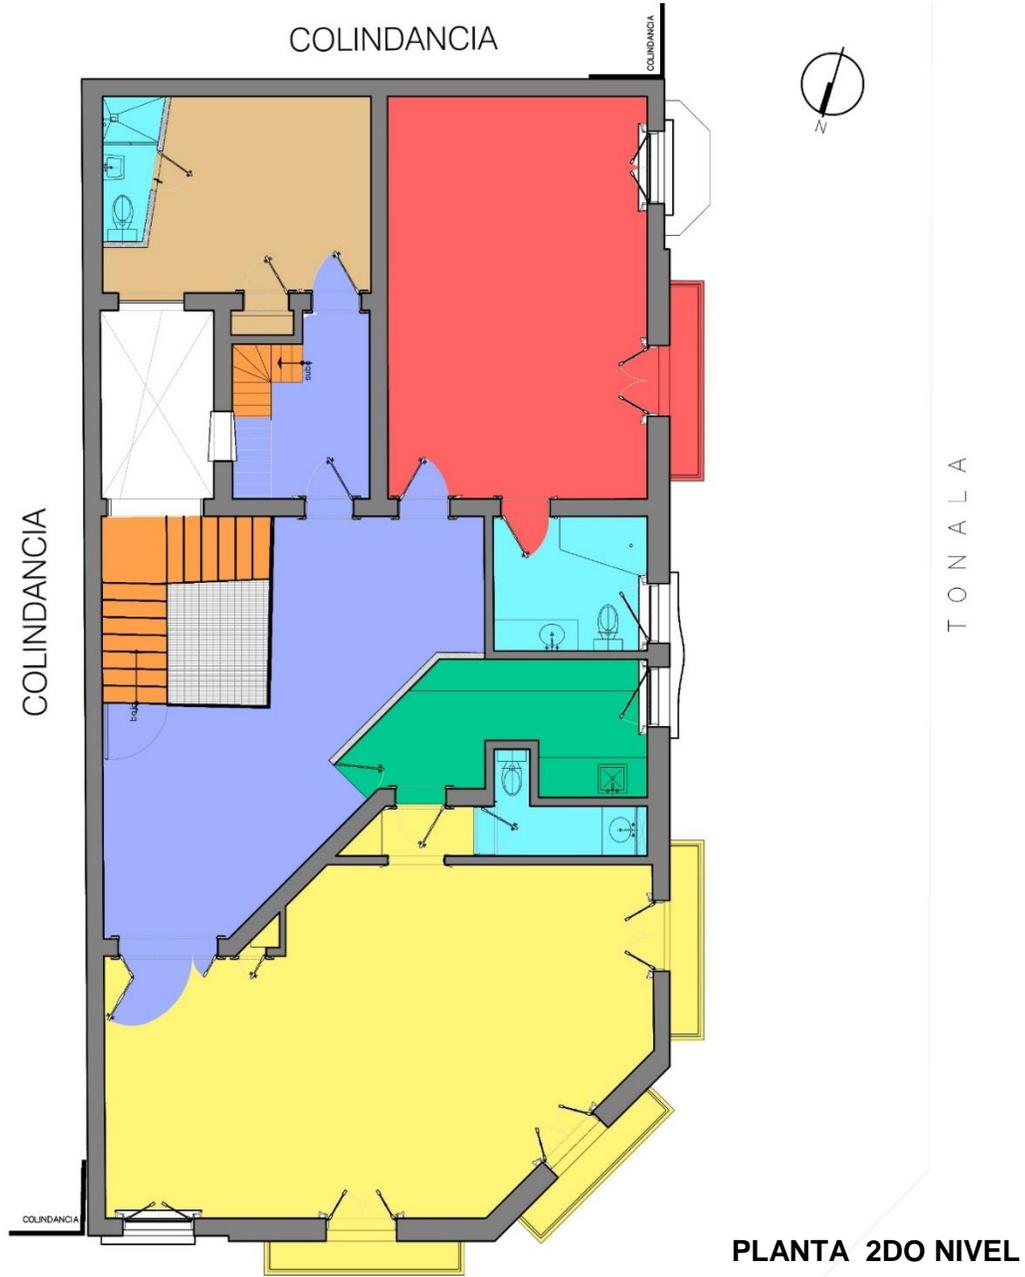
A esta planta solo accedemos por medio de la escalera metálica antes mencionada, al subir nos encontramos con un vestíbulo-recibidor que distribuye a diferentes espacios, hacia el sureste se llega a una recámara con su baño completo, por medio de un pasillo, en este mismo pasillo se encuentra una escalera metálica la cual sube a la azotea; en la parte suroeste de esta planta se ubica la Recámara principal, que cuenta con un baño completo, y se puede acceder a esta recámara por medio del vestíbulo; hacia el oeste se encuentra la cocina, la cual está conectada por medio de un pasillo con la Sala-Comedor, ubicados al norte, este espacio cuenta con un medio baño y también se intercomunica con el vestíbulo-recibidor, el cual se encuentra iluminado por medio de domo.

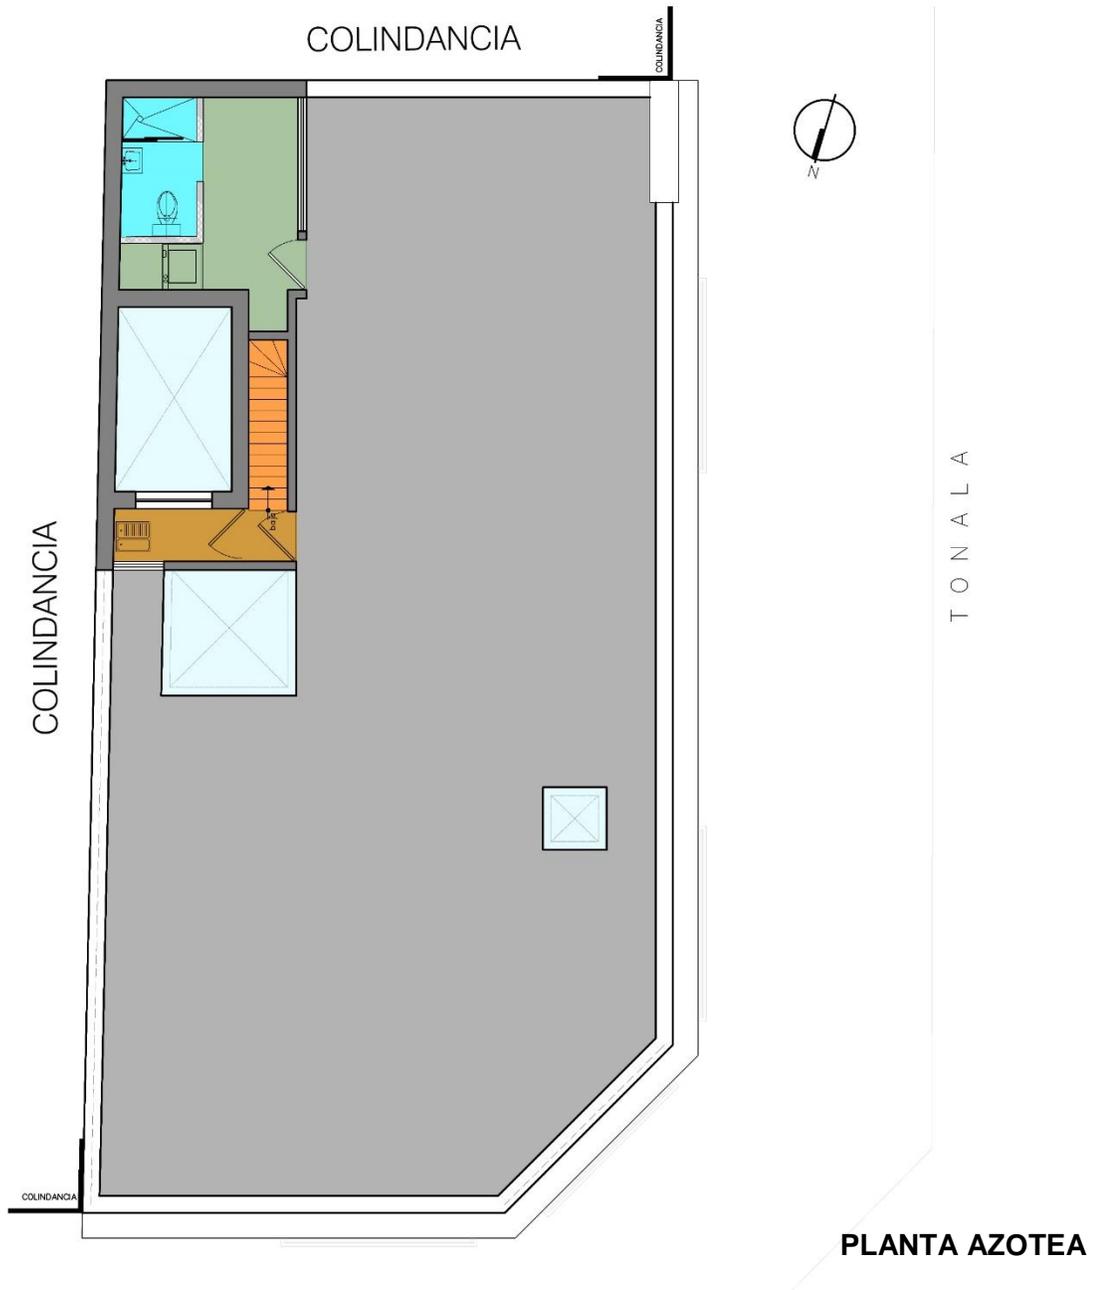
A esta planta solo podemos acceder por medio de la escalera metálica, antes mencionada en la planta del segundo nivel. Al subir a la planta de azotea, nos encontramos con un pasillo que topa con pequeño espacio del lavadero hacia el este, hacia el lado oeste topamos con la puerta de acceso a la azotea; en la cual en la parte sureste se ubica un cuarto de servicio con su baño completo. En esta planta podemos observar los domos que dan iluminación a las plantas inferiores, así como también un par de máquinas que brindan servicio al inmueble como una caldera y almacenadores de agua.

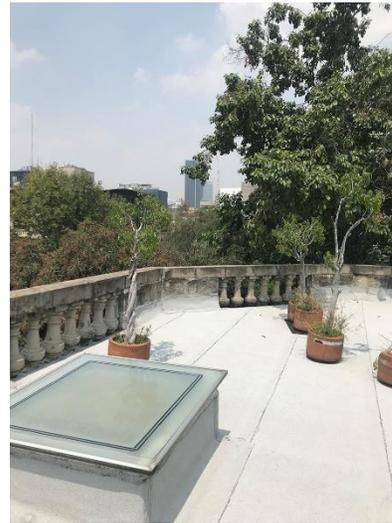
Domos en Azotea

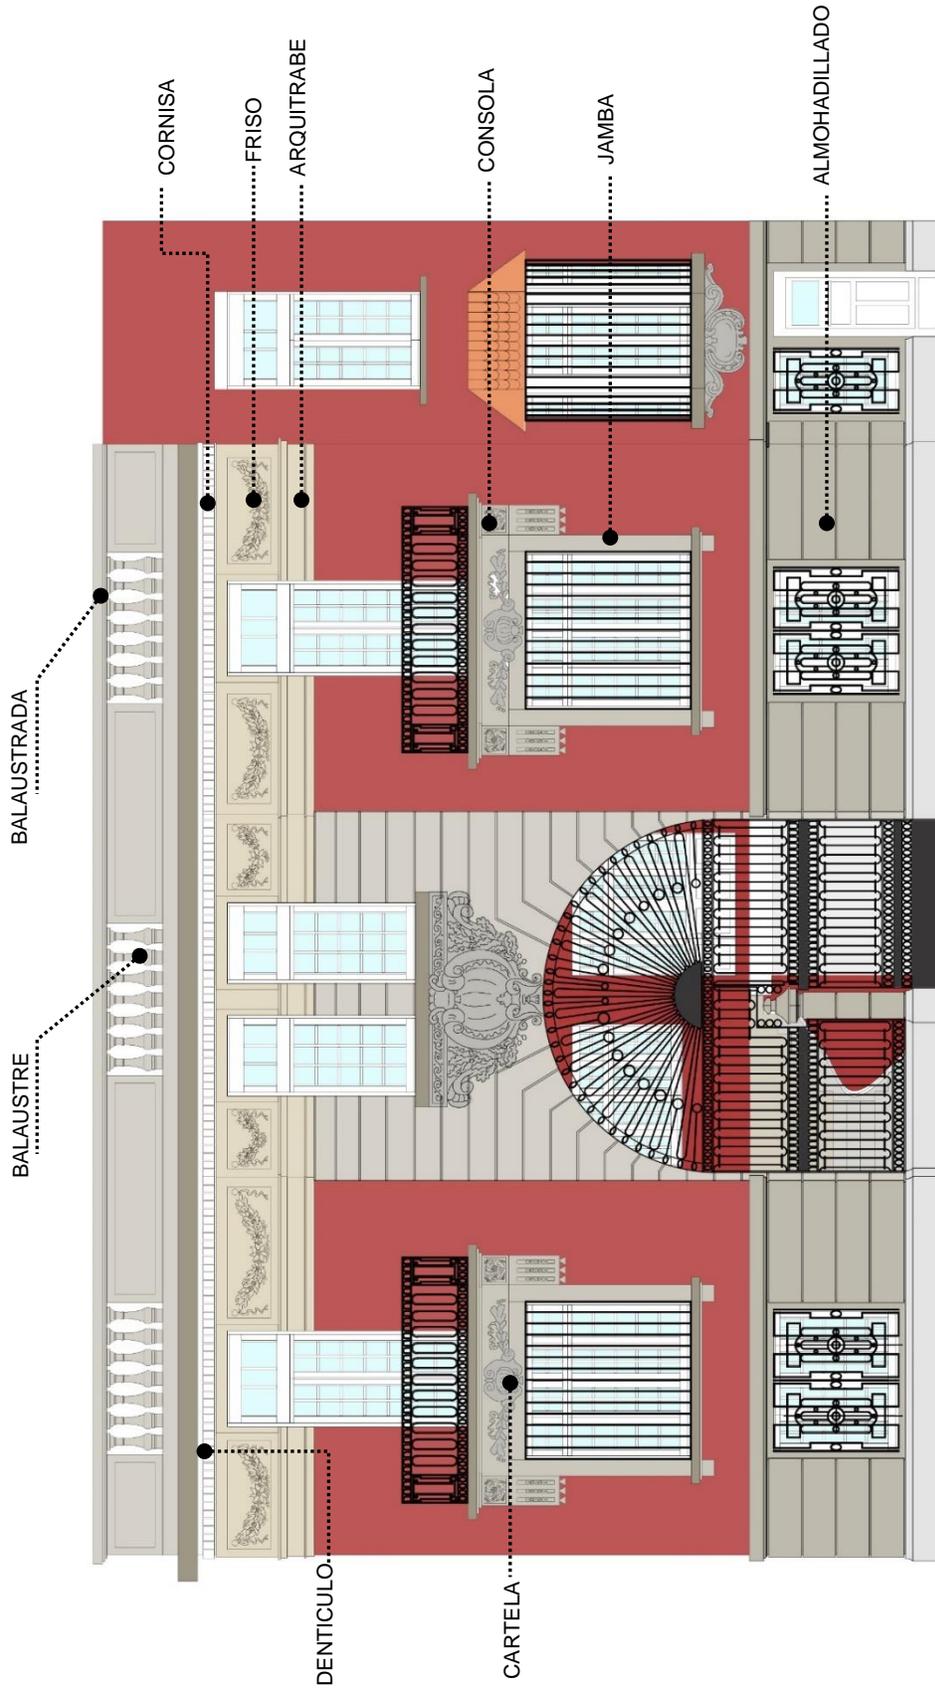
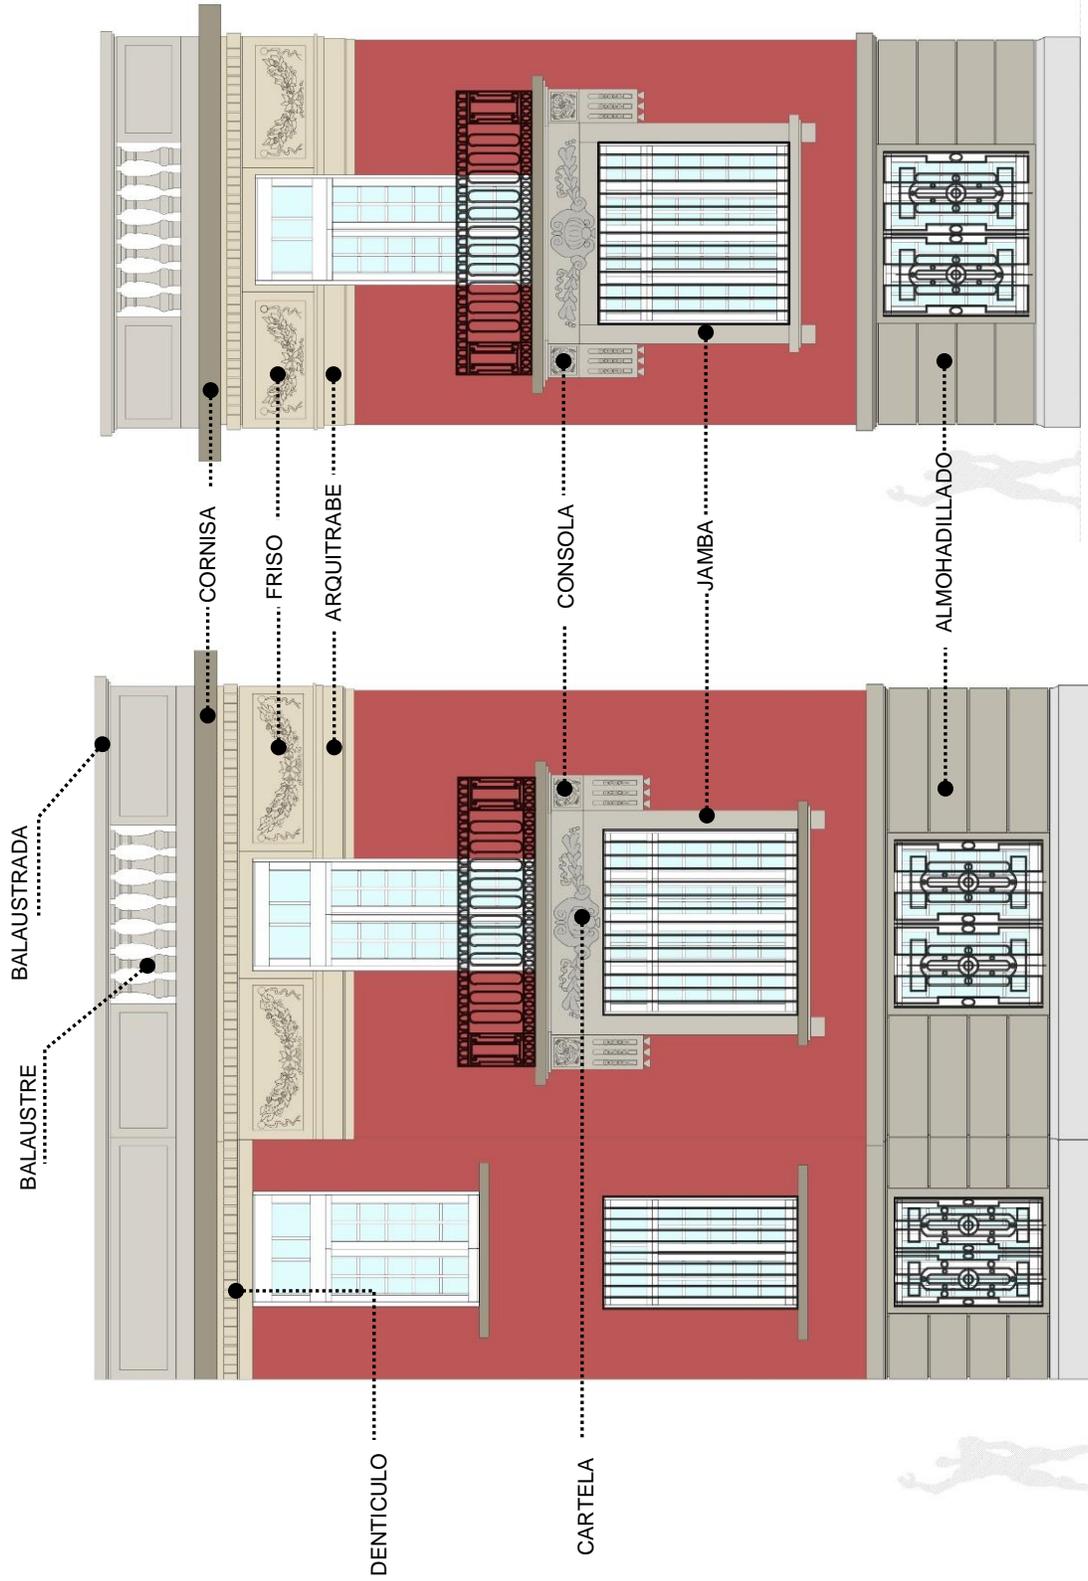
Figura 57 Fachadas del Inmueble Tonalá #52

En sus caras exteriores se puede observar el estilo ecléctico mencionado anteriormente, el cual predominaba en la Colonia Roma, y que daba pie a que existieran diferentes elementos de otras corrientes arquitectónicas, en este caso se pueden observar un almohadillado en la parte inferior que rodea a toda la casa de cantera gris, al igual que un rodapié de granito, en el acceso se observa dos pilastras almohadilladas y un arco de medio punto al centro, esto del mismo material de cantera, así como una reja de acero, en sus ventanas se observa que tienen consolas, jambas y cartelas de cantera, las cuales rodean a estas ventanas, en el centro se encuentran sus aberturas de madera pintadas de color blanco y vidrio claro, y una protección de hierro forjado; las puertas de igual manera son de madera y pintadas de blanco, las puertas del 2do nivel cuentan con un balcón protegidos por un barandal de hierro forjado. En la parte superior se observa arquitrabes, frisos y cornisas de cantera, así como también pretilas, balaustre y balaustradas de cantera.

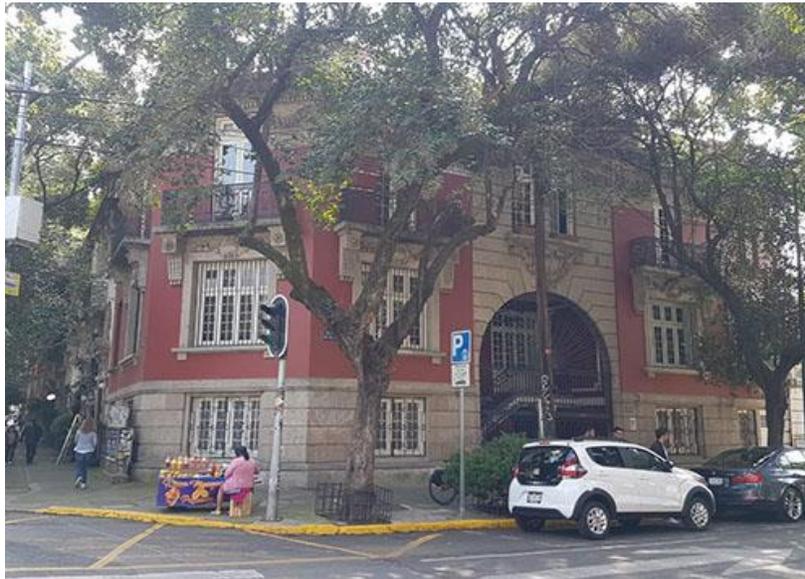
Vista de esquina de Calles Tonalá y Colima

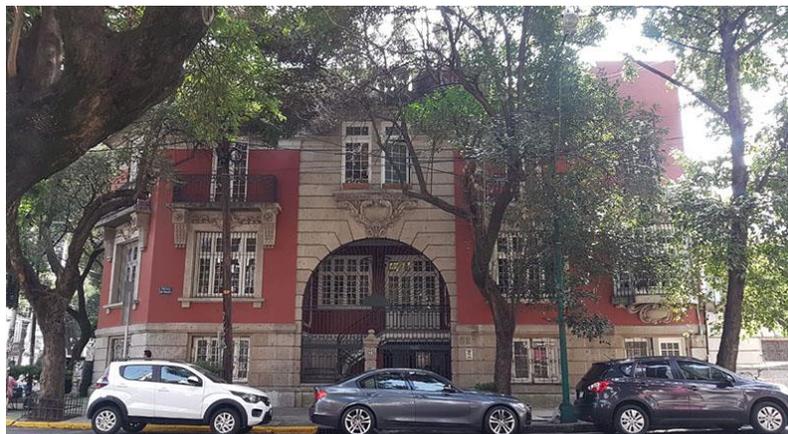
Fachada de Calle Tonalá

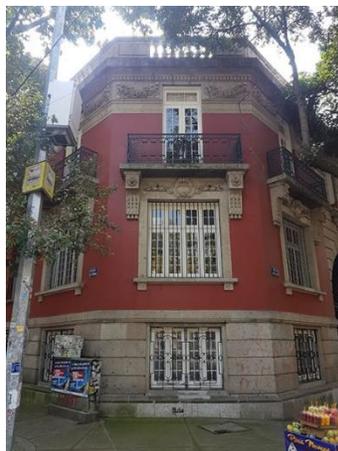
Esquina Pancoupé

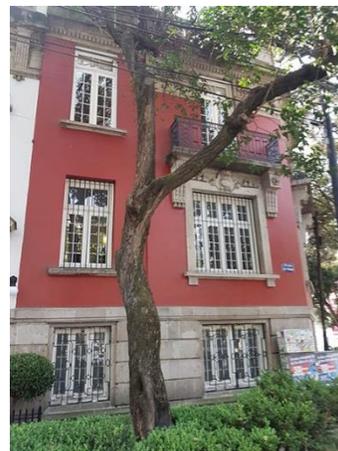
Fachada Calle Colima

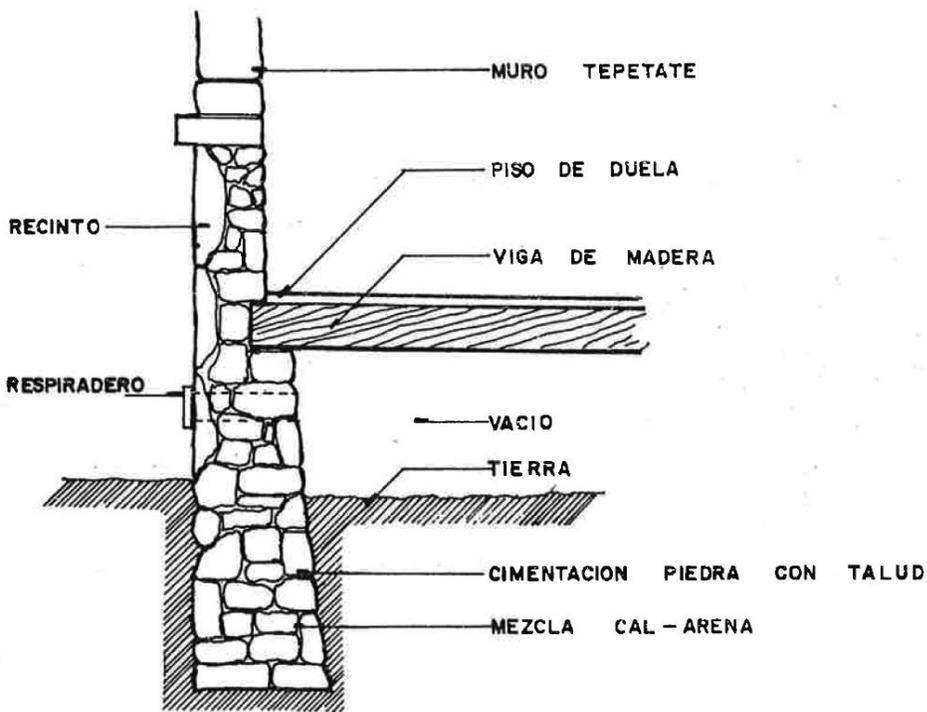
Figura 58 Cimentacion de colindancia

CIMENTACIÓN: Para hablar de la cimentación del inmueble Tonalá 52, es necesario enfatizar que una de las aportaciones que se realizaron en las cimentaciones por parte del extranjero fueron los escarpios en los cimientos a base de mampostería de piedras, asentados sobre una plantilla a base de capas de arena compactadas; por lo que se especula que los cimientos son de las mismas características tal como como se muestra en las siguientes figuras 58 y 59, las cuales son solo representativas extraídas del Libro Azul.

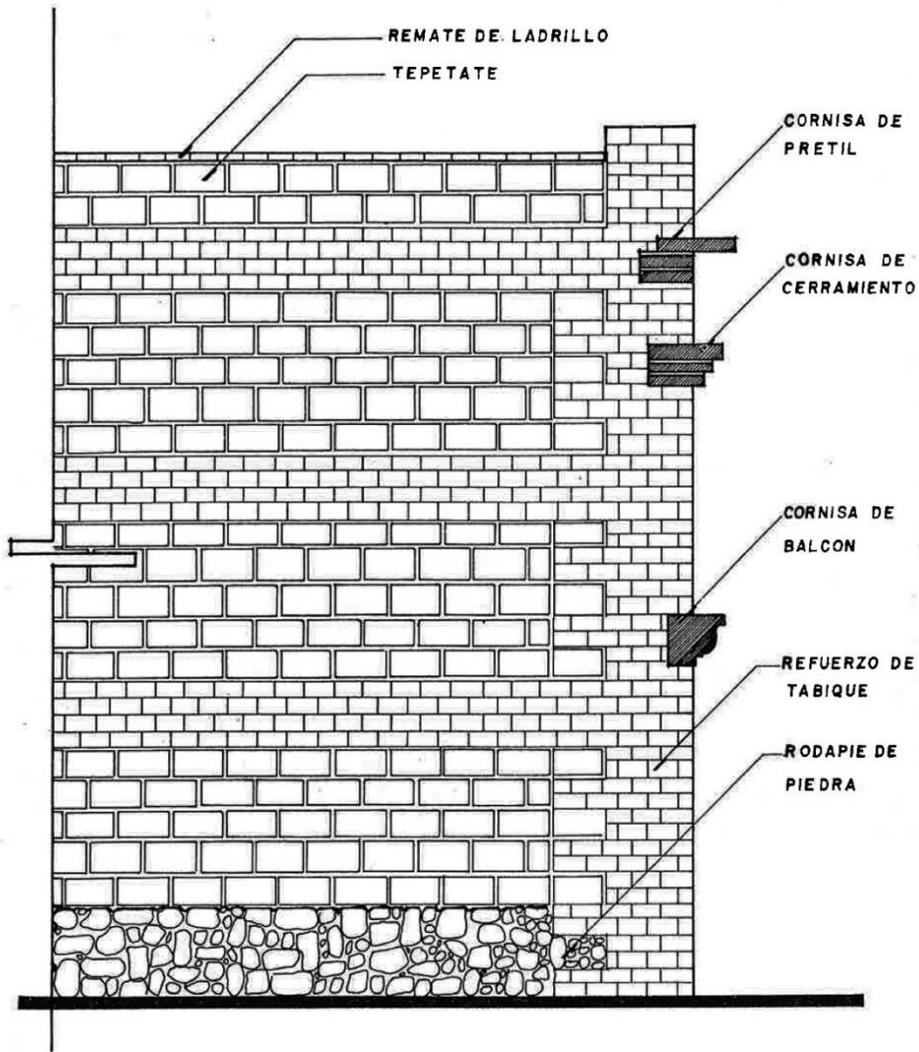
ALZADO

MUROS: Se especula que los muros son de tabique como material estructural, asentados con cal-arena, desplantados sobre un rodapié de piedra asentados de igual manera con cal-arena, tal como como se muestra en la siguiente figura 60, las cuales son solo representativas extraídas del Libro Azul.

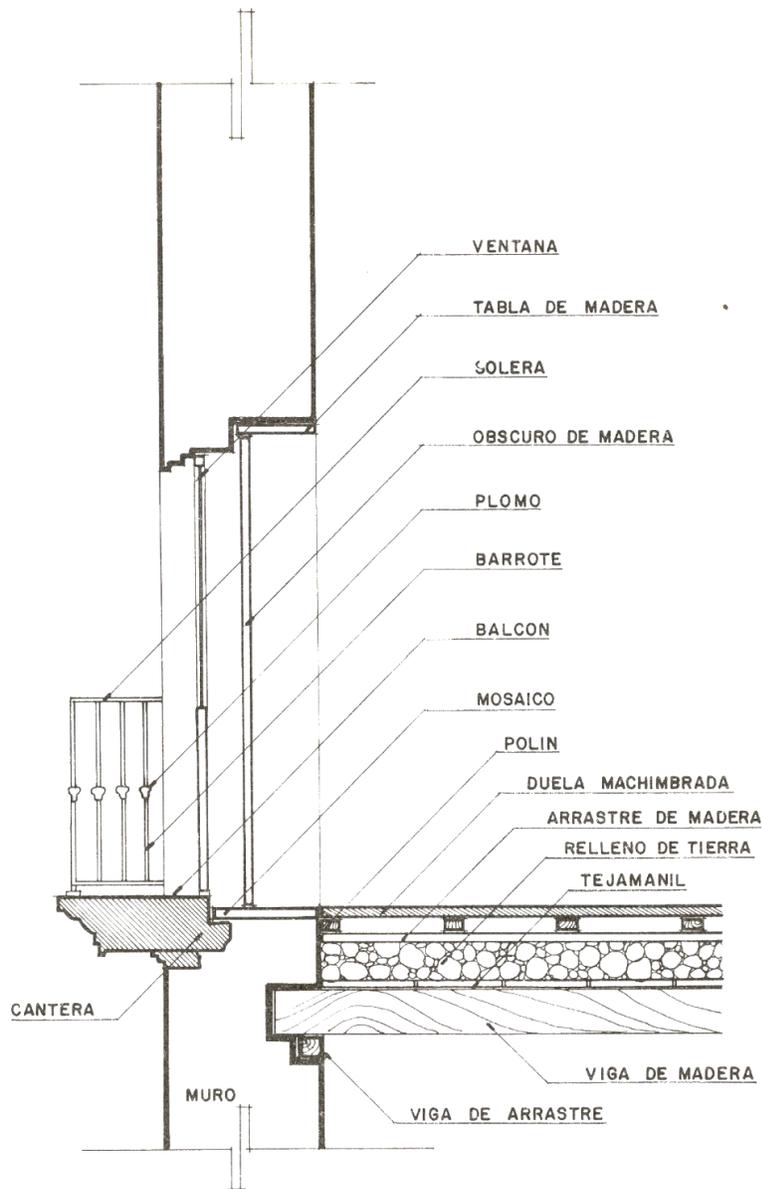
Figura 61 Corte de entepiso

ENTREPISOS: Los entrepisos del inmueble se especula que son a base de vigas de Madera de 10x20cm a cada 30 cm, con tejamanil, relleno de tierra o tezontle, para recibir la tarima de duela machimbrada, tal como como se muestra en las siguientes figuras 61 y 62, las cuales son solo representativas extraídas del Libro Azul.

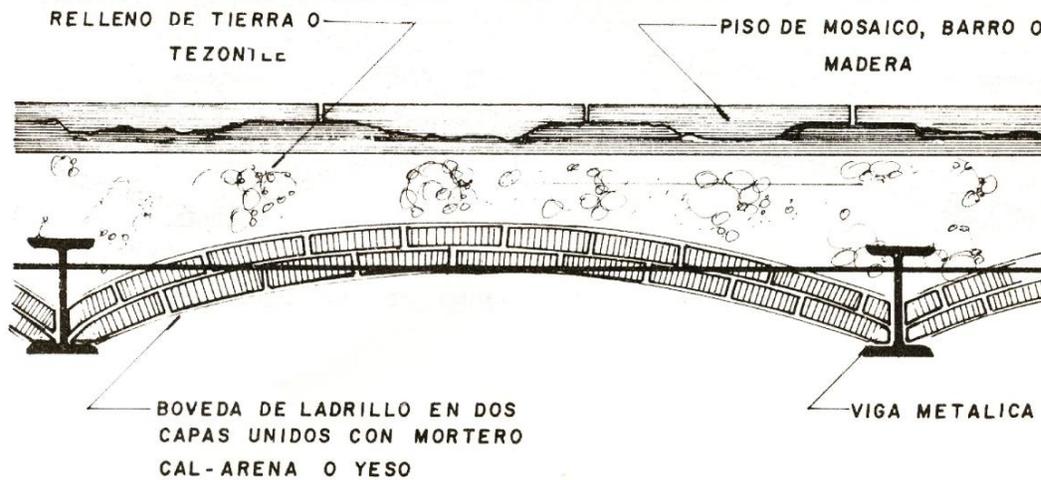
Figura 63 Sistema de techumbre

decoración plafones las decoraciones y ornamentaciones a base de yeso y estucos tal como como se muestra en las siguientes figuras 63 y 64, las cuales son solo representativas extraídas del Libro Azul.

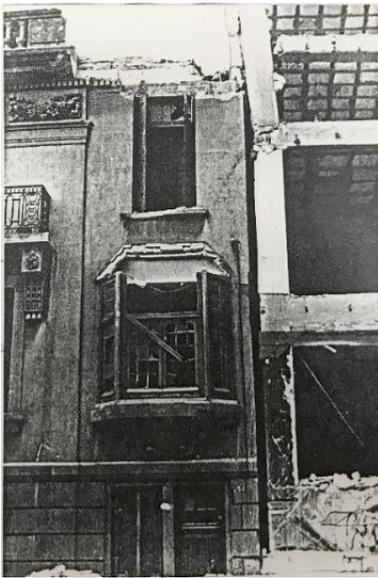
Figura 78 Fachada deteriorada

construcción original, por lo que se destaca lo antiguo con lo nuevo, estos dos siempre en armonía. En palabras del Arq. José Moyao dueño actual del inmueble y restaurador del mismo, a su llegada a este inmueble, se encontró con una construcción en deterioro, por lo que decidió restaurarla y reestructurarla. Para esta intervención se tomó en cuenta al INBAL, con los que de manera coordinada se revisó las propuestas de intervención y las obras de remodelación del inmueble tanto en su interior como en su exterior, y es hasta la actualidad que se sigue tomando en cuenta a esta institución, para el mantenimiento e intervención de la fachada del inmueble Tonalá #52.

Esta última corriente es la más utilizada actualmente y que predomina en ámbito de la restauración; así mismo esta corriente fue utilizada para la restauración del inmueble sujeto de este trabajo, donde se respetó lo existente y se mejoró lo que estaba deteriorado, por lo que tambien se agregaron obras nuevas que no agreden a la

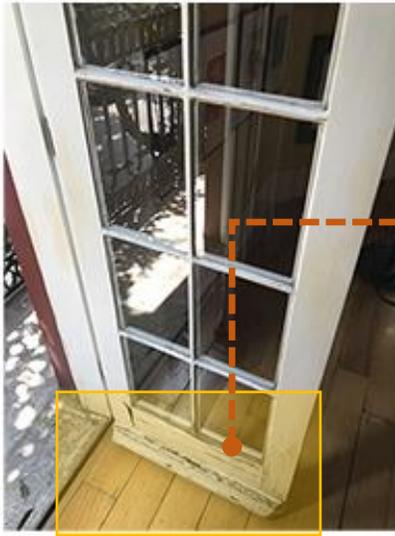
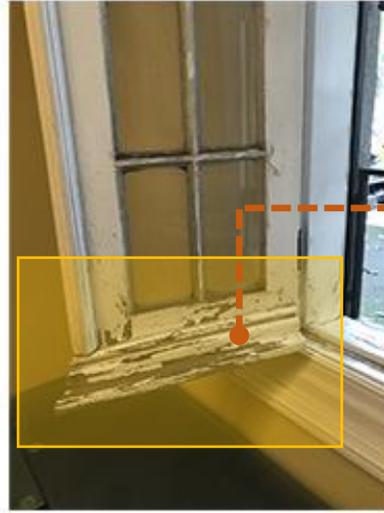
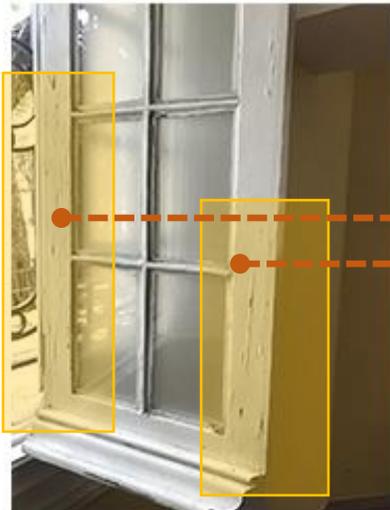
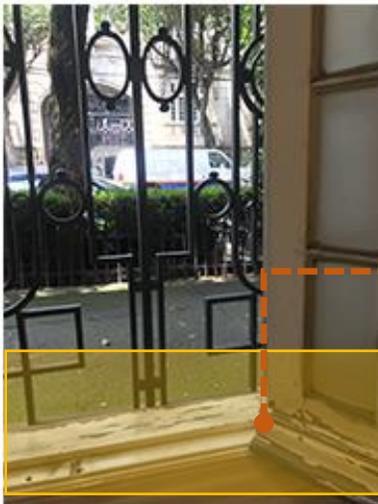
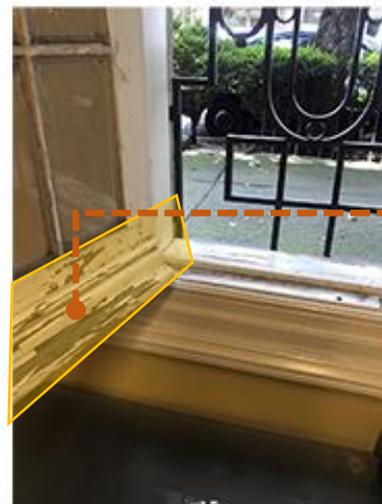
Estos trabajos de restauración consisten en su mayoría en deterioros en la pintura de las puertas y ventanas de madera, que tienen contacto con el exterior, por lo que se tendrá que retirar la zona que se levanta, y volver a pintar esa zona con el mismo color. También en la cornisa, en la parte inferior, se notó moho y salitre, resultado de la humedad, por lo que se tendrá que ser retirados para después limpiar la cantera y volverla a aplicar un sellador; en la zona del almohadillado de cantera se notó también pintura que no pertenece al estado original, y que es producto del vandalismo, por lo que también se tendrá que limpiar la cantera hasta retirar la pintura y se volverá a sellar.

Tal como se mencionó anteriormente el Inmueble Tonalá #52, en su mayoría se encuentra en buenas condiciones, esto por la buena conservación y mantenimiento del propietario del inmueble, sin embargo, cuenta con algunos detalles que por el paso del tiempo se han ido desgastando o ensuciando, y es ahí donde se tendría que aplicar trabajos de restauración, tales como Consolidaciones, Integraciones, Reintegraciones, y liberaciones, en términos de restauración; estos términos se explican más adelante en el glosario de términos. Para efectos de este trabajo y la aplicación valuatoria estos trabajos nos servirán más adelante para realizar un presupuesto de estos trabajos de restauración, para el enfoque de costos, llamándose así Cura de Restauración. Por lo que a continuación presentaremos estos trabajos a realizar:
