UNIVERSIDAD NACIONAL AUTÓNOMA  
DE MÉXICO

FACULTAD DE CIENCIAS

“Propuesta de evaluación  
hidromorfológica en manantiales de la  
Subcuenca del río Magdalena, Ciudad de  
México: una aproximación basada en  
datos ecológicos, usos y  
aprovechamientos locales”

T E S I S

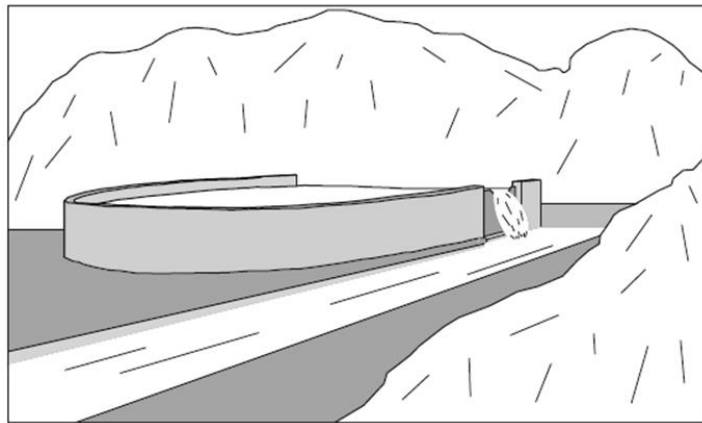
**Figura 1.** Pequeña presa semielíptica construida alrededor de un manantial en el piedemonte y atada a la roca. Fuente: Kresic y Stevanovic, 2010.

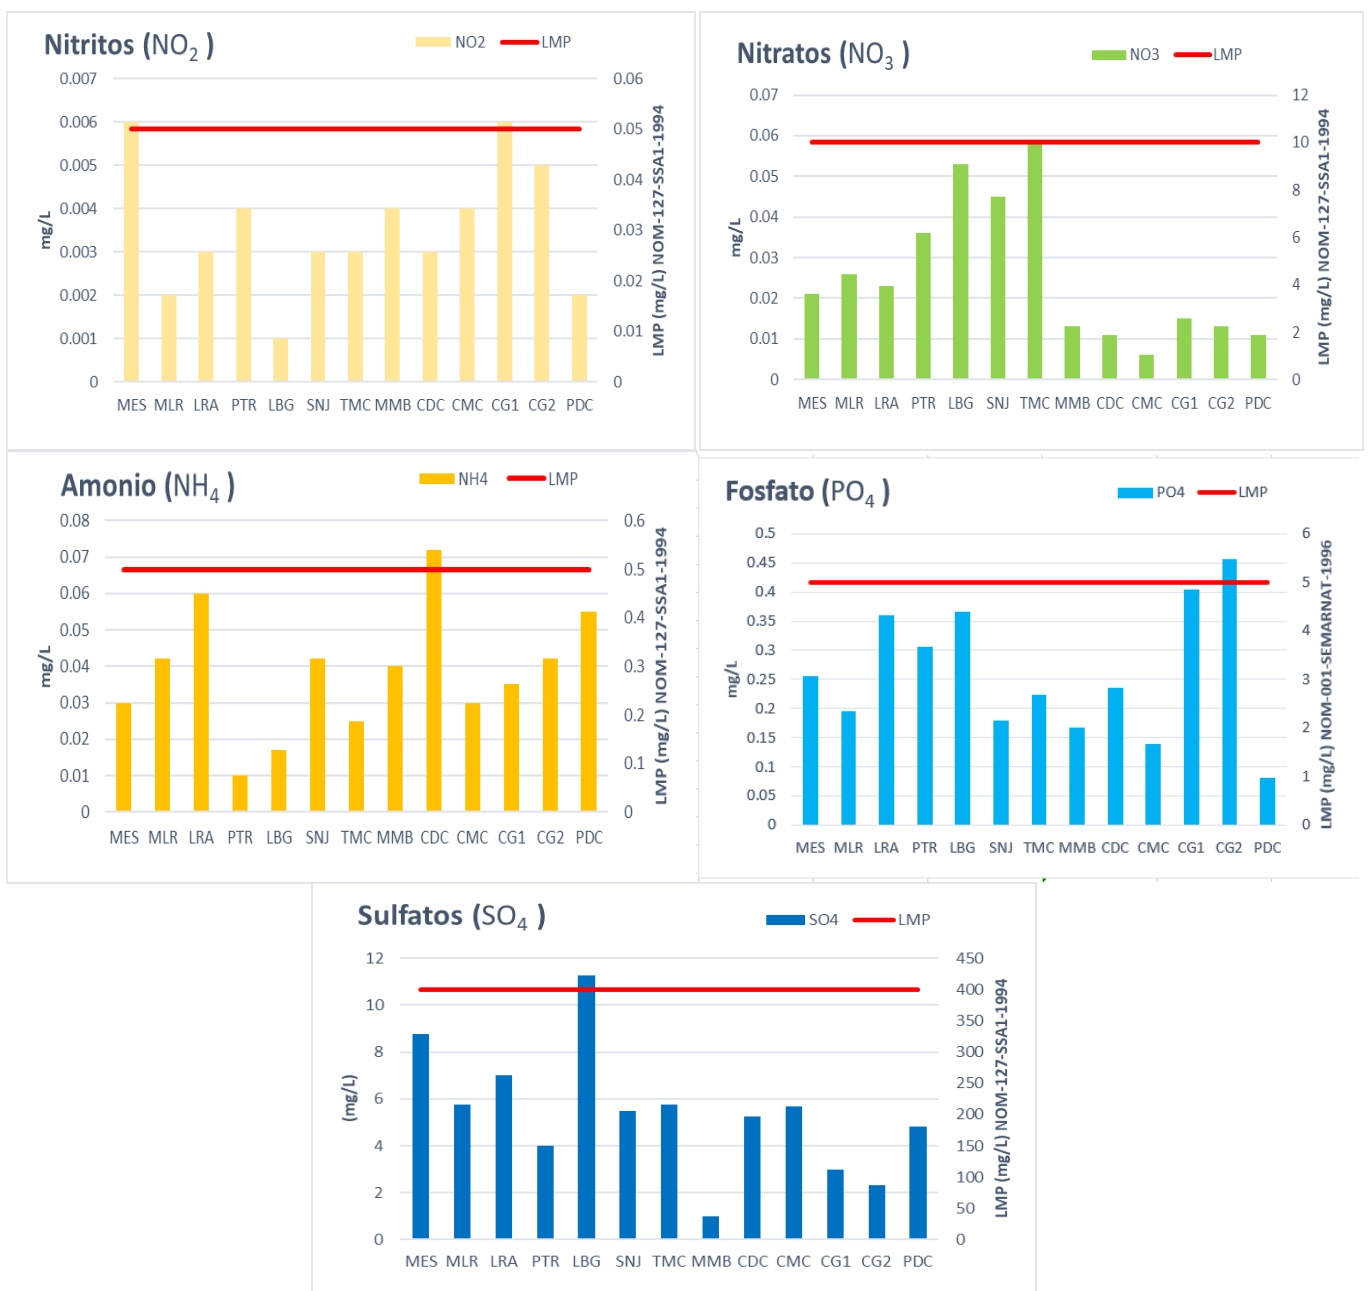
**Figura 5.** Concentración de nutrientes en los manantiales estudiados. El eje “y derecho” marca la escala del Límite Máximo Permissible correspondiente (LMP) a las normas mexicanas NOM-127-SSA1-1994 y NOM-001-SEMARNAT-1996, mientras que el eje “y izquierdo” muestra la concentración de nutrientes registrada en las muestras. Los sitios de muestreo Manantial Ermita San José (MES), Manantial La Rosita (MLR), La Rosa Alto (LRA), Potrero (PTR), La Bodega (LBG), San José (SNJ), Temascalco (TMC), Manantial Magdalena Barchechos (MMB), Cañada de Cuervos (CDC), Cañada de Manantial Cuervos (CMC), Cieneguillas 1 (CG1), Cieneguillas 2 (CG2) y Presa Cieneguillas (PDC).

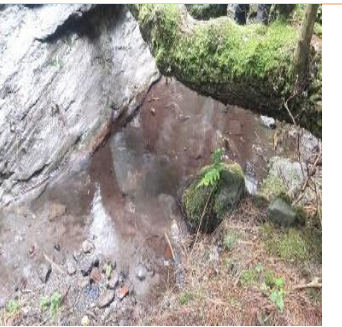
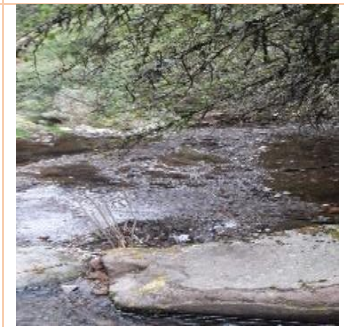
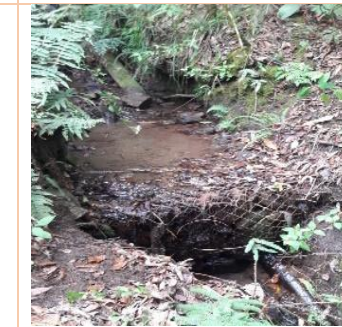
## 3. Perturbación en el sustrato

| <10% del sustrato perturbado | Entre el 20-40% de sustrato perturbado. | Entre 50-80% de sustrato perturbado. | >80% del sustrato perturbado. |

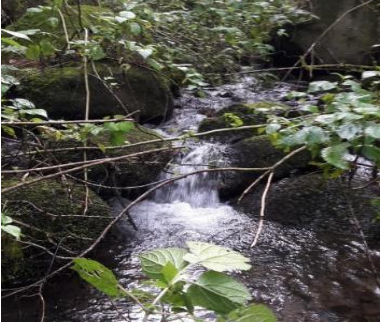
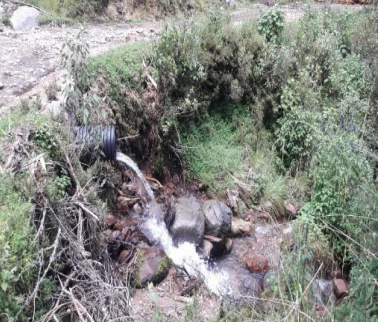
### 7. Presencia de tuberías artesanales

| Ausencia | Presencia |

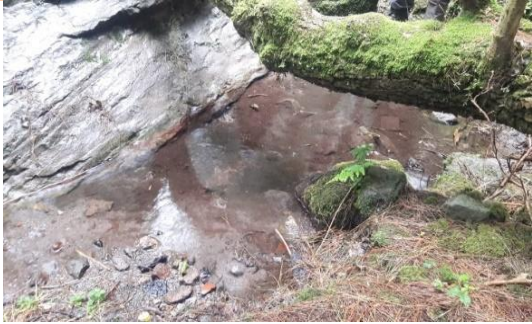
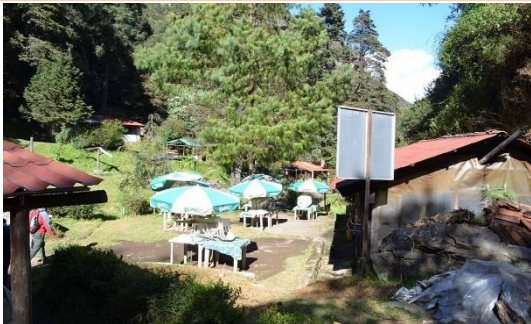
#### 8. Efluentes directos al río o manantial por el uso doméstico

| Ausencia | Presencia |

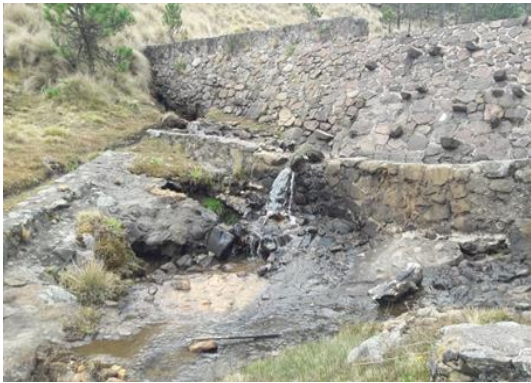
##### **Presa Cieneguillas (PCG)**

Calificación *HYQI*: 96.5

Calificación *ICaHMa*: 97

es de plantas y arbustos de zonas semifrías, como pastos, pinos y herbáceas. Hay presas de concreto aguas arriba y aguas abajo. Se observa desechos inorgánicos y orgánicos como plásticos, excretas de ganado y aceites sobre los pastos de alrededor y aguas arriba de la presa. Este sitio como otros manantiales, tiene registros de ser conocido y utilizado desde tiempo atrás (Jujnovsky, 2003).

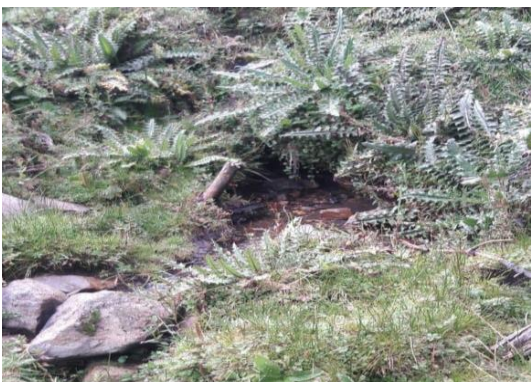
##### **Cieneguillas 1 (CG1)**

Calificación *HYQI*: 99

Calificación *ICaHMa*: 109

herbáceas, pastos, y rocas de diferentes tamaños. Cercano al cuerpo de agua se observaron residuos de aceite en los pastos. Cieneguillas 1 se ubica cercano a un camino vehicular, sin embargo, por la altura en se que encuentra su accesibilidad es menor.

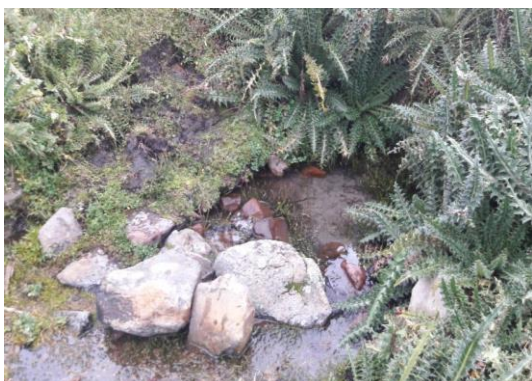
### **Cieneguillas 2 (CG2)**

Calificación *HYQI*: 102

Calificación *ICaHMa*: 109

ladrillo aguas abajo del arroyo. Se localiza a unos cuantos metros del Manantial Cieneguillas 1, por lo que su vegetación es muy parecida.

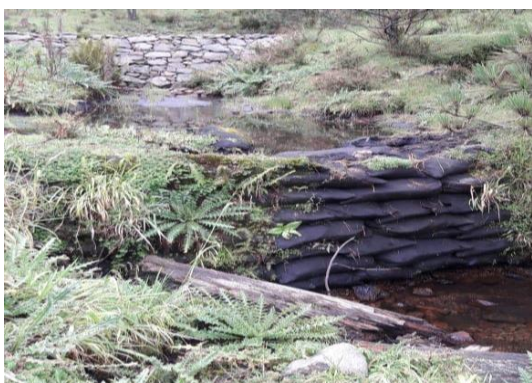
### **Cañada de Manantial de Cuervos (CMC)**

Calificación *HYQI*: 79

Calificación *ICaHMa*: 94

arroyo muestra deforestación y presencia de represamiento, aguas arriba y abajo por geocostales de sedimentos diferentes a los sedimentos dispuestos en el canal. Se encuentra lejano al camino vehicular; y cercano a las torres de luz.

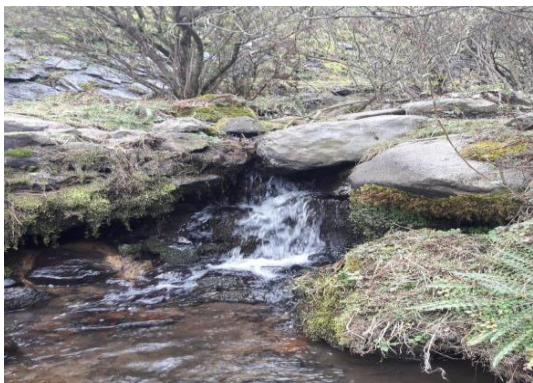
### **Cañada de Cuervos (CDC)**

Calificación *HYQI*: 88

Calificación *ICaHMa*: 97

Descripción: Por la dificultad del acceso al manantial se evaluó el arroyo producto de su escurrimiento. La toma de muestra se realizó en una de las descargas de su pequeña presa, la cual genera una zona de piscina poco profunda para seguir su recorrido como arroyo. Se encuentra rodeado de pastos pequeños, cantos y rocas donde proliferan macroalgas. Para su acceso es necesario caminar alrededor de cinco minutos desde el camino vehicular y hay evidencias de presencia de actividades humanas como marcas de pintura en las rocas de alrededor. Al igual que otros manantiales ya mencionados, Cañada de Cuervos también es uno de los sitios bien ubicados de fácil acceso y por lo tanto ampliamente utilizados.

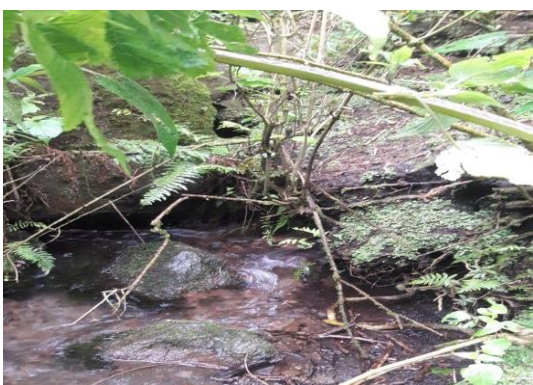
### **Temascalco (TMC):**

Calificación *HYQI*: 93

Calificación *ICaHMa*: 103

Descripción: Manantial secundario, no se observa con facilidad la descarga y está cubierto por grandes rocas. Se encuentra rodeado de musgos, helechos, arbustos y encinos, presenta gran cantidad de materia orgánica de la misma vegetación circundante. En el arroyo generado existe evidencia de intentos de ser entubado, además aguas abajo se registró la presencia de una presa donde se juntan la corriente de este manantial y el del manantial San José, los cuales se sitúan a pocos metros de distancia. De acuerdo con Jujnovsky (2003) estos dos cuerpos de agua son reconocidos y utilizados desde tiempo atrás por la comunidad local.

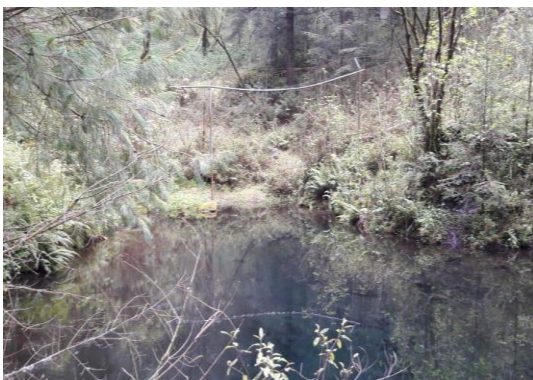
### Potrero (PTR)

Calificación *HYQI*: 78

Calificación *ICaHMa*: 87

de presas aguas abajo que retienen el agua, el muestreo se realizó en el canal a la primera presa. La zona está rodeada de arbustos pequeños y árboles de ciprés en bosque de pino. Manantial descubierto y utilizado por los pobladores desde hace algunos años (Jujnovsky, 2003).

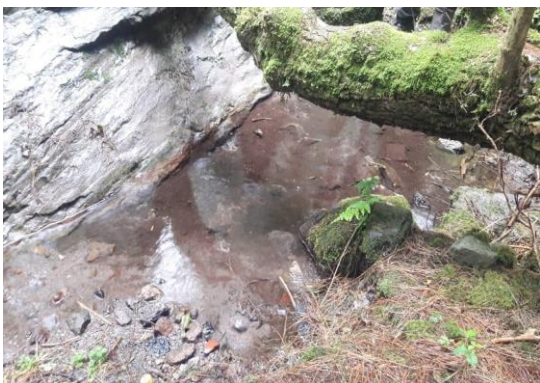
### La Bodega (LBG)

Calificación *HYQI*: 71.5

Calificación *ICaHMa*: 103

Descripción: Manantial primario, de filtración, de tamaño pequeño, a cielo abierto. Genera una pequeña piscina que, después forma un riachuelo, rodeado de pocos árboles y hojarasca de los mismos, pastos, y poca cantidad de helechos y musgos. El área del manantial se encuentra enrejada y dentro de la misma zona se muestran indicios de construcción, a pesar de los límites de acceso se pueden observar residuos de envolturas de alimentos. Se ubica a orillas de un camino transitado y de fácil accesibilidad.

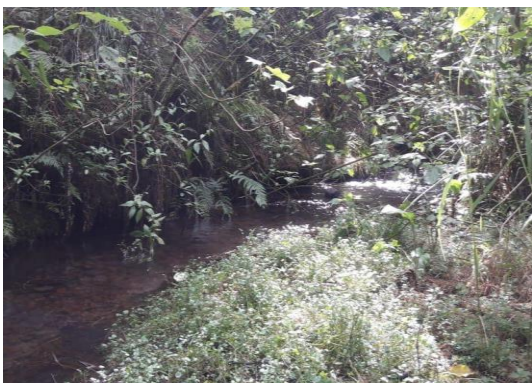
### La Rosita Alto (LRA)

Calificación *HYQI*: 110.5

Calificación *ICaHMa*: 112

Descripción: Arroyo generado por un manantial que, a pesar de situarse cercano a un camino, no muestra contaminación visual o restos orgánicos alóctonos al sitio. Se encuentra rodeado de gran cantidad de vegetación arbustiva, pequeñas plantas, árboles y musgo en las grandes rocas que encauzan su dirección.

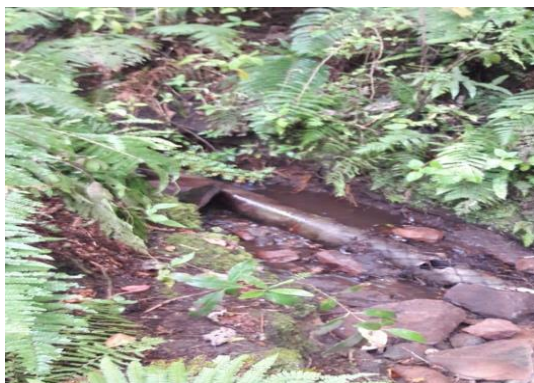
### **Manantial La Rosita (MLR)**

Calificación *HYQI*: 90.5

Calificación *ICaHMa*: 78

muestra evidencia de modificaciones por influencia humana, ha sido canalizado y entubado. Lo rodean gran cantidad de helechos, rocas y herbáceas de tamaño mediano. El canal está sobre una pendiente de entre 50° y 60°. Se puede observar presencia de residuos inorgánicos como envolturas de alimentos y botellas de plástico. El arroyo se encuentra cercano a un camino por donde transitan coches.

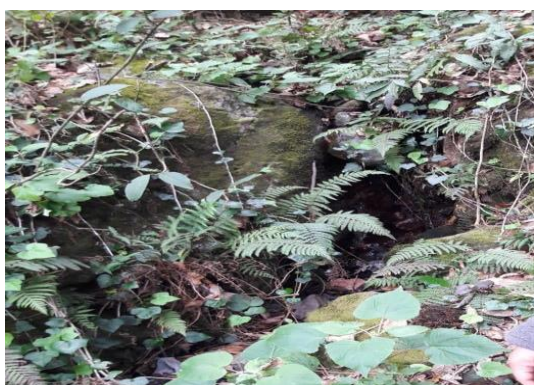
### **Manantial Ermita San José (MES)**

Calificación *HYQI* : 93.5

Calificación *ICaHMa* : 60

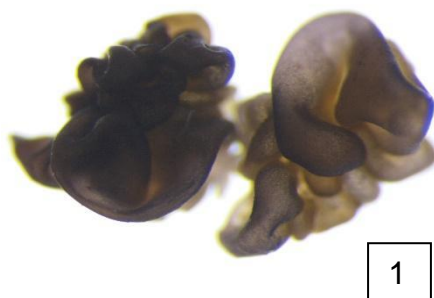
| <b>Arroyo:</b><br><b>La Rosita Alto</b> | Especie estructural:<br><i>Placoma regulate</i> <sub>1</sub> | Cobertura:<br><b>1 %</b> |

**Tabla 5.** Especies algales estructurales y el promedio de cobertura porcentual registrada durante las tres colectas en los manantiales de la Subcuenca del río Magdalena (El número enseguida de las especies algales se relaciona con el número presente en las fotografías microscópicas de las mismas).

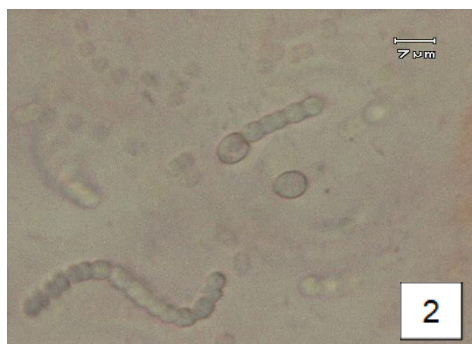
| <b>Manantial:</b><br><b>Potrero</b> | Especie estructural:<br><i>Desmonostoc</i> sp. <sub>2</sub> | Cobertura:<br><b>100%</b> |

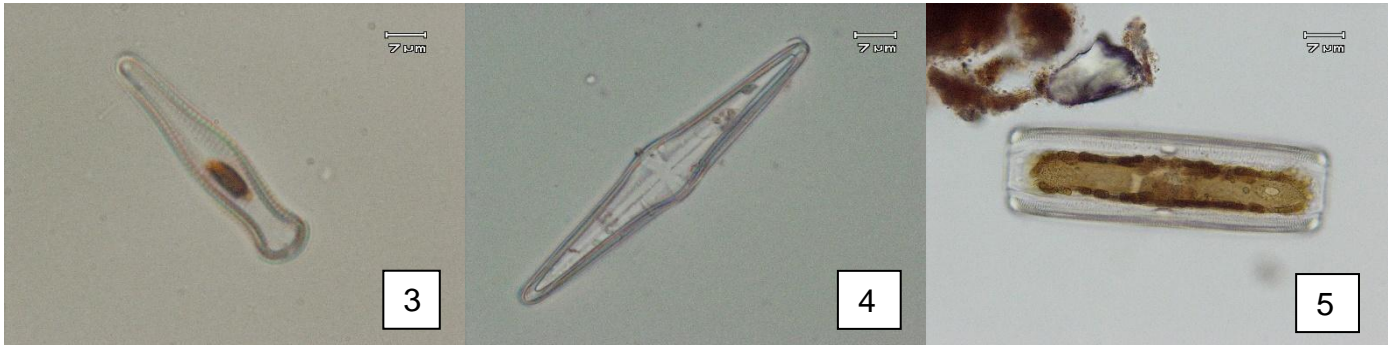
| <p><b>Manantial:</b><br/><b>La Bodega</b></p> | <p>Especies estructurales:<br/> <i>Melosira varians</i> (D)<br/> <i>Gomphonema capitatum</i> (D)<sub>3</sub><br/> <i>Rhoicosphaenia</i> sp. (D)<br/> <i>Stauroneis acuta</i> (D)<sub>4</sub><br/> <i>Spirogyra</i> sp1<br/> <i>Diatoma mesodon</i> (D)<br/> <i>Surirella spiralis</i> (D)<br/> <i>Pinnularia</i> sp.(D)<sub>5</sub></p> | <p>Cobertura:<br/>100 %</p> |

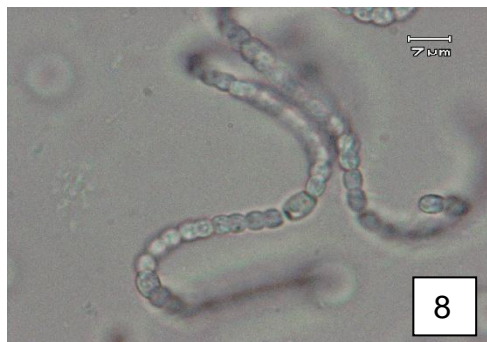
| <p><b>Manantial:</b><br/><b>Temascalco</b></p> | <p>Especie estructural:<br/><i>Nostoc</i> sp. <sub>8</sub></p> | <p>Cobertura:<br/>1 %</p> |

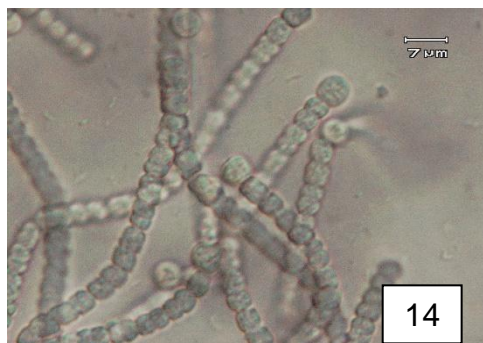
| <p><b>Manantial:<br/>Cieneguillas 1</b></p> | <p>Especie estructural:<br/><i>Nostoc</i> sp. <sup>14</sup></p> | <p>Cobertura:<br/>40%</p> |

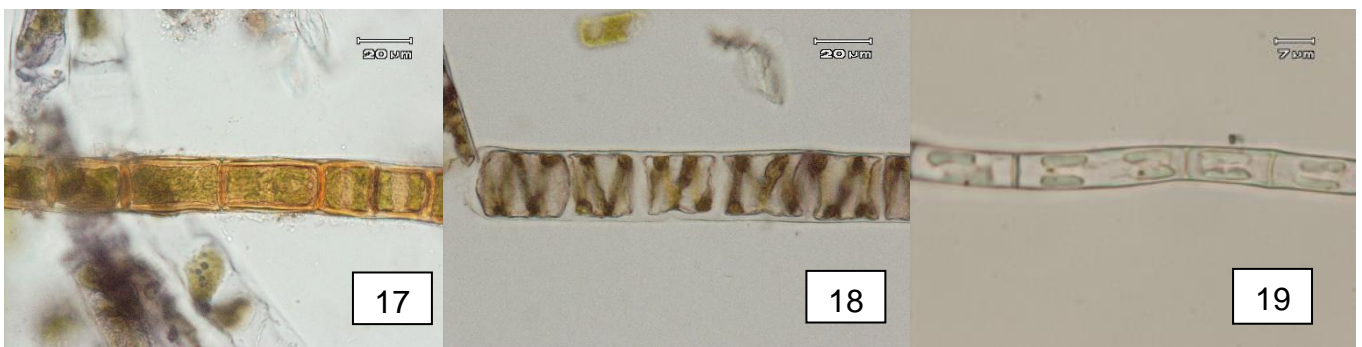
| <b>Arroyo:<br/>Presa Cieneguillas</b> | Especies estructurales:<br><i>Oedogonium</i> sp. 17<br><i>Spirogyra</i> sp1 18<br><i>Microspora</i> sp. 19<br>Fase Chantransia | Cobertura:<br>93% |
