ESPECIALIZACIÓN EN VALUACIÓN INMOBILIARIA.

REPERCUSIONES ECONÓMICAS DERIVADAS DEL NIVEL DE PROTECCIÓN EN ZONAS

PATRIMONIALES

ZONA DE ESTUDIO SANTA MARÍA LA RIBERA

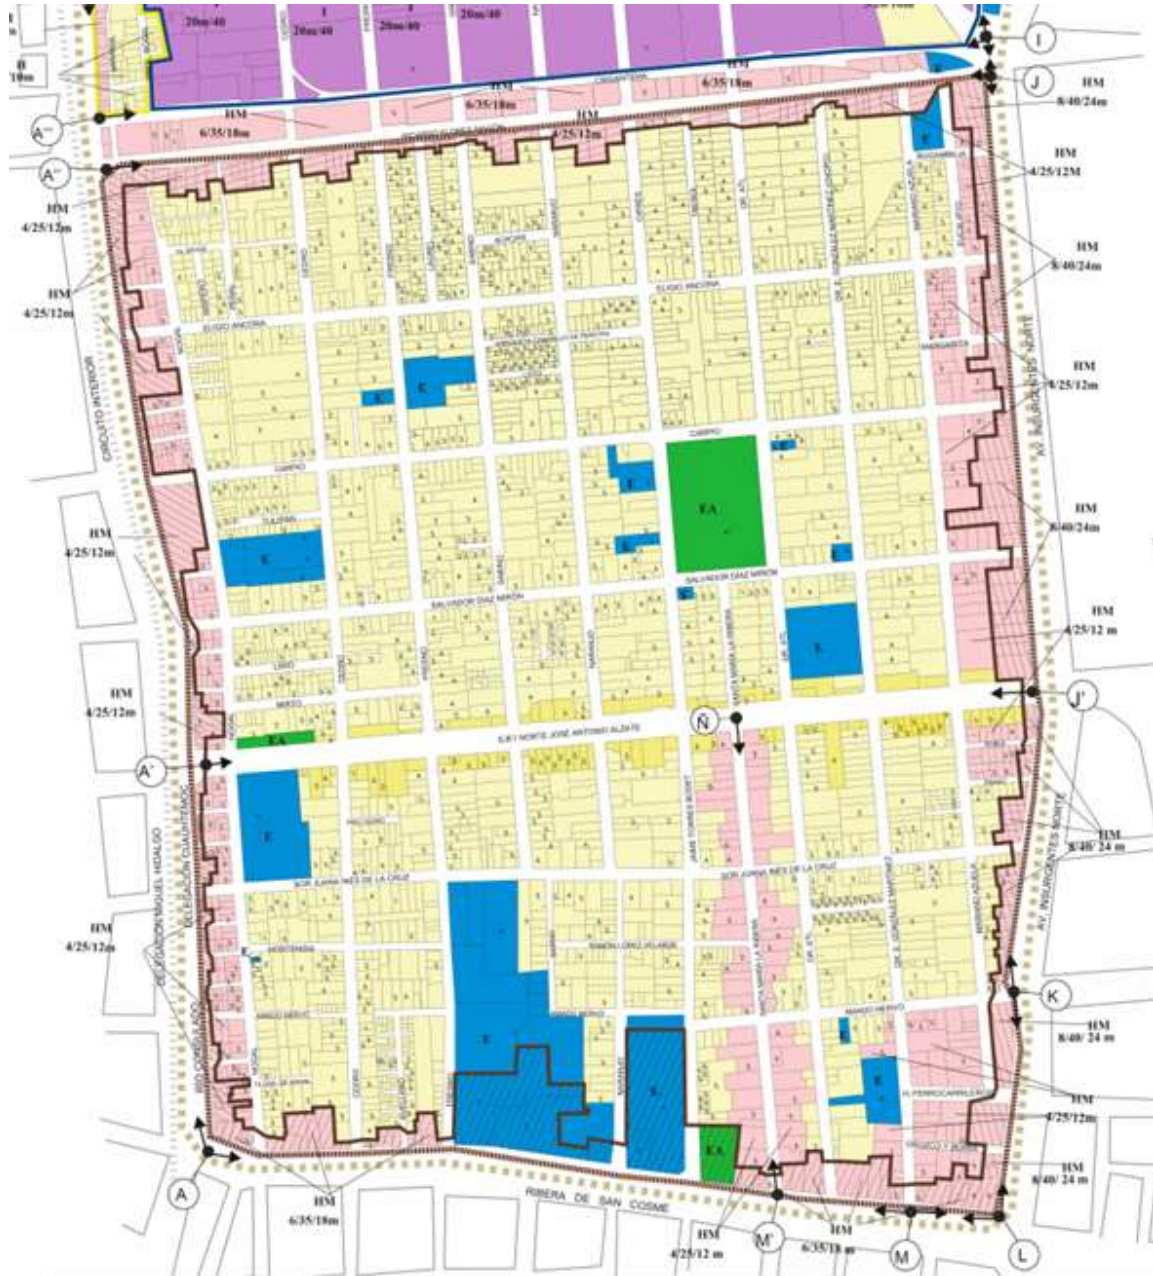
Ilustración 3 Plano emitido en el Programa Parcial de Desarrollo Urbano de la Alcaldía antes Delegación Cuauhtémoc de Santa María la Ribera, Atlampa y Santa María Insurgentes donde se manifiestan los niveles de protección por lote de acuerdo a Sistema de información Geográfica de SEDUVI

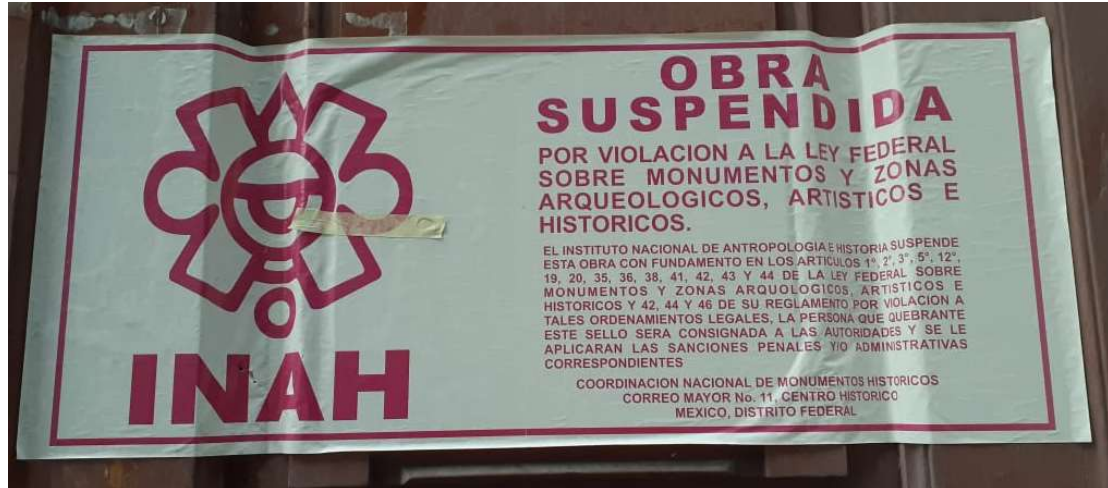
Ilustración 4 Fotografía tomada en obra suspendida por el INHA en predio ubicado en el centro de la delegación Tlalpan, Ciudad de México.

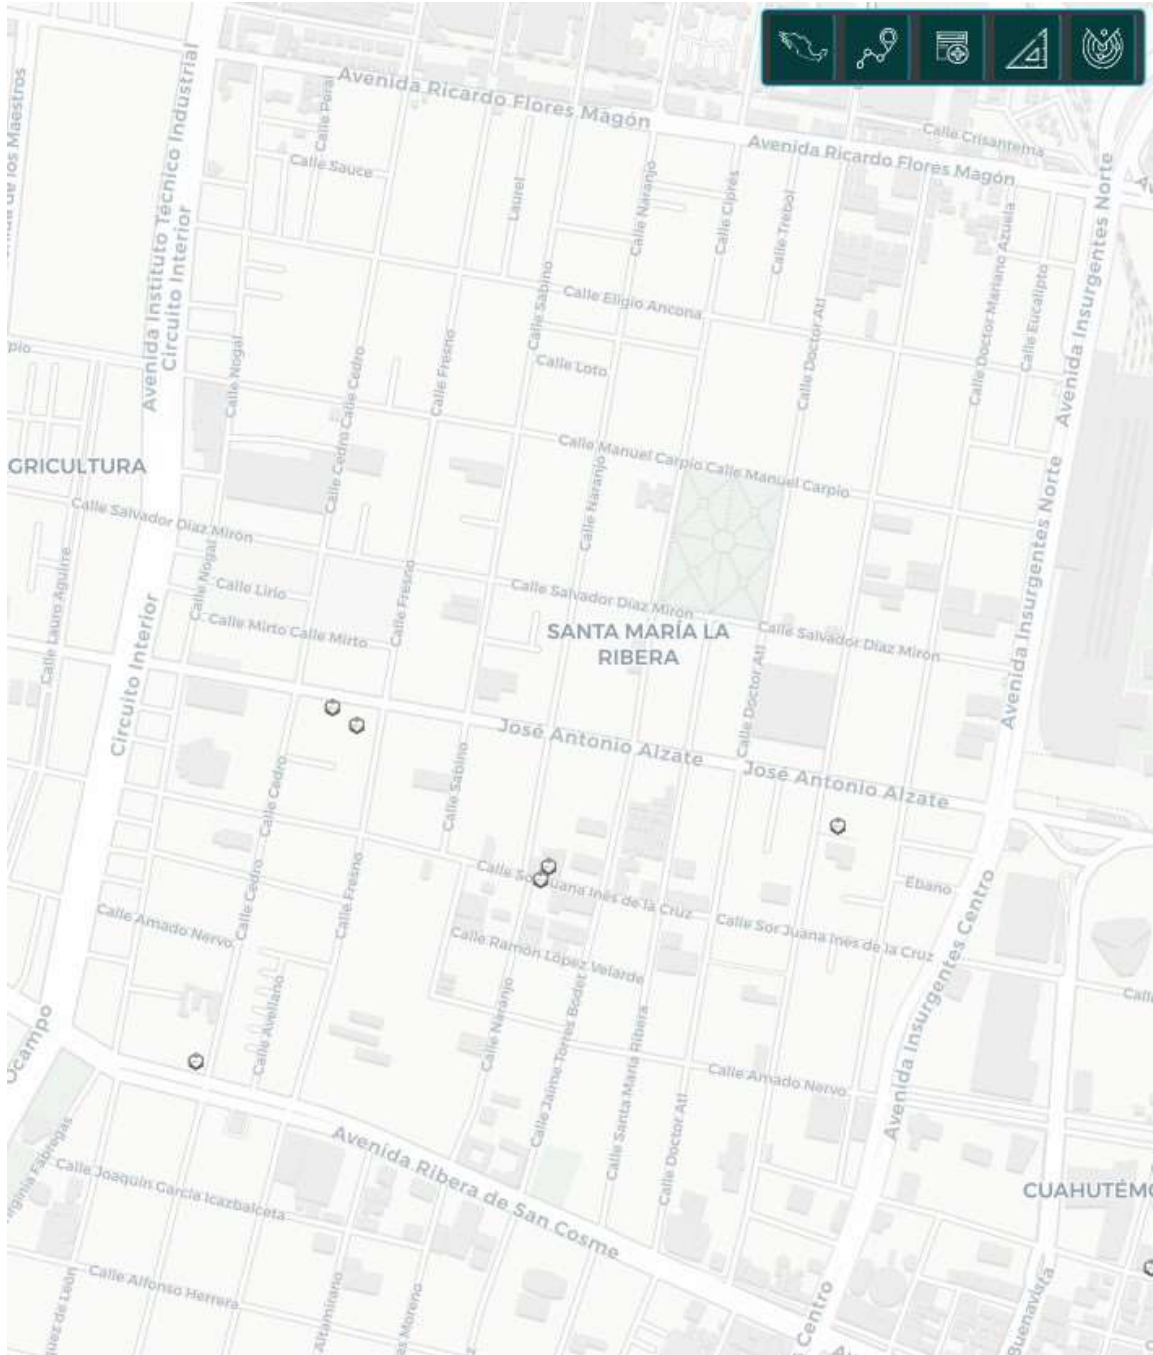
Ilustración 8 Levantamiento de salud conformado por clínicas, hospitales y hospitales de especialidad de acuerdo a portal del Registro Único de Vivienda (RUV).

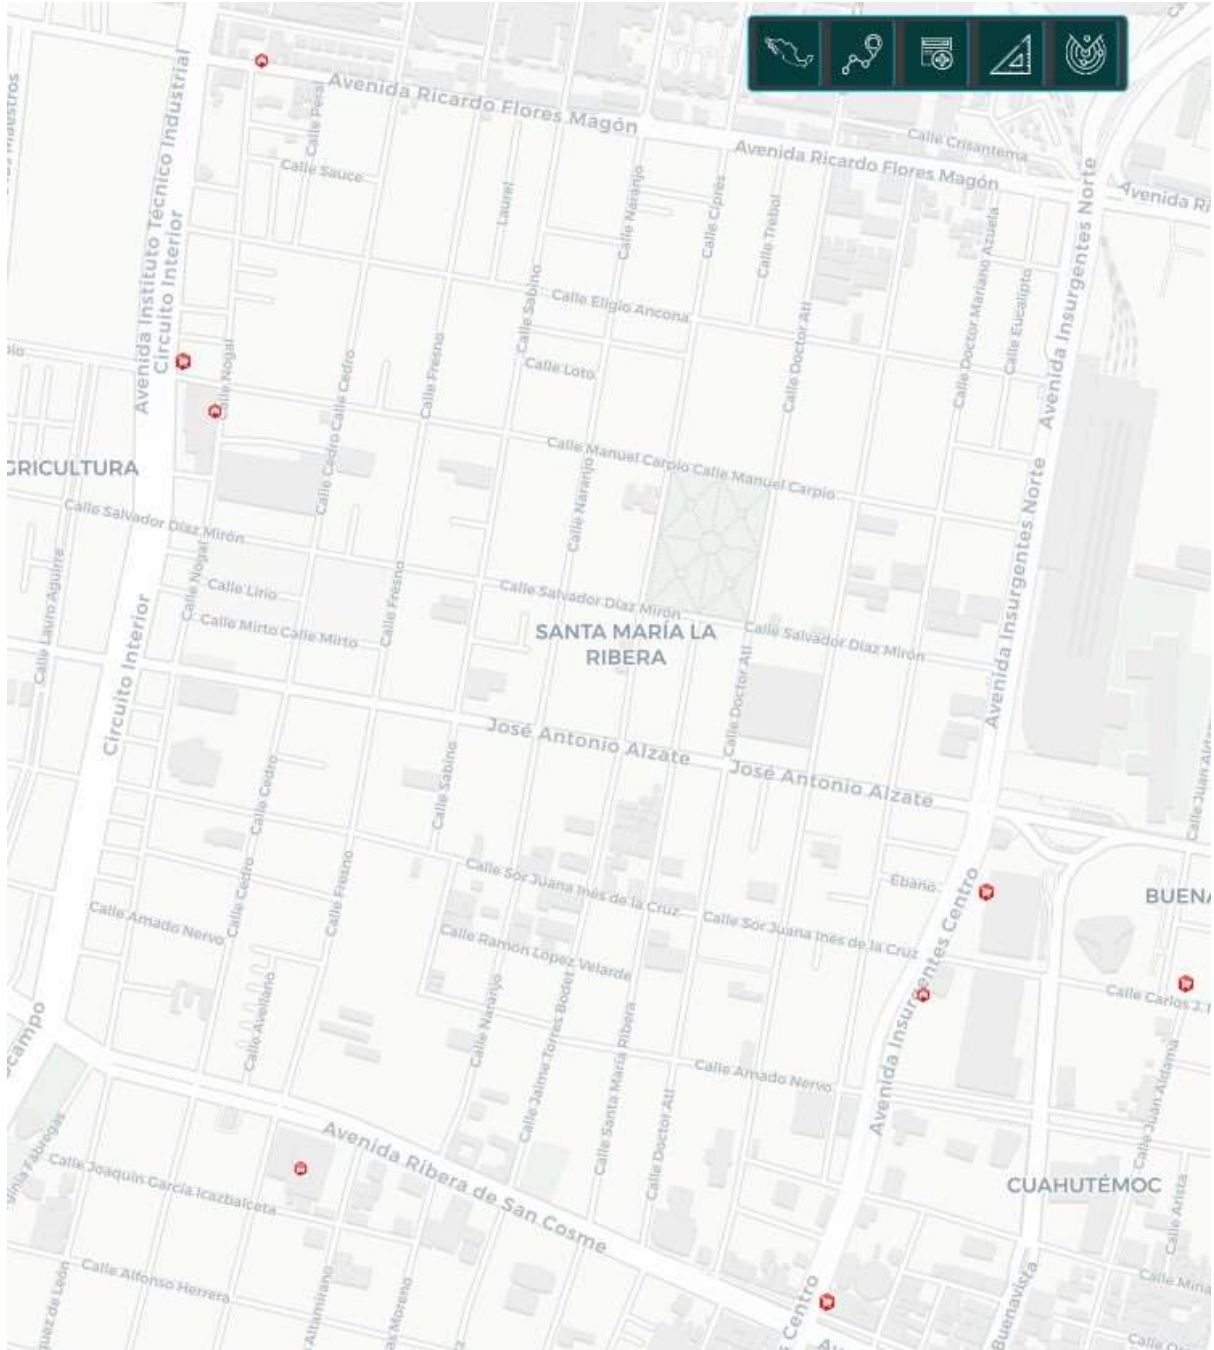
Ilustración 9 Levantamiento de abasto conformado por tiendas de conveniencia y abastecimiento de acuerdo a portal del Registro Único de Vivienda (RUV).

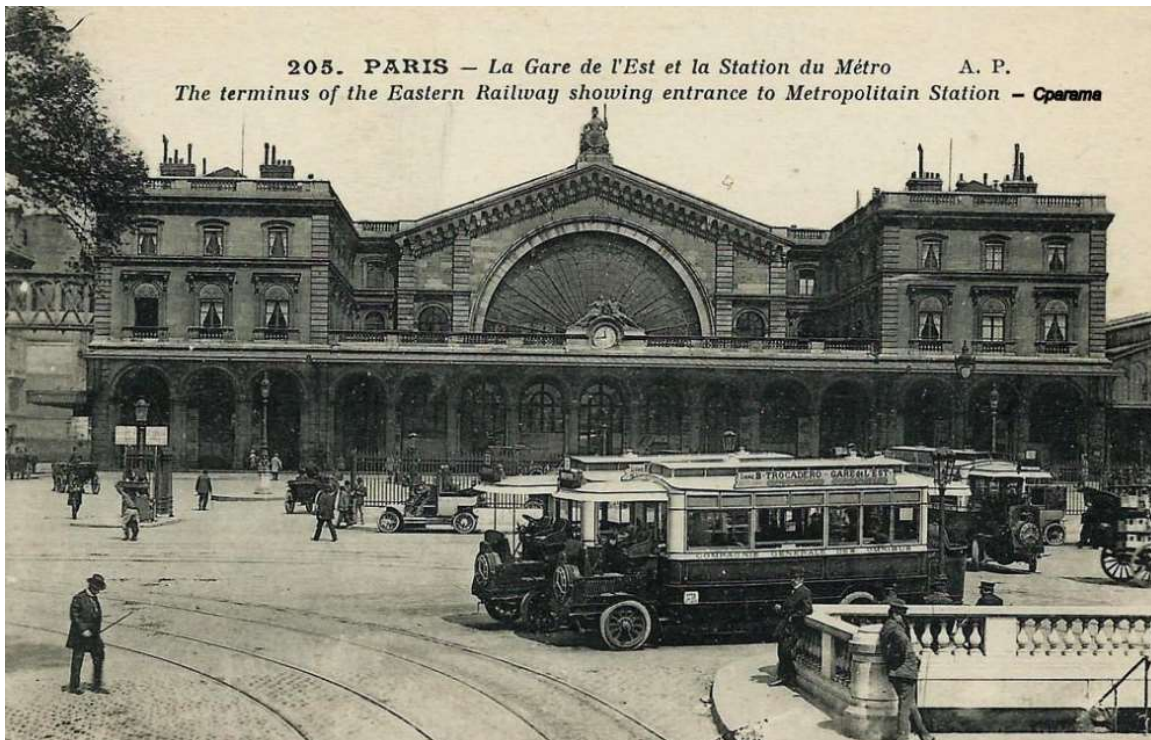
Ilustración 15 La Gare de l'Est, construida por Duquesney e inaugurada en 1854

El desarrollo del ferrocarril propició la construcción de grandes estaciones que se construyeron, en París, con estructuras de metal. La primera de ellas, la Gare de l'Est fue construida por Duquesney e inaugurada en 1854; otra muy importante fue la Gare d'Orsay, hoy convertida en museo, obra de Laloux e inaugurada en 1900. Estas estructuras también tuvieron eco en México, aunque en menor escala, como en el viejo pasaje comercial de la ciudad de Puebla o en el mercado Hidalgo de Guanajuato.

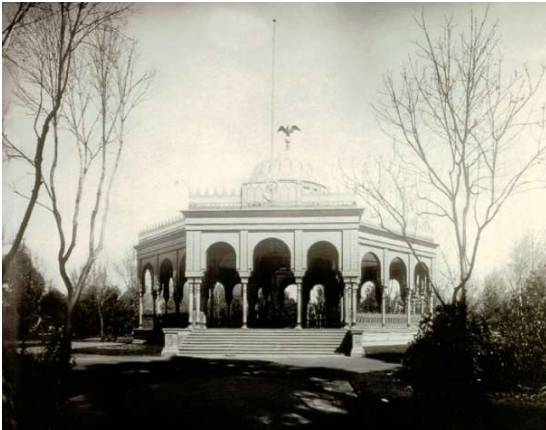
Ilustración 16 Kiosko Morisco del ingeniero José Ramón Ibarrola 1910

Existen en Santa María una serie de edificios públicos que forma parte integral de su espacio urbano. Por ejemplo, en la plaza, mejor conocida como la Alameda de Santa María la Ribera, está el kiosko morisco que el ingeniero José Ramón Ibarrola diseñó para servir como pabellón de México en la exposición internacional de Nueva Orleans. El 26 de septiembre de 1910 terminó el deambular del kiosko, que se enraizó en esta plaza, en la misma plaza, ocupa la esquina nor-oriente el Museo del Instituto de Geología, cuya construcción inició en 1902 el arquitecto Carlos Herrera.

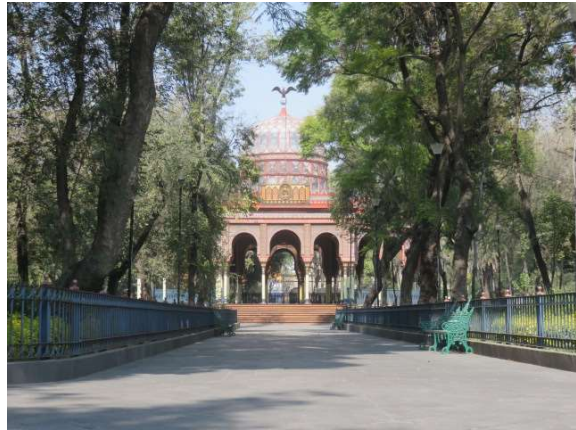
Ilustración 17 Kiosko Morisco del ingeniero José Ramón Ibarrola Actualmente

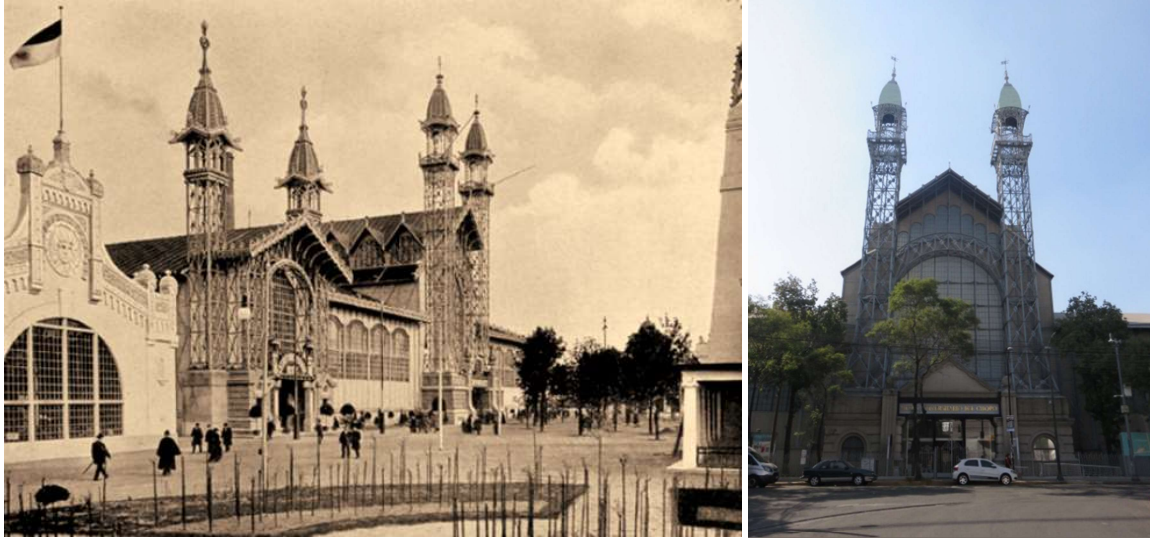
El hoy llamado Museo del Chopo es importante dentro de la imagen de la colonia por formar parte de ella desde 1904, así como por la innovación tecnológica que representó. Su estructura combina perfectamente el hierro, el acero y el vidrio con los muros de tabique, y también es prefabricada y desarmable. La estructura fue hecha en Alemania y montada en México por el ingeniero Luis Bacmeister.

Ilustración 20 Museo del Chopo del ingeniero Luis Bacmeister, primera mitad del siglo XX

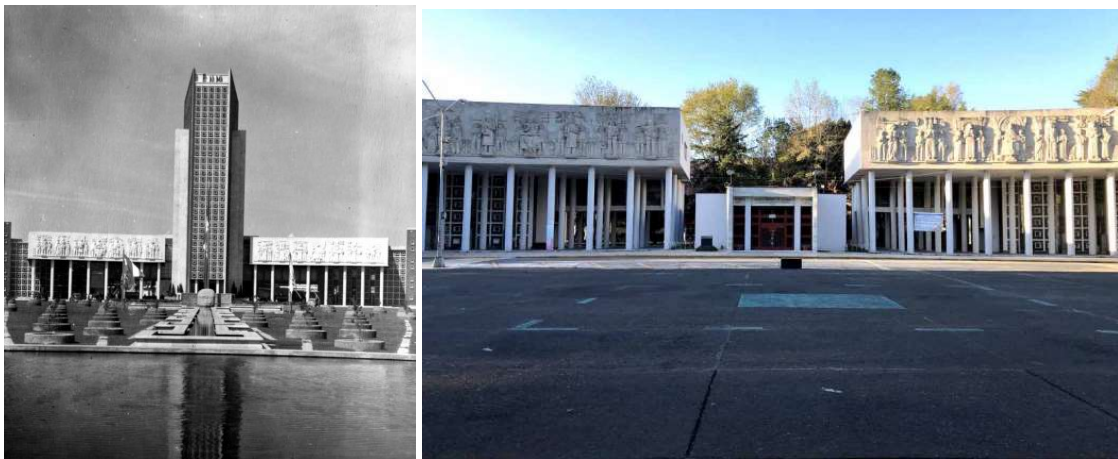
Ilustración 26 Escuela Normal Superior, obra del arquitecto Enrique Yáñez, segunda mitad del siglo XX.

Ilustración 27 Escuela Normal Superior, obra del arquitecto Enrique Yáñez, Actualmente (se aprecia que el edificio central ya no se encuentra debido a que sufrió afectaciones por los sismos que impactaron a la ciudad de México en la segunda mitad del siglo XX.

Más moderna en fundación y construcción fue la Escuela Normal Superior, obra del arquitecto Enrique Yáñez. Invadió varias manzanas de la colonia sin previsión ni trazo. Su llegada fue un tanto agresiva desde el punto de vista del contexto urbano.

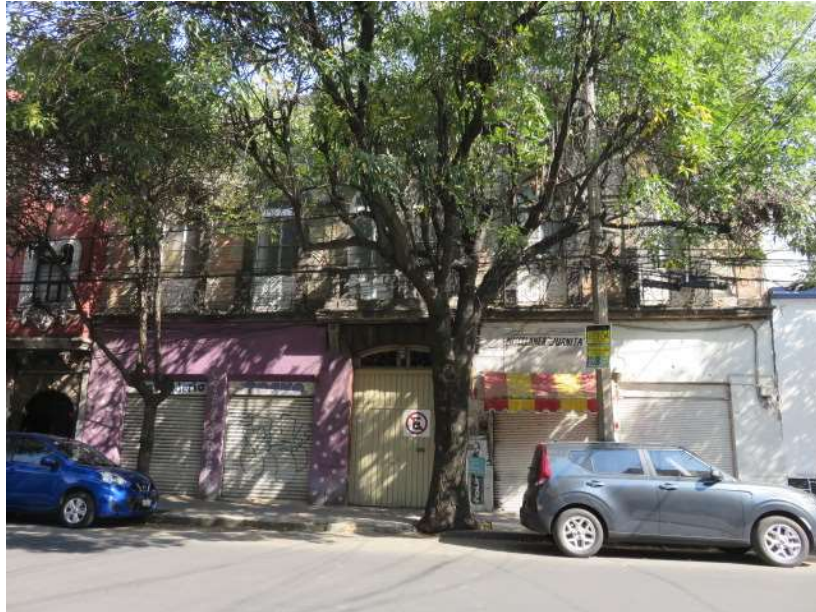
Ilustración 35 Fachada de inmueble en Calle Cedro 59, col. Santa María la Ribera, cp.06400, Alcaldía Cuauhtémoc

CL. CEDRO, 59, SANTA MARIA LA RIBERA, CUAUHTEMOC, CP 06400	
Eliminar selección X	
Superficie del terreno (m ²) 312.93	Superficie de construcción (m ²) 557.32
Uso de la construcción Habitacional y comercial	Clave de Valor Unitario del Suelo (VUS) A060214
Clave de rango de nivel 2	Año de construcción o remodelación 1963
Instalaciones especiales No	Monto del subsidio \$0.00
Valor unitario del suelo \$4,324.23	Valor del suelo \$1,353,181.29

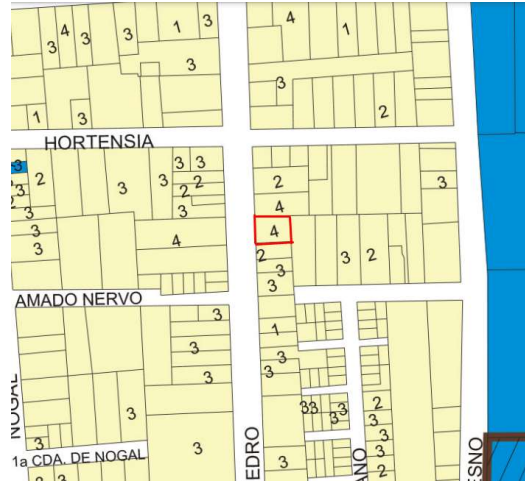
Ilustración 37 Nivel de protección acuerdo a Planos Parciales de Desarrollo Urbano de la Ciudad de México colonia Santa María la Ribera

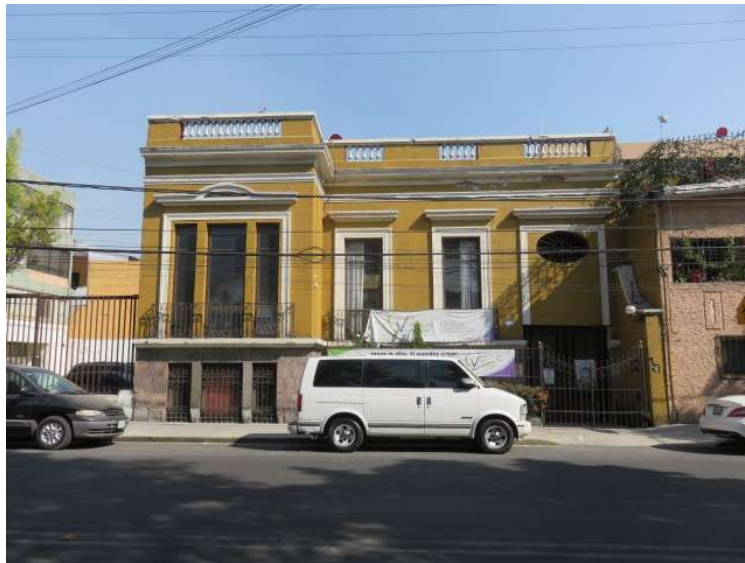
Ilustración 40 Fachada de inmueble en Calle Cedro 23, col. Santa María la Ribera, cp.06400, Alcaldía Cuauhtémoc

CEDRO 23, SANTA MARIA LA RIBERA, CUAUHEMOC, CP 06400	
Eliminar selección ✕	
Superficie del terreno (m ²) 344.97	Superficie de construcción (m ²) 433.43
Uso de la construcción Habitacional y comercial	Clave de Valor Unitario del Suelo (VUS) A060214
Clave de rango de nivel 2	Año de construcción o remodelación 1966
Instalaciones especiales No	Monto del subsidio \$0.00
Valor unitario del suelo \$4,324.23	Valor del suelo \$1,491,729.62

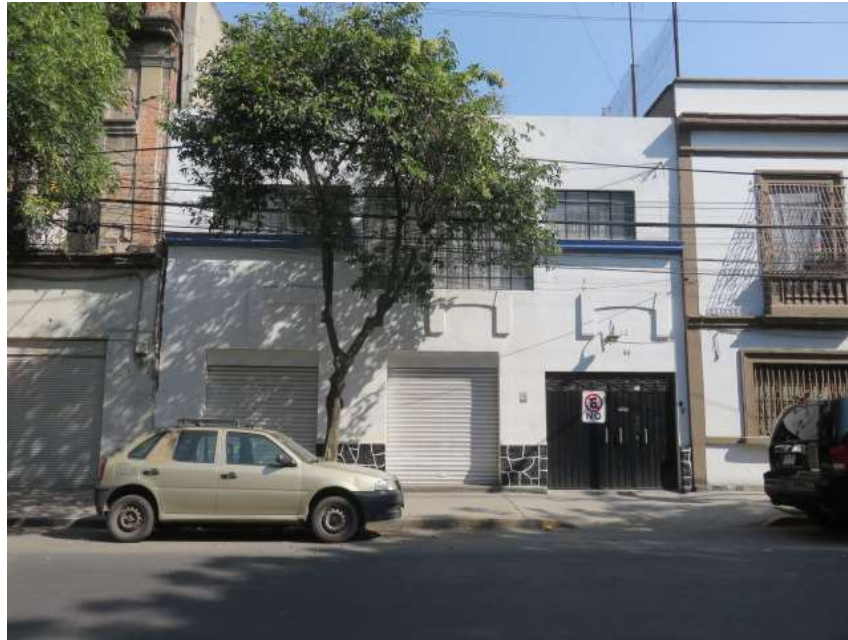
Ilustración 45 Fachada de inmueble en Calle Cedro 53, col. Santa María la Ribera, cp.06400, Alcaldía Cuauhtémoc

CEDRO 53, SANTA MARIA LA RIBERA, CUAUHTEMOC, CP 06400	
Eliminar selección ✕	
Superficie del terreno (m ²) 201.00	Superficie de construcción (m ²) 330.00
Uso de la construcción Habitacional y comercial	Clave de Valor Unitario del Suelo (VUS) A060214
Clave de rango de nivel 2	Año de construcción o remodelación 1981
Instalaciones especiales No	Monto del subsidio \$692.14
Valor unitario del suelo \$4,324.23	Valor del suelo \$869,170.23

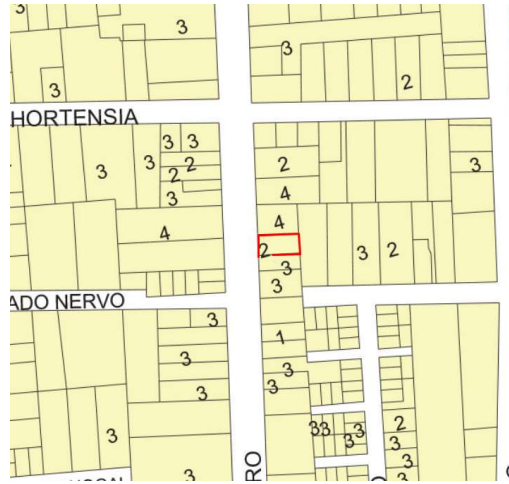
Ilustración 47 Nivel de protección acuerdo a Planos Parciales de Desarrollo Urbano de la Ciudad de México colonia Santa María la Ribera

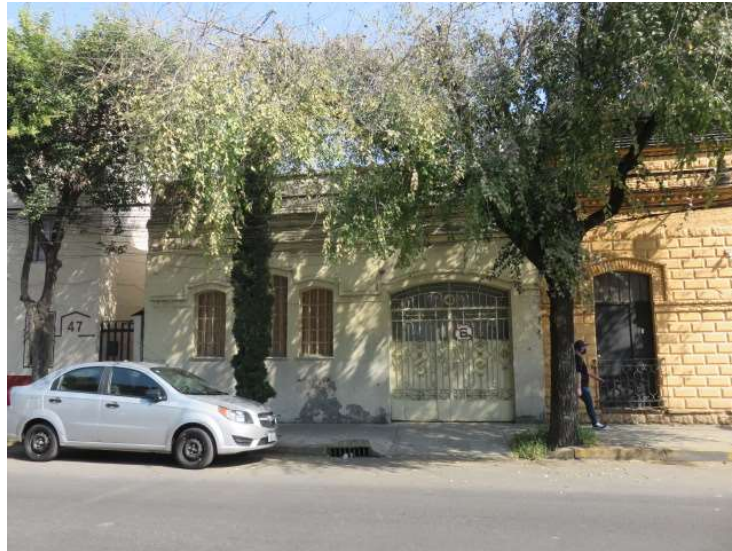
Ilustración 50 Fachada de inmueble en Calle Cedro 43, col. Santa María la Ribera, cp.06400, Alcaldía Cuauhtémoc

CEDRO 43, SANTA MARIA LA RIBERA, CUAUHTEMOC, CP 06400	
Eliminar selección ✕	
Superficie del terreno (m ²) 193.00	Superficie de construcción (m ²) 169.00
Uso de la construcción Habitacional y comercial	Clave de Valor Unitario del Suelo (VUS) A060214
Clave de rango de nivel 2	Año de construcción o remodelación 1983
Instalaciones especiales No	Monto del subsidio \$674.29
Valor unitario del suelo \$4,324.23	Valor del suelo \$834,576.39

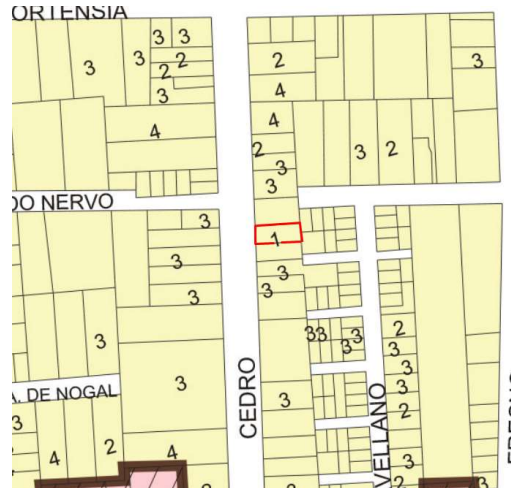
Ilustración 52 Nivel de protección acuerdo a Planos Parciales de Desarrollo Urbano de la Ciudad de México colonia Santa María la Ribera
