**UNIVERSIDAD NACIONAL AUTÓNOMA DE MÉXICO**  
**PROGRAMA DE MAESTRÍA Y DOCTORADO EN URBANISMO**

**HABITAR EN RIESGO:**

Vulnerabilidades producidas y reproducidas en torno al parque habitacional en altura  
en las alcaldías centrales de la Ciudad de México

**TESIS**

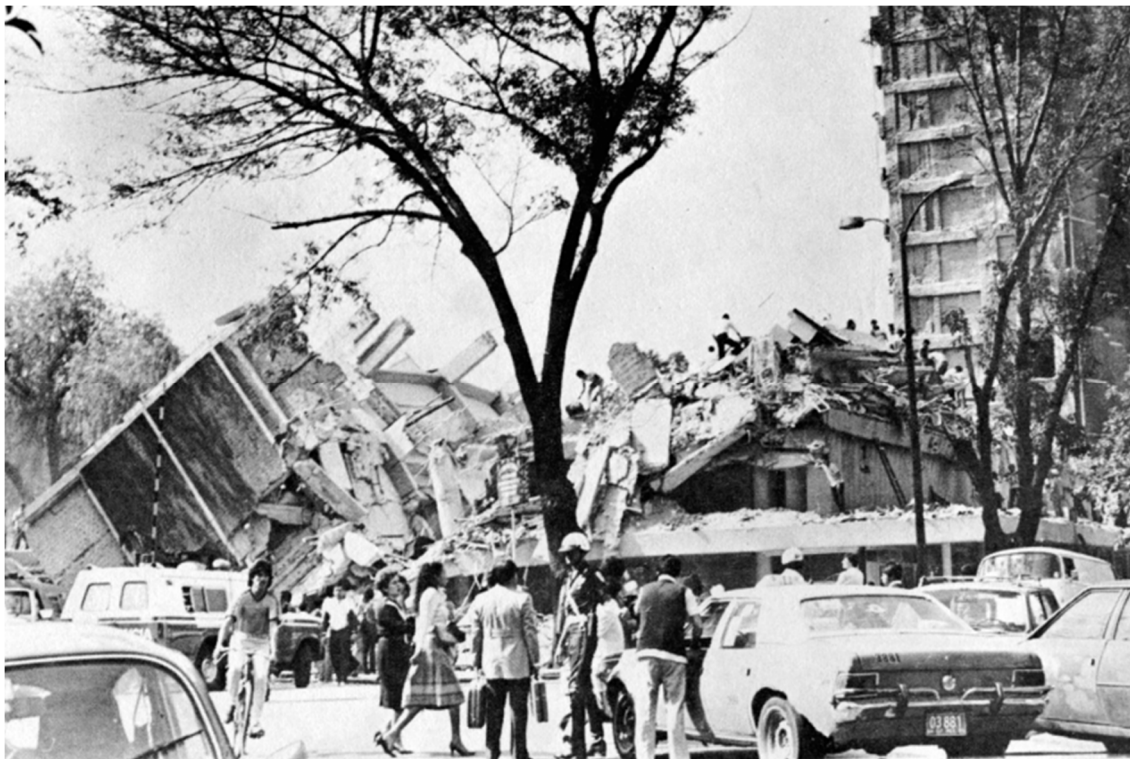
**Imagen 3: Edificio colapsado Centro Urbano Presidente Juárez, sismos 1985**

Las complejidades propias del suelo y el diseño estructural experimental ejecutado, expresaron sus primeras deficiencias durante el sismo que afectó en 1957 a la Ciudad de México, con desplomes parciales de escaleras en los edificios tipo C “obligando la reubicación temporal de algunos habitantes en las unidades que recién había construido la Dirección de Pensiones en Tacubaya y en la colonia Doctores” (Villasana, 2018). El posterior sismo de 1979, reforzó aquellos daños estructurales que no fueron atendidos, sin embargo, no generaron mayores contratiempos. Finalmente, los mayores daños se expresaron luego de los sismos de septiembre de 1985, a raíz de los cuales colapsaron parcialmente los edificios A, C4 y B2, donde fallecieron 80 personas. Posteriormente se decidió demoler los siete edificios restantes correspondientes a las tipologías B y C, lo que implicó la pérdida total de 739 departamentos (Mecatí *et al.*, 1987; Toscana, 2017). De total del complejo habitacional, solo resistieron y se conservaron los nueve edificios de menor altura, es decir, la tipología D que suman un total de 288 departamentos.

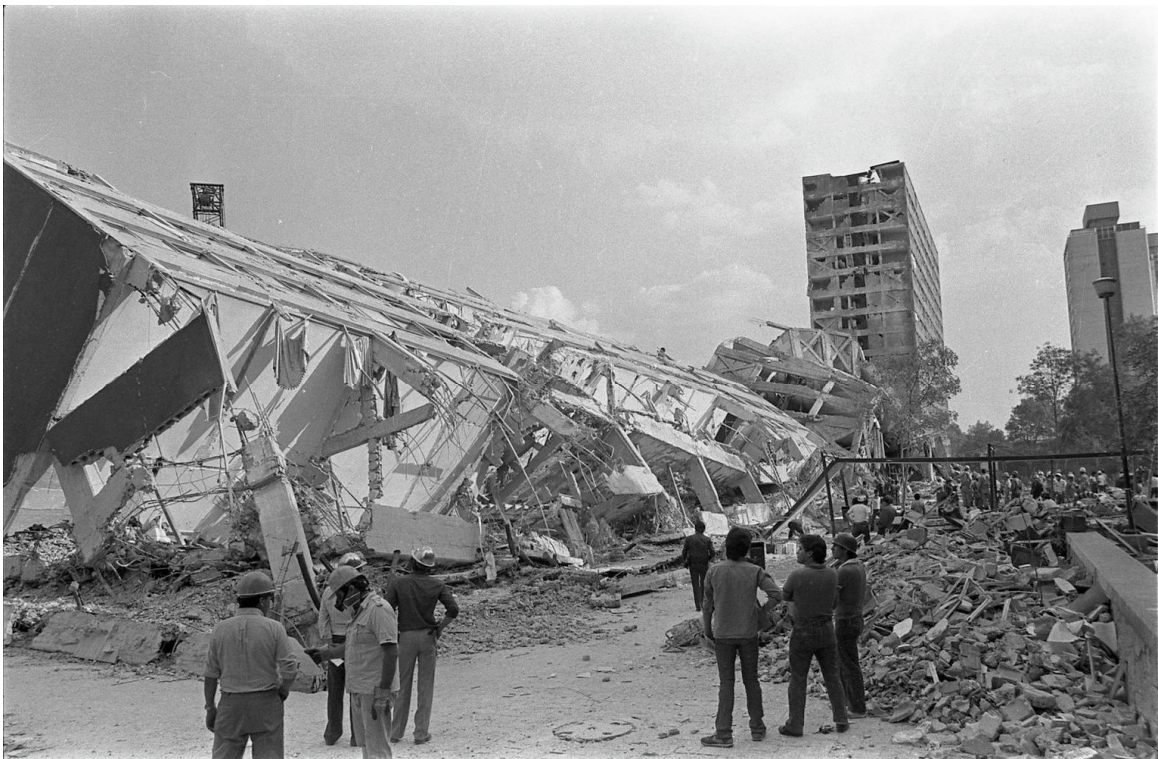
**Imagen 5: Desplome Edificio Nuevo León, Tlatelolco**

Al colapso parcial del “Nuevo León”, se sumaron otros 22 edificios que fueron evacuados por el riesgo que representaban y que comprometía su seguridad estructural. En palabras de

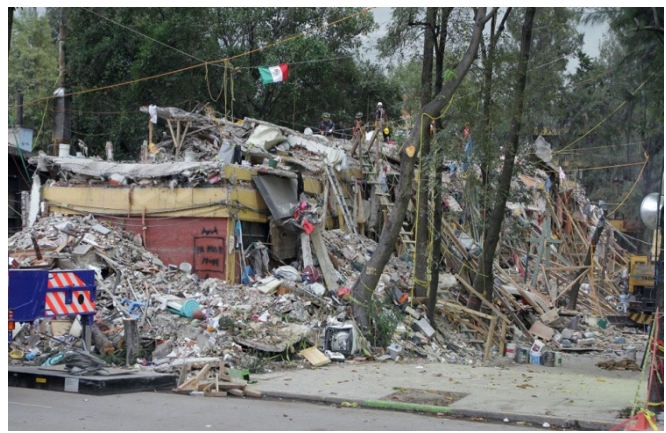
**Imagen 8: Edificio 1C colapsado**

La inestabilidad de este edificio era algo reconocido por sus habitantes, quienes, con el paso del tiempo, habían normalizado esta situación según se constata en el siguiente relato:

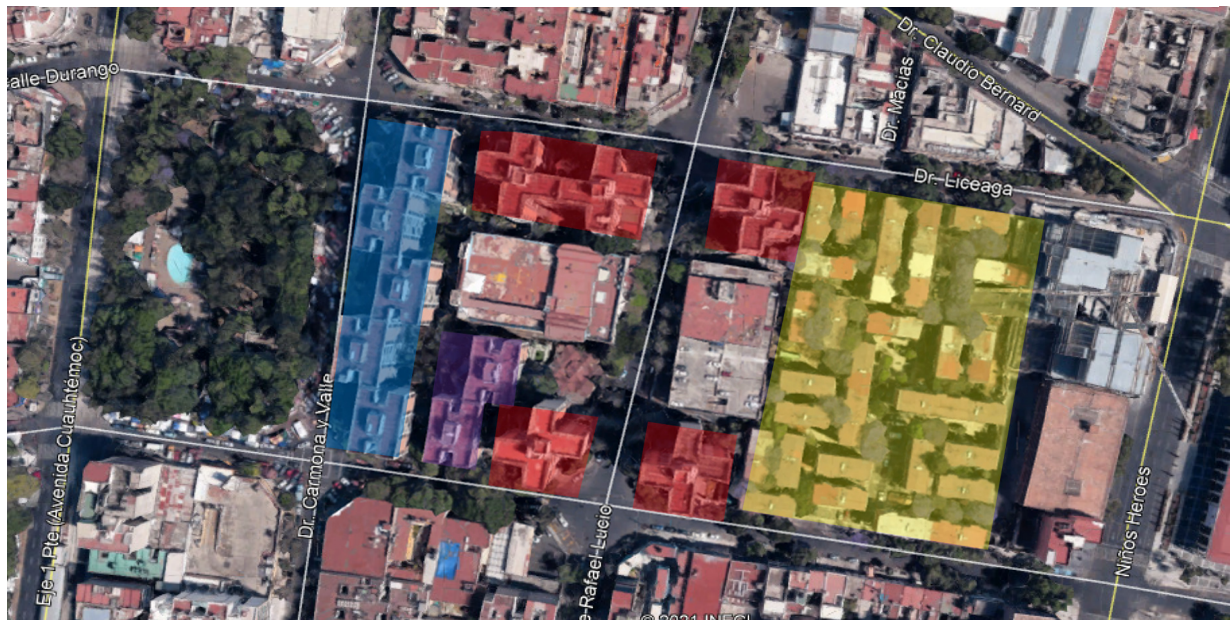
**Mapa 7: Distribución tipológica de edificios Unidad Habitacional Morelos**

En términos morfológicos y de distribución, el conjunto se compone de 43 edificios distribuidos en 2 manzanas: Dr. Lucio 102 y Dr. Lucio 103. La Manzana Dr. Lucio 102, delimitada por las calles Dr. Navarro, Dr. Lucio, Dr. Liceaga y dependencias del Centro de Justicia de la Ciudad de México, cuenta con dos torres de 16 pisos<sup>38</sup> (Pegaso y Centauro) y treinta y un edificios de 5 niveles, mientras que en la manzana Dr. Lucio 103, delimitada por las calles Dr. Carmona y Valle, Dr. Liceaga, Dr. Lucio y Dr. Navarro, se emplazan tres torres de 16 pisos (Osa Mayor, Orión y Andrómeda), cinco edificios de 11 pisos y dos edificios de 9 pisos.

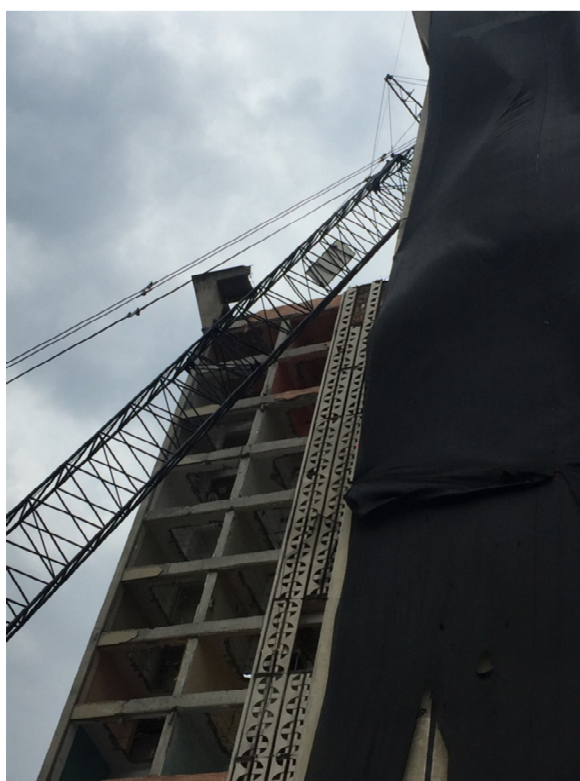
**Imagen 15: Demolición Centauro, octubre 2018**

En atención a los argumentos del comisionado para ratificar la demolición, una entrevistada señala lo siguiente “yo pienso (...) a mi parecer, creo que no era viable para el gobierno, pues porque él era el que tenía que pagar la rehabilitación” (Laura, comunicación personal, 10 de septiembre de 2018).
