VIVIENDAS DE
INFLUENCIA FRANCESA EN
JICALTEPEC
NAUTLA, VERACRUZ:

RETOS Y CONTINUIDADES PARA SU
CONSERVACIÓN

TESIS QUE PARA OPTAR POR EL GRADO DE MAESTRA EN ARQUITECTURA
PRESENTA:

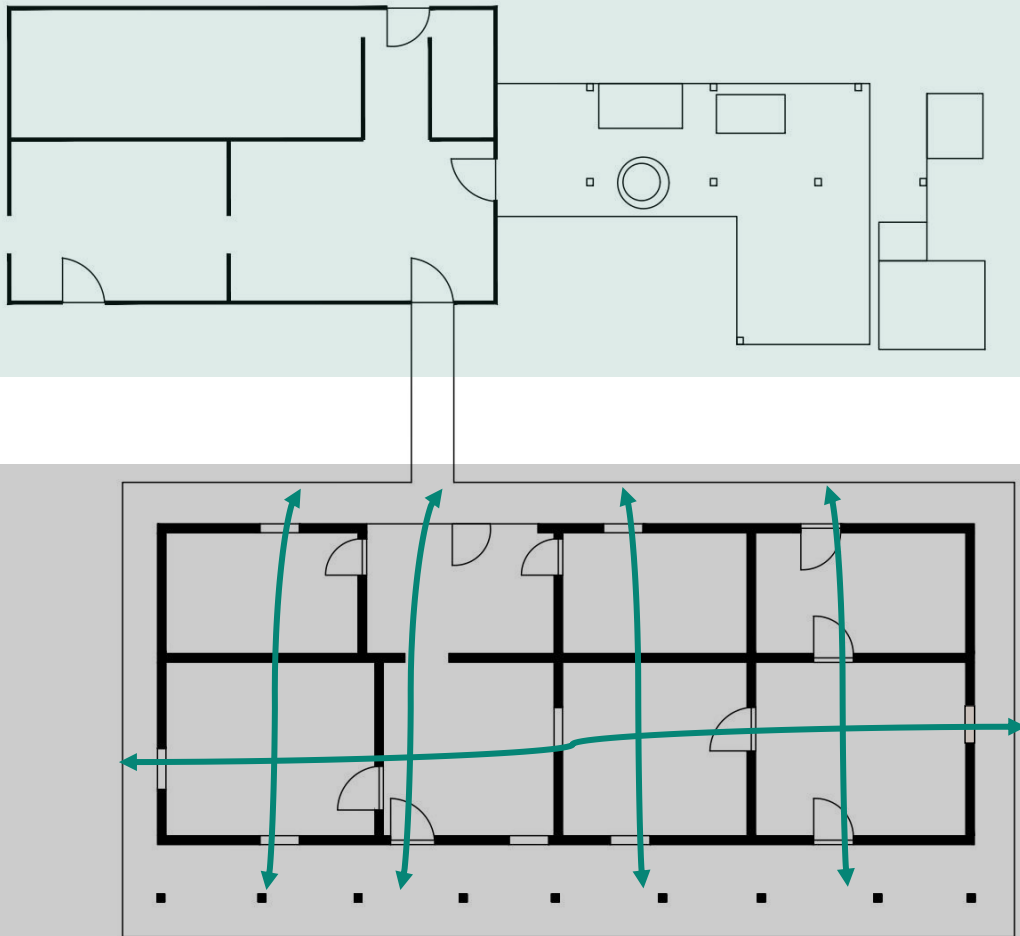
| 28 | Planta arquitectónica de otra vivienda con influencia francesa en la región de Nautla, Veracruz que muestra la división por usos: área de servicios y habitacional. Mismos que están separados, pues son dos estructuras diferentes conectadas por un pasillo al exterior. En medio se ubica parte del patio. Además, se identifica con flechas el sistema de ventilación cruzada que tienen los accesos y conexiones entre las diferentes habitaciones. Fotografiado en 2019 de la colección de planos albergada en el departamento de Raíces Francesas en México, ubicado en la ciudad de México y editada por autora en marzo 2020.

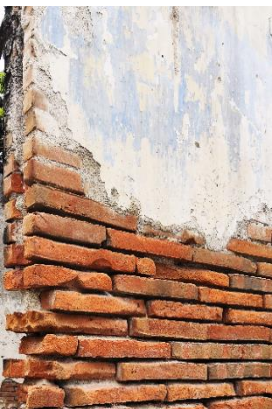
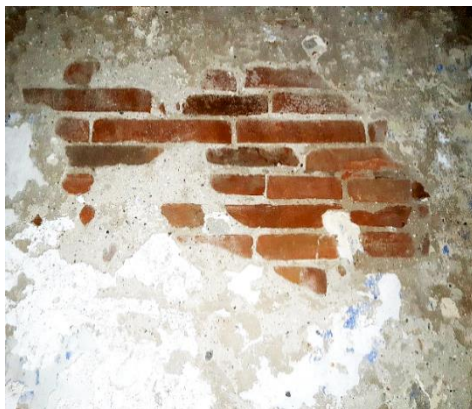
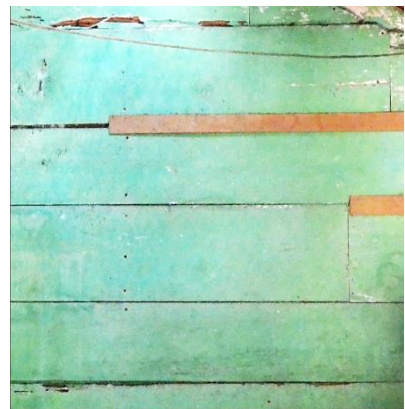
| 30 | Conjunto de fotografías de las fábricas en muros de la vivienda de influencia francesa en la localidad de Jicaltepec; de izquierda a derecha, en la primera resalta la disposición, forma y tamaño del ladrillo como componente principal, así como la capa de recubrimiento original; en la segunda imagen de frente se observa de igual forma la conformación por ladrillo, así como la presencia de salitre y humedad en el recubrimiento; la última imagen muestra un muro compuesto por tabloncillos de madera y recubiertos con pintura a la cal y un pigmento de origen mineral. Tomadas por autora en junio 2019.

A pesar de tener la información de Simonin con respecto a la construcción de los muros de esta vivienda, se puede claramente apreciar en sitio este sistema constructivo en algunas de ellas, pues debido al grado de deterioro que presentan (el cual se detalla más adelante), algunas de sus secciones han quedado expuestas y es fácil identificar el ladrillo de forma rectangular junto con la apariencia del mortero que se utilizaba.

La muestra viviente de que este tipo de muros fueron construidos para ser resistentes y poder soportar el peso de la cubierta, es que muchos de estos siguen de pie, aunque con sus deterioros, pero conservando la estructura principal. Con respecto a la altura de estos, se menciona y también se confirma el dato, que se utilizaron alturas grandes, pues el objetivo seguía siendo propiciar un ambiente cómodo en cuestiones de termicidad interior, logrando así un aislamiento de ruidos y el mantenimiento de un clima agradable. Fernández también recalca que las columnas ubicadas en los pórticos o corredores, eran revestidas de cal de ostras y de arena, además de fortalecer esa capa con baba de nopal y clara de huevo, obteniendo como resultado un acabado texturizado blanco brillante.

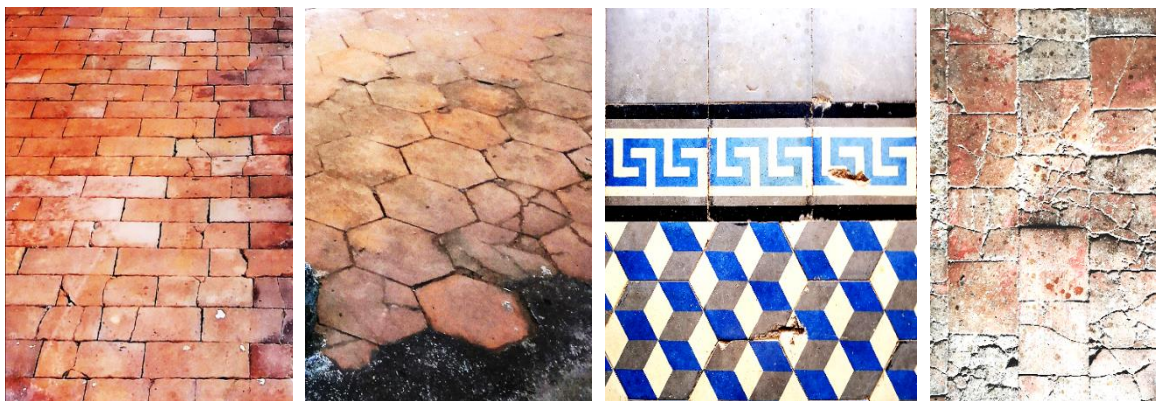
| 32 | Fotografías de las fábricas en pisos de la vivienda de influencia francesa en la localidad de Jicaltepec; de izquierda a derecha, la primera es ladrillo de barro rojo recocido, la segunda es loseta hexagonal de barro, la tercera es un mosaico de pasta decorativo y la última es loseta cuadrada de barro; las cuatro muestran el estado de deterioro a raíz de cuarteaduras, faltantes de piezas y filtración de agua. Tomadas por autora en junio 2019.

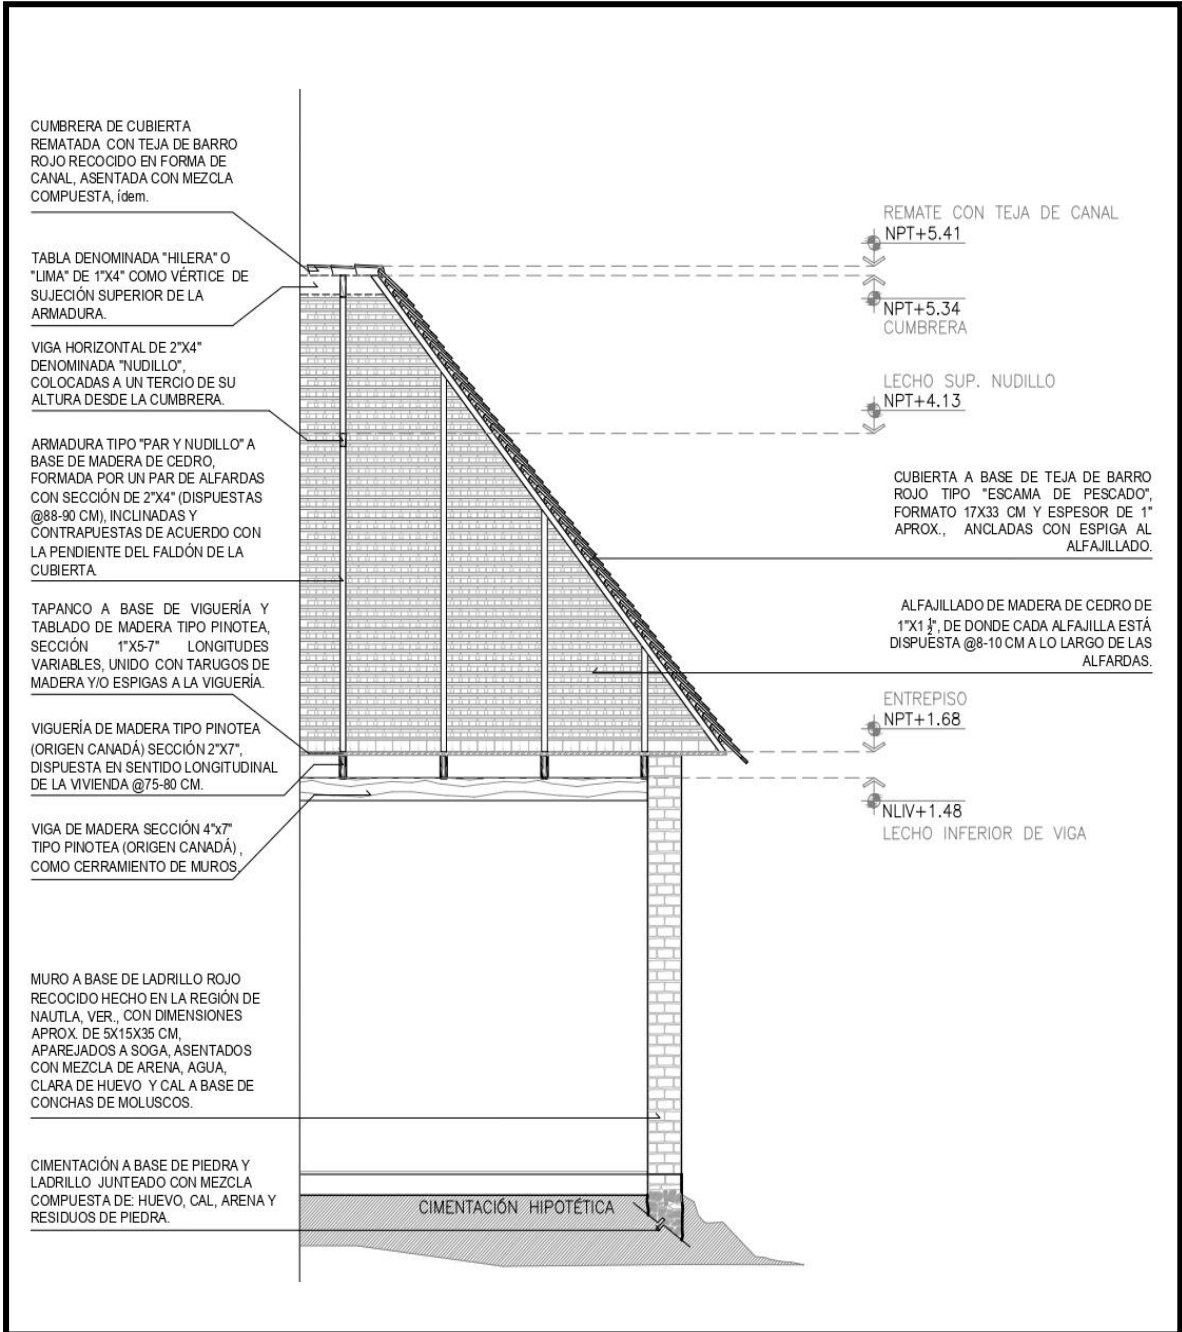
| 35 | Corte por fachada de otra de las viviendas, caso de estudio, donde se señala en leyendas los elementos que conforman sus sistemas constructivos y fábricas. Elaborado por autora en octubre 2019.

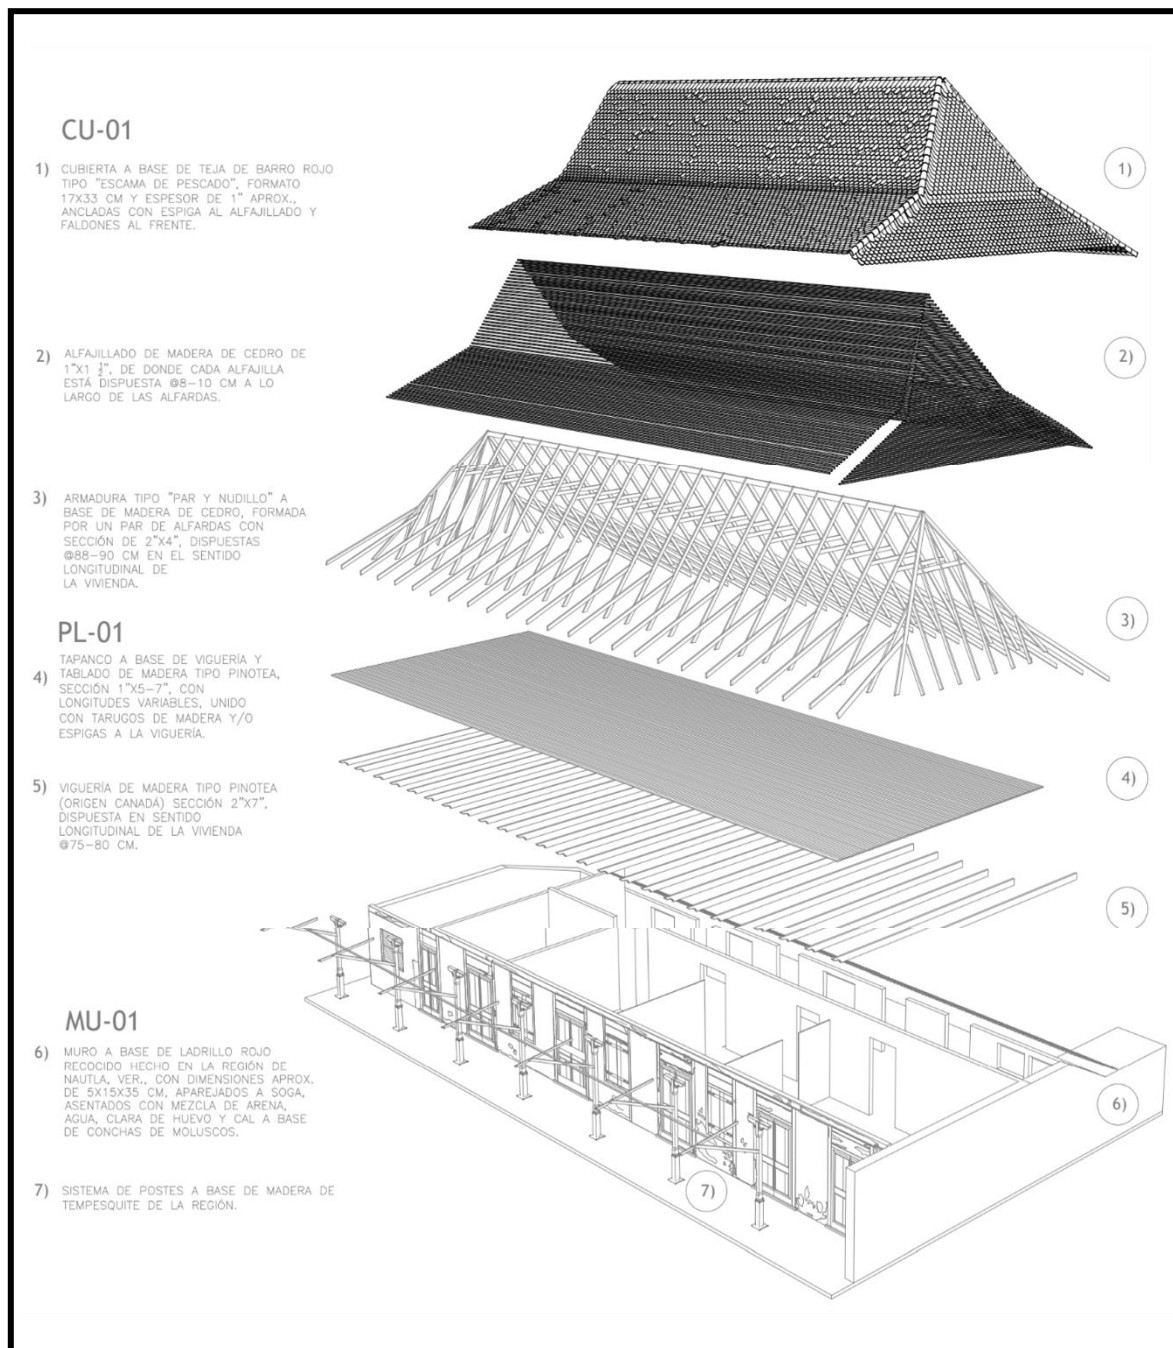
| 36 | Croquis isométrico explotado que muestra cada elemento que conforma el sistema constructivo de la vivienda de influencia francesa en Jicaltepec, así como una descripción técnica de cada uno. Elaborado por autora en octubre 2019.

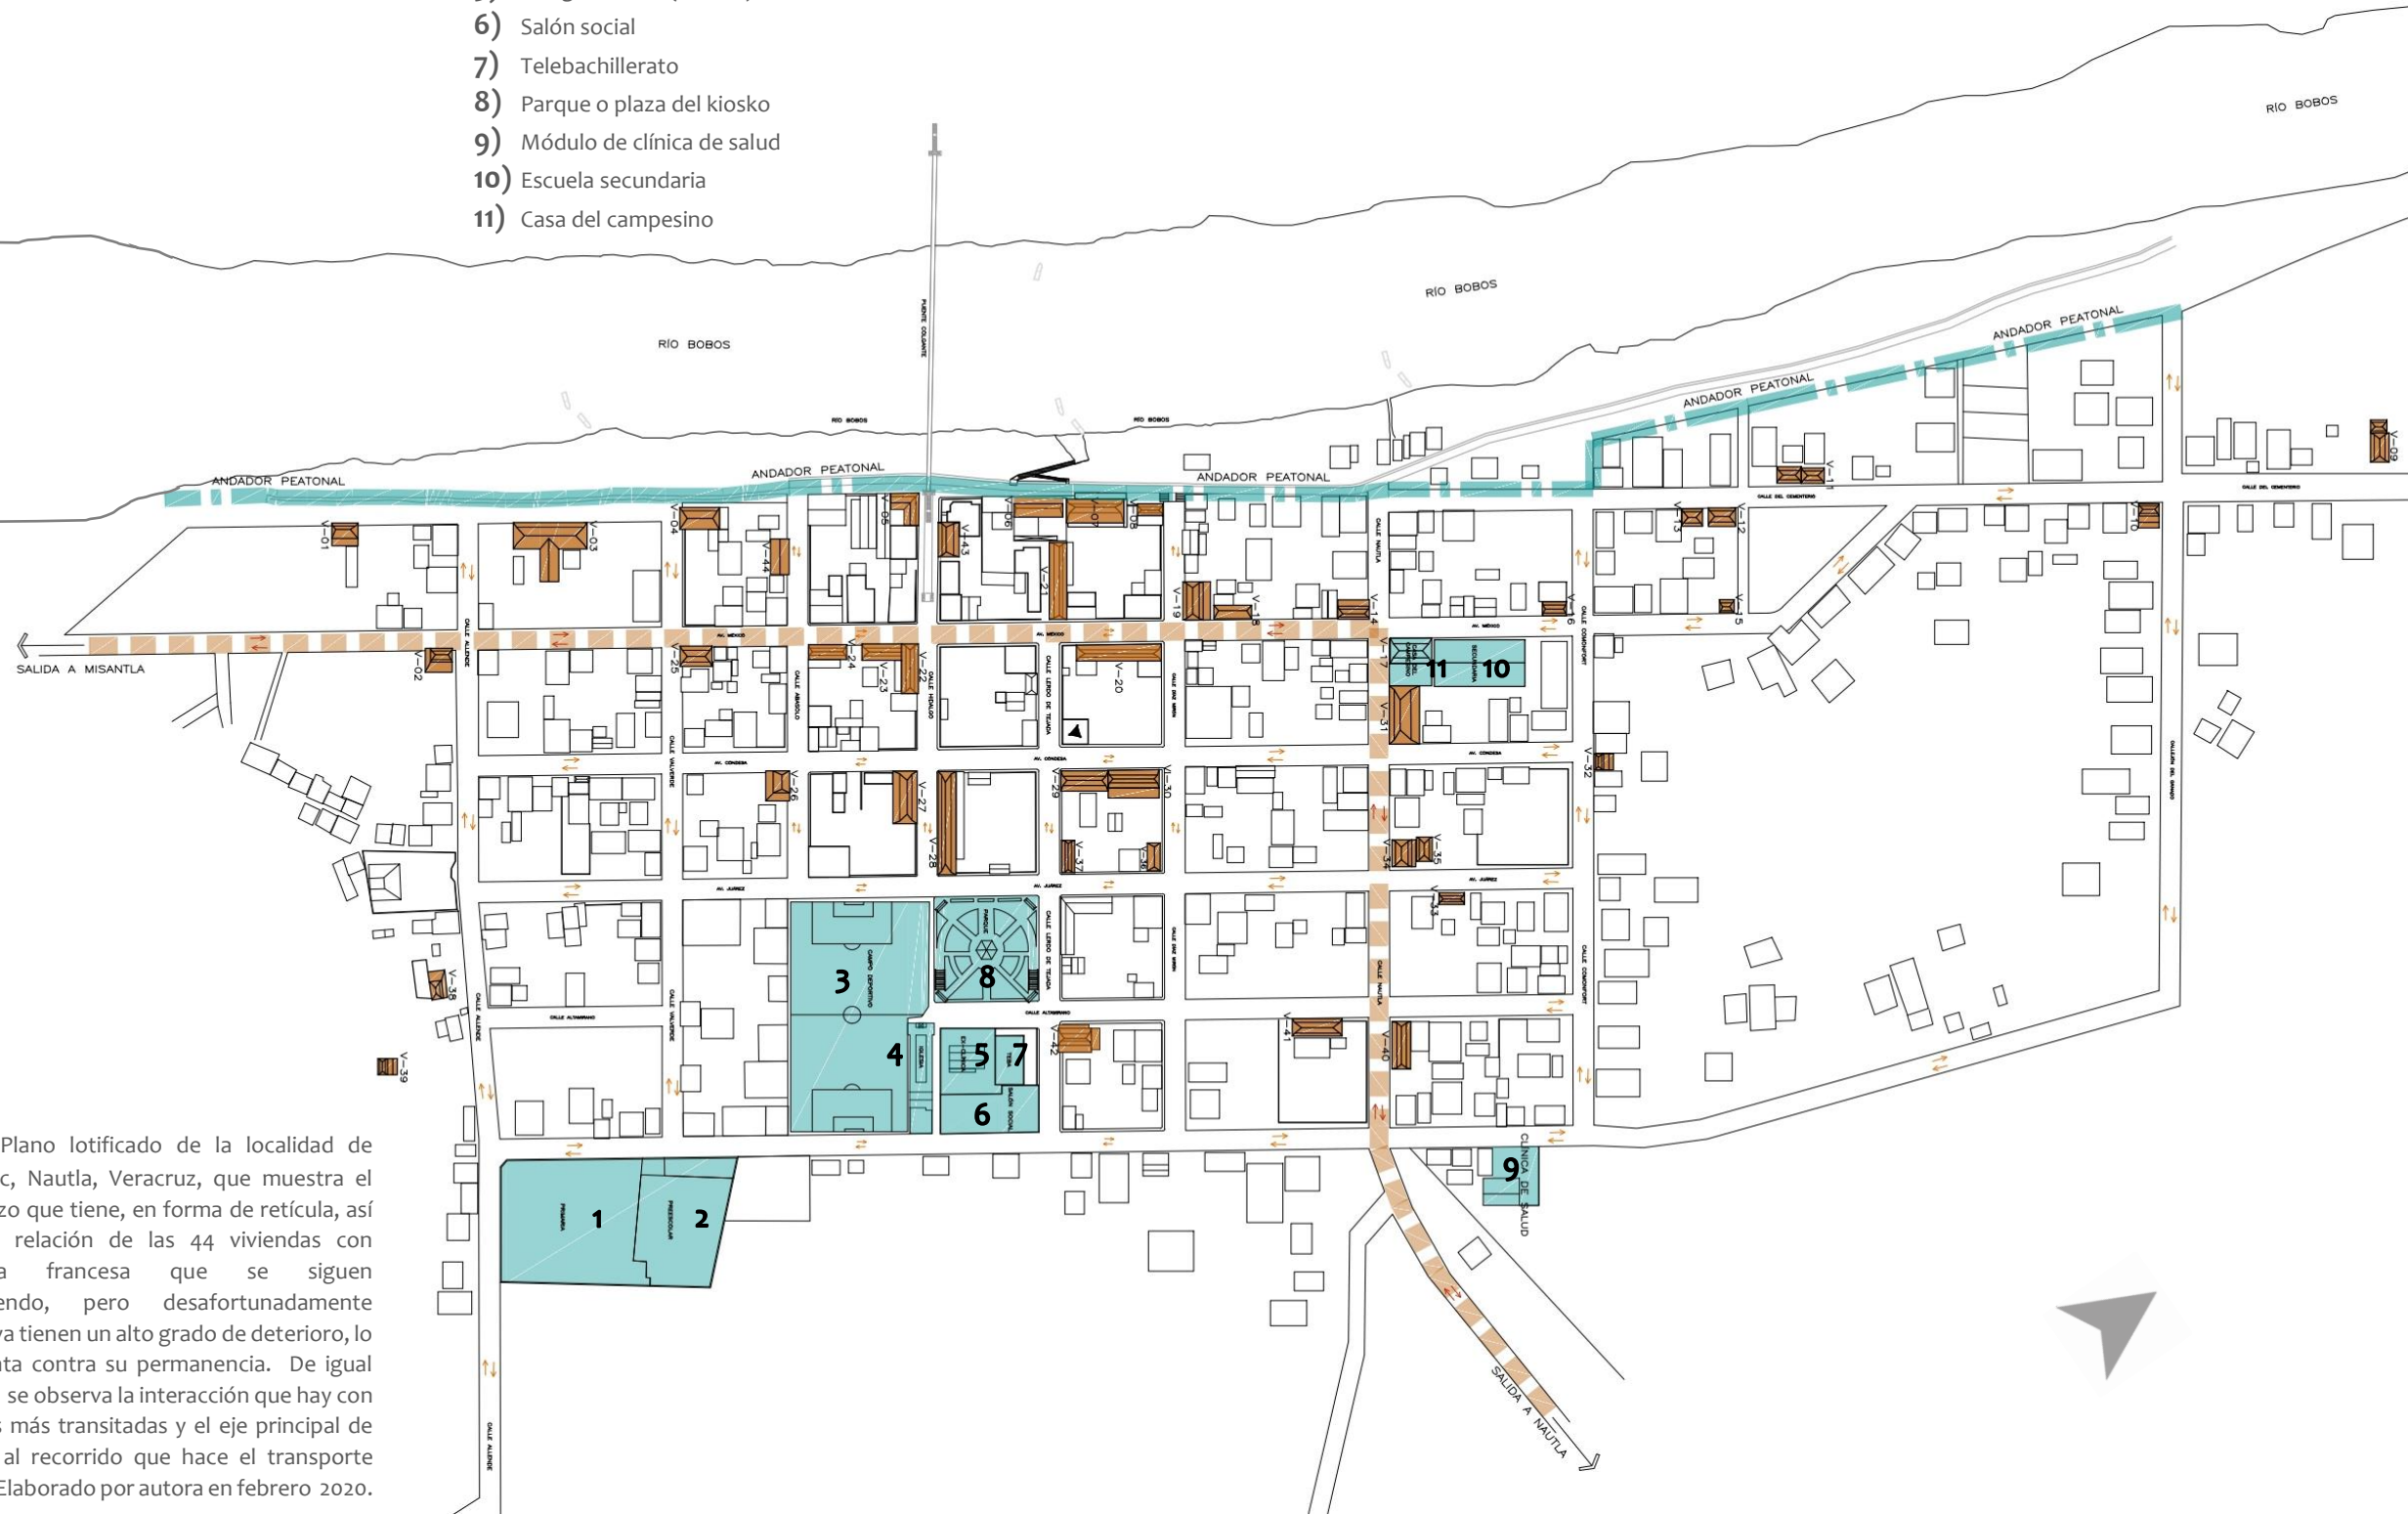
| 38 | Plano lotificado de la localidad de Jicaltepec, Nautla, Veracruz, que muestra el buen trazo que tiene, en forma de retícula, así como la relación de las 44 viviendas con influencia francesa que se siguen manteniendo, pero desafortunadamente muchas ya tienen un alto grado de deterioro, lo que atenta contra su permanencia. De igual manera, se observa la interacción que hay con las líneas más transitadas y el eje principal de acuerdo al recorrido que hace el transporte público. Elaborado por autora en febrero 2020.

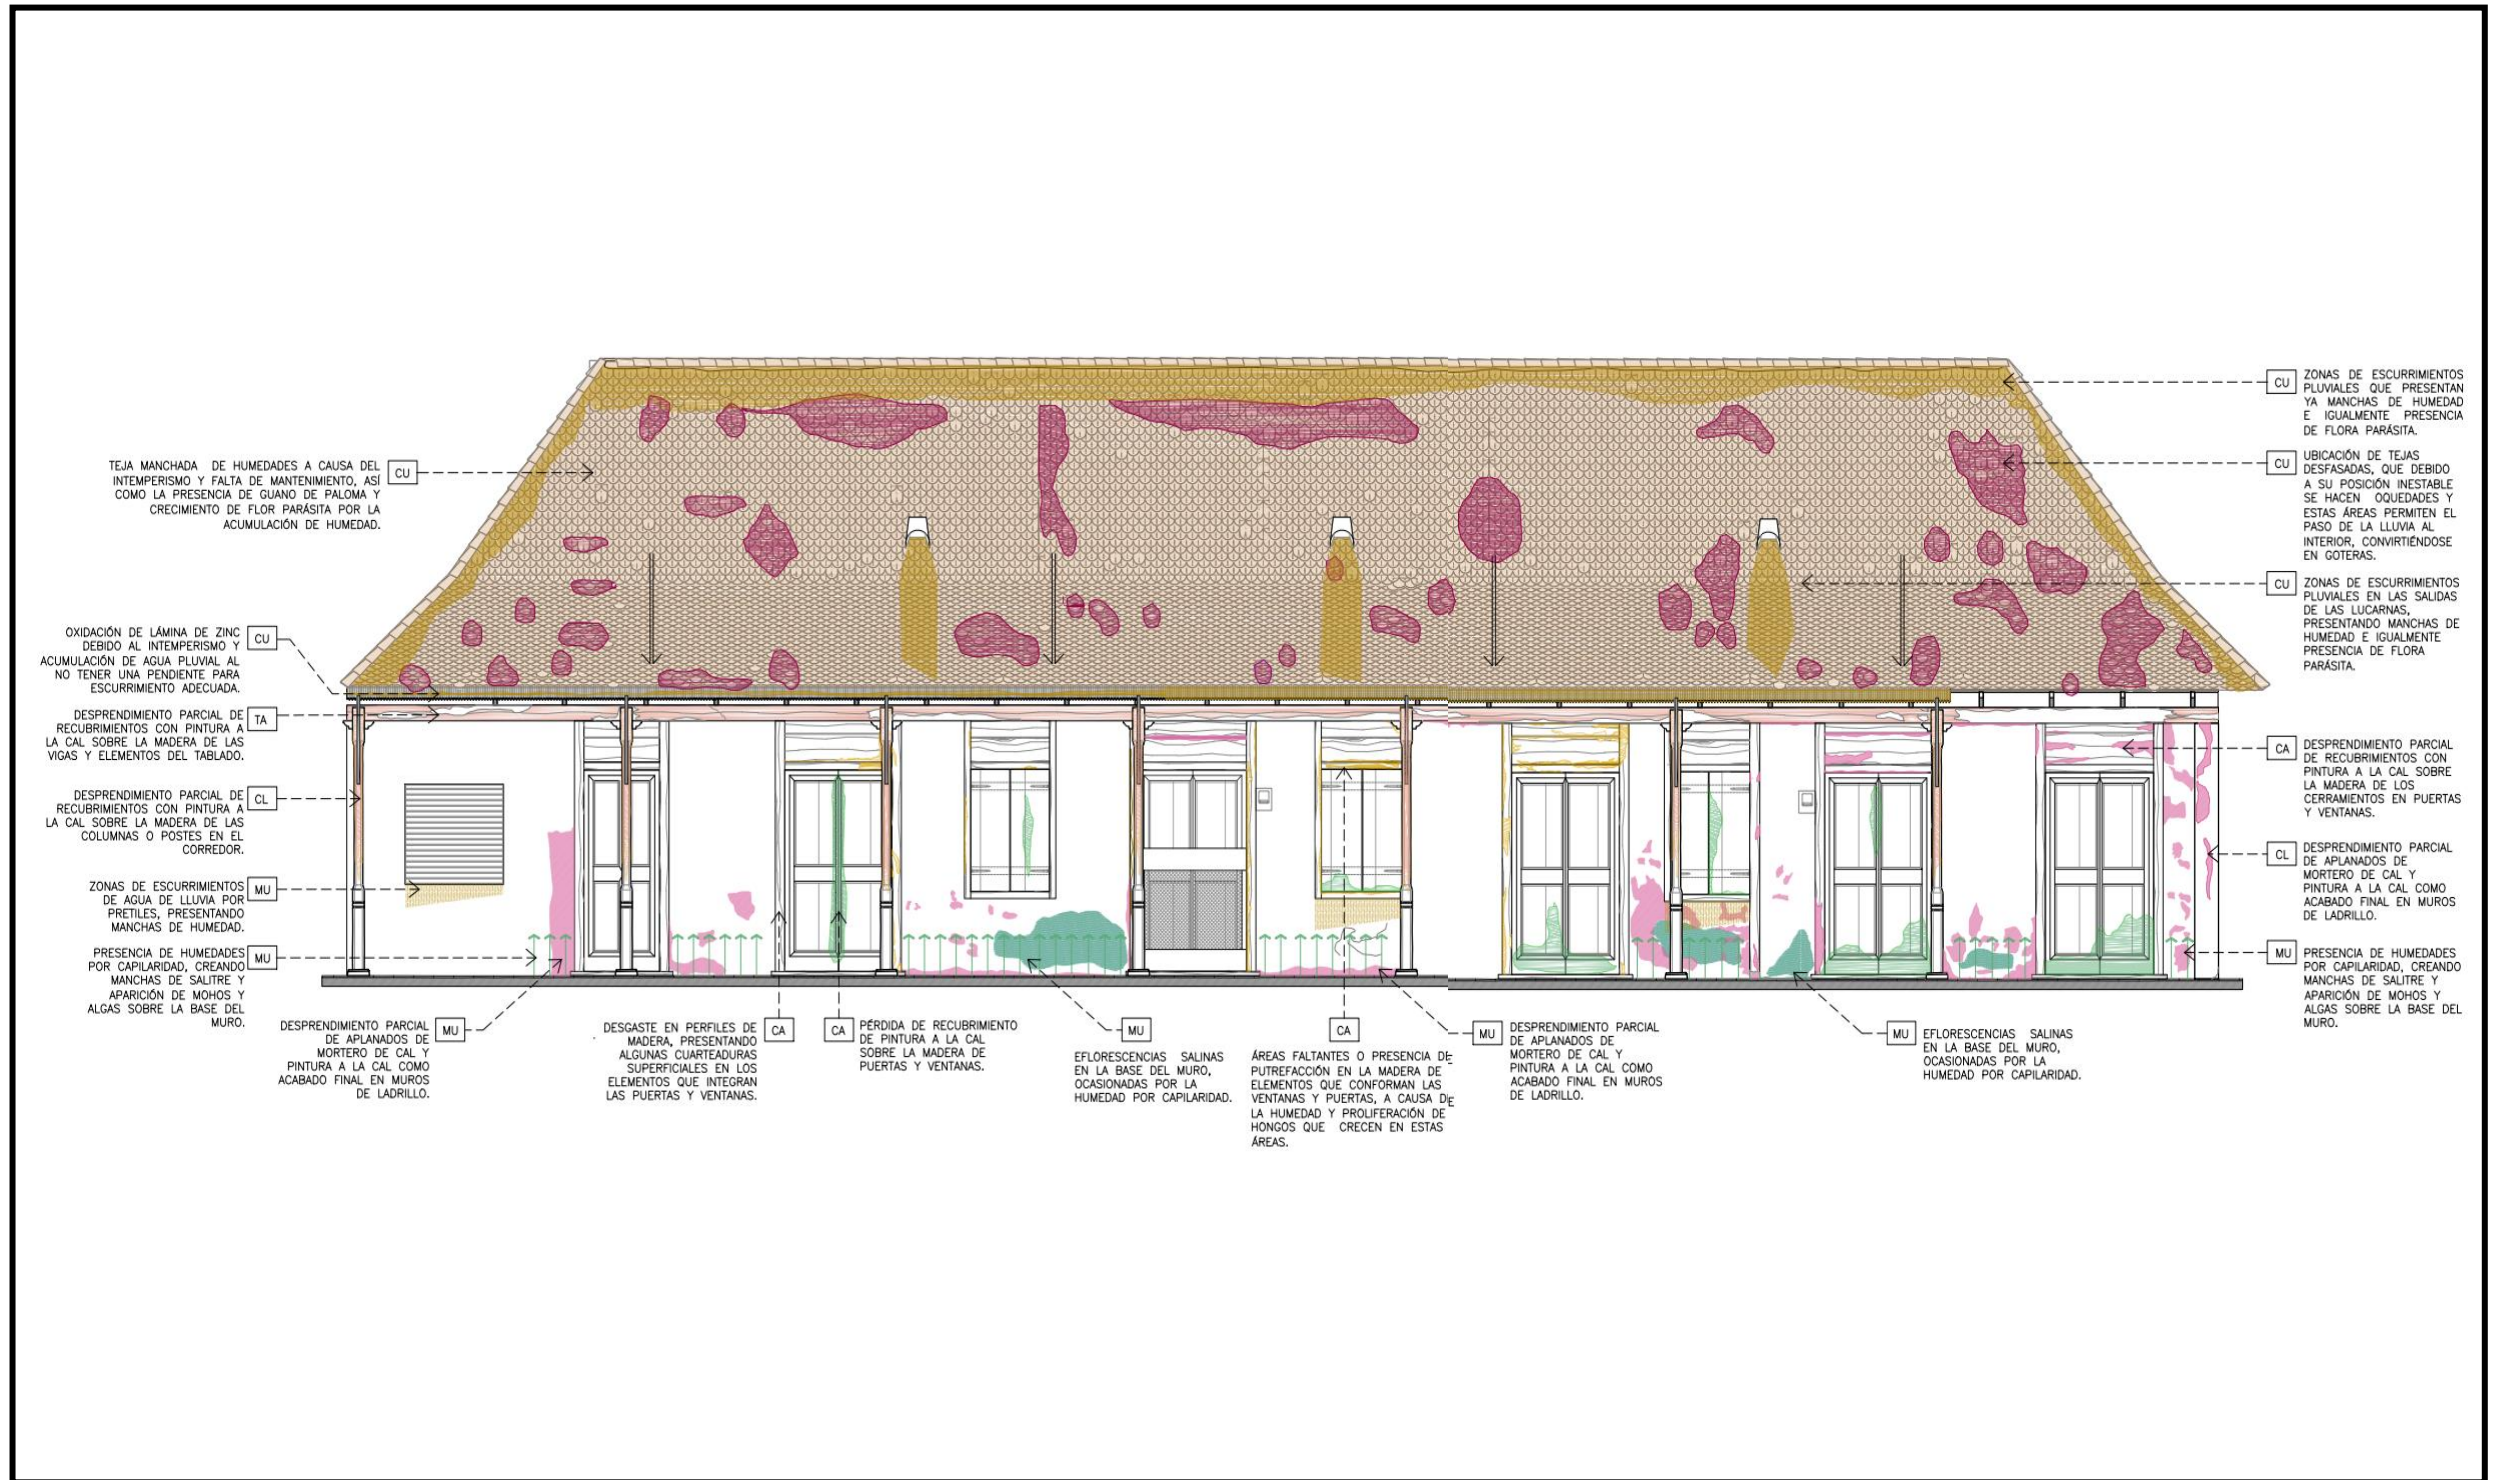
| 50 | Muestra de fachada de una vivienda de influencia francesa que fue tomada como caso de estudio para analizar e identificar los deterioros y daños más comunes en los materiales que integran a esta expresión arquitectónica. Plano elaborado por autora en febrero 2020.

Después de haber hecho el registro de las 44 viviendas que aún perviven con características francesas, se realizó el siguiente resumen de daños y deterioros comunes, mismos que normalmente se presentan en casi todas estas viviendas, por lo que se ha vuelto una serie de condiciones generales. De acuerdo al sistema constructivo, estos se presentan de la siguiente forma:

Los deterioros comunes que se encuentran en este elemento, son: la pérdida de sección por despostillamiento, debido al exceso de cargas que han actuado sobre él al paso del tiempo, así como al constante hundimiento diferencial del suelo, al generarse movimientos ligeros de la superficie terrestre; también hay cuarteaduras y grietas en algunas

secciones, a causa también de los movimientos de la tierra, a la dilatación de morteros, al exceso de humedades y a la saturación salina; otras más, presentan daños menores como zonas manchadas, ya sea por humedad o pintura.

De entre los deterioros más habituales en este elemento constructivo están: la fluorescencia salina (salitre), originado por la cercanía con la brisa marina y la acumulación de sal en los paramentos; otro muy recurrente es el desprendimiento parcial de los aplanados, esto ya sea generado por proceso constructivo o por saturación de niveles de humedad interna presentados por capilaridad; así también hay cuarteaduras accidentales, así como exposición prolongada a la humedad; de igual forma, se identifican algunas áreas manchadas por pintura y/o humedades, deterioro ocasionado por eflorescencias salinas, al producir manchas blanquecinas de aspecto irregular, siendo las precipitaciones y la humedad los principales causantes de este problema.

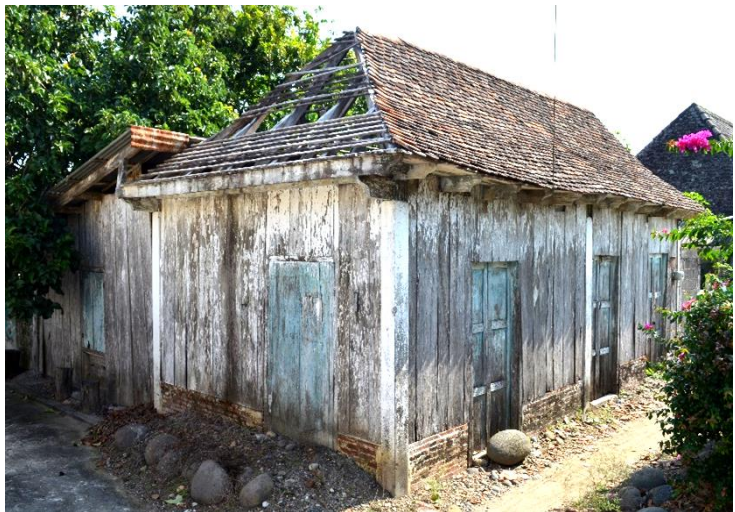
| 55 | Fotografía de una vivienda de influencia francesa en la localidad de Jicaltepec, Nautla, Veracruz, que muestra el grado de abandono y deterioro que hay, y que de cierta forma, la convierte en una ruina; manifestando de igual forma la imposibilidad de costear su mantenimiento. Tomada por autora en abril 2021.

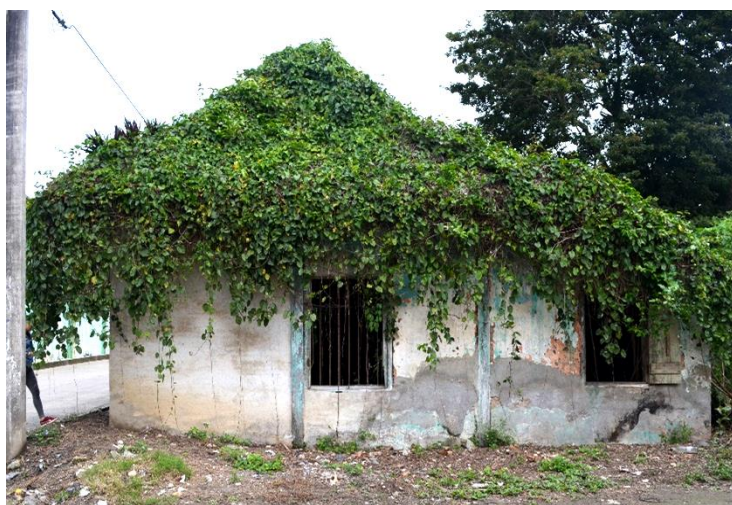
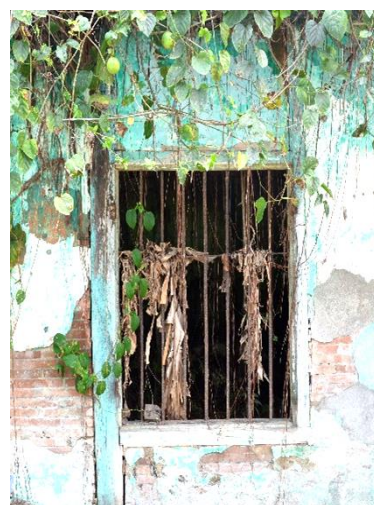
| 56-57 | Fotografías de una vivienda de la localidad de Jicaltepec, Nautla, Veracruz, que al igual, muestra el grado de abandono y deterioro que tiene a través de la invasión de la naturaleza, debido al abandono y el desinterés en general, lo que la hace convertirse en una casa en ruinas totalmente. Tomada por autora en abril 2021.

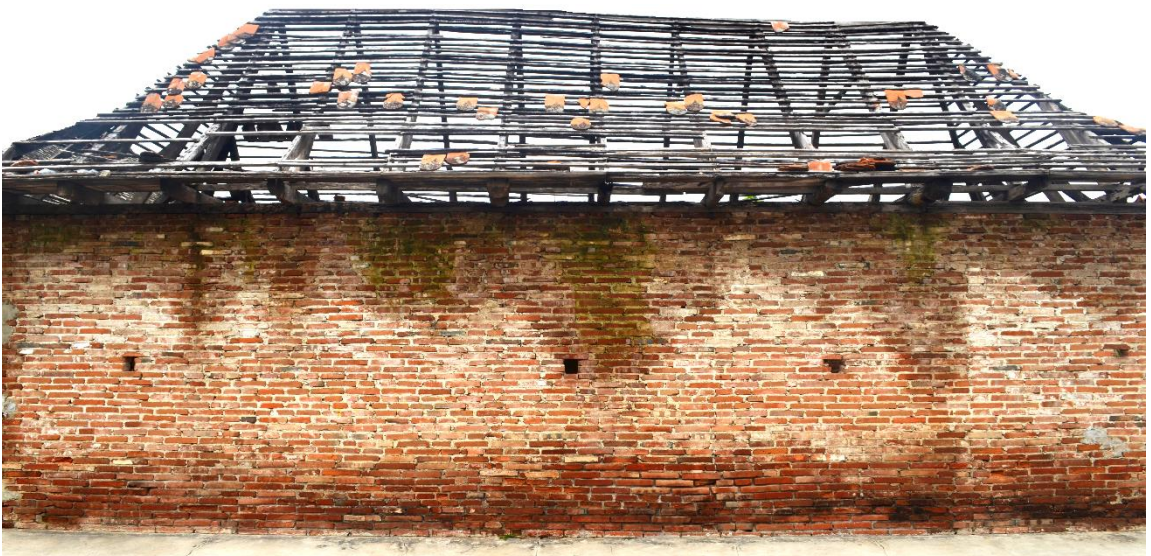
| 58 | Fotografía de una vivienda en ruinas de la localidad de Jicaltepec, Nautla, Veracruz, donde se observa el grado de abandono y deterioro principalmente en su cubierta, al no existir ya el tejado y mostrar una inestabilidad funcional en sus estructuras de madera. Al igual que la pérdida del recubrimiento en los muros, dejando expuestos los ladrillos a la intemperie. Tomada por autora en abril 2021.
