**Diagnostico Energético  
a un Taller Mecánico**

**TESINA**

**Especialista en Ahorro y Uso Eficiente de la Energía**

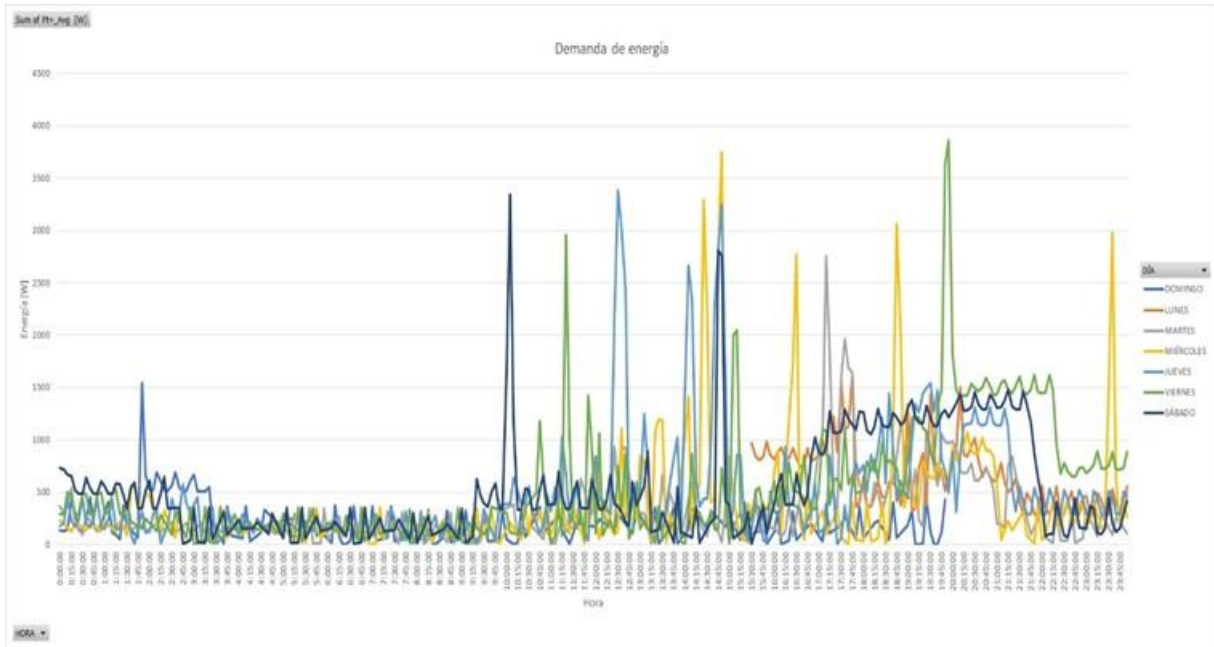
Figura 7. Demanda Semanal<sup>12</sup>

Con los datos capturados por el analizador de redes se obtuvo la siguiente gráfica (Figura 7) donde marca el compartimiento de la demanda de cada uno de los días estudiados.

Se observa un comportamiento definido durante las horas labores de 9:00 a 22:00 y la madrugada de no actividad 3:00 a 9:00, los mayores picos de demanda son en las horas de la noche entre 18:00 a 22:00, con picos variantes entre 800 kWh y 1400 kWh, justo cuando se encienden las luces de las zonas de trabajo del taller, así como también en la hora de la comida, entre las 12:00 y las 16:00 con demandas aproximadas de 500 kWh y en algunos días al inicio de la jornada laboral.

En la gráfica también se observan picos muy grandes comparados con los otros esto es debido a las herramientas que ocupan en el taller, como son el compresor que es usado todos los días y los esmeriles, utilizados con frecuencia

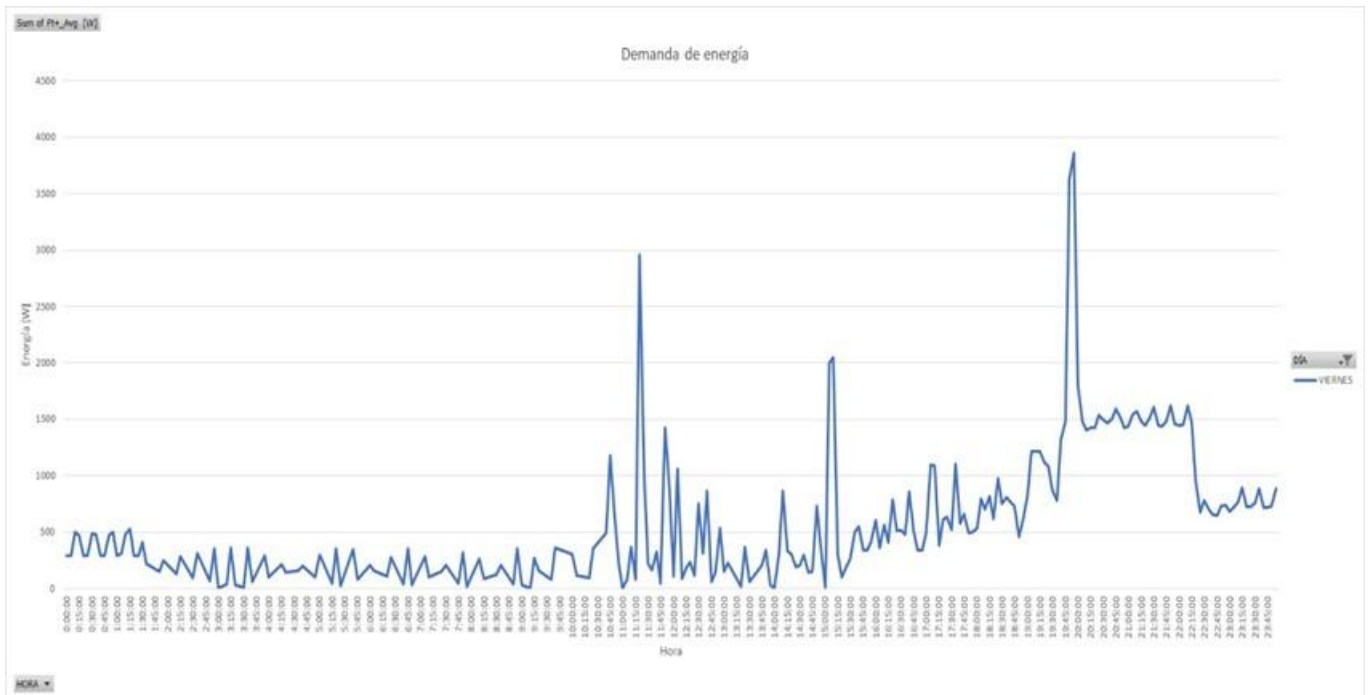
Figura 8. Demanda Viernes<sup>13</sup>

En la Figura 8, tomando como ejemplo el viernes podemos resaltar los siguientes puntos importantes sobre el comportamiento diario del taller.

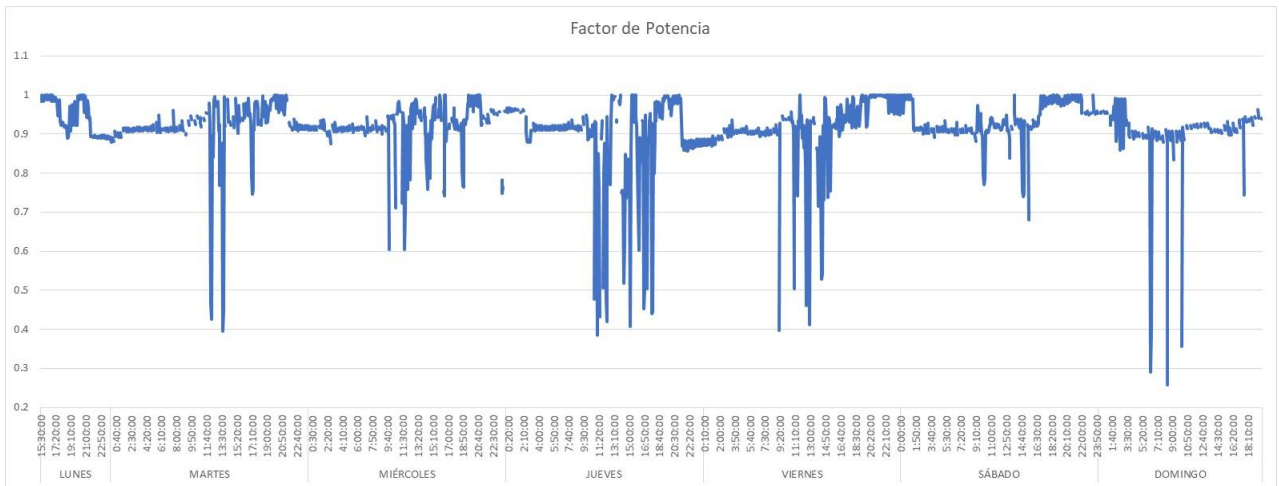
Figura 10. Factor de Potencia Semanal<sup>16</sup>

El factor de potencia en el periodo de muestra es el siguiente.

$$FP = \frac{\text{Consumo [Wh]}}{\text{Voltaje Suministrado [VAh]}} = \frac{57261.15[\text{Wh}]}{61531.55 [\text{VAh}]} = 0.93$$

Con base en la Figura 10 podemos presentar los siguientes puntos.

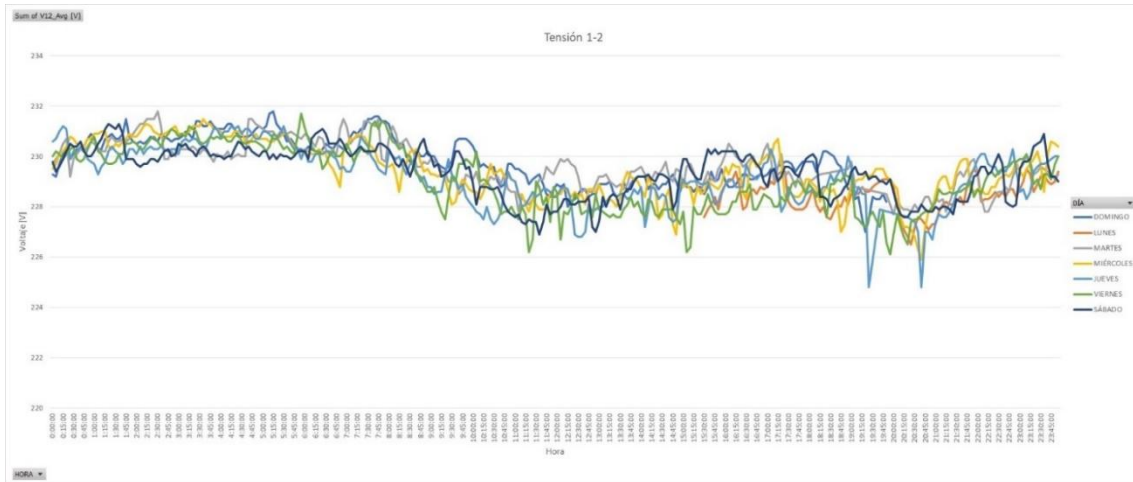
La tensión del taller es de 220 V, con el analizador obtuvimos el siguiente comportamiento para cada una de las fases.

Figura 11. Tensión 1-2<sup>17</sup>

Figura 12. Tensión 2-3<sup>18</sup>

Figura 13. Tensión 1-3<sup>19</sup>
