**El valor patrimonial de las obras de infraestructura hidráulica
de la Ciudad de México del periodo 1903-1913: testigos de una
modernidad materializada. La Casa de Bombas no. 3 Nativitas**

Tesis que para optar por el grado de
MAESTRA EN ARQUITECTURA

En el campo de conocimiento de
RESTAURACIÓN DEL PATRIMONIO ARQUITECTÓNICO

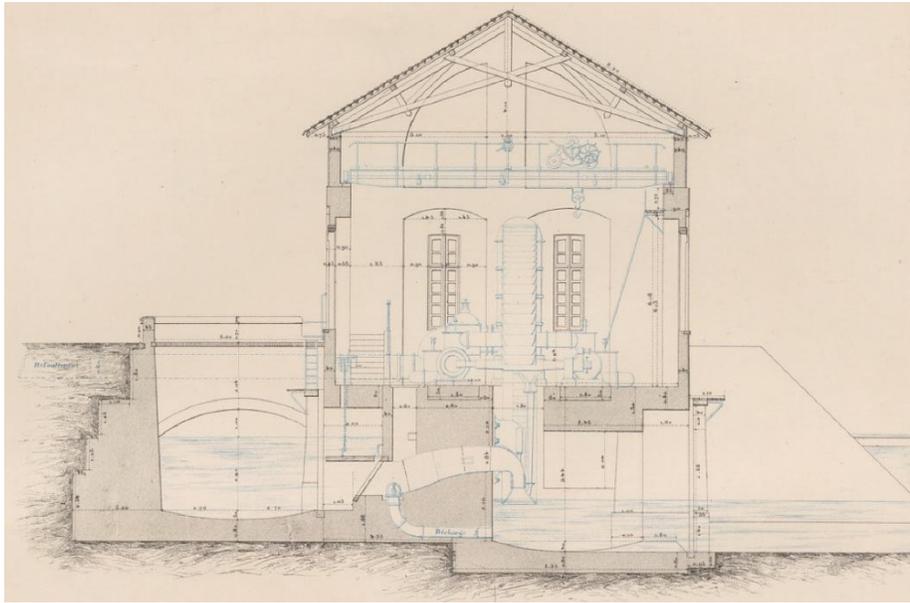
Fig. 3. Belgrand, M. Les Travaux Souterrains de Paris. IV. Les Eaux Nouvelles. Atlas. (Paris: Libraire des Corps des Ponts et Chaussées., 1882), pl 18. *Usine Hydraulique d'isles les meldeuses. Seine et Marne. Coupe transversale*, Sección transversal. Conector entre las estaciones de bombeo Sena y Marne.

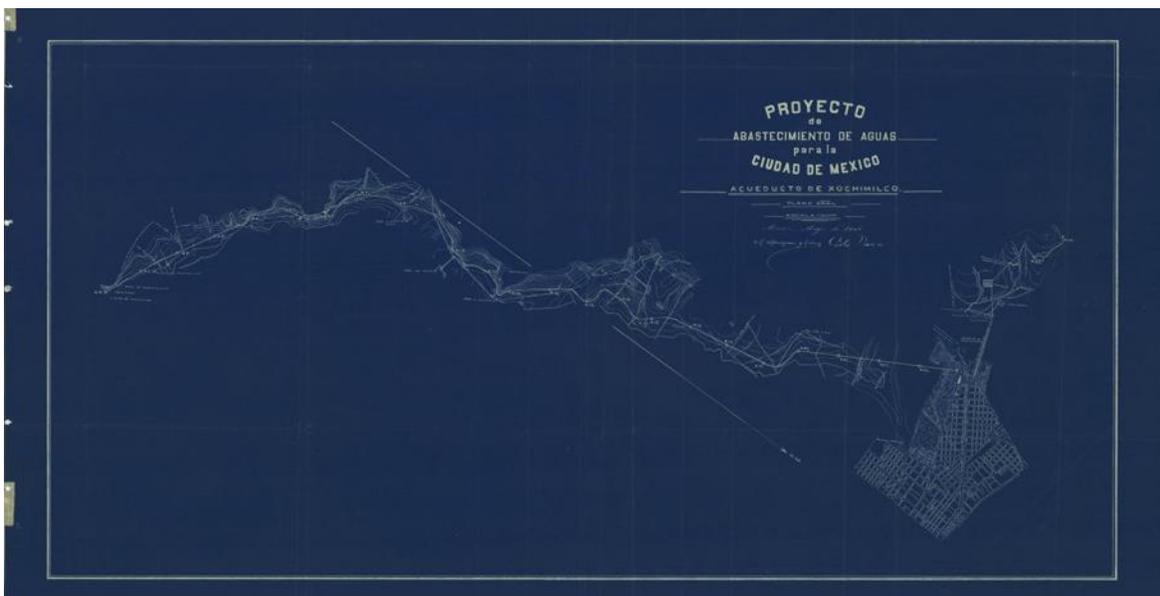
Fig. 11. Marroquín y Rivera, M. y Daza, Carlos. Proyecto de abastecimiento de aguas con el acueducto de Xochimilco.1901. CGF.DF.M6. V5.0364-2.2. MMO y B. Proyecto que muestra la extensión territorial entre las nuevas fuentes de abastecimiento y la Ciudad de México.

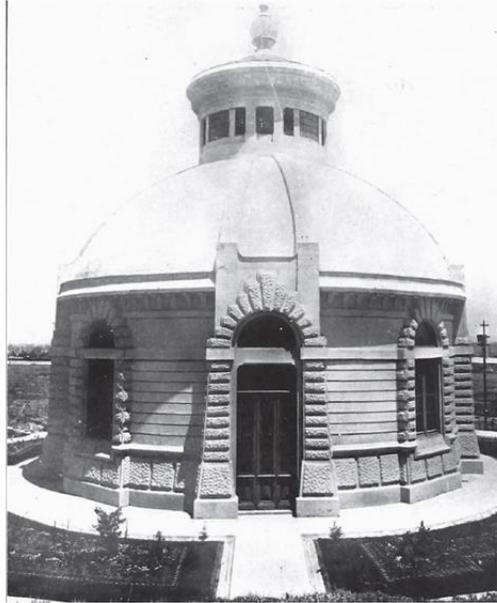
Fig. 12. Marroquín y Rivera, Manuel. *Cámara de Válvulas y Distribución*. 1914. Su función reguló la introducción de las aguas de Xochimilco y la descarga de las aguas de los depósitos generales. Su construcción integral fue tanto estructural como de recubrimiento de concreto aparente.⁵¹

En cuanto a la trayectoria secundaria, esta organizó la regulación y la distribución urbana: incluía la cámara de válvulas y distribución con los cuatro depósitos, de la Condesa a Chapultepec; y la cámara de válvulas del control, de Chapultepec a la Ciudad de México (ver fig. 12).

Para conectar estos almacenes con la Condesa se construyó la cámara de válvulas y distribución; dado que su función reguló dos ciclos con la entrada y salida del agua, también evitó el vacío o la inundación de estos almacenes. En la parte central de cada depósito a partir del nivel de calle se construyó una torre de planta octogonal (ver fig. 13). Este reducto subterráneo permitió el acceso tanto para la revisión de niveles de agua como para el mantenimiento; fueron más profundos que los depósitos y se comunicaron de forma independiente con la cámara de válvulas. En la parte superior remataron con su respectiva linternilla, que controló y ventiló el acceso.

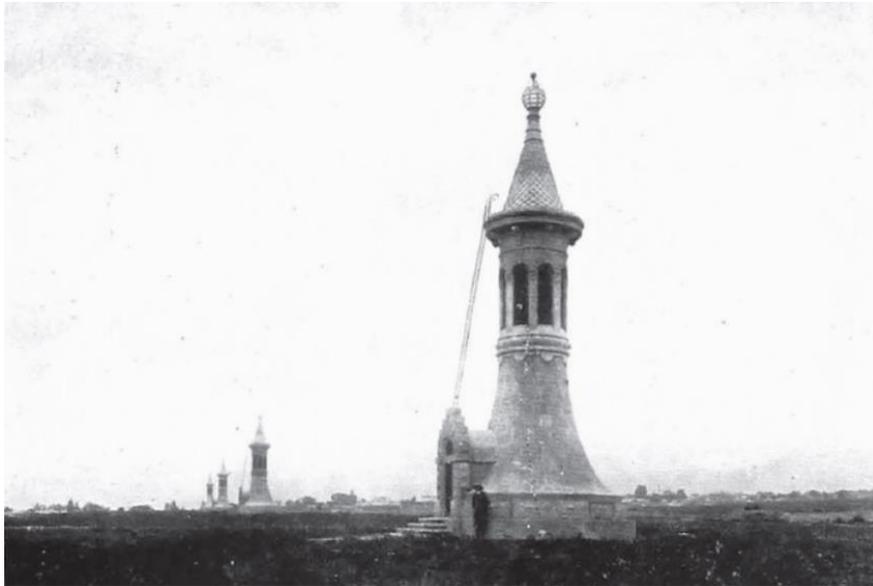
Fig. 13. Marroquín y Rivera, Manuel. *Depósitos Reguladores en Chapultepec*. 1914. Sirvieron como almacenamiento temporal del recurso sobrante, se encontraron en la parte más alta de la Ciudad de México. en su construcción se observó la maleabilidad del concreto aparente, por lo que facilitó el desarrollo del estilo ecléctico imperante.⁵²

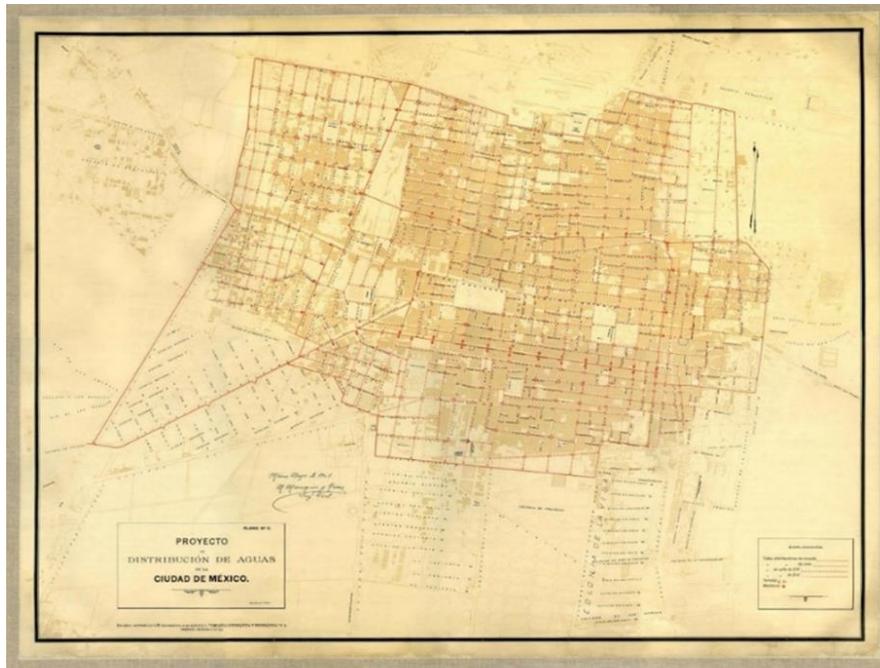
Fig. 14. Marroquín y Rivera, Manuel. *Proyecto de Distribución de aguas de la Ciudad de México* .1912. AHCDMX. El gran desafío fue evitar la destrucción de las labores anteriores de saneamiento.

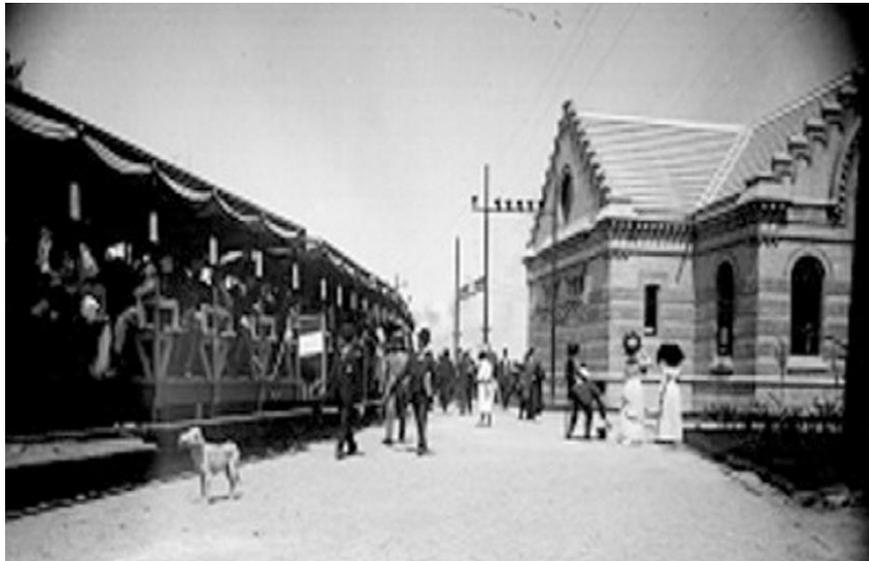
Fig. 16. Fotografía no identificado. *Gente al exterior de edificio de bombas de agua.* DSNF. Mediateca.INAH.cat. 353113. Mexico. 1910-09-26. Se requirieron servicios urbanos complementarios como la instalación de energía eléctrica para el funcionamiento de las estaciones de bombeo. Imagen descargada de <http://mediateca.inah.gob.mx/repositorio/islandora/object/fotografia:314248>

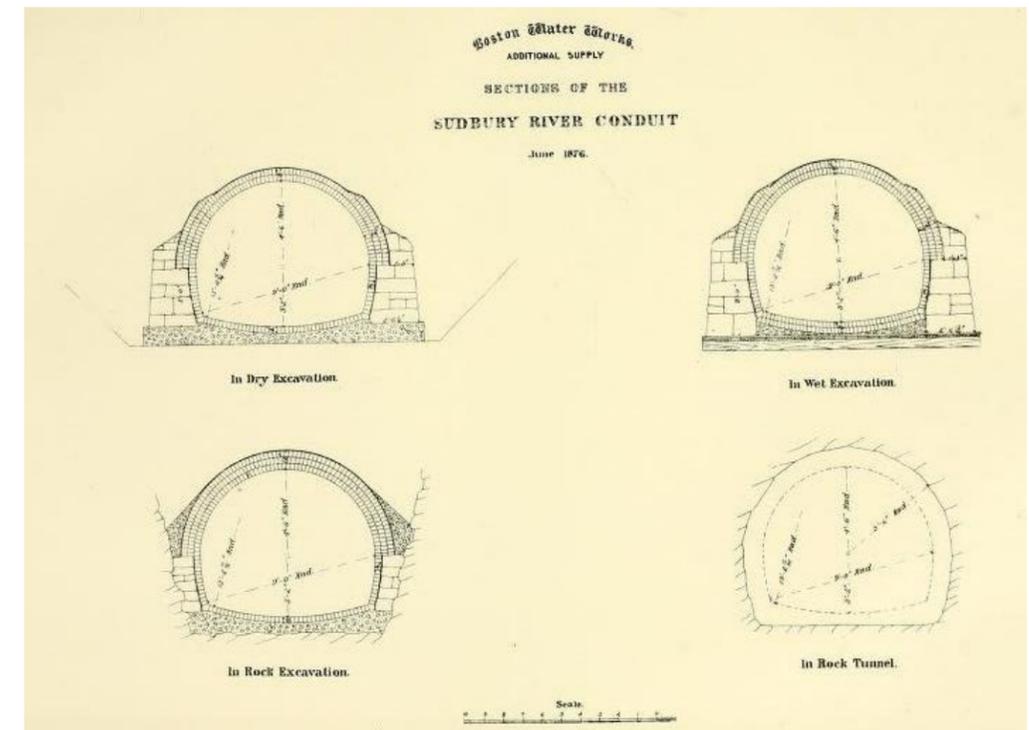
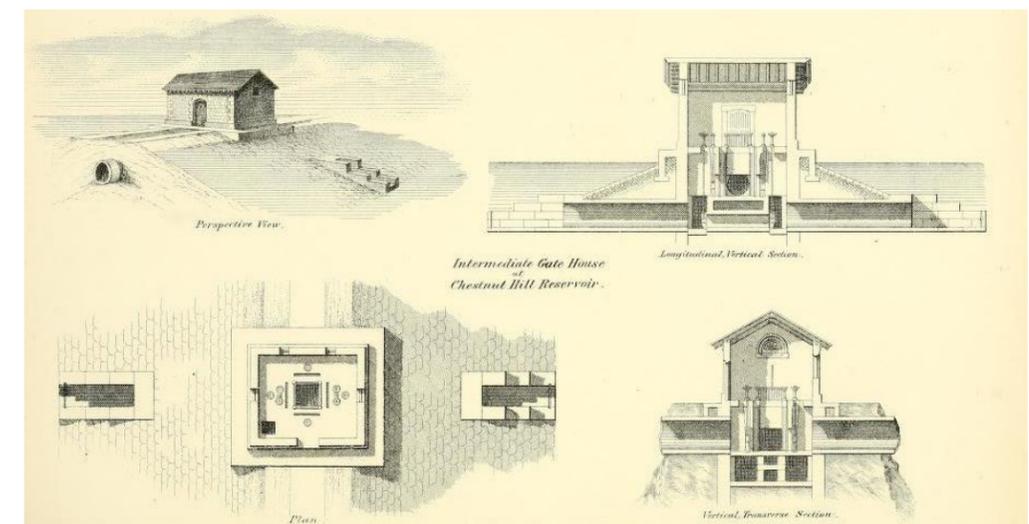
Fig. 17. Fitzgerald, Desmond. *History of the Boston water works, from 1868 to 1876*. (Boston: Rockwell & Churchill. 1876), 139. Sections of the Sudbury river Conduit 1876. La imagen muestra las secciones utilizadas a lo largo del conducto del río Sudbury.

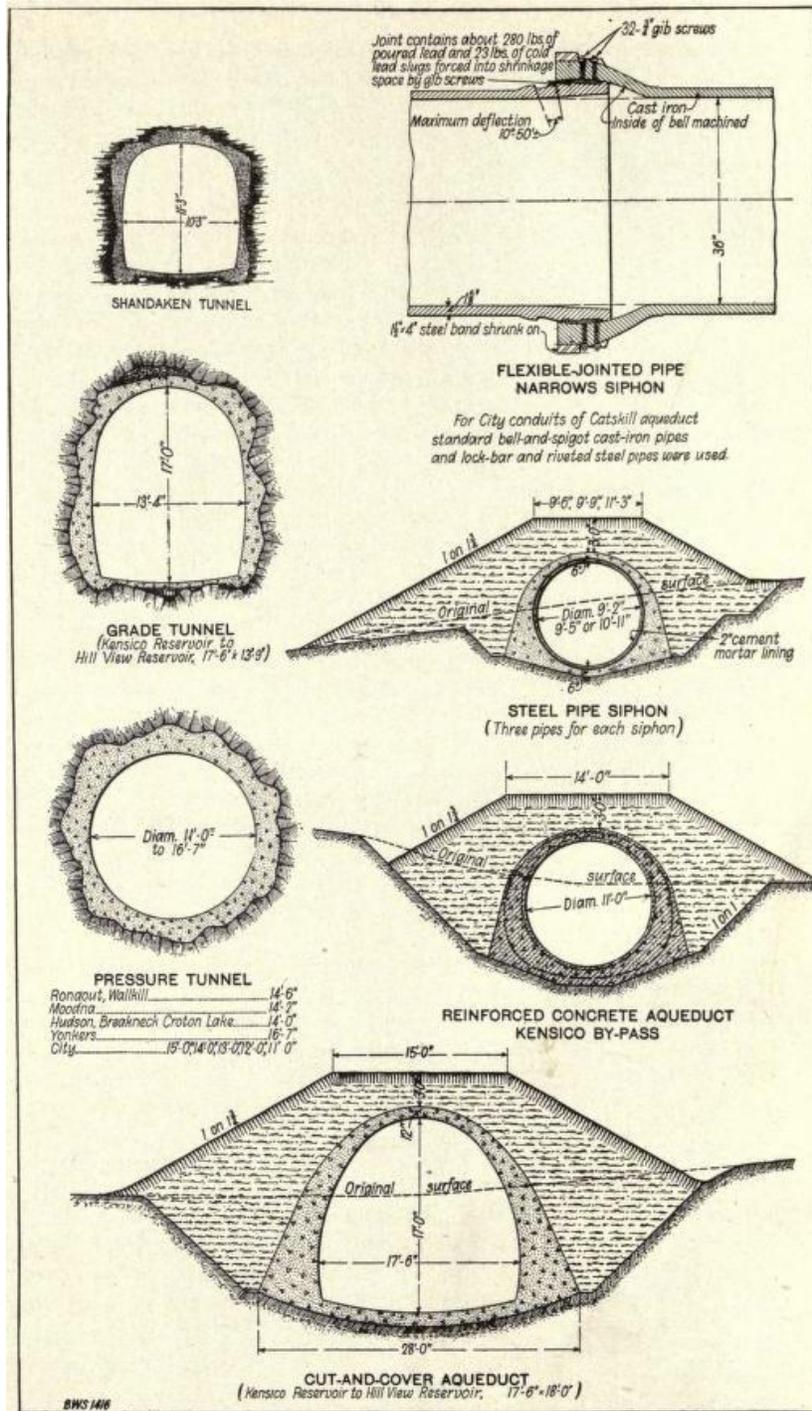
Fig. 19. New York. Water Commissioners. Catskill water supply: a general description and brief history. (USA: New York City Board of Water Supply, 1917), 20. *Standard types of conduit used in the Catskill aqueduct.* Tipos estándar de conductos utilizados en el acueducto de Catskill de las obras del aprovisionamiento de Nueva York. (Además de lo anterior, se utilizaron tubos de acero remachados y con junta de bloqueo y tubos de hierro fundido de campana y espiga de perfiles tradicionales).

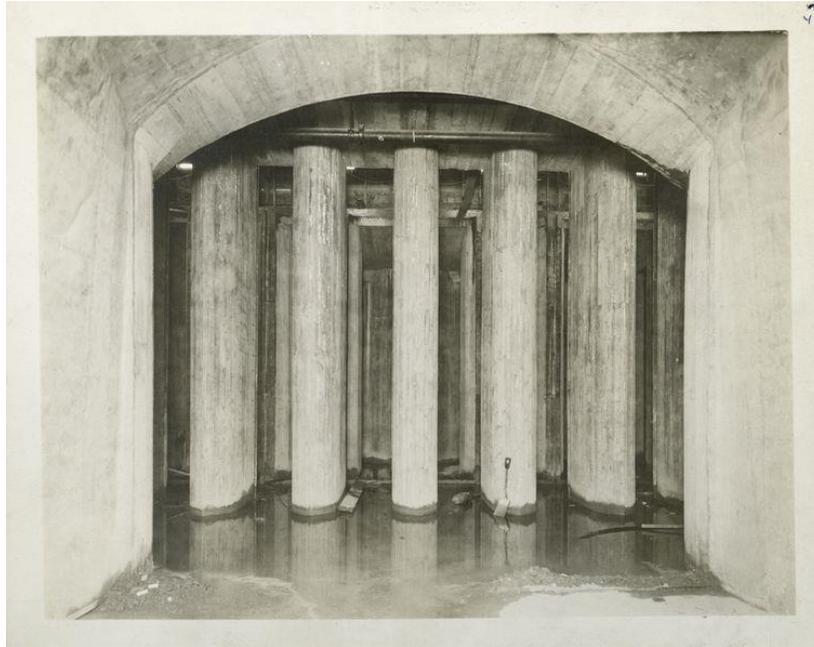
Fig. 20. Catskill Aqueduct Headworks. *Lower Special aqueduct showing connection to Lower gate-chamber at left and Waste channel at right. Overflow weir in center.* Contract 10. 1913. Acueducto especial inferior que muestra la conexión con la cámara de entrada inferior a la izquierda y el canal de desechos a la derecha de las obras del aprovisionamiento de Nueva York. Vertedero de descargas central

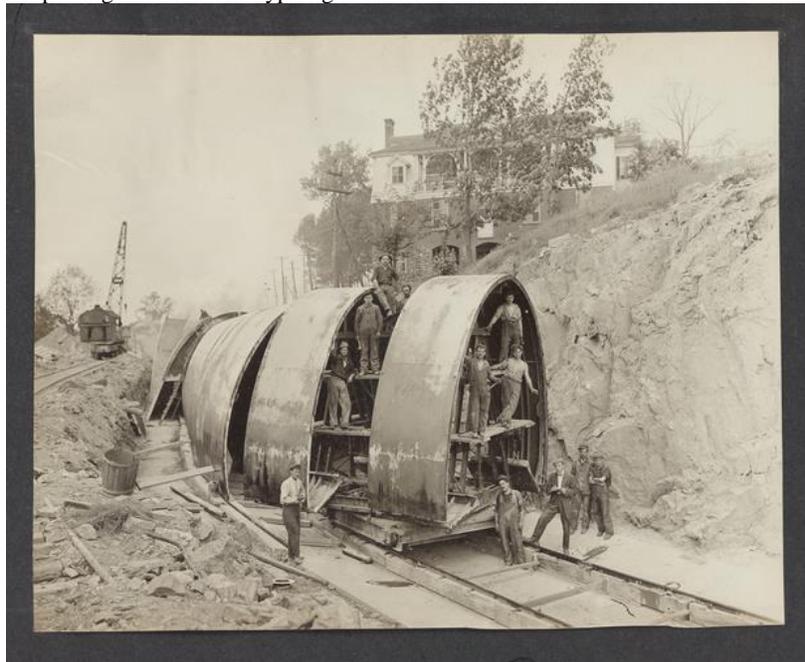
Fig. 21. The New York Public Library Digital Collections. *Turntable with blow collapsible form.* Cimbra giratoria y plegable de las obras del aprovisionamiento de Nueva York.

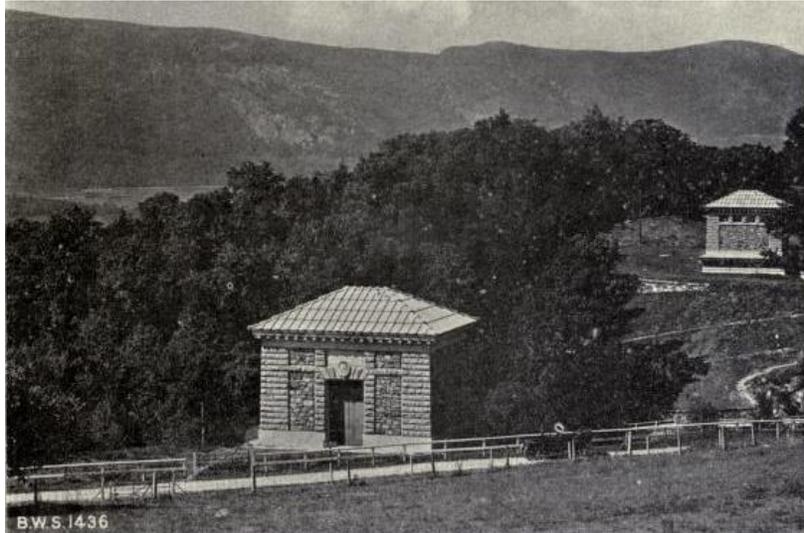
Fig. 22. New York. Water Commissioners. Catskill water supply: a general description and brief history. (USA: New York City Board of Water Supply, 1917), 39. *The two chambers of Indian Brook steel-pipe siphon and adjoining cut-and-cover aqueduct in the Highlands of the Hudson River north of Garrison.* Las dos cámaras del sifón de tubería de acero de Indian Brook y el acueducto contiguo de corte y cubierta en las tierras altas del río Hudson al norte de Garrison.

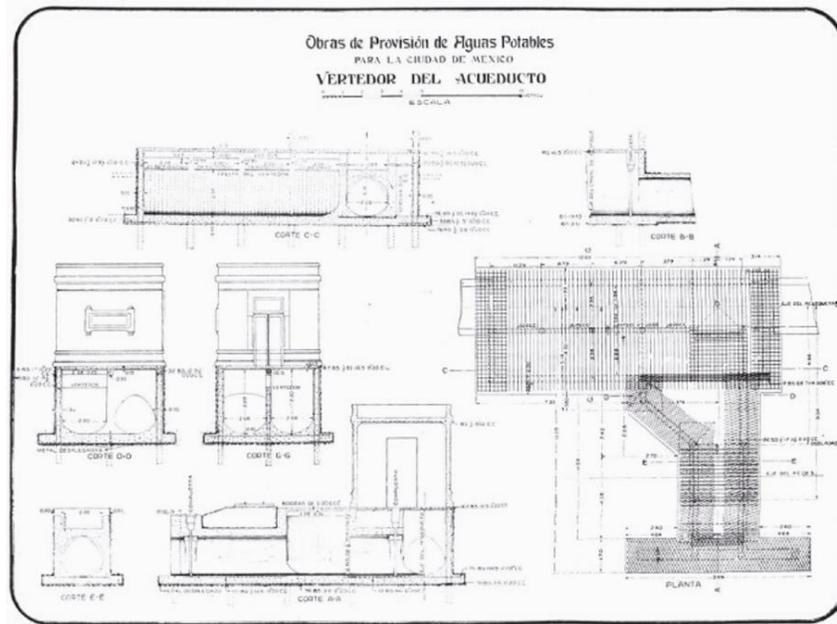
Fig. 5. Marroquín y Rivera, Manuel. *Vertedor del acueducto*. 1914. El inmueble conectó y reguló la salida del agua entre el aprovisionamiento general y cada Casa de Bombas.³⁴

Por su parte, la casa del maquinista facilitó el dominio operativo en general. El vertedor de descargas se halló entre el ducto general y la Casa de Bombas; sirvió para expulsar cargas excedentes y recuperar el recurso hídrico, así que controló el cierre o apertura de cualquier estación de bombeo en caso de fallas o mantenimiento, sin que se irrumpiera el servicio general; el canal abierto adjunto redirigió la recuperación hídrica cercana a la extracción original, asegurando la recuperación ambiental (ver fig. 5).

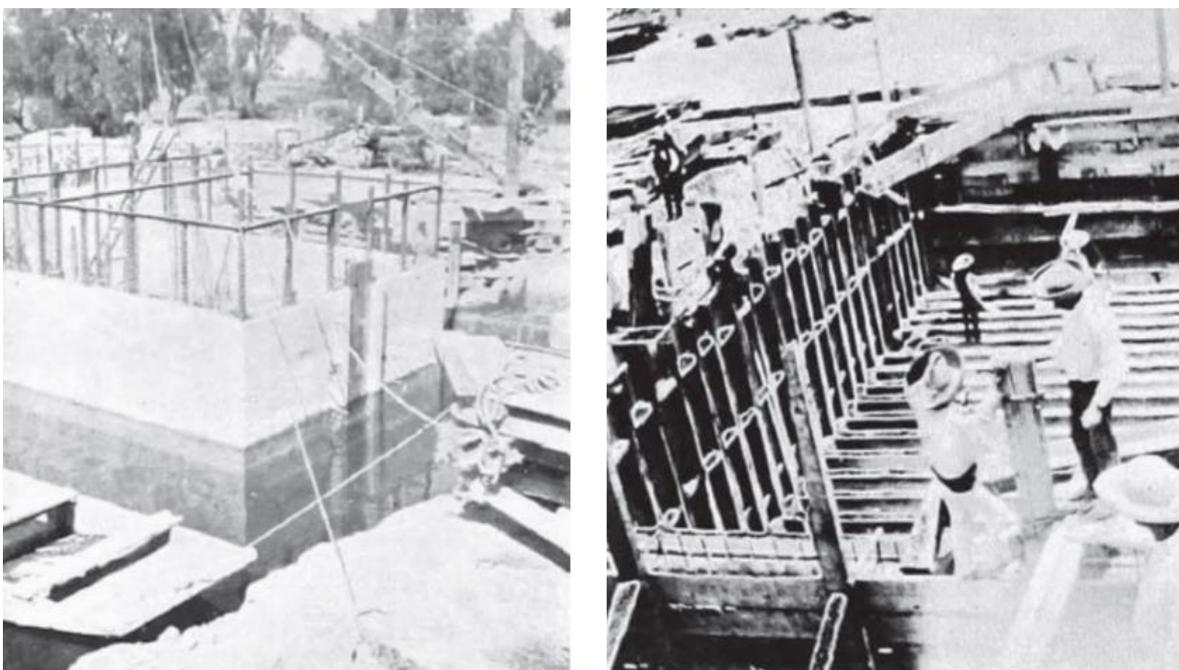
Fig. 6. Marroquín y Rivera, Manuel. *Cámaras de captación y bombas*.1914. El cajón de cimentación fue un recurso de cimentación semi profunda usada cuando los suelos de denominaban blandos o de influencia hídrica que no soportaban una cimentación superficial.⁵⁷

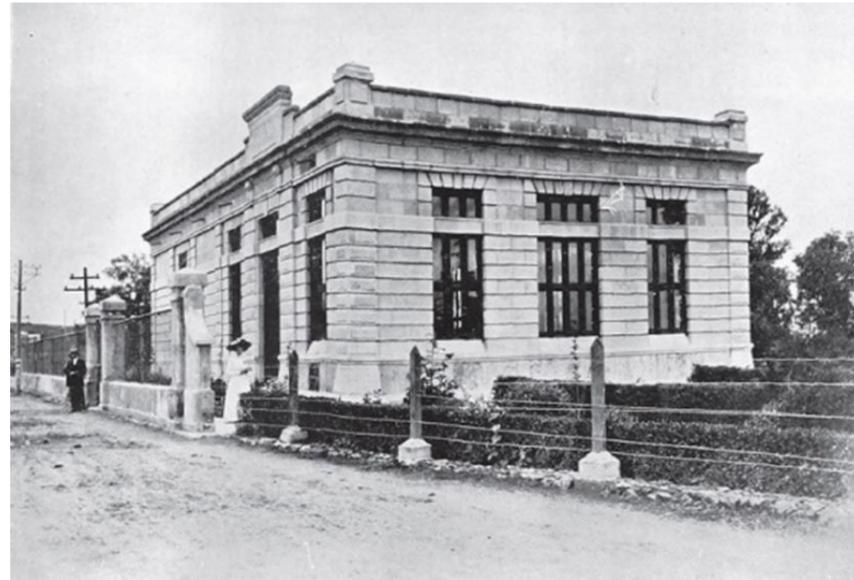
Fig. 8. Marroquín y Rivera, Manuel. *Fachadas sur y oriente de la Casa de Bombas no. 2 la Noria*. 1914. Sobresale el eclecticismo formal con el dominio monumental del inmueble.⁶¹

El funcionamiento de la Casa de Bombas no. 2 la Noria (ver fig. 8) requirió la planta sótano para alojar las bombas, la contención del brocal, así como la conexión entre la tubería principal de conducción con el acueducto principal. La planta baja dividió el área eléctrica con la de registros y los accesos a sótano (ver fig. 9). Dos bombas centrífugas extrajeron el recurso hídrico.

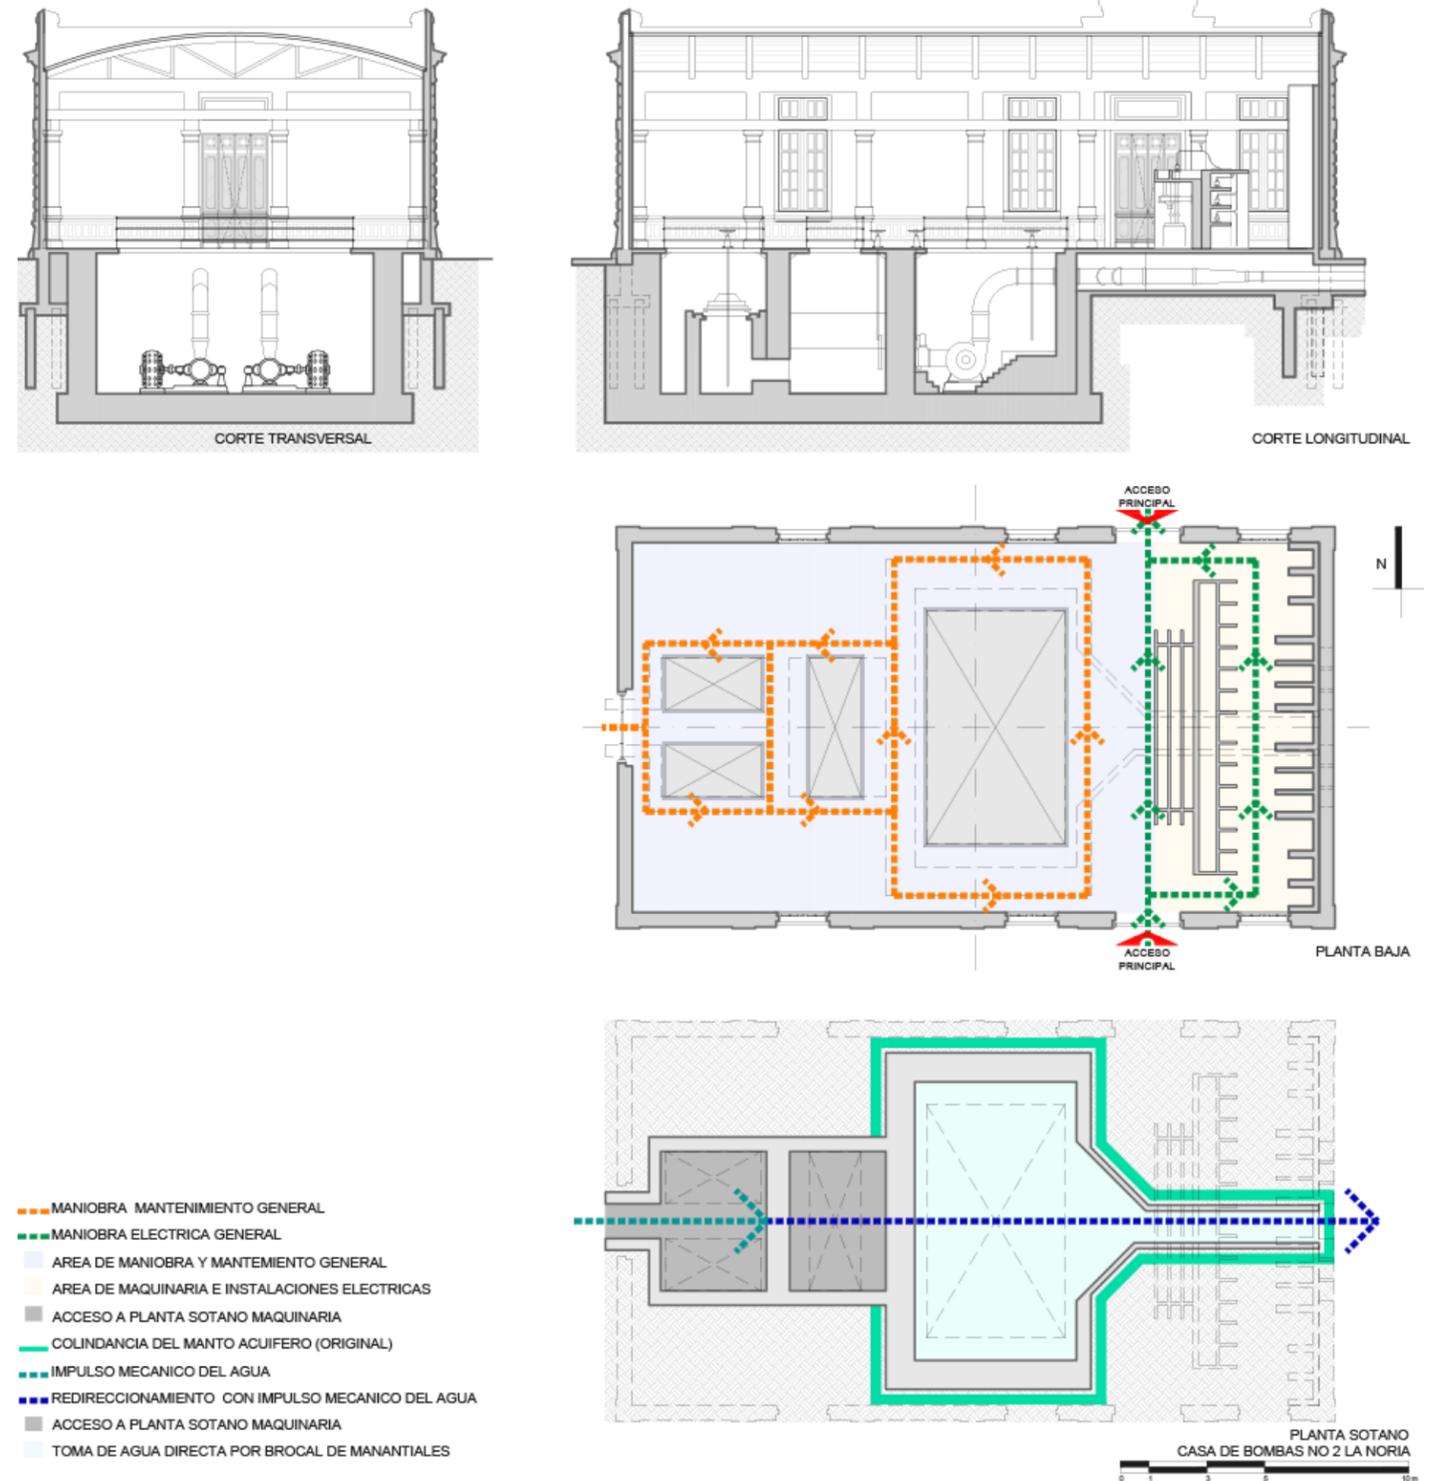
Fig. 9. Euroza, Rocio. *Funcionamiento general de la Casa de Bombas no. 2 la Noria*. Febrero de 2021. Plano general. Se presentó la correspondencia formal entre las fachadas y las plantas arquitectónicas.

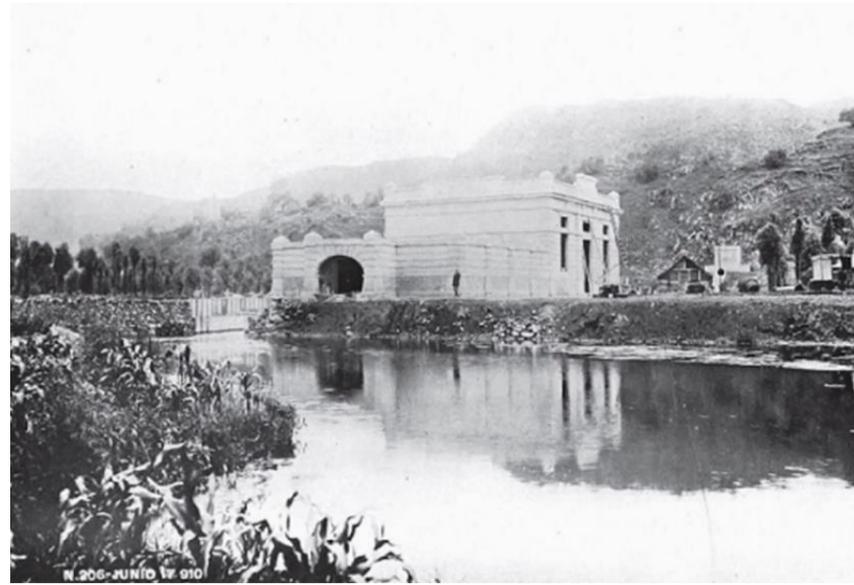
Fig. 11. Marroquín y Rivera, Manuel. *Planta de bombas núm. 4 en santa Cruz*. 1914. La cercanía con el ambiente hídrico permitió el juego formal de la fachada.⁶³

La Casa de Bombas no. 4 santa Cruz (ver fig. 11) desarrolló dos plantas rectangulares: el sótano albergó las bombas, la contención y la unión entre la tubería principal de conducción hacia el acueducto principal. La planta baja dividió el área eléctrica con la de registros y el acceso al sótano (ver fig. 12). La maquinaria extrajo el agua con dos bombas centrífugas de simple succión. El inmueble se desplantó sobre un cajón de cimentación delimitado con ataguías. Posteriormente se extendieron los correspondientes marcos rígidos de hierro revestido en concreto, así como una sección cercana a un muro estructural. En el sótano, se requirió de cuatro columnas centrales en la galería de contención, pero prevaleció el espacio libre que permitió la represión del agua. La constitución del muro repitió la tipología de la Casa de Bombas no. 2 la Noria.

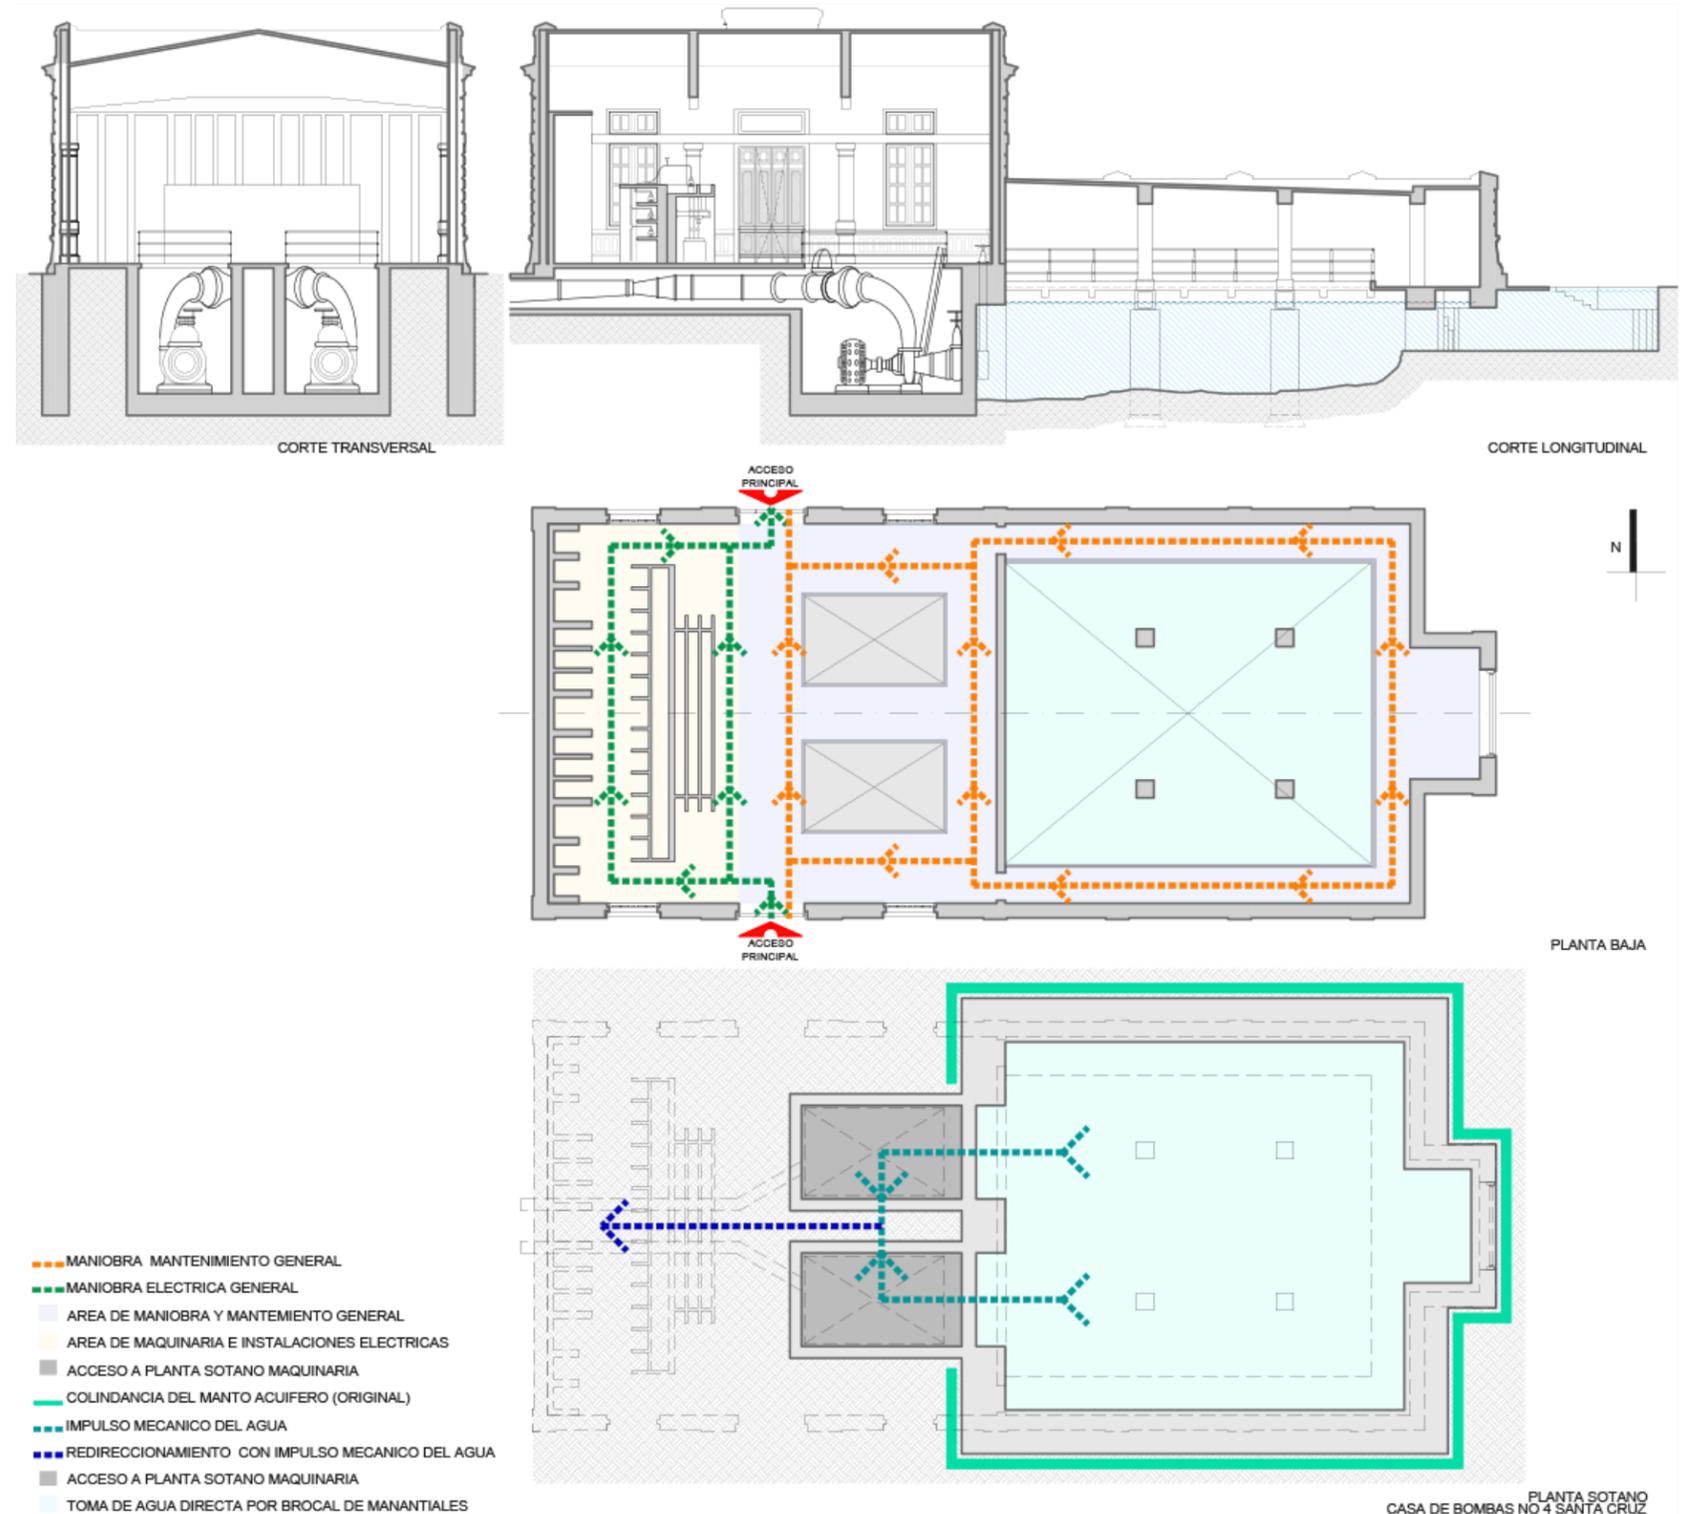
Fig. 12. Euroza, Rocio. *Funcionamiento general de Casa de Bombas no. 4 santa Cruz*. Febrero de 2021. Plano general. Sobresalió la franqueza funcional tanto en plantas como en alzados.

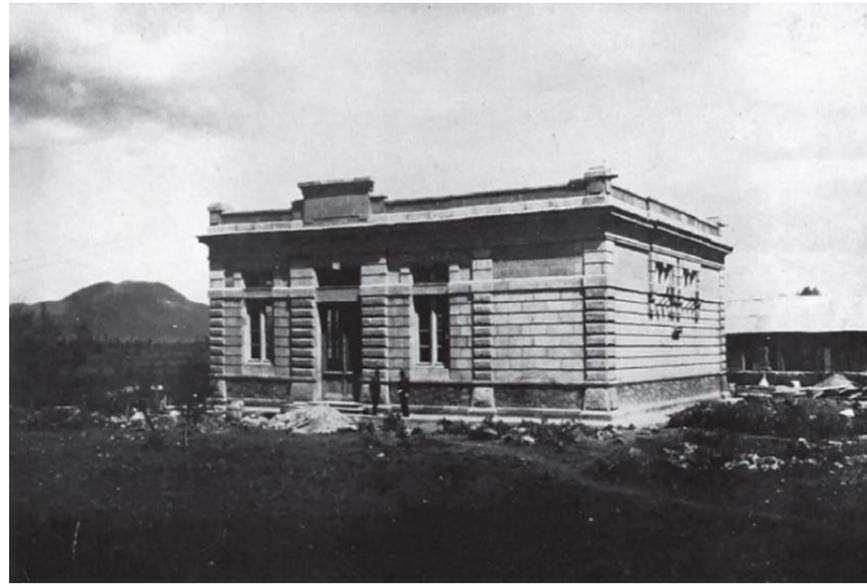
Fig. 14. Marroquín y Rivera, Manuel. *Edificio de la planta de bombas núm. 5 en san Luis*. 1914. Se observó que según las características halladas en los manantiales brotantes, estas definían las soluciones constructivas singulares.⁶⁵

La Casa de Bombas no. 5 san Luis (ver fig. 14) partió de dos plantas: el sótano que fue perimetral al desplante alojó las bombas, la conducción del brocal, y la unión entre la tubería principal con el acueducto principal. La planta baja dividió el área eléctrica con la de registros y accesos a sótano (ver fig.15). La maquinaria requerida para la extracción fueron dos bombas centrífugas de simple succión. El sistema estructural se apoyó con ataguías que delimitaron al cajón de cimentación. Se extendieron los marcos rígidos de hierro revestido en concreto y el grosor de un relativo muro estructural. La techumbre a dos aguas se desplantó sobre viguetas de hierro revestido de concreto; estas se colocaron paralelas a la techumbre inclinada. A pesar de contar con dos columnas centrales se favoreció la planta libre. La constitución del muro repitió la tipología de la Casa de Bombas no. 2 la Noria.

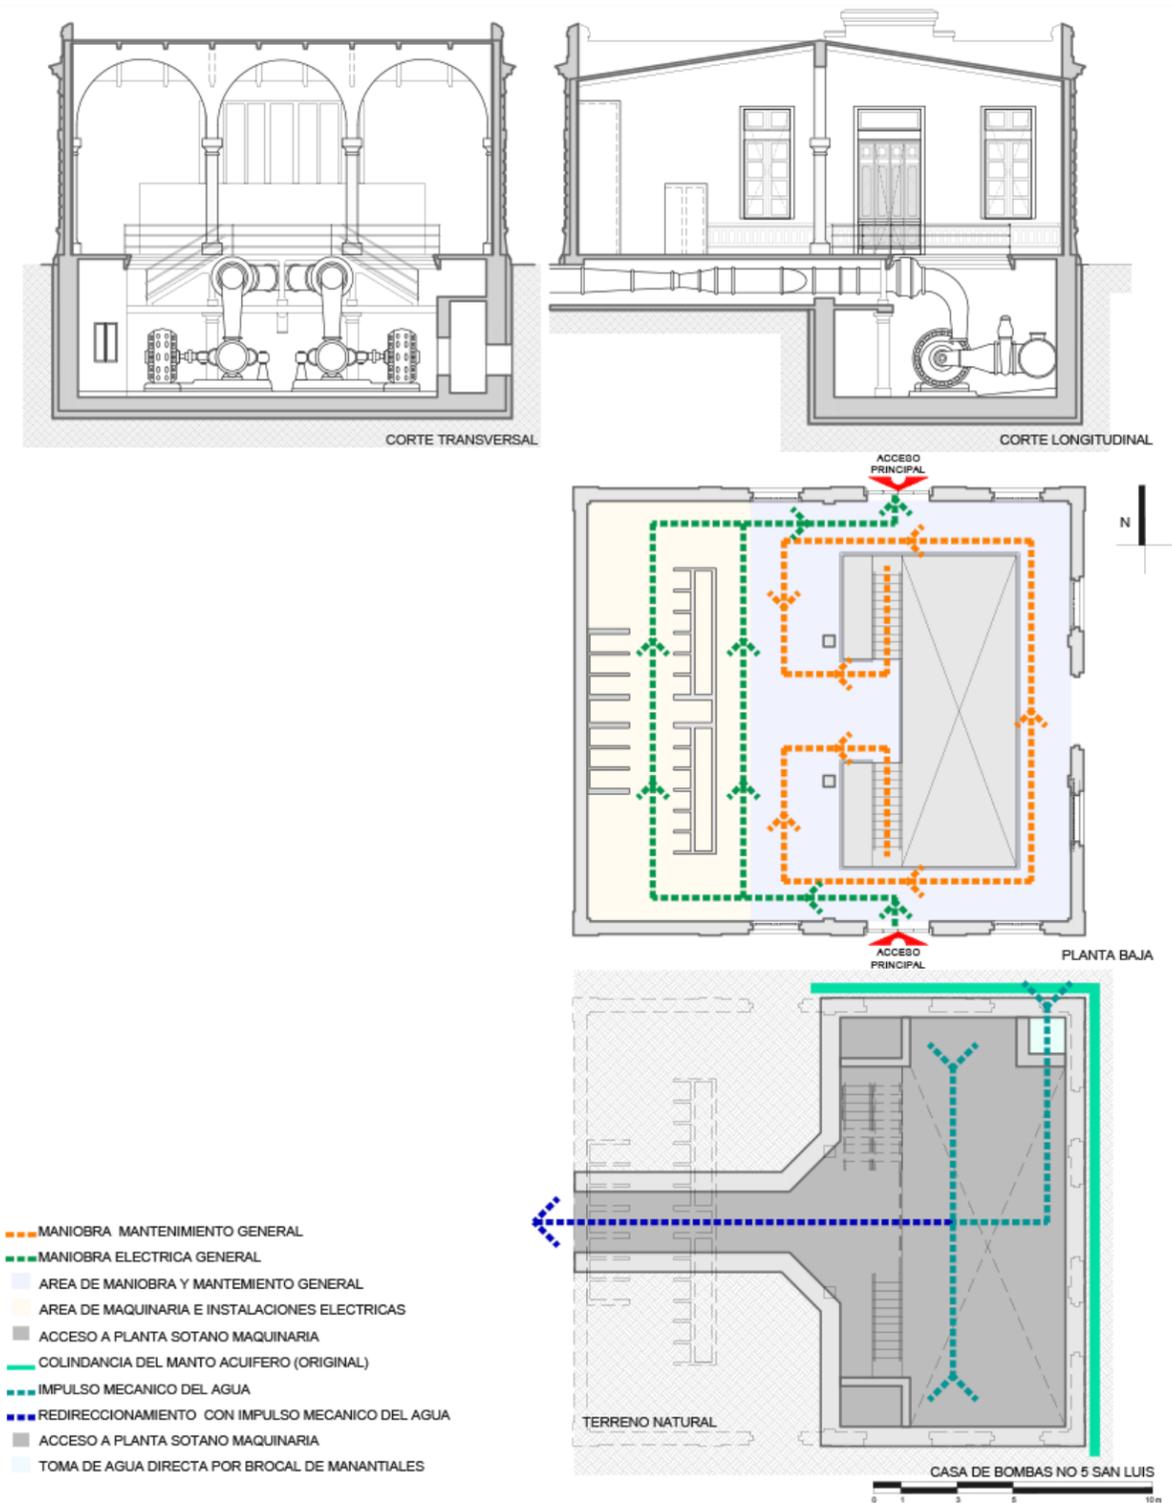
Fig. 15. Euroza, Rocio. *Funcionamiento general y cortes de Casa de Bombas no. 5 san Luis*. Febrero de 2021. Plano general. El funcionamiento determinó las soluciones formales de la estación de bombeo.

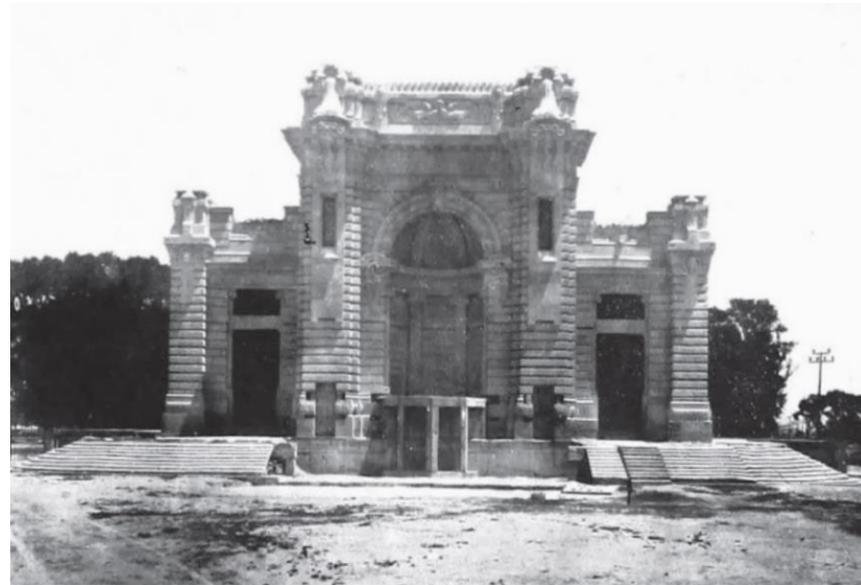
Fig. 17. Marroquín y Rivera, Manuel. *Planta de Bombas núm. 1, en la Condesa*. 1914.⁶⁷ Sobresalió la particularidad de este inmueble, que recibió las aguas del aprovisionamiento y las direccionó a la sección de almacenamiento general en Chapultepec.

Un inmueble destacable fue la Casa de Bombas no. 1 la Condesa (ver fig. 17), a pesar de que, aunque no formó parte extractiva de las estaciones de bombeo, este inmueble culminó la sección de conducción general. El edificio desarrolló una composición espacial mediante dos plantas: el sótano y la planta baja. Se observó la escala monumental y la geometría simple: definió un edificio rectangular auxiliado de tres apoyos que facilitaron la planta abierta (ver fig.18). Así que el volumen edificado de planta baja dominó sobre el sótano. Estas fueron consecuencia del desplazamiento de puentes grúa, maquinaria y el control de las labores de los operarios.

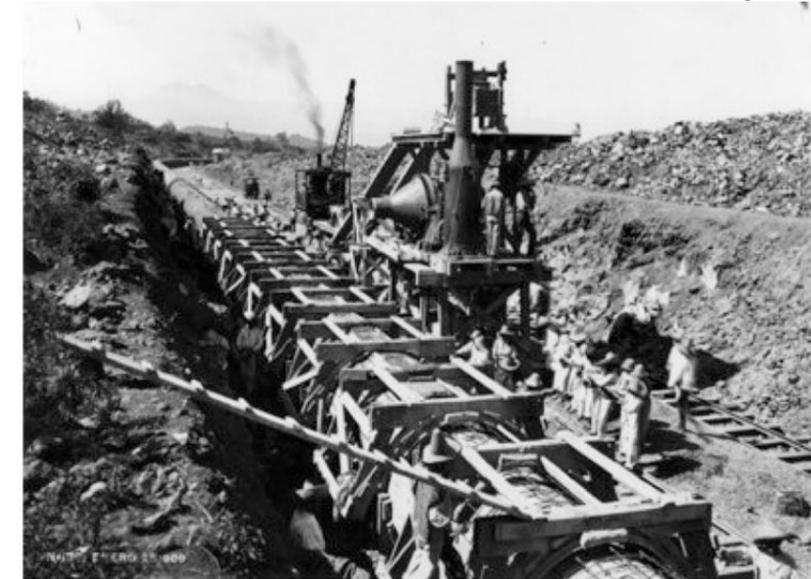
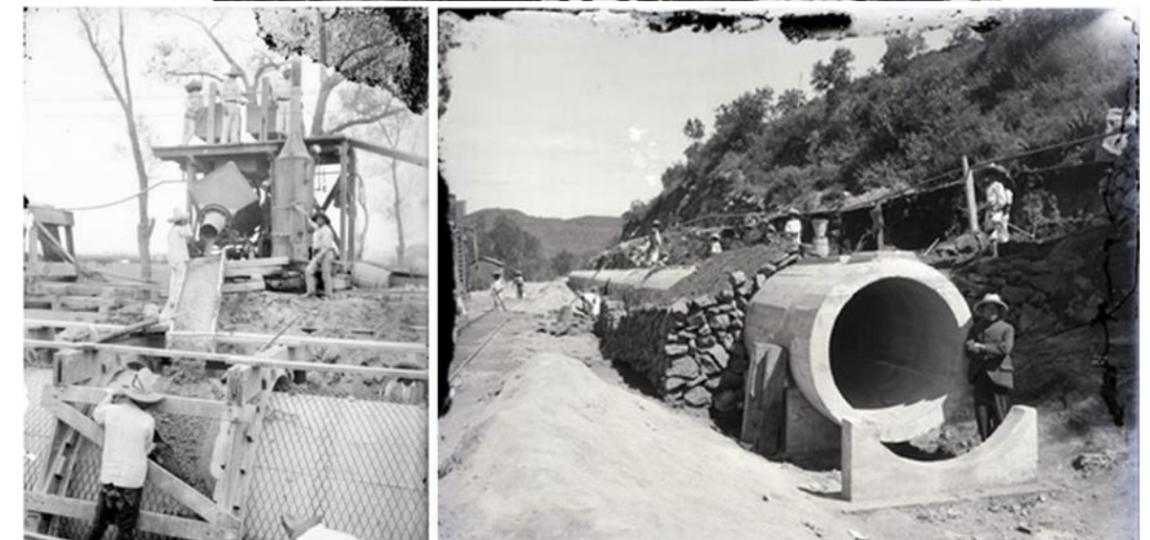
Fig. 19. Fotografía no identificado. *Personas trabajan en la construcción de una tubería de agua.* 1909-01-25. DSNF. Mediateca. INAH. CAT. 653225. Los procesos constructivos derivados del concreto armado requirieron de cimbras, armado de metal desplegado, revolvedora de concreto, así como el tranvía auxiliar de la revolvedora del concreto, entre otros elementos.

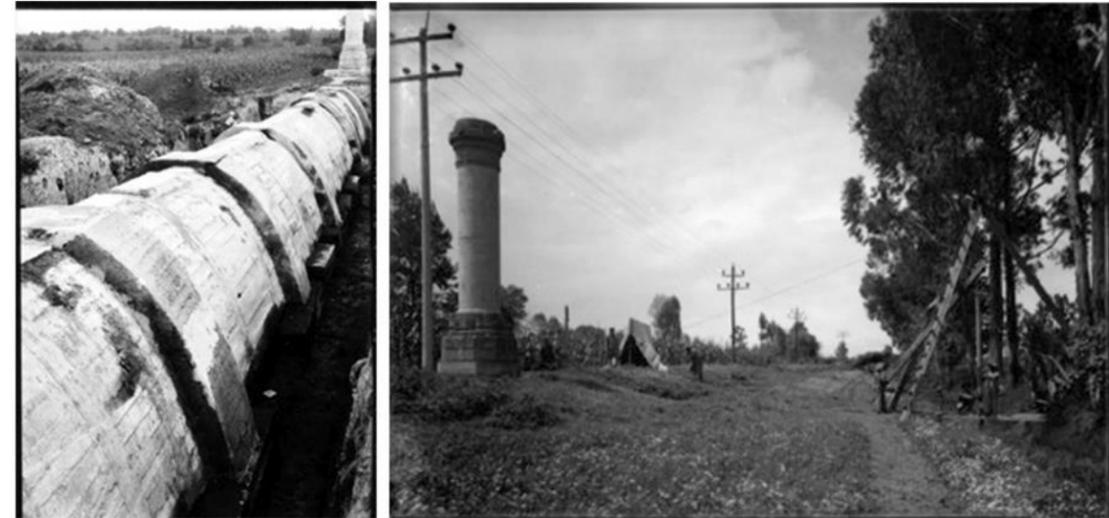
Fig. 22. Casasola *Tramo del acueducto de agua potable México Xochimilco, km 20*. 1928-07-28. DSNF. Mediateca.INAH.cat. 4597. Se requirió profundidad y preparación del terreno inmediato a las cepas del ducto general, cuya característica dominante fue el despliegue monolítico de concreto armado. Imagen descargada de <http://mediateca.inah.gob.mx/repositorio/islandora/object/fotografia:9667>

La solución se encontró en la geometría del ducto conductor del agua, este dividió dos tramos de geometría similar, una sección circular y otra sección ovoidal. La primera parte circular de 1.40 metros de diámetro y 6,455 metros de longitud levantado entre la Casa de Bombas no. 5 y la Casa de Bombas no. 4; la segunda parte ovoidal de sección transversal de 1.90 metros y una longitud de 26 700 metros entre la Casa de Bombas no. 4, la Casa de Bombas no. 3, la Casa de Bombas no. 2, la Casa de Bombas no. 1 hasta llegar a la distribución general en Chapultepec (Ver fig. 22 y 23).

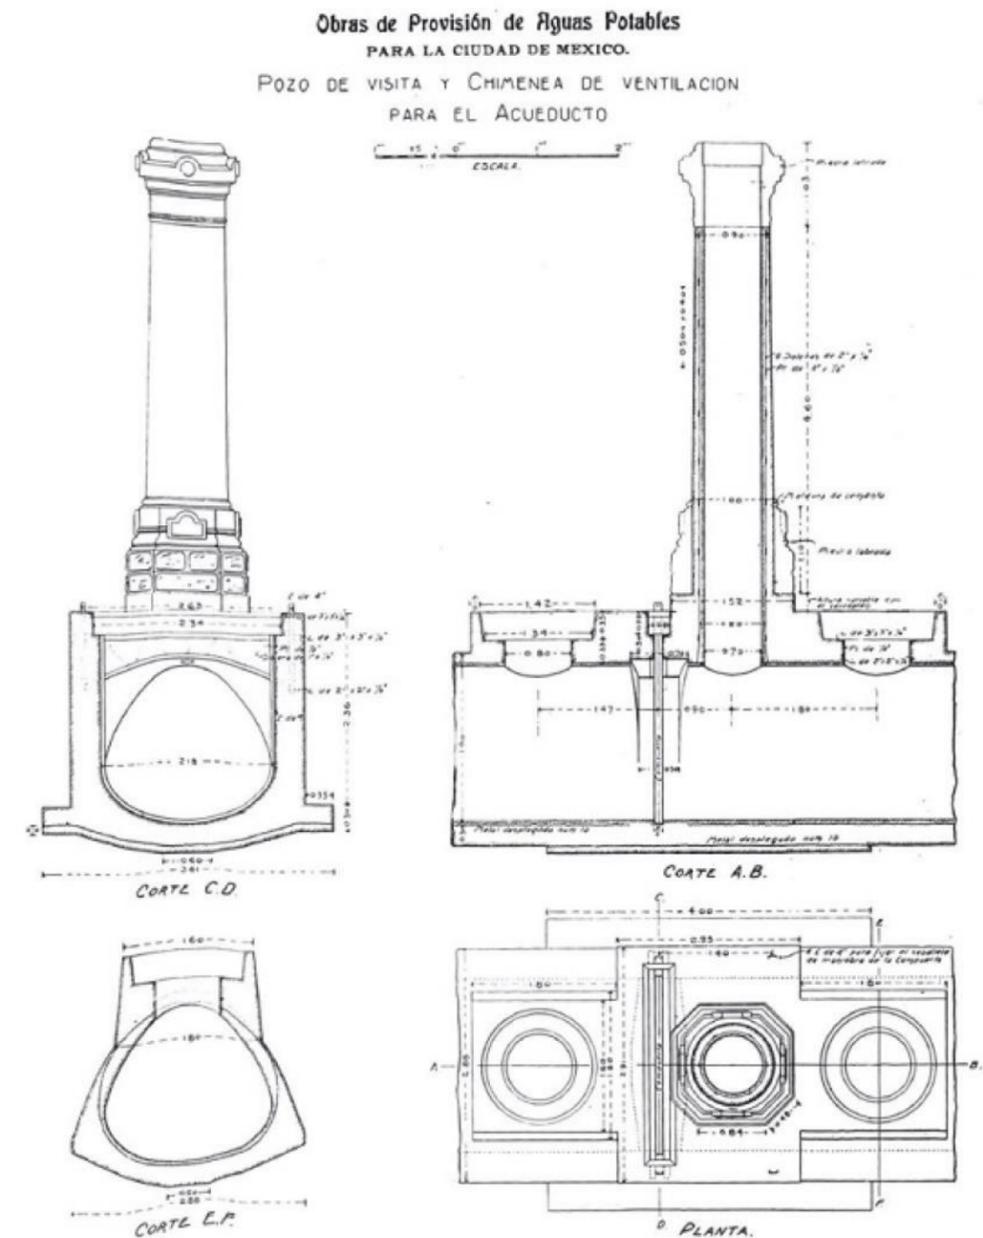
Fig. 25. Marroquín y Rivera, Manuel. *Sección transversal del ducto de ventilación*. 1914. El dominio de entrada, salida y desvío del recurso hídrico en puntos estratégicos permitió el mantenimiento de la sección sin perder funcionamiento general.⁷³
