**El valor patrimonial de las obras de infraestructura hidráulica
de la Ciudad de México del periodo 1903-1913: testigos de una
modernidad materializada. La Casa de Bombas no. 3 Nativitas**

Tesis que para optar por el grado de
MAESTRA EN ARQUITECTURA

En el campo de conocimiento de
RESTAURACIÓN DEL PATRIMONIO ARQUITECTÓNICO

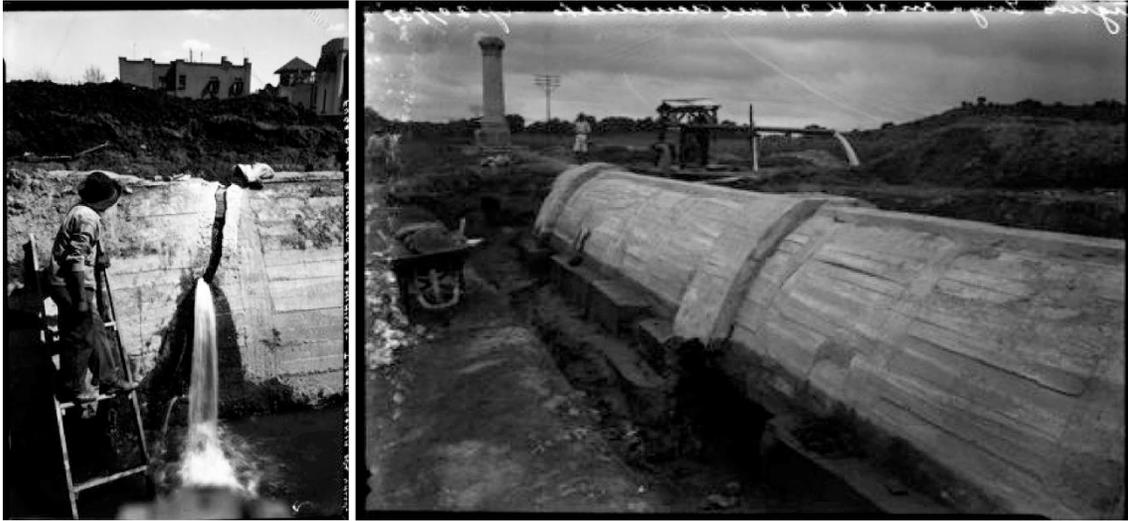
Fig. 26. Casasola. *Trabajador revisa fuga en el acueducto de agua potable México Xochimilco*. Ca. 1928. Cat. 4595. DSNF. FN. INAH. Debido a la ubicación en zona sísmica comenzaron a fallar los elementos monolíticos de concreto. Imagen descargada de http://mediateca.inah.gob.mx/islandora_74/islandora/object/fotografia:9665

Fig. 27. Casasola. *Trabajadores reparan fuga de agua del acueducto México- Xochimilco*. 1933-09-20. Cat. 4590. DSNF. FN. INAH. La problemática de comportamiento del material monolítico aunado a la sobreexplotación del agua, fueron las causas del fracaso del sistema de conducción general.

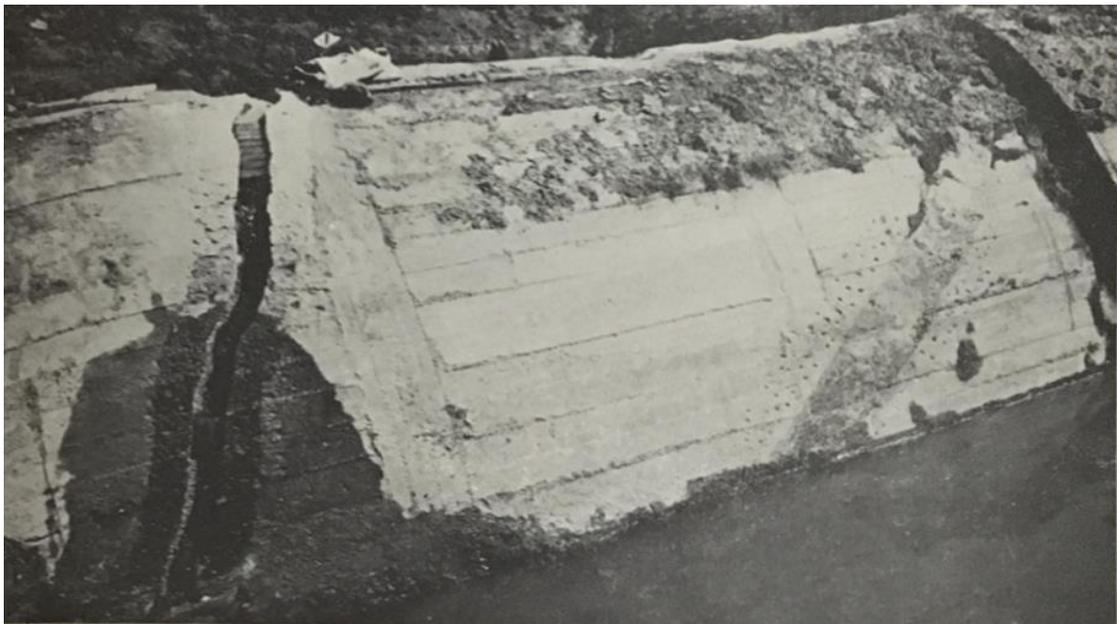
Fig. 28. Sáenz, Aaron. *Acueducto de Xochimilco. Grietas en el km 1666*. Se registraron fallas constantes a partir de 1933.⁸⁶

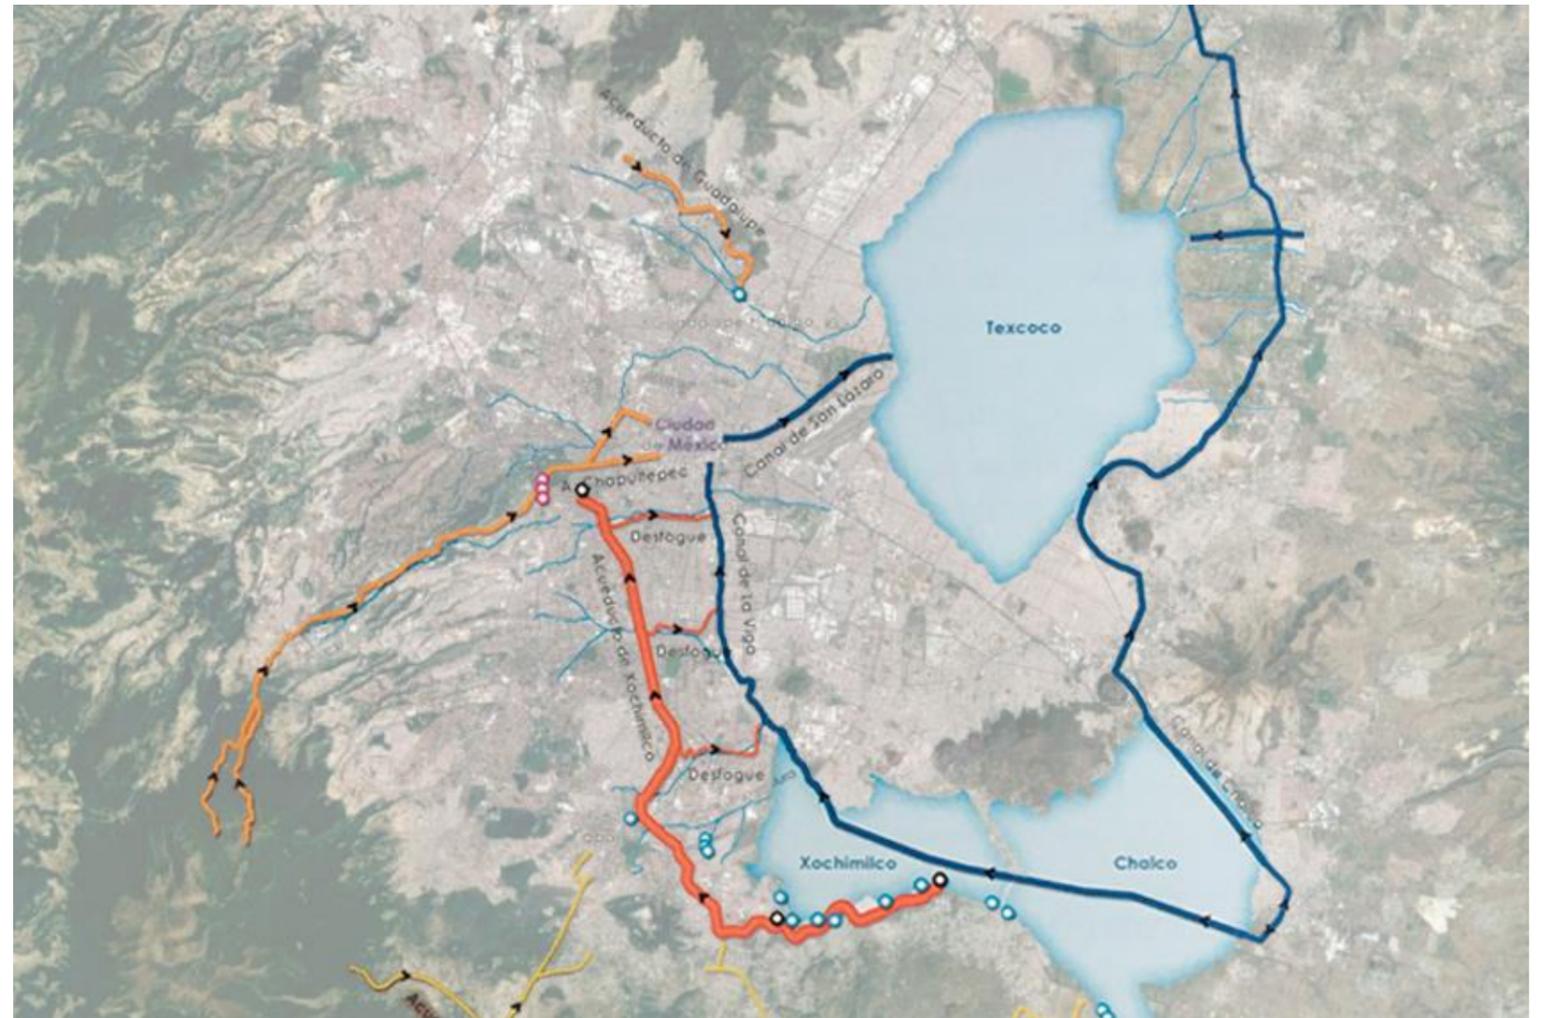
Fig. 29. Euroza, Rocio. *Comparativa histórica entre los sistemas de aprovisionamiento de agua*. Febrero de 2021. Plano desarrollado a partir del libro *Problemas de la urbanización en el valle de México, 1810-1910* y la superposición de Google Maps 2021, en la búsqueda de la correspondencia actual del sistema histórico de aprovisionamiento.⁹³

A este respecto, el *conjunto moderno monumental*⁸⁸ reconoció cuatro temporalidades (ver fig. 29). En 1936 un decreto presidencial declaró a Xochimilco *zona típica o pintoresca* que fue avalada hasta 1942.⁸⁹ Pero no fue sino hasta 1986, que se declaró *Zona de Monumentos Históricos* por *Decreto Presidencial en el Diario Oficial de la Federación*. En esta temporalidad Xochimilco⁹⁰ fue inscrito en el listado de *Patrimonio de la Humanidad, Natural y Cultural*, por la UNESCO.⁹¹

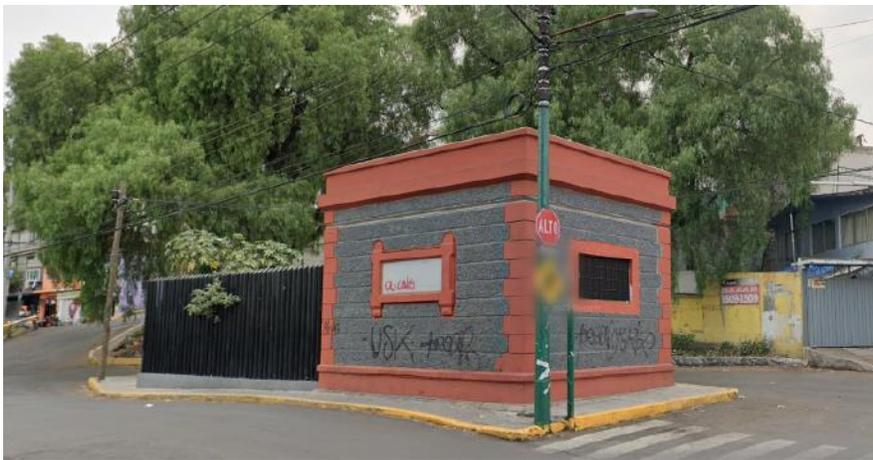
Fig. 33. Euroza, Rocio. *Caseta de la Casa de Bombas*. Abril de 2021. Este inmueble auxiliar conocido como Vertedor de Descargas de la Casa de Bombas no. 2 la Noria, presenta mantenimiento, pero no caracteriza uso actual.

Por su parte, la Casa de Bombas no 2 la Noria se renovó¹⁰⁹ como *Centro Cultural Carlos Pellicer* (ver fig.32). Se clasificó como *Conjunto arquitectónico. Teatro Carlos Pellicer* y como *Conjunto arquitectónico. Caseta de la Casa de Bombas* (ver fig.33). La primera categorización correspondió a la estación de bombeo y la segunda al vertedor de descargas. Las modificaciones requirieron dos anexos, el que involucró el foro y las bambalinas del teatro, así como el inmueble adjunto de oficinas y talleres, que contrastó una arquitectura contemporánea. La descripción general del centro cultural no incluyó la gestación histórica original.¹¹⁰

En la actualidad, en el espacio patrimonial se observaron fallos mecánicos de fisuras y capilaridades superficiales, eventuales humedades por escurrimiento, pérdida de recubrimientos por humedad y eflorescencia; se exterioriza la intervención biológica por vegetación y por pintas urbanas; la carpintería muestra pérdida parcial por putrefacción de madera; la herrería y cancelería presenta creciente degradación química. En el caso de la denominada caseta, al no estar cerca de la estación de bombeo no transformó su uso, solo se delimitó y protegió perimetralmente con barrotes, se procura el mantenimiento constante al encontrarse cerca de zonas habitacionales, pero también presenta pintas y carteles urbanos.

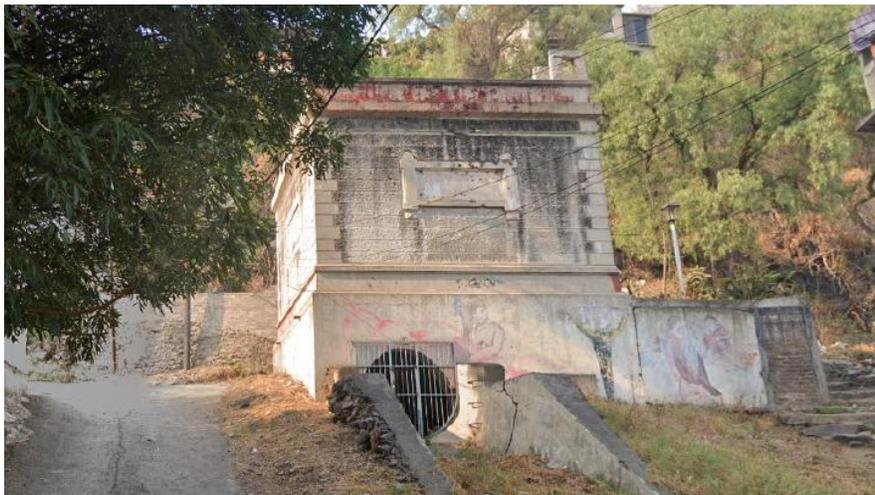
Fig. 35. Euroza, Rocio. *Caseta de la Casa de Bombas*. Abril de 2021. Este fue el inmueble auxiliar del Vertedor de Descargas de la Casa de Bombas no. 4 santa Cruz, en la actualidad se encuentra en custodia vecinal, pero carece de uso.

capilaridades superficiales, eventuales humedades por escurrimiento; se presenta la intervención humana con pintas urbanas; la herrería y cancelería presenta pérdidas por degradación química.

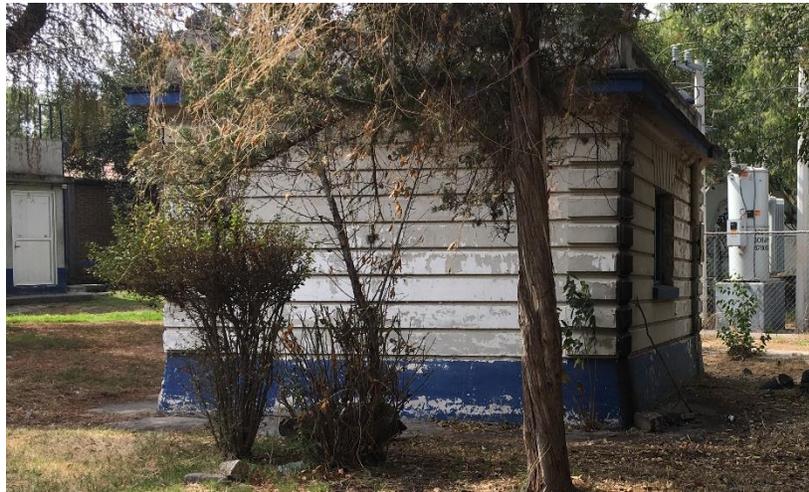
Fig. 38. Euroza, Rocio. *Caseta de la Casa de Bombas*. Enero de 2022. Este fue el inmueble auxiliar del Vertedor de Descargas de la Casa de Bombas no. 5 san Luis, se encuentra dentro del predio de SACMEX y no tiene uso actual.

Además, se destacó un inmueble catalogado y apropiable a la infraestructura hidráulica de 1933. Las clasificaciones patrimoniales no incluyeron al vertedero ubicado dentro de las instalaciones actuales de SACMEX (ver fig.38). Como centro cultural concientiza la problemática ambiental,¹¹⁶ su descripción del nuevo uso presentó un escueto reconocimiento histórico:

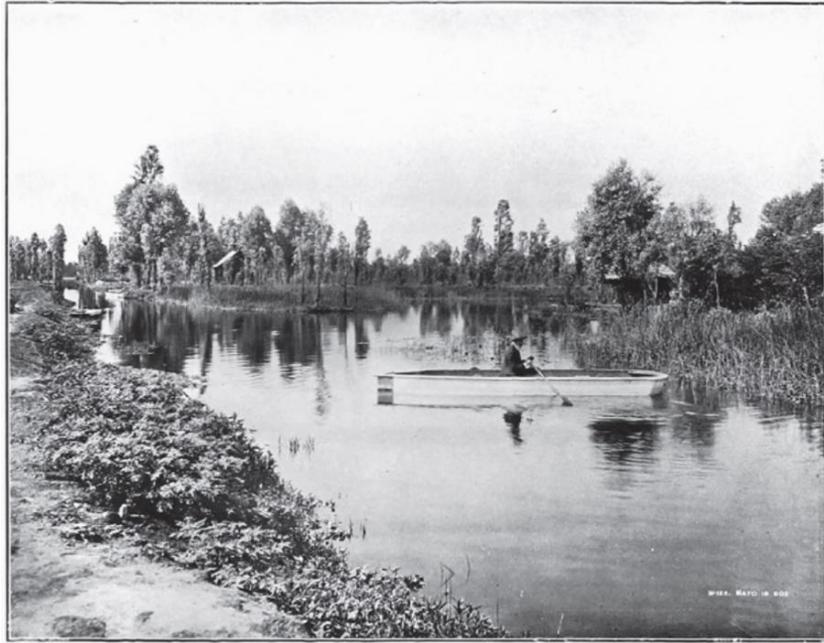
Fig. 1. Marroquín y Rivera, Manuel. *Manantial de Nativitas*. 1914. La ubicación del manantial respecto al lago de Xochimilco y sus afluentes inmediatos, permitieron observar el nivel del manto freático inmediato.⁶

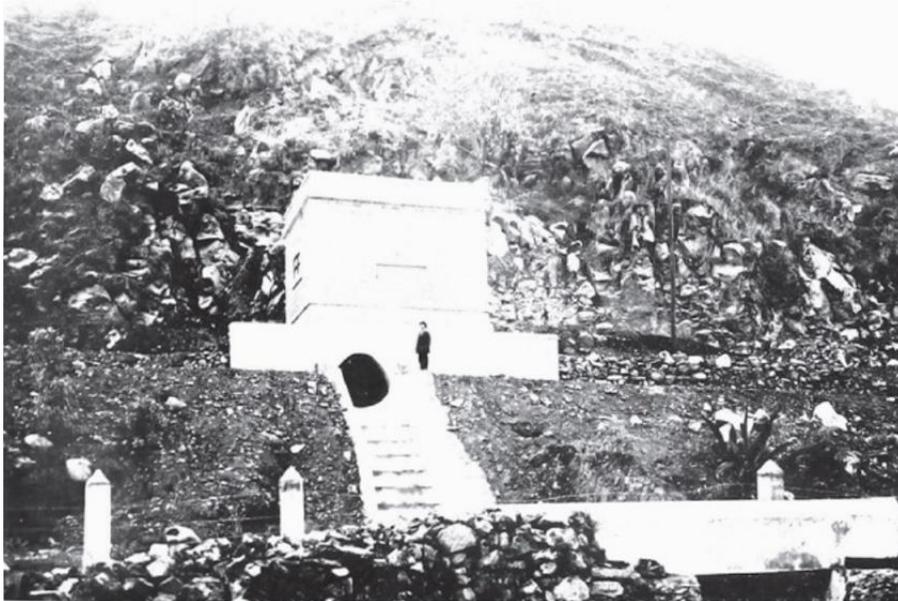
Fig. 3. Marroquín y Rivera, Manuel. *Vista de un vertedor*. 1914. Este inmueble fue el control auxiliar entre la estación de bombeo y el ducto general.⁸

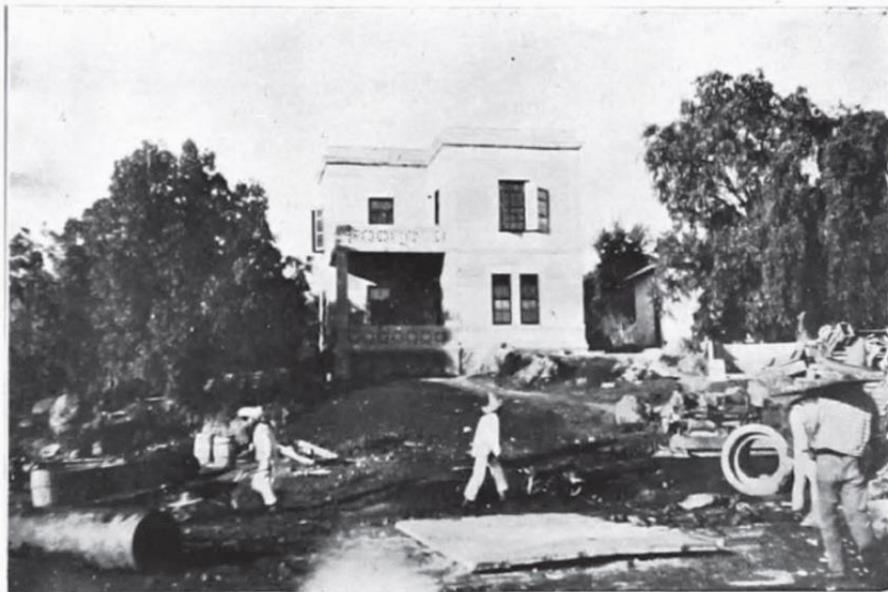
Fig. 4. Marroquín y Rivera, Manuel. *Casa de concreto para el mecánico de Nativitas*. 1914. La casa del maquinista fue un inmueble completamente funcionalista, no escondió su simplificación estilística y partió de elementos estructurales de marco de concreto armado.⁹

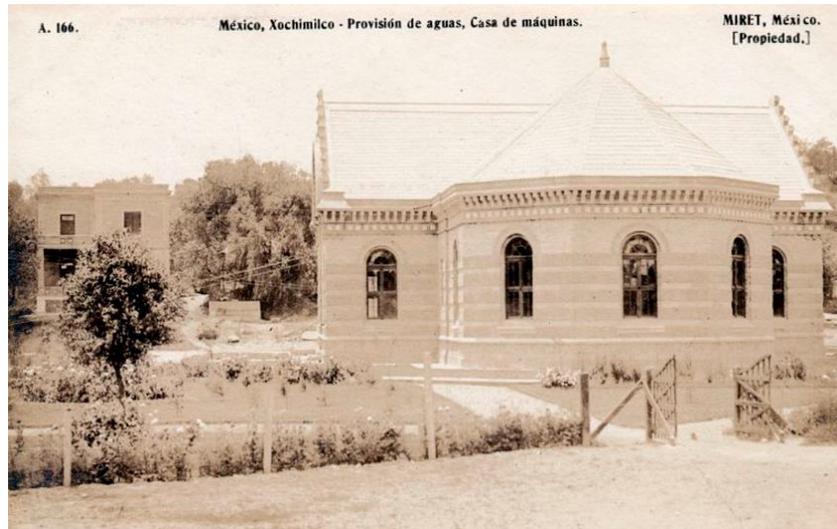
Fig. 6. Miret. *México, Xochimilco-provisión de aguas, Casa de máquinas*. Circa 1920. Fachada norte de la Casa de Bombas no. 3 Nativitas. Imagen descargada de <https://www.mexicoenfotos.com/antiguas/distrito-federal/ciudad-de-mexico/casa-de-maquinas-del-departamento-de-provision-de-MX14524675810061>

La estación de bombeo entendida como *monumento ecléctico*¹² de la *gran Arquitectura*, se aisló de las localidades inmediatas debido a los principios higienistas de conservación hídrica, así las cuatro fachadas se organizaron como principal oriente, posterior poniente, lateral norte y lateral sur, considerándose un inmueble hito (ver fig.6).¹³

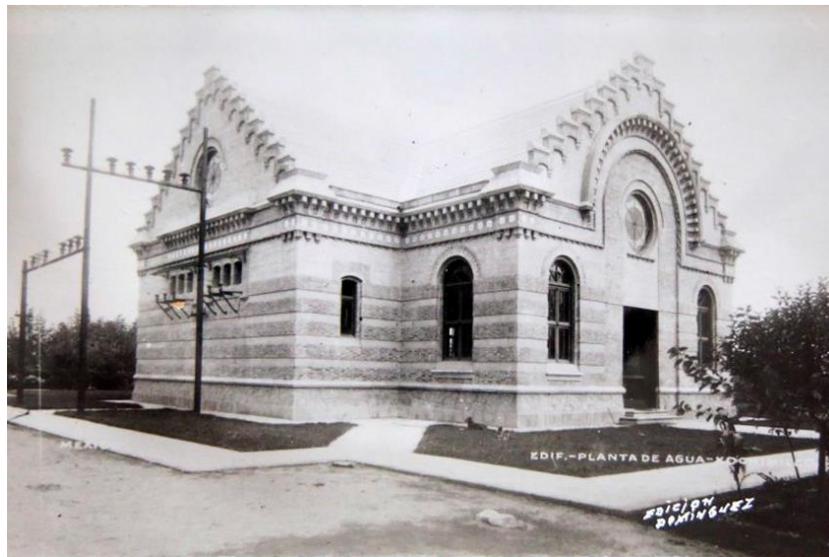
Fig. 7. Fotografía no identificado. *Xochimilco la planta de agua*. Circa 1920. Fachada principal oriente y fachada sur de la Casa de Bombas no. 3 Nativitas, en esta se implementó la instalación eléctrica para el funcionamiento de la maquinaria de extracción y conducción.

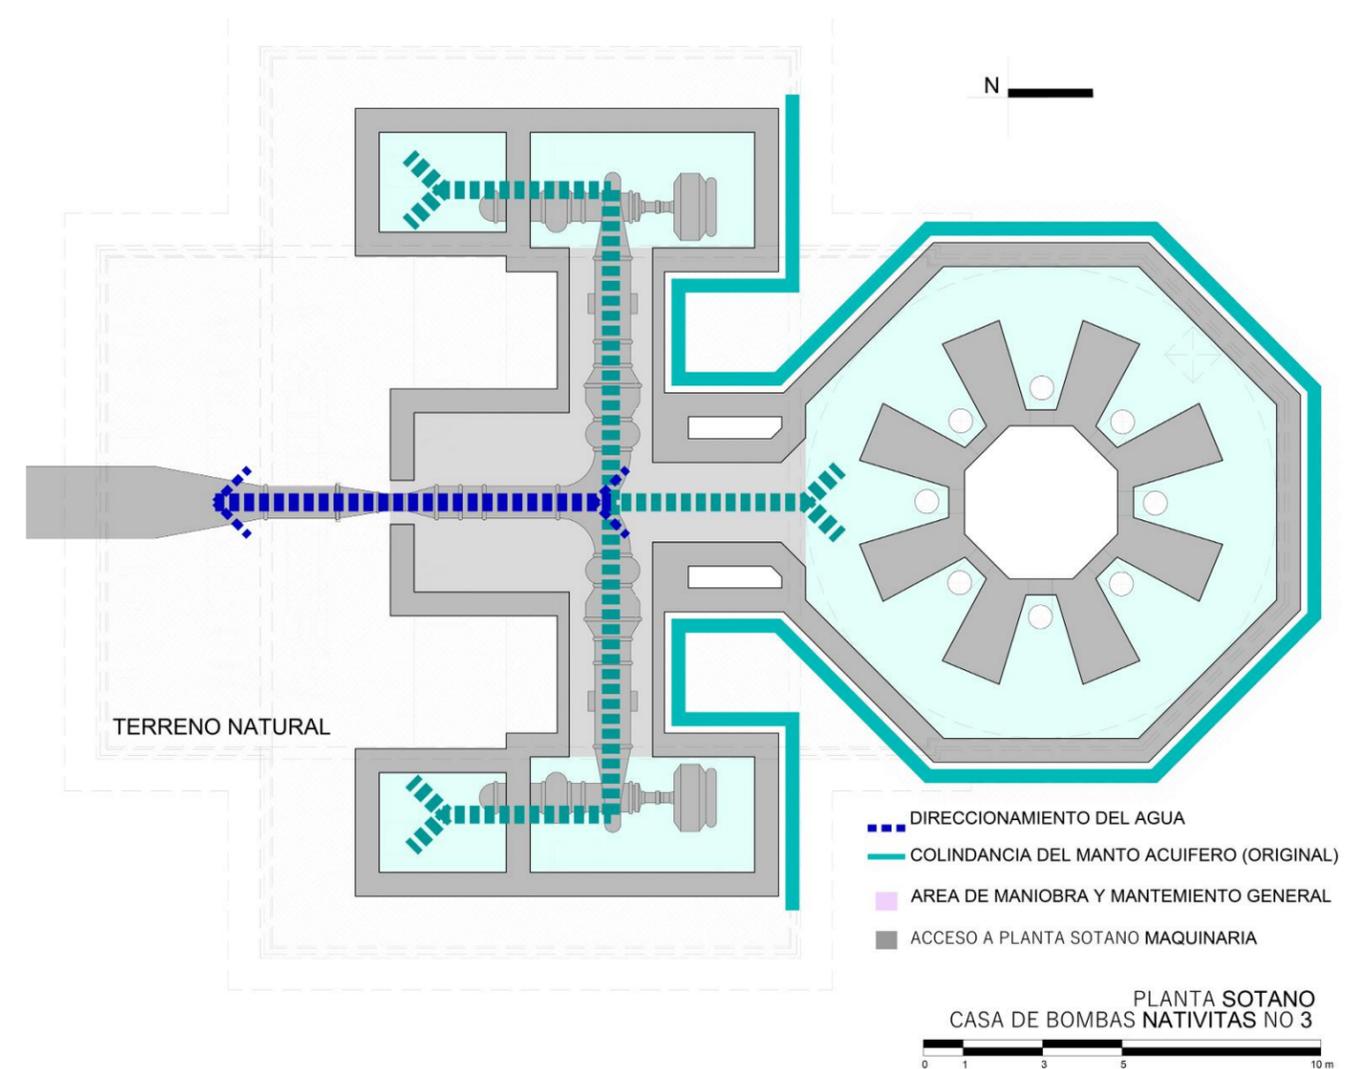
Fig. 8. Euroza, Rocío. *Planta sótano de la Casa de Bombas no. 3. Nativitas*. Febrero de 2021. El funcionamiento general de estación de bombeo partió de la extracción y conducción del agua mediante el brocal.

La galería principal recibió las aguas del brocal y dividió el impulso hacia las dos bombas de extracción.¹⁷ El enlace con la tubería general remató al vertedor de descargas, este a su vez se relacionó con el acueducto general. Las dos bombas centrífugas de simple succión¹⁸ extrajeron el caudal y representaron la presión del aprovisionamiento hídrico (ver fig. 9).

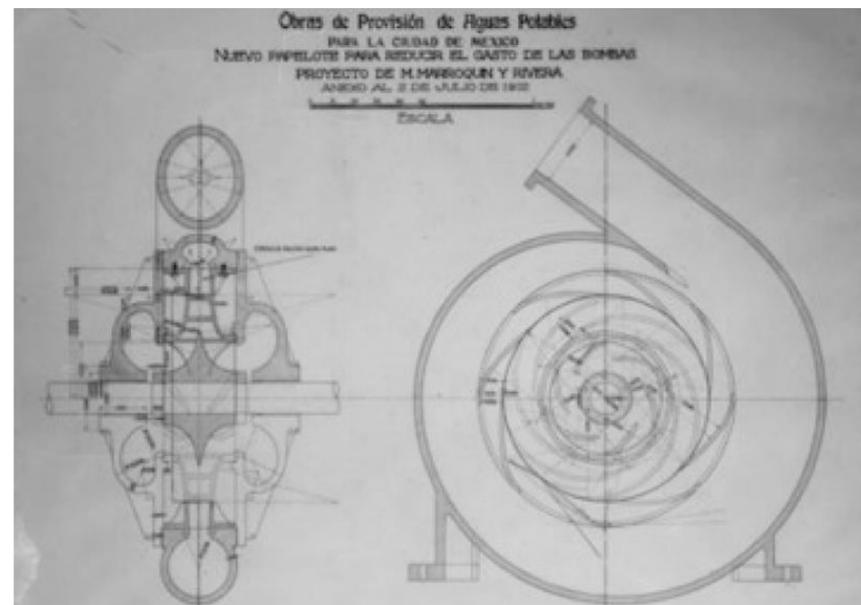
Fig. 9. Marroquín y Rivera, Manuel. *Plano del proyecto de Papelote*. Ca. 1910. CAT. 503643. DSNF. FN. INAH. El principio de la bomba centrífuga trabaja de manera que cuando un cuerpo extraño como una piedra gira alrededor de dicho centro, tiende a retroceder con una fuerza proporcional a su velocidad por lo que impulsa el líquido mas no los objetos sólidos.

¹⁸ El principio de la bomba centrífuga hídrica trabaja de manera que cuando un cuerpo extraño como una piedra gira alrededor de dicho centro, tiende a retroceder con una fuerza proporcional a su velocidad. Esto permite impulsar el líquido, mas no las piedras, palos o arena. No importa la ubicación y el sentido de la bomba.

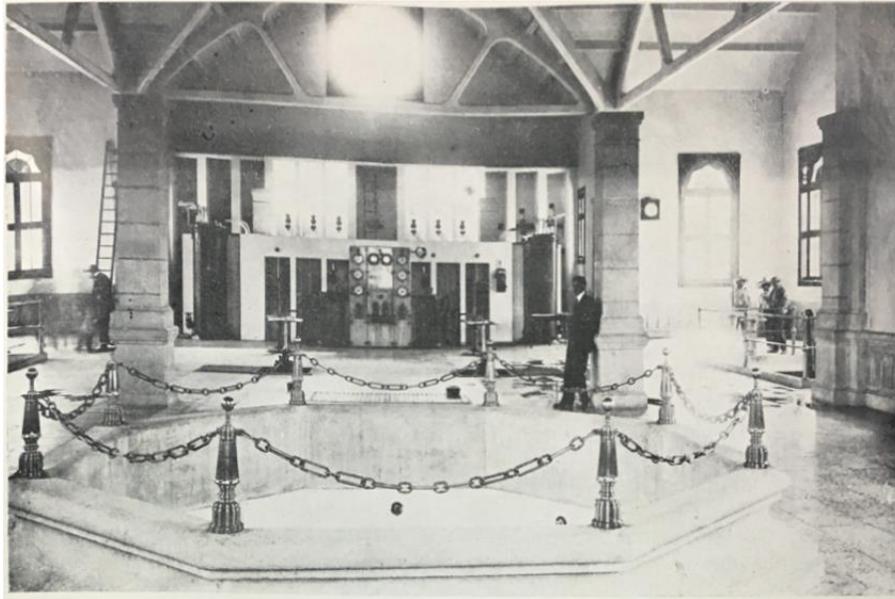
Fig. 10. Marroquín y Rivera, Manuel. 1914. *Interior de la Planta de Bombas no. 3. en Nativitas*. El área eléctrica permitió el funcionamiento de la maquinaria, así como el brocal en primer plano.¹⁹

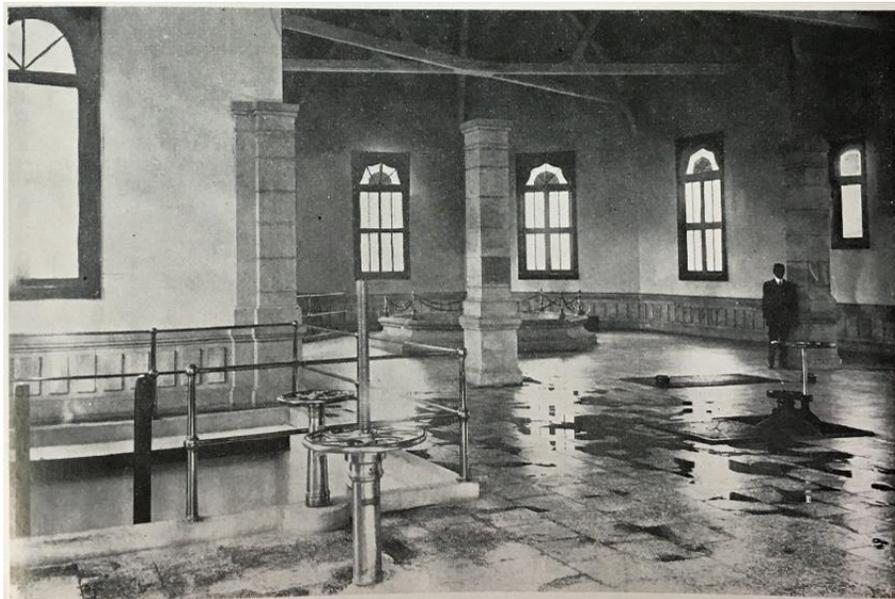
Fig. 11. Marroquín y Rivera, Manuel. 1914. *Interior de la Planta de Bombas no. 3. en Nativitas*. La espacialidad resultante de área de trabajo con los accesos hacia el área de sótano integró el funcionamiento general de la estación de bombeo.²⁰

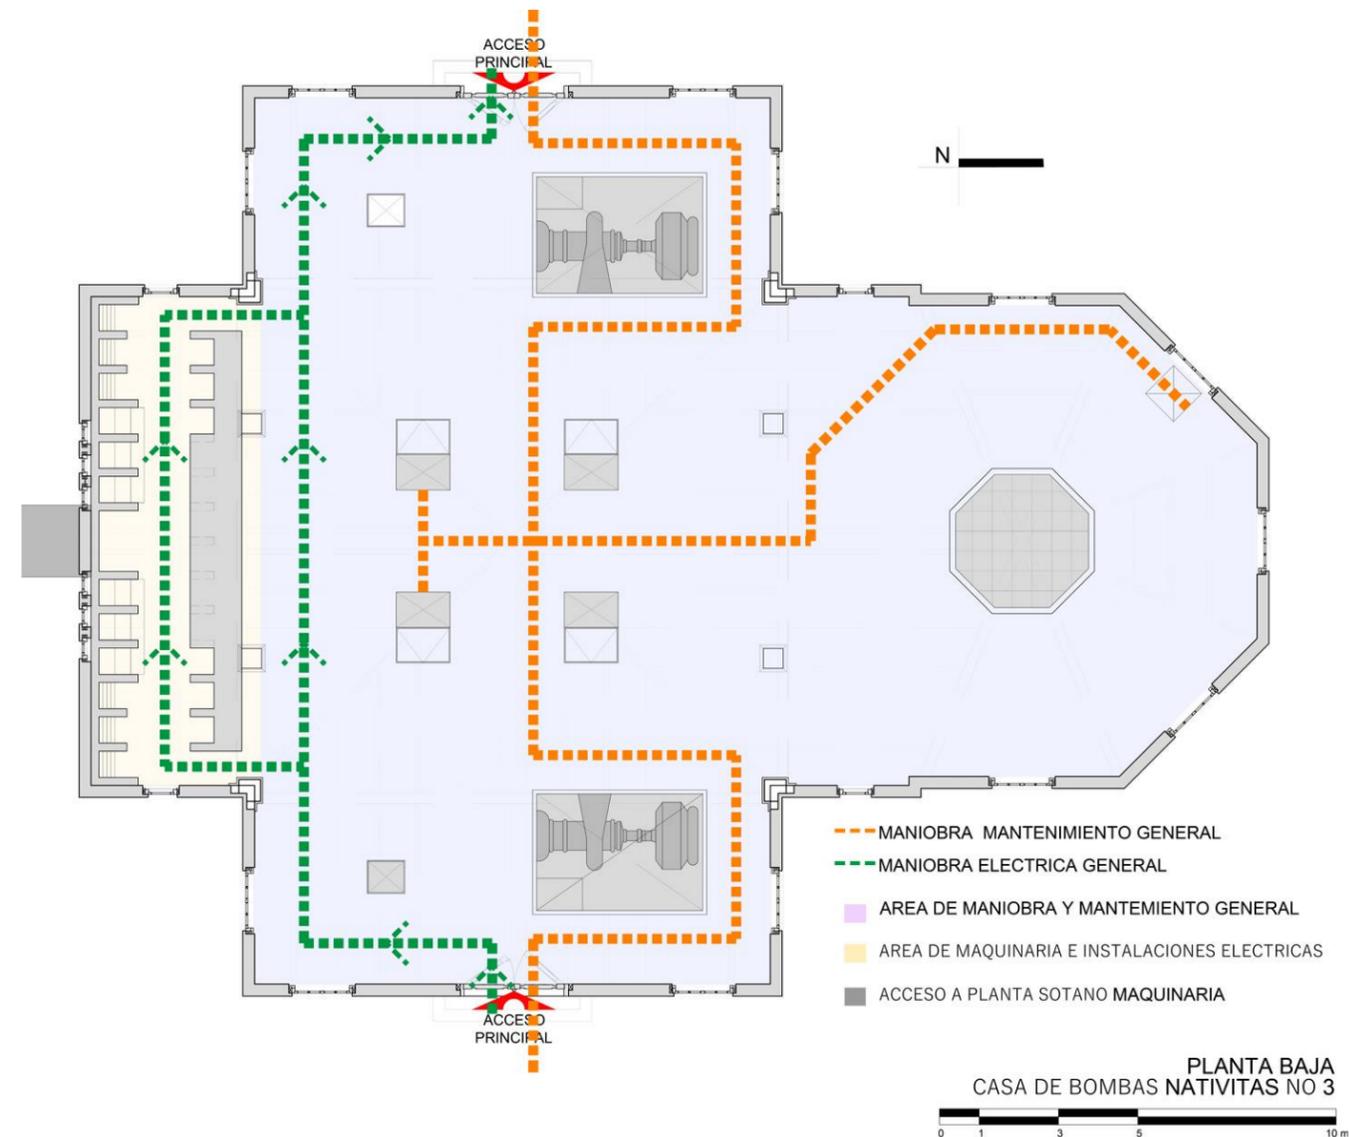
Fig. 12. Euroza, Rocío. *Planta baja de la Casa de Bombas no. 3 Nativitas*. Febrero de 2021. El funcionamiento partió de la maquinaria de estación de bombeo y de los registros de acceso hacia el brocal.

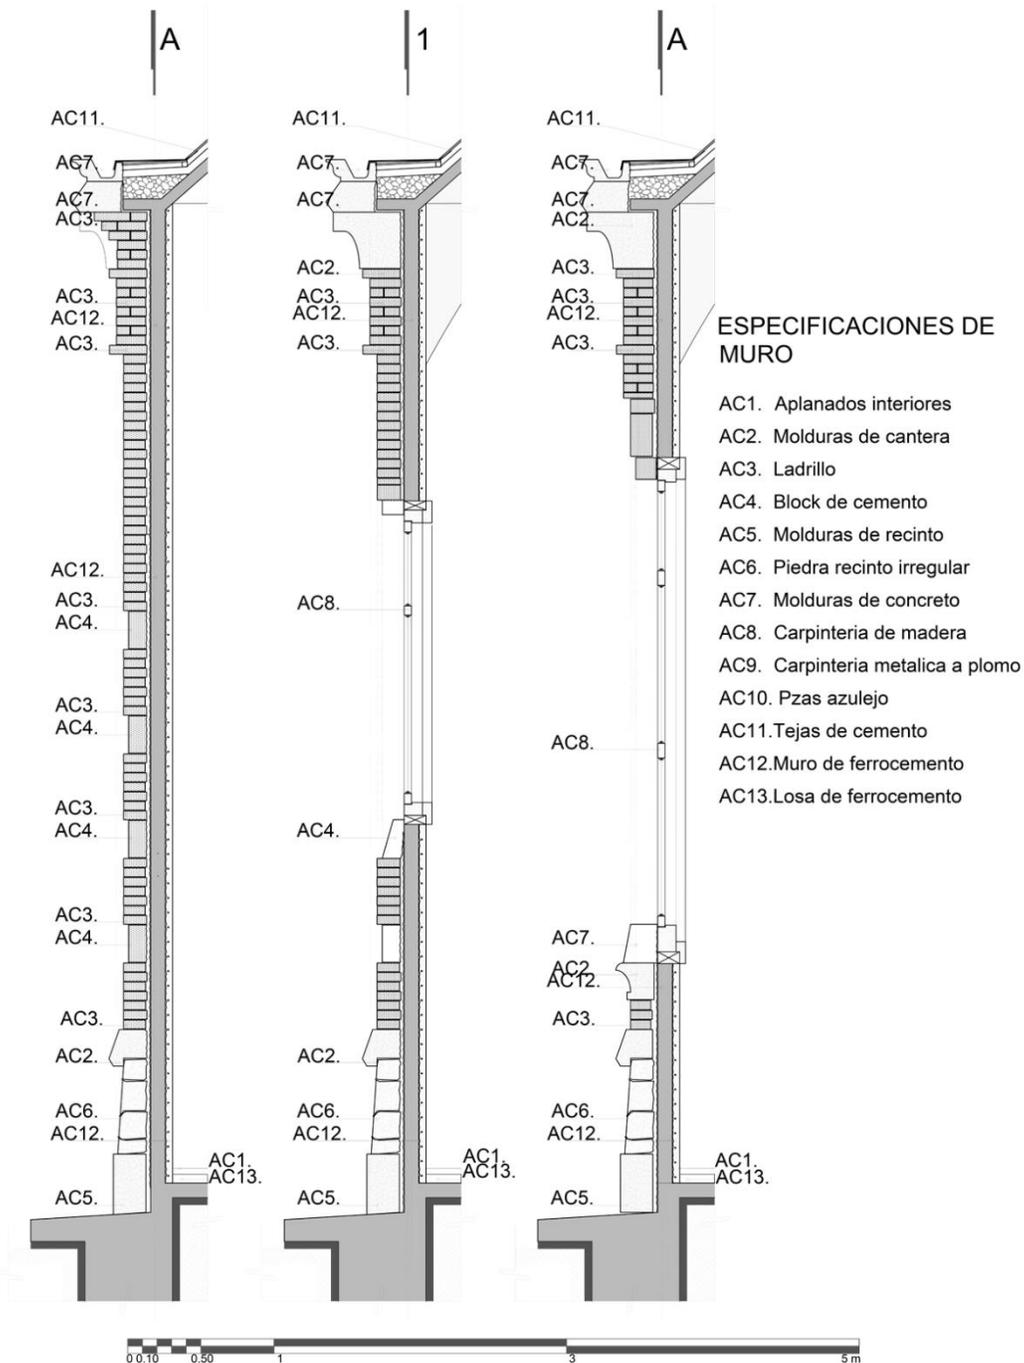
Fig. 13. Euroza, Rocio. *Tres tipos de corte por fachada*. Febrero de 2021. El muro de escurrimiento perimetral llevó el canal recolector de las aguas pluviales, se compuso de: muro fabrica exterior; muro estructural y muro acabado interior. En la fábrica, el monumento retomó la composición estética ecléctica. El seccionamiento señalado permitió la seriación y la composición constructiva de los elementos.

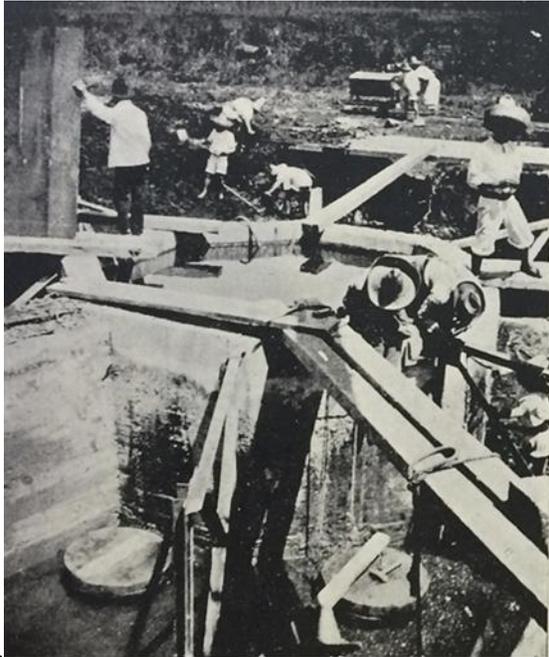
Fig. 14 y Fig. 15. Marroquín y Rivera, Manuel. 1914. *Armaduras metálicas para reforzar los aleros del Pozo*. El uso del concreto armado estructuró el brocal contenedor del manantial brotante de Nativitas.³²

En relación con los sistemas estructurales, se conformó una estructura monolítica que unió la planta sótano con la planta baja (ver fig. 14 y 15). Sin embargo, una distinción respecto al resto de las Casas de Bombas de Xochimilco fue la conformación de sus dos cimentaciones. La primera se inscribió dentro de la limitación de la casa, incluyó al brocal octagonal abierto, debido al ojo de agua brotante, y las galerías conformaron un cajón de cimentación cerrado²⁹ o *caja muraria*³⁰ (ver fig. 16 y 17); en tanto que la segunda cimentación fue de menor profundidad parecida a la actual zapata continua y perimetral a los muros de la planta baja. Ambas se ligaron monolíticamente al entepiso mediante travesaños peraltados (ver fig. 18 y 19).³¹

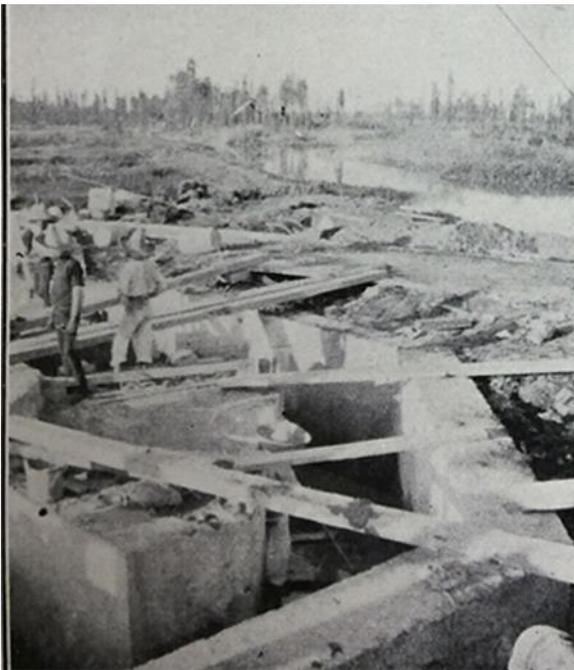
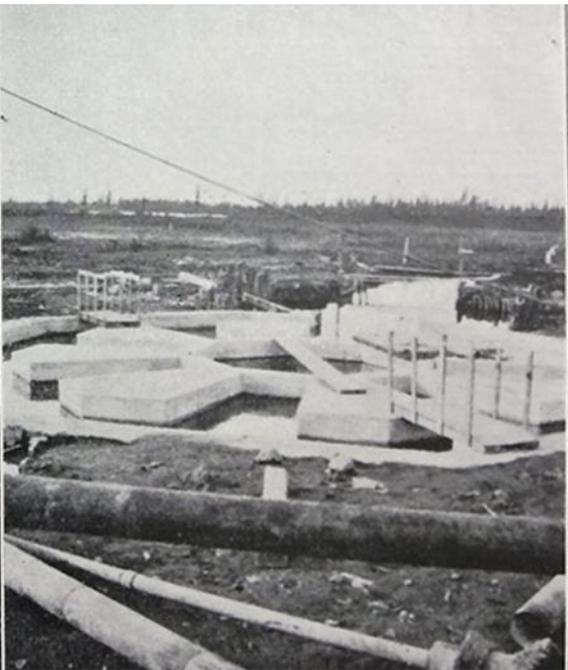
Fig. 16 y Fig. 17. Marroquín y Rivera, Manuel. *Ubicación y desplante de brocal. Vista del pozo ya concluido*. 1914. El ambiente acuático dominante permitió desarrollar procesos constructivos derivados y el uso de maquinaria auxiliar como las grúas guía.³³

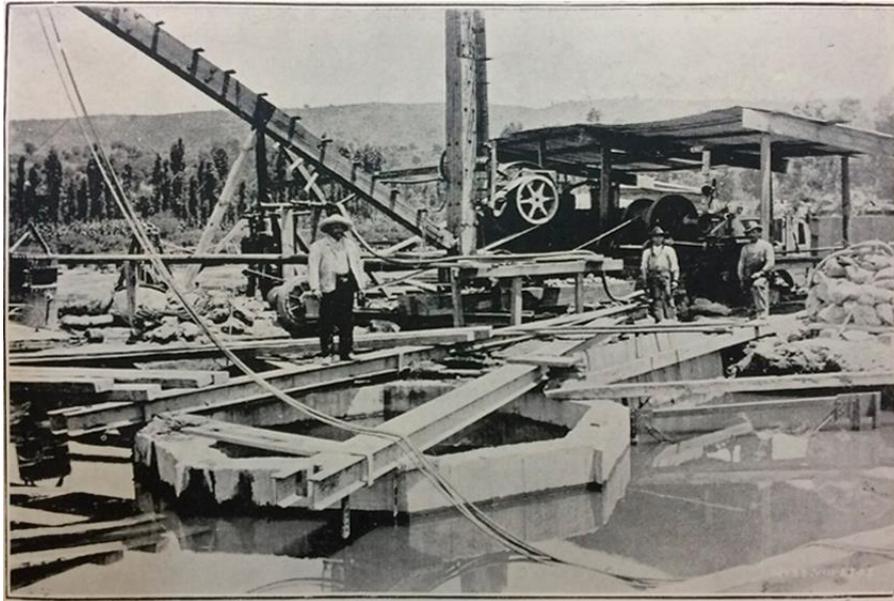
Fig. 18. Marroquín y Rivera, Manuel. 1914. *El pozo de captación de Nativitas en construcción*. El brocal octagonal permitió delimitar el dominio higiénico del manantial brotante.³⁴

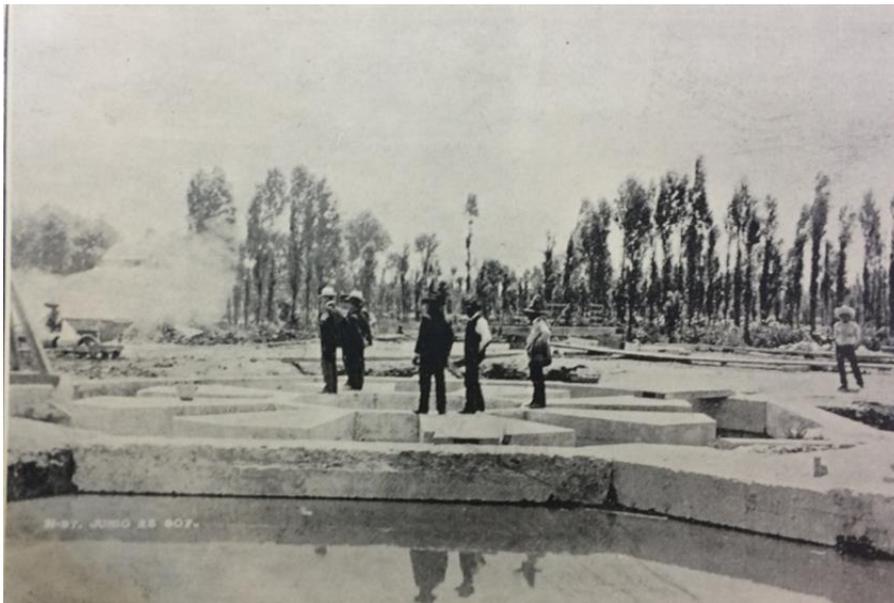
Fig. 19. Marroquín y Rivera, Manuel. 1914. *Vista del pozo ya concluido*. La geometría octagonal del brocal se extendió en la cimentación perimetral de la estación de bombeo.³⁵

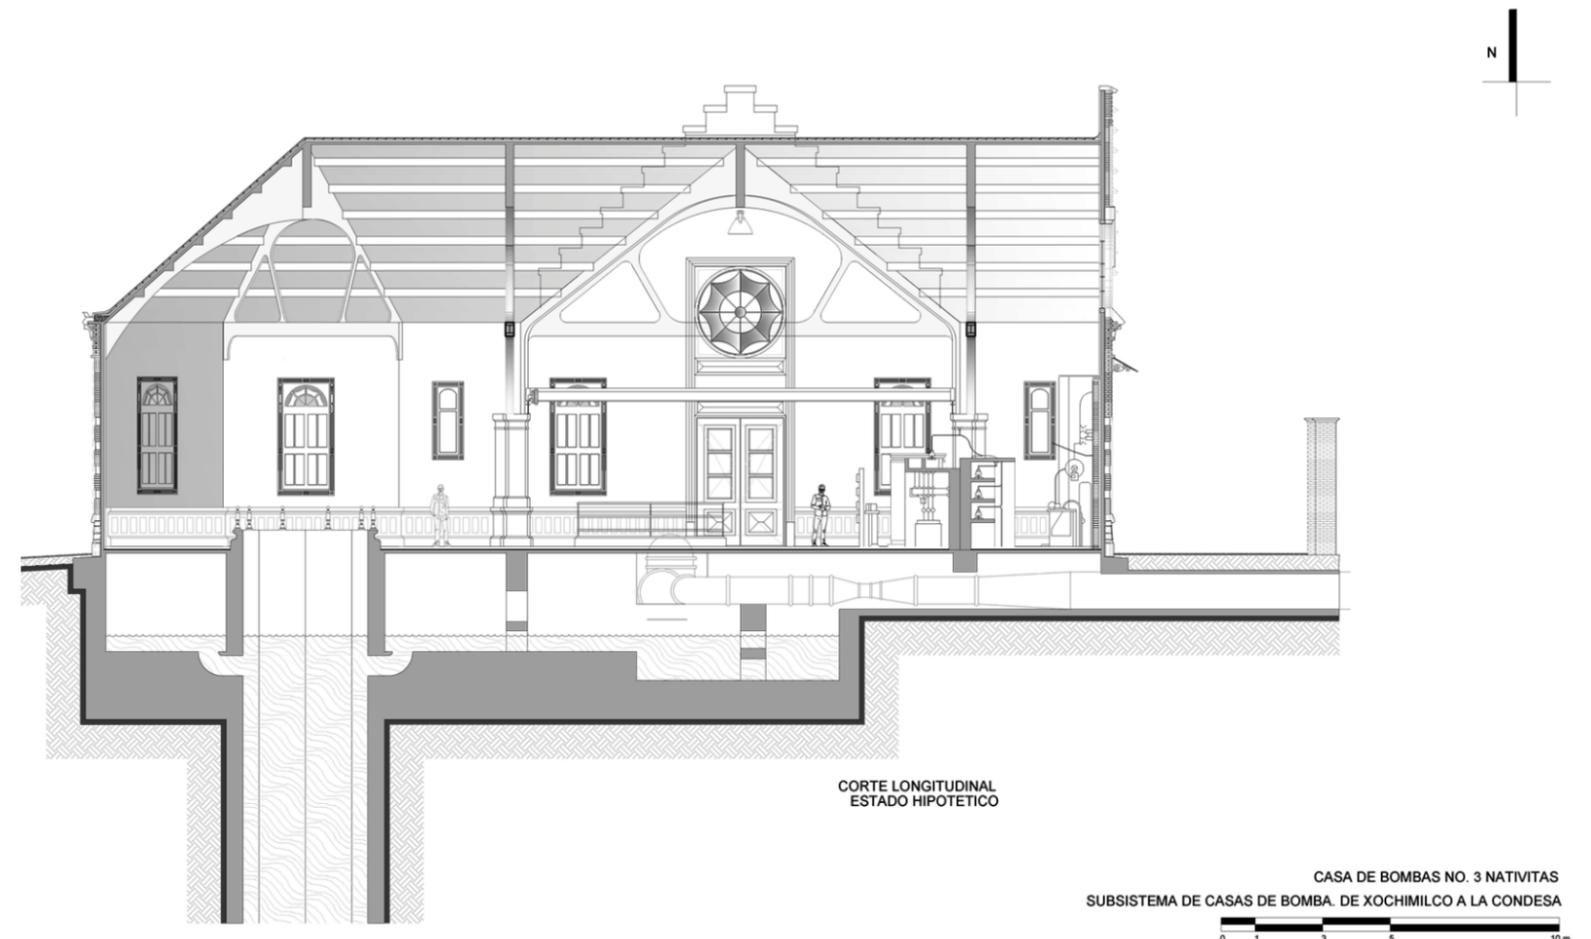
Fig. 20. Euroza, Rocio. *Corte longitudinal de la Casa de Bombas no. 3. Nativitas*. Febrero de 2021. El funcionamiento partió del alojamiento de la maquinaria de estación de bombeo y de los registros de acceso hacia el brocal.

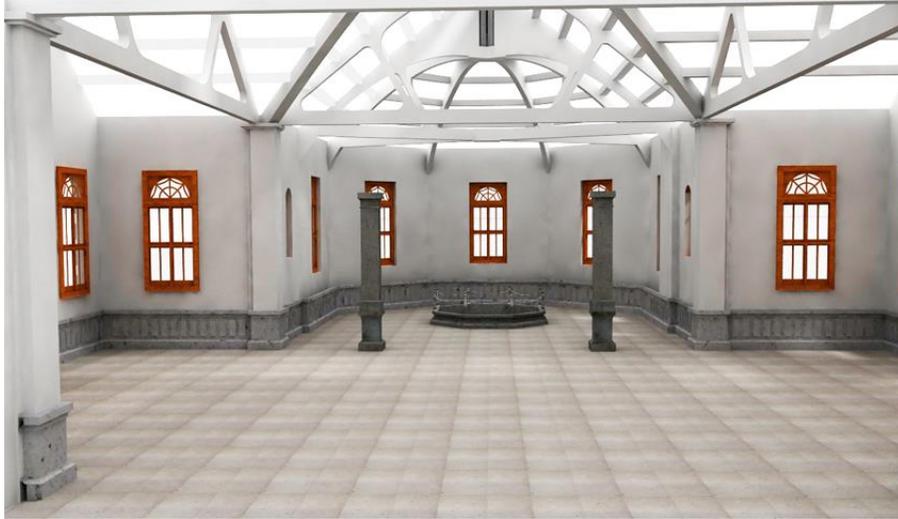
Fig. 21. Euroza, Rocio. *Vista interior norte de la Casa de Bombas no 3 Nativitas, modelado 3d.* Febrero de 2020. Las armaduras tipo Ardant conformaron los marcos rígidos de acero revestido en concreto.

Destacaron dos elementos verticales de hierro revestido con concreto: los marcos compuestos monolíticos (primarios y secundarios) formados por armaduras (primarias, secundarias y terciarias), así como el muro compuesto potencialmente estructural (ver fig. 21 y 22).

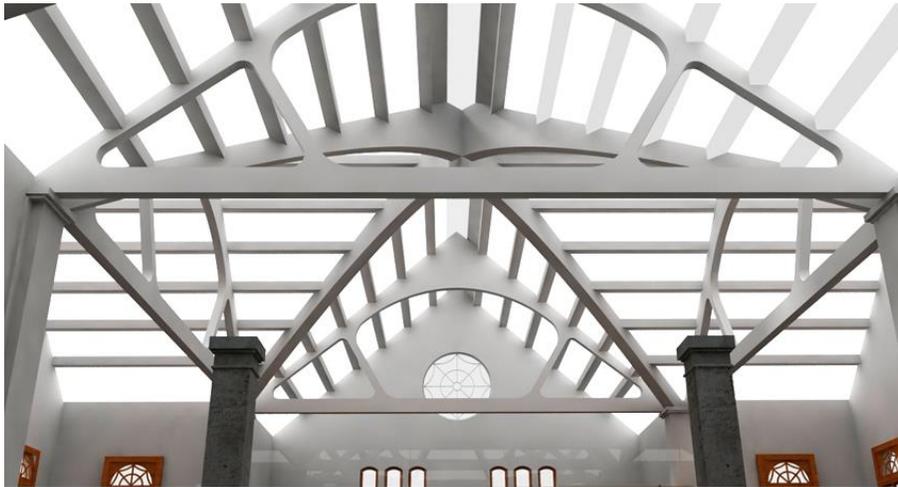
Fig. 22. Euroza, Rocio. *Vista interior sur de la Casa de Bombas no 3 Nativitas, modelado 3d.* Febrero de 2020. Se observaron las armaduras que conformaron los marcos rígidos de acero revestido en concreto.

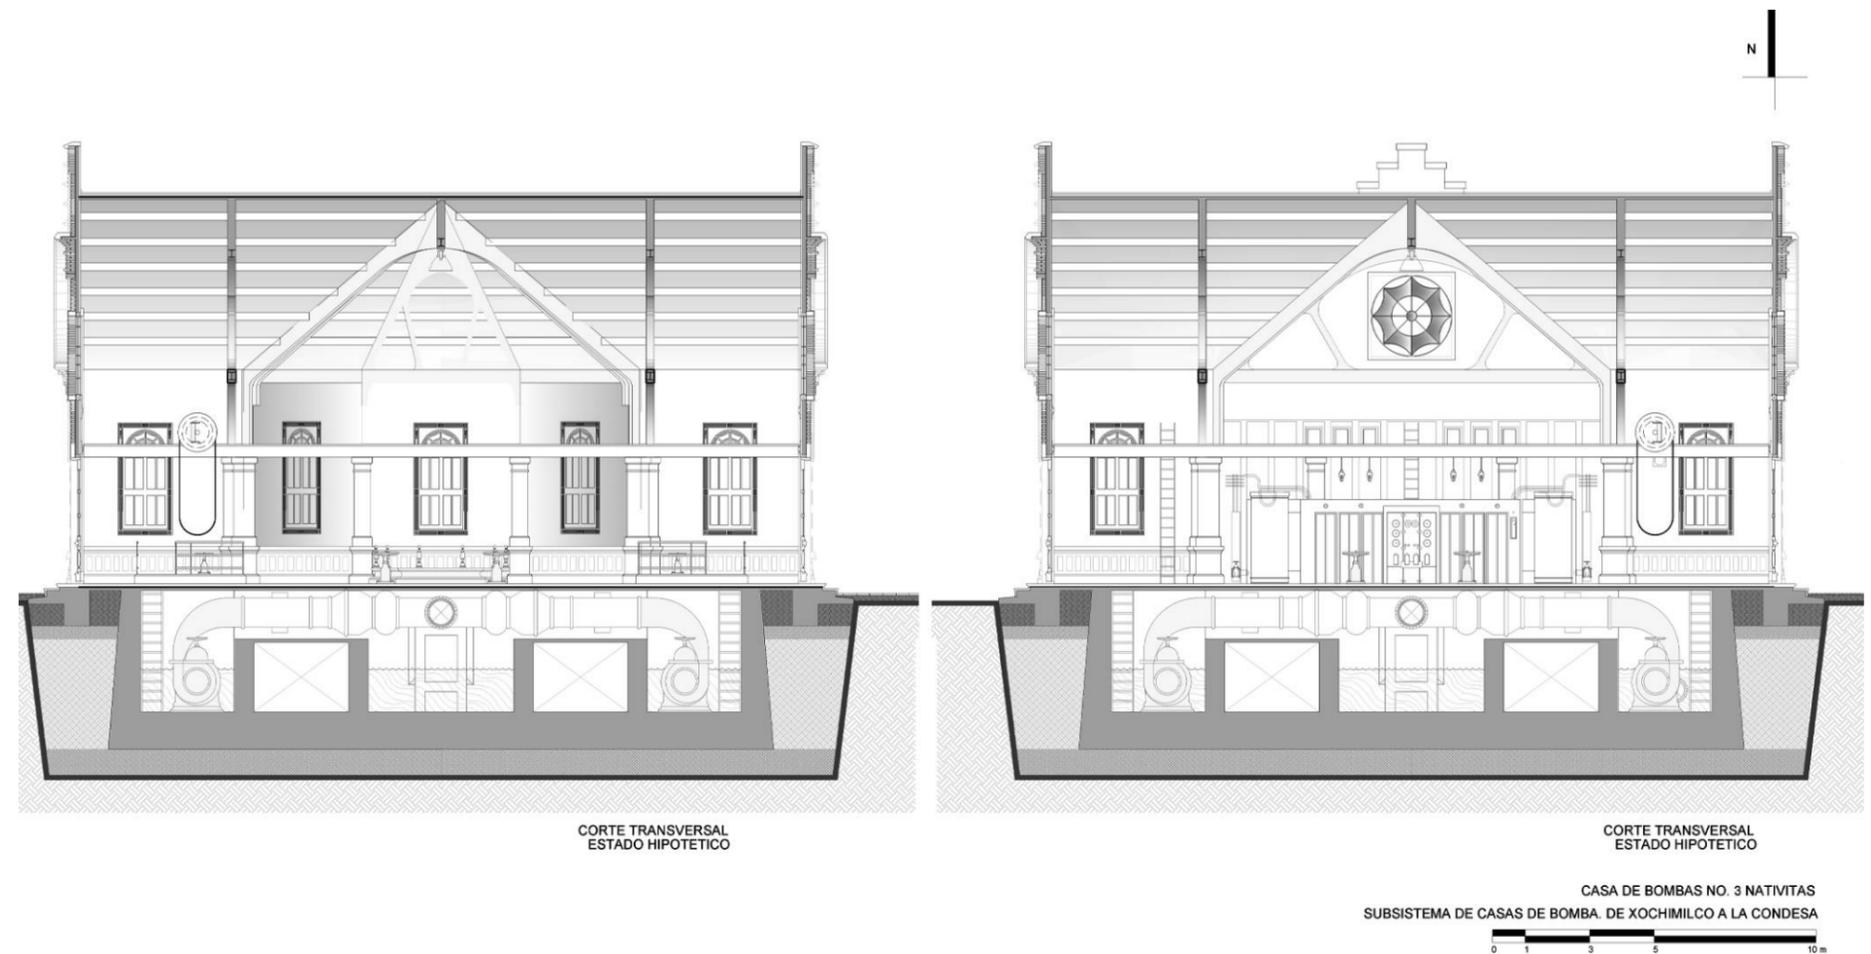
Fig. 23. Euroza, Rocío. *Cortes transversales hipotéticos norte y sur de la Casa de Bombas no. 3. Nativitas*. Febrero de 2021. Se observó el funcionamiento a partir de la maquinaria de estación de bombeo y de los registros de acceso hacia el brocal.

³⁹ La armadura francesa Polonceau se conoció en los Estados Unidos como armadura Fink. Sin embargo, la estructura ya se usaba antes de que Fink se graduara de El Politécnico de Darmstadt en 1848. Posteriormente la armadura Fink se usó como una armadura de puente y fue patentada en 1854. Fue considerada como armadura para cubiertas. Su uso caducó rápidamente, los ejemplos existentes se demolieron cuando las cargas ferroviarias requirieron mayor soporte estructural. de Bouw, M., y I Wouters. «Polonceau versus Ardant: efficiency versus aesthetics? .» *Structural Repairs and Maintenance of Heritage Architecture XII. WIT Transactions on The Built Environment, Vol 118*, 2011: 319-331.

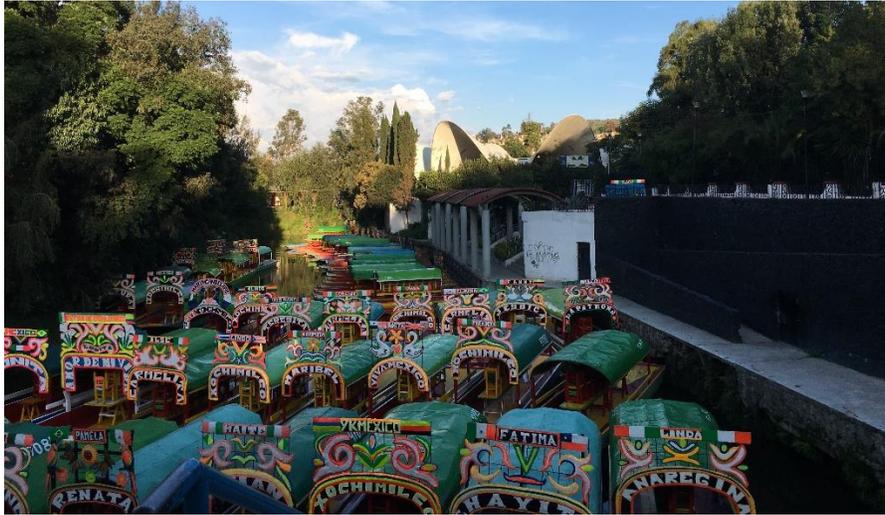
Fig. 33. Euroza, Rocio. *Embarcadero Nativitas Zacapa*. Agosto de 2021. En la actualidad se encuentra en proceso de reestructuración debido a los daños del sismo 2017.

⁷⁸ Este se debió a la cercanía de los canales hídricos al norte, así como con la falta de consolidación de los muros de contención perimetrales, debido a la drástica baja de nivel del agua de los canales (al norte), al entubamiento y relleno (canal lateral oriente) de algunos canales, que sumados favorecieron la extensión de los daños del sismo de 2017.
