**El valor patrimonial de las obras de infraestructura hidráulica
de la Ciudad de México del periodo 1903-1913: testigos de una
modernidad materializada. La Casa de Bombas no. 3 Nativitas**

Tesis que para optar por el grado de
MAESTRA EN ARQUITECTURA

En el campo de conocimiento de
RESTAURACIÓN DEL PATRIMONIO ARQUITECTÓNICO

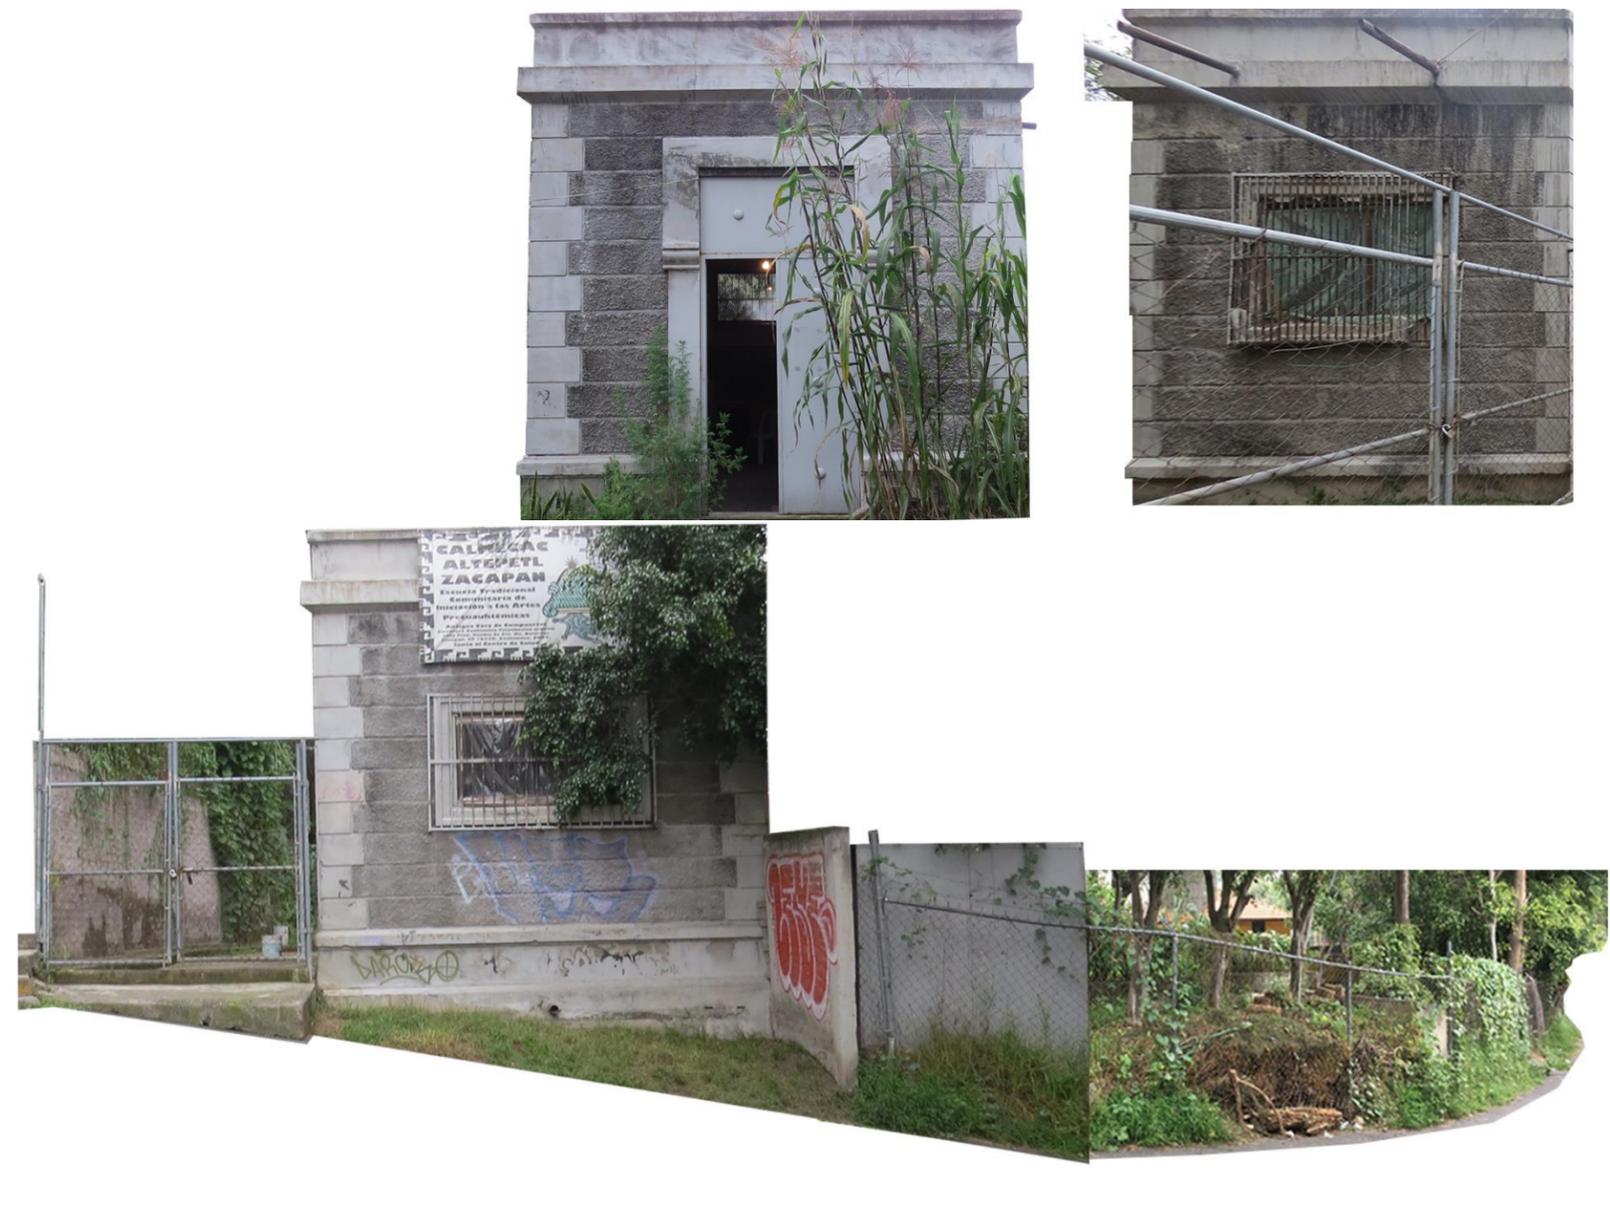
Fig. 35. Euroza, Rocio. Estado actual de la Fachada Ppal. Poniente y Fachada Posterior Sur del inmueble vertedor de descargas de la Casa de Bombas no. 3 Nativitas. Octubre de 2021. Estas fachadas corresponden al interior del predio.

Fig. 36. Euroza, Rocio. Estado actual de la Fachada Exterior Oriente del inmueble vertedor de descargas de la Casa de Bombas no. 3 Nativitas. Octubre de 2021. Estas corresponden a la fachada principal de acceso al inmueble.

Posteriormente en el emplazamiento actual se incluyó el vertedor de descargas (ver fig. 35 y 36). Para este inmueble se indagaron tres registros: el primero comenzó en la última década del siglo XX, con la organización de un colectivo local *Calmecac Altépetl Zacapan*, que recuperó el inmueble histórico abandonado y comenzaron con actividades culturales incluyentes de los residentes locales. Se denominaron la *Escuela de Iniciación a las Artes Pre cuauhtémicas*. Según el informe PAPO 2004,⁸⁰ se planteó la formalización del *Museo Regional Comunitario de Zacapan, Xochimilco*.⁸¹ Según el reporte PAPO 2006,⁸² se propuso la *Casa de la Cultura Calmecac Altépetl Zacapan* y su respectivo *Museo Regional Comunitario*. Finalmente, en la actualidad opera como *Centro de Formación Profesional Calmecac Altépetl Zacapan*, como una *Escuela de Iniciación a las Artes Precuauhtémicas*, que incluyó la capacitación de oficios ancestrales como el telar, la enseñanza de lenguas nativas como el náhuatl y de actividades como los cultivos a pequeña escala.

El estado del inmueble es regular, los acabados de las fachadas exteriores presentan transgresiones como pintas urbanas y carece de elementos fijos como ventanas con sus respectivos accesorios de seguridad. Su delimitación perimetral se conforma por una estructura tubular y malla ciclónica como muros semifijos y susceptibles de transgresión. Se encuentra inmediata a asentamientos urbanos irregulares de autoconstrucción.

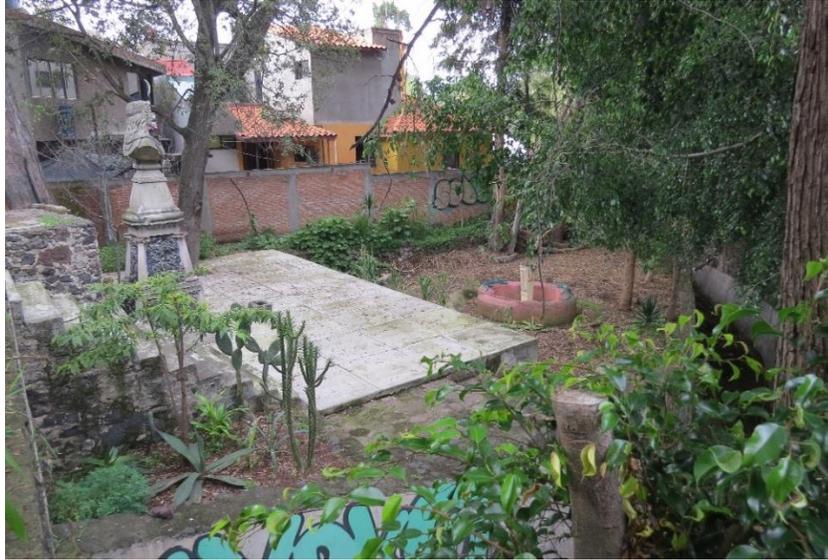
Fig. 37. Euroza, Rocio. *Estado actual del predio del inmueble vertedor de descargas de la Casa de Bombas no. 3 Nativitas.* Octubre de 2021. Se observa el jardín que incluye elementos como patio, escalera, sección del vertedero en demasías y área ajardinada.

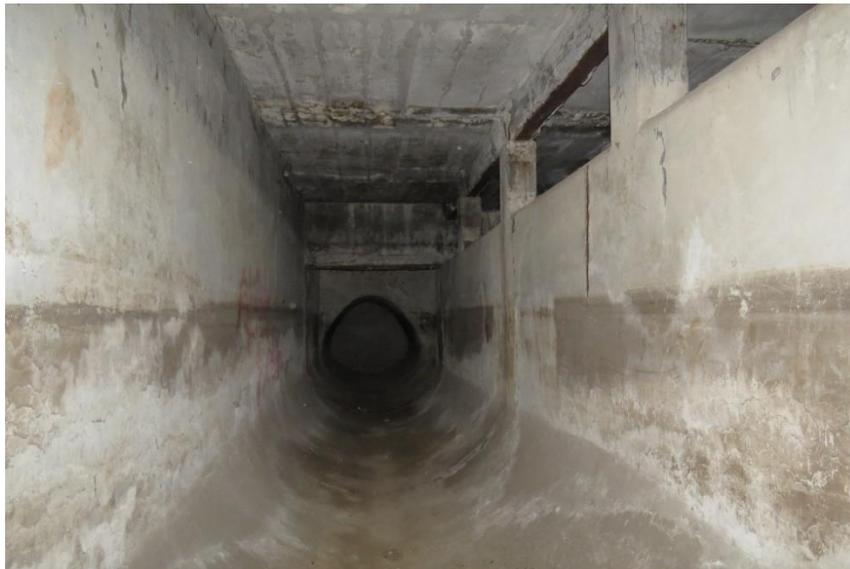
Fig. 38. Euroza, Rocio. *Estado actual del Interior del inmueble vertedor de descargas de la Casa de Bombas no. 3 Nativitas.* Octubre de 2021. Se observa el ducto ovoidal de recolección general y el control de seguridad que representó.

El exterior integra dos zonificaciones, el área ajardinada escalonada de dos terrazas, un anexo irregular con pendiente, así como el canal de descargas (ver fig. 37). El interior es el salón de capacitación en planta baja y la planta sótano se conserva sin uso. Se observan los restos de tuberías hacia el ducto principal y hacia la Casa de Bombas no. 3 Nativitas. Además, sobresale el uso del precursor hierro revestido en concreto (ver fig. 38 y 39).

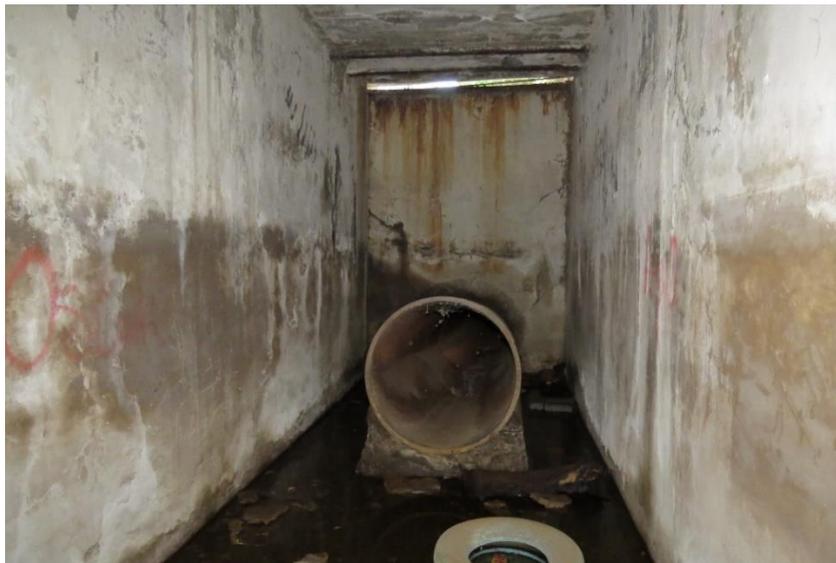
Fig. 39. Euroza, Rocio. *Estado actual de la tubería de conexión entre el inmueble vertedor de descargas con la Casa de Bombas no. 3 Nativitas*. Octubre de 2021. Se observa el ducto ovooidal de recolección general y el control de seguridad que representó.

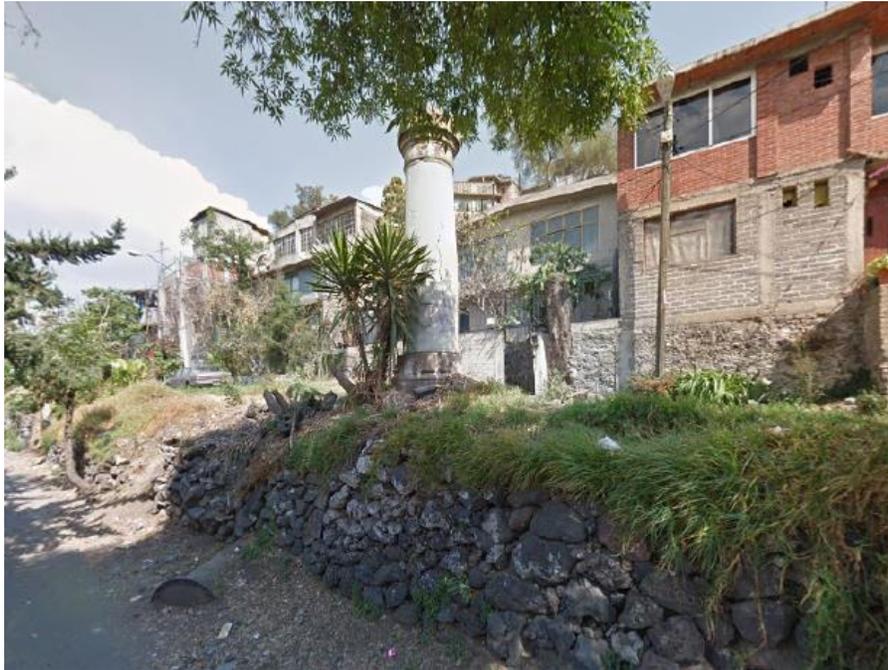
Fig. 40. Euroza, Rocio. *La chimenea de ventilación oriente cercana a la Casa de Bombas no. 3 Nativitas*. Agosto de 2021. Esta se encuentra en la avenida Francisco I. Madero.

De forma complementaria, se consideraron dos chimeneas cercanas a la estación de bombeo, la chimenea oriente situada en avenida Francisco I. Madero (ver fig. 40) y la chimenea poniente emplazada en avenida camino antiguo a san Lucas (ver fig. 41). En su respectiva sección de ducto se presentan irregularidades en el recubrimiento del terreno, mampostería superpuesta sin aglutinante, follaje irregular y con vegetación de fronda baja, así como cruces improvisados de calles.

Sobresale la chimenea oriente que se encuentra inmediata a asentamientos urbanos irregulares de autoconstrucción, que significó una amplia variedad de tipologías, morfologías, materiales y sistemas constructivos, además dominó un alto nivel de densidad poblacional.

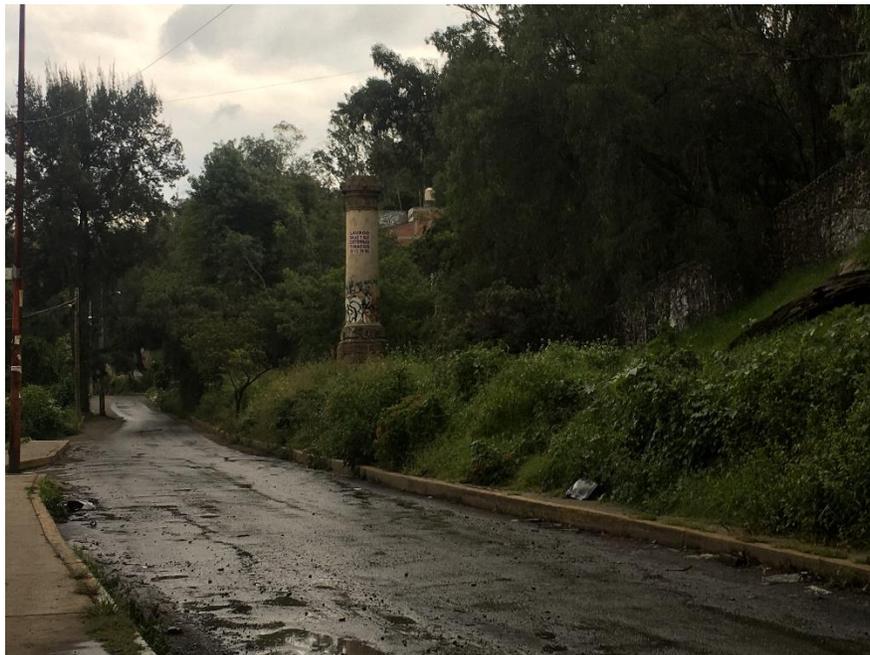
Fig. 41. Euroza, Rocio. *La chimenea de ventilación poniente cercana a la Casa de Bombas no. 3 Nativitas*. Agosto de 2021. Esta se encuentra en la avenida camino antiguo a san Lucas.

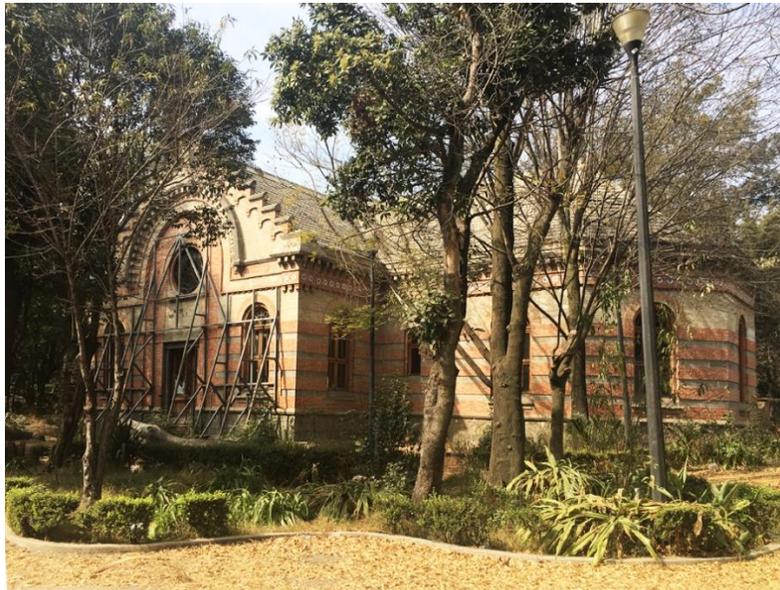
Fig. 42. Euroza, Rocío. *Fachada principal aislada de la Biblioteca José Revueltas*. Febrero de 2020. Inmueble con acceso directo a la calle, muestra la situación de abandono y de trabajos de intervenciones inconclusas.

Así se observó el carácter evolutivo del patrimonio y sus puntos de partida histórica, que mostraron la pérdida de legitimidad y legibilidad cuando no se comprendieron las formas y contenidos pasados.⁹³ Esta primera idealización y aislamiento de la *monumentalidad artística*, excluyó al paisaje hídrico de Xochimilco y la tecnología de la *Arquitectura Técnica* de principios del siglo XX.⁹⁴ Sin embargo, con la primera renovación patrimonial sobresalió la utilidad social de equipamiento cultural. En la actualidad le caracteriza la falta de uso, el abandono y la decadencia (ver fig. 42).

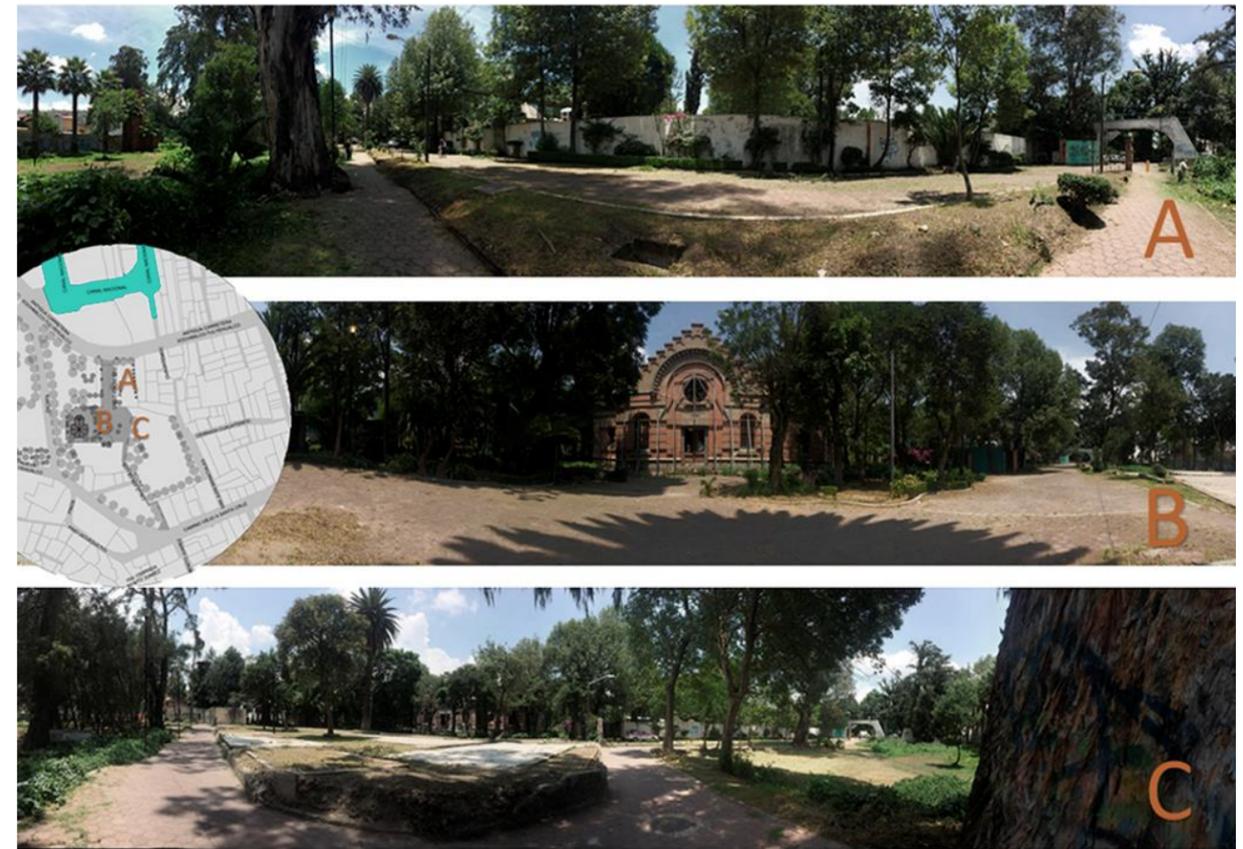
Fig. 43. Euroza, Rocio. Reporte fotográfico sobre la fachada principal oriente que une a la carretera vieja Xochimilco Tulyehualco y la nueva carretera Xochimilco Tulyehualco. Febrero de 2021. Este análisis surgió para analizar la integración natural de la Casa de Bombas en esos trayectos. Una de las razones fue revisar la influencia y apropiación del espacio como medio de preservación futura.

Esta *ruina monumental moderna*⁹⁹ presenta texturas históricas y estéticas, incluyen el vandalismo urbano como pintas y transgresiones materiales, los alcances estructurales de los pioneros sistemas constructivos de concreto, la ausencia de maquinaria extractora hídrica y las instalaciones estructurales de intervenciones patrimoniales inconclusas (ver fig. 43).

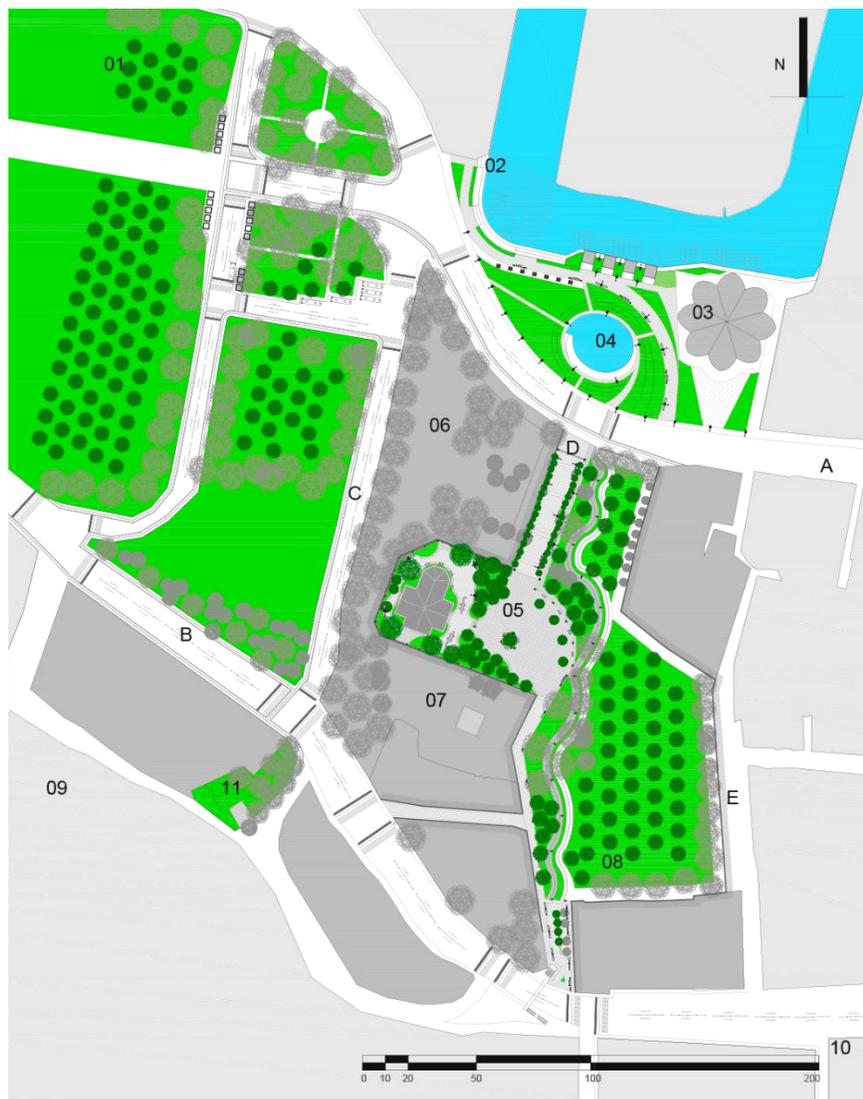
Fig. 47. Euroza, Rocio. Plano general de integración local. Febrero de 2021. Incluye una trayectoria peatonal, ciclista y como remate de ruta entre los inmuebles históricos: Casa de Bombas no. 3 Nativitas, restaurante los Manantiales, embarcadero Nativitas Zacapa, Bosque de Nativitas y pueblo de Nativitas. Las literales se consideran las avenidas: A Antigua carretera Xochimilco-Tulyehualco, B carretera nueva Xochimilco-Tulyehualco, C calle Zacapa, D cerrada de los patos y E san Juan Manantiales. Por su parte los números corresponden a 01 Bosque de Nativitas, 02 embarcadero nuevo Nativitas Zacapa, 03 restaurante los Manantiales, 04 Parque Ojo de Agua Zacapa, 05 Casa de Bombas no. 3 Nativitas, 06 instalaciones de SACMEX, 07 oficinas SACMEX, 08 área de recuperación pluvia SACMEX, 09 acueducto dirección la Noria, 10 acueducto dirección santa Cruz, 11 vertedero de descargas.

Dentro del aspecto paisajístico se pretende la consolidación de la calidad chinampera y forestal, esto promoverá el reforzamiento de la cultura ecológica con la conservación de los microsistemas ecológicos locales. Así que resulta importante la integración de la naturaleza dentro de la ciudad, que presta diversos servicios ambientales y por otra enmarca el emplazamiento patrimonial (ver fig. 47).
