**Análisis de daños a monumentos  
históricos ocasionados por el sismo de  
19 de septiembre de 2017**

**TESIS**

**Ingeniero Civil**

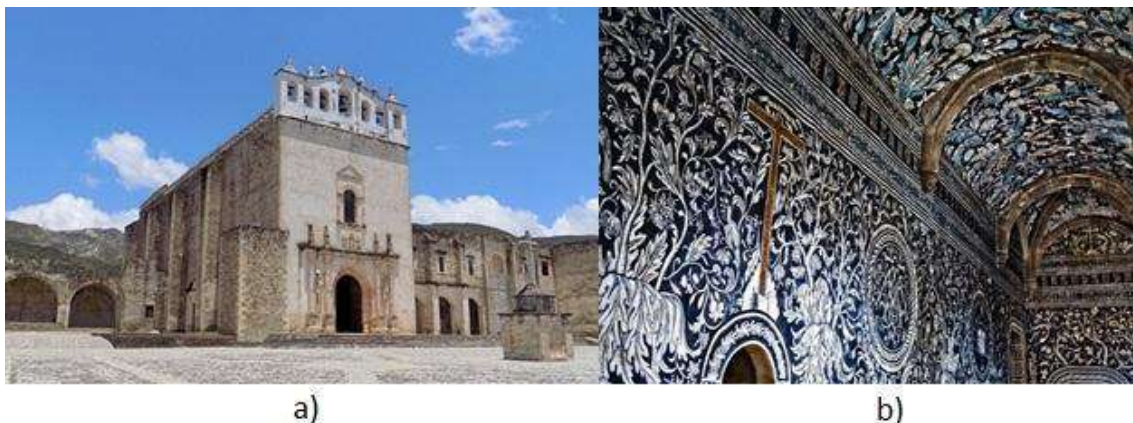
Figura 2.1. a) Edificación de exconvento de los Reyes de Meztitlán, Hgo., b) Frescos del convento agustino en Malinalco, Edo. México.

Comúnmente, la estructuración de este tipo de edificaciones en sus primeros años después de la conquista de México consistía en una nave, capillas posas, cuyo objetivo principal, en un inicio era abarcar y emplear el mayor espacio posible para poder llevar a cabo la misa solemnemente. Sus interiores resaltaban con frescos, siendo la corriente romántica la que se mostraba en muchas capillas y conventos, posteriormente se empezaron a edificar construcciones con planta en forma de cruz latina y cúpula en forma de crucero debido a las necesidades litúrgicas que requerían al paso de los años, para así poder ofrecer a los creyentes un servicio religioso; como ejemplo de edificaciones dieciseisenas tenemos a los frescos de Malinalco, Estado de México, el Ex convento de los Reyes de Meztitlán, entre otros, como se muestra en la Figura 2.1 y 2.2.

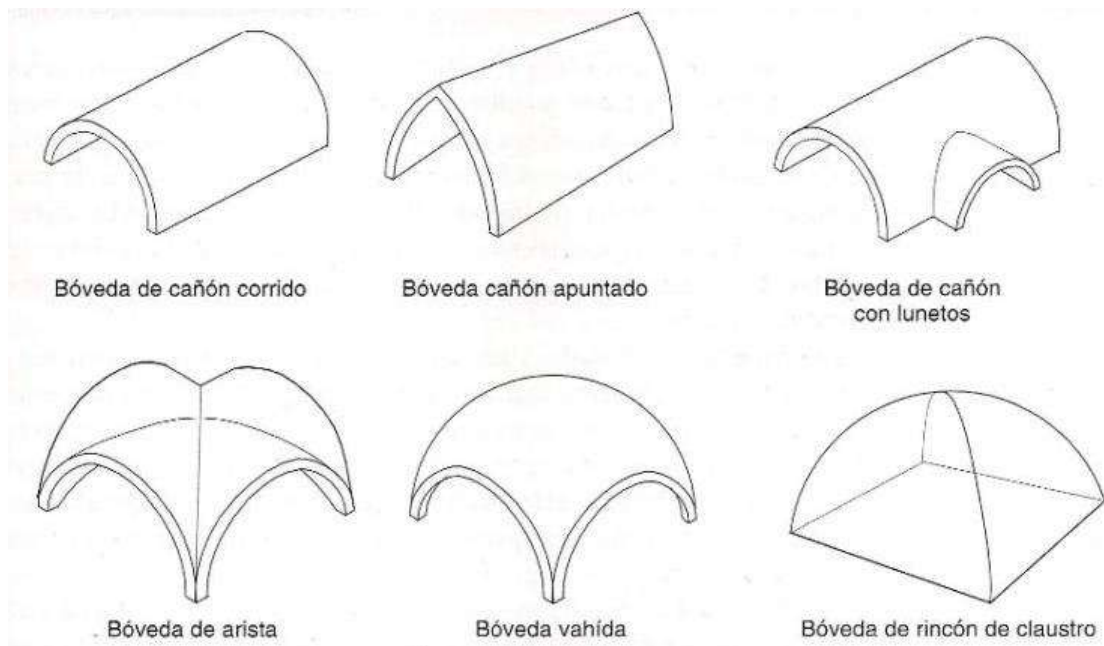
Las bóvedas son estructuras superficiales elaboradas de mampostería en su gran mayoría, el concepto de bóveda puede interpretarse como una serie de arcos que trabajan conjuntamente. En la Figura 2.7 se observan distintas clasificaciones de tipos de bóvedas (Meli, 1998).

Figura 2.7. Tipos de bóvedas (Meli, 1998).

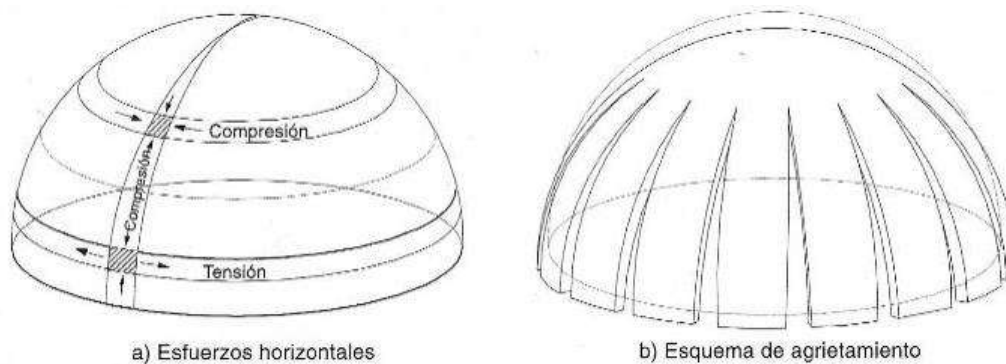
El funcionamiento estructural de este elemento consiste en la generación de fuerzas de compresión en la parte superior y en la parte inferior tensión. Con la finalidad de reducir el peso y aprovechando esta distribución de esfuerzos, en la parte superior de la cúpula, se utilizan ladrillos de espesor reducido, debido a que los daños de agrietamiento se presentan donde la zona de tensiones es mayor, como se muestra en la siguiente Figura 2.8.

Figura 2.8. Configuración de esfuerzos en una cúpula (Meli, 1998).

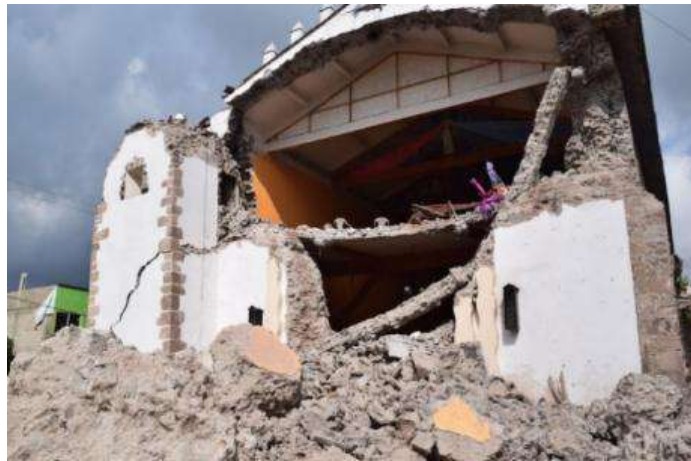
Debido a los diferentes elementos ornamentales que suelen tener las fachadas y su gran altura, su peso tiende a ser muy alto, por lo que las fuerzas de inercia de este elemento son muy elevadas durante un sismo intenso. Como resultado, se presenta la separación de la fachada del conjunto del inmueble, ya que la conexión entre ambos es muy débil, en consecuencia, es propensa a un volteo, a causa de la vibración generada, ya que la mampostería es débil ante fuerzas de tensión. Teniendo como ejemplo la siguiente Figura 2.12. el volteo de fachada en la parroquia de Santiago Apóstol, Atzala.

Figura 2.13. Caída de fachada en Parroquia de Santiago Apóstol, Atzala.

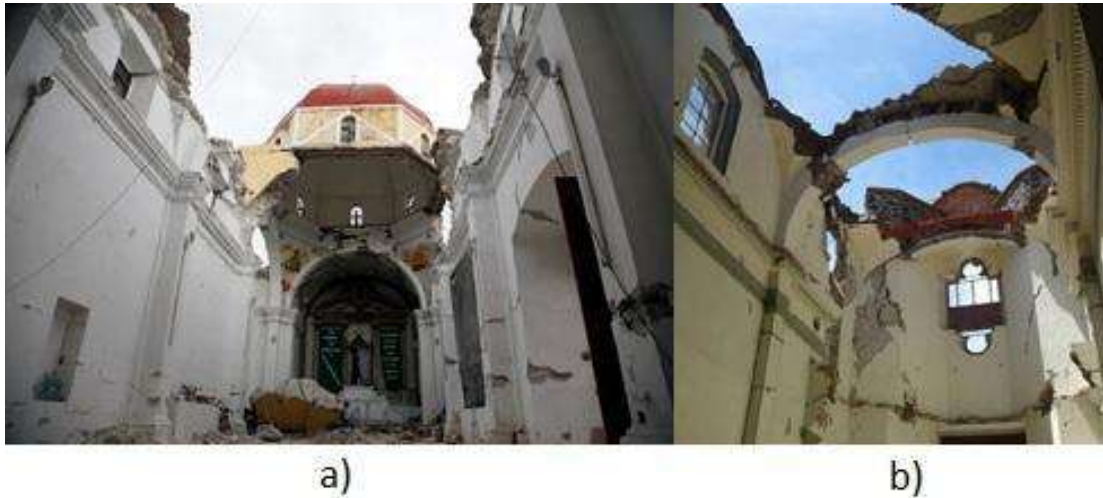
Estos poseen una excelente transmisión de fuerzas verticales, hacia los elementos de apoyo que los sostienen, sin embargo, ante una acción sísmica, los arcos y bóvedas, son vulnerables, debido al desplazamiento excesivo de los apoyos que los sostienen durante un sismo, esta pérdida parcial de apoyo, produce agrietamientos, fisuras, como se muestra en la Figura 2.14.

Figura 2.15. a) Caída de arcos y bóvedas en Parroquia de Santiago Apóstol, Atzala, b) Caída de bóveda en Exconvento del Carmen, Atlixco, Puebla.

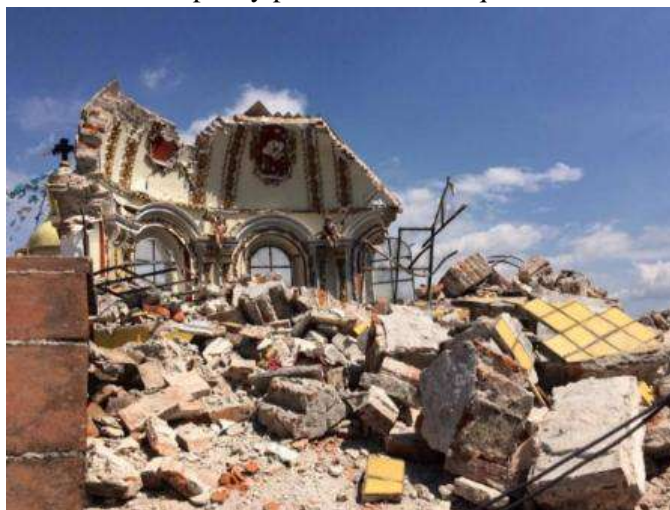
Las cúpulas son los elementos más sensibles ante la acción de un sismo, debido al peso que las constituye, las cuales generan fuerzas verticales y laterales considerables a la estructura, que posteriormente son transmitidas por los elementos de apoyo. Estos elementos poseen un gran claro, con el afán de tener una mayor iluminación y acústica al inmueble. En la Figura 2.16 se ilustra un ejemplo de la casi total caída de la cúpula y parte del tambor que la sostiene

Figura 2.16. Caída de cúpula en Parroquia de San Cristóbal Tepontla, San Pedro Cholula, Puebla.

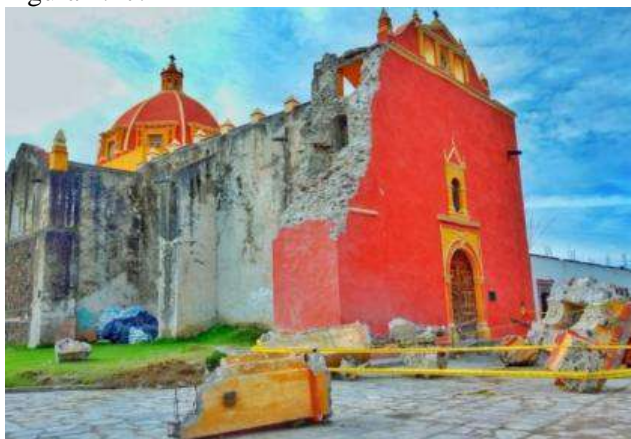
Las torres campanario generalmente están formadas de uno o dos cuerpos; son edificadas para el sostenimiento de las campanas. Lamentablemente debido a la existencia de orificios, es una estructura muy esbelta y flexible, siendo muy vulnerable ante sismos, sufriendo desplazamientos horizontales considerables, provocando en muchas ocasiones, el desprendimiento de material y aparición de grietas diagonales en las columnas que sostienen a los cuerpos superiores a consecuencia de la vibración generada por un sismo, llegando incluso hasta un colapso parcial o total de la estructura, como se muestra en la Figura 2.17.

Figura 2.17. Caída de torre campanario en Parroquia de San Esteban Protomartir, Tepetlixpa, Estado de México.

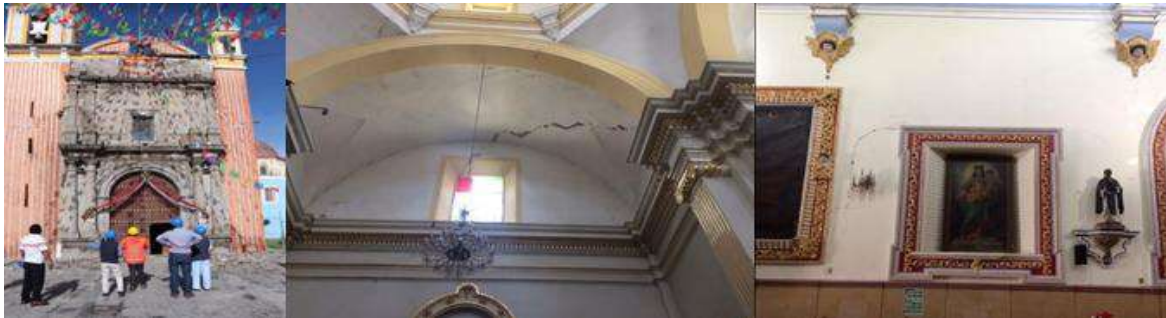
Hace referencia a que la estructura presenta visualmente fisuras y agrietamientos principalmente en elementos no estructurales, caída de aplanados, desprendimiento ornamental interior y exterior del recinto, rotura de vitrales y de contenidos, tales como figuras religiosas. Estos daños no presentan un gran riesgo a los ocupantes del recinto, como se muestra en la Figura 2.18. Figura 2.18

Figura 2.18. Desprendimiento de material en fachada principal y presencia de grietas al interior de la parroquia de nuestra señora de la Asunción, Amozoc, Puebla.

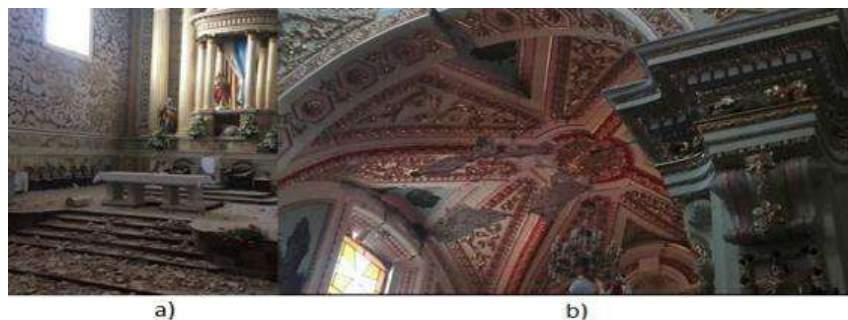
En éste nivel se presentan fracturas, fisuras y grietas en algunos elementos estructurales que conforman al monumento histórico, ya sea cúpula, torres campanario, linternilla, bóveda, muros, arcos, además de presentar desprendimientos de acabados y daños a pinturas mural, tal como se ilustra en la Figura 2.19.

Figura 2.19. a) Desprendimiento de acabados y daño en pinturas a catedral de la Natividad, en Atlixco, Pue., b) Fracturas y grietas en capilla principal de la catedral de Jesús Tlatempa, en San Pedro Cholula, Puebla.

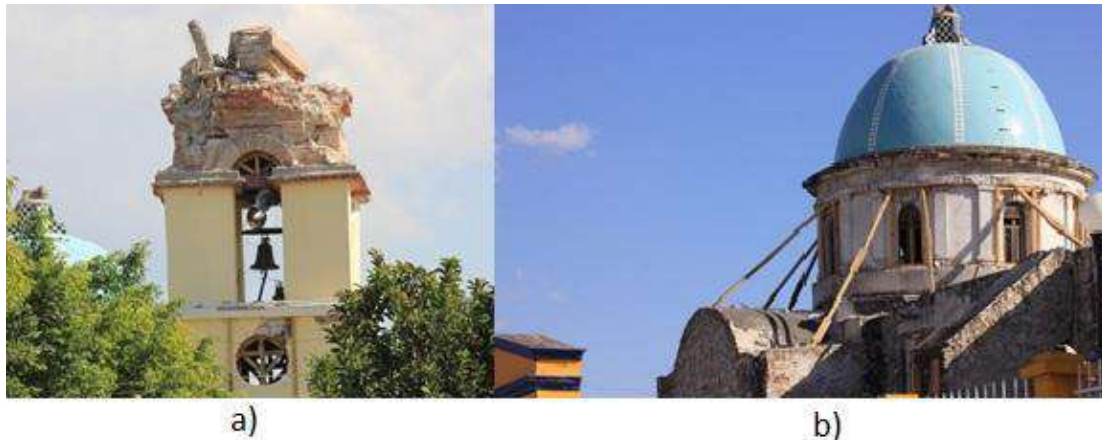
En este nivel de daño se registran grietas, fisuras, fracturas, desprendimiento de material y acabados en interior y exterior del conjunto, posibilidad de colapso de algún componente de la catedral, como linternilla, cúpula, torre(s) campanario (s), muros y contrafuertes, así como la presencia de asentamientos diferenciales, mostrando un ejemplo en la Figura 2.20.

Figura 2.20. a) Desplome de cuerpo superior de torre campanario de la catedral de Tehuiztzingo, Pue., b) Posible desplome de cúpula en parroquia de Tehuiztzingo, Pue.

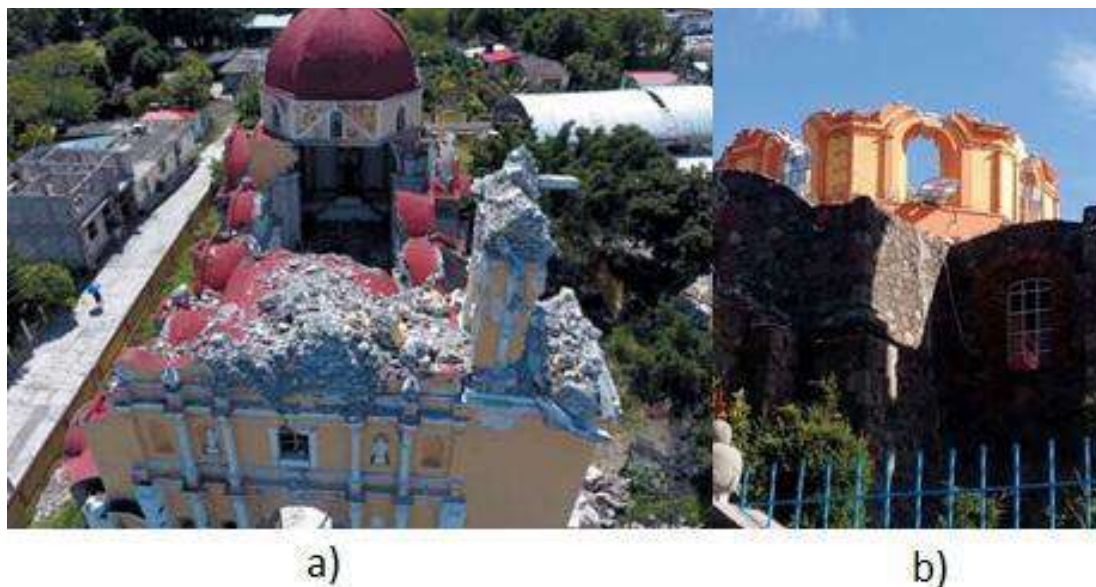
Para este nivel de daño se consideran condiciones estructurales tales como el colapso de uno o dos elementos, siendo cúpula, torre(s) campanario(s), muros, contrafuertes, fachada principal; de igual forma se consideran fracturas, grietas y fisuras, al interior del mismo, que ponen en riesgo la seguridad de las personas, como se muestra en la Figura 2.21.

Figura 2.21. Caída de bóveda y torre campanario en parroquia de Santiago Apóstol, Atzala, Pue, b) Desplome de cúpula.

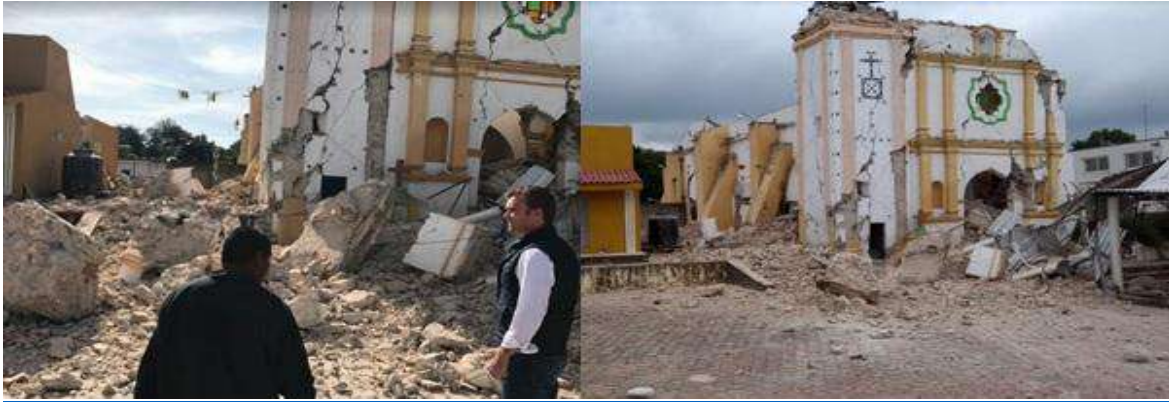
Figura 2.22. Desplome total de monumento histórico en Parroquia de Santiago Apóstol Atzitzihuacán, Pue.

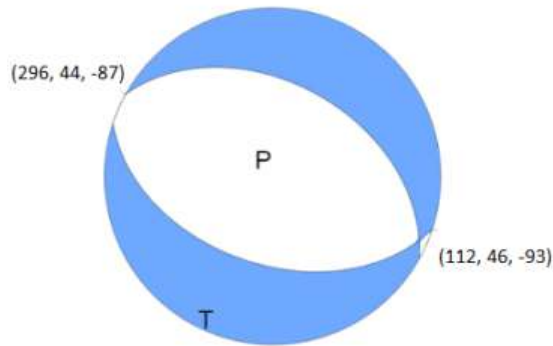
Figura 3.2. Mecanismo de falla calculado por el SSN del sismo del 19 de septiembre de 2017.” La pelota de playa muestra el tipo de falla y la orientación de ésta.

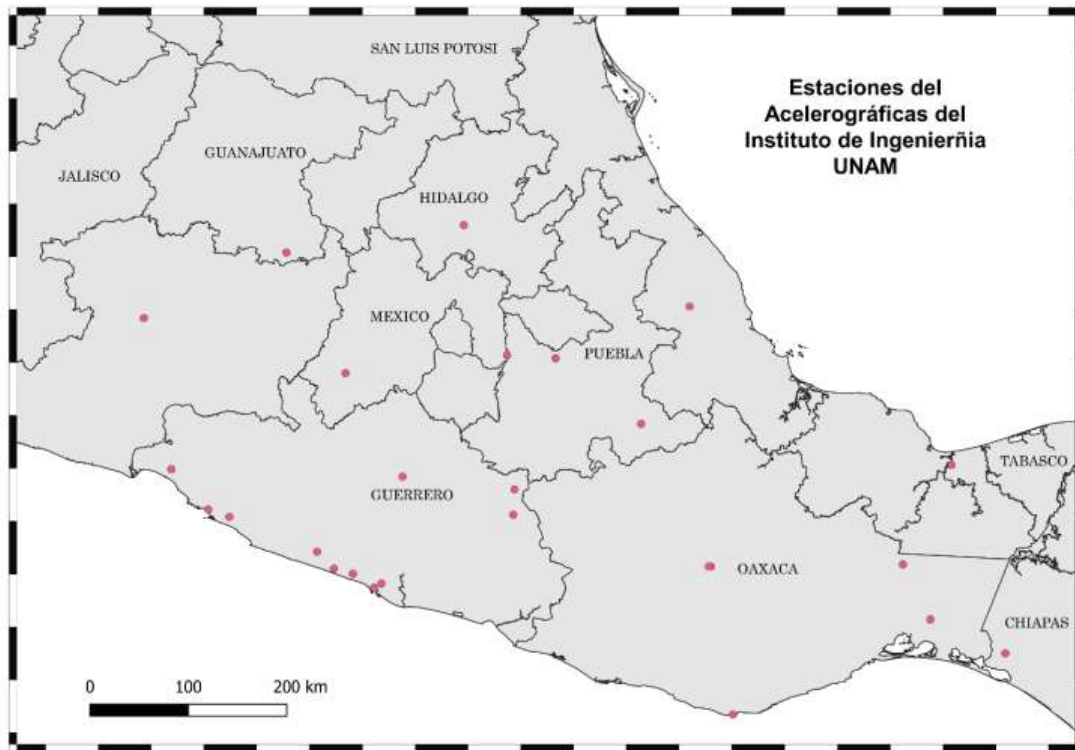
Figura 3.4. Estaciones acelerográficas del Instituto de Ingeniería UNAM.

De acuerdo a la Red Acelerográfica de Movimientos Fuertes del Instituto de Ingeniería (IINGEN) y el servicio Sismológico Nacional (SSN), para la obtención de un mapa de intensidades estimadas del suelo, como se muestra en la Figura 3.3. se hicieron uso de las diferentes estaciones distribuidas en diferentes estados de la República, como se muestra en la Figura 3.4.

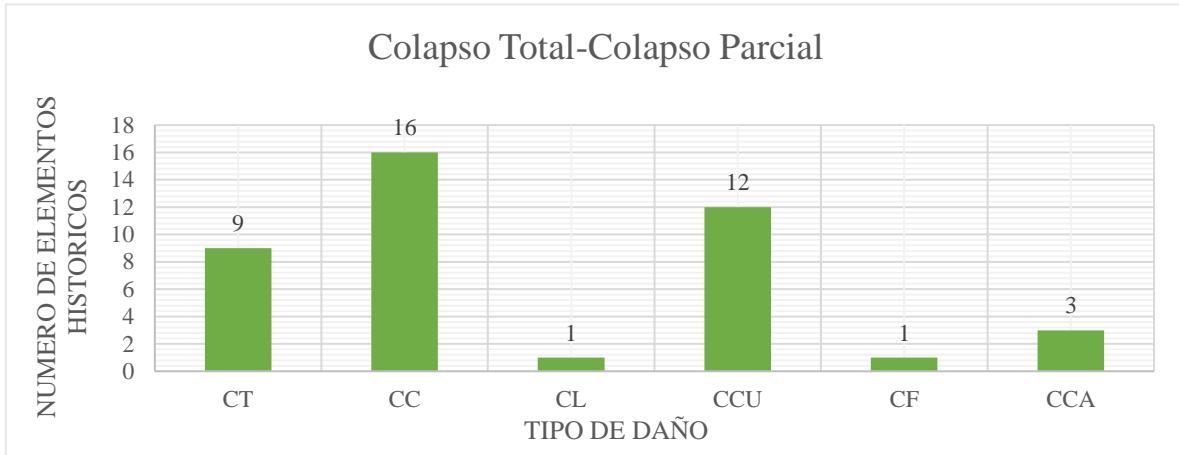
Figura 3.13. Condición Estructural (Colapso Total-Parcial); donde CT es Colapso Total, CC-Colapso de Campanario, CL-Colapso de Linternilla, CCU es Colapso de Cúpula, CF es Colapso de Fachada v CCA es Colapso del Claustro.

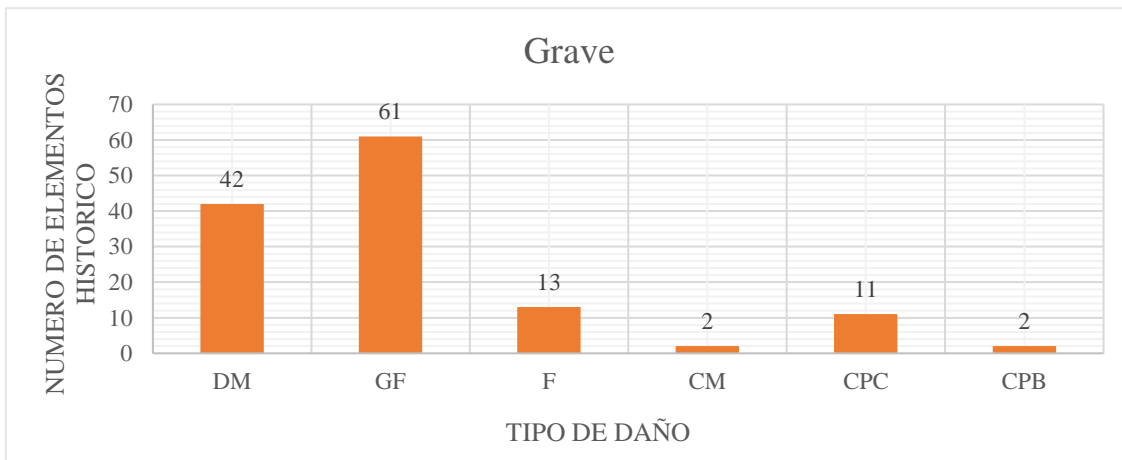
Figura 3.14. Condición estructural (Grave); donde: DM-Desprendimiento de Material, GF-Grietas y Fisuras, F-Fracturas, CM-Colapso de Muros, CPC-Colapso de Parcial de Campanario, CPB-Colapso Parcial de Bóveda

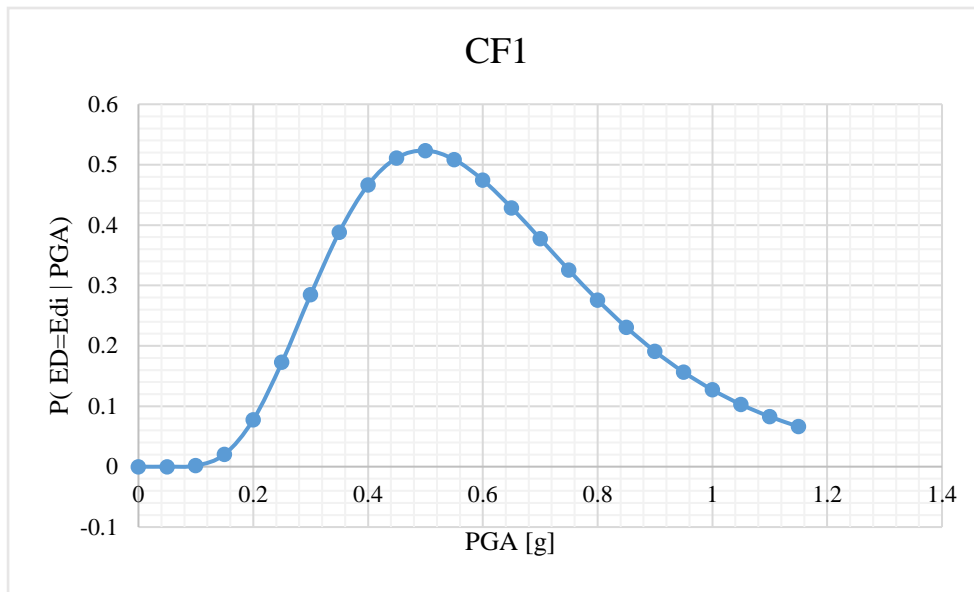
Figura 4.7. Grafica de probabilidad, dada por la familia de curvas de fragilidad I

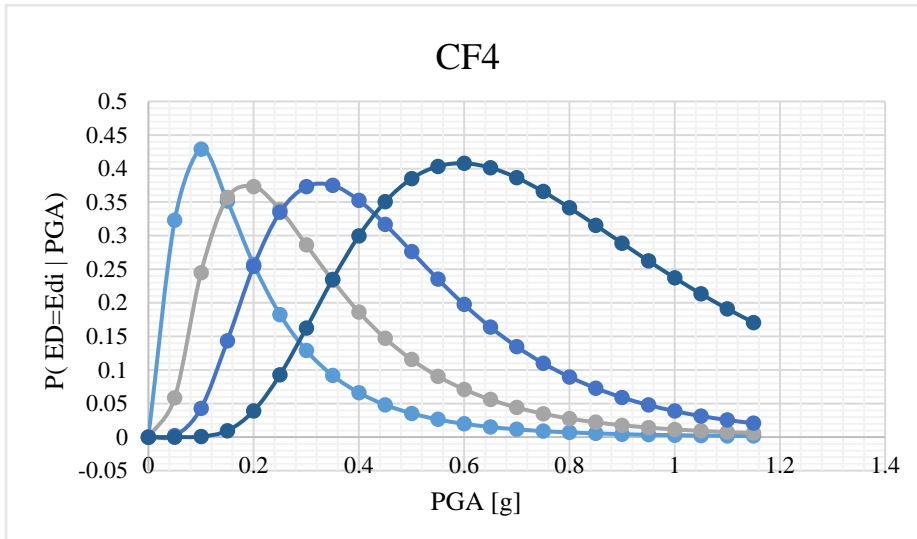
Figura 4.10. Grafica de probabilidad, dada por una familia de curvas de fragilidad IV

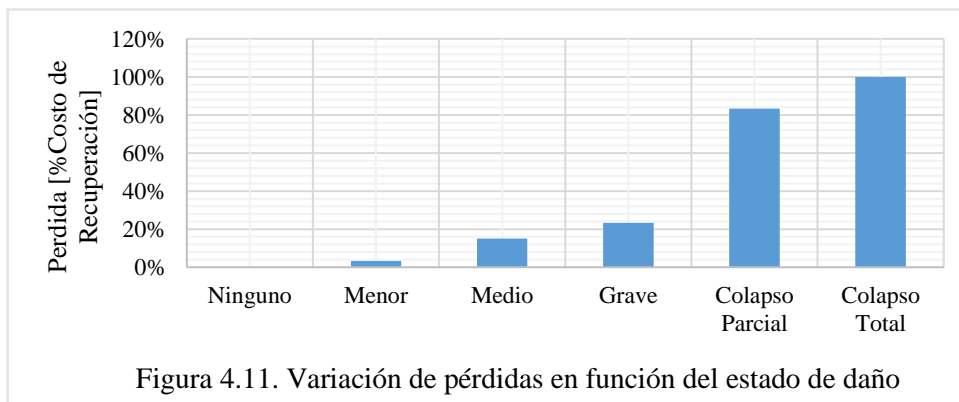
Figura 4.11. Variación de pérdidas en función del estado de daño

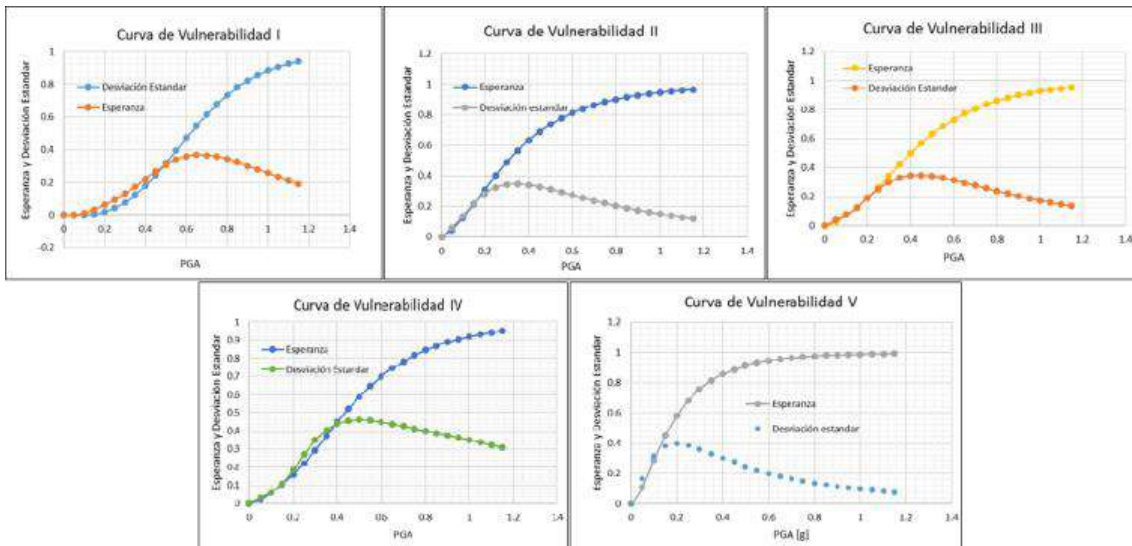
Figura 5.5. Funciones de vulnerabilidad y desviaciones estándar, dadas por un índice de daño asociada a su pérdida económica y la una probabilidad derivada de una familia de curvas de fragilidad.
