UNIVERSIDAD NACIONAL AUTÓNOMA DE MÉXICO
PROGRAMA DE MAESTRÍA Y DOCTORADO EN INGENIERÍA
INGENIERIA CIVIL – ESTRUCTURAS

DESARROLLO, CARACTERIZACIÓN E IMPLEMENTACIÓN DE UN DISPOSITIVO DE
PROTECCIÓN SÍSMICA DESARROLLADO EN MÉXICO

TESIS QUE PARA OPTAR POR EL GRADO DE:
MAESTRO EN INGENIERÍA

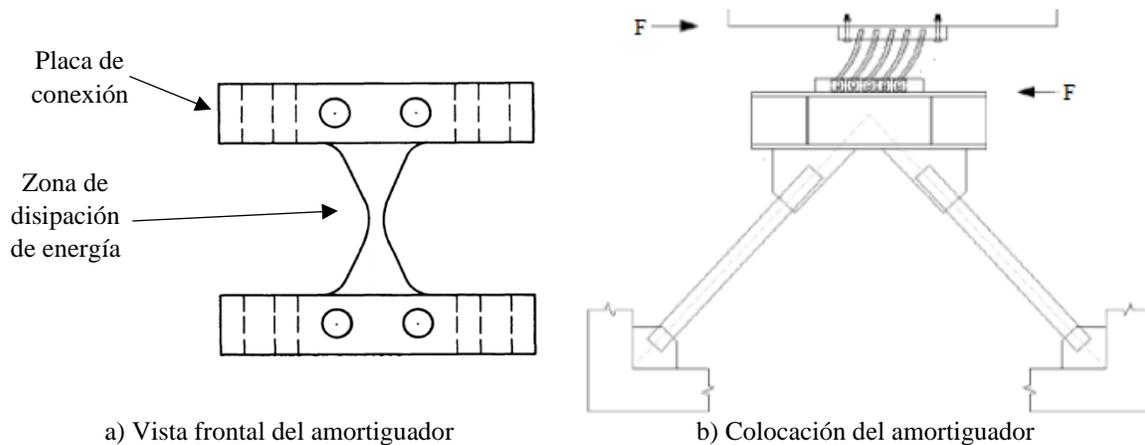
Figura 8. Esquema de amortiguador tipo ADAS (adaptada de Jara, 1994 y de Aguiar, 2018)

En la Figura 8 se muestra un esquema del amortiguador ADAS. Del lado izquierdo se observa una vista frontal de las placas en forma de X y del lado derecho se muestra la vista deformada de una cruzía equipada con este dispositivo.

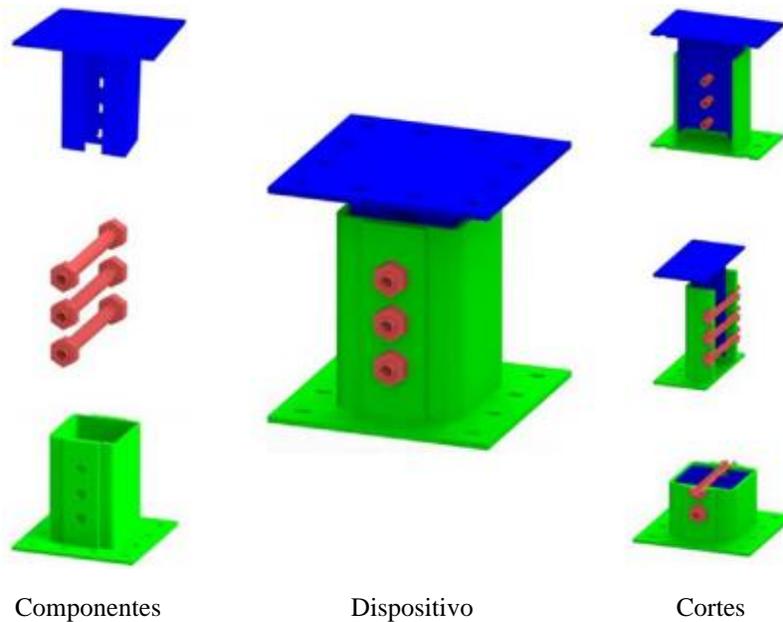
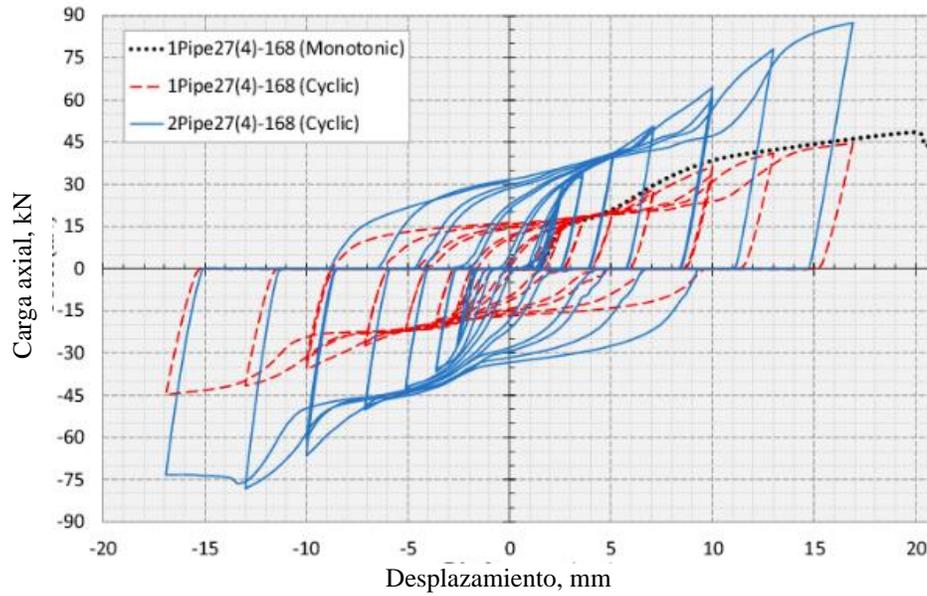
Figura 10. Partes del amortiguador tipo PFD (adaptada de Aghlara et al., 2018).

En la Figura 10 se muestran los componentes, cortes y una vista general del dispositivo. En color rojo se muestran los tubos de acero que funcionan como fusibles, en color azul se muestran las placas externas agujeradas, mientras que en color verde se muestran los contraventeos convencionales, así como el resto del dispositivo.

a) Componentes del amortiguador

De acuerdo con las pruebas experimentales realizadas, estos dispositivos presentan un comportamiento estable ante cargas cíclicas para ductilidades máximas de 5.5 soportando al menos 20 ciclos sin presentar degradación en su rigidez o resistencia. Al modificar el número de tubos transversales de acero, o el diámetro o longitud de las barras, se observa que es posible modificar la resistencia y rigidez del dispositivo, lo que representa una ventaja para fines de diseño. Una desventaja de este sistema es que la carga máxima post-fluencia es 2.5 veces la carga de fluencia (Agglara et al., 2018), lo cual genera que sus conexiones deban diseñarse para esos niveles de carga

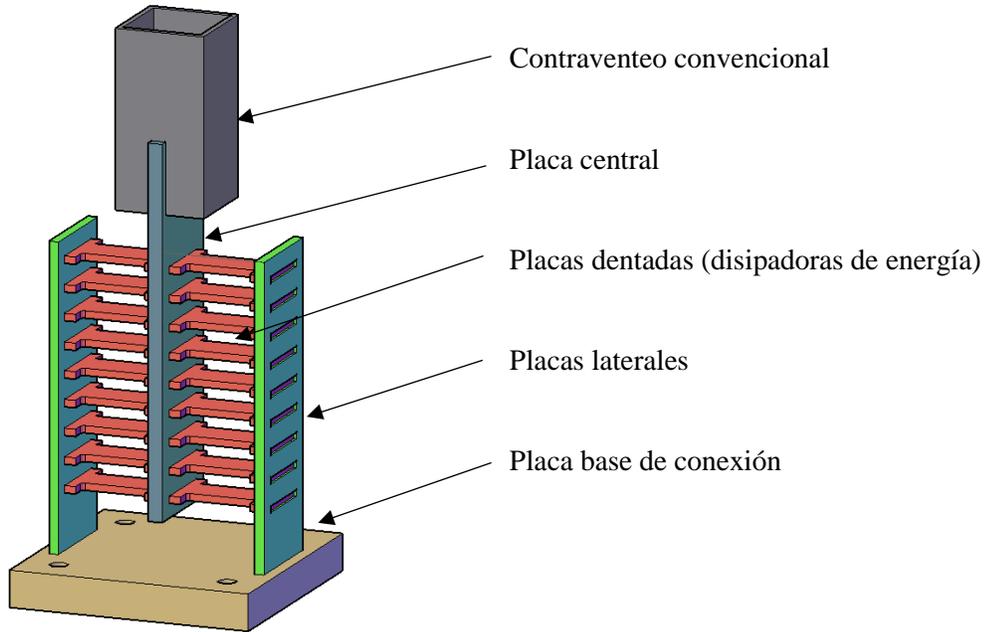
Figura 11. Geometría del dispositivo propuesto

El dispositivo propuesto consta de cinco partes fundamentales que se describen con la ayuda de la Figura 11, esto es: una placa central, dos placas laterales paralelas entre sí, placas dentadas, un contraventeo de conexión y una placa base. La placa central y las placas laterales poseen las mismas dimensiones y cuentan con ranuras para recibir a las placas dentadas. La placa central se conecta en su extremo superior al contraventeo convencional, el cual a su vez es conectado a la estructura. Por su parte, las placas laterales se conectan en su extremo inferior a la placa de conexión inferior. En la Figura 11 se muestran en color verde las placas laterales, en color azul la placa central, las placas dentadas en color rojo y la placa base y el contraventeo convencional en color café y gris, respectivamente.

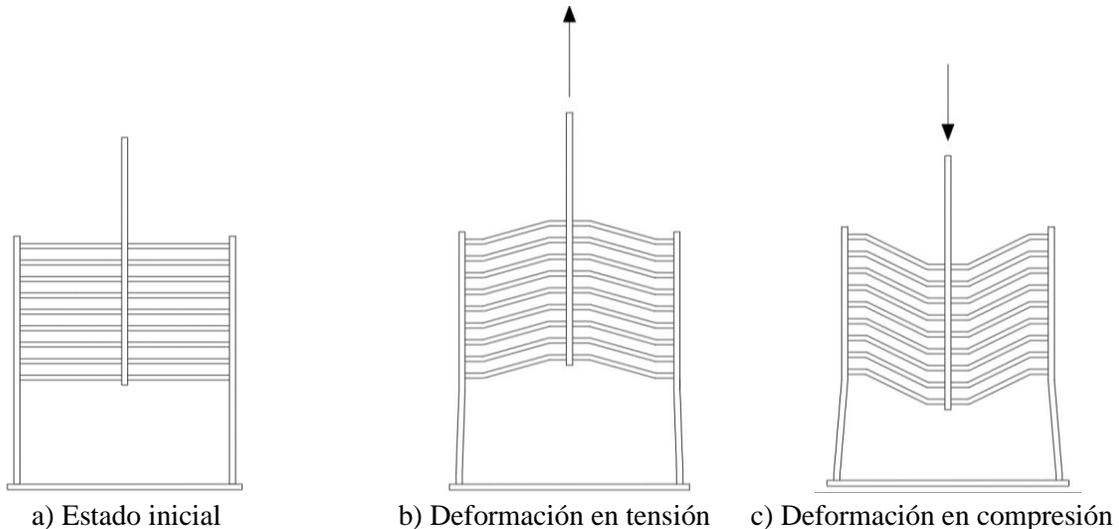
Figura 13. Comportamiento del dispositivo propuesto

La placa central y las placas laterales se diseñan para que no se genere un comportamiento inelástico en dichos elementos, mientras que las placas dentadas se diseñan de acuerdo con la carga y desplazamiento de fluencia necesario. A diferencia de otros sistemas de disipación de energía, el dispositivo propuesto no presenta una relación entre la carga de fluencia y el desplazamiento de fluencia, por ello es posible obtener dispositivos con diferentes niveles de rigidez.

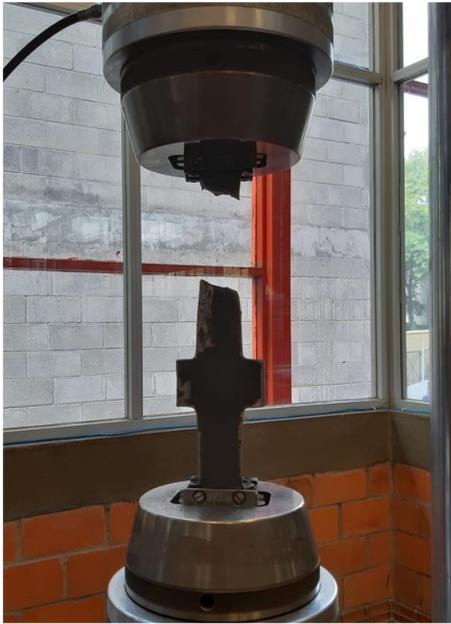
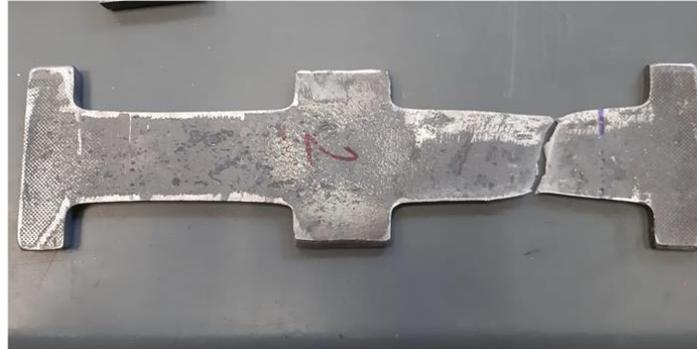
Figura 14. Caracterización del material

a) Momento de ruptura de la probeta

b) Estado final de la probeta

Se obtuvieron las propiedades del material empleado mediante en ensaye de probetas en la maquina universal del laboratorio de estructuras y materiales del Instituto de Ingeniería de la UNAM. En la Figura 14 se muestran fotografías del ensayo, se muestra el momento en que se presentó la ruptura en la probeta ensayada (Figura 14a) y su estado final (Figura 14b). Se ensayaron tres probetas en total. En la Figura 15 se muestra la curva esfuerzo – deformación obtenida. En ella se muestra que el esfuerzo de fluencia es de 3,674 kg/cm², mientras que el esfuerzo último tiene un valor de 5,013 kg/cm². Por su parte la de deformación de fluencia fue de 2.6 mm, mientras que la deformación última fue de 46 mm. Es necesario hacer la mención que, la prueba de los materiales se realizó de manera axial en la placa dentada, esto fue debido a que su objetivo fue obtener su esfuerzo de fluencia.

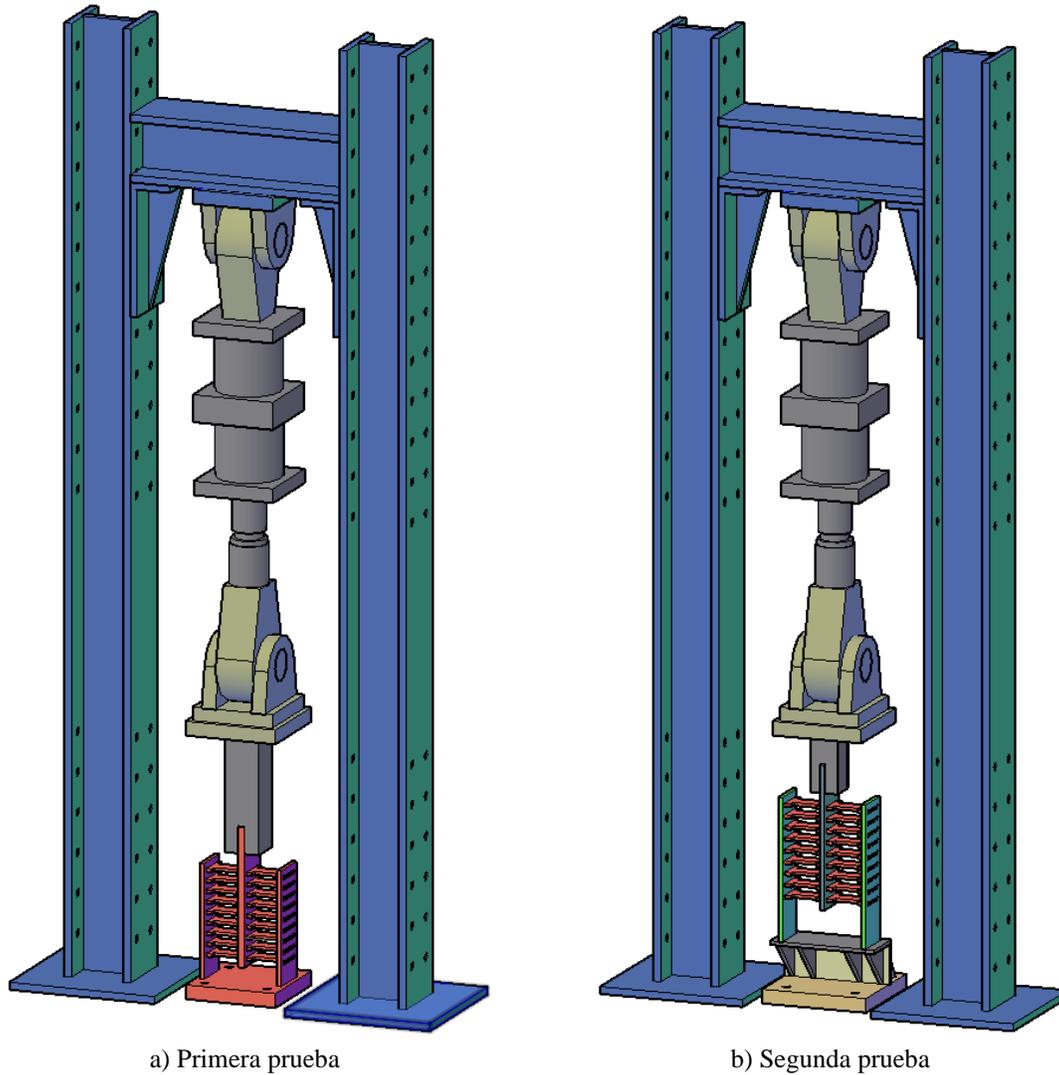
Figura 16. Esquema del arreglo experimental

el comportamiento obtenido en la prueba anterior con una nueva geometría y estudiando la influencia que tiene una conexión excéntrica en el comportamiento global del dispositivo.

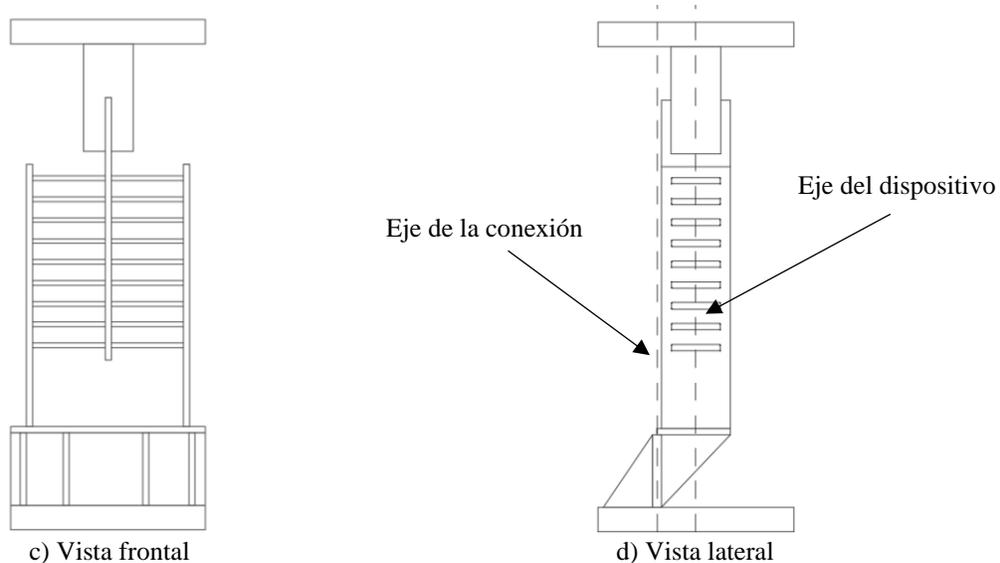
Figura 17. Excentricidad de la segunda prueba

En la Figura 17 se puede observar el detalle de la conexión excéntrica empleada en la segunda prueba. Se destaca que la distancia entre el eje del dispositivo y el centro de la conexión es de 7.95 cm.

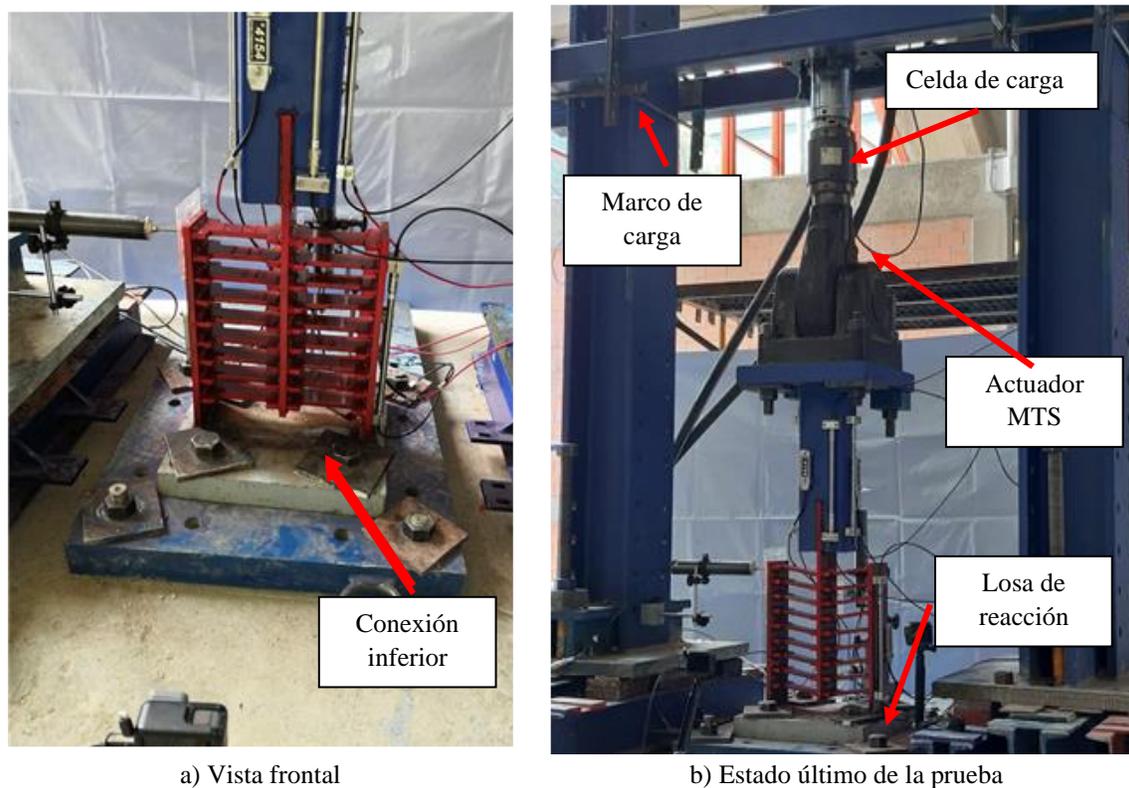
Figura 18. Reporte fotográfico de la primera prueba

En la Figura 18a se muestra el arreglo experimental empleado para la prueba del primer dispositivo, así como todos los equipos empleados para su instrumentación, es posible identificar en la Figura 18b la celda de carga, el actuador MTS, el marco de carga y la losa de reacción.

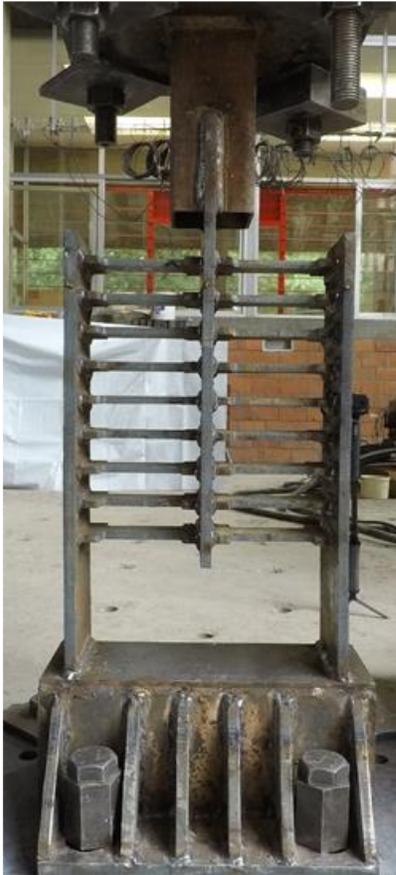
Figura 19. Reporte fotográfico de la segunda prueba

a) Vista frontal

En la Figura 19a se muestran el arreglo experimental empleado para la segunda prueba experimental, mientras que en la Figura 19b se muestra la celda de carga, el actuador MTS, el marco de carga y la losa de reacción.

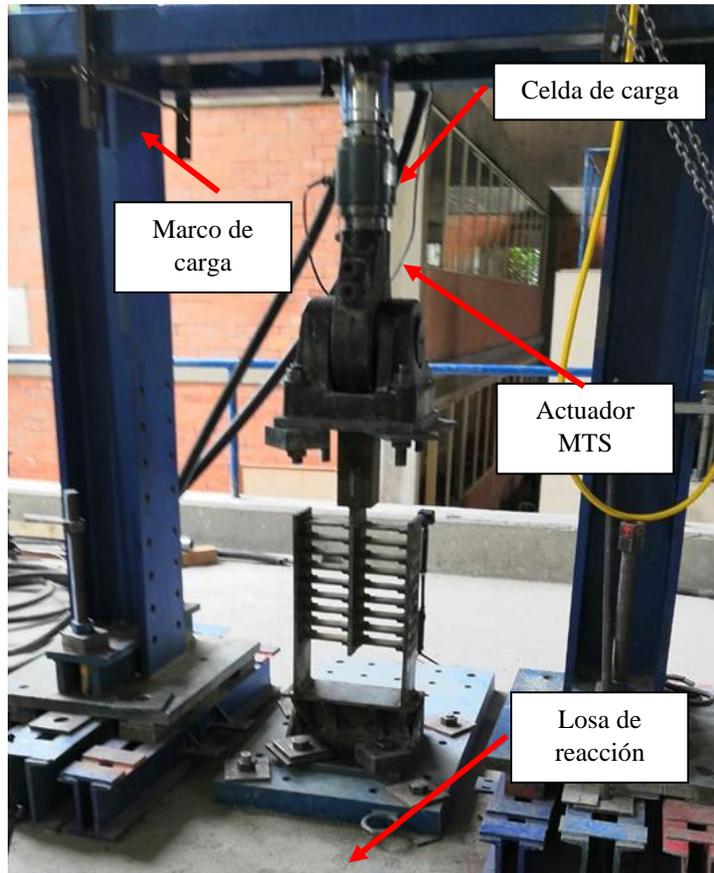
b) Inicio de la prueba

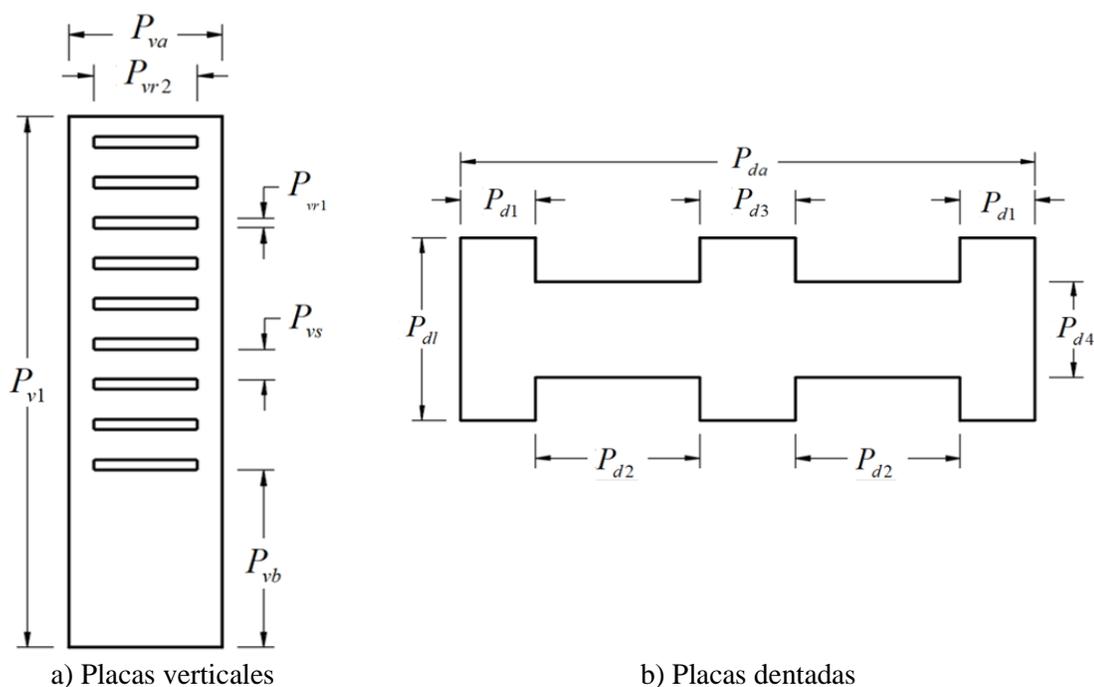
Figura 20. Geometría de los dispositivos ensayados.

La geometría de los dispositivos ensayados se muestra en la Figura 20 y en las tablas 1 y 2. Se aprecia que el dispositivo de la primera prueba tuvo dimensiones de 43 x 14 x 30 cm, mientras que el dispositivo de la segunda prueba fue de 54 x 14 x 33 cm. Para la conexión tanto inferior como superior se empleó una placa base de 5.1 cm de espesor. Para conectar el dispositivo a la conexión superior se empleó un contraventeo convencional OR 102x3.2 mm para ambas pruebas. La geometría se obtuvo de un modelo numérico inicial, con el cual se estimaron las dimensiones para fabricar un dispositivo con una carga de fluencia de 15 toneladas. El contraventeo convencional se diseñó para que trabajara en su rango elástico en todo momento de la prueba.

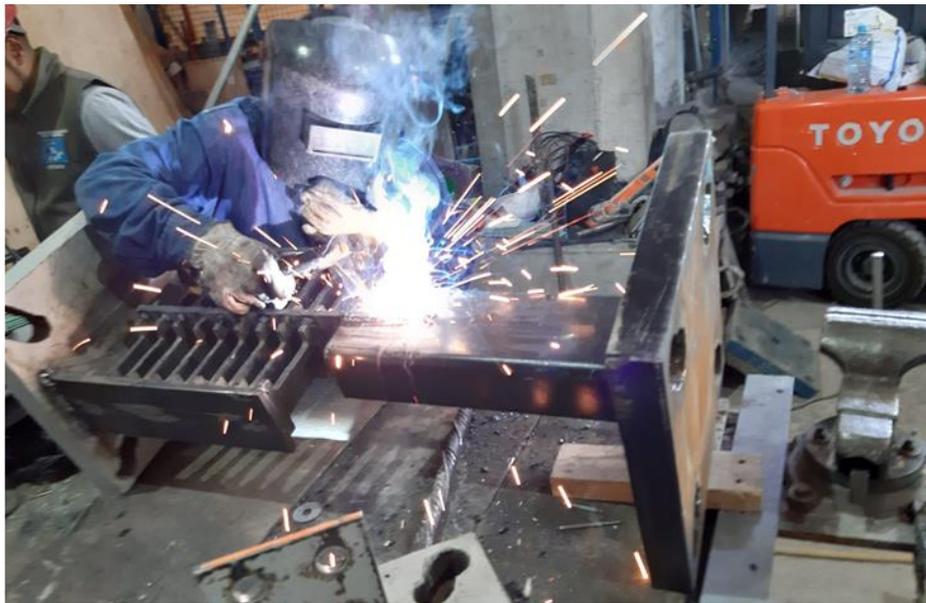
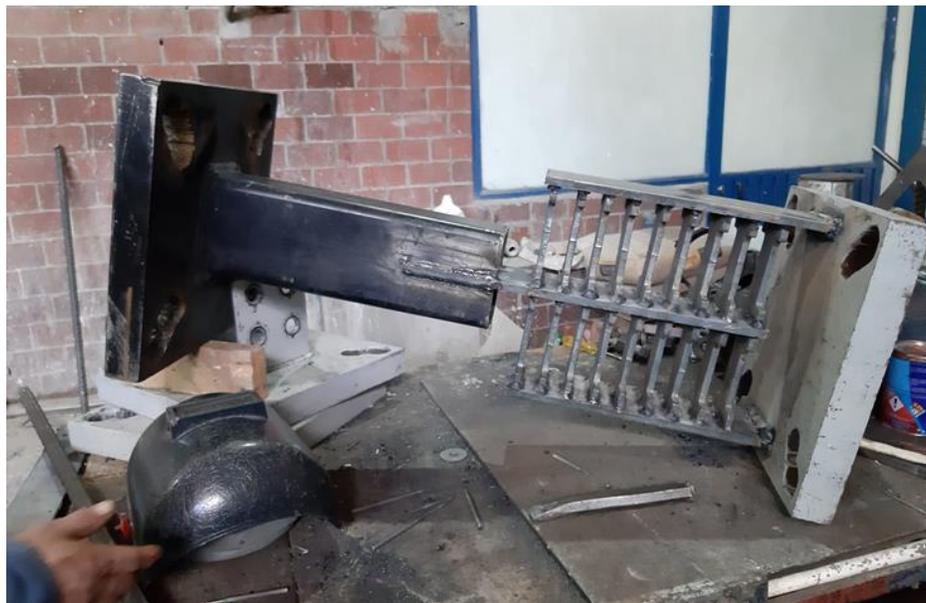
Al ser los disipadores de energía elementos sumamente importantes para la integridad de las estructuras, es necesario tener un buen control de calidad en su fabricación, ya que, si esta presenta deficiencias, se puede comprometer el comportamiento del dispositivo. Es importante mencionar que la soldadura empleada fue de la marca INFRA del tipo AW ECO WELD E-7018.

a) Soldadura entre placas dentadas y placa central

b) Alineación del dispositivo

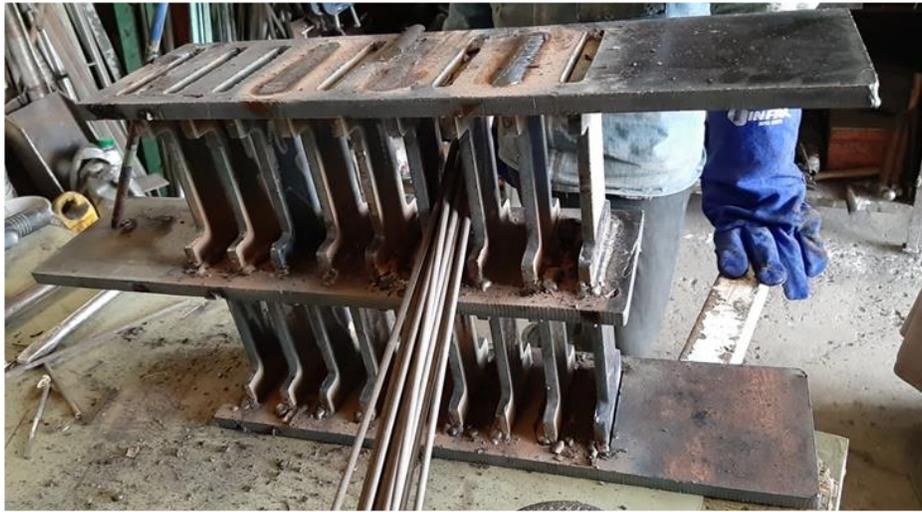
Figura 22. Fabricación del segundo dispositivo

Por su parte, en la Figura 22 se muestra el proceso de soldadura entre las placas dentadas y las placas laterales para el dispositivo de la segunda prueba. La unión entre las placas dentadas y las placas laterales se realizó mediante soldadura, para conseguir una adecuada unión entre ambos elementos.

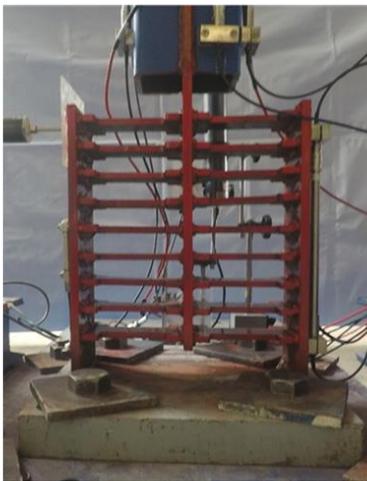
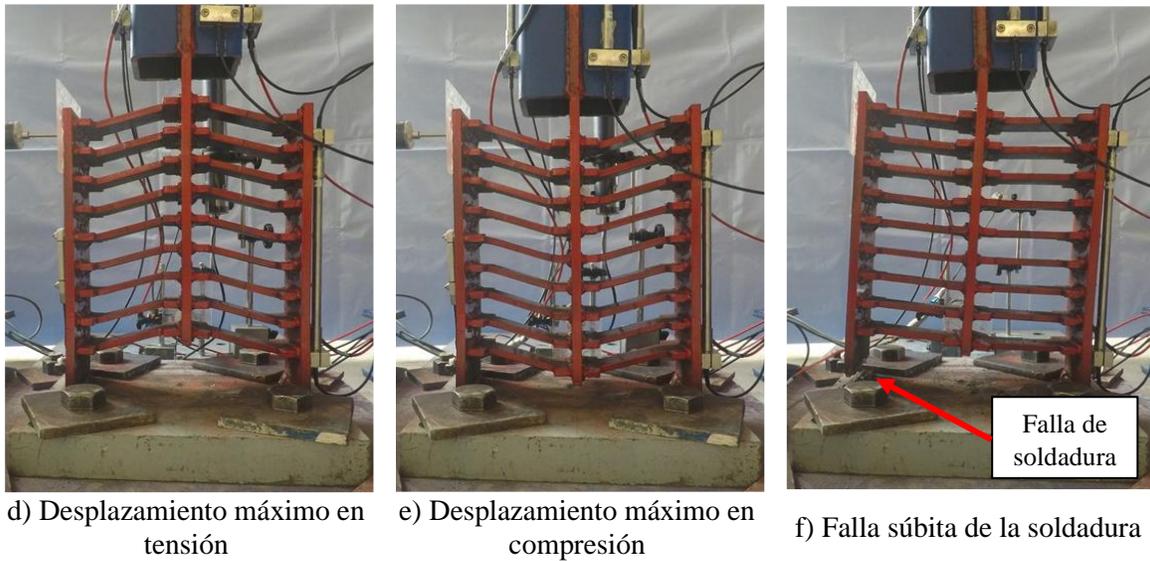
Figura 27. Reporte fotográfico del primer dispositivo

En la Figura 27 se muestran algunas imágenes tomadas durante la primera prueba. El inicio de la prueba se muestra en la Figura 27a, mientras que en la Figura 27b se muestra el estado final del dispositivo al terminar el primer protocolo de desplazamiento. En la Figura 27c se muestra el inicio del comportamiento inelástico. Por su parte, la Figura 27d y Figura 27e se aprecia la vista deformada del dispositivo para el desplazamiento máximo (50 mm) tanto en compresión como en tensión, respectivamente. La falla súbita de la soldadura entre la placa lateral y la placa de conexión se presenta en la Figura 27f, misma que impidió terminar la prueba correctamente. Finalmente, en la Figura 27g se muestra el estado del dispositivo al término de la prueba. Se observa una deformación fuera de su plano de trabajo como consecuencia de la falla en la soldadura.

a) Inicio de la prueba

c) Incursión en el intervalo inelástico

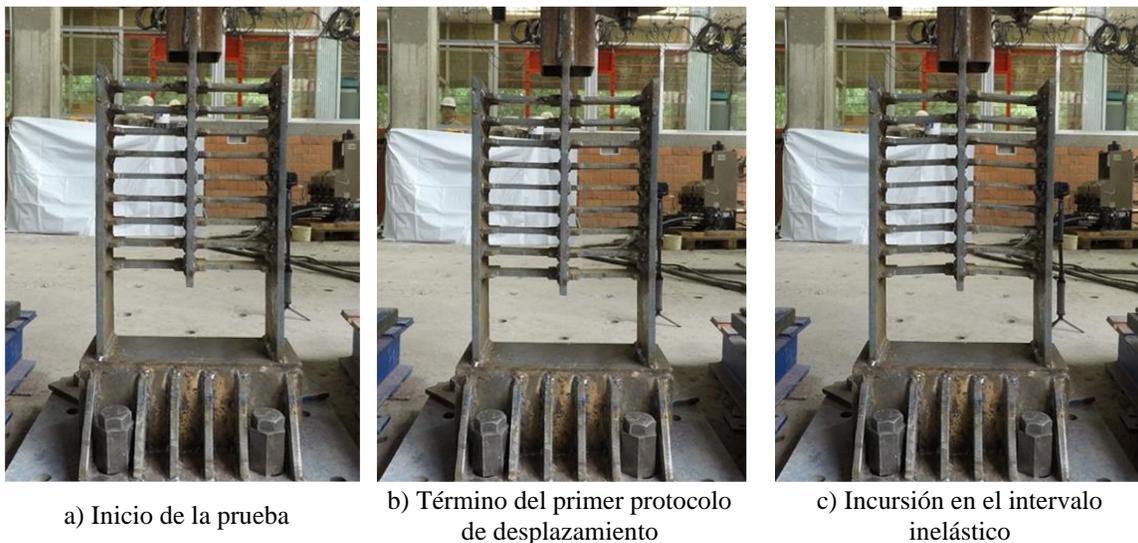
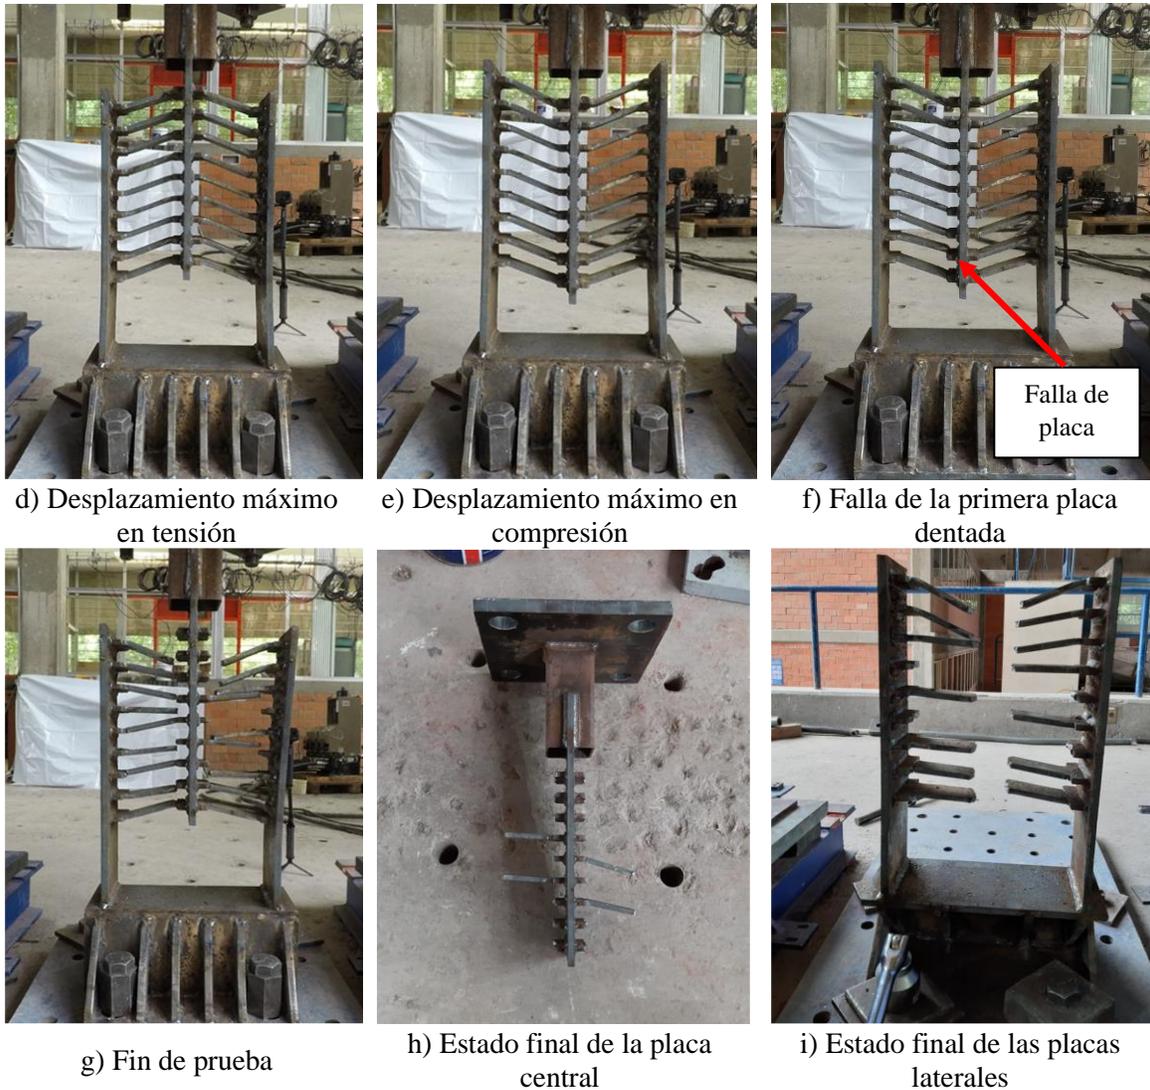
Figura 28. Reporte fotográfico del segundo dispositivo

En la Figura 28 se muestra algunas imágenes tomadas durante la segunda prueba, el inicio de la prueba se muestra en la Figura 28a, en la Figura 28b se puede observar el estado final del dispositivo al terminar el primer protocolo de desplazamiento. En la Figura 28c presenta el inicio del comportamiento inelástico, esto al tener un desplazamiento mayor al de fluencia. Por su parte, en la Figura 28d y Figura 28e se observa la vista deformada del dispositivo para el máximo desplazamiento (4.0 cm) tanto en compresión como en tensión, respectivamente. La primera falla de las placas dentadas se puede observar en la Figura 28f. Por su parte, en la Figura 28g se muestra el estado del dispositivo al término de la prueba, es claramente visible como todas las placas dentadas sufrieron ruptura en alguno de sus extremos, por lo que las placas laterales quedaron unidas a la placa de conexión inferior, mientras que la placa central quedó unida al contraventeo convencional, que a su vez estaba conectado a la conexión superior. Dichos elementos se pueden observar en la Figura 28h y Figura 28i.

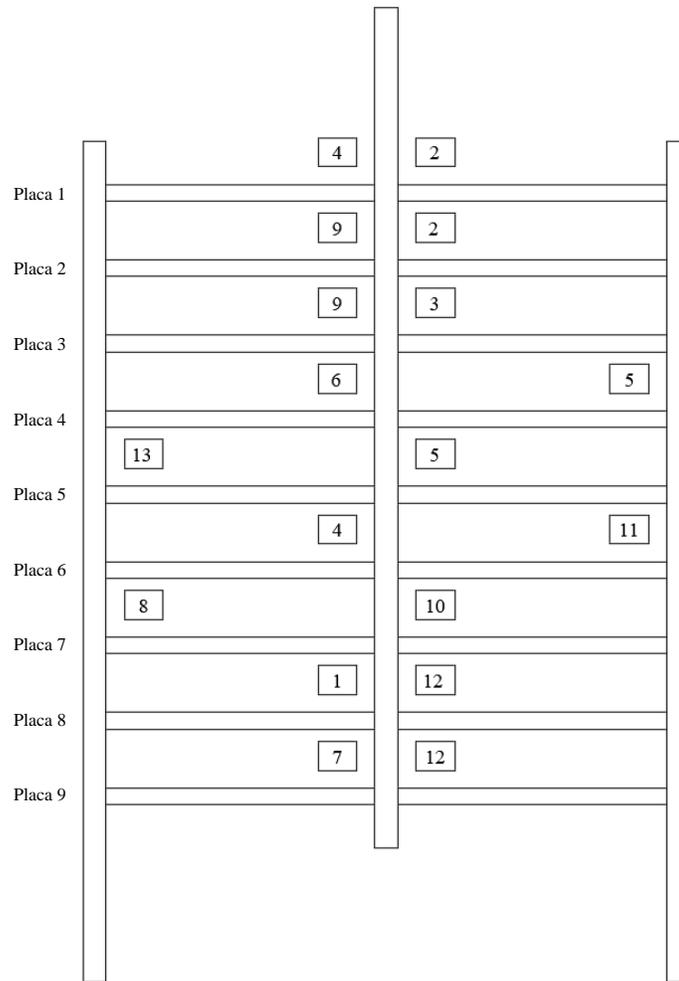
Figura 31. Esquema de la falla progresiva del dispositivo

La falla progresiva del segundo dispositivo ensayado se muestra esquemáticamente en la Figura 31. Se puede observar del lado izquierdo la numeración de las placas dentadas (9 placas) mientras que del lado derecho se muestra el esquema del dispositivo, indicando la secuencia de falla presente en la prueba. De forma simultánea, en la Figura 32 se muestra el momento exacto de cada falla.

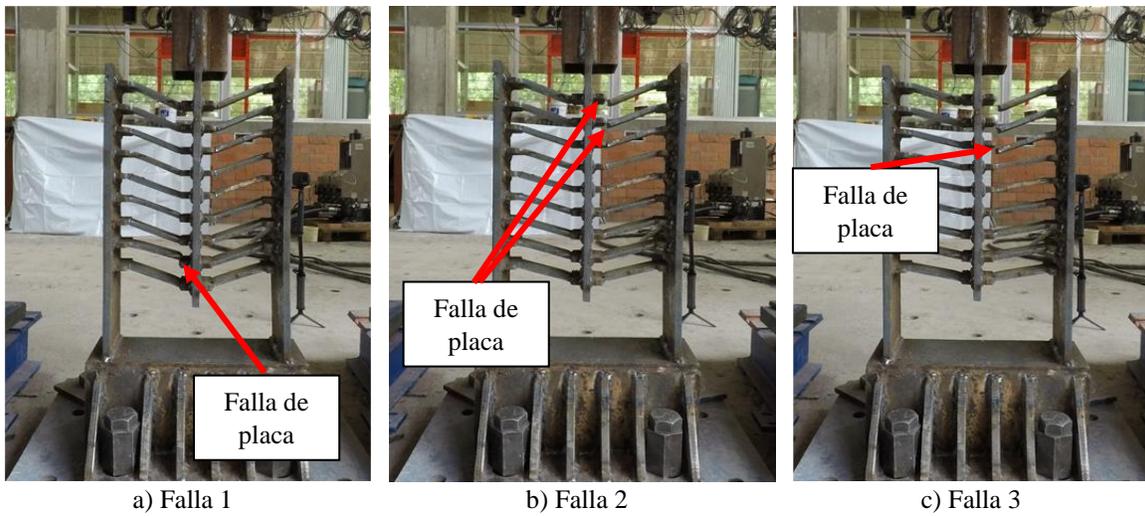
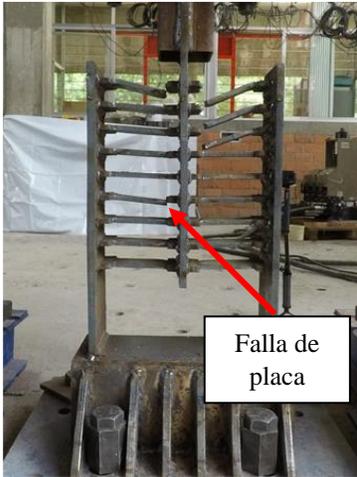
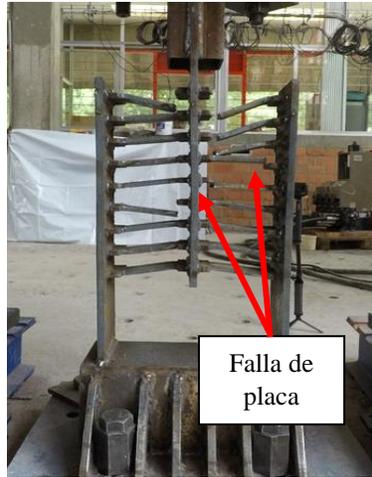
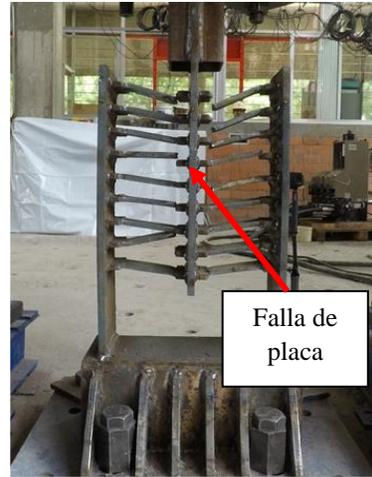
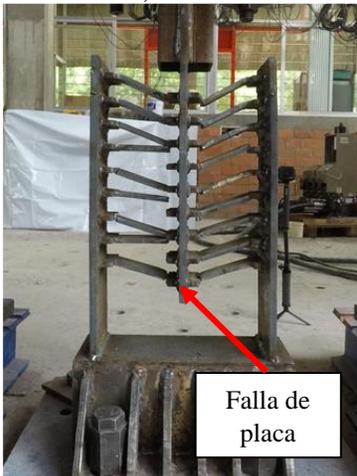
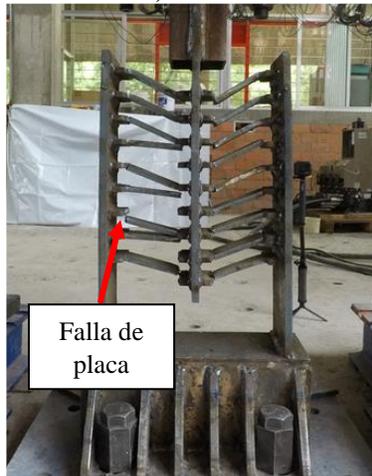
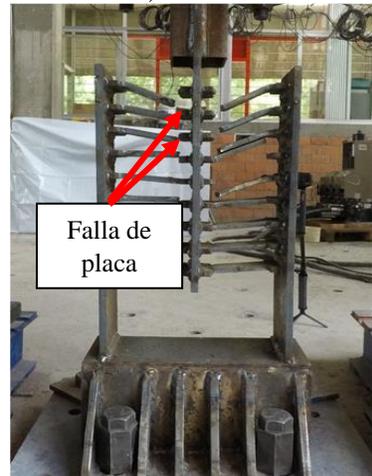
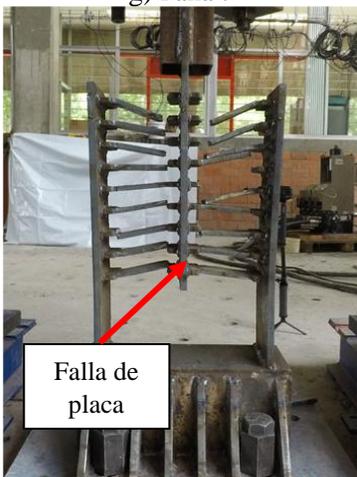
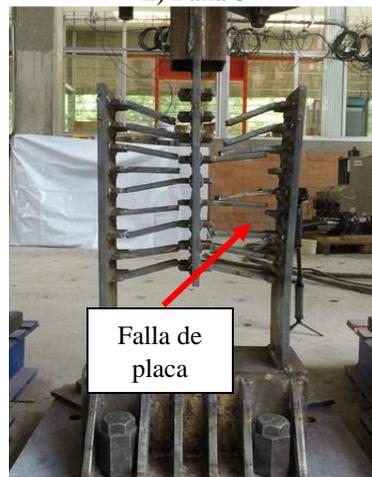
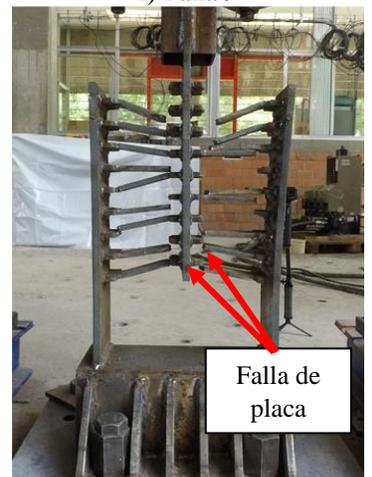
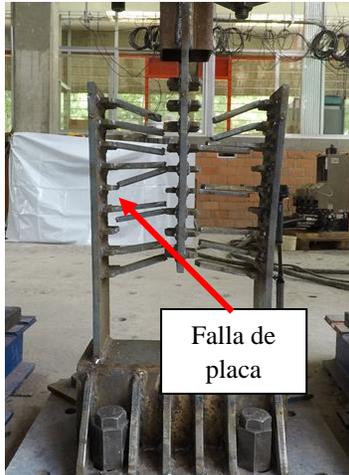
Figura 32. Falla progresiva del dispositivo

A continuación, se enlista el progreso de la falla del dispositivo.

- Falla 1 (Figura 32a): Se presenta en el lado izquierdo de la placa dentada número 8, en la unión con la placa central.
- Falla 2 (Figura 32b): Se presenta simultáneamente en el lado derecho de la placa dentada número 1 y 2, para ambos casos la falla es la unión con la placa central.

- Falla 3 (Figura 32c): Se presenta en el lado derecho de la placa dentada número 3, en la unión con la placa central.
- Falla 4 (Figura 32d): Se presenta en el lado izquierdo de la placa dentada número 1, en la unión con la placa central

- Falla 5 (Figura 32e): Se presenta simultáneamente en el lado derecho de la placa dentada número 4 y 5, para la placa 4, la falla se presenta en la unión con la placa lateral, mientras que para la placa 5 se presenta en la unión con la placa central.

- Falla 6: (Figura 32f): Se presenta en el lado izquierdo de la placa dentada número 4, en la unión con la placa central.
- Falla 7: (Figura 32g): Se presenta en el lado izquierdo de la placa dentada número 9, en la unión con la placa central.

- Falla 8: (Figura 32h): Se presenta en el lado izquierdo de la placa dentada número 7, en la unión con la placa lateral.
- Falla 9: (Figura 32i): Se presenta simultáneamente en el lado izquierdo de la placa dentada número 2 y 3, para ambos casos la falla es la unión con la placa central.

- Falla 10: (Figura 32j): Se presenta en el lado derecho de la placa dentada número 7, en la unión con la placa central.
- Falla 11: (Figura 32k): Se presenta en el lado derecho de la placa dentada número 7, en la unión con la placa lateral.

- Falla 12: (Figura 32l): Se presenta simultáneamente en el lado derecho de la placa dentada número 8 y 9, para ambos casos la falla es la unión con la placa central.

- Falla 13: (Figura 32m): Se presenta en el lado izquierdo de la placa dentada número 5, en la unión con la placa lateral.

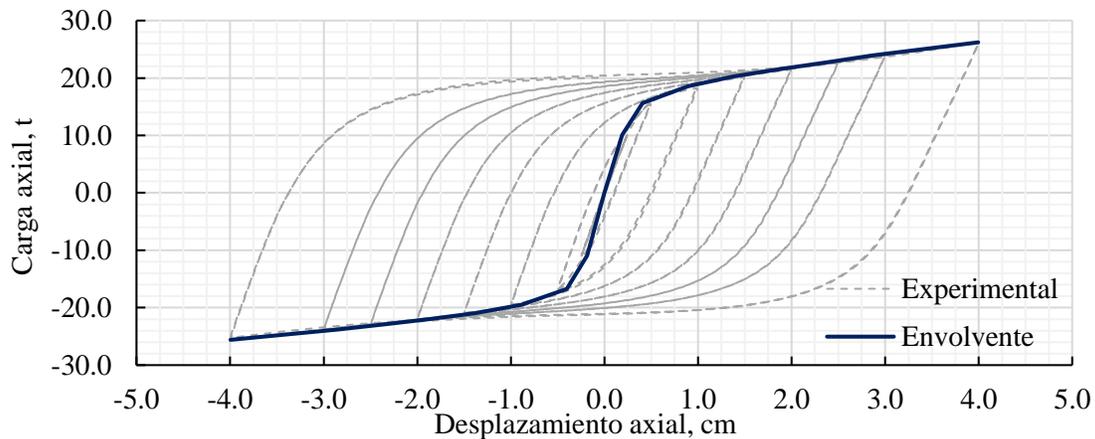
Figura 33. Envolvente de la segunda prueba experimental

Para evaluar los efectos de no linealidad geométrica en el comportamiento del dispositivo se empleó los resultados de la primera prueba, mientras que para calibrar la carga axial en función del desplazamiento vertical se empleó la segunda prueba. En la Figura 33 se muestra en línea discontinua color gris los resultados experimentales obtenidos de la segunda prueba experimental, mientras que en línea continua color azul marino se muestra su envolvente.

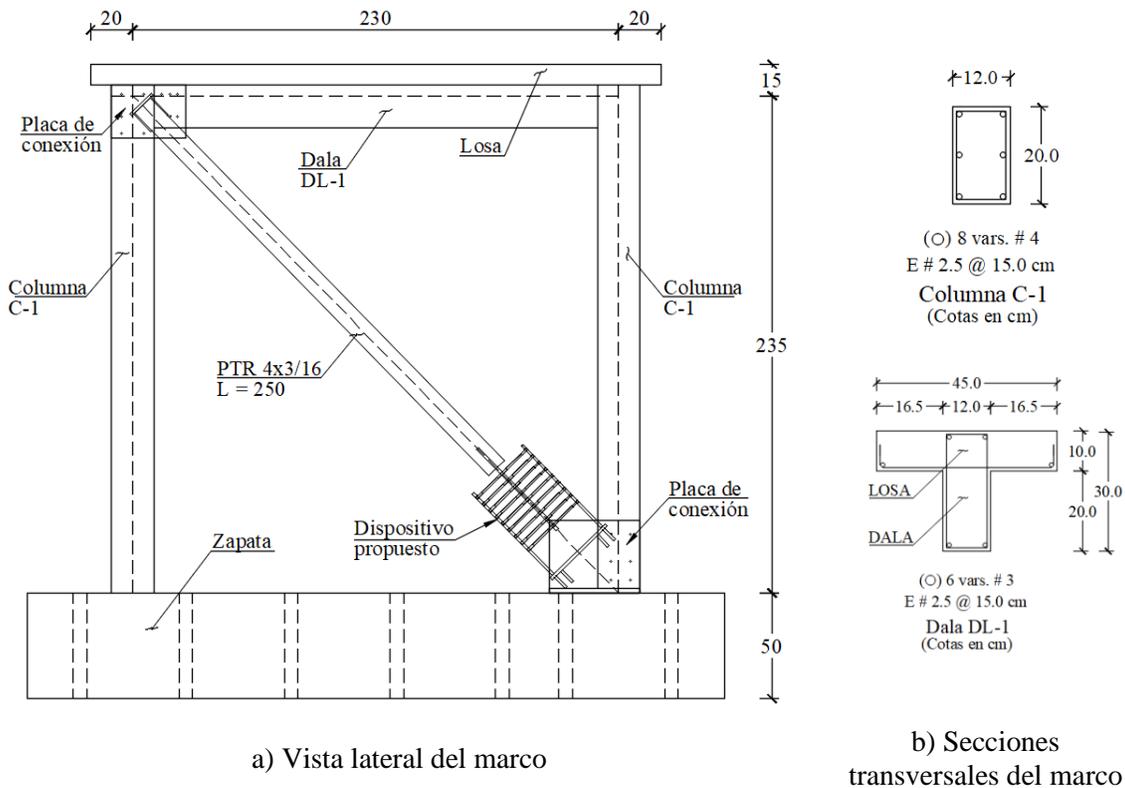
Figura 36. Esquema del marco de concreto reforzado

Para todos los elementos se empleó un concreto con una resistencia a la compresión de 155 kg/cm² y un módulo de elasticidad de 193,870 kg/cm². Para el acero de refuerzo longitudinal se empleó varilla corrugada con un esfuerzo de fluencia nominal de 4,200 kg/cm², mientras que para el acero de refuerzo transversal se empleó acero con un esfuerzo de fluencia nominal de 2.530 kg/cm².

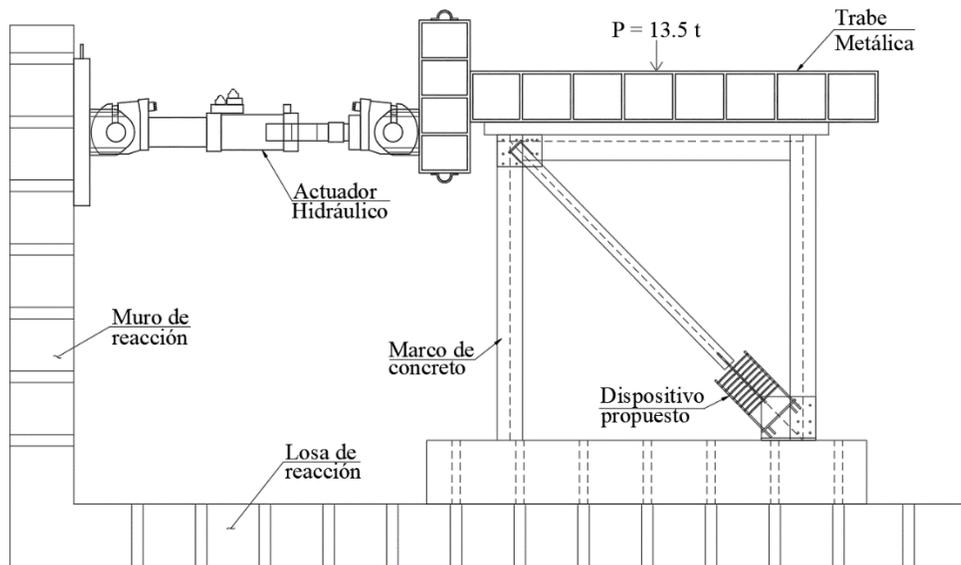
Figura 37. Esquema del arreglo experimental

En la Figura 37 muestra un esquema del arreglo experimental realizado para el ensayo. Se puede apreciar como el marco de concreto se fijó a la losa de reacción del laboratorio. La carga lateral fue aplicada con un actuador hidráulico, el cual en uno de sus extremos se conectó al muro de reacción y en el otro una trabe metálica, misma que transfirió la carga lateral al espécimen. A la trabe metálica se le aplicó una carga gravitacional de 15 t, de la cual 1.5 t fue debido al peso propio del arreglo experimental y 13.5 t como carga adicional aplicada al centro de la trabe metálica.

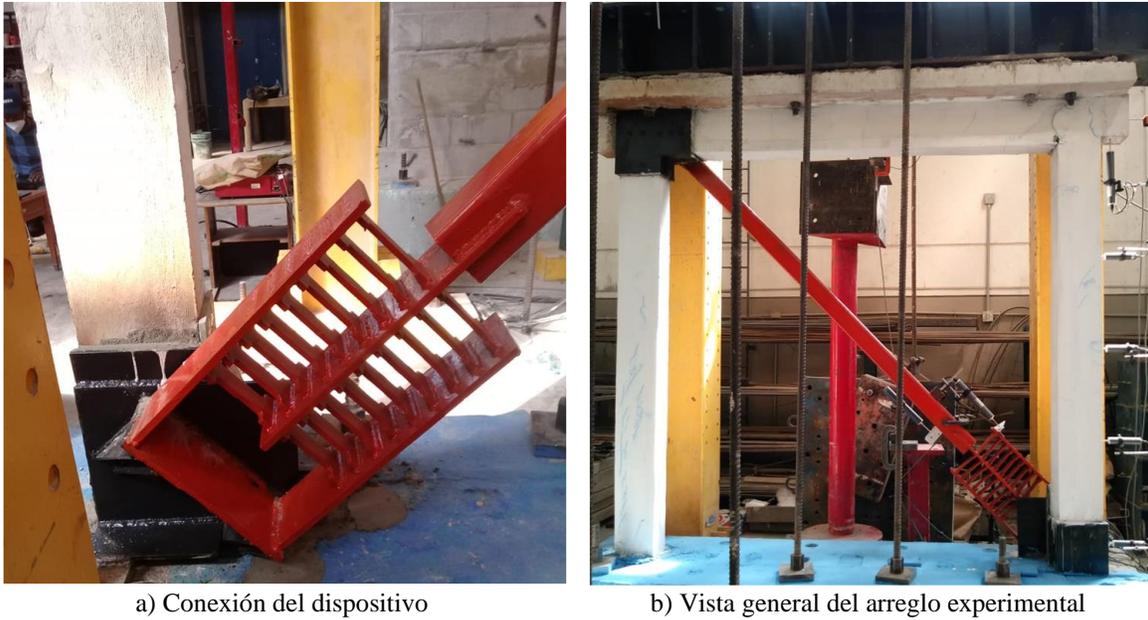
Figura 38. Reporte fotográfico del ensayo

En la Figura 38a se aprecia la aplicación del mortero de baja contracción que rellena el espacio entre la columna y la placa de conexión, es posible también observar el dissipador conectado a dicho elemento. Es importante mencionar que el dispositivo se conectó solamente al elemento vertical (columna) debido a que este tenía la suficiente resistencia. Por su parte, en la Figura 38b se observa el arreglo experimental momentos antes del inicio de la prueba. Se observa que el sistema dispositivo-contraventeo convencional se pintó de color naranja, mientras que el emplacado de los nodos y conexiones se pintó de color negro. Por su parte, el marco de concreto y la losa se pintó de blanco y la zapata de color azul.

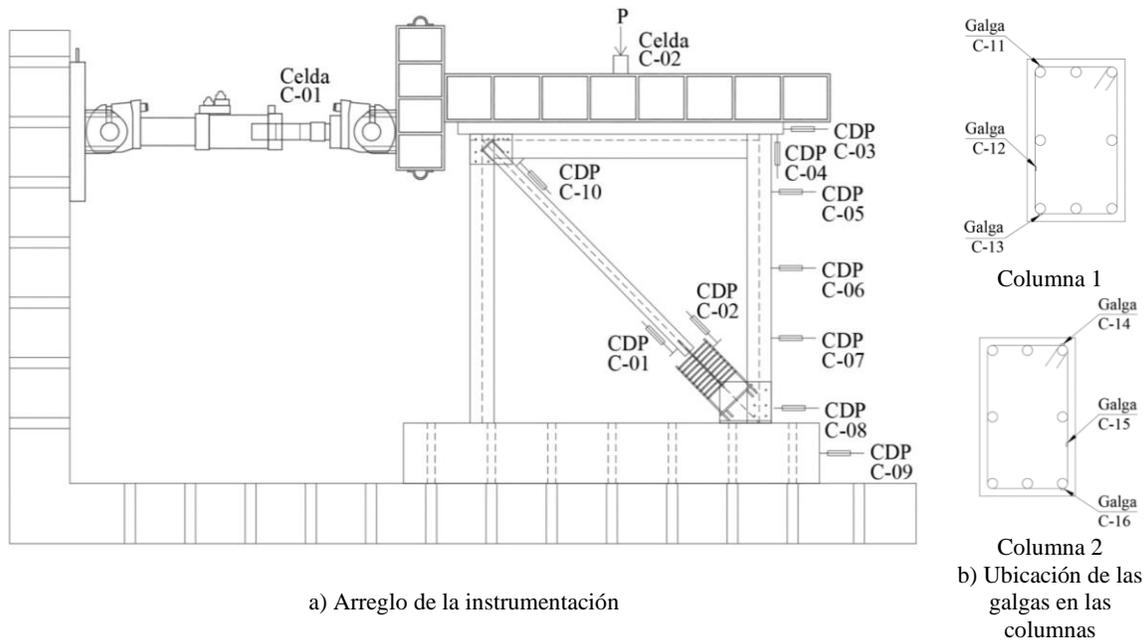
Figura 39. Croquis de la instrumentación empleada

En la Figura 39 se muestra el croquis de la instrumentación empleada en el ensayo, se puede apreciar que en total se colocaron seis galgas extensiométricas en cada columna del marco. Adicionalmente se instalaron dos celdas de carga, la primera colocada junto al actuador hidráulico, mientras que la segunda se colocó en el punto de aplicación de la carga. Finalmente, se muestra la ubicación de los 12 CDP, distribuidos en todo el espécimen ensayado.

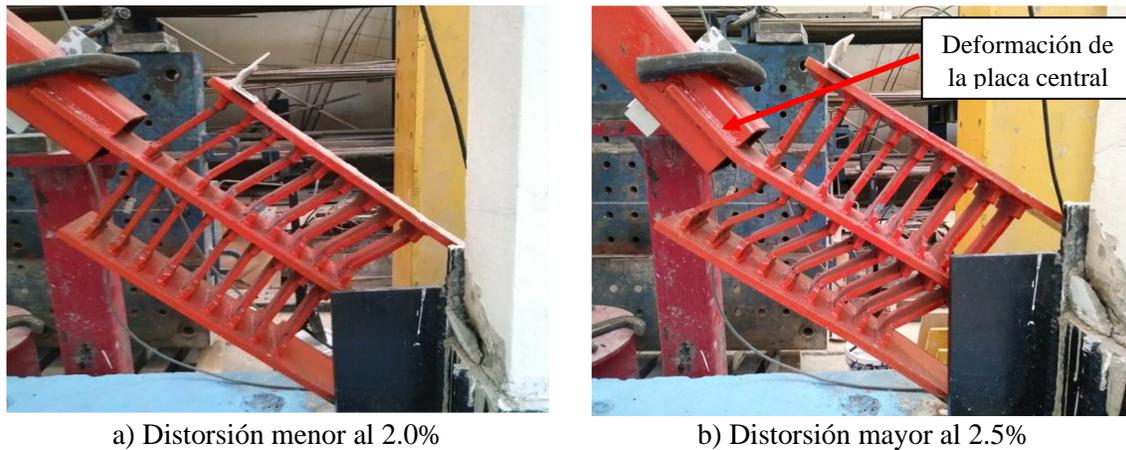
Figura 42. Estado final de la prueba

De manera ilustrativa, en la Figura 42 se muestra el estado final del dispositivo después de la prueba experimental. Se observa que, para distorsiones menores al 2.0% (Figura 42a) el comportamiento del dispositivo es estable. Por su parte, para distorsiones mayores al 2.0% (Figura 42b) se presenta una fluencia de la placa central al momento de comprimir el dispositivo. Es importante mencionar que esta plastificación de la placa lateral se presentó a un desplazamiento de 6 cm, lo que representa una distorsión de entrepiso de 2.5%, la cual supera lo permitido por las Normas Técnicas Complementarias (NTC, 2020), por lo que, para el diseño de los dispositivos a implementarse en una rehabilitación estructural, es importante diseñar la placa central con una geometría que evite su pandeo.
