UNIVERSIDAD NACIONAL AUTÓNOMA DE MÉXICO
PROGRAMA DE MAESTRÍA Y DOCTORADO EN INGENIERÍA
INGENIERIA CIVIL – ESTRUCTURAS

DESARROLLO, CARACTERIZACIÓN E IMPLEMENTACIÓN DE UN DISPOSITIVO DE
PROTECCIÓN SÍSMICA DESARROLLADO EN MÉXICO

TESIS QUE PARA OPTAR POR EL GRADO DE:
MAESTRO EN INGENIERÍA

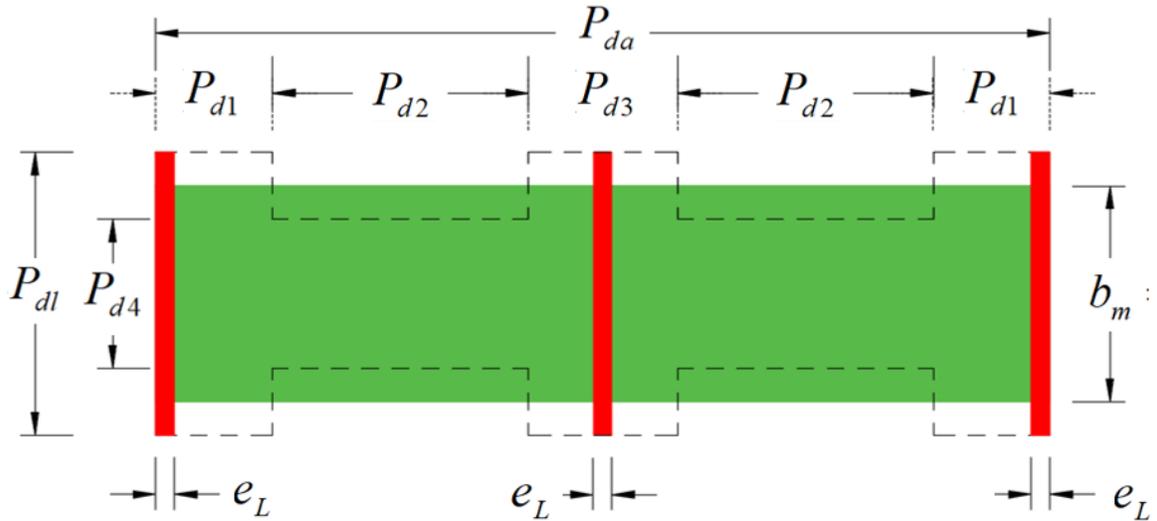
Figura 48. Ancho equivalente en placa dentada

Dado que la placa dentada tiene una sección variable, se propuso obtener un ancho equivalente tal como se muestra en la Figura 48. Primero, se aprecia en línea discontinua negra el contorno de la placa original. Después, en rojo, se muestra el ancho de las placas lateral y central. Finalmente, en verde se muestra el ancho equivalente de la placa dentada.

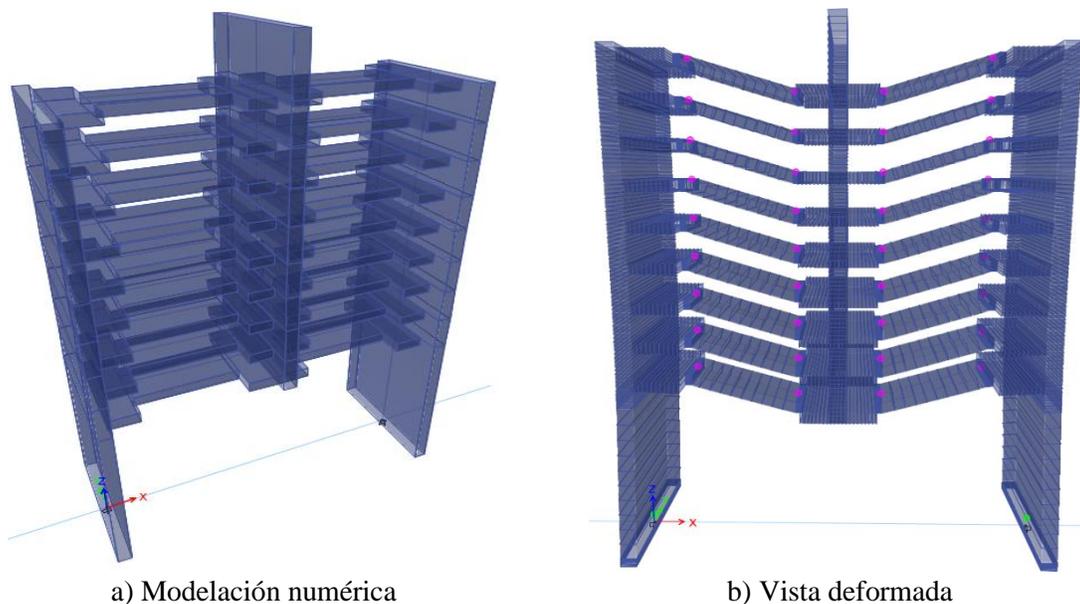
Figura 49. Modelación completa del dispositivo

En la Figura 49b se muestra la vista deformada del dispositivo al finalizar el análisis, se puede observar que se crearon articulaciones plásticas tanto en la base de las placas laterales como en la zona débil de las placas dentadas. Es importante mencionar que la plastificación de las placas dentadas se presentó de manera simultánea.

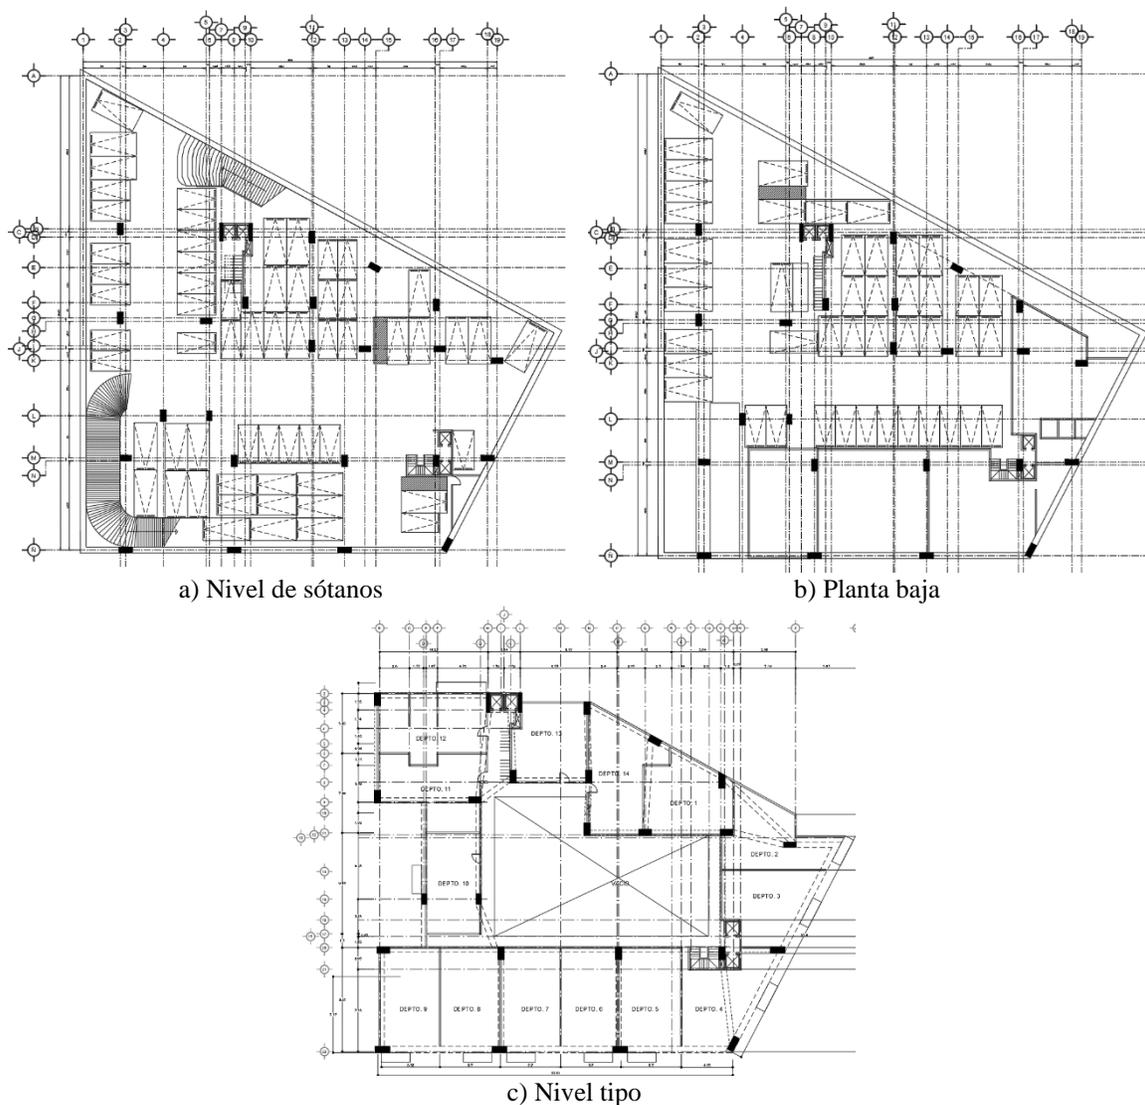
Figura 54. Distribución en planta del inmueble (adaptada de Fernández, 2020)

La estructura rehabilitada cuenta con dos sótanos, planta baja, doce niveles de departamentos y un nivel de azotea. En su totalidad el edificio cuenta con 168 departamentos. El uso del inmueble es de vivienda. En la Figura 54 se muestra la planta arquitectónica de cada nivel, donde se puede apreciar una configuración irregular en ambas direcciones. En la Figura 54a se muestra la distribución de los sótanos, mientras que en la Figura 54b y Figura 54c se muestra la planta baja y planta tipo, respectivamente.

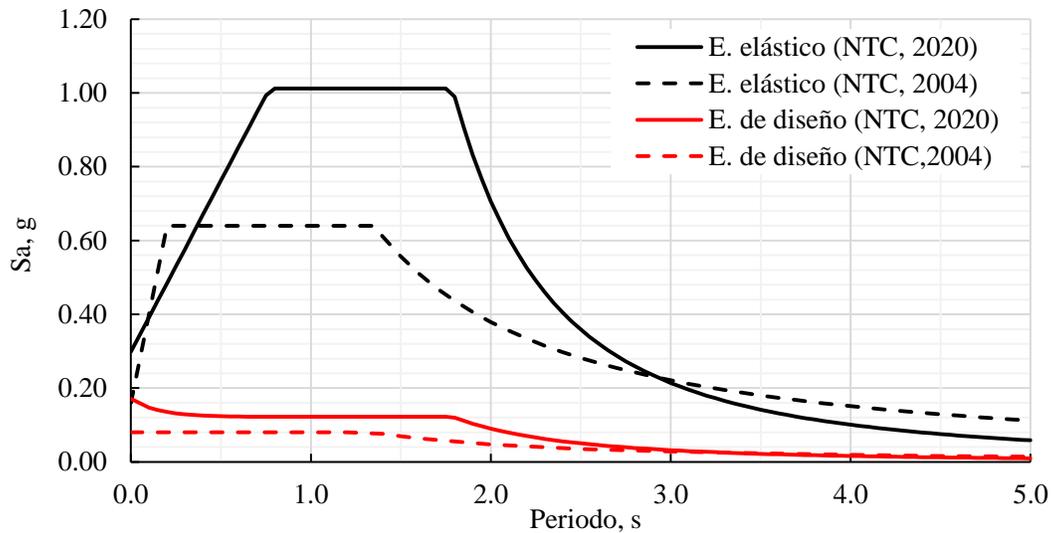
Figura 55. Espectros empleados

Los espectros tanto elástico como de diseño empleados tanto en el proyecto original (MyT, 2011), como en la revisión con la versión vigente de las Normas Técnicas Complementarias (NTC, 2020) se muestran en la Figura 55. Se observa que el espectro empleado en el proyecto original tiene una meseta de 0.64g, mientras que el espectro empleado para la revisión actual tiene una meseta de 1.01g. Para el cálculo del espectro elástico se consideró que $r = 1.33$ y $a_0 = 0.08$.

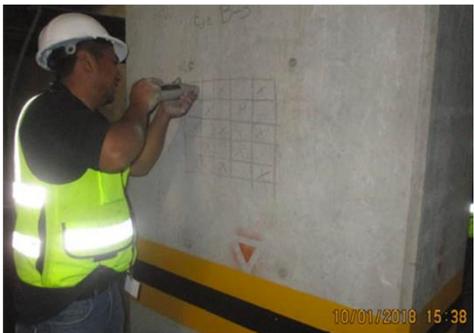
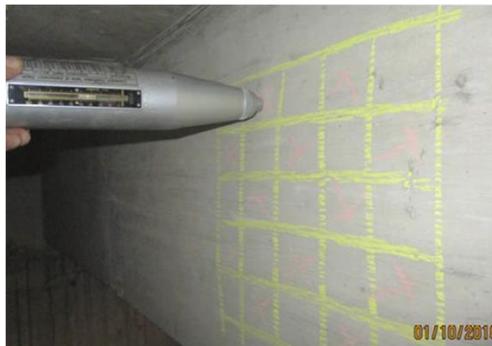
Figura 57. Prueba de resistencia a compresión con esclerómetro (adaptada de Fernandez, 2020)

a) Prueba en columna C-6 de sótano 2

b) Prueba en trabe T-11 en sótano 1

Para conocer las propiedades reales del concreto se realizaron pruebas tanto de esclerómetro como de extracción de núcleos. El esclerómetro empleado es de la marca SilverSchmidt, en la Figura 57 se muestra el momento en el que se realizaron las pruebas de resistencia tanto en las traveses como en las columnas. En total se realizaron 54 pruebas, 30 de ellas en columnas y los 24 restantes se realizaron en las traveses principales.

La prueba con el esclerómetro para el grupo 1 mostró un promedio de 491.2 kg/cm², para el grupo 2 y 3, respectivamente, los valores promedios fueron de 518.1 kg/cm² y 529.7 kg/cm². Las pruebas de resistencia a compresión de núcleos de concreto se realizaron en los laboratorios LANC, S. C. (Lanc, 2018), siguiendo las normas NMX-C-169 ONNCE-2009 y NMX-C083-ONNCE-2014. Se extrajeron once muestras de las cuales siete fueron en columnas y las cuatro restantes fueron en traveses. Se emplearon dos tamaños de cilindro de aproximadamente 7.65 cm de diámetro y una altura de 15 cm y de 5.0 cm de diámetro por una altura de 10 cm de alto.

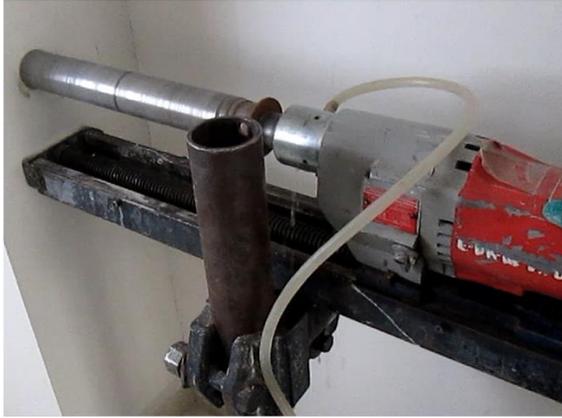
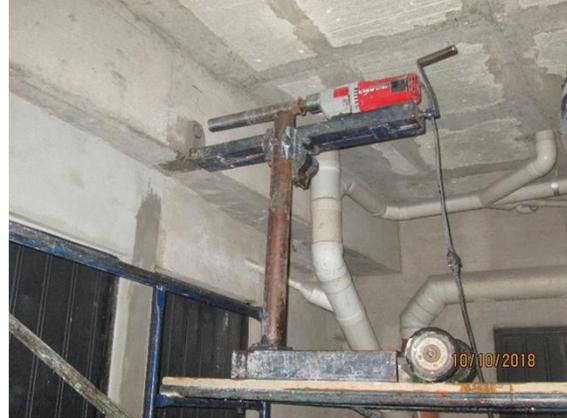
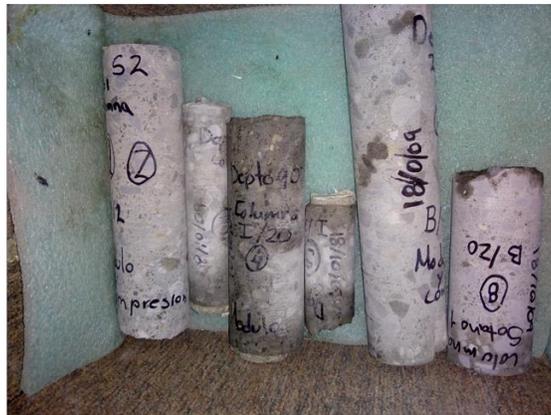
Figura 58. Núcleos de concreto para prueba de compresión (adaptada de Fernandez, 2020)

a) Extracción de núcleo de concreto en columna

b) Extracción de núcleo de concreto en trabe

c) Núcleos de concreto

El promedio de las pruebas de extracción de corazones de concreto para el grupo 1 es de 392.5 kg/cm², mientras que para el grupo 2 y 3 el promedio de dichas pruebas es de 447.5 kg/cm² y 369.6 kg/cm², respectivamente. En la Figura 58 se muestra el momento en el que se realizaron las pruebas de resistencia tanto en columnas como en traveses, así mismo se muestran los núcleos de concreto extraídos.

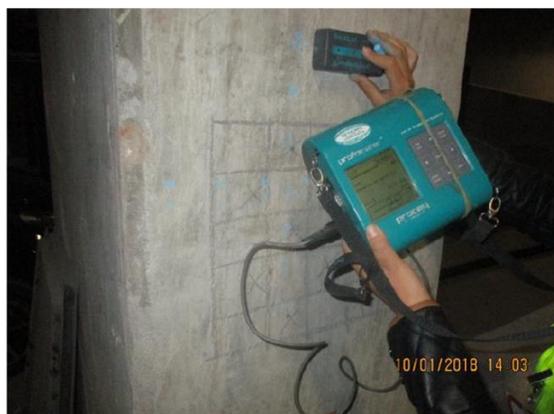
Figura 59. Escaneo de acero de refuerzo (adaptada de Fernandez, 2020)

Por su parte, para comprobar el acero de refuerzo con el que cuentan las columnas se realizó pruebas de escaneo empleando una máquina tipo Profescop. En la Figura 59 se muestra el momento en el que se realizó el escaneo del acero de refuerzo para la columna C-11.

En la Tabla 12 se muestra la comparación entre el acero de refuerzo de las columnas considerado en el proyecto original (MyT, 2011) y el acero de refuerzo resultado del escaneo (Fernandez, 2020). Se aprecia que en el 72% de los escaneos el acero de refuerzo es igual o mayor que el considerado en el proyecto estructural original. Por lo anterior se consideró que el acero de refuerzo mostrado en el proyecto original se emplearía en los análisis.

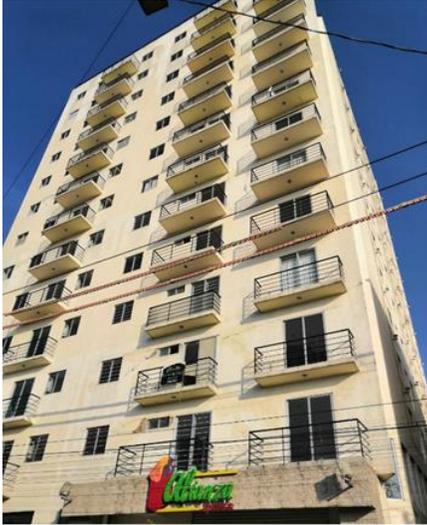
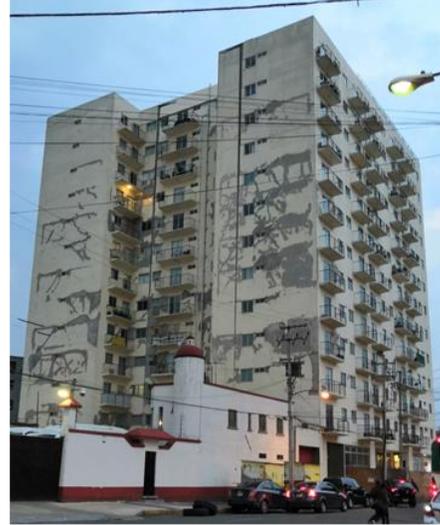
Figura 61. Daño en la estructura derivado del sismo del 19 de septiembre de 2017

Derivado de una revisión posterior al sismo se observaron daños en los muros de mampostería como consecuencia de una ineficiente junta constructiva entre la superestructura y dichos elementos. En la Figura 61a se observa la fachada principal del edificio previo al sismo, por su parte en la Figura 61b se muestra el estado posterior al sismo, se observa el daño en el perímetro de los muros de mampostería, concentrándose en los niveles del 1 al nivel 6.

a) Estado de la fachada previo al sismo

b) Estado de la fachada posterior al sismo

Los daños presentes en los muros de mampostería fueron desprendimiento de acabados, daño por cortante, tensión diagonal pura, deslizamiento del muro, agrietamiento vertical presente en la intersección de dos muros de mampostería. Se identificó una ineficiencia estructural debido a la falta de una junta constructiva entre el muro de mampostería y la superestructura.

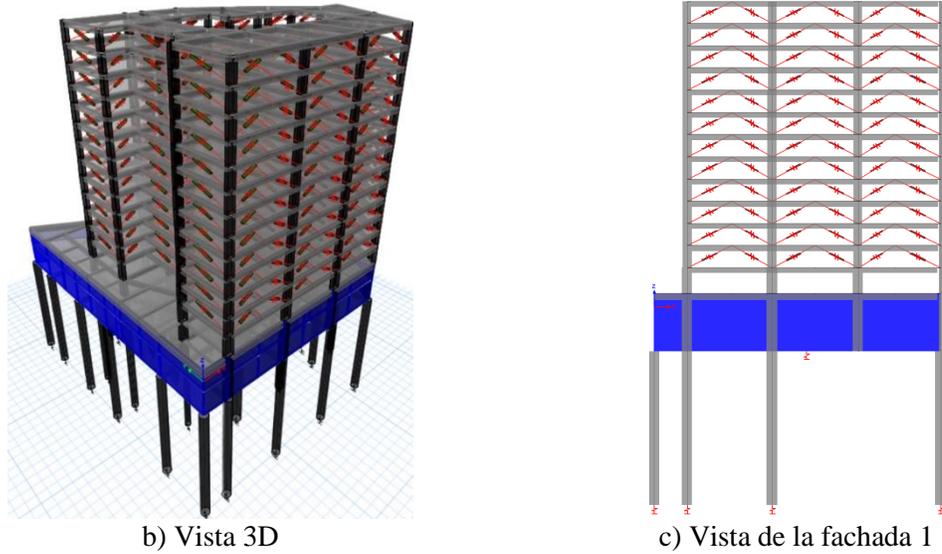
Figura 63. Modelo numérico de la estructura previo al refuerzo

En la Figura 63 se puede observar una vista del modelo numérico. En la Figura 63a se muestra una vista en 3D de la estructura y en la Figura 63b se observa la fachada principal. En las imágenes las trabes y el sistema de piso se muestran en color gris, en color negro se muestran las columnas de concreto y las pilas de punta. Para el caso de los muros de concreto se pueden observar en color azul. Finalmente, en color rojo se muestra la modelación de los muros de mampostería.

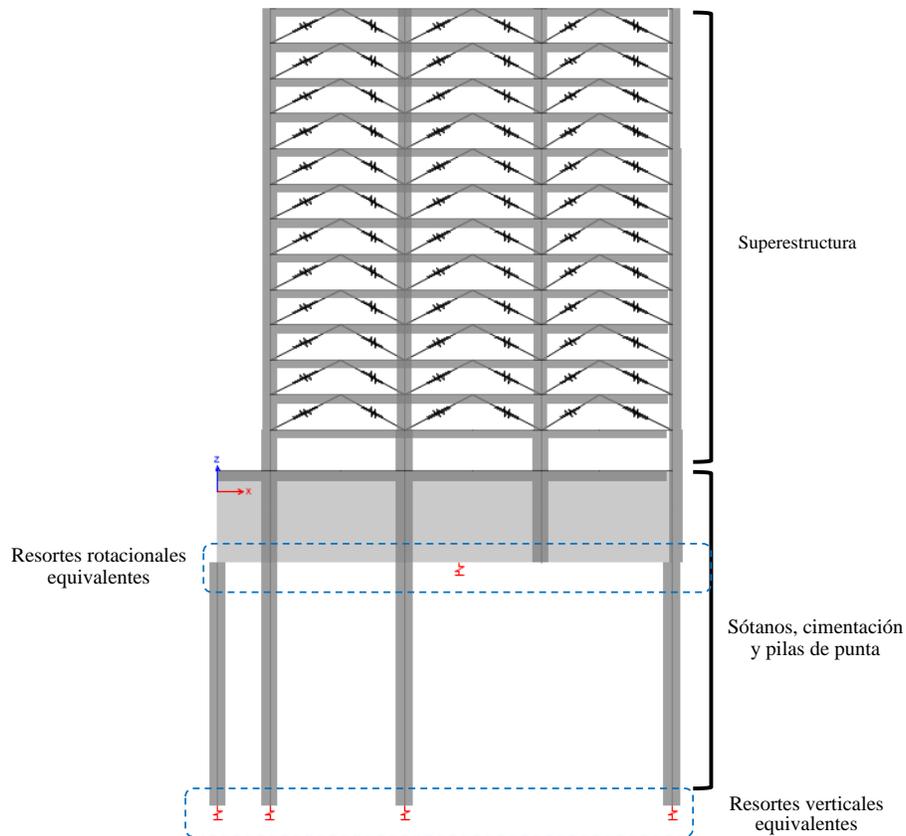
Figura 64. Modelación de la ISE (adaptado de García, 2021)

A manera de ejemplo, en la Figura 64 se muestra la fachada 1 de la estructura con la modelación de la ISE. Se aprecia en color gris la superestructura, muros de concreto y los pilotes de punta, mientras que en círculos con línea discontinua color azul se muestran los resortes equivalentes para la ISE, tanto los rotacionales como los verticales.

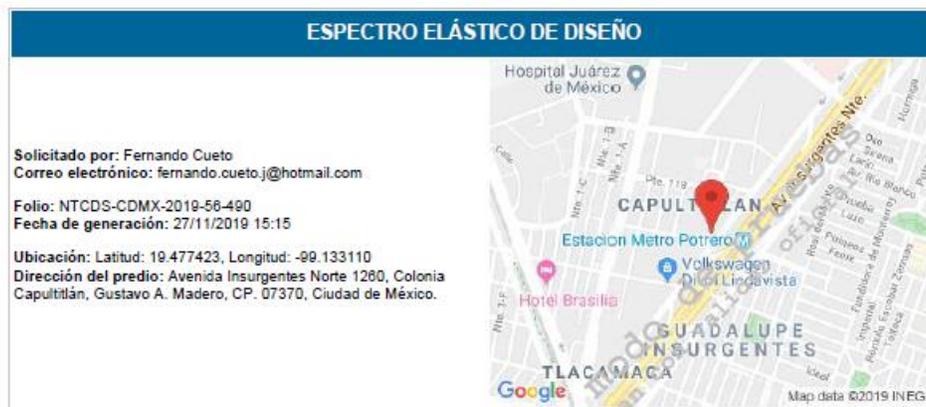
Figura 65. Obtención de información para el análisis dinámico no lineal (SASID, 2021)

En la Figura 65 se muestra la información que se obtuvo del SASID para la ubicación de la estructura (Latitud 19.477423, Longitud -99.133110). Se aprecia que el periodo dominante del suelo es $T_s = 1.1s$, el coeficiente sísmico elástico en la zona de la meseta es 992 cm/s^2 , mientras que el resto de los coeficientes de diseño tienen los siguientes valores: a_0 es igual a 293 cm/s^2 . T_a y T_b es igual a $0.8 s$ y $1.8 s$, respectivamente. El factor de hiperestaticidad (k_1) es de 1.25 , mientras que el grupo de importancia es B . Finalmente el factor de irregularidad y el factor k es de 0.7 y 0.373 , respectivamente. Se puede apreciar a su vez los espectros de diseño para diferentes valores de comportamiento sísmico.

Una vez que se cuenta con los espectros de referencia, la herramienta SASID (SASID, 2021) brinda los espectros de peligro uniforme y los acelerogramas sintéticos con los cuales se realiza el Análisis Dinámico No Lineal.

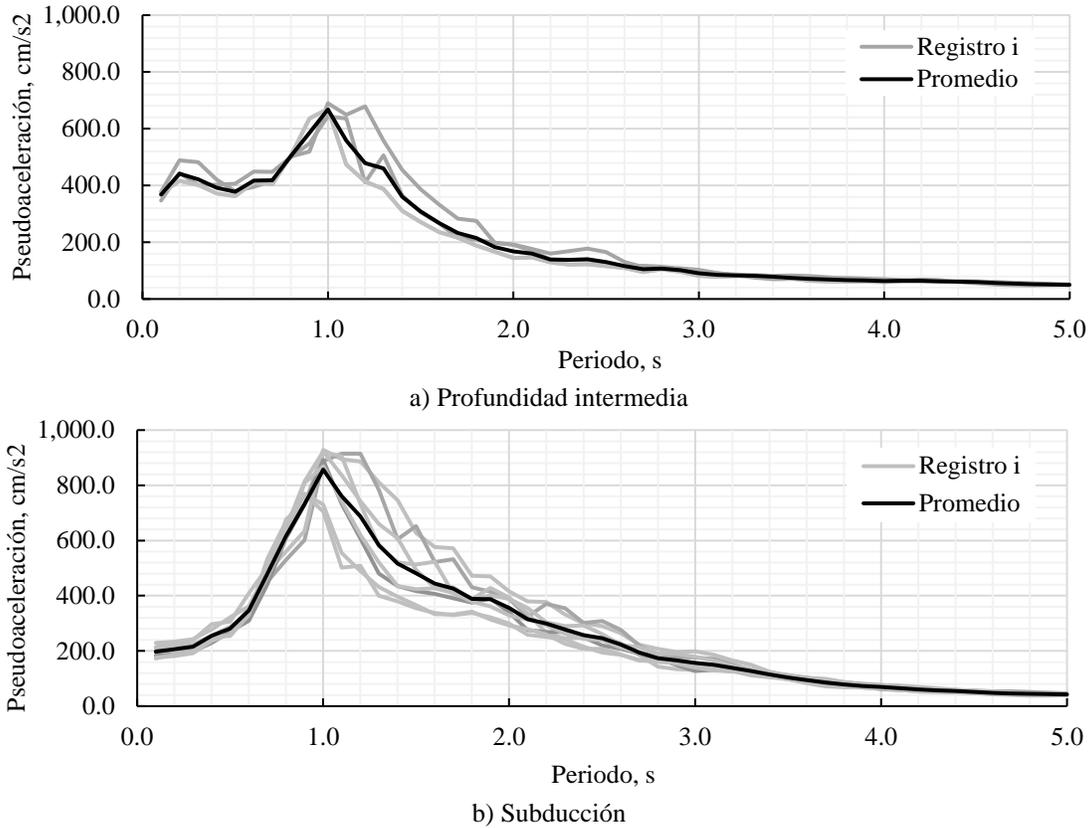
Figura 68. Espectros de pseudo-aceleración para acelerogramas sintéticos

La Figura 68 muestra los espectros de pseudo-aceleración para cada pareja de acelerogramas sintéticos (línea gris) y el promedio de todos (línea negra).

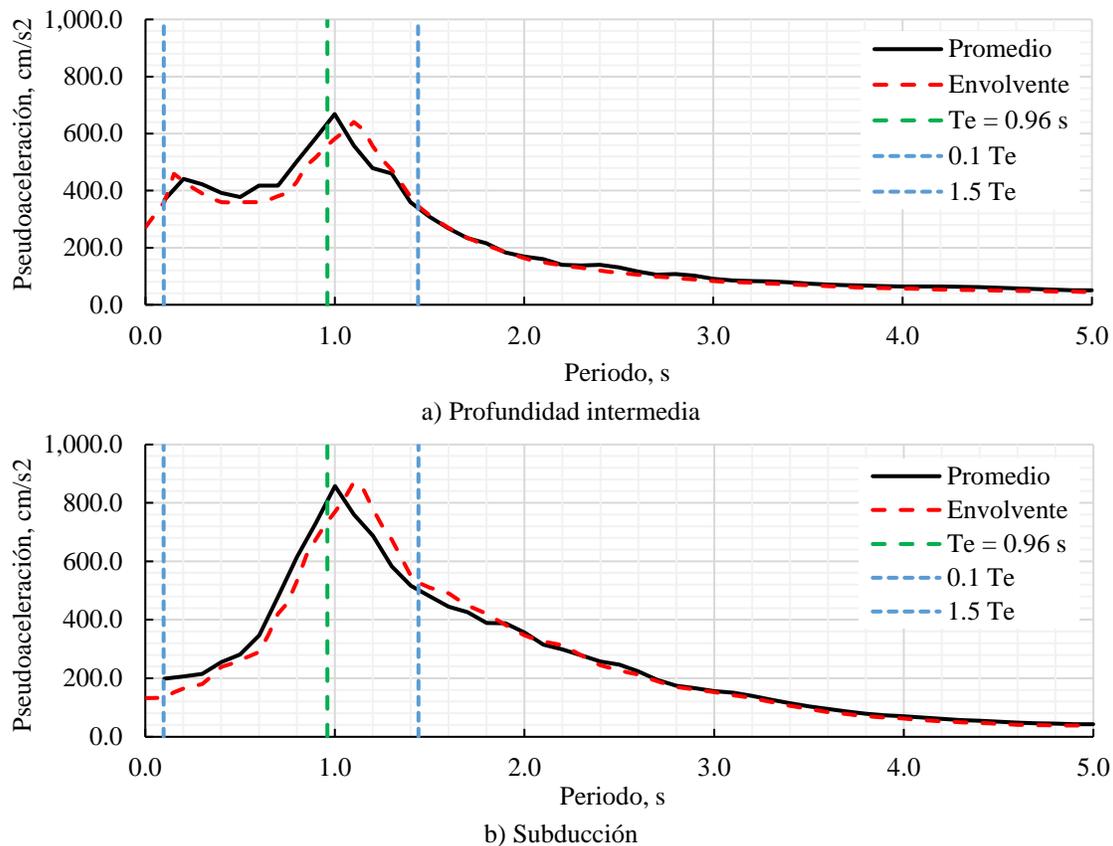
Figura 69. Comparación de EPU y espectro de pseudo-aceleración promedio

De acuerdo con los requerimientos de las Normas Técnicas Complementarias para Diseño por Sismo (NTC, 2020), el promedio de los espectros de pseudo-aceleración, deben ser similares a la envolvente de los cuatro espectros de peligro uniforme (EPU) para un intervalo de 0.1 y 1.5 veces el periodo fundamental de vibración de la estructura. Debido a que la estructura tiene un periodo fundamental igual a 0.96 s, el intervalo de interés se ubica entre 0.09 s y 1.44 s. En la Figura 69 se muestra la comparación entre los EPU de cada época y el promedio de los espectros de pseudo-aceleración, se puede observar que para el intervalo de interés los espectros son similares.

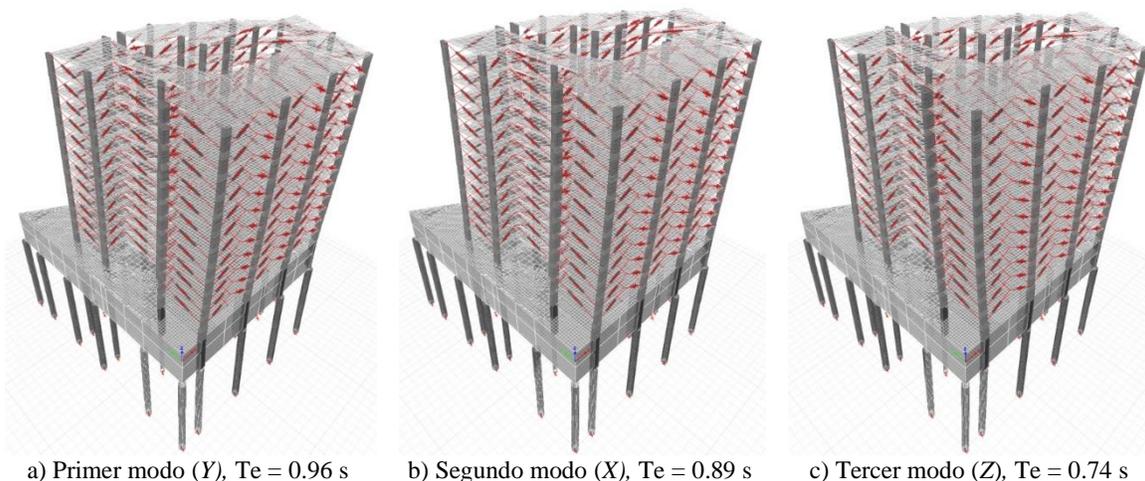
Figura 70. Modos de vibrar de la estructura

Los modos de vibrar de la estructura se muestran en la Figura 70. Se aprecia que el primer modo de vibrar es en dirección Y con un valor de 0.96 s. Por su parte, el segundo modo tiene un valor de 0.89 s. Finalmente, el tercer modo de vibrar es en forma torsional con un valor de 0.74 s.

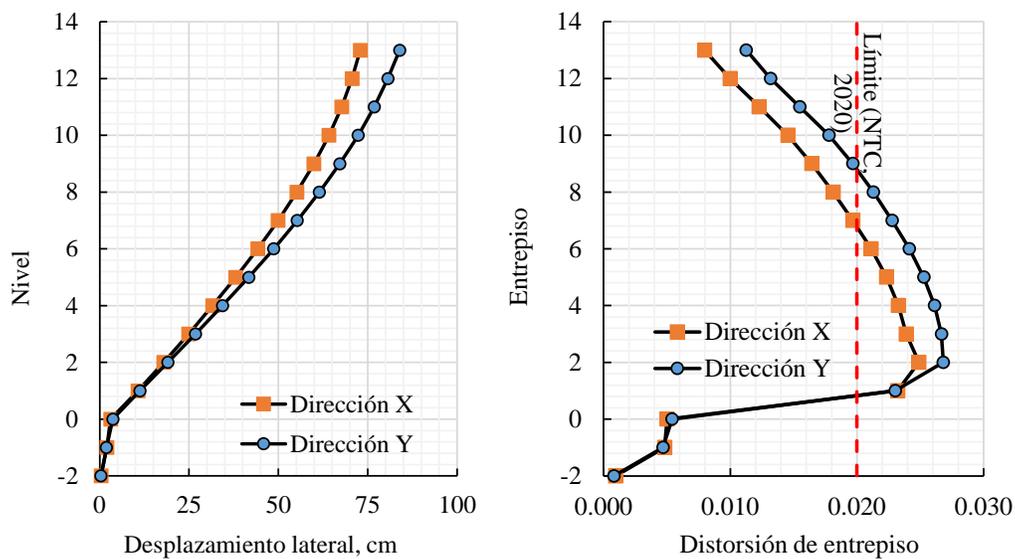
Figura 72. Revisión de desplazamientos y distorsiones laterales

Para la obtención de los desplazamientos laterales y distorsiones de entrepiso se consideró un factor de comportamiento sísmico (Q) igual a 4.0, mientras que el factor de sobre-resistencia se consideró de 2.0.

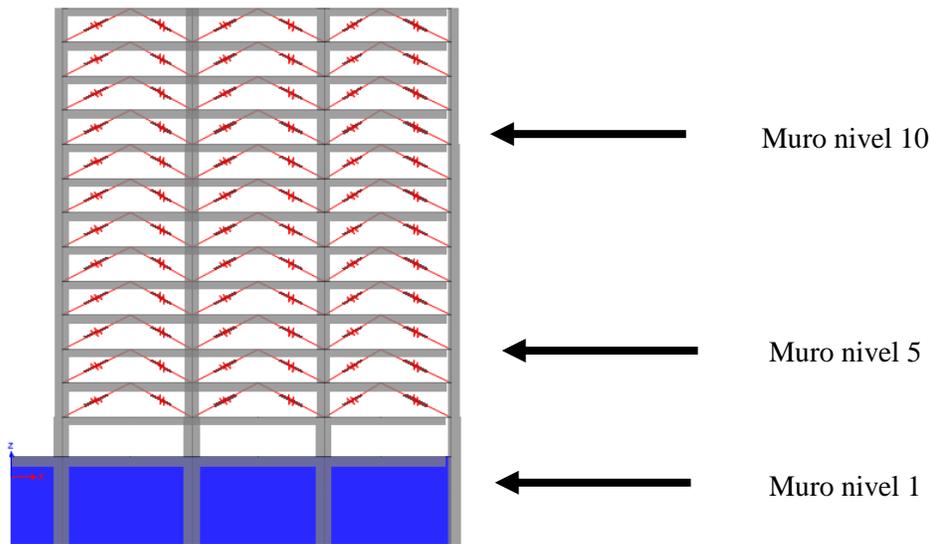
En la Figura 74 se muestran curvas de histéresis de tres de los muros de mampostería de la fachada 1 que presentaron mayor daño en el sismo del 19 de septiembre de 2017. En la Figura 74a se muestra la ubicación de los muros evaluados, mientras que en la Figura 74b se muestran sus curvas de histéresis. Se observa que para el muro del primer nivel el desplazamiento axial es de 4.1 mm, presentando un comportamiento dentro de su intervalo lineal. Por su parte para los muros del nivel 5 y nivel 10 el comportamiento presentó inclusión en su intervalo no lineal, teniendo desplazamientos axiales máximos de 20.8 mm y 17.2 mm, respectivamente. Al incurrir en el intervalo no lineal de la mampostería se esperarían daños mayores en dichos elementos, lo cual fue confirmado en la evaluación post-sísmica que se le realizó al edificio, encontrando que los mayores daños fueron del nivel 1 al 6.

a) Ubicación de los muros de mampostería

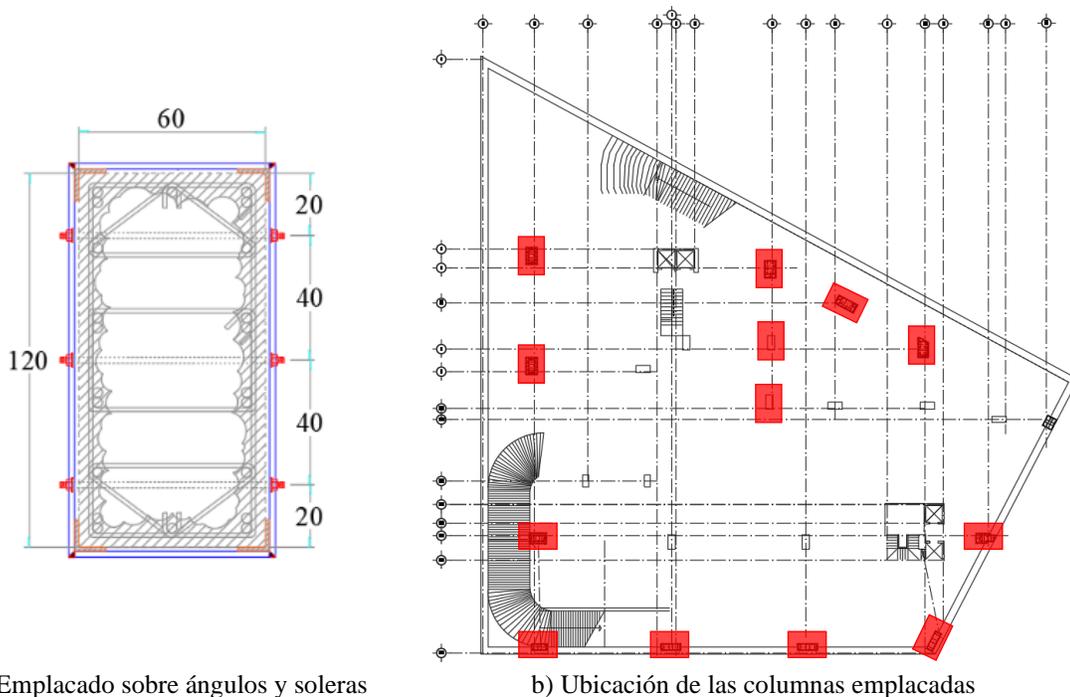
Se reforzaron columnas por medio de un emplacado de acero con espesor de 1.9 cm y un esfuerzo de fluencia de 3,515 kg/cm² del nivel 1 al nivel 2. Se realizaron dos formas de emplacado: la primera sobre un refuerzo previo de ángulos y soleras y el segundo fue directamente sobre las caras de la columna. En la Figura 76a se muestra un ejemplo de una columna emplacada sobre ángulos y soleras, se observa que las placas (color azul) descansan sobre los ángulos (color naranja) que a su vez descansan sobre la cara de la columna. Por su parte, en la Figura 76b se muestra la ubicación de las columnas intervenidas con este método.

a) Emplacado sobre ángulos y soleras

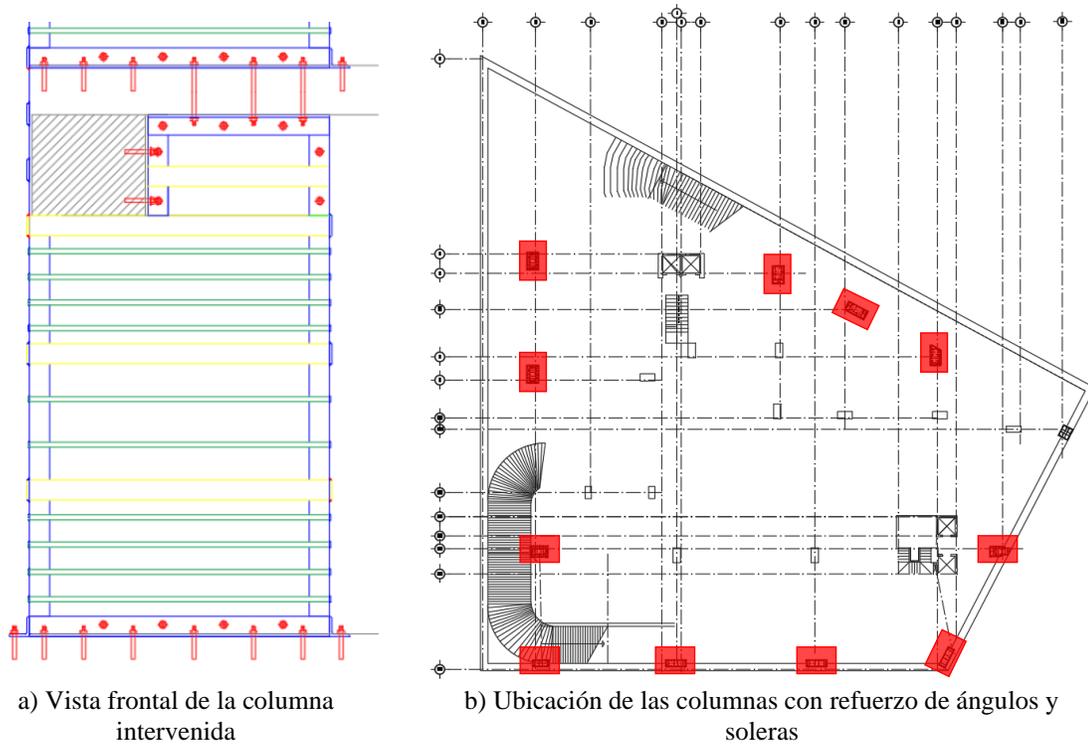
Figura 77. Encamisado con ángulos y soleras

En la Figura 77a se muestra la vista frontal de una columna intervenida con ángulos y soleras, en color azul se muestran los ángulos de sección LI 4" x 1/2", mientras que en color verde y color amarillo se muestran las soleras de 1" x 1/4" y de 4" x 1/2". En color rojo se muestran los conectores empleados para conectar el refuerzo de la columna con el sistema de piso y las traveses de concreto. Finalmente, en la Figura 77b se muestra la ubicación de las columnas reforzadas con este método en rectángulos color rojo.

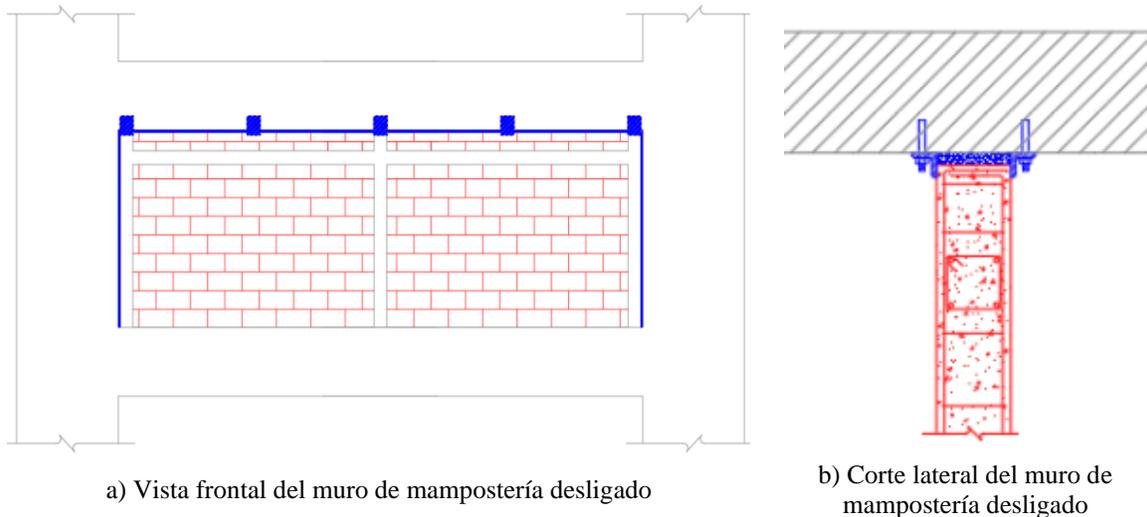
Figura 81. Desligado de muros de mampostería

Como el proyecto de diseño estructural original consideraba el desligado de los muros de mampostería, estos fueron desligados de la superestructura con una junta constructiva de poliestireno de alta densidad en el todo su perímetro y restringiendo su falla fuera de plano con ángulos del tipo LI 2" x 3/8" y placas de 15.0 cm x 20.0 cm, tal como se muestra en la Figura 81 en donde la estructura original se muestra en color gris, el muro de mampostería se muestra en color rojo. La junta de construcción, así como los ángulos y placas para evitar una falla fuera de plano se muestran en color azul.

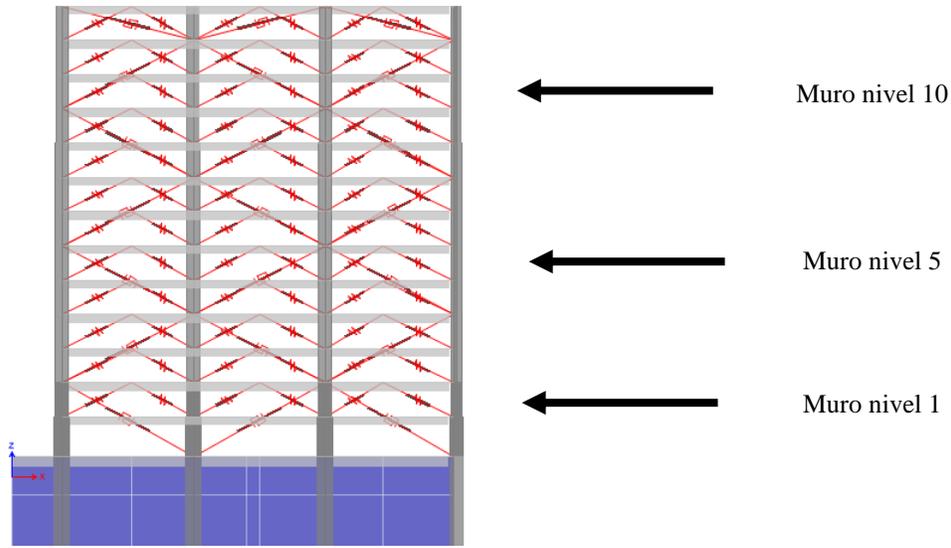
En la Figura 94 se muestran curvas de histéresis de tres de los muros de mampostería de la fachada 1 que presentaron mayor daño en el sismo del 19 de septiembre de 2017. En la Figura 94a se muestra la ubicación de los muros evaluados, mientras que en la Figura 94b se muestran sus curvas de histéresis. Se observa que para el muro del primer nivel el desplazamiento axial es de 11.2 mm, presentando un comportamiento dentro de su intervalo lineal. Por su parte para los muros del nivel 5 y nivel 10 el comportamiento presentó inclusión en su intervalo no lineal, teniendo desplazamientos axiales máximos de 15.2 mm y 6.4 mm, respectivamente. Al incurrir en el intervalo no lineal de la mampostería se esperarían daños mayores en dichos elementos en eventos sísmicos futuros.

a) Ubicación de los muros de mampostería

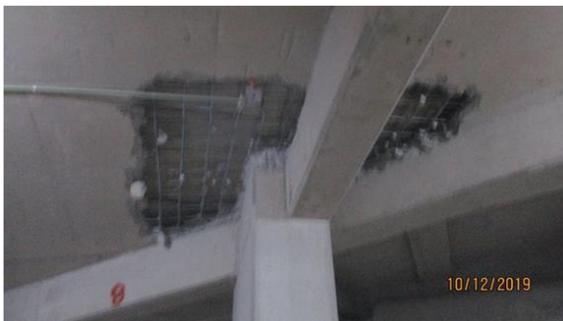
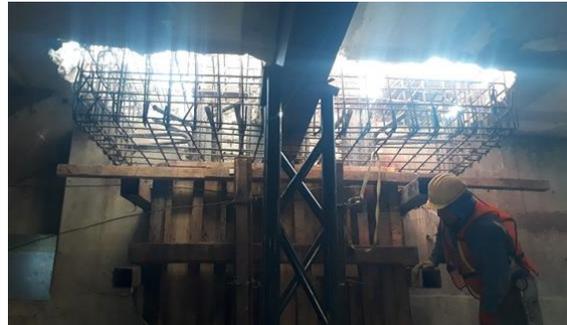
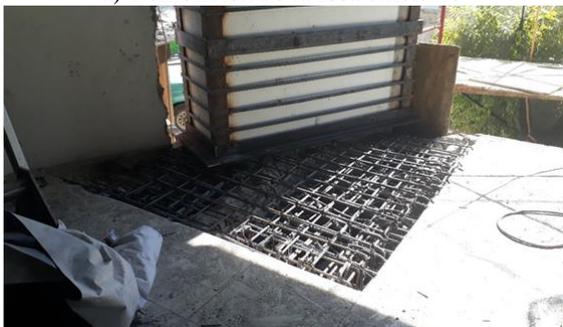
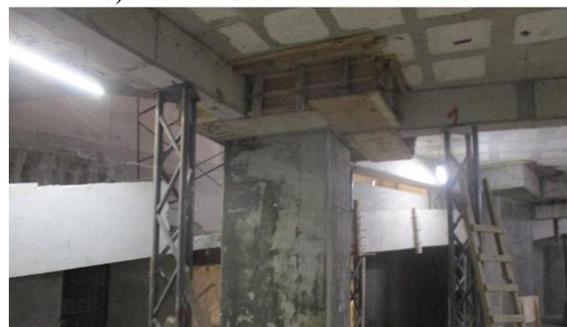
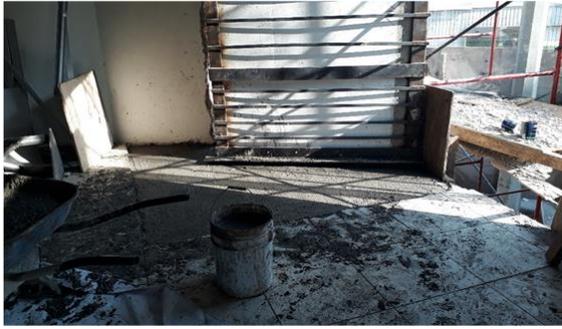
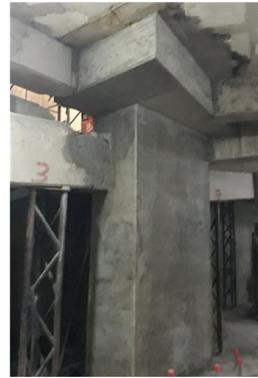
Figura 97. Construcción de los capiteles (Fernandez, 2020)

En la Figura 97 se muestra el proceso constructivo de los capiteles pertenecientes al sótano 1 y planta baja. En la Figura 97a se muestra el momento en el que se iniciaron el proceso de demolición de la losa existente en la ubicación de los capiteles. En la Figura 97b se muestra la vista inferior del habilitado del acero de refuerzo para los capiteles mientras que en la Figura 97c se muestra la vista superior. En la Figura 97d y Figura 97e se muestra en encofrado y colado del capitel, respectivamente. Finalmente, en la Figura 97f se muestra el estado final del capitel, también es posible observar la columna que se incrementó su sección transversal.

a) Demolición de la losa existente

b) Habilitado del acero de refuerzo

c) Vista superior del capitel de planta baja

d) Encofrado del capitel

e) Colado del capitel

f) Estado final del capitel

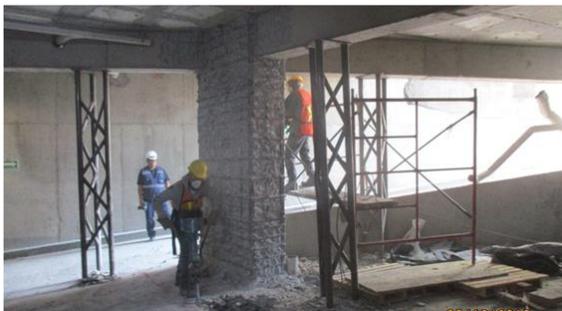
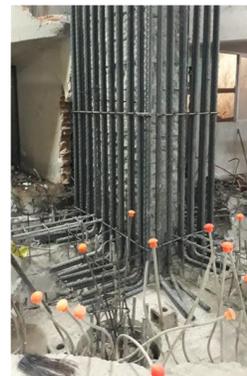
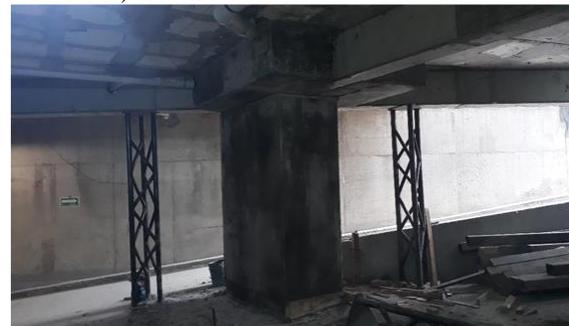
Figura 98. Incremento de sección transversal de columnas (Fernandez, 2020)

En la Figura 98 se muestra el proceso constructivo del incremento de secciones transversales en las columnas de sótano 2 a planta baja. En la Figura 98a se muestra la escarificación de la columna para llegar al acero de refuerzo original. En la Figura 98b se muestra el habilitado del acero longitudinal debido al incremento de la sección transversal, se puede observar en color rojo los protectores para las varillas que pueden presentar un riesgo para los trabajadores al estar expuestas. En la Figura 98c se muestra el encofrado de la columna, mientras que en la Figura 98d se muestra su estado final.

a) Escarificación de columnas de concreto

b) Habilitado de acero de refuerzo

d) Estado final de la columna reforzada

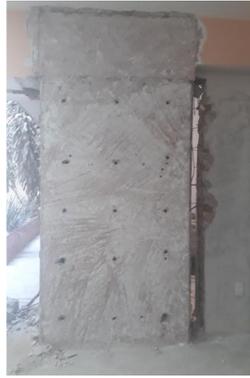
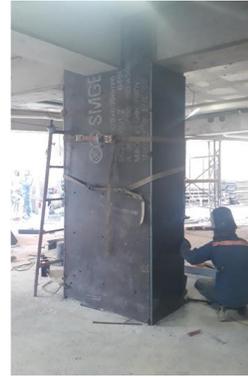
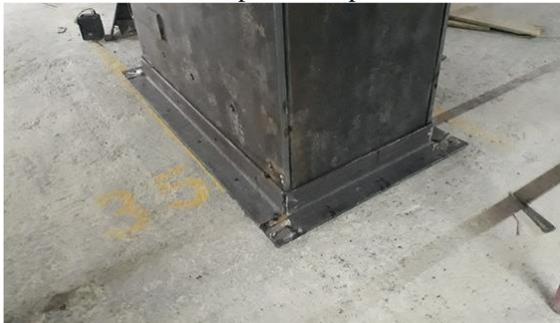
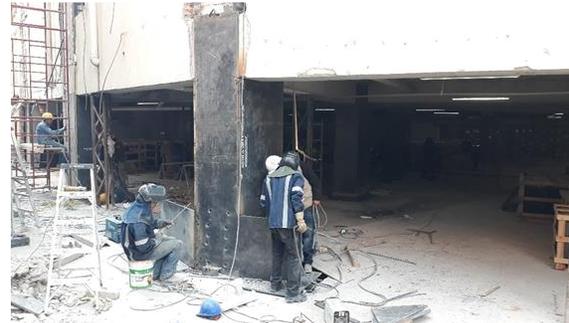
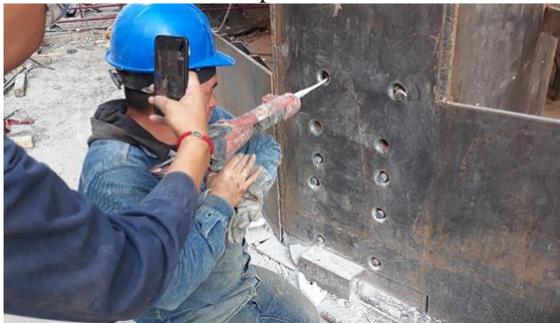
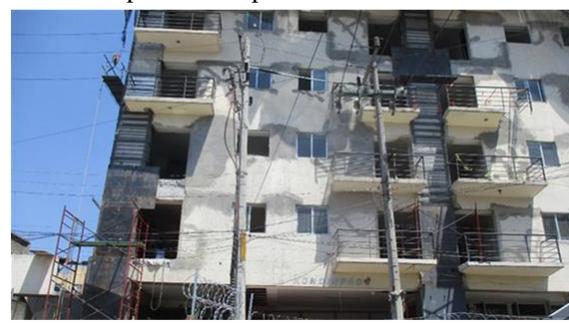
Figura 99. Emplacado de columnas (Fernandez, 2020)

En la Figura 99 se muestra el proceso constructivo del refuerzo por medio de placas de acero en las columnas de planta baja y primer nivel. En la Figura 99a se muestra el estado de la columna ya escarificada y taqueteada para poder recibir el emplacado de la columna y en la Figura 99b se muestra

la colocación de la placa de acero y su proceso de soldadura. Por su parte, en la Figura 99c se muestra el detalle del anclado entre el emplacado de la columna y el sistema de piso, dicho anclaje está resuelto con ángulos y anclajes epóxicos. En la Figura 99d se muestra el momento en el que se adosó la placa de conexión del dissipador a la columna emplacada. La colocación del anclaje químico para la fijación de la placa de refuerzo se muestra en la Figura 99e. Finalmente, en la Figura 99f se muestra el estado final del emplacado de columnas en la fachada principal.

a) Perforación de la columna para el anclaje necesario para el emplacado

b) Soldado perimetral de la placa de refuerzo

c) Detalle del anclado del emplacado al sistema de piso

d) Adosamiento de la placa de conexión del dissipador al emplacado de la columna

e) Colocación de anclaje químico a la placa de refuerzo

f) Estado final del emplacado de las columnas de la fachada principal

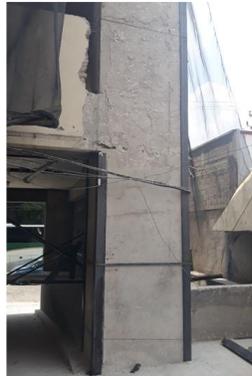
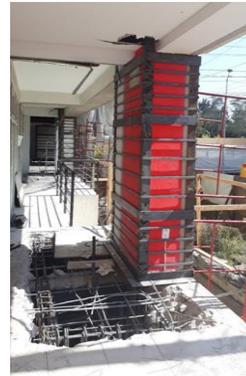
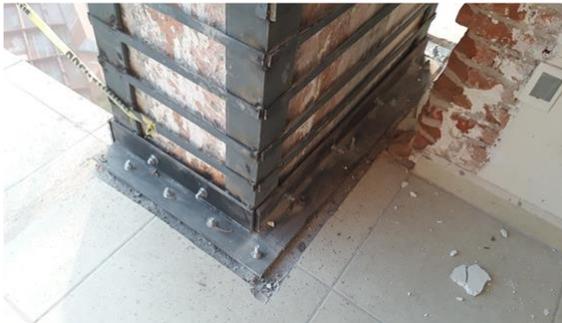
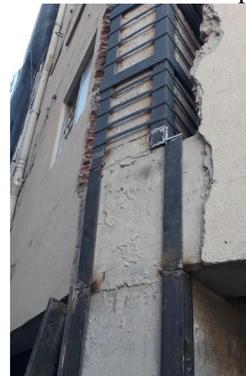
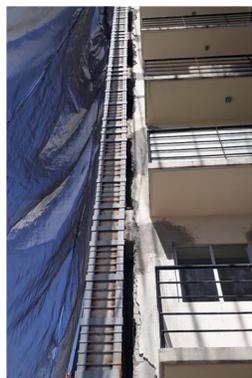
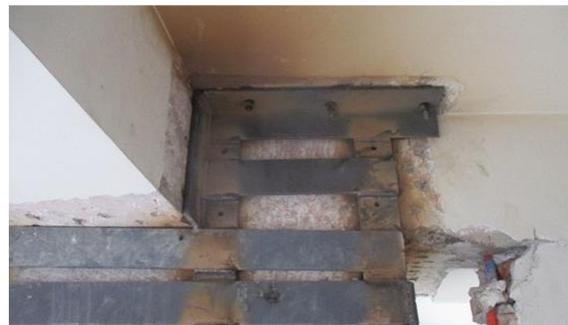
Figura 100. Refuerzo con ángulos y soleras (Fernandez, 2020)

En la Figura 100 se muestra el proceso constructivo del refuerzo por medio de ángulos y soleras en las columnas perimetrales desde el segundo nivel hasta el nivel de azotea. En la Figura 100a se muestra el momento en el que se colocó los ángulos en las esquinas de la columna C-8 de planta baja. Por su parte en la Figura 100b se muestra la interacción entre el refuerzo de la columna C-2 por medio de ángulos y soleras y el acero de refuerzo de los capiteles del sótano 1. El detalle entre el refuerzo y

el sistema de piso se muestra en la Figura 100c, se observa que la conexión es por medio de ángulos y anclajes químicos. En la Figura 100d se muestra el refuerzo de la columna C-8 entre planta baja y los niveles superiores, se puede observar la transición debido al cambio de sección entre dichos niveles, lo cual hace que la soldadura se desplace unos centímetros a su izquierda para estar al paño de la columna. De forma similar, en la Figura 100e se muestra el refuerzo de la columna C-1 de planta baja hasta el nivel 4. El detalle de anclaje en la parte superior de la columna se muestra en las Figura 100g, donde se puede observar el sistema de piso y las traveses principales, a las cuales se les conectó el refuerzo por medio de soleras y ángulos

a) Colocación de los ángulos en las esquinas de la columna

b) Interacción entre el refuerzo de ángulos y soleras y la construcción de los capiteles

c) Detalle del anclaje al sistema de piso

d) Colocación de los ángulos en una transición de secciones

e) Refuerzo en la columna C-1

f) Detalle frontal del anclaje del refuerzo con la trabe de concreto

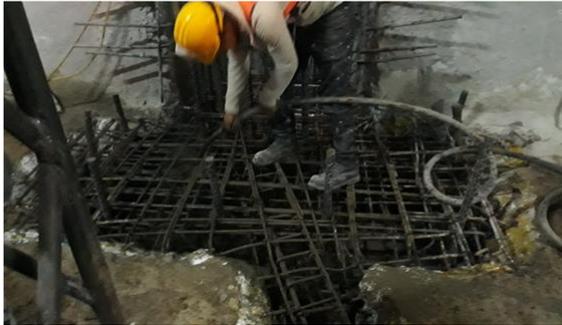
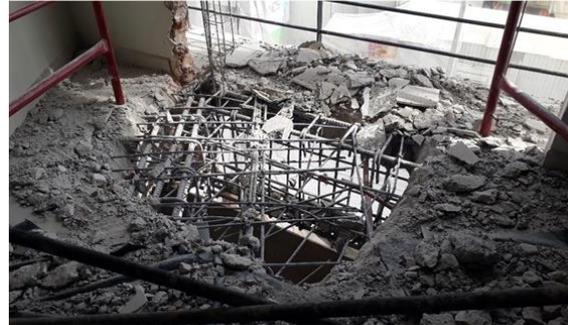
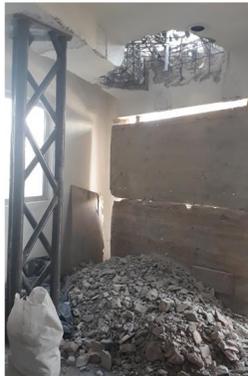
Figura 101. Construcción de nueva columna (Fernandez, 2020)

En la Figura 101 se muestra el proceso constructivo de la nueva columna de concreto reforzado. En la Figura 101a se muestra el habilitado del dado de cimentación de la columna adicional. Mientras que en la Figura 101b y Figura 101c se muestra el momento en el que se demolió el área de losa necesaria para poder realizar la maniobra necesaria para la construcción de la columna nueva. Por su parte, en la Figura 101d y Figura 101e se muestra el habilitado del acero de refuerzo como el encofrado. Finalmente, en la Figura 101f se muestra el estado final de la columna nueva en el nivel 2.

a) Habilitado del acero de refuerzo para el dado de cimentación

b) Demolición del sistema de piso

c) Demolición del sistema de piso y de los muros colindantes

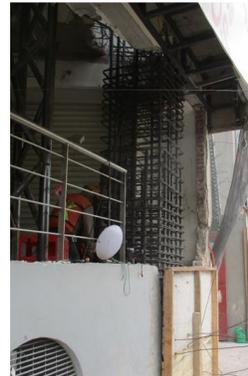
d) Habilitado del acero de refuerzo de la columna

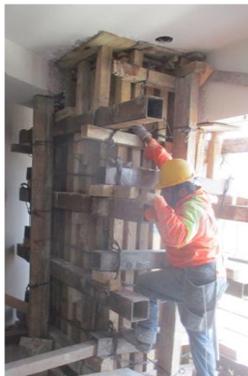
e) Inicio del encofrado de la columna

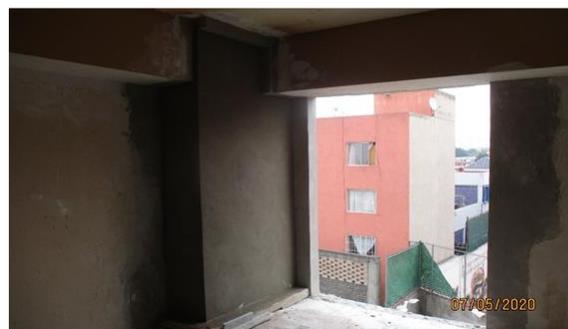
f) Estado final de la columna

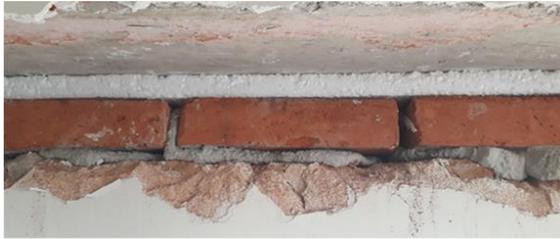
En la Figura 102 se muestra el proceso constructivo del desligado de muros de mampostería, mismo que consistió en demoler las últimas dos hileras de ladrillos, para sustituirlas por nuevos elementos de mampostería, colocando en su parte superior una junta constructiva que no permitiera el contacto entre el muro de mampostería y los elementos estructurales. El detalle de la junta constructiva que es

altamente compactante se presenta en la Figura 102a. Para evitar volteos del muro fuera de su plano se colocaron tanto soleras como ángulos a cada 2.0 metros conectados a las traveses y al sistema de piso tal como se muestra en la Figura 102b.

a) Junta constructiva

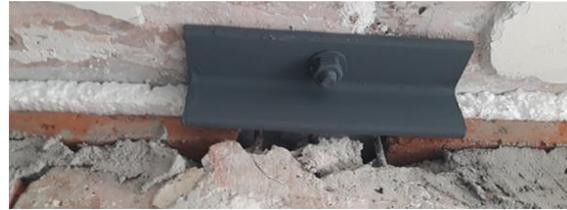
Figura 102. Desligado de muros de mampostería (Fernandez, 2020)

b) Colocación de ángulos para evitar falla fuera de plano

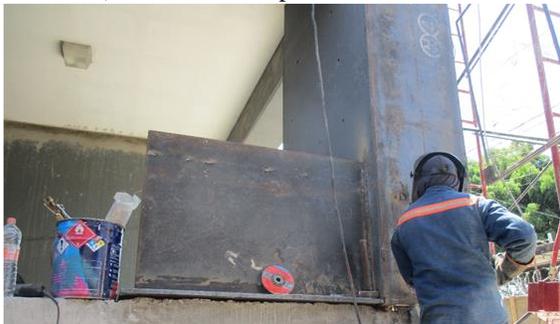
En la Figura 103 se muestra el proceso constructivo de las conexiones excéntricas para los disipadores de energía. En la Figura 103a y Figura 103b se muestra el proceso de soldadura de los atiesadores y de la conexión excéntrica. Mientras que en la Figura 103c y Figura 103d se muestra la colocación de las placas de conexión en niveles superiores.

c) Colocación de la placa de conexión en N1
