UNIVERSIDAD NACIONAL AUTÓNOMA DE MÉXICO
PROGRAMA DE MAESTRÍA Y DOCTORADO EN INGENIERÍA
INGENIERIA CIVIL – ESTRUCTURAS

DESARROLLO, CARACTERIZACIÓN E IMPLEMENTACIÓN DE UN DISPOSITIVO DE
PROTECCIÓN SÍSMICA DESARROLLADO EN MÉXICO

TESIS QUE PARA OPTAR POR EL GRADO DE:
MAESTRO EN INGENIERÍA

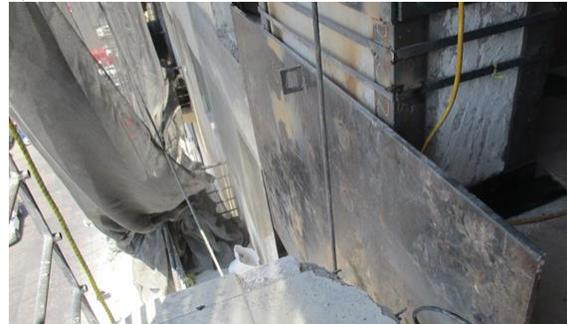
Figura 103. Conexiones de disipadores (Fernandez, 2020)

En la Figura 103 se muestra el proceso constructivo de las conexiones excéntricas para los disipadores de energía. En la Figura 103a y Figura 103b se muestra el proceso de soldadura de los atiesadores y de la conexión excéntrica. Mientras que en la Figura 103c y Figura 103d se muestra la colocación de las placas de conexión en niveles superiores.

d) Colocación de la placa de conexión en N3

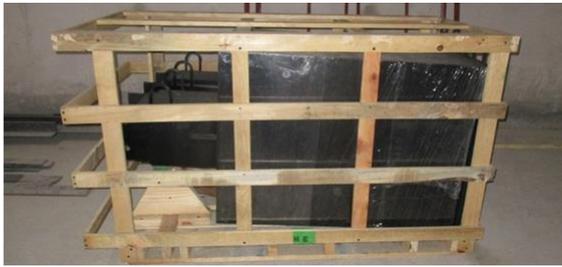
En la Figura 104 se muestra el proceso constructivo del suministro e instalación de los disipadores de energía. En la Figura 104a se muestra el detalle del embalaje de los disipadores de energía, donde se observa que estos fueron entregados en cajas de madera para protegerlos durante su traslado, así mismo se puede observar que tienen su preparación para recibir el brazo de extensión y unas orejas a cada lado del contraventeo convencional que su función se emplea al momento de izar el dispositivo.

a) Embalaje de los dissipadores de energía

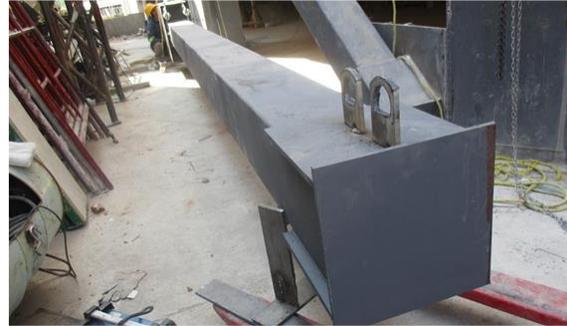
En la Figura 104b se muestra el detalle de la conexión para el contraventeo convencional, se observan las orejas de izaje para el elemento. Por su parte, en la Figura 104c se muestra el izaje del dispositivo. A manera de ejemplo, en la Figura 104d se muestra el estado final de la instalación del dissipador de planta baja al nivel 2. El detalle de una conexión donde converge tanto el dissipador de energía como un contraventeo convencional se muestra en la Figura 104e, se aprecia que el dissipador se conecta con una placa base y atiesadores para la correcta transferencia de esfuerzos, mientras que el contraventeo convencional se conecta por un emplacado en su punta. Finalmente, en la Figura 104f se muestra el estado final de la rehabilitación estructural del edificio, se observan todas las fachadas intervenidas con dissipadores de energía.

b) Detalle de la conexión de punta para el contraventeo convencional

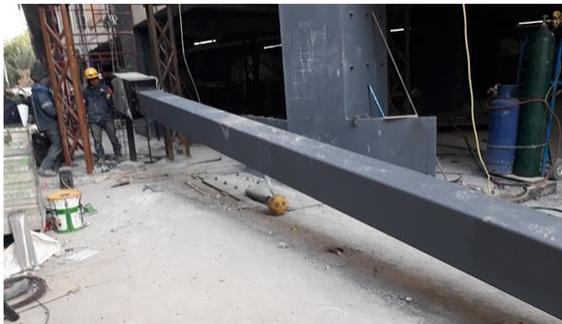
c) Izaje del dispositivo con su brazo de extensión

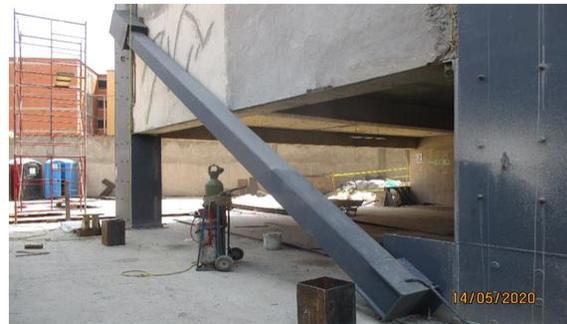
d) Crujía reforzada con los dissipadores de energía

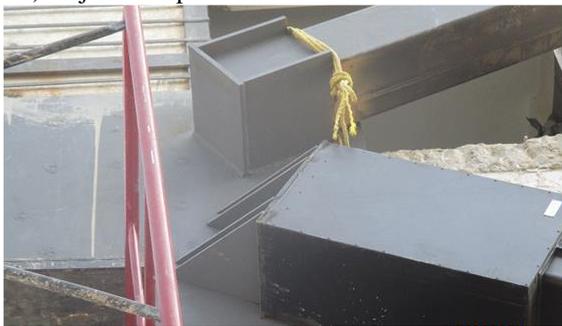
e) Conexión donde converge un dissipador y un contraventeo convencional

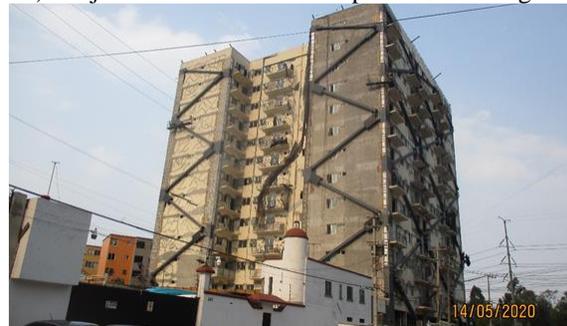
Figura 104. Dissipadores de energía (Fernandez, 2020)

f) Estado final del reforzamiento

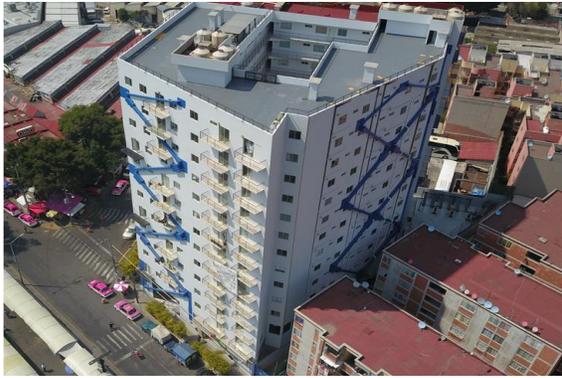
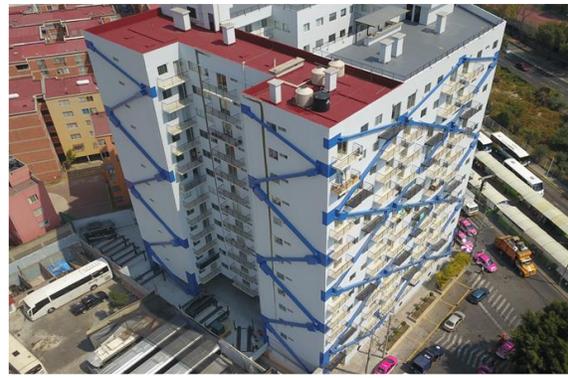
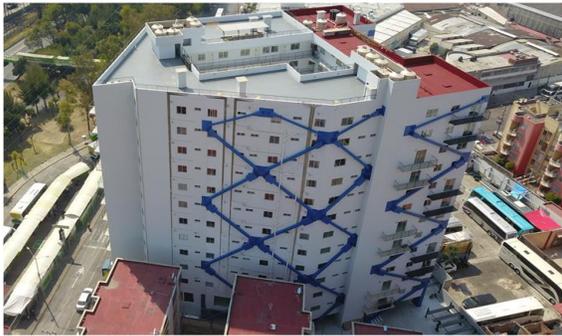
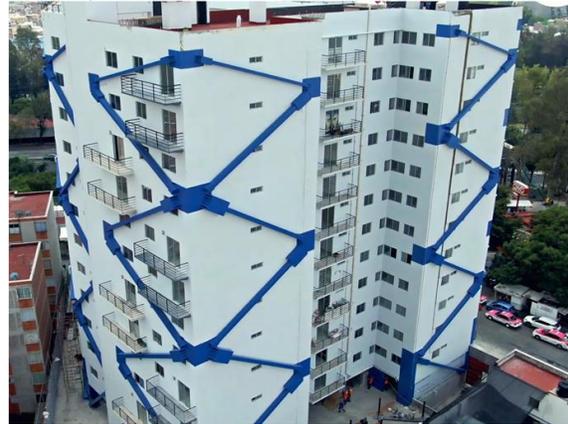
Figura 105. Estado final del proyecto de rehabilitación (Fernandez, 2020)

En la Figura 105 se muestra el estado final del proyecto de rehabilitación. Se aprecia en color blanco los muros de mampostería, mientras que en color azul se observa los dissipadores de energía.

a) Vista en elevación sobre Av. Insurgentes Norte

b) Vista en elevación sobre Oriente 117
