Resinas Infiltrantes Icon® y sus aplicaciones en odontología.

T E S I N A

CIRUJANO DENTISTA

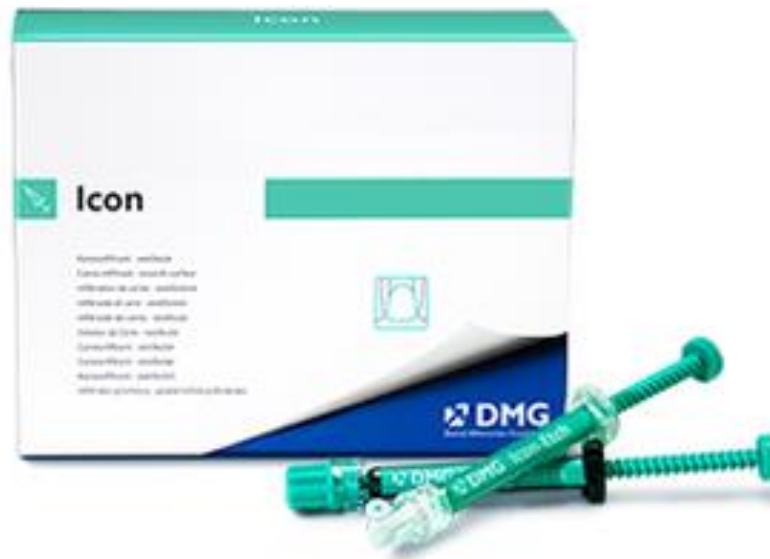
Figura 1: ICON®-INFILTRANT (15)

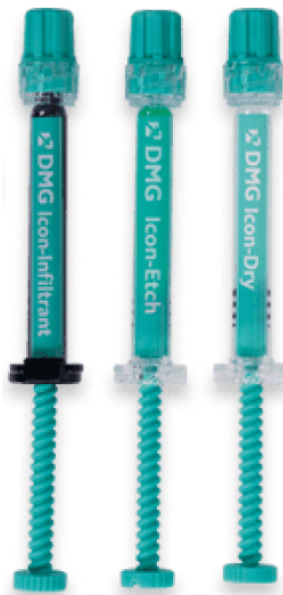
Figura 3: Icon®-Etch, Icon®-Dry, Icon®-Infiltrant. (16)

- Icon®-Etch: ácido clorhídrico, ácido silícico pirógeno, sustancias tensioactivas.
- Icon®-Dry: 99% etanol
- Icon®-Infiltrant: matriz de resina a base de metacrilato, iniciadores, aditivos (11)

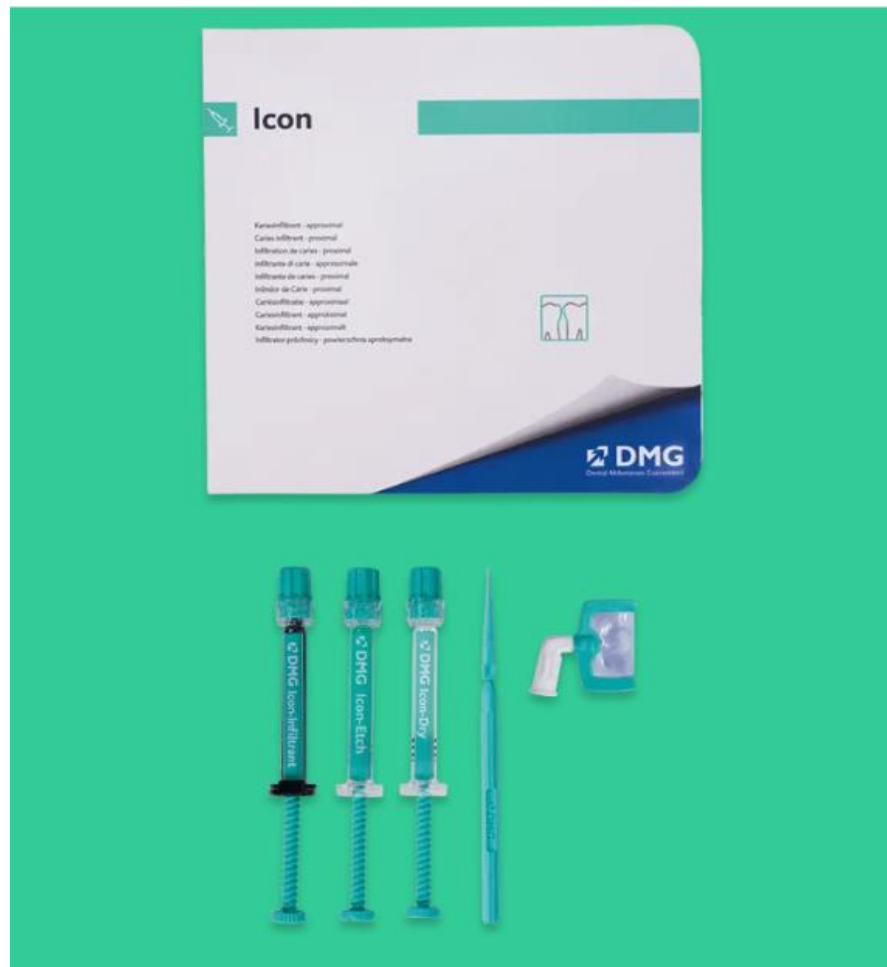
Figura 4: Icon® Proximal (2)

En su presentación incluye 1 jeringa de 0.30 ml Icon®-etch, 1 jeringa de 0.45 ml Icon®-dry, 1 jeringa de 0.45 ml Icon®-infiltrant, 6 puntas proximales, 1 punta aplicadora y 4 cuñas dentales. (2)

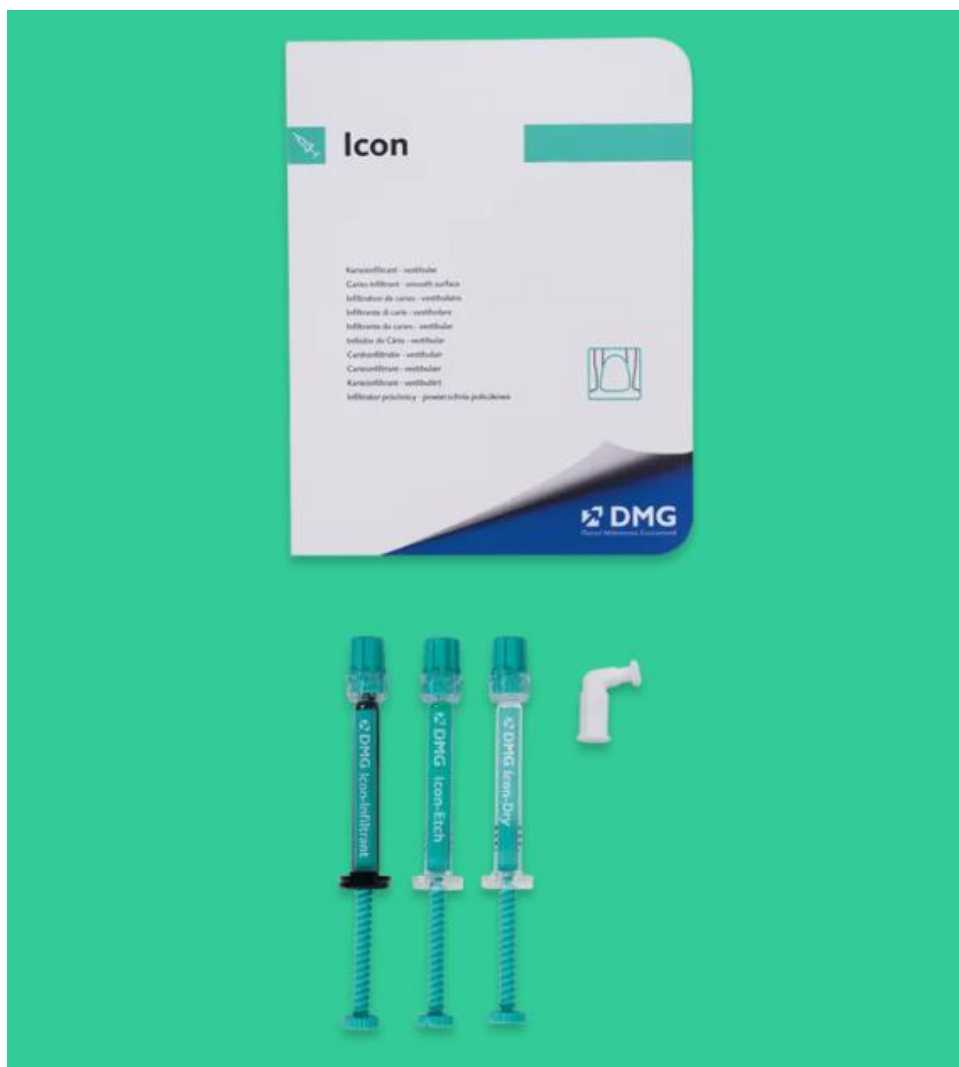
Figura 5: Icon® Vestibular (2)

En su presentación incluye 1 jeringa de 0.30 ml Icon®-etch, 1 jeringa de 0.45 ml Icon®-dry, 1 jeringa de 0.45 ml Icon®-infiltrant, 6 puntas vestibulares y 1 punta aplicadora. (2)

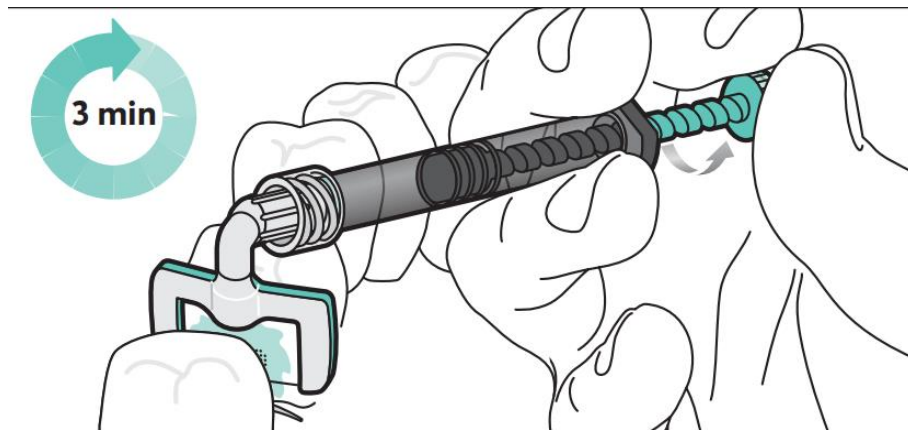
Figura 12: Infiltración en zona interproximal. (11)

6. Atornillar la cánula de aplicación en la jeringa Icon®Dry. Aplicar el material con un ligero exceso en el lugar de la lesión y dejar actuar durante 30 “. Secar a continuación con aire libre de aceite y agua. (11)

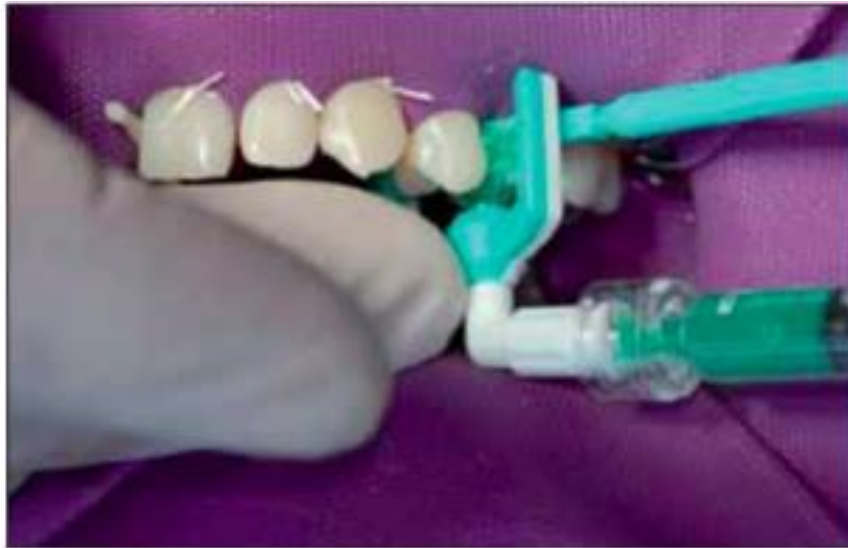
Figura 16: Aplicación del Kit ICON® para el tratamiento de lesiones proximales. (4)

Caso 1: En un reporte clínico, a un paciente femenino de 17 años con caries interproximal, radiográficamente clasificada como R3, se colocó anestesia tópica en la zona gingival para minimizar efectos del ácido clorhídrico y se aplicó el kit Icon® siguiendo las indicaciones del fabricante. (4)

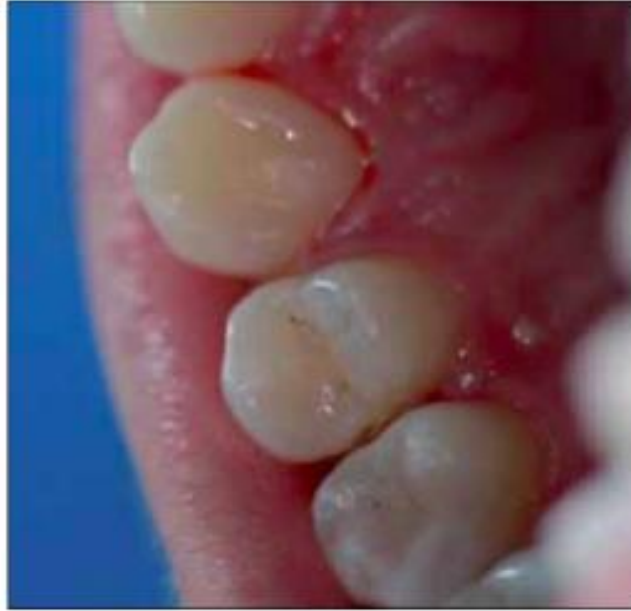
Figura 17: Resultados tras la aplicación del Kit ICON® para el tratamiento de lesiones proximales. (4)

Caso 2: Tras el procedimiento se observó una textura lisa de la pieza examinada con una sonda de caries y translucidez del material infiltrado. El

paciente no mostró molestia durante y después del tratamiento. Una semana después se observa eficacia del tratamiento sin molestia. (4)

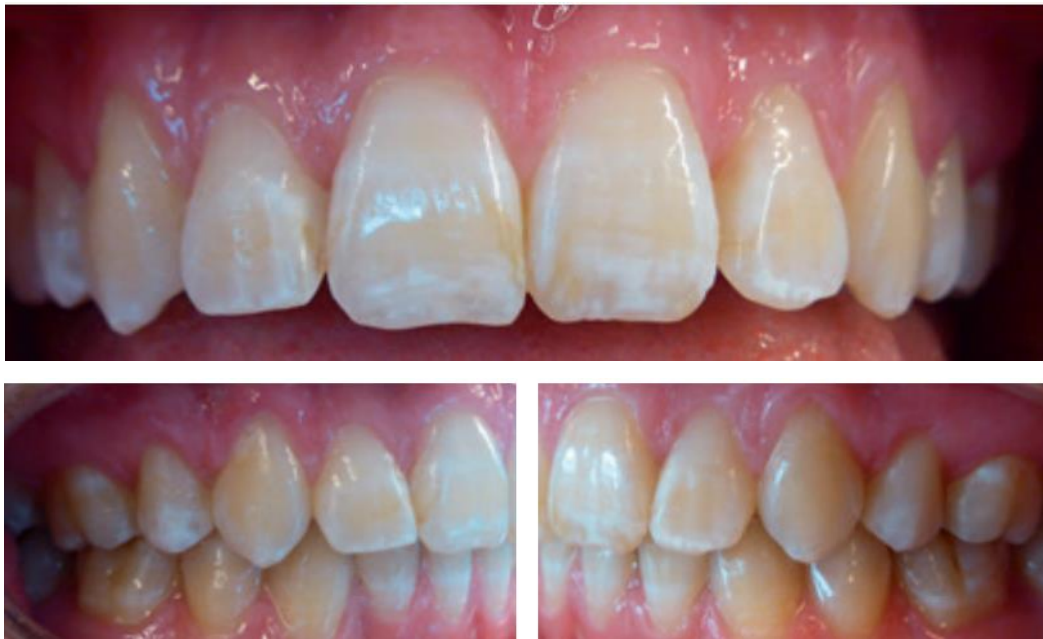
Figura 23: Situación inicial del caso. Descalcificación tras ortodoncia (13)

Caso 1: Paciente de 16 años que se presentó con manchas blanquecinas irregulares distribuidas en el esmalte. Aproximadamente un año atrás terminó su tratamiento de ortodoncia. En un examen clínico, por su aspecto estriado sin marcadas bordes definidos, fue diagnosticado como cambio fluorótico en el esmalte, distribuido en todos los dientes. (13)

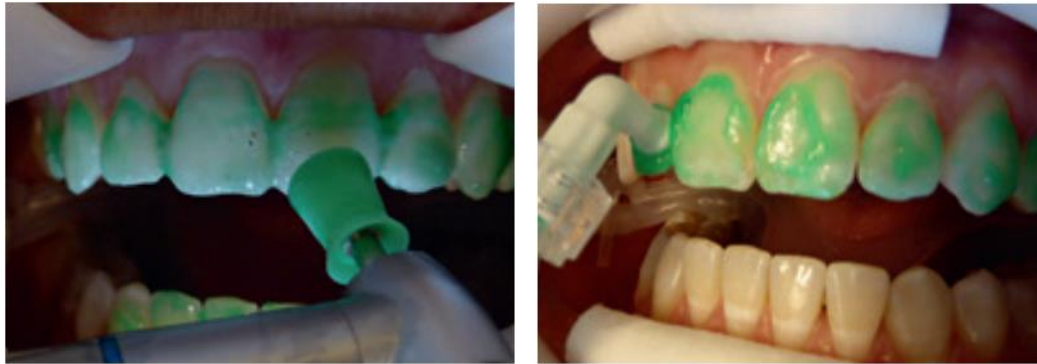
Figura 24: Aplicación de una mezcla de HCl al 15% combinado con polvo de piedra pómez y pulido con una copa de hule con un rotatorio de baja velocidad. Aplicación de Icon-Etch por 2 minutos. (13)

El paciente pidió el tratamiento infiltrante de resina. Dada la situación inicial de descalcificación del esmalte del paciente se decidió usar una aplicación de gel de ácido HCl al 15% contenido en el kit de infiltración y el polvo de piedra pómez aplicándose con una copa de hules con un rotatorio de baja velocidad. Después de enjuagar se colocó el HCl al 15% por 2 minutos. No se usó dique de hule ya que complicaba el acondicionamiento de las piezas dentales. Se aplicó Icon-Etch, se lavó y se secó con Icon-Dry. Los pasos del HCl se repitieron por 5 veces. (13)

Se infiltró la resina, se dejó por tres minutos y posteriormente se fotopolimerizó. Se infiltró la resina por segunda vez con un tiempo de reacción de 1 minuto y se fotopolimeriza. Se realizó pulido de las áreas infiltradas. Se observó un enmascaramiento significativo de la descalcificación del esmalte. (13)

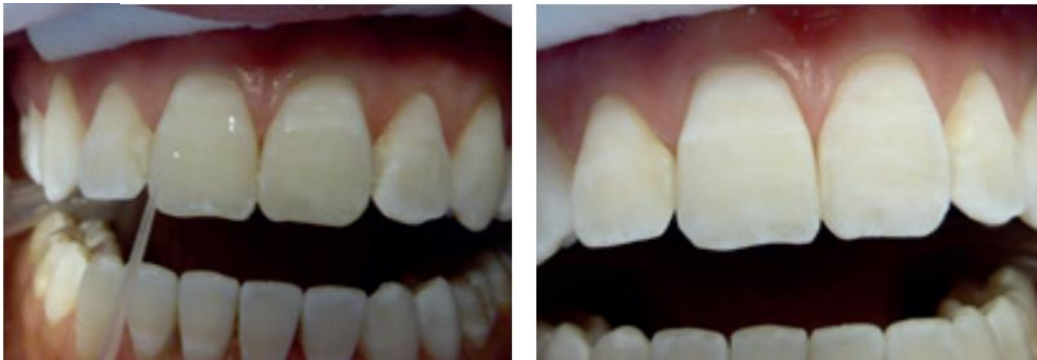
Figura 25: Secado del Icon-Dry / Resultado después de grabar 5 veces con Icon-Etch.(13)

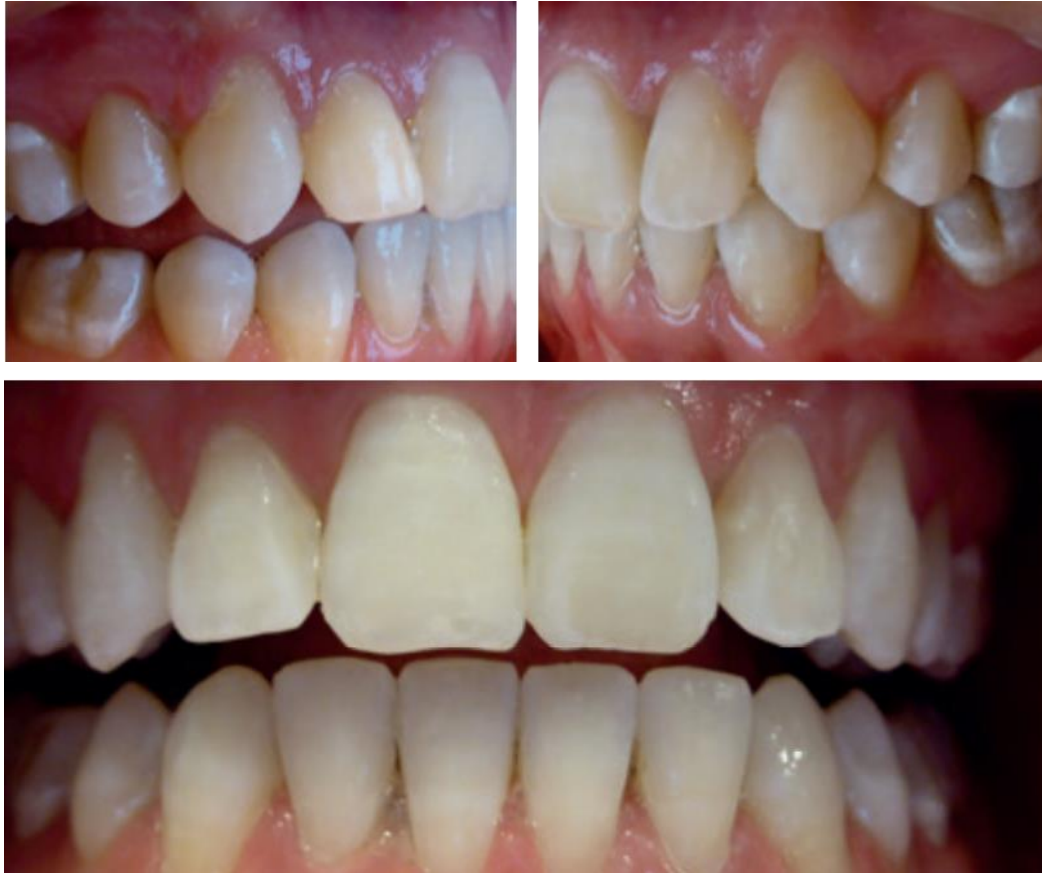
Figura 26: Notable enmascaramiento de las zonas descalcificadas tras tratamiento de ortodoncia. Considerado satisfactorio por el paciente.

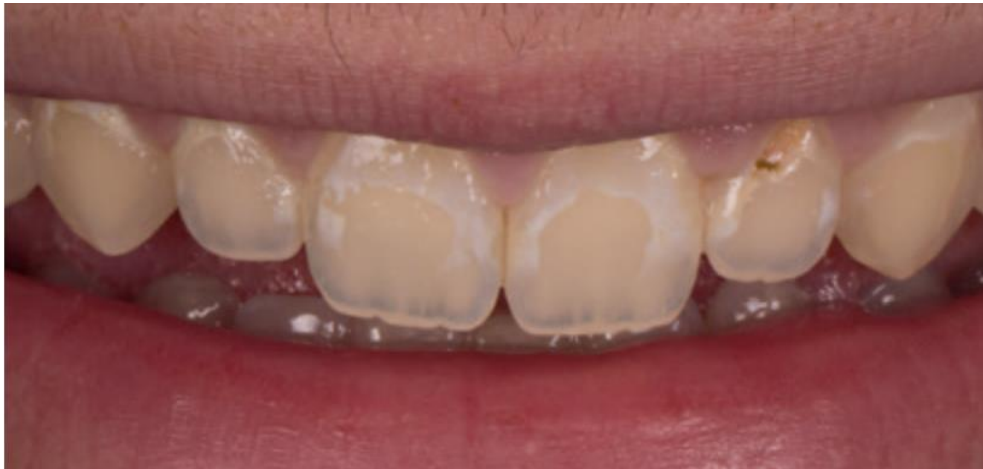
Figura 27: Situación inicial del paciente. (13)

Caso 2: Paciente de 19 años presenta lesiones de manchas blancas en las superficies vestibulares de sus dientes. Indicó que estas lesiones aparecieron tras tratamiento de ortodoncia en la adolescencia. (13)

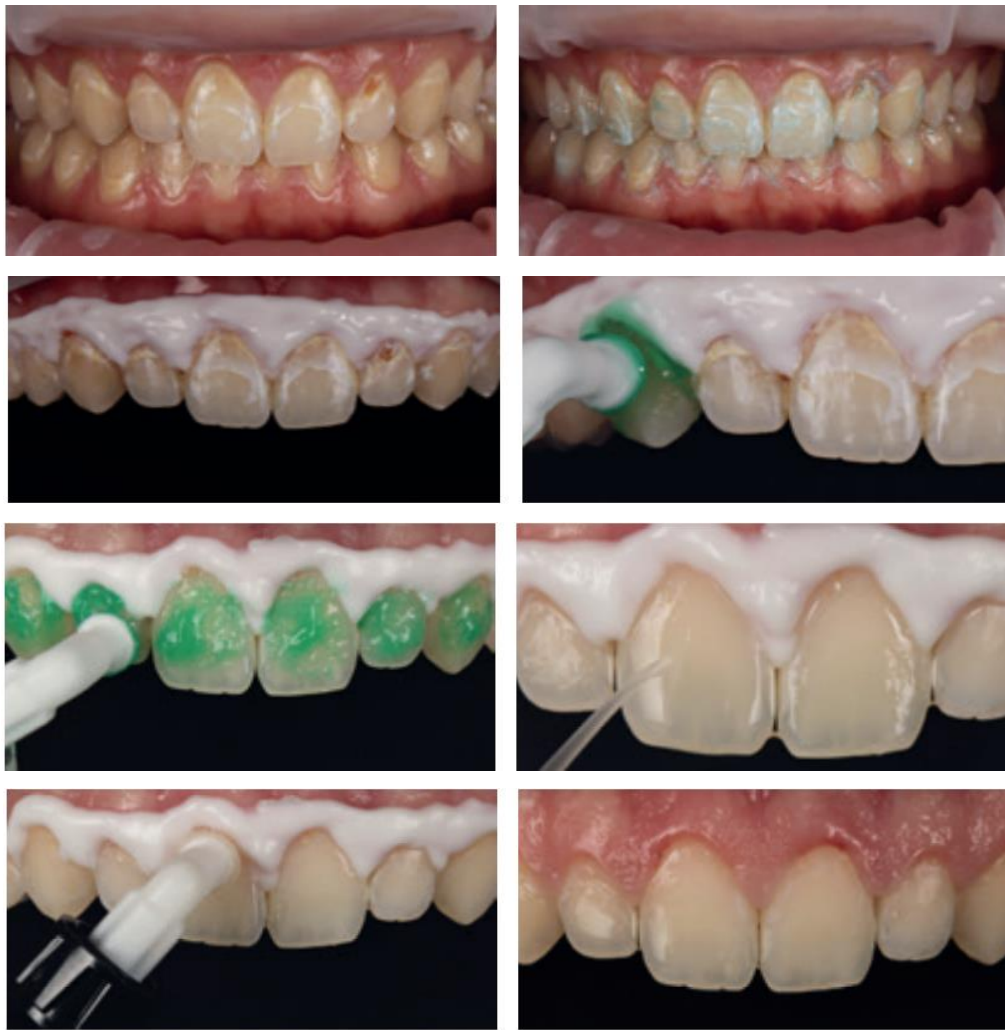
Figura 28: Procedimiento. (13)

Se colocó un optagate para aislar y se limpió la superficie dental con una pasta profiláctica libre de flúor. Se colocó una barrera gingival para evitar el contacto del material con la encía y tener un campo seco. Se aplicó Icon-Etch por 2 minutos sobre las caras vestibulares cubriendo las lesiones de manchas blancas. Se lava con agua durante 30 segundos y se seca la superficie. Cuando se aplica Icon-Dry las lesiones desaparecen, si esto no pasa se debe de repetir el grabado. Se aplica el infiltrante sobre las superficies tratadas y se deja infiltrando durante 3 minutos. Se retiran excesos de material con algodón e hilo dental y se fotopolimeriza por segundos. Se repite la infiltración dejando 1 minuto antes de eliminar excedentes y se fotopolimeriza. Se pulen las superficies.

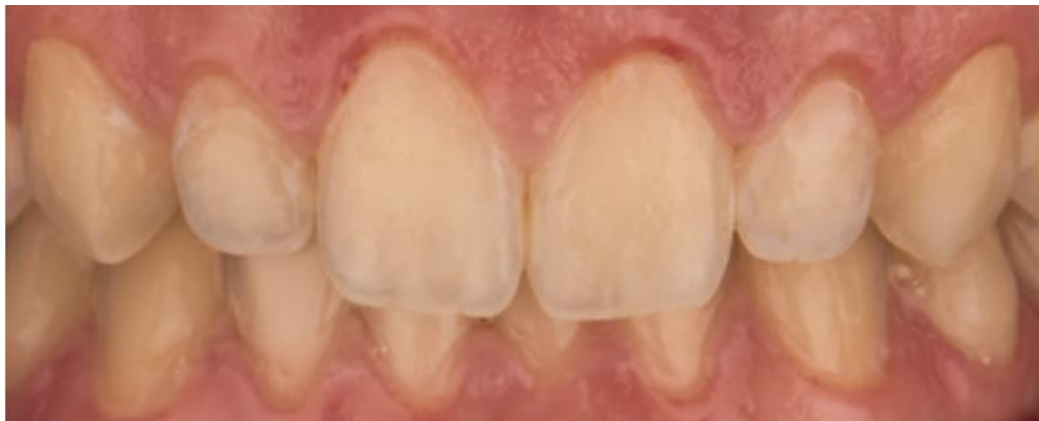
Figura 28: Resultado tras tratamiento con Icon®. (13)

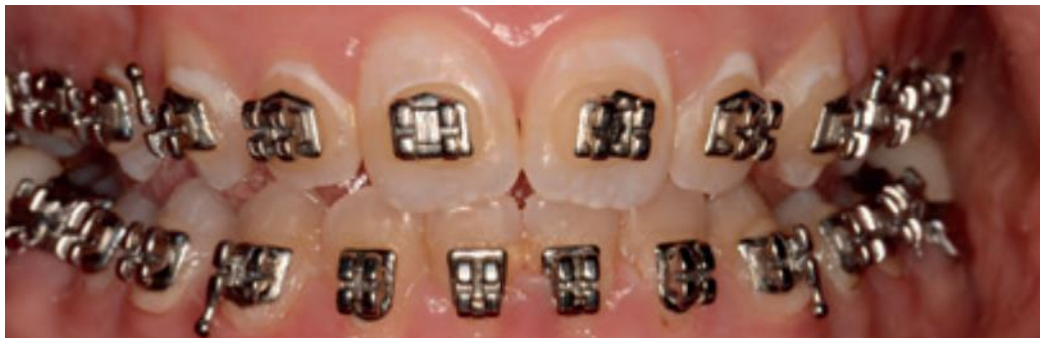
Figura 29: Situación antes del tratamiento de ortodoncia. (13)

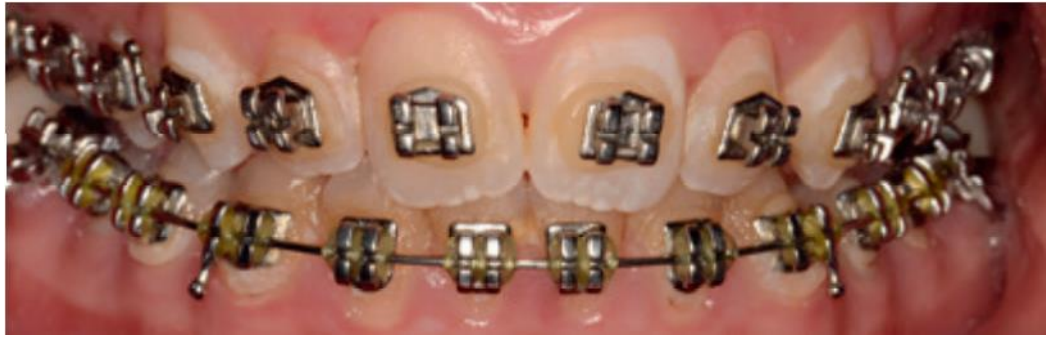
Figura 30: Una semana con tratamiento de ortodoncia. (13)

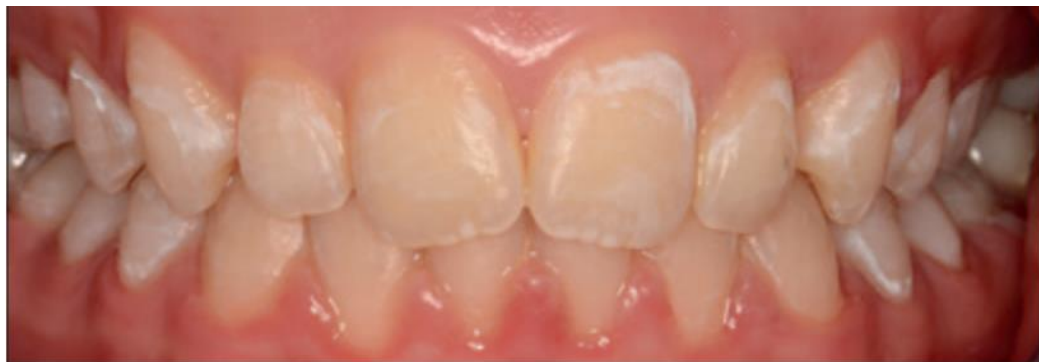
Figura 31: Situación inmediatamente después del retiro de aparatología fija. (13)

La apariencia visual de la lesión de mancha blanca mejoró con la infiltración de caries. (13)

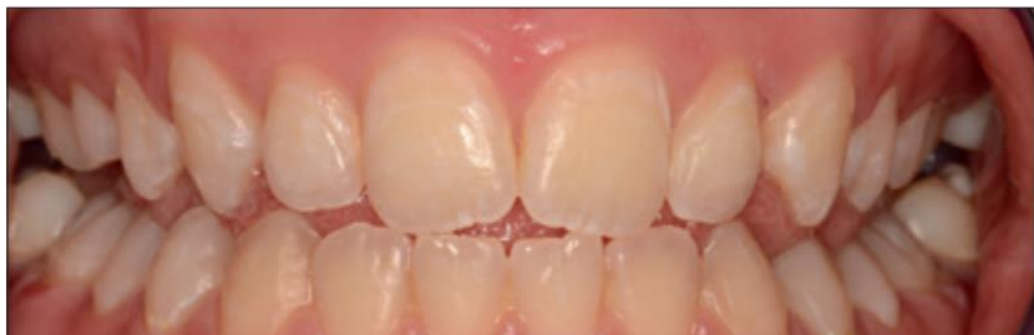
Figura 32: Situación una semana después de la infiltración del diente en el grupo de control. (13)

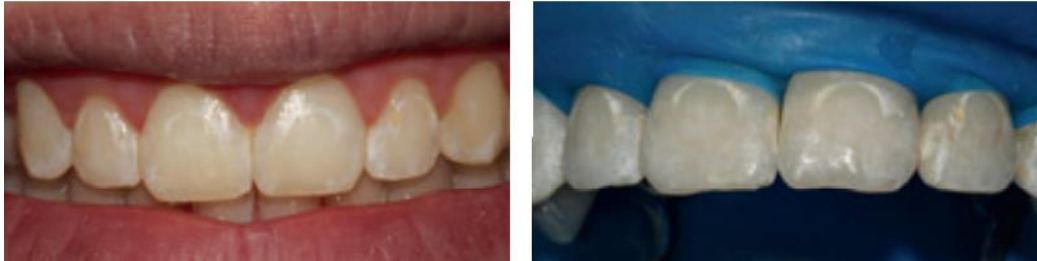
Figura 33: Fotografía preoperatoria. / Uso de dique de hule para aislado absoluto manteniendo el campo seco. (13)

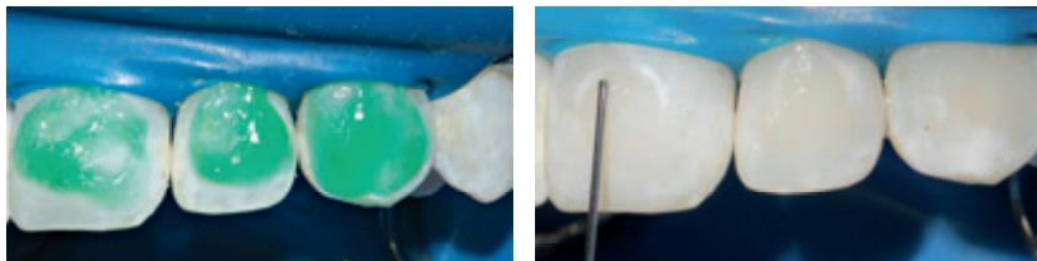
Figura 34: Aplicación de Icon-Etch e Icon-Dry. (13)

Se realiza profilaxis con piedra pómez no fluorada; los dientes se enjuagan y luego se secan. Se aplica Icon-Etch (ácido clorhídrico) con la jeringa. El grabado debe extenderse aproximadamente 2 mm alrededor de los bordes de la lesión y colocarse por 2 minutos. Se enjuaga y se repite el proceso de grabado. Lavado durante 30 segundos y secado completamente con aire libre de aceite. Aplicación de Icon-Dry (99% etanol) a la superficie seca. El etanol se dejó en la superficie durante 30 segundos para promover una desecación completa del esmalte, seguida de secado al aire. (13)

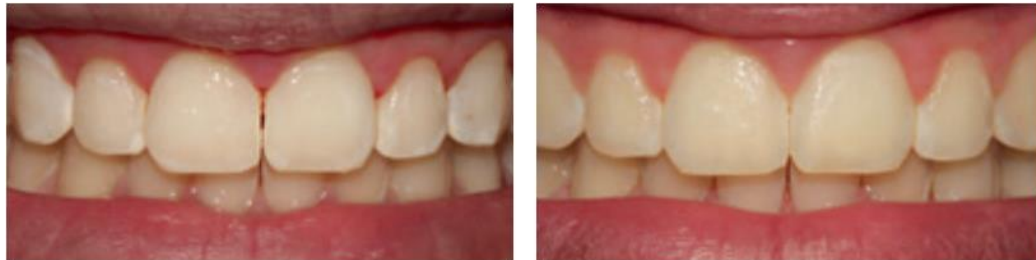
Figura 36: Situación inmediatamente después del tratamiento / Situación después de 2 meses. (13)

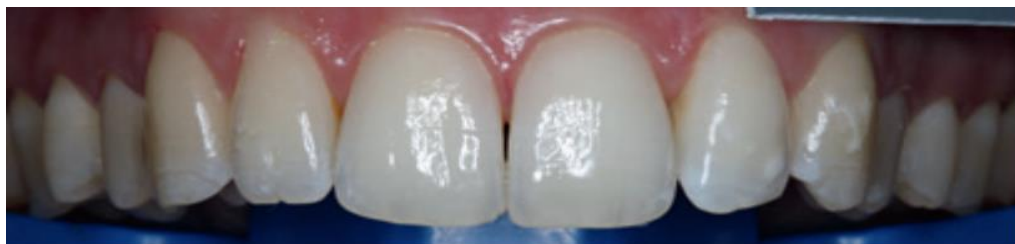
Figura 37: Paciente 1: Situación inicial. (13)

Caso 1: Dos pacientes mujeres (24 y 27 años) que presentaban leve (paciente 1) y moderada (paciente 2) fluorosis dental particularmente en la parte anterior superior de los dientes. Pidieron ser parte de un estudio clínico. (13)

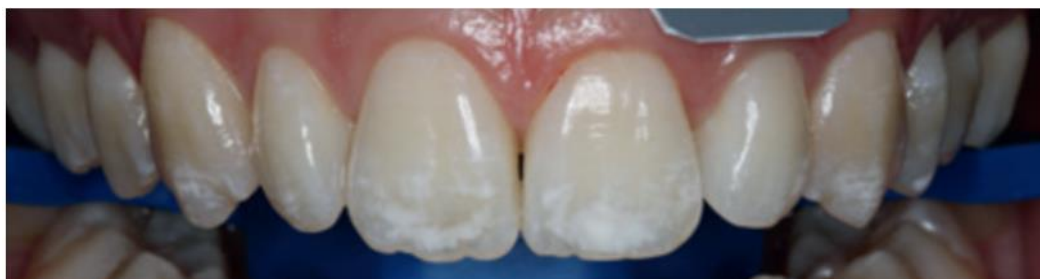
Figura 38: Paciente 2: Situación inicial. (13)

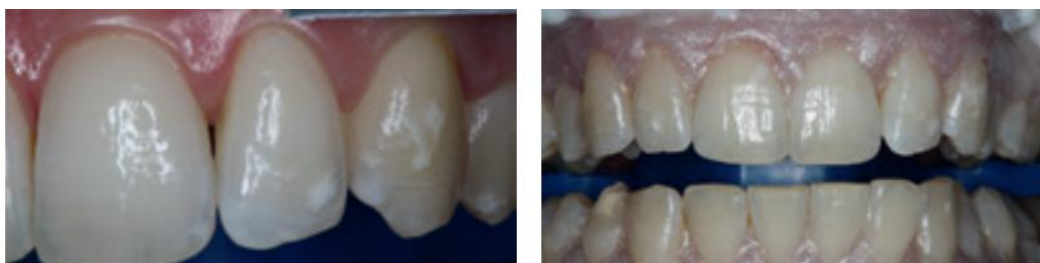
Figura 39: Paciente 1: Opacidades Marcadas en incisal / Blanqueamiento. (13)

Los pacientes estaban preparados para el blanqueamiento en el consultorio con el kit Zoom (Philips, NL). Se coloca el protector gingival, el blanqueamiento y procedimiento de infiltración. Cada paciente en el grupo de prueba recibió 3 ciclos de decoloración potenciada con luz cada ciclo con una duración de 15 minutos. (13)

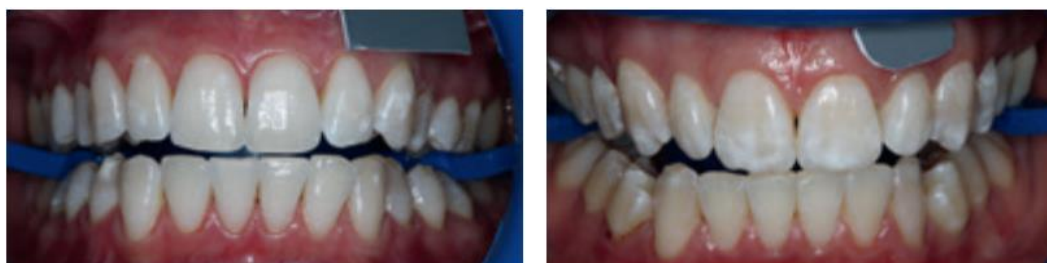
Figura 40: Paciente 1 y 2: Resultados del blanqueamiento. (13)

Después de blanquear los dientes son obviamente más brillantes en ambos casos. Sin embargo, siguen siendo evidentes las lesiones fluoróticas. (13)

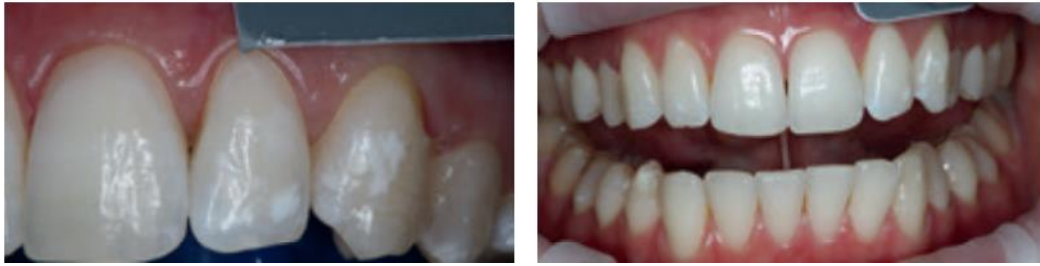
Figura 41: Paciente 1: después de blanquear los dientes aparecerán más brillantes, incluidas las áreas descoloridas. / Situación después de 2 semanas. (13)

Después de la rehidratación, los dientes aparecen más uniformes, pero con un color más brillante. El protocolo de tratamiento pretendía la aplicación de ácido clorhídrico durante 6 minutos (tres rondas, 2 minutos cada una) y 10 minutos de infiltración y un minuto adicional después de la infiltración inicial del procedimiento. El grabado prolongado y la infiltración aumentan la probabilidad de eliminar suficientemente la capa superficial intacta y permite al infiltrante rellenar homogéneamente las porosidades más profundas. A partir de estas modificaciones se realizó el proceso de infiltración como recomendado por el fabricante. (13)

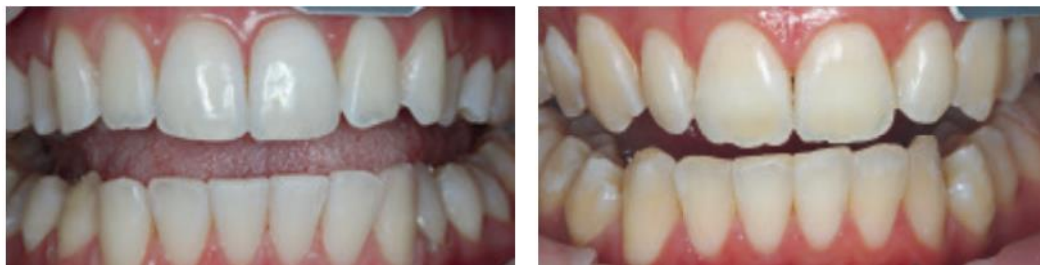
Figura 42: Resultados inmediatamente después de la infiltración. (13)

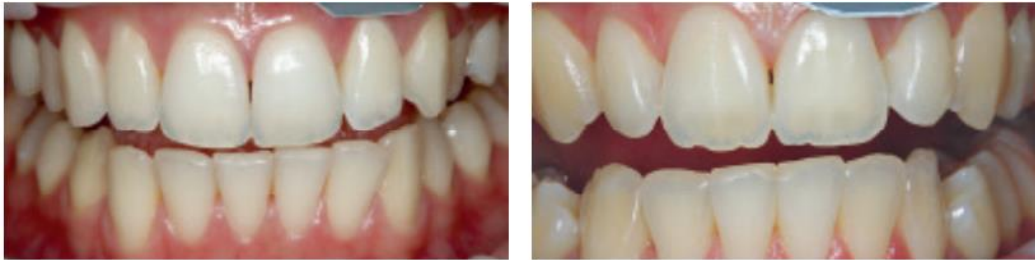
Figura 43: Enmascaramiento casi completo del esmalte con fluorosis. (13)

En ambos casos el enmascaramiento fue casi completo. Como efecto secundario, los dientes pueden tender a aparecer amarillentos directamente después del tratamiento. Por un lado, este fenómeno se atribuye al

fotoiniciador canforquinona utilizado en el producto por otro lado a a las opacidades blancas que daban a los dientes afectados un aspecto más blanco. Es recomendable informar a los pacientes acerca de este posible efecto de antemano. (13)

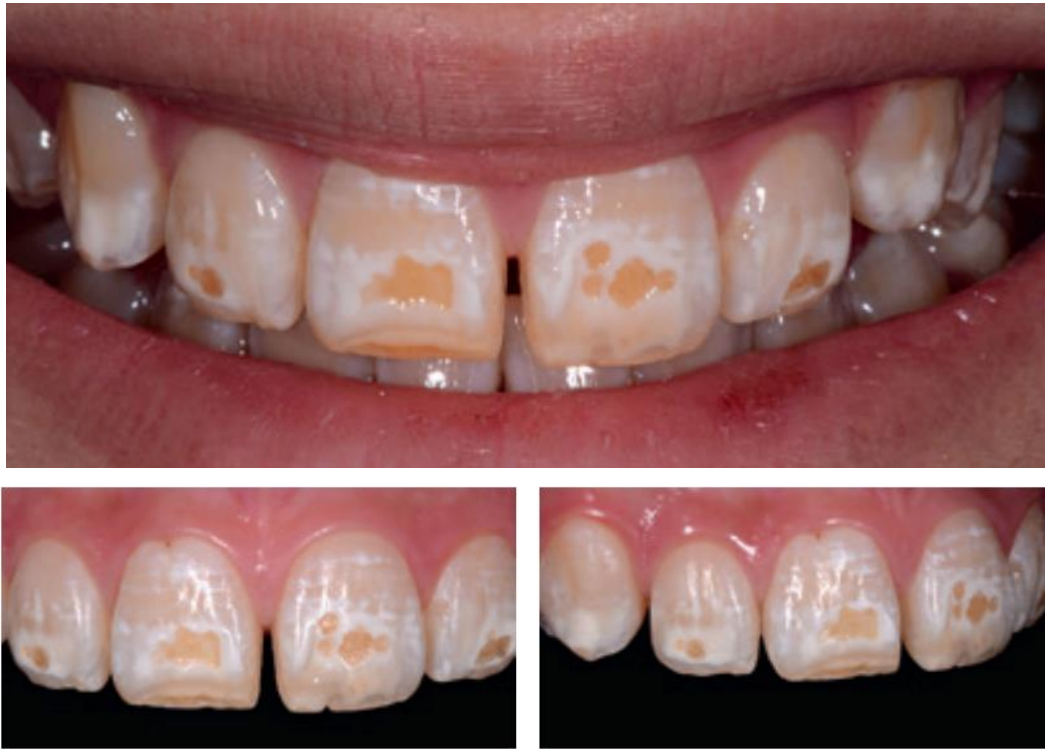
Figura 44: Diferentes vistas del caso clínico. Fluorosis TF6. (13)

Caso 2: Paciente joven femenino que presenta fluorosis clasificada como TF6. Se observaron regiones de opacidades blancas con importante cantidad de pérdida de esmalte. El plan de tratamiento propuesto fue la infiltración de resina y pequeñas adiciones de resina compuesta. Se les explicaron los pasos del tratamiento a la paciente y a su madre y la posible necesidad de algún desgaste localizado del esmalte en las regiones que ya presentó cavidades y decoloración del esmalte y en las áreas con opacidades más profundas. (13)

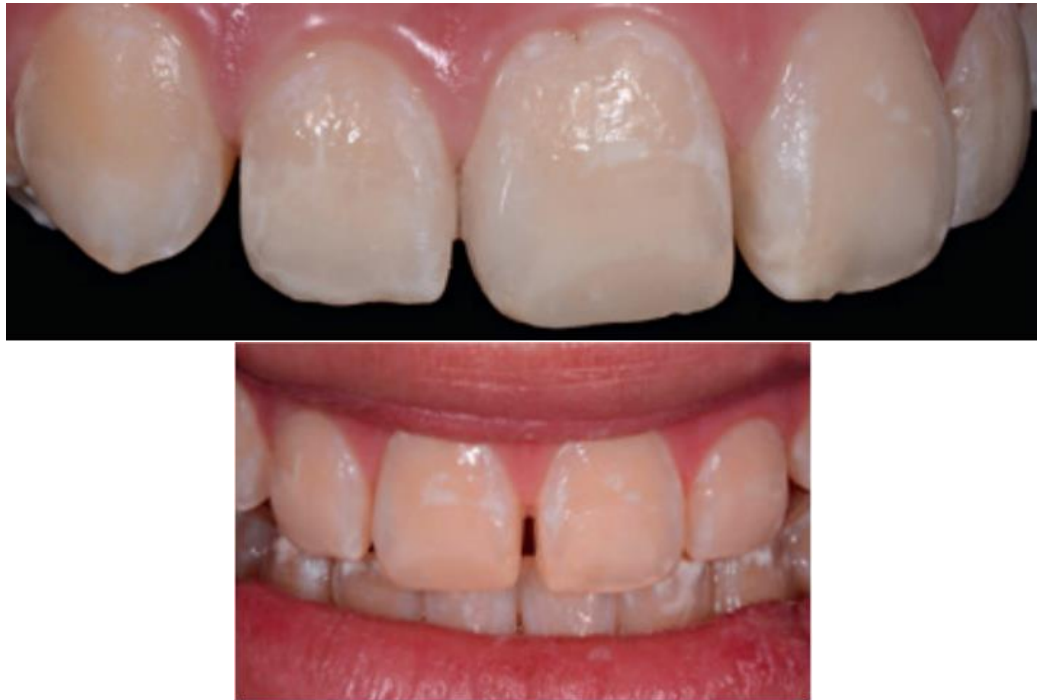
Figura 49: Resultados inmediatos alcanzados después de la asociación de infiltración de resina y resina compuesta. (13)

Una asociación de infiltración de resina y la resina compuesta puede ser un enfoque interesante para casos severos de fluorosis u otros defectos del esmalte que no responden a infiltración de resina solamente. El desgaste localizado realizado con instrumentos abrasivos elimina el esmalte muy afectado y expone las porosidades subyacentes que son, entonces, capaces de ser adecuadamente infiltrado (técnica conocida como »infiltración profunda«). (13)

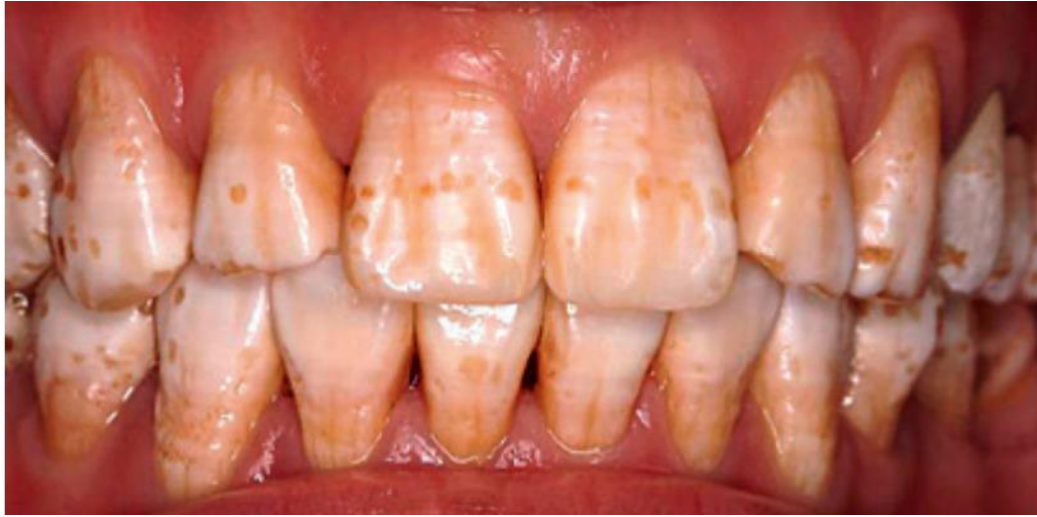
Figura 50: Antes del tratamiento. (13)

Caso 3: Paciente de 23 años que se presenta con fluorosis dental severa. Se le ofreció al paciente un tratamiento mínimamente invasivo, la infiltración de resina, combinado con blanqueamiento en casa. (13)

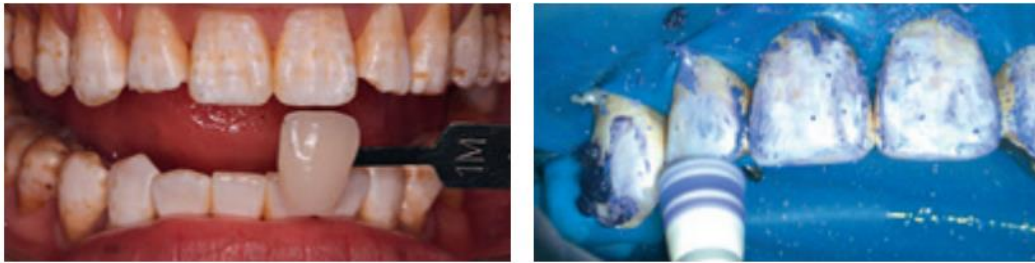
Figura 51: Selección de color. / Limpieza de las superficies y colocación de hule para aislado absoluto. (13)

Después del examen clínico completo, se realizó el análisis y se registró el color de los dientes. Se realizó la bandeja individual para blanqueamiento y se le entregó al paciente con indicaciones para hacerlo en casa. (13)

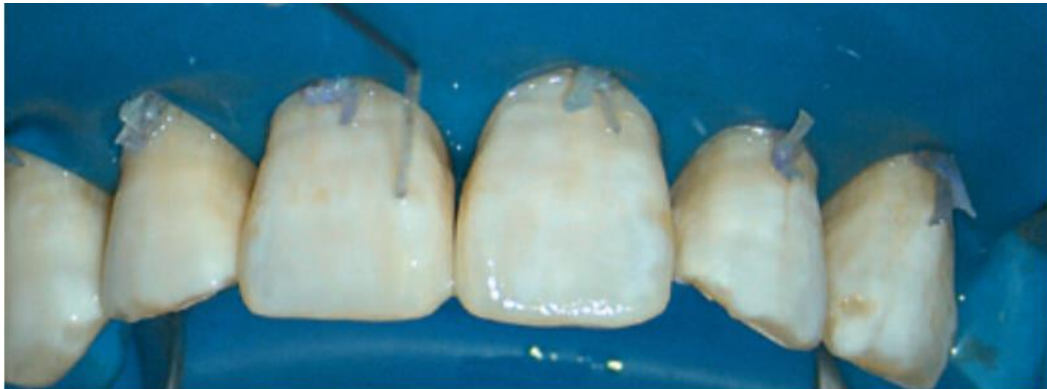
Figura 53: Aplicación de Icon-Dry (13)

Enrosque la punta de aplicación en la jeringa Icon-Dry, aplique una gran cantidad de material sobre la lesión y deje reposar durante 30 s. En este paso se muestra una vista previa del resultado final. Cuando se humedece con Icon-Dry, la coloración blanquecina opaca del esmalte grabado debería disminuir. (13)

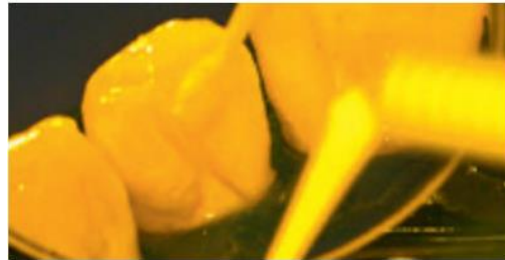
Figura 55: Se utilizó el sistema restaurador estético ENA HRi (UD3+UE3) para rellenar defectos del esmalte. (13)

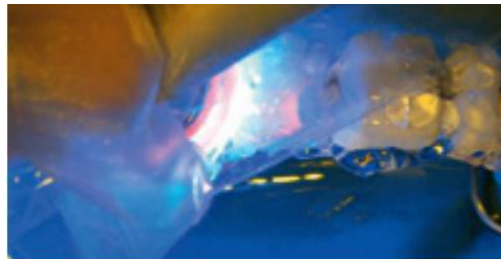
Figura 56: Fotopolimerización de Icon-Infiltrant. (13)

Se atornilló una nueva punta de superficie lisa en el Icon-Infiltrant jeringa, se aplicó por segunda vez y se dejó reposar durante 1 minuto. Se removió el exceso de material con un algodón e hilo dental. Se aplicó antioxidante y se fotopolimerizó primero el lado palatino y luego el labial. (13)

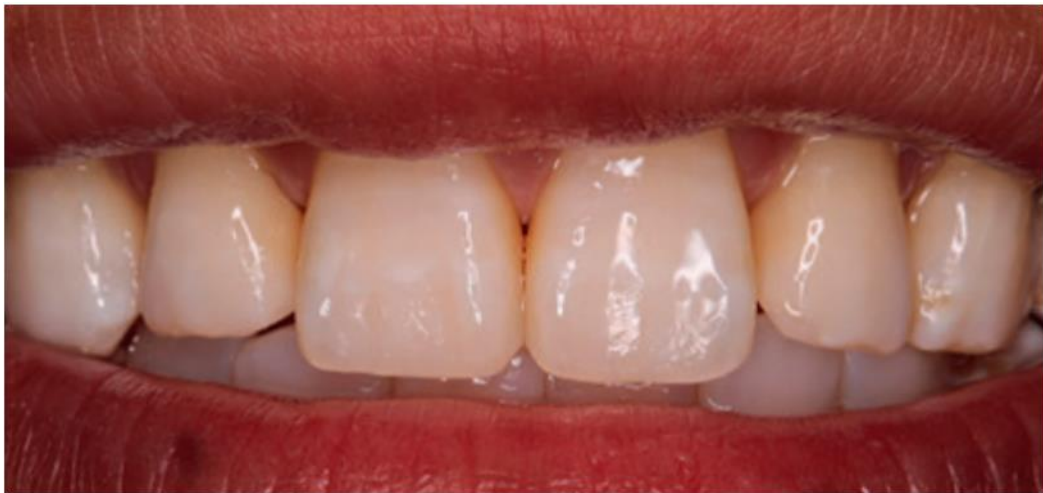
Figura 58: Situación final de los dientes anteriores superiores. (13)

Para el pulido se utilizó pasta ENA ABC brillante y un disco de lana. Inmediatamente después de retirar el dique de goma, la estética de los dientes anteriores superiores es visible. Los dientes inferiores anteriores obtienen el resultado efectivo con los mismos pasos. (13)

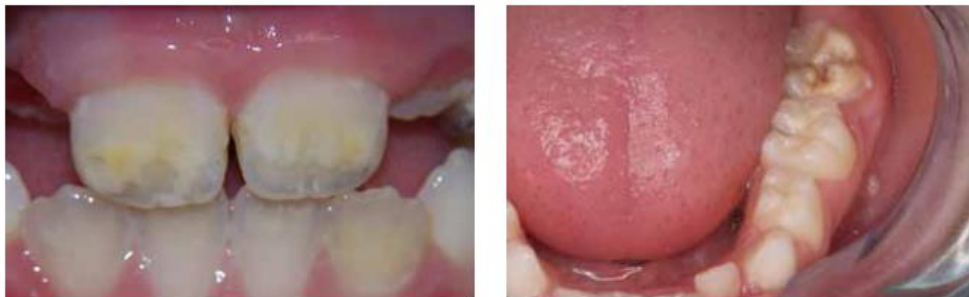
Figura 59: Pacientes de 8 y 6 años respectivamente con HIM. (12)

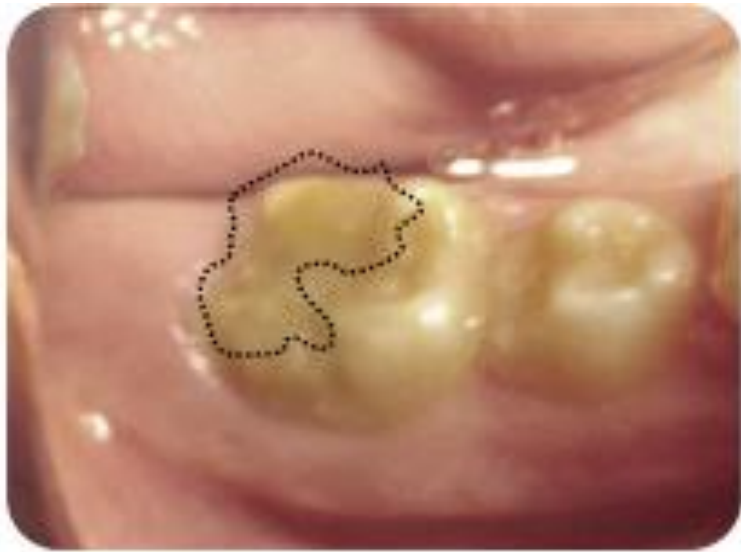
Figura 60: Diente con presencia de HIM

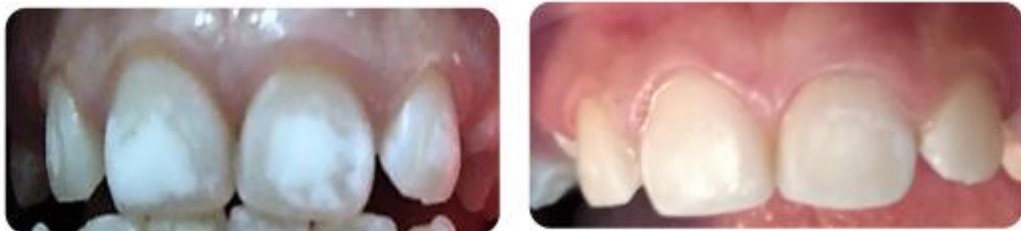
Figura 62: Caso 2: Preoperatorio y postoperatorio (7)

En ambos casos se realizó profilaxis dental con conos de goma y se siguieron las recomendaciones del fabricante. En el primer caso se aisló con dique de goma y en el segundo con OptraDam®. El procedimiento se repitió dos veces. Se observó un cambio considerable en las opacidades. (7)

Después de 10 meses del primer caso y 5 meses del segundo, no se observó ninguna pérdida ni deterioro de la resina infiltrante. (7)

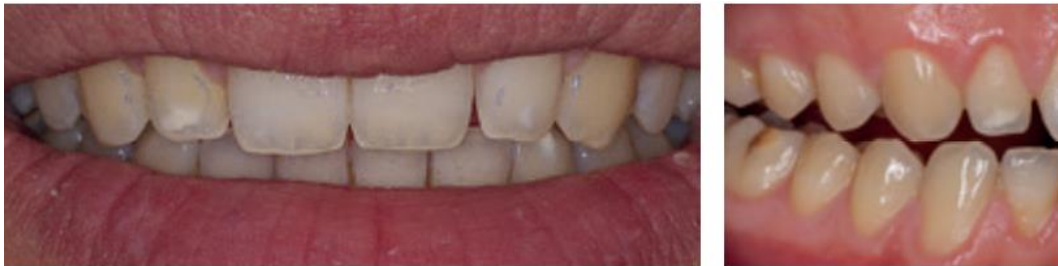
Figura 63: Vista inicial de lesión en lateral superior y primer molar inferior. (13)

Caso 3: Incisivo lateral que muestra una opacidad blanco-marfil fundida en tejido sano del esmalte localizado en el tercio incisal. Podemos notar la presencia de la opacidad teñida que afecta al primer molar inferior derecho que confirma el diagnóstico de MIH. (13)

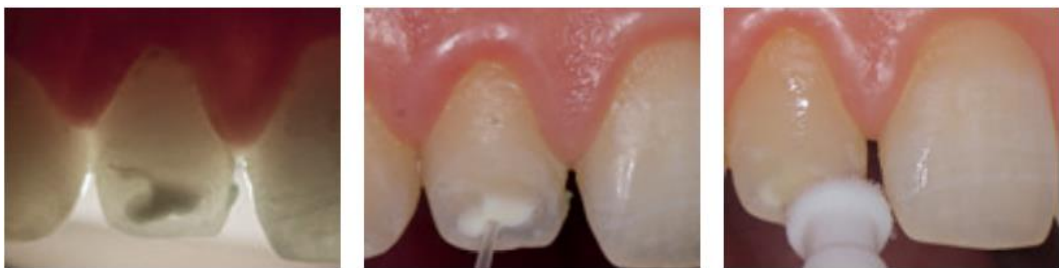
Figura 66: Lesión bajo transiluminación. / Aplicación de Icon-Dry / Aplicación de Icon-Infiltrant. (13)

La lesión debe infiltrarse durante al menos 3 minutos hasta la completa saturación. (13)

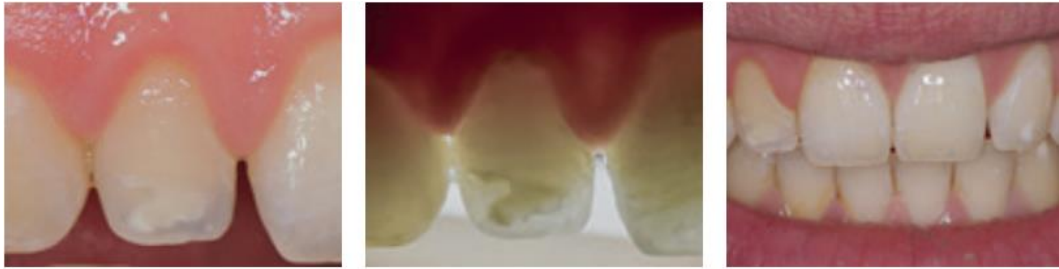
Figura 67: Vista de la lesión con reflexión de luz y transiluminación tras infiltración parcial. / Vista dos semanas después. (13)

En consecuencia de la vista después de dos semanas, el grabado, el secado y la infiltración de la lesión se repitieron exactamente como se realizaron en la primera sesión. (13)
