Universidad Nacional Autónoma de México

Facultad de Arquitectura

Licenciatura en Urbanismo

**Transformaciones de la forma urbana en barrios históricos
de la ciudad central en la Ciudad de México de 1940 a 2012;
Azcapotzalco y Tacuba.**

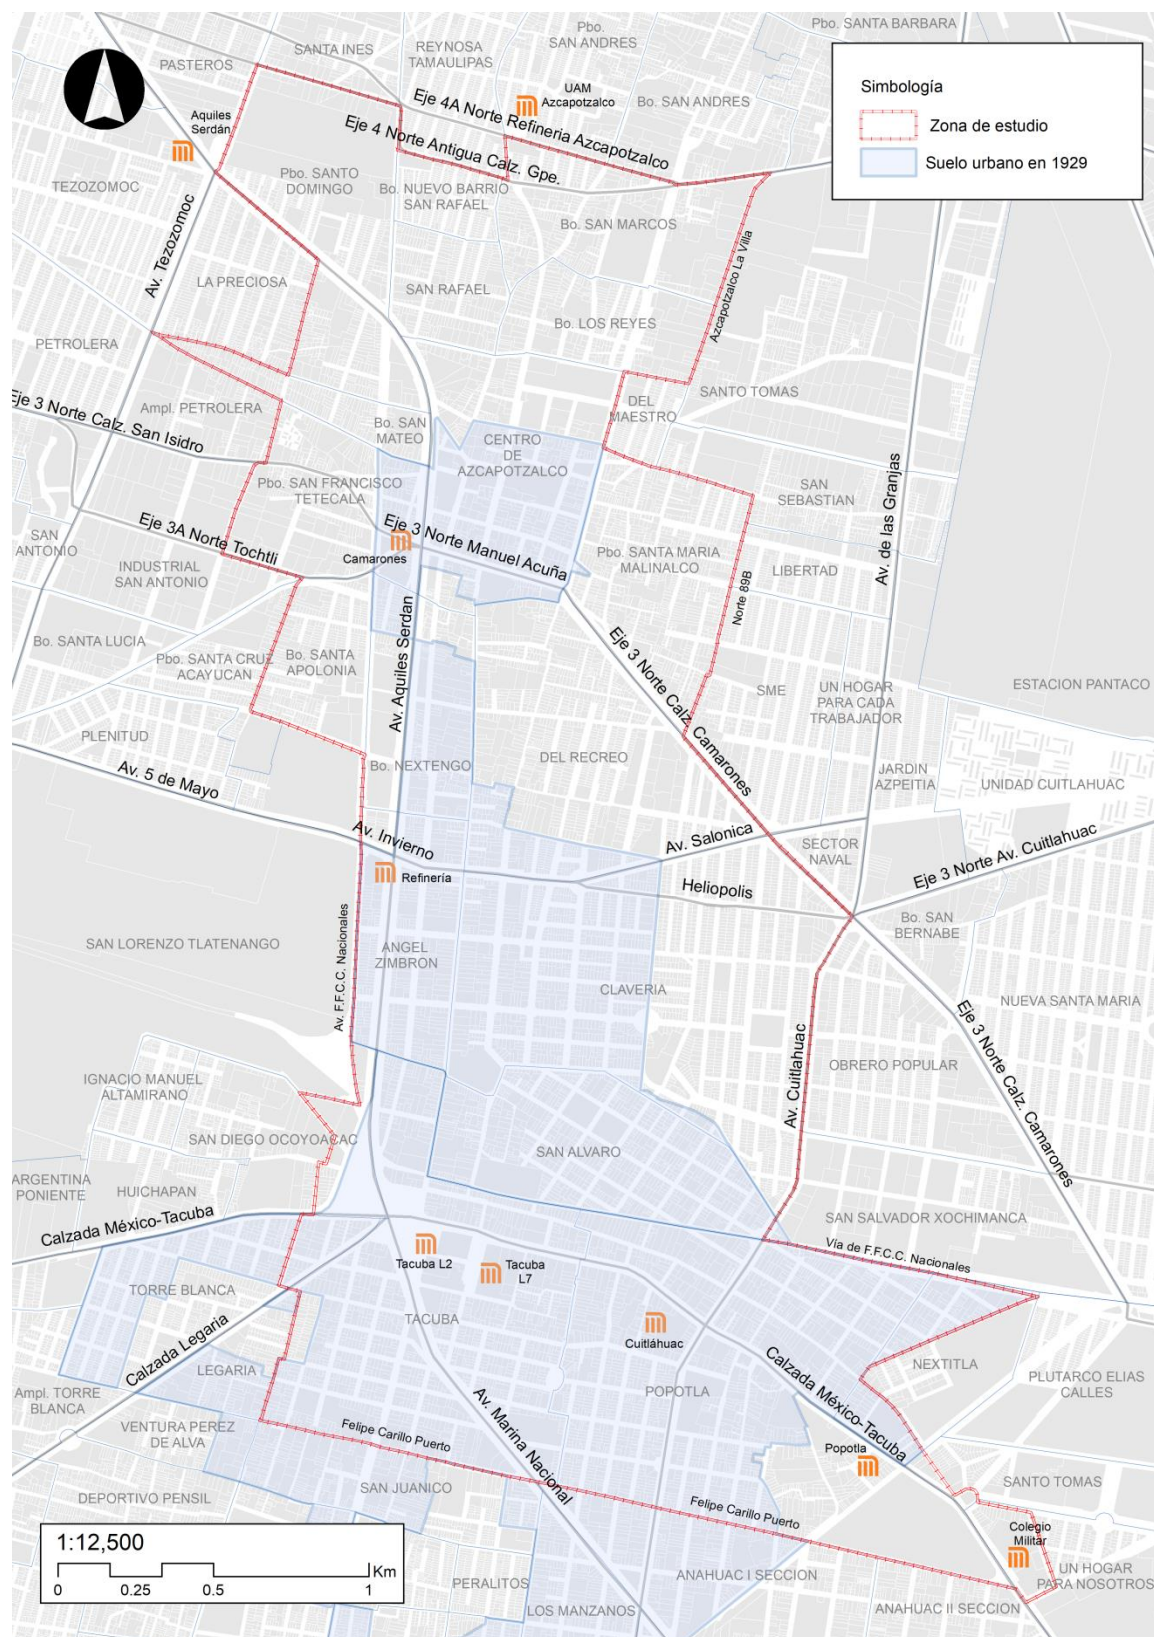
Plano 1. Delimitación de la zona de estudio.

Nota. La delimitación comprende una zona unificada por la relación histórica. Fuente: elaboración propia.

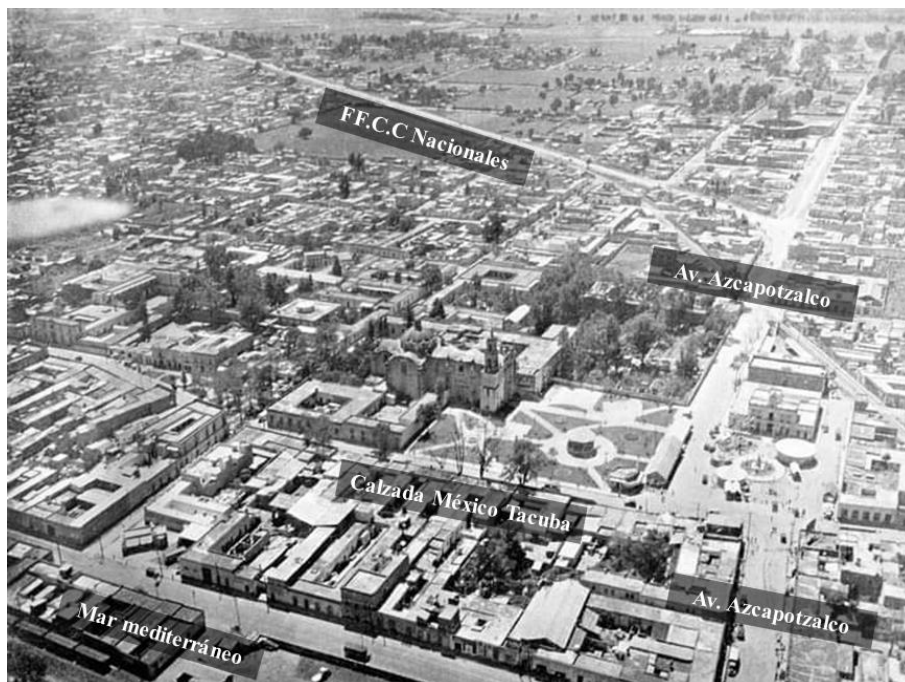
Figura 7. Toma aérea de Tacuba en 1928.

Como se observa en la Figura 7, a través de la indicación del nombre de las principales avenidas y calles en la actualidad, a partir de la referencia de da cuenta del entorno urbano de Tacuba a inicios del siglo XX y la oferta de espacios públicos, equipamientos existentes previos a la ampliación de las obras viales incluso el estado de la traza vial antes de ser afectado. El área urbanizada observada en la fotografía corresponde en su gran mayoría a los límites administrativos actuales de la colonia Tacuba.

Como se aprecia en la Figura 7 (p. 50) de una toma aérea de Tacuba durante la década de 1920's antes de las intervenciones identificadas, las cuales impactaron en mayor medida a la plaza histórica, se aprecia el extinto Palacio de la Municipalidad de Tacuba y su plaza pública al frente con indicio de ser demolido en el establecimiento de la Av. Marina Nacional debido a que dicha área es ocupada actualmente por la intersección de avenidas y un espacio abierto subutilizado. Se aprecia a su vez el antiguo atrio de la Parroquia, con una plaza y kiosco, modificado para actualmente ser utilizado como plaza de acceso a la estación de la Línea 2. La creación de las áreas de correspondencia y plaza de acceso para la estación Tacuba de la línea 7 como destaca la publicación del avance de la red metro de la Dirección General de Difusión y Relaciones Públicas (Departamento del Distrito Federal, 1984) implicó las siguientes transformaciones en las áreas anexas al Templo de San Gabriel Arcángel:

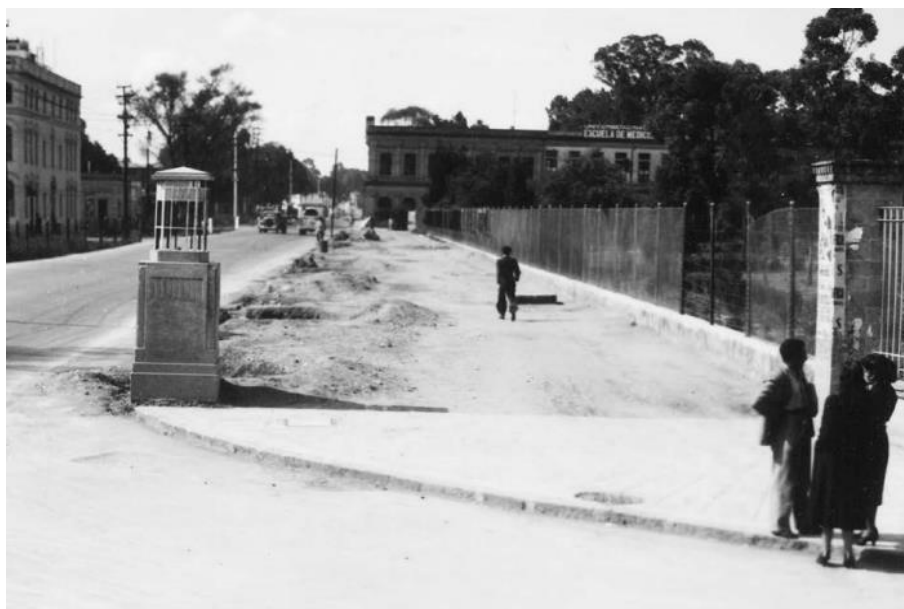
Figura 8. *Pavimentación de la ampliación de la Calz. México – Tacuba en octubre de 1939.*

En el año de 1935 se tiene registro del inicio de la ampliación de la Calzada México – Tacuba debido a como menciona Maldonado (2018) se vio afectado el conjunto urbano de la Escuela de Veterinaria, próximo a la zona de Popotla en la actual colonia Un Hogar Para Nosotros (véase Figura 8).

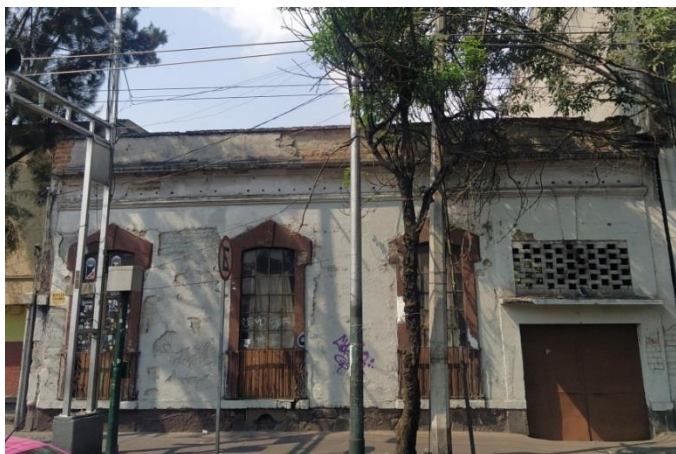
Figura 9. *Tipología arquitectónica 1, Eje 3 Norte Manuel Acuña No. 29, Col. Centro de Azcapotzalco.*

Se aprecian las siguientes características en la fachada.

- Perfil continuo
- Proporción rectangular
- Volumen pesado donde predomina el macizo sobre el vano, con altura de un nivel
- Elementos de vinculación directa con el espacio público como tres ventanas y un portón
- Ritmo vertical y horizontal regular

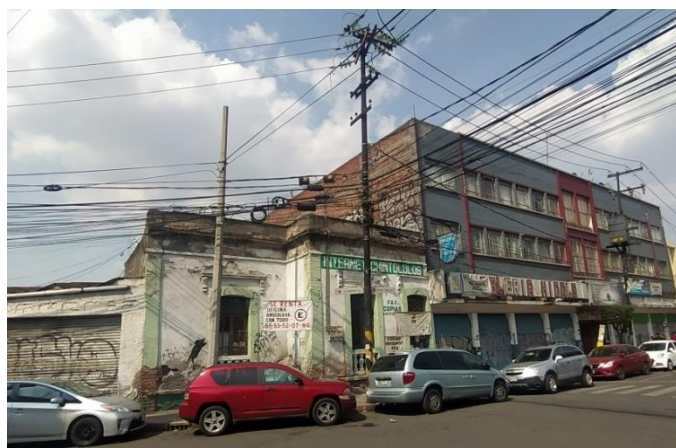
Figura 10. *Tipología arquitectónica 2, calle Jardín Hidalgo No. 29, Col. Centro de Azcapotzalco.*

Se aprecian las siguientes características en la fachada.

- Perfil discontinuo con remetimiento
- Proporción rectangular
- Volumen pesado donde predomina el macizo sobre el vano, con altura de un nivel
- Elementos de vinculación directa con el espacio público como dos ventanas y un portón
- Ritmo vertical y horizontal regular
- Cabe destacar el cambio entre una tipología tradicional y la construcción colindante con un predominio de volumen ligero, tres niveles y elementos vinculantes en planta baja

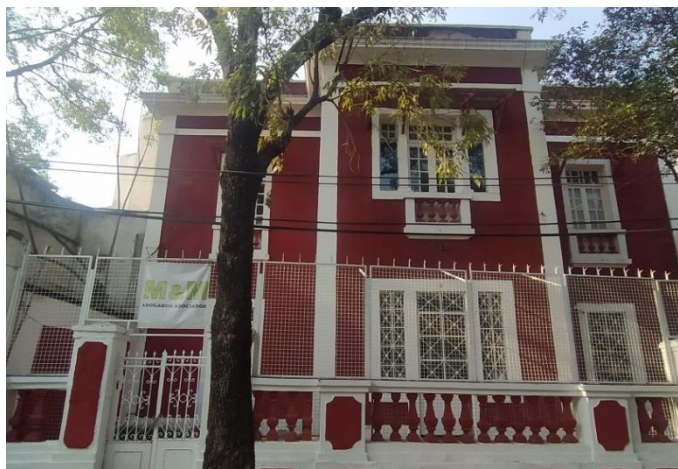
Figura 11. *Tipología arquitectónica 3, calle libertad No. 9, Col. El Recreo.*

Se aprecian las siguientes características en la fachada.

- Perfil discontinuo con rematamientos
- Proporción cuadrada
- Volumen variado con altura de dos niveles
- Elementos de vinculación directa con el espacio público como seis ventanas y una puerta así como elementos limitantes al paramento como un pretil con portón y reja
- Ritmo vertical y horizontal regular

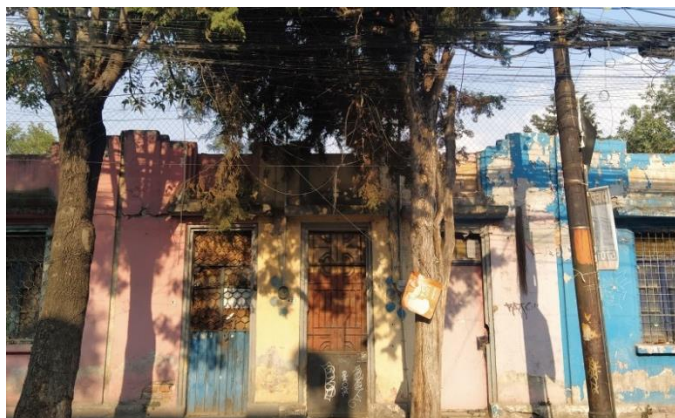
Figura 12. *Tipología arquitectónica 4, Av. Azcapotzalco No. 426, Col. El Recreo.*

Se aprecian las siguientes características en la fachada.

- Perfil continuo
- Proporción rectangular
- Volumen variado con altura de un nivel
- Elementos de vinculación directa con el espacio público como dos puertas
- Ritmo vertical y horizontal regular

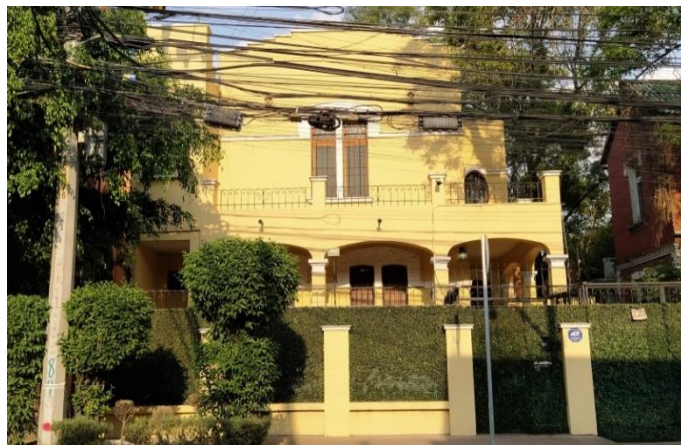
Figura 13. *Tipología arquitectónica 5, Av. Azcapotzalco No. 349, Col. El Recreo.*

Se aprecian las siguientes características en la fachada.

- Perfil discontinuo con rematamientos
- Proporción cuadrada
- Volumen variado donde predomina el macizo sobre el vano con altura de dos niveles
- Elementos de vinculación directa con el espacio público como tres ventanas y una puerta así como elementos limitantes como un pretil con reja y portón
- Ritmo vertical y horizontal irregular

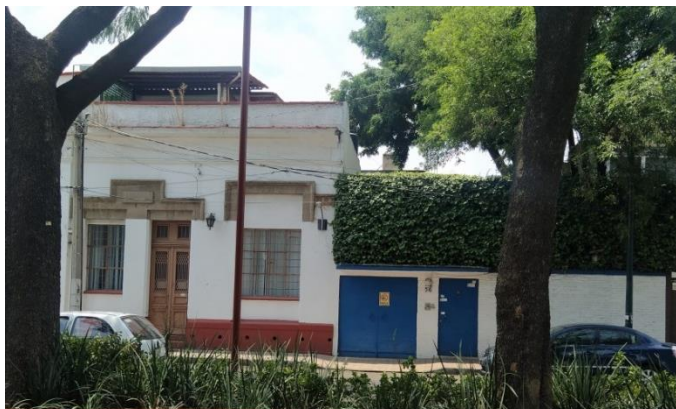
Figura 14. *Tipología arquitectónica 1, calle Instituto de Higiene No. 54, Col. Popotla.*

Se aprecian las siguientes características en la fachada.

- Perfil continuo
- Proporción cuadrada
- Volumen pesado donde predomina el macizo sobre el vano con altura de un nivel
- Elementos de vinculación directa con el espacio público como dos ventanas y una puerta
- Ritmo vertical y horizontal regular

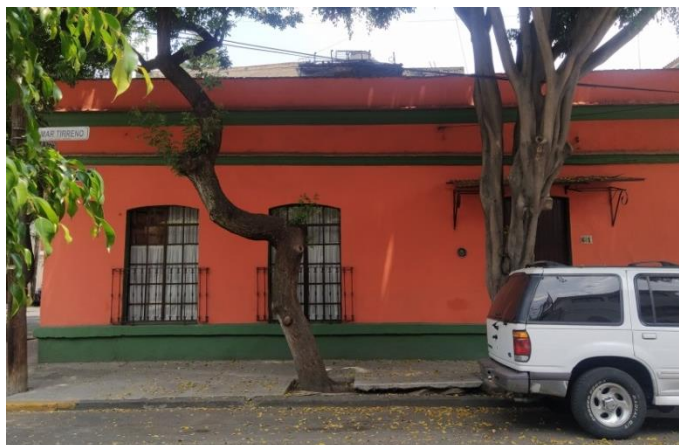
Figura 16. *Tipología arquitectónica 3, calle Mar Tirreno No. 61, Col. Popotla.*

Se aprecian las siguientes características en la fachada.

- Perfil continuo
- Proporción rectangular
- Volumen pesado donde predomina el vano sobre el macizo con altura de un nivel
- Elementos de vinculación directa con el espacio público como dos ventanas y una puerta
- Ritmo vertical y horizontal regular

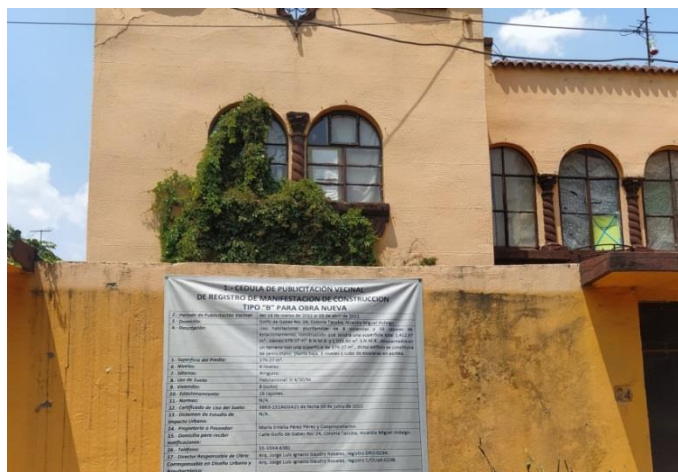
Figura 17. *Tipología arquitectónica 4, calle Golfo de Gabes No. 17, Col. Tacuba.*

Se aprecian las siguientes características en la fachada.

- Perfil discontinuo con variaciones en la línea de cielo
- Proporción variada
- Volumen pesado donde predomina el macizo sobre el vano con altura de dos niveles
- Elementos de vinculación directa con el espacio público como cinco ventanas y una puerta así como elementos limitantes como bardas
- Ritmo vertical y horizontal regular

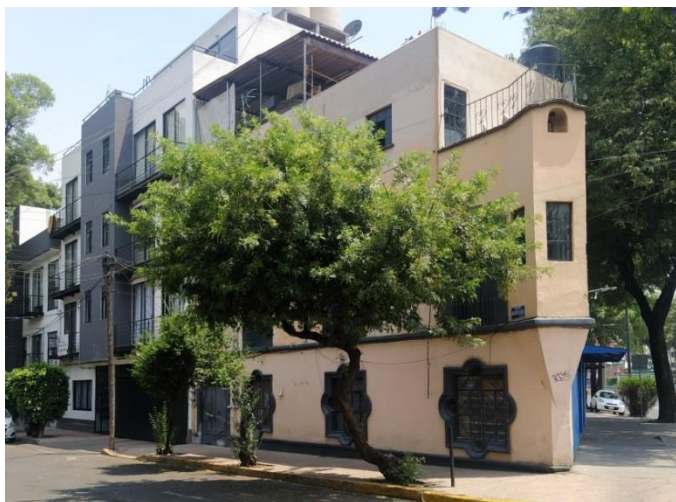
Figura 18. *Tipología arquitectónica 5, Golfo de Gabes No. 7, Col. Tacuba.*

Se aprecian las siguientes características en la fachada.

- Perfil discontinuo con variaciones en la línea de cielo
- Proporción variada
- Volumen pesado donde predomina el vano sobre el macizo con altura de tres niveles
- Elementos de vinculación directa con el espacio público como seis ventanas y una puerta así como elementos vinculantes en planta baja
- Ritmo vertical y horizontal regular

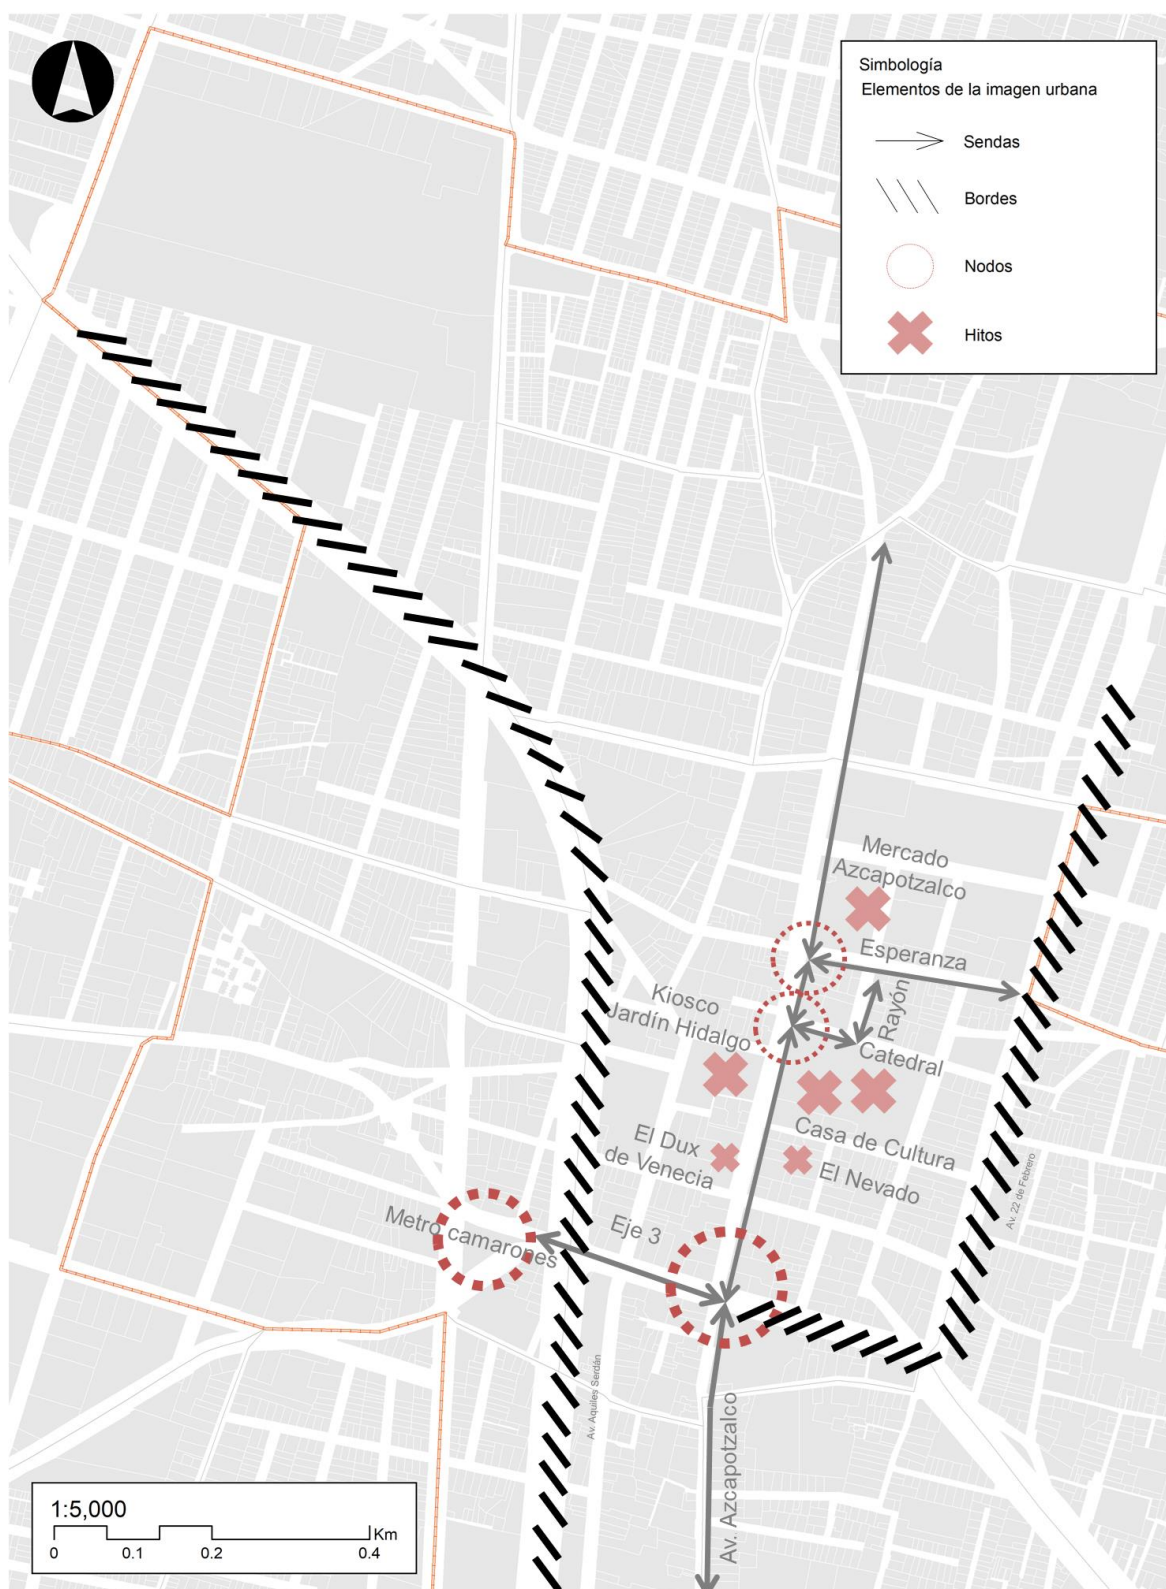
Plano 8. Elementos físicos que componen la imagen urbana en Azcapotzalco.

Nota. Elaboración propia a partir de recorridos peatonales en la zona centro del barrio histórico de Azcapotzalco.

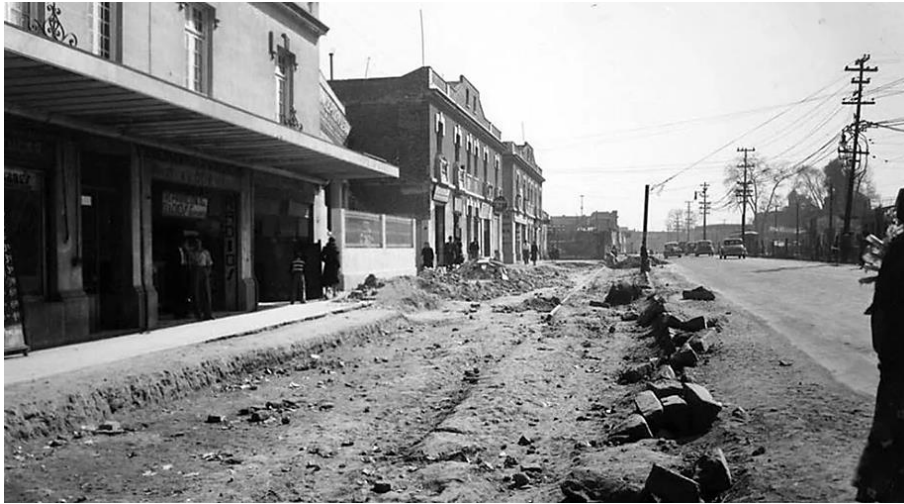
Figura 32. *Ampliación de la Calzada México-Tacuba en 1939.*

En el caso de Tacuba las modificaciones identificadas están relacionadas directamente a la plaza histórica del barrio asociadas a la ampliación de la Calzada México-Tacuba durante la década de 1930's como se observa en la Figura 32, la apertura de la Av. Marina Nacional y su continuación al norte como Aquiles Serdán y la creación de la línea 2 y 7 del Sistema de Transporte Colectivo Metro.

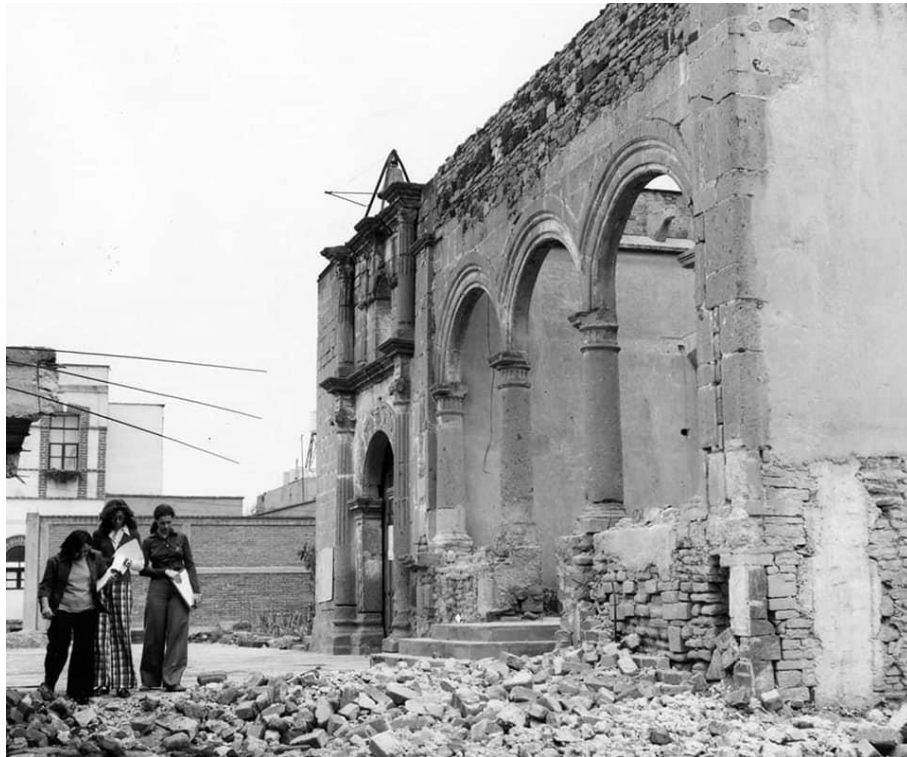
Figura 38. *Demolición parcial de Capilla de la Inmaculada Concepción en 1975.*

En Azcapotzalco el inmueble identificado en 1939 es la Capilla de la Inmaculada Concepción Huitznáhuac y con base en la ficha de identificación I-09-00366⁸ de 2022, destaca lo siguiente “Construcción del siglo XVI...estaba en ruinas y sin techo, los vecinos corrieron con los gastos de la obra, la cual se realizó entre 1961 y 1964” como parte a las modificaciones a su forma previo a la fecha identificada del establecimiento del Eje 3 Norte Manuel Acuña en 1980, se menciona adicionalmente en la ficha “En 1975 se demolió una construcción particular que tapaba uno de los arcos de la capilla abierta” dicha construcción se aprecia como parte del conjunto de la capilla como se muestra en la Figura 38, la cual se emplazaría actualmente en el derecho de vía del eje, aunque la demolición sucedió en un momento anterior al eje vial.

A manera de conclusión, en el espacio altamente intervenido en Azcapotzalco se tiene la siguiente afectación a inmuebles catalogados como se muestra en el Plano 17 un inmueble identificado en 1939 y que permanece en 2022; la Capilla de la Inmaculada Concepción afectada de manera indirecta por el establecimiento de un límite físico y área ajardinada que restringe el acceso peatonal de manera directa a su interior en la colindancia con el Eje 3 Norte Manuel Acuña. Tres inmuebles identificados en 1987 que a su revisión en 2022 se registran como patrimonio perdido demolido con cambios drásticos de forma urbana de los cuales; Eje 3 Norte Manuel Acuña 13 afectado directamente por su colindancia con la vía con cambio de actividad habitacional a industrial y Azcapotzalco 520 y 532 afectados indirectamente por su ubicación en una manzana colindante con cambio de actividad habitacional a estacionamiento.

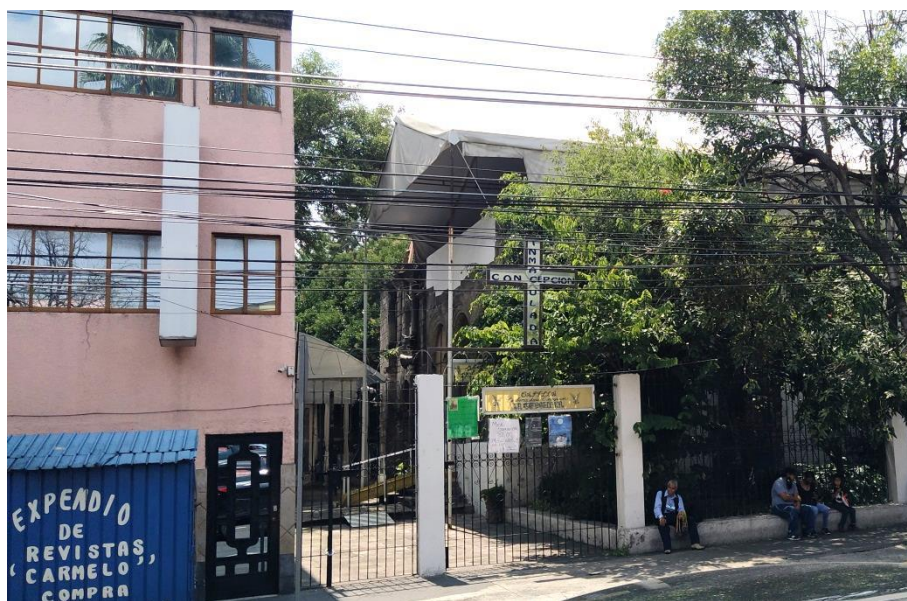
Figura 39. *Estado actual de Capilla de la Inmaculada Concepción.*

Adicional a los cambios de la forma urbana de la Capilla de la Inmaculada Concepción Huitznáhuac con relación a la demolición parcial de 1975, la búsqueda de referencias adicionales dio pauta a la consulta del *Catálogo Nacional de Monumentos Históricos de Azcapotzalco* del INAH (1987) relacionado al decreto de la Zona de Monumentos Históricos de Azcapotzalco en 1986 identificada en la zona de estudio en el subcapítulo 3.1.1. Se identifican ocho inmuebles con valor patrimonial en el espacio altamente intervenido, los cuales bajo el cotejo con la consulta de 2022, tres de ellos se declaran como patrimonio perdido demolido. Bajo la premisa de que la incorporación de vialidades de alto flujo vehicular implica un cambio de la forma urbana y actividades no habitacionales en los paramentos colindantes como en el caso de Eje 3 Norte Manuel Acuña 13, a su vez genera un efecto expansivo de manera indirecta a los predios de las manzanas próximas, particularmente con tres inmuebles catalogados demolidos en las manzanas colindantes al Eje 3 Norte Manuel Acuña sobre la Av. Azcapotzalco como se resume a continuación:

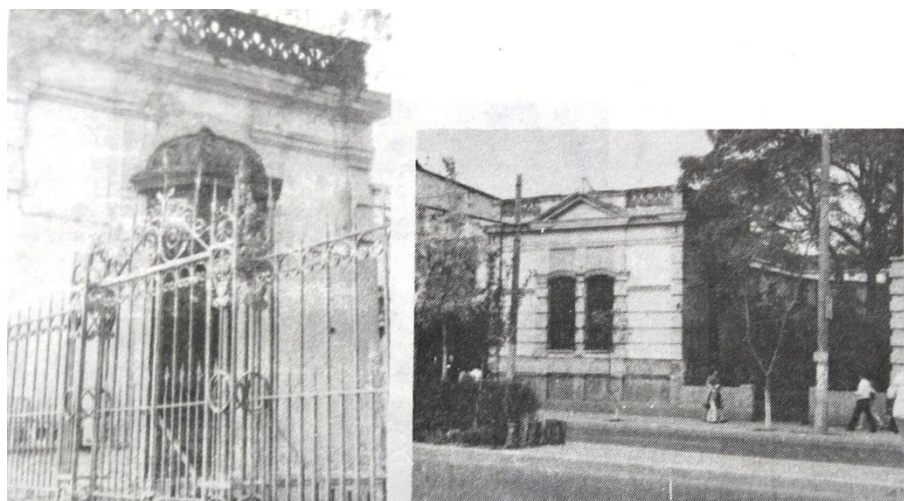
Figura 40. *Fachada en Eje 3 Norte Manuel Acuña 13 en 1987.*

Las demoliciones registradas en la Tabla 19 particularmente aquellos predios sobre la Av. Azcapotzalco próximos a la intersección del Eje 3 Norte Manuel Acuña, dan pauta a su vez del efecto indirecto del establecimiento del eje en 1980 en inmuebles catalogados por constante tránsito de vehículos y peatones característico de las vías primarias, bajo cambios de usos habitacionales a actividades de servicios en su caso específico como estacionamientos, los cuales no generan una actividad económica y social relevante al entorno inmediato.

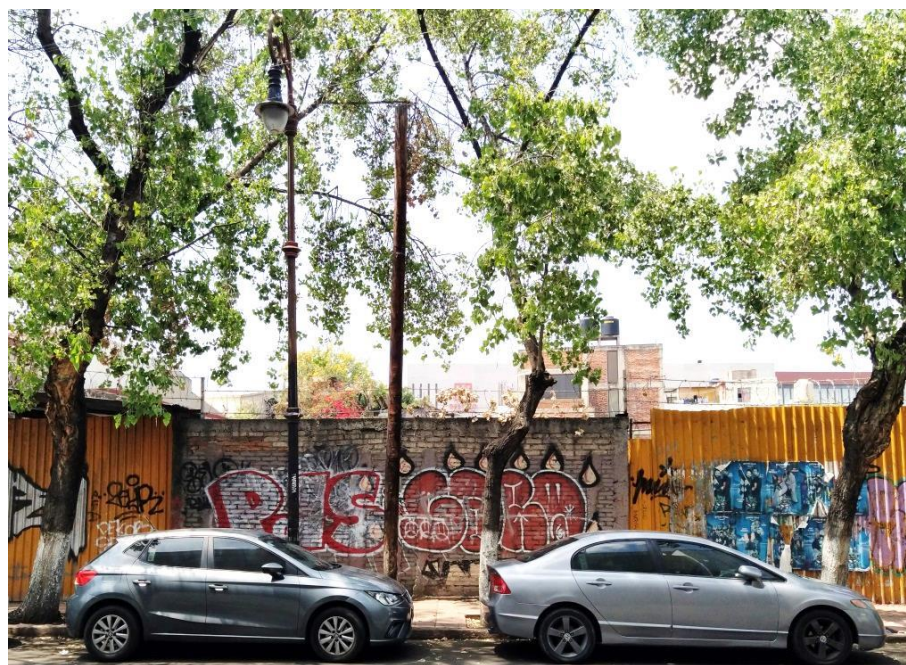
Figura 43. Fachada actual en Av. Azcapotzalco 520.

En la comparativa de los cambios en la forma urbana en el predio de la Av. Azcapotzalco 520 es evidente la proliferación de actividades comerciales y un cambio en el nivel de resolución entre el predio y la calle ya que como se aprecia en 1987 se mantenía un vínculo entre el acceso al patio interno de la vivienda a diferencia de su uso actual como estacionamiento público.

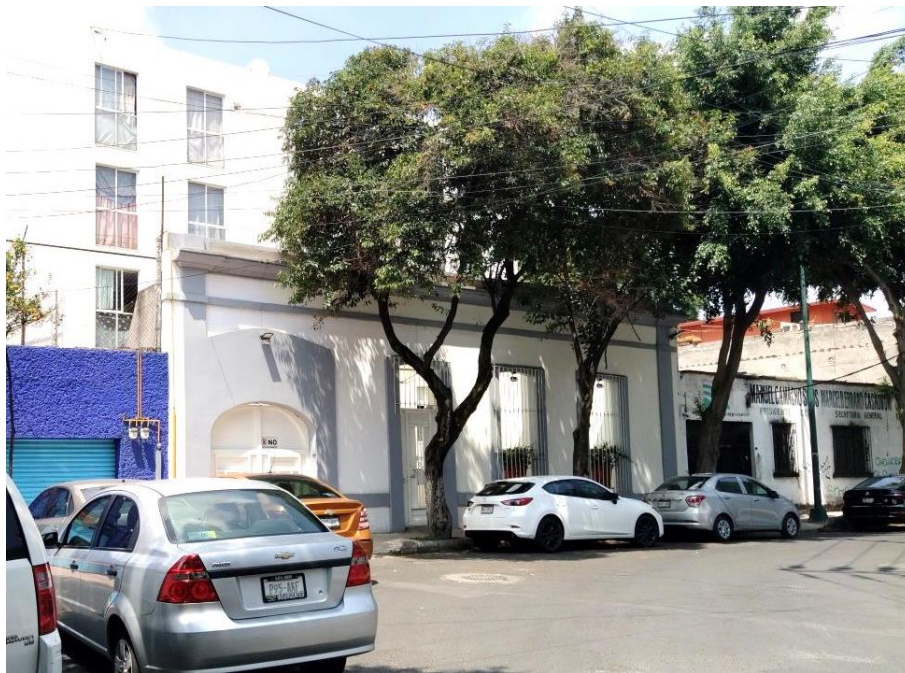
Figura 45. Fachada actual en Belisario Domínguez 45.

Los cinco inmuebles catalogados adicionales mantienen sus elementos morfológicos en buen estado con actividades y usos distintos a su fin original, como el caso de Belisario Domínguez 45 de vivienda plurifamiliar promovida por el INVI con fachada original restaurada y conservada.

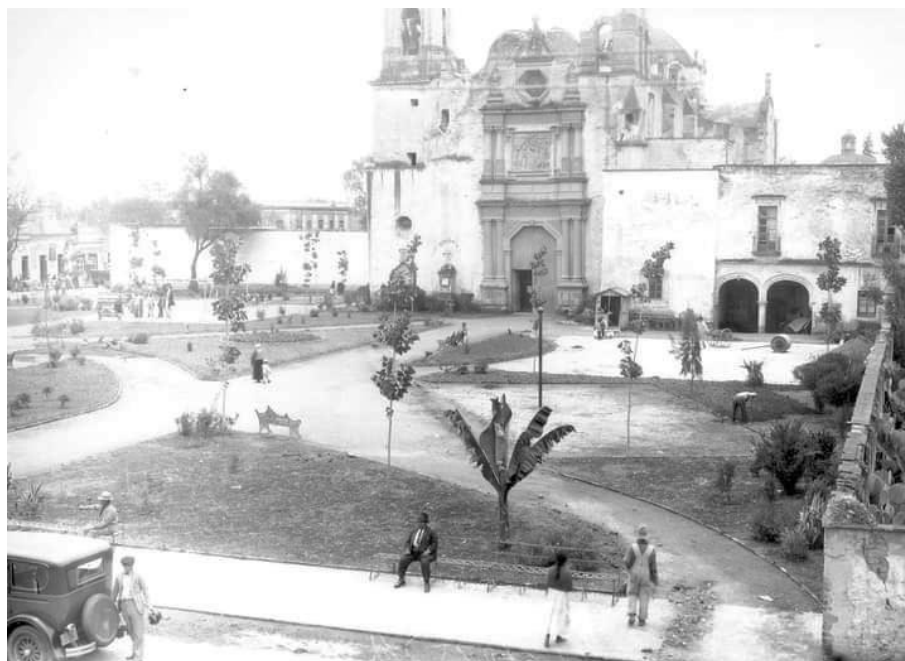
Figura 51. *Vista de conjunto del Templo de San Gabriel en 1930.*

Como parte de las afectaciones directas, es importante mencionar aquellos monumentos históricos con demoliciones parciales; el conjunto del Templo de San Gabriel en la Calzada México Tacuba y su entorno inmediato limitado por una barda para la salvaguarda de su atrio construida en abril de 1983, fecha posterior a las intervenciones identificadas en el espacio seleccionado como destaca Muñoz (1992). La afectación a este monumento resulta la más destacada del total de las identificadas debido a su carácter de elemento morfológico permanente en Tacuba desde el siglo XVI a la fecha así como su valor histórico y de uso. En la Figura 50 se aprecia el Templo de San Gabriel y el edificio anexo a la izquierda del campanario en 1908 el cual actualmente se ubicaría en el derecho de vía de la Calzada México Tacuba así como en 1930 en la Figura 51.

Con el objetivo de identificar si hay preferencia entre el ambiente que predominaba anteriormente a las obras viales del espacio seleccionado como se observa en la Figura 51 o como es en la actualidad, la Sra. Guzmán comenta lo siguiente:

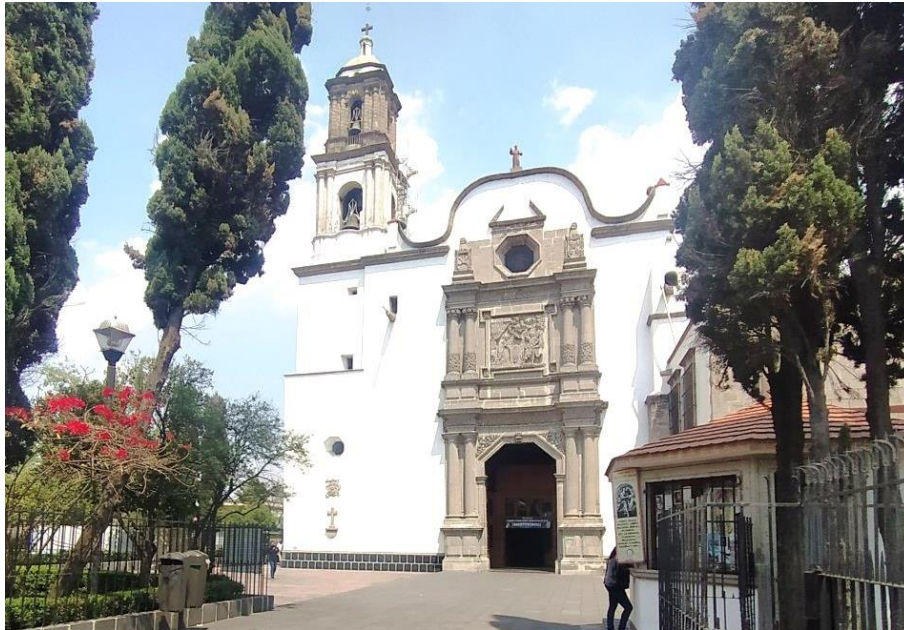
Figura 52. *Vista de conjunto del Templo de San Gabriel en la actualidad.*

En la Figura 52 se aprecia en la actualidad la barda que limita al conjunto del Templo San Gabriel así como la ausencia de la construcción anexa en el actual derecho de vía de la Calzada México Tacuba.

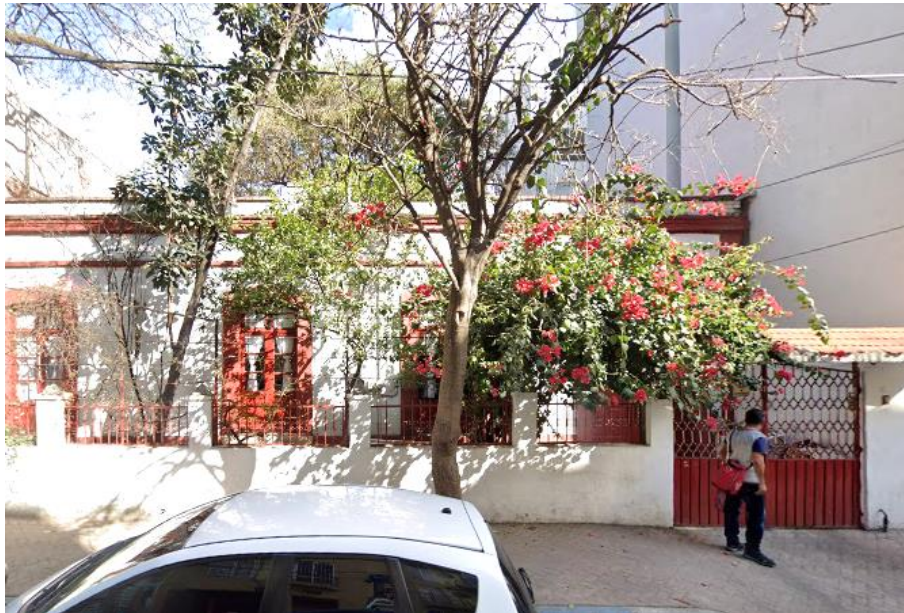
Figura 63. Prototipo de fachada tradicional en el espacio de Tacuba, Lago Zug.

El factor de homogeneidad de materiales en fachadas está relacionado a la observación de la predominancia de materiales y elementos vinculantes con el espacio público característicos de las construcciones tradicionales como se observa en la Figura 63 y 64. El criterio para asignar un valor numérico a cada predio es con base a dos condiciones: si $Fh_m = 1$ a partir de la presencia mayoritaria de muros con acabados de materiales tradicionales como adobe, tabique, aplanados así como vanos con vista directa a la calle, marquesinas y elementos decorativos en piedra o cantera; la segunda condición de $Fh_m = 0$ es por la presencia mayoritaria de muros con acabados de materiales como cristal, herrería o elementos prefabricados. En relación al espacio seleccionado en Azcapotzalco, el registro se muestra a continuación:

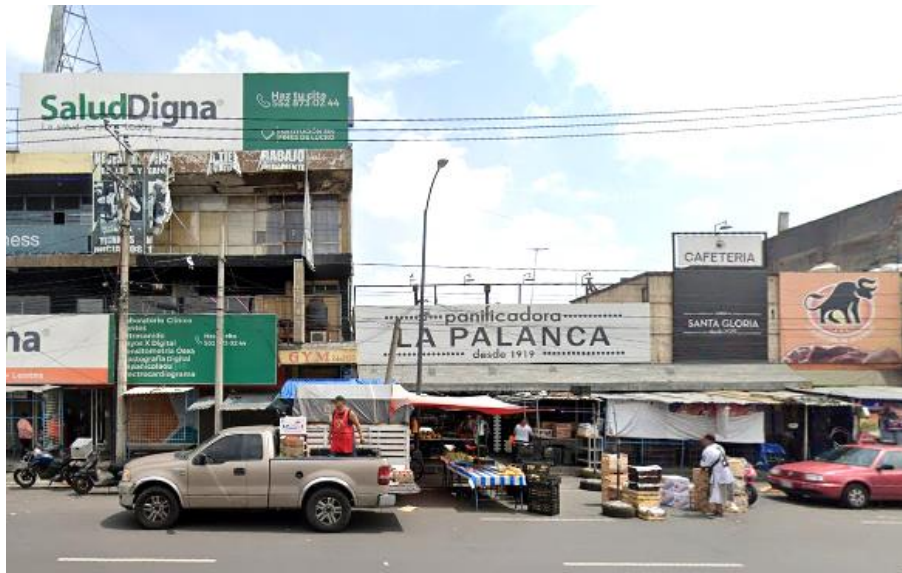
Figura 64. Prototipo de fachadas disruptoras en el espacio de Tacuba, Calzada México Tacuba.

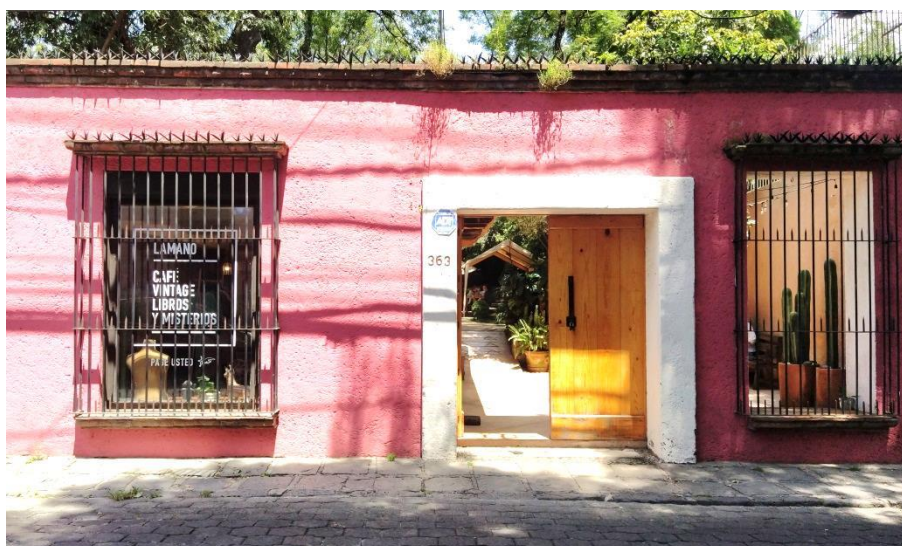
Figura 68. *Prototipo de fachada tradicional sobre Francisco Sosa.*

De los tres espacios comparados, tanto Azcapotzalco y Tacuba se mantienen proporciones similares en cuanto a la no contaminación visual en fachadas. En Coyoacán representa en su totalidad un ejemplo de espacio tradicional como se observa en la Figura 68 con anuncios comerciales tradicionales o la nula presencia, considerando a su vez la predominancia de usos comerciales colindantes al Jardín Centenario y Jardín Hidalgo.

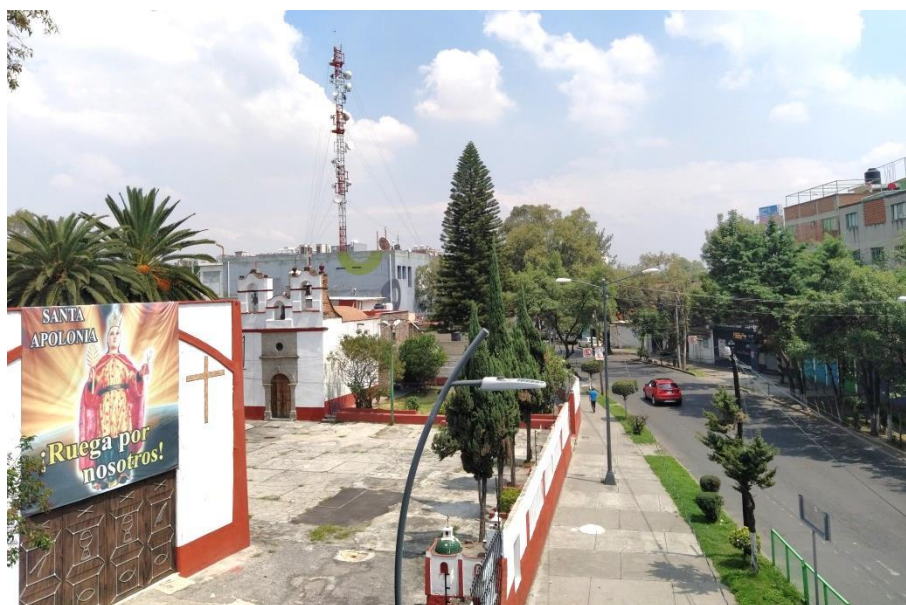
Figura 69. Capilla de Santa Apolonia y el Eje 3 Norte.

En la figura anterior se aprecia el par vial del Eje 3 Norte Santa Apolonia así como el edificio de Bestel –inmueble con la antena de transmisión- que anteriormente era una vecindad característica del barrio así como la capilla de la época colonial y moderna.

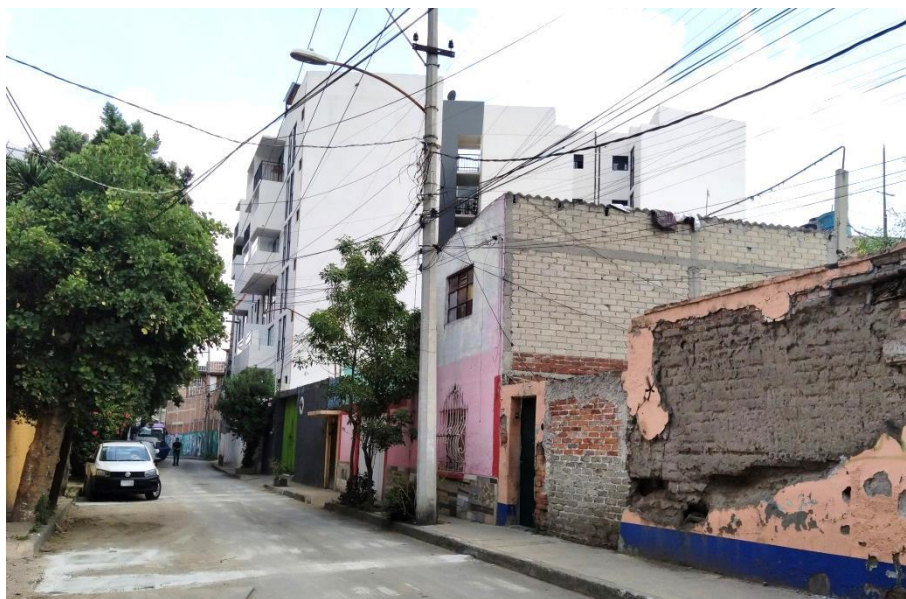
Figura 70. *Nuevo desarrollo de vivienda próximo al metro camarones.*

En la figura anterior se observa en primer plano una fachada de materiales y niveles tradicionales al interior del Barrio de San Francisco Tetecala, en el cual se presenta la mayor oferta de vivienda vertical nueva con dos conjuntos en construcción con tipología arquitectónica como se observa al fondo.

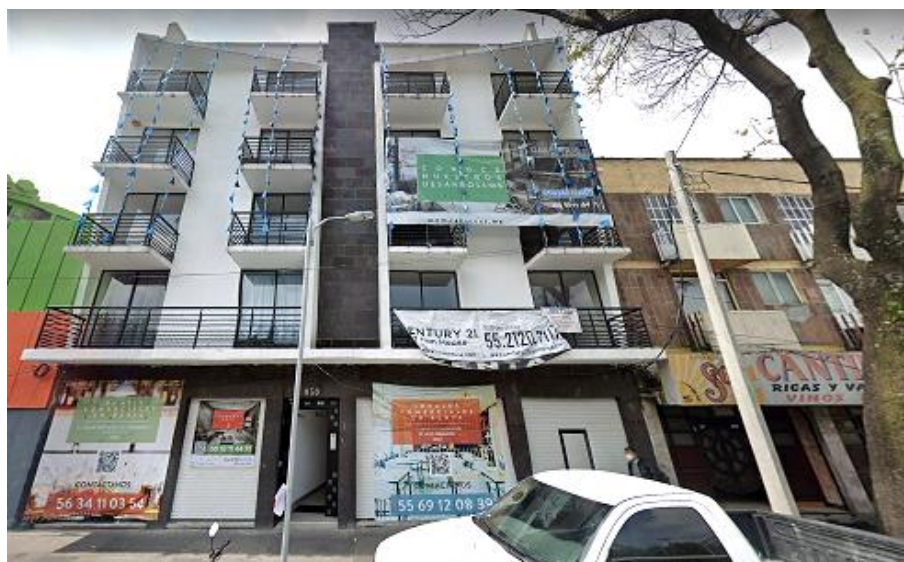
Figura 71. *Nuevo desarrollo de vivienda próximo al metro Tacuba.*

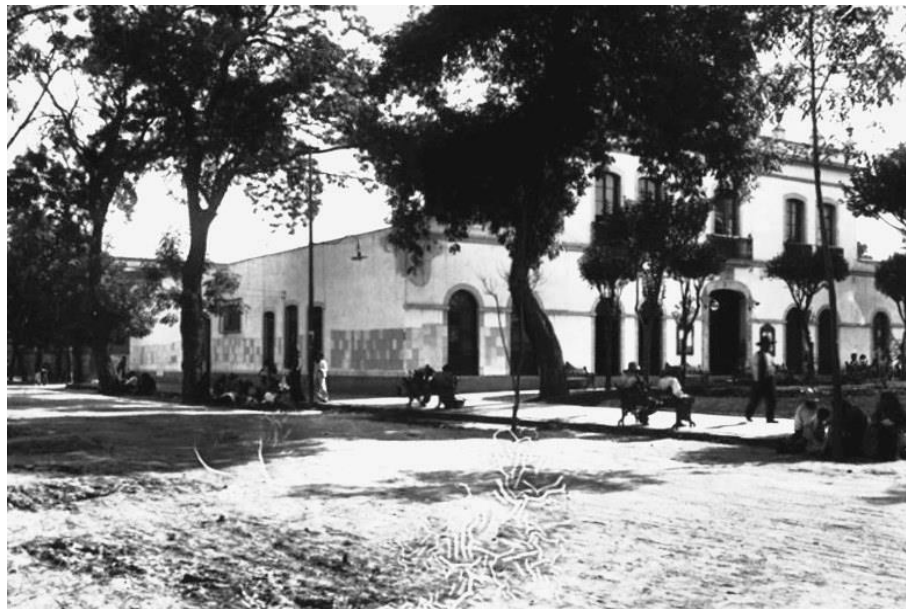
Figura 73. Plaza pública y palacio municipal de Tacuba en 1925.

Como se observa en la Figura 73, la plaza frente al edificio de la municipalidad de Tacuba mantenía ciertos atributos bien valorados como amplia cobertura arbórea así como áreas vegetales con sitios para descanso, en el plano de la fotografía se aprecia la Av. Azcapotzalco cuando su trayectoria continuaba hacia el sur luego de su cruce en la Calzada México Tacuba previo a su ampliación y utilización como vía primaria.

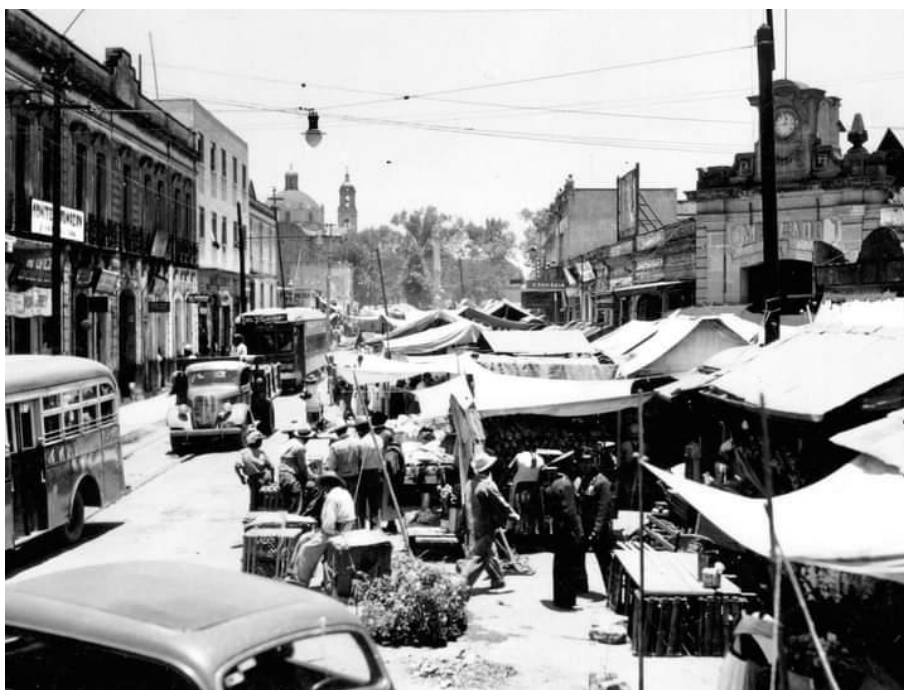
Al fondo de la Figura 74 se observa la cresta de los árboles del parque público anexo al conjunto del Templo de San Gabriel caracterizado por una forma triangular ubicado en la intersección de la extinta calle de Golfo de México –cerrada al paso vehicular y peatonal para la construcción de la plaza de acceso a la estación Tacuba línea 7- y la Calzada México Tacuba previo a su ampliación, actualmente el total de su extensión se ubica en ambos sentidos de circulación de la Calzada México Tacuba esquina con Mar Okhotsk. De lado derecho de la fotografía se ubica el antiguo mercado de Tacuba rodeado por comercio en la vía pública, en la época próxima a como el Arq. González recuerda Tacuba como zona roja.

Figura 74. *Calzada México Tacuba y su cruce con Mar Árábigo en la década de 1950.*

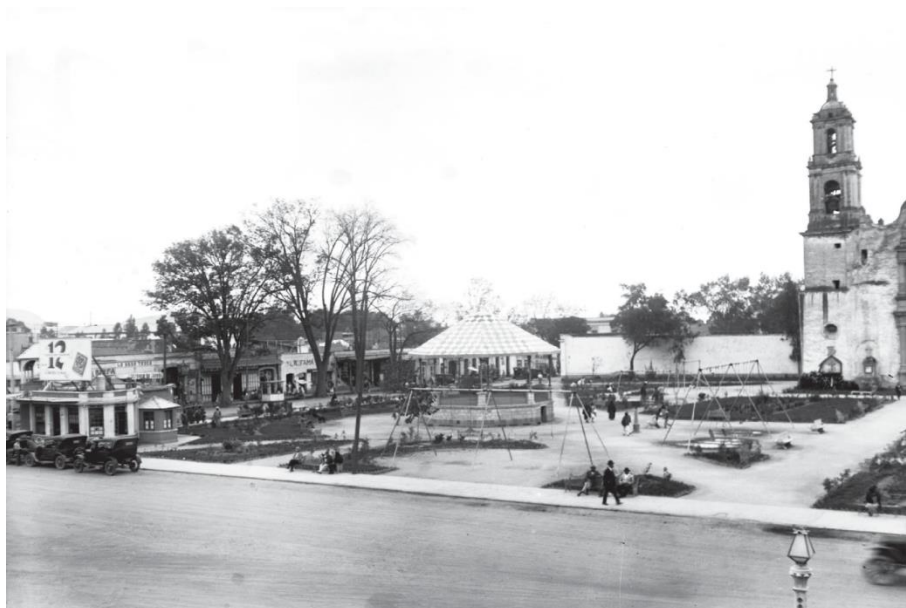
Figura 75. *Plaza pública de Tacuba en 1925.*

En la figura anterior se aprecia la intersección de la Av. Azcapotzalco y la Calzada México Tacuba, al fondo sobre la cual se aprecia la imagen urbana tradicional persistente con edificaciones de un nivel constructivo, materiales y detalles en fachadas así como anuncios tradicionales. A su vez destaca la calidad del espacio público con áreas para descanso, áreas vegetales en proceso de consolidación y un kiosco como elemento referente dentro del conjunto.

El Atrio del Templo de San Gabriel es el espacio público tradicional persistente con mayores transformaciones en su forma urbana como se aprecia en la Figura 75, como destaca Pérez (1998) luego de la demolición de la delimitación del atrio en 1913 se estableció como jardín público llamado Jardín Juárez por el gobierno de la municipalidad de Tacuba. Previo a las obras viales identificadas, el Jardín Juárez estaba delimitado al

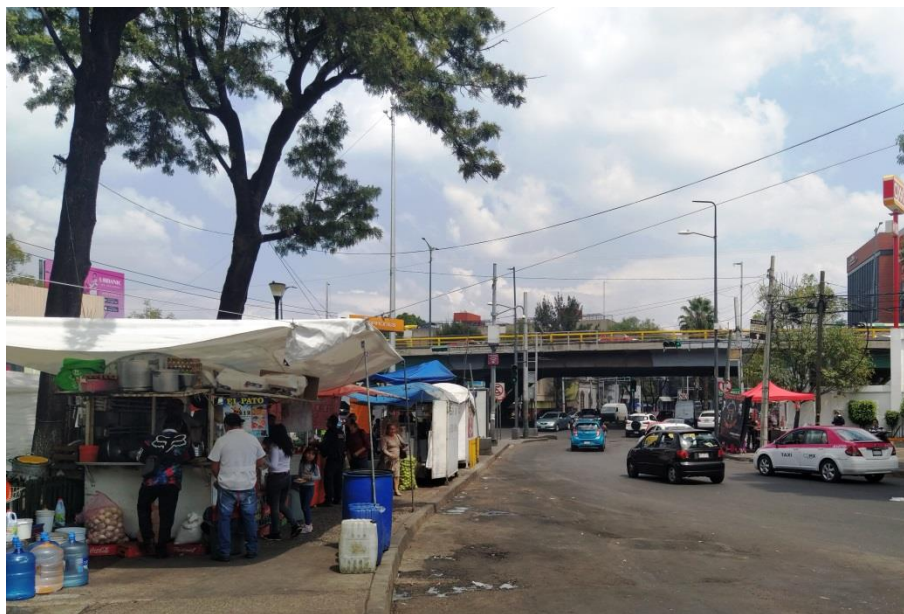
Figura 80. Comercio semifijo en la plaza de acceso oriente al metro camarones.

En las plazas de acceso al metro camarones como se observa en la Figura 80, los comercios se ubican principalmente en las áreas de mayor tránsito peatonal las cuales se ubican al oriente, próximo a la intersección con la Av. Aquiles Serdán ya que son los principales trayectos peatonales desde la estación del metro al centro histórico de la alcaldía. Los comercios ubicados en la vía pública en las calles locales se observa, son una extensión de la actividad comercial al interior del predio.
