**“MANTENIMIENTO Y CONSERVACIÓN DE LAS INSTALACIONES DEL CENTRO DE CÓMPUTO
Y EDIFICIO ANEXO DEL INFONAVIT”.**

Av. Barranca del Muerto #280, Colonia Guadalupe Inn.

REPORTE PROFESIONAL QUE PARA OBTENER EL TÍTULO DE ARQUITECTO PRESENTA:

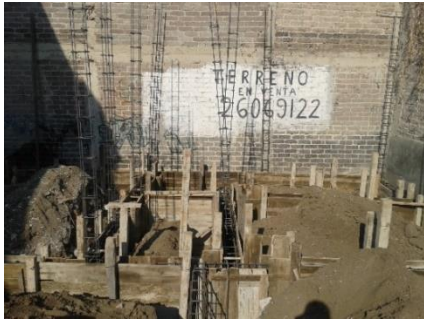
Imagen 1. Vista de la cimbra, armado de la cimentación, las puntas de los castillos armados se ahogaron en la cimentación y que eran parte de la estructura de los muros de planta baja (autoría propia, septiembre 2014).

Se solicitó el material para el armado, la duración fue de 20 días aproximadamente, el cimbrado duro 5 días, y previo a realizar el vaciado del concreto, se contrató a 8 ayudantes que realizaron esta actividad y de esta forma no detener en algún punto el proceso siguiente de levantamiento de muros de carga (ver imagen 1).

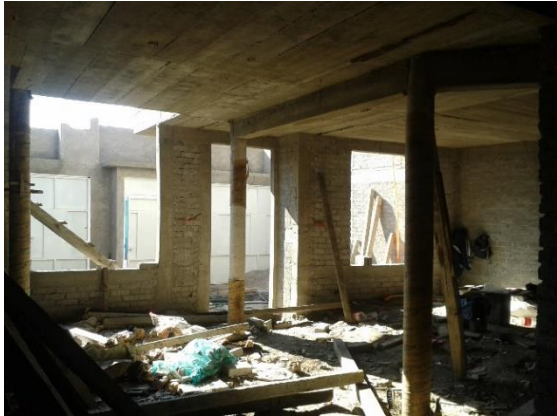
Imagen 4. Vista de losa de entrepiso terminada (autoría propia, noviembre, 2014)

Una vez con los análisis de las cantidades de materiales por unidad (m2, ml, m3, etc.,) y tomando de referencia algunos ejemplos en libros de materiales, se generó el archivo maestro (ver imagen 3) para las cantidades de materiales que se generaron y se comenzó a utilizar después del colado de la losa de entrepiso (ver imagen 4).

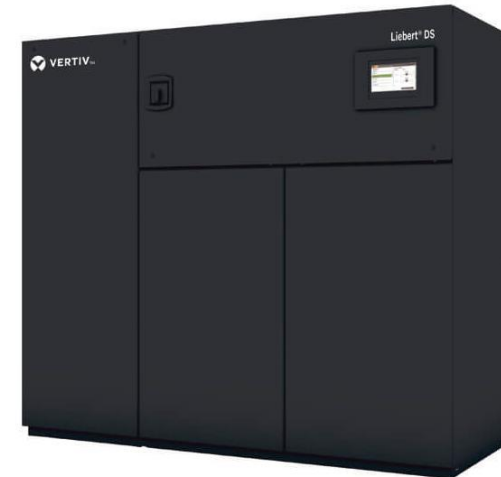
Imagen 23. Equipo instalado modelo DS de la marca VERTIV (fuente: <https://www.vertiv.com/497e15/globalassets/products/thermal-management/room-cooling/tm-rom-na-508x635-26071-ds-3qv-left>)

en la imagen podemos observar los componentes principales para el funcionamiento y que se componían de dos equipos Evaporador y Condensador (ver imagen 23, 24 y 25).

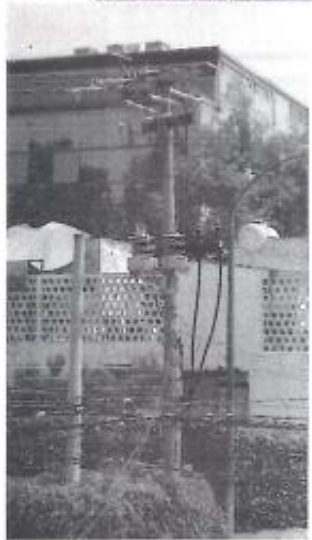
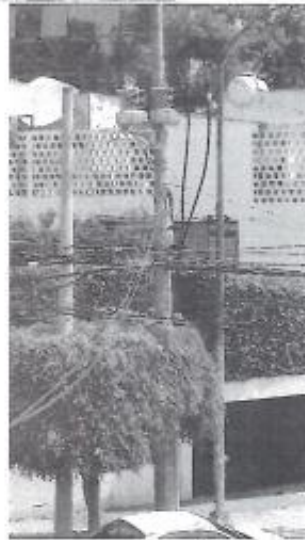
Imagen 31. Fotografías de ubicación de acometida y conteso urbano (propiedad del INFONAVIT).

- Escrito solicitando la libranza (ver imagen 29).
- Croquis con ubicación de la acometida (ver imagen 30).
- Fotografías de acometida (ver imagen 31).

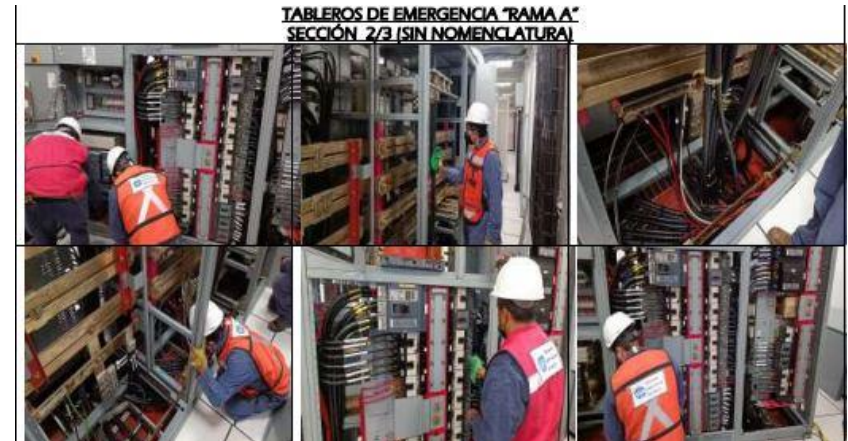
Imagen 34. Limpieza de barras y cableado de tableros de emergencia (propiedad de IEESA).

- Se eligió una rama para intervenirla, la carga de la rama “B” se transfirió a la rama “A” para dar servicio a la primera (este procedimiento lo realizó personal de operación).
- Se procedió a intervenir tableros tipo ILINE de energía normal y emergencia ya desenergizados (ver imagen 34).
- Se limpiaron interruptores master pack de transferencias automáticas y barras de alimentación (ver imagen 35).
- Limpieza de transformador.

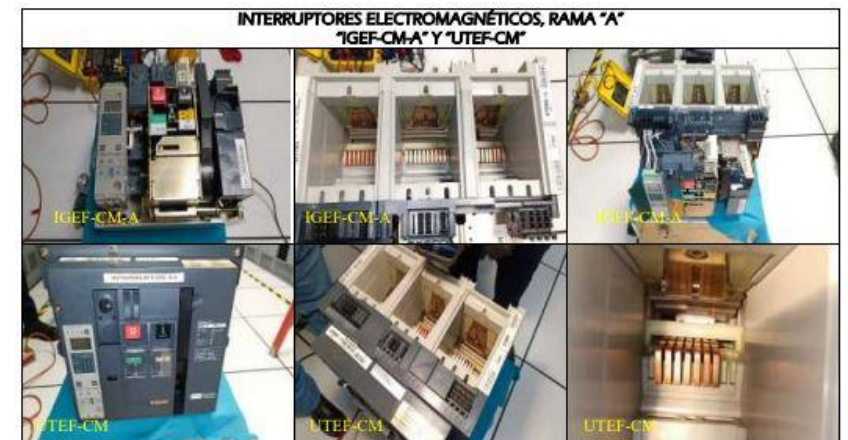
Imagen 35. Limpieza de ITM, cámaras de arqueo, contactos fijos y móviles (propiedad de IEESA).

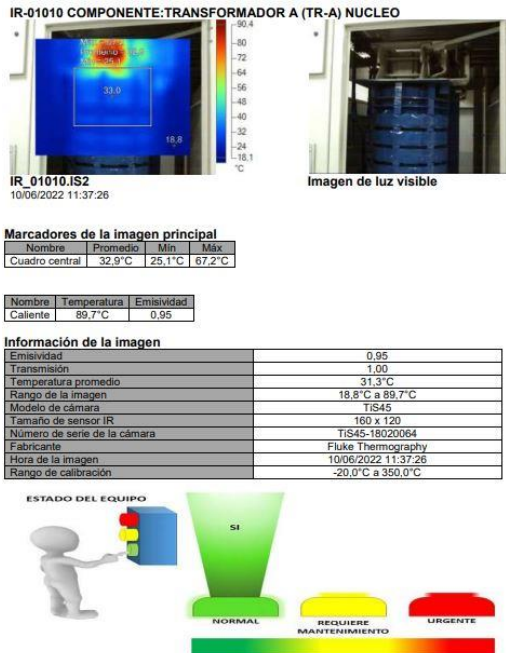
Imagen 36. Ejemplo de una termografía y los parámetros presentados por elemento, el reporte contenía alrededor de 40 termografías (propiedad del INFONAVIT)

- Limpieza exterior e interior de los gabinetes metálicos en media tensión.
- Limpieza e inspección de aisladores de soporte, retirando el polvo acumulado con paño limpio y líquido dieléctrico.
- Limpieza e inspección de cables de energía y trincheras, pozo de visita en acometida.
- Limpieza, inspección y pruebas a desconectores y cuchillas de paso en mediana tensión.
- Limpieza e inspección de apartarrayos, barras y fusibles limitadores de corriente.
- Reapriete e inspección de conexiones en desconectores, apartarrayos, aisladores, terminales, cables y barras.
- Reporte de termografías en puntos críticos (ver imagen 36).

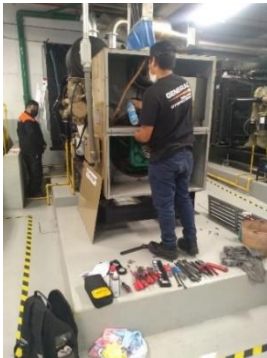
Imagen 38. Limpieza de generador eléctrico de la rama “B” (autoría propia).

El mantenimiento se realizó un equipo a la vez (ver imagen 38), dejando fuera o en modo de reposo la que se intervenía, por seguridad del personal, una vez concluida, se realizaban las pruebas de funcionamiento y se procedía a intervenir la otra con el mismo protocolo (ver imagen 39).

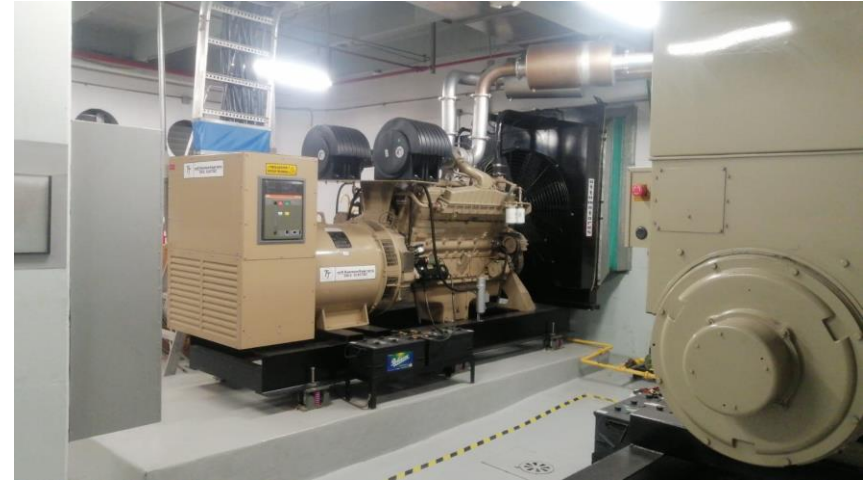
Imagen 39. Vista de planta de emergencia marca Cummins (autoría propia, marzo, 2020).

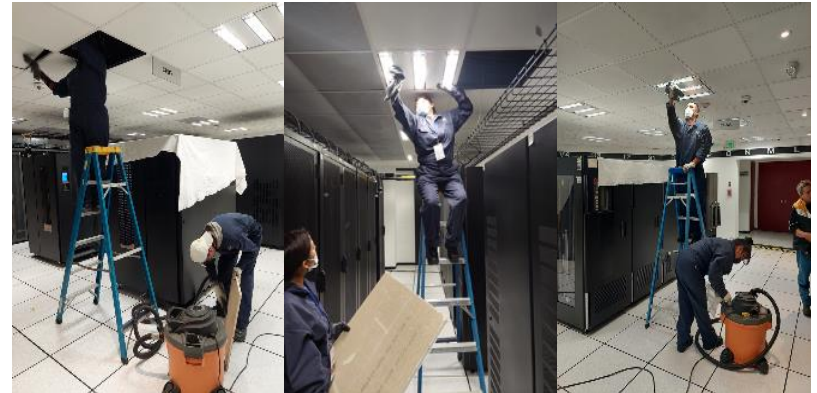
Imagen 42. Podemos observar parte de la limpieza que se realizó en las luminarias, placas y accesorios montados en el plafón suspendido.

- Se realizó la descontaminación del falso plafón retirándolo por secciones, sin dañar la estructura que lo sostenía, aspirando con todo cuidado el interior, las placas desmontables se aspiraron por todas sus caras, con un accesorio de la aspiradora adecuado y dieléctrico, para evitar cualquier riesgo de corto circuito o daño a los módulos de plafón o a la

- En el plafón suspendido se realizaron de la manera más cuidadosa para no dañar su funcionamiento ya que se encontraban montados sobre las placas del mismo plafón, las luminarias se aspiraron y limpiaron con líquido especial antiestático, los difusores, gabinetes, así como los sensores contra incendio y lámparas de emergencia (ver imagen 42).

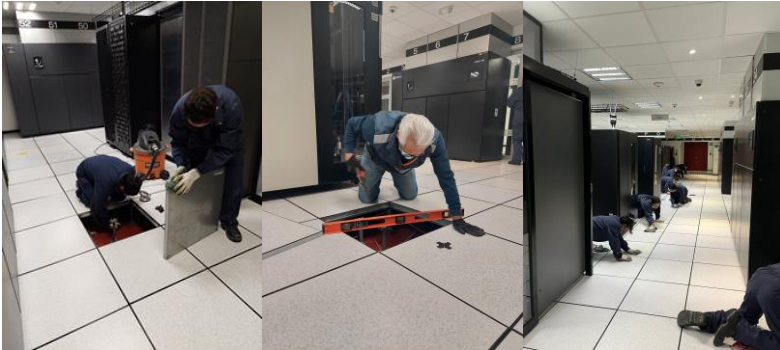
Imagen 43. La limpieza de las placas de piso falso, el proceso de nivelación y el pulido de la superficie de cada placa.

- Se levantaron los módulos de piso flotante para aspirar la cámara plena y limpiar cada uno de dichos módulos en forma profunda, en secciones de no más de 3 placas para evitar la despresurización, posteriormente se niveló, ajustando los tornillos de los pedestales y sustituyendo empaque conductivos dañados.
- Se limpiaron y descontaminaron todas las tuberías, charolas y canalizaciones eléctricas localizadas debajo del piso falso.
- Una vez nivelado el piso, se tallo la superficie laminada de todos los módulos, pieza por pieza, con producto desengrasante antiestático, desmanchando la superficie de
- incrustaciones y suciedad (ver imagen 43).

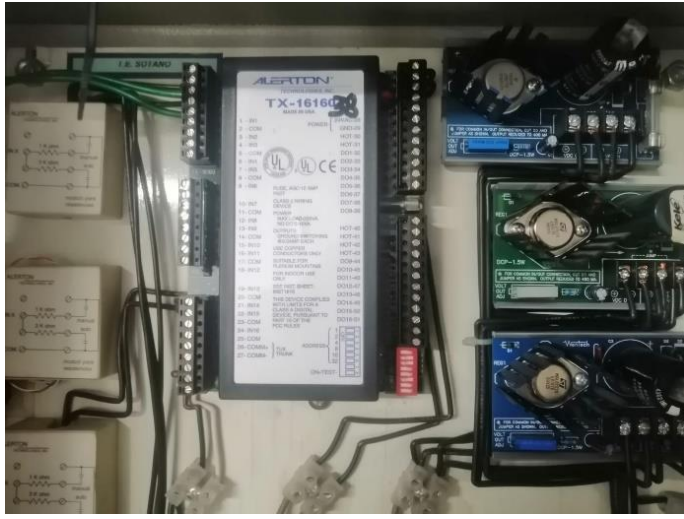
Imagen 47. Ejemplo de controlador de aplicación específica para iluminación (autoría propia)

- Reapriete de conexiones en borneras.
- Limpieza con líquidos antiestáticos.
- Peinado de cableado.
- Pruebas de funcionamiento.

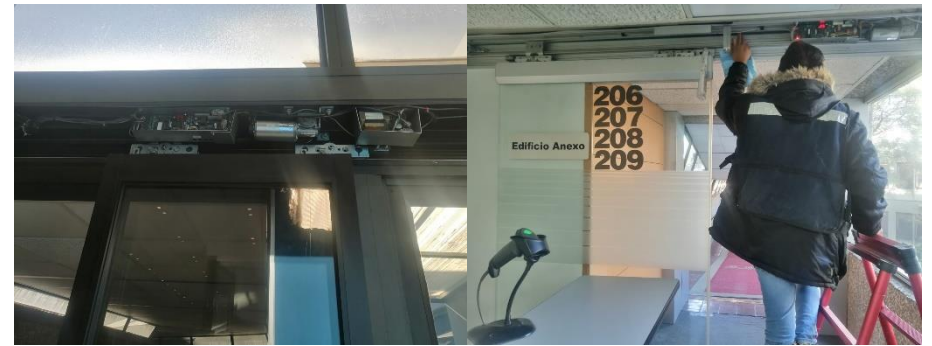
Imagen 48. Limpieza y revisión de carretillas, banda y módulo de control de apertura y cierre (autoría propia)

- Limpieza general.
- Nivelación y ajuste de bandas.
- Nivelación de paneles.
- Lubricación de pista, banda, poleas, carretillas, guías.
- Revisión y ajuste del motor eléctrico.
- Revisión de circuitos.
- Revisión e identificación de cableado.
- Ajuste y programación de switches.
- Pruebas y puesta en marcha.

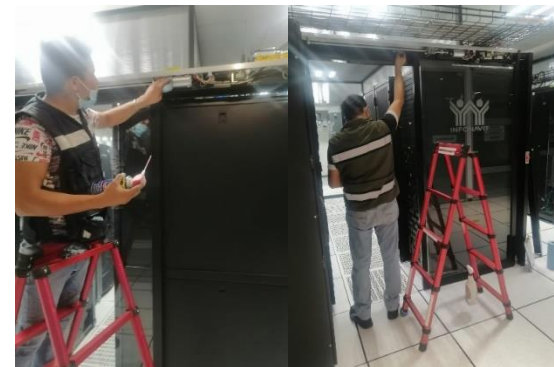
Imagen 49. Limpieza de puertas de pasillos fríos dentro del área del centro de cómputo (autoría propia).

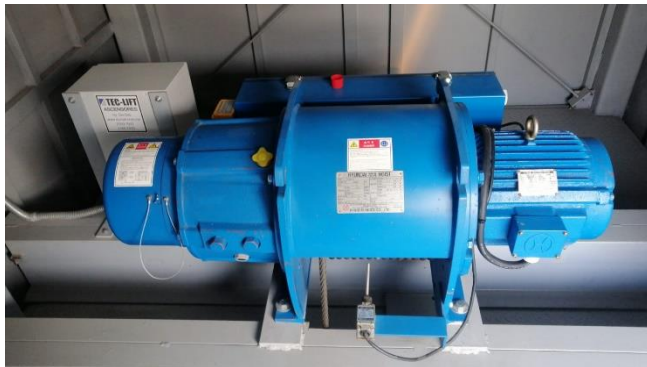
Imagen 50. Vista del motor de polipasto y controles (autoría propia, marzo, 2020)

- Limpieza de cabina.
- Revisión de interruptores.
- Engrasado de guías y rodamientos.
- Limpieza de arrancador.
- Limpieza de cuarto de máquinas.
- Limpieza de iluminación de cabina.
- Revisión de conexiones eléctricas.

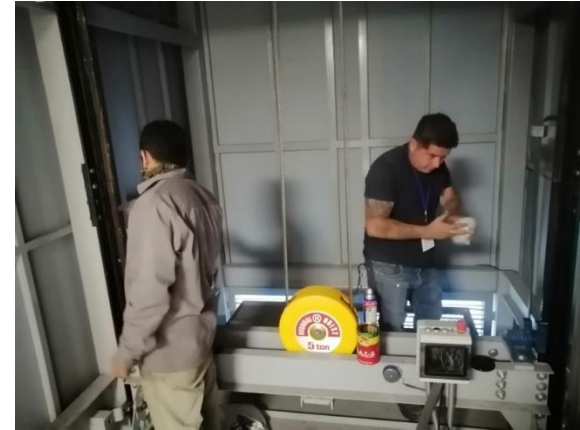
Imagen 51. Limpieza y engrasado de guías (autoría propia, marzo, 2020).

- Sustitución de rodamientos.
- Verificar aislamiento de motor.
- Revisión de anclaje de motor.
- Retoques de pintura.

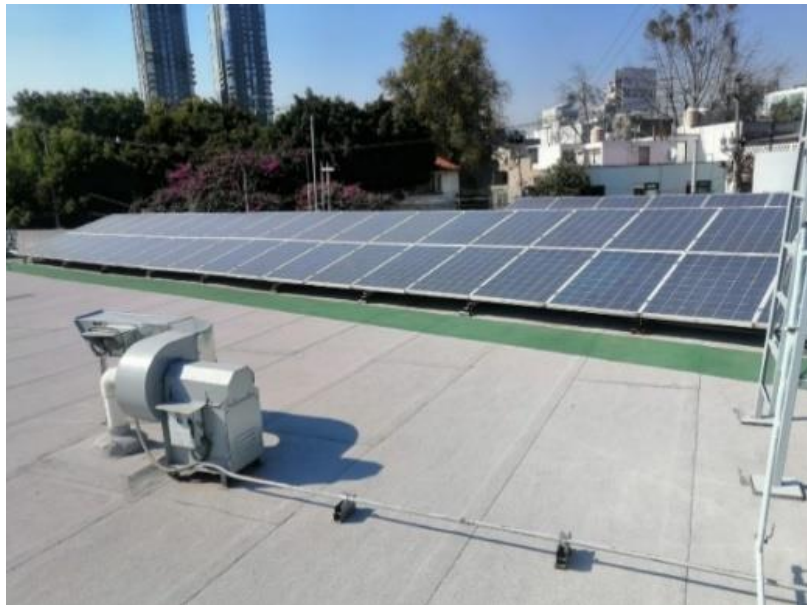
Imagen 53. Banco de paneles fotovoltaicos de 5KVA (autoría propia, Febrero, 2020).

- Toma de corriente directa para verificar su correcto funcionamiento.
- Ajuste y reapriete de soportes.

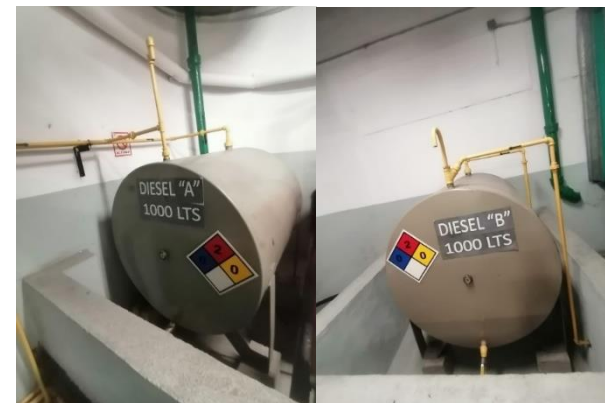
Imagen 55. Fotografía de los 2 tanques de cada generador eléctrico Rama "A" y "B" (autoría propia).

La función principal era suministrar diésel del tanque principal a los tanques de día con capacidad de 1000 litros, uno por cada generador (ver imagen 55), se operaban de forma manual mediante un interruptor en el tablero general para ambas bombas, y la capacidad máxima de llenado de cada tanque era de 95%, se ubicaban en el área de generadores eléctricos en el sótano del edificio (ver imagen 56).

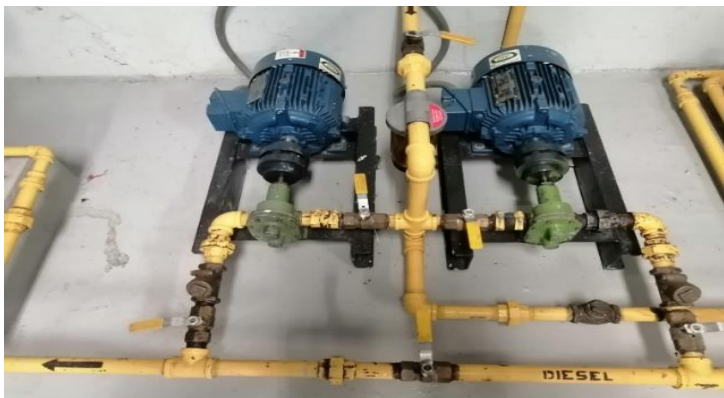
Imagen 56. Vista de las bombas de diésel, una para cada tanque de día (autoría propia)

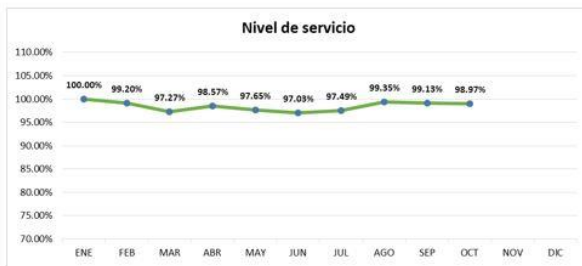
Imagen 63. Estadística del nivel de desempeño, esta era la estadística más importante la cual marcaba el nivel obtenido mensualmente, en el cual el porcentaje no debía bajar del 97% (propiedad de Opciones Constructivas).

Criterio	Nivel Servicio	ENE	FEB	MAR	ABR	MAY	JUN	JUL	AGO	SEP	OCT	NOV	DIC	ANUAL
I. Atención de reparos diario	Cal. X 0.20%	20.00%	19.20%	17.27%	18.57%	17.65%	17.03%	17.45%	19.35%	19.13%	18.97%			18.47%
II. Oír sobre la fidelidad de maquina y instalaciones	Cal. X 0.20%	20.00%	20.00%	20.00%	20.00%	20.00%	20.00%	20.00%	20.00%	20.00%	20.00%			20.00%
III. Cumplimiento de programas de mejoramiento preventivo centros de control	Cal. X 0.50%	50.00%	50.00%	50.00%	50.00%	50.00%	50.00%	50.00%	50.00%	50.00%	50.00%			50.00%
III.B. Cumplimiento de programas de mantenimiento preventivo MOP (informal)	Cal. X 0.10%	10.00%	10.00%	10.00%	10.00%	10.00%	10.00%	10.00%	10.00%	10.00%	10.00%			10.00%
Nivel de desempeño	SUMA	100.00%	99.20%	97.27%	98.57%	97.65%	97.03%	97.45%	99.35%	99.13%	98.97%			98.47%
