**UNIVERSIDAD NACIONAL AUTÓNOMA DE
MÉXICO**

Restauración directa con carillas de resina compuesta en
paciente pediátrico con hipoplasia del esmalte:
Reporte de un caso.

CASO CLÍNICO

ESPECIALISTA EN ODONTOPEDIATRÍA

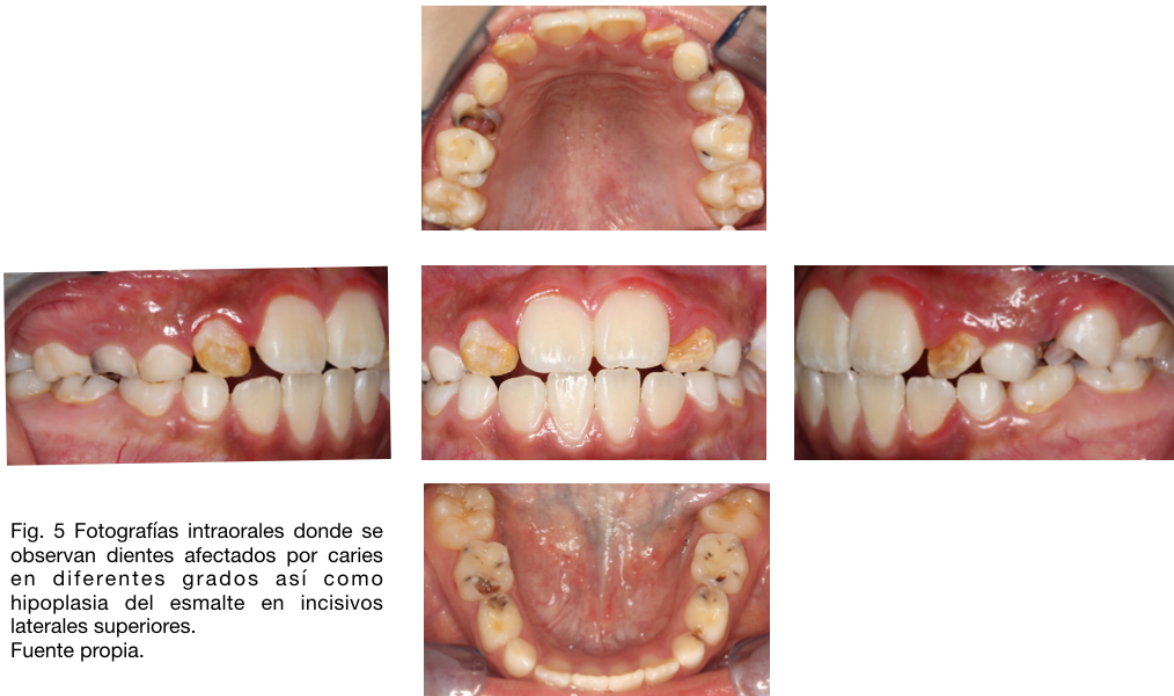
Figura 5. Fotografías intraorales

A la exploración intraoral se encuentra paciente con oclusión en clase I molar y clase I canina, sobremordida vertical de 1mm, sobremordida horizontal de 2mm, caries en dientes 5.5, 1.6, 6.3, 6.5, 2.6, 7.3, 7.4, 7.5, 3.6, 8.4, 8.5 y 4.6; presencia de restos radiculares en diente 5.4 y dentición mixta temprana. **(Fig.5)**

Fig. 5 Fotografías intraorales donde se observan dientes afectados por caries en diferentes grados así como hipoplasia del esmalte en incisivos laterales superiores.
Fuente propia.

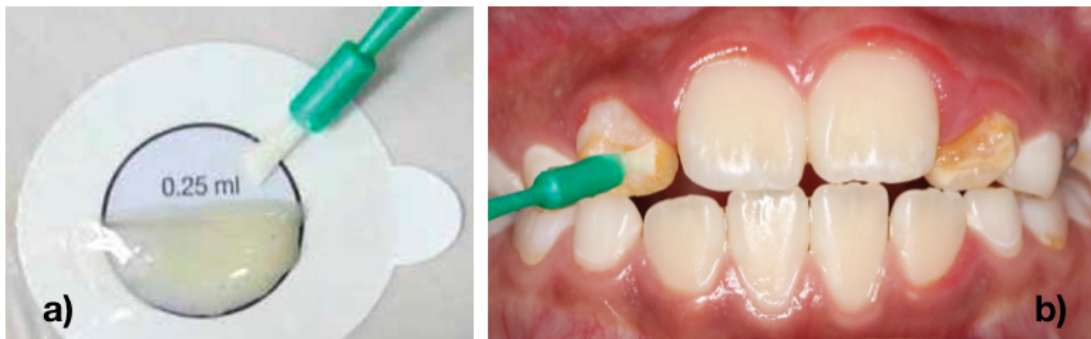
Figura 8. Terapéutica con barniz de fluoruro

Fig. 8 a) Dosis de 0.25ml para ambos dientes afectados.
b) Aplicación del fluoruro en barniz.
Fuente propia.

Inicio de la terapéutica mediante la eliminación de caries y realización de tratamientos de operatoria dental a la par de la aplicación tópica de barniz de fluoruro de sodio al 5% 22,600 ppm adicionado con Tri fosfato de calcio (Clinpro White Varnish 3M ESPE®) a una dosis de 0.25ml como desensibilizante en los dientes afectados con hipoplasia para mejorar la sintomatología del paciente. **(Fig.8)**

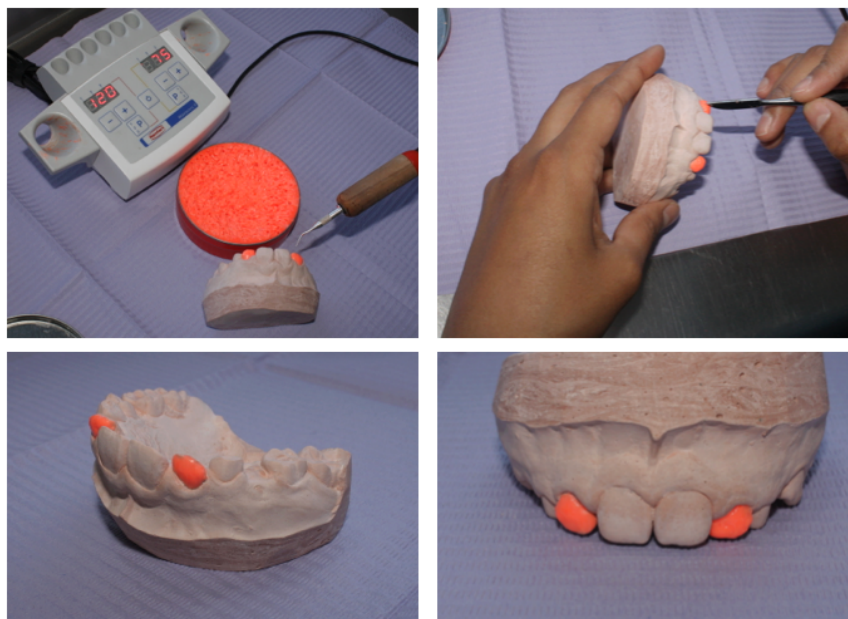
Figura 9. Encerado

Fig. 9 Se realiza encerado para la elaboración de guía de silicona.
Fuente propia.

A los 4 meses, cuando el paciente ya no reportaba sintomatología dolorosa en los dientes hipoplásicos se realizan restauraciones directas con resina en los dientes afectados ayudados por una guía de silicona realizada sobre un encerado de los incisivos laterales superiores. **(Fig.9)**

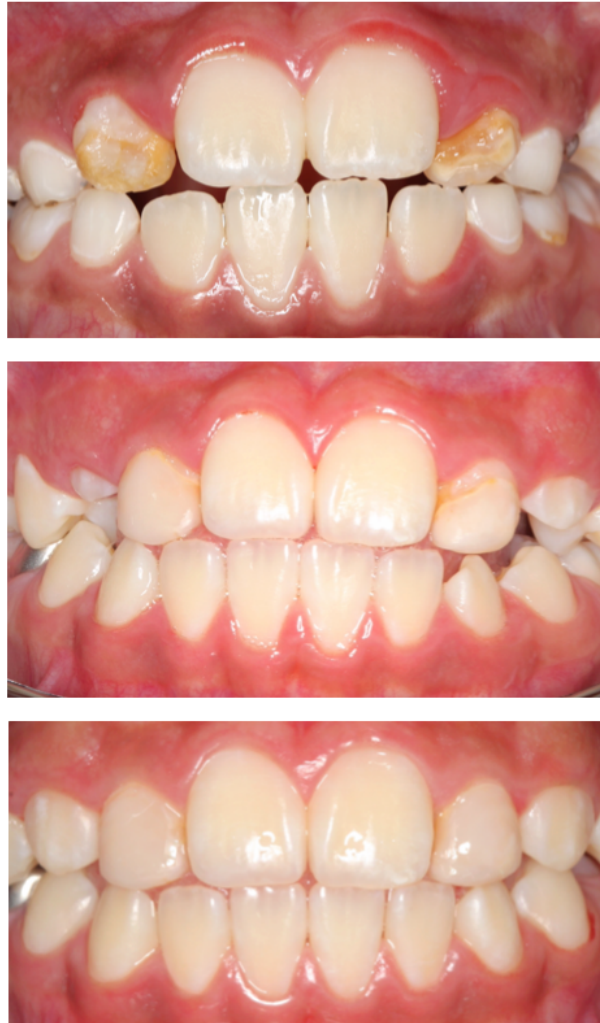
Figura 13. Seguimiento del paciente

A los 27 meses de seguimiento no se observan alteraciones en las restauraciones y el paciente no presenta sensibilidad. Se realiza control personal de biopelícula, profilaxis con cepillo y aplicación tópica de barniz de fluoruro de sodio al 5% 22,600 ppm adicionado con Tri fosfato de calcio (Clinpro White Varnish 3M ESPE®) **(Fig.13)**

Fig. 13 a) Estado inicial de los dientes afectados.
b) Restauraciones a los 21 meses de seguimiento.
c) Estado actual del paciente seguimiento a los 27 meses.
Fuente propia.

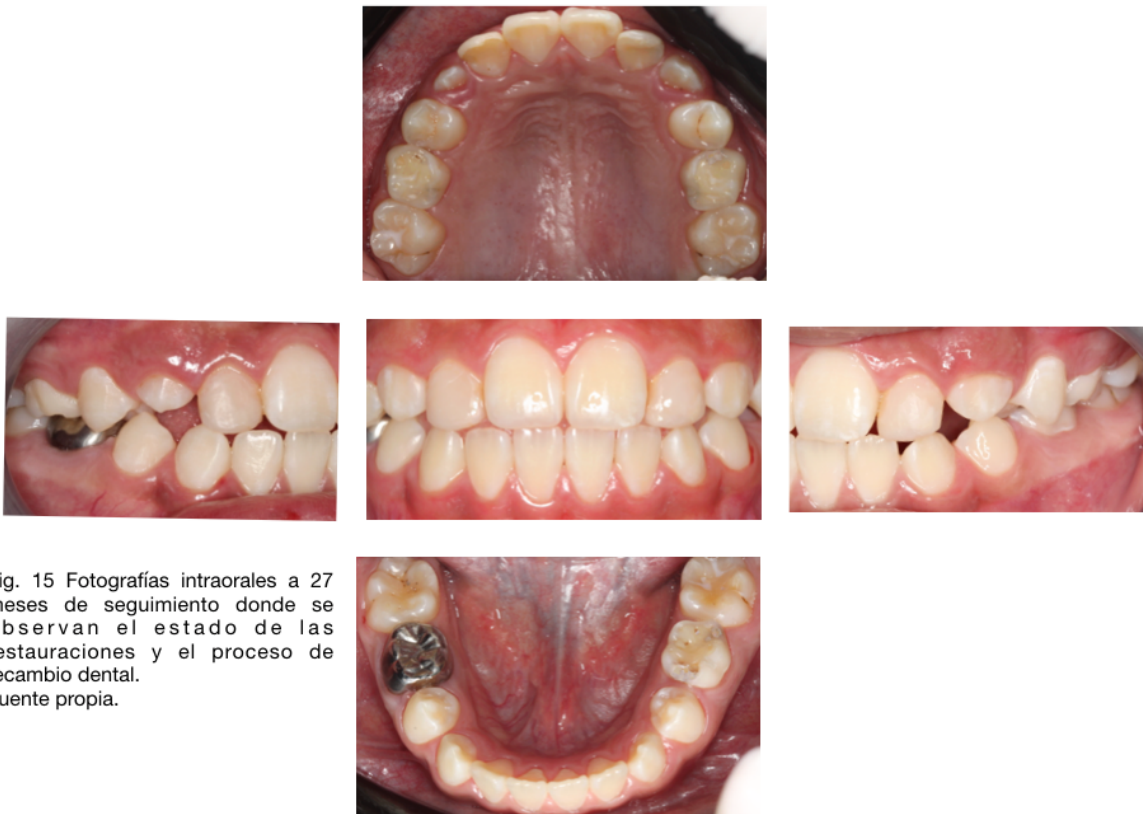
Figura 15. Fotografías intraorales seguimiento

Actualmente, el paciente continúa con citas de seguimiento para valorar el estado de las restauraciones y presencia de sensibilidad. **(Fig.15)**

Fig. 15 Fotografías intraorales a 27 meses de seguimiento donde se observan el estado de las restauraciones y el proceso de recambio dental.
Fuente propia.
