“ATENCIÓN A LA EMERGENCIA: FALLA DEL APOYO SOBRE LA
PILA 3 MARGEN DERECHA AGUAS ARRIBA, DEL PUENTE
AMALUCAN CUERPO B”

DESARROLLO DE UN CASO PRÁCTICO.

PARA OBTENER EL TÍTULO DE
INGENIERO CIVIL

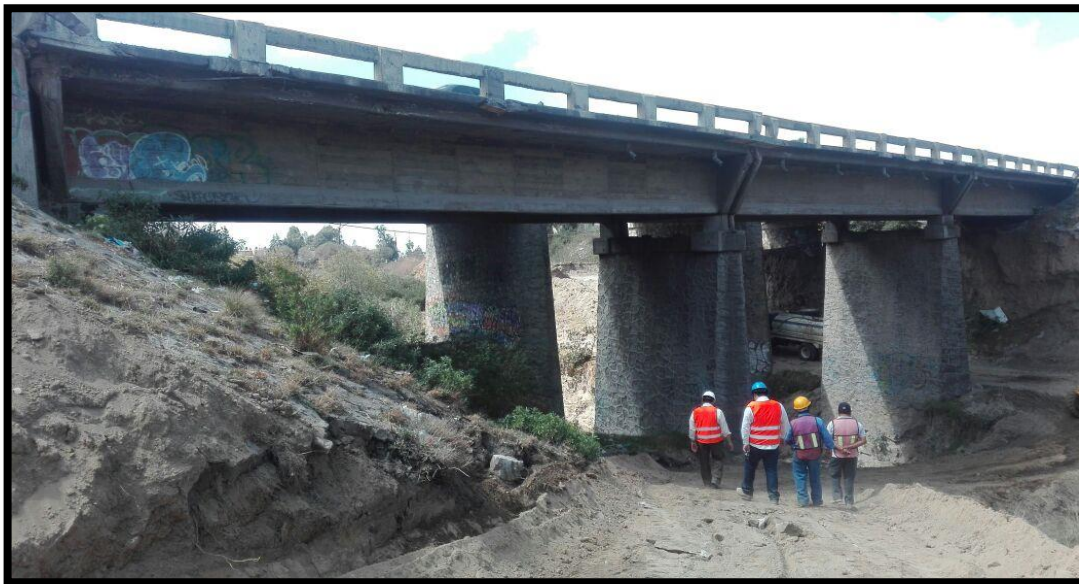
En ambas pilas en sentido aguas arriba y aguas abajo la estructura presenta dispositivos de apoyo móviles conocidos como mecedoras de concreto.

Los apoyos tipo mecedora, tienden a moverse en sentido longitudinal bajo acciones sísmicas. Por medio de una barra externa se restringe el desplazamiento en sentido transversal.

Fig. Puente Amalucan cuerpo “B”.

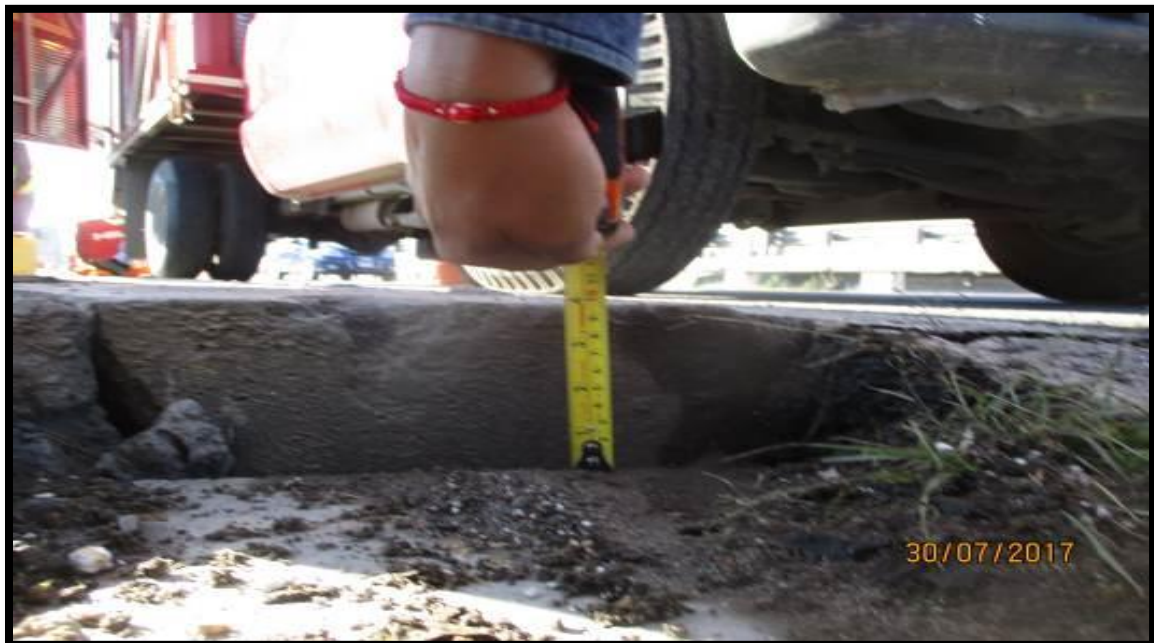
Se observó en el cuerpo “B”, que el apoyo (mecedora de concreto) del tramo central ubicado sobre la pila 3 margen derecha aguas arriba, se encontraba fallado y la nervadura lado aguas arriba ya no tenía el apoyo en buenas condiciones por lo que ocasionó que bajara el nivel de la superestructura es esa zona, el tramo central estaba apoyado únicamente en tres puntos estables, esto aunado al impacto de los vehículos incrementado por el escalón existente de 10 cm, considerando en riesgo de colapso el Puente Amalucan cuerpo “B”.

Fig. Diferencia de 10 centímetros entre rasantes de tramo 2-3 y tramo 3-4 en el puente Amalucan cuerpo “B”.

De inmediato se dio aviso vía telefónica al Ingeniero Residente de la obra por parte de la dependencia, recomendando se procediera a cerrar el carril de baja velocidad y dejar en servicio solo el de alta, se solicitó que de manera oportuna se comenzara con la colocación del señalamiento preventivo y una brigada de señalamiento, he indicar bajar la velocidad de circulación de los vehículos sobre la estructura.

En coordinación con personal de la dependencia; de la empresa Contratista de obra; personal de la Policía Federal de Caminos; y esta Supervisión Externa, se procedió a colocar el señalamiento necesario, hacer de inmediato el cierre del carril de baja velocidad y a desviar el tráfico por rutas alternas haciendo que el volumen de vehículos disminuyera en gran medida.

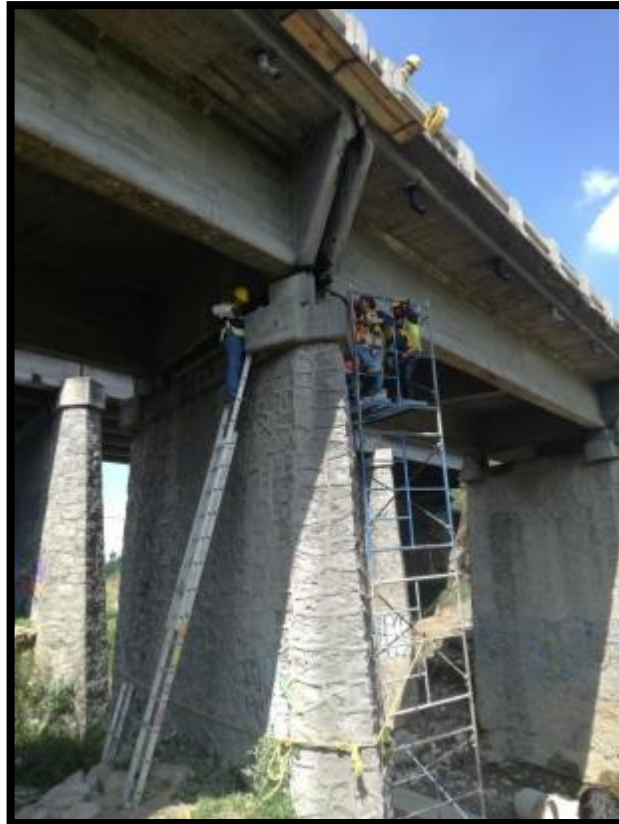
Fig. Trabajos de emergencia a la falla del apoyo en pila de eje 3 del puente Amalucan cuerpo “B”.

El día domingo 30 de julio de 2017 aproximadamente a las 9:00 horas, se comenzaron los trabajos con apoyo de los andamios, bancos de acero A-36 y neoprenos y placas de acero A-36 de $\frac{1}{2}$ " de espesor.

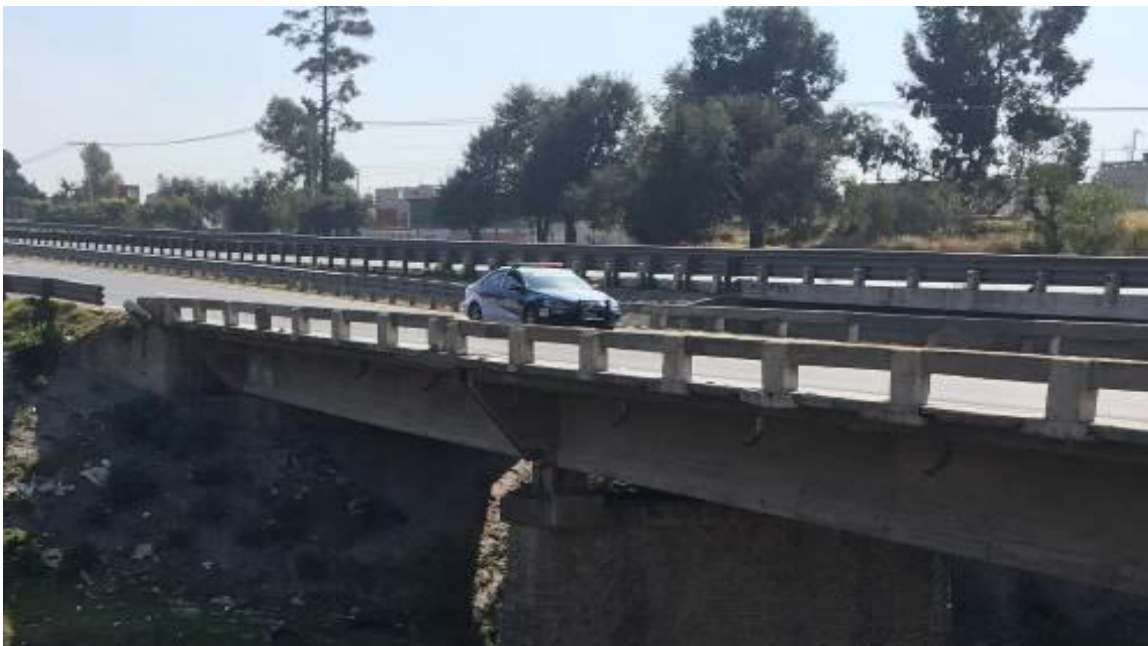
Fig. Vista del apoyo de tramo central sobre la pila 3 lado aguas arriba en enero de 2017.

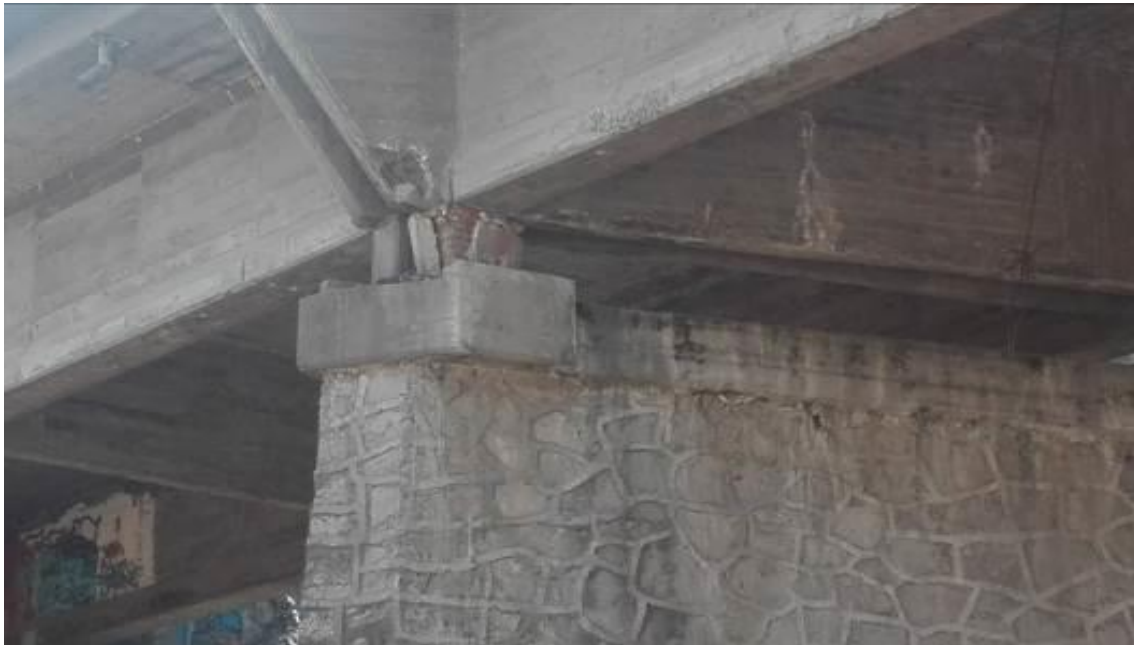
Externa, conforme a nuestro programa de servicio de Supervisión, en el periodo de 02 al 17 de enero de 2017, la actividad que se realizó fue la de revisión de proyecto, por lo que se realizaron varias visitas a la obra en las cuales se observaron diferentes daños de la estructura y entre estos daños estaba el apoyo del tramo central, tipo mecedora de concreto, sobre la pila 3 margen derecha aguas arriba, el cual se observó con el concreto agrietado dejando expuesto el acero de la mecedora.

Fig. Detalle del apoyo del tramo central sobre pila 3 lado aguas arriba en enero de 2017.

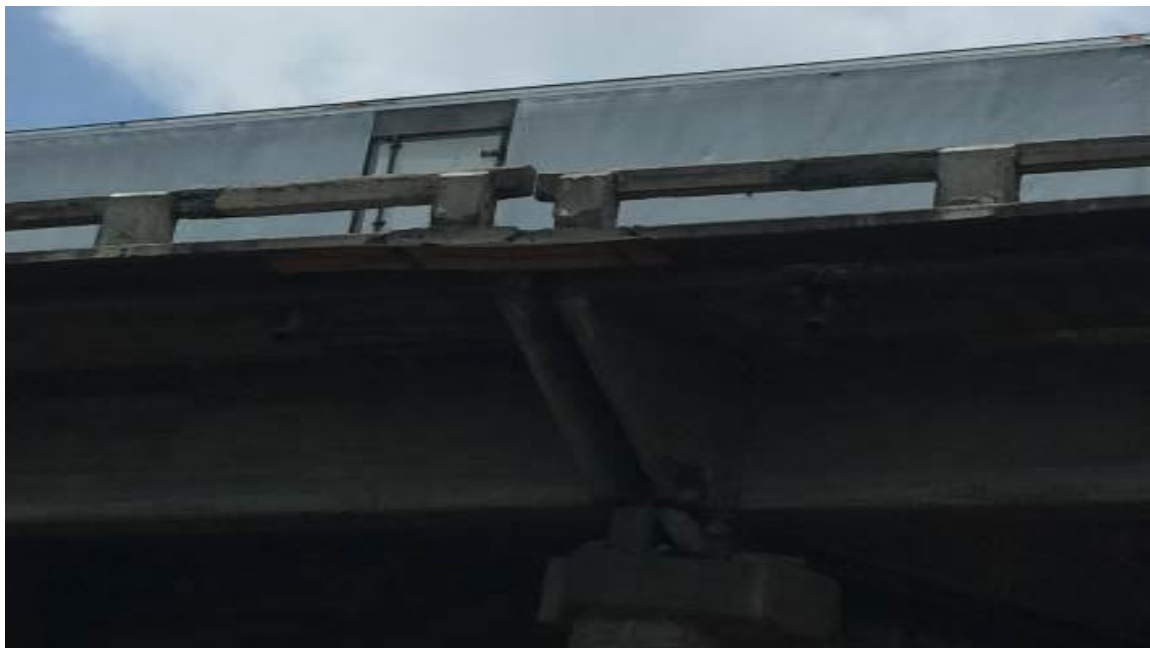
Fig. Detalle del apoyo del tramo central sobre pila 3 el 29 de julio de 2017 nótese escalón en el parapeto.

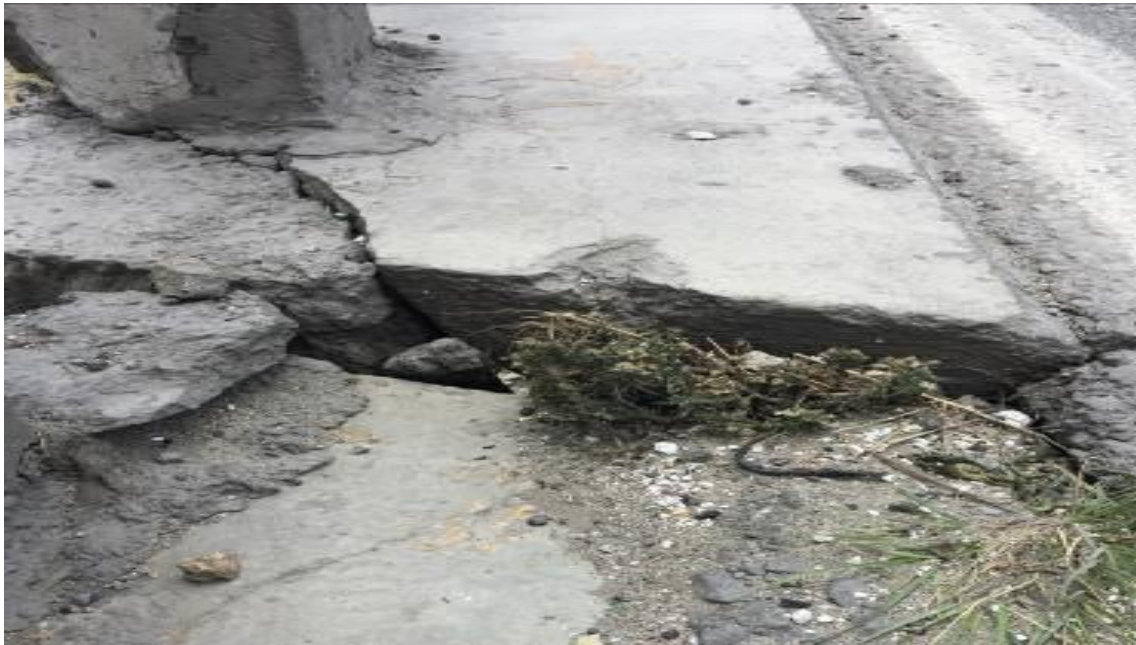
Fig. Detalle de escalón en zona de banqueta día 29 de julio de 2017.

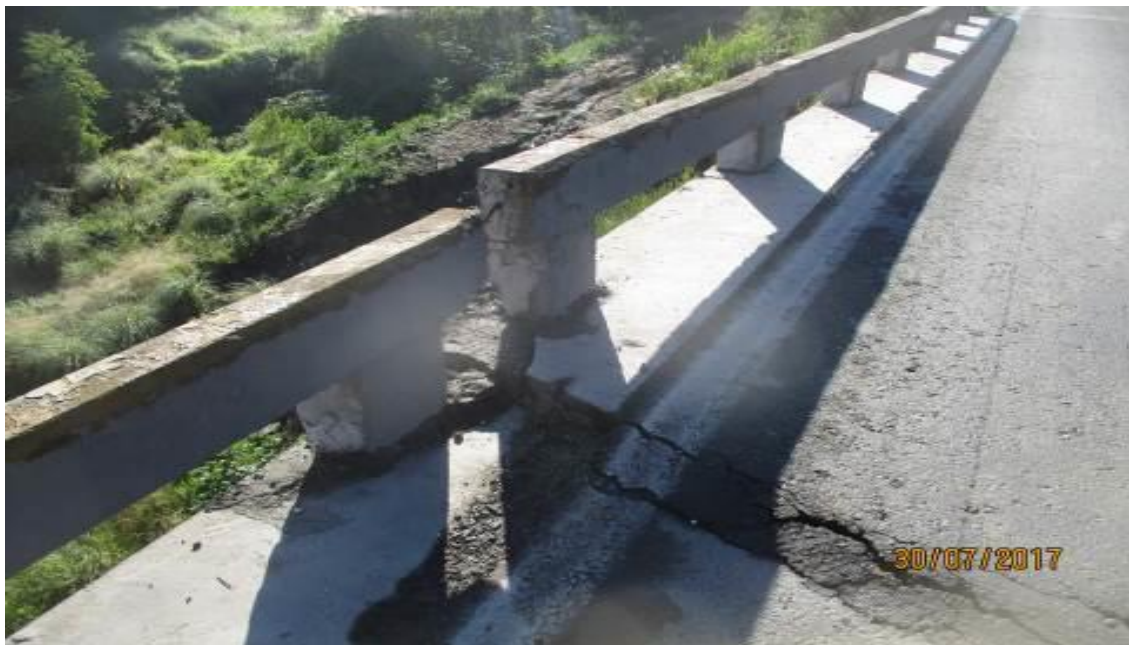
Fig. Detalle de escalón en la calzada entre tramo 2 y 3 en julio de 2017.

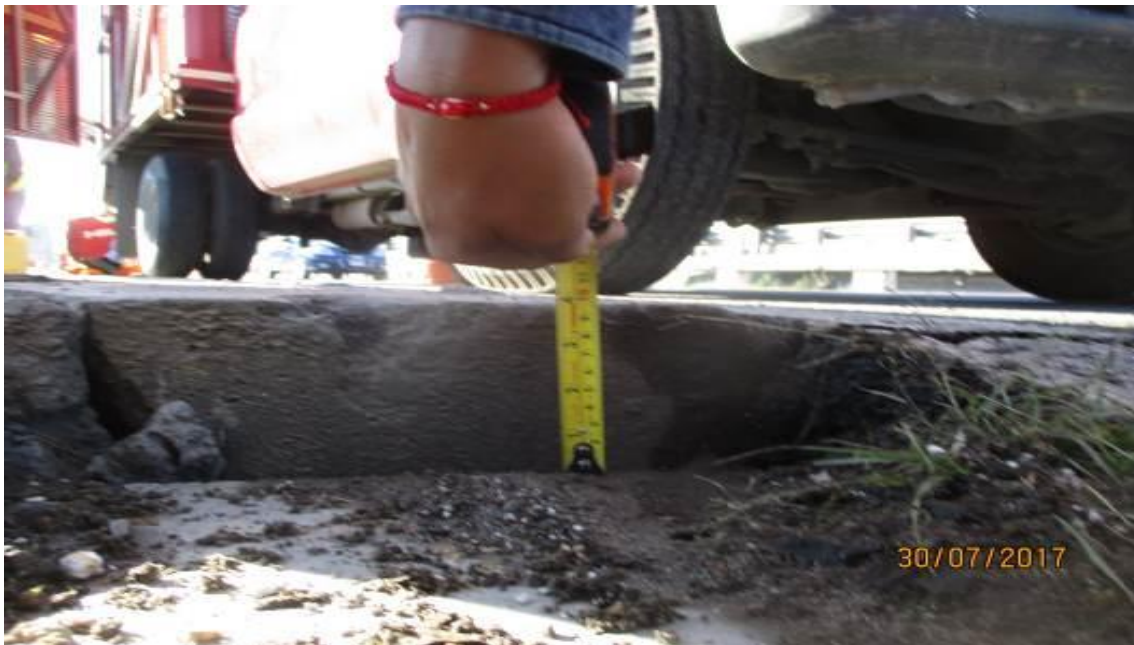
Fig. Detalle de escalón en zona de banquetta. Julio 30 de julio de 2017.

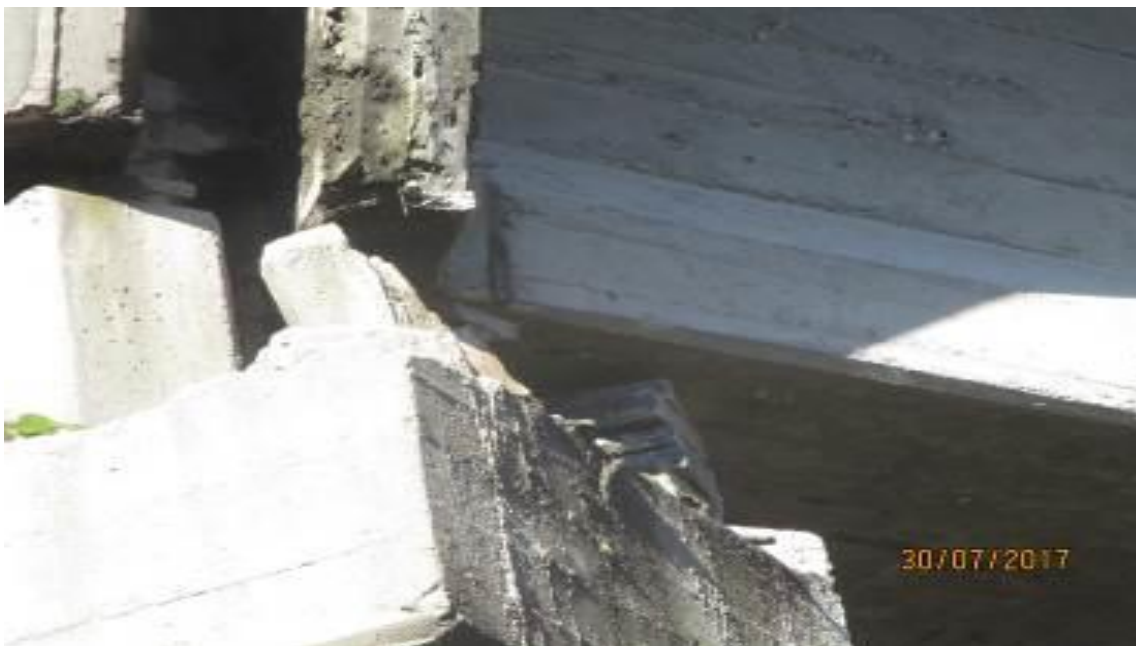
Fig. Vista del apoyo del tramo central lado aguas arriba sobre la pila.

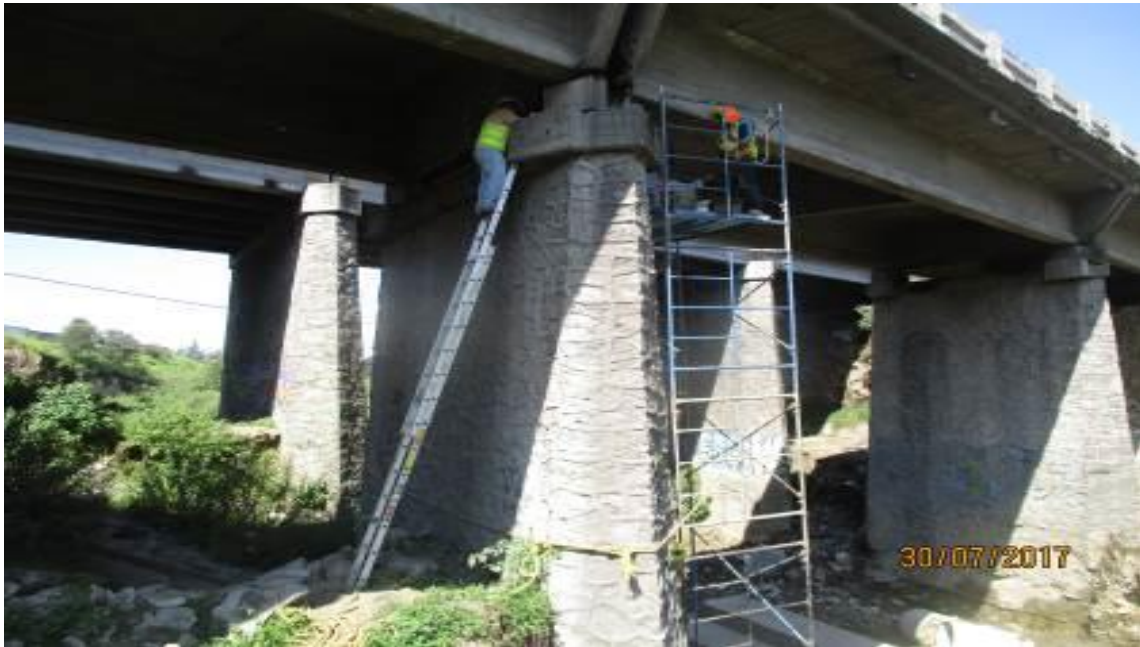
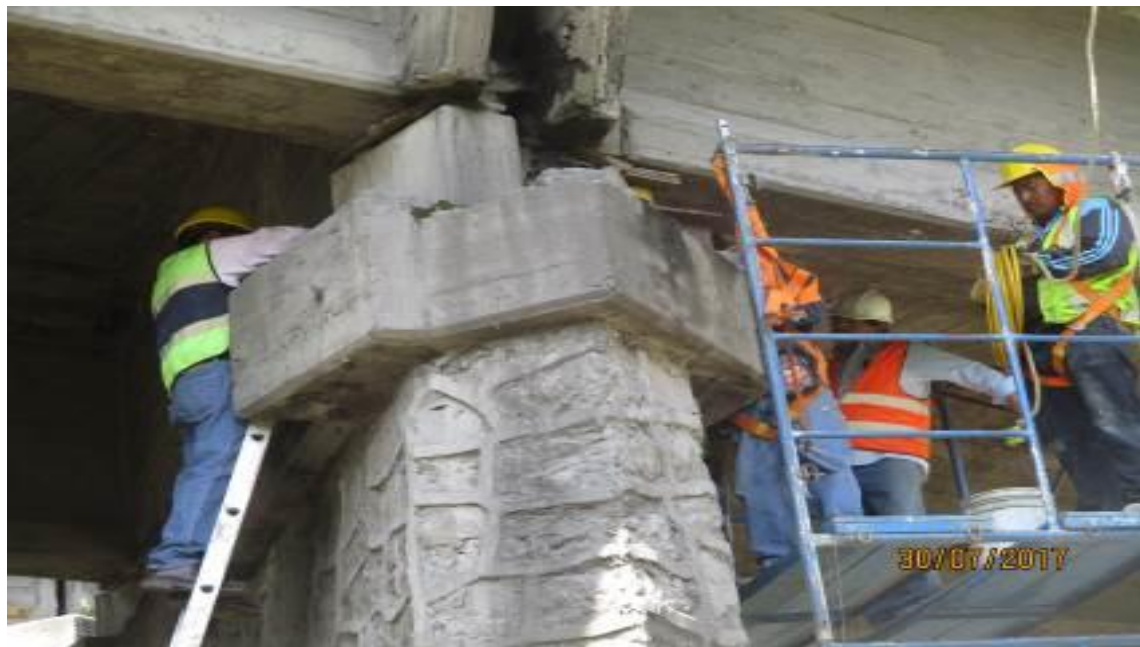
Fig. Inicio de los trabajos de aseguramiento del puente.

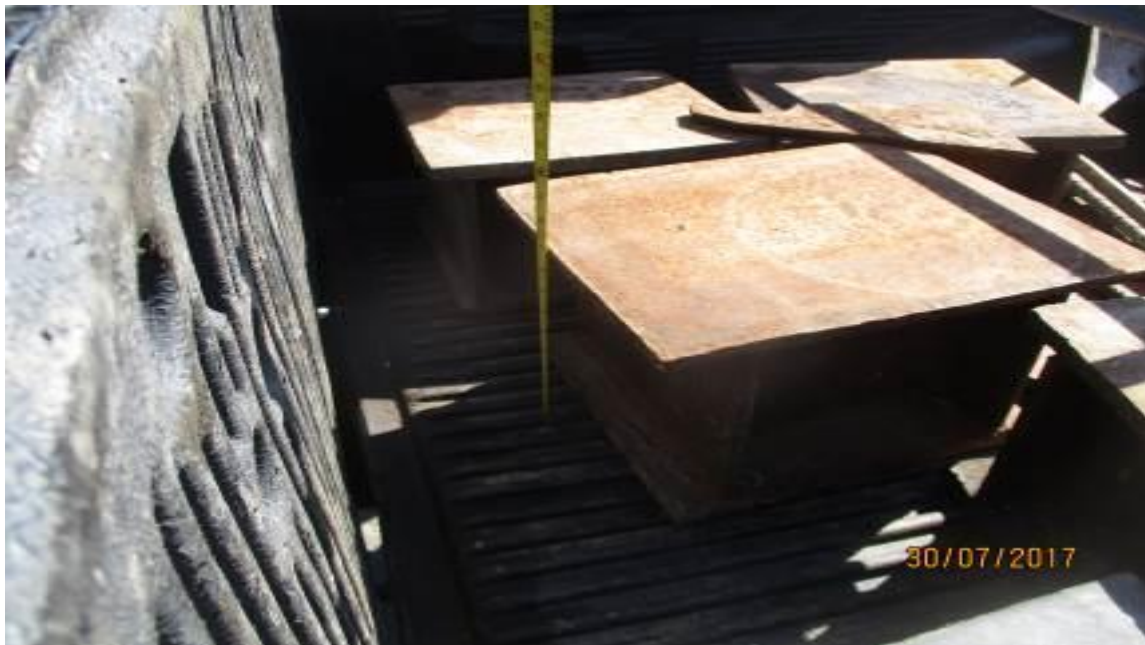
Fig. Bancos metálicos para el gateo de la estructura, elaborados con placas de acero A-36 de $\frac{1}{2}$ " de espesor.

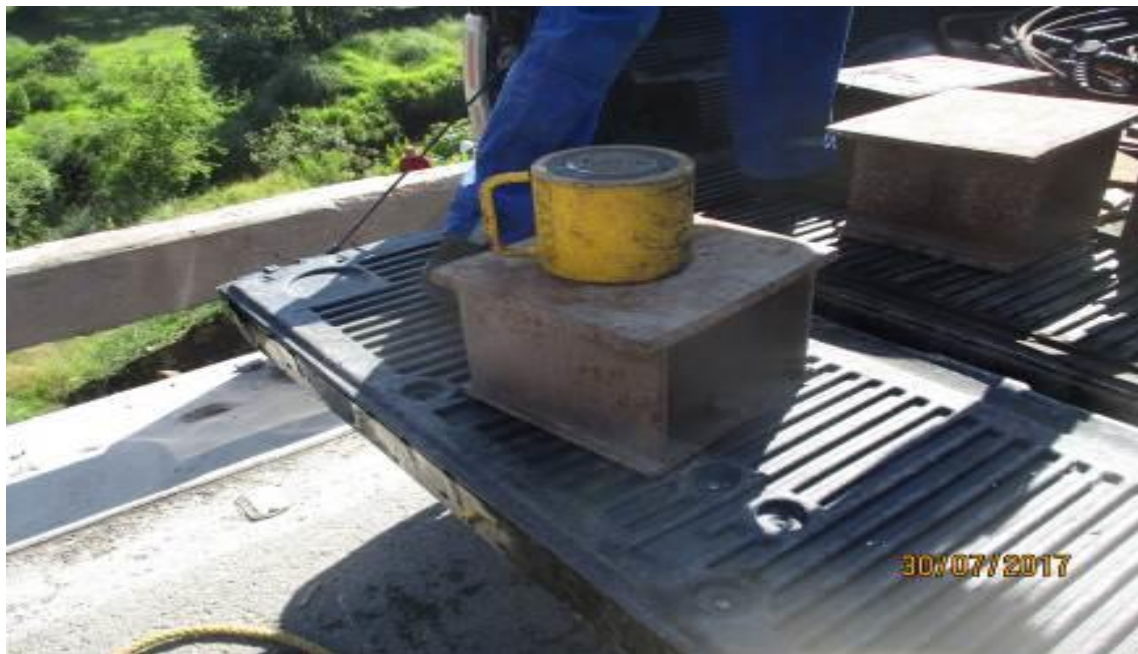
Fig. Bancos metálicos para gateo de la estructura y gato hidráulico con capacidad de 100 ton.

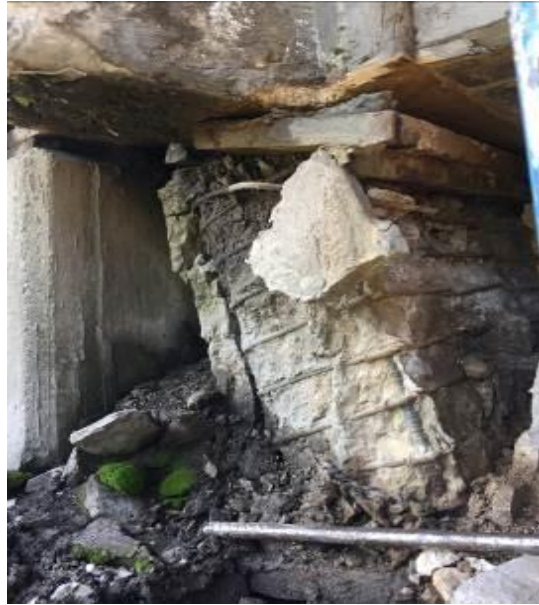
Fig. Estado de apoyo de tramo central lado aguas arriba sobre pila 3 el 30 de julio de 2017.

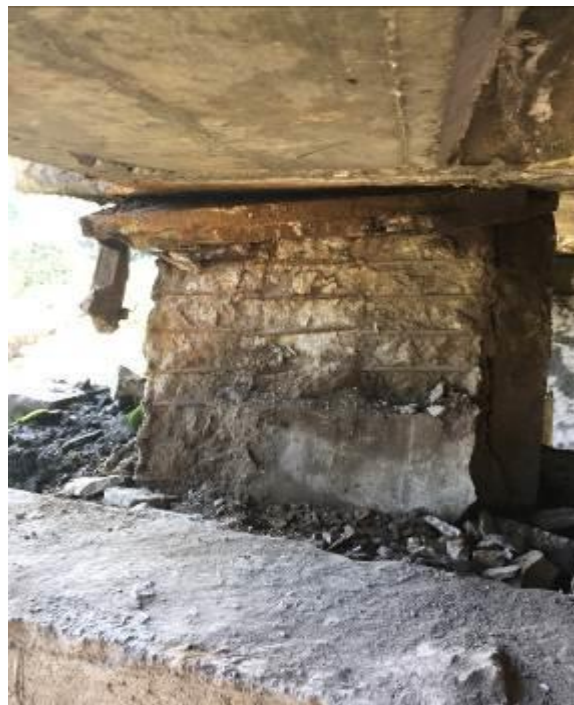
Fig. Vista transversal del apoyo de tramo central lado aguas arriba sobre pila 3 el 30 de julio de 2017.

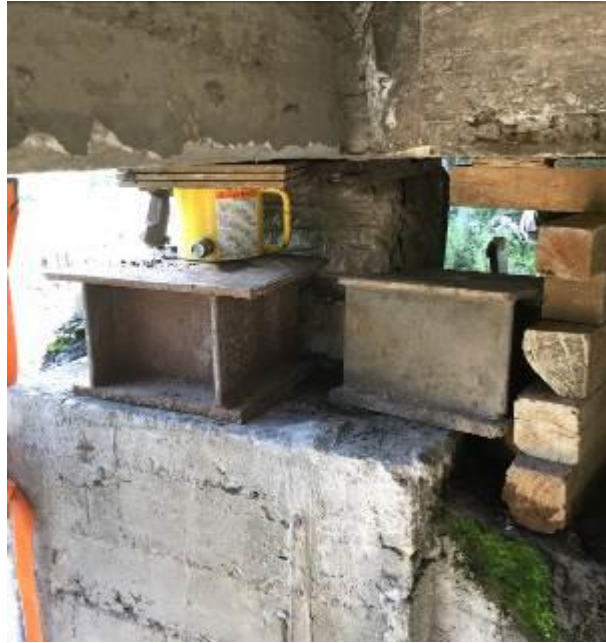
Fig. Inicio de gateo de la estructura, gato colocado sobre banco metálico y con calzas de placa de acero de $\frac{1}{2}$ " bajo trabe lado aguas arriba día 30 de julio de 2017

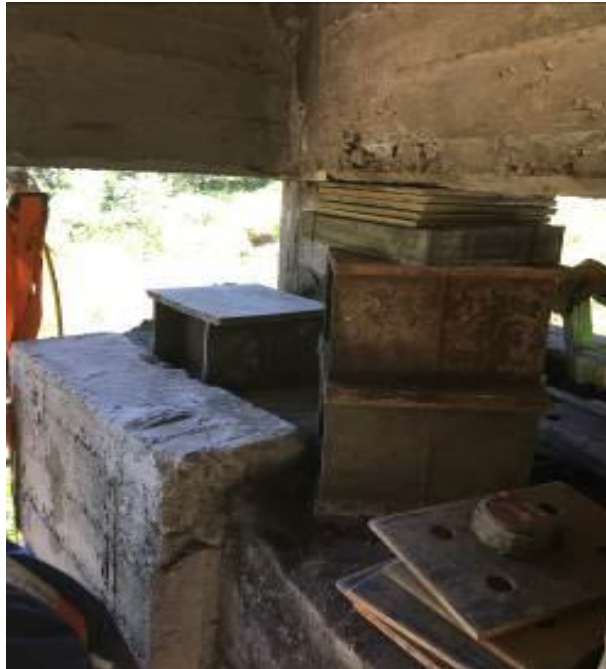
Fig. Zona de apoyo limpia y se coloca un banco de metálico día 30 de julio de 2017.

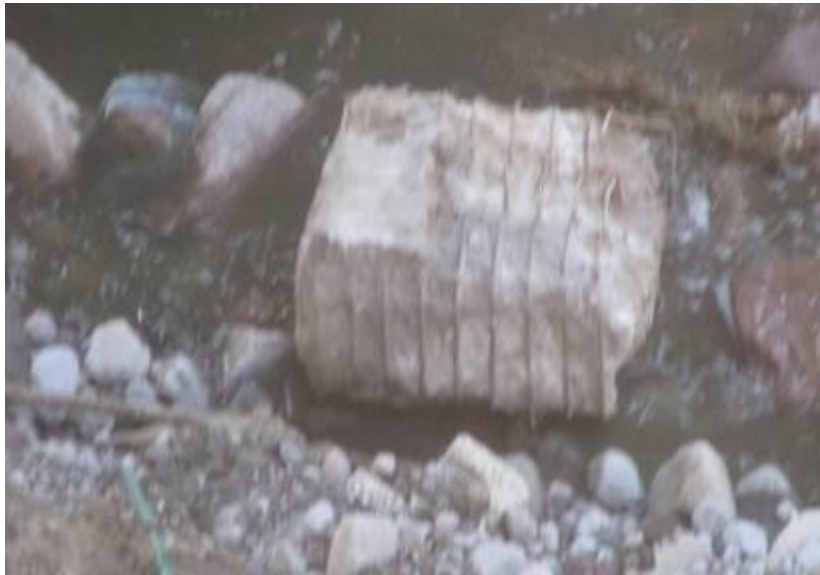
Fig. Mecedora de concreto retirada.

Teniendo calzada la estructura y con el gato hidráulico asegurado se procedió a retirar la mecedora fallada.

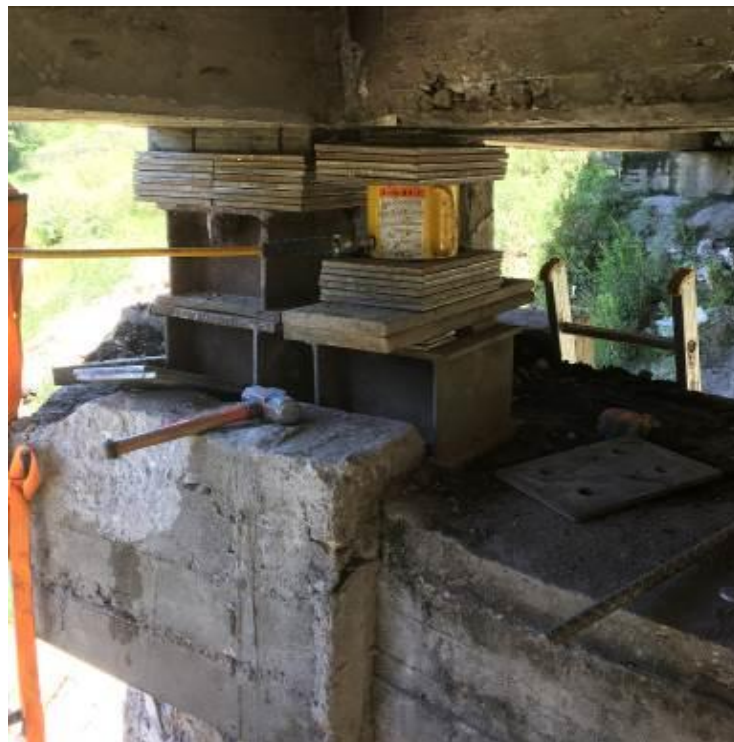
Fig. Detalle del apoyo, bancos metálicos, calzas de placa de acero de $\frac{1}{2}$ " y apoyo de neopreno.

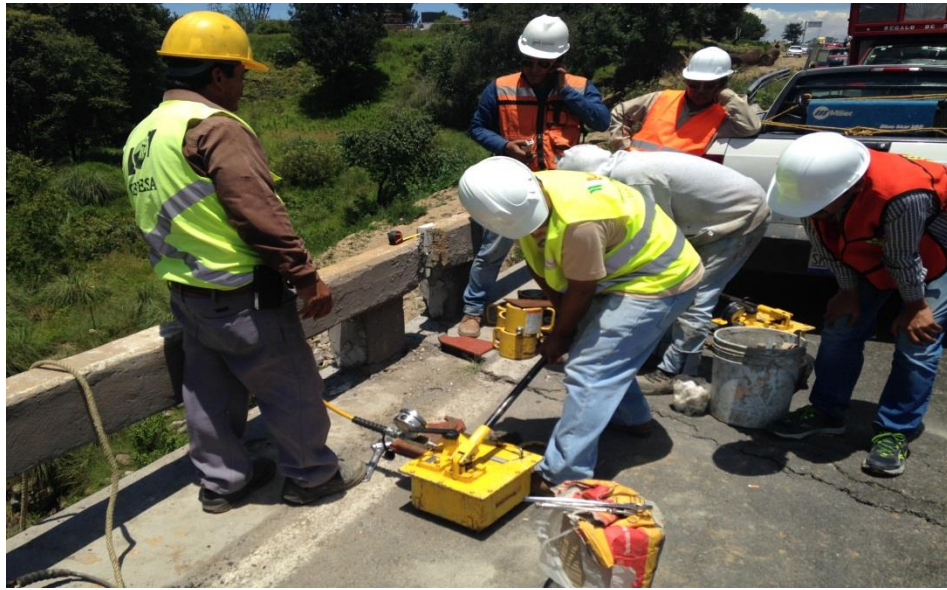
Fig. Registro de presión ejercida al gato para el izaje de la estructura.

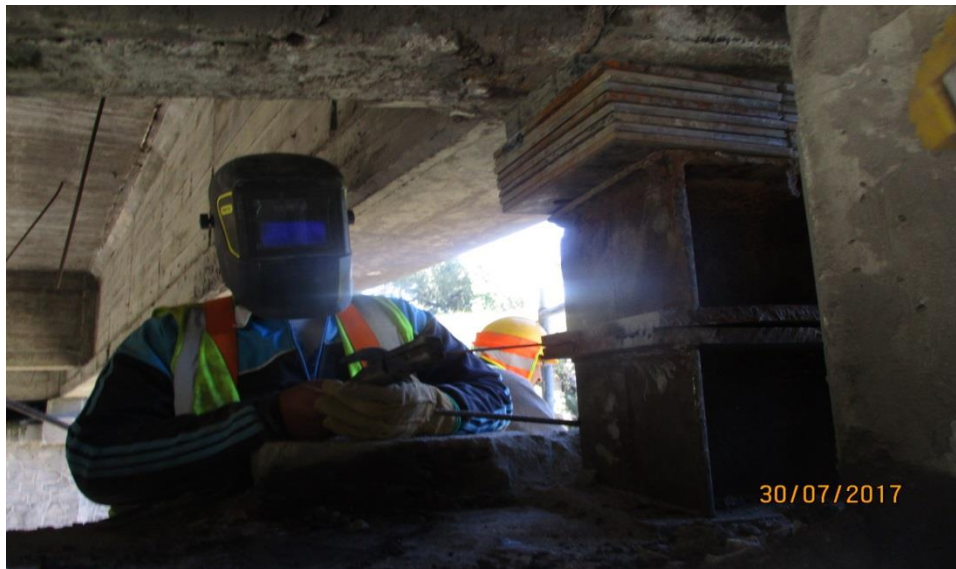
Fig. Fijación de bancos metálicos mediante puntos de soldadura.

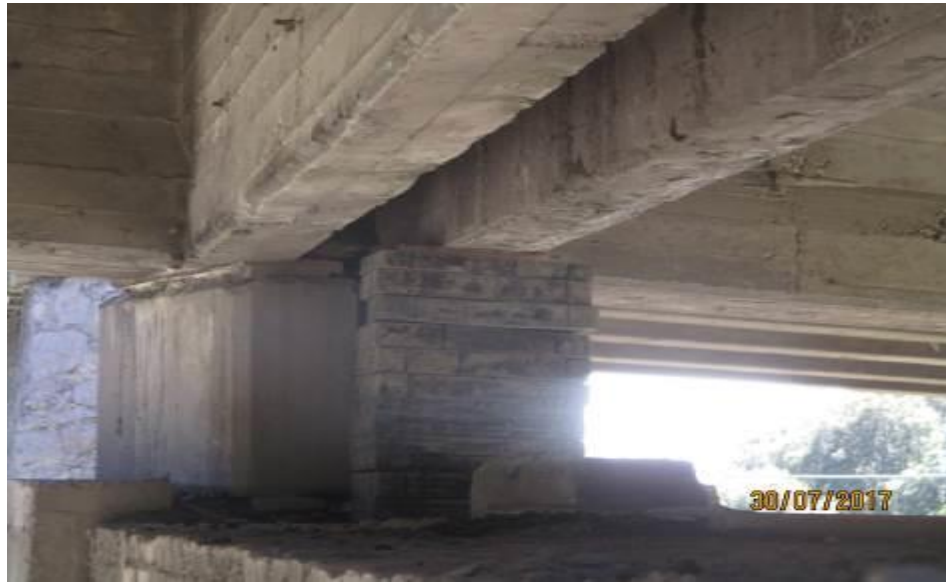
Fig. Detalle de la calza en zona cercana al apoyo de tramo central lado aguas abajo sobre pila 3.

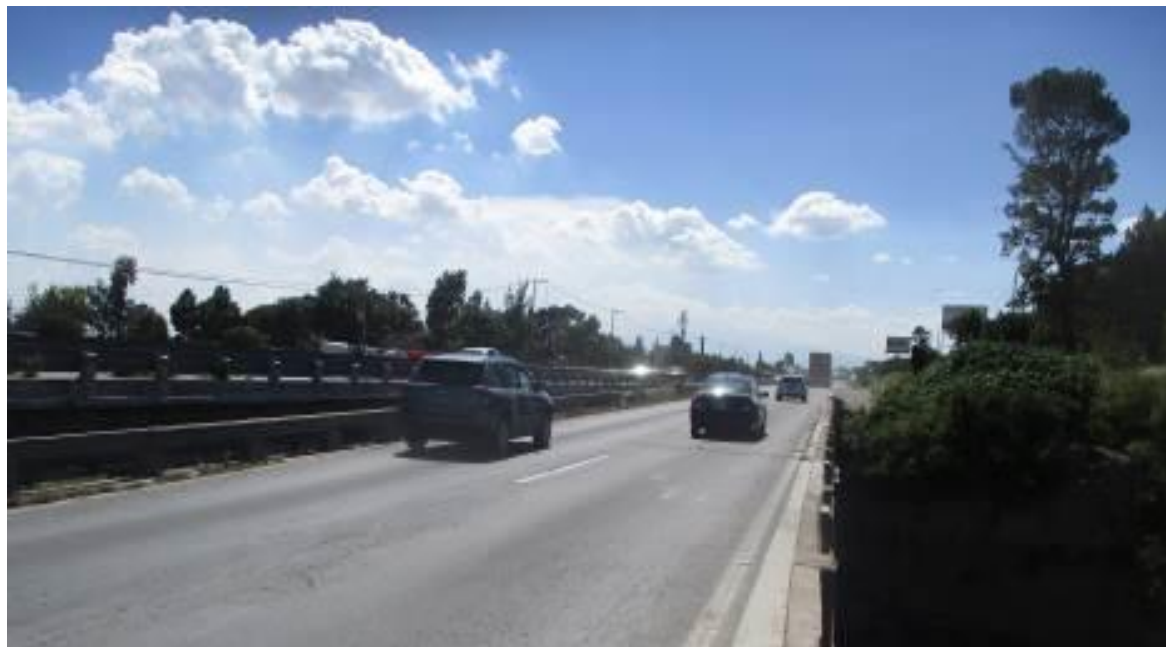
Fig. Puesta en servicio los dos carriles de circulación del cuerpo “B”.
