UNIVERSIDAD NACIONAL AUTÓNOMA DE MÉXICO | FACULTAD DE ARQUITECTURA

“Adecuaciones de salas en hospitales, para equipos de Imagenología”

**Reporte profesional que, para obtener el título de Arquitecto, presenta:
Omar Eleazar Garza Orozco**

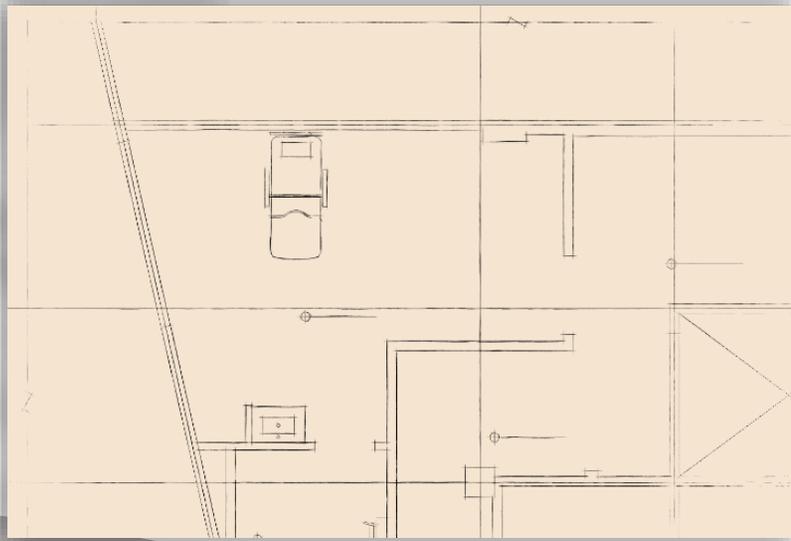
gráfico 2 croquis de estado actual

Una vez teniendo total conocimiento de las áreas, se procede con el levantamiento de la zona(s) teniendo especial cuidado en medir todo a detalle e ir anotando dichas mediciones, esto con el fin de tener todos los datos para el correcto proceso de envío de la propuesta arquitectónica y económica

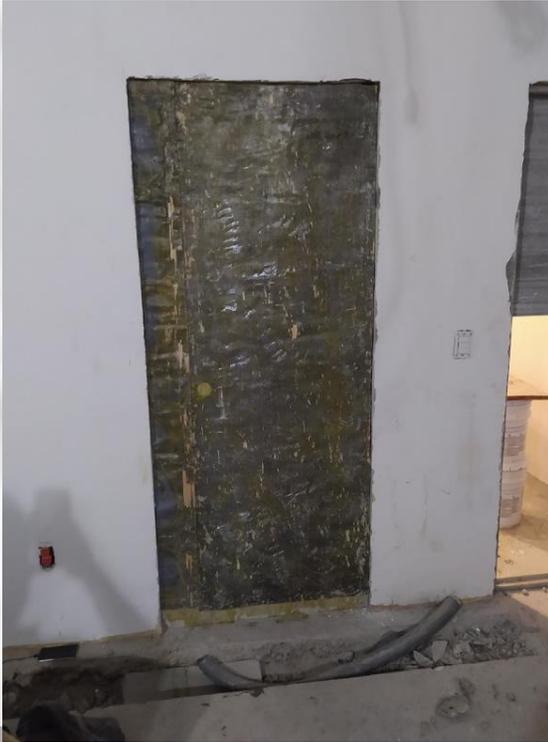
*gráfico 6 colocación de plomo en vanos***

La colocación de una protección radiológica garantiza que los disparos de radiación de las maquinas, no salgan del área y pueda afectar a los demás pacientes o técnicos alrededor de las mismas.

****Esto aplica para todas las salas de imagen, y pudiendo ser diversas protecciones dependiendo del equipo.**

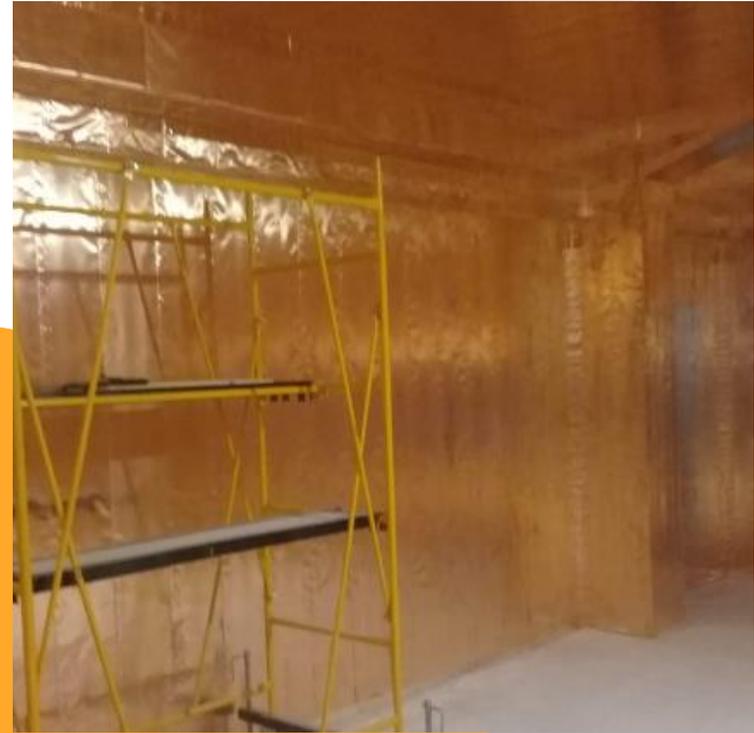
*gráfico 5 instalación de cobre para Resonancia Magnética***

Estas protecciones, sirven también como un sistema de aislamiento ya que, al ser equipos sensibles, los diversos equipos colindantes pueden interferir y afectar la imagen para su estudio, siendo algunos de los problemas, las líneas de cableado de electricidad, algunas tuberías de drenaje e hidráulicas o los grandes equipos de aire acondicionado.

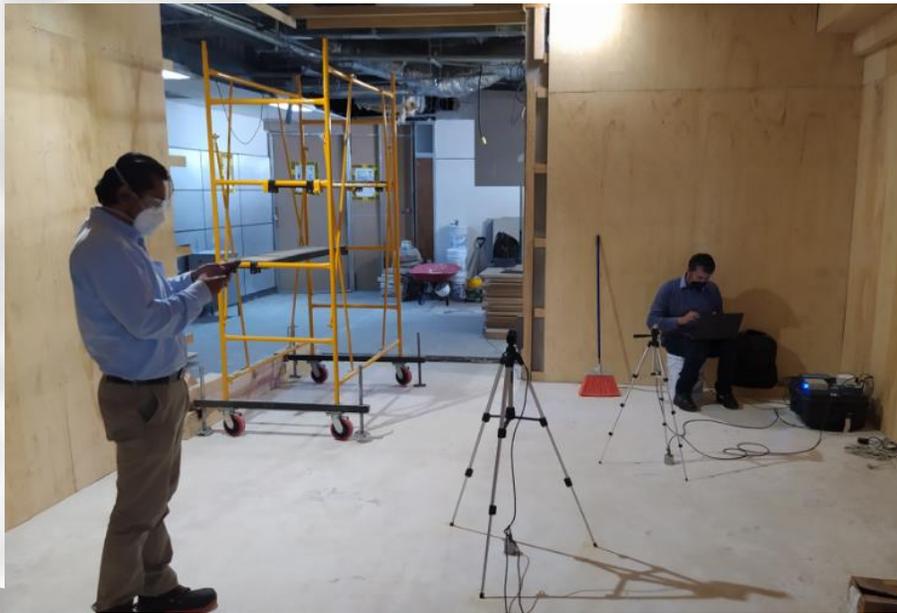
gráfico 9 Estudio de vibración en losa

La instalación de los equipos también representa un reto, ya que, al ser de un peso considerable, los elementos de su anclaje pudieran fallar al momento de asentarlos en su sitio, esto pasa generalmente cuando son espacios nuevos en los cuales no se tenía contemplada la instalación de un equipo de dichas características.

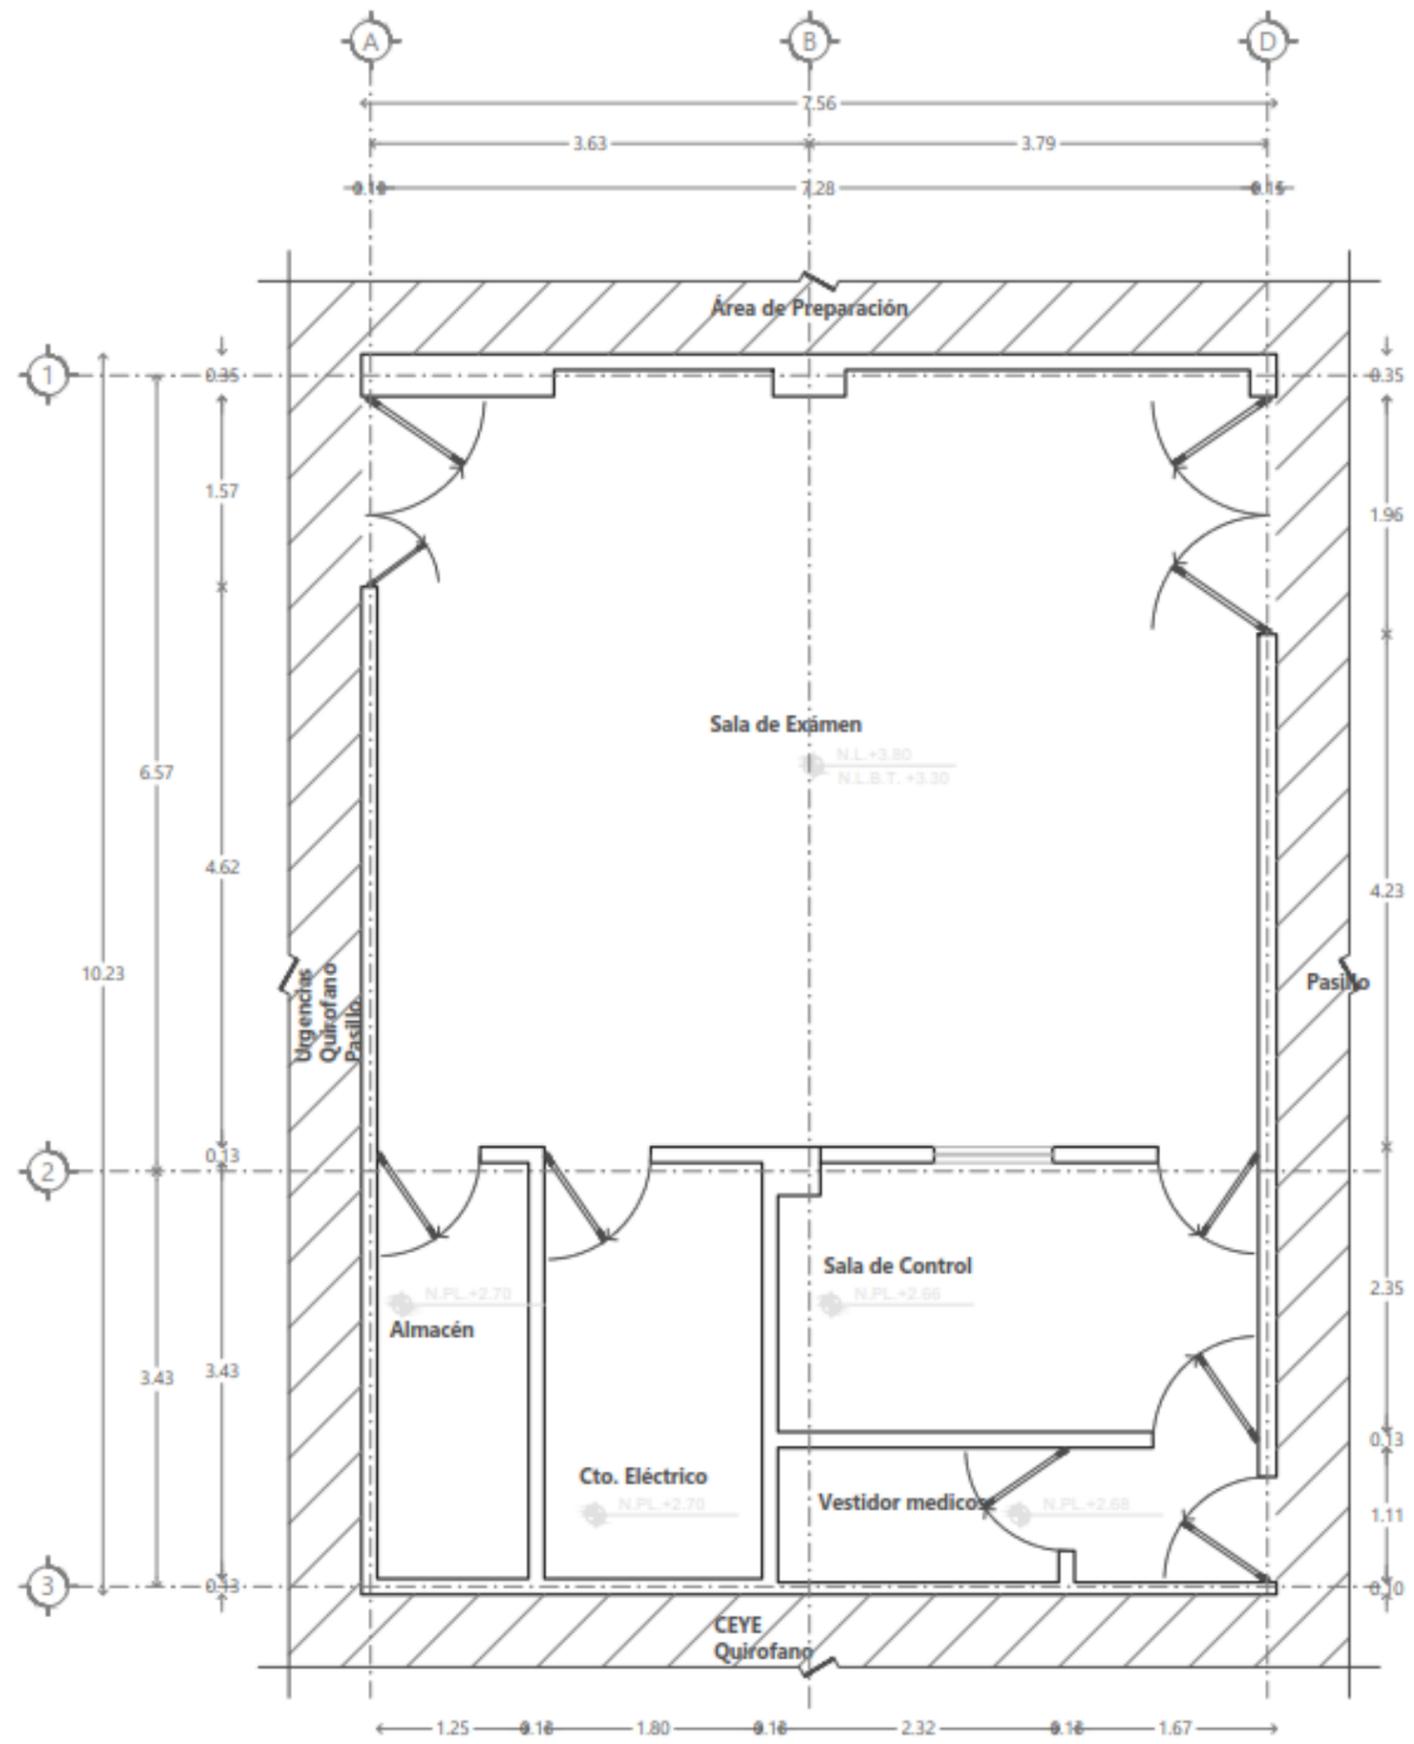
gráfico 18 plano de Estado Actual realizado con base en el levantamiento en sitio

Además de tomar las fotografías, nos valemos de lo que en sitio se encuentra construido, para esto, y como ya se abordó anteriormente, hacemos uso del levantamiento

arquitectónico el cual se toma como base para la elaboración de la guía mecánica de los equipos a instalar.

Si bien, estos dos planos pudieran parecer diferentes sitios, la verdad es que es el mismo sitio solo que, además de estar girado 90°, la primera imagen ya cuenta con la disposición del equipo y aditamentos ya previsualizados en su lugar.

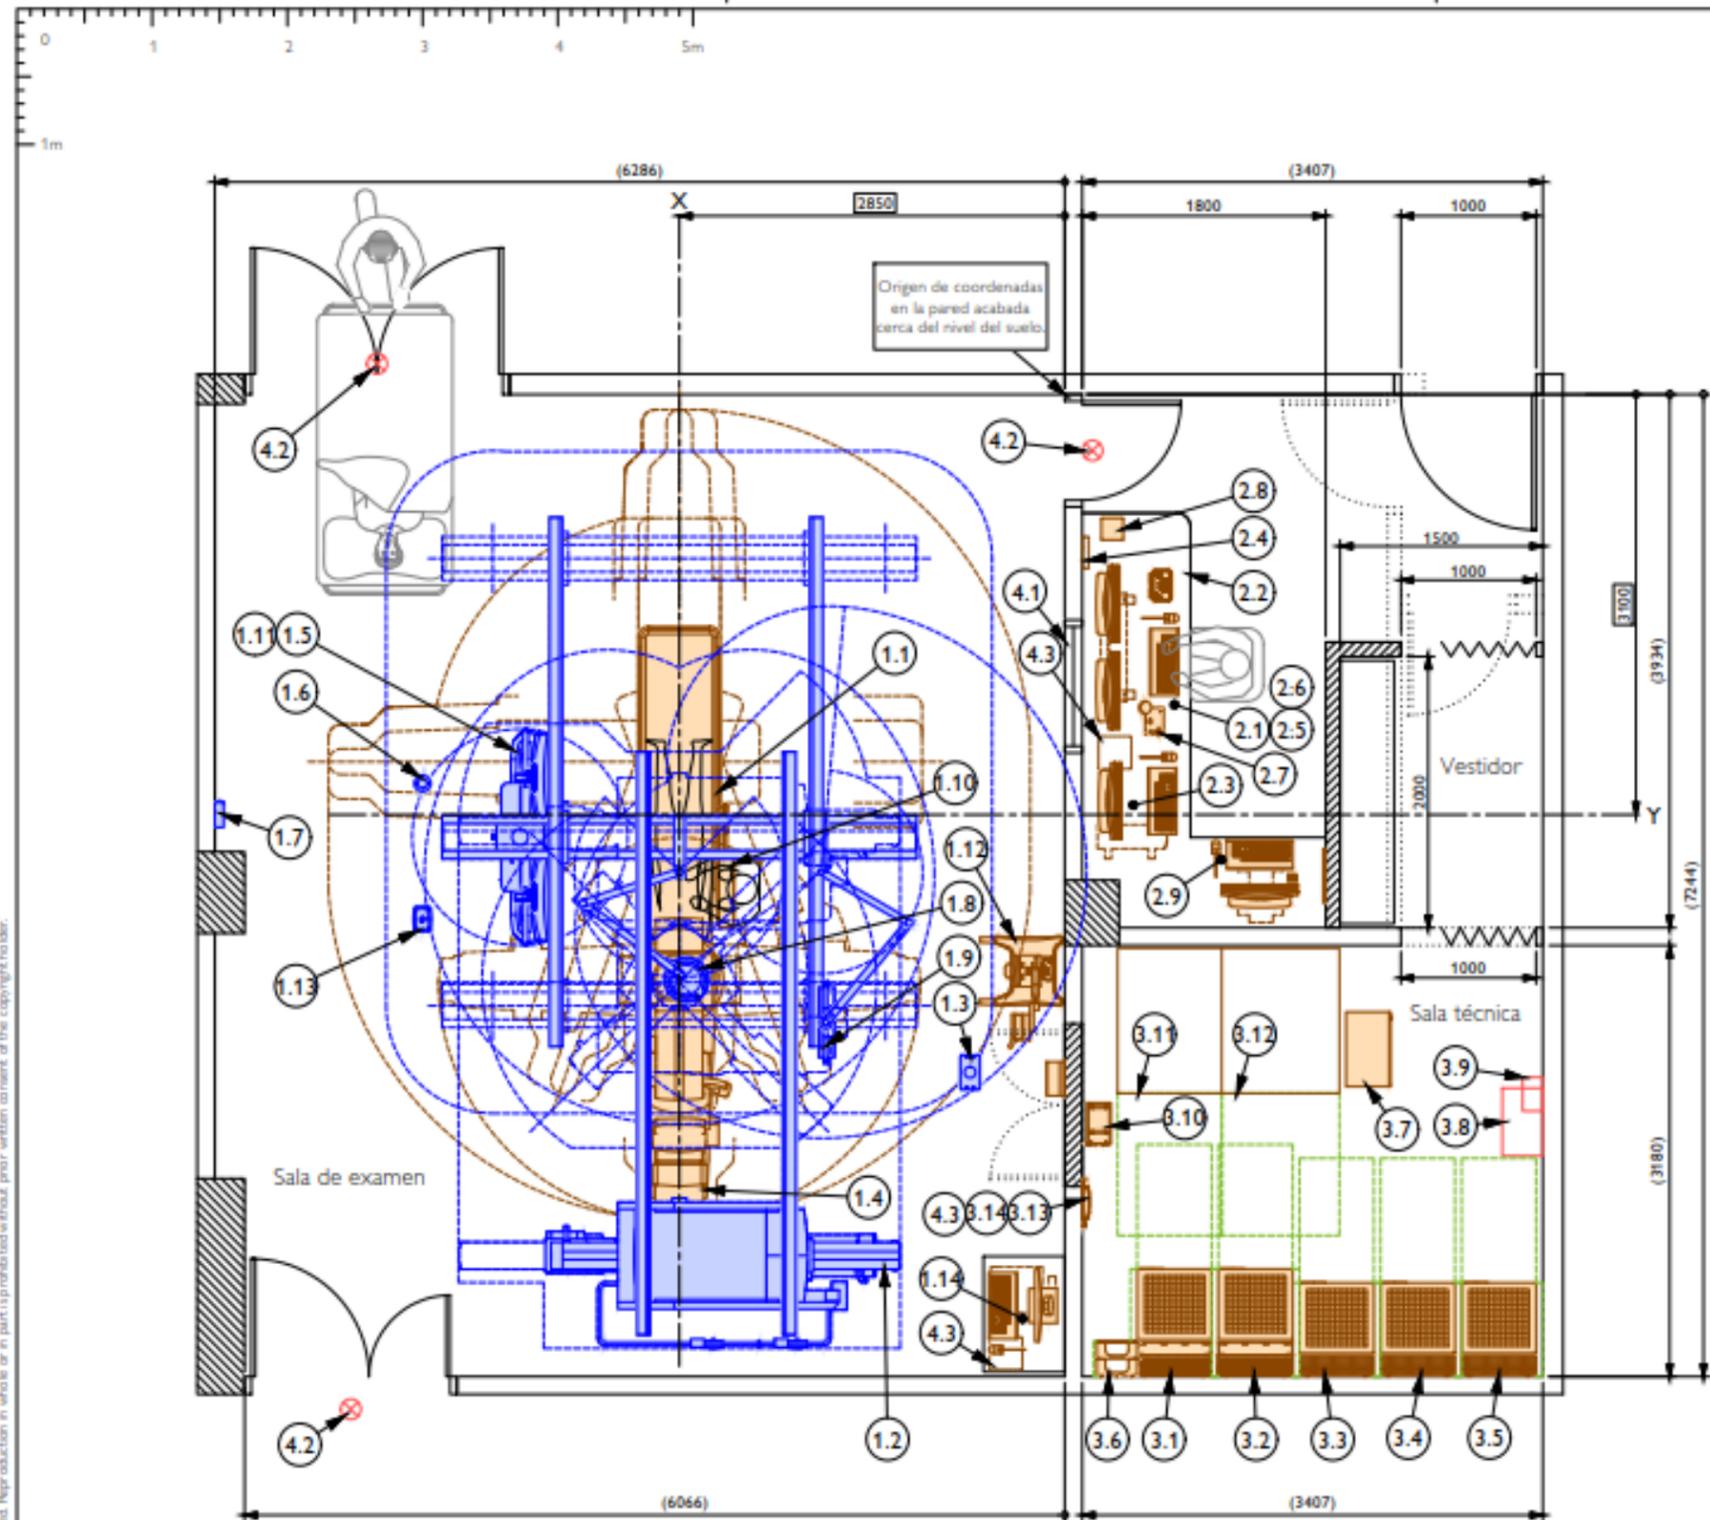
Plano
 Implantación
 Leyenda

Los elementos de protección radiológica (paredes, puertas, suelo, techo, cristal plomado, etc.), deben ser establecidos mediante un estudio realizado por una "Unidad Técnica de Protección Radiológica"(UTPR). El espesor de las paredes perimetrales de la Sala de Examen reflejadas en el plano, ya contempla el espacio necesario en su interior para albergar las placas de plomo que fueran necesarias. (Ver detalle orientativo).

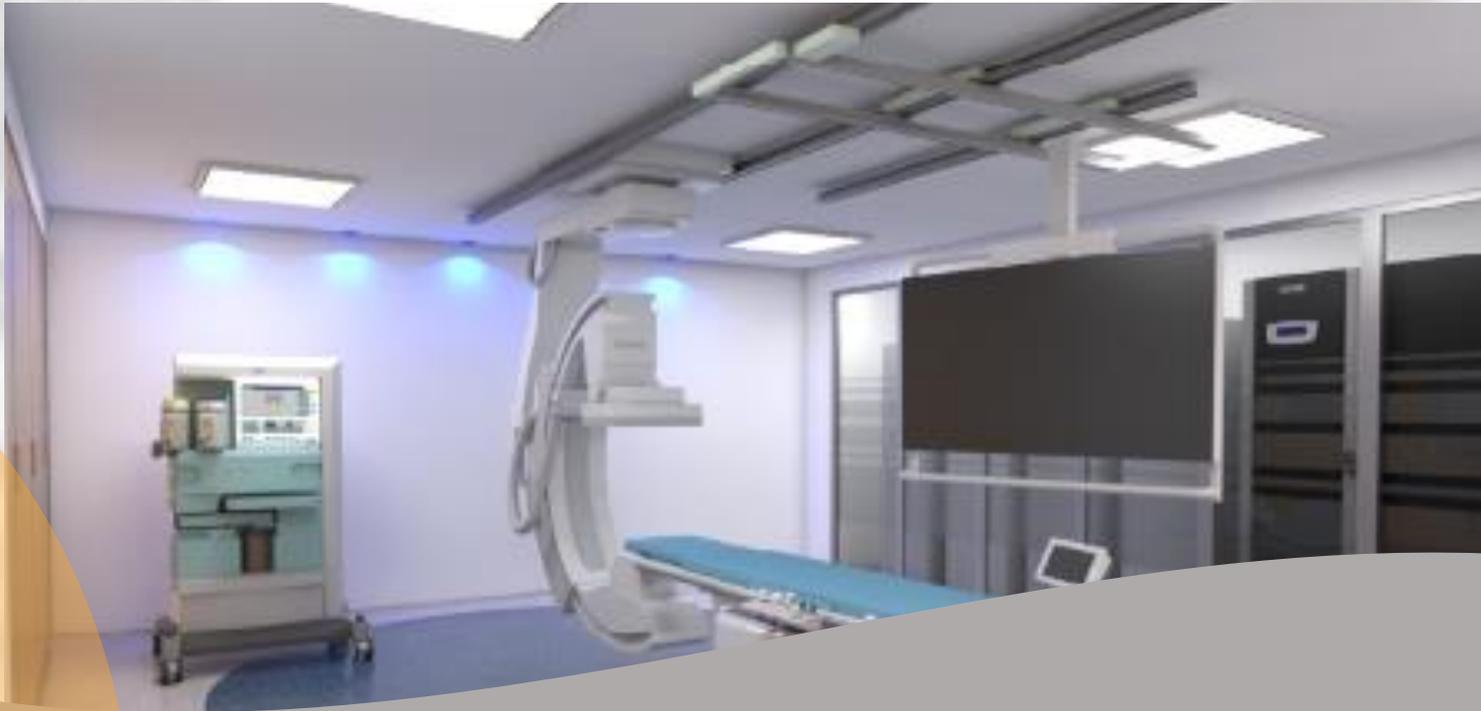
gráfico 21 render generado para sala de Hemodinamia

Además del plano de sitio, se general los planos sobre los cuales se basan las adecuaciones a realizar, sin embargo, no solo se generan los dibujos del o de las áreas a intervenir, se proyectan dibujos de mobiliario para las misma; y si así se requiere, también se producen *renders* de cómo es el resultado final de los trabajos mostrando como se aprecian los acabados seleccionados.

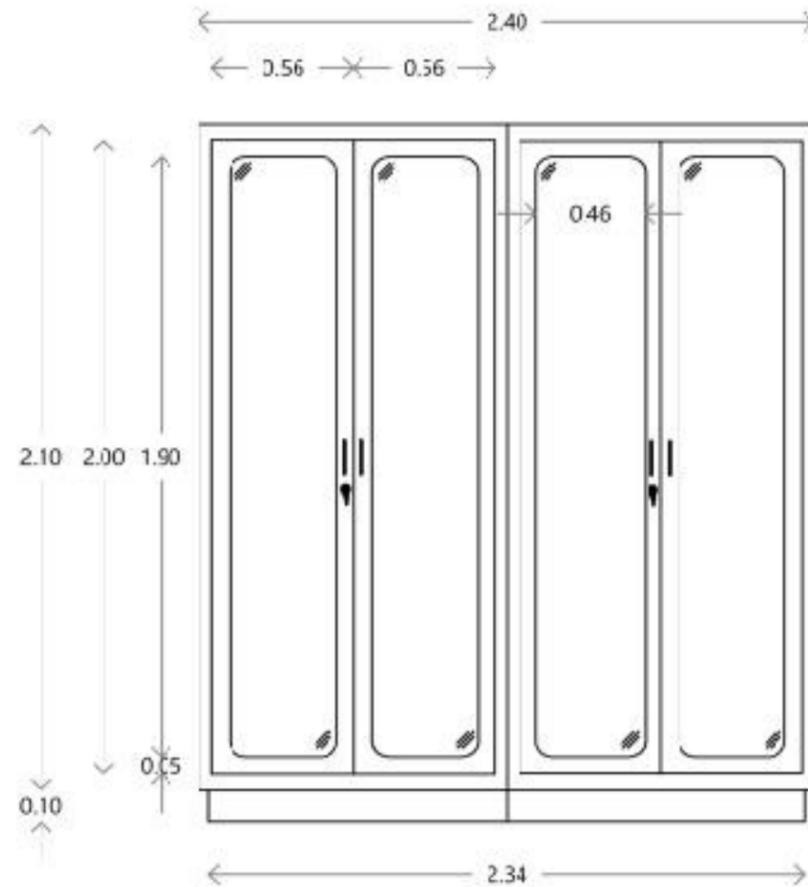
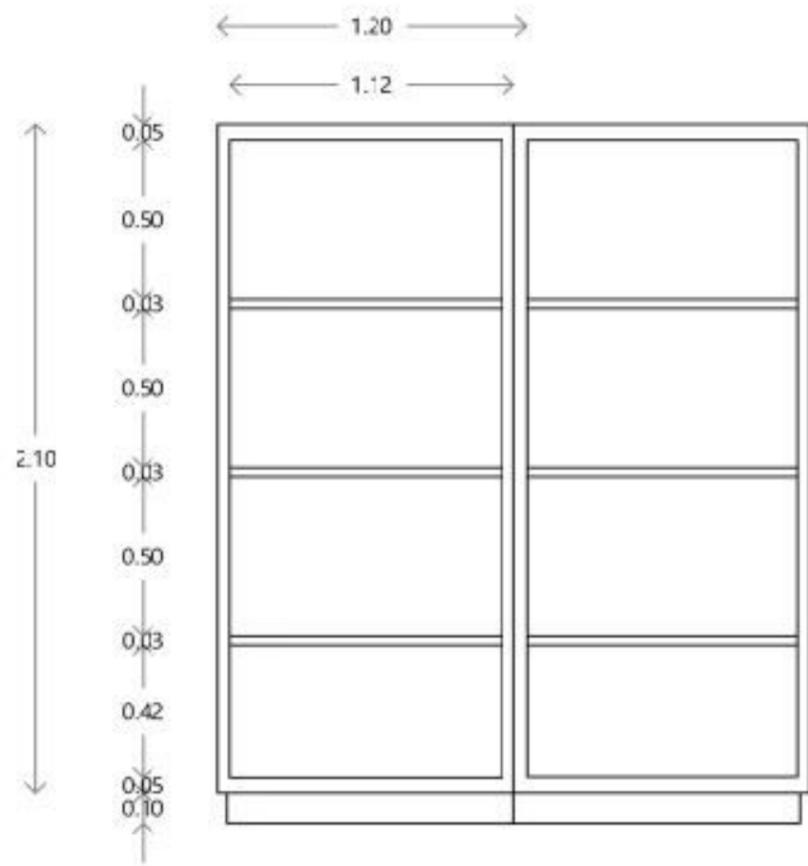
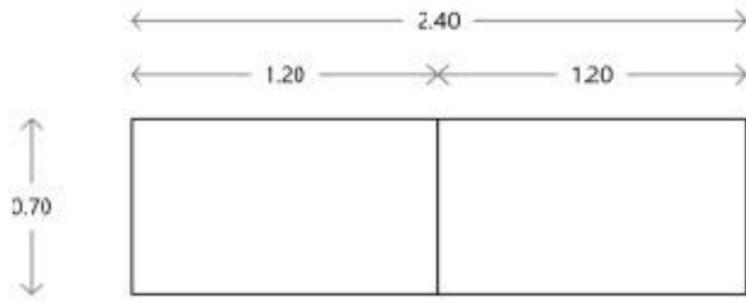
MUEBLE PARA ANTENAS

NOTA: EL COLOR DE LA FORMAICA SERÁ BLANCO
