**REUTILIZACIÓN DE INFRAESTRUCTURA METÁLICA
PARA RENOVAR PRÓTESIS HÍBRIDA ALL-ON-6 DE
DIEZ AÑOS DE USO**

CASO CLÍNICO

**ESPECIALISTA EN PRÓTESIS BUCAL E
IMPLANTOLOGÍA**

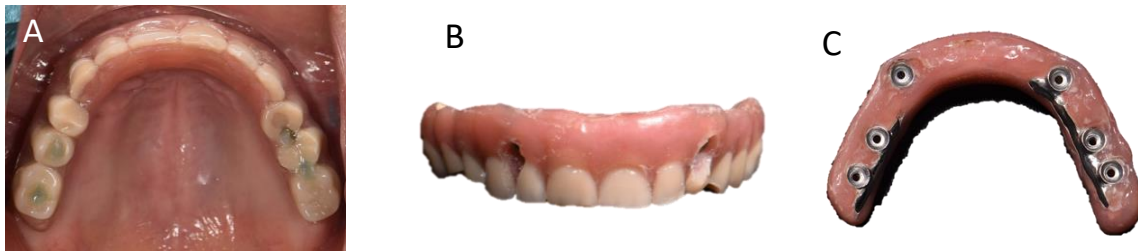
Una paciente femenina de 77 años de edad se presenta a la clínica de Prótesis Bucal e Implantología solicitando el cambio de sus prótesis (figura 1). Como antecedentes patológicos personales, padece hipertensión y está medicada con ácido acetil salicílico de 75 mg. cada 24 horas. Al análisis clínico, se observa que es portadora de una prótesis híbrida tipo All-on-6 en maxilar, la cual tiene severo desgaste del material de recubrimiento y pigmentación de la resina que sella los orificios de acceso para los implantes (figura 2).

FIGURA 2. A) Vista oclusal de la prótesis híbrida superior donde se observa la pigmentación de la resina en los orificios de acceso, B) Vista frontal donde se aprecia el desgaste del acrílico provocando un plano protésico inadecuado, C) Vista de la superficie interna de la prótesis, con presencia de cálculo.

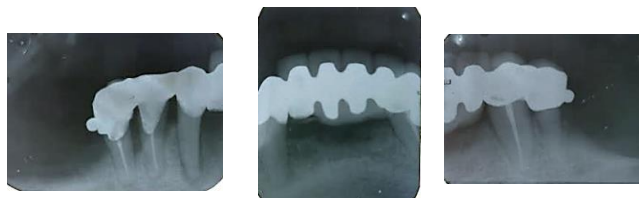
FIGURA 5. Radiografías dentoalveolares donde se observa que los dientes 33 y 34 presentan pérdida ósea horizontal y los dientes 43, 44 y 45, pérdida en sentido horizontal y vertical.

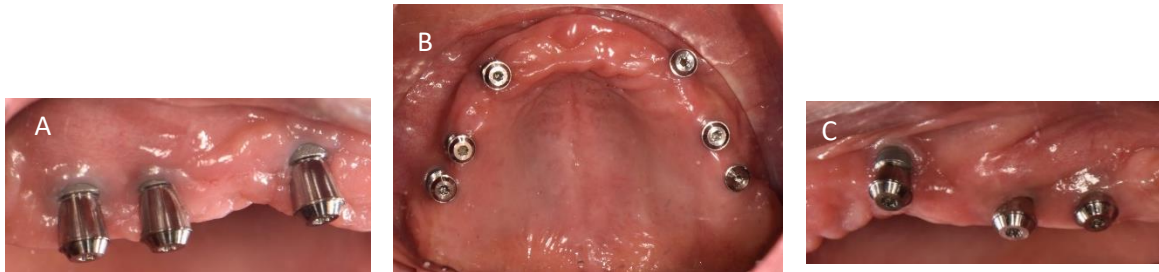
Se decidió desatornillar la prótesis híbrida maxilar, con lo cual se observó una encía subyacente ausente de eritema o inflamación; también se pudo observar la presencia de los 6 aditamentos Multibase®, los cuales están en buenas condiciones (figura 6).

FIGURA 6. A) Vista clínica de los aditamentos Multibase® en zonas de dientes 13, 14 y 16. B) Vista oclusal de los 6 aditamentos y la encía sana subyacente. C) Vista clínica de los aditamentos Multibase® en zonas de dientes 23, 24 y 26.

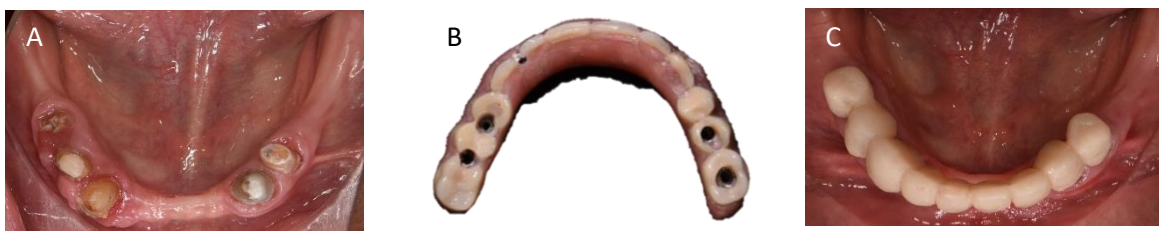
En mandíbula, se realizó una impresión diagnóstica con alginato, durante la cual, la prótesis metal- cerámica se separó de boca, con lo que se pudo observar que los dientes 33, 34, 43, 44 y 45 presentaban caries, dentina reblandecida y movilidad grado II, además de que el 45 no tenía corona clínica (figura 7A). Se realizó la higiene de la prótesis maxilar y se colocó de nuevo sellando los orificios de acceso con cinta teflón y resina compuesta, y se realizaron prótesis provisionales acrílicas para colocarlas en los dientes inferiores (figura 7B y 7C).

FIGURA 7. A) Dientes 33, 34, 43, 44 y 45 presentan caries, dentina reblandecida y movilidad grado II, además de que el 45 no tenía corona clínica. B) Higiene de la prótesis superior. C) Coronas provisionales inferiores con la misma forma y dimensiones que la prótesis metal cerámica previa.

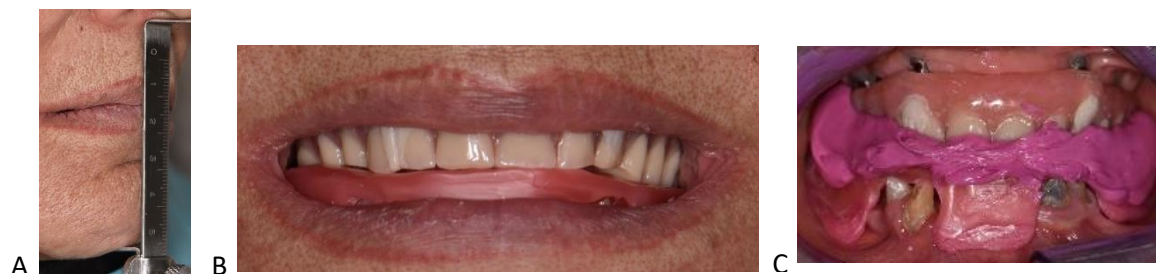
FIGURA 9. A) Dimensión vertical en 54 mm. B) Pruebas fonéticas con el rodillo colocado en boca. C) Registro interoclusal.

Con la base de registro y rodillo inferior y la prótesis superior colocados en boca, se hicieron pruebas de fatiga y fonéticas para determinar la dimensión vertical, estableciéndola en 54 mm. Después de ello, se obtuvo un registro interoclusal con silicona por adición (figura 9).

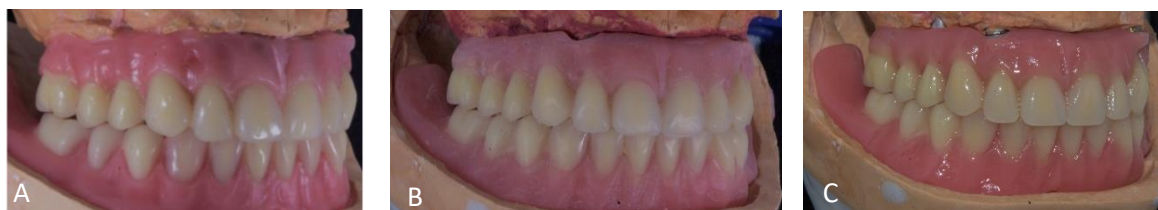
FIGURA 15. A) Esquema oclusal bibalanceado. B) Remontaje de prótesis recién acrilizadas. C) Pulido de las prótesis.

Con el nuevo registro interoclusal, se volvió a montar el modelo inferior, se terminaron de enfilar los dientes de acrílico, proveyendo un esquema oclusal bibalanceado. Se realizó el procesado de ambas prótesis, se realizó el remontaje de las mismas, se ajustaron los contactos oclusales y se pulieron ambas dentaduras (figura 15).

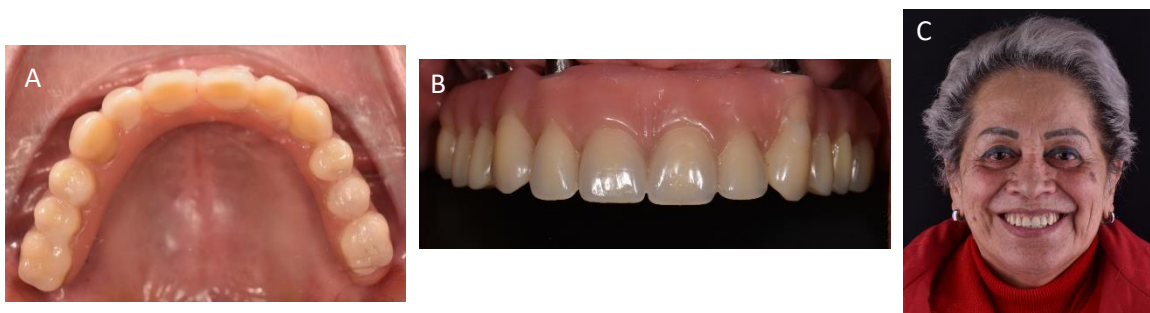
FIGURA 16. A) Vista oclusal de la prótesis superior. B) Vista frontal de la prótesis superior. C) Fotografía frontal de sonrisa con la prótesis superior definitiva.

Se programó la cirugía para extraer los remanentes dentarios inferiores y regularizar el reborde; ése día, antes de la cirugía, se insertó la nueva prótesis híbrida superior en la paciente, ésta fue atornillada a 15 Ncm y se sellaron los orificios de acceso con cinta teflón y resina compuesta. Se observó una estética adecuada (figura 16).

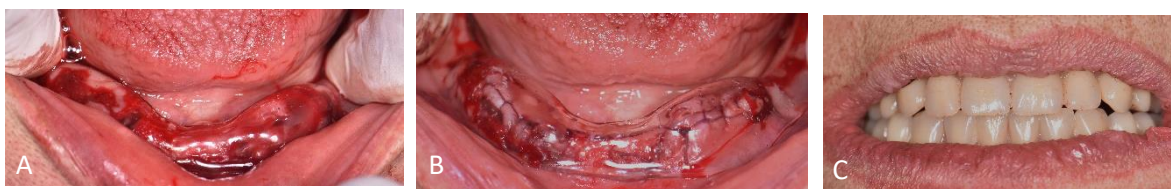
FIGURA 17. A) Verificación con guía quirúrgica del reborde antes de suturar. B) Verificación con guía quirúrgica del reborde después de suturar. C) Fotografía frontal inmediata a la colocación de la prótesis total inferior.

En el acto quirúrgico, se realizaron las extracciones de los remanentes dentarios inferiores, se regularizó el reborde, revisando que coincidiera con el modelo maestro con ayuda de una guía quirúrgica de acetato, la cual se utilizó antes y después de suturar las heridas. Se insertó la prótesis total inferior, observando adecuadas relaciones oclusales (figura 17).

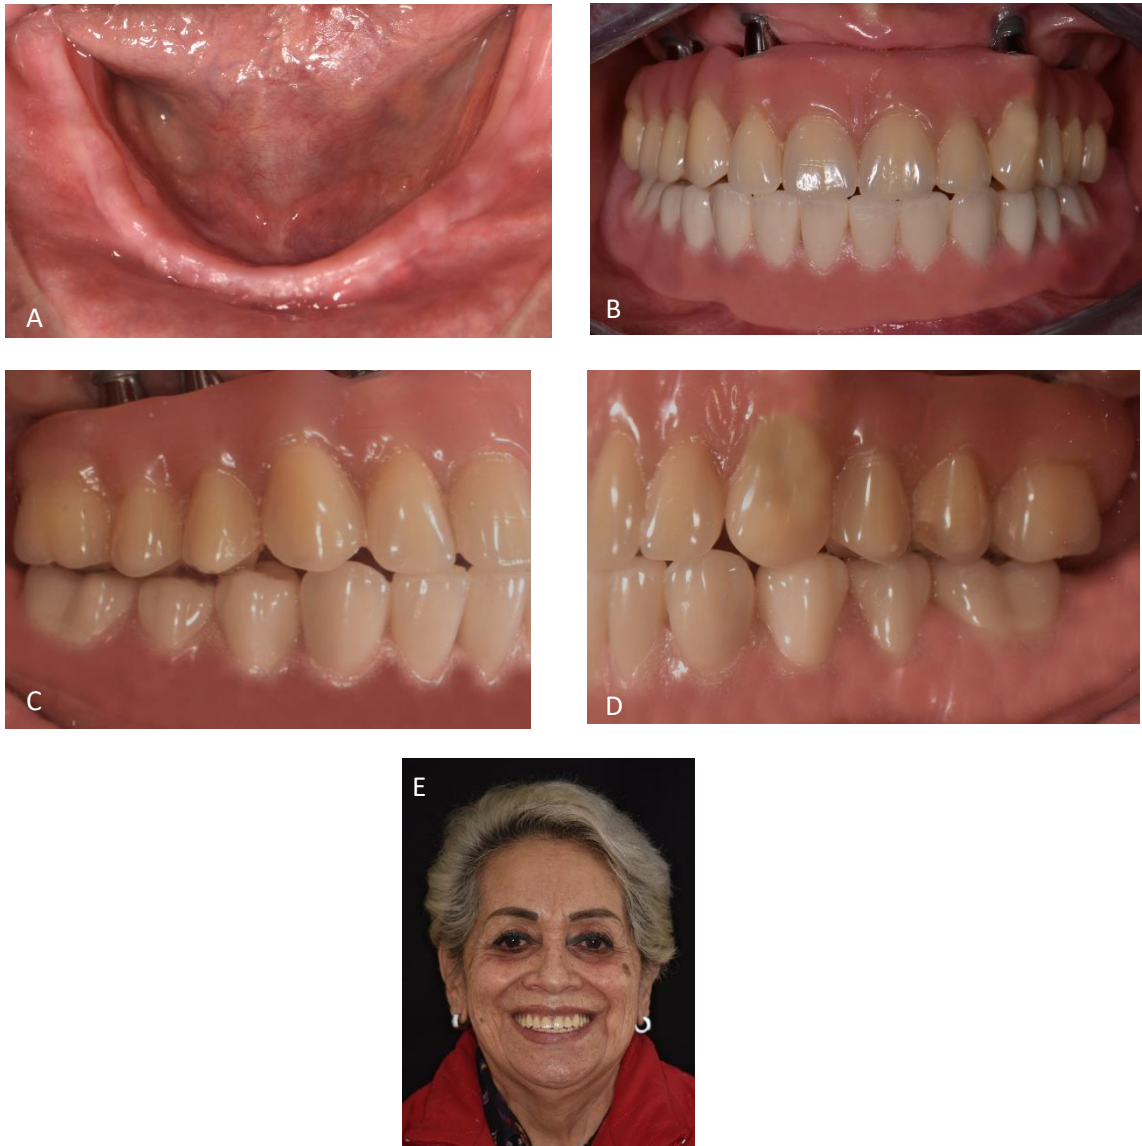
FIGURA 17. A) Vista oclusal del reborde edéntulo inferior 6 semanas después de la cirugía. B) Vista intraoral frontal de ambas prótesis. C) Fotografía lateral derecha mostrando adecuados contactos oclusales. D) Fotografía lateral izquierda mostrando adecuados contactos oclusales. E) Fotografía de sonrisa final.

A las 6 semanas de la cirugía, se realizó una dentadura inferior definitiva (figura 18).
