**La conservación de cascos de haciendas cerealeras frente a la especulación inmobiliaria en Chalco Estado de México,
caso de estudio ex Hacienda de Guadalupe**

TESIS PARA OPTAR POR EL GRADO DE MAESTRA EN ARQUITECTURA

En el campo de conocimiento de Restauración del Patrimonio Arquitectónico.

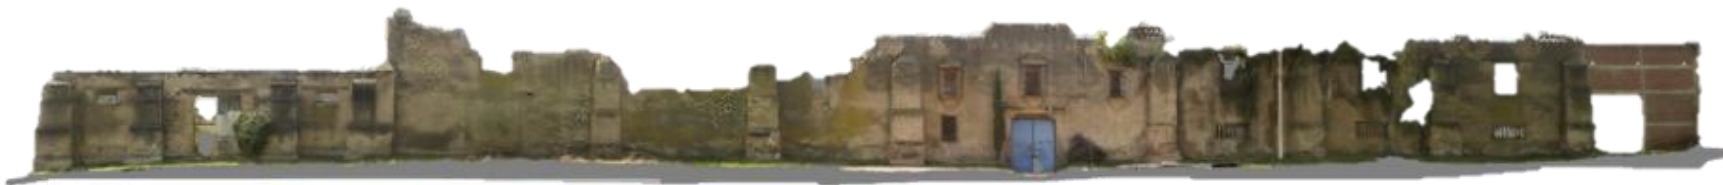
Fachada Norte Hacienda de Guadalupe.

Figura 1.4 Levantamiento con fotogrametría de la fachada principal del conjunto casco de ex Hacienda de Guadalupe, realizado por la autora en el año 2020.

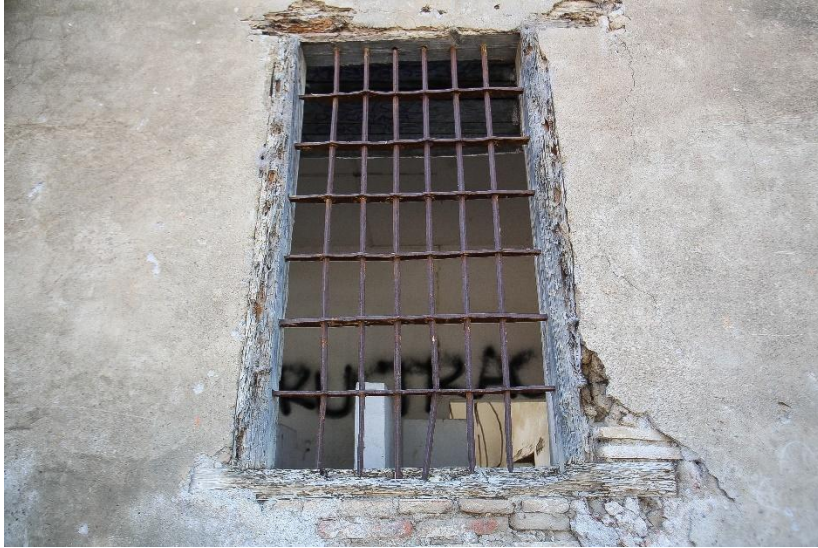
Figura 1.6 Herrería de forja en vano de la fachada norte del conjunto Hacienda de Guadalupe, posiblemente el local pertenecía a la vigilancia al ubicarse entre el acceso principal y a tienda de raya. La foto fue tomada en octubre del año 2020, cuando aún podíamos apreciarla en su lugar, al igual que otras más en el resto del conjunto. Para enero del año 2022 esta herrería ha sido retirada del vano y muy posiblemente vendida por kilo. Según el Dr. Prado, la Herrería de forja que se instaló para el siglo XVI y XVII en México, era exportada de Europa ya que en esa época no se fundía mineral de hierro en la nueva España. Por la autora, año: 2021.

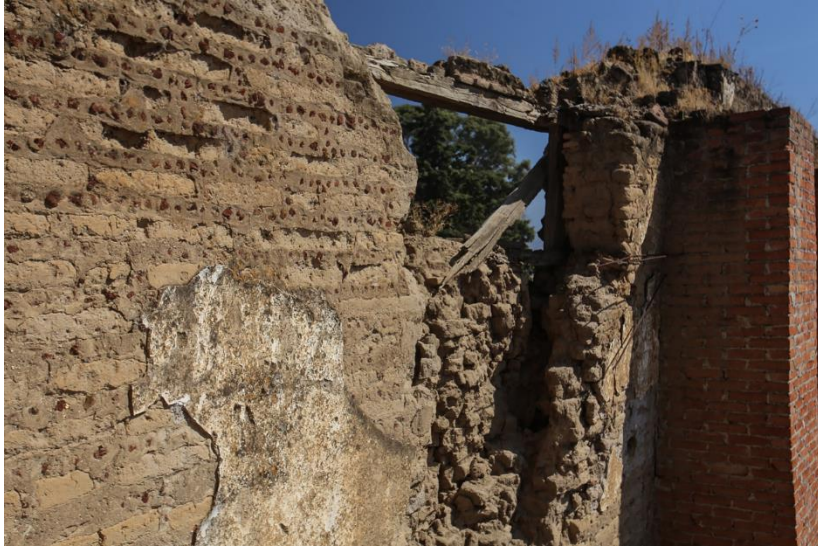
Figura 1.7 Grieta en muro norte del conjunto arquitectónico Oct 2021 Alex Herrera, A partir de la observación de los propios deterioros que podemos encontrar en los restos arquitectónicos de la antigua Hacienda de Guadalupe, es posible plantear hipótesis sobre los sistemas constructivos que se utilizaron,

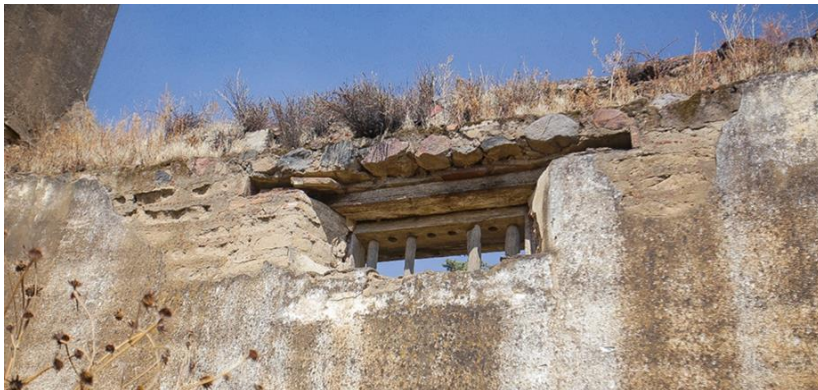
Figura 1.8 Detalle de Ventana localizada al norte del conjunto, en la Tienda de Raya.

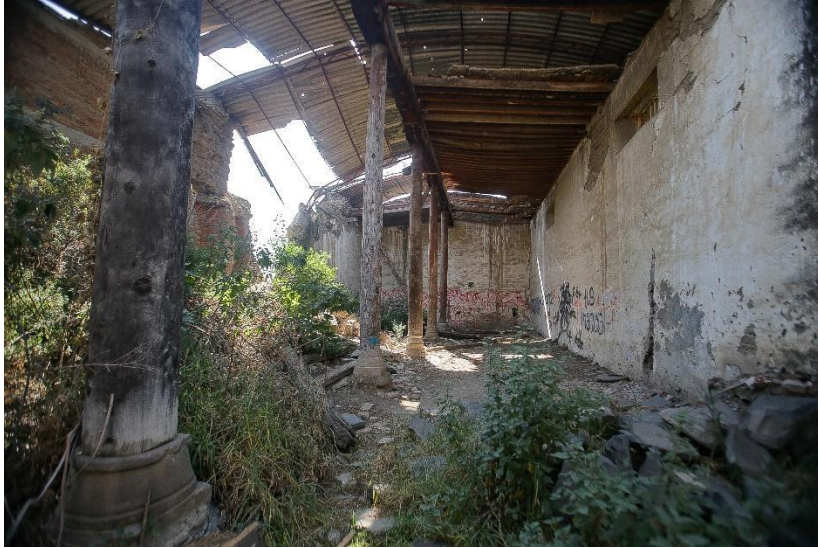
Figura 1.11 Troje oct 2020, se observan columnas que corresponden a troncos de árboles de hasta 6 m de largo, se desplantan sobre una basa de cantera y este a su vez de una cimentación de piedra, en su corona cuentan con una zapata de madera, sobre las zapatas recorre una gualdra del mismo material que atraviesa el local en su sentido más largo, en la parte posterior se observan vigerías que se desplazan hacia los costados de la nave, en los muros laterales se apoyan sobre una viga de arrastre. La cubierta final está conformada por una bóveda de ladrillo.

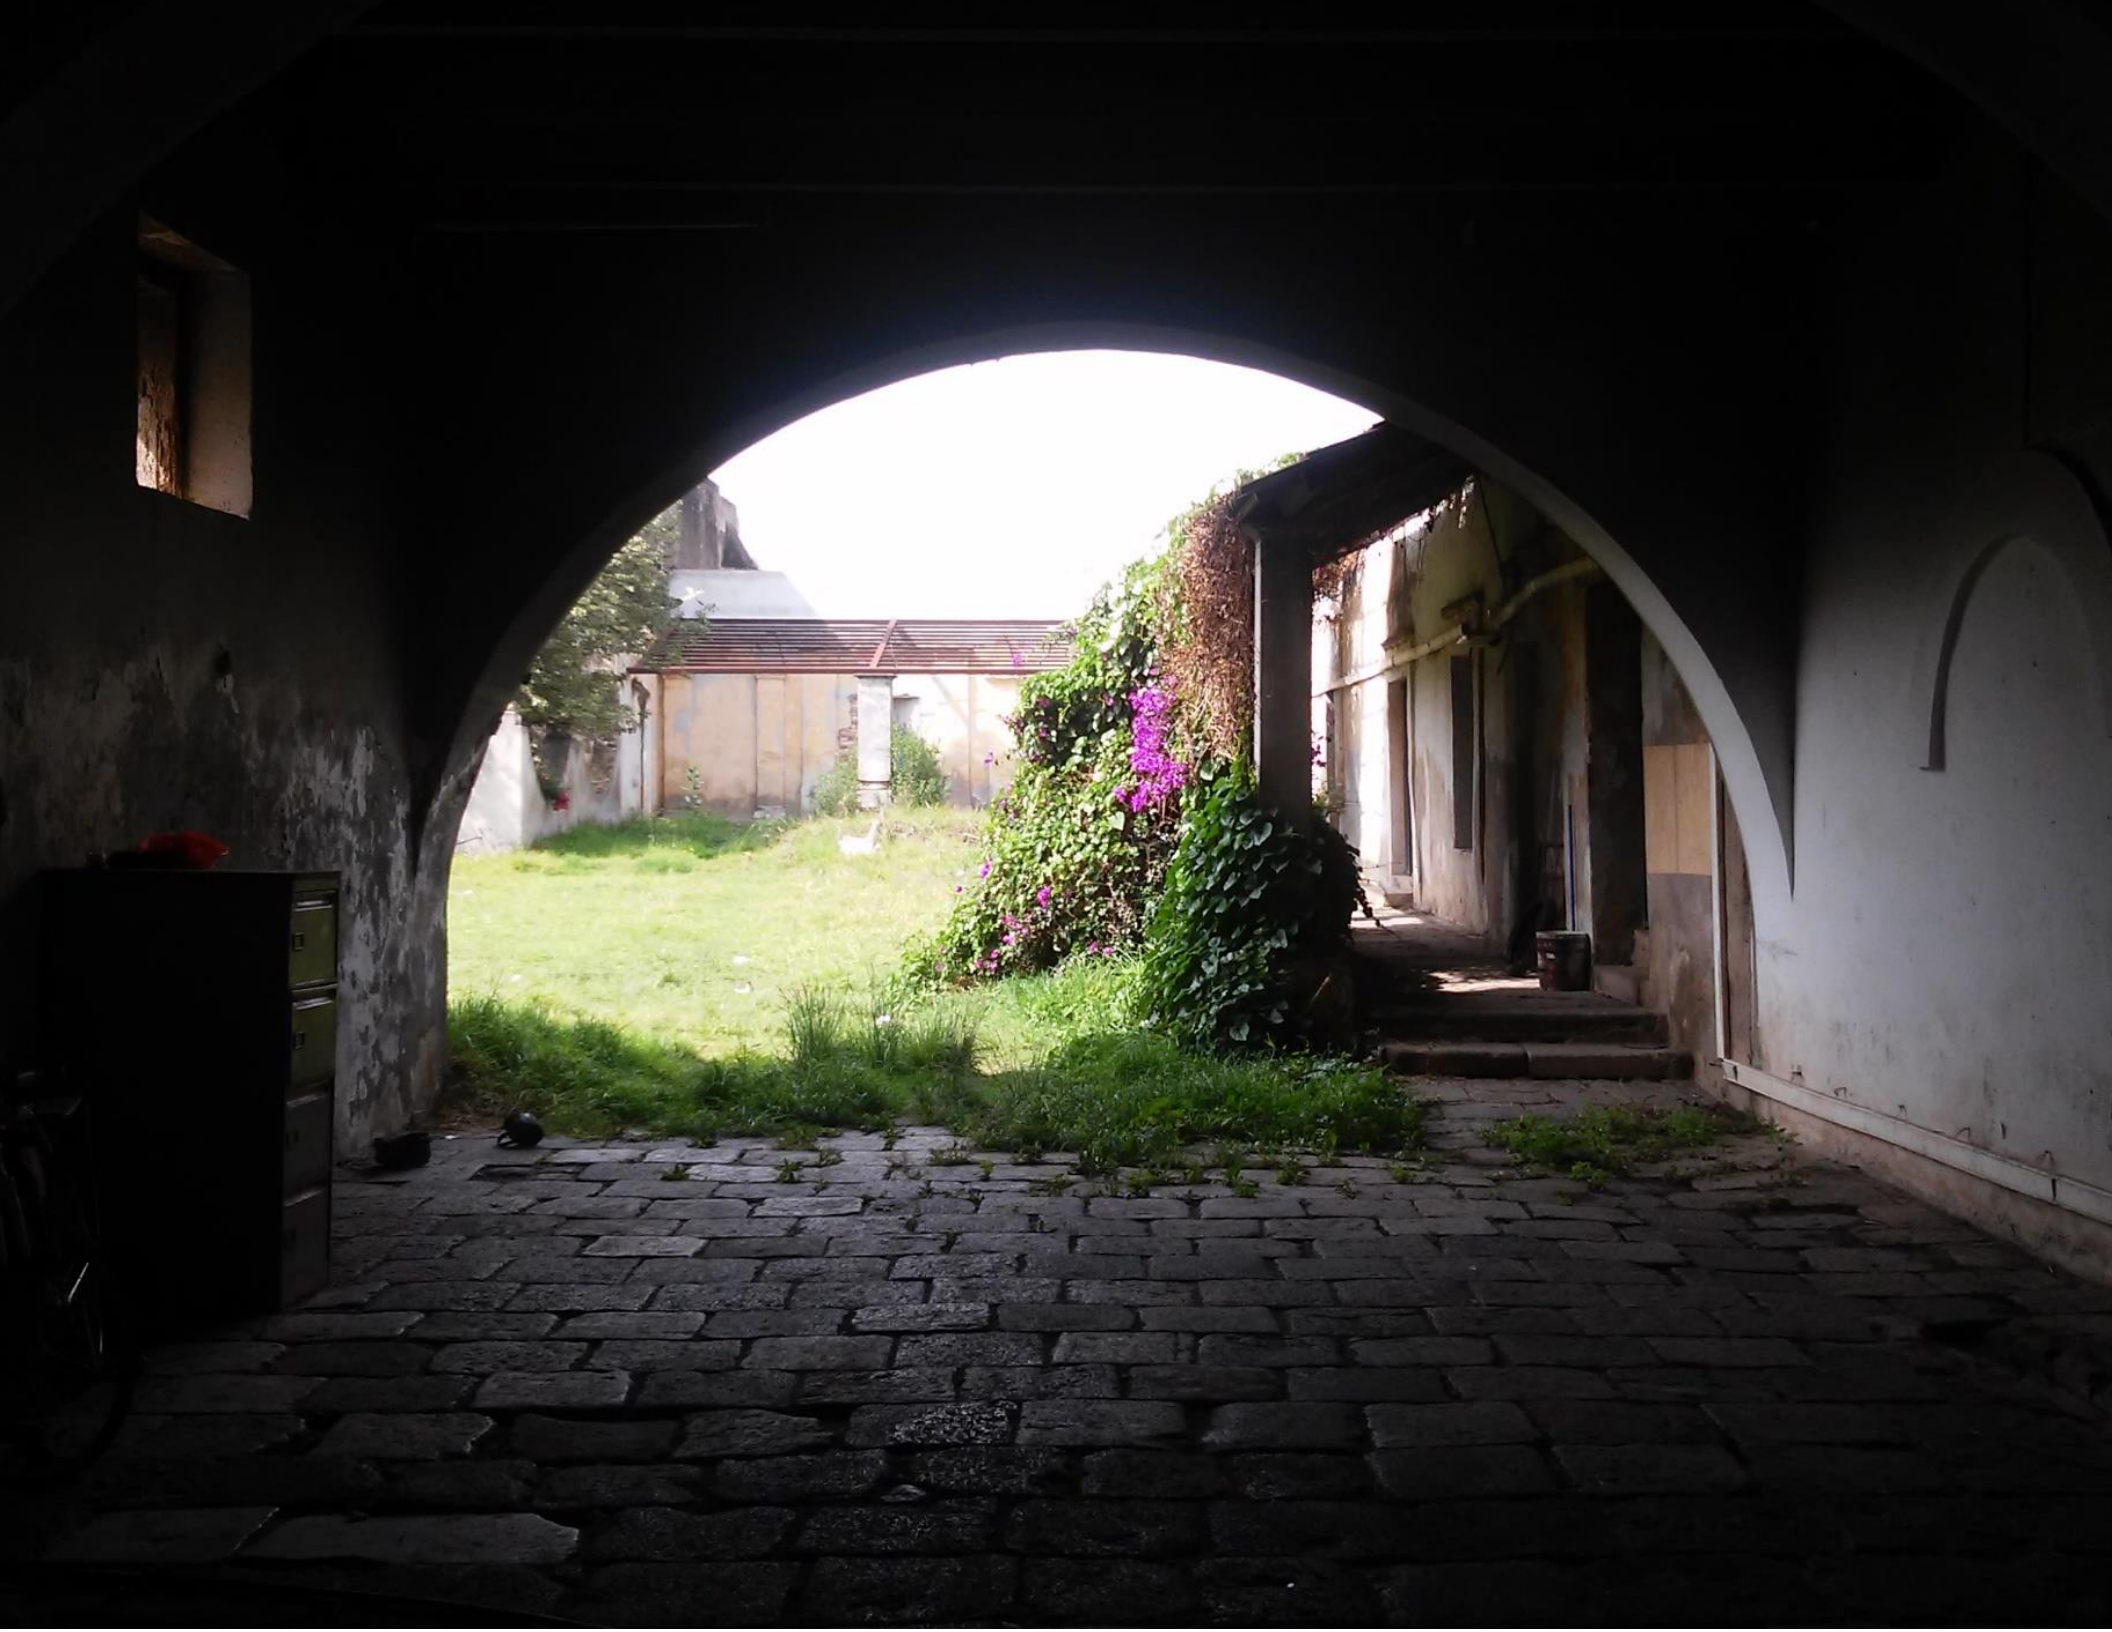
Figura 2.1 Acceso al casco de ex Hacienda de Guadalupe, foto por la autora año: 2015

Figura 2.11 Acceso principal, foto tomada en el año 2022, nótese grave contraste en la pérdida de elementos arquitectónicos, en comparación con la figura 2.1 del año 2015.

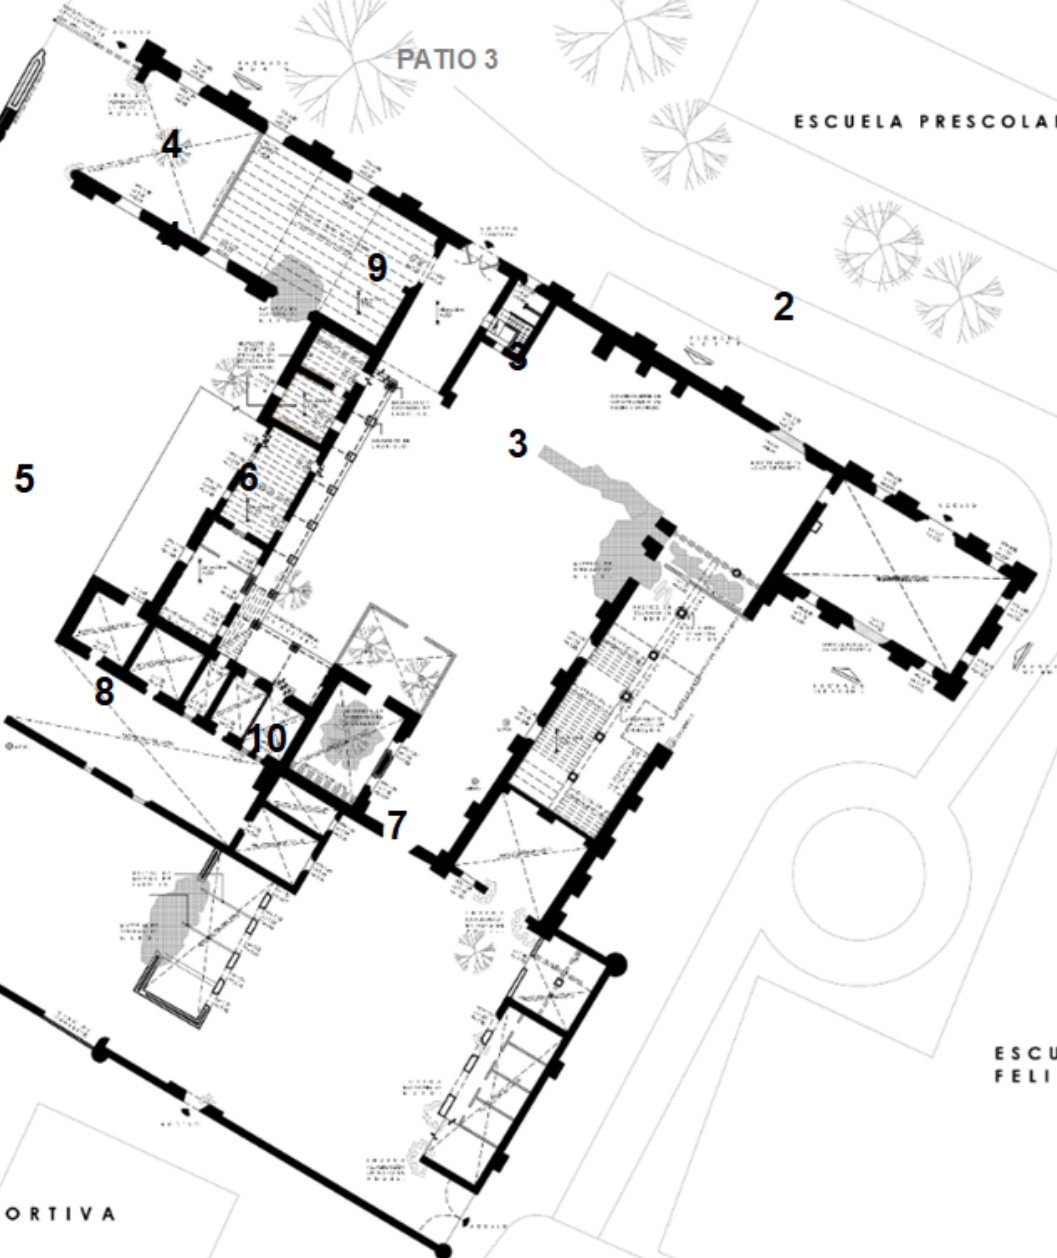
Figura 2.8 Hipótesis del estado original de la construcción perteneciente a la hacienda de Guadalupe. Lamina realizada por la autora para el taller de investigación, año 2020.

El casco principal de la hacienda actualmente consta de un conjunto de edificaciones correspondientes a: Capilla, Salón, Troje, Tienda de raya, Caballerizas, Casa y locales sumando un total de 3600 m² construidos.

El tercer patio, colinda al norte con ruinas de lo que podrían haber sido bodegas, al oriente con la casa y un espacio rectangular, el cual pretende ser el patio privado de la casa, al sur y poniente del conjunto con una barda a base de muros de adobe y torreones circulares.

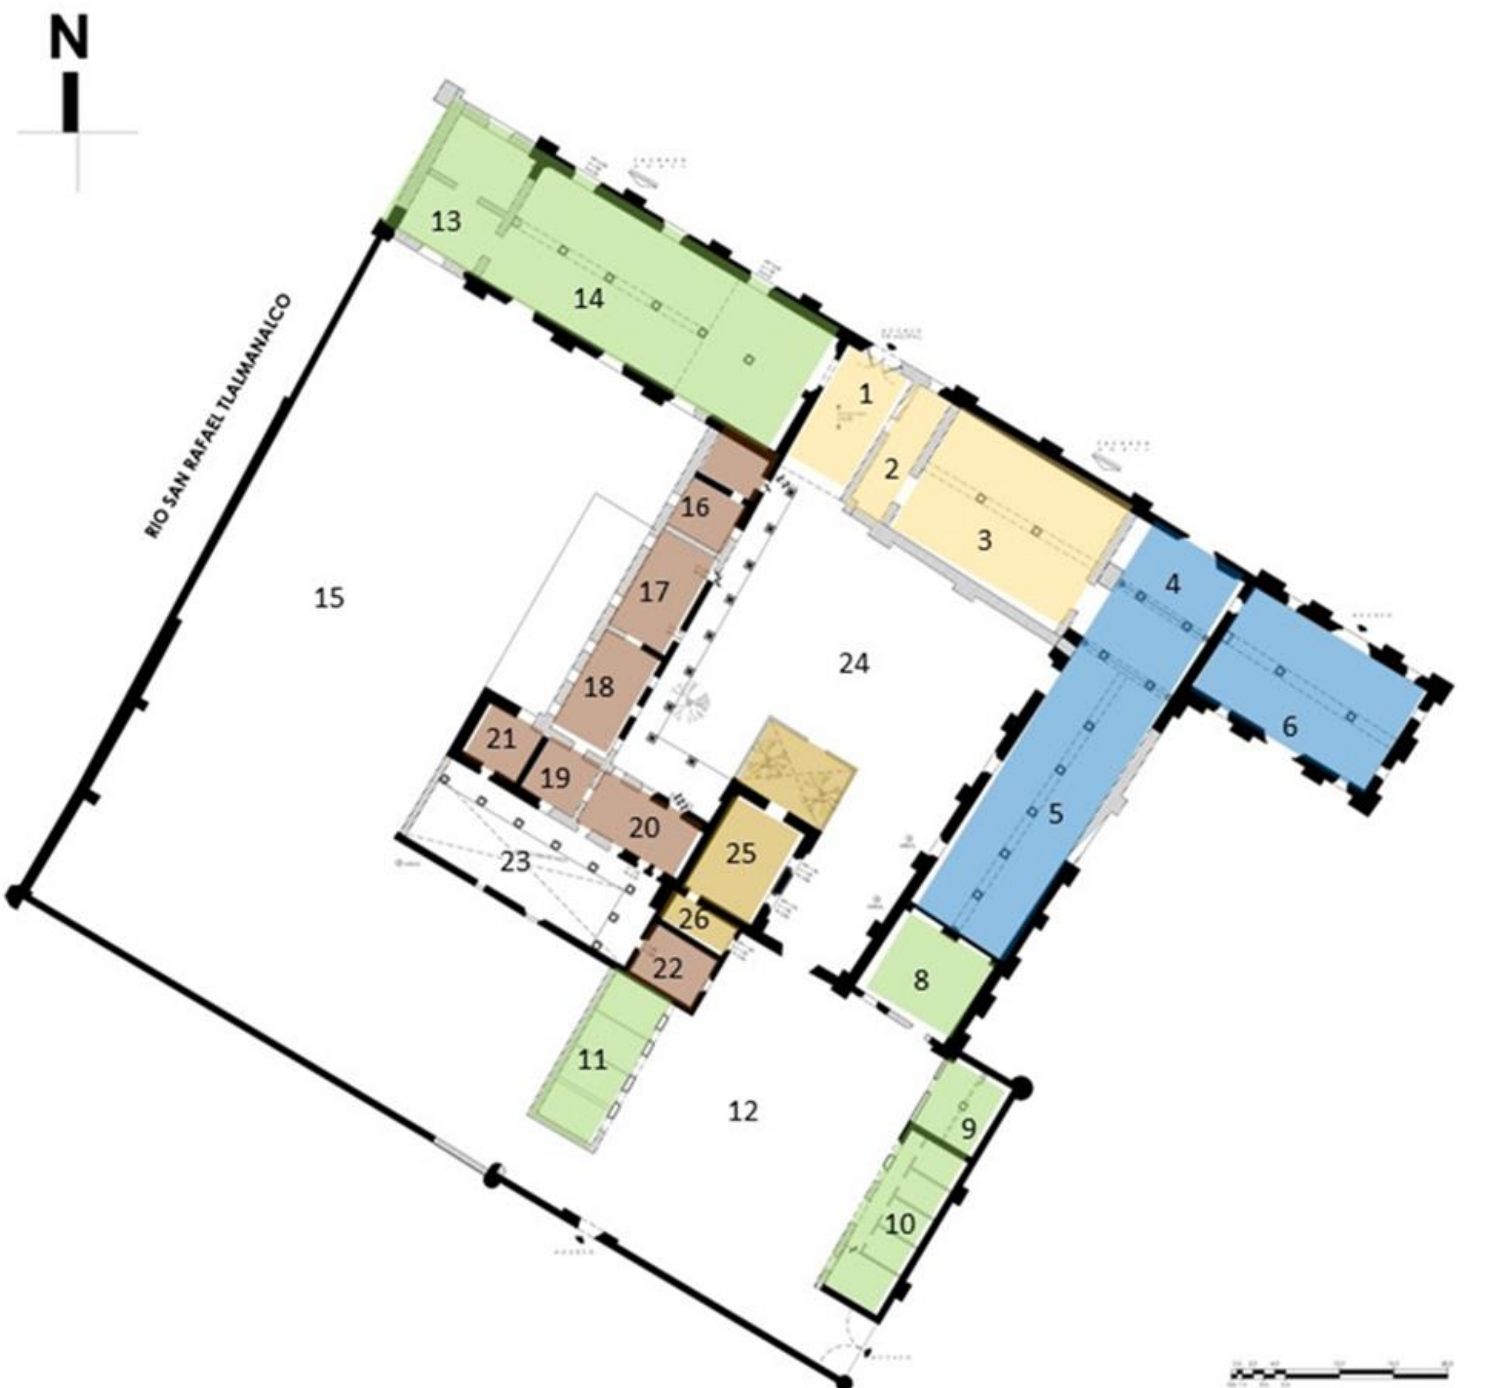
Administración y Vigilancia.
 1.- Acceso principal.
 2.- Vigilancia.
 3.- Administración y Ventas.

Área comercial
 4.- Acceso para eventos sociales.
 5.- Salón publico-eventos
 6.- Tienda de raya.

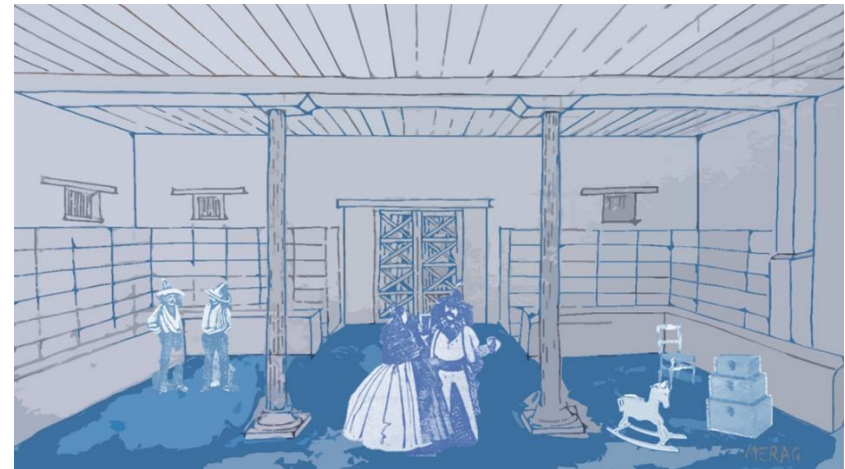
Figura 2.9 Hipótesis espacial de la Tienda de raya. Local de planta rectangular y aproximadamente 200 m², cuenta con 2 puertas grandes, 1 al norte y otro al sur, de forma que enfatiza que uno corresponde al acceso (norte) y otra a la salida (sur), Una puerta de menor tamaño al poniente, aunque cuenta con un elemento ornamental en forma de cruz, lo cual le da cierta característica de poder sobre las otras dos, esta puerta une al local con el resto del conjunto. Además, cuenta con 6 ventanas para permitir una ventilación adecuada, pero ubicadas en la parte alta de los muros para evitar que animales entren. Aunque este local ha perdido sus cubiertas, hay vestigios de

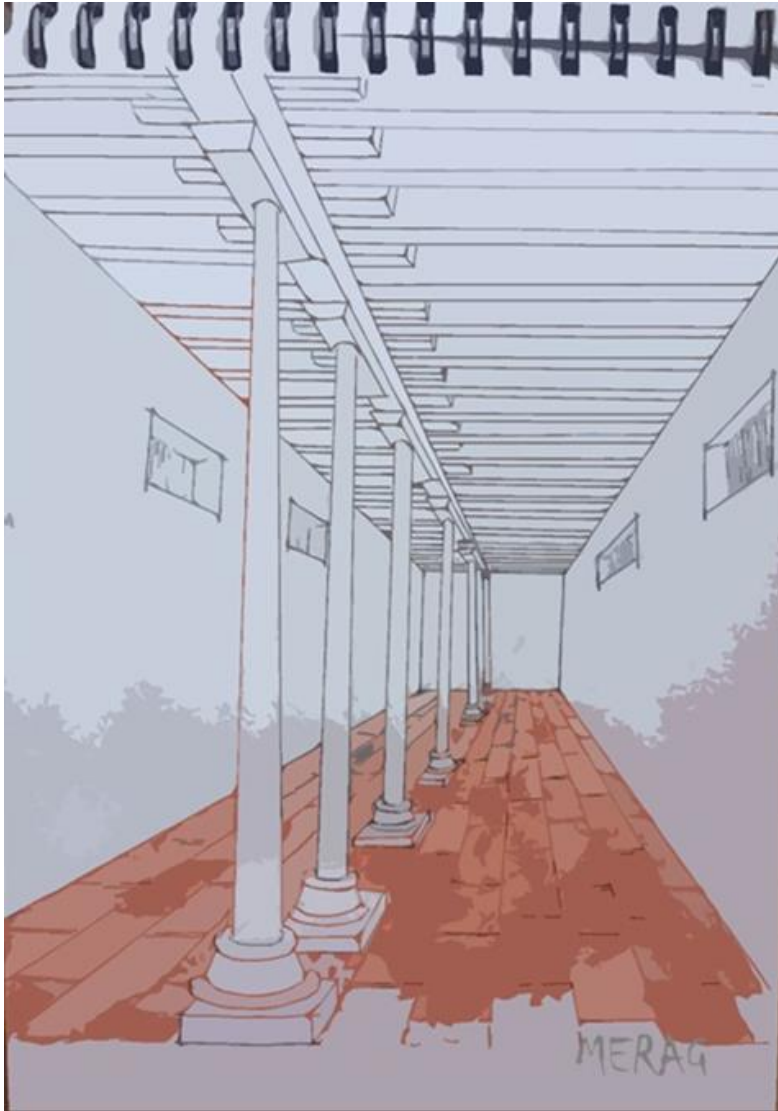
Figura 2.10 Hipótesis espacial del Salón de eventos sociales. Croquis realizado por la autora para el taller de evolución de la construcción, año 2020.

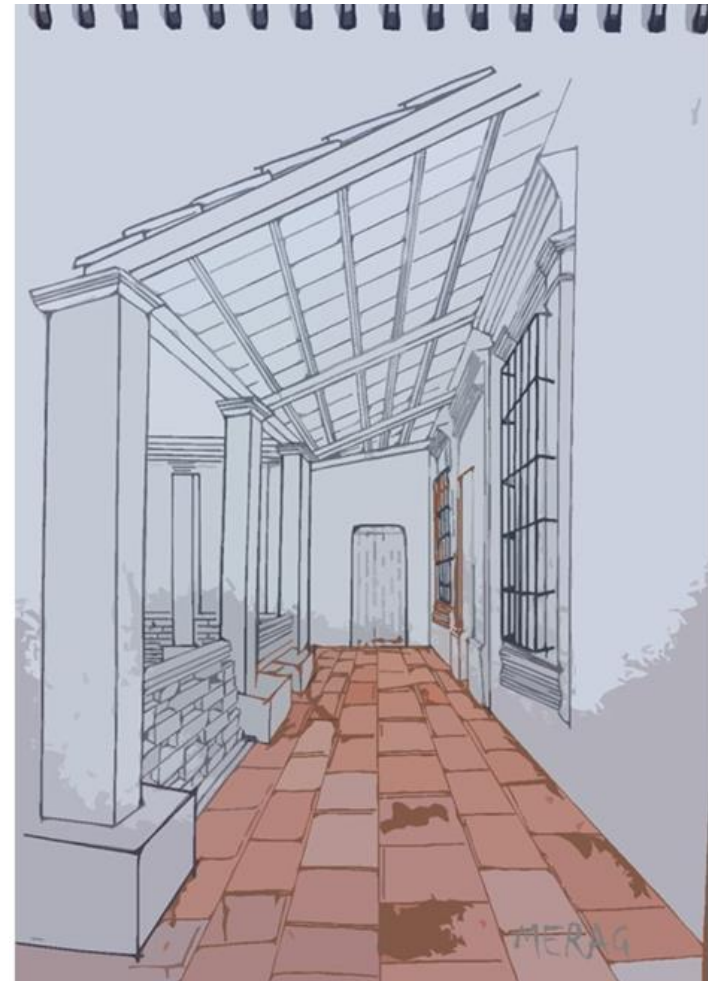
Figura 2.12 Hipótesis de corredor cubierto en el área de administración. Croquis realizado por la autora para el taller de evolución de la construcción, año 2020.

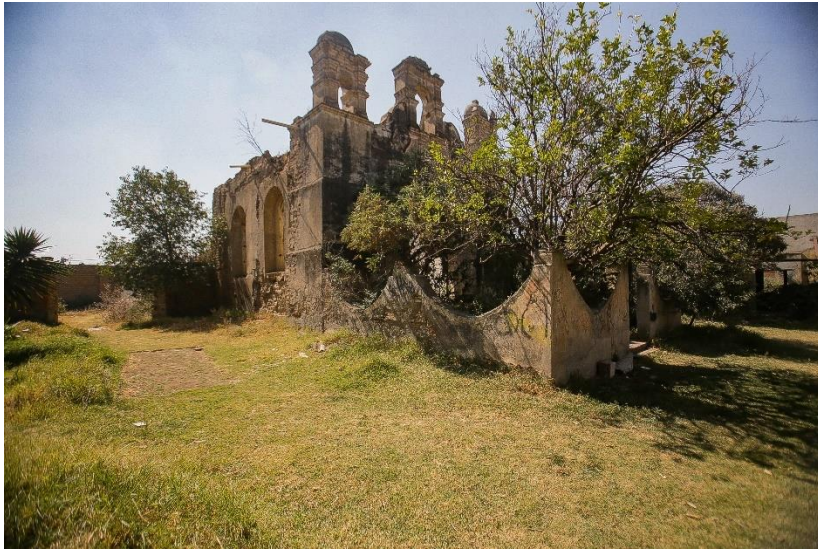
Figura 2.13 Capilla del conjunto, foto por Alex Herrera, año 2020.

La capilla o templo, sigue siendo un elemento para la *introducción ideológica*, por lo que todos los centros de producción contaban con este local; en el ocurrían celebraciones religiosas que culminaban en actos sociales en el salón al oriente del conjunto.

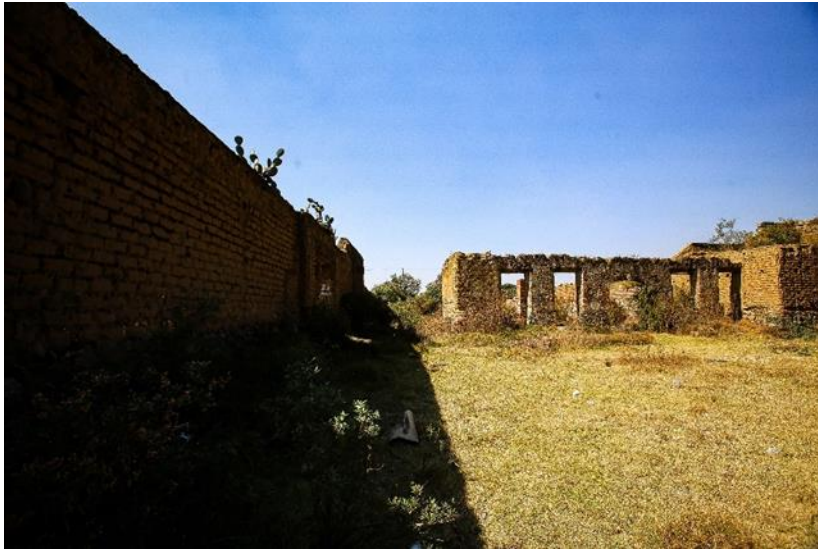
Figura 2.14 Patio de Maniobra al sur del conjunto, se observa el muro sur, y la puerta peatonal, que pudo estar dirigida a la entrada de empleados, y al fondo uno de los dos corrales que se localizan en este patio. Foto por Alex Herrera, año 2020.

Enseguida se observa una arquería de piedra, en el interior aún permanecen corrales, este local estuvo cubierto, se observan los mechinales en los muros laterales. Al frente, otro local con características muy similares, la diferencia es que los muros intermedios son más altos, y todos cuentan con salida individual por lo que pudo haber sido un espacio para resguardar a los animales de tracción como caballos y bueyes.

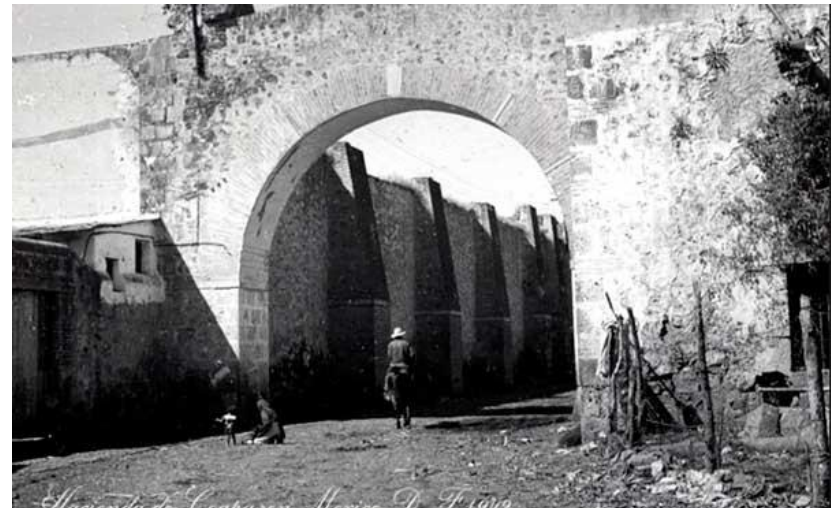
Figura 3.6 Arco de piedra en la antigua hacienda de San Antonio Padua Coapa. El vestigio arquitectónico se conserva hasta la actualidad y coexiste con la zona habitacional como lo podremos observar en la figura 2.7. Recuperado de <https://img.maspormas.com> en octubre de 2022.

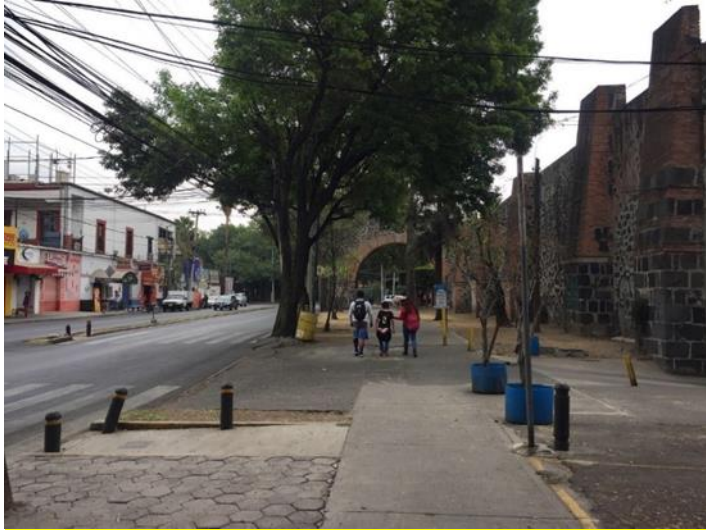
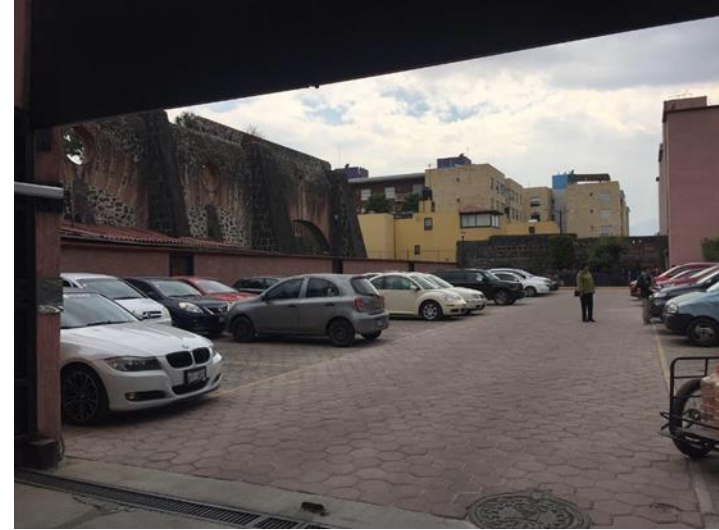
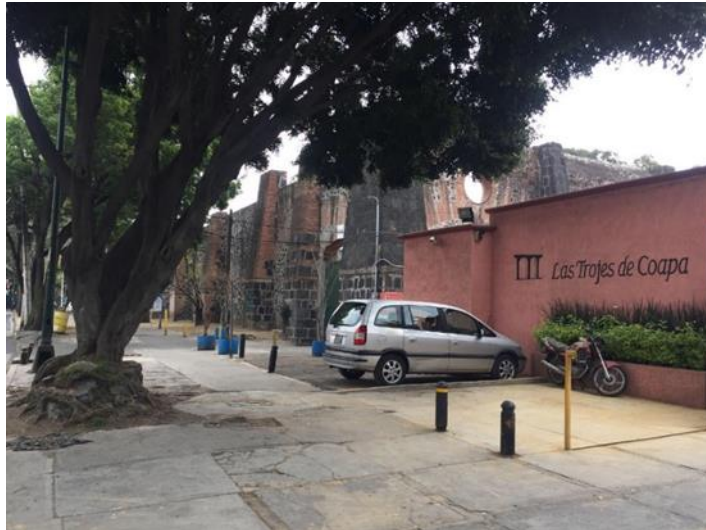
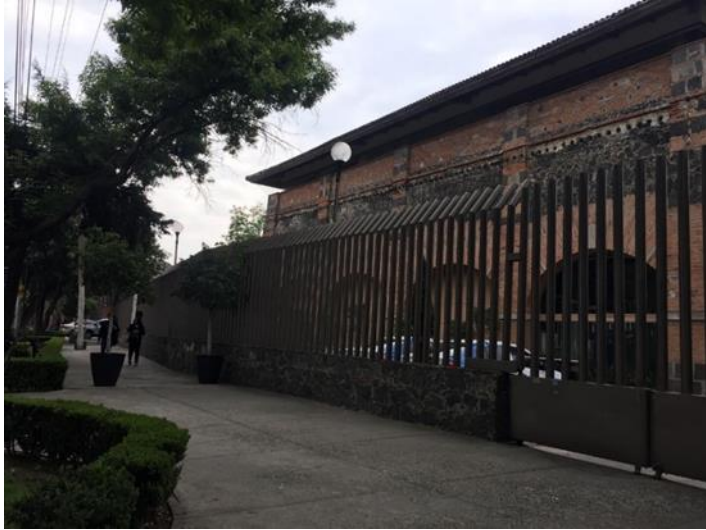
Figura 3.7 La cotidianidad de la colonia Ex Hacienda Coapa se muestra en esta imagen de izquierda a derecha: construcción popular, paso vehicular, acera peatonal, el arco enmarcando el espacio de tránsito diario y los muros de una antigua troje. Mayra Vera. 2022.

Figura 3.8. Contraste de materiales y temporalidades en armonía. Mayra Vera. 2022.

Figura 3.9 Se observan los vestigios de muros y contrafuertes de la hacienda San Antonio de Padua consolidados y junto a ellos la barda perimetral del estacionamiento que corresponde a la unidad Habitacional "las Trojes de Coapa", en el interior podemos observar una contra barda en color rosa, en el fondo vestigios del antiguo casco hacendario que se antepone a las construcciones habitacionales de color amarillo y rosa. Mayra Vera. 2022.

Figura 3.10 Parte de los vestigios arquitectónicos de la hacienda de San Antonio de Padua, fueron adquiridos por una empresa de telecomunicaciones y desde la acera peatonal se puede apreciar que han reutilizado los muros para albergar parte de sus oficinas de trabajo. Mayra Vera. 2022.

Como lo hemos observado en las imágenes 3.7,3.8,3.9 y 3.10 los vestigios arquitectónicos se encuentran dispersos en la colonia: reutilizados por

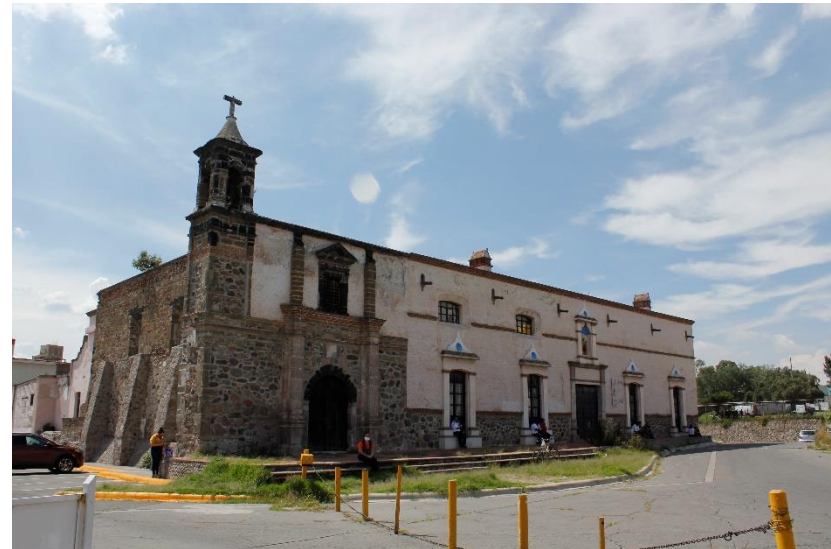
Figura 3.20 La viñeta muestra Algunos de los locales de la hacienda de San Miguel Arcángel que permanecen hasta la actualidad “consolidados y restaurados”. En contraste las instalaciones de una tienda de autoservicio El estacionamiento y el circuito vehicular delimitan estratégicamente los vestigios arquitectónicos que no tienen un fin

particular, sino que permanecen en el espacio para disfrute visual de los vecinos y compradores. Mayra Vera 2021.

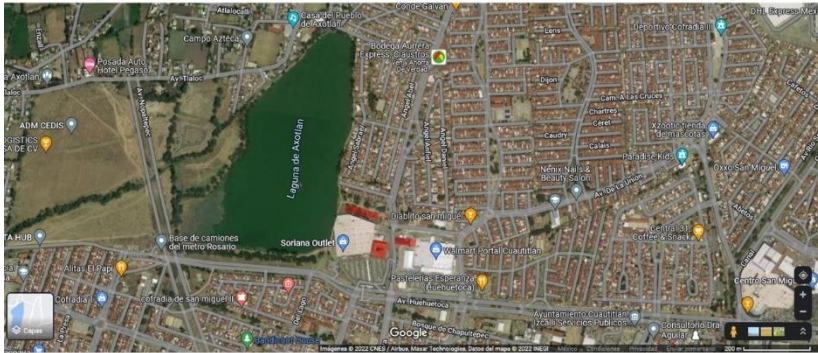
Figura 3.21 La imagen satelital muestra con sombras de color rojo los edificios que corresponde al antiguo casco de hacienda de San Miguel Arcángel que han quedado aislados de los conjuntos habitacionales principalmente por las avenidas que los circundan, el estacionamiento y las tiendas departamentales que se han construido en su inmediatez. También podemos observar la superficie del lago de Axotlán un recurso natural en peligro de extinción. Google maps 2021.

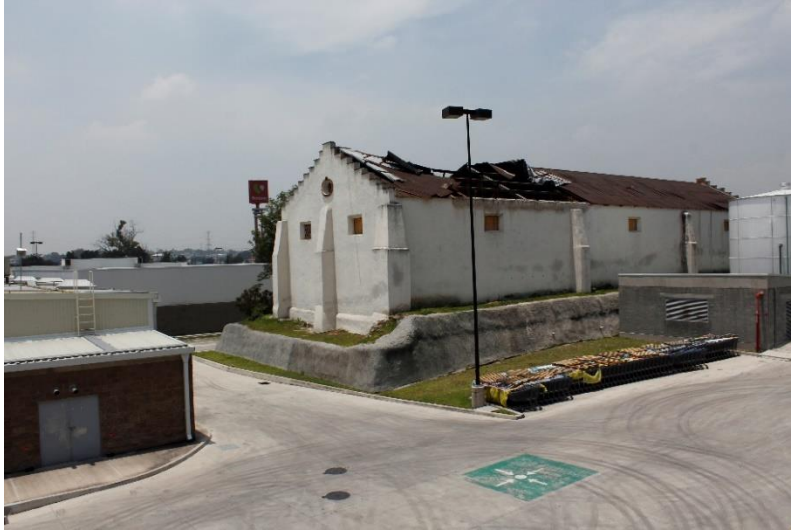
Figura 3.24 El edificio que corresponde a la Troje del casco de hacienda se localiza cruzando la avenida de tránsito público, dentro de la propiedad de otra tienda de autoservicio. Se observa en aparente estado de consolidación, aunque por la parte trasera se perciben derrumbes en su cubierta. Mayra Vera 2021.

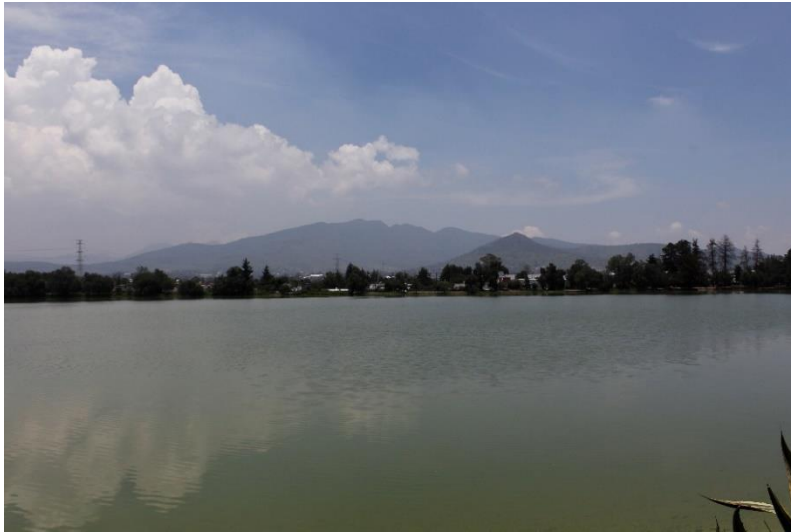
Figura 3.25 La laguna de Axotlán un oasis natural en medio de los desarrollos habitacionales y comerciales es blanco para la inversión inmobiliaria que según la vox populi y varios portales de internet cuenta con un propietario particular además de que

ha sido atacada intencionalmente con un lirio para provocar su desecación y así poder construir más vivienda sobre ella. Mayra Vera 2021.

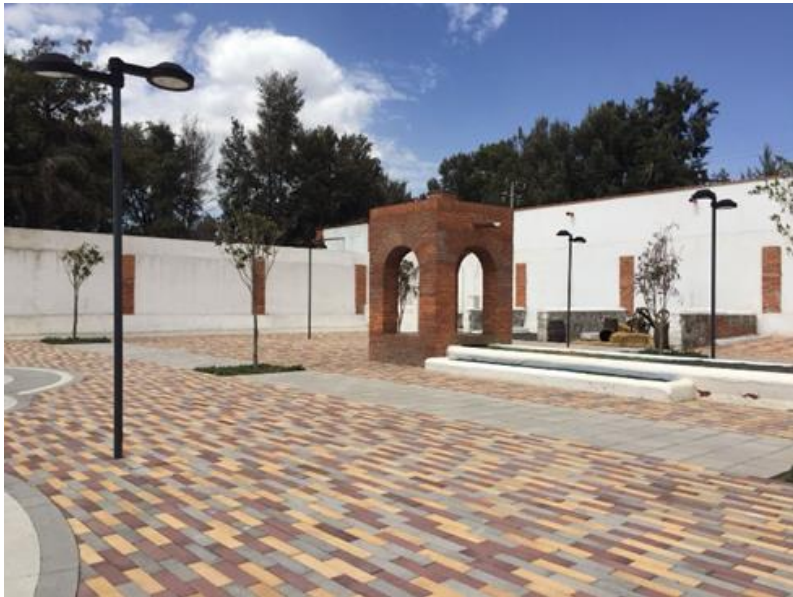
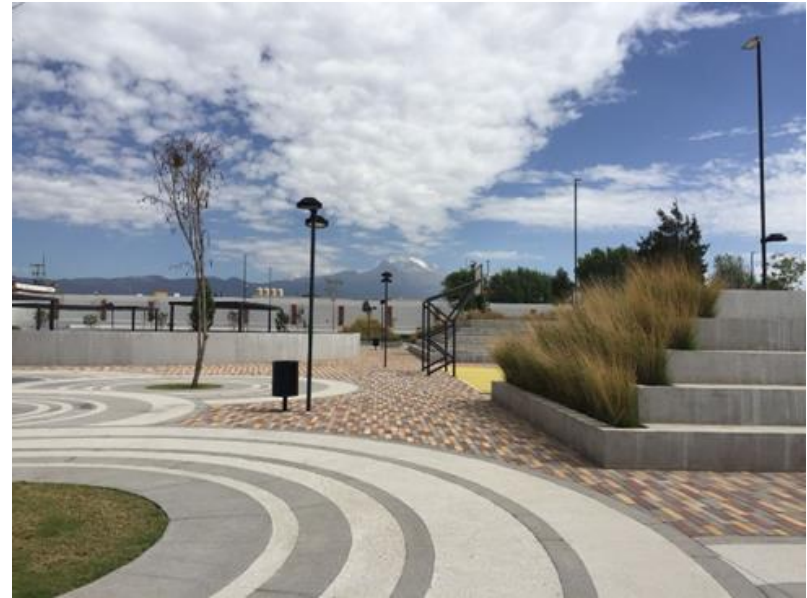
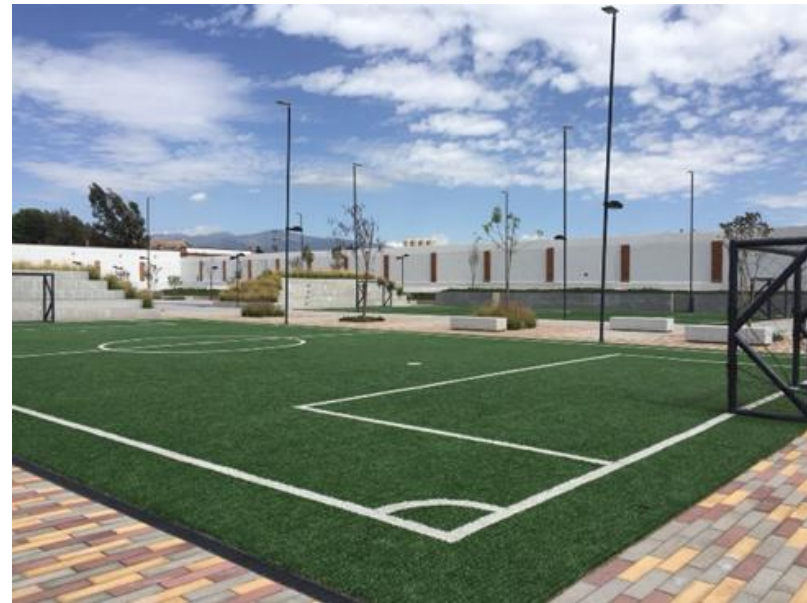
Imágenes 29, 30, 31. Las imágenes muestran la intervención de acabados, colores, pavimentos e instalaciones deportivas que SEDATU implemento dentro del predio de la ex hacienda; desde el interior no podemos distinguir los muros originales del casco ya que todos han sido aplanados y pintados en su totalidad, sin embargo en sitio pudimos observar que en el lado oriente que colinda con la clínica de salud se alcanzan a notar algunos vestigios de adobe que no fueron intervenidos, no contamos con imágenes ya que estos hallazgos están dentro de las instalaciones de la clínica. Mayra Vera 2021.

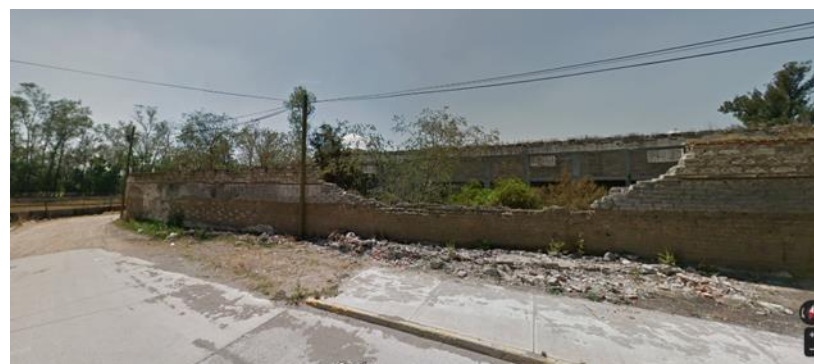
Figura 3.42 Los vestigios de la hacienda de San Mateo se encuentran en total abandono y pérdida en agravamiento conforme pasan los años. Como ya lo hemos comentado se sitúa en un rincón del conjunto habitacional aislándolo totalmente del desarrollo y los servicios que se han creado. Tomado de Google Maps noviembre 2022.

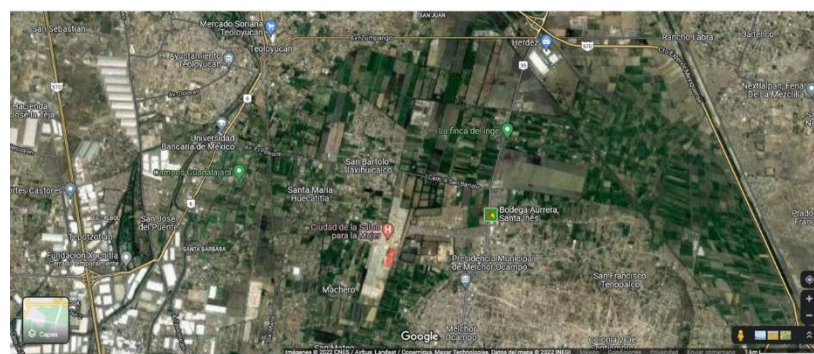
Figura 3.43 Observamos una toma satelital de San Mateo en Cuautitlán, con la sombra en color rojo se puede identificar los vestigios arquitectónicos del casco de hacienda. El desarrollo habitacional sobresale en la superficie en donde en mayoría se percibe un campo de siembra. No se advierte un acceso directo de las principales líneas de comunicación vial ni del pueblo. Tomado de Google Maps noviembre 2022.

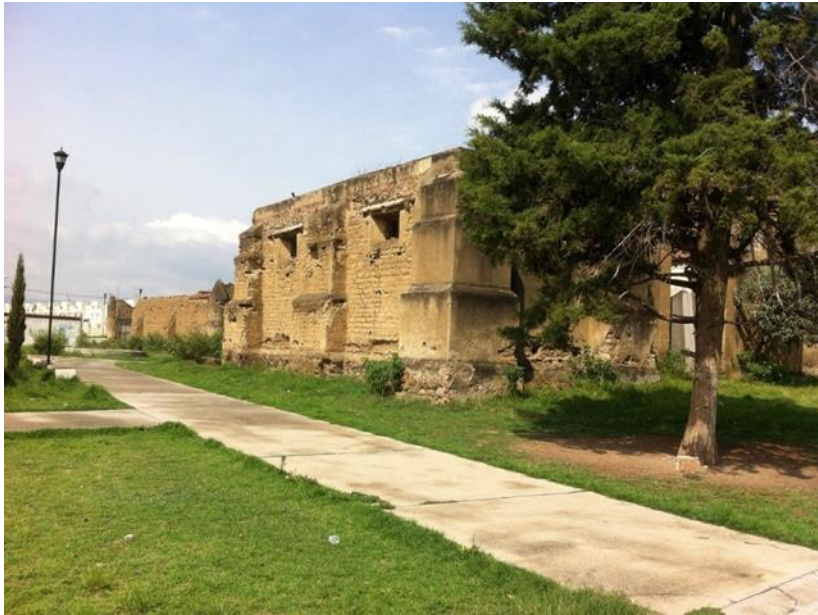
Figura 2.47 Los vestigios arquitectónicos de la hacienda de Guadalupe amplian la lista de los cascos que han sido devorados por la especulación inmobiliaria en los antiguos campos de siembra y que no han tenido la fortuna de ser rescatados por las empresas constructoras o las entidades de gobierno; mas adelante dedicaremos el capítulo 3 para conocer la situación de este inmueble. Tomada del archivo fotográfico de la autora año 2015.

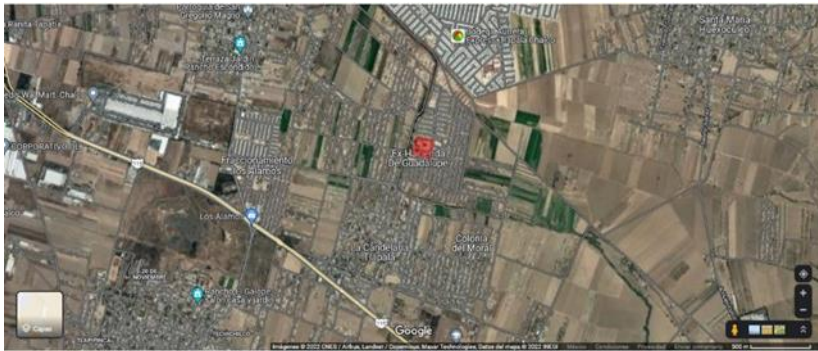
Figura 2.48 Los vestigios arquitectónicos del casco de hacienda han sido emplazados dentro del area deportiva y educativa del conjunto, lo cual de alguna manera a controlado su inevitable destrucción. El conjunto habitacional Hacienda Guadalupe II se observa alejado de las avenidas principales (carretera federal Mexico-Tlalmanalco) que conectan los asentamientos humanos del oriente de Chalco, por lo que el tránsito vehicular es local. De alguna manera este emplazamiento aísla al casco arquitectónico de la población vecina y la de paso. Tomado de Google Maps noviembre 2022.
