**La conservación de cascos de haciendas cerealeras frente a la especulación inmobiliaria en Chalco Estado de México,
caso de estudio ex Hacienda de Guadalupe**

TESIS PARA OPTAR POR EL GRADO DE MAESTRA EN ARQUITECTURA

En el campo de conocimiento de Restauración del Patrimonio Arquitectónico.

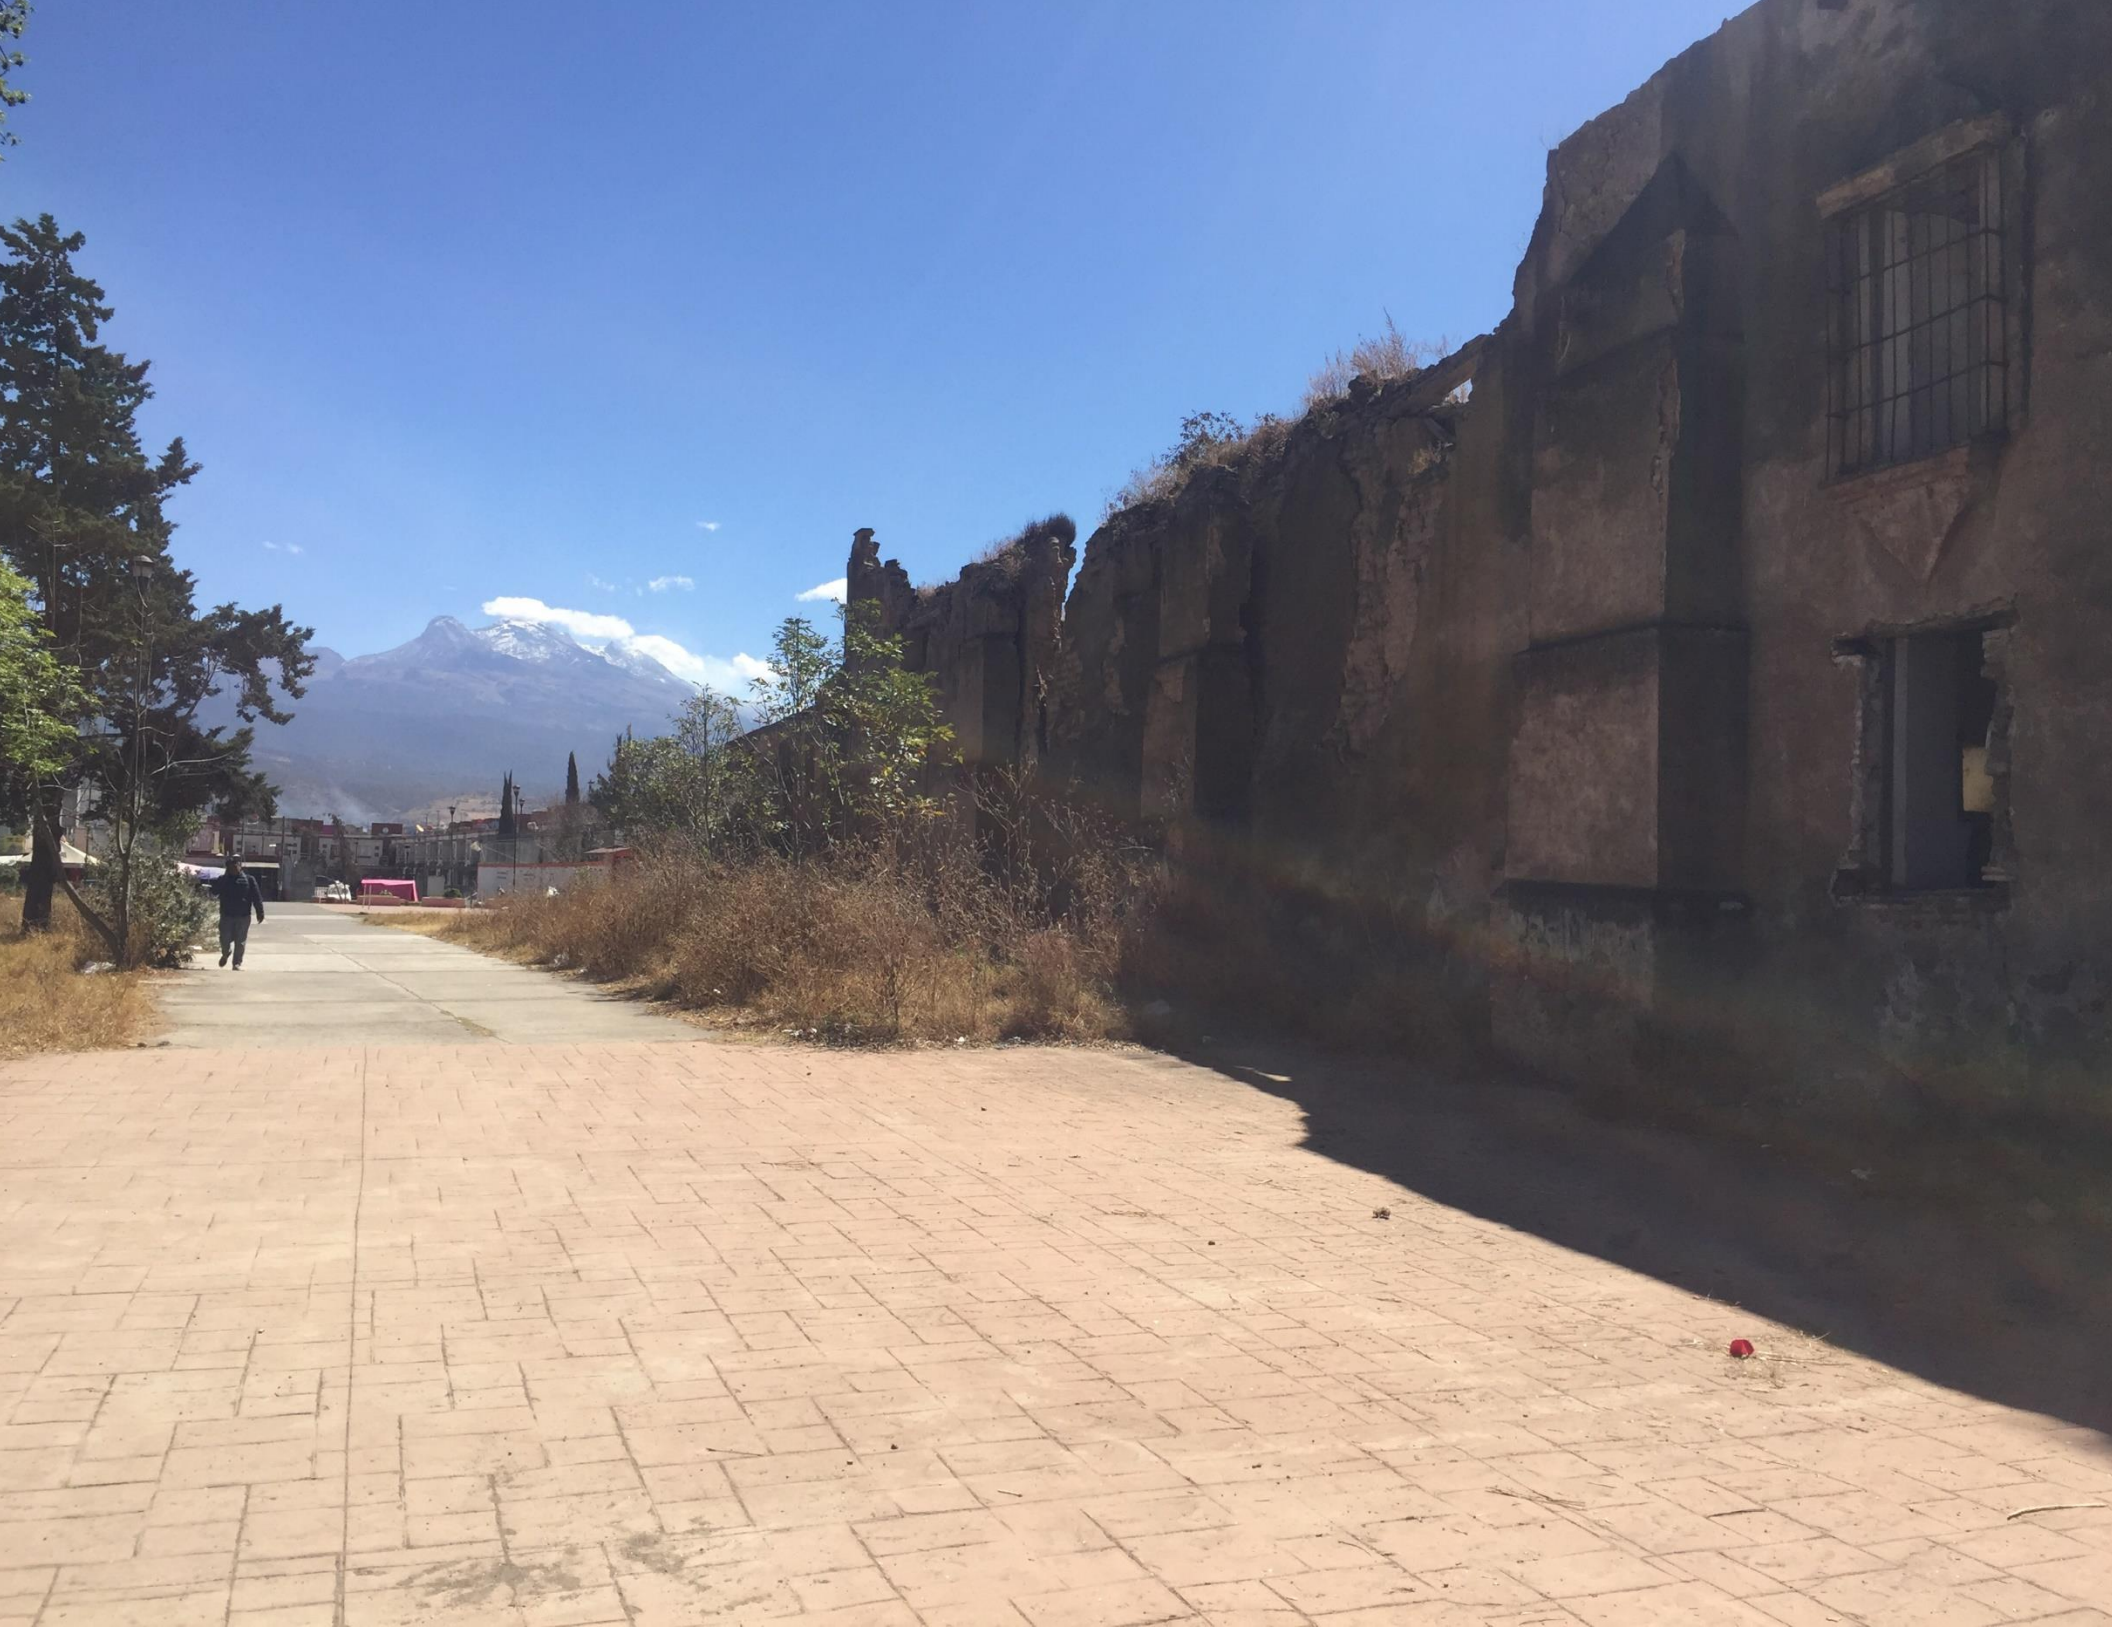
Figura 4.1 Se observa la fachada norte del conjunto ex hacienda de Guadalupe, al fondo se alcanza a ver las casas habitacionales del conjunto habitacional Hacienda Guadalupe II y de fondo los volcanes del oriente del valle de México. Por la autora en año: 2022.

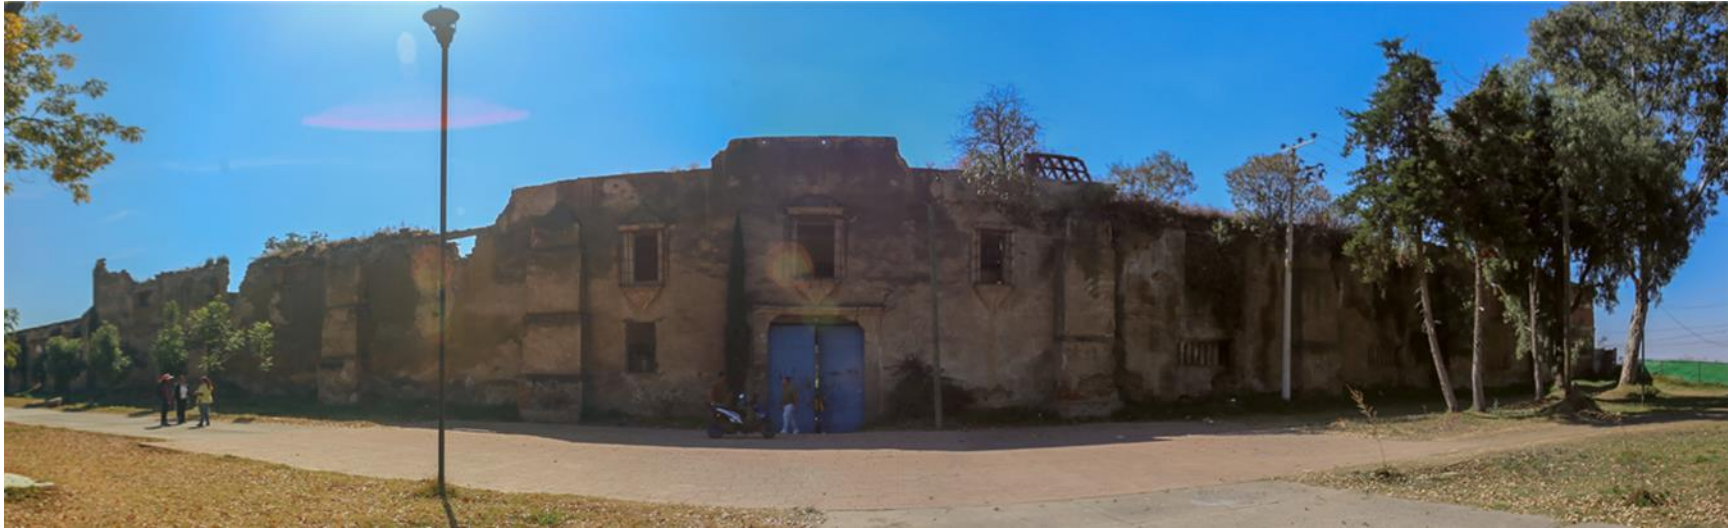
Figura 4.3 Fachada Norte del conjunto Ex Hacienda de Guadalupe. Alex Herrera octubre 2020.

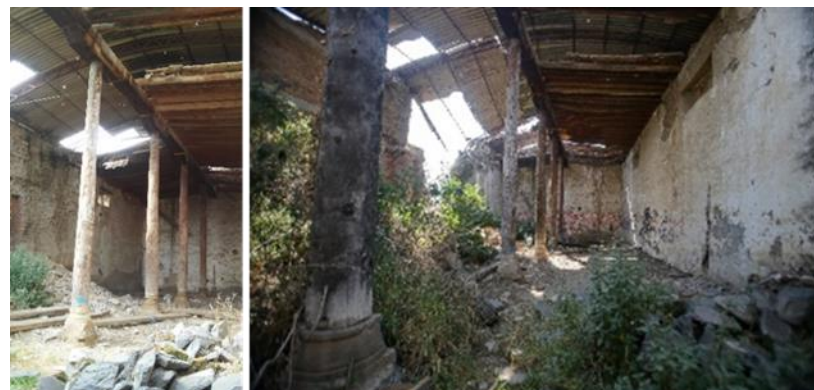
Figura 4.4 Interior de Troje Mayor. La foto de la izquierda data del año 2015, aunque es visible el grado de abandono y deterioro en cubiertas, los muros del costado oriente se mantienen en pie. La figura de la derecha corresponde al mes de octubre del año 2020, se puede observar la caída del muro oriente, además de una mala intervención con tabique rojo y concreto materiales incompatibles con las fábricas originales del local. Esto último, pudo haber acelerado la fatiga del material original. La población comenta que los derrumbes son consecuencia del terremoto del año 2017

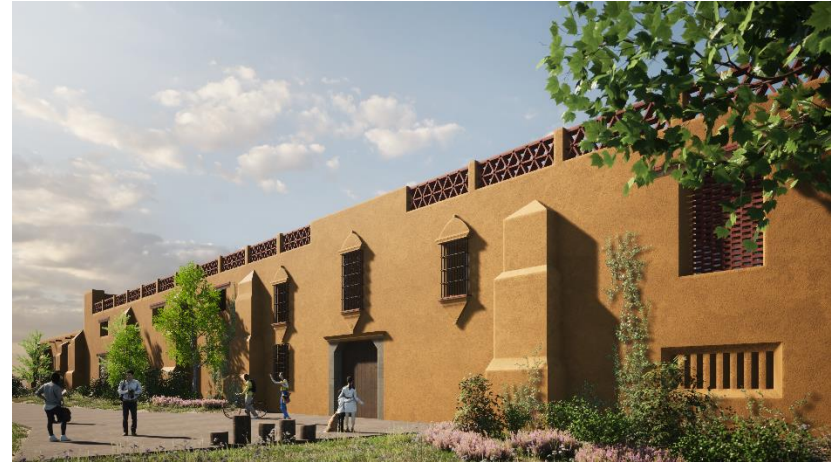
Figura 5.9 Fachada principal, render ilustrativo del proyecto de intervención planteado en el casco de ex hacienda de Guadalupe, Ecomuseo Regional, para el segundo semestre de la Maestría en Restauración por la autora.

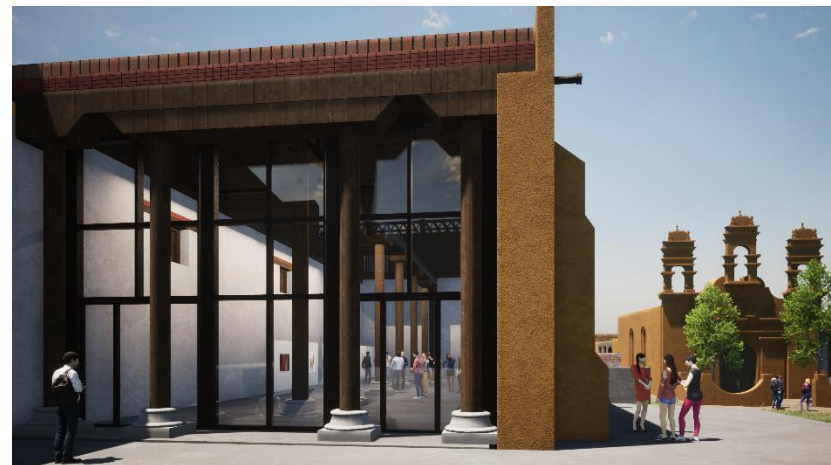
Figura 5.10 Vista de la troje principal, render ilustrativo del proyecto de intervención planteado en el casco de ex hacienda de Guadalupe, Ecomuseo Regional, para el segundo semestre de la Maestría en Restauración por la autora.

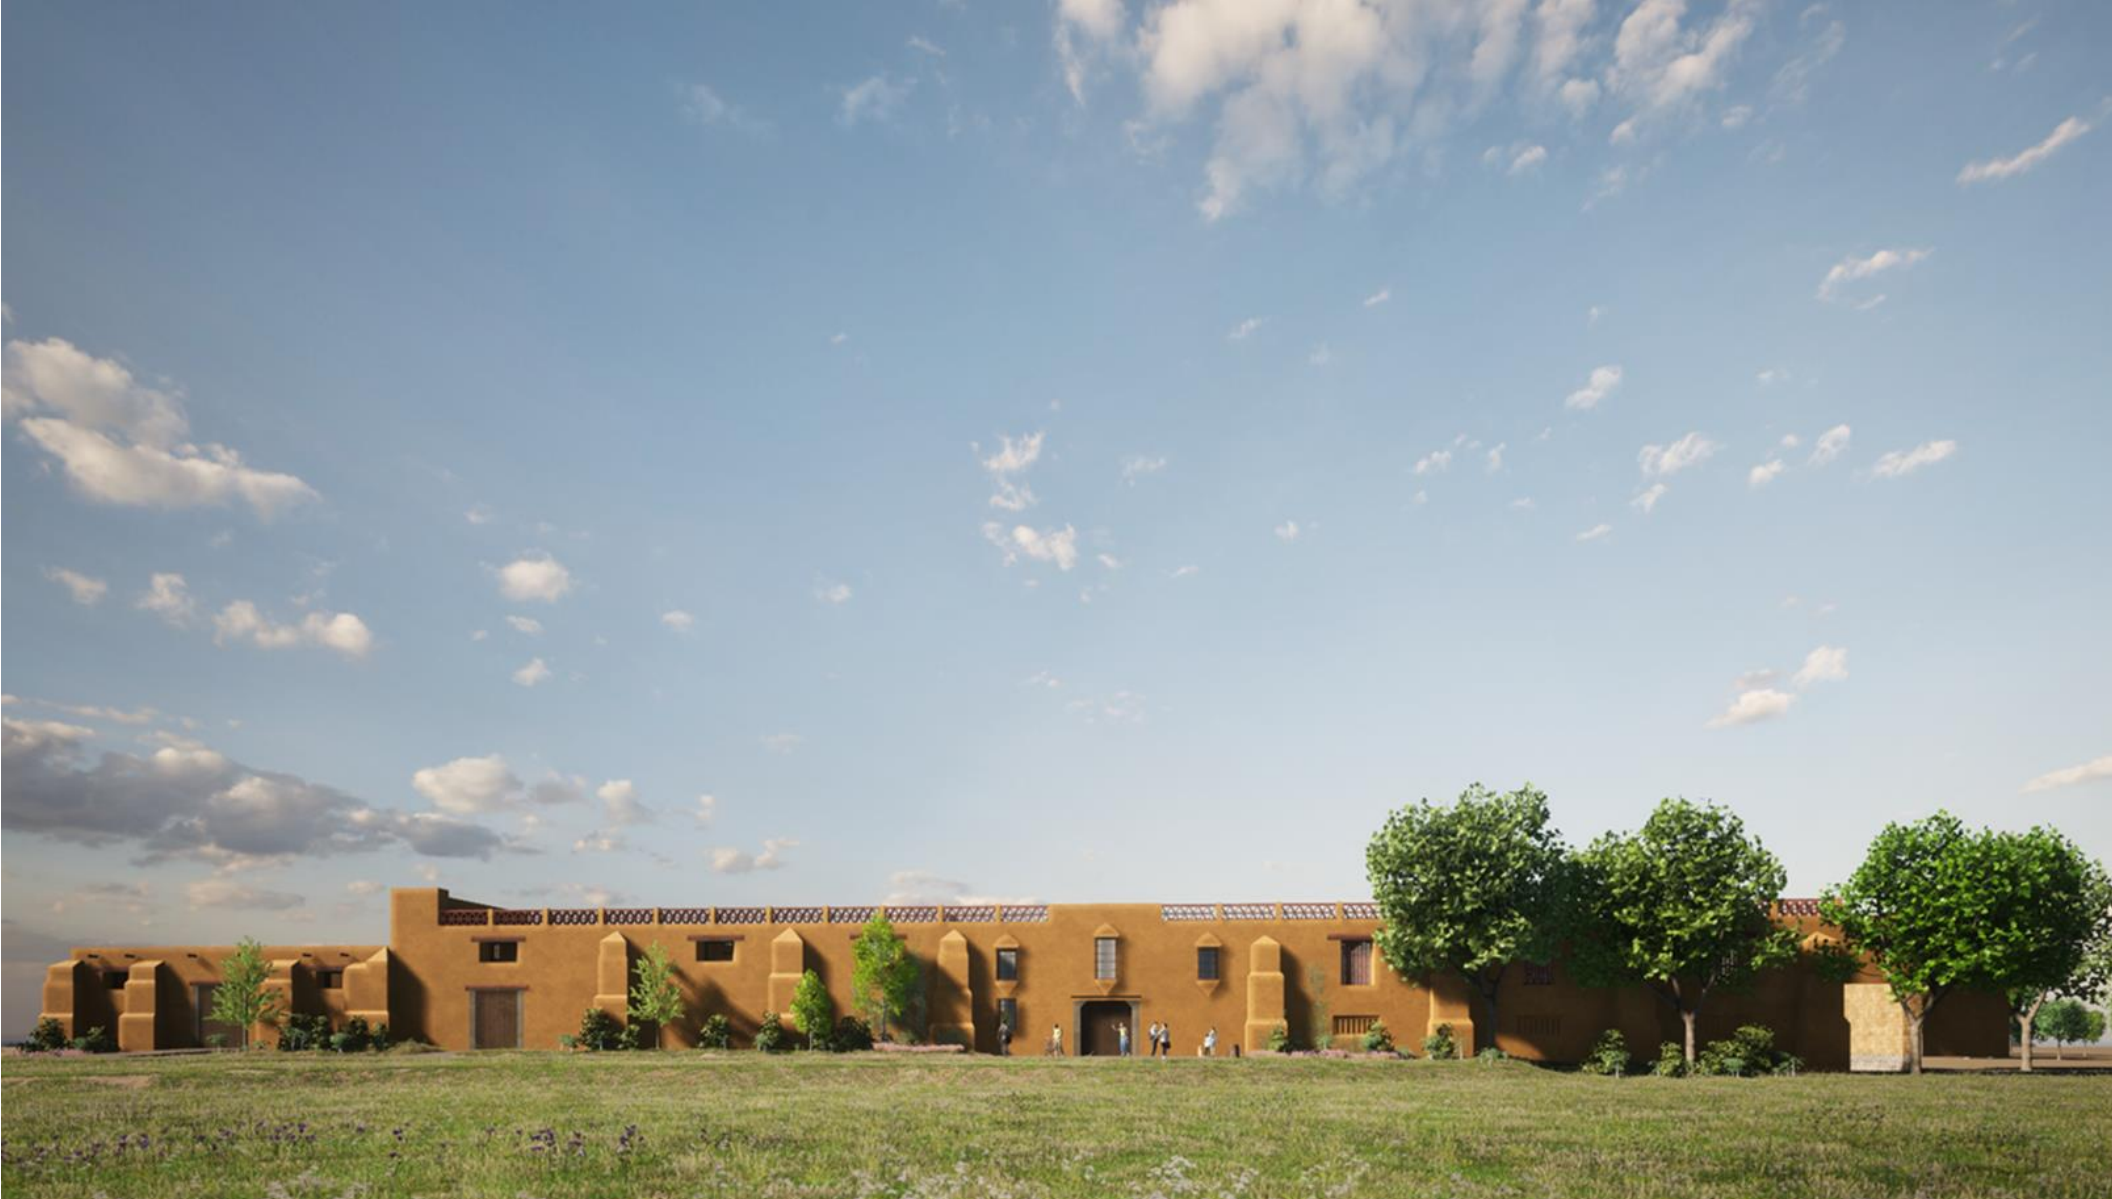
Figura 6.1 Render del proyecto de intervención en el antiguo casco de hacienda de Guadalupe, fachada Norte
