UNIVERSIDAD NACIONAL AUTÓNOMA DE MÉXICO

CARACTERIZACIÓN
DENDROGEOMORFOLÓGICA DEL
FLUJO COMPLEJO EN EL RÍO
RANCHO VERDE, RESERVA DE LA
BIOSFERA MARIPOSA MONARCA,
ESTADO DE MÉXICO

TESIS

MORELIA, MICHOACÁN

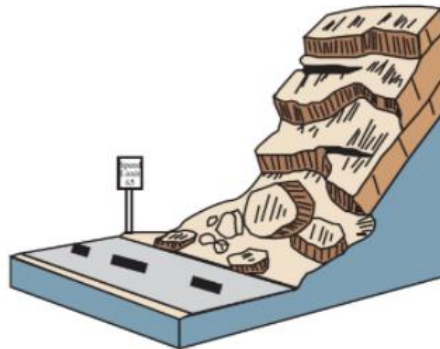
Figura 2. Esquema representativo de una caída de rocas. Tomado de Novotný (2013).

1. Caídas: desprendimientos de material geológico en pendientes pronunciadas con discontinuidades (Figura 2).

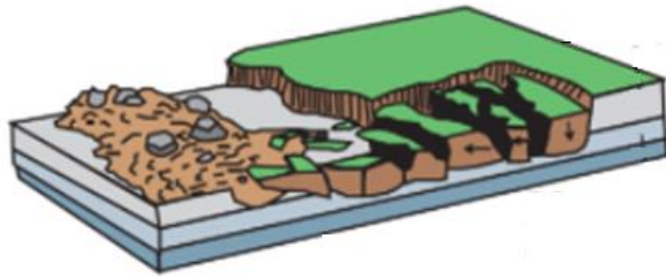
Figura 7. Esquema representativo de una extensión lateral. Modificado de Novotný (2013).

4. Extensiones laterales: movimientos en terrenos planos o de poca pendiente, presenta fracturas de cizalla provocadas por licuefacción (Figura 7).

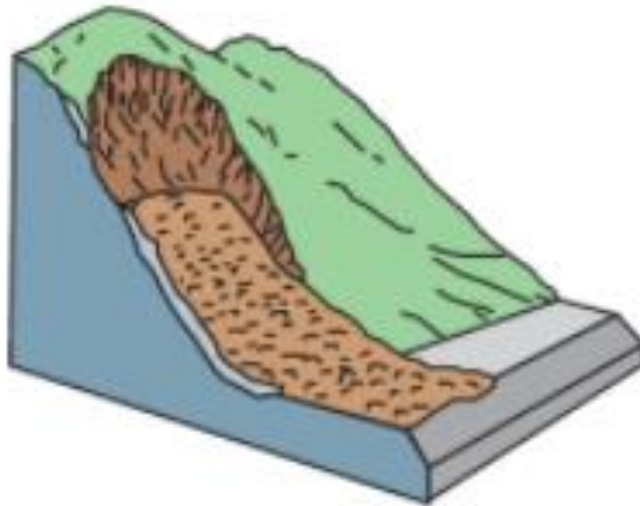
Figura 9. Esquema representativo de una avalancha de escombros. Tomado de Novotný (2013).

2. Avalancha de escombros: variedad de flujo de escombros que es extremadamente rápido (Figura 9).

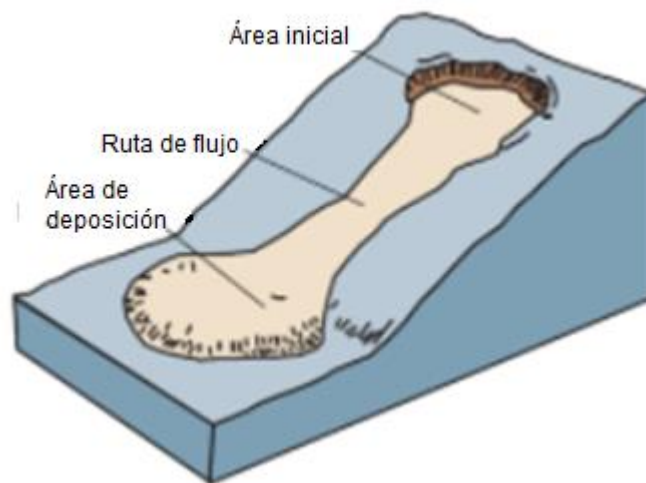
Figura 10. Esquema representativo de un flujo de tierra. Modificado de Novotný (2013).

3. Flujo de tierra: flujo alargado con forma de “reloj de arena” generalmente ocurre en materiales finos o rocas que contienen arcilla en pendientes moderadas y que se encuentren saturadas (Figura 10). Sin embargo, los flujos secos granulares también son posibles.

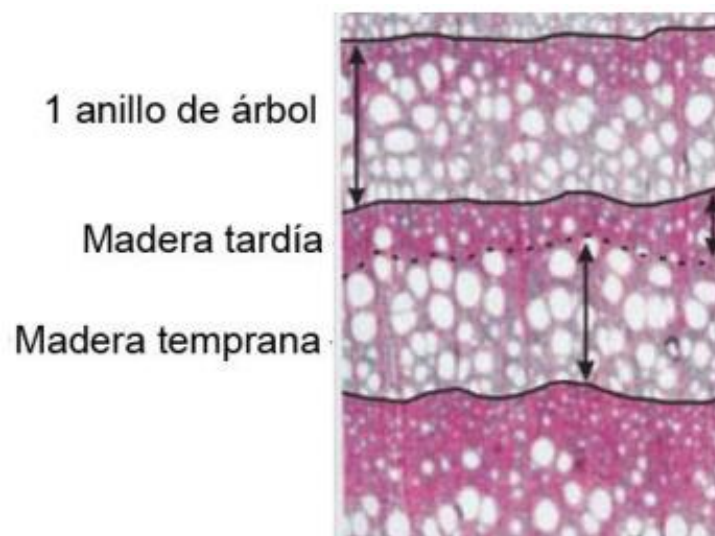
Figura 13. Esquema de la madera temprana y tardía en anillos de crecimiento anual. Las flechas indican el ancho del anillo, madera tardía y temprana, respectivamente, la línea negra indica dónde termina e inicia un nuevo anillo y la línea punteada señala el límite entre madera temprana y tardía. Modificado de Figueroa-García (2020).

Los anillos de crecimiento están conformados por dos bandas, una que tiene una coloración clara, que corresponde a la madera que se forma al inicio del periodo vegetativo denominada madera temprana, y la madera que se forma a la mitad y final del periodo vegetativo, al cual es de color oscuro y se le conoce como madera tardía (Díez-Herrero, 2015).

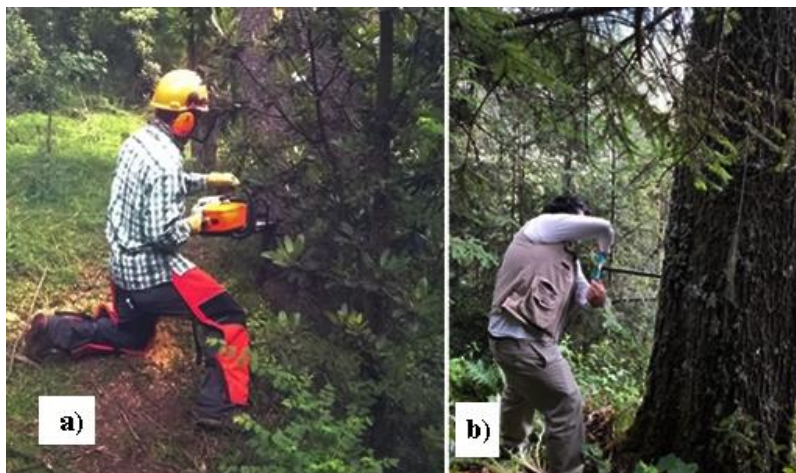
Figura 25. Toma de muestras. a) Toma de muestra con motosierra; b) Toma de muestra con el taladro *Pressler*.

La toma de muestras dendrocronológicas se realizó mediante dos instrumentos, uno con la ayuda de una motosierra (Figura 25a) y otro con el taladro tipo *Pressler* (Figura 25b).

En el caso del taladro, para la toma de muestras de árboles afectados se tomó un núcleo que atravesara el árbol de manera perpendicular a la cicatriz para evitar la pérdida de información, una muestra tomada a la altura del pecho a aproximadamente 1.5 m. Primeramente, se posicionó el taladro perpendicular al tronco de manera que se interpretara se podía llegar a la médula del árbol, presionando contra el árbol y girando el mango en sentido de las manecillas de reloj. Al ser extraídos los núcleos fueron envueltos en papel, marcados y guardados en un tubo para su transporte y posterior preparación.

En el caso de la motosierra, esta fue empleada únicamente con muestras que presentaran disturbios. Se inició realizando 4 cortes, dos horizontales y paralelos entre sí, que fueran perpendiculares al árbol, y dos verticales cada uno de ellos iniciando en el borde de los cortes horizontales, y dirigidos hacia la médula del árbol, obteniendo como resultando muestras en forma de cuña. Cabe resaltar que, las muestras con motosierra se tomaron de manera que fuera extraída la parte afectada (que presenta la cicatriz) por el evento geomorfológico.

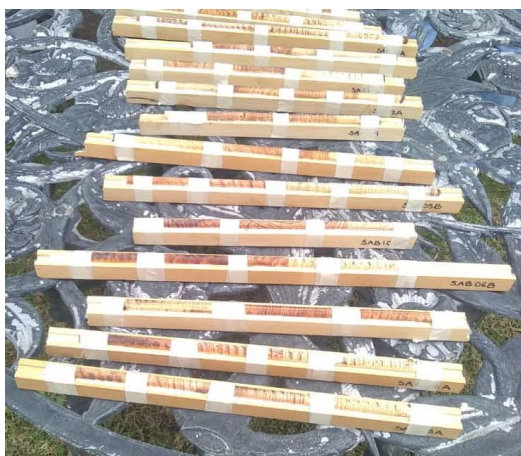
Figura 27. Técnica de montaje de las muestras. Se aprecia la base de madera sobre la cual se colocan y se asegura su adhesión mediante el uso de pegamento y cinta.

Los núcleos de crecimiento fueron fijados a bases de madera (Figura 27), considerando los criterios establecidos por Phipps (1985). Los núcleos de crecimiento fueron fijados a la base asegurando que sus traqueidas (células por donde circula la savia) estuvieran de forma vertical. Mientras que las cuñas fueron resguardadas para su posterior secado a temperatura ambiente. Posteriormente las muestras fueron procesadas utilizando la metodología estándar de Schweingruber et al. (1990). El núcleo se pulió con papel de lija con tamaños de grano progresivos, 80 a 320 granos/cm² (UWICER, 2017), esto con el objetivo de tener una mejor visualización de los anillos de crecimiento (Figura 28).

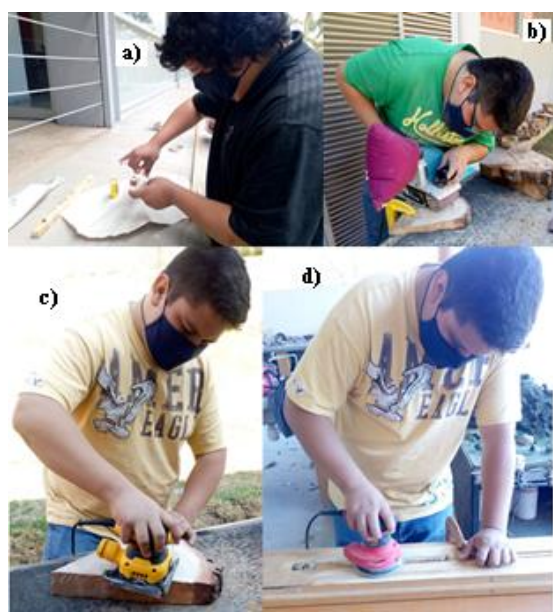
Figura 28. Proceso del preparado de las muestras. a) Montado de los núcleos en las bases de madera; b) Lijado de una cuña usando una lija del número 80; c) Lijado de una cuña usando una lija del número 320; d) Lijado de un núcleo usando una lija del número 320.

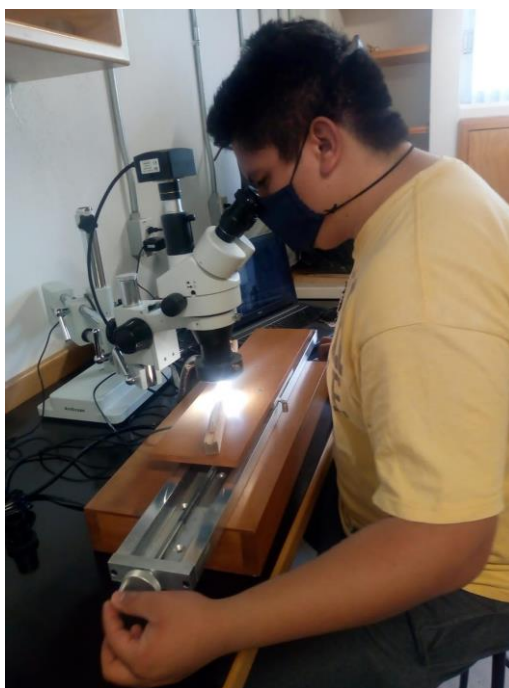
Figura 31. Medición del ancho de los anillos de crecimiento en las muestras empleando un estereoscopio conectado a una platina deslizante (VELMEX) para su registro mediante el programa *MeasureJ2X*.

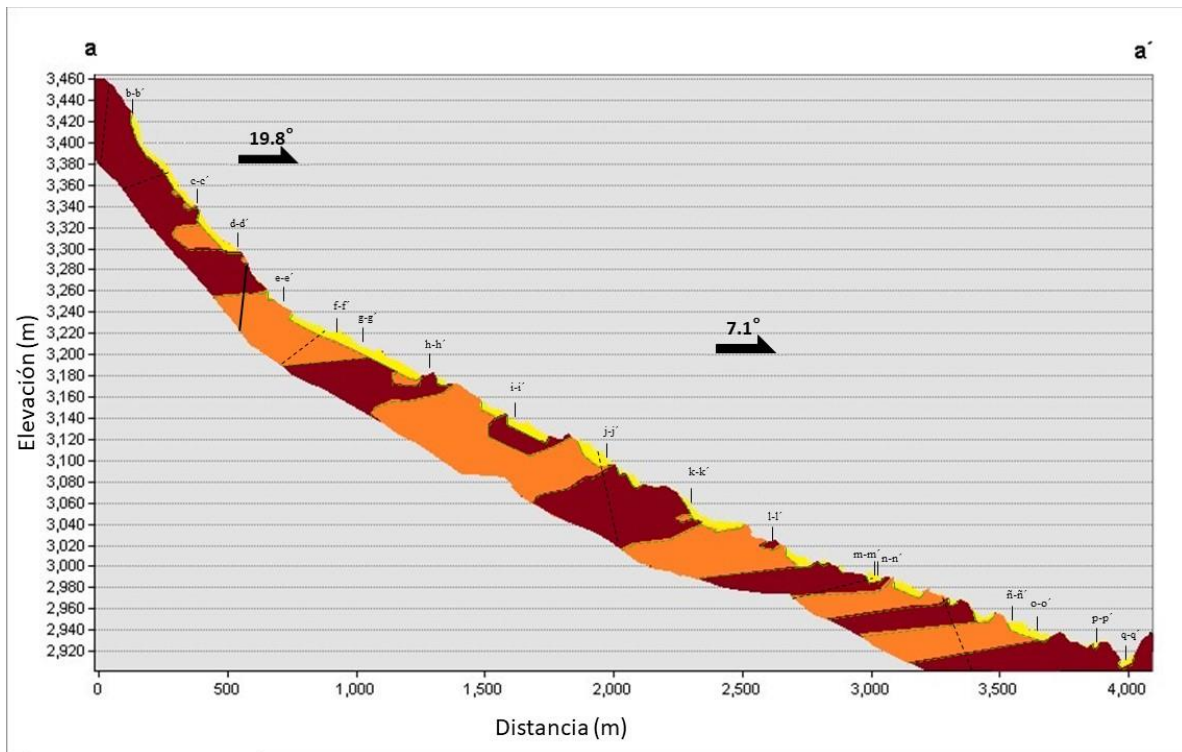
Figura 41. Perfil de la sección a-a', la cual recorre la zona de estudio siguiendo de manera general el cauce del Río Rancho Verde, donde el color café representa andesita, naranja brecha andesítica, amarillo aluvión, la línea negra la fractura en la zona, las líneas negras punteadas corresponden a las fracturas inferidas en la zona y las líneas verdes punteadas señalan los contactos geológicos inferidos.

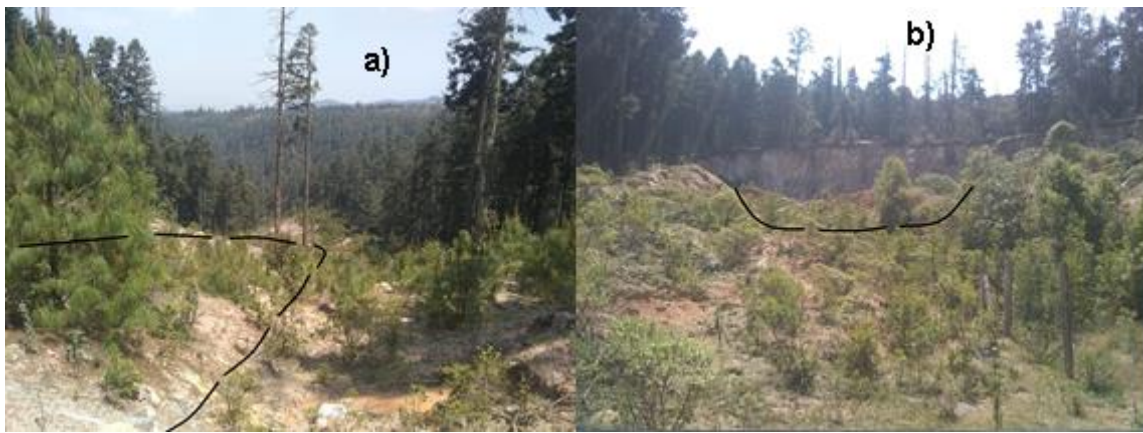
Figura 42. Fotografías de la zona de estudio, donde la línea negra señala los límites de la unidad geomorfológica. a) Delimitación del lóbulo de deslizamiento; b) Delimitación del deslizamiento superficial.

En las geoformas presentes en la parte al noroeste de la zona de estudio, es posible observar un lóbulo de deslizamiento y un flujo superficial (Figura 42 a), estas geoformas indican que no se trató solo de un FD sino de un Flujo Complejo (FC) donde al observar las evidencias encontradas en la parte de la corona, se asume que el evento dio inicio con un deslizamiento rotacional, seguido de dos deslizamientos traslacionales de menor magnitud, cuyo material desprendido fue saturado por la lluvia provocando un FD, (Figura 42b). Cabe resaltar que, en este sector es donde se incrementó el orden de Strahler en el cauce principal de la zona de estudio, coincidiendo con la zona donde se desencadenó el FD.

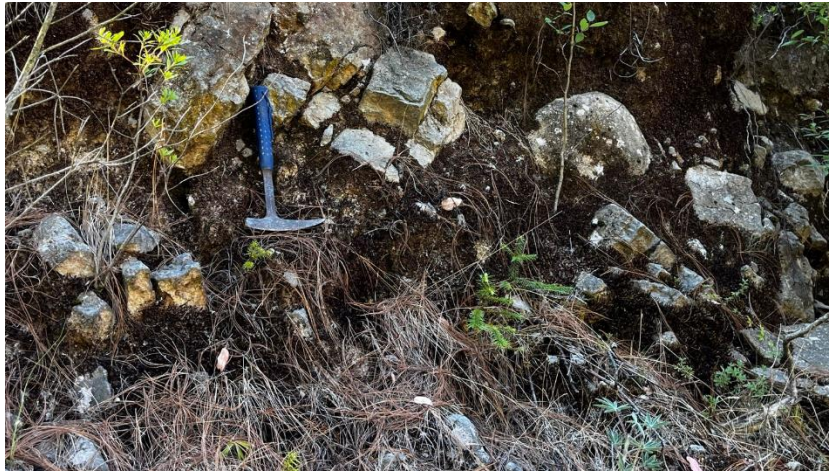
Figura 49. Depósito de un deslizamiento de ladera, presumiblemente, más antiguo que el PRM ocurrido en el 2010.

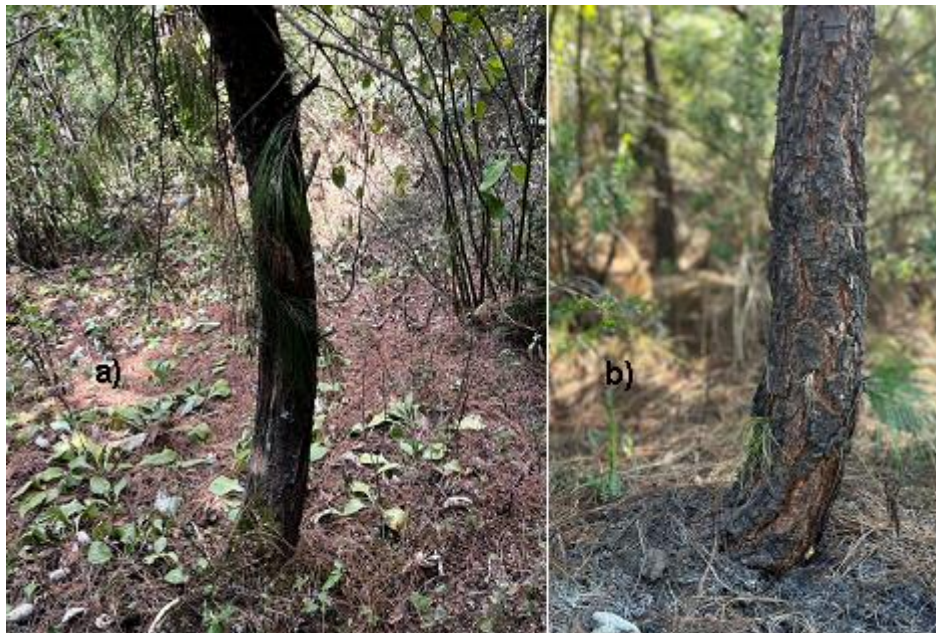
Figura 55. Troncos de árboles juveniles con curvatura. a) Se observa un arqueamiento más pronunciado (en isleta); b) Se observa un ligero arqueamiento que afecta solo la base del tronco (en terraza de baja erosión).

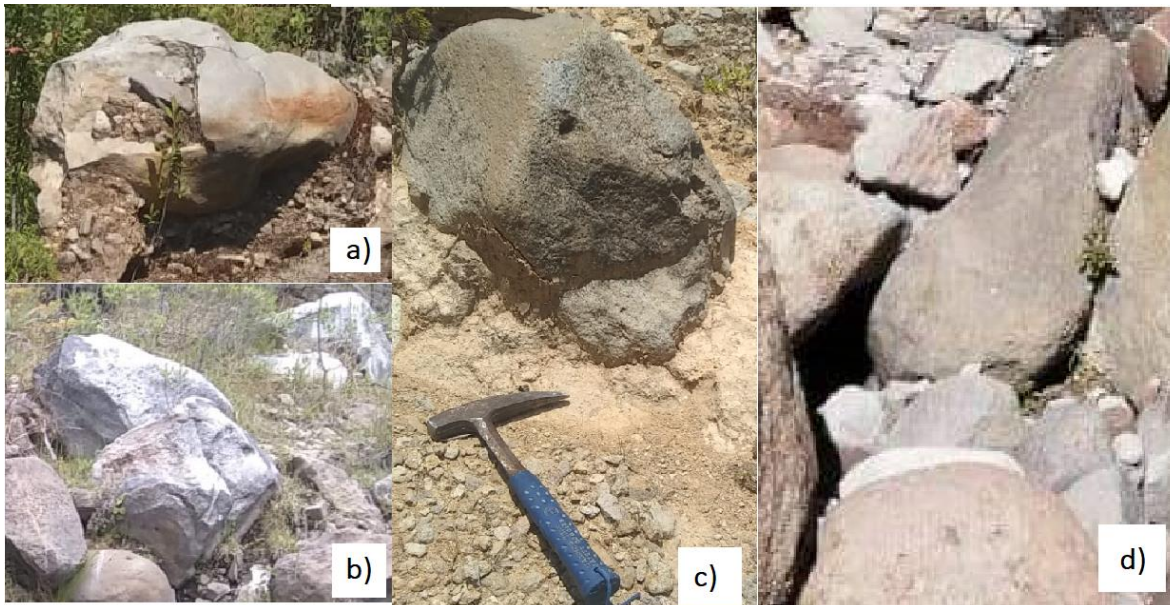
Figura 63. Bloques rodados que fueron depositados por el PRM y que fueron medidos en distintos puntos de la zona de estudio. a) y b) en el punto BRM16; c) en BRM19; d) en BRM18.

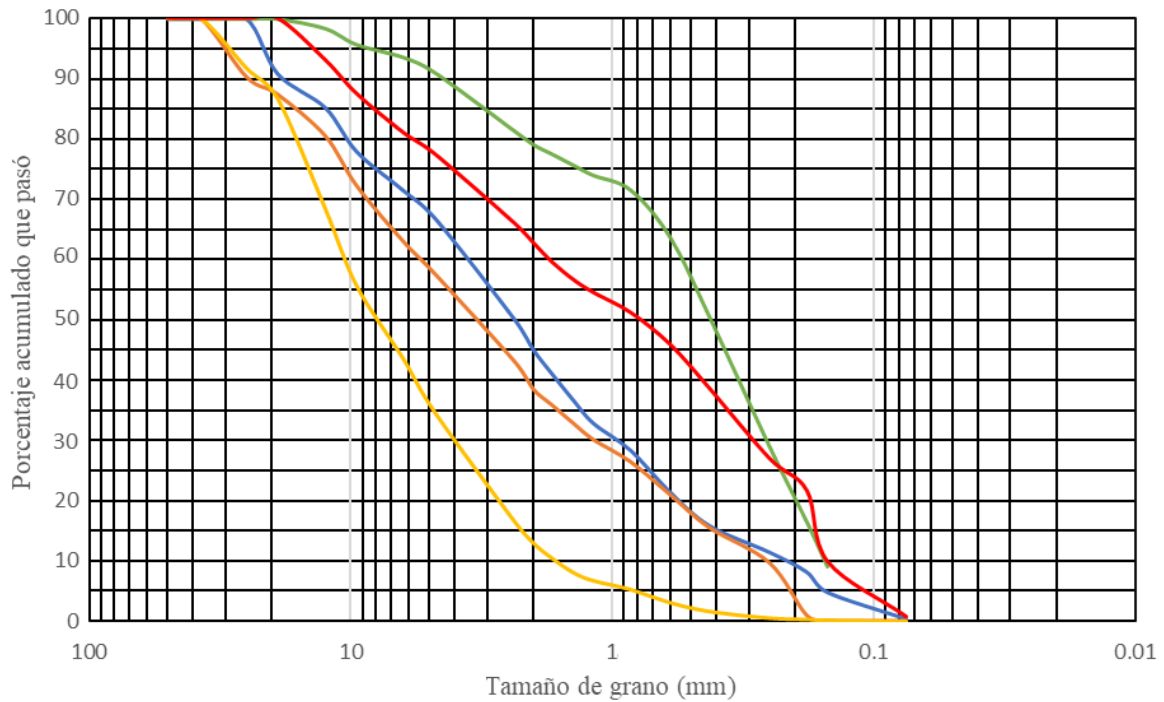
Figura 64. Curvas granulométricas de las muestras, donde la línea azul indica la GRM1, la línea naranja indica la GRM2, la línea verde indica la GRM3, la línea amarilla indica la GRM4 y la línea roja indica la GRM5.
