**Sistema analítico para la conservación-restauración de
estructuras metálicas, arquitectura decimonónica: acero.**

Caso de estudio: fábrica El Buen Tono

TESIS

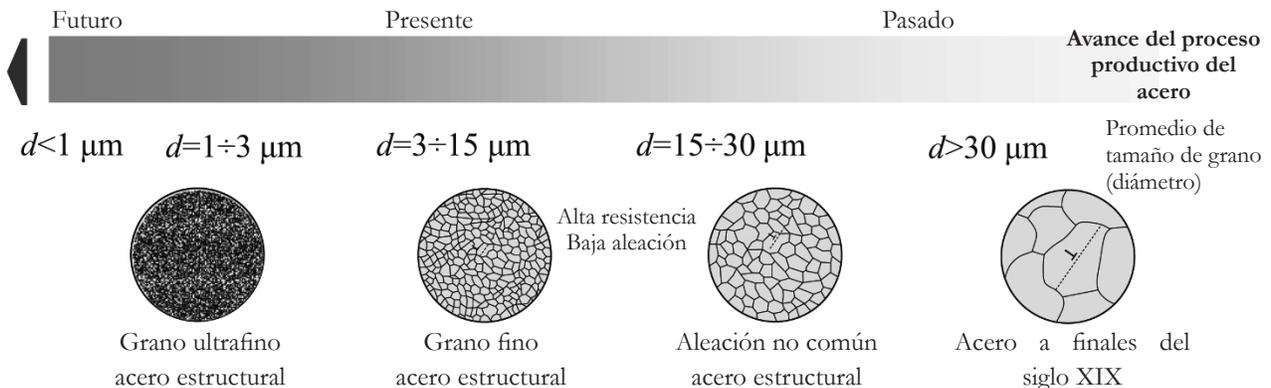
Imagen 7. Comparación entre microestructuras de acero
Fuente: Di Lorenzo, *et. al.*, 2021

Así mismo, la microestructura (Imagen 7) es otro aspecto destacable a estudiar, a través de esta se puede observar a nivel microscópico las propiedades de la aleación, sus defectos por factura, los tamaños de grano, las vacancias, procesamiento, inclusiones, tratamientos térmicos e información que explica el comportamiento y envejecimiento del material, además, en términos histórico-tecnológico nos puede situar en una temporalidad. De ahí el aprovechamiento de realizar análisis cuantitativos como el medio para conocer los porcentajes de elementos químicos presentes en la aleación.

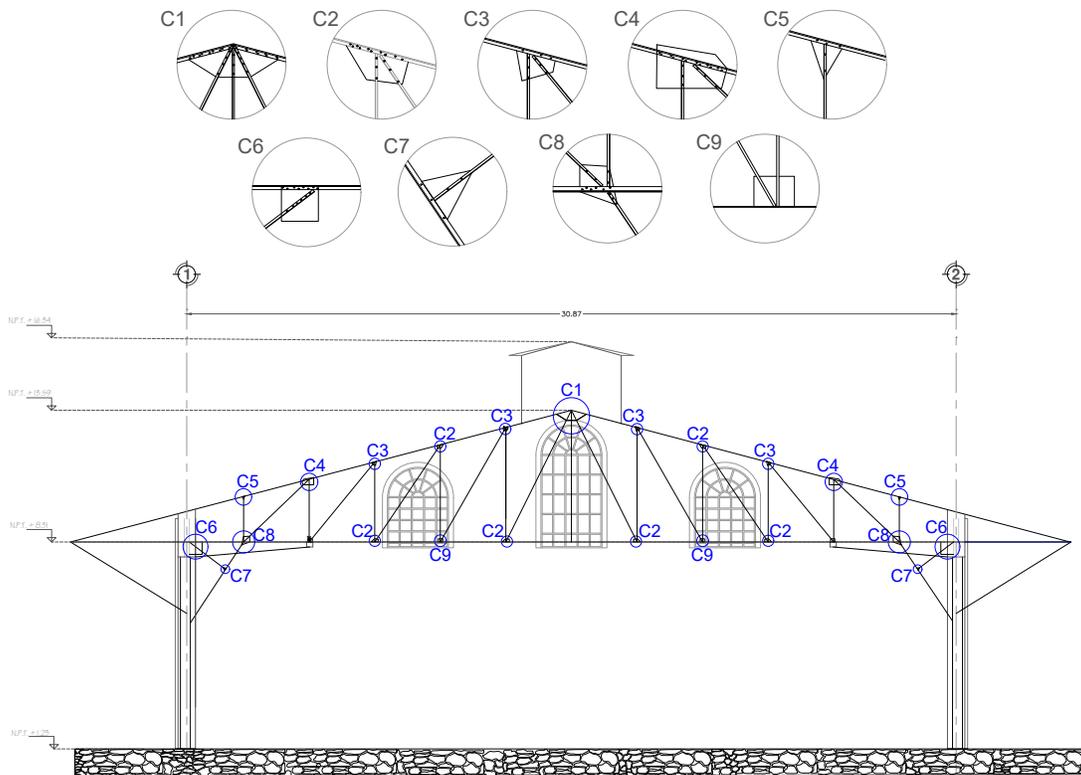
Imagen 20. Levantamiento arquitectónico, identificación de cartelas, Edificio B, El Buen Tono
Autor. Ruiz, 2019

Para el caso de El Buen Tono, se identificaron a nivel de piso por lo menos nueve tipos de cartelas (C1-C9) (Imagen 20), la disposición de los remaches depende de los esfuerzos mecánicos en las zonas de unión. Para el caso de estudio no se logró registrar con precisión estas características ya que se requería de infraestructura mayor como andamios, para tener acceso a la armadura y conocer el sistema de conexiones.

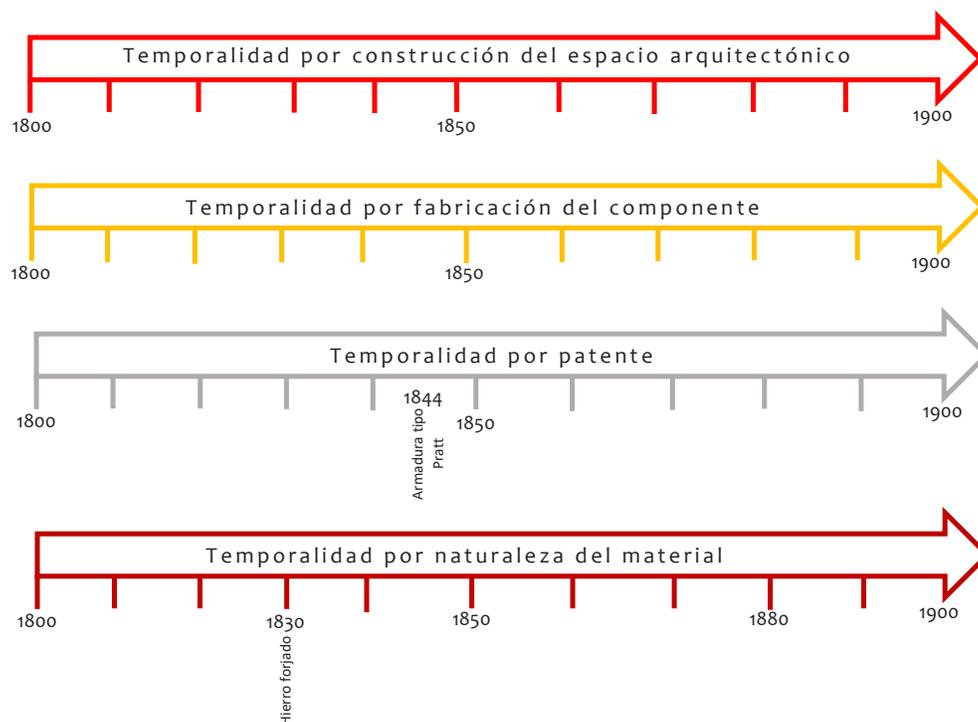
Imagen 28. Análisis para la periodicidad de una estructura metálica
Autor. Ruiz, 2023

En este sentido se deben considerar 4 ejes para establecer la periodicidad del componente férrico (Imagen 28): temporalidad por construcción del espacio arquitectónico, temporalidad por fabricación del componente (casa productora), temporalidad por patente (componentes) y temporalidad por la naturaleza del material (hierro colado, hierro forjado y acero).

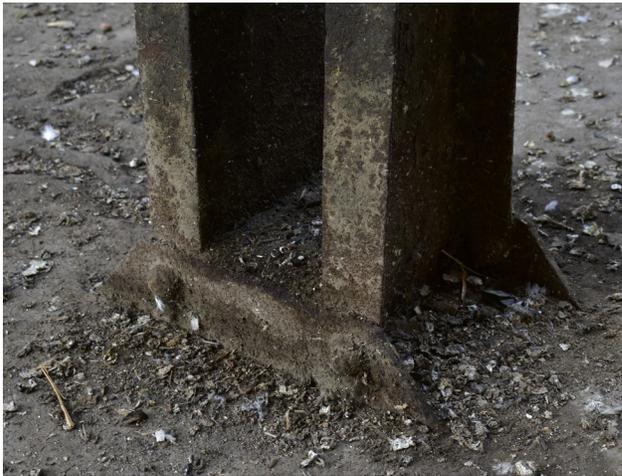
Imagen 4. Concreciones de suciedad en columna,
El Buen Tono
Autor. Ruiz, 2022

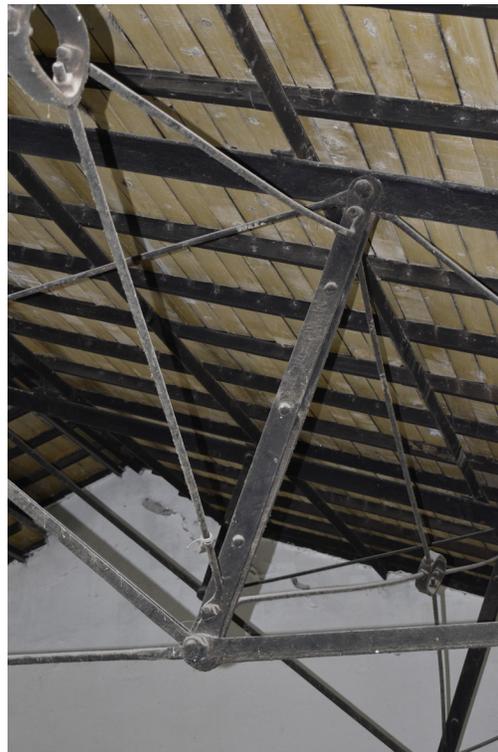
Imagen 6. Acumulación de grasa y tierra,
El Buen Tono
Autor. Ruiz, 2022

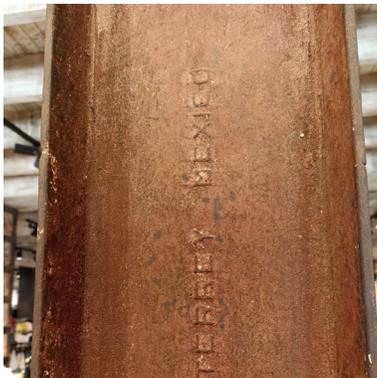
Imagen 20. Corrosión uniforme, columna al interior de un edificio en CDMX
Autor. Ruiz, 2023

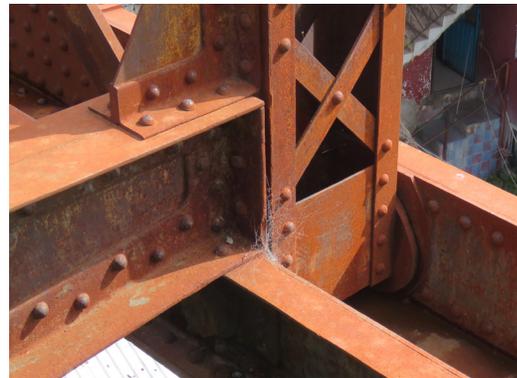
Imagen 21. Corrosión uniforme, componentes de un puente en Atencingo, Puebla
Autor. Ruiz, 2021

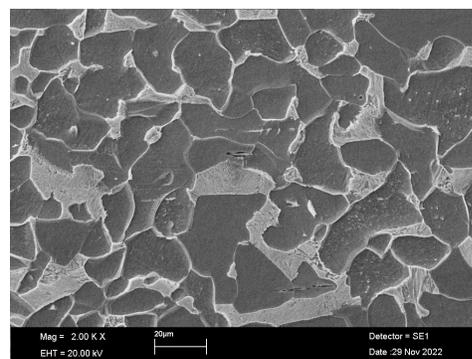
Imagen 23. Muestra 3 sin alteración, El Buen Tono
Autor. Ramírez, 2022

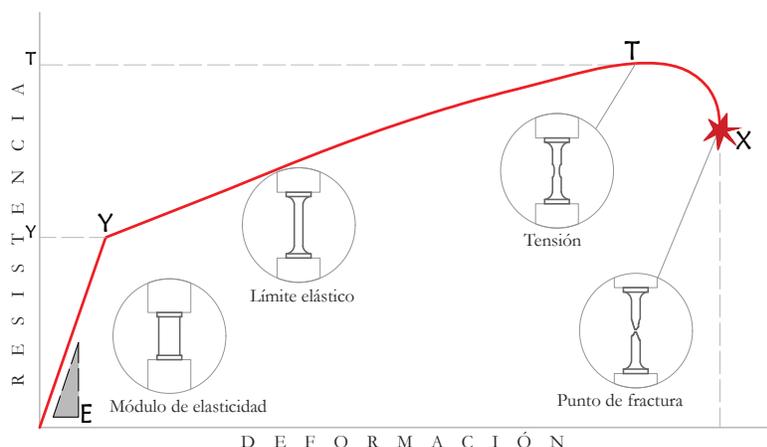
Imagen 24. Curva de resistencia a deformación
Autor. Costa, 2019

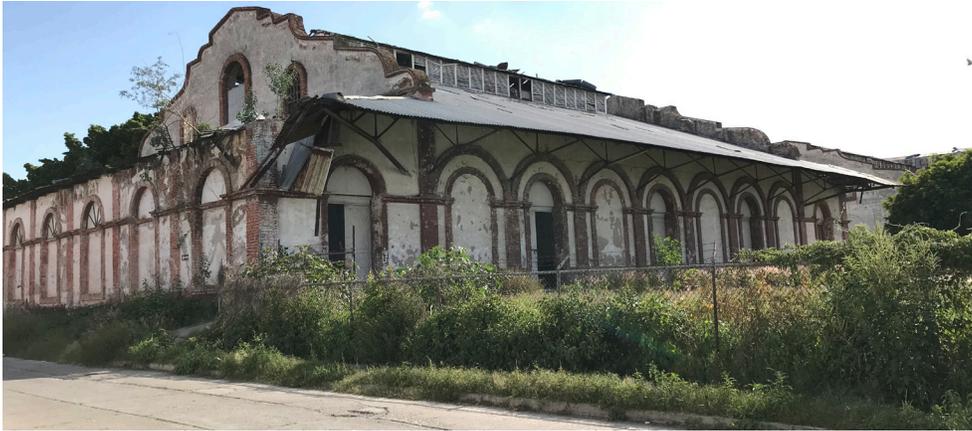
Imagen 29. El Buen Tono edificio-C, sin limpieza de maleza y diversos deterioros en arquitectura
Autor. Ruiz, 2019

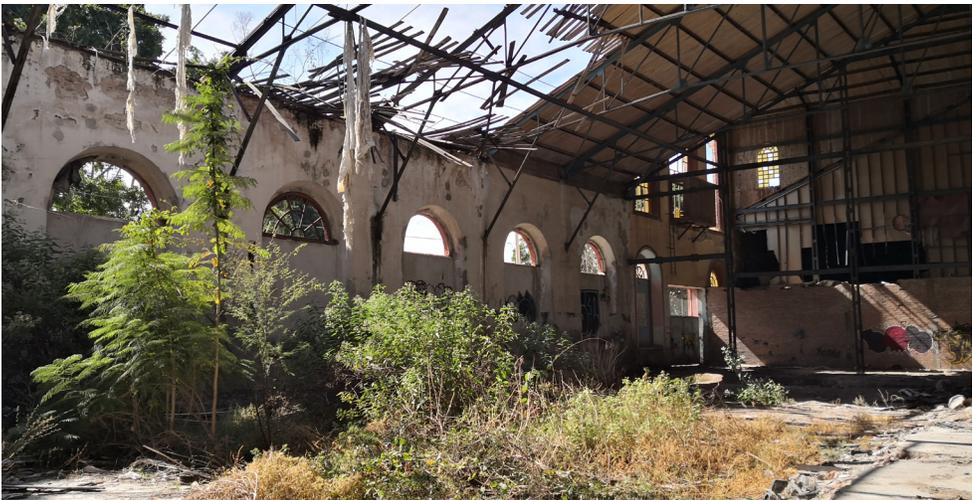
Imagen 30. El Buen Tono edificio-B, falta de mantenimiento, presencia de maleza y pérdida de componentes
Autor. Ruiz, 2019

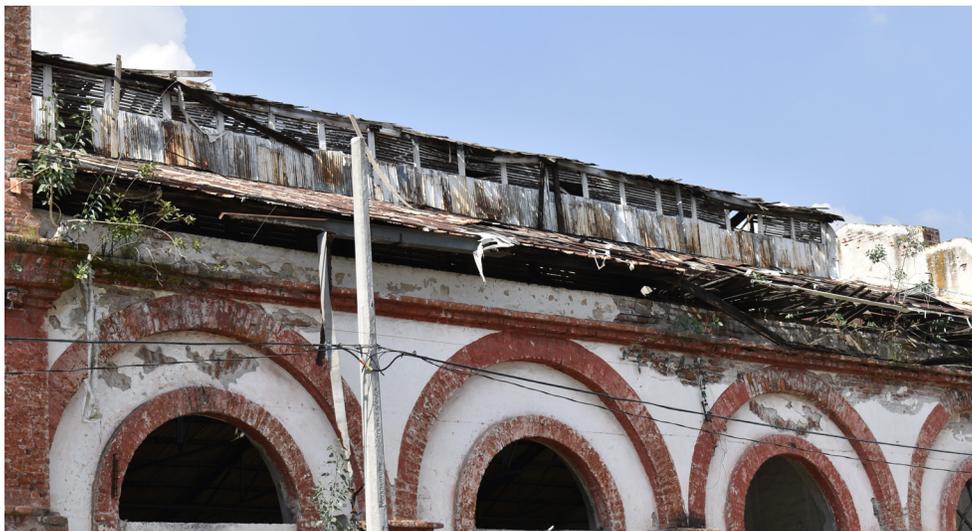
Imagen 31. El Buen Tono edificio-B, deterioros diversos en cubierta
Autor. Ruiz, 2022

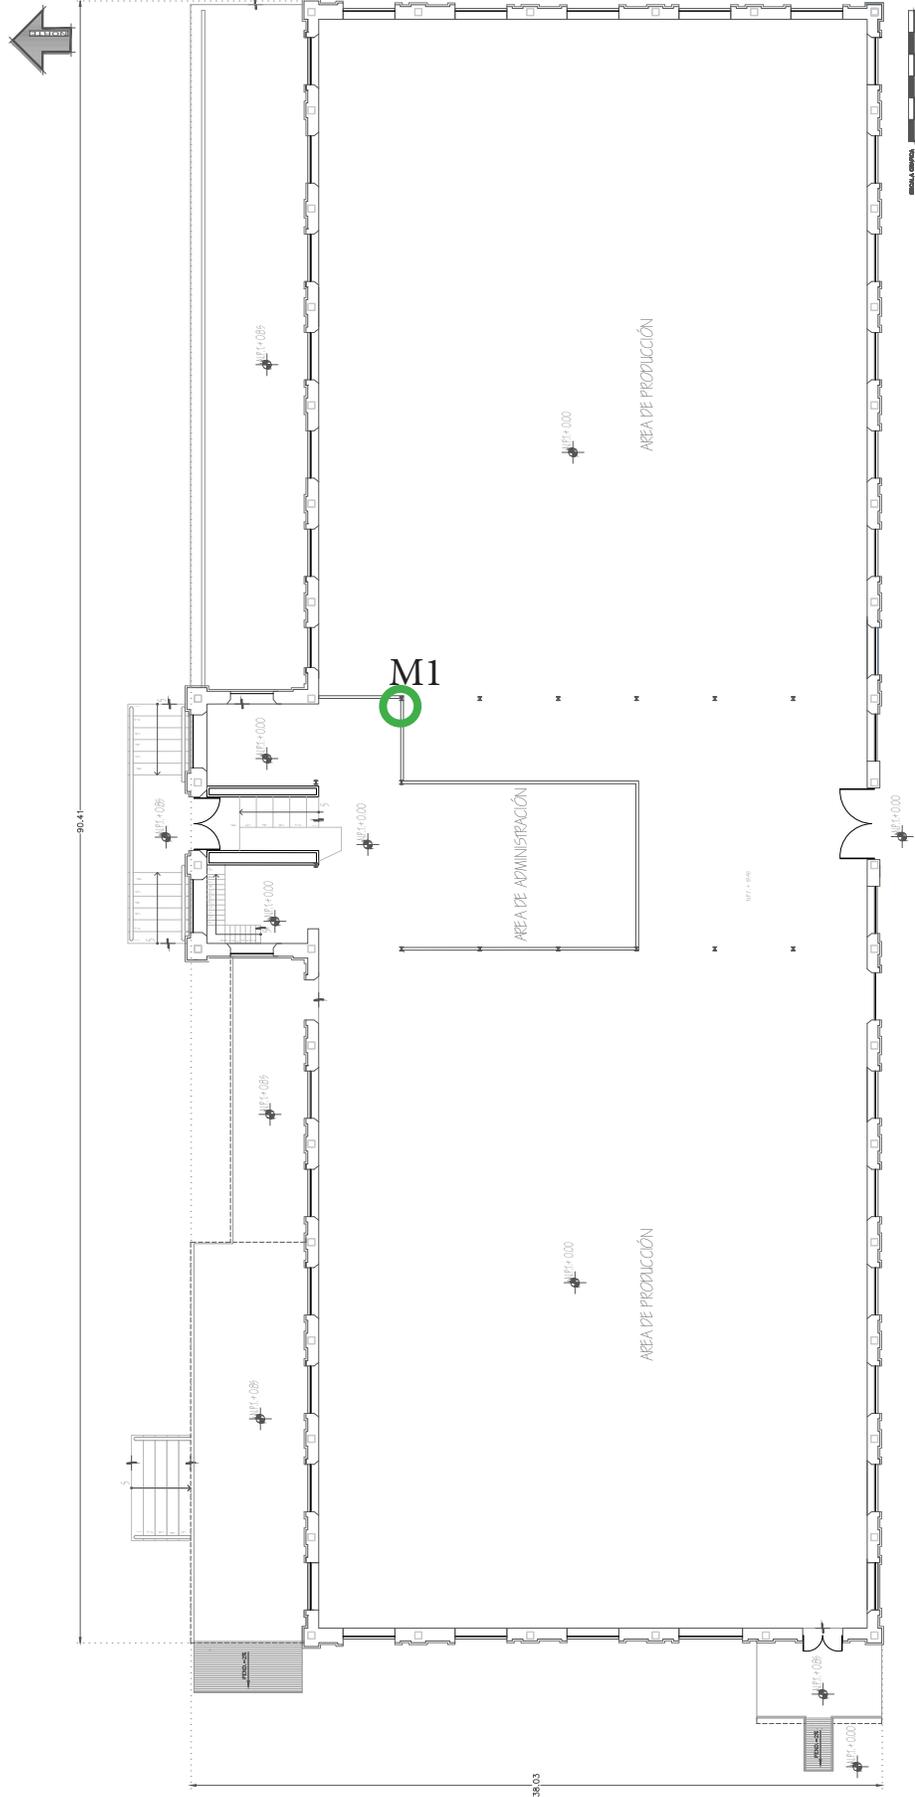
Imagen 5. Planta arquitectónica edificio-B central, ubicación de la toma de muestra 1 (M1)
Autor. Ruiz, 2020

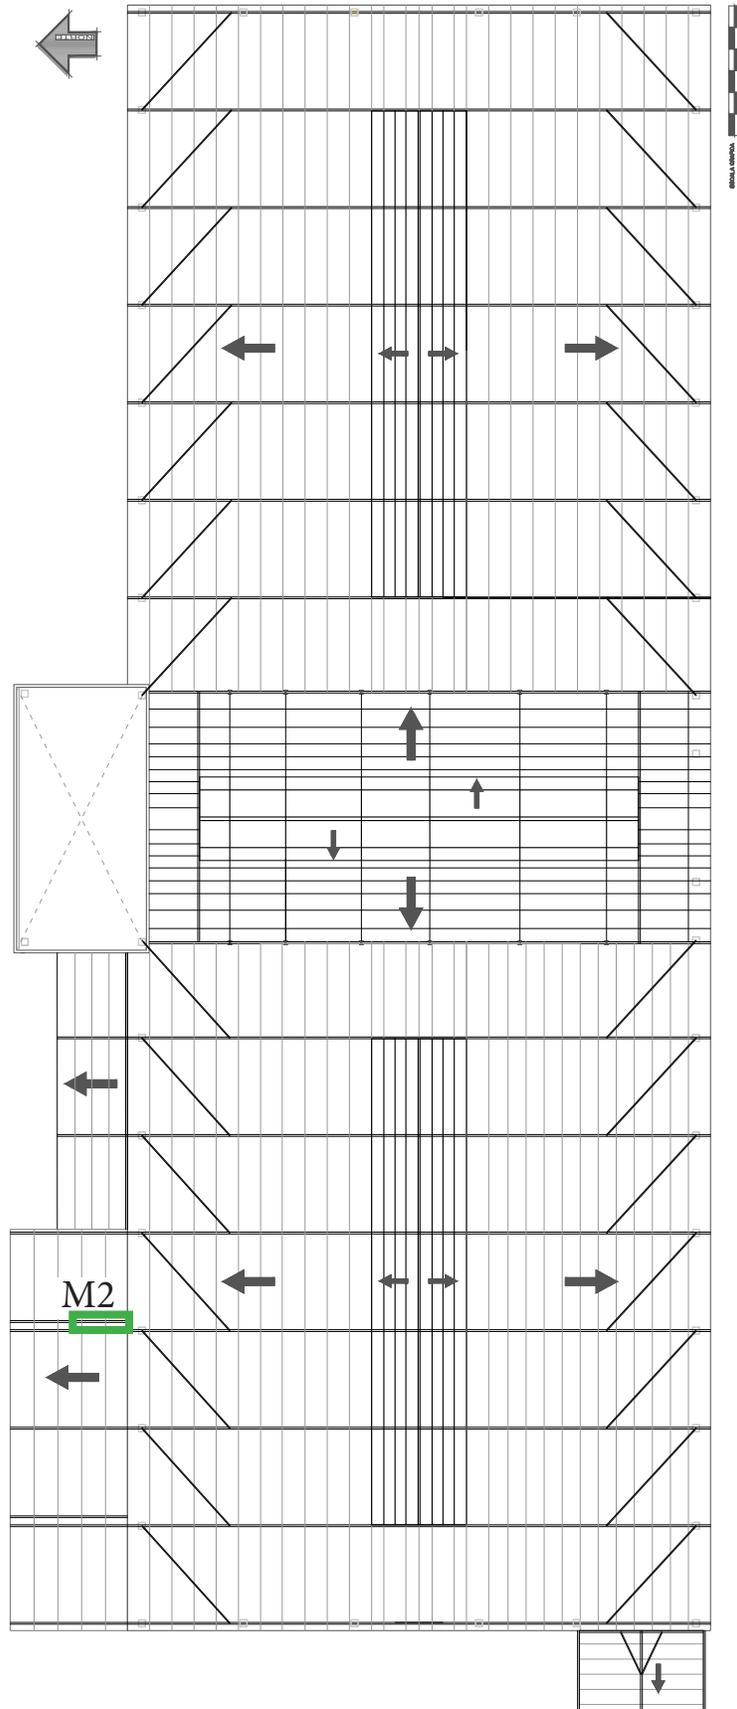
Imagen 12. Planta de techos edificio-B central, ubicación de la toma de muestra 2 (M2)
Autor: Ruiz, 2020

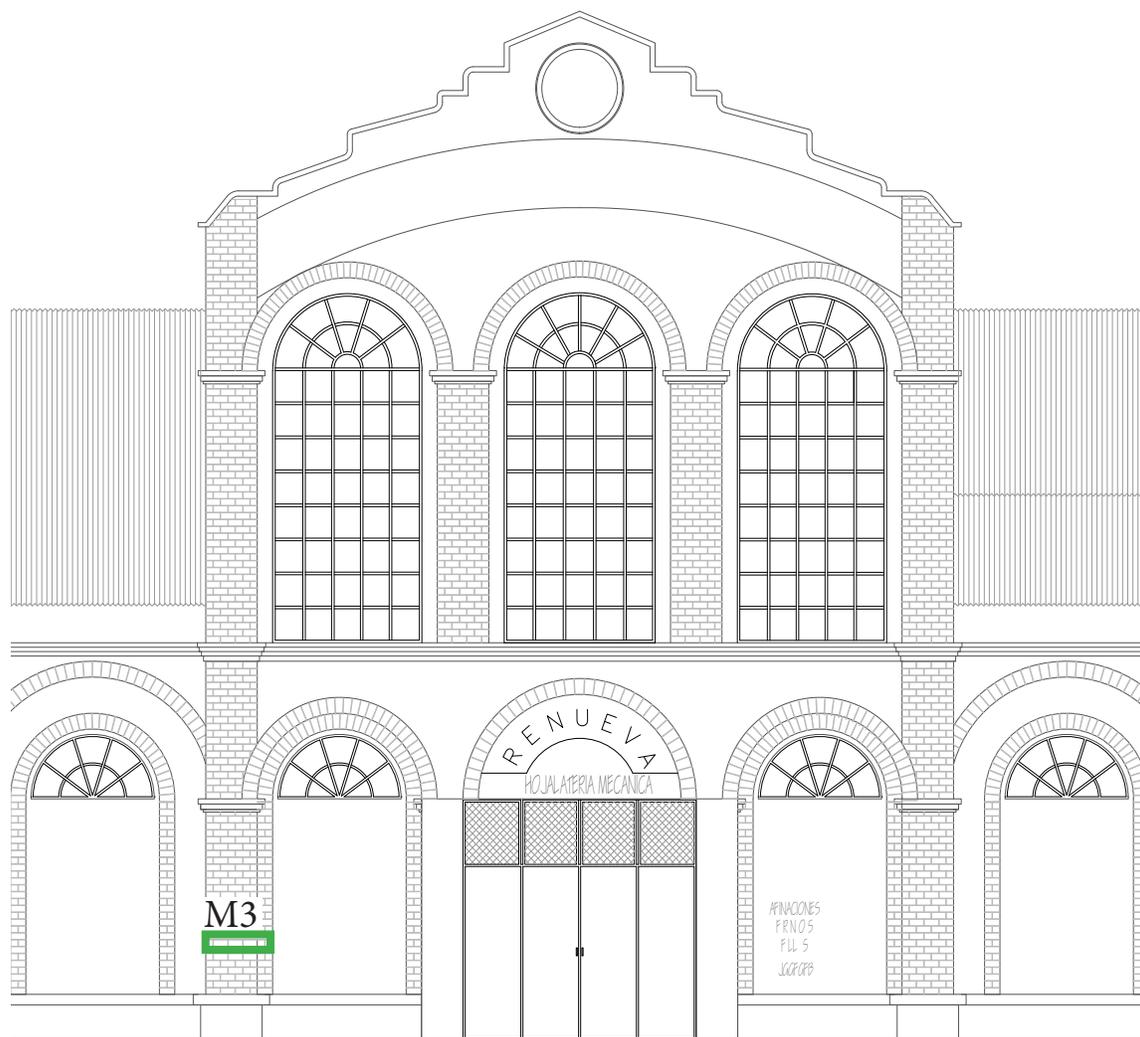
Imagen 18. Fachada sur del edificio-B central, ubicación de la toma de muestra 3 (M3)
Autor. Ruiz, 2020
