UNIVERSIDAD NACIONAL AUTÓNOMA DE MÉXICO

FACULTAD DE ARQUITECTURA

“PRIMERA ETAPA CONSTRUCTIVA -CIMENTACIÓN DE HOSPITAL PARA ATENCIÓN AMBULATORIA DE OFTALMOLOGÍA EN IZTACALCO, CIUDAD DE MÉXICO”.

REPORTE PROFESIONAL QUE PARA OBTENER EL TÍTULO DE ARQUITECTA  
PRESENTA:

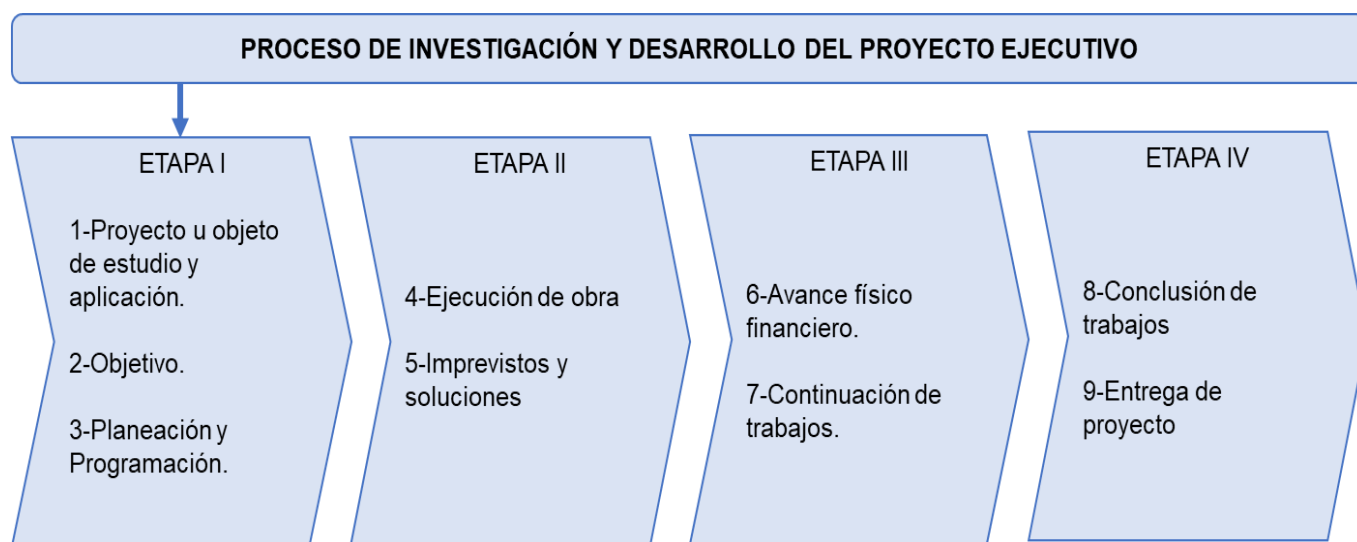
Imagen 01: Mapa del proceso de investigación

Este proceso (Imagen 01) es posterior al contrato celebrado entre dos empresas como parte del Proceso de Obra.

En la ETAPA I se aclaran los datos generales del proyecto como el tipo de obra, la ubicación, el tipo de contrato, datos de los representantes que intervienen en el contrato como la dependencia (cliente), contratista (constructora), monto total de obra, anticipo y amortización.

Dentro el apartado de la ETAPA II se exponen las actividades que se llevaron a cabo previo al inicio de la ejecución de la obra, como la revisión de los documentos técnicos y legales del proyecto, así como el inicio de los trabajos, las actividades que derivaron a tener un control de obra con relación a los materiales y la mano de obra, control del archivo técnico y administrativo.

Para la ETAPA III y ya con el proceso de la obra avanzado, se pudo definir el avance físico y financiero los cuales se describen en este apartado al igual que la sucesión de trabajos en obra.

En la ETAPA IV se explica de qué modo terminamos la obra, las actividades que se llevaron a cabo en esta etapa, qué tipo de archivos se conformaron al finalizar y los requisitos para poder entregar el proyecto legalmente.

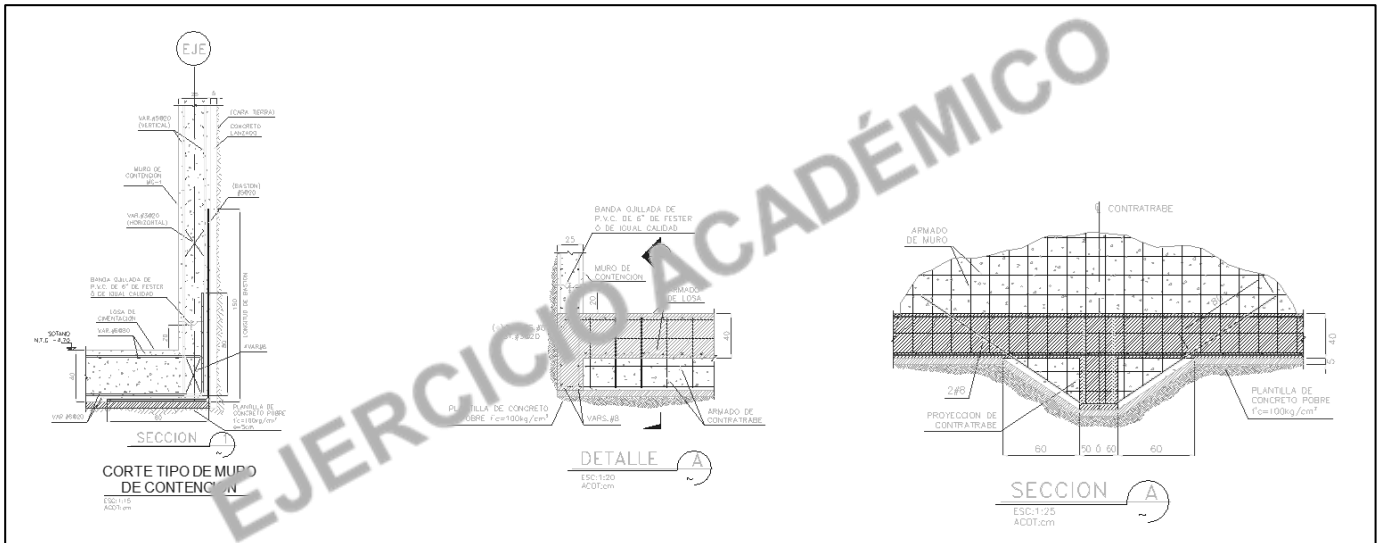
Imagen 08: Plano CIM-01 Detalles de unión de muro de contención a losa y armado de contratabes principales en unión con el muro. Fuente: archivo de obra.

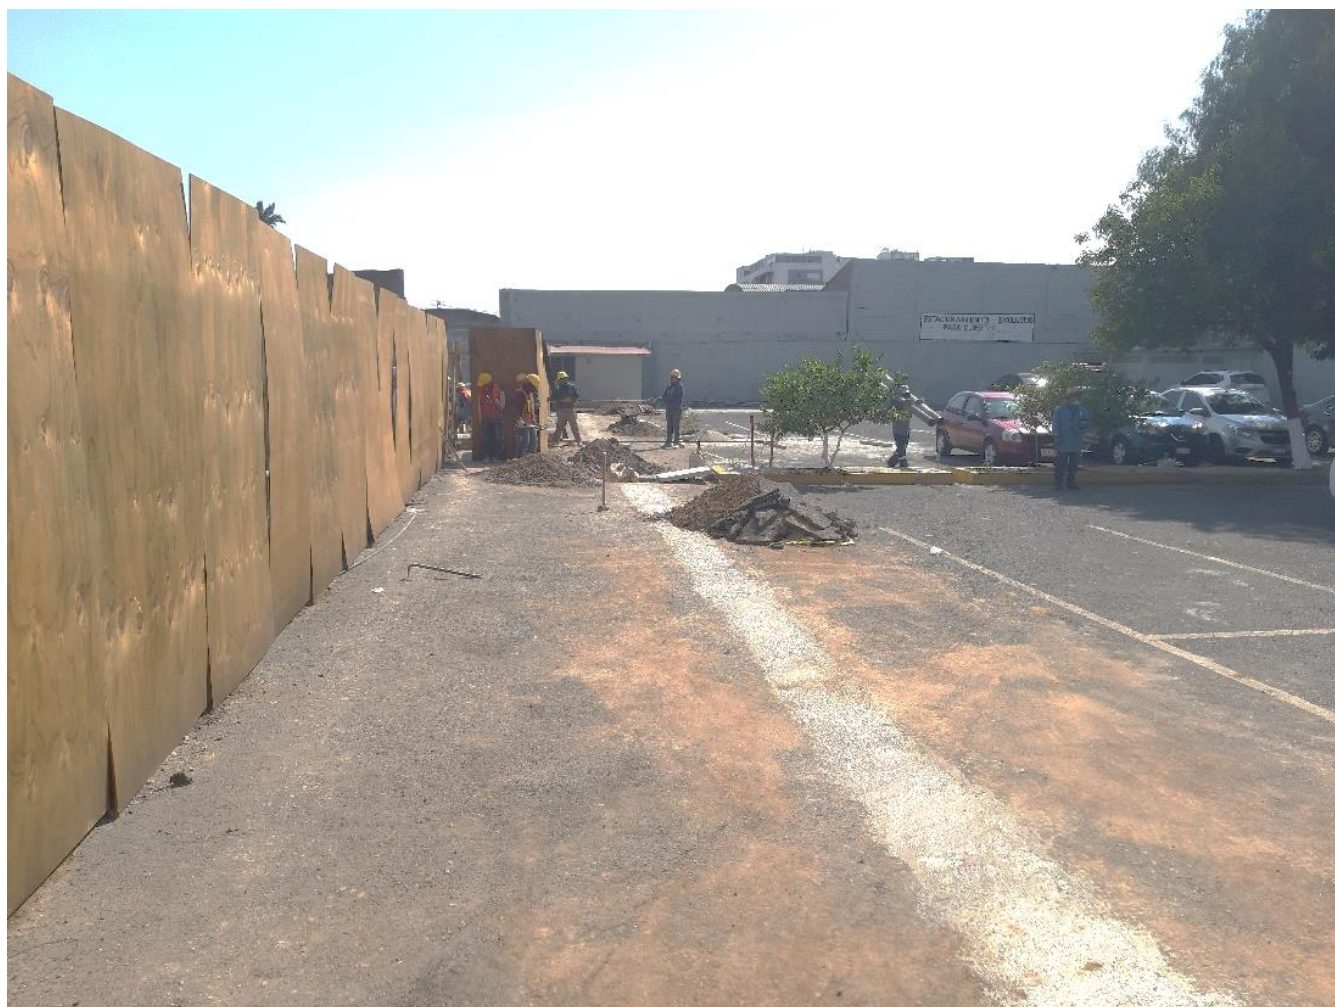
Foto 02: Colocación de tapias.

señalamientos y material suficiente para la construcción de un tapial perimetral como protección en colindancias.

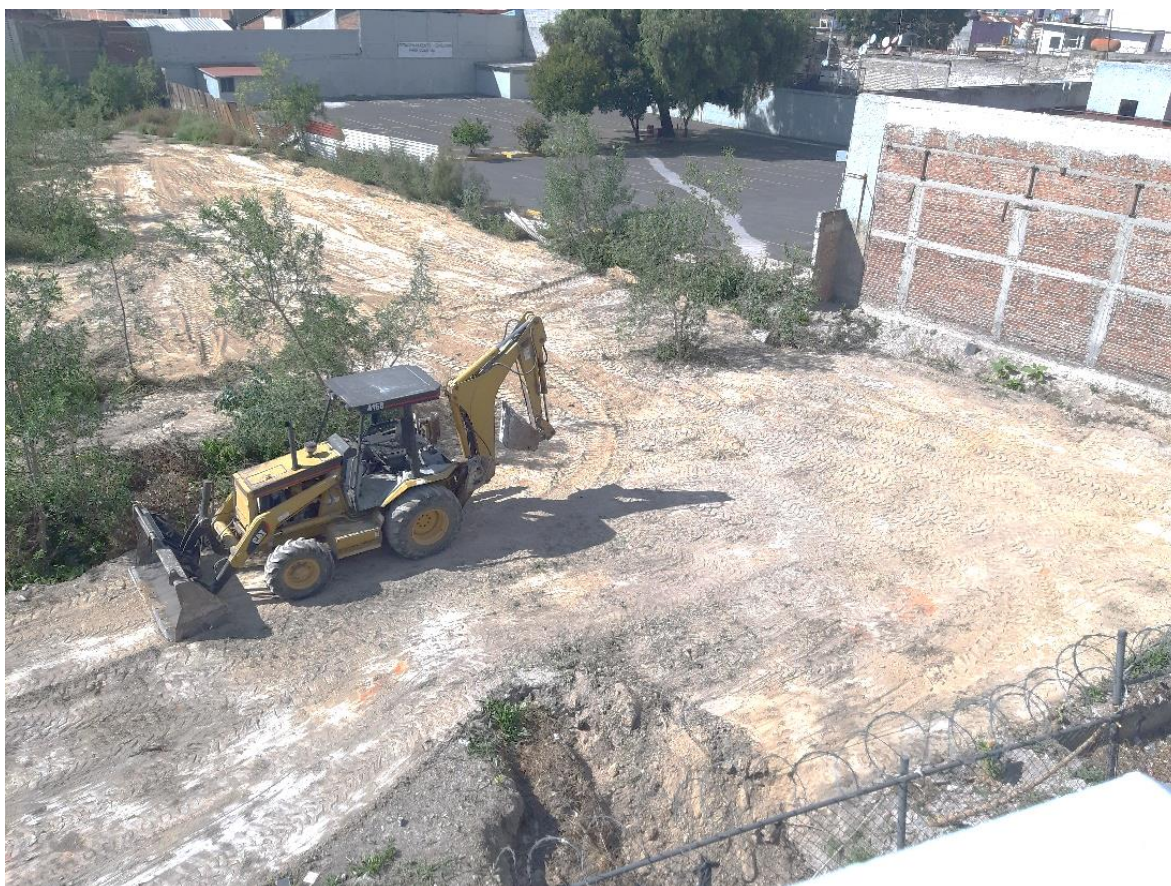
Foto 03: Retroexcavadora limpiando el terreno. Fuente: Archivo propio.

También se solicitó una retroexcavadora para realizar retiro de material producto de la limpieza y desyerbe del terreno. Esto llevó como consecuencia el contrato de renta de maquinaria para llevar a cabo la excavación de la cimentación, carga y acarreo de material producto de la excavación al tiro correspondiente. El sitio fue asignado y autorizado por la Secretaría del Medio Ambiente (SEDEMA) una vez que el superintendente promovió el Registro y autorización de personas físicas o morales para el manejo integral de residuos (RAMIR) y en nuestro caso los tiros que nos asignaron se ubican en Chalco en el Estado de México y en la alcaldía Iztapalapa. El control del volumen de excavación quedó a mi cargo ya que mensualmente se contabilizaron los metros cúbicos excavados y acarreados fuera de la obra.

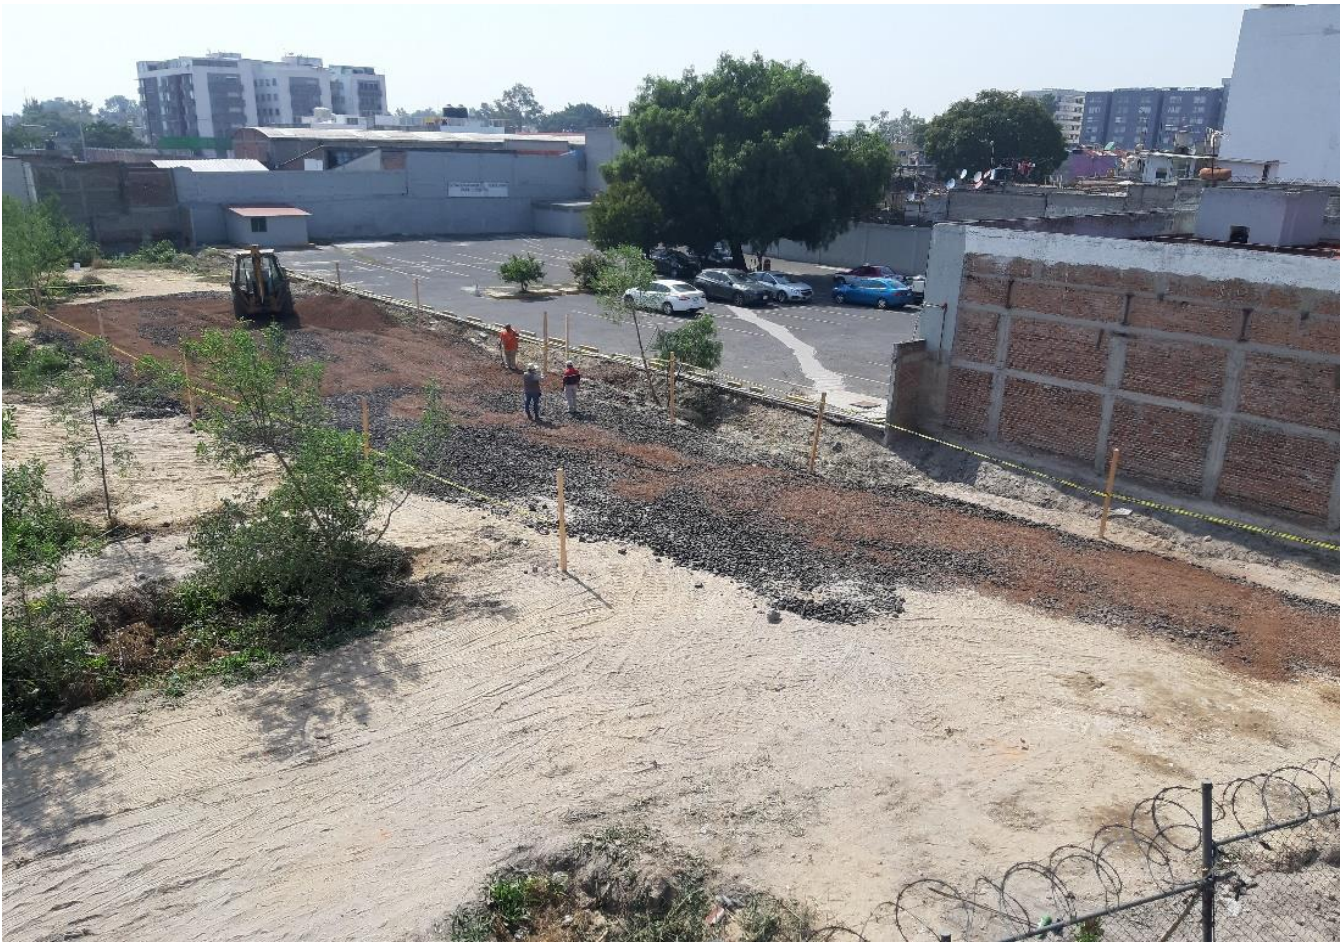
Foto 04: Tendido de balastre.

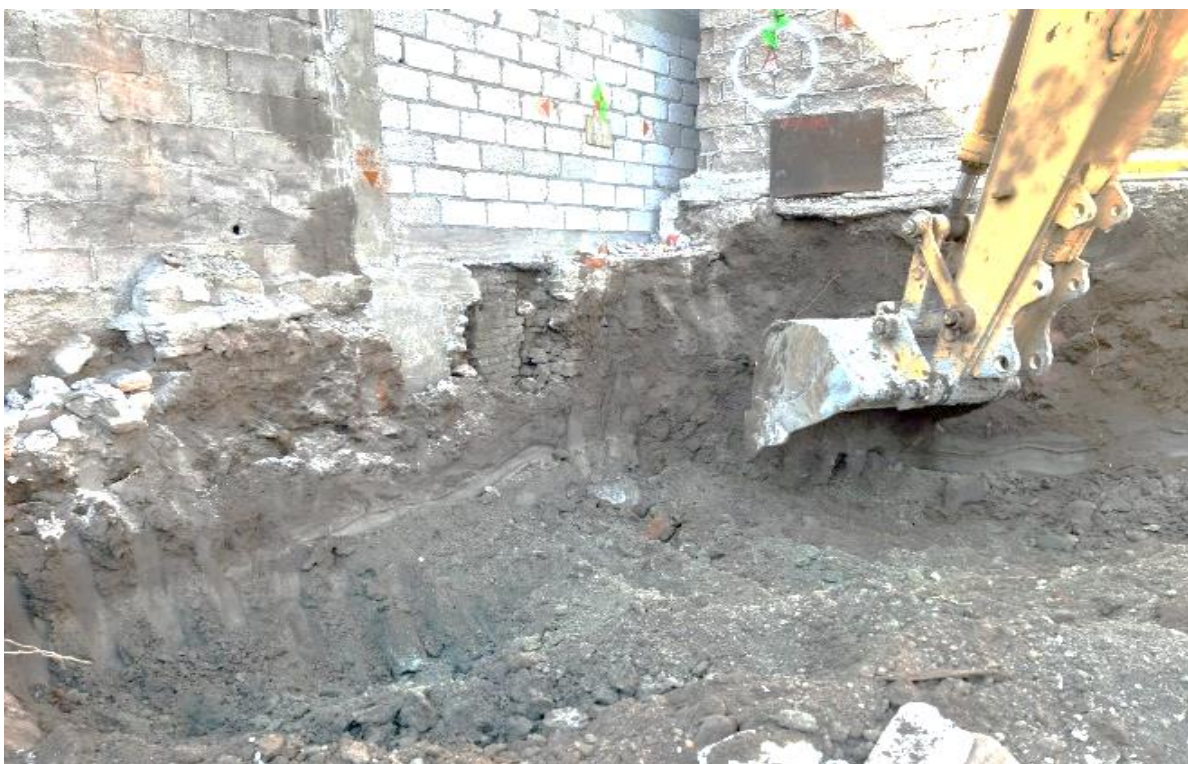
Enseguida de las anotaciones en bitácora se comenzó la obra con la apertura de ventanas de máximo 5 metros de largo con excavadora y a 4 m de profundidad. Las excavaciones en cepas fueron hechas a mano y acarrees a pie de talud para que la máquina excavadora extrajera el material y realizara la carga al camión.

Foto 06: Excavación en caja con máquina excavadora. Fuente: Archivo propio.

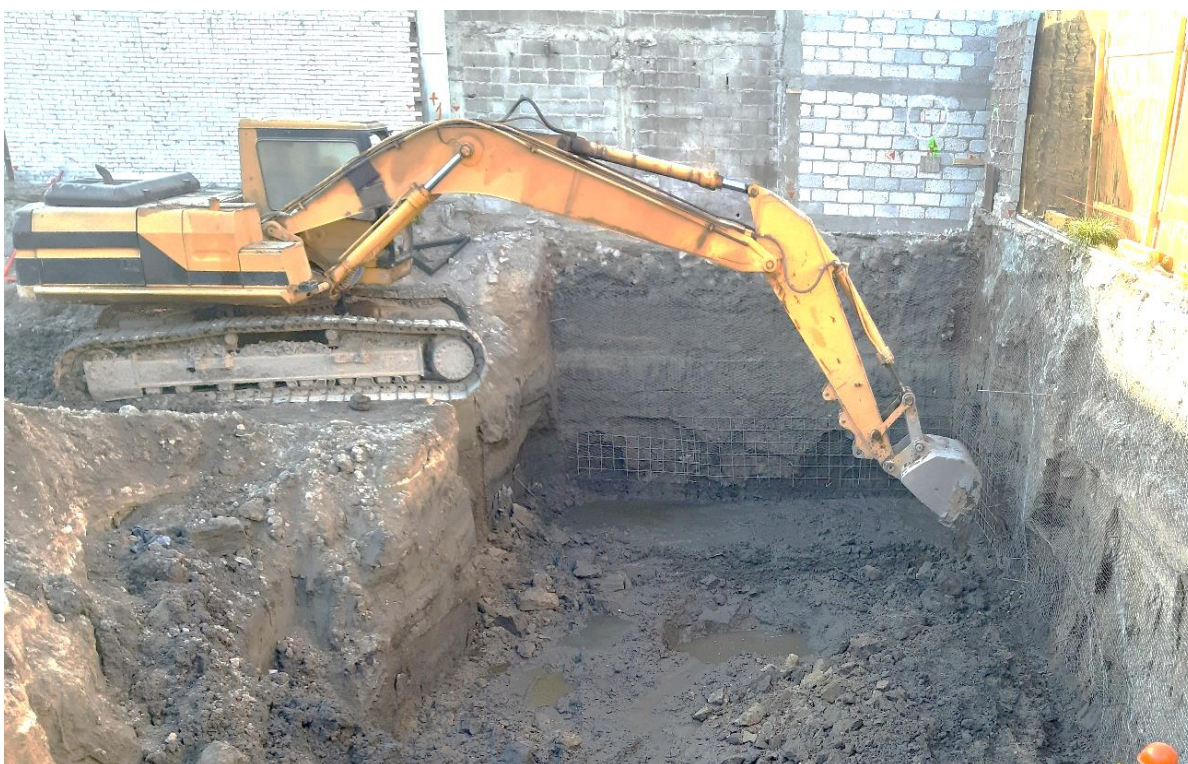
Foto 07: Excavación en caja con máquina excavadora. Fuente: Archivo propio.

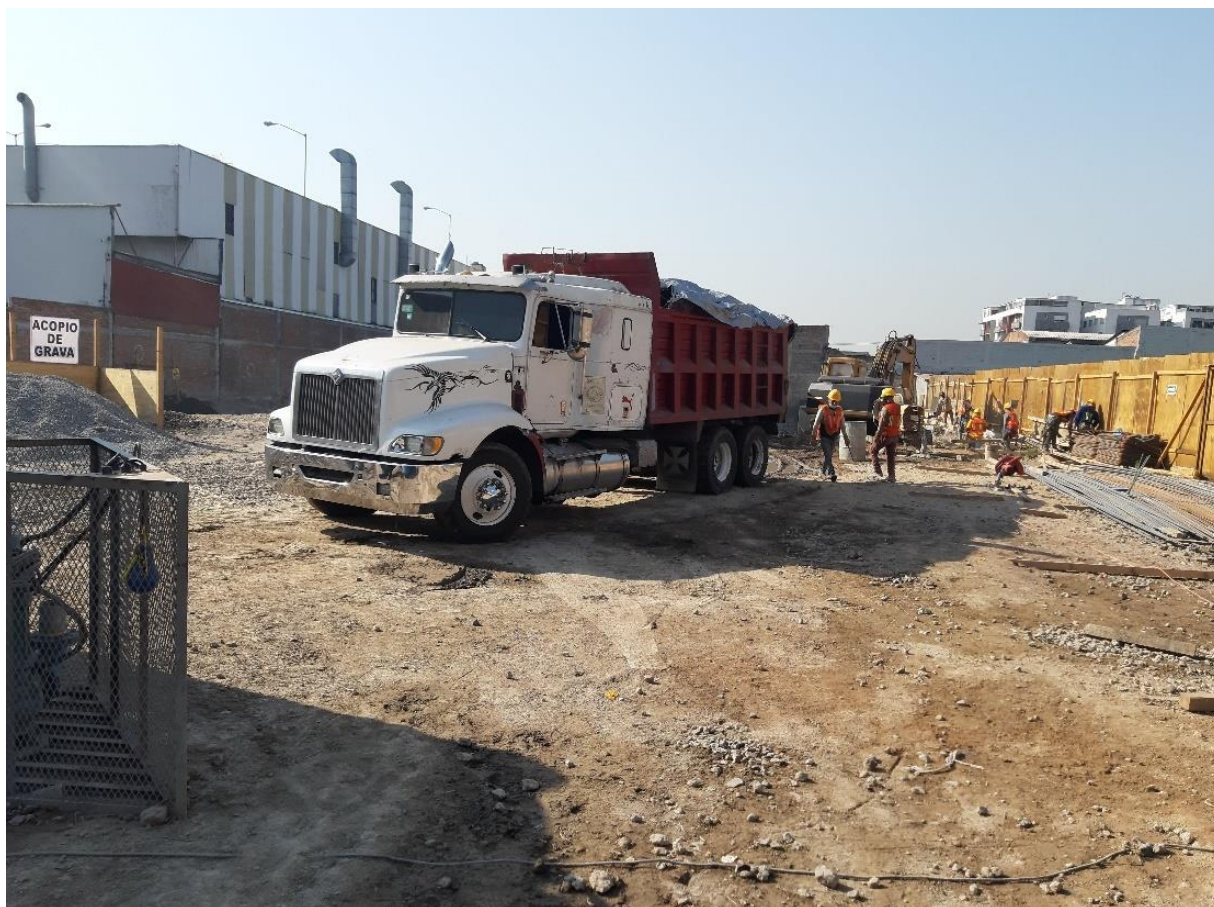
Foto 08: Salida de camión de carga de material. Fuente: Archivo propio.

Cada camión que ingresaba o salía de la obra debía registrarse en la bitácora de acceso vehicular y al retirarse es imprescindible que se realizara limpieza de neumáticos con agua freática y se cubriera el material con una lona bien colocada sobre la caja del camión.

Los acarreo fueron registrados por medio de notas en las que se menciona la fecha y hora de carga, placas del vehículo, capacidad de carga del camión la cual generalmente es de 16 metros cúbicos, firma del conductor, del residente o de algún representante autorizado por la contratista.

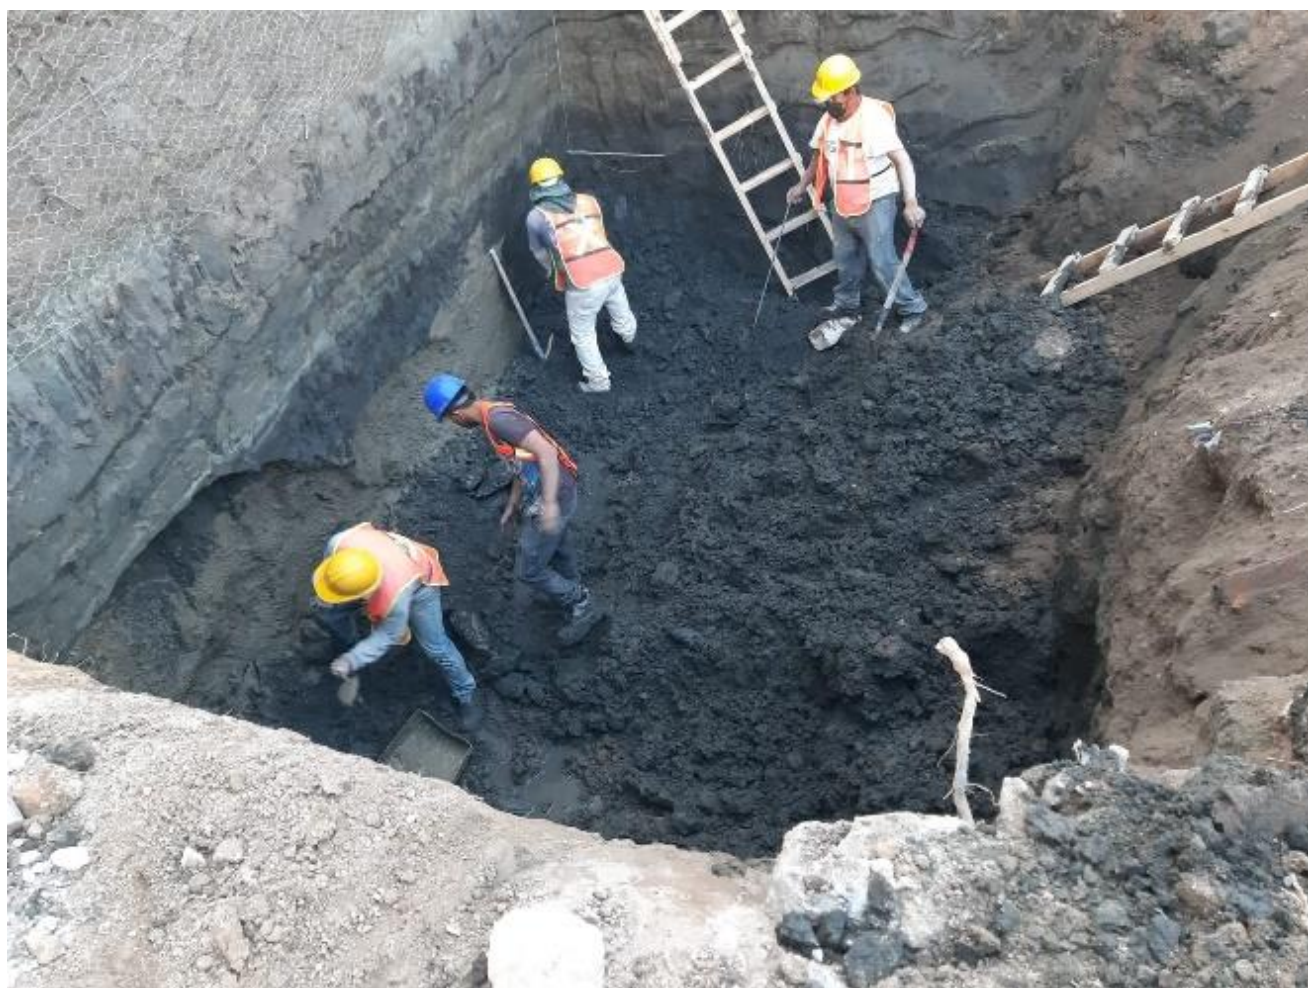
La excavación a mano de las cepas trajo consigo la necesidad de bombear cada hora ya que el nivel freático se encontró a los menos 4.50 metros de profundidad y las cepas para contratrabes bajaban otros menos 0.80 y menos 1.20 metros respectivamente, mientras que para los dados se excavó menos 1.30 al ser sumados con los menos 4.50 metros resulto una excavación de altura total menos 5.80 metros con respecto al nivel base 0.00 en esas secciones específicas.

Foto 09: Zampeados y excavación a mano.

Esta profundidad estuvo contemplada en el proyecto sin embargo el estudio geotécnico arrojó otras recomendaciones y se tomó la decisión de mantener el bombeo con mayor frecuencia y liberar las zonas de trabajo de humedades.

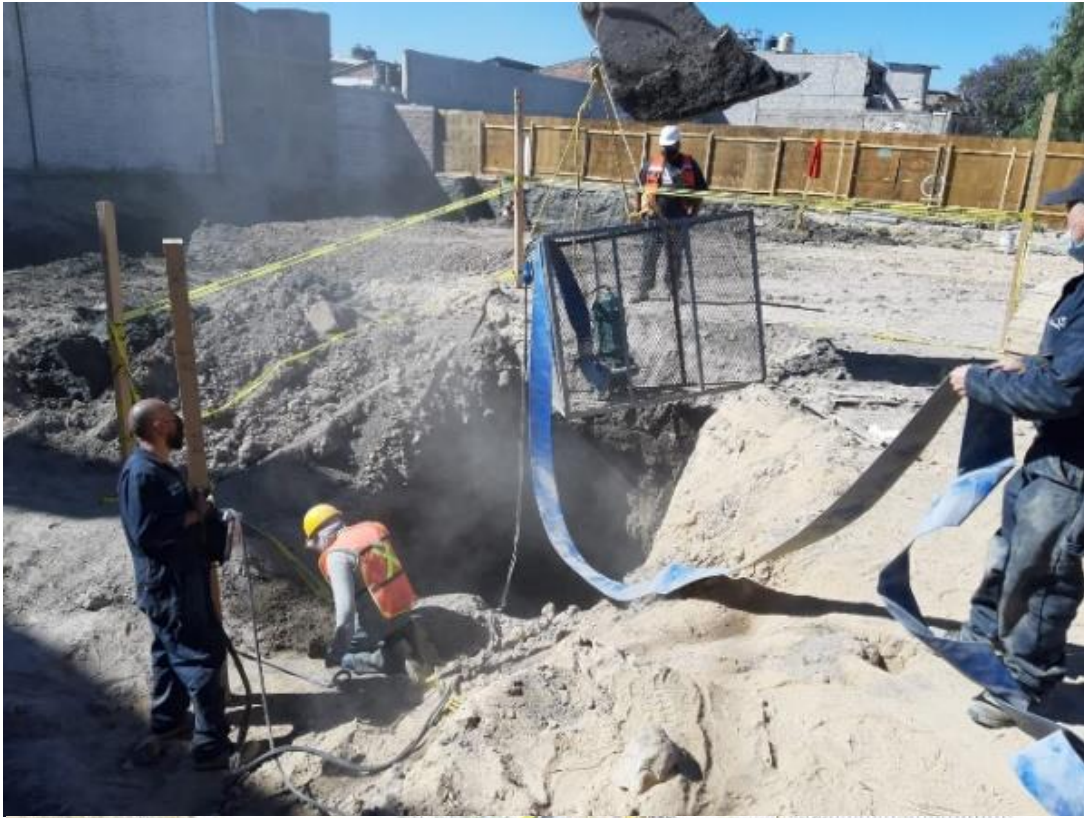
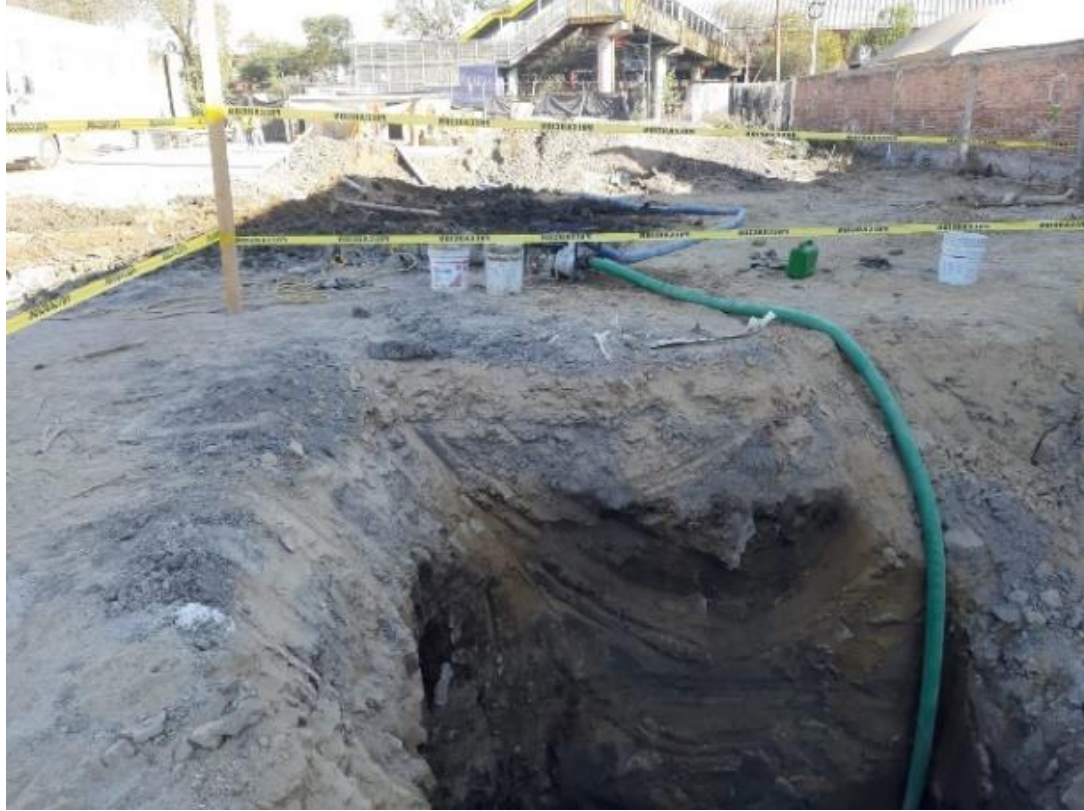
Foto 10-11: Bombeo hacia cárcamos.

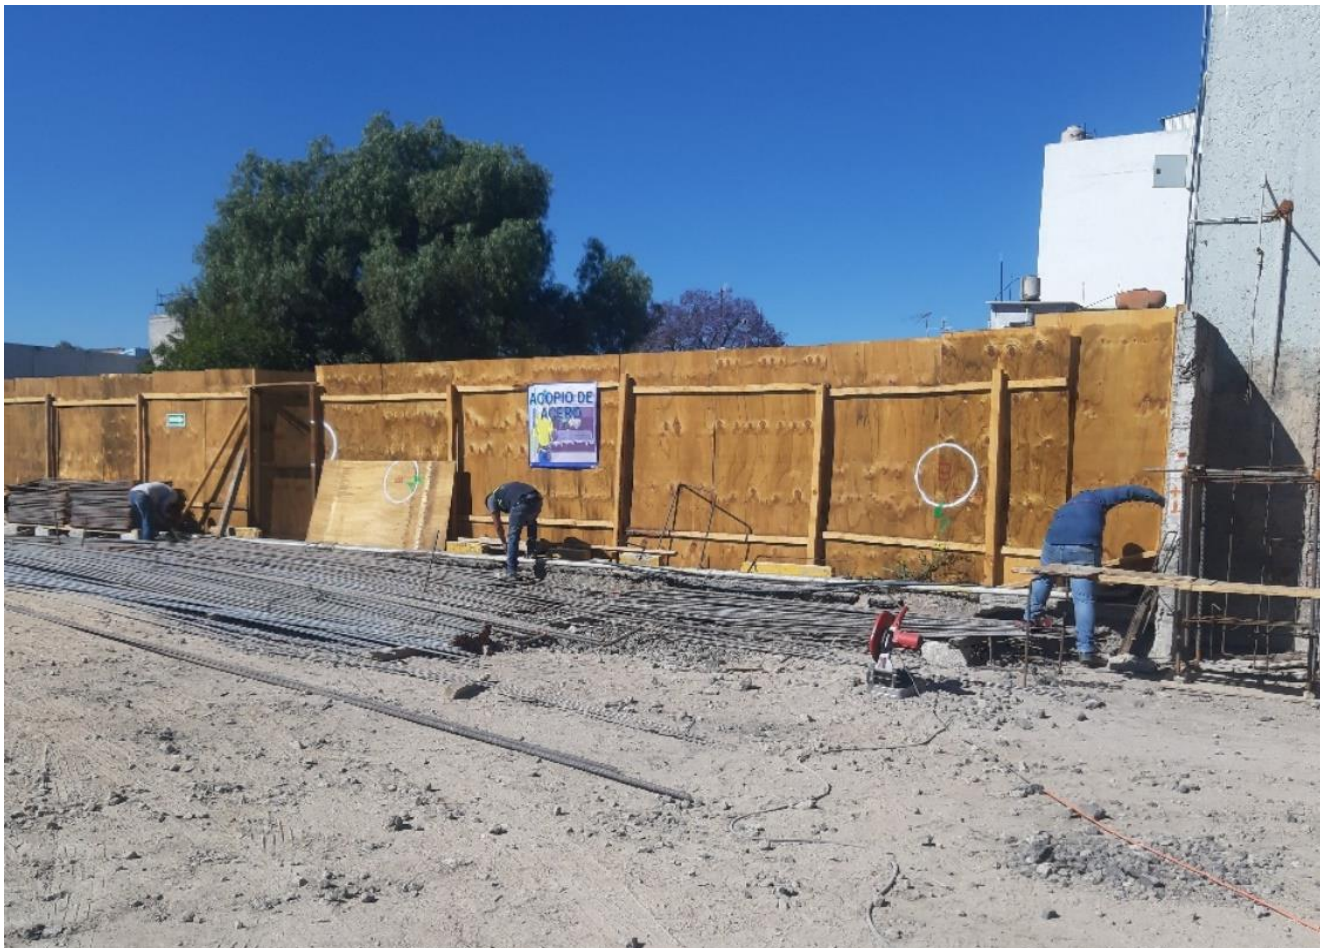
Foto 12: Acopio y habilitado de acero.

La cuadrilla de albañilería se dedicó a realizar la excavación y acarreo en botes de material a pie del talud excavado, el bombeo, afines, mezclas, zampeados y plantillas. Para los trabajos de acero fue necesario designar un espacio donde fijar el banco de habilitado de acero y la cortadora para el uso general. Los estribos y varillas principales fueron los primeros elementos en habilitar, seguido de los estribos y varillas verticales de los dados para posteriormente cortar y doblar los tramos de varilla para el muro de contención.

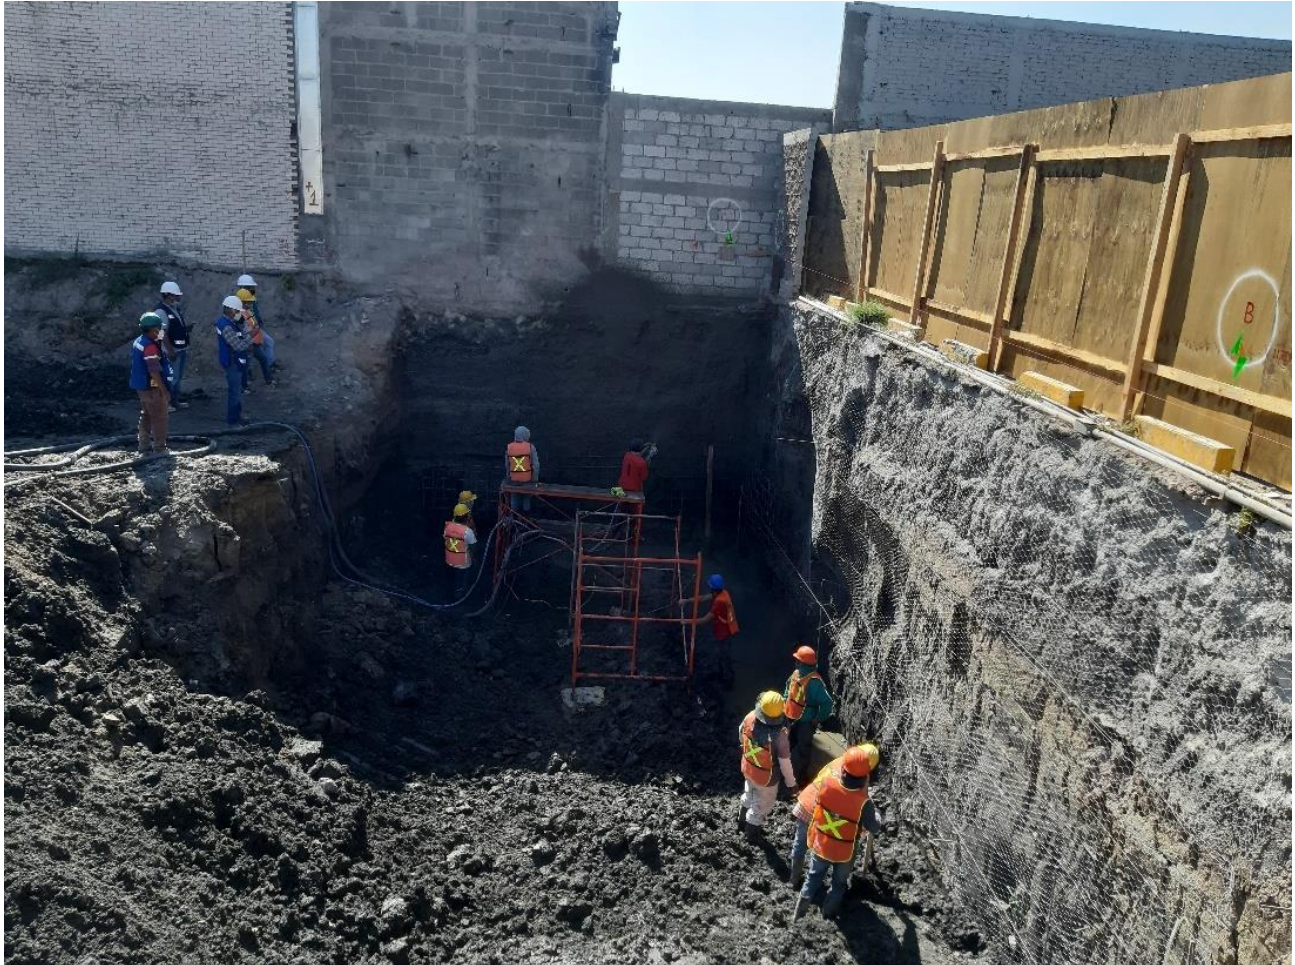
El proyecto determinaba que para los taludes excavados y afinados a mano debía de realizarse previamente a la colocación y colado de muros de cimentación, la estabilización de dichas caras de terreno natural con malla electrosoldada y una capa de concreto lanzado de resistencia  $f'c=200\text{kg/cm}^2$ .

Realicé la solicitud del primer volumen de concreto lanzado que correspondía a dicha superficie en la esquina preparada y al momento de aplicarlo, no soportó la carga del concreto y se derrumbó una sección del terreno.

Foto 13: lanzado de concreto.

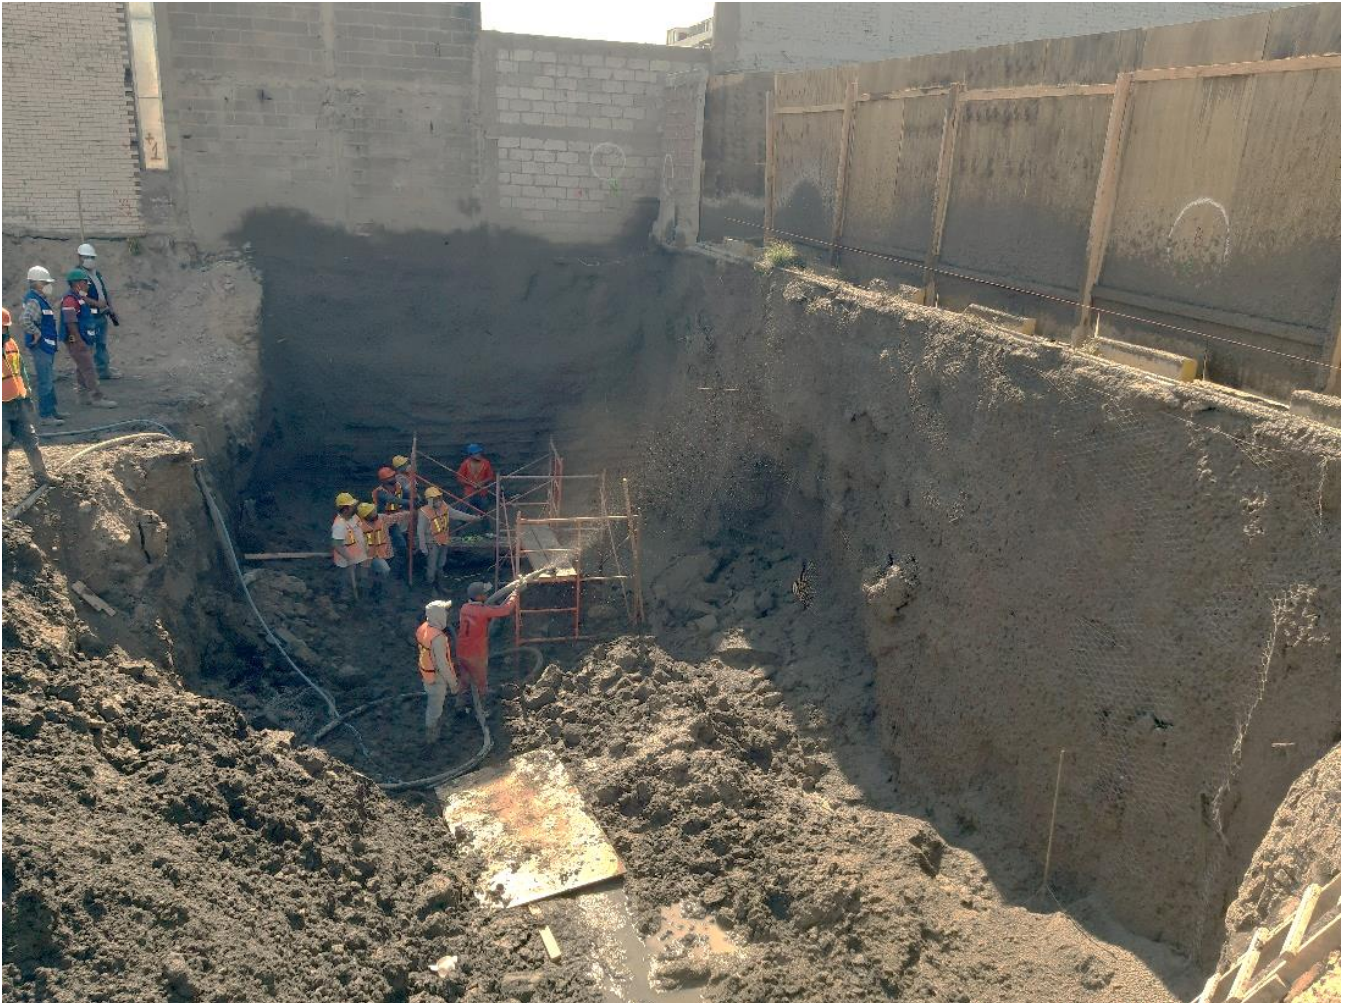
Foto 14: Lanzado de concreto.

En esta foto 14 se puede apreciar el lanzado de concreto en la primera sección superior del talud ya afinado. Supervisión estuvo presente y de acuerdo con el procedimiento a seguir ya que era lo acordado en el proyecto. Se dejó evidencia en bitácora del procedimiento realizado ya que era primordial que para evitar malos entendidos posteriores o dudas respecto a la ejecución que pudieran mal versarse.

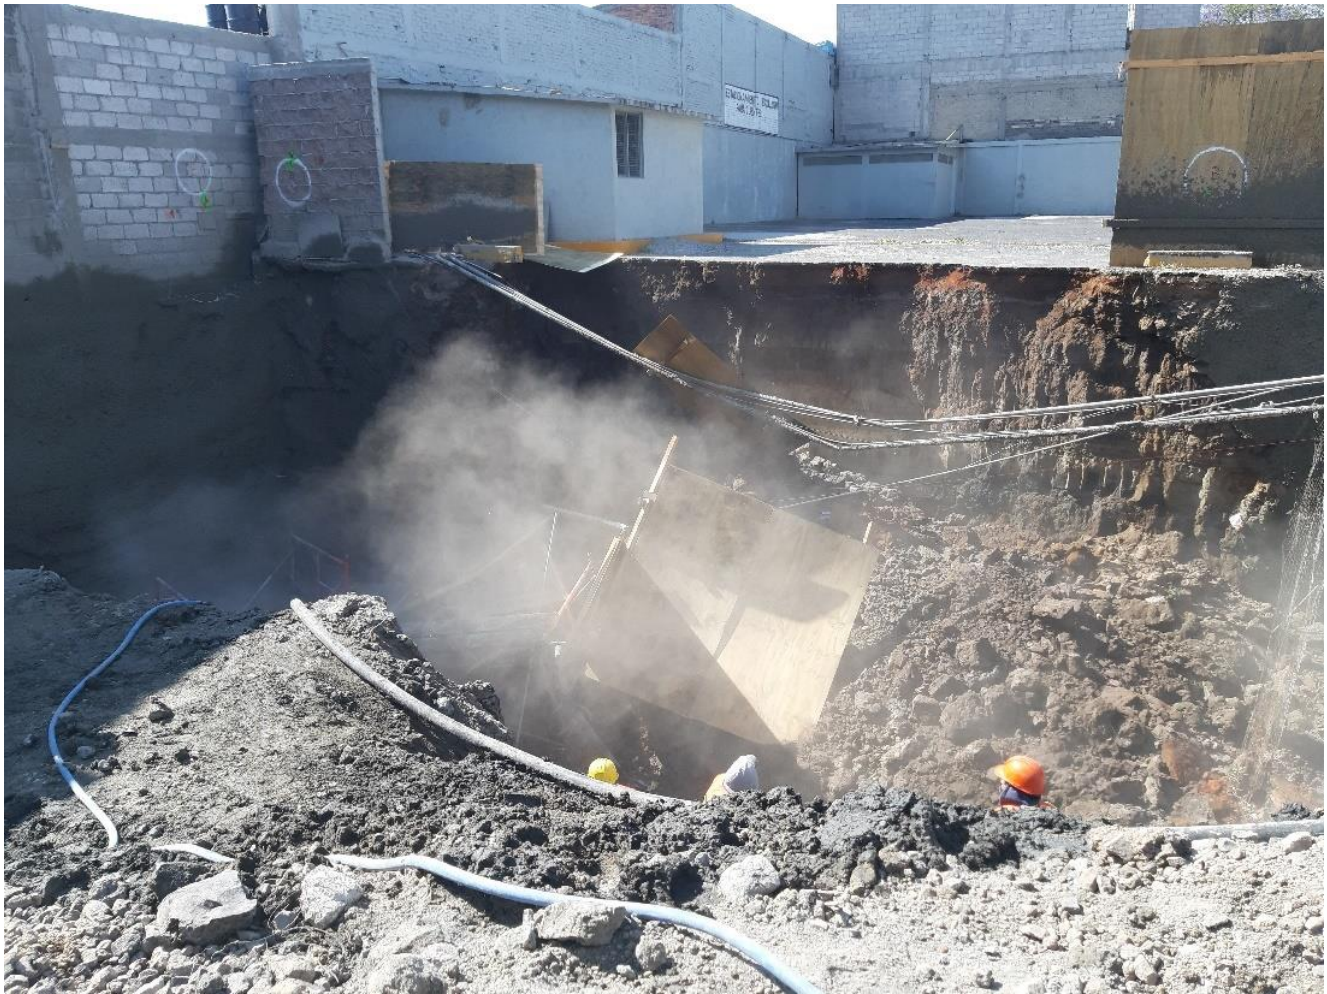
Este suceso trajo como consecuencia el daño al terreno colindante y la caída de cableado que corría a lo largo de todo el terreno sobre la línea de colindancia, el cual al no usarse en ese momento se evitó un daño mayor. No existía una carga significativa en el terreno lateral ya que al tratarse de un estacionamiento lo único que se contempló fue el peso del mejoramiento de la superficie y el concreto para la circulación vehicular, cuyo espesor era de 25 centímetros de material agregado, pero no era un problema para el proceso que seguimos.

El verdadero problema se identificó al descubrir que habían rellenado el terreno para una cisterna de dimensiones 2.50x2.50x1.40 metros y restó estabilidad con ese material de relleno y con la excavación en caja resulto la falla.

Foto 15: Derrumbe.

Se solicitó el trabajo especializado de sistemas de anclaje, para no dar tiempo al intemperismo del terreno natural, estabilizando el terreno con un sistema de anclaje en perforaciones de 6 y 8 metros de profundidad en el talud, inyección de lechada de mortero, anclas y placas de acero y tensadas a la presión indicada por el especialista.

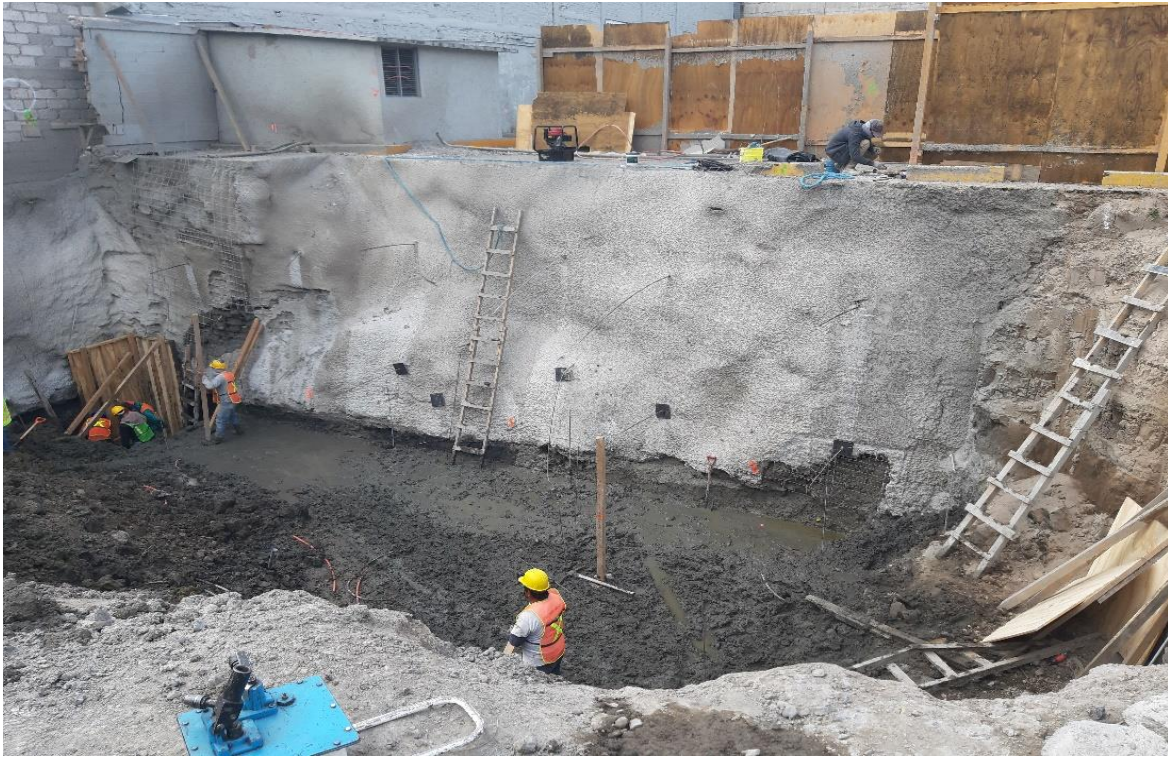
Foto 16: Estabilización con anclas y placas

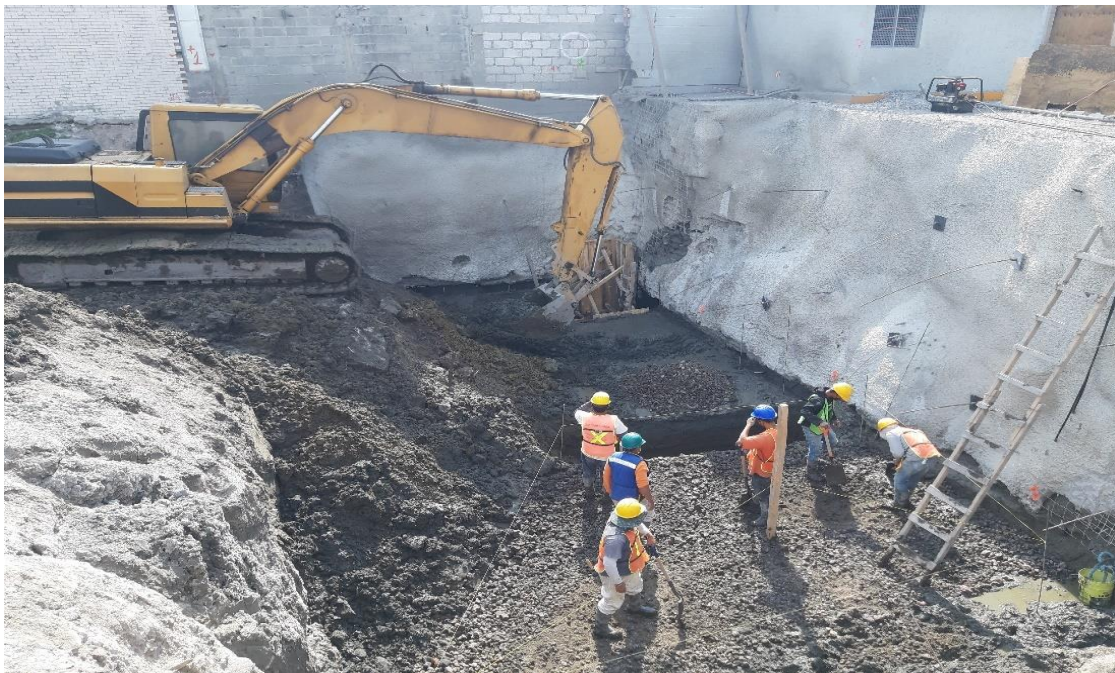
Continuando con los trabajos se pudo excavar a mano las cepas de las contratrabes, dado, losa y columna, colocando después plantillas sobre las superficies con espesor de 5 centímetros.

Foto 17: Excavación de cepas.

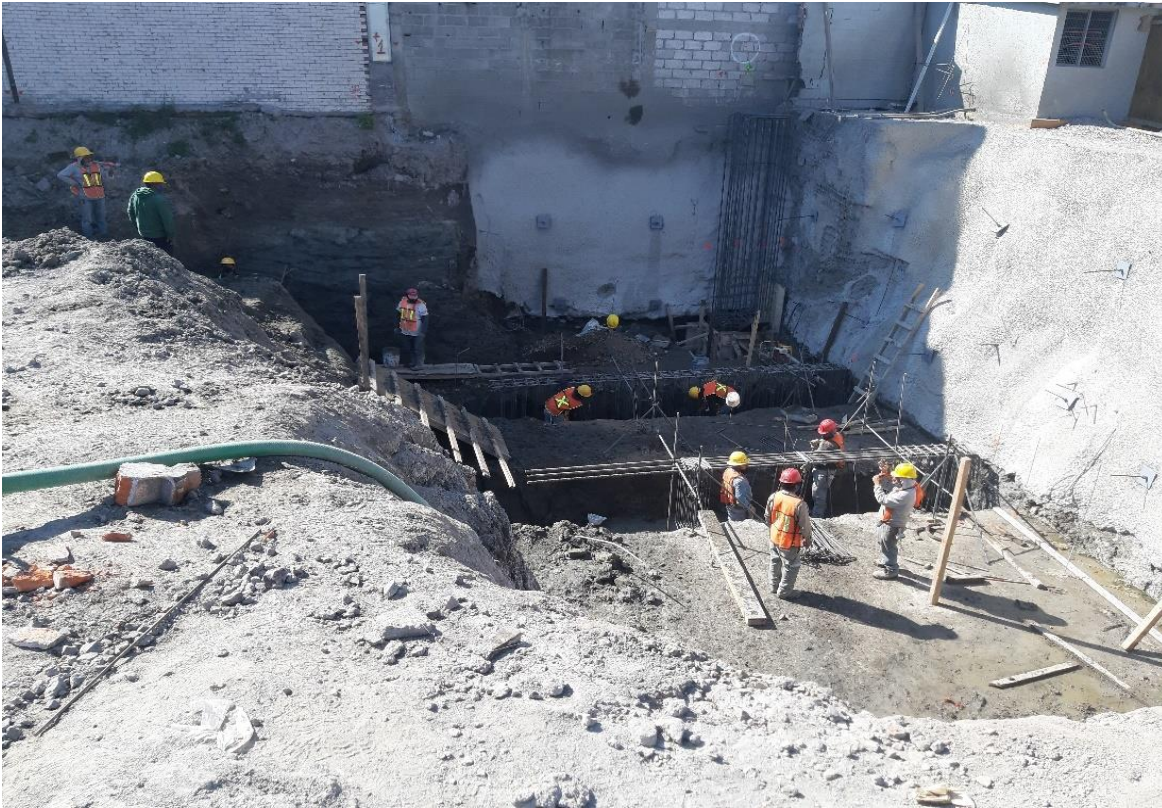
Foto 18: Colocación y armado de acero. Fuente: Archivo propio.

Posteriormente se colocó el acero habilitado y se armaron los elementos a nivel de losa, así como el acero de los muros que se anclan en el acero de contratraveses y la propia losa.

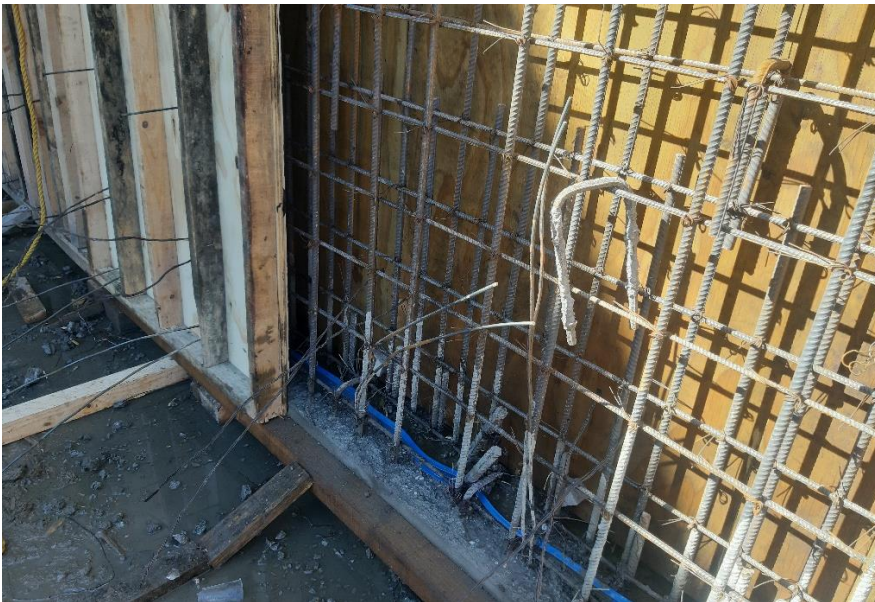
Foto 19: Acero en muro

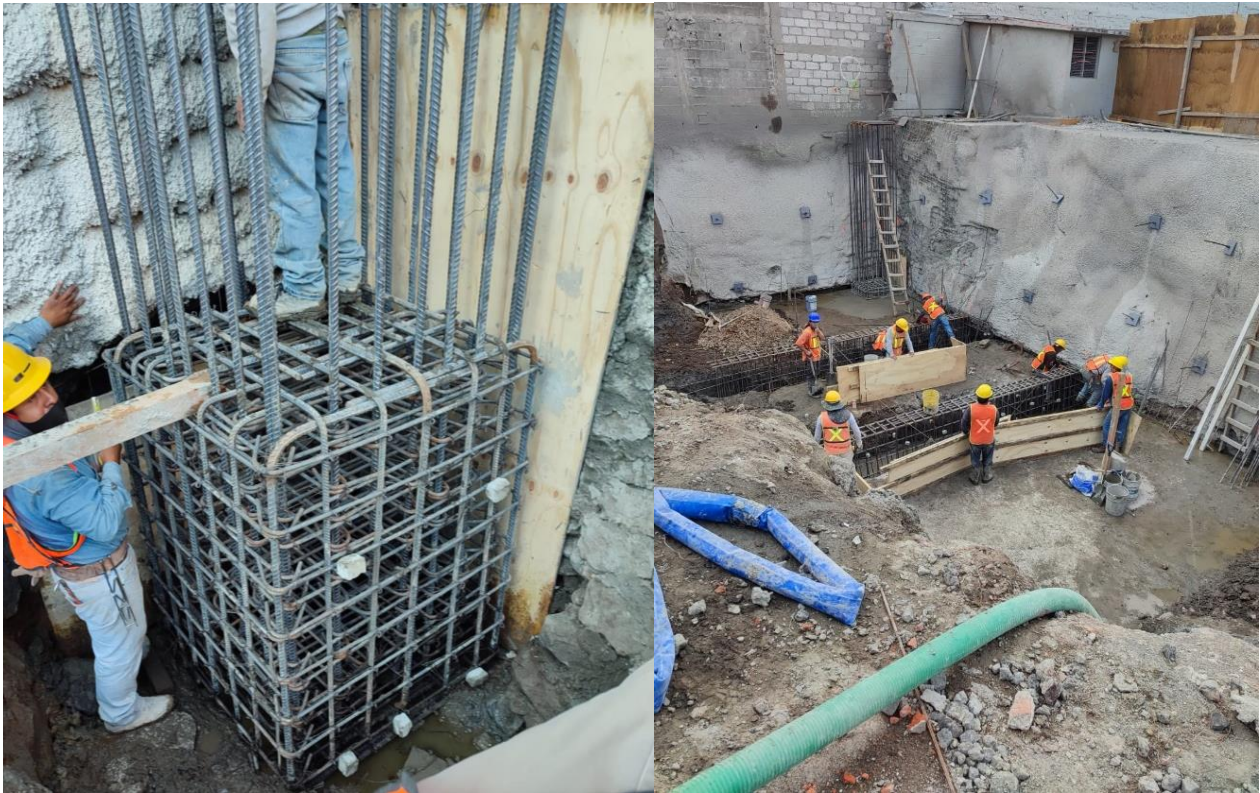
Foto 20 y 20.1: Colocación y armado de acero.

La cimbra habilitada se colocó en los contratraveses, dado, en la frontera de la sección de losa y de muñón para el primer colado programado.
