UNIVERSIDAD NACIONAL AUTÓNOMA DE MÉXICO

FACULTAD DE ARQUITECTURA

“PRIMERA ETAPA CONSTRUCTIVA -CIMENTACIÓN DE HOSPITAL PARA ATENCIÓN AMBULATORIA DE OFTALMOLOGÍA EN IZTACALCO, CIUDAD DE MÉXICO”.

REPORTE PROFESIONAL QUE PARA OBTENER EL TÍTULO DE ARQUITECTA  
PRESENTA:

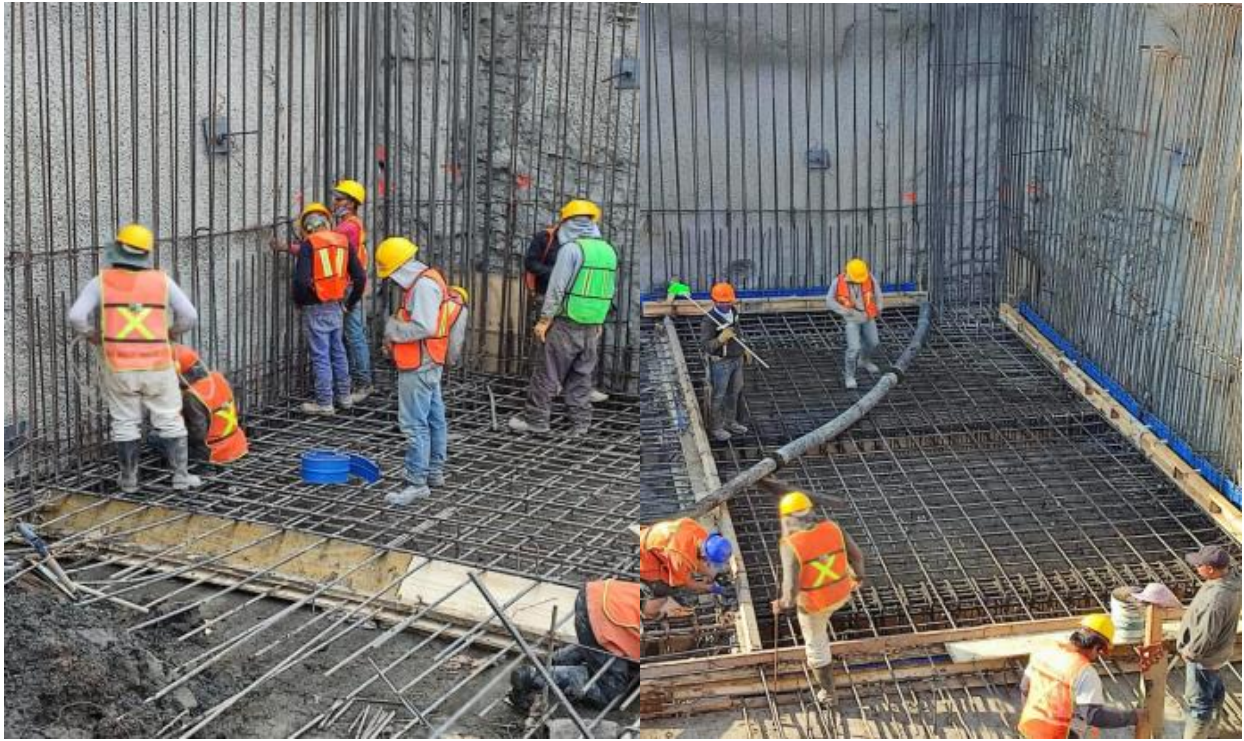
Foto 21: Colocación y armado de acero y cimbra.

La cimbra habilitada se colocó en los contratraveses, dado, en la frontera de la sección de losa y de muñón para el primer colado programado.

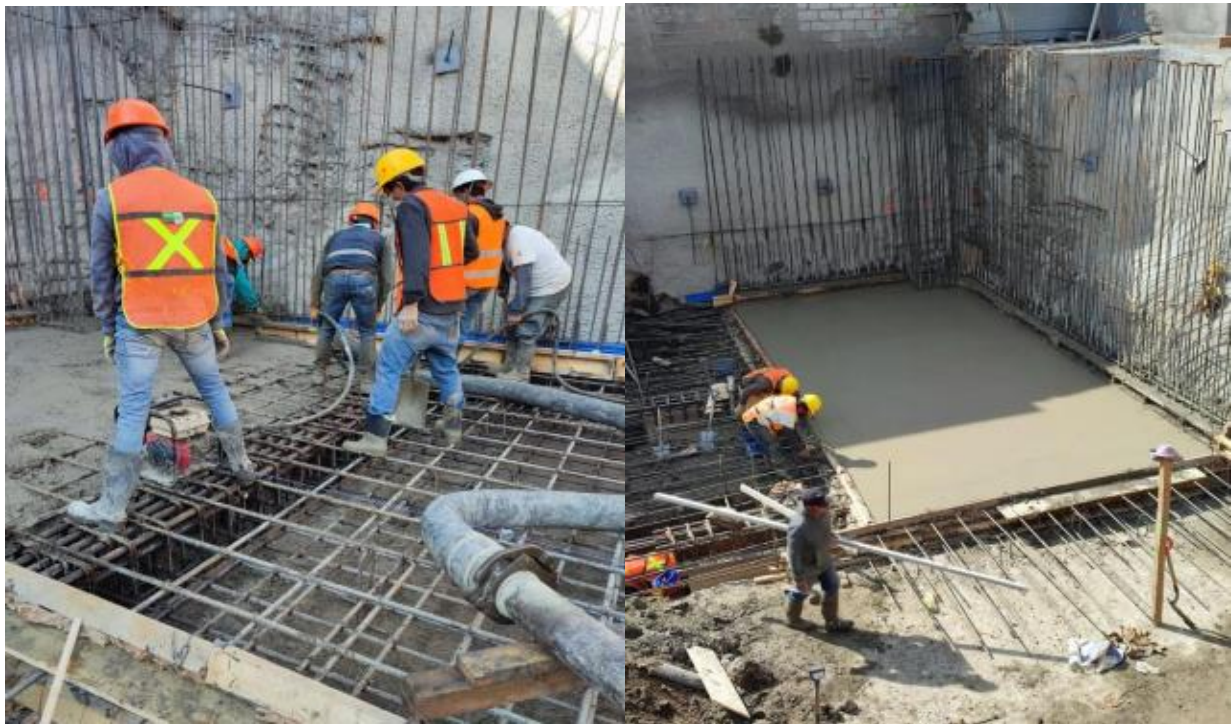
Foto 22-23: Colado y vibrado de concreto.
