**ANÁLISIS DE PELIGROS GEOMORFOLÓGICOS EN LAS
ZONAS DE MONTAÑA DEL SISTEMA VOLCÁNICO
TRANSVERSAL, MÉXICO**

TESIS

DOCTOR EN GEOGRAFÍA

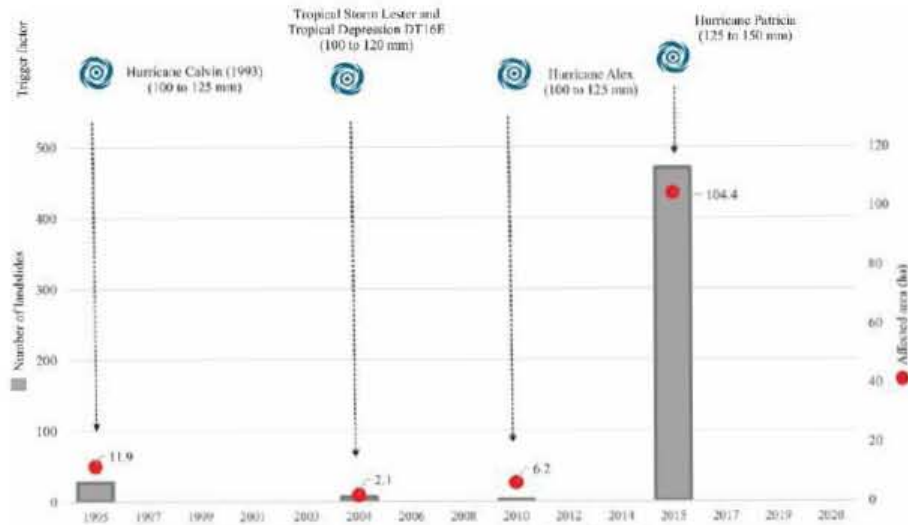
Fig. 8 Landslide frequency and magnitude in the study area.

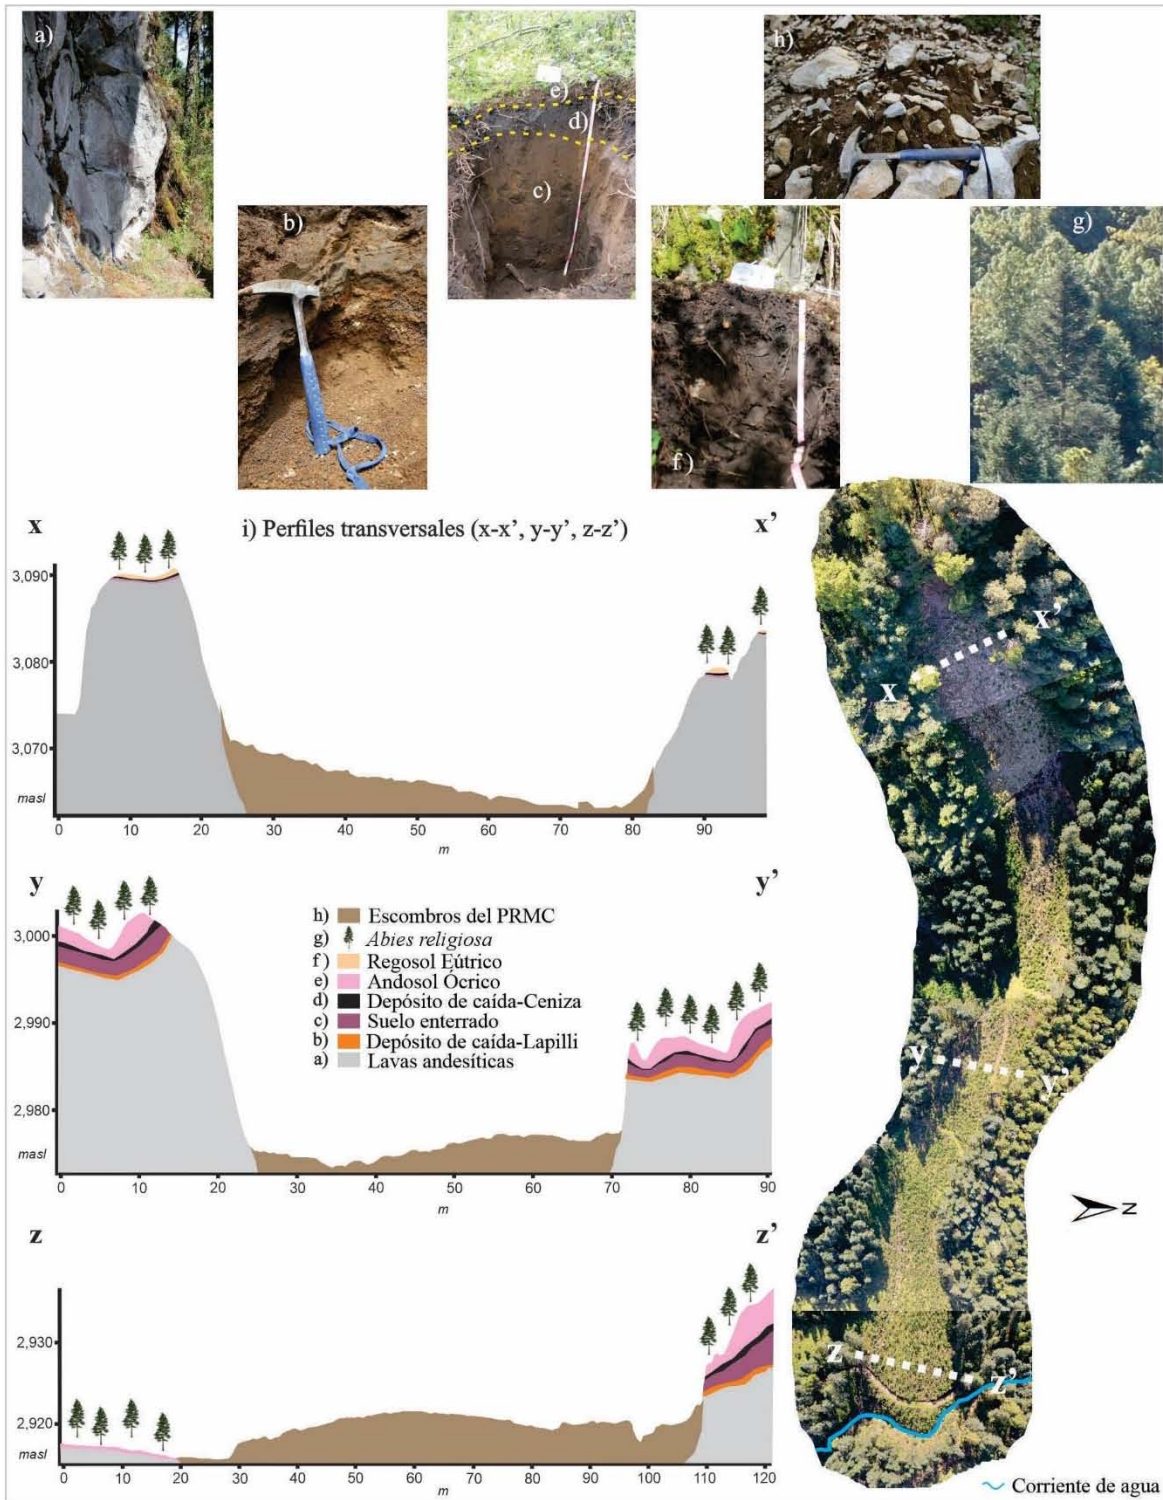
Figura 4. Estructura del paisaje del PRMC “La Culebra”: a) lavas andesíticas, b) depósitos de caída-Lapilli, c) suelo enterrado, d) depósitos de caída-ceniza de la erupción del volcán Parícutín, e) andosol ócrico, f) regosol eútrico, g) *Abies religiosa*, h) escombros del PRMC, i) perfiles transversales (x-x', y-y', z-z').

Finalmente, el pie y los fracturamientos radiales del flujo tienen un comportamiento similar al cuerpo y al pie del deslizamiento, presentando depósitos de caída (ceniza y lapilli) (Figura

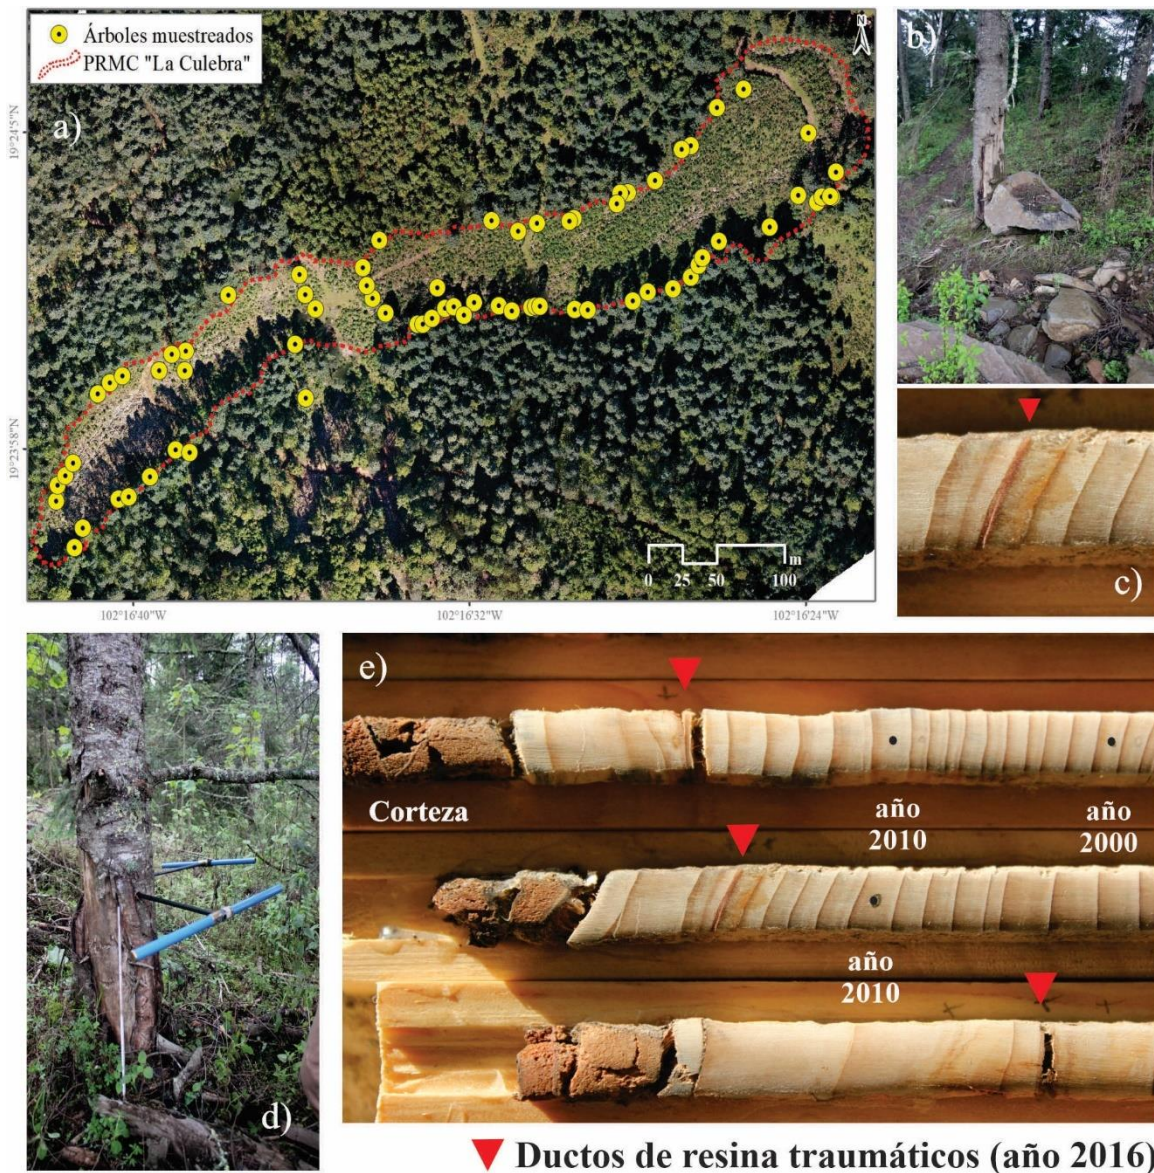
▼ **Ductos de resina traumáticos (año 2016)**

Figura 6. a) Ubicación de los árboles utilizados para construir la cronología de árboles impactados, b) árbol golpeado por el PRMC “La Culebra”, c) Acercamiento a ducto de resina traumático del 201, d) muestreo con taladro de Pressler en árbol con cicatriz de impacto generada por el PRMC, e) evidencia de ductos de resina traumáticos en los núcleos obtenidos de los árboles dañados por el PRMC “La Culebra”.

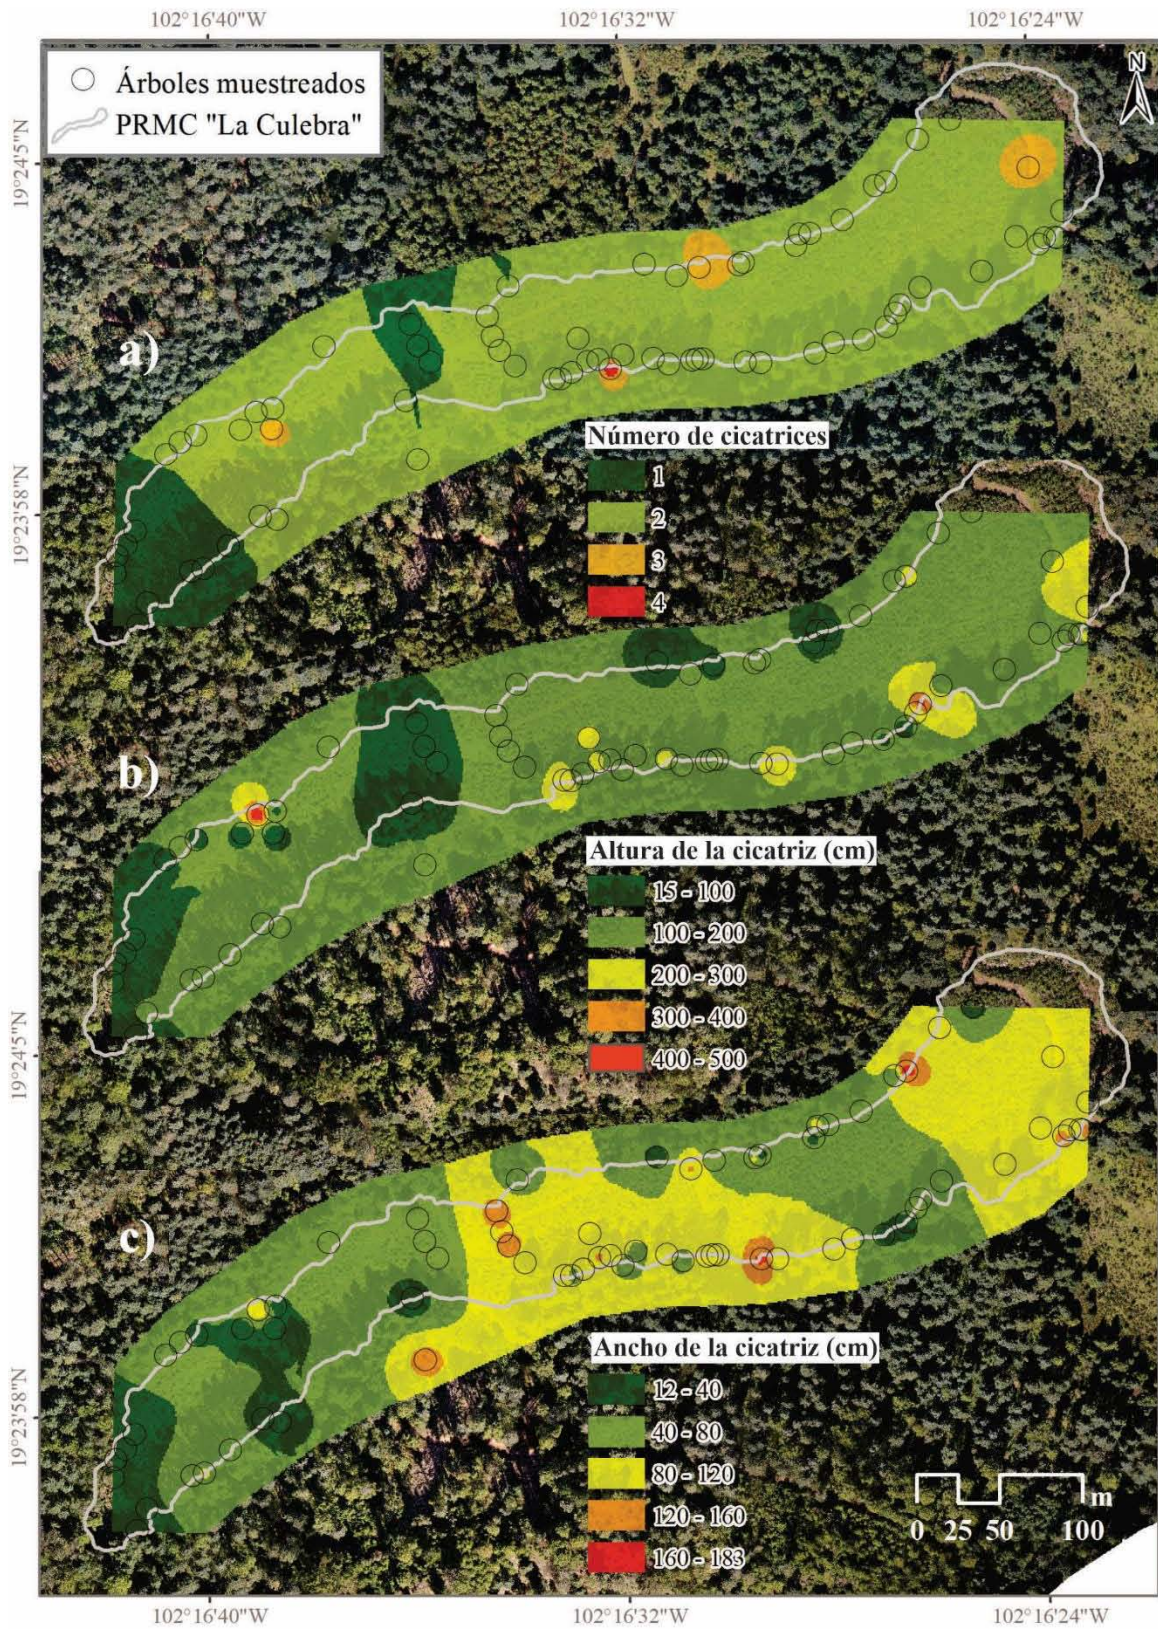
Figura 10. a) Número de cicatrices, b) Altura de la cicatriz, y c) Ancho de la cicatriz provocadas por el PRMC

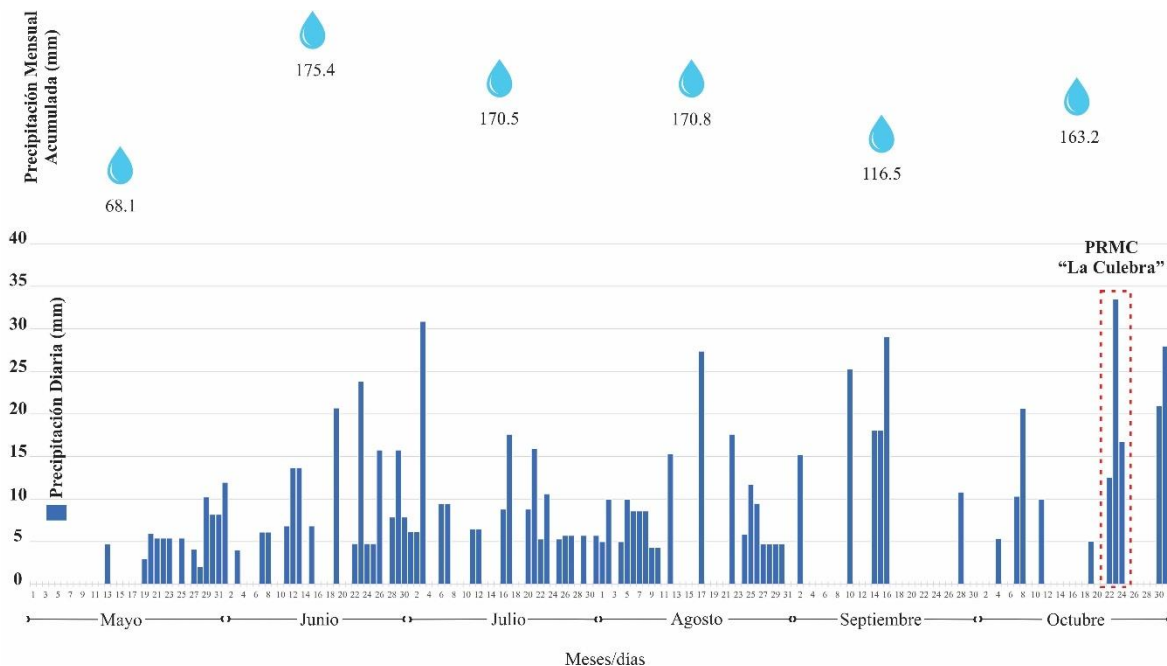
Figura 11. Precipitación diaria durante la temporada de lluvias (Mayo a Octubre) registrado para el estratovolcán Pico de Tancitaro durante el año 2015. Esta figura fue realizada usando los datos de The Climate Hazards Group InfraRed Precipitation with Stations-CHIRPS (Funk et al., 2014)
